Analýza vybraných toků v Evropsky významné lokalitě Olše z hlediska migrační průchodnosti a rizik pro vydru říční (*Lutra lutra*)

BAKALÁŘSKÁ PRÁCE

Lucie Čmielová

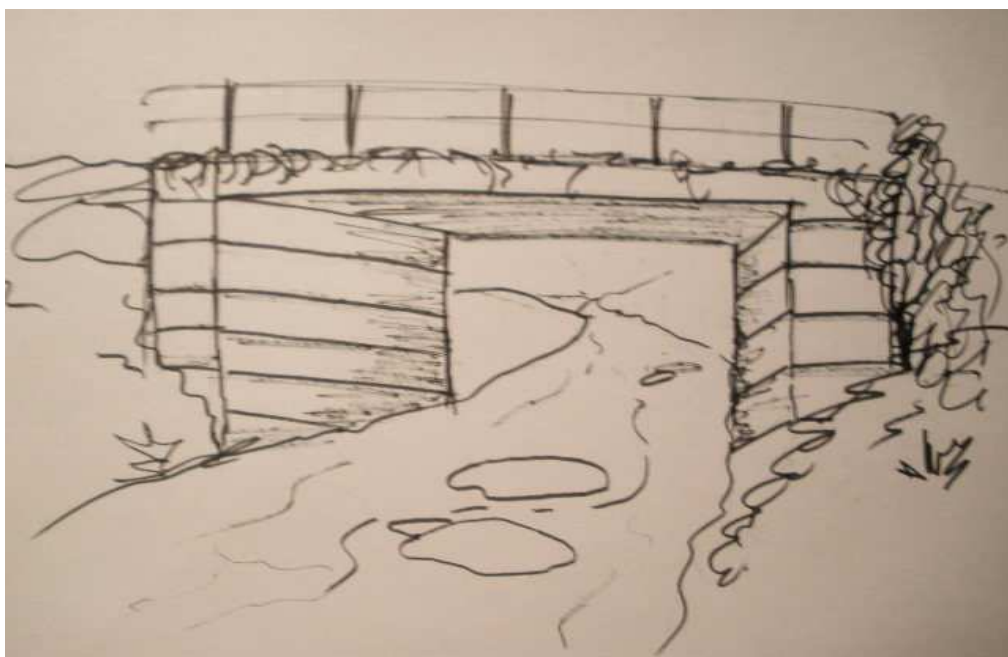
Most č. 4 (Obr. č. 8) nevyhovuje, neboť jím i za normálního stavu hladiny řeky voda protéká od nosníku k nosníku. Most se navíc nachází na komunikaci 3. třídy, proto zde hrozí potenciální riziko srážky dopravního prostředku se zvířetem. (Tato silnice je „slepá“ a končí v obci Horní Lomná, kde se nachází i tento most, frekvence provozu zde není vysoká, cca 5 aut za den).

Obr.č. 8: Nákres mostu č. 4 přes řeku Lomná - obec Horní Lomná (Lucie Čmielová).

Na řece Lomné jsem zmapovala 19 staveb (Obr. č. 3) a z nich čtyři byly pro migraci vydry nevhodné. První touto bariérou je most č. 4 (Obr. č. 8). Jeho podmostím v celé šíři protéká voda i za normálního stavu hladiny řeky a vydře znemožňuje bezpečný průchod. Vydra tedy musí přejít přes silnici. Řešením by byla rekonstrukce tohoto mostu a vytvoření podmostí, které by mělo po obou stranách toku suché břehy, popřípadě zde instalovat lavice. Most č. 10 a na něj navazující jez č. 11 jsou nevyhovující také (Obr. č. 9). Mostem protéká voda od pilíře k pilíři a následující jez je 2 metry vysoký, tudíž jej vydra obchází ve velkém oblouku. Navíc se most nachází na silnici 3. třídy (cca 20 aut za den). Bezpečnost migrace vydry říční by zvýšilo provedení stejných opatření, jako u předchozího mostu a jez by se měl konstrukčně vyřešit např. stupňovitým splavem. Poslední bariérou na řece Lomné je most č. 16 (Obr. č. 10), který se nachází na silnici 3. třídy (cca 50 aut za den) a vodní tok zde zabírá celý prostor mezi pilíři mostu. Pomohla by rekonstrukce mostu nebo vybudování lavic.

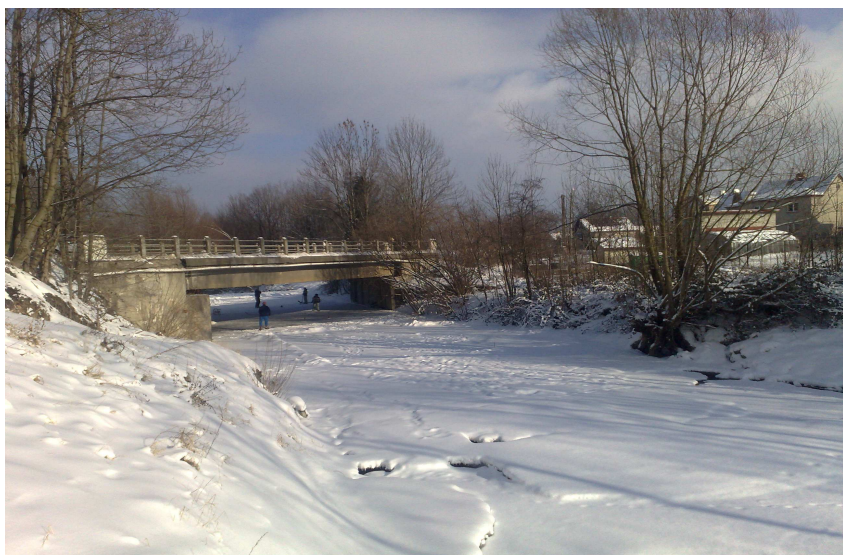
Most č. 16 (Obr. č. 10) je nevyhovující a nachází se v obci Dolní Lomná u autobusové zastávky Mlýny. Jedná se o silnici 3. třídy s automobilovým provozem cca 50 aut za den, mostem voda protéká od pilíře k pilíři a až za následujícím jezem byly nalezeny asi 4 stopní dráhy vydry.

Obr. č. 10: Nevyhovující most č. 16 na řece Lomné (Lucie Čmielová).

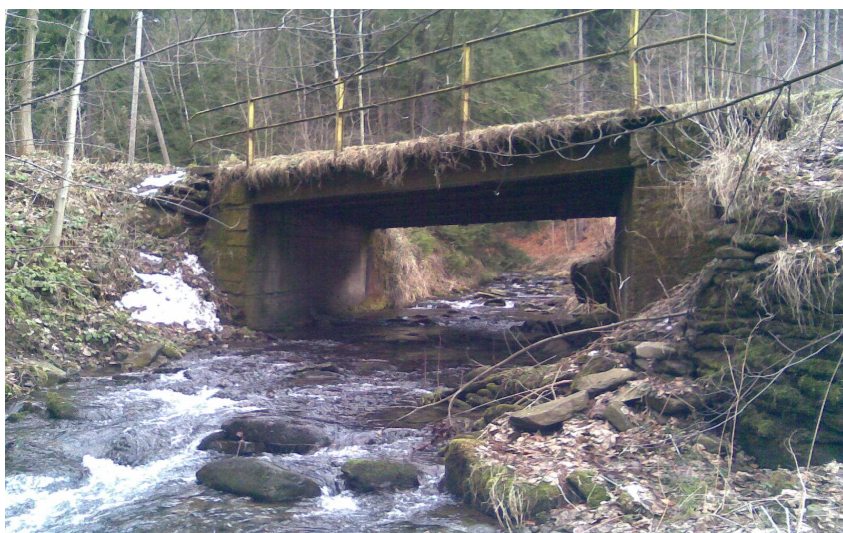
Nacházejí se zde 4 silniční mosty (Obr. č. 4). Z toho most č. 4 (Obr. č. 11) má nevhodnou stavbu, mostem voda protéká od pilíře k pilíři, nachází se na silnici 3. třídy (cca 50 aut za den). Za mostem na kamenech byl nalezen trus, jeden čerstvý, dva staré a stopy. Na přelomu říjen / listopad 2007 zde našel autem sraženou vydru pan Vítězslav Dyrčik (informaci mi poskytla paní Dana Bartošová ze správy CHKO Beskydy).

Obr. č. 11: Nevyhovující most č. 4 na řece Kopytné (Lucie Čmielová).

Řeka Kopytná má na svém toku 4 silniční mosty, z toho jediný, most č. 4 (Obr. č. 11), má vodní hladinu od pilíře k pilíři a zvíře musí tuto bariéru přecházet vrchem, přes komunikaci. Navíc se jedná o místo, kde v minulosti došlo ke srážce vydry s automobilem. Řešení je opět v rekonstrukci mostu a vytvoření podmostí se suchými břehy nebo instalace lavic.

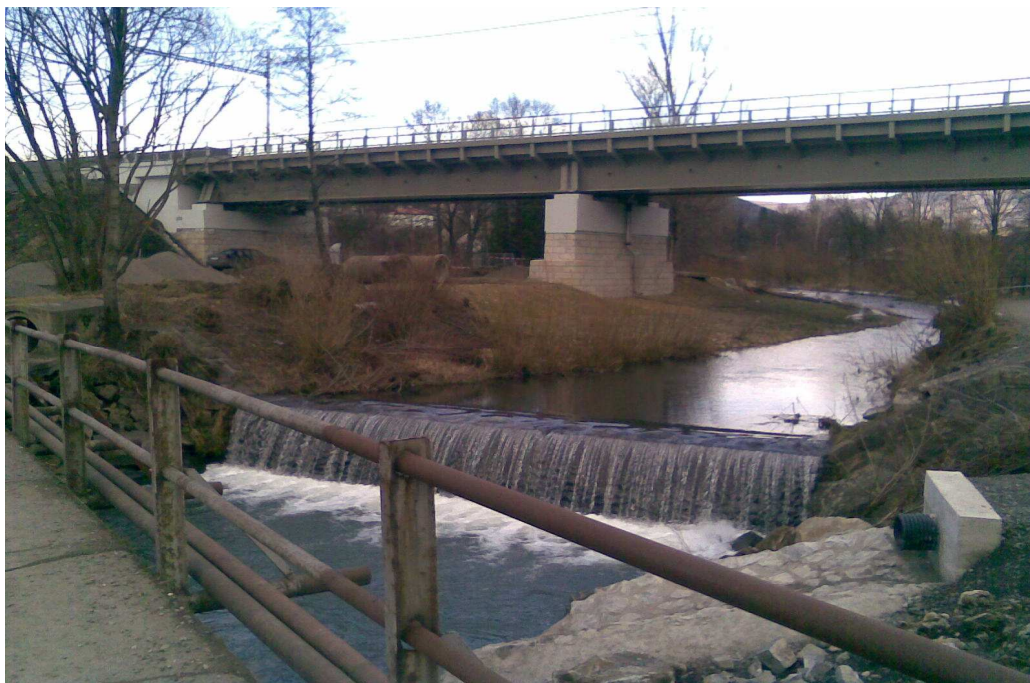
Železniční most č. 6, jez č. 7 a silniční most č. 8 procházely v době monitoringu rekonstrukcí a nebyla zde nalezena žádná aktivita vydry říční. Mosty i jez k migraci vydry vyhovují (Obr. č. 12).

Obr. č. 12: Vyhovující, nově zrekonstruovaný železniční most č. 6, jez č. 7 a silniční most č. 8 na řece Hlučové (Lucie Čmielová).

Na řece Hlučové jsem zmapovala 9 staveb a všechny byly pro migraci vydry bezpečné (Obr. č. 5). I když za vyššího průtoku vody než je průměr (1 m³/s) bylo u tří objektů, most č. 1, 2 a 3 voda od pilíře k pilíři, řadila jsem je k vhodným pro migrace vyder, neboť se jednalo o mosty na soukromých příjezdových cestách, kde pro ně usmrcení dopravou nehrozí. Železniční most č. 6, jez č. 7 a silniční most č. 8. procházely v době monitoringu rekonstrukcí a vydří stopy zde nebyly nalezeny. Zdá se, že tyto nově zrekonstruované stavby budou pro migraci zvířete vhodné, ale je potřeba provést kontrolu jejich bezpečné funkčnosti (Obr. č. 12).

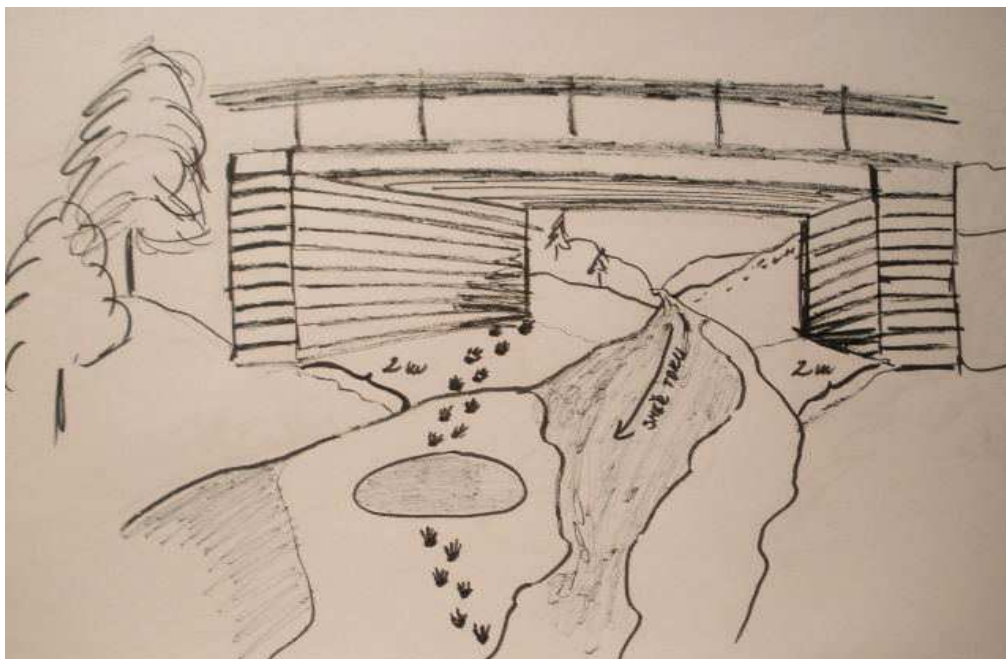
U všech silničních a železničních mostů jsem zaznamenala GPS polohu, změřila jejich výšku, šířku, délku a zhodnotila charakter podmostí (Obr. č. 13). Stopování jsem prováděla v zimním období, kdy podle stopních drah a trusu vydry šlo určit, jakým způsobem křížení vodních toků s komunikacemi prochází a jaká je rizikovost těchto míst (převážně kolize s automobily). Pochůzky v jarním období byly prováděny kvůli vyšším stavům hladiny řek. I za takových podmínek by pod mosty mělo být min 50 cm suchého břehu po obou stranách toku (pro zvířata velikosti lišky, jezevce a vydry) (Hlaváč V., 2001).

Obr. č. 13: Příklad mostu, který je konstruován vhodným způsobem, pro migraci vydry. Nákres mostu č. 7 na řece Lomné (Lucie Čmielová).
