Univerzita Palackého v Olomouci

**STAV A BUDOUCÍ VÝVOJ ODTRŽENÉHO
MEANDRU V CHKO LITOVELSKÉ POMORAVÍ**

Diplomová práce

Olomouc 2014

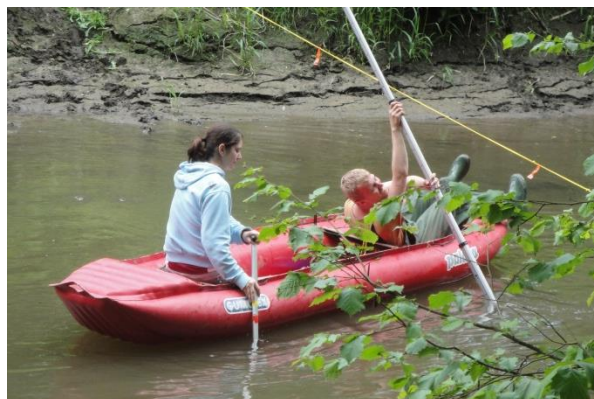
Obr. 2.1 Nivelování profilu 7 v roce 2013 z lodi

Na přelomu jara a léta 2013 byla pořízena třetí sada příčných profilů. K nivelaci byl zapůjčen přístroj značky South, typ NL-20 s kompenzátořem, ve vlastnictví KGI. V tomto období došlo také ke kalibraci a instalaci elektronického srážkoměru Amet se záchytnou plochou 200 cm² a záznamníkem dat Hobo.

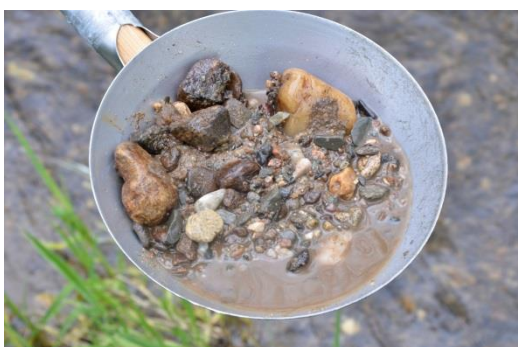
Obr. 2.2 Vzorek sedimentů profilu 1

V únoru 2014 proběhlo další zaměření břehové linie a kontrola a doplnění krajních bodů příčných profilů. V dubnu bylo odebráno 14 vzorků sedimentů z oblasti příčných profilů. Ty byly roztříděny do zrnitostních frakcí metodou síťování. Suchý vzorek se při ní vysype na soustavu sít s klesajícím průměrem oka. Částice, které zůstanou na jednotlivých sítích jsou zváženy a vypočítá se procentuální podíl všech frakcí. Síťování na přístroji Retsch AS 200 provedl v rámci své diplomové práce Martin Knot z Geografického ústavu MU v Brně. V červnu a červenci byla nivelována zatím poslední čtvrtá sada příčných profilů a spolu s ním bylo provedeno poslední vybrání dat a údržba leveloggeru a barologgeru .

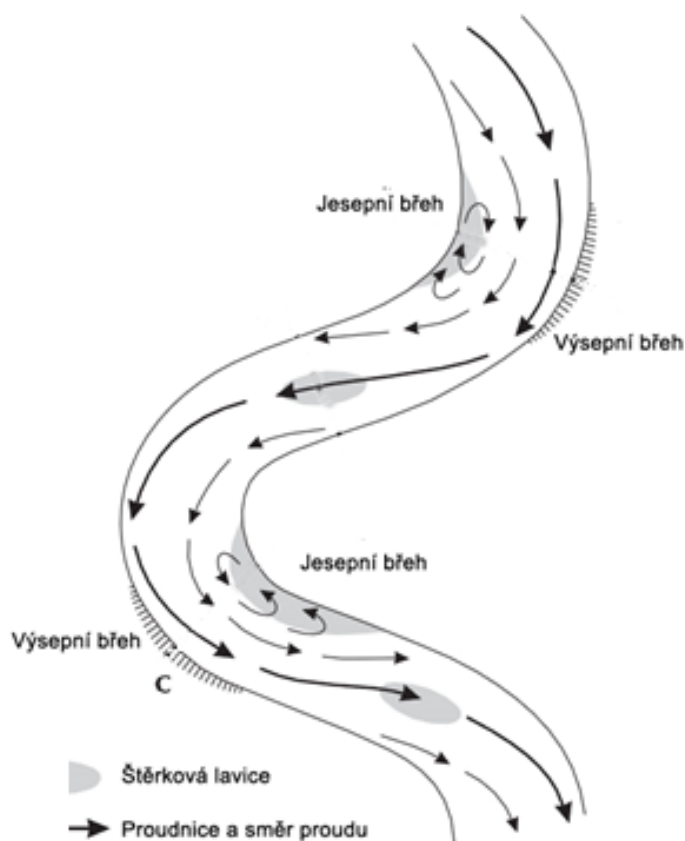
Obr. 3.3 Primární proudění v meandrujícím korytě (upraveno podle HUGGET, 2007)

Proudění v meandrech je svým charakterem velmi turbulentní ve všech směrech. Proudnice primárního proudění (obr. 3.3) směřuje do zákrutu meandru přibližně ze středu koryta. V ohybu meandru se těsně přimyká ke konkávnímu břehu a s klesajícím zakřivením míří na druhou stranu přes střed koryta. V oblasti brodu se v některých případech stává proudnice málo zřetelnou díky vyrovnané dynamice primárního proudění ve všech částech příčného profilu koryta. Rychlosti primárního proudění na hladině na začátku meandru významně klesá, posléze roste, v oblasti brodu je nejvyšší (obr. 3.4). Přibližně v polovině maximální hloubky koryta a u dna je rychlost proudění menší než na hladině, při vstupu do meandru se zvyšuje a hladinovou rychlost překonává (zčásti díky přítomnosti sekundárního proudění).

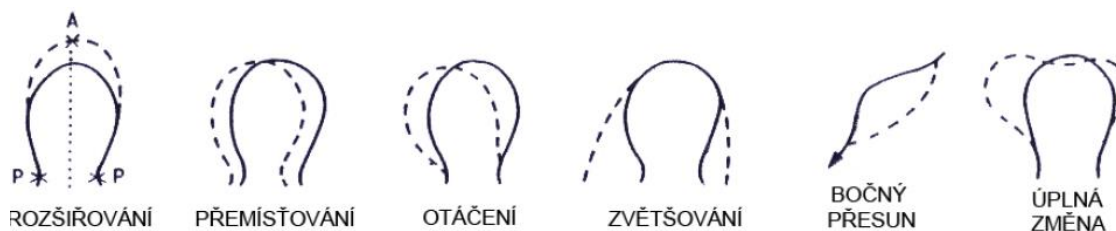
Obr. 3.7 Změny meandrů v čase (podle PETTS, FOSTER, 1985)

Migrace meandrů podle obrázku 3.7 je možná, pouze pokud je vyrovnaná eroze konkávního a sedimentace konvexního břehu. Dochází tak k odnosu povrchu vyššího břehu a rozšiřování nižšího břehu (obr. 3.8), což ovlivňuje rozlivy povodňových průtoků (méně časté zaplavování části nivy na konkávním břehu). Rozšiřování meandrů je častá v případě odškrcení některého z meandrů výše proti proudu, když zvýšená energie toku působí na zvýšení sinuosity. V případě, že se vodní tok nenachází v energetické stabilitě, je koryto přizpůsobováno – zvyšující se energie průtoku zrychluje erozi konkávního břehu a dochází k rozšiřování koryta a naopak. Empiricky bylo změřeno, že 80-90% odneseného materiálu je ukládáno nedaleko od místa eroze (LAUER, PARKER, 2008).

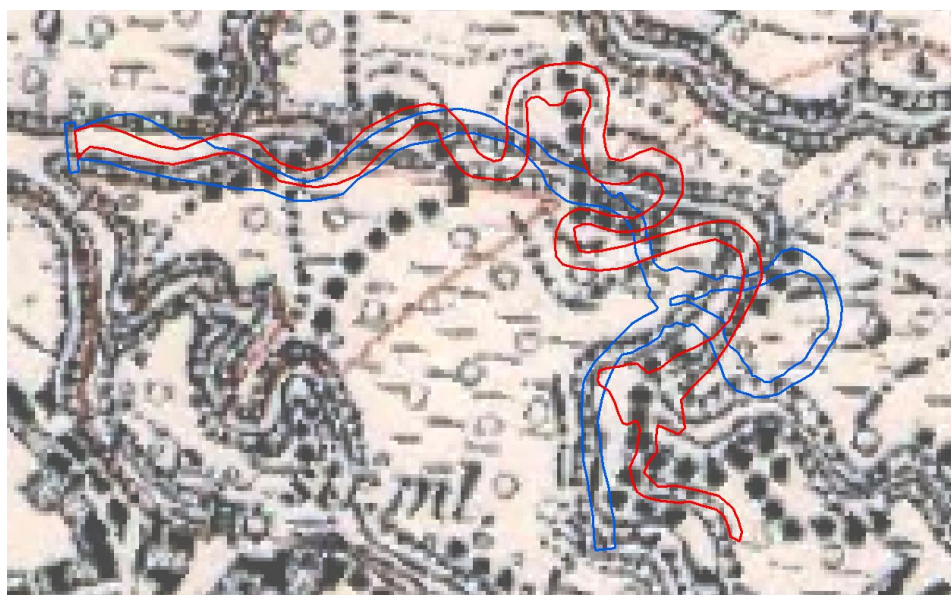
Obr. 4.2 Hlavní koryto Moravy od Hynkovského jezu na mapě II. vojenského mapování (červeně, r. 1834) a současný průběh (modře) na podkladu mapy III. vojenského mapování (1874)

Stav území z 1. pol. 19. stol. je zaznamenán na mapách II. vojenského mapování. Ty vznikly na základě měřického operátu Stablního katastru (1824-1836). Tyto mapy jsou již konstruovány na matematických a geodetických základech a zájmové území bylo mapováno v r. 1834 (k.ú. Skrbeň, Střeň a Štěpánov). Střední Morava je na mapě stejně široká jako hlavní koryto, dominantní je zde také náhon k hynkovskému mlýnu, pod ním rameno výrazně meandruje. Západní rameno z mapy I. vojenského mapování zde není, ale lze najít tenkou linii vodního toku v oblasti dnešní bezejmenné svodnice. Hlavní koryto má naprosto odlišný průběh oproti současnosti. Pod jezem Hynkov rameno silně meandrovalo (celkem 3 meandry, z toho jeden dvojitý). V oblasti jižně od bývalé šíje Kenického meandru se nacházela větší vodní plocha, od které se rameno dále dělilo na dvě části. Větší a meandrující koryto na východ (dnešní Štěpánovská smuha). Druhé menší a přímější více jižním směrem, odpovídající dnešnímu průběhu koryta. Oblast na mapě II. vojenského mapování byla pokusně georeferencována v dostačující kvalitě pro určení přibližného průběhu (kvůli měřítku mapy a malé kvalitě obrazového materiálu dosáhla RMSE 10,5 m). Porovnání mapy II. vojenského mapování a současnosti na podkladu III. vojenského mapování (reambulace) je na obr. 4.2.

Podobná síť ramen jako na mapě II. vojenského mapování je i na původní mapě III. vojenského mapování, jejíž vydání se datuje do r. 1874. Hlavním korytem je patrně Střední Morava (označená v mapě popiskem *March Fluss*). V oblasti dnešního Kenického meandru byl proveden průpich několika meandrů zakreslených už na mapě II. vojenského mapování. Původní koryta jsou však zakreslena jako stále průtočná. Během 70. let 19. stol. došlo u těchto meandrů k definitivnímu napřímení. Také přestává být dominantní dnešní Štěpánovská smuha, jejíž meandry zůstaly do současnosti ve stavu z konce 19. stol. – to také naznačuje spíše náhlé ukončení protékání než postupné opuštění koryta.

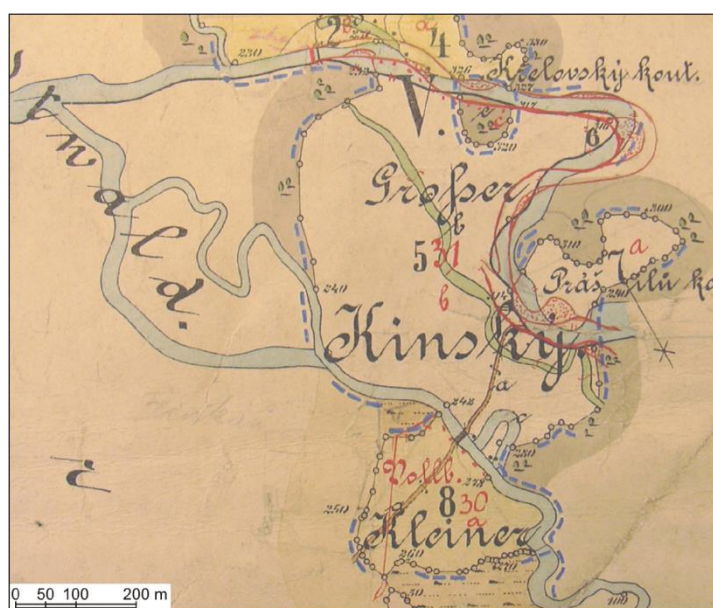
Obr. 4.3 Výřez Hospodářské mapy revíru Střeň (1878), aktualizace z r. 1894 červeně (zdroj: MÁČKA, KREJČÍ 2006c)

Napřímení toku pod jezem zaznamenává už Hospodářská mapa revíru Střeň z roku 1878. Vzniklý přebytek energie řeky se projevil velmi rychlým zahlabováním a boční erozí. Dokladem je aktualizace mapy červenou tužkou z roku 1894. Aktualizace ukazuje rychlý boční vývoj nových zákrutů, rozsáhlých bočních lavic a zákrut budoucího Kenického meandru, jehož osa se přesunula z původního azimutu cca 45° na 90°. Je zde zakresleno také vyústění Kenické smuhy do hlavního koryta. V rámci Střední Moravy je stále dominantní náhon k mlýnu v Hynkově. Zaznamenáno je také odstavení jednoho meandru, jehož slepé rameno se dodnes zachovalo.

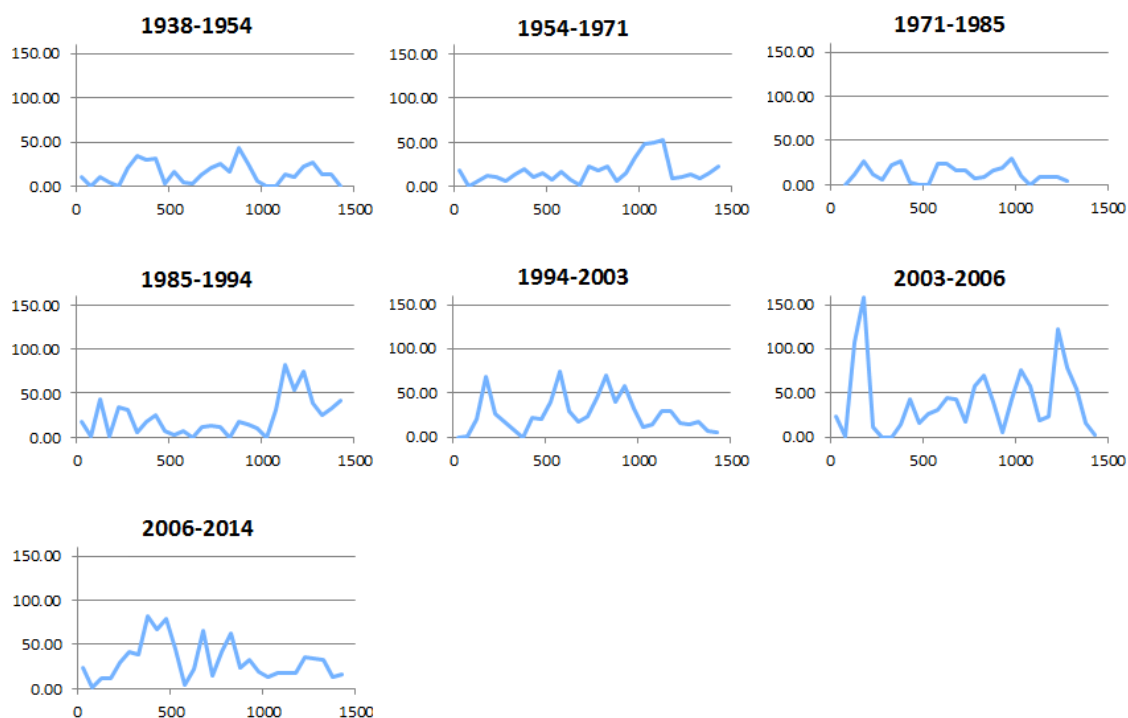
Graf. 4.4 Roční úbytek nivy erozí (v m²) podle úseků od jezu Hynkov po Kenickou lávku v letech 1938-2014

ta zeslábla a nejvíce se na erozním působení podílí rozšiřování meandru především v jižní části erozí výsepního břehu. V dalším období je eroze utlumenější, nicméně stále probíhá rozšiřování poloměru zakřivení meandru, nyní v severní části. Období 1985-1994 vykazuje erozi v menší míře pod jezem a ve větší míře v jižní části meandru, kde dochází

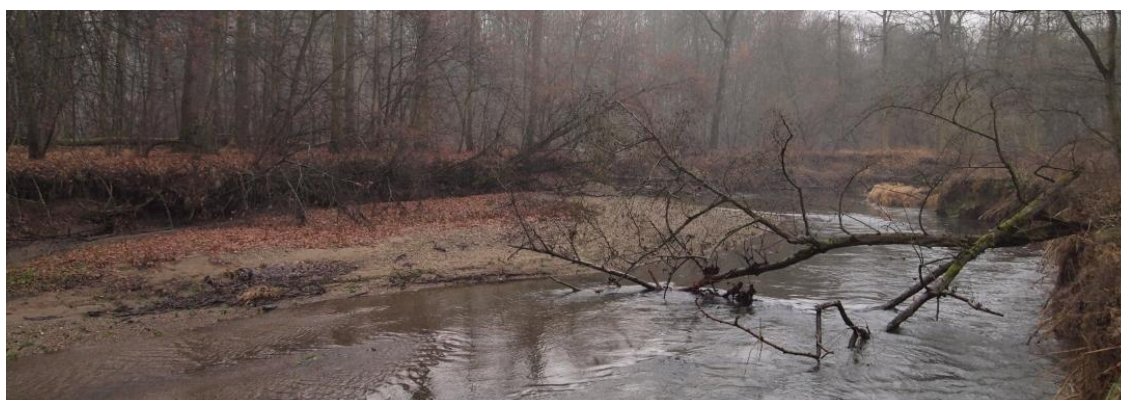
Obr. 5.3 Strom u profilu 12 ovlivňující proudění v zimě 2014

Profil 12 byl stabilizován necelých 20 m za profilem 11 v roce 2013 v reakci na silné změny pod protrženou šíjí meandru. Záměrně byla vybrána linie pod místem, kde jez levého břehu do koryta nakloněn strom téměř ve vodorovné poloze, který svými větvemi ovlivňuje proudění těsně nad profilem. Břehy a dno mají téměř stejnou charakteristiku jako v případě profilu 11, podobný bude i vývoj před rokem 2013 (i když nezdokumentovaný). Lavice u pravého břehu je však zde spíše písčité než štěrková, na okraji lavice ve vodě jsou dokonce velmi jemné písčité, až jílovité částice, kvůli větvím stromu v korytě, odklánějící proudění. Také vzorek sedimentů má nižší zastoupení nejhrubější frakce. Na křivce profilu v roce 2014 je mezi 13 a 15 metrem vidět „boule“, což je místo za dotykem větve, kde jsou ukládány splaveniny.

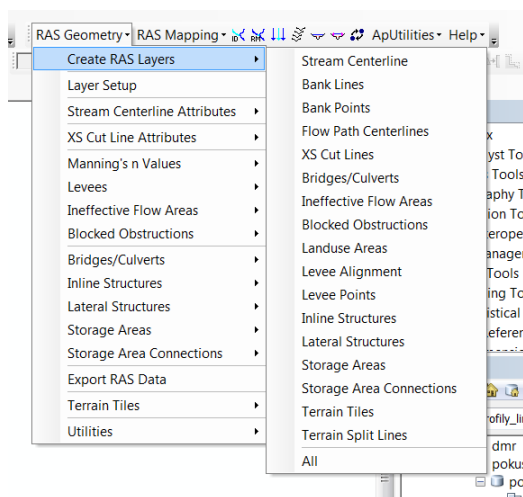
Obr. 6.2 Toolbar extenze GeoRAS a menu tvorby vrstev

Příprava dat pro model probíhala zčásti v prostředí ArcGIS for Desktop a extenzi HEC-GeoRAS, zčásti v modelu HEC-RAS a zčásti také přímou editací projektových souborů. Všechna data byla vkládána a editována zvlášť pro aktivní koryto Moravy (profily 0, 1 a 11-13) a zvlášť pro Kenický meandr (profily 2-10), protože HEC-RAS v současné verzi neprovádí analýzu sedimentů pro více paralelních koryt. Pro tvorbu souboru geometrie byla vybrána aktuální středová linie, linie břehů a linie příčných profilů a jejich geometrie byla nakopírována do odpovídajících předem vytvořených vrstev extenzi Geo-RAS. Ještě před tím však bylo potřeba zkontrolovat orientaci linií v datové struktuře tak, aby středová linie a linie břehů směřovala po proudu a aby linie profilů směřovala vždy z levého břehu na pravý. Po těchto úpravách a vyplnění požadovaných atributů byly geometrické soubory exportovány do výměnného formátu *.sdf. Z důvodu chybějícího DMR v požadované přesnosti a nemožnosti jeho vytvoření bylo upuštěno od vytváření 3D křivek profilů a ty byly později vyneseny přímo v HEC-RAS.

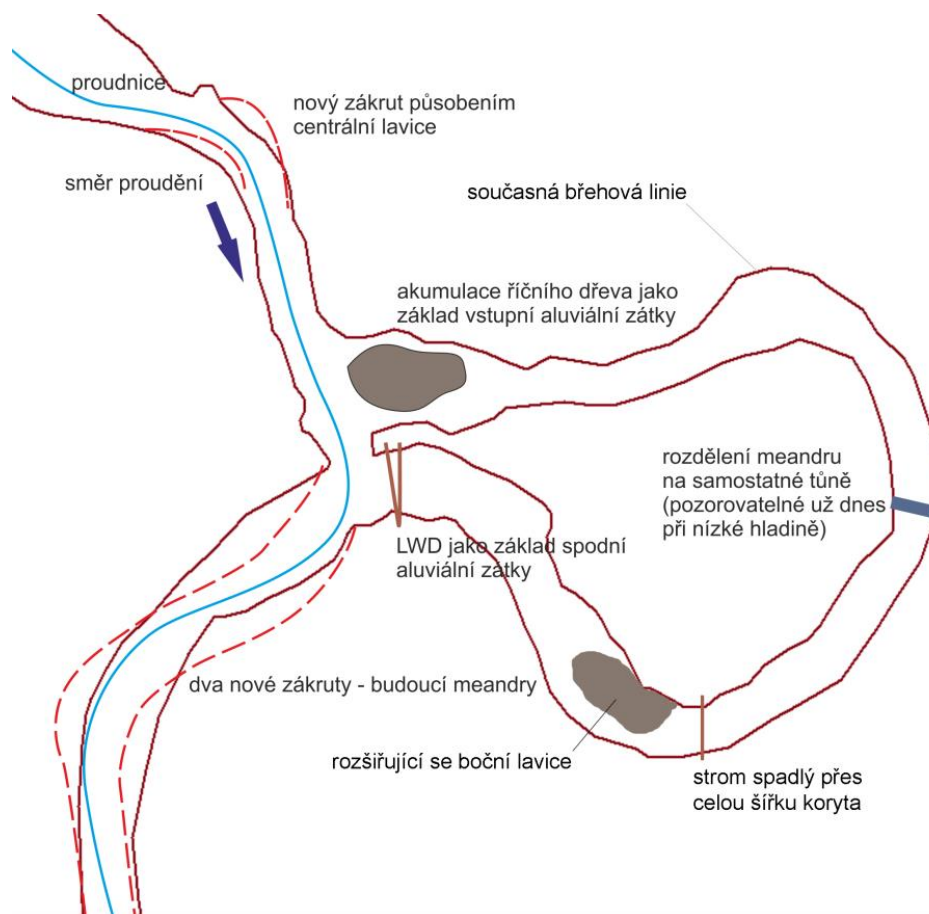
Obr. 6.7 Náčrt budoucího vývoje

Erozi postižený levý břeh pod šíjí by měl být při velkých průtocích dále silně erodován. Tvoří jej nesoudržné povodňové hlíny, ve kterých roste jen bylinná vegetace. První stromy se nacházejí 10 m od současného břehu. Až k nim bude eroze rychle postupovat, poté bude zpomalena díky větší soudržnosti zeminy s kořeny. Ve vzdálené budoucnosti se tento nový zákrut vyvine v meandr s osou o azimutu přibližně 150° (ačkoli ta bude zpočátku silně ovlivněna přísunem dřevní hmoty ze břehů). Na šterkové lavici při pravém břehu bude při povodních deponován jemnozrnný materiál a současný šterkový povrch bude překryt jemnějšími sedimenty, na kterých se brzo uchytí vegetace. Dále po proudu v místě před profilem 13 přechází proudění brodovým úsekem směrem k pravému břehu. Byla by zde očekávána eroze podobné intenzity jako o něco výše na levém břehu. Zatím se tak neděje. Jednak je v těchto místech malá dřevní akumulace, která proudění rozbíjí a také jsou zde hned na kraji vzrostlé stromy stabilizující břeh. Ten se navíc neskládá z nesoudržné hlíny, ale z pevného, tvrdého jílu. Laterální eroze proto bude v těchto místech postupovat velmi pomalu, dá se spíše při povodních očekávat hloubková eroze, neboť koryto je zde poměrně úzké.

Přibližně 150 m proti proudu od šíje se nachází místo, kde je potenciál ke změnám morfologie. V tomto místě se rozkládá uprostřed koryta rozsáhlá písková lavice o délce cca 60 m s množstvím LWD. Lavice rozděluje proud do dvou větví a zdatelně se tak rozšiřuje koryto. Díky tomu vtéká řeka do posledního zákrutu před Kenickým meandrem pod větším úhlem a působí větší silou na levý břeh. Časem se i zde může vyvinout výrazný zákrut, případně meandr.
