Obr. č. 31. Demolice temperovaných garáží. – Foto Miroslav Břeský (2004).

Obr. č. 32. Detail návrhu zemní pyramidy. – Podklad: MÚ Lysá nad Labem, SÚ, Zámek Bon Repos lokalita Čihadla Stará Lysá. Přípravné a průzkumné práce – část I. ATELIÉR Všeřdova 19, s. r. o., Praha 2004.

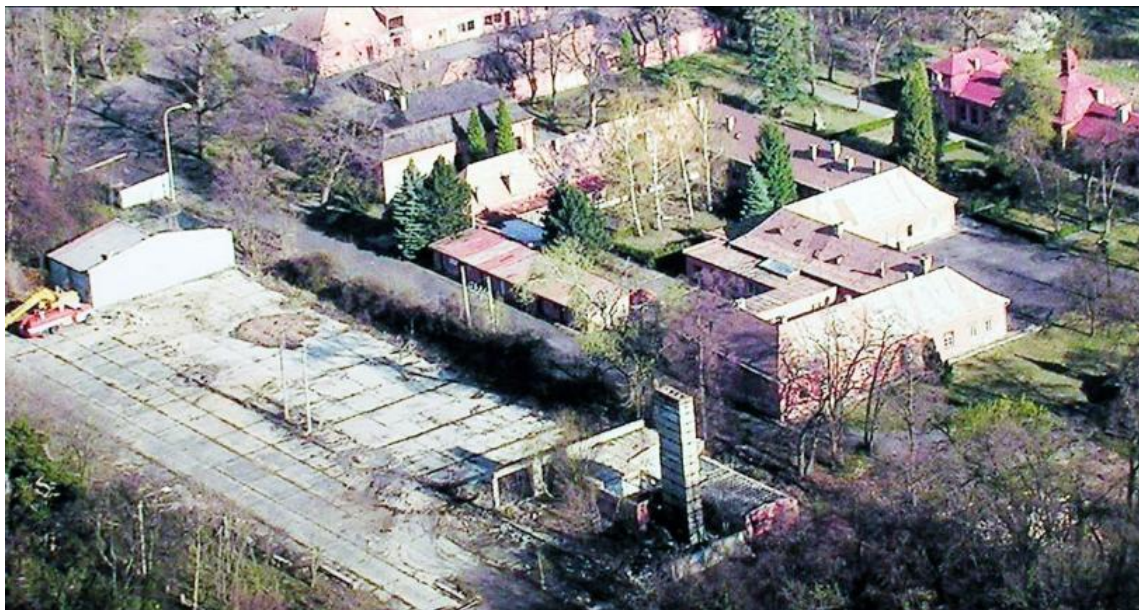
Letecký snímek zachytil průběh revitalizace areálu Bon Repos těsně před dokončením demolic temperovaných garáží severně od Starého zámku. Ze snímku je patrný rozsah asfaltových ploch i poměr hmoty vojenských objektů vůči historickým stavbám. Oproti současnému stavu je zde patrná původní nivelita terénu, která mohla obsahovat archeologické stopy po šporkovské zemní pyramidě.

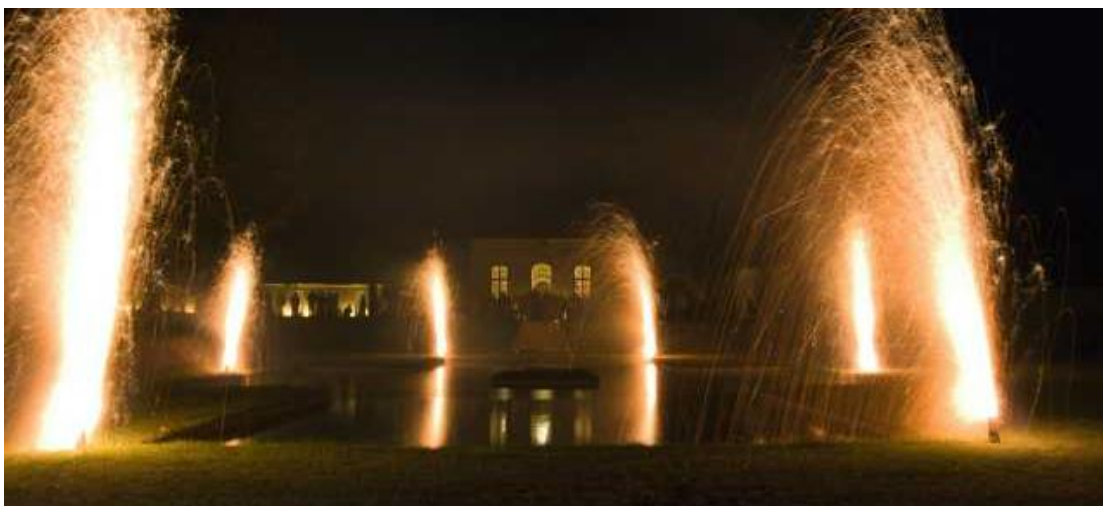
Obr. č. 33a. Křížový rybník. – Foto autor (2013).

Obr. č. 33b. Křížový rybník. – Foto Gejza Bajerle (2009).

Po odstranění skladu pohonných hmot a temperovaných garáží se pozemek severně od Čínského pavilonu snížil a urovnal. V severovýchodní části byl založen nový vodní prvek (požární nádrž), který se komponoval na osu vstupu do Čínského pavilonu. Fotografie z října 2009 dokumentuje průběh Polabských variací – *Světelné show Pavla Cézy*, kde fotograf zachytil zrcadlení ve vodní ploše. Jedná se o nový a velice využívaný efekt parku.

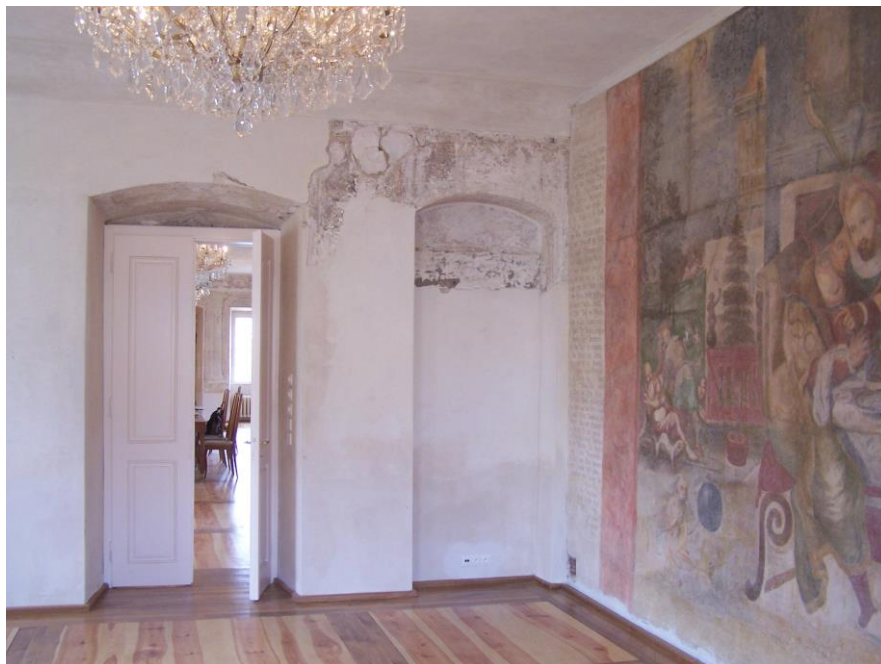
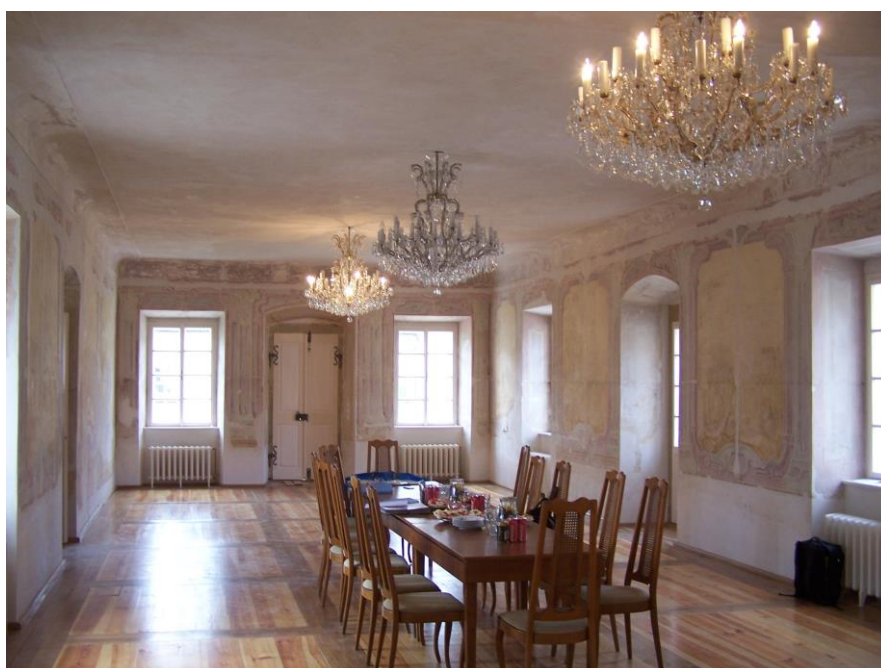
Obr. č. 35. Zkolaudované interiéry Starého zámku. – Foto autor (2016).

Na první fotografii je vidět část transferované exteriérové fresky *Hostina bohatcova* (pocházející ze šporkovské periody), která sem byla přemístěna při adaptaci důstojnické jídelny. Druhá fotografie zobrazuje současný stav interiéru velké jídelny, kde jsou dominantní iluzivní fresky z doby arcibiskupa Příchovského.

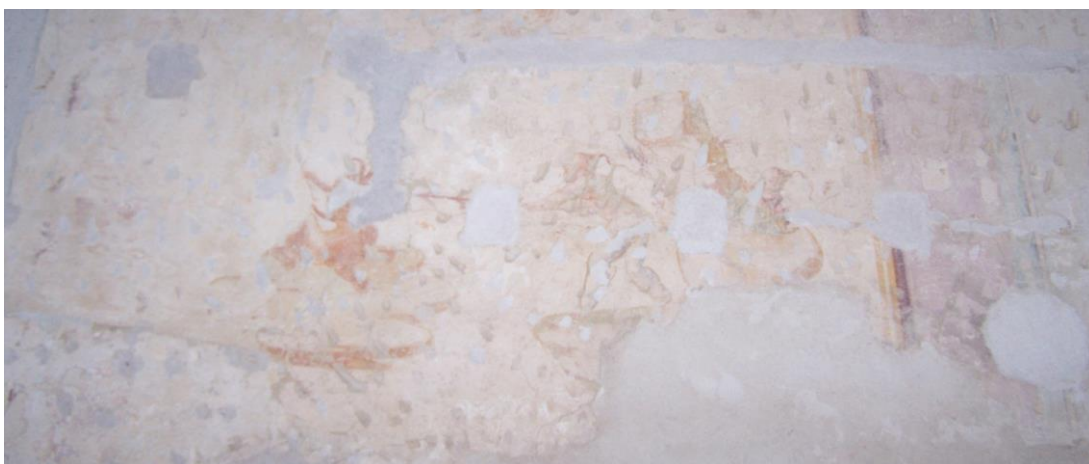
Obr. č. 37. Restaurování interiérových fresek v západním křídle Starého zámku. – Foto autor (2016).

První dvě fotografie autor pořídil pro doložení aktuálního stavu tzv. Smetanova salonku, který byl snad původně kaplí sv. Prokopa (jihozápadní nároží). Dolní fotografie odhaluje plošnou sondu a průběh restaurování čínských motivů ve východní místnosti Šporkova Bon Repos.

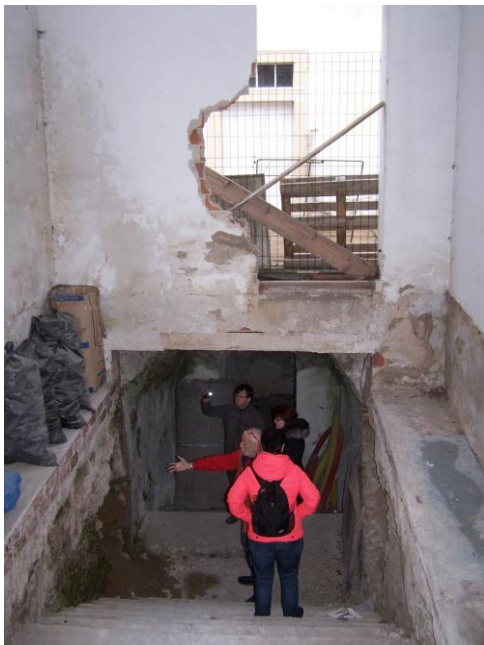
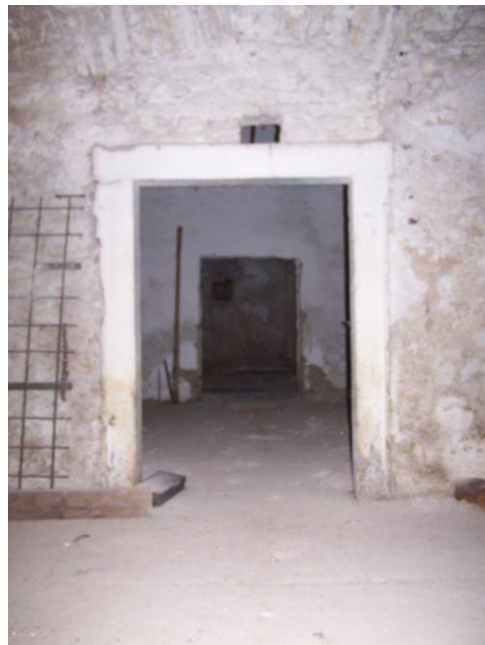
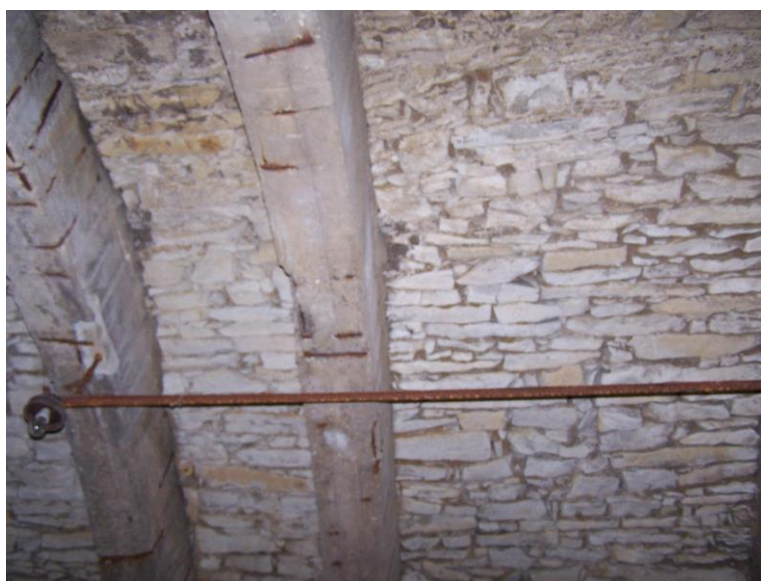
Obr. č. 39. Sklepy pod Bon Repos. – Foto autor (2016).

První fotografie představuje vstup do sklepů ze severní strany Bon Repos. Druhá zobrazuje členění sklepů, které odpovídá nadzemní dispozici pokojů ve Šporkově letohrádku. Poslední snímek dokumentuje techniku zaklenutí původního barokního sklepení. Valená klenba skládaná z místního lomového kamene byla v době působení vojenského útvaru zpevněna betonovými pasy, protože prostor nad sklepem sloužil k zásobování kuchyně.

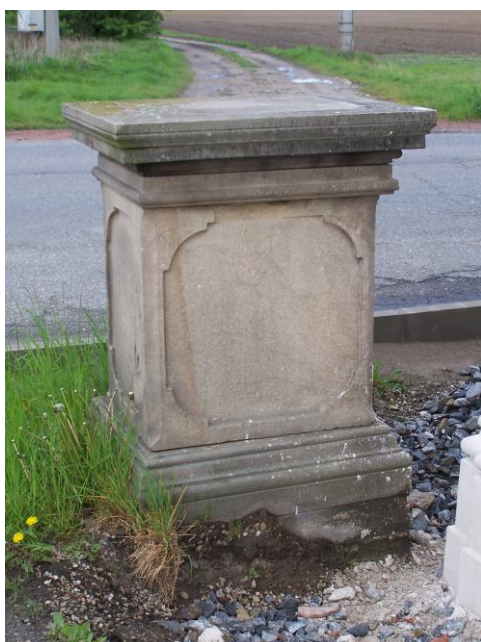
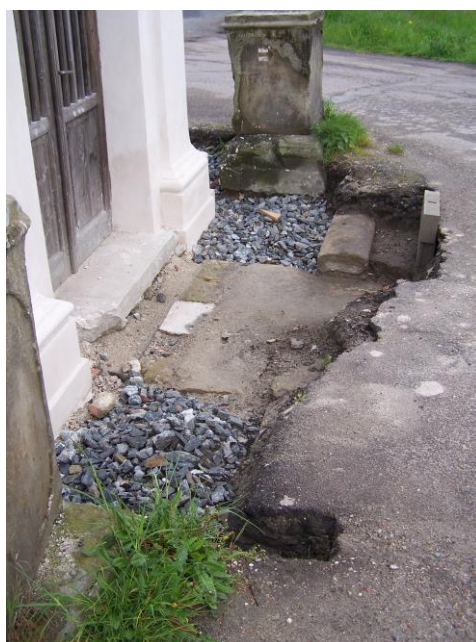
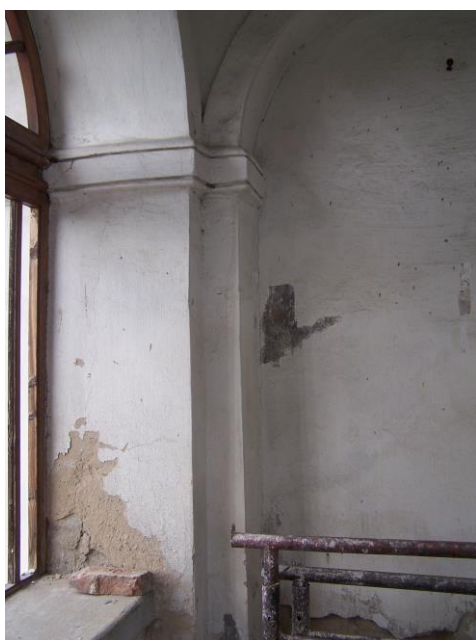
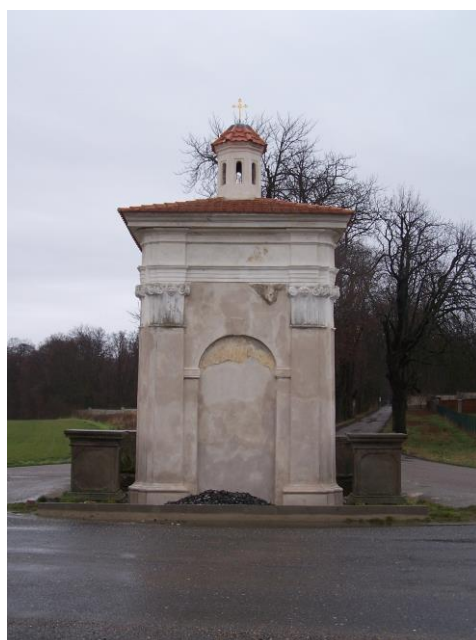
Obr. č. 40. Kaple sv. Šimona Stylity. – Foto autor (2016).

První snímek dokumentuje novodobé podstavce, na kterých byly umístěny kamenné lebky. Na druhém snímku je „archeologická“ sonda, která umožňuje nahlédnout do původního řešení okolí kaple. Je vidět nejen původní barokní podstavec, na kterém byly umístěny plastiky andělů, ale také pískovcová „ohradní“ zídka a vstup do kaple. Třetí fotografie zachycuje průzkumnou sondu s pozitivním nálezem interiérové fresky. Na posledním je aktuální stav kaple s nově opravenou střechou.
