Zhodnocení současného stavu a návrh terénní a krajinné úpravy vybraného erodovaného údolí

Diplomová práce

Ve vlastní projektové části se zpracovává studie části bezejmenného občasného vodního toku, který po instalaci propustku pod lesní cestou začal trpět hloubkovou erozí. Měla za cíl zjistit příčiny a vypracovat opatření k nápravě. Projekt byl zpracován ve dvou variantách, první z čistě přírodně – ekologického hlediska, druhý připouštěl antropogenně-kulturní změny.

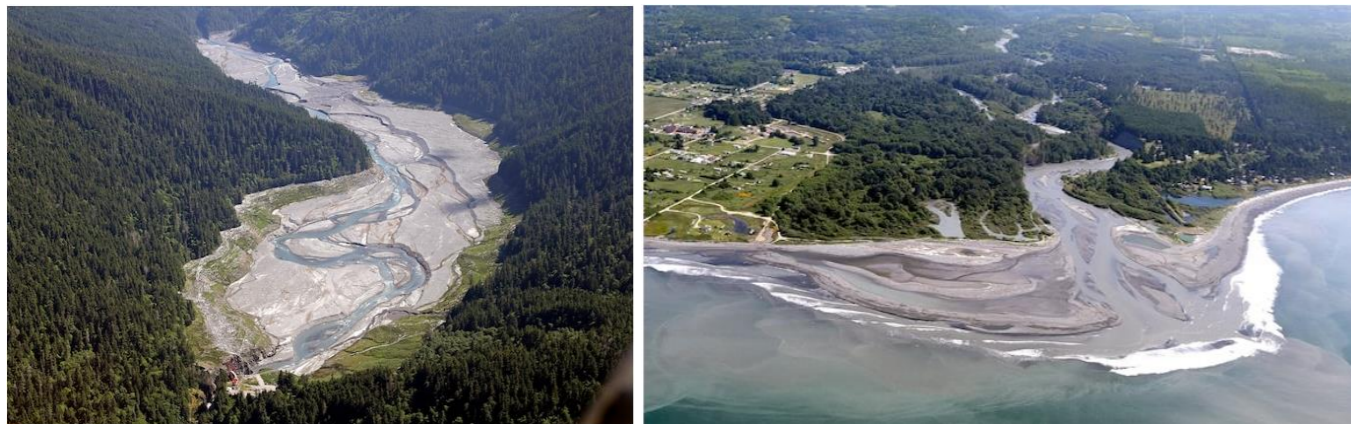
Obr. 2-3 Zatím světově největší projekt na odstranění přehrad - na řece Elwha, (Washington, USA). Vlevo osvobozená řeka, vpravo nově vytvořená delta ze sedimentů, které byly zachyceny v obou přehradách (<https://www.nationalgeographic.com/science/article/140826-elwha-river-dam-removal-salmon-science-olympic>)

Odstranění takto velké přehrady přineslo i doporučení a poučení. Tím, že dlouhodobě zadržovaly splaveniny, které se po zbourání hráze uvolní, ovlivní i blízké pobřeží u ústí řeky (i v případě vnitrozemských přehrad). Do plánů na obnovu je tedy nutné zahrnout nejen území bývalé přehrady, ale i blízké pobřeží, zvláště pokud tam mají stanoviště pro části svých vývojových cyklů ryby, kvůli kterým se zde bourání nakonec prosadilo. Také je užitečné dlouhodobé sledování a výzkum kvality vody, objemu sedimentu, jeho načasování a složení, rybiho společenství (množství, velikost, druhové složení aj.). Mapování ekologických funkcí blízkého pobřeží před, během a po odstranění hráze, včetně složení vegetace a bezobratlých. A také předvídaní kolonizace blízkých invazních druhů, které jsou schopny monopolizovat nově vytvořená stanoviště ústí a s dlouhodobými důsledky vytlačují původní druhy. (Schaffer, 2017)

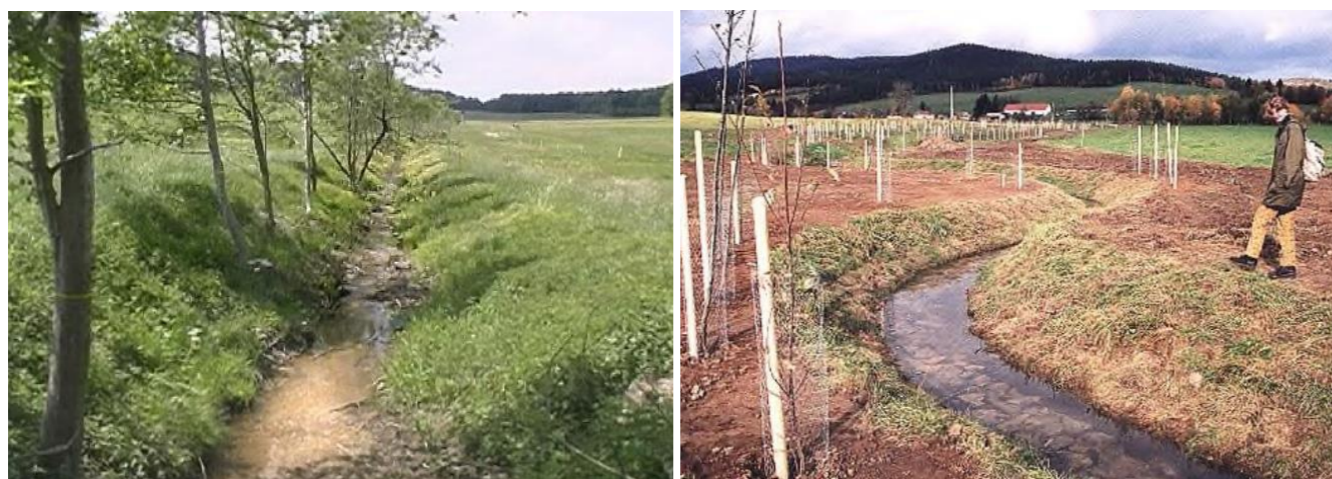
Obr. 6-7 Revitalizace Borové – vlevo původní stav, vpravo nové koryto těsně po vytvoření, 2000 (Just, 2018)

Borová přinesla i další zkušenosti do dalších realizací. Například důsledněji se vyhýbat vedení mimo údolnici i za cenu, že staré koryto, které údolnici zaujímá, by bylo třeba zaplnit i poměrně mohutnými kamennými záhozy a tvarovat koryto více proměnlivě v šířkách a hloubkách a vytvářet zřetelnější střídání proudných pasáží a dnových prohlubní. (Just, 2018)

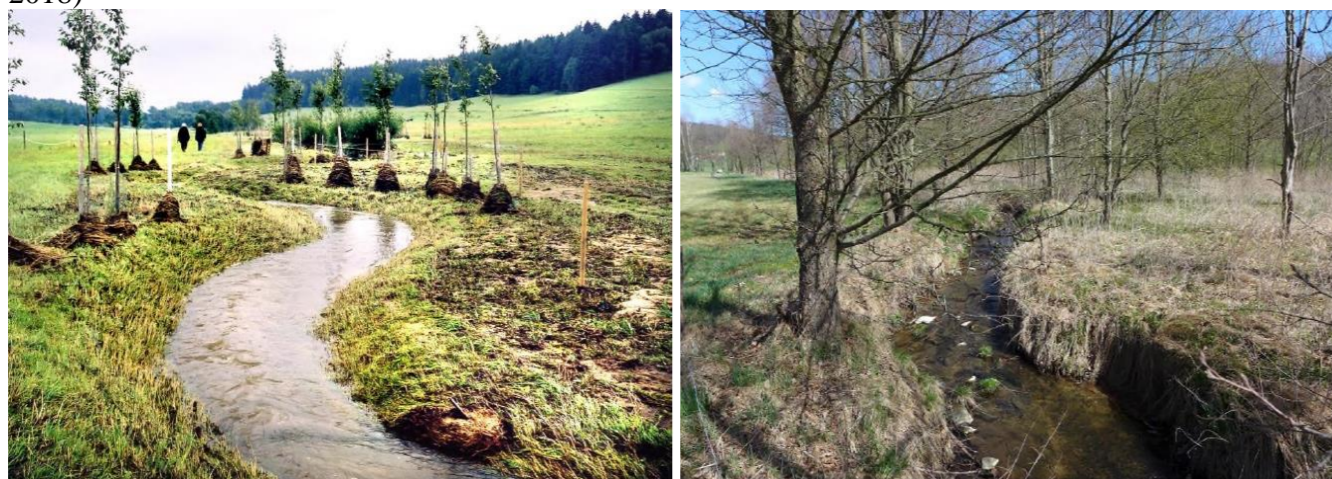
Obr. 8-9 Revitalizace Borové – vlevo po opadnutí povodně 2001, vpravo stav na jaře 2018 (Just, 2018)

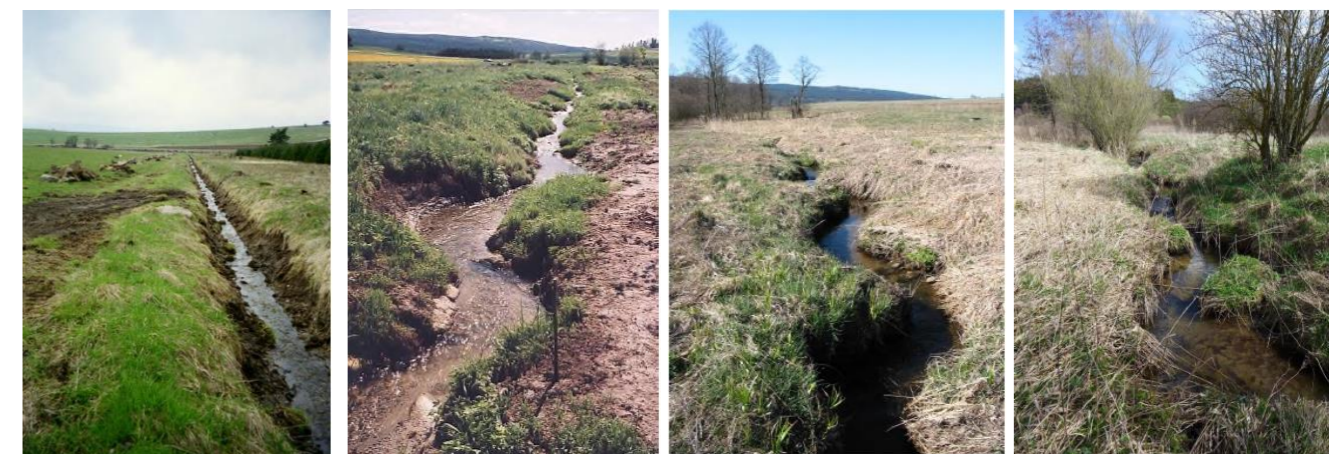
Obr. 10-13 Revitalizace Milné – po odstranění betonových desek v 2000 / rok 2001, střídavě umístění skupiny kamenů v březích překryté drnovými čepičkami / rok 2004 / jaro 2018 (Just, 2018)

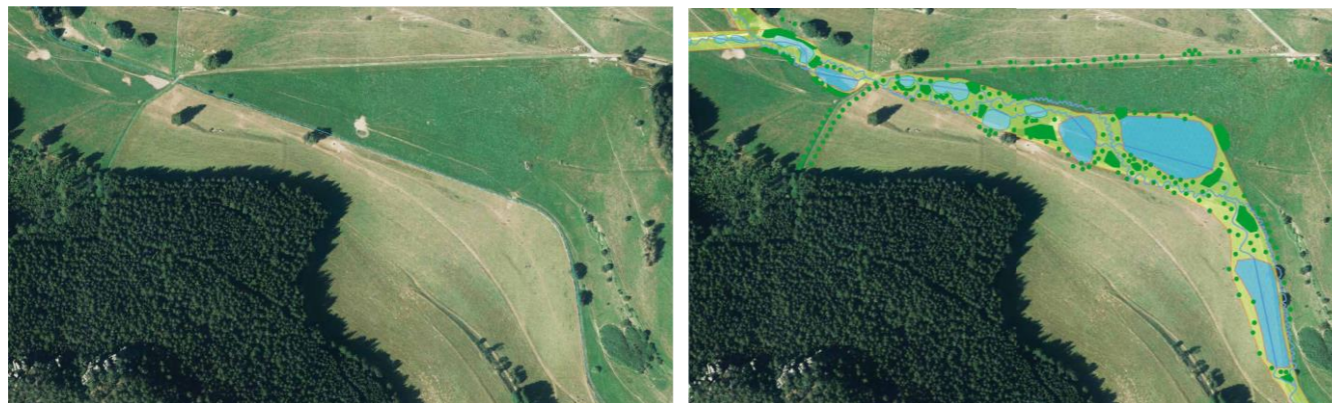
Obr. 30-31 Hrnčířský potok, ukázka návrhu jednotlivého detailu za Studie proveditelnosti Zdoňov (Spolek Živá voda, 2018)

Sdružení začalo se studií proveditelnosti na území Zdoňov (Broumovsko). Na základě znalostí území, terénních šetření a mapování pomocí GPS, zjišťování existence a stavu odvodňovacích zařízení, navrhuje v terénu body, kde by bylo vhodné provést nápravná opatření s uvedením typu (mokřad, tůň, větrolam, poldr, mez, tok, průleh, návrat toku k přírodě blízkému stavu apod.), navrhuje novou mimolesní a lesní zeleň. V průběhu mapování je stav krajiny dokumentován fotograficky. Zaznamenané body z mapování se zanáší do aplikace QGIS, kde se dají zobrazit i další vrstvy z veřejně dostupných internetových portálů. Vše se pak ukládá do Projektu. Projekt by měl být otevřený a veřejně sdílený. Pro sdružení pracují dobrovolníci i dobrovolní koordinátoři. Návrhy vycházejí ze zásad vrátit vodě plochu a délku toků, naplnit nivy a zhotovit nové tůně, snížení (rychlosti) odtoku vody z krajiny odvodňovacími zařízeními (melioracemi), zvýšit podíl zeleně v krajině, zajistit správnou skladbu lesa a správné hospodaření v něm. Optimálně by mělo dojít i k transformaci zemědělství, aby se do půdy navrátil edafon a půda zvýšila svou porozitu. (Spolek Živá voda, 2018)

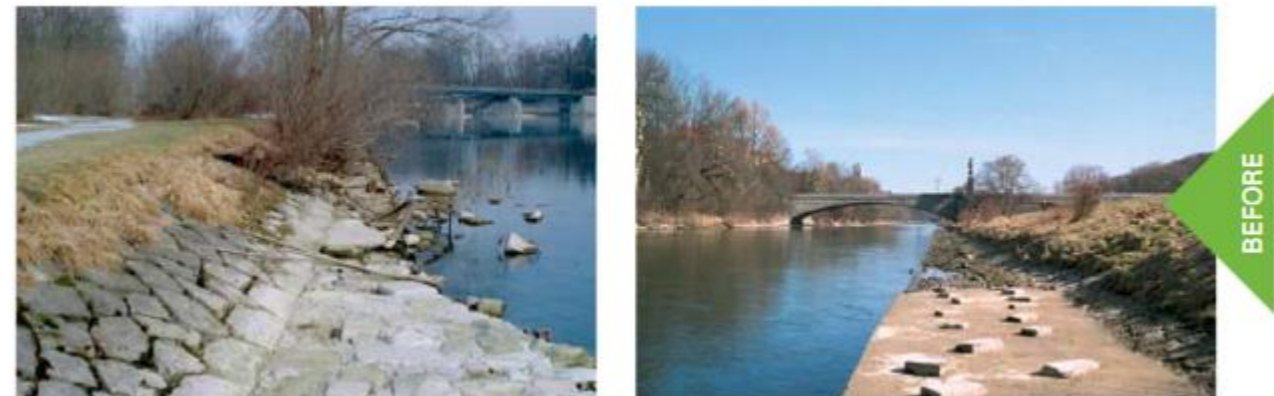
Obr. 34-35 Před: Příkré, nepřístupné kamenné břehy podobné kanálu, monotónní nábřeží před revitalizací
Zdroj: www.muenchen.de/dam/isar-plan_flyer_en [cit. 2021-03-27]

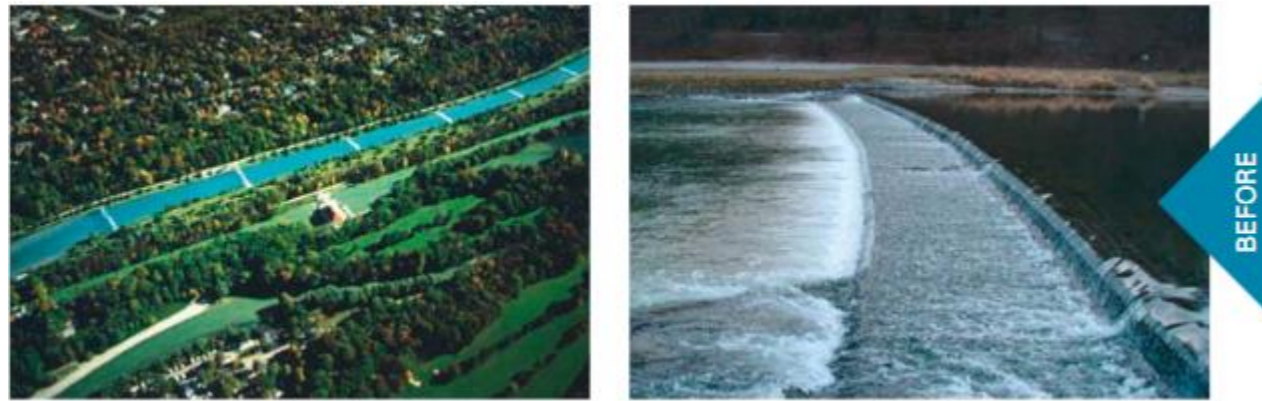
Obr. 36-37 Před: Série říčních prahů vystavěných v řece každých 200 metrů, zpomalujících rychlost proudění a eroze v narovnaném korytě, znemožňující rybám migraci i nalezení úkrytu. V obdobích nízkého nebo středního stavu vody se z Isary stala série přehrazených rybníčků

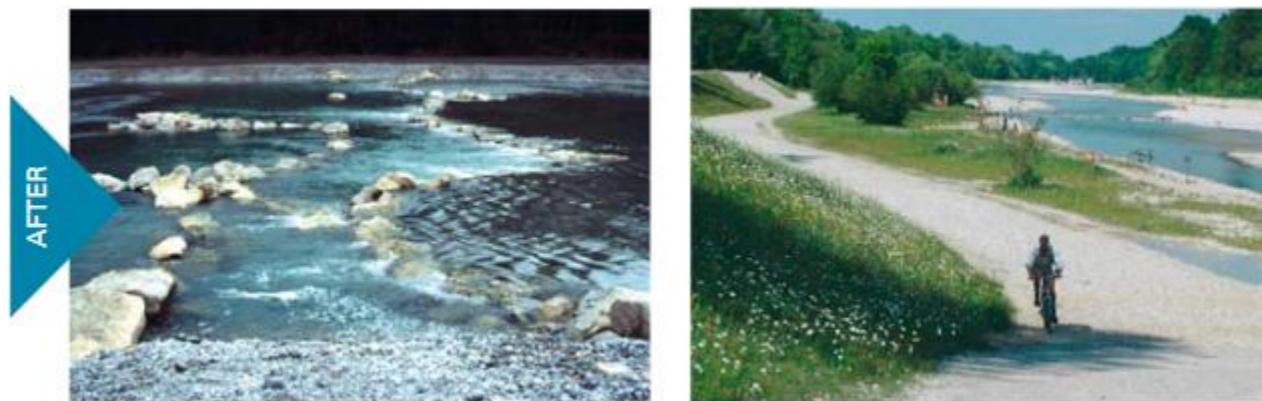
Obr. 38-39 Po: umělé rovné říční prahy byly nahrazeny nízkými a členitými, poskytujícími ochranu pro vodní faunu. Také byly přestavěny staré pobřežní hráze tak, aby byla zlepšena protipovodňová funkce a zlepšen celkový vzhled a současně aby byly zachovány stávající vzrostlé stromy
Obr. 36-39 Zdroj: www.muenchen.de/dam/isar-plan_flyer_en [cit. 2021-03-27]

Obnova příbřežních pásů zajišťuje povodňovou průtočnost, přírodě blízké tvarování koryta umožňuje rekreační využití přímo ve městě. (Just, 2005)

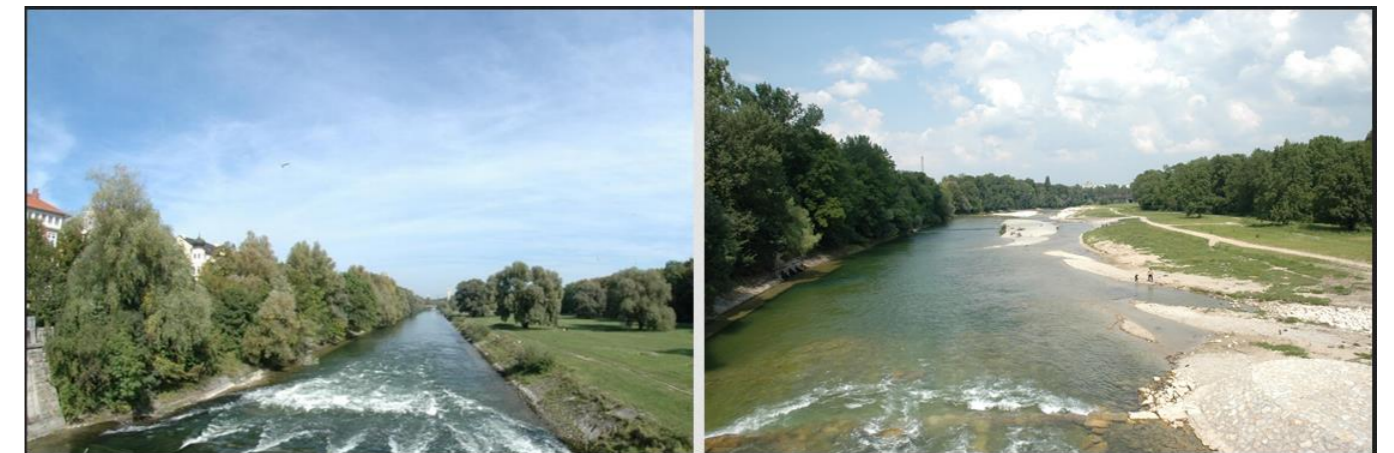
Obr. 42-43 Původní regulovaný Isar (vlevo) a obnovený diverzifikovaný kanál (vpravo)
Zdroj: https://restorerivers.eu/wiki/index.php?title=Case_study%3AIsar-Plan [cit. 2021-03-27]

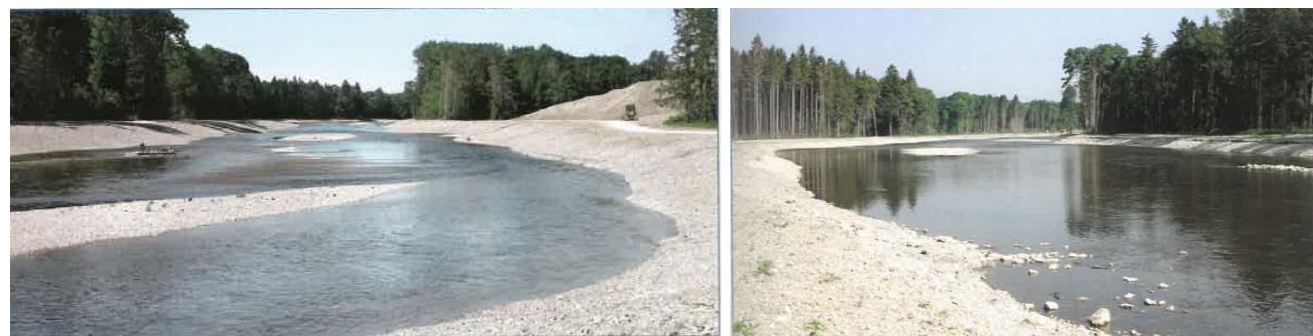
Obr. 44 Wertach u Augsburgu, stav rozpracované 1. etapy v roce 2005, před srpnovou povodní (Just 2005)

V rámci revitalizace bylo koryto rozšířeno na dvoj až trojnásobek, současně bylo změkčeno a rozvolněno a jeho širokému a plochému dnu byl ponechán samovolný vývoj. Břehy jsou mírněji sklonité než dříve. Hlavním cílem je umožnit povodňovému proudu rozlítí do šířky a tím jeho zpomalení. Další efekt přinese též zvětšení celkového retenčního objemu koryta. A v neposlední řadě posílení ekologické hodnoty toku. Zvýšením úrovně dna se téžlepší vláhový režim okolních lesních porostů. (Just 2005)

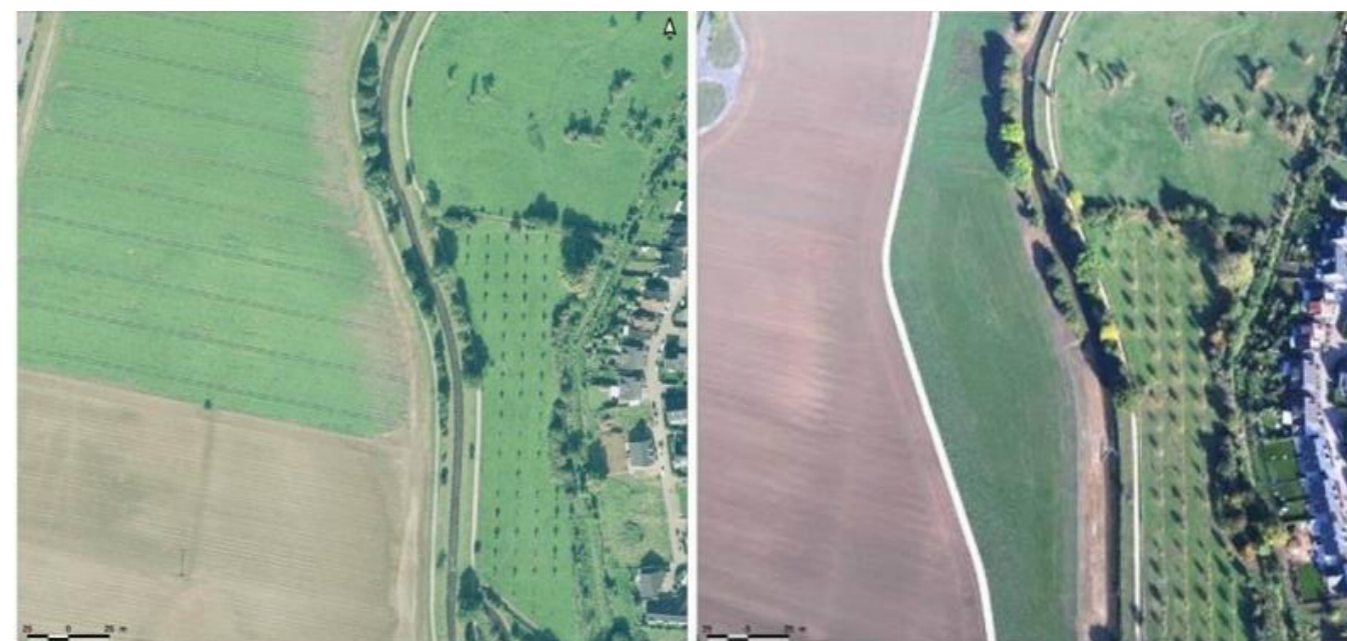
Obr. 48-49 Erft před (vlevo) a po (vpravo) revitalizaci

Projekt byl zahájen v dubnu 1995 a byl zaměřen na rozvoj členitého, ekologicky propustného úseku řeky s pravidelně zaplavovanými nivami a vysokým potenciálem pro vlastní rozvoj. Bylo nakoupeno asi 10 hektarů orné půdy a přeměněno na louku na levé straně řeky směrem k nejnižší části údolí. Hráz podél řeky Erft oddělující tuto louku od řeky byla odstraněna. Regulační břehové opevnění na této straně bylo odstraněno a v korytě řeky byly postaveny vlnolamy, aby se přidala morfologická rozmanitost a zahájila boční eroze. Vlnolamy byly navrženy ve spolupráci s místním rybářským svazem a podle jejich pozorování mladé ryby, které byly v minulosti odnášeny povodněmi, jsou se nyní v těchto místech schopny udržet.. (*Restoring Europe's Rivers*. Case study: Restoration of the Erft-river in Weilerswis, 2013)

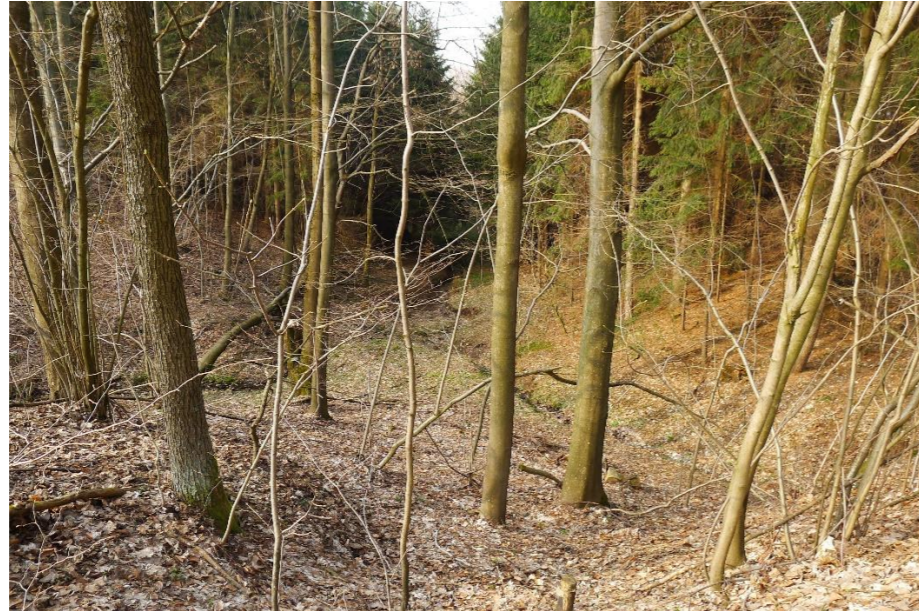
Obr. 66 Potok mezi silnicí a zatrubněným místem pod cestou

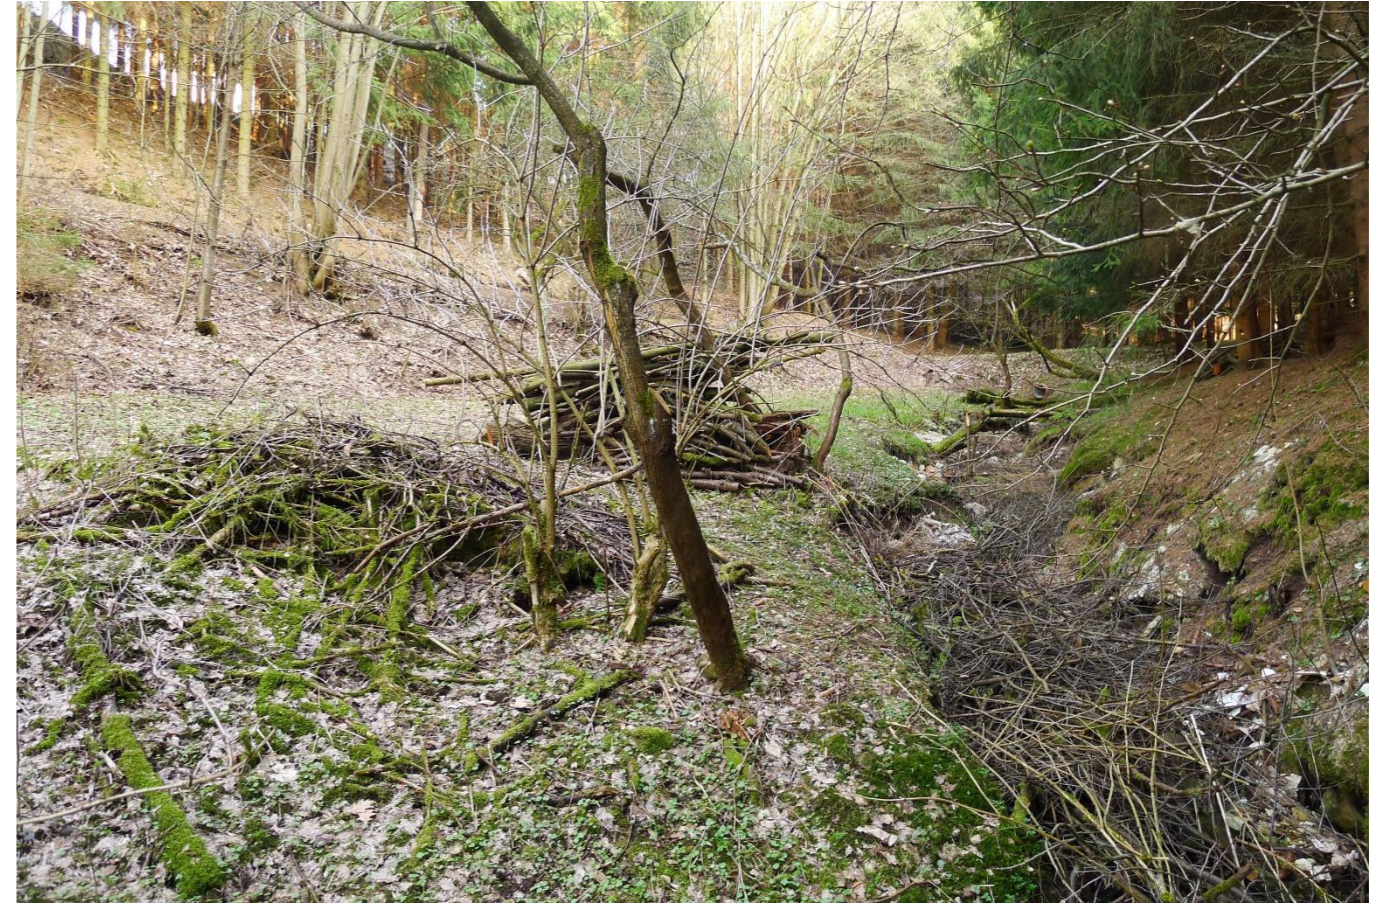
Obr. 71 Pohled ze spodu na cestu, trubku a erodované koryto pod ní

V obou případech bylo u trubního propustku navrženo snížení jeho sklonu z 12% na 2% a následně v dopadišti pod propustkem vytvoření kaskádovitě periodické tůňky. Tato tůňka může mít rozdílné vzdouvací objekty, v první variantě je to kamenný práh prosypaný šterkodrtí, v druhé variantě je navrhována dřevěná přehrážka. Dále jsou v průběhu toku navrženy vložené jednotlivé balvany, skupiny balvanů a kamenné prahy a skluzy, s cílem rozmístění tak, aby se koryto rozčlenilo na klidnější a proudné pasáže a tok vypadal přirozeně.

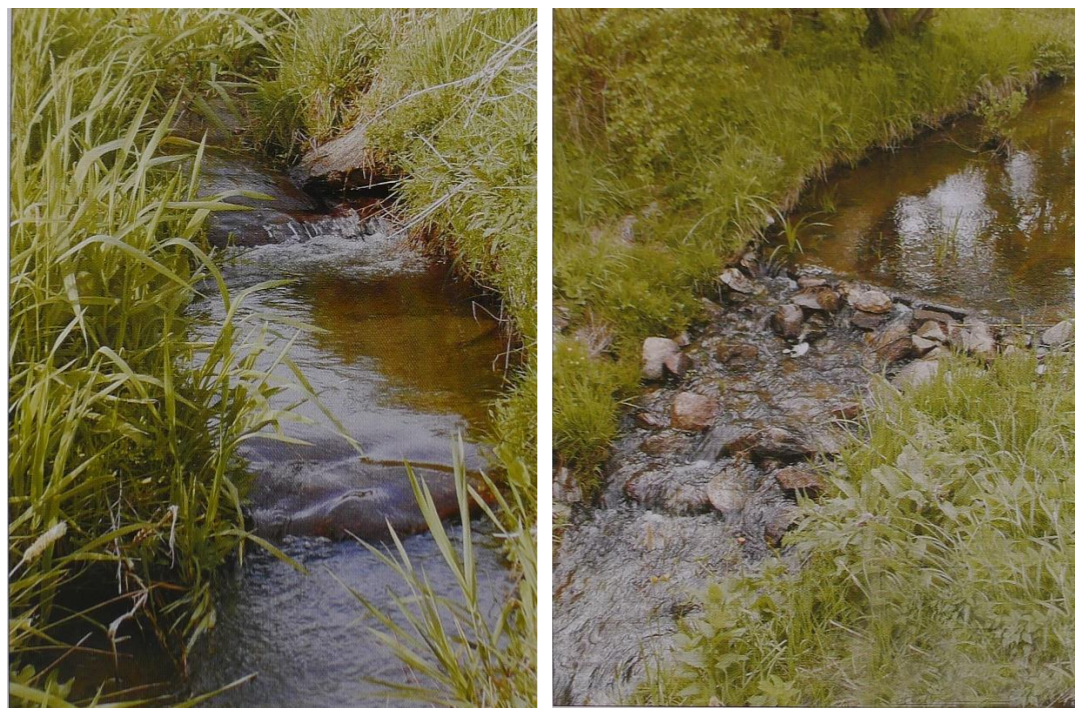
Obr. 88 (vlevo) Vložení velkých izolovaných kamenů do koryta bez opevnění – pozitivní efekt na stabilizaci koryta a diverzifikaci podmínek (Milná, revitalizovaná v 2001)

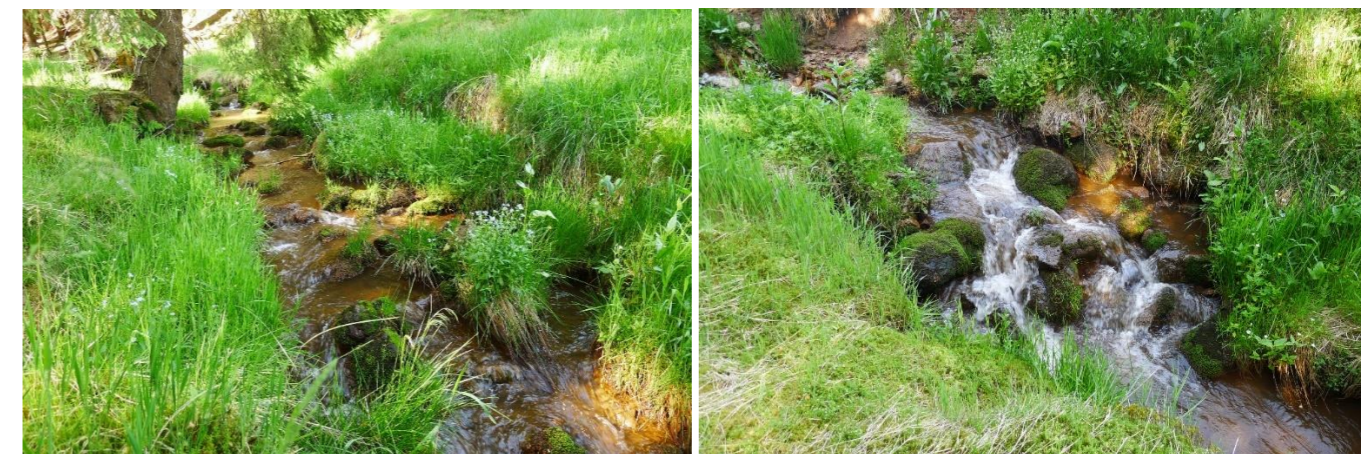
Obr. 90 – 91 Příklad Černé, Krušné hory – příklad přirozeného potoka v podobném sklonu vlastní foto

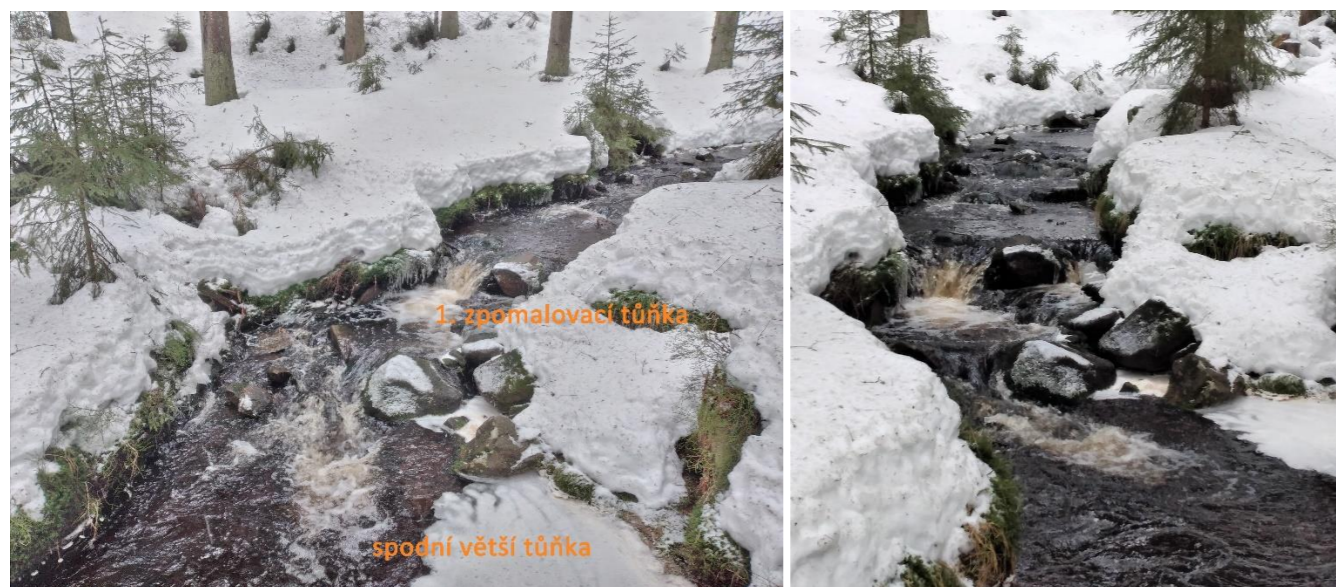
Obr. 92-93 „vzorové“ kaskádovité tůňky, stejné místo 2x (Přítok Rolavy, Krušné hory, vlastní foto)

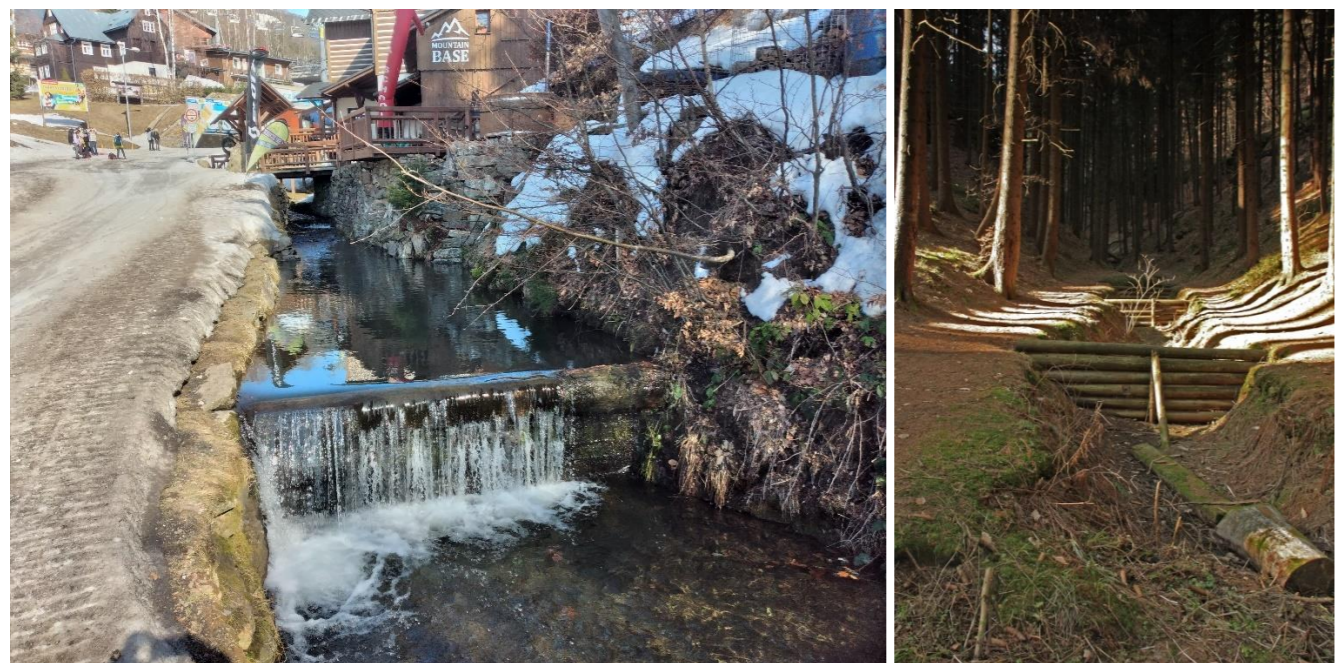
Obr. 94 – 95 Příklady dřevěných přehrážek. Vlevo Rokytnice n.Jiz, vlastní foto, vpravo Ralsko, <https://www.jiritaus.cz/fotky/1665-hrazeni-bystriny-pod-nedamami>

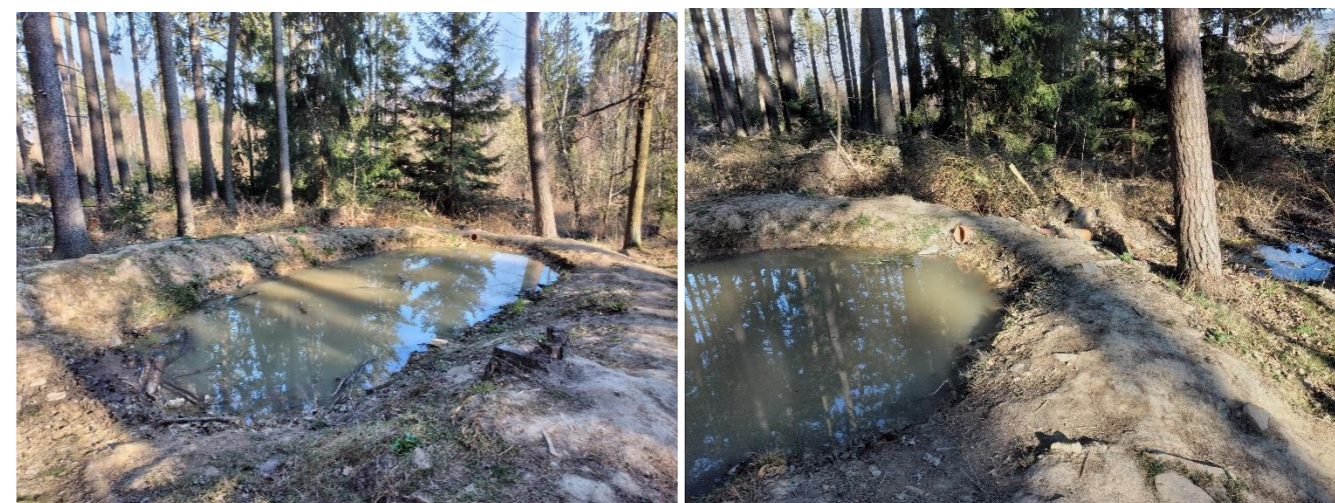
Obr. 96 – 97 Zde k nepropustnosti retenční nádržky stačil pouze místní jíl, ač je umístěna v kopci, na dočasném toku (v době focení suchém) a focena v době déle trvajících sucha. Úbočí Plešivce, Brdy vlastní foto

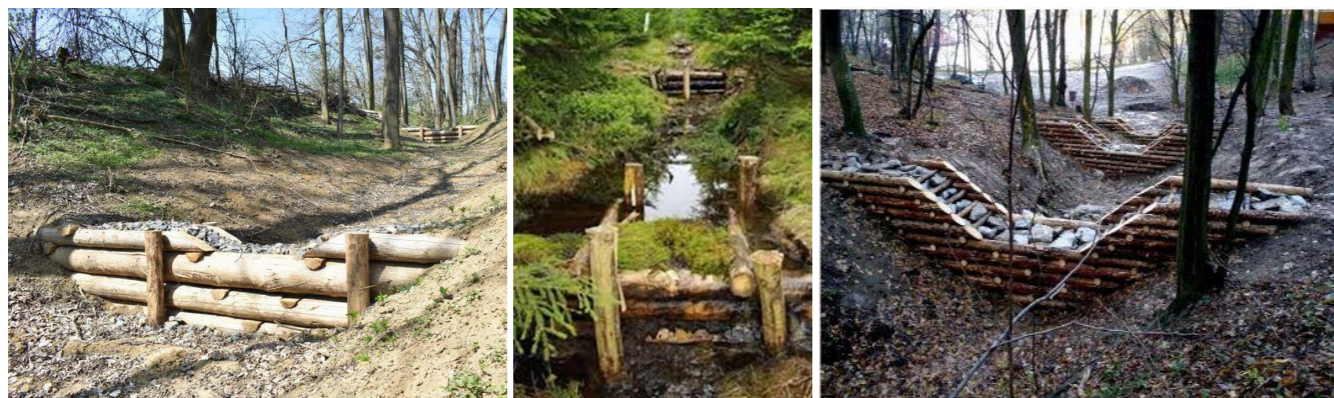
Obr. 98 – 100 Příklady různých druhů srubových přehrážek, foto z internetu

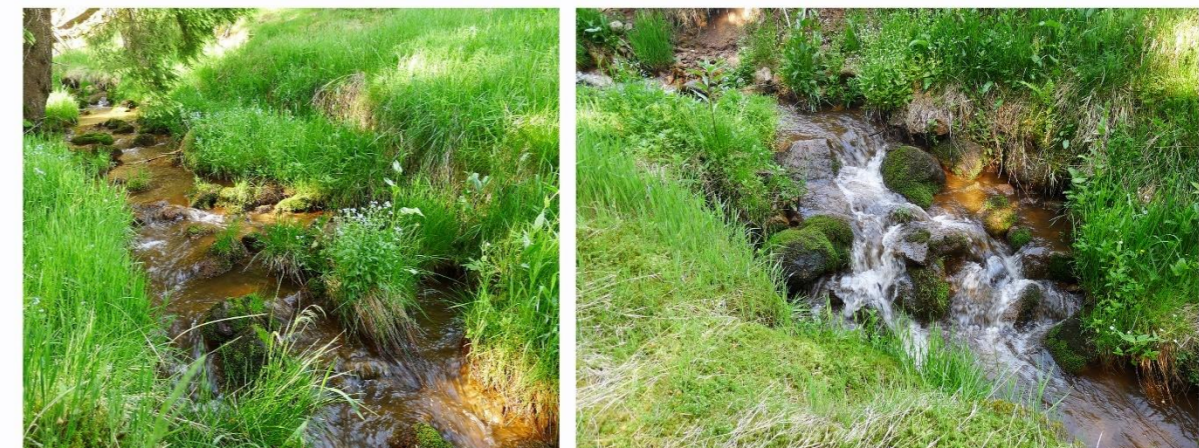
v trase vodoteče v řešeném úseku volně uložit balvany různých velikostí, jak jednotlivě, tak občas na vhodném místě skupiny až pohoz, aby se vytvořilo střídání mělčin a tůní. Větší náběhy lze směřem od břehu drnovat
Foto: autorka

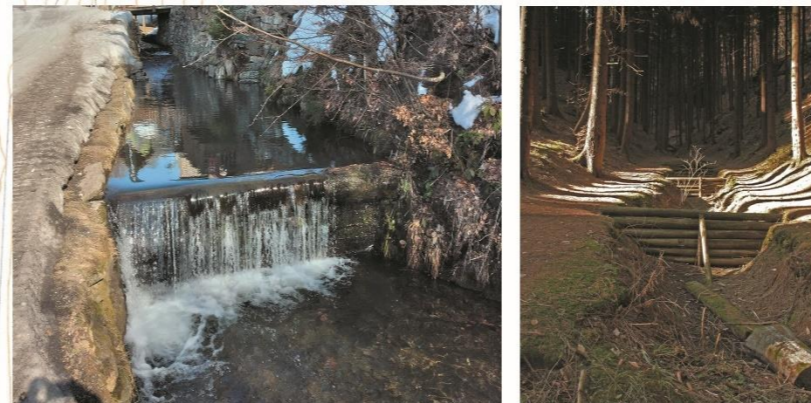
stabilizační přehrážka - kulatina zaražená do dna, která drží další klády, seříznuté do hranolu, umístěné vodorovně a zapuštěné do břehů Zdroj: vlevo vlastní foto, vpravo internet

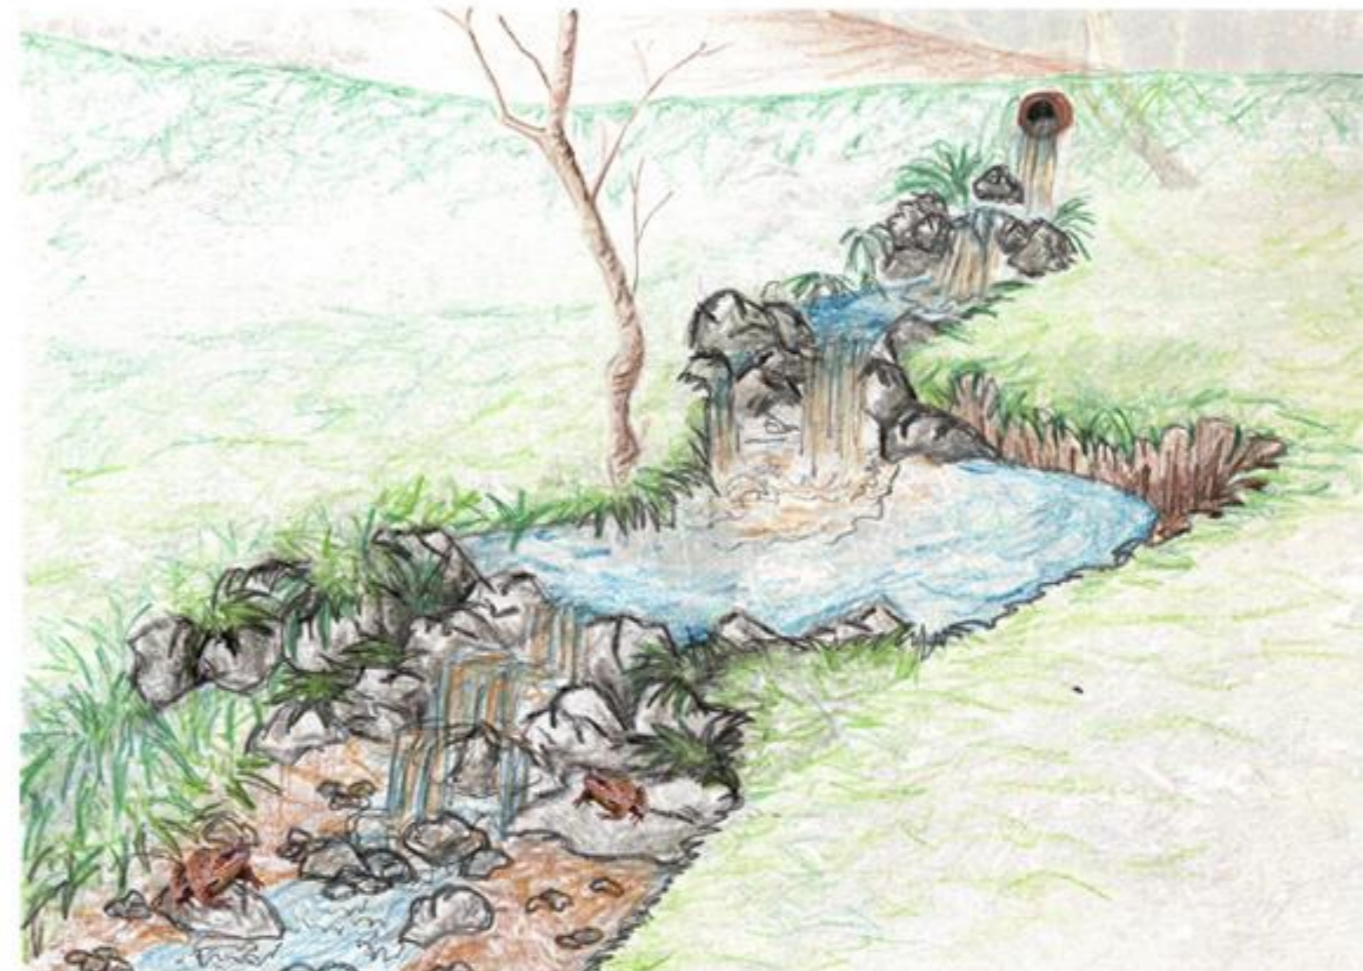
stav před úpravou (brzo na jaře)
