Odstraňování starých ekologických zátěží v Unipetrol, a.s., Litvínov – likvidace
skládek tekutých odpadů Růžodol

BAKALÁŘSKÁ PRÁCE

Odstraňování starých ekologických zátěží v Unipetrol a.s., Litvínov – likvidace skládek tekutých odpadů Růžodol

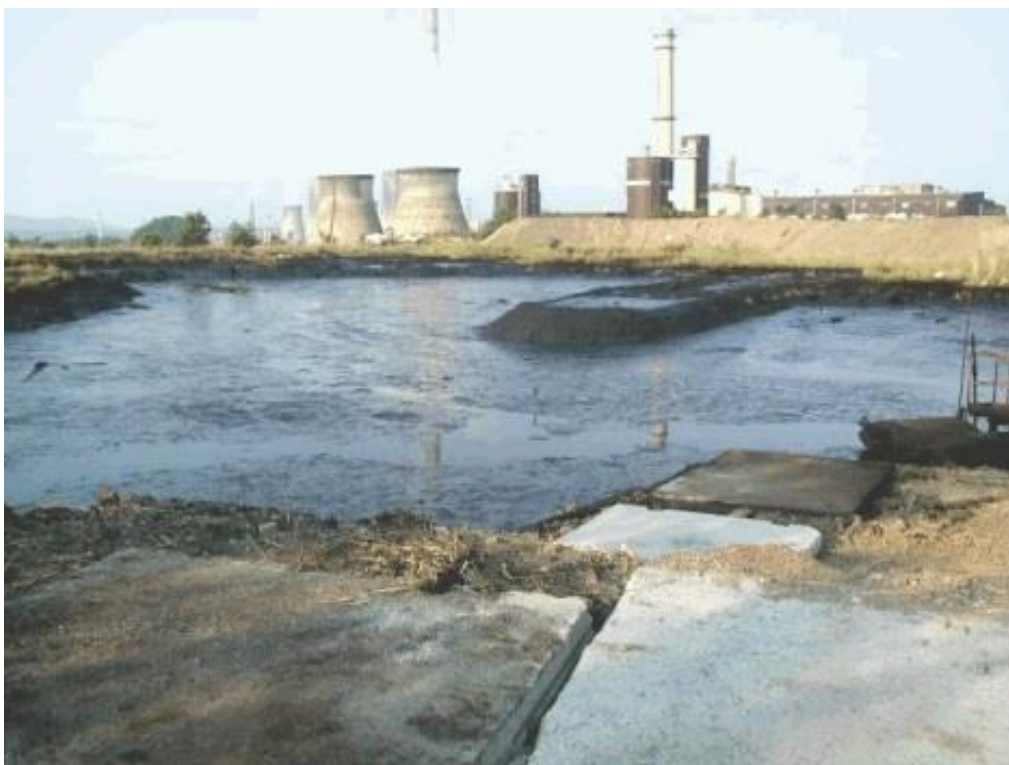
Obrázek č. 2: Laguna R 8a před sanací

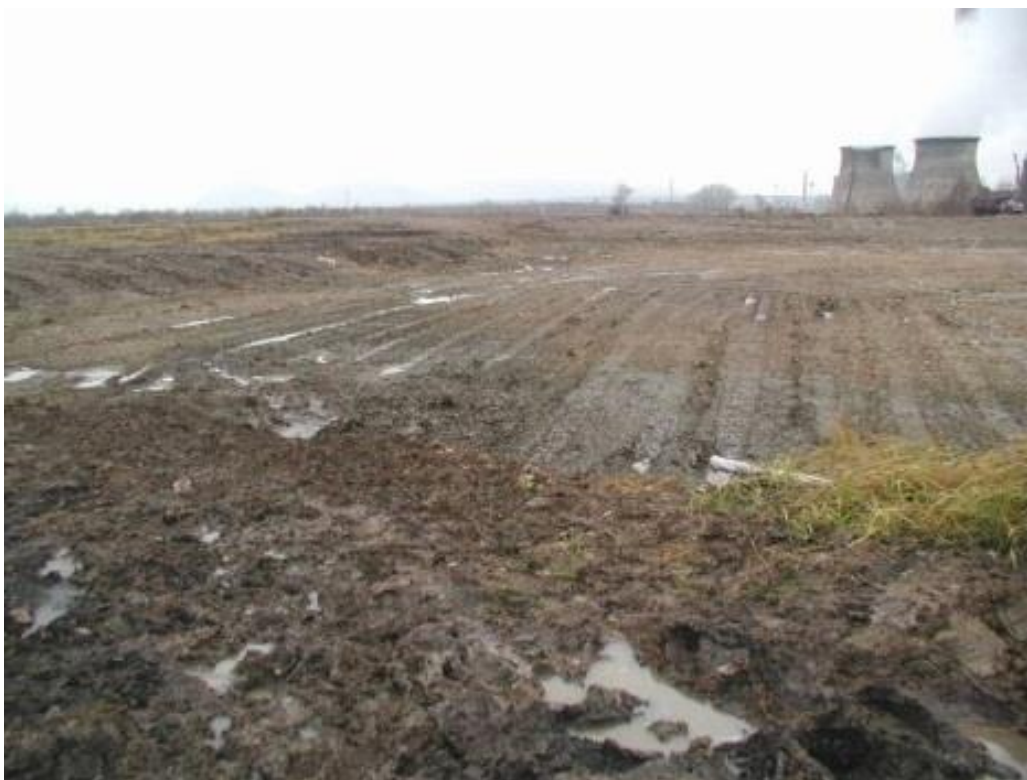
Obrázek č. 3: Stav laguny R 8a po dokončení prací

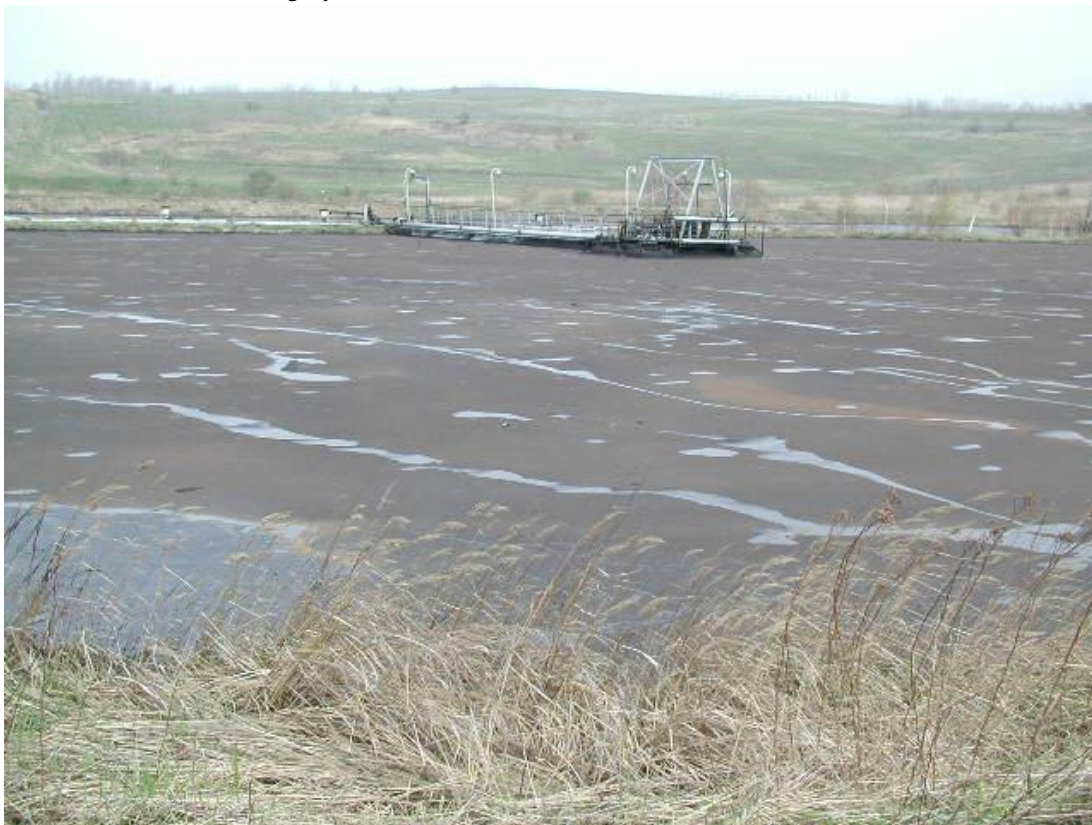
Obrázek č. 4: Původní stav laguny R 3

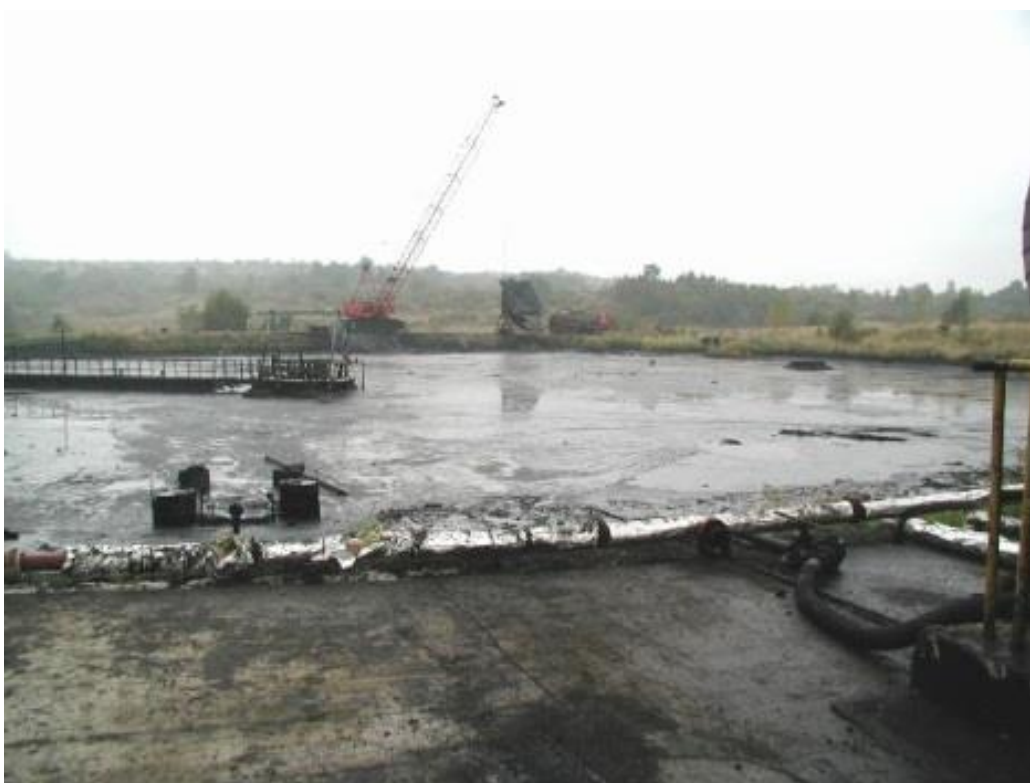
Obrázek č. 5: Těžba ropných a dehtovitých materiálů z laguny R 3

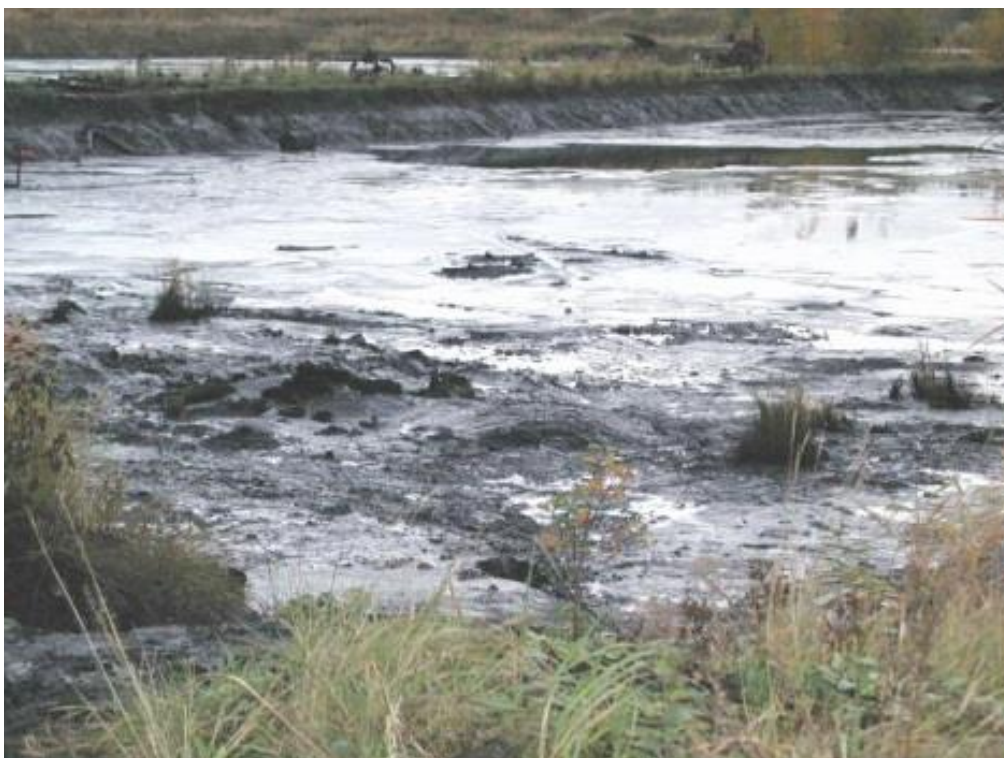
Obrázek č. 6: Laguna R 3 po odčerpání vody

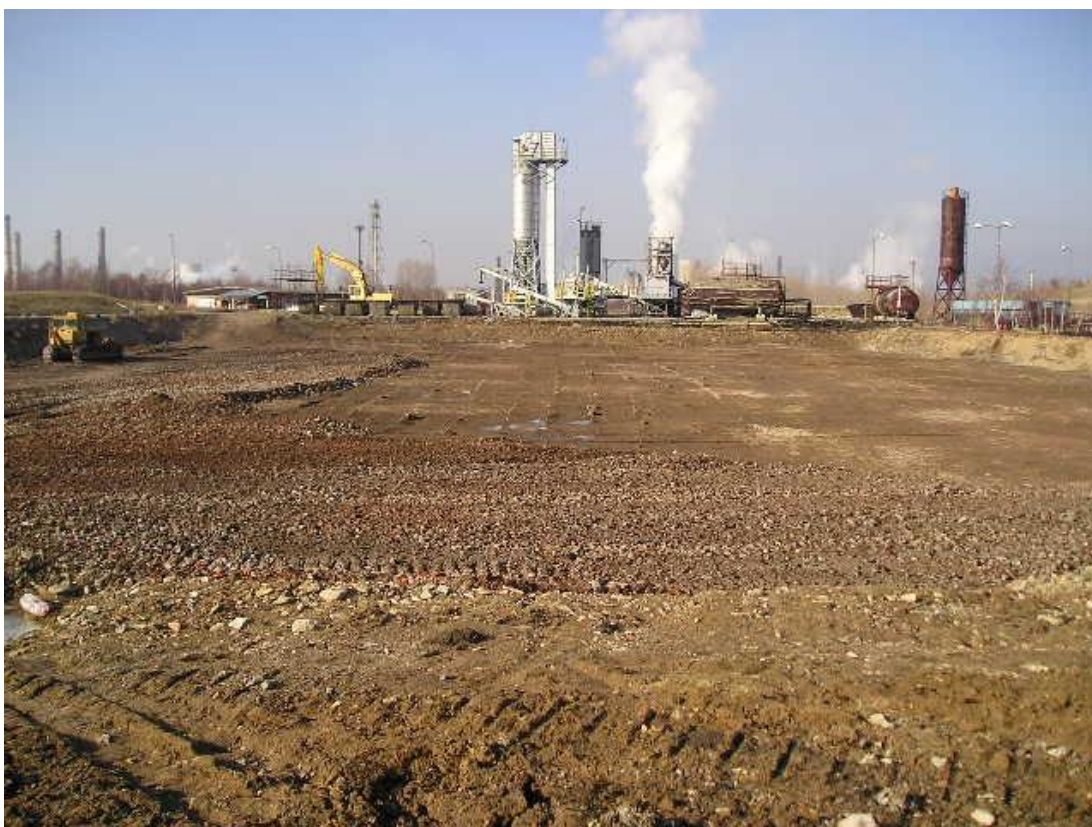
Obrázek č. 7: Laguna R 3 po ukončení prací

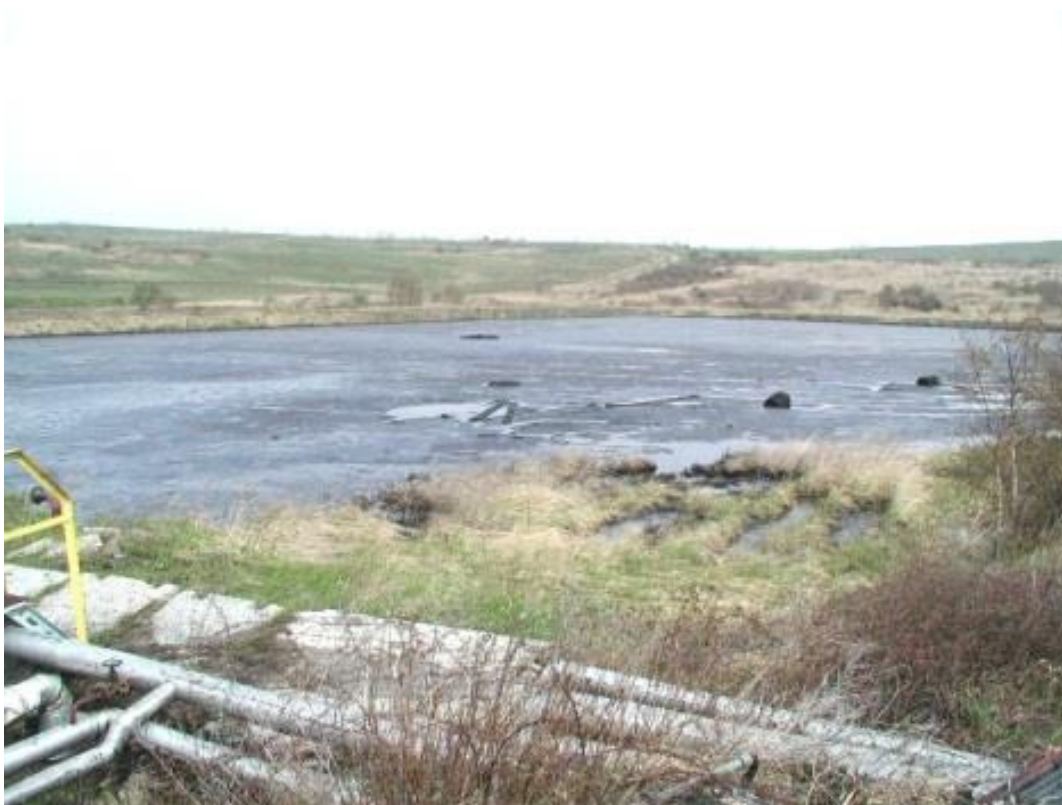
Obrázek č. 8: Původní stav laguny R 4

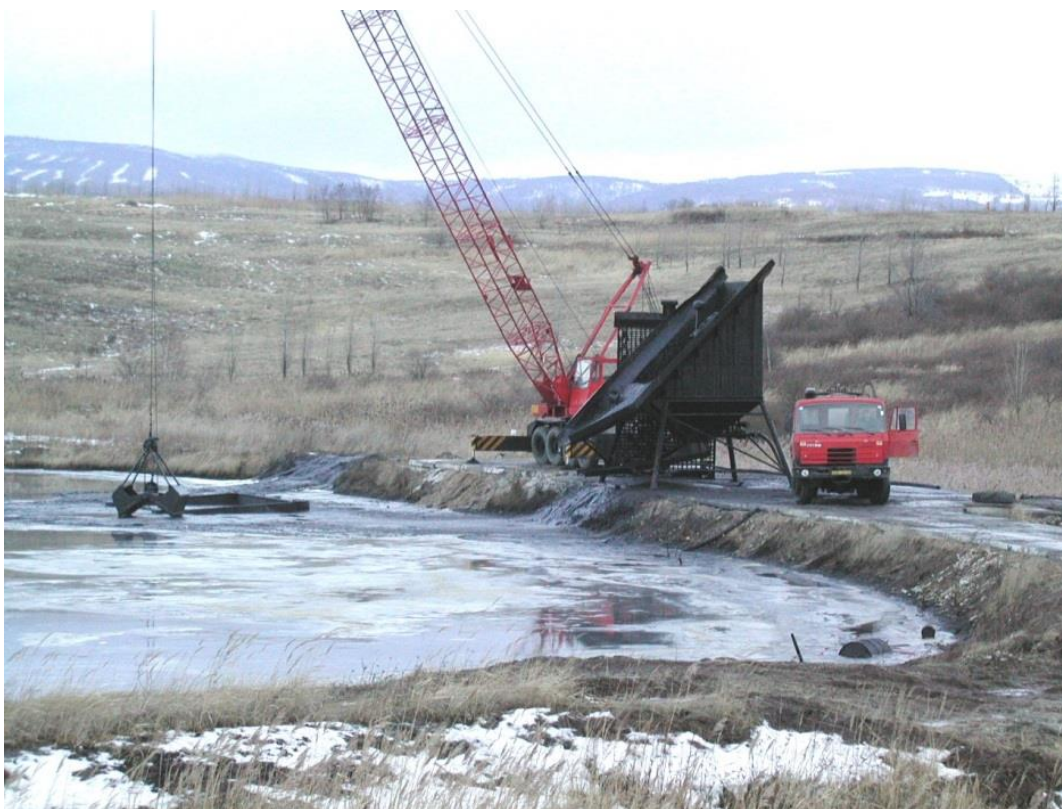
Obrázek č. 9: Těžba dehtovitých materiálů z laguny R 4

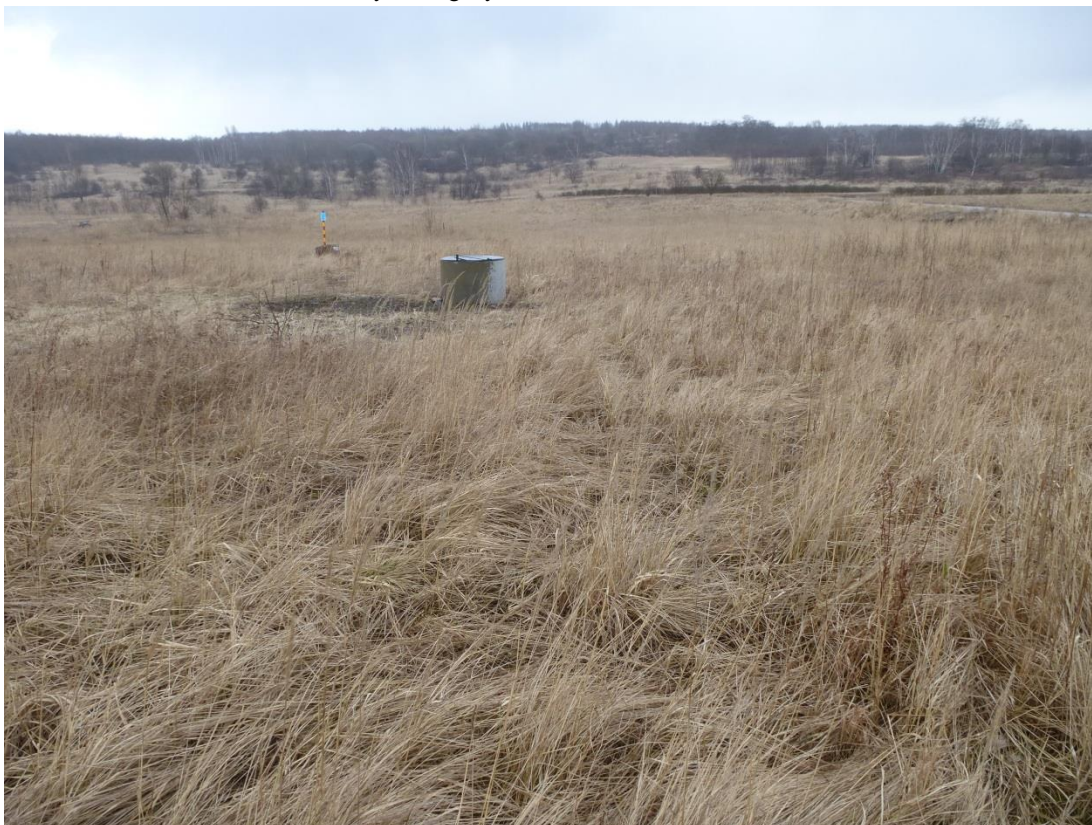
Na fotografiích č. 11, 12 a 13 lze vidět aktuální stav lokality. Několik let po rekultivaci na území vyrůstají rychle rostoucí dřeviny, trávy a místy se vyskytuje podmáčená půda. Na území po proběhlé sanaci zůstaly pouze betonové cesty, které byly vybudovány pro dopravení techniky k lagunám a jímky pomocí kterých probíhalo vzorkování. S ohledem na charakter okolí, tedy průmyslovou zónu, je aktuální situace velmi dobrá. Lokalita nabízí prostor pro rostliny a živočichy, jimž vyhovují současné podmínky. Aktuální stav lokality, tedy odpovídá představám – není zde již žádná kontaminace, provedená rekultivace je vzhledem k umístění původních lagun je vydařená a místo nyní nabízí podmínky pro život původních či nových druhů.

Obrázek č. 11: Aktuální stav v místě bývalé laguny R3

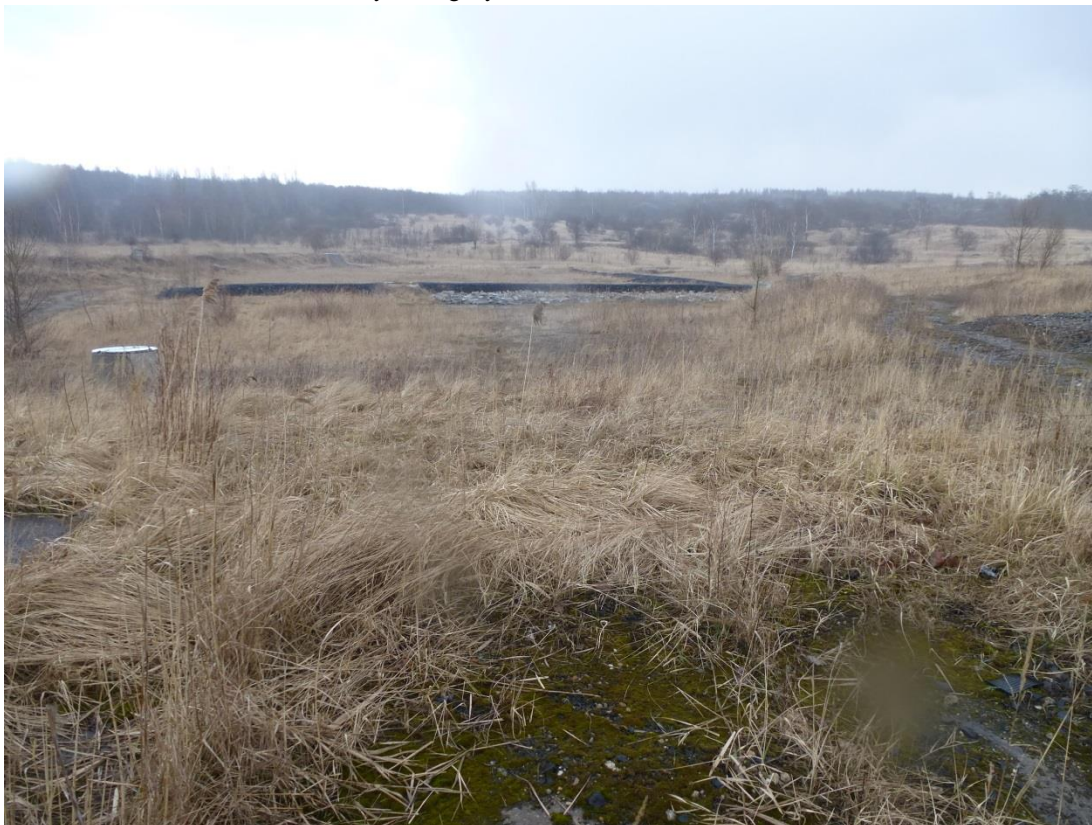
Obrázek č. 12: Aktuální stav v místě bývalé laguny R4

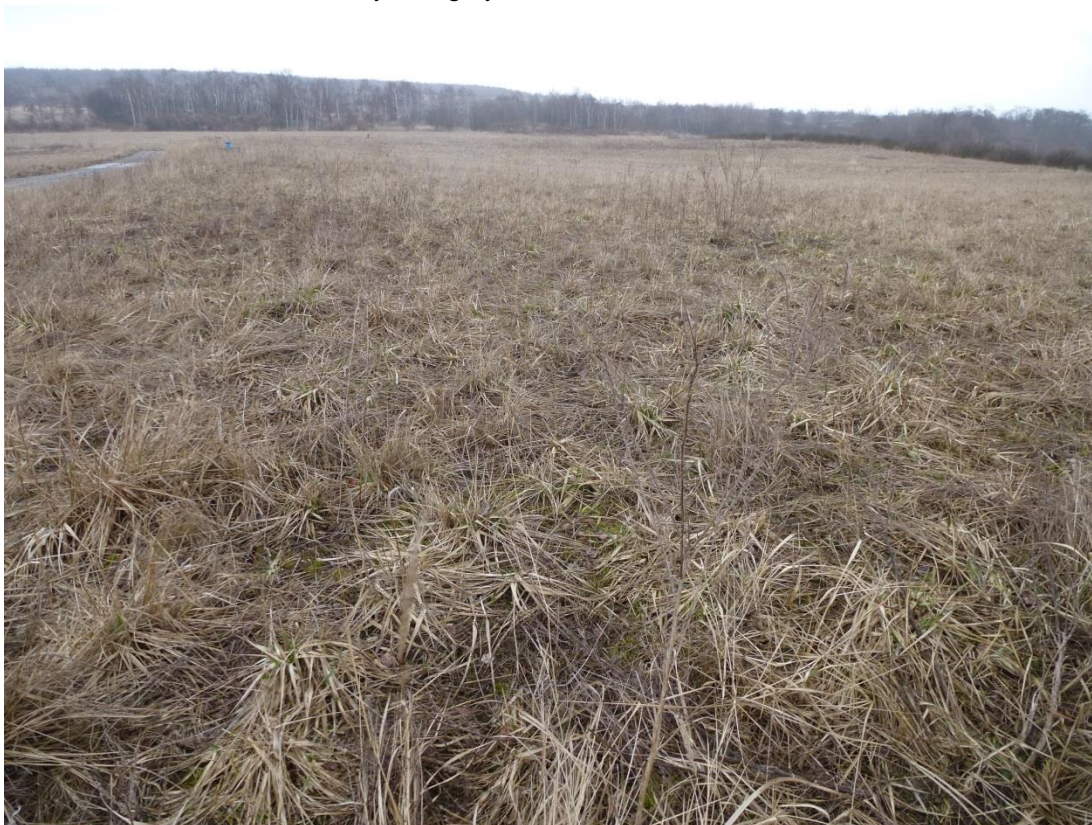
Obrázek č. 13: Aktuální stav v místě bývalé laguny R8a
