Drobné architektonické prvky v krajině

Bakalářská práce

Autor práce: Adéla Šírová

2012

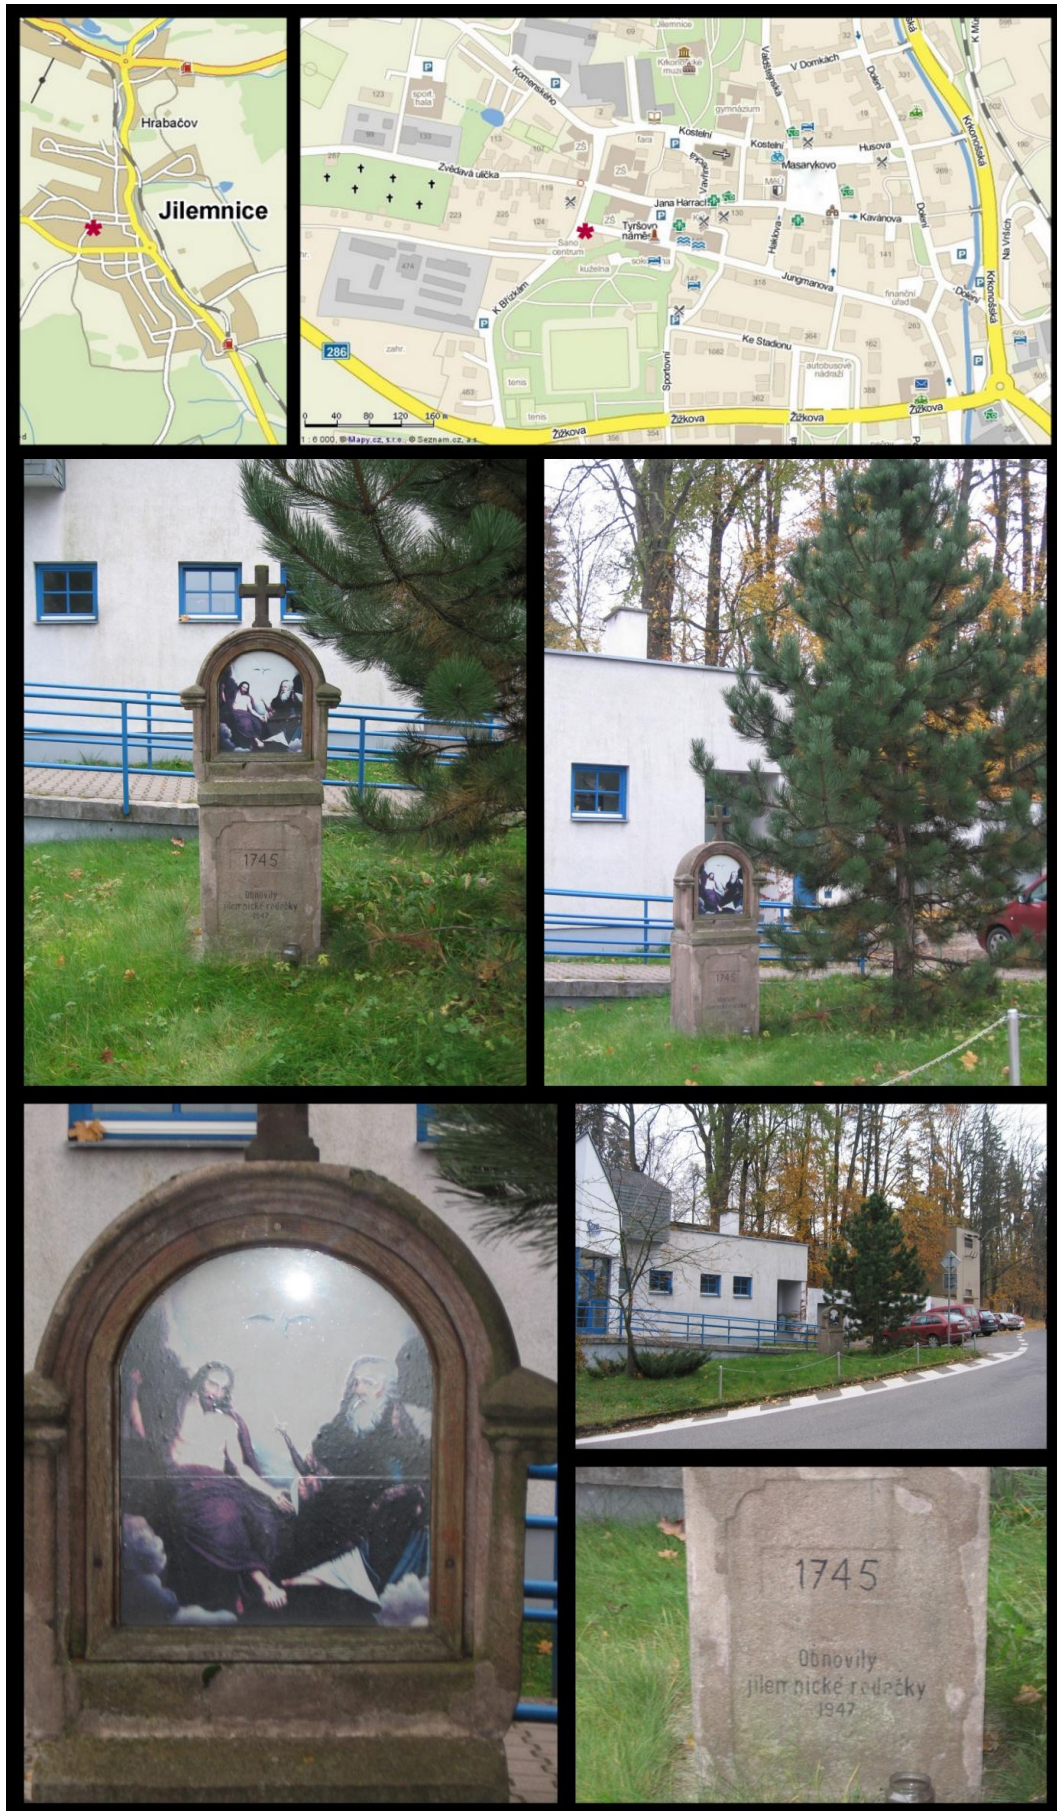
Obr. č. 6 Fotodokumentace - Boží muka u centra SANO

Popis díla: O původu těchto prostých božích muk se informace nedochovaly. Pouze letopočet vytesaný do kamene připomíná dobu jejich vzniku.

Návrh opatření: Dílo je v dobrém stavu - nevyžaduje žádné zásahy.

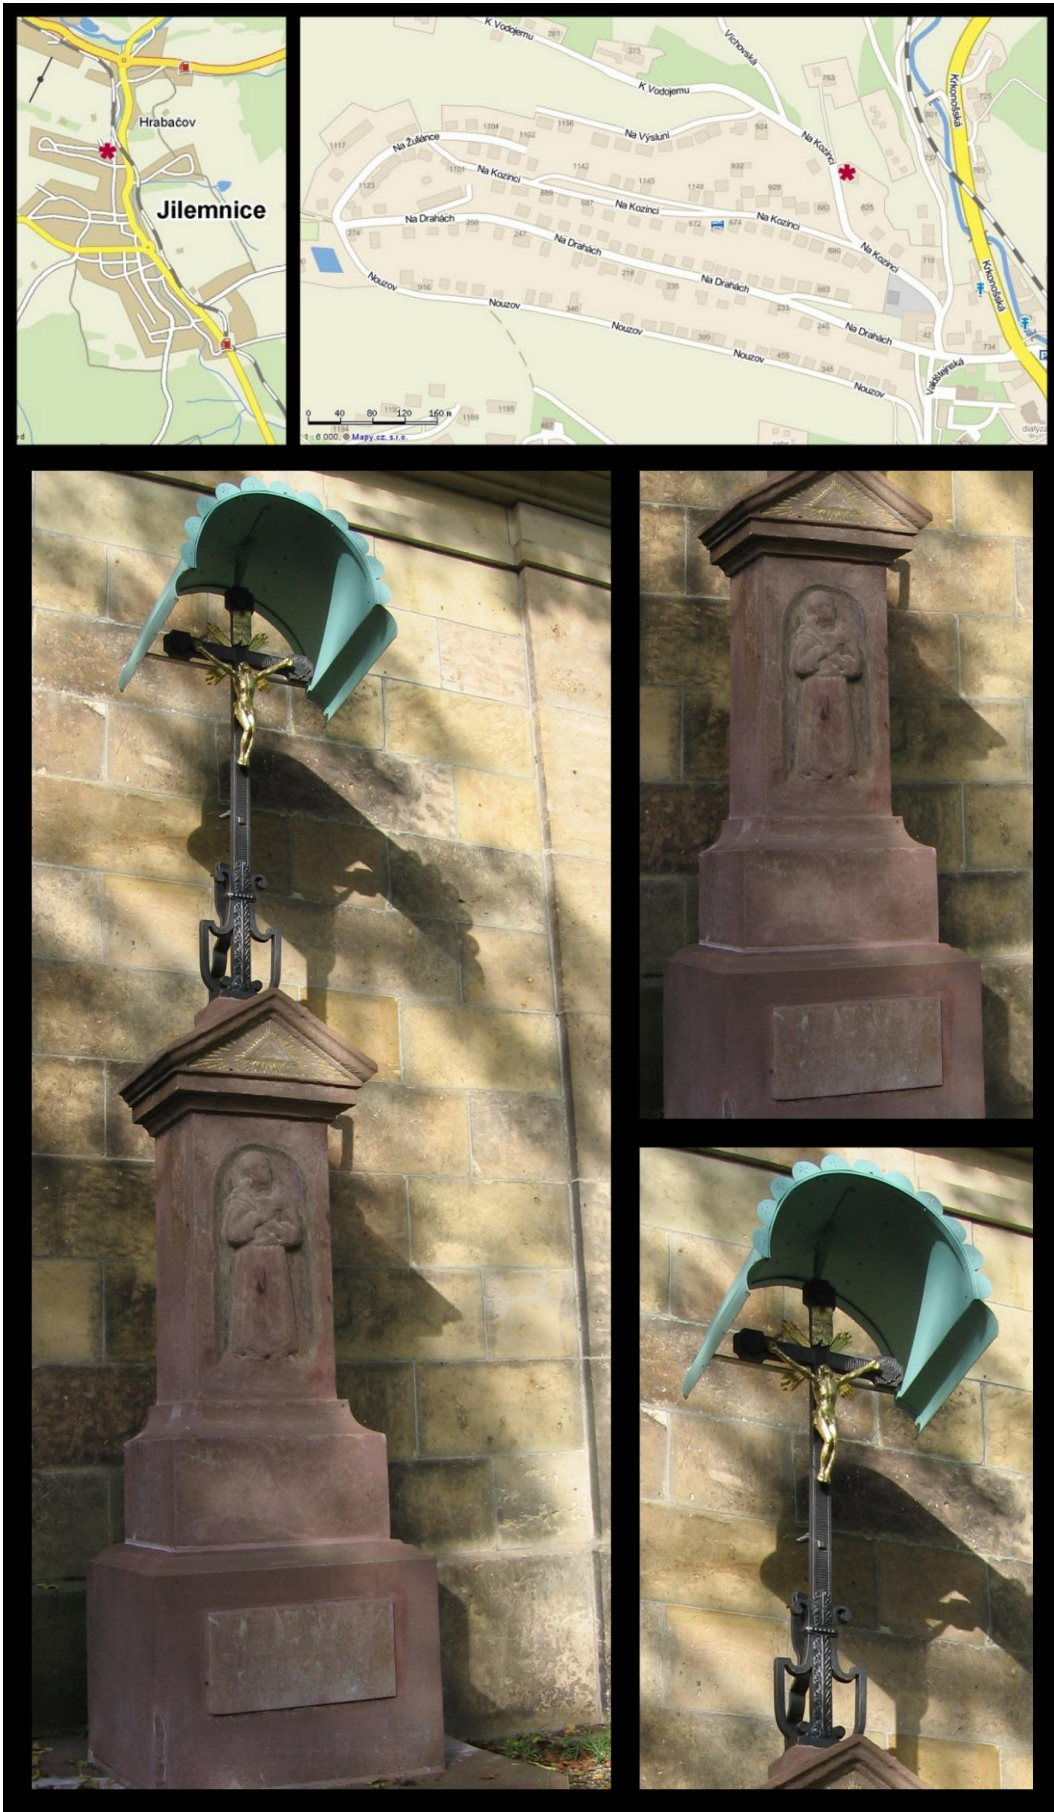
Obr. č. 7 Fotodokumentace - Boží muka u kaple sv. Anny

Současný stav: Dílo je v odlehlejší části Jilemnice mimo centrum, proto u něj nedochází k žádnému většímu poškození ani k vystavování nepříznivým vlivů. Restaurátorské a opravné zásahy nejspíše probíhaly spolu s úpravami na kapli sv. Anny, ale nejsou o nich vedeny podrobné záznamy.

Návrh opatření: Dílo je ve velmi dobrém stavu a v nejbližších letech mu nebude muset být věnována zvláštní péče.

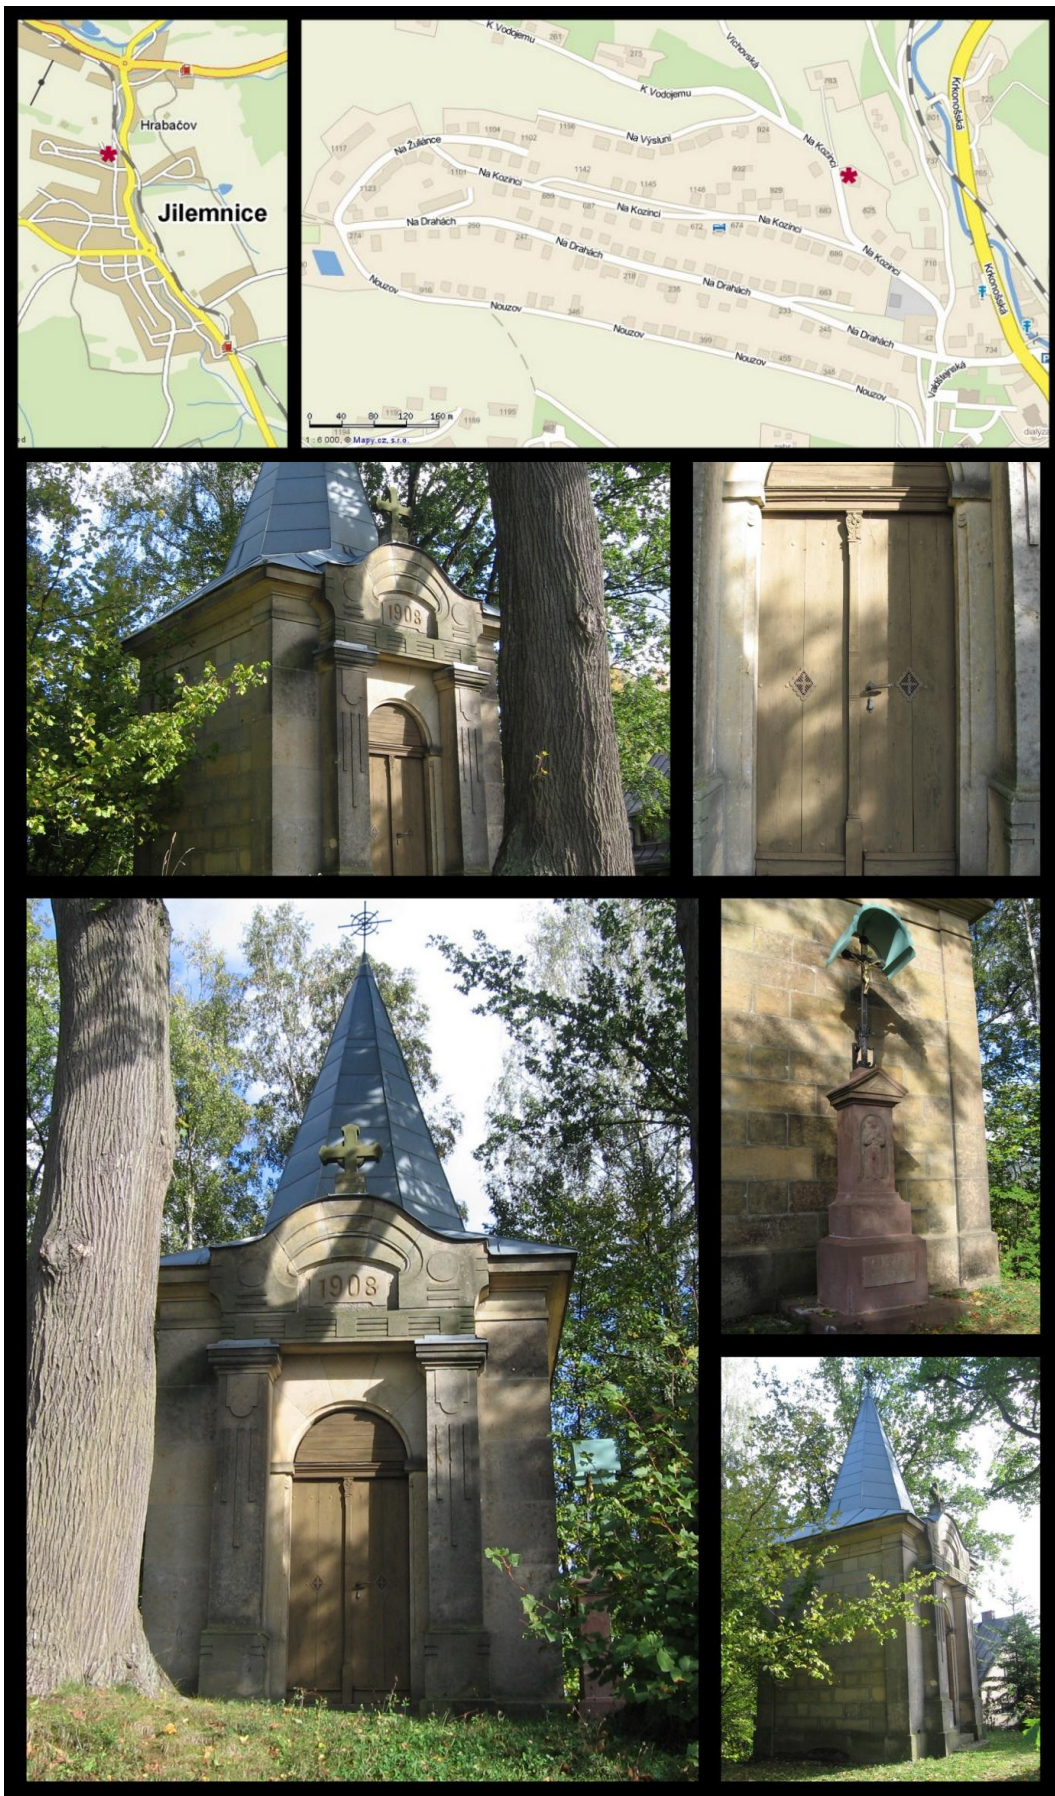
Obr. č. 10 Fotodokumentace - Kaple sv. Anny

Současný stav: Dnes je kaple obklopena zástavbou a zcela zakryta. Jen velmi pozorný divák si může tento secesní skvost prohlédnout. Stavba je ve velmi dobrém stavu, bez známek jakéhokoliv viditelného poškození. Stavba není nijak využívána ani přístupná veřejnosti, takže vnitřní charakter nelze posoudit. Krásu dílu dodává také okolní výsadba *Tyilia cordata* (lípa malolistá). Stromy jsou staré přibližně 100let, dosahují výšky okolo 25m a obvod kmene v dolní části činí až 350cm.

Návrh opatření: Památka aktuálně nevyžaduje žádné zásahy.

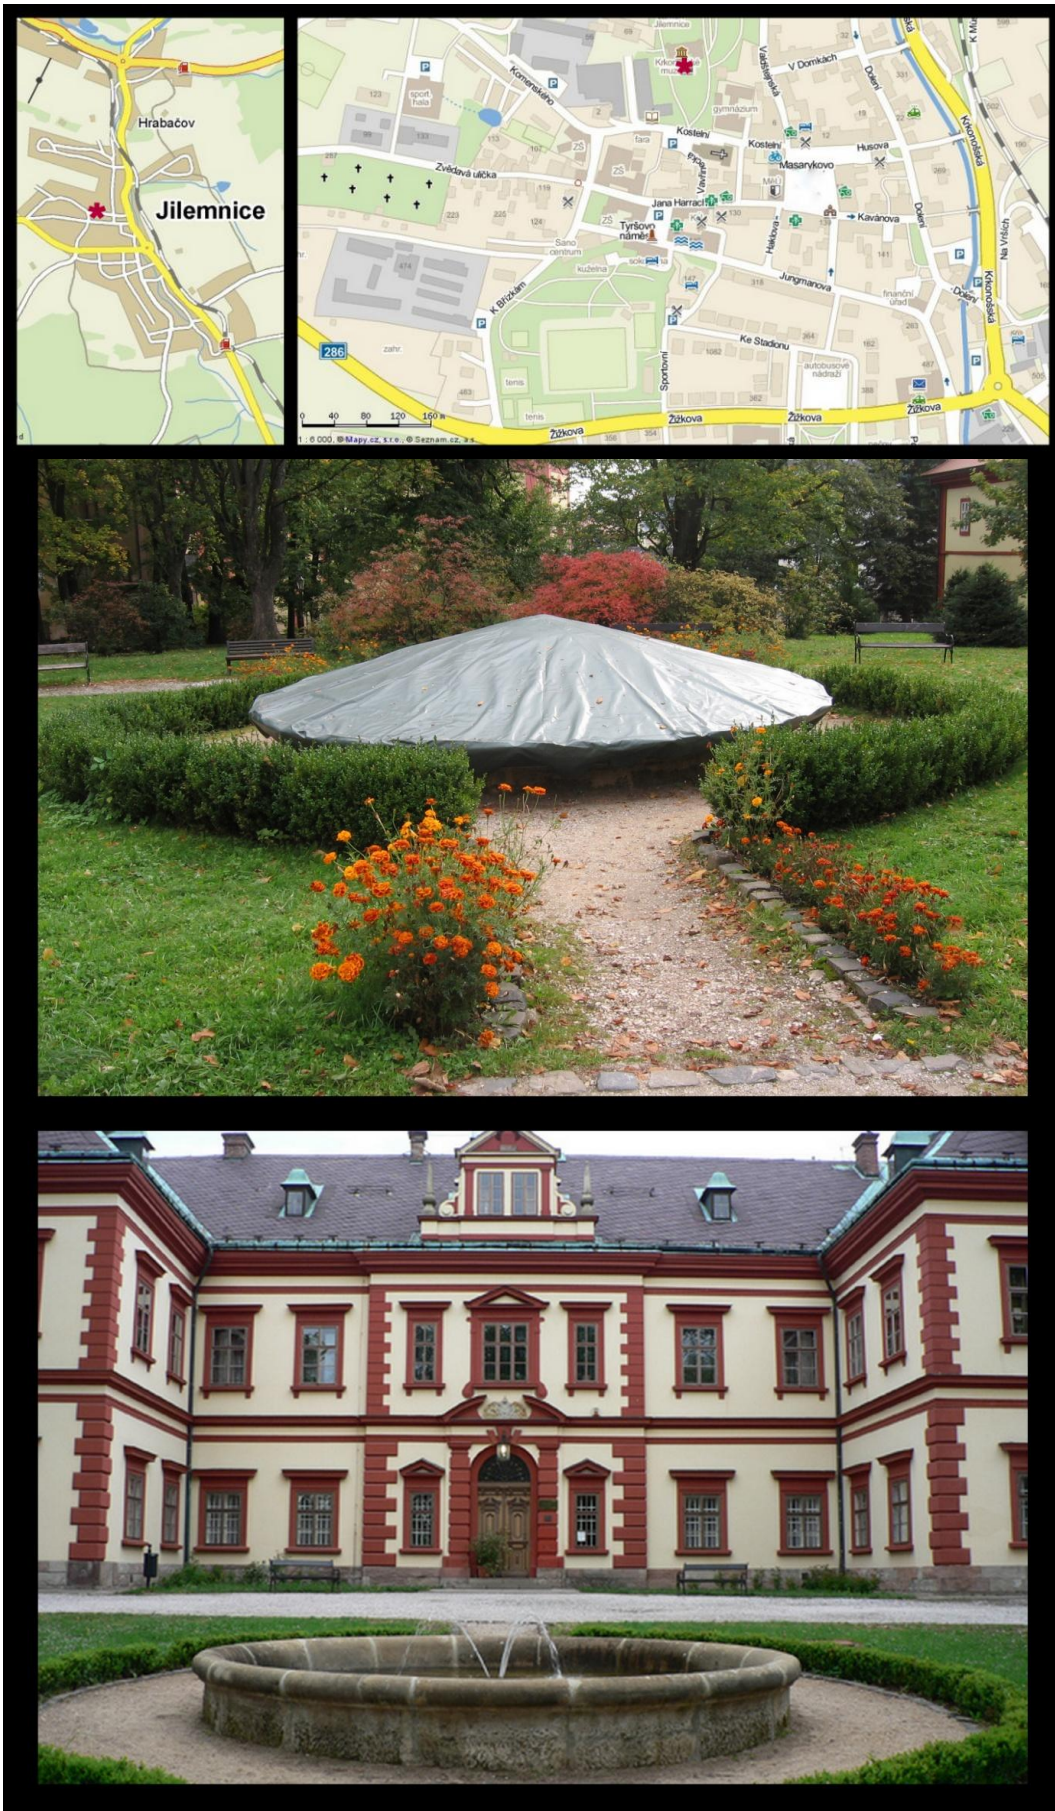
Obr. č. 12 Fotodokumentace - Kašna v zámeckém parku

Popis díla: Kašna kruhového půdorysu je sestavena z 16 kamenných bloků. Bloky jsou na temeni a vnitřní straně hladce, na vnější straně hruběopracované, bez sochařské výzdoby, bez reliéfů i bez jiné dekorace. Kamenosochařské dílo výrazně skromných uměleckých ambicí tvoří výraznou dominantu prostoru parku před hlavním vchodem do bývalého zámku. Význam kamenosochařského díla spočívá především v urbanistické hodnotě, jako nedílná součást zahradní architektury jedna z největších památek Jilemnicka.

Současný stav: Druhá kašna umístěná na území Jilemnice. Doplnuje významnost místa před jilemnickým zámkem. V létě přináší krásný vodní prvek do areálu parku. Doplnuje prostředí osvěžujícím efektem, zvukem padající vody a samotným vjemem vody v bazénku. Přes zimu je zakryta dřevěným poklopem, aby nedocházelo k poškození vany napadaným sněhem a mrazem. Okolo kašny jsou na léto vysázeny výsadby letniček, aby se umocnila reprezentativnost místa.

Návrh opatření: Kašna nevyžaduje žádné zásahy odborníků.

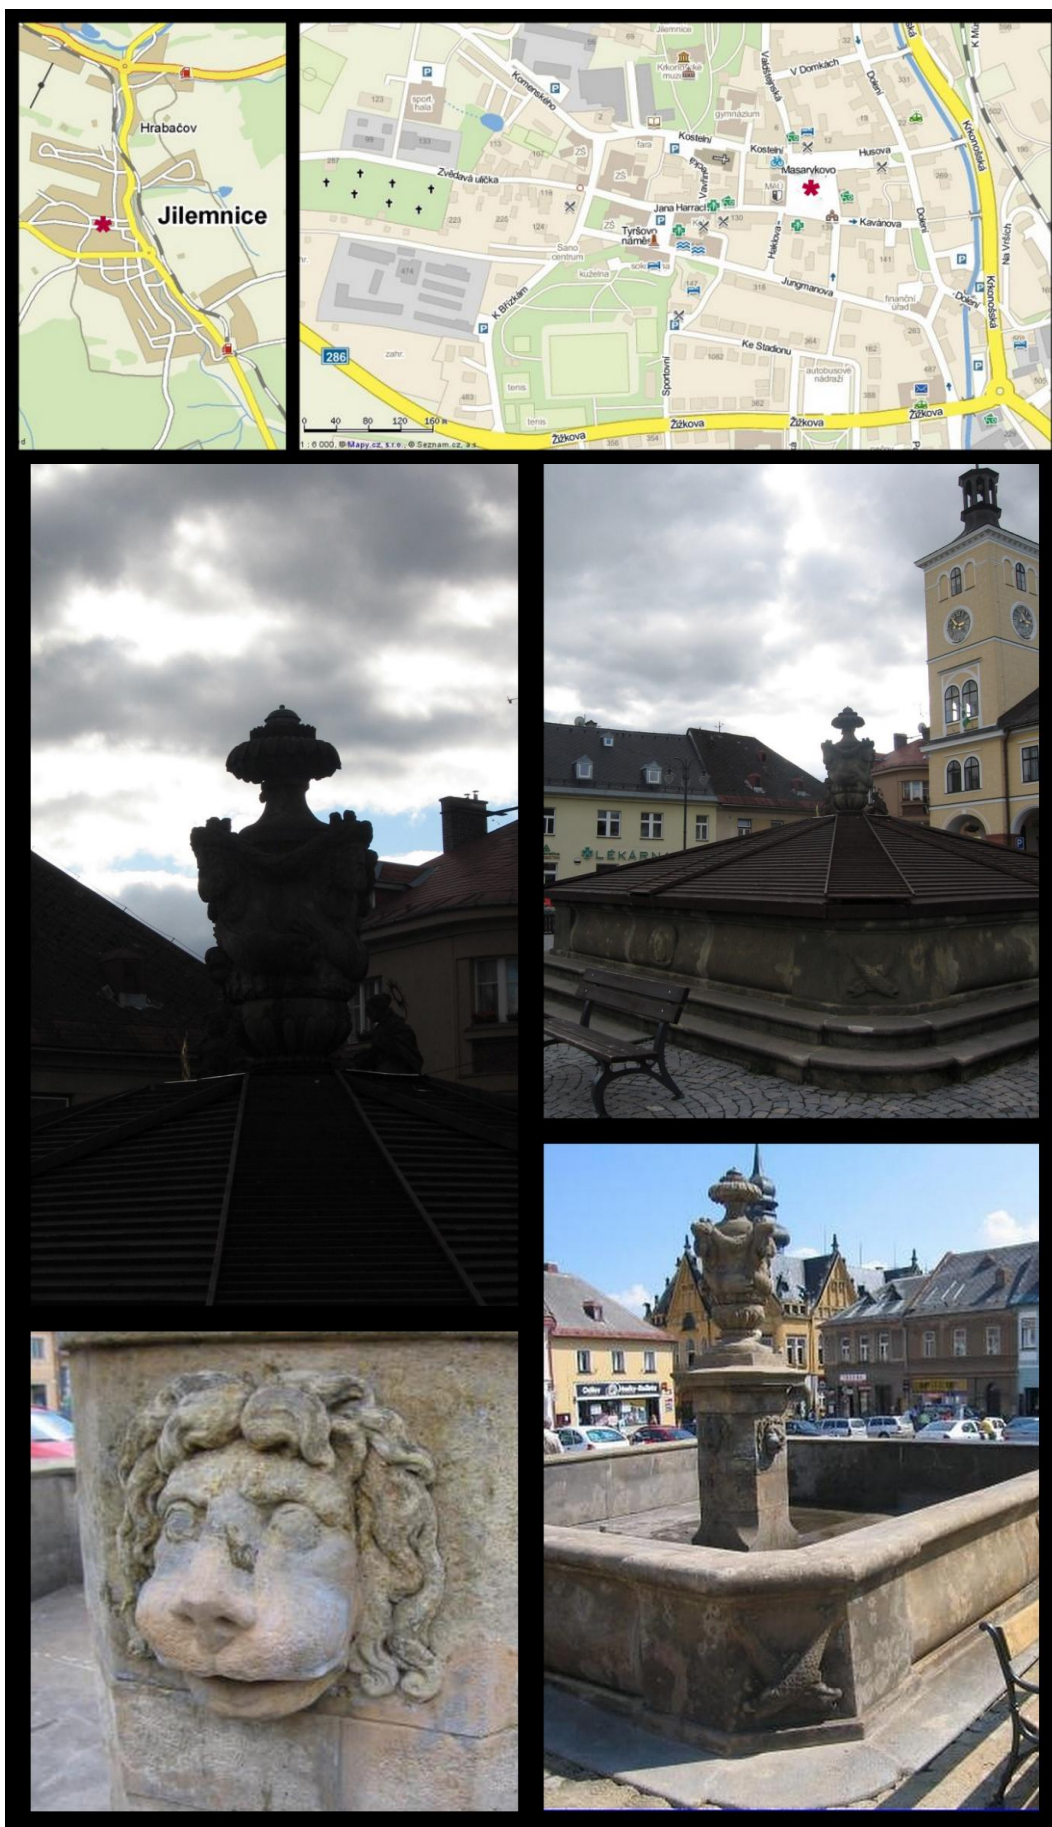
Obr. č. 13 Fotodokumentace - Kašna na Masarykově náměstí

Současný stav: Kašna má čtvercový půdorys se zkosenými rohy. Je velmi bohatě zdobená. Uprostřed kašny stojí pilíř na čtvercovém půdoryse se zkosenými rohy s chrličí v podobě lvích hlav na všech čtyřech stranách. Empírová váza zakončená bohatou rozetou je umístěna na římsě nad chrličí. Toto dílo na Masarykově náměstí představuje významnou dominantu náměstí a cennou technickou památku, proto je jí věnována velká péče. Kašna je v létě velkým přínosem z estetického i hygienického hlediska. Provází náměstí příjemným zvukem padající vody a může být osvěžením pro kolemjdoucí. Na zimu je kašna zakryta dřevěnými poklopy, aby nedocházelo k jejímu poškození sněhem a větrem.

Návrh opatření: Po kompletní restauraci v roce 2009 nevyžaduje památka žádnou speciální údržbu. Pro její zachování bude v nejbližších letech postačovat běžná péče.

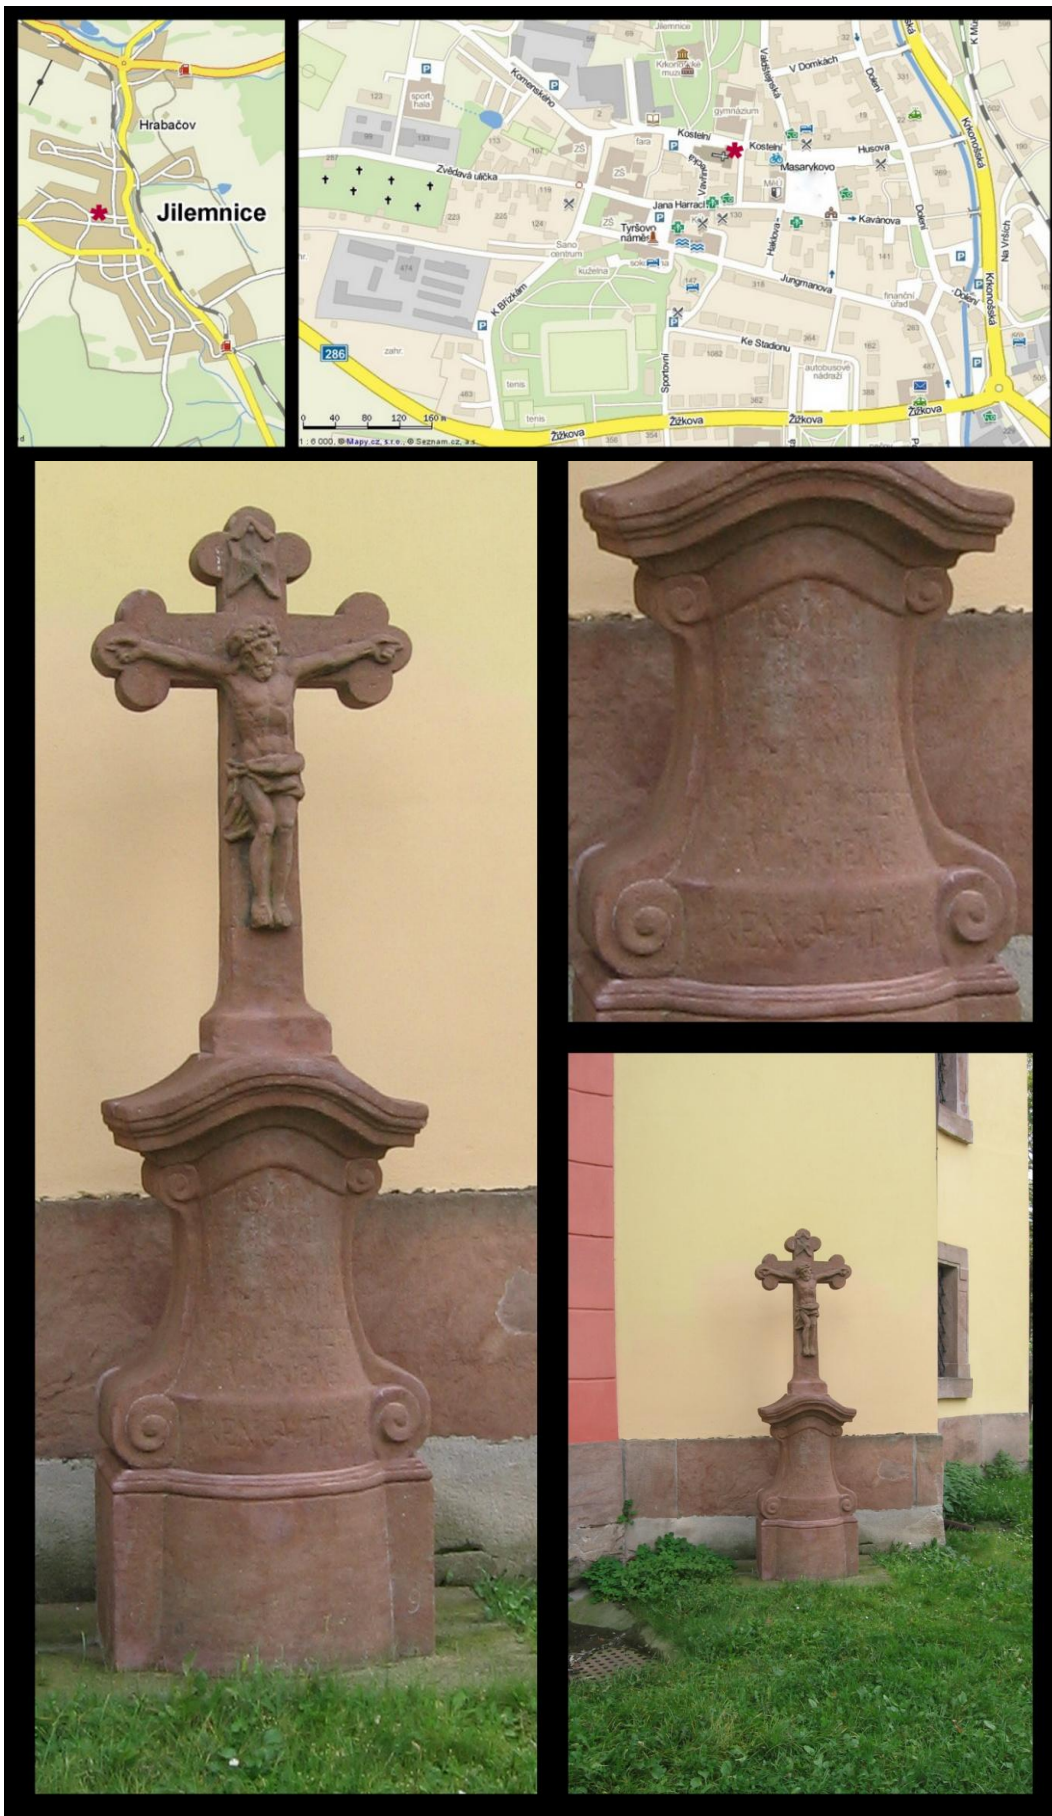
Obr. č. 14 Fotodokumentace - Kamenný kříž

Současný stav: Dílo je umístěno v prostoru kostela sv. Vavřince, který byl vyhlášen památkovou zónou. Proto právě i drobnému prvku - kříži je věnována velká pozornost. Kříž je po restaurátorském zásahu v roce 2010 ve výborném stavu.

Návrh opatření: Běžná péče.

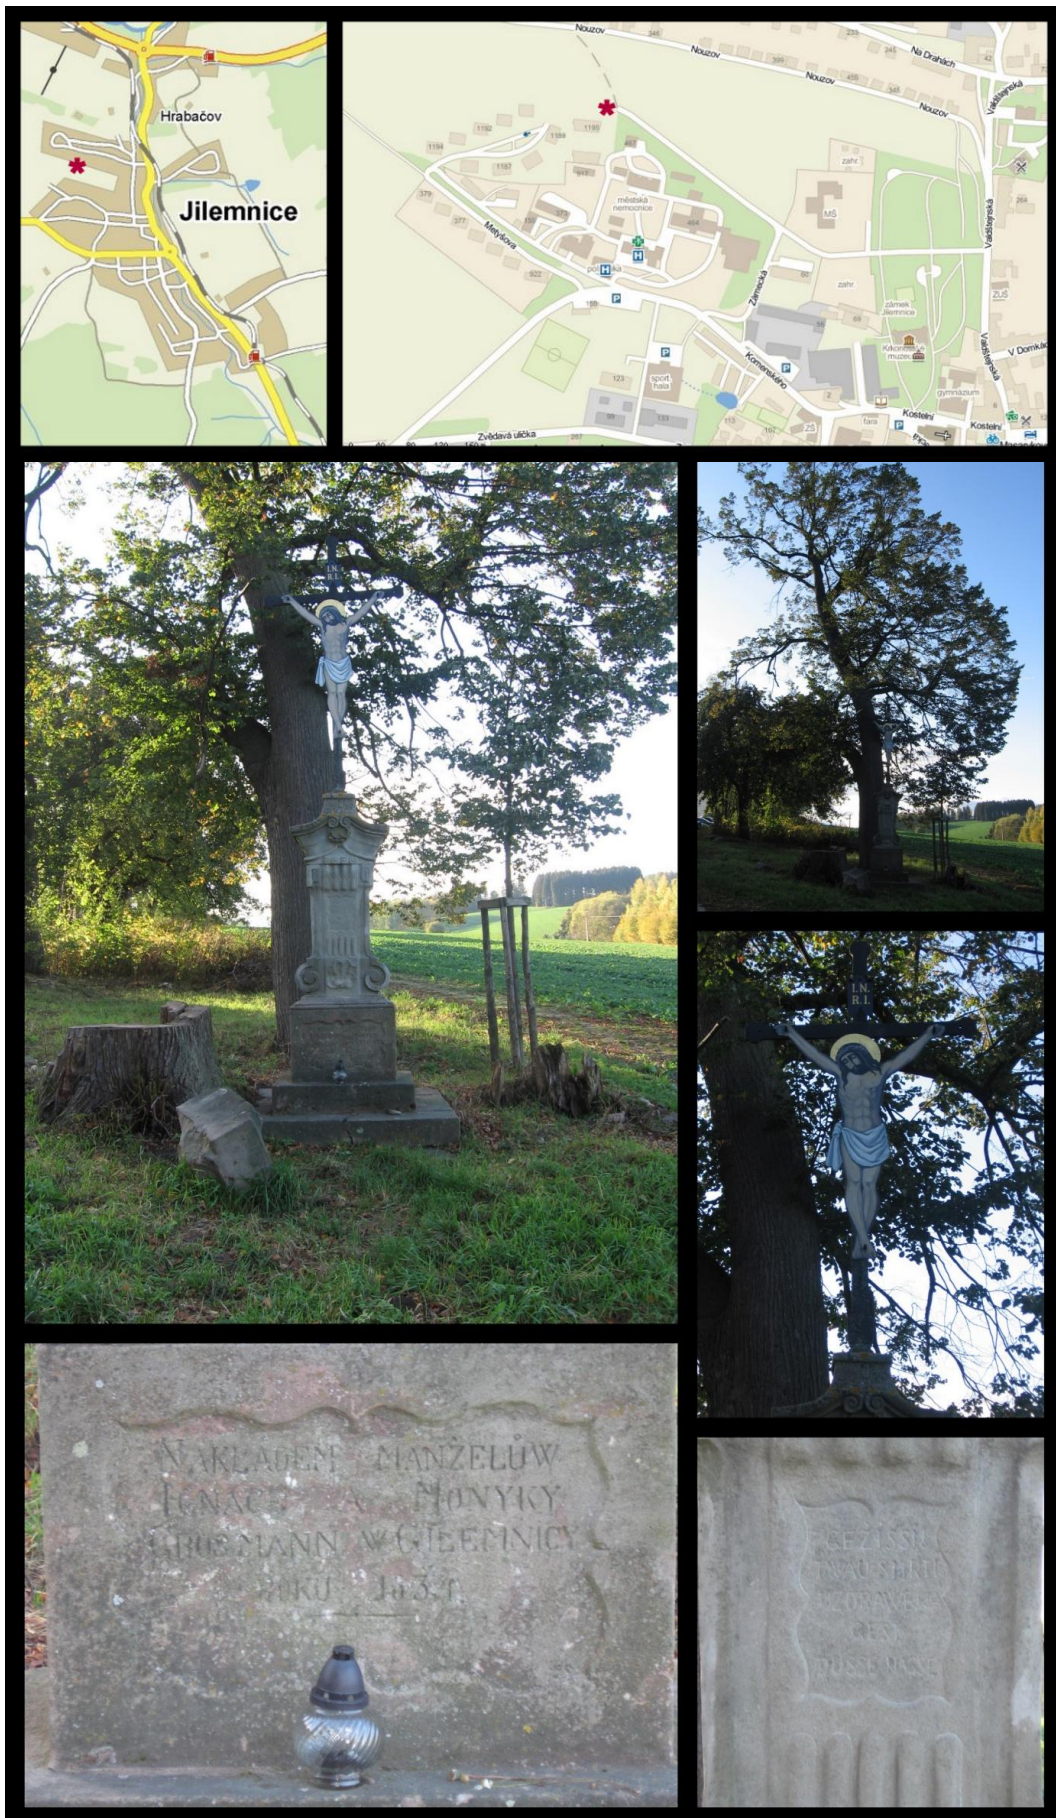
Obr. č. 15 Fotodokumentace - Kříž (tzv. Machačův)

Současný stav: V čelním pohledu najdeme nápis: „NAKLADEM MANŽELUW IGNACE A MONYKY GROSMANN W GILEMNICY ROKU 1834“. Na přední straně podstavce se pak nachází orámovaný pětiřádkový text: „GEŽÍSSI! TWAU SMRTÍ UZDRAWENA GEST DUSSE NASSE“. V roce 2008 došlo k poškození díla vandaly a přestříkání centrální části díla spreji. Naštěstí díky péči města Jilemnice byla znehodnocená památka uvedena do původního stavu.

Návrh opatření: Dnes je dílo ve výborné formě a nepotřebuje žádnou speciální péči.

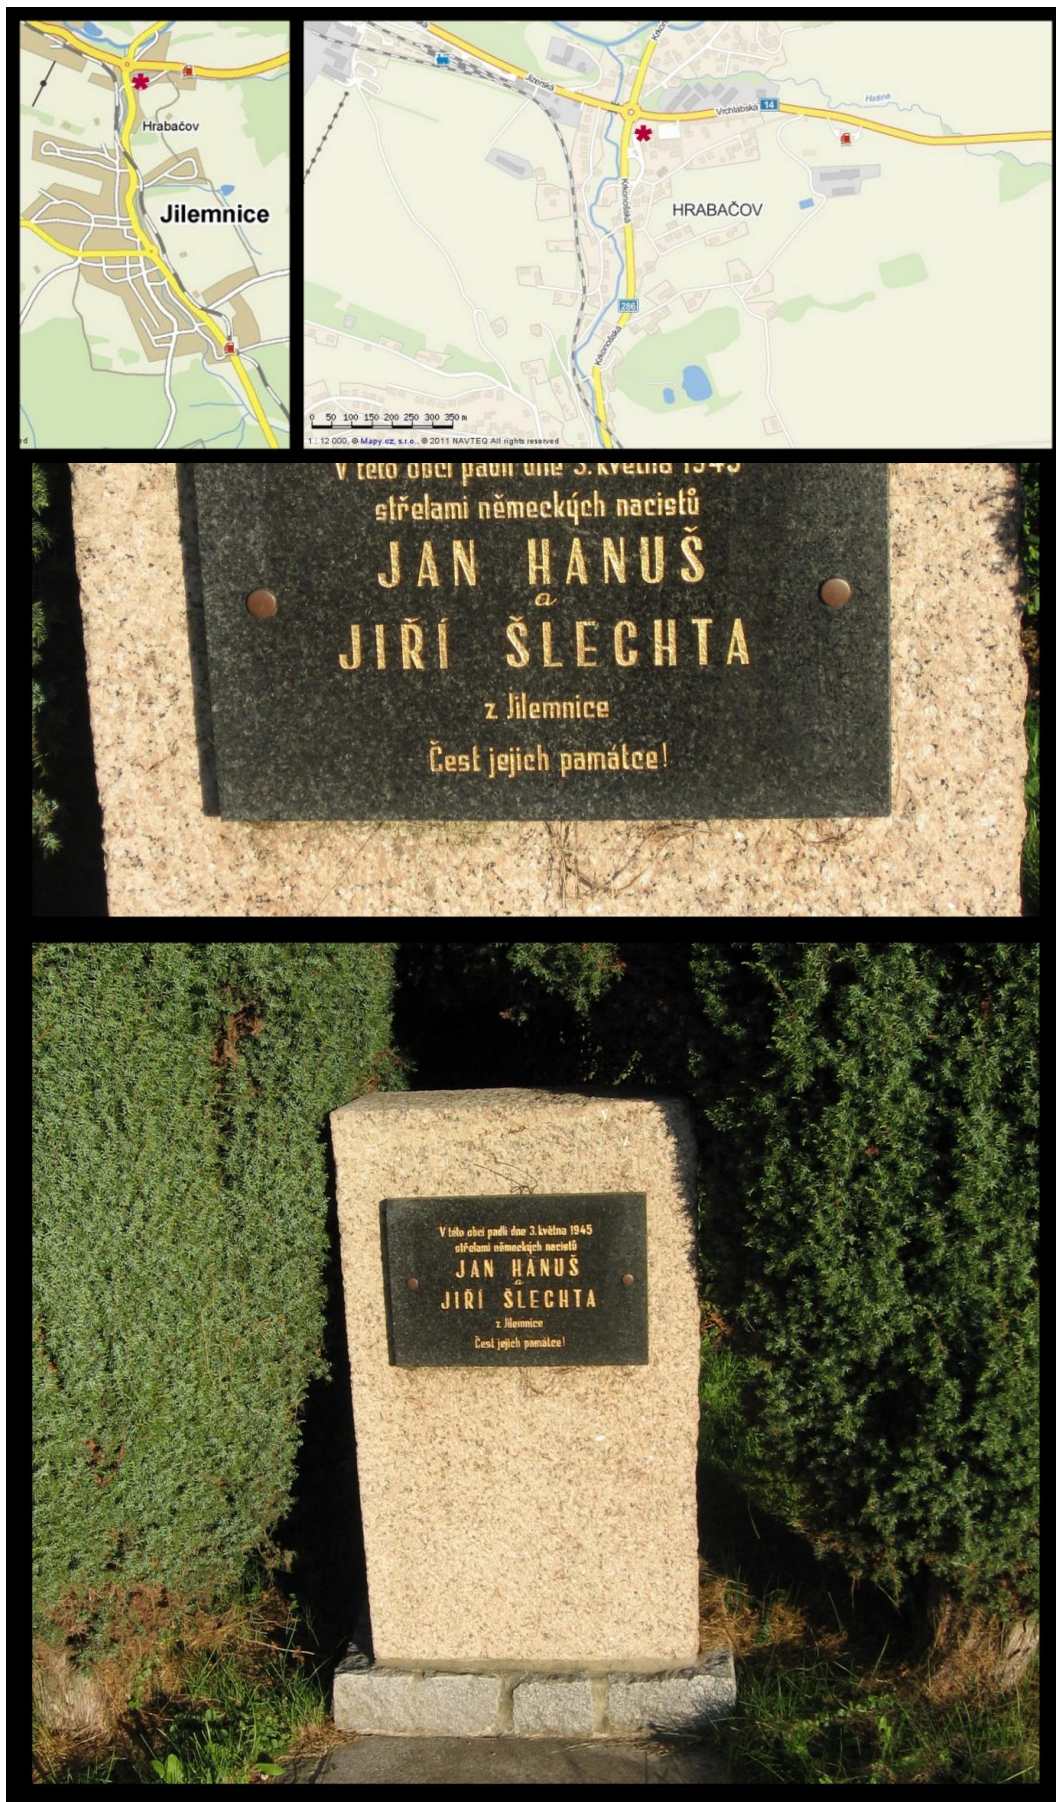
Obr. č. 19 Fotodokumentace - Pomník obětem 2. sv. války

Současný stav: Drobné umělecké dílo menšího významu je zarámováno vegetací. Je připomínkou nedávné minulosti. Po opravě nevykazuje žádné známky poškození.

Návrh opatření: V nejbližších letech postačí běžná údržba a korigování růstu okolní vegetace.

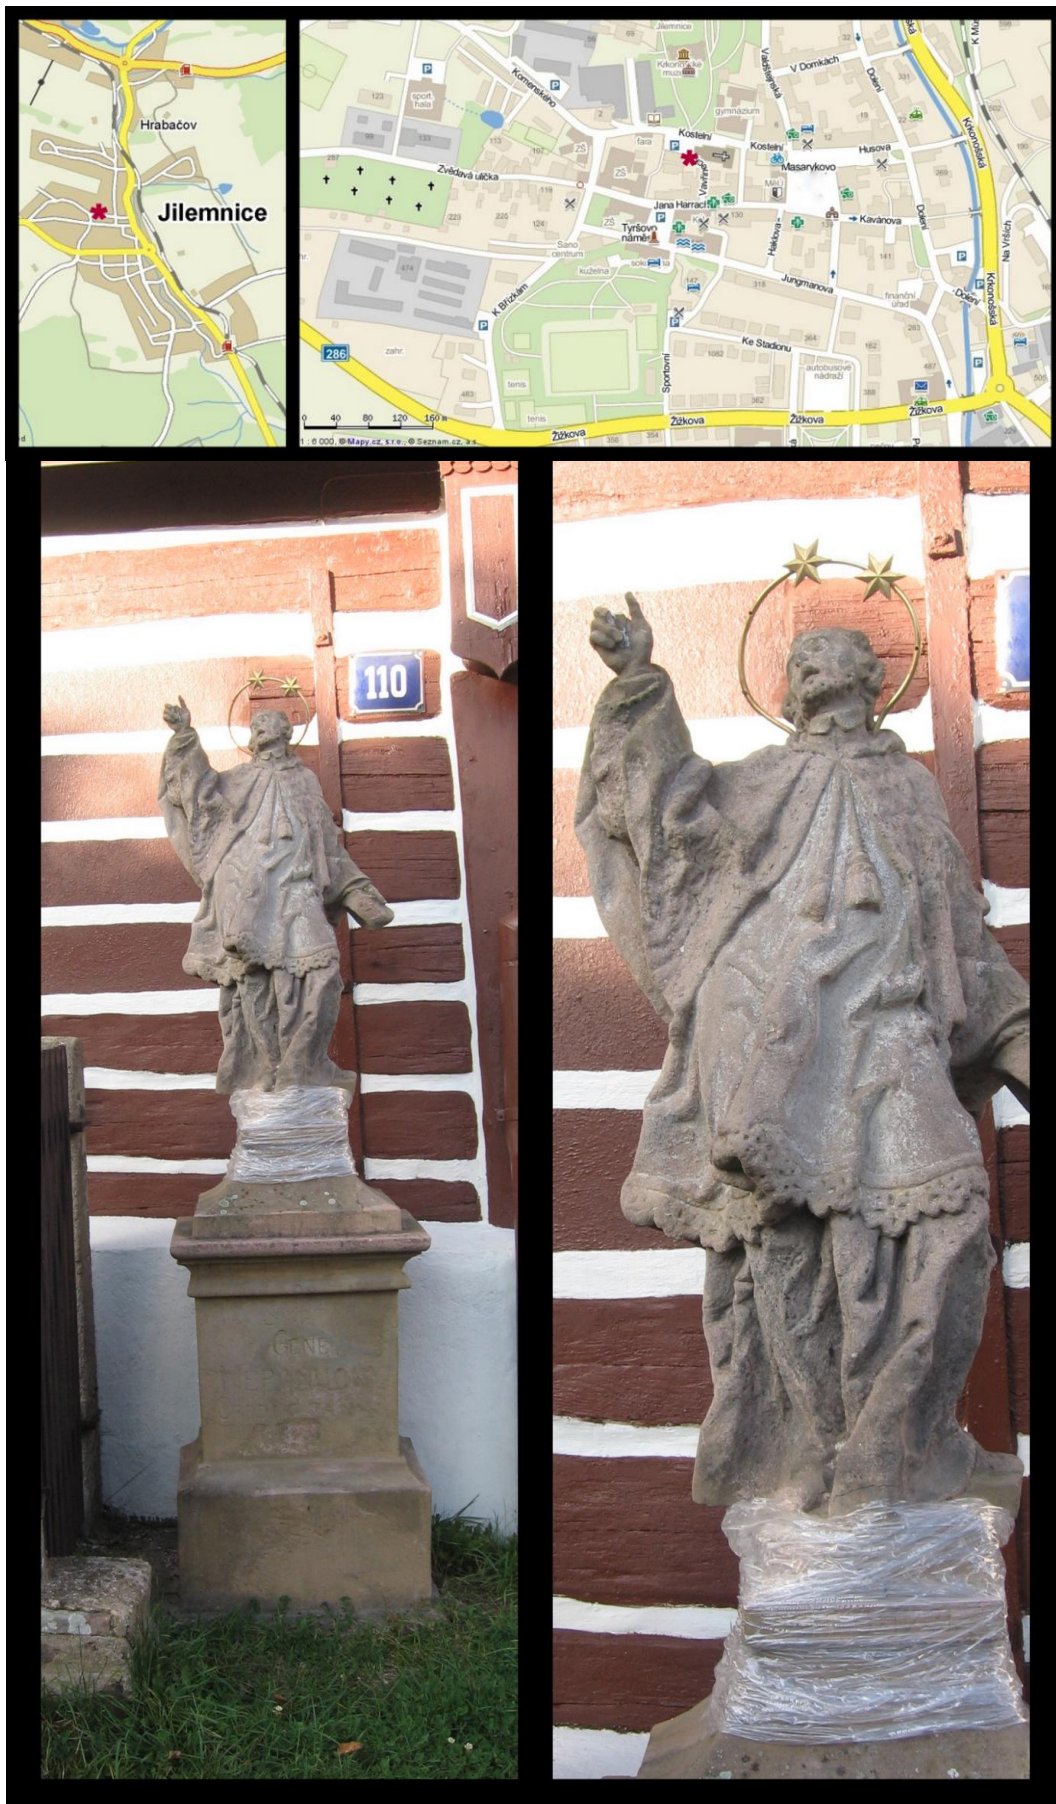
Obr. č. 23 Fotodokumentace - Socha sv. Jana Nepomuckého ve Zvědavé uličce

Na čelní straně dřívku je částečně poškozený nápis: „SWATI GENE NEPOMUCKY ORODUG ZA NÁS L:P: 1876“.

Současný stav: Samotná postava světce je v relativně dobrém stavu. Nejpoškozenějším místem je část pod postavou, na které jsou patrné šrámy a praskliny. Místo bylo pečlivě prozkoumáno a krátkodobě zakryto folii, aby nedocházelo k dalšímu poškození.

Návrh opatření: Rekonstrukce podstavce sochy, nebo vytvoření repliky díly a umístění originálu do depozitáře města Jilemnice.

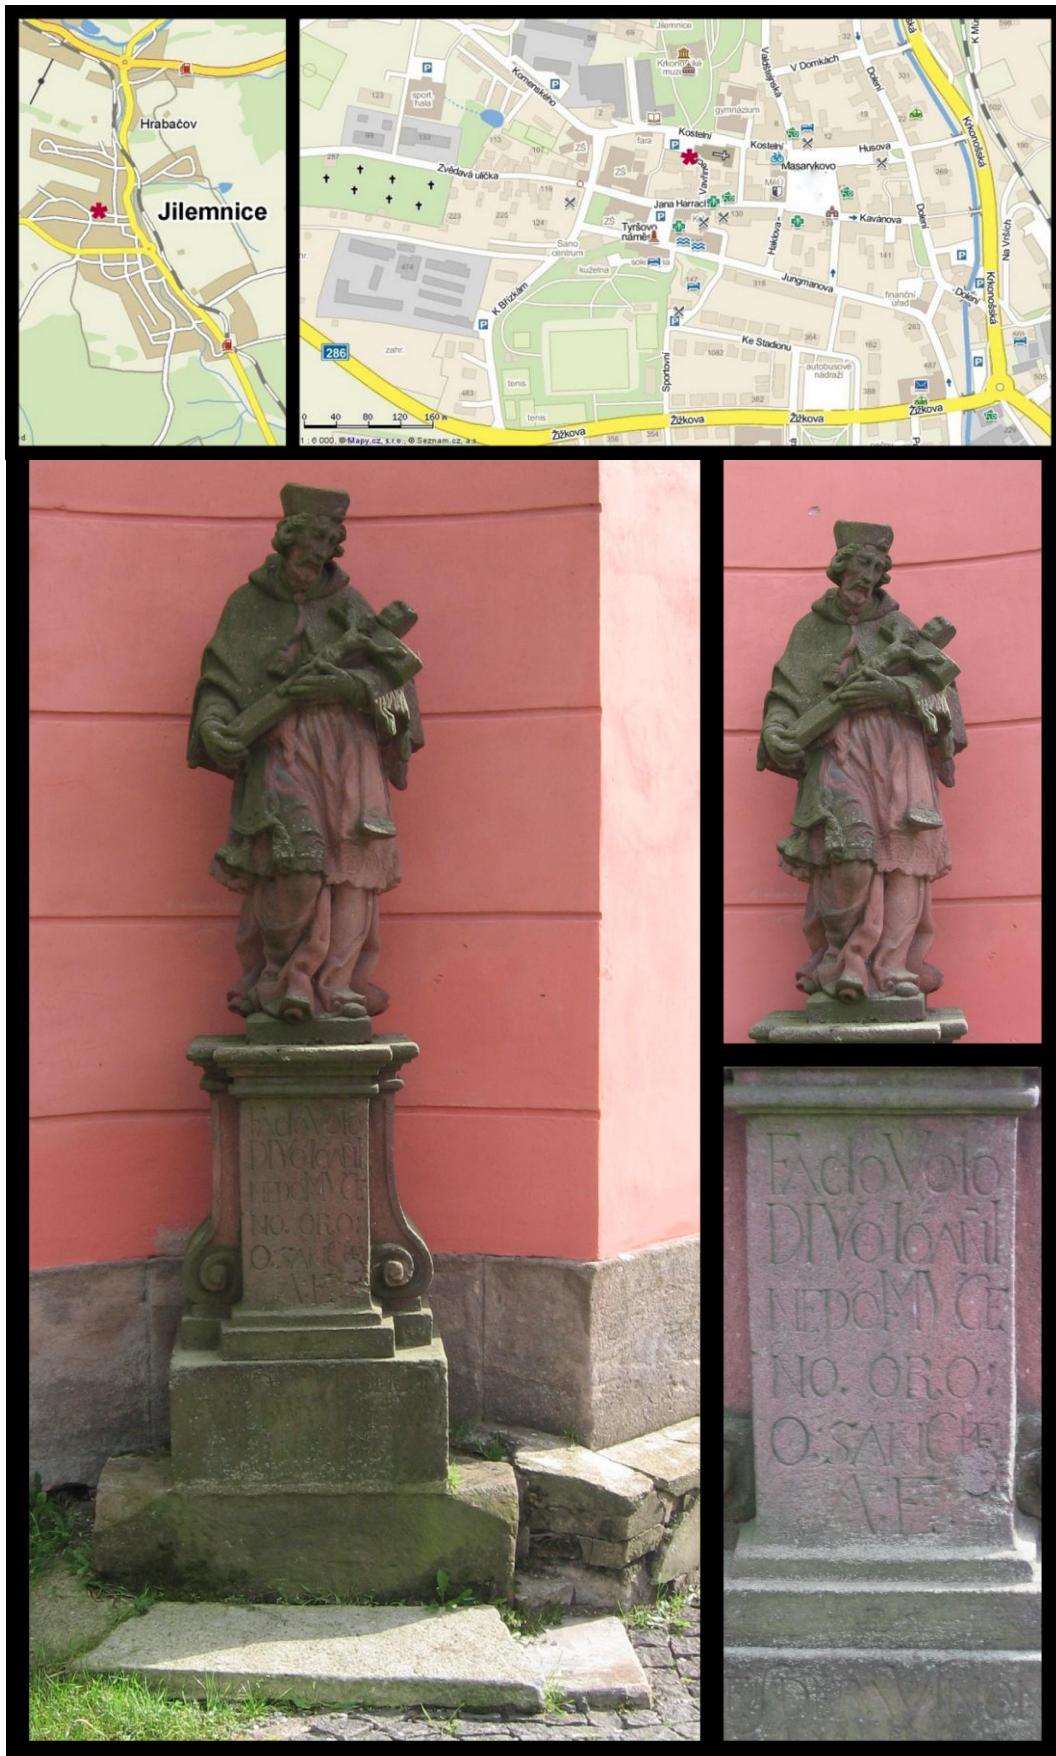
Obr. č. 24 Fotodokumentace - Socha svatého Jana Nepomuckého v areálu kostela sv. Vavřince

Popis díla: Na nízkém kvádrovém základu je situován mohutný dřík s drobnými postranými volutami a jednoduchou profilovanou římsou. Samotná postava drží v obou rukou kříž. Na čelní straně dříku je částečně poškozený nápis: FACIO VOTO/DIVO IOANI/NEPOMVCE/NOORO: O SANCTE/A.E...

Další nápis na díle je umístěn na základovém stupni, je také částečně poškozený: INTE PERA VTNON CON: FVN DAR IN AETERNVM ANNO 1718. Dříve bylo dílo kryto plechovou stříškou a na soklu bývala hvězda v podobě lucerny.

Návrh opatření: Běžná údržba.

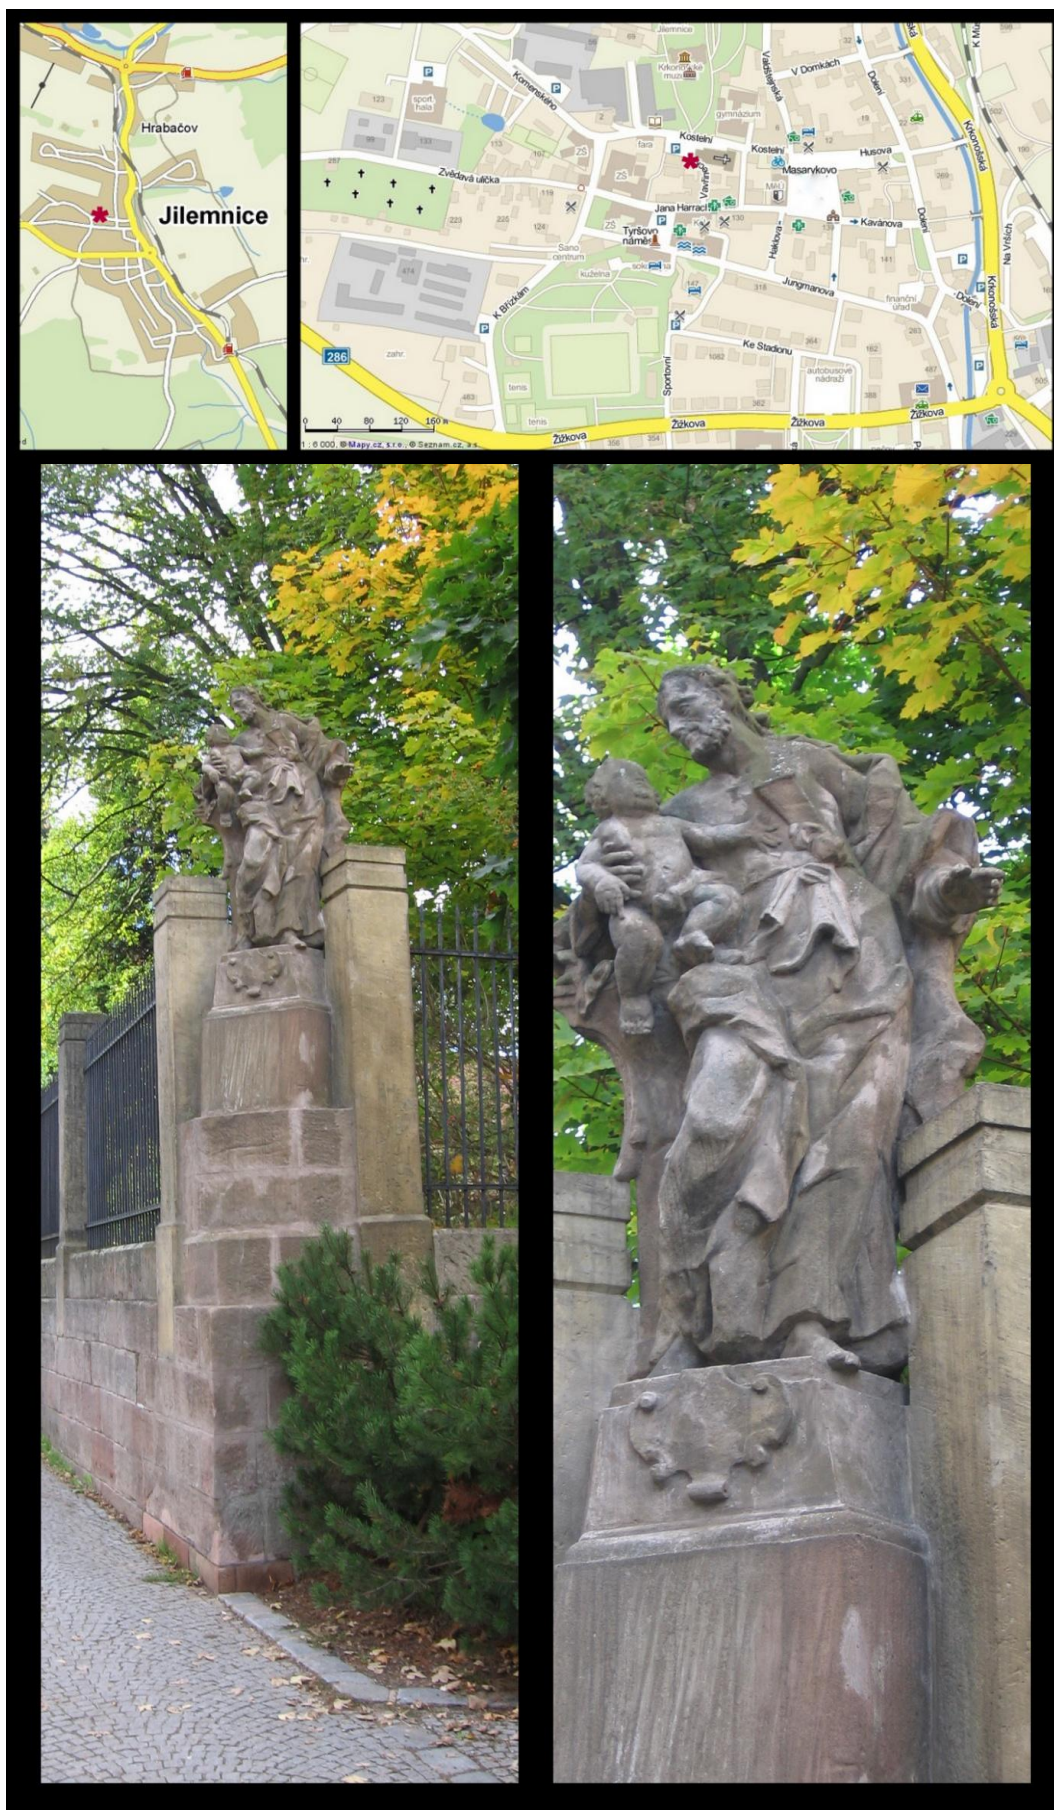
Obr. č. 25 Fotodokumentace - Socha sv. Josefa v ulici Komenského

Současný stav: Pískovcová socha v mírné podživotní velikosti umístěna na nízkém zdobném podstavci zdobeném kartuší. V pravé ruce drží světec Ježíška. Hlava světce je prostovlasá a tvář je skloněna k Ježíškovi. Jde o kvalitní pobraunovskou práci. Socha je v dobrém stavu, proto v nejbližší době nebude potřebovat žádné úpravy. Jediné, co kazí architektonickou hodnotu této sochy, je umístění značení parkoviště v její bezprostřední blízkosti.

Návrh opatření: Přesunutí značení parkoviště o pár metrů dál. Soše stačí běžná údržba.
