Drobné architektonické prvky v krajině

Bakalářská práce

Autor práce: Adéla Šírová

2012

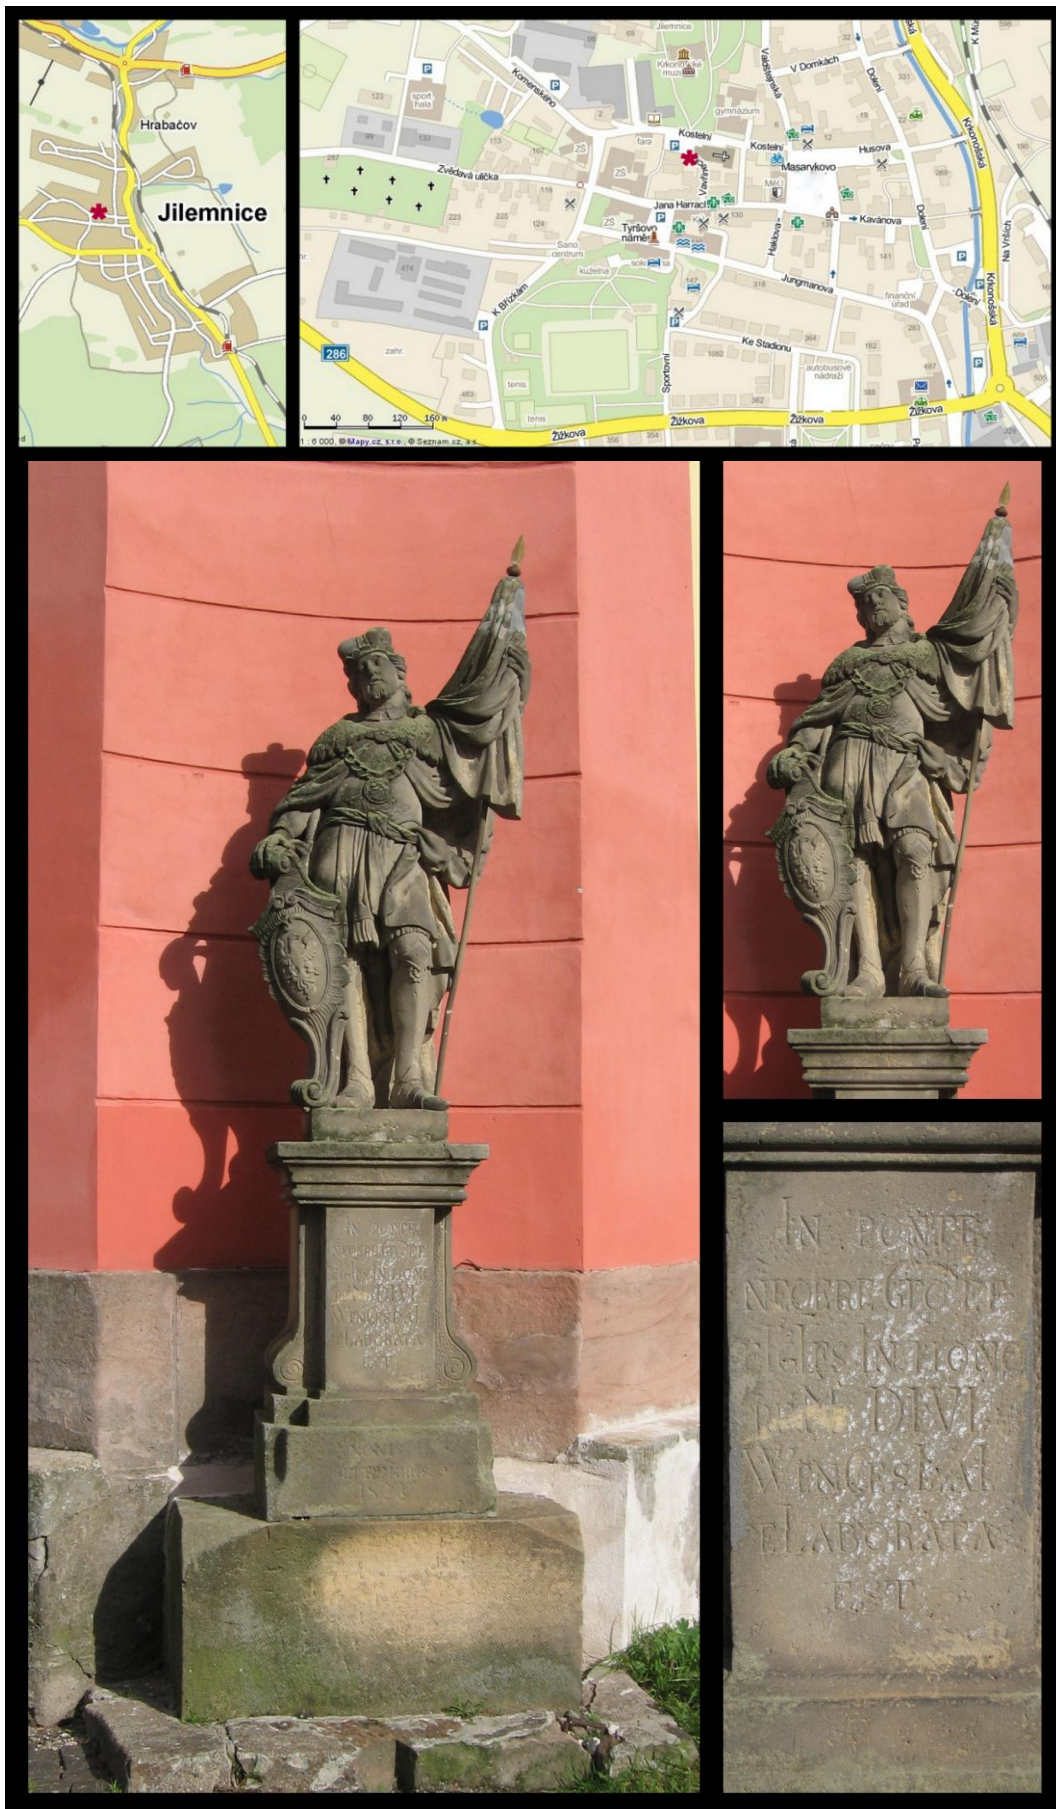
Obr. č. 28 Fotodokumentace - Socha svatého Václava

Současný stav: Na mohutném kvádrovitém základovém stupni je situován jednoduchý dřík na čelní straně s nápisovým polem, v dolní části s drobnými postranými kanelovými volutami a profilovaná římsa. Na postamentu stojí postava sv. Václava ve výrazném kontrastu oděná tradičně do vojenské zbroje, v plášti s hermelínem. Světec má na hlavě korunku. Obličej má klidný výraz a je lehce obrácen k nebi. V pravé ruce drží štít s reliéfem Svatováclavské orlice a v levé ruce praporec. Drapérie je pojata klidně. Na čelní straně dříku je nápis částečně poškozený.

Návrh opatření: Úpravy na díle byly naplánované na přelom let 2011-2012.

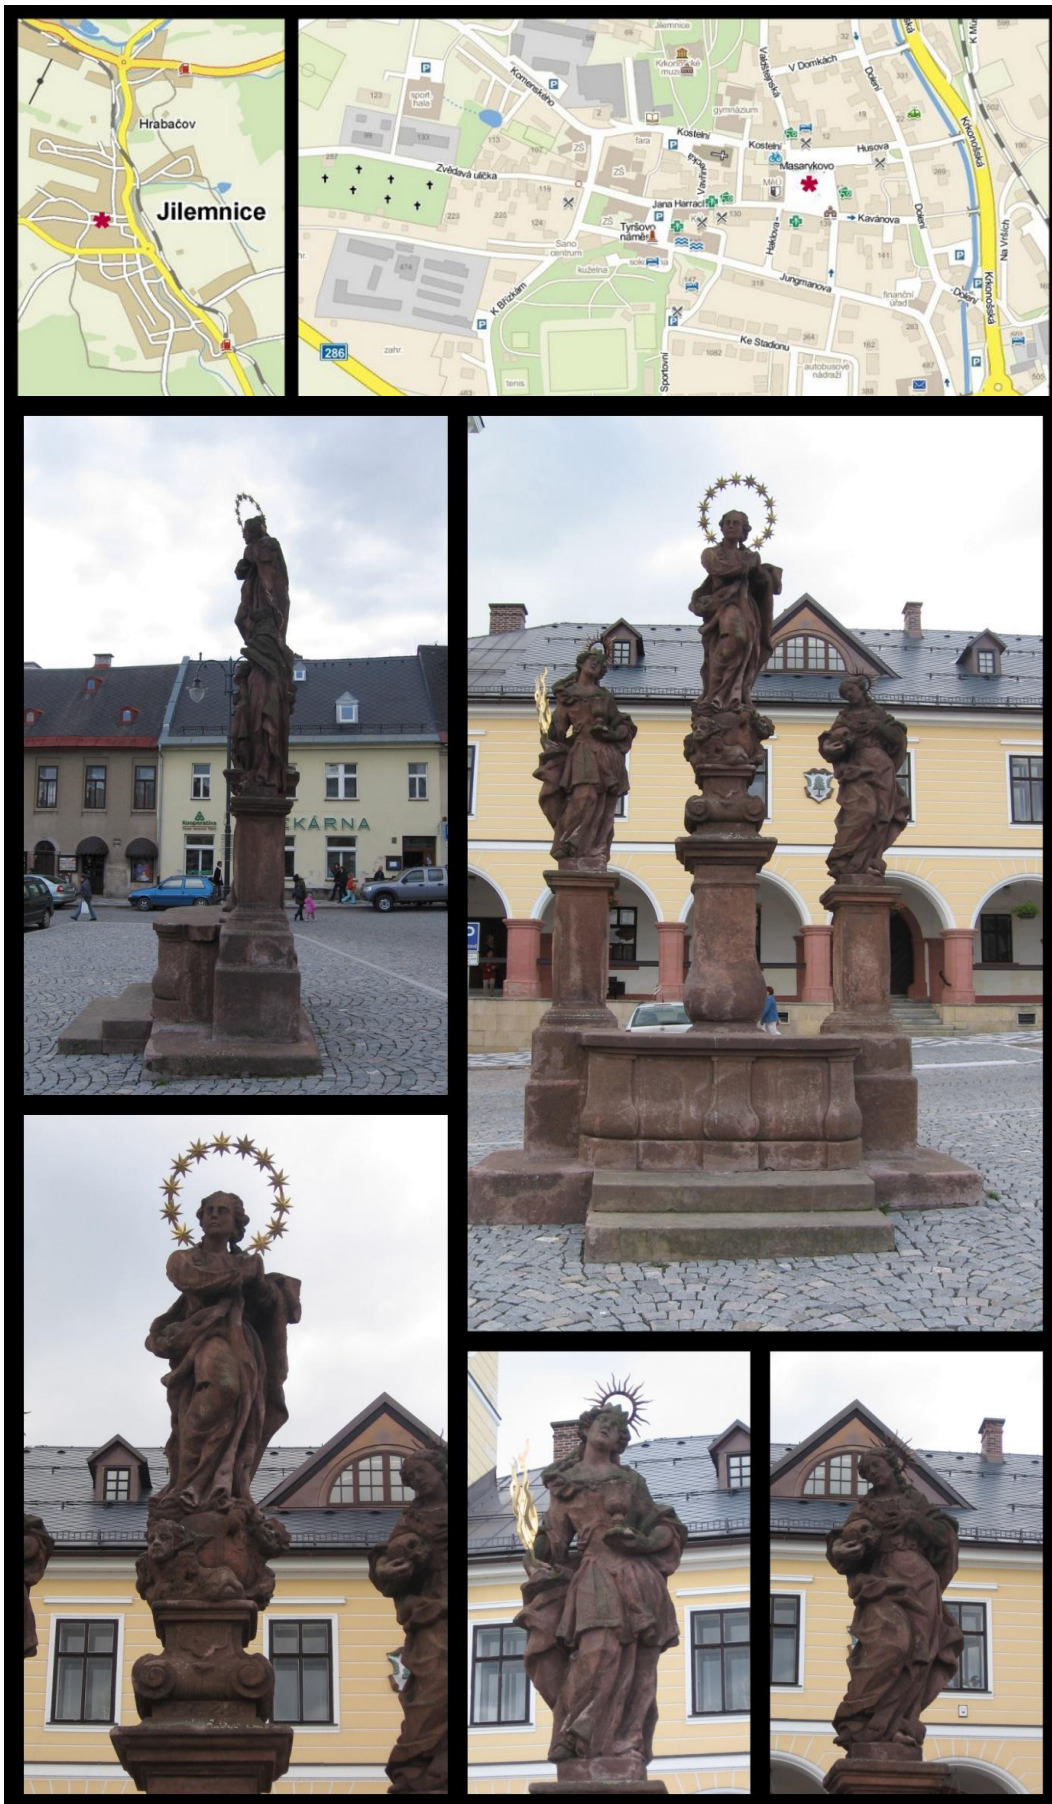
Obr. č. 29 Fotodokumentace - Sousoší Panny Marie, sv. Barbory a sv. Máří Magdalény

Rozměry: Postraní sokly: 210 x 65 x 65 cm
Prostřední sokl: 250 x 65 x 65 cm
Výška postraních figur: 200 cm
Výška prostřední figury: 240cm

Návrh opatření: Postupně jsou na díle prováděny restaurátorské zásahy a je o něj velmi dobře pečováno.

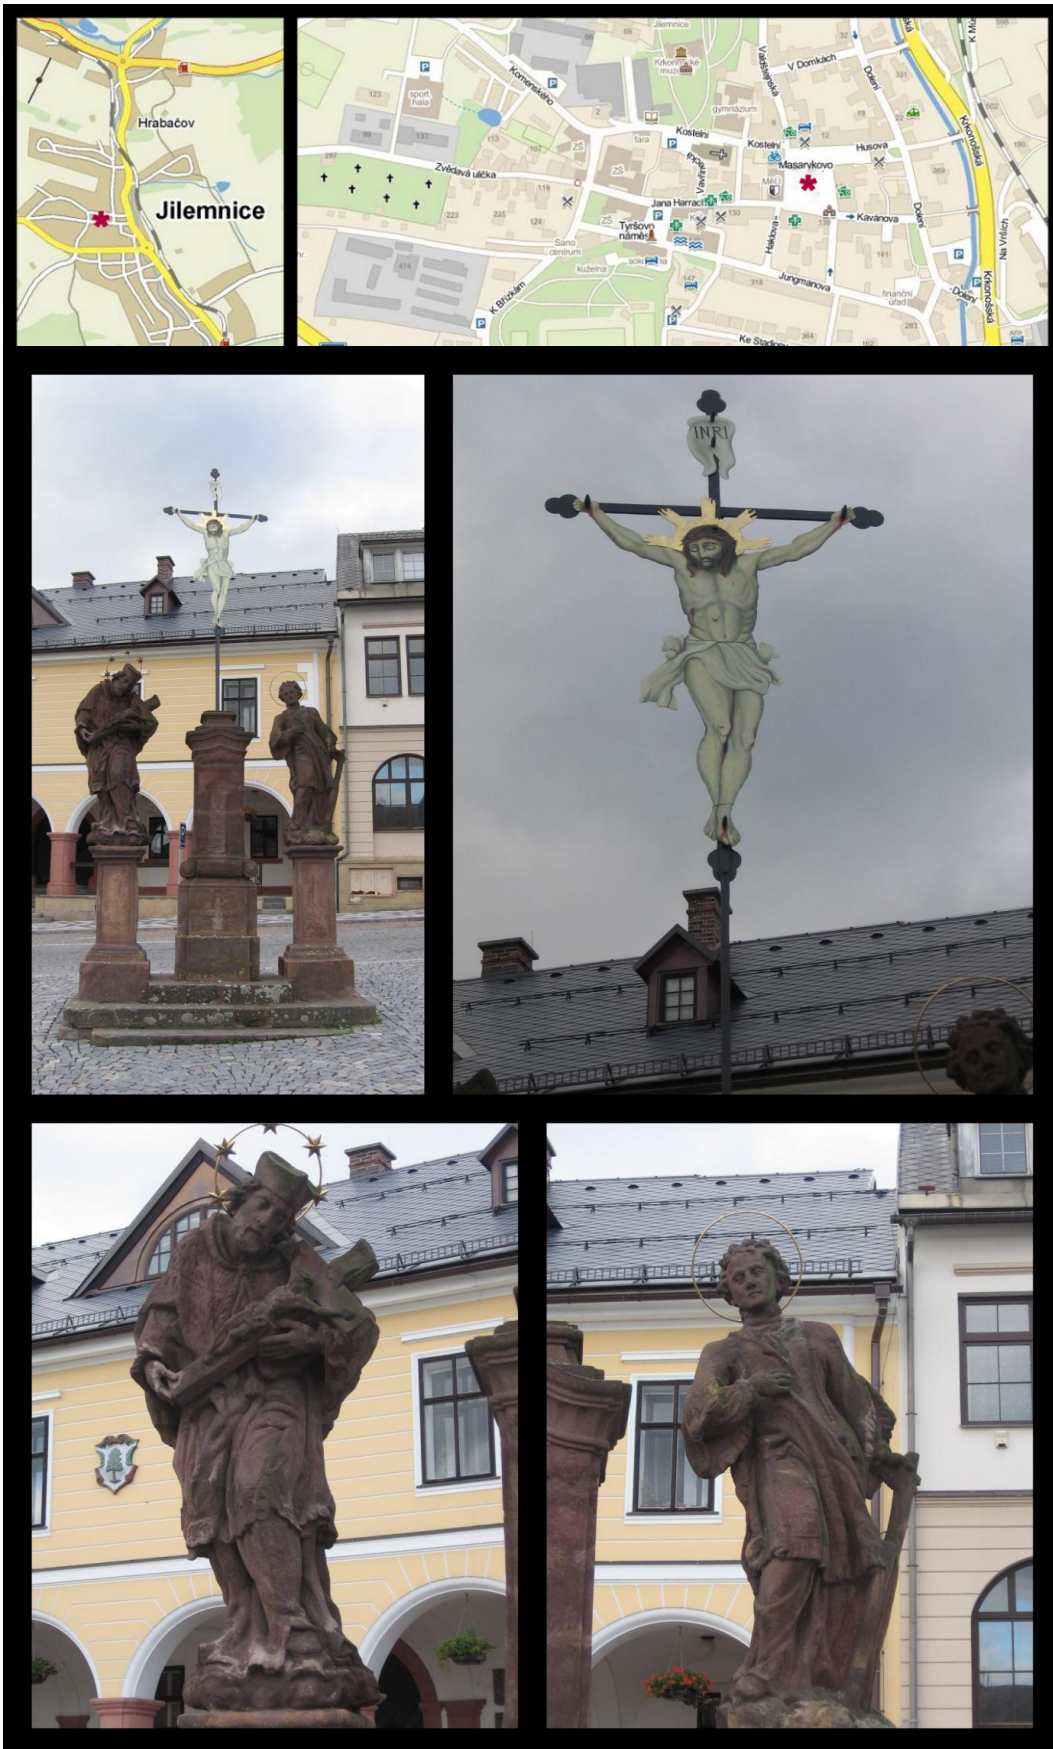
Obr. č. 30 Fotodokumentace - Sousoší Svatého Kříže, Ukřižovaného Krista, sv. Jana Nepomuckého a sv. Vavřince

Rozměry: Postraní sokly: 160 x 70 x 70 cm
Prostřední sokl: 190 x 70 x 70 cm
Výška postraních figur: 195 cm
Výška kříže s Kristem: 270cm

Návrh opatření: Dílu je věnovaná velká pozornost, proto není v nejbližší době potřeba žádný zásah.

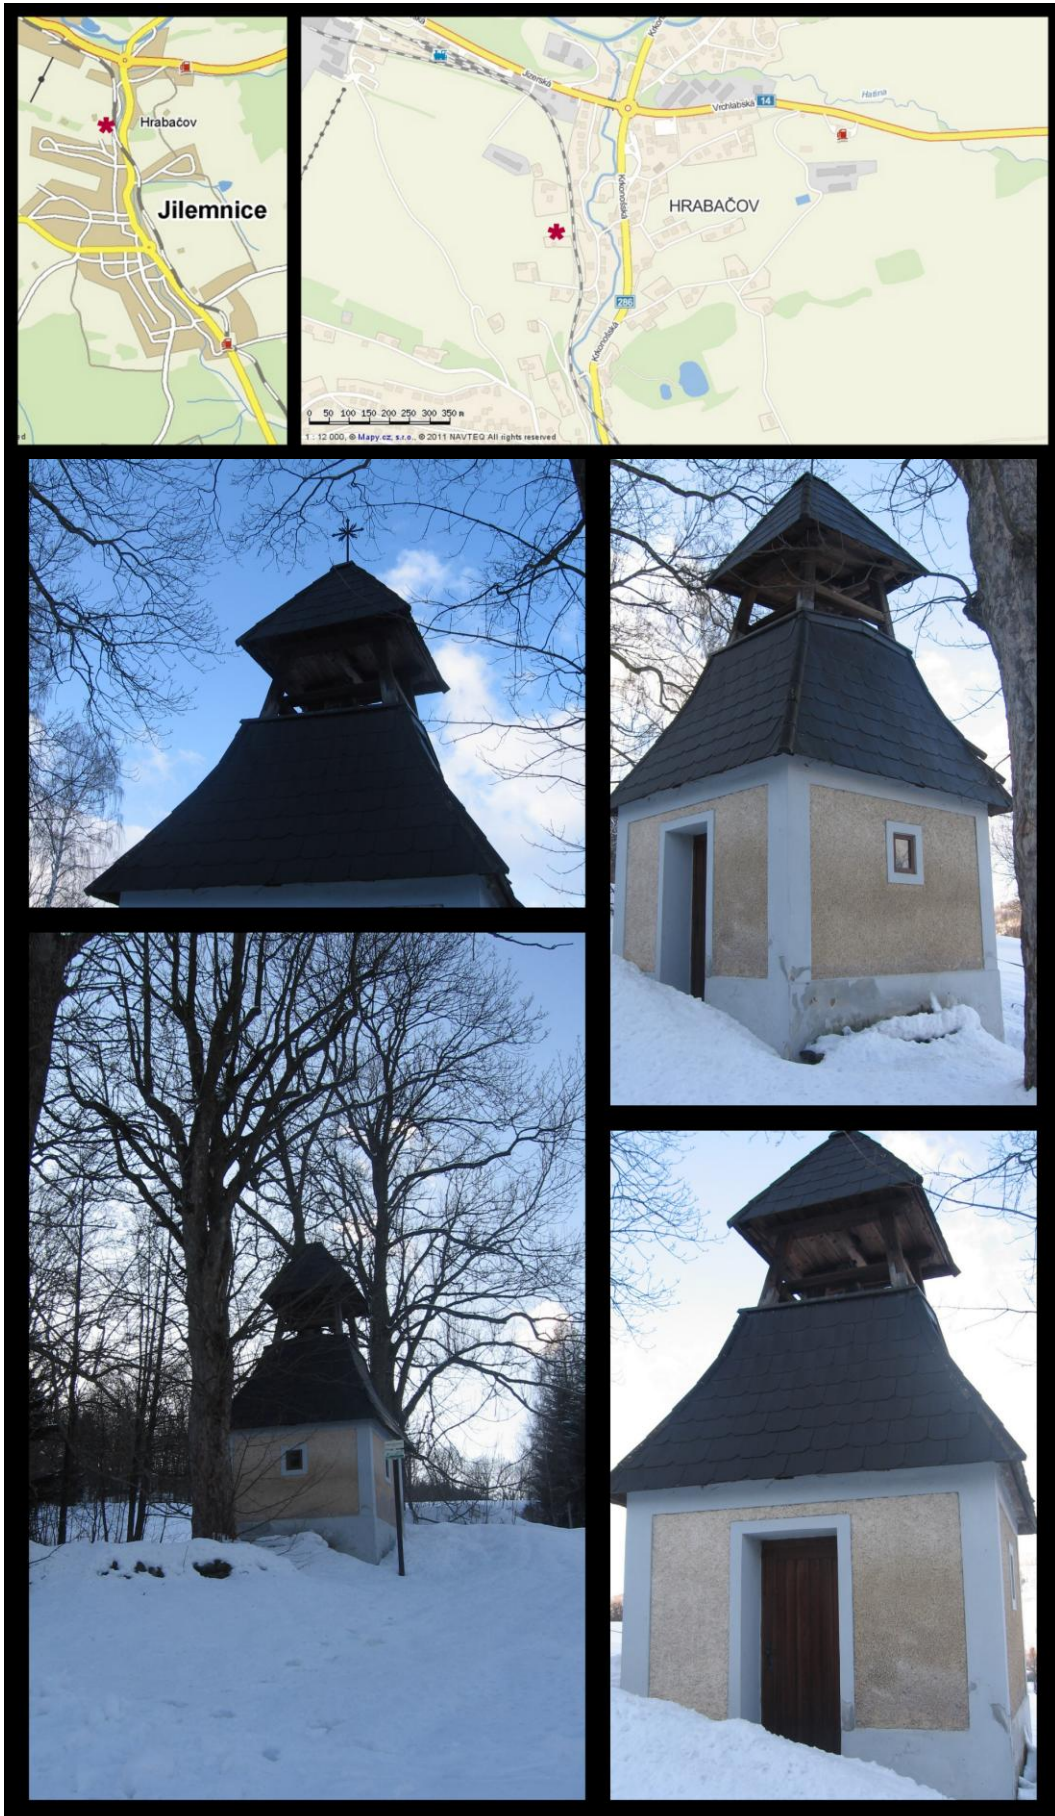
Obr. č. 31 Fotodokumentace - Zvonice

Současný stav: Jedná se o zděnou lidovou budovu, na které jsou patrné znaky trvání barokních výtvarných vlivů. Zvonici byla zasazena do krajiny tak citlivě, že se odtud zvuk zvonku krásně nese celým širokým údolím na soutoku Jizerky a Jilemky. Kaplička se nachází mezi vzrostlými jasanů a javorů. Celé toto místo má významnou krajino tvornou funkci a hlavně své kouzlo. Kaplička bohužel působí zanedbaným dojmem. Je obklopena pavučinami a velmi znečištěna. Jinak budova vypadá v dobrém stavu. Stačilo by věnovat jí trochu času a drobné úpravy by jí navrátily krásu a význam.

Návrh opatření: Odstranění pavučin a nežádoucích předmětů. Oprava omítky na drobných částech zvonice.
