Bakalářská práce

Hnízda čápů na zařízení distribuční soustavy elektrické energie

Storks' nests on equipment of electricity distribution system

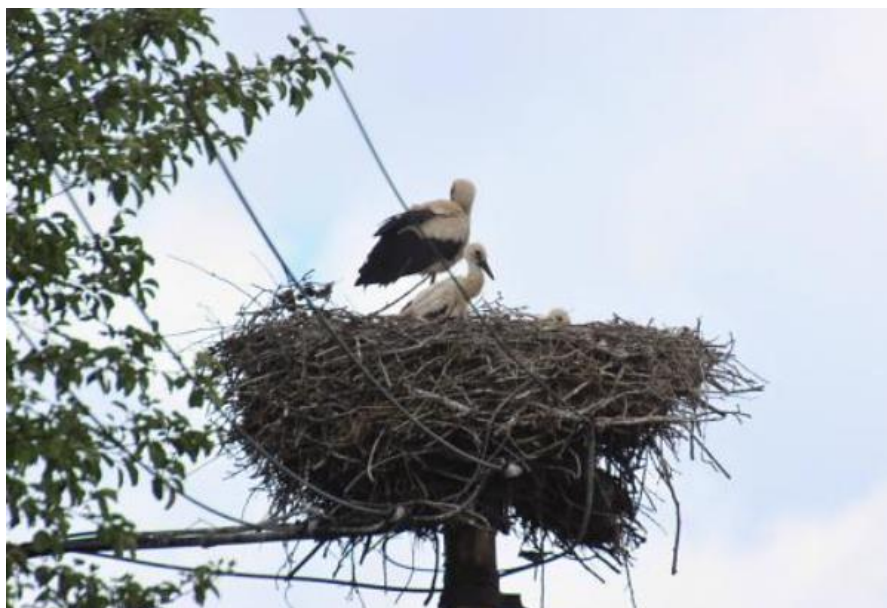
Mezi nejkritičtější faktory podílející se na úhynu čápa patří nepříznivé počasí a hnízdění na sloupech elektrického vedení. Počasí se ovlivnit nedá, ale chránit tento druh před zraněním na elektrickém vedení ano. Vzhledem k tomu, že čápi vyhledávají vyvýšená místa k zahnízdění, jejich nejčastějším cílem jsou různé sloupy a stožáry. Jedna pětina případů vede k usmrcení jedince následkem elektrického proudu. Nejčastěji jde o mláďata, která se učí létat (Lacina et Rejman 2002).

Obr. 3: Čapí hnízdo s mláďaty na elektrickém sloupu (Waldhauser et Křenek, 2015)

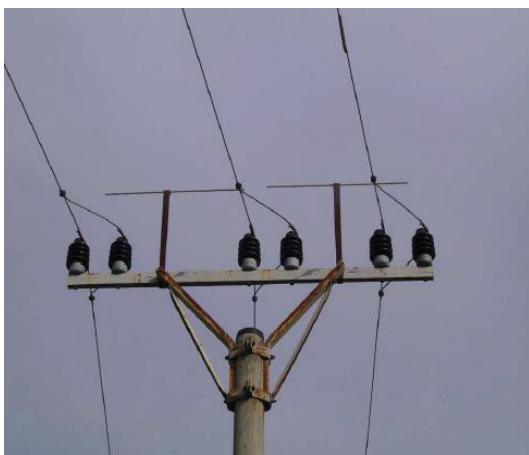
Obr.5: Lavičky (Skupina ČEZ 2009 b)

Následně byly vyvinuty konzoly se šikmými rameny tzv. „pařát“ (obr. 7). V roce 1996 byly osazovány konstrukce tzv. „ptákoplaši“, které měly svým tvarem odpuzovat ptactvo od přisednutí (obr. 8). V dalším roce začaly některé energetické společnosti používat zábrany tzv. „hřebeny“ (obr. 12). Rok 2002 byl průlomem s ochranným krytem OKI od firmy Děčínský elektrozávod a v roce 2007 uvedla na trh firma ENSTO kryt SP 45.3 upravený dle patřičných požadavků (Skupina ČEZ 2009 b).

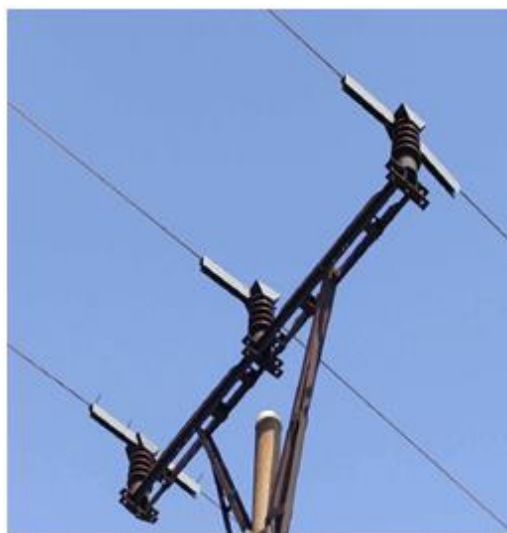
Obr. 9: OKI (Skupina ČEZ 2009 b)

Co se týče nových vedení VN, Skupina ČEZ dává přednost bezpečným podpěrným bodům. Ty zabraňují dosedání ptactva do ohrožující blízkosti vodičů z pohledu fázového spojení. Principem této ochrany je poloha umístění vodičů. Zabraňuje tedy spojení prostřednictvím rozpětí křídel ptáků. Tento typ zabezpečení je zatím nejbezpečnější a také nejekonomičtější. Není k němu potřeba dodatečná instalace ochranných prvků jako je např. OKI.

Hlavní ochranou jsou stožáry s podpěrnými izolátory na rovinných konzolách. V roce 2008 proběhla konzultace s odborníky, kteří na základě jednotlivých parametrů vyhodnotili, že nejvíce vyhovující bezpečnostní zařízení jsou ochranné plastové prvky OKI (Obr. 9) a ENSTO (Obr. 10) (Skupina ČEZ 2009 b). Jejich principem je zamezení styku s vodičem, tzn. pták může dosednout, ale nezraní se (Skupina ČEZ 2009 a).

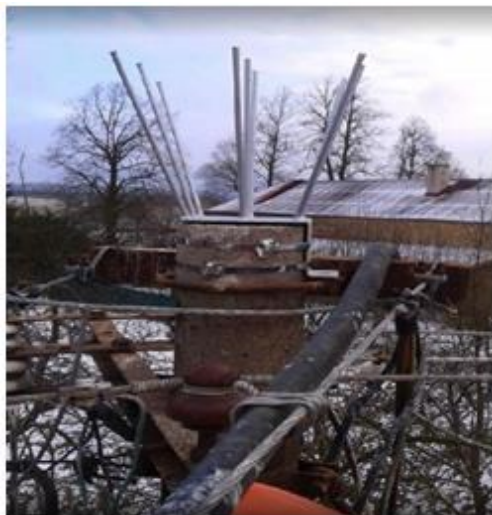
Obr.11: Tyče proti zahníždění
(Krajský úřad Pardubického kraje, 2017)

Pokud se čáp rozhodne zahnízdit na nevhodném místě, zabránit lze tomu pomocí kolmých tyčí (Obr. 11) v podobě jehlancovité konstrukce, případně použit ochranný prvek hřeben (Obr. 12) (Chvapil 2014).

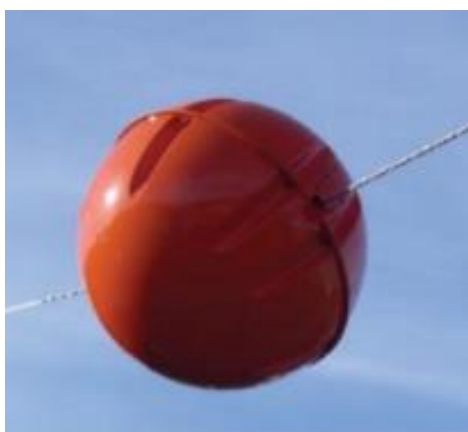
Obr. 13: Vyznačovací koule (Strnad et Bílá, 2015)

Pro zviditelnění vodičů proti střetnutí s ptactvem se používají ochranné prvky jako jsou vyznačovací koule (letecké balony), které v minulosti sloužily jako varování pro piloty před elektrickým vedením. Nyní se primárně využívají k ochraně ptactva (obr. 13) Dalším prvkem je např. dvojitá spirála neboli swan flight diverter (obr. 14) (Strnad et Bílá 2015).

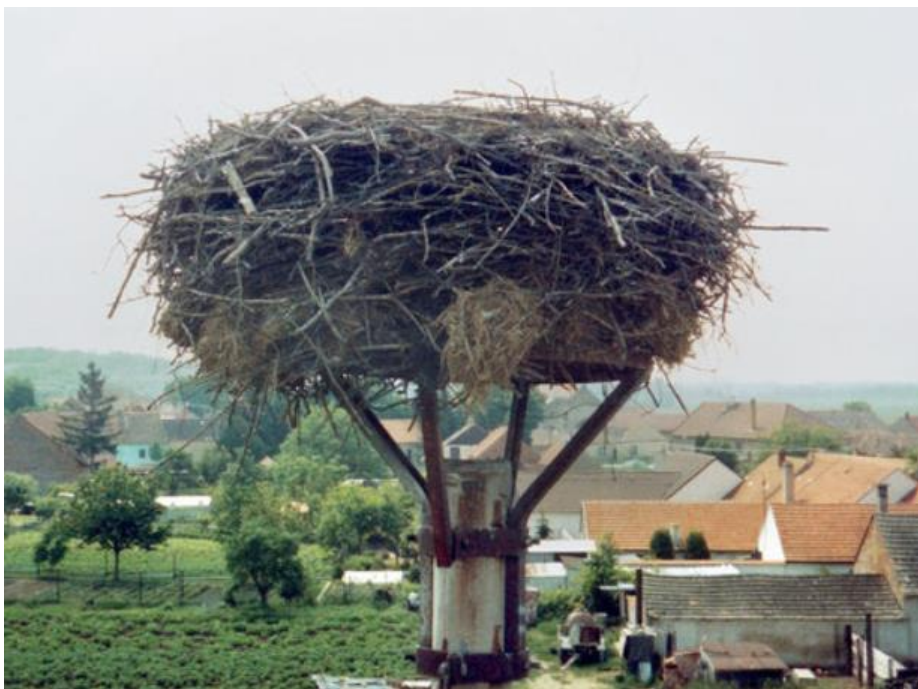
Obr. 16: Umělá hnízdi podložka (Vlašín 2017)

Umělá hnízda by měla být budována tak, aby byla bezpečně přístupná a už při výstavbě byla vybavena stupačkami, žebříkem, přístupovou lávkou nebo traverzou, bez využití vysokozdvíhových plošin a hasičských žebříků. Díky těmto prvkům by se měla usnadnit údržba hnízda, kroužkování mláďat nebo i zásah při mimořádných situacích (Makoň 2014).

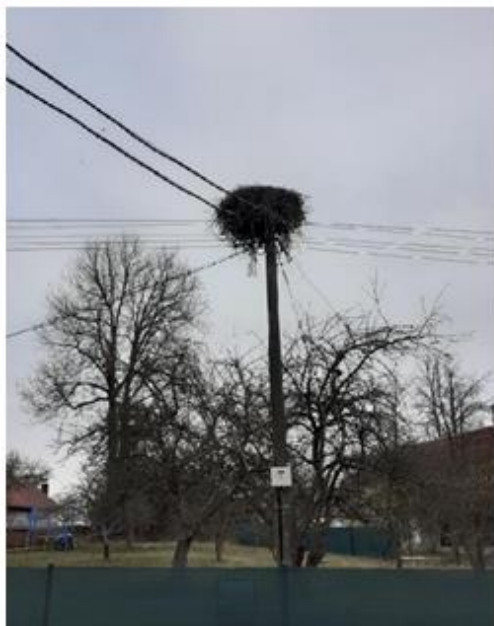
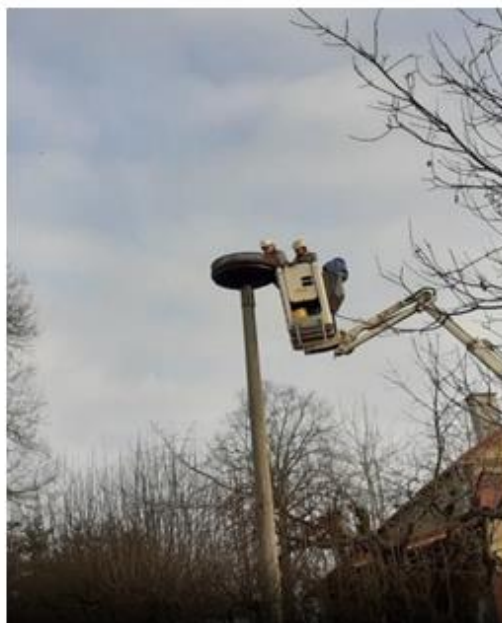
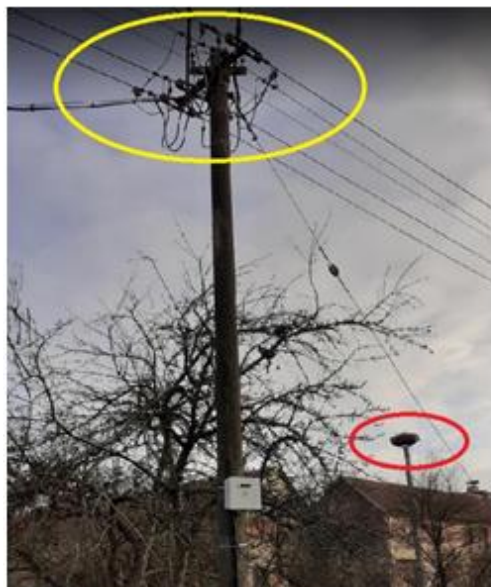
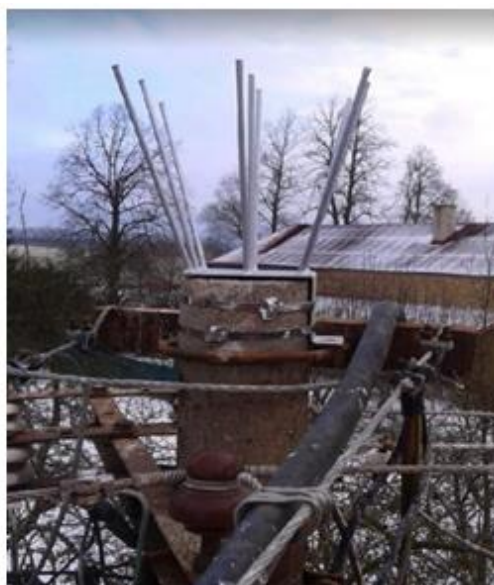
Obrázek 17 zobrazuje umístění hnízda na sloupu elektrického vedení v obci Vendolí. Na obrázku 18 je vyobrazena instalace hnízdní podložky nedaleko původního hnízdiště. Původní obsazený sloup, na kterém bylo umístěno hnízdo je zakreslen žlutou barvou (obr. 19). Červeně je zakresleno umístění náhradního hnízdiště (obr. 19). Zabezpečení místa pomocí tyčí proti opětovnému zahnízdění čápa bílého znázorňuje obrázek 20.

Obr. 17: Hnízdo – Vendolí
(Krajský úřad Pardubického kraje, 2017)

Obr 18: Instalace hnízdní podložkyVendolí
(Krajský úřad Pardubického kraje, 2017)

Obr. 19: Původní hnízdiště se zákresem nového
- Vendolí, Krajský úřad Pardubického kraje, 2017)

Obr: 20: Zabezpečení původního hnízdiště
- Vendolí, Krajský úřad Pardubického kraje, 2017)

1. K odstranění stávajícího hnízda může dojít pouze v období, kdy nebude obsazeno čápy. Jedná se o období od 15.9. do 15.3. Odstranit jej by šlo i mimo toto období, ale pouze se souhlasem Krajského úřadu.
2. Po odstranění hnízda musí dojít ke zabezpečení místa, aby nedošlo k opětovnému zahníždění čápů (Obr. 20).
3. Z prostředků Nadace ČEZ, případně z jiných zdrojů, zbudování náhradní hnízdní varianty – ideálně sloupu s podložkou. Výška by měla být shodná se stávajícím podpěrným bodem hnízda na pozemku s parcelním číslem (p. č.) 49, případně na pozemku KN p. č. 46/2 v k. ú. Vendolí, a to nejpozději do 15.3. následujícího roku.

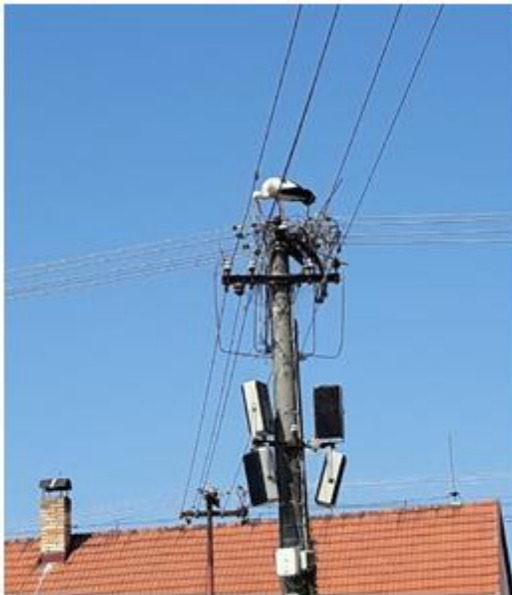
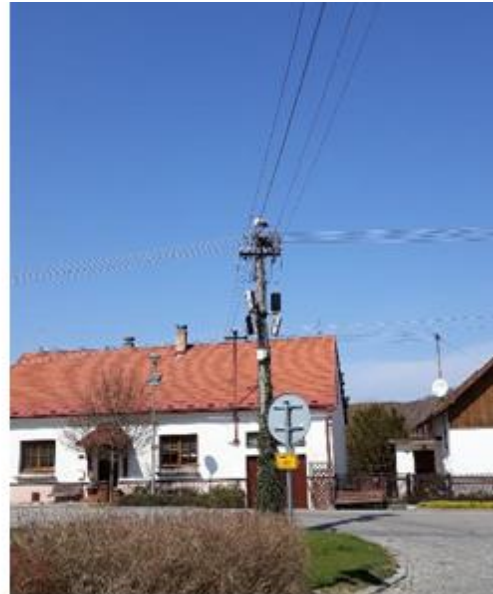
V rámci ochranných opatření bylo ze strany ČEZ Distribuce, a.s. provedeno zaizolování holých vodičů na každou stranu od osy podpěrného bodu, aby se předešlo poranění čapích uživatelů. Ze strany AOPK ČR bylo doporučeno vyčkat, zda se mladému páru úspěšně podaří hnízdo dostavět. Pokud ano, bylo by nutné prokonzultovat s odborníky, kam hnízdo přemístit, aby nepředstavovalo riziko pro zahníždění (Kružík 2021).

Obr. 21: Detail hnízda - Libice (Kružík 2021)

Obr. 22: Umístění hnízda - Libice (Kružík 2021)

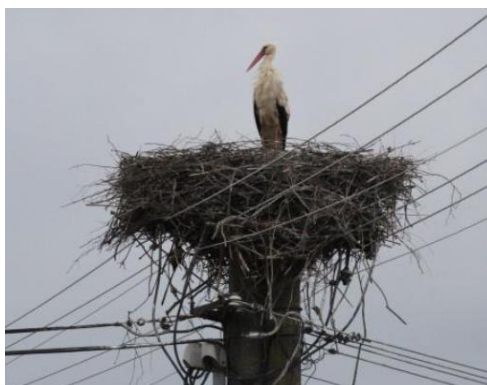
Čapí hnízdo v obci Řečice se nachází v okrese Žďár nad Sázavou. Číslo hnízda je 1 496 a je umístěno na souřadnicích N 49°30.812 a E 16°04.060. Hnízdo je stabilně umístěné na dvojitém betonovém sloupu na p. č. 1826/105. Je v těsné blízkosti vodiče (obr. 23) (ČSO 2002-2021 f).

Obr.23: Hnízdící čáp v blízkosti vodiče-Řečice (Balcar, 2020)

V rámci bezpečnostních opatření je zvolen jako doporučený postup, transfer s mláďaty. Následně po přijetí náhradního hnízdiště je doporučeno hnízdo odstranit. Vhodným náhradním místem je zatravněný pozemek p. č. 1868/7, který je ve vlastnictví obce Řečice. Náhradní hnízdo je vhodné umístit ideálně do 60-65 m severozápadně od stávajícího hnízda. Žlutě je zobrazeno původní hnízdiště a červeně návrh nového (obr. 25). Provedení transferu by mělo proběhnout v hnízdním období (Viktora et Dobruská 2019).

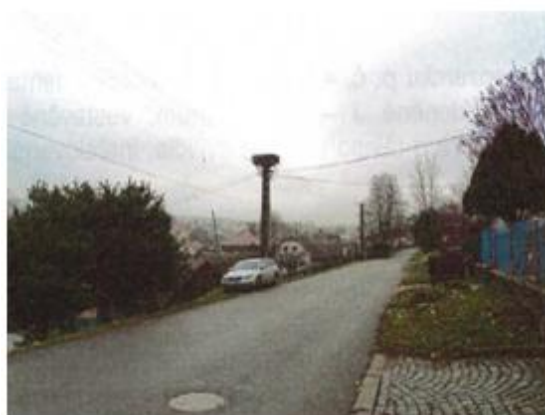
Obr.24: Hnízdo-Řečice (Viktora et Dobruská 2019)

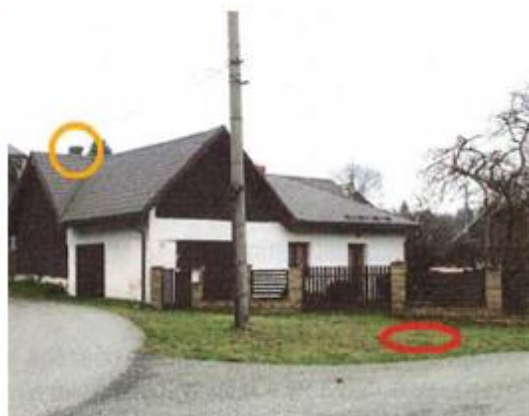
Obr.25: Návrh místa náhradního hnízdiště-Řečice (Viktora et Dobruská 2019)

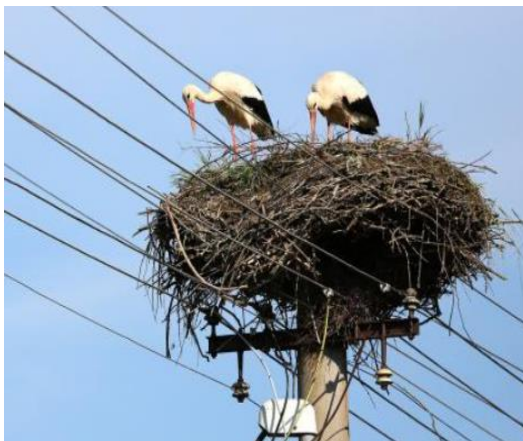
Čapí hnízdo v obci Březolupy se nachází v okrese Uherské Hradiště. Číslo hnízda je 902 a je umístěno na souřadnicích N 49°07.146 a E 17°34.660. Betonový sloup na p. č. 1/3 je hnízdištěm čápa a těsně nasedá na průběžně vedené vodiče, které nejsou zaizolované (obr. 26) (ČSO 2002-2021 f).

Obr. 26: Hnízdo-Březolupy (Čihák, 2019)

Bezpečným řešením je hnízdo odstranit. Vhodnou náhradní pozicí, vyznačené červenou barvou je zatravněný pozemek p. č. 1/7 ve vlastnictví obce Březolupy ve vzdálenosti 15 m jižně od stávajícího hnízda, které je vyznačené žlutou barvou (obr. 27). Doba pro transfer je mimo hnízdní období (Viktora et Dobruská 2019).

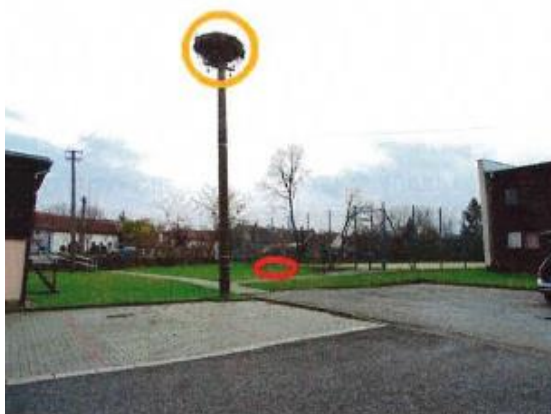
Obr. 27: Návrh místa náhraniho hnízdiště-Březolupy (Viktora et Dobruská 2019)

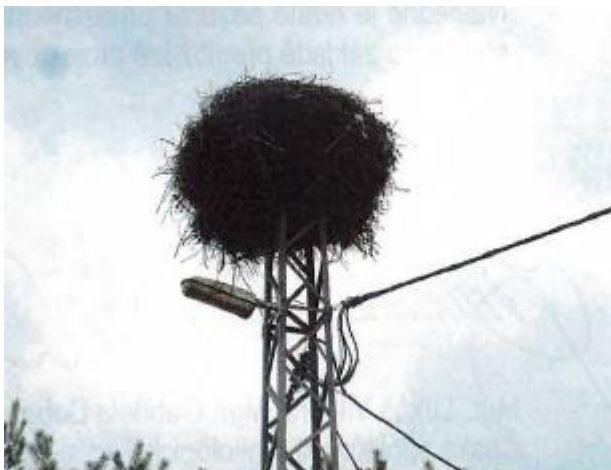
Čapí hnízdo v obci Šumice se nachází v okrese Uherské Hradiště. Číslo hnízda je 1004 a je umístěno na souřadnicích N 49°01.795 a E 17°43.624. Hnízdo se nachází na příhradovém železném sloupu na p. č. 217/2 ve vzdálenosti 1,2 -1,5 m nad izolovanými vodiči NN a je mírně nakloněné směrem na východ (ČSO 2002-2021 f).

Obr. 28: Hnízdo-Šumice (Viktora et Dobruská 2019)

V tomto případě jsou dvě varianty řešení. První variantou je snížit výšku hnízda na 1/3 současného stavu a ponechat ho na podpěrném bodu. Izolované vodiče jsou v bezpečné vzdálenosti a nebrání běžné údržbě. A vzhledem k velikosti hnízda nelze dojít ke nečištění příhradové konstrukce. Druhou variantou je transfer s mládřaty, a po přijetí náhradního hnízdiště následné odstranění původního hnízda. Transfer lze provést na dvě místa. Prvním je zatravněný pozemek p. č. 6295/11/7 ve vlastnictví obce Šumice ve vzdálenosti 50 m severně od stávajícího hnízda (obr. 29,30). Podmínkou je odstranění 1 ks modřínu opadavého. Druhou pozicí je zatravněný pozemek p. č. 6396/5. Vlastníkem je Česká republika – Správa železniční dopravní cesty. Vzdálenost transferu je 33 m severně od stávajícího hnízda (obr.31,32). Úprava hnízda je doporučena mimo hnízdní období (září-únor). Pokud bude potřeba provést transfer, je nutné ho uskutečnit v hnízdním období.

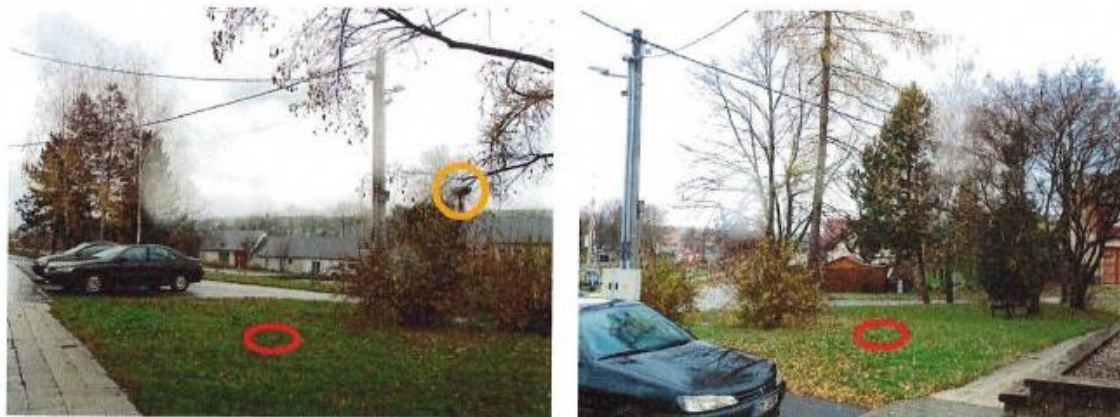
Ve fotodokumentaci je žlutě vyobrazena pozice původního hnízda a červeně jsou vyznačená místa pro umístění náhradního hnízdiště (Viktora et Dobruská 2019).

Obr. 29,30: Šumice, p. č. 6295/1 se zákresem doporučeného umístění náhradního hnízdiště (Viktora et Dobruská 2019)

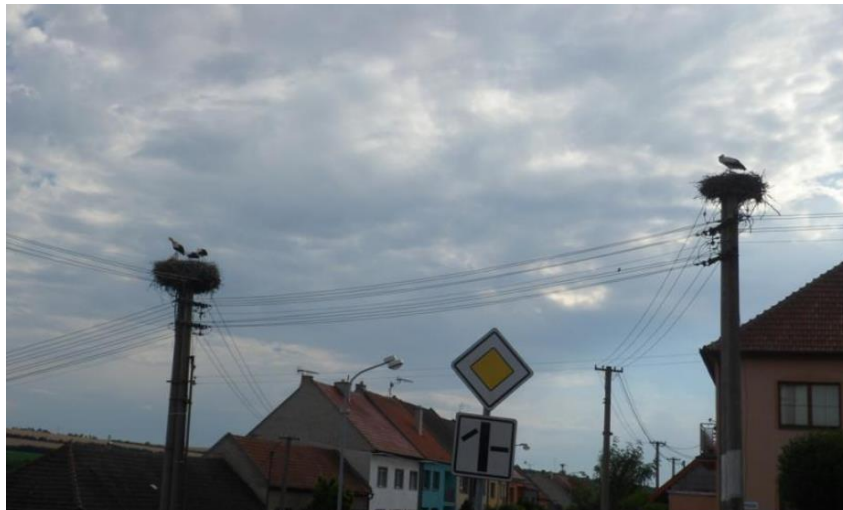
Čapí hnízdo v obci Dolní Němčí se nachází v okrese Uherské Hradiště. Číslo hnízda je 995 a je umístěno na souřadnicích N 48°58.142 a E 17°35.386. V této lokalitě jsou celkem dvě hnízda, která jsou od sebe vzdálená 17 m na obou stranách Nivnické ulice. Hnízda využívá podle dostupných údajů shodný pár. Jedno hnízdo na severu je umístěné na dvojitém betonovém sloupu elektrického napětí na pozemku p. č. 2281/1, které čápi plně využívají ke hnízdění. Druhé hnízdo je umístěné na betonovém sloupu na pozemku p. č. 2280/1 a je používáno na odsedání dospělého páru i vzrostlých mláďat. Obě hnízda jsou vybudována na dodatečně instalovaných kovových podložkách ve výšce 1-1,5 m nad konzolami s neizolovanými vodiči. Obě hnízda působí stabilně (ČSO 2002-2021 f).

Obr. 33: Hnízda v obci Dolní Němčí (Daničková, 2020)

V tomto případě jsou dvě varianty řešení. První variantou je hnízda ponechat na obou podpěrných bodech bez úprav. Hnízda jsou situována v dostatečné vzdálenosti od vodičů a nebrání běžné údržbě. Díky průměru hnízda nedochází ke znečištění konzol, problémem je však trus, který dopadá v omezené míře na vodiče.

Druhou variantou je odstranění hnízda. Vhodná alternativa pro náhradní umístění je zatravněný pozemek p. č. 2281/1 ve vlastnictví obce Dolní Němčí ve vzdálenosti 29 m severovýchodně od původního hnízda.

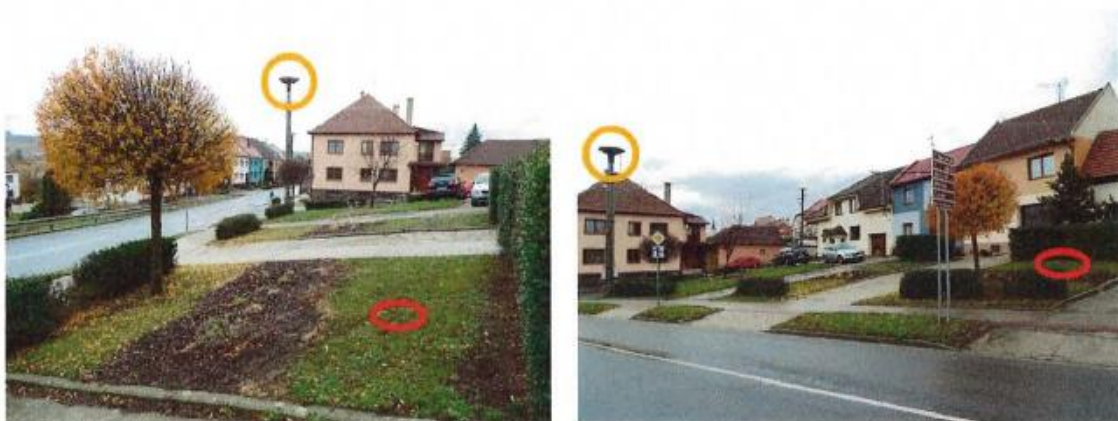
Obr.34,35: Dolní Němčí, p. č. 2281/1 se zákřesem doporučeného umístění náhradního hnízdiště (Viktora et Dobruská 2019)

Další alternativou je zatravněný pozemek p. č. 241 ve vlastnictví České republiky ve vzdálenosti 24 m jižně od stávajícího hnízda. Pokud bude nutný transfer, je vhodné jej provést v hnízdním období. Fotodokumentace zobrazuje žlutě původní hnízda. Červeně jsou vyznačené návrhy pro přemístění hnízda (Viktora et Dobruská 2019).

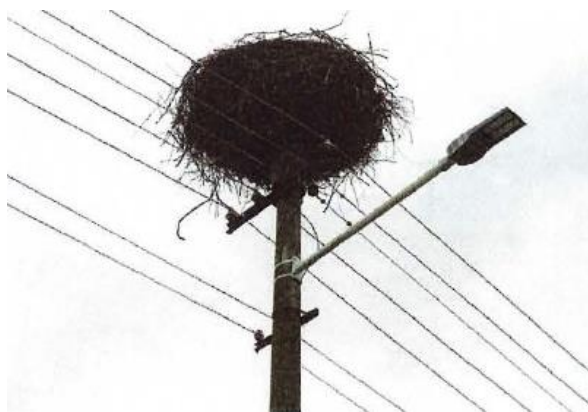
Čapí hnízdo v obci Kostelany nad Moravou se nachází v okrese Uherské Hradiště. Hnízdo je vedeno pod číslem 957 a je umístěno na souřadnicích N 49°02.808 a E 17°24.403. V obci na pozemku p. č. 1/5 se nacházejí dvě hnízda, která využívá jeden a ten samý pár ve vzdálenosti 29 m. Dalším místem odsedání byl zjištěn hřeben střechy základní školy vzdálený 31 m severovýchodně od plně využívaného hnízda (obr. 38 - modře vyznačené). Plnohodnotně využívané čapí hnízdo (obr. 36) je umístěné na západě na betonovém sloupu a čapí ho využívají ke vlastnímu hnízdění. Je souměrně vybudované a stabilní. Umístěné je cca 0,5 m nad konzolou, která nemá izolované vodiče (ČSO 2002-2021 f).

Obr. 36: Primárně využívané hnízdo-Kostelany nad Doubravou (Viktora et Dobruská 2019)

V těchto případech je doporučeno obě hnízda odstranit. K náhradní variantě byly vyhodnoceny tři pozice. Všechny tři jsou ve vlastnictví obce Kostelany nad Moravou. Prvním místem je p. č. 1/4, ve vzdálenosti 26 m jihozápadně od vlastního hnízda. Druhou variantou je p. č. 1/5, ca. 8 m severozápadně od vlastního hnízda. Využitím této varianty je zapotřebí izolovat vodiče v rámci prevence kolizí. Třetí možností je umístění na pozemku p. č. 598/3 ve vzdálenosti 36 m severozápadně od vlastního hnízda. Transfery pro všechny varianty jsou navrhovány v období hnízdění (Viktora et Dobruská 2019).

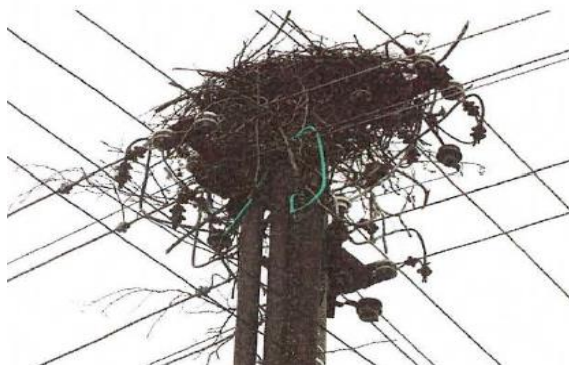
Druhé místo, které je umístěné na dvojitém betonovém sloupu, kde se kříží dvě linky VN a jej čapí používají k odsedání. Odpočinkové hnízdo má nepravidelný charakter, působí nekompaktně a je v přímém kontaktu s vodiči obou linek (obr. 37).

Obr. 37: Hnízdo využívané k odsedání-Kostelany nad Doubravou (Viktora et Dobruská 2019)

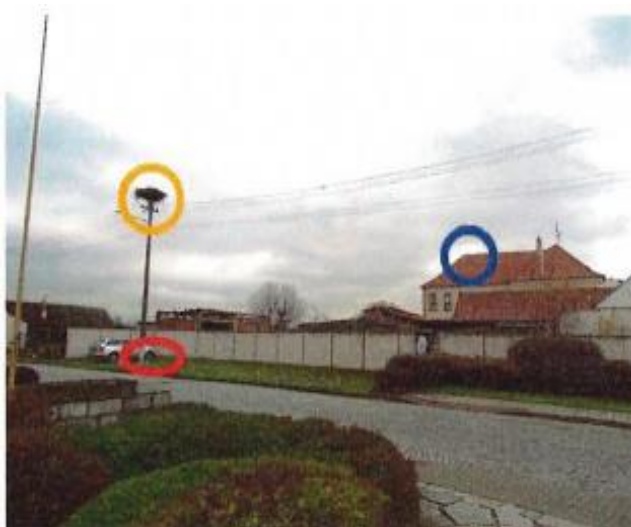
Obr. 38: Umístění hnízd-Kostelany nad Moravou, p. č. 1/4 (Viktora et Dobruská 2019)

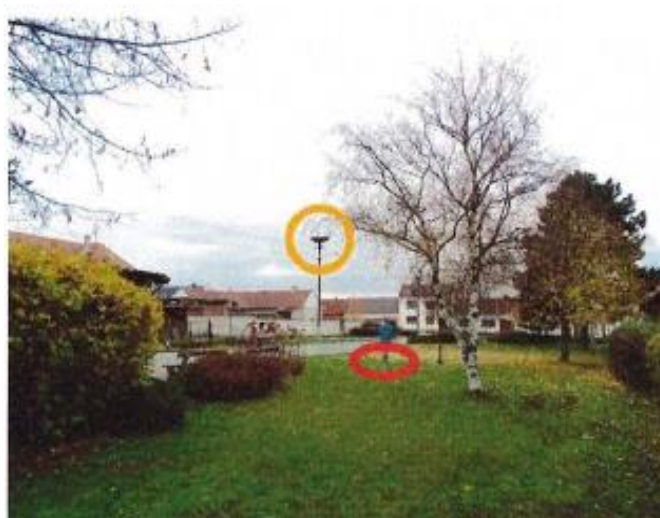
Obr. 39: Návrh pro náhradní hnízdiště-Kostelany nad Moravou, p. č. 1/5 (Viktora et Dobruská 2019)

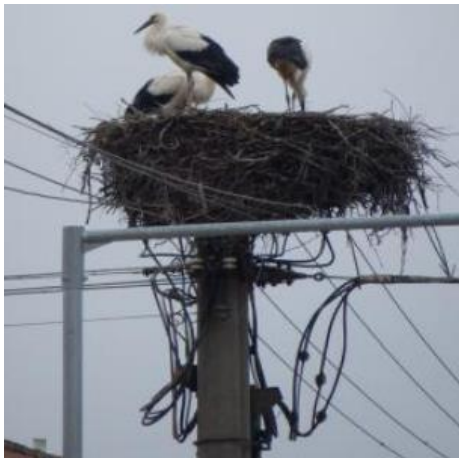
Čapí hnízdo v obci Sudoměřice se nachází v okrese Hodonín. Číslo hnízda je 914 a je umístěno na souřadnicích N 48°52.077 a E 17°15.317. Na dvojitém betonovém sloupu elektrického napětí umístěném na p. č. 463 se nachází hnízdo, které je stabilní, souměrné a je v těsné blízkosti neizolovaného vodiče v nejvyšší úrovni odbočovacího podpěrného bodu. V nedaleké blízkosti jihovýchodním směrem ve vzdálenosti 27 m na vrcholu hasičské zbrojnice je vybudovaná čapí odsedávka (obr. 41 - modře vyznačená) (ČSO 2002-2021 f).

Obr. 40: Hnízdo-Sudoměřice (Lužová, 2020)

Je doporučeno hnízdo odstranit a jako náhradní hnízdiště použít pozemek p. č. 20 ve vlastnictví obce Sudoměřice východně od původního místa (červeně vyznačený). Transfer je doporučen provést mimo hnízdní období (Viktora et Dobruská 2019).

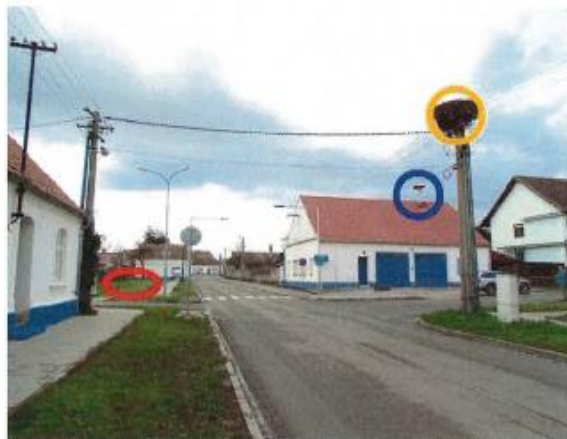
Obr.41: Návrh náhradního hnízdiště-Sudoměřice, p.č.20 (Viktora et Dobruská 2019)

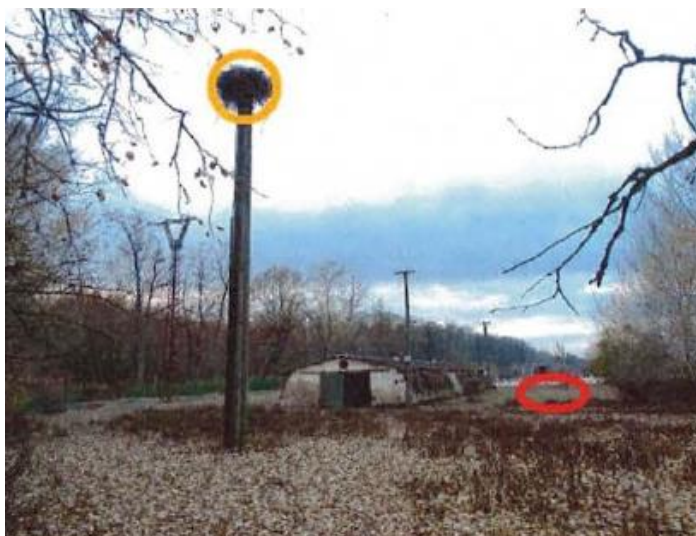
Obr. 42: Původní hnízdo s návrhem první varianty-Lužice (Viktora et Dobruská 2019)

První variantou je pozemek p. č. 9722 vzdálený severozápadně od původního hnízdiště. Vlastní jej Ing. František Červenka, Josefovská 25, Dolní Bojanovice (šipka vpravo). Umístění je doporučeno na severovýchodní hranici pozemku.

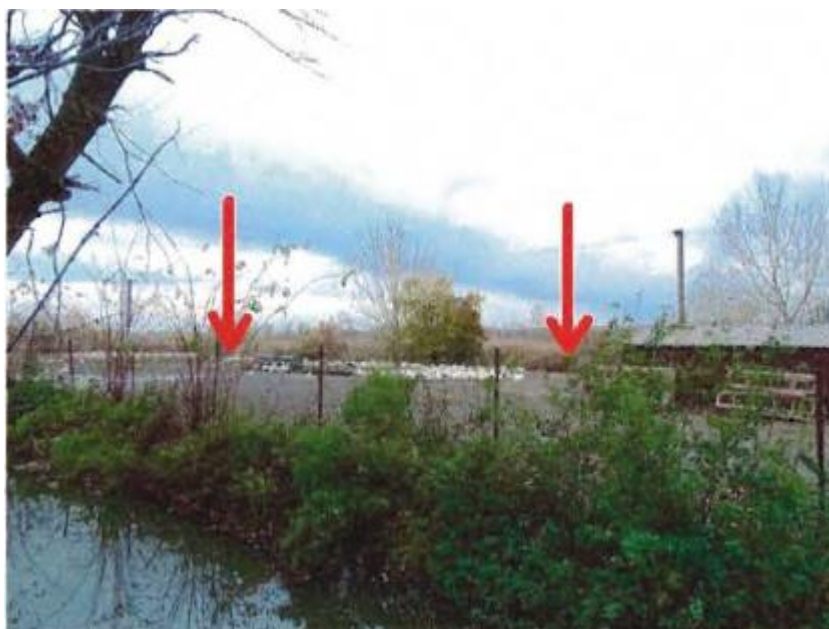
Obr. 43: Zákresy stávajícího hnízda a doporučených variant umístění náhradního hnízdiště-Lužice (Viktora et Dobruská 2019)

Druhá varianta je pozemek p. č. 9732, které je ve vlastnictví Rybářství Hodonín a které vlastní i pozemek p. č. 9736, na kterém se nachází stávající hnízdo. Náhradní umístění by bylo vzdálenosti 103 m severozápadně od původního hnízda (šipka vlevo). To se nachází poblíž rozhraní p. č. 9733 a 9744 severovýchodním směrem na hranici pozemku.

Třetí varianta je pozemek p. č. 9735, které je taktéž ve vlastnictví Rybářství Hodonín. Nachází se 37 m severozápadně od stávajícího hnízda. Nevýhodou jsou rostoucí topoly v nedaleké blízkosti. První dvě varianty by vyžadovaly transfer v období hnízdění. Třetí varianta by měla být uskutečněna mimo hnízdící období (Viktora et Dobruská 2019).

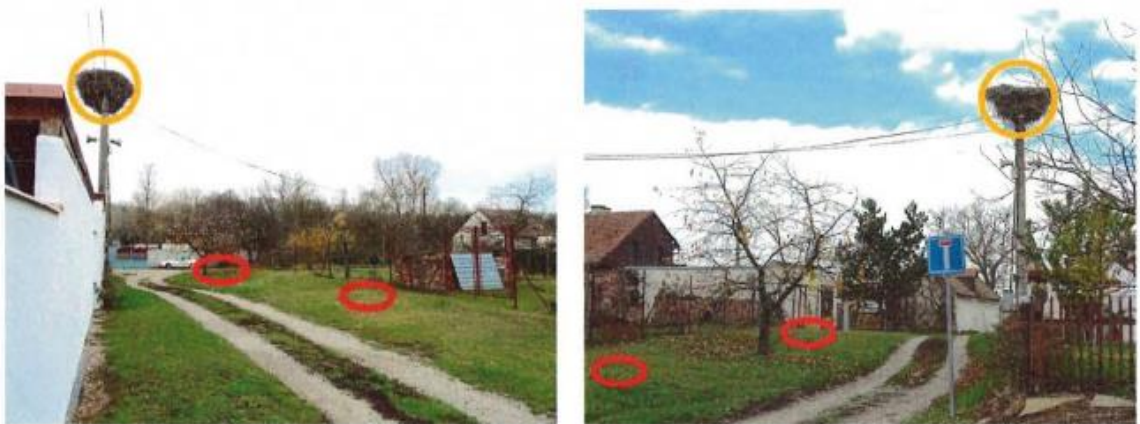
Čapí hnízdo v obci Příkladky nedaleko Nových Mlýnů se nachází v okrese Břeclav. Číslo hnízda je 1017 a je umístěno na souřadnicích N 48°51.431 a E 16°43.859 (ČSO 2002-2021 f). Hnízdo je umístěno na betonovém sloupu elektrického napětí na p. č. 408/3. Je objemné, téměř nestabilní a vestavěné do neizolovaných vodičů. Spodní okraj hnízda se opírá o těleso uličního svítidla, instalované na podpěrném bodu. Místo k odsedání se nachází 18 m východním směrem od hnízda, na vrcholu rodinného domu.

*Obr. 44,45: Zákresy stávajícího hnízda a doporučených variant umístění náhradního hnízdiště-
Nové Mlýny (Viktora et Dobruská 2019)*

Je doporučeno hnízdo odstranit. Náhradním hnízdištěm by bylo vhodné zvolit pozemek p. č. 408/3 ve vlastnictví obce Nové Mlýny. Na tomtéž místě se nachází i původní hnízdo. Řešením jsou dva návrhy umístění hnízda v cca 7metrové vzdálenosti západním směrem. Transfer hnízda doporučen provést v hnízdním období (Viktora et Dobruská 2019).

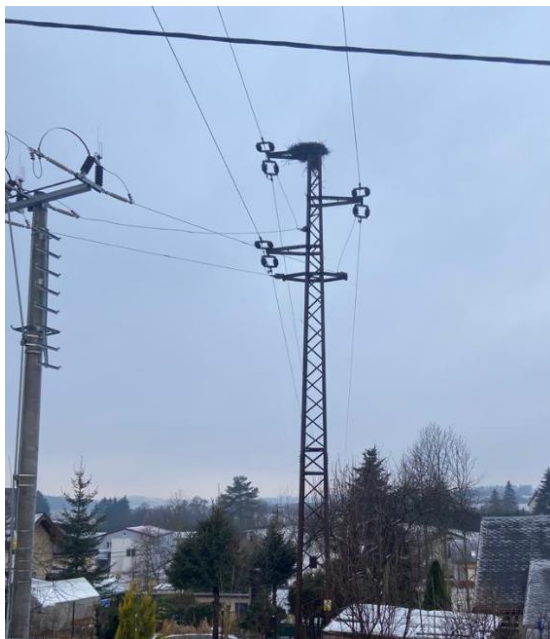
Obr. 46: Hnízdo na vedení VN-Roztoky u Jilemnice (Palounek 2021)

Na základě telefonického rozhovoru uvedl pan Luděk Petrilák, který se z velké části podílel na uskutečnění hnízdí podložky, že se projednává se společností ČEZ Distribuce, a.s. odstranění původního hnízda ze sloupu elektrického vedení. Následně na to je nutné provedení patričních opatření, která by zabránila opětovnému zahnízdění. K odstranění hnízda by mělo dojít na konci měsíce března roku 2021.

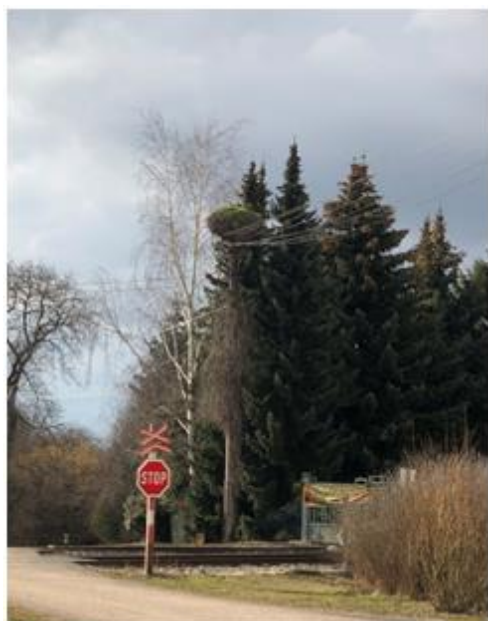
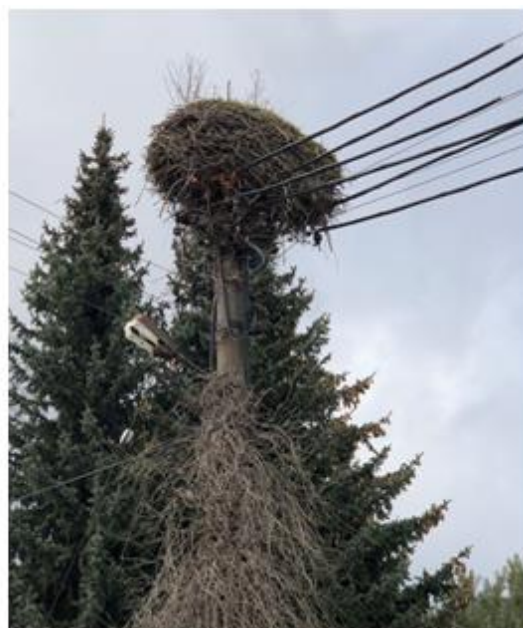
Čapí hnízdo ve městě Sobotka se nalézá v okrese Jičín. Nachází se na souřadnicích N 50°28.021 a E 15°09.956 a je vedeno pod číslem 68 (ČSO 2002-2021 f). Hnízdo je umístěné na betonovém sloupu elektrického napětí a nachází se v těsné blízkosti železničního přejezdu. Je objemné a působí stabilně. Vestavěné je doprava a spodním okrajem se dotýká vodičů, které jsou zaizolované. Je mírně zarostlé trávou.

Obr. 48 Umístění hnízda-Sobotka

Obr. 49: Detail hnízda-Sobotka

V tomto případě by bylo vhodné hnízdo upravit a preventivně snížit. Dalším návrhem je umístit hnízdní podložku nedaleko hnízda původního. Ve vzdálenosti cca 80 m od hnízda se nachází pole s p. č. 2912, které by bylo ideálním místem pro vybudování sloupu a umístění náhradní hnízdní podložky. Vhodným místem by bylo ze dvou důvodů. Prvním důvodem je vzdálenost od původního místa. Druhým důvodem je typ pozemku, kterým je zřejmě pole určené k pěstování rostlin a které by představovalo pro čápy snadnou dostupnost k potravě, protože by jej zbavilo škůdců, kterým je například hraboš polní.

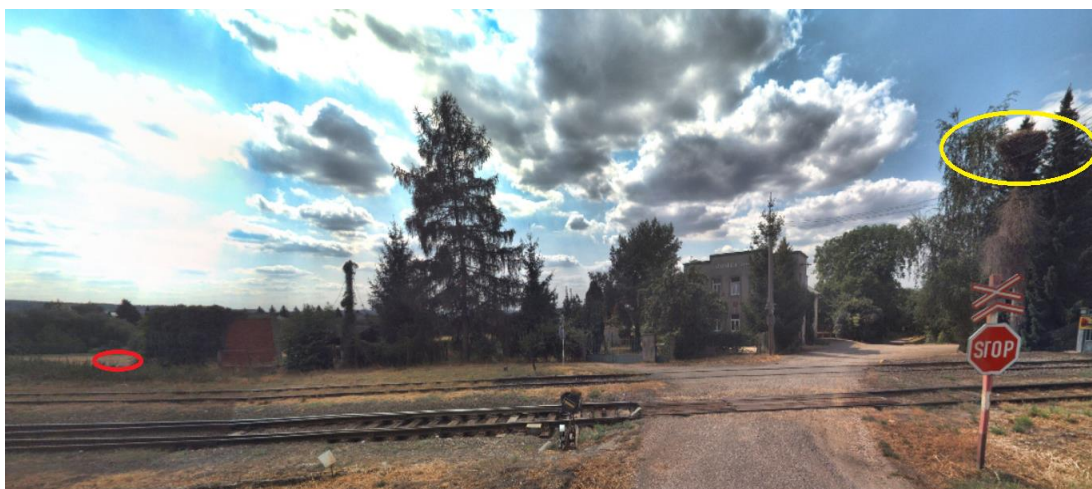
Obr. 50: Původní hnízdiště s návrhem nového-Sobotka (mapy.cz)

Náhradní hnízdiště by mělo být v 8metrové výšce. Z toho důvodu je nutné zažádat o stavební povolení. V místě náhradního hnízdiště na pozemku s p. č. 326/1 se nachází modřín opadavý, který by měl být snížen, případně odstraněn, aby nepředstavoval pro čápa příležitost pro zahnízdění. Zároveň aby sloup s hnízdní podložkou byl dobře viditelný.

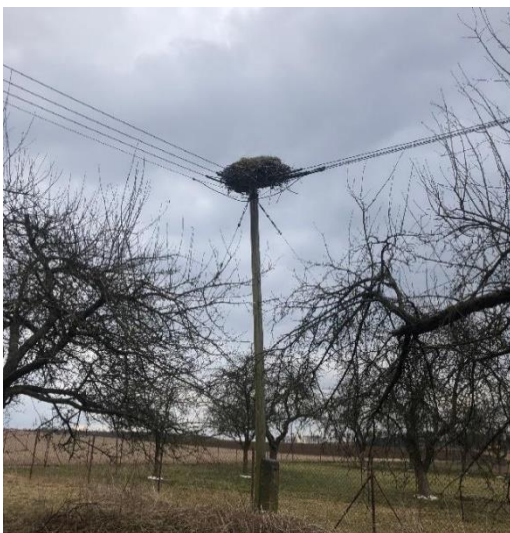
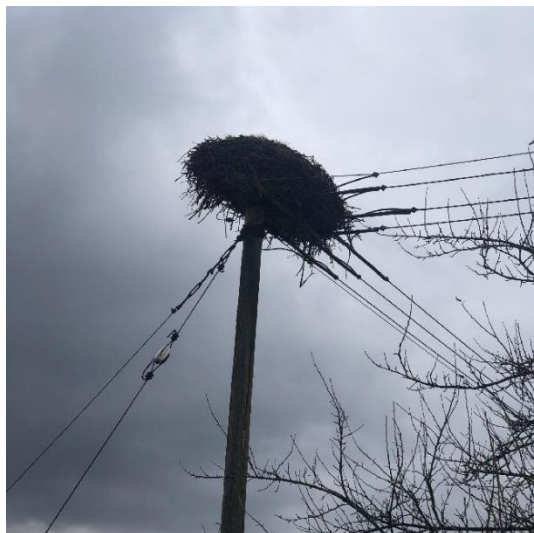
Čapí hnízdo v obci Rohoznice se nachází v okrese Jičín. Hnízdo je označeno číslem 683. Nachází se souřadnicích N 50°23.542 a E 15°42.053 a je umístěno na dřevěném sloupu elektrického napětí v těsné blízkosti plotu na pozemku s p. č. 116 (ČSO 2002-2021 f). Hnízdo je vybudované tak, že se spodním okrajem dotýká obou stran vodičů, které jsou zaizolované.

Obr. 51: Umístění hnízda-Rohoznice

Obr. 52: Detail hnízda-Rohoznice

Ideální alternativou pro zabezpečení čápů by bylo vybudování sloupu s hnízdní podložkou. Sloup by se nacházel cca 8 metrů od původního hnízdiště na tom samém pozemku. Byl by blíže k pozemku s p. č. 583/3 kterým je pole určené k pěstování rostlin, a které by představovalo pro čápy snadnou dostupnost k potravě. K vybudování by byl zapotřebí souhlas majitele pozemku a povolení od stavebního úřadu z toho důvodu, že sloup by byl postaven v 8metrové výšce. V případě, že by došlo k transferu hnízda na nově vybudovaný sloup, bylo by zapotřebí původní místo zabezpečit tak, aby nedošlo k opětovnému zahnízdění.

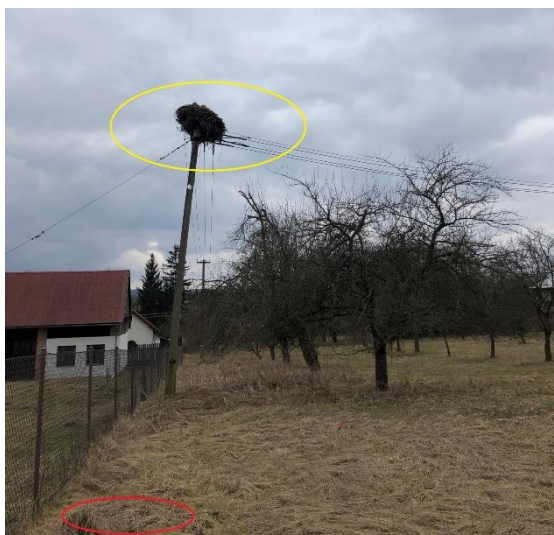
Fotodokumentace zobrazuje žlutou barvou umístění původního hnízda. Červené znázornění je návrhem pro umístění náhradního hnízdiště.

Obr. 53: Návrh náhradního hnízdiště z jedné strany-Rohoznice

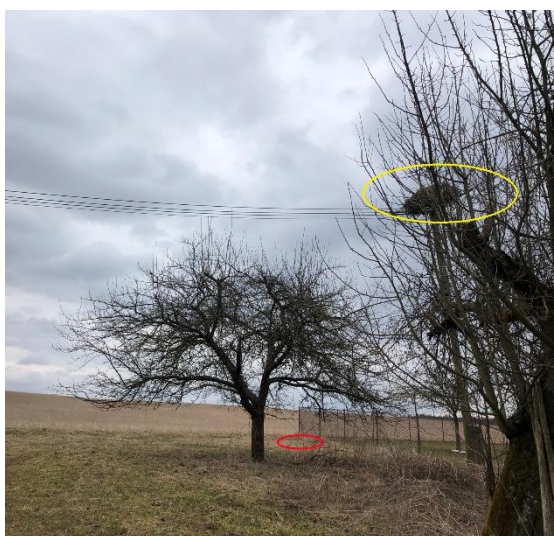
Obr. 54: Návrh náhradního hnízdiště z druhé strany-Rohoznice

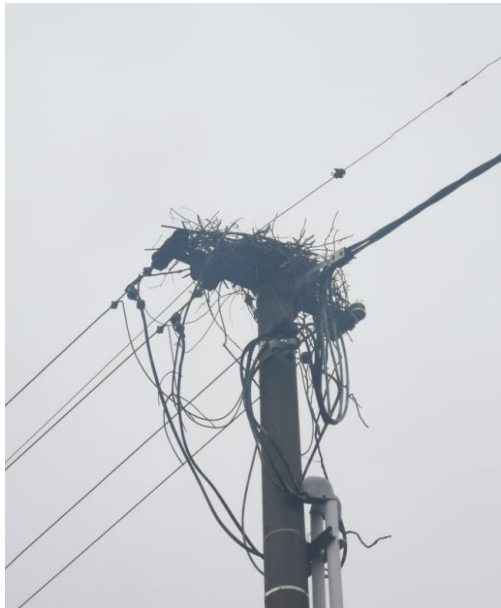
*Obr. 55: Hnízdo na el. vedení-Choceň
(Trejtnar 2021)*

V tomto případě je vhodné vyčkat, zda dojde k úspěšnému dostavění hnízda. Pokud ano, bylo by potřeba navrhnout patřičná preventivní opatření. Žádoucí by byla izolace vodičů, případně navržení místa pro vytvoření hnízdní podložky nebo transfer hnízda. Variantou je také to, že čapí pokus o stavění hnízda na elektrickém sloupu vzdají a usadí se na nedalekém cihlovém komíně zmiňovaného autoservisu.

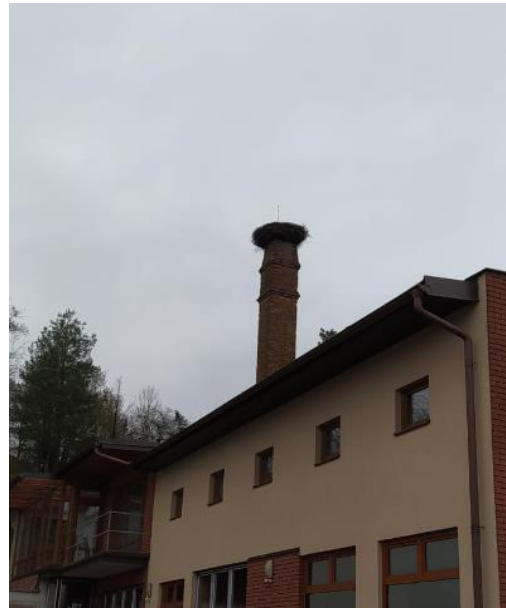
*Obr. 56: Hnízdní podložka u autoservisu-Choceň
(Bezvoda 2021)*
