Česká zemědělská univerzita v Praze

Návrh revitalizačních opatření vodního toku Liduška

Diplomová práce

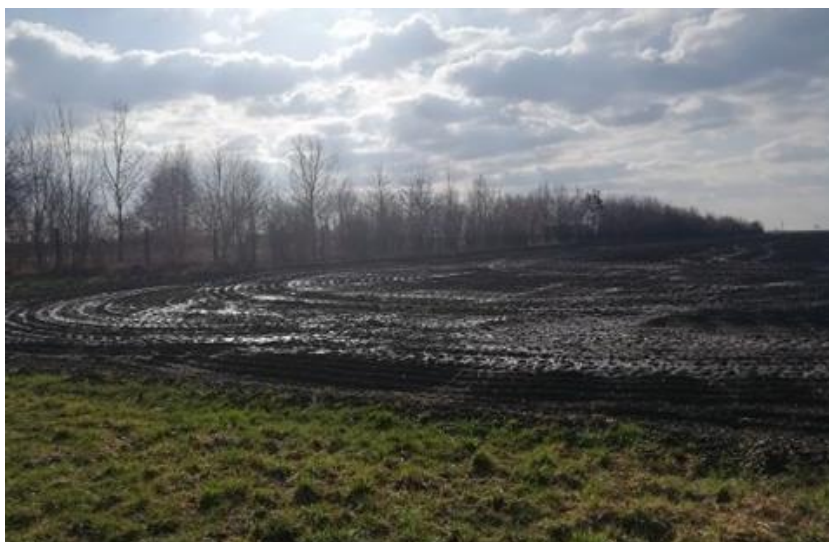
Obrázek 15 – Podmáčené pozemky ležící v těsné blízkosti vodního toku.
Zdroj: autorka práce

Při průzkumu terénu bylo zjištěno, že pozemky v zájmovém území jsou stále mírně podmáčeny, což může být také způsobeno poškozeným drenážním potrubím. Dle majitele pozemku není známo, že by drenážní potrubí bylo v průběhu let udržováno. V rámci revitalizace je možné drenážní potrubí odstranit nebo ho začlenit do revitalizace.

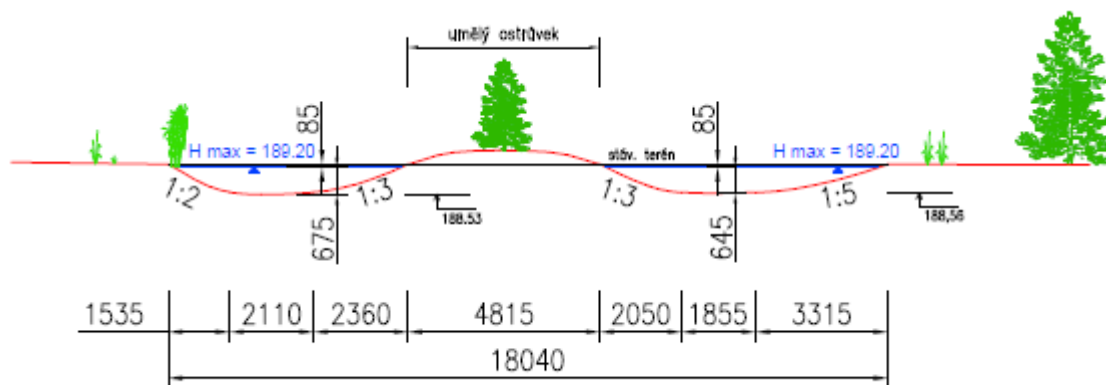
Obrázek 22 – Příčný řez C-C' navrženého koryta v měřítku 1:200 – varianta č. 2. Zdroj: autorka práce

Návrh nové trasy koryta byl stejně jako u varianty č. 1 v úseku ř. km 5,710 - 5,930. Bylo navrženo meandrující koryto s pozvolnými břehy. Nové koryto je tvořeno protisměrnými oblouky tak, aby působilo přirozeným dojmem a zajišťovalo tlumení energie vodního proudu. Návrh vhodně navazuje na nerevitalizovanou část koryta, jež se nachází před i za revitalizovaným úsekem. Oproti variantě č. 1 bylo vytvořeno zcela nové koryto, které z větší části prochází mimo původní trasu koryta toku. Tímto postupem bylo dosaženo snazšího prodloužení koryta toku a k minimálnímu kácení původní vegetace. Část koryta, jež nebude vhodně navazovat na nový návrh revitalizace, bude zasypana výkopem z nové trasy. Nové koryto je značně rozšířeno a prodlouženo, aby došlo ke zpomalení průtoku vody kulturní krajinou. Délka toku bude prodloužena ze stávajících 204 m na 229,3 m, rozdíl tedy činí 25,3 m. Sklony břehů se budou pohybovat v rozmezí 1:2 až 1:5 dle terénu. Tvar navrhovaného koryta je mělký a členitý, aby nedocházelo k degradaci břehů a podpořila se tak jeho přirozená stabilita. Hloubka koryta včetně kynety se pohybuje okolo 1 m (viz Obrázek 22). Příčný a podélný profil koryta je navržen tak, aby nemuselo být koryto dále opevněno. Podélný profil zůstává bez výraznější změny a vychází z přirozeného tvaru terénu. V podélném profilu nejsou navrženy žádné příčné objekty, jež by mohly narušovat přirozený ráz revitalizace. Příčný profil má přírodě blízký miskovitý tvar, který má vhodný poměr mezi šířkou a hloubkou koryta a vytváří podmínky pro vznik členité břehové čáry. Navrhovaný vodní tok zohledňuje migrační průchodnost v obou směrech všem živočichům. V ř. km 5,750 je navržen uprostřed koryta ostrůvek, který je možné osázet stromy.

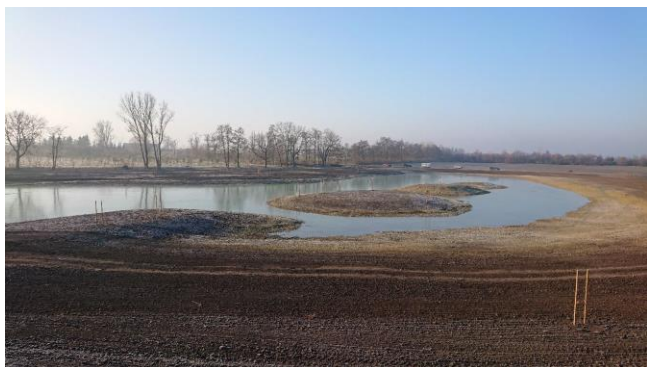
Obrázek 13 – Boční tůň s ostrůvky.
Zdroj: autorka práce

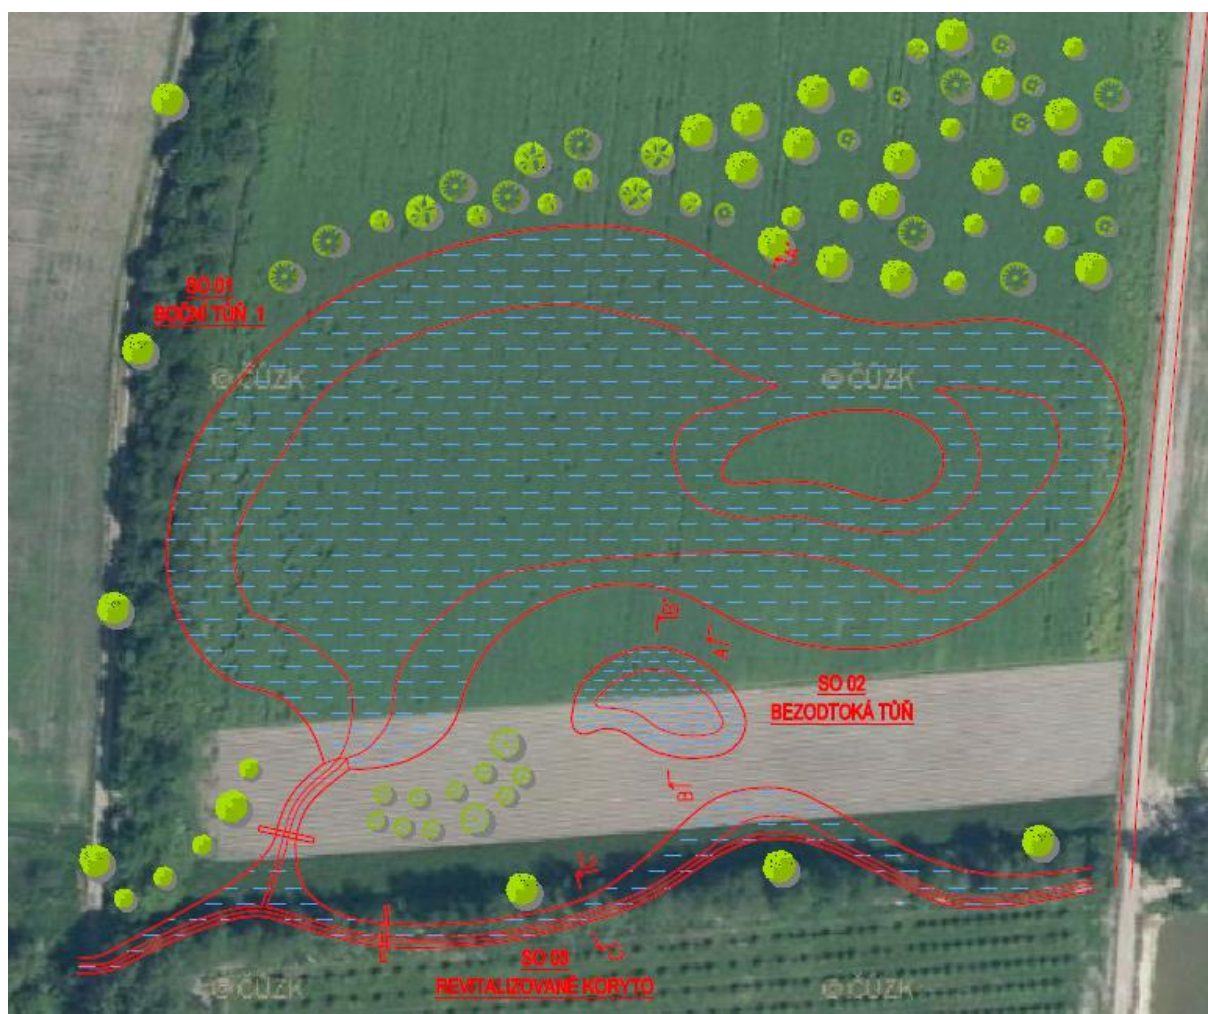
Obrázek 17 – Situace v měřítku 1:1250 – varianta č. 1. Zdroj: autorka práce

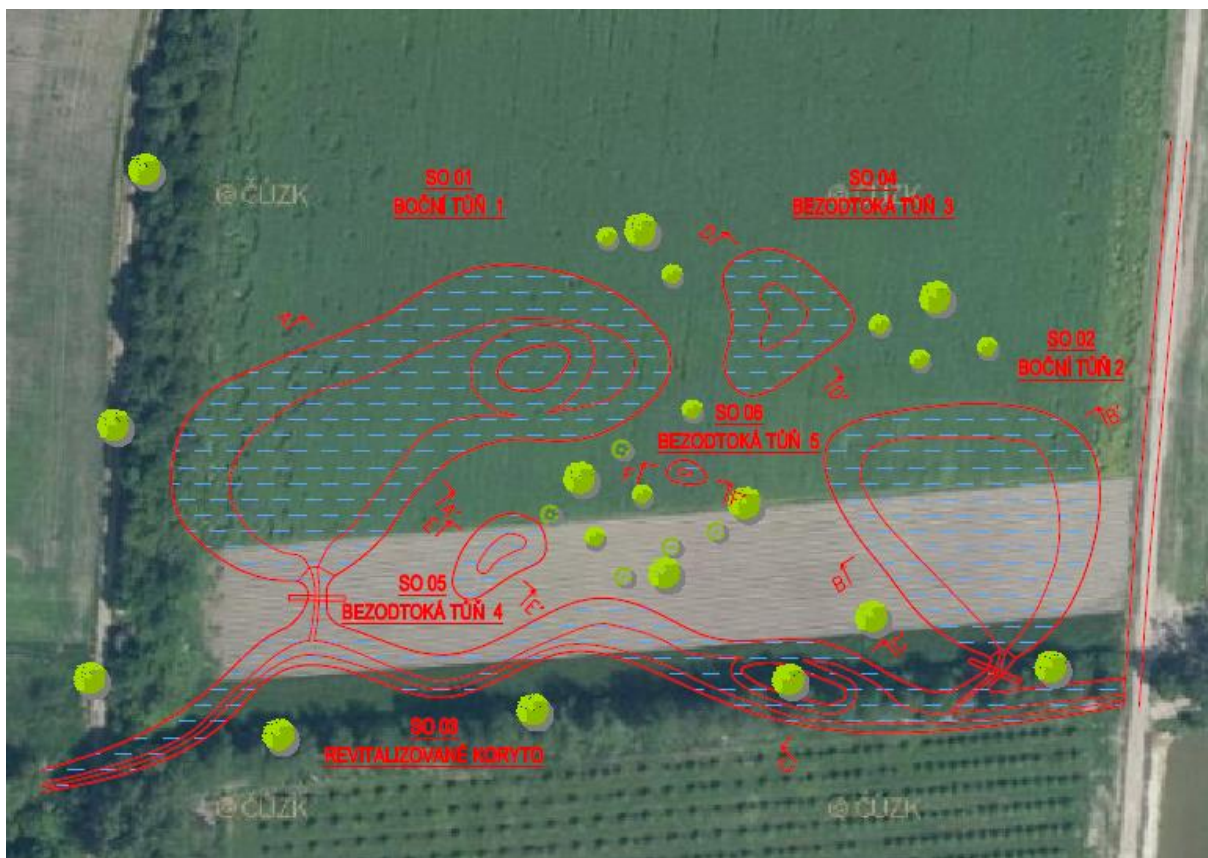
Obrázek 18 – Situace v měřítku 1:1250 – varianta č. 2. Zdroj: autorka práce

Druhá varianta projektu revitalizace obsahuje návrh nového koryta toku, dvě boční tůně, tři tůně bezodtoké různých velikostí a návrh mokřadu a vegetačního doprovodu (viz Obrázek 21). Stejně jako ve variantě č. 1 bylo i snahou v rámci této varianty vycházet z přirozených podmínek prostředí a z reliéfu dané lokality. V rámci této varianty bylo vytvořeno nové koryto, které z větší části prochází mimo původní trasu koryta toku. Tím bylo dosaženo prodloužení koryta toku a rozšíření příčného profilu pro dosažení pozvolných sklonů břehů. Zároveň vytvořením zcela nového koryta na orné půdě dojde k minimálnímu kácení původní vegetace. Dalším navrženým revitalizačním opatřením jsou tůně, jsou zde navrženy čtyři – dvě boční tůně a tři bezodtoké tůně. Nacházejí se zde větší tůně s rozlohou větší než 100 m² i menší tůně s rozlohou méně jak 100 m². Z biologického hlediska je vhodná soustava tůní různých velikostí a hloubek nežli jedna velká tůň. Vzhledem k tomu, že tůně se nacházejí na podmáčených pozemcích a břehy tůní jsou pozvolné, aby voda při větších průtocích mohla volně přetékat do okolní krajiny, naskytla se zde možnost pro přirozené vytvoření mokřadu. Celý návrh je doplněn o vhodný vegetační doprovod.
