ČESKÁ ZEMĚDĚLSKÁ UNIVERZITA V PRAZE

TECHNICKÁ FAKULTA

**Pasivní bezpečnost vozidel a vliv informačních
technologií**

Doktorská disertační práce

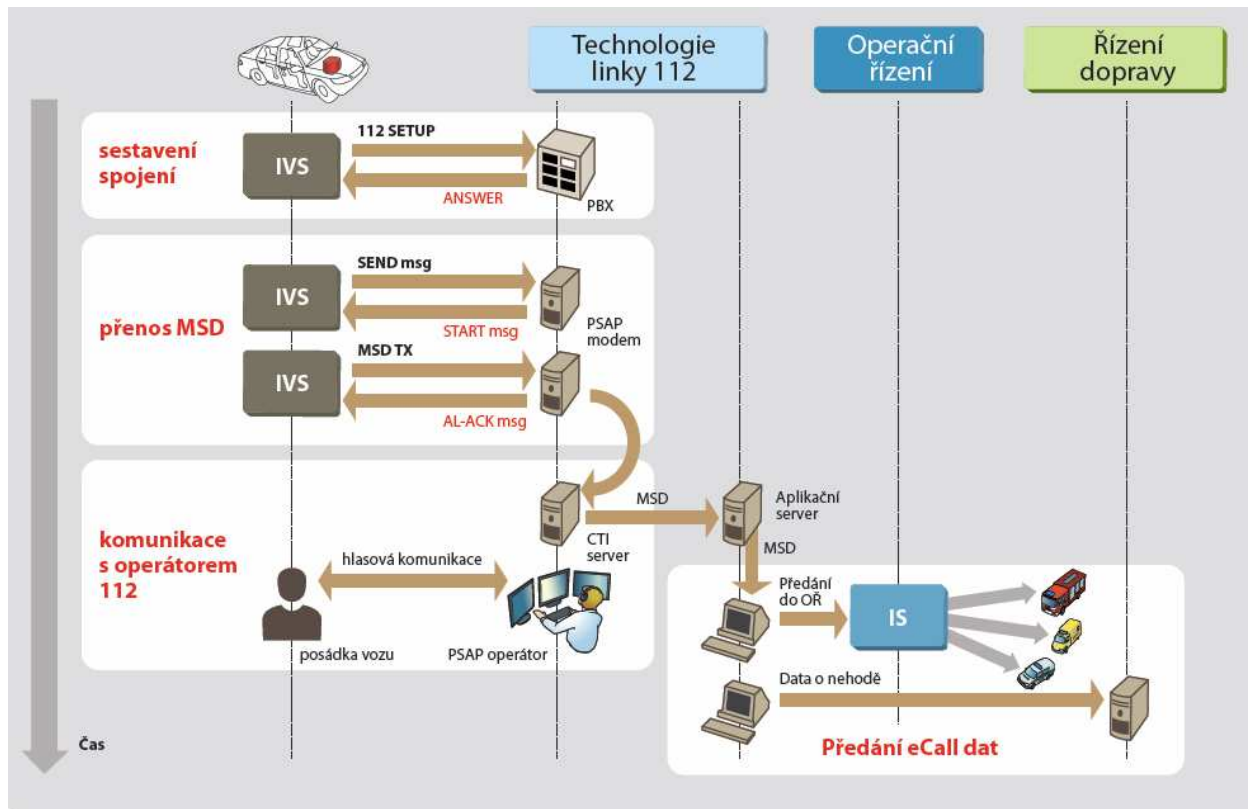
Obr. 4.2: Posloupnost operací při odesílání MSD a následném zpracování dat [19]

V případě nárazu vozidla vytvoří palubní jednotka IVS datový soubor MSD (Minimum Set of Data) a prostřednictvím GPS modulu, technologie in-band modemu, jej odešle na nejbližší PSAP. Přiřazování příslušného PSAP je prováděno v rámci sítě mobilního operátora, který na základě nastavovací zprávy obsahující tzv. eCall flag

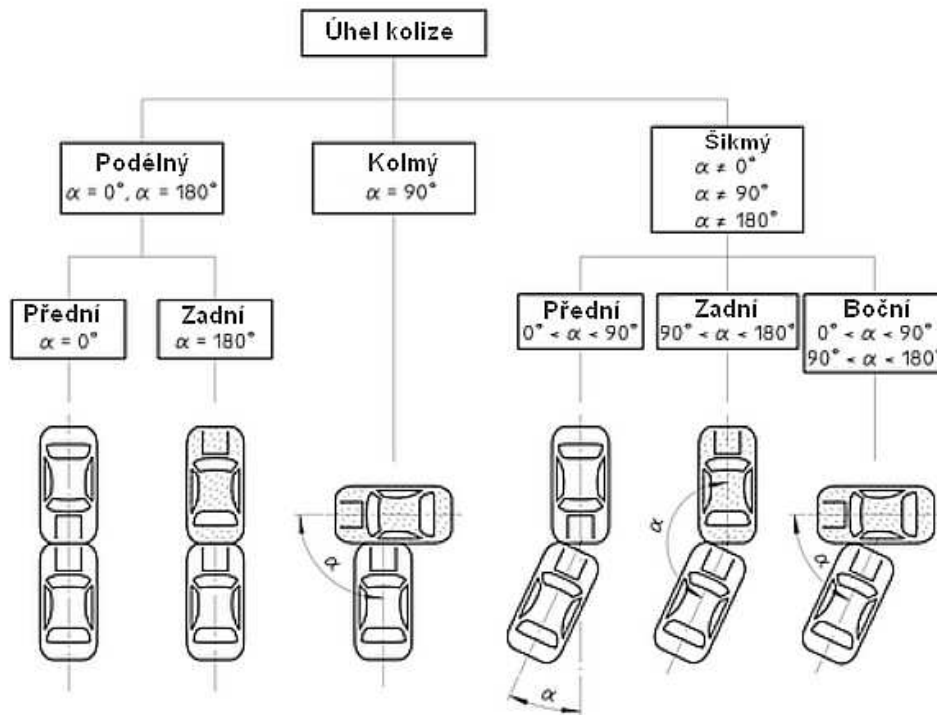
Obr 5.2: Stanovení úhlu kolize při nárazu dvou vozidel [40]

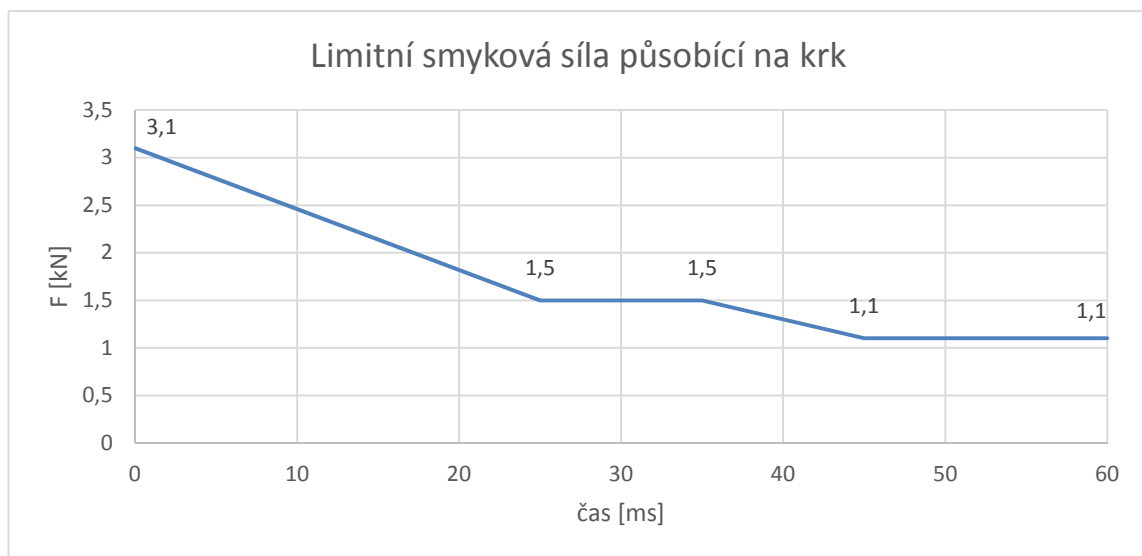
Obr. 6.2: Kritérium namáhání krku ve smyku [12]

Kritérium poranění krční páteře NIC (Neck Injury Criterion) se používá pro zkoušku čelním nárazem. Toto kritérium stanovuje maximální síly a napětí působící na krční páteř. Jeho hodnoty nesmí přesáhnout hodnoty podle obrázků 6.1 a 6.2.

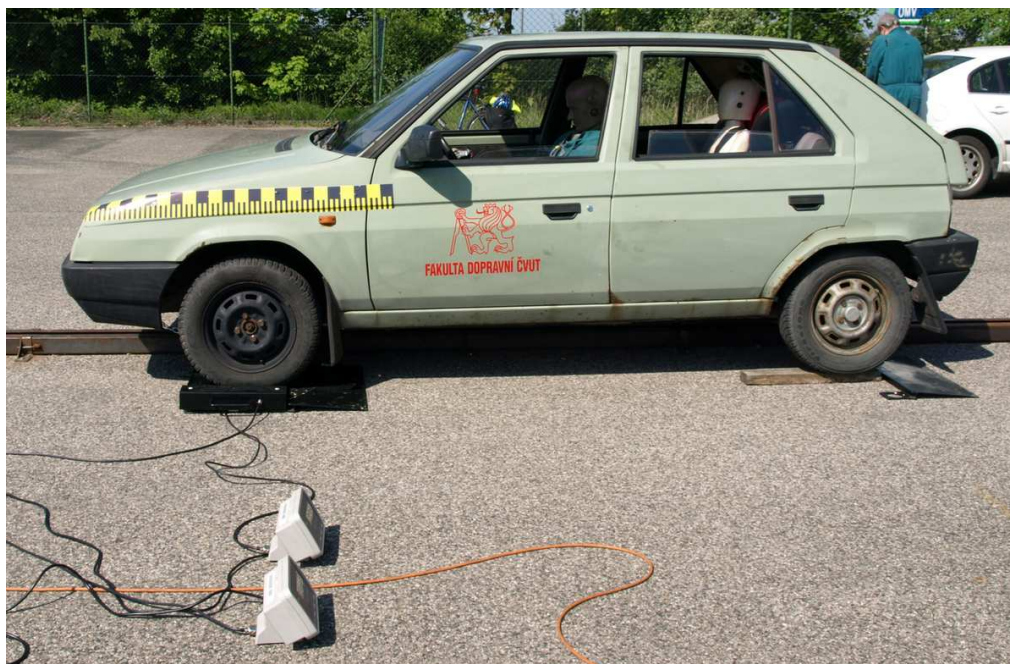
Obr. 8.3: Metoda vážení zkušební automobilu před testem, ustavení vozidla ve vodorovné poloze [vlastní zpracování]

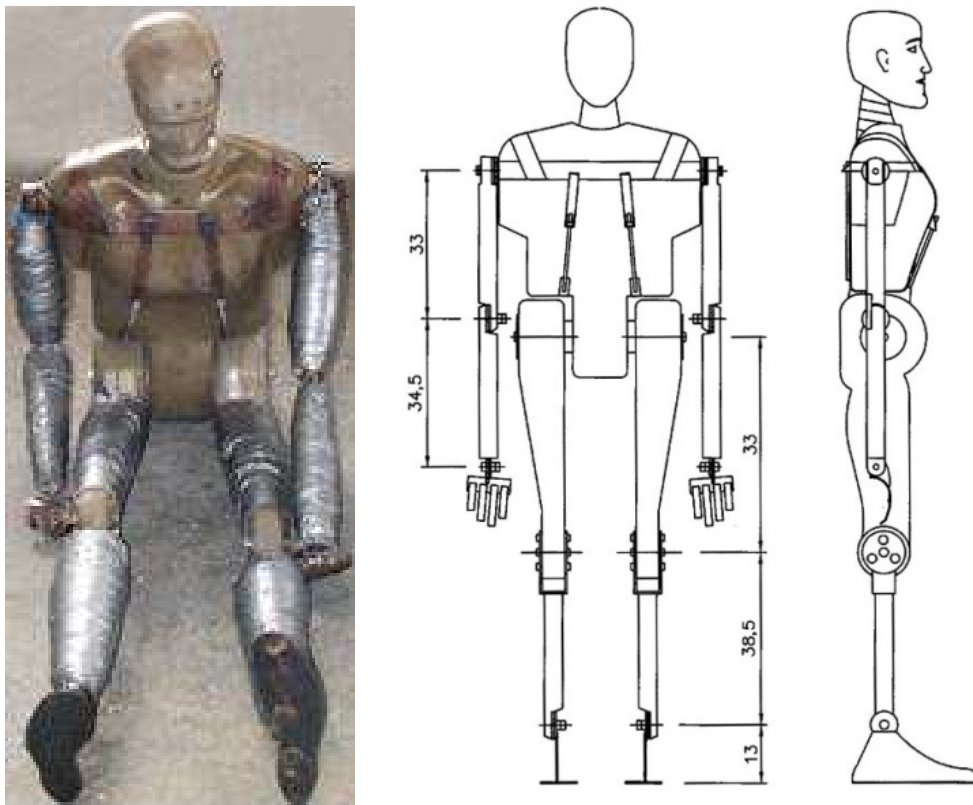
Obr. 8.4: *Figurína ÚSMD Manikin [37]*

kovovými výztuhami, které jsou omotané vysokou vrstvou montážní lepicí pásky. Toto opatření má za cíl přiblížení vlastností těchto částí fyziologickým vlastnostem lidského těla. Po provedených úpravách činí hmotnost figuríny 87 kg. Během nárazových testů byla figurína oděna do pracovního overalu. V případě měření zrychlení v hlavě figuríny, byl tříosý akcelerometr připevněn na vnitřní stěnu hlavy, a to na stranu, ze které nebyl veden náraz, aby nedošlo k přenosu netlumeného nárazu přes upevňovací šrouby vedené skrz stěnu hlavy a byly zachovány její tlumící vlastnosti. Umístění akcelerometru Brüel&Kjær triaxial DeltaTrontype 4504 A v hlavě figuríny je patrné z obrázku 8.5. Toto umístění je shodné pro všechny testy uvedené v této práci, ve kterých byla použita tato figurína a měřeno zrychlení ve všech osách hlavy.

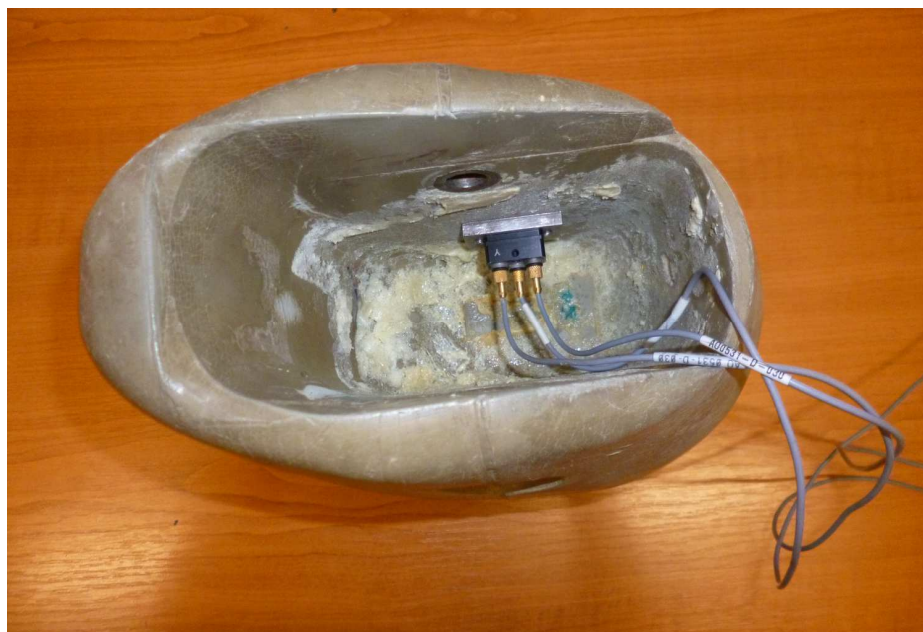
Obr. 8.5: Figurína ÚSMD Manikin – umístění tříosého akcelerometru v hlavě [vlastní zpracování]

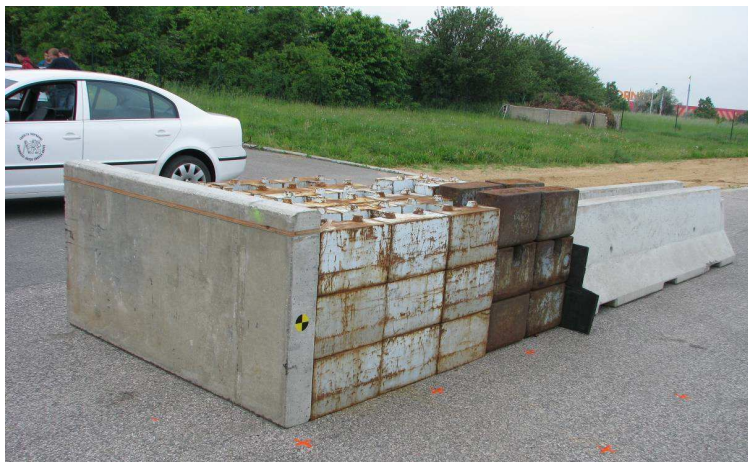
V případě kolize vozidel s pevnou bariérou byla používána nehomogenní bariéra tvořená ocelovými závažími a betonovými bloky. Kolizní plocha je tvořena betonovým panelem, neumožňujícím jakékoliv deformace. Struktura bariéry je patrná

z obrázku 8.6. Bariéra není pevně spojena s povrchem zkušební dráhy, proto může při nárazu vozidla dojít k jejímu posunutí. Celková hmotnost bariéry je 25 000 kg.

Obr. 8.6: Pevná bariéra používaná při nárazových testech [vlastní zpracování]

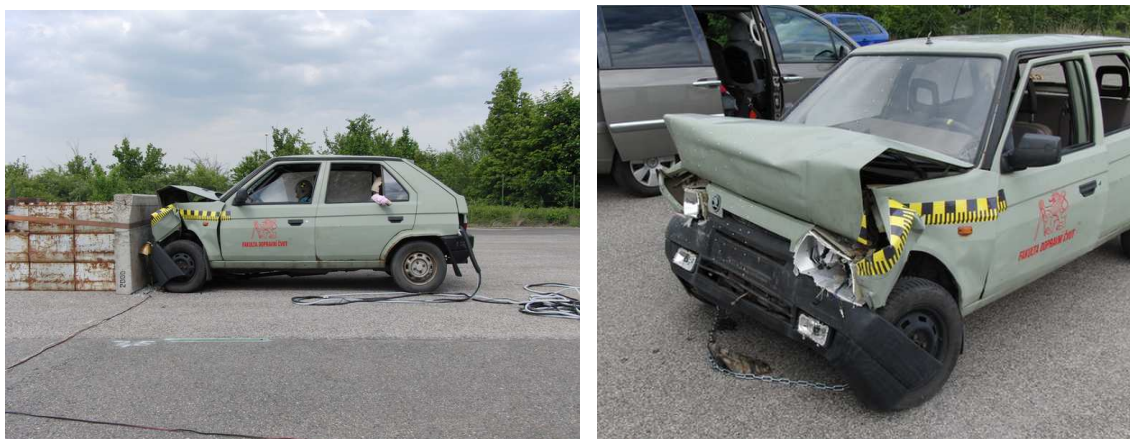
Obr. 8.7: *Finální pozice po nárazu a výsledné deformace karoserie zkušebního vozidla [vlastní zpracování]*

Celková deformace přední části vozidla byla 508 mm. Posun předního levého kola směrem k interiéru vozidla činil 64 mm. Výsledné deformace karoserie jsou patrné z fotografií na obrázku 8.7, průběh zrychlení karoserie v ose X je patrný z obrázku 8.8. Průběh celkového zrychlení v hlavě figuríny řidiče s vyznačenou oblastí pro výpočet výsledného HIC kritéria, je zobrazen na obrázku 8.9. Výsledná hodnota HIC kritéria pro figurínu řidiče byla $\text{HIC}_{15} = 2205,6$. Jelikož při nárazu došlo ke kontaktu hlavy figuríny řidiče s volantem vozidla, je HIC počítáno s intervalem 15 ms.

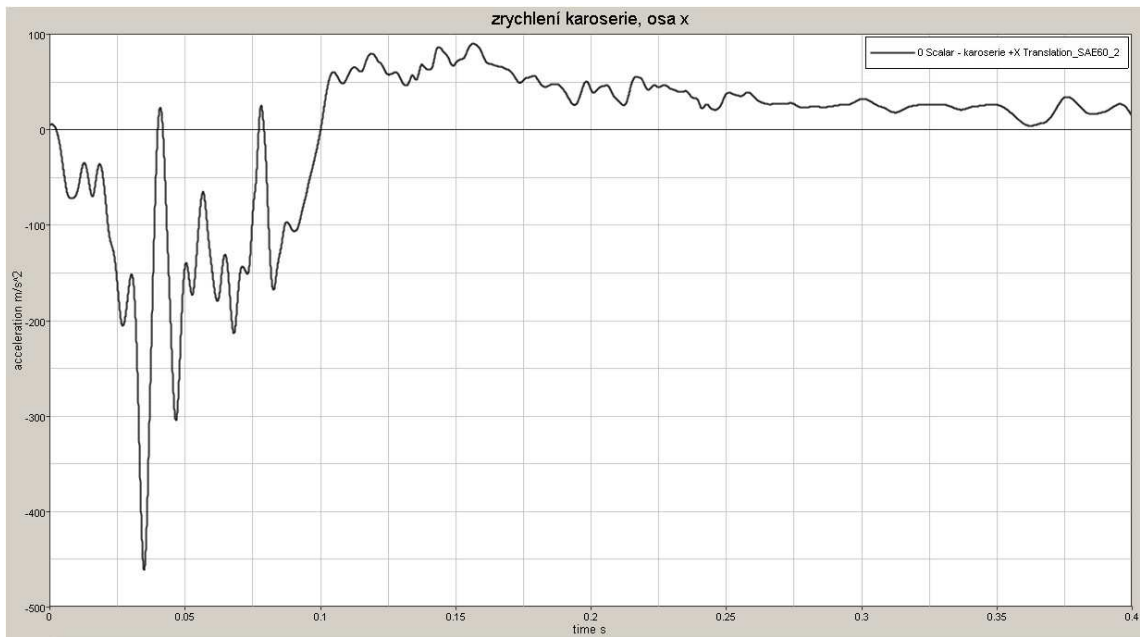
Obr. 8.8: Průběh zrychlení na karoserii vozidla Škoda Favorit při čelním nárazu (použit filtr CFC 60) [vlastní zpracování]

Nárazová rychlost zkušebního vozidla byla $47,3 \text{ km}\cdot\text{h}^{-1}$. Nejprve došlo k deformaci nárazníku, která následně přešla v plastickou deformaci podélných nosníků v motorovém prostoru. Vlivem působení deformačních sil od bariéry došlo následně k posunutí motoru a přední nápravy vozidla směrem do interiéru vozidla. Během nárazu byl také mírně deformován levý „A“ sloupek vozidla. Tato deformace však neměla vliv na narušení prostoru pro přežití. Dále došlo k vypadnutí předního bočního okna (u řidiče) z jeho výsuvného mechanismu. To bylo v průběhu testu otevřené a vlivem sil působících na vypadnuté sklo při nárazu došlo k jeho částečnému vysunutí, nikoli však k úplnému vypadnutí ze dveří vozidla.

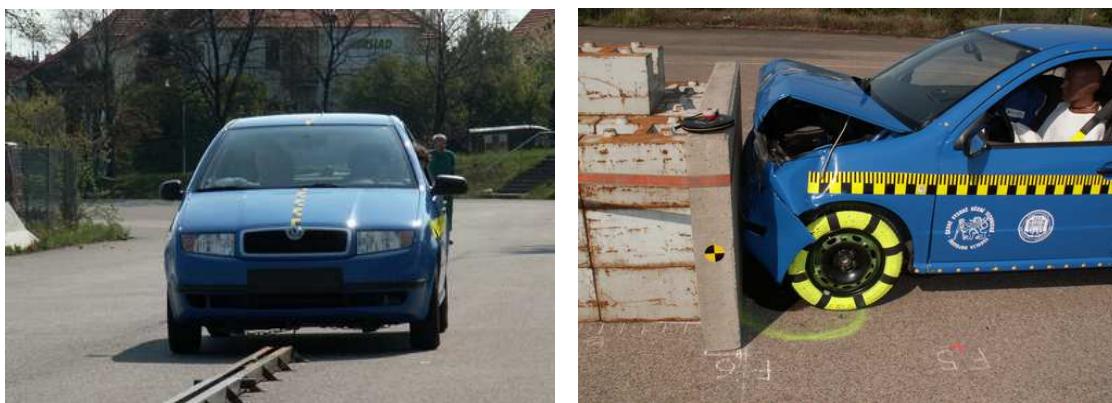
Jedná se o test čelním nárazem do tuhé bariéry v nárazové rychlosti $50,77 \text{ km}\cdot\text{h}^{-1}$. Bariéra se svými parametry shoduje s bariérou popsanou v kapitole 8.1.4. Zkušebním vozidlem pro tento test bylo vozidlo Škoda Fabia 1,4 MPI, typ karoserie hatchback. Pro urychlení zkušebního vozidla na nárazovou rychlost bylo využito zařízení popsané v kapitole 8.1.3. Vozidlo bylo osazeno dvěma figurínami, figurínou Hybrid II sedící na místě řidiče a figurínou Manikin sedící na místě spolujezdce. Dále bylo vybaveno airbagem řidiče a bezpečnostními pásy s předepínačem, které byly během testu aktivní. Vozidlo bylo vybaveno akcelerometrem měřícím zrychlení v ose X vozidla (dle ISO 4130), který byl umístěn na tunelu vozidla mezi ruční brzdou a řadící pákou, tedy přibližně v místě jeho těžiště. V případě obou zkušebních figurín bylo tříosým akcelerometrem měřeno zrychlení působící v hlavě. Během testu byla použita měřící technika popsaná v kapitole 8.1.1. Na obrázcích 8.10 jsou uvedeny fotky vozidla před nárazem a po nárazu, kde je patrná vzniklá deformace karoserie, jejíž maximální hodnota byla 447 mm. Na obrázku 8.11 je pak uveden průběh zrychlení karoserie vozidla v ose X, průběhy celkového zrychlení v hlavě figurín jsou uvedeny v grafech na obrázcích 8.12 a 8.13.

Obr. 8.10: Stav zkušebního vozidla Škoda Fabia 1,4 MPI před nárazem (vlevo) a po nárazu (vpravo) [26]

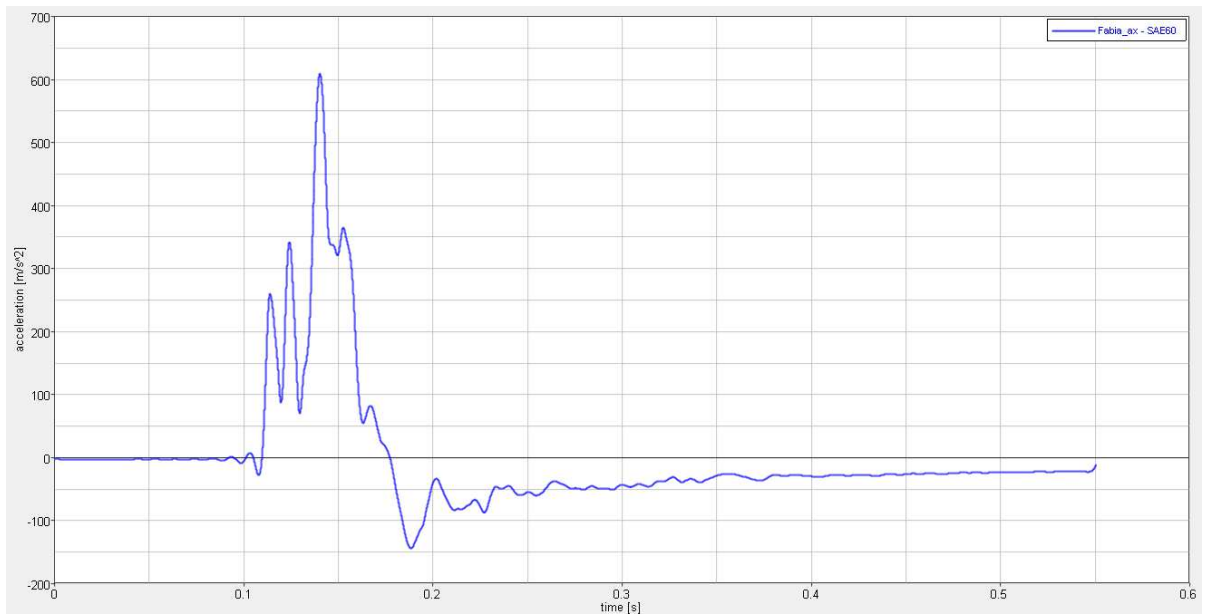
Obr. 8.11: Průběh zrychlení na karoserii vozidla Škoda Fabia při čelním nárazu (použit filtr CFC 60) [26]

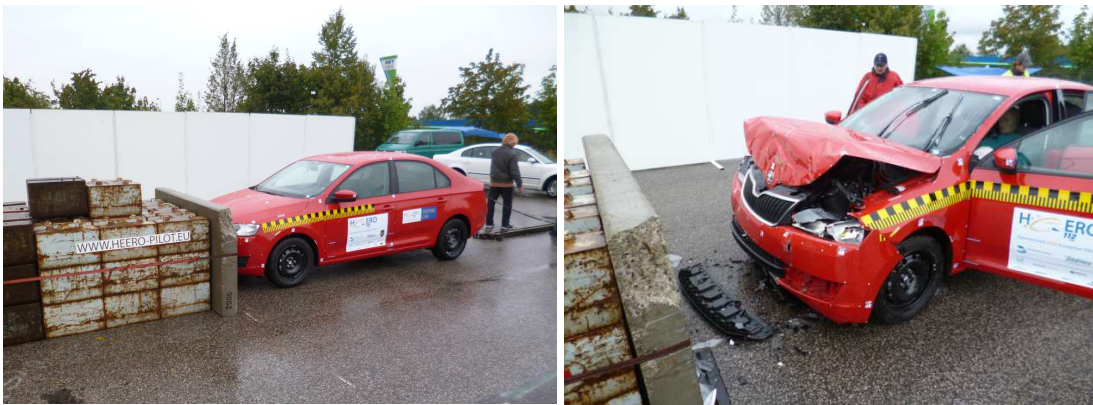
Obr. 8.14: Stav zkušebního vozidla Škoda Rapid 1,6 TDI před nárazem (vlevo) a po nárazu (vpravo) [vlastní zpracování]

Při testu došlo k prvnímu kontaktu zkušebního vozidla s pevnou bariérou v nárazové rychlosti $45 \text{ km}\cdot\text{h}^{-1}$. Nejprve došlo k deformaci nárazníku, která následně přešla v plastickou deformaci podélných nosníků v motorovém prostoru. Při nárazu došlo také k utržení motoru na jednom silentbloku. Jelikož se jednalo o symetrický náraz plnou čelní plochou vozidla, vzniklé deformace probíhaly téměř souměrně. Celková deformace přední části vozidla byla 416 mm. Výsledné deformace karoserie jsou patrné z fotografií na obrázku 8.14. Prostor pro přežití posádky během nárazu narušen nebyl.

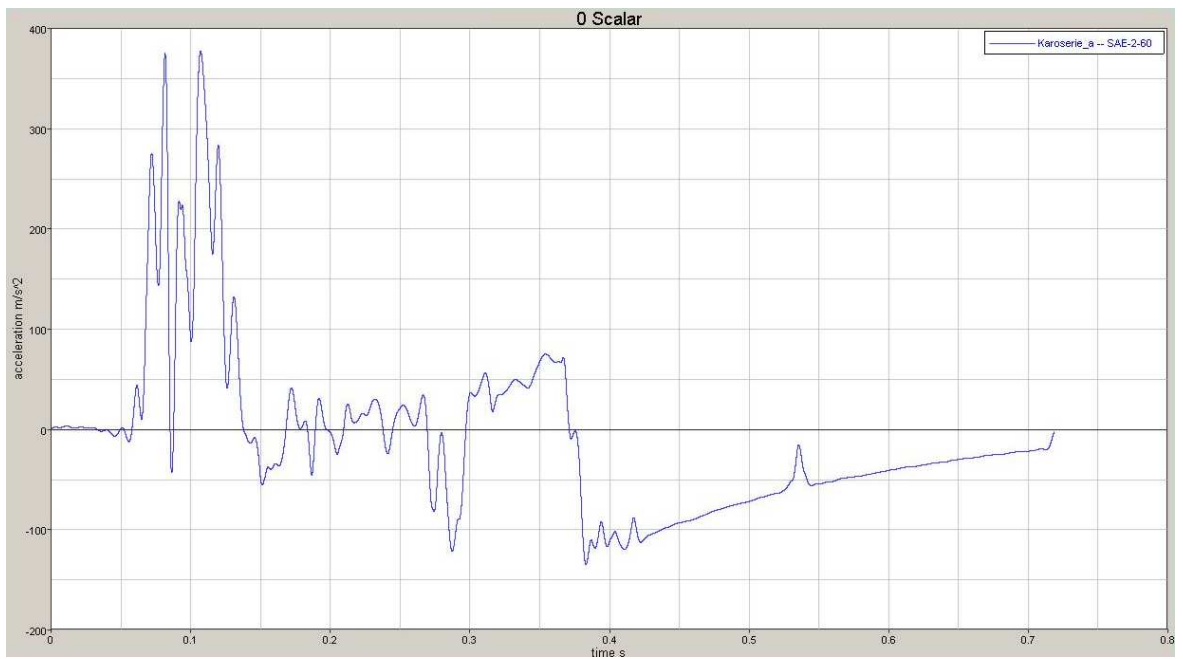
Obr. 8.15: Průběh zrychlení na karoserii vozidla Škoda Rapid při čelním nárazu do pevné bariéry (použit filtr CFC 60) [vlastní zpracování]

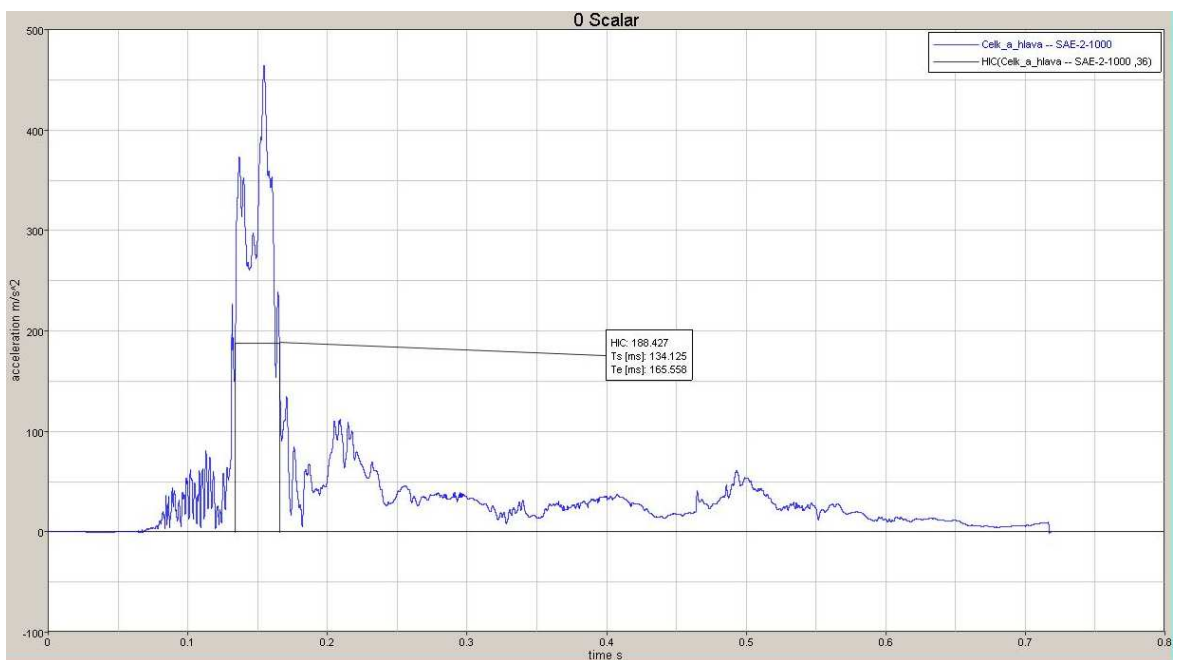
Obr. 8.16: Průběh zrychlení hlavě figuríny řidiče vozidla Škoda Rapid - airbag volantu (použit filtr CFC 1000) [vlastní zpracování]

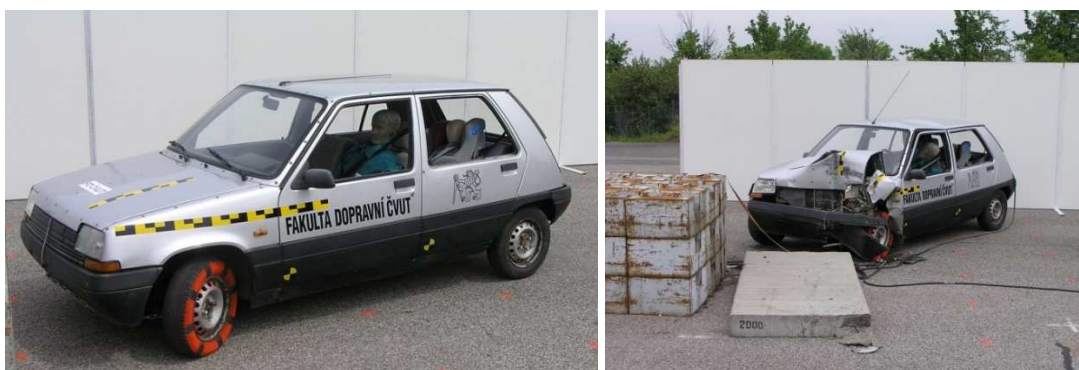
Obr. 8.18: Vozidlo Renault 5 GTD před (vlevo) a po kolizi (vpravo) [28]

Během nárazu došlo k posunutí přední nápravy na straně řidiče, čímž byl posunut volant do interiéru vozidla, do prostoru řidiče (prostoru pro přežití). Maximální deformace přední části karoserie vozidla při nárazu byla 700 mm. Během nárazu došlo k částečné deformaci střechy vozidla na straně nárazu, tato deformace však nenarušila prostor pro přežití posádky vozidla. U figuríny řidiče došlo ke kontaktu hlavy figuríny s volantem, u dětské figuríny ke kontaktu s pevnými částmi interiéru nedošlo. Na obrázcích 8.18 vpravo a 8.19 jsou patrné výsledné a celkové deformace karoserie vozidla. Jak je z obrázku dále patrné, vlivem nárazu došlo k odpadnutí předního panelu bariéry. Pád panelu však neměl vliv na celkovou deformaci karoserie vozidla.

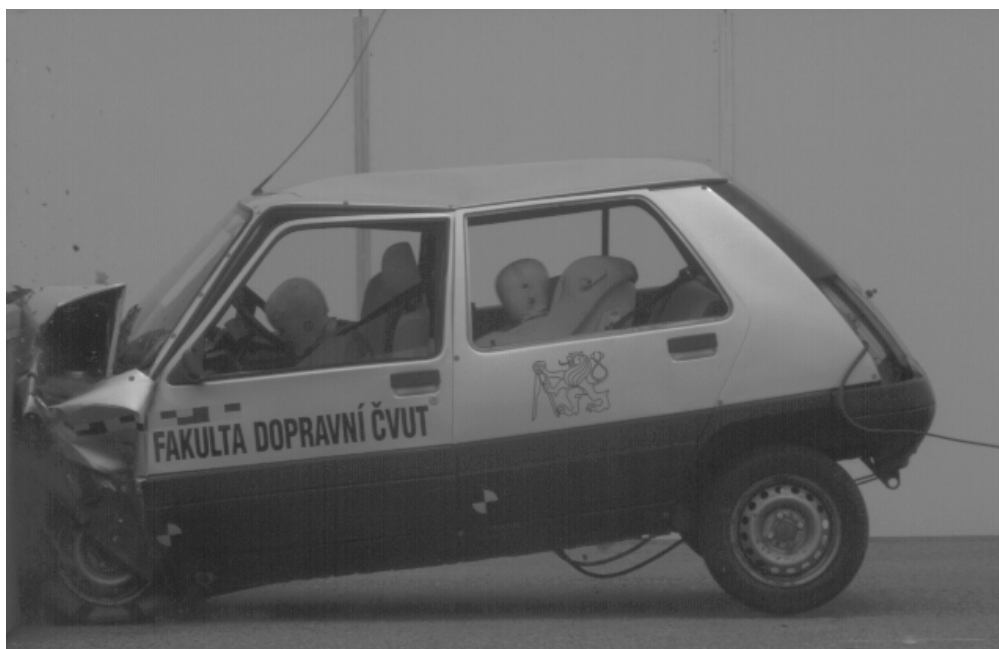
Obr. 8.19: Maximální deformace karoserie vozidla během nárazu (záznam z rychlokamery) [vlastní zpracování]

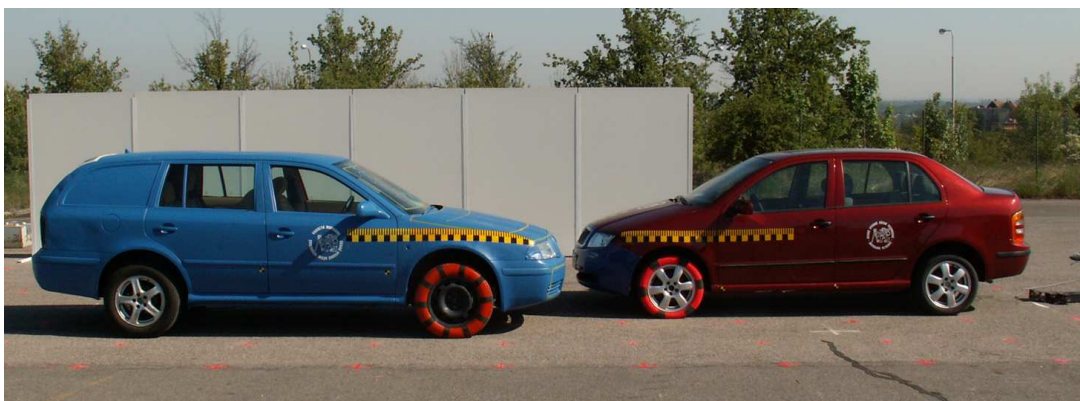
Kolizním partnerem zkušebního vozidla bylo vozidlo Škoda Octavia combi, první generace, které bylo před nárazem ustaveno do statické polohy, čelně proti vozidlu Škoda Fabia. Při nárazu byl dosažen přesah čelních ploch vozidel 33 %.

Vozidlo bylo fixováno ve stojící poloze zařazeným prvním rychlostním stupněm (při vypnutém motoru) a zataženou ruční brzdou. Hmotnost vozidla byla 1100 kg. Toto vozidlo nebylo osazeno žádnými snímači ani zkušebními figurínami. Konfigurace vozidel a jejich vzájemná podoba po kolizi jsou patrné z obrázků 8.23 a 8.24. Výsledná deformace zkušebního vozidla Škoda Fabia na straně nárazu byla 815 mm.

Obr. 8.23: Konfigurace zkušebních vozidel Škoda Fabia sedan a Škoda Octavia combi při testu čelním nárazem s přesahem 33 %. [27]

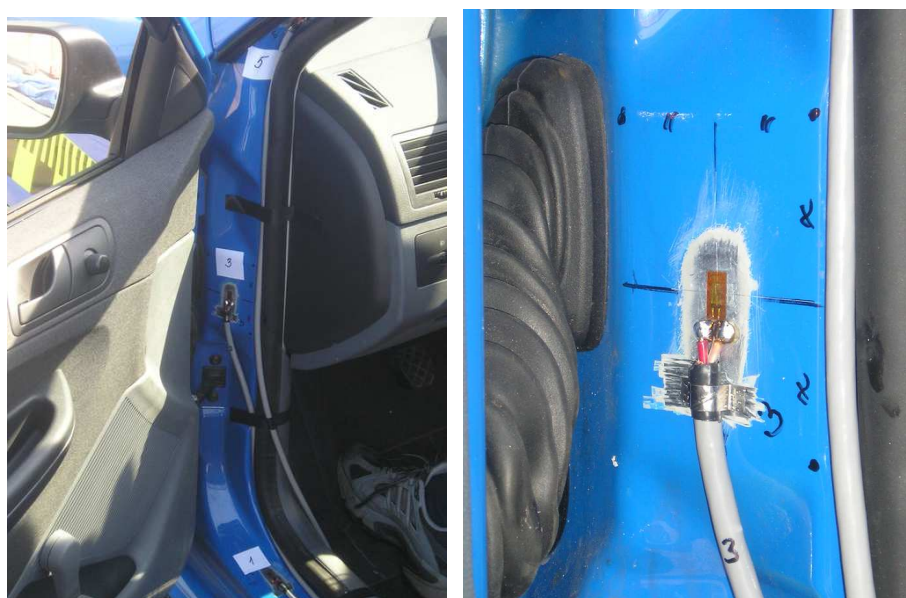
Tenzometry byly na zkušebním vozidle umístěny do oblasti předních dveří, na práh a A sloupek a dále na středový tunel vozidla, před řadicí páku. Rozmístění jednotlivých tenzometrů na karoserii vozidla je znázorněno na obrázku 9.4, na obrázku 9.5 je pak patrné rozmístění a upevnění tenzometrů v oblasti levých předních dveří. Pro měření byl použit zesilovač VISHEY 2120 a měřící magnetofon TEAC CS XR 5000. Zaznamenaný signál byl následně zdigitalizován A/D kartou National Instruments PCI 6071E.

Obr. 9.5: Umístění tenzometrů na karoserii vozidla Škoda Fabia v oblasti levých předních dveří [26]

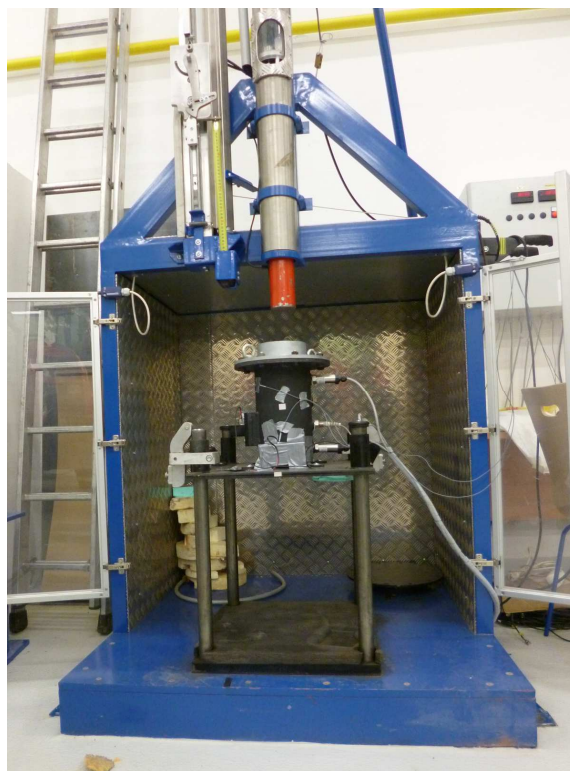
Obr. 9.12: Zařízení „rázová komora“ využitě pro testování jednotky eCall [vlastní zpracování]

Alternativní metodou ověření vlastností vývojové jednotky eCall popsané v kapitole 9.3.1 bylo provedení série pokusů na urychlovacím zařízení „Rázová komora“, které je znázorněno na obrázku 9.12. Jedná se o zařízení, které je primárně určeno k výzkumu šíření rázové vlny v různém prostředí a je umístěno na Katedře vozidel a pozemní dopravy, Technické fakulty České zemědělské univerzity v Praze. Toto zařízení funguje na principu padostroje, kdy závaží o hmotnosti 20 kg je pomocí kladkostroje vytaženo do definované výšky a následně po odjištění aretačního mechanismu padá vlastní tíhou uvnitř vodícího tubusu. Výška závaží nad nádobou, po jeho vytažení vzhůru do počáteční polohy při testu je měřena pomocí lankového snímače vzdálenosti. V prostoru pod vodícím tubusem je umístěna tlustostěnná ocelová nádoba kruhového tvaru shora hermeticky uzavřena kruhovým víkem, v jehož středu je umístěn píst umožňující vyvolat tlakovou vlnu v kapalině uvnitř nádoby. Celá nádoba je posuvně upnuta na čtyři svislé tyčové segmenty umožňující svislý pohyb nádoby a její vedení na dráze dlouhé 0,5 metru. Vodící mechanismus nádoby umožňuje její aretaci o horní hranu tyčových segmentů. Je-li nádoba umístěna ve své horní poloze, dojde k nárazu padajícího závaží na kruhový píst ve víku nádoby, jeho částečnému stlačení a předání zbytku kinetické energie nádobě, čímž dojde k odjištění aretace nádoby a následně jejímu pádu po dráze definované vodícími tyčemi. Dopad nádoby je tlumen molitanovou podložkou.

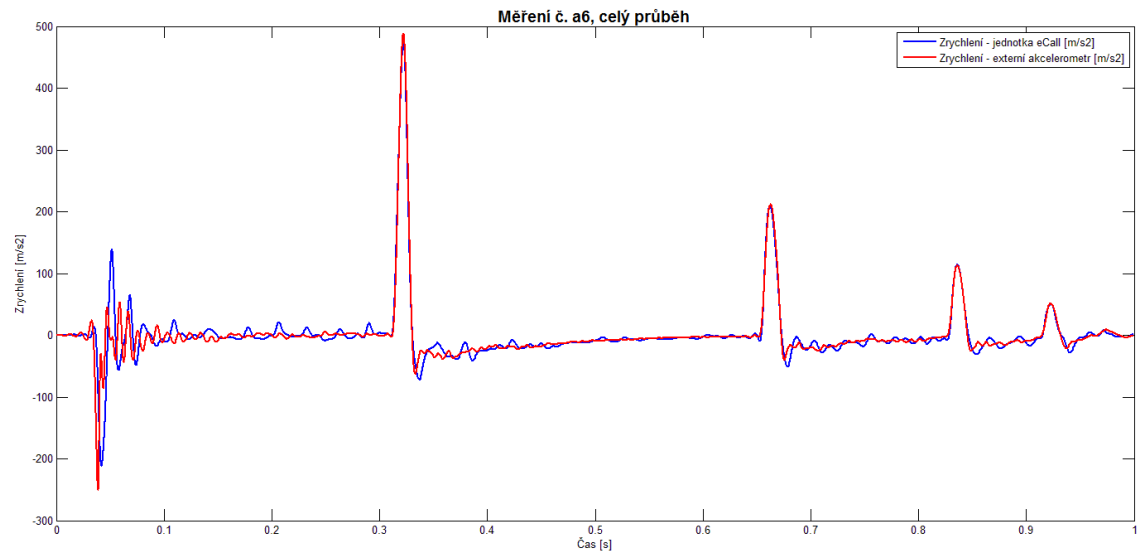
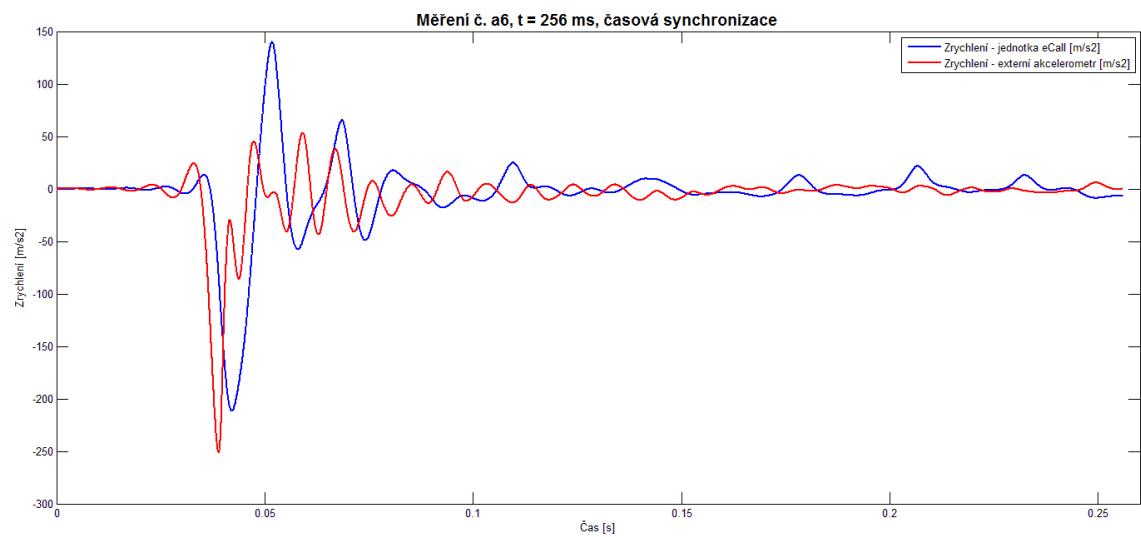
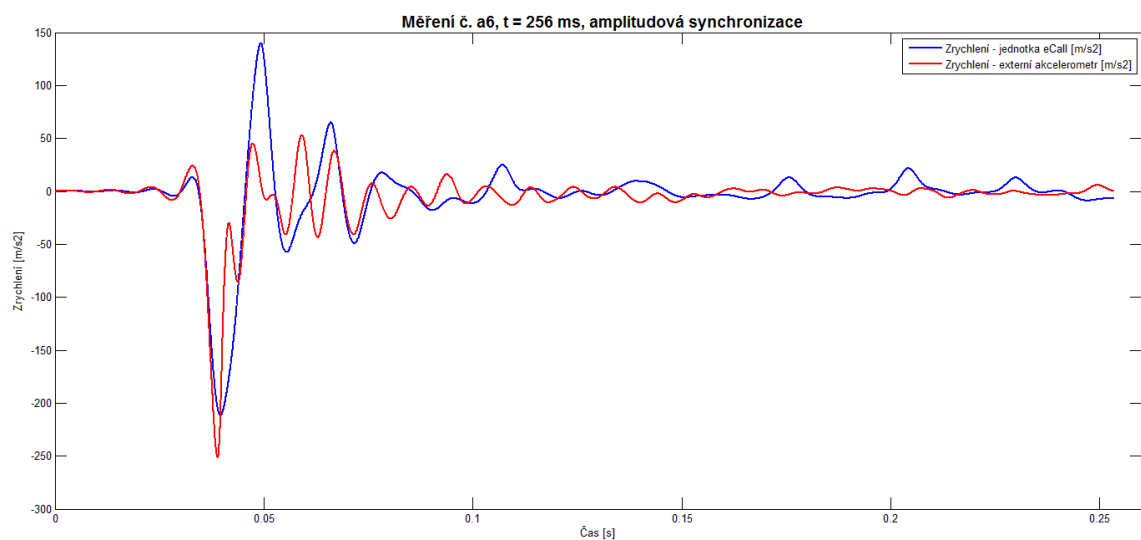
Příloha B – Test jednotky eCall na urychlovacím zařízení (rázové komoře) – výsledná data
