**Dokumentace antropogenních vlivů na flóru v části NP  
Šumava (Kvildsko)**

**Bakalářská práce**

**Autor práce: Marie Krupičková**

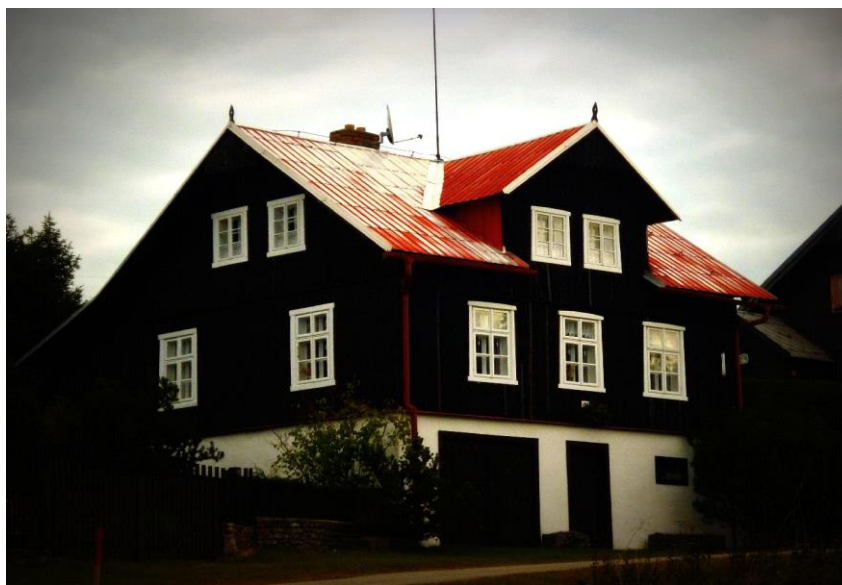
**Fotografie č. 3** - Hamerské Domky – roubený dům (autorská fotografie)

dřevěná sendvičová či zděná s kompletní výdřevou pláště nejlépe ze svise ložených prken. Případná výška kamenné podezdívky sahá od terénu nejvýše po úroveň vstupní haly přízemí. Příklad šumavského roubeného domu nalezneme na fotografii číslo 3.

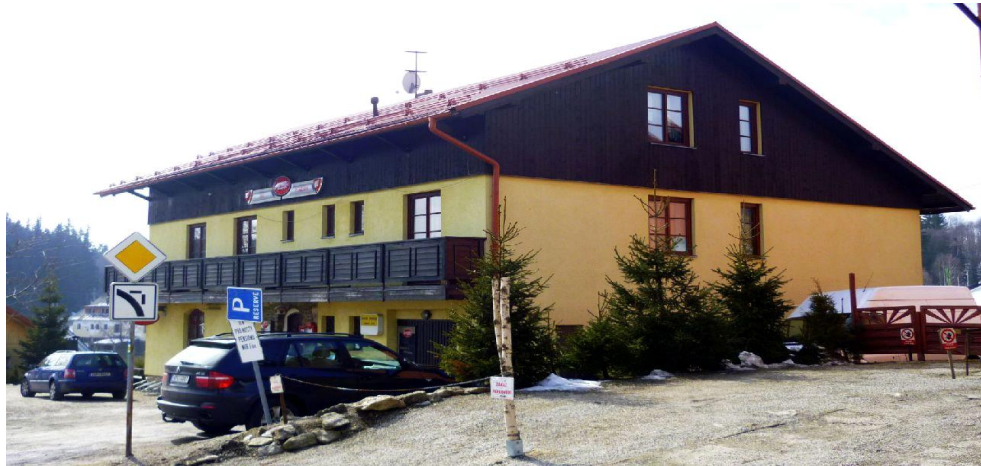
**Fotografie č. 7** - Nesprávný sklon střechy menší než 35 stupňů

Neadekvátní je též nepravidelný sklon střechy (každá střešní rovina má jiný sklon), či sklon střechy menší než 38 stupňů, respektive 35 stupňů. Střechy s malým sklonem odkazují na znaky staveb alpského typu, které jsou na Šumavě nepůvodní a vyskytovaly se v ohraničených enklávách na Volarsku či ojediněle jako solitérní stavby. Oblíbené a časté imitace těchto forem zavádějí v šumavském regionu zcela nežádoucí precedent. Nepravidelný sklon střechy lze vidět na fotografii č. 7 a 8.

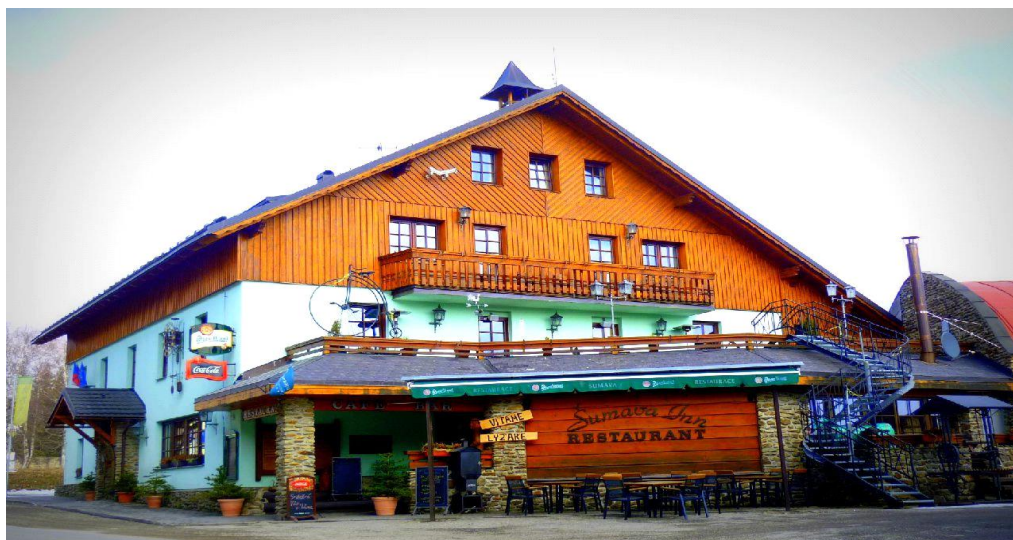
**Fotografie č. 9** - Nevhodně volený odstín omítky - pistáciová barva (autorská fotografie)

Za velmi rušivé považujeme zmnožené vikýře či střešní okna v jedné i ve více řadách nad sebou stejně jako obložení konstrukce dřevem ve výrazných odstínech odklánějících se od tradiční barevnosti, zejména pak žluté, oranžové. Stejně nevhodné je využití výrazných barev u samotné omítky. Na fotografii číslo 9. vidíme vyobrazení špatně zvoleného svítivě pistáciového odstínu hotelu Šumava Inn Kvilda.

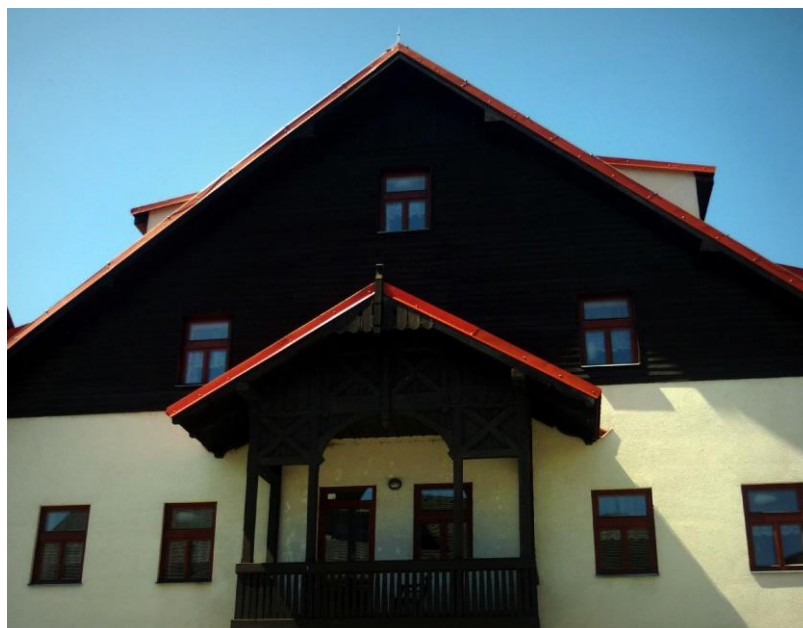
**Fotografie č. 10** - Nevhodně zvolený balkon (autorská fotografie)

Za rušivý element je považován i dominantní přesah zastřešení vikýřů, výrazné oplechování čel krovů a úžlabí i silné venkovní prvky jako sloupy či krokve. Taktéž není doporučováno budování samostatných předsazených balkónů ve štítech domů, který lze pozorovat na jednom z dalších ubytovacích zařízení v obci, penzionu Pohoda, na fotografii č. 10.

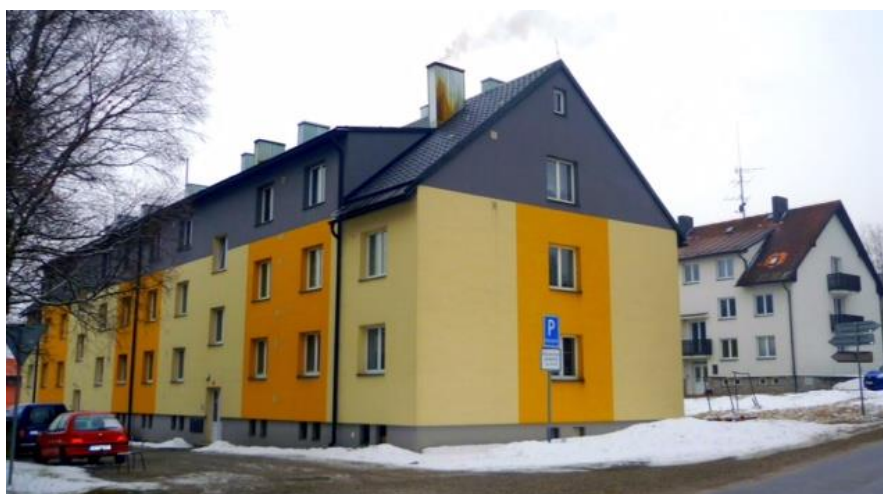
**Fotografie č. 11** - Bytové domy ve středu obce Kvilda (autorská fotografie)

Poměrně často dochází k nevkusným renovacím objektů staršího charakteru. Částečně rušivou je silueta bytových domů v centru obce připomínající pozůstatky z dob socialismu, které dokumentuje fotografie č. 11. Doba komunismu se na „duchu“ obce podepsala nejen zřízením JZD, budovami bývalých kasáren, ale taktéž zničením místního hřbitova roku 1978. Pomocí buldozeru došlo k jeho kompletní likvidaci. Kříže byly vyvezeny na smetiště za obec a k jeho opětovnému vysvěcení došlo až s odstupem času. Následně bylo 50 náhrobků vráceno zpátky na své místo. Tento prostor posledního odpočinku nebyl z hlediska své funkčnosti nikdy faktologicky zrušen, je tedy stále k dispozici jako místo odpočinku mrtvých. V tuto chvíli však chybí potvrzení pohřebního řádu zastupitelstvem k opětovnému nabytí své původní funkce.
