VYUŽITÍ DRONU PRO HYDROMORFOLOGICKÉ HODNOCENÍ  
VODNÍHO TOKU STŘÍBRNÝ POTOK

BAKALÁŘSKÁ PRÁCE

**Využití dronu pro hydromorfologické hodnocení vodního toku**

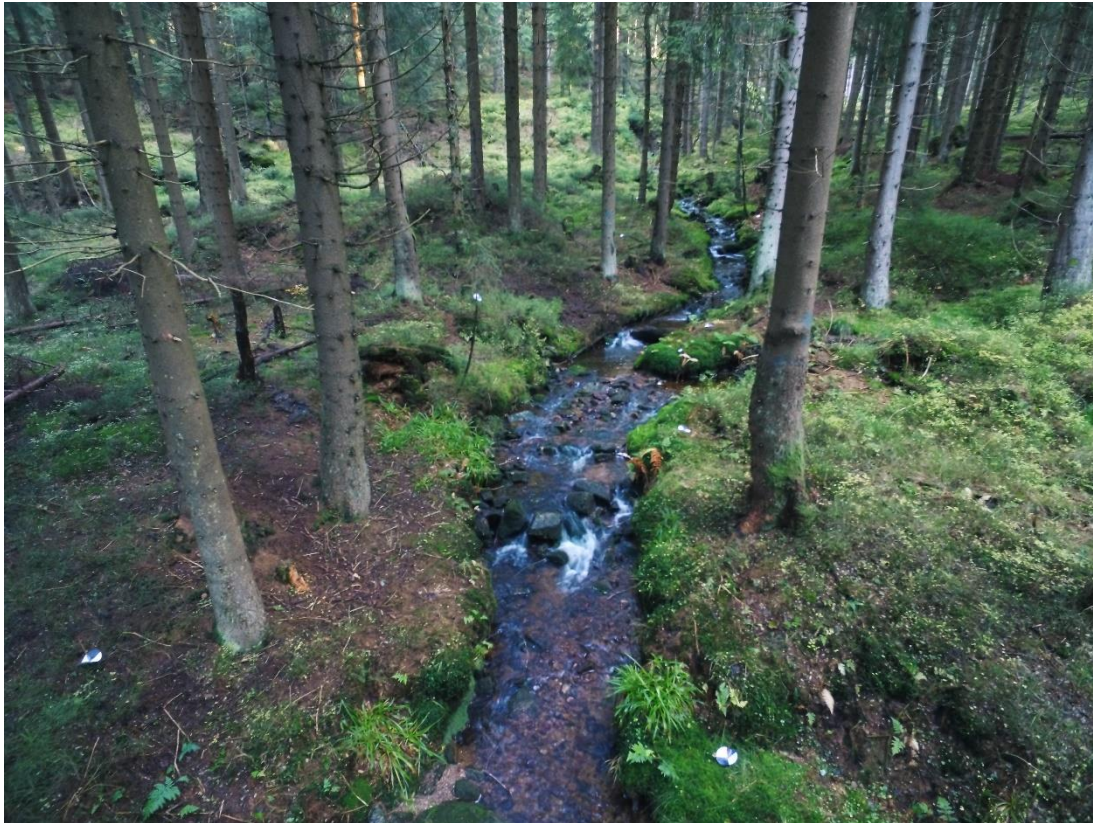
**Obrázek č. 6: Mapovaná část toku v 9. úseku, podrobněji v příloze č. 2**

Vybraná část v zájmovém úseku byla snadno přístupná. Prostředí v této části bylo čisté (bez klesť, suchých větví na stromech, nízkého porostu) a byla tak i bezpečná pro průlet dronem. Podél toku byly umístěny terče ve vzdálenosti 5 metrů na zaměření telemetrie v programu Autodesk ReCap Photo. K vytvoření modelu

koryta bylo zapotřebí sběru minimálně 100 fotografií z různých bodů podél zájmového toku ve vytyčeném prostoru 40 metrů.

Fotografie byly pořízeny z různých úhlů a bodů zájmového místa toku. Následně byly pořízeny fotografie z Olympusu PEN-3, které byly nakombinovány s fotografiemi z dronu. Výsledkem bylo vykreslení detailu koryta toku v modelu.

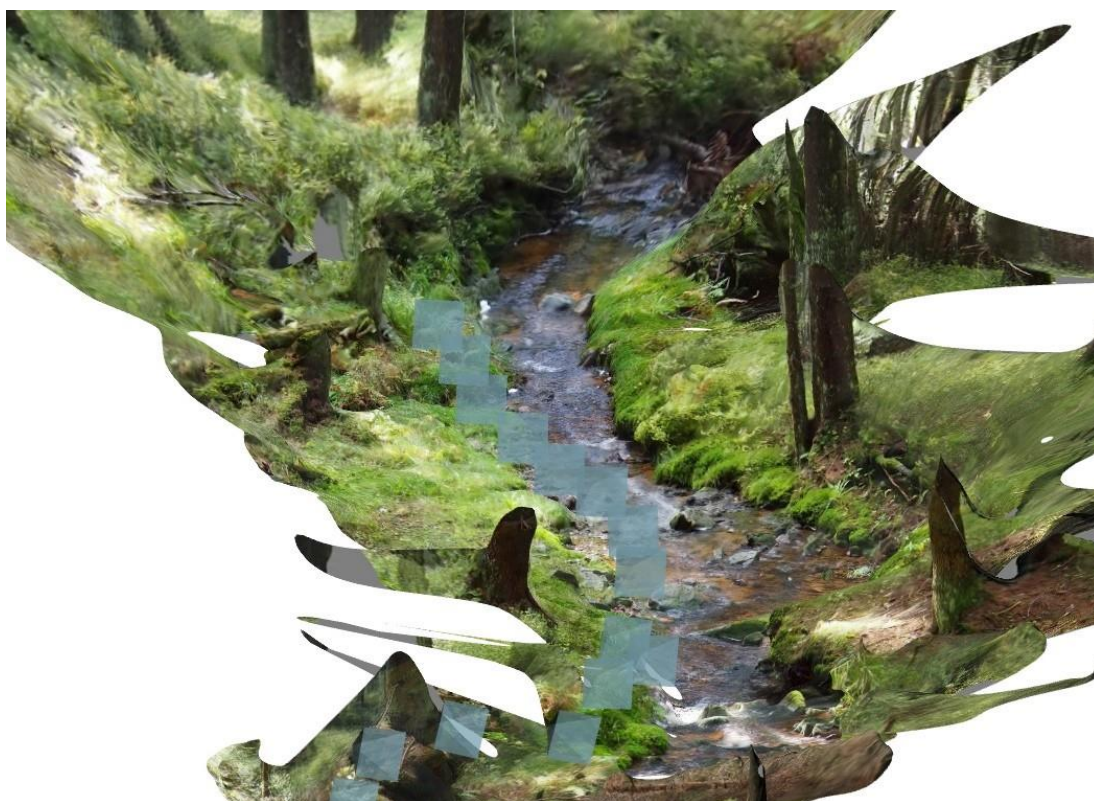
Obrázek č. 8: Ukázka – 1 z 10 pokusů po 100 fotografiích (foceno vertikálně), fotoaparátem

Na obrázku číslo 8 byl proveden pokus vertikálního focení (napříč korytem), kdy koryto toku bylo mapované pouze z jedné strany s rozstupem jednoho metru.

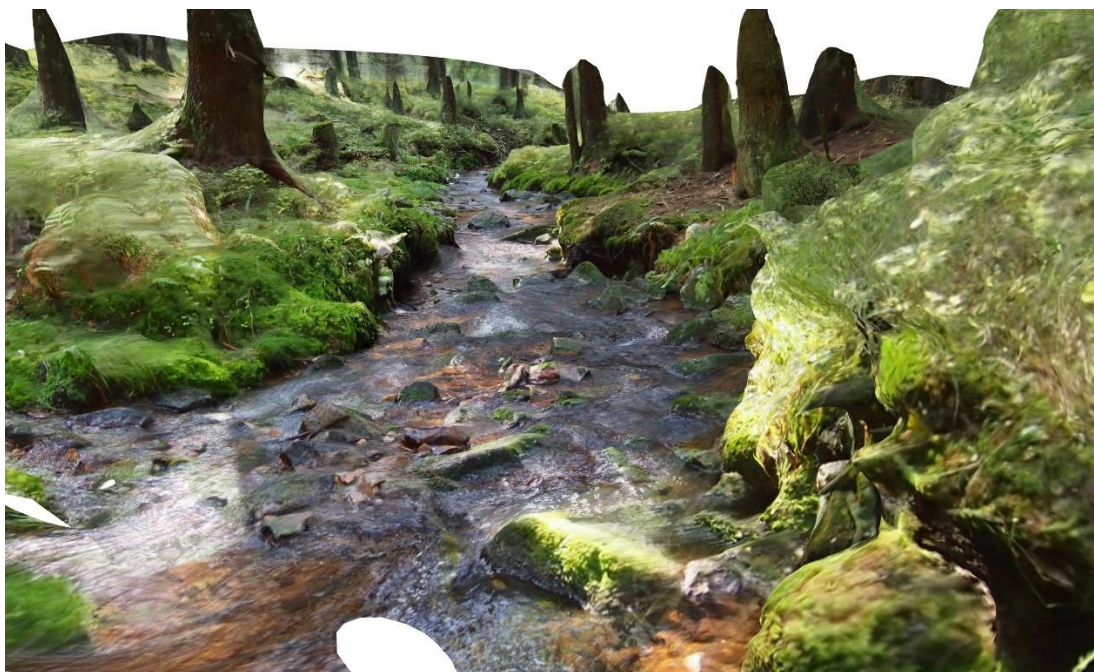
**Obrázek č. 10: Ukázka – detail, 2 z 10 pokusů po 100 fotografiích (foceno vertikálně), fotoaparát, podrobněji v příloze č. 3**

Na obrázku číslo 9 byl proveden další pokus vertikálního focení po obou březích toku s rozstupem přibližně jednoho metru. I na tento pokus bylo použito 100 fotografií z fotoaparátu Olympus PEN-3.

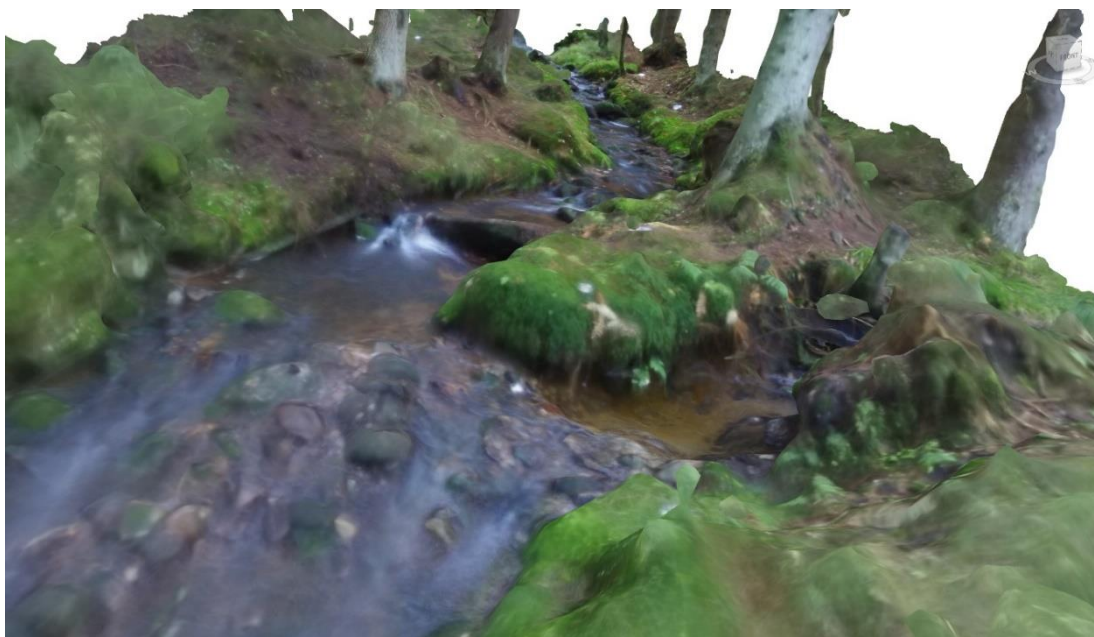
**Obrázek č. 14: Ukázka – detail koryta z 1 pokusu po 1000 fotografiích**

I když byl použit jeden tisíc fotografií v kombinaci horizontální a vertikální metody, výsledek nesplnil ne očekávání, jelikož detaily koryta nebyly v předpokládané ostrosti.

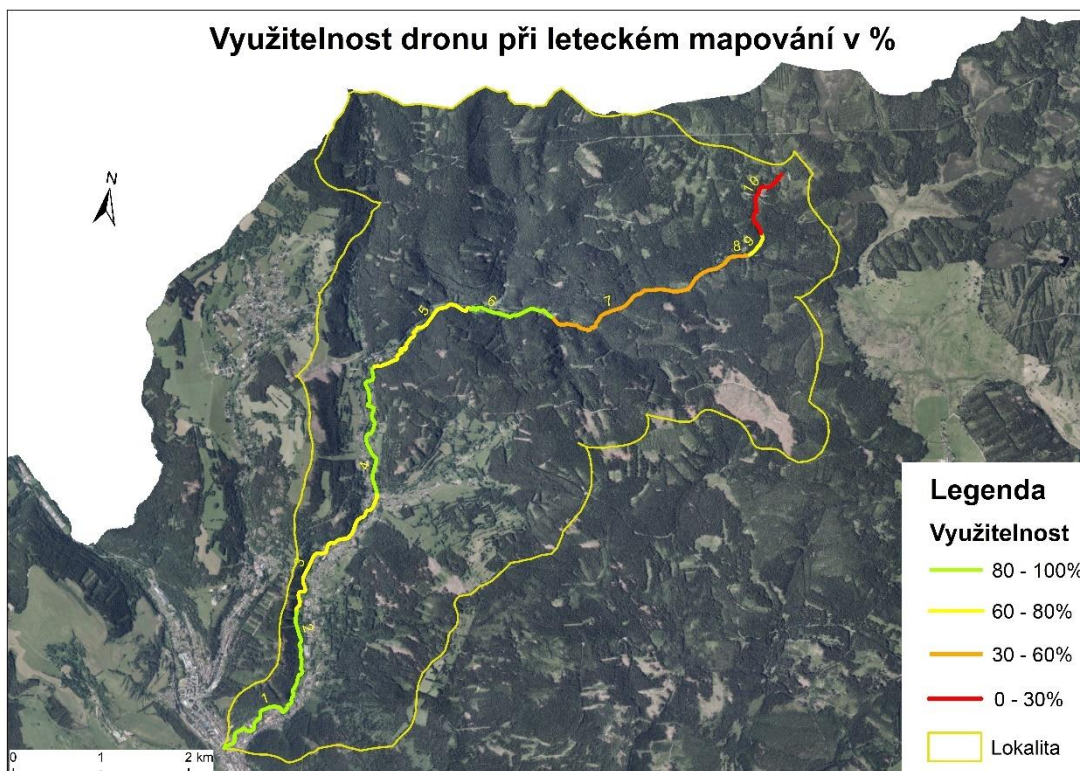
**Obrázek č. 24: Využitelnost dronu při leteckém mapování v %, podrobněji v příloze č. 9**

Dále byla srovnána metoda klasického terénního mapování s metodou leteckého mapování s využitím dronu. Na obrázku níže je zobrazena využitelnost dronu při leteckém mapování v jednotlivých úsecích.

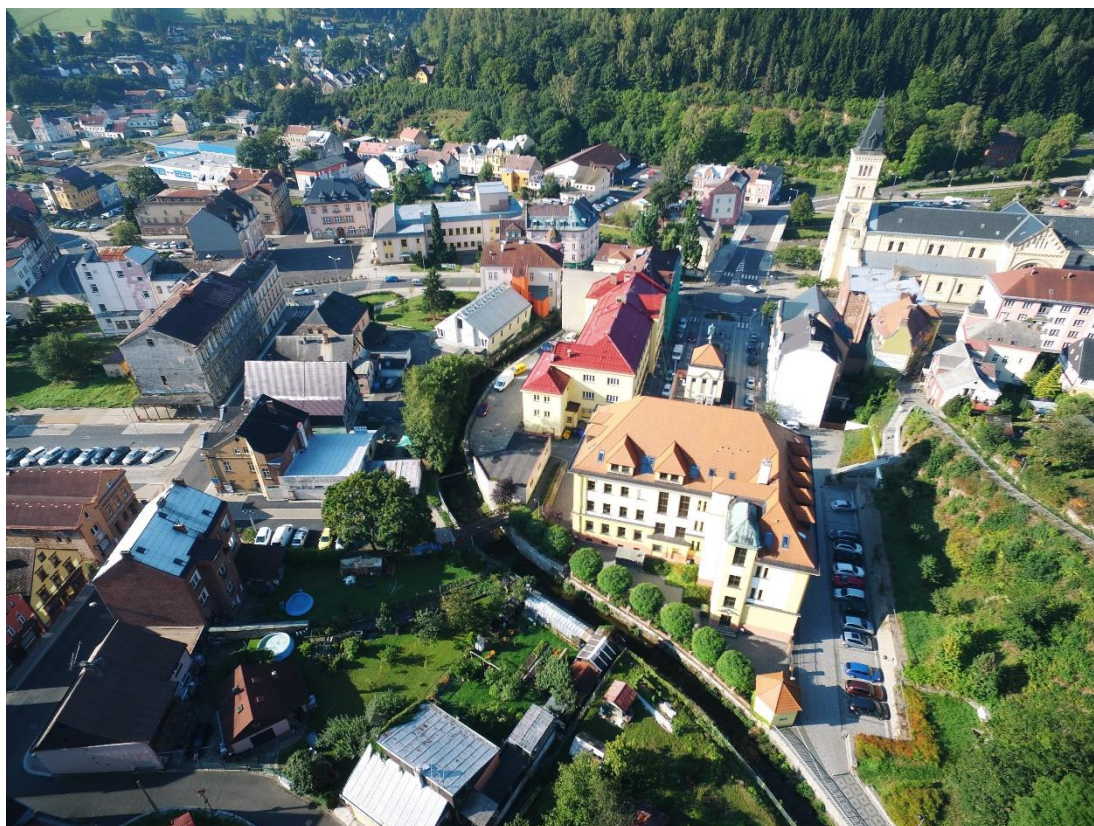
Obrázek č. 26: Fotografie z leteckého mapování – 1. úsek

V historii prošlo koryto vodního toku velkými antropogenními zásahy. V korytě se nachází zbytky travinné vegetace spolu s náletovou dřevinou. Akumulace mrtvého dřeva je minimální. Stěny koryta jsou zpevněny opěrnými zdmi tvořenými převážně z lomového kamene nebo betonu. Dno pak tvoří balvany a drobné kameny.

Hydromorfologický stav toku, podle metodiky MŽP, je 44,4% a stav nivy 15,7%, jedná se tedy o silně modifikovaný neboli poškozený stav toku, a proto je na mapě značený červenou barvou.

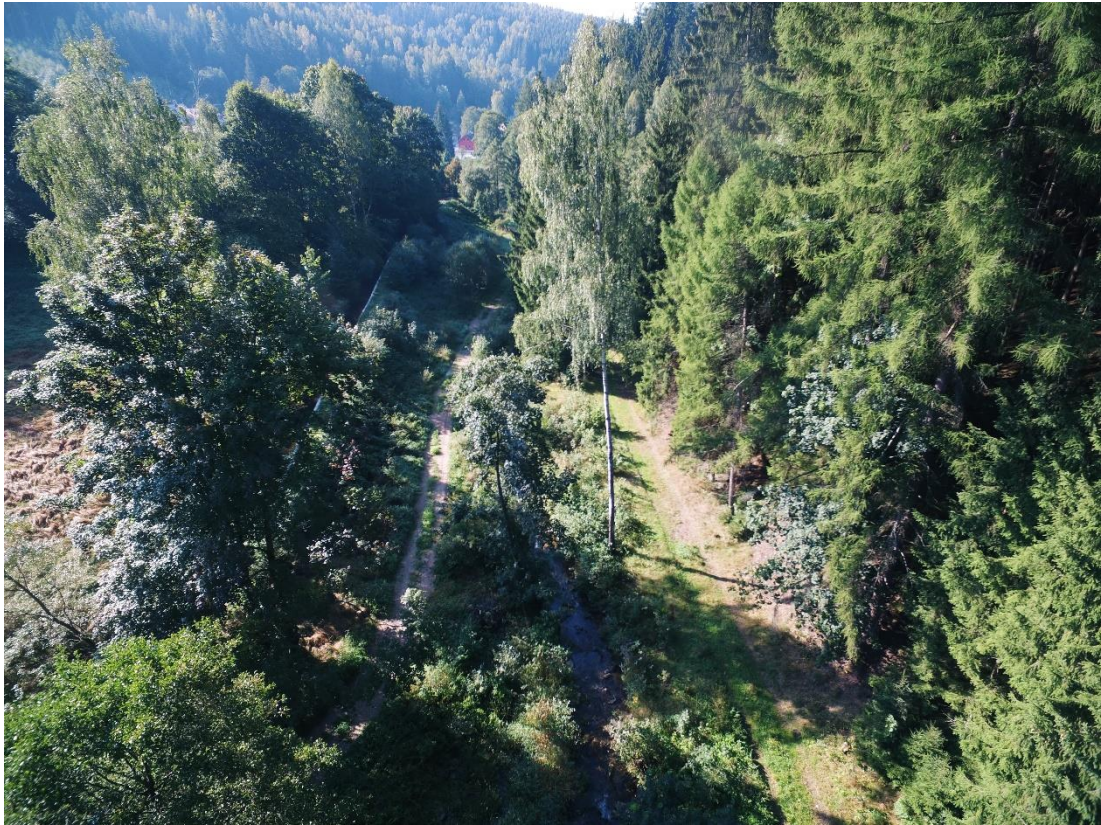
**Obrázek č. 28: Fotografie z leteckého mapování – 2. úsek**

zpevněny z pohozu lomového kamene nebo z narušené historické úpravy porostlé vegetací. Okolní pozemky tvoří intravilán města Kraslice, trvalé travní porosty s mokřadním charakterem se zástupci olše a javoru a pozemky určené k plnění funkce lesa, kde je hlavním zástupcem smrk.

Letecké mapování s využitím dronu probíhalo ze dvou míst nad korunami stromů bez jakéhokoliv problému.

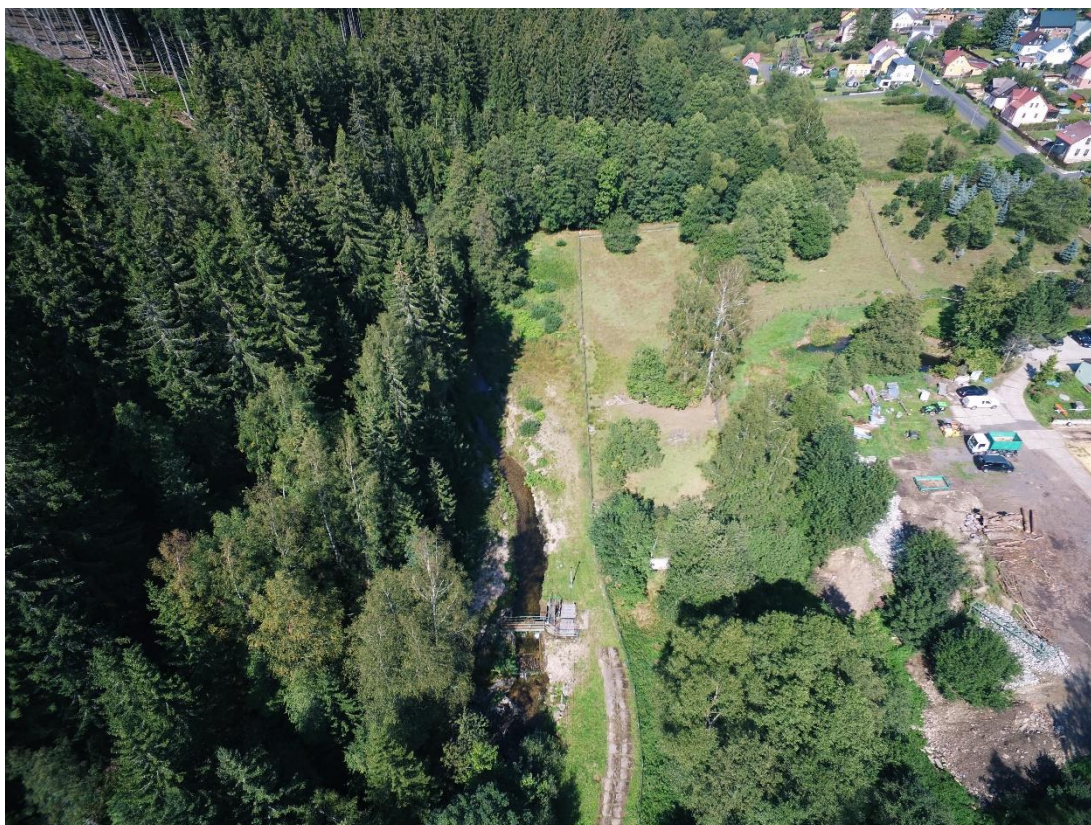
**Obrázek č. 30: Fotografie z leteckého mapování – 3. úsek**

V historii i v současnosti prošlo koryto vodního toku negativními antropogenními zásahy. Na tomto úseku se nacházejí protipovodňová opatření, a to jak historická, tak i současná. Dále je na jednom místě odebírána voda pro místní rybník. Dno koryta tvoří balvany, drobné kamení a štěrky. Akumulace mrtvého dřeva je tu minimální. Stěny koryta jsou tvořeny z betonu, z pohozy lomového kamene, z gabionu nebo z narušené historické úpravy prorostlé vegetací. Okolní pozemky tvoří intravilán obce Stříbrná a pozemky určené k plnění funkce lesa. Hlavními zástupci vegetačního porostu jsou smrky a olše.

Hydromorfologický stav toku, podle metodiky MŽP, je 54,4% a stav nivy 48,4%, jedná se tedy o značně modifikovaný neboli méně dobrý stav toku, a proto je na mapě značený oranžovou barvou.

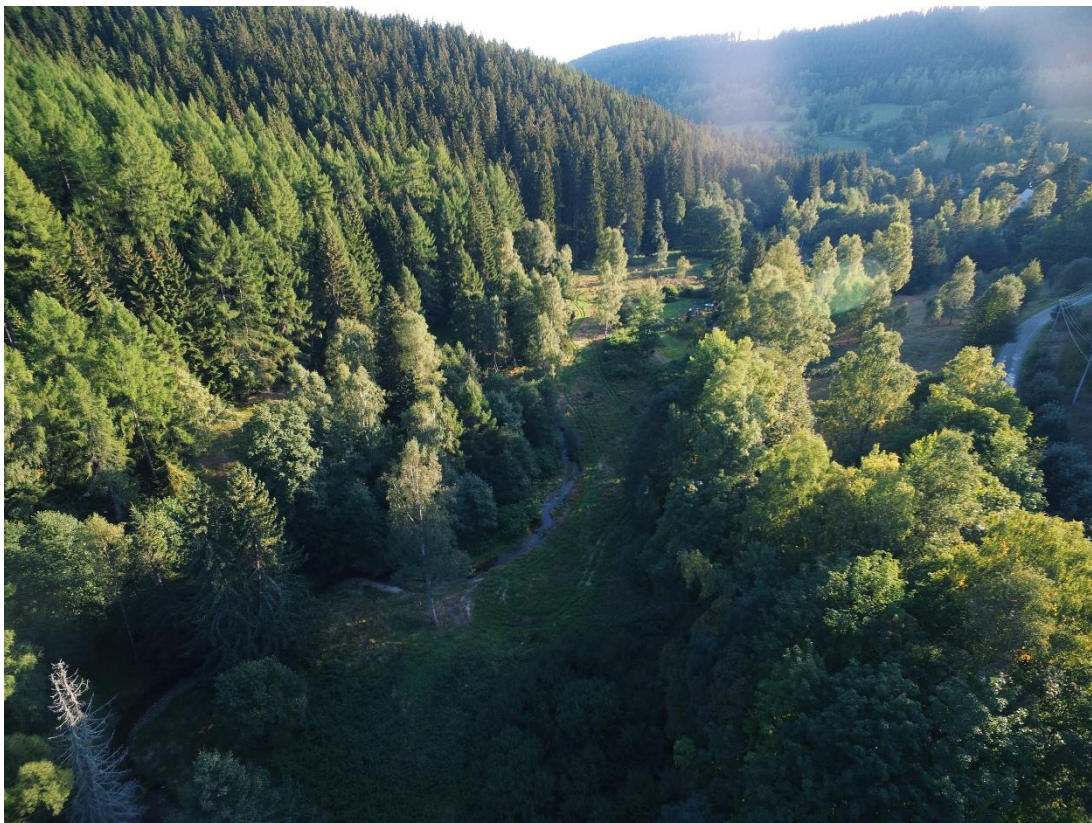
**Obrázek č. 34: Fotografie z leteckého mapování – 5. úsek**

Na tomto úseku se nenacházejí žádná revitalizační opatření. Tok má přirozené meandrující koryto s přírodními skluzy, kamennými mostky, s nánosy mrtvého dřeva, popadanými stromy a břehy s aktivní erozí o šířce 1 až 2 metry. Tyto aspekty vytvářejí úkryt, místo k životu, zdroj potravy pro obojživelníky, drobné živočichy, hmyz a jiné organismy. Dno koryta je tvořeno balvany, štěrkem a pískem. Břehy jsou prorostlé trvalým travním porostem se zástupci smrku, břízy, olše a javoru. Pravá část pozemků je tvořena intravilánem osady Nancy v obci Stříbrná, porostlá trvale travními porosty se zástupci javoru, olše, břízy a smrku. Levou část pozemků tvoří pozemky určené k plnění funkce lesa se zástupcem smrku.

Hydromorfologický stav toku, podle metodiky MŽP, je 97,3% a stav nivy 100%, jedná se tedy o přírodně blízký neboli výborný stav, a proto je na mapě značený modrou barvou.

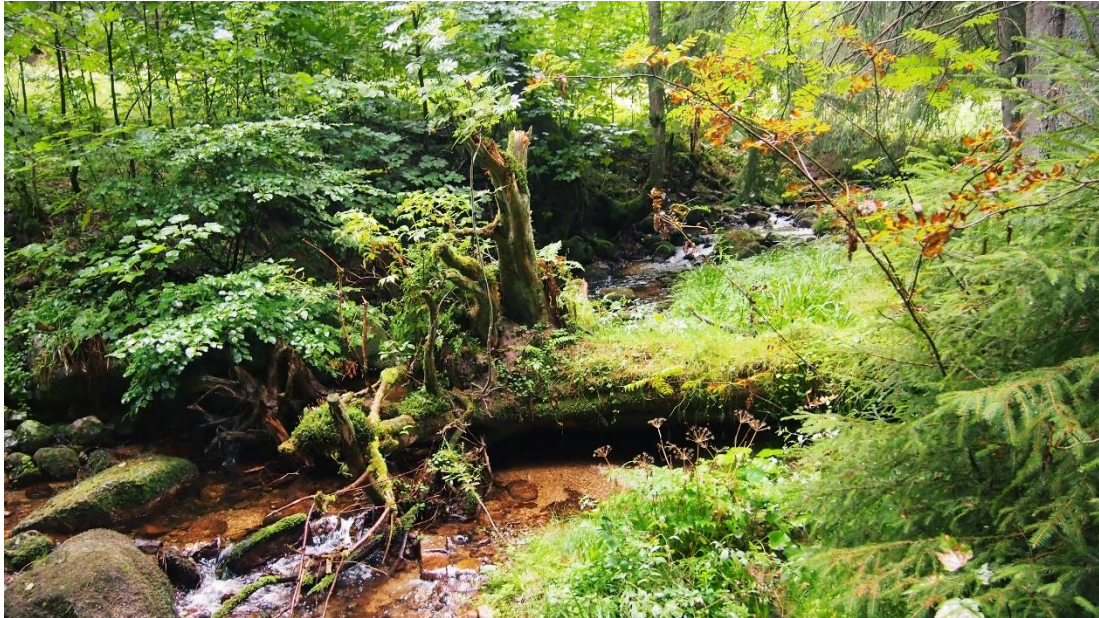
Obrázek č. 38: Fotografie z leteckého mapování – 7. úsek

Hydromorfologický stav toku, podle metodiky MŽP, je 80,9% a stav nivy 81,5%, jedná se tedy o slabě modifikovaný neboli velmi dobrý stav, a proto je na mapě značený zelenou barvou.

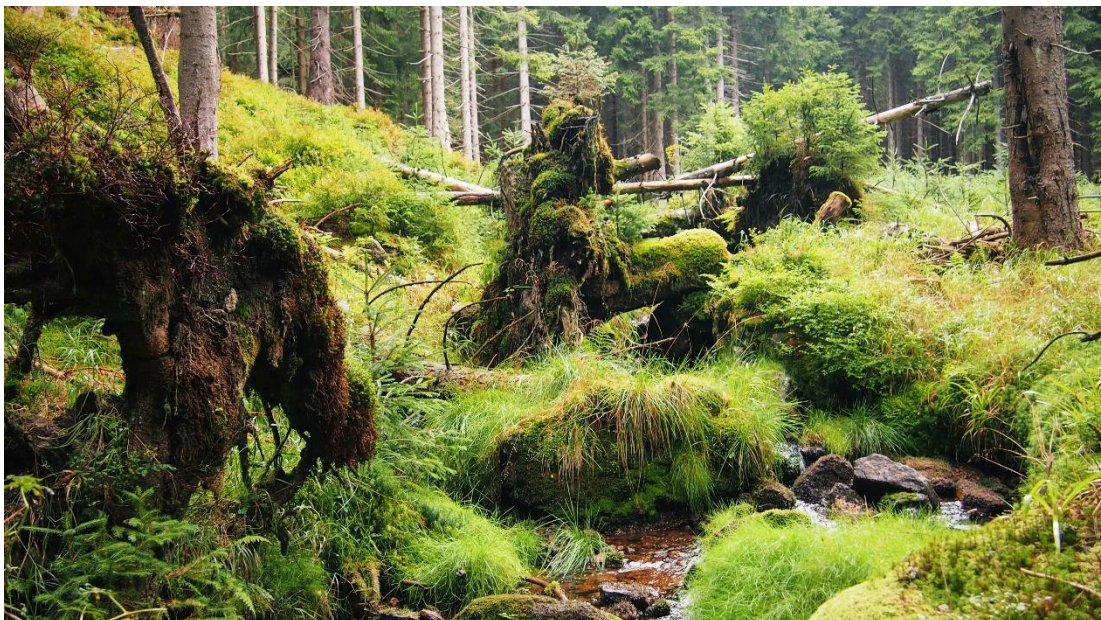
**Obrázek č. 42: Fotografie z leteckého mapování – 9. úsek**

Hydromorfologický stav toku, podle metodiky MŽP, je 100% a stav nivy 100%, jedná se tedy o slabě modifikovaný neboli velmi dobrý stav, a proto je na mapě značený modrou barvou.

Letecké mapování vodního toku v devátém úseku proběhlo s menšími problémy. Kvůli odrostlým suchým větvím na smrcích byl let pod korunami stromů rizikovější.

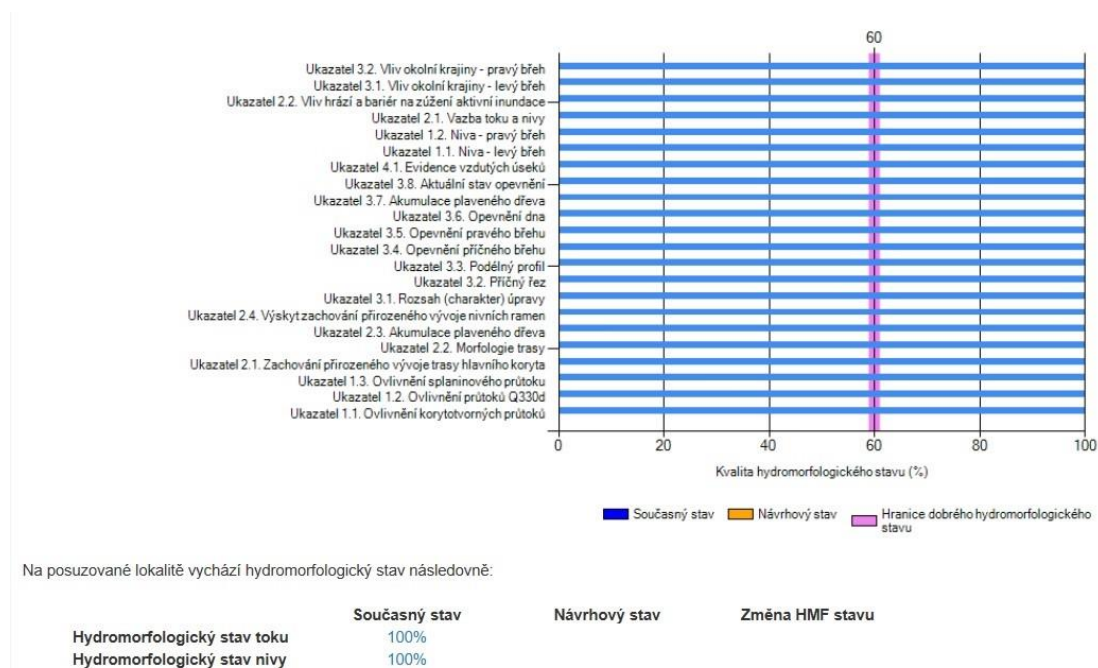
**Obrázek č. 43: Graf vyhodnocení všech kritérií 9. úseku**

Výsledné hodnocení **současného** stavu **dosahuje** dobrého hydromorfologického stavu **toku** a **dosahuje** dobrého hydromorfologického stavu **údolní nivy**.
