Diplomová práce

**Minimalizace finančních ztrát způsobených haváriemi
elektromotorů v podniku chemického průmyslu**

The minimizing financial losses caused by electric motor accidents in a chemical industry

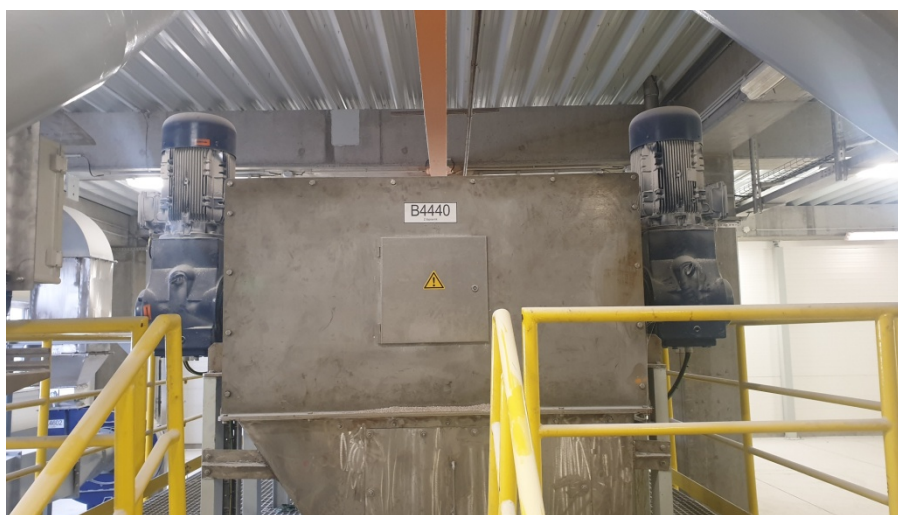
Obrázek č. 1: Atypické provedení pohonu elevátoru

Z-elevátor na expedici Provozu č. 28 slouží k přepravě materiálu do vyšších pater, jedná se o tzv. výtah. Při projektování investiční akce, byl vyžadován rozjezd přeplněného zařízení z úplného zastavení, například při výpadku elektrického proudu za plného provozu. V této situaci docházelo k tomu, že se za specifických podmínek zařízení nedokázalo rozpohybovat. Nejjednodušším a nejrychlejším řešením byla instalace druhého elektromotoru na opačnou stranu hřídele. Ovšem toto řešení není ideální z důvodu nutnosti instalace druhého frekvenčního měniče a elektromotoru, který může znamenat další potenciální zdroj poruchy, avšak tlak ze strany vedení na snížení nákladů na tuto akci znemožnil instalaci výkonnějšího elektromotoru a frekvenčního měniče. Obavy z možné poruchy se ukázaly jako zcela opodstatněné, když v listopadu 2020 jeden frekvenční měnič havaroval, oprava stála 52 550 Kč. Problematické bylo také nahrazování ze skladové zásoby, jelikož se jedná o specificky nastavené zařízení (oba frekvenční měniče spolu musí fungovat ve vzájemné harmonii). Obrázek č. 1 zobrazuje atypické řešení dvou pohonů na jedné společné hřídeli, jedná se o zatím jediné takto řešené zařízení v podniku.

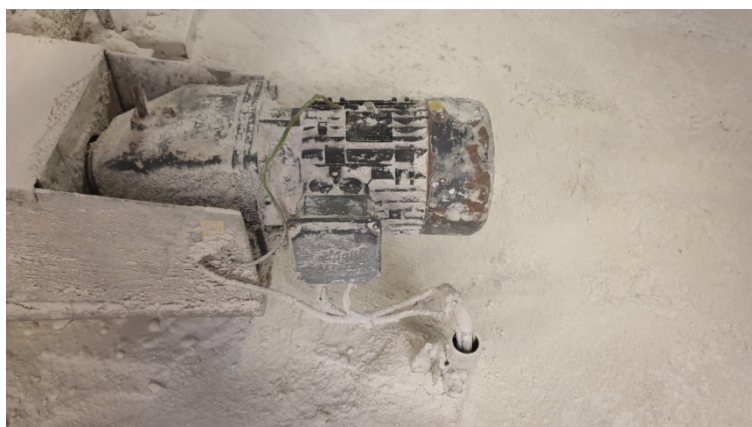
Obrázek č. 3: nesprávně provedené čištění elektromotoru

U elektromotoru pozice K3624 Provozu č. 28 došlo v březnu 2020 k ucpání průchodů proudícího vzduchu vlivem silného nánosu chemického prachu a navýšení teploty elektromotoru na více než 100 °C. Navýšení teploty vedlo k poškození izolace vinutí statoru a odhalil jej řídicí systém, který vyslal na velín signál o problému. Na elektromotoru, již byla patrná změna v zabarvení. Vzhledem k tomu, že se jedná o specifický elektromotor ventilátoru, který je nutný k provozu výrobní jednotky, proběhla jeho výměna preventivně z důvodu zajištění spolehlivosti zařízení. Zatím nedošlo přímo k havárii, ale byl významně poškozen. Poškození bylo zapříčiněno špatně provedeným čištěním a absencí následné kontroly za provozu. Pokud by byl elektromotor správně

Dalším problémem se stává čištění elektromotorů krátkodobými brigádníky cizí národnosti, kteří vykrývají rozdíly v počtu lidí při různých druzích výrob. A jsou zde právě z tohoto důvodu často vyměňováni a svou práci provádí pouze na základě příkazů bez zapojení jakékoliv vlastní iniciativy. Brigádníci nedomýšlejí následky nesprávně provedené práce a tím zařízení spíše poškozují. Na obrázku č. 3 je vyfocen elektromotor vyčištěný brigádníkem a je na něm patrné ucpání průchodů proudícího vzduchu.

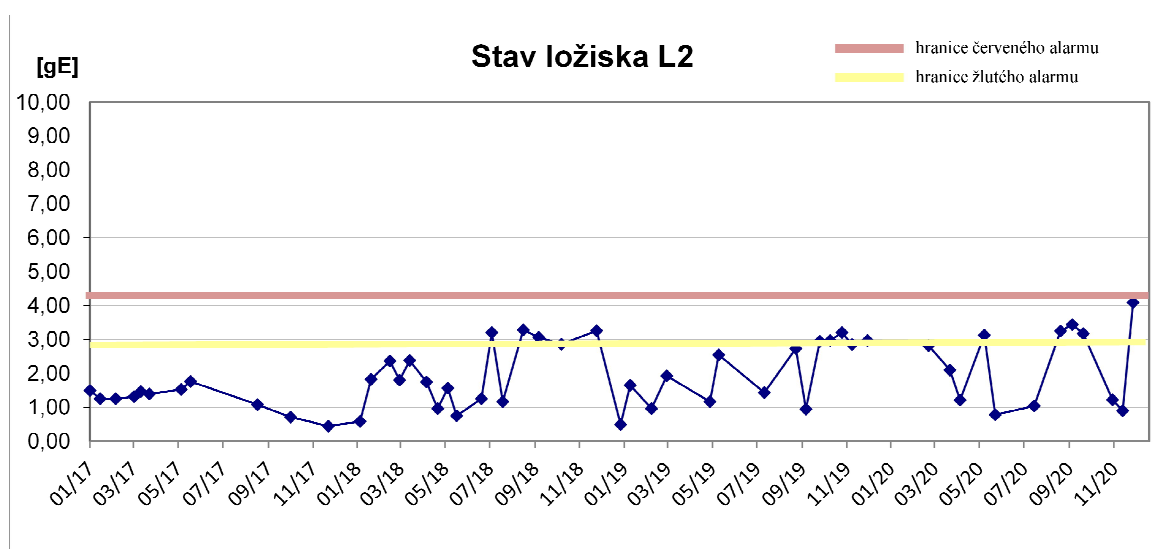
Graf č. 1: Stav čelního ložiska mlýnu A

Výstupem diagnostiky je seznam elektromotorů, na kterých se projevuje počínající vada ložiska a je nutné provedení revize při nejbližší možnosti. Diagnostika je prováděna ve 14denních nebo měsíčních cyklech, a to hlavně na klíčových pozicích, které odstavují provoz a jejichž výměna není jednoduchá.

Od roku 2014 do roku 2018 probíhalo mazání elektromotorů v měsíčních cyklech. Zkrácené cykly a vysoké množství maziva měly za následek plnění vnitřku elektromotoru mazivem, což vedlo ke zvýšenému tepelnému namáhání vinutí a jeho degradaci. V grafu č. 1 je vidět, že v lednu roku 2018 došlo ke zhoršení a celkové kolísavosti stavu ložisek pozice X3104 Provozu č. 18. Zhoršení nastalo právě vlivem změny v cyklech mazání. Pro tuto pozici byly objednány automatické maznice, které dávkuje v pravidelných cyklech malé množství maziva. Jejich instalace proběhne v dubnu 2021.

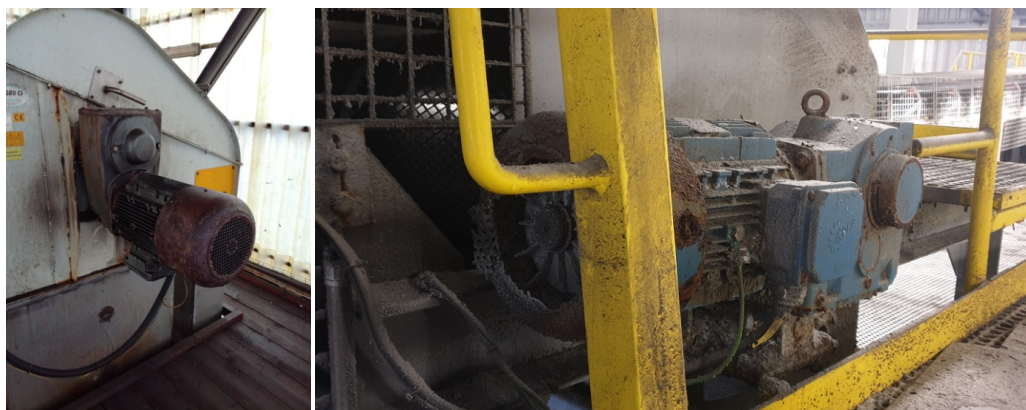
Obrázek č. 4: Koroze elektromotorů

Vizuální kontroly elektromotorů v mnohých případech odhalují zkorodované části, utržená zemnění, utržené vývodky nebo ulámané vrtule. Všechna tato drobná poškození mohou způsobit předčasnou havárii nebo pracovní úraz, proto je nutné těmto závadám zamezit a včasné zařízení opravit. Drobné opravy jsou zadávány externí firmě, jež provádí kontrolu. Z tohoto důvodu je pro kontrolující firmu motivující zařízení řádně kontrolovat, neboť si tím generují další práce, které přináší vyšší zisk. Preventivním opatřením proti fiktivním opravám je zasílání fotodokumentace poškozených elektromotorů technikovi ještě před započítáním opravy. Technik sledovaného podniku, který je zodpovědný za elektromotory, namátkově poškozené elektromotory kontroluje.

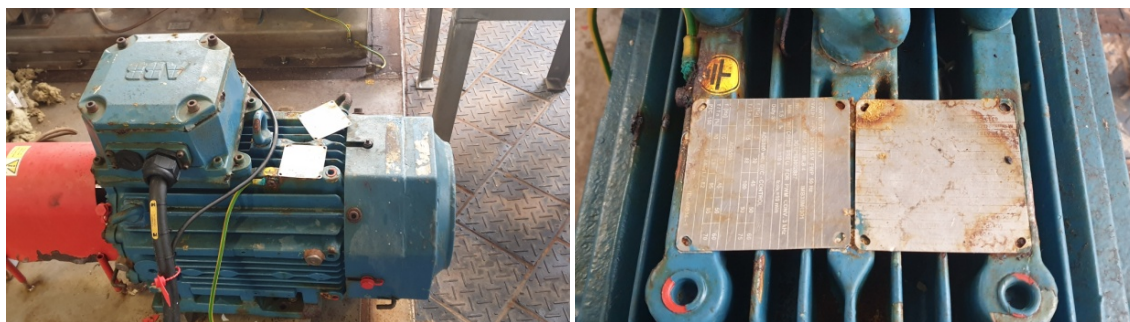
Obrázek č. 6: Koroze nýtků výkonových štítků

U elektromotorů nejmenovaného výrobce začalo docházet k úplné korozi nýtků, které drží výkonostní štítek. Koroze je způsobena extrémně korozivním prostředím, ve kterém jsou některé elektromotory instalovány. Následná absence štítků znemožňuje přesnou identifikaci elektromotoru, která je důležitá pro rychlou výměnu v případě havárie. U elektromotorů osazených v prostředí nebezpečí výbuchu absence štítku znamená obrovský problém. Elektromotor bez štítku se stává neopravitelným (opravárenské firmy nevydají protokol o provedené opravě do prostředí s nebezpečím výbuchu, pokud není výkonový štítek). Kromě toho, by z legislativních důvodů, neměl být provozován. Výkonový štítek obsahuje mimo jiné i informace o prostředí, do kterého je konstruován.

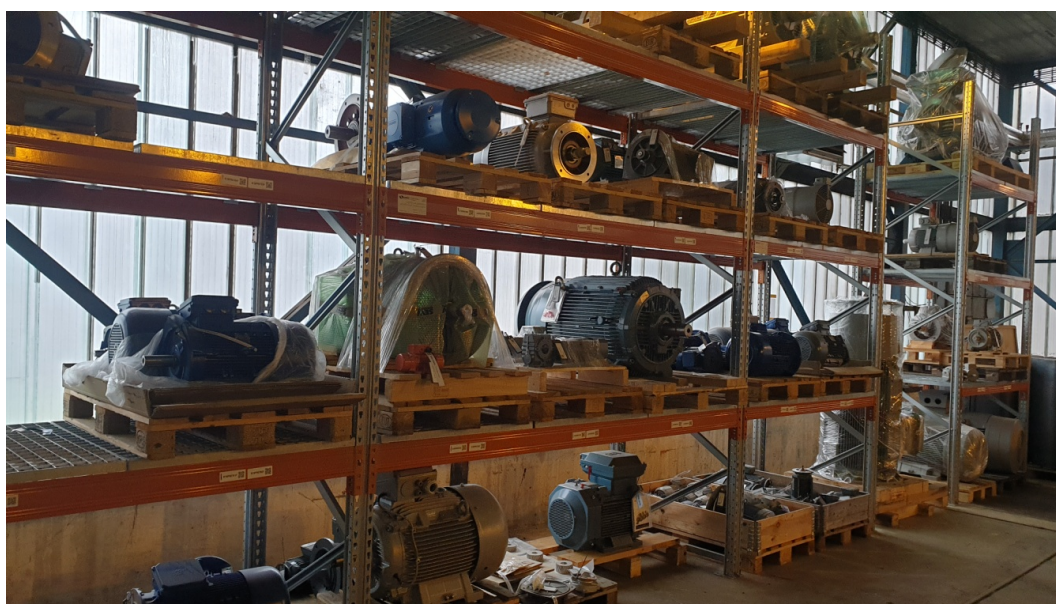
Obrázek č. 7: Skladové zásoby elektromotorů

Postupné doplňování skladových zásob funguje na principu nákupu elektromotoru po havárii, při které není elektromotor skladem. Jedná se o postupné doplňování zásob, které nevyžaduje velké finanční prostředky a žádná zdůvodnění. Tímto způsobem jsou doplňovány elektromotory z pozic, které neodstavují výrobu, nebo se bez nich po omezenou dobu výroba obejde. Na obrázku č. 7 je zachycena část skladu elektromotorů. Sklad je temperován na 20 °C, protože je velice důležité zabránit kondenzaci vody ve vinutí statoru elektromotoru.

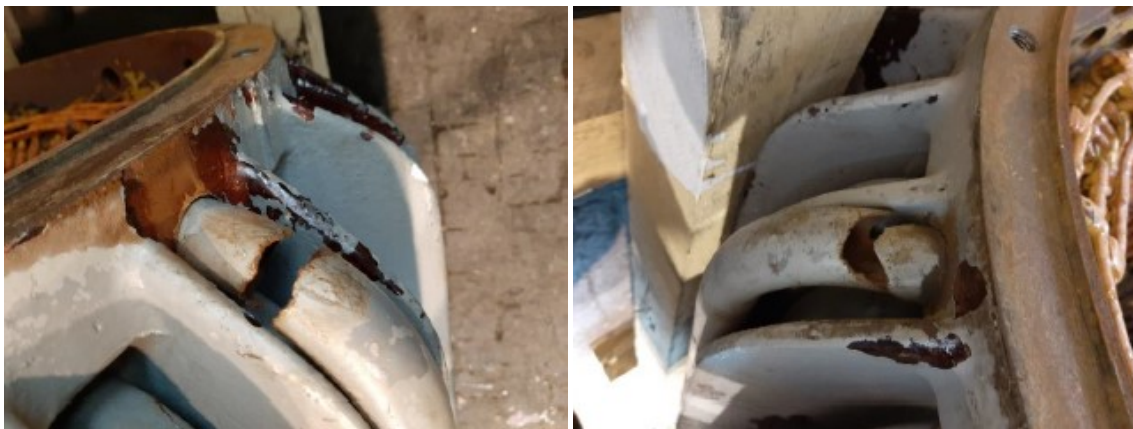
Obrázek č. 8: Koroze chladících tyčí elektromotoru

V Provozu č. 31 je provozováno několik velkých čerpadel s motory o výkonu 315 kW při napěťové hladině 6 kV. Tyto elektromotory jsou přírubové, vertikálně uložené a bývají bezproblémové. Ovšem v dubnu 2020 došlo k poškození ložiska hřídele poháněného čerpadla a k nárůstu teploty až na 300 °C. Z důvodu obavy o poškození rotoru vlivem přenosu vysoké teploty byl elektromotor zaslán do revize. Po rozebrání bylo zjištěno, že rotor nebyl vysokou teplotou poškozený, ale za dlouholetý provoz ve zvýšené vlhkosti došlo k totální korozi chladících trubek uvnitř statoru.

Po zhodnocení situace se přistoupilo k odvozu nevyužívaného mechanicky poškozeného elektromotoru, který byl rozebrán a využit na náhradní díly. Mechanické poškození v tomto případě znamenalo převrácení elektromotoru při manipulaci před několika lety. Od té doby byl na pozici nevyužívaný, měl odlomenou přírubu a chyběla kabelová hlava. Ovšem stator včetně chladícího potrubí byl v pořádku. Při využití statoru z tohoto elektromotoru stála oprava včetně přepravy 95 252 Kč a byla plně vyhovující. Na obrázcích č. 8 a 9 je zřejmá vysoká míra koroze rotoru a chladících trubek statoru.

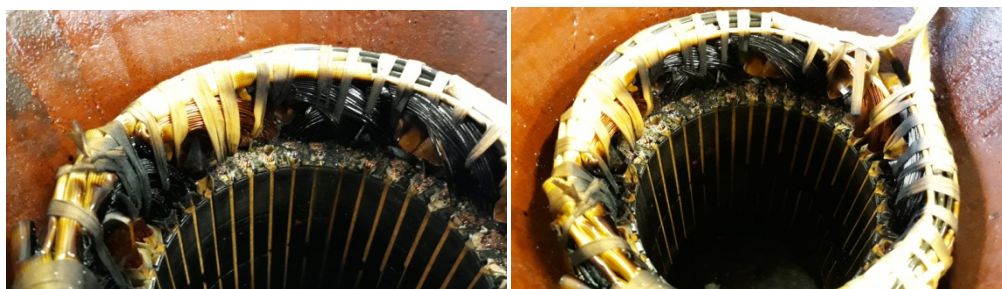
Obrázek č. 10: Provoz elektromotoru na dvě fáze

Provoz elektromotoru na dvě fáze je nežádoucí a vzniká přerušením jedné fáze přívodního kabelu (běžně se elektromotory provozují na 3 fáze). Při zastavení elektromotoru nedojde ve většině případů k jeho opětovnému rozjetí, ale projevuje se pouze „bzučení“. V listopadu roku 2019 byl zaznamenán případ havárie elektromotoru, po jehož výměně došlo po pár dnech provozu k opětovné havárii. Při rozebrání elektromotoru bylo patrné, že ve statorovém vinutí byla část vinutí zcela zničena, což ukazovalo na provozování elektromotoru při funkčních pouze dvou fázích. Příčina výpadku fáze byla opravena. Haváriím se dá snadno předejít, pakliže pracovníci elektroúdržby po výměně elektromotoru zkontrolují odběr elektromotoru ve všech třech fázích.

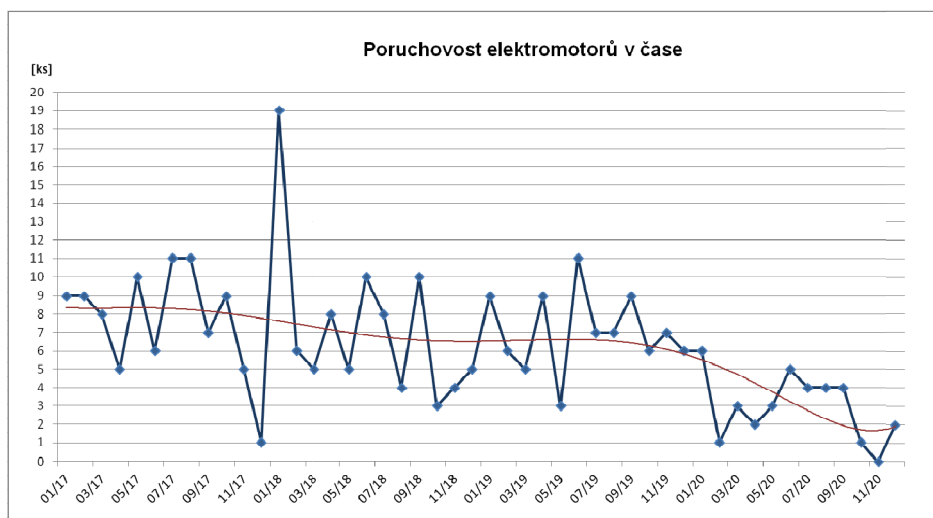
Graf č. 2: Poruchovost elektromotorů v letech 2017-2020

Tento pokles poukazuje na fakt, že havárie elektromotorů nejsou pouze o opotřebení či jiném vlivu nezávislém na lidské činnosti. V mnohých případech dochází k poničení zařízení nevhodnou manipulací, například v případě čerpadel břechky je nutno po delším odstavení čerpadlo nejdříve „propářit“ a tím rozpustit zatvrdlou směs hnojiva. Ovšem obsluhy čerpadla spouští bez „propáření“ s tím, že to elektromotor zvládne. Elektromotory jsou tímto způsobem spouštění významně namáhány a dochází k degradaci izolace vinutí. A pozdější havárii, jejíž příčina není plně prokazatelná.
