Moderní chladicí soustavy spalovacích motorů

Diplomová práce

Diplomová práce je zaměřena na detailní popis komponentů a funkcí chladicího systému u moderního vznětového motoru. Cílem je posouzení vlivu degradované chladicí kapaliny na funkci a životnost chladicího systému.

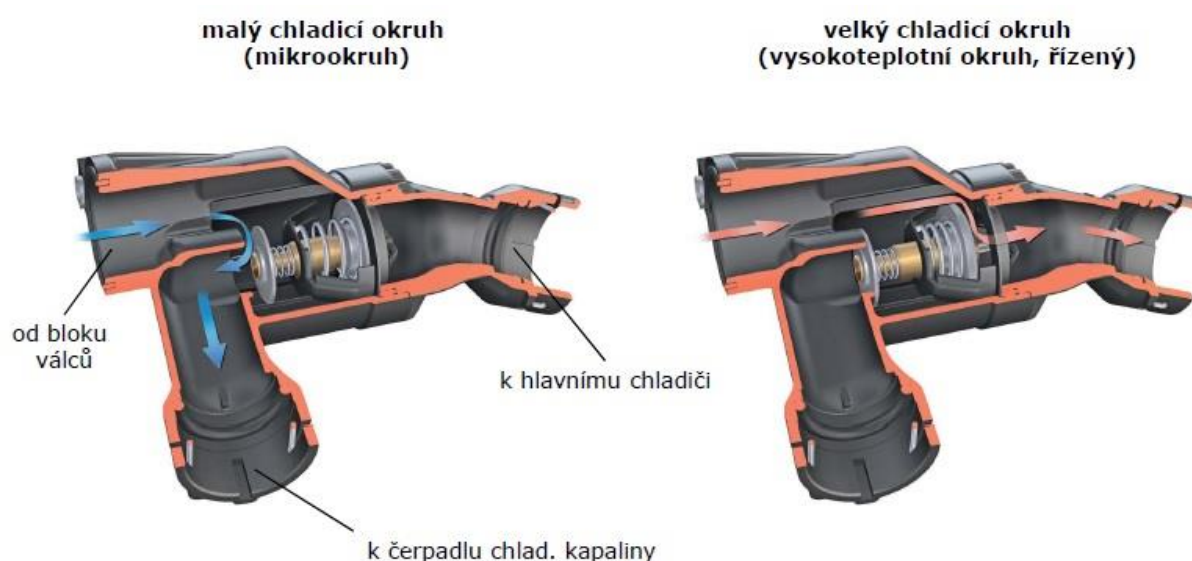
Obrázek 7 - Termoregulátor chladicí kapaliny v řezu s ukázkou aktivace

Při zahřívací fázi motoru chladivo proudí z bloku válců k čerpadlu chladicí kapaliny, protože ventil v termostatu je zatím uzavřen, levá část obrázku 7. Po dosažení provozní teploty přibližně 85°C, dojde k otevření ventilu a kapalina proudí do velkého chladicího okruhu, viz pravá část obrázku 7.

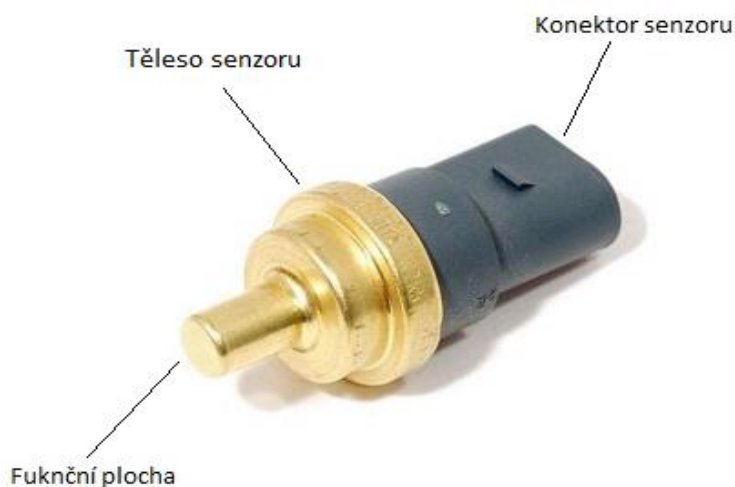
Obrázek 9 - Senzor teploty chladicí kapaliny

Nejrozšířenější snímač teploty obsahuje teplotně závislý odpor typu NTC (Negative Temperature Coefficient) což znamená, že s rostoucí teplotou odpor klesá. Úbytek napětí na NTC odporu je úměrný teplotě a je vyhodnocován řídicí jednotkou. Aby došlo k vykompenzování nelinearity mezi napětím a teplotou, obsahuje řídicí jednotka ve své paměti datové pole, kde je ke každé hodnotě napětí uvedena odpovídající teplota motoru. Měřicí rozsah je v intervalu přibližně od -40 až $+130^{\circ}\text{C}$.

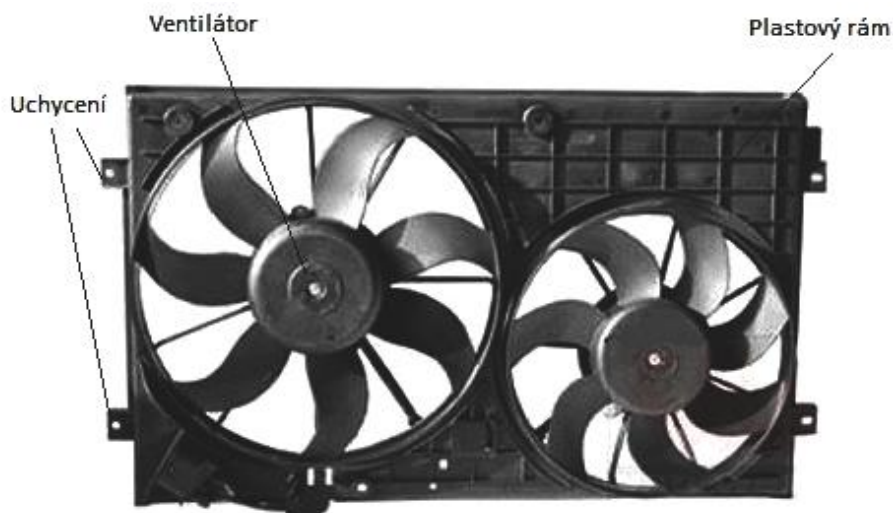
Obrázek 10 - Ventilátor

Ventilátor, který je zobrazen na obrázku 10 slouží u moderních vozidel jako poslední stupeň regulace teploty chladicí kapaliny. Umístěn je nejčastěji před nebo za chladičem a zajišťuje dostatečný průtok vzduchu chladičem v případě, že proudící vzduch nestíhá odebrat přebytečné teplo z chladiče. Tento jev může nastat při jízdě v nízkých rychlostech nebo za vysokých teplot okolního prostředí, kdy proudící vzduch není schopen dostatečně ochlazovat na požadovanou teplotu.

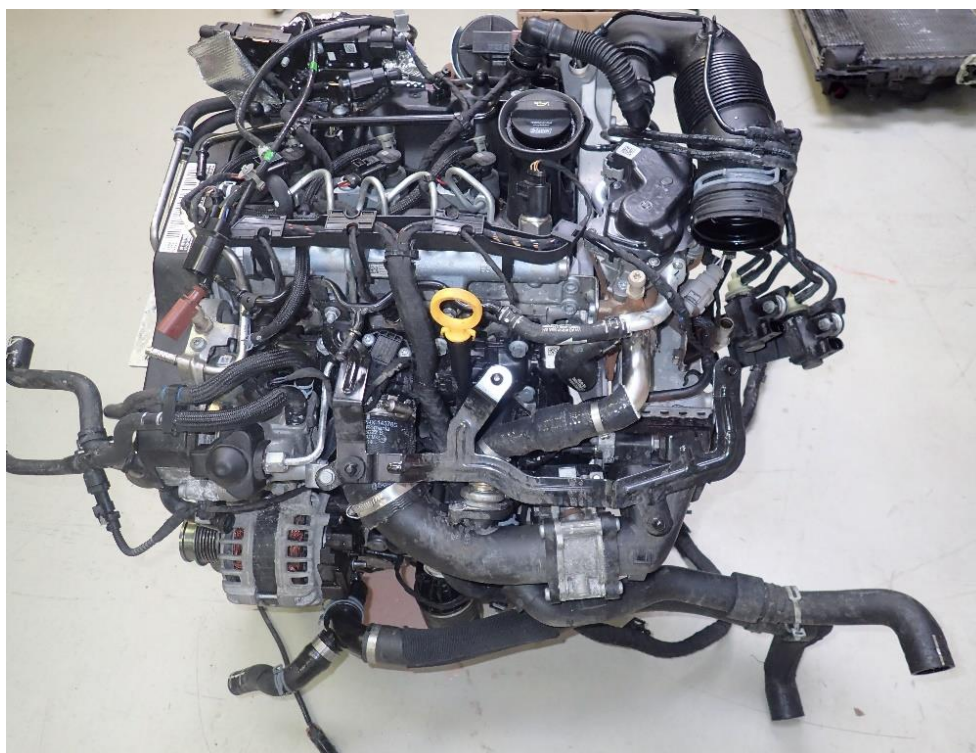
Obrázek 24 - Spalovací motor určený k analýze

Po ukončení testu byla kapalina z vozu vypuštěna, motor demontován a umístěn na pracoviště, kde jsem se mohl plně věnovat jeho demontáži. Kapalina byla předána k analýze, aby bylo možné porovnat novou, degradovanou z pece a vypuštěnou. Před začátkem postupného rozebírání chladicího systému bylo nutné základní prostudování dílenské příručky, pořízení snímků a popis jednotlivých hadic.

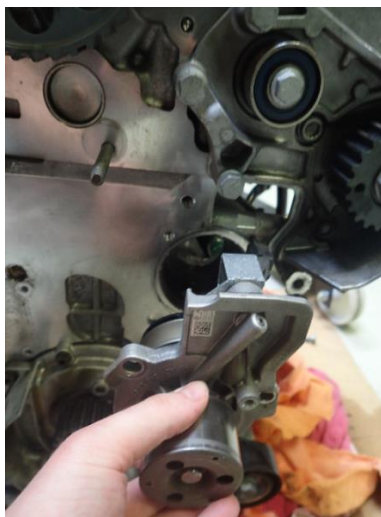
Obrázek 25 - Demontáž čerpadla chladicí kapaliny

Prvním úkolem byla demontáž elektroinstalace, odpojení jednotlivých konektorů a snímačů včetně opětovného dokumentování. Další krok představoval demontáž hadic a postupné vyjmutí všech dílů, které měly spojitost s chlazením. Snadněji se demontoval chladič stlačeného vzduchu, EGR chladič včetně ventilu a oběhové pumpy. Následoval termoregulátor s chladičem oleje. Naopak demontáž čerpadla (obrázek 25) byla možná až po sundání rozvodového mechanismu motoru a hlava motoru až po odstranění katalyzátoru, filtru pevných částic a turbodmychadla.

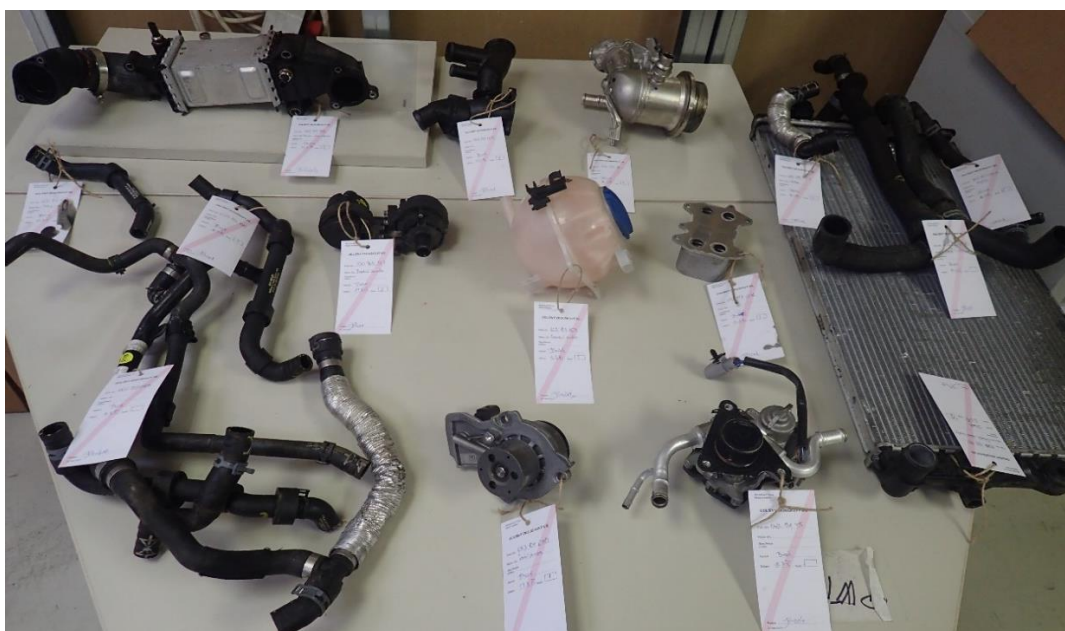
Obrázek 26 - Demontované díly, které mají spojitost s chladicím systémem

Po demontáži dílů (obrázek 26) které mají souvislost s chladicím systémem, následovala analýza v místních laboratořích. Díly byly ověřovány z pohledu funkčnosti, těsnosti a následně demontovány nebo i rozřezány pro zjištění míry vnitřního poškození.

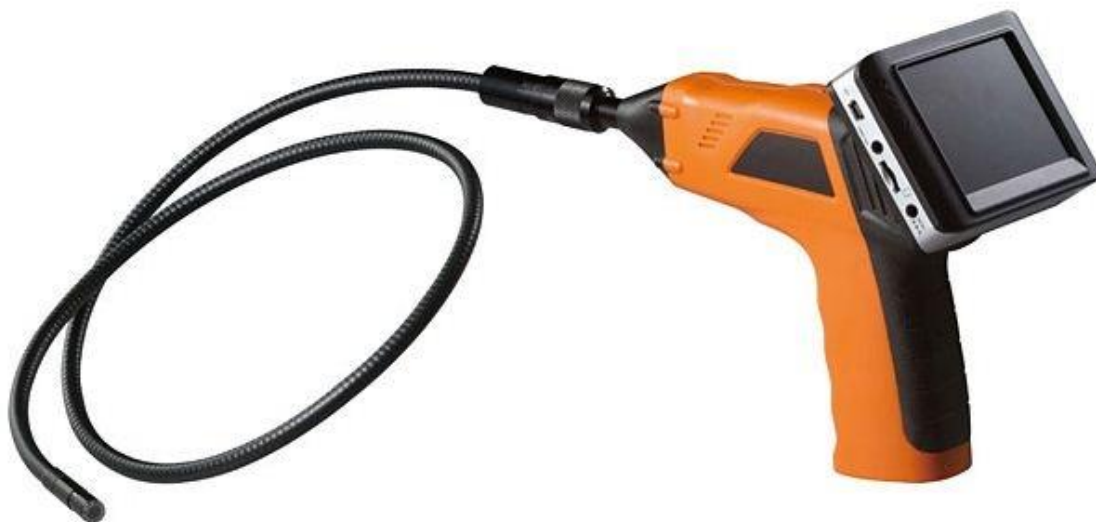
Obrázek 28 - Videoskop

Videoskopem na obrázku 28 a technickými parametry uvedenými v tabulce 2, byla provedena vizuální kontrola vnitřních částí hlavy a bloku motoru. Výsledkem jsou snímky z téměř nebo úplně nepřístupných míst chladicího systému.

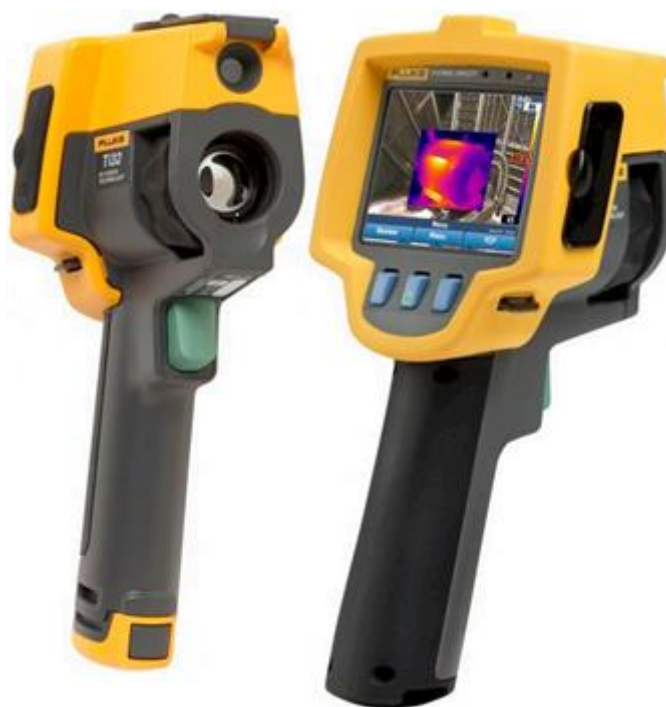
Obrázek 29 - Termokamera

Termokamerou na obrázku 29 s technickými parametry uvedenými v tabulce 3, byla provedena termovizní analýza šíření tepla chladicím systémem. Výstupem z termovizní kamery je infračervený snímek rozložení teplot.

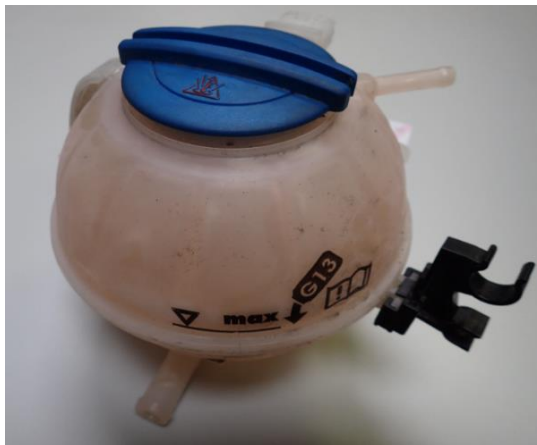
Obrázek 30 - Tlaková vyrovnávací nádoba

Demontovaná tlaková nádoba (obrázek 30) je v plně funkčním stavu bez viditelného poškození. Přívod kapaliny spolu s odtokem jsou průchozí a přetlakový ventil uložený ve víčku rovněž plní svou funkci. Po rozříznutí dílu nebylo nalezeno nic nestandardního, žádné usazeniny ani nečistoty. Snímač množství kapaliny fungoval během testu spolehlivě, čemuž nasvědčuje i čistota kontaktů.

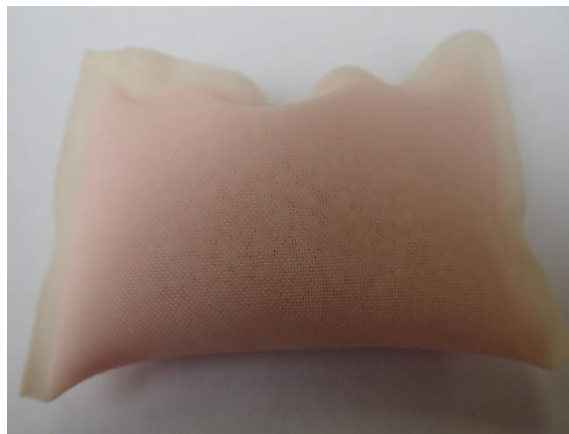
Obrázek 32 - Zásobník s křemičitanem

Poslední kontrola byla zaměřená na sáček s křemičitanem a plastové úlomky pocházející z tlakové nádoby. Mohlo by se stát, že se zásobník protrhne a dojde k postupnému vypadávání granulí křemičitanu. Granule, případně tvrdé plastové úlomky mohou nejen poškodit některá z čerpadel, ale i zneprůchodnit zúžená místa v chladicím systému. V našem případě zásobník (obrázek 32), nebyl poškozen ani jinak deformován. Díl nevykazoval během provozu žádné nesrovnalosti, a proto lze říci, že degradovaná kapalina ani kilometrový průběh motoru neměly na tuto součást větší vliv.

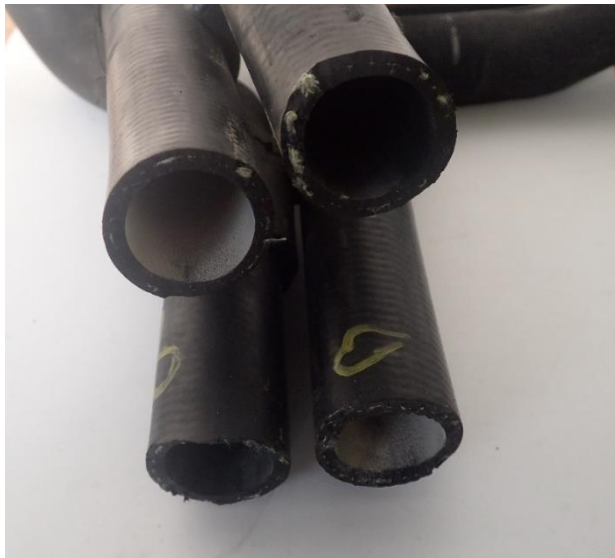
Obrázek 33 - Potrubí

Úkolem pryžového potrubí (obrázek 33) je přenos chladicího média mezi jednotlivými komponenty chladicího systému tak, aby nedocházelo k jeho únikům. Potrubí je v našem případě relativně nové a zatím se výrazně neprojevil faktor času, který by měl vliv na popraskání případně ztrouchnivění. Po rozřezání (obrázek 34 a 35) bylo nalezeno znečištění v podobě usazenin na různých místech. Velké množství usazenin vykazoval nejen okruh pro chlazení přepřívání, ale i velký chladicí okruh. Pro zjištění materiálového složení byly odebrány vzorky k analýze. Obrázky 36 - 39 ukazují nalezené usazeniny.

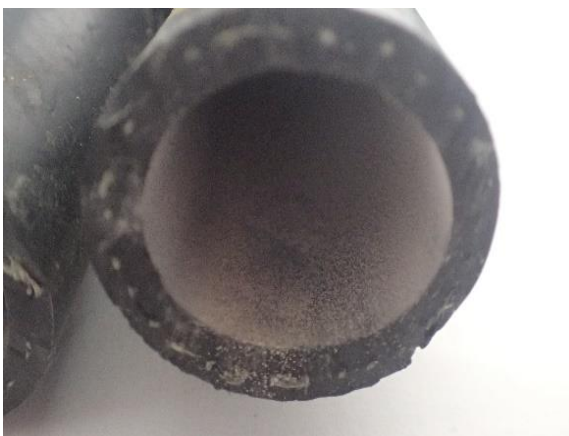
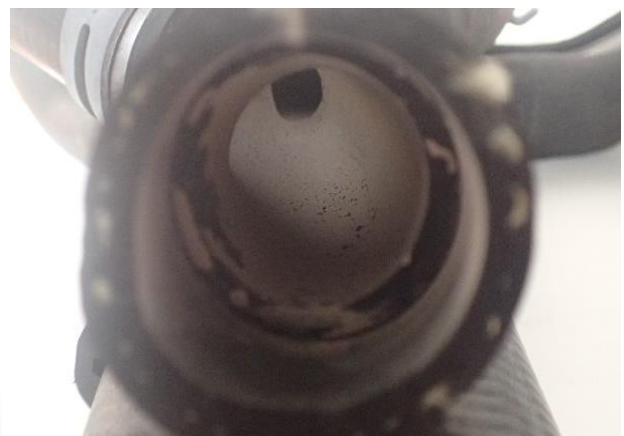
Obrázek 34 - 1. Řez potrubím

Obrázek 35 - 2. Řez potrubím

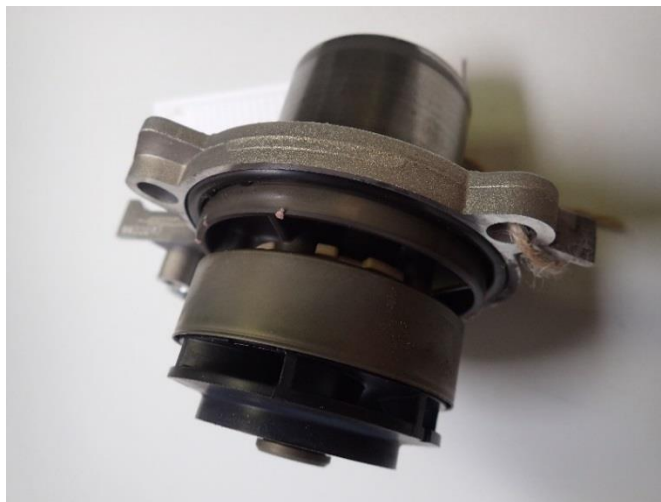
Obrázek 40 - Čerpadlo chladicí kapaliny

Čerpadlo chladicí kapaliny (obrázek 4) lze považovat za srdce celého systému a jeho spolehlivost musí být co nejvyšší. Na straně bloku motoru, kde je čerpadlo umístěno, nebyly patrné stopy po úniku kapaliny ani jiné poruchy. Po demontáži následovala kontrola ložisek a vizuální kontrola vnitřních ploch.

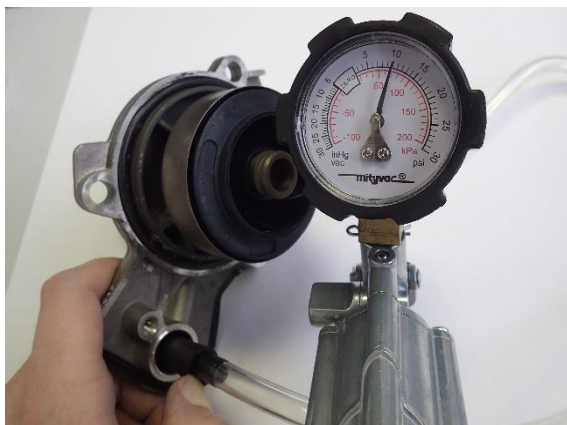
Obrázek 41 - Zkouška regulačního šoupátka

Činnost regulačního šoupátka (obrázek 41) jsem simuloval pomocí přetlakové pumpy a potvrdil funkčnost. Vzhledem k důležitosti tohoto dílu byl osloven výrobce, aby poskytl kompletní analýzu našeho vzorku.

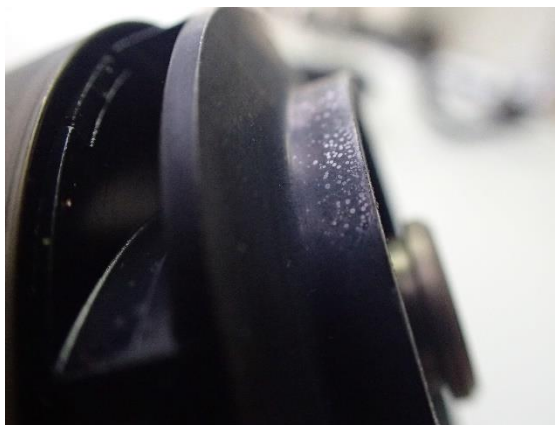
Obrázek 42 - Povrch oběžného kola

Drobné usazeniny na lopatkovém kole na straně kapaliny (obrázek 42).

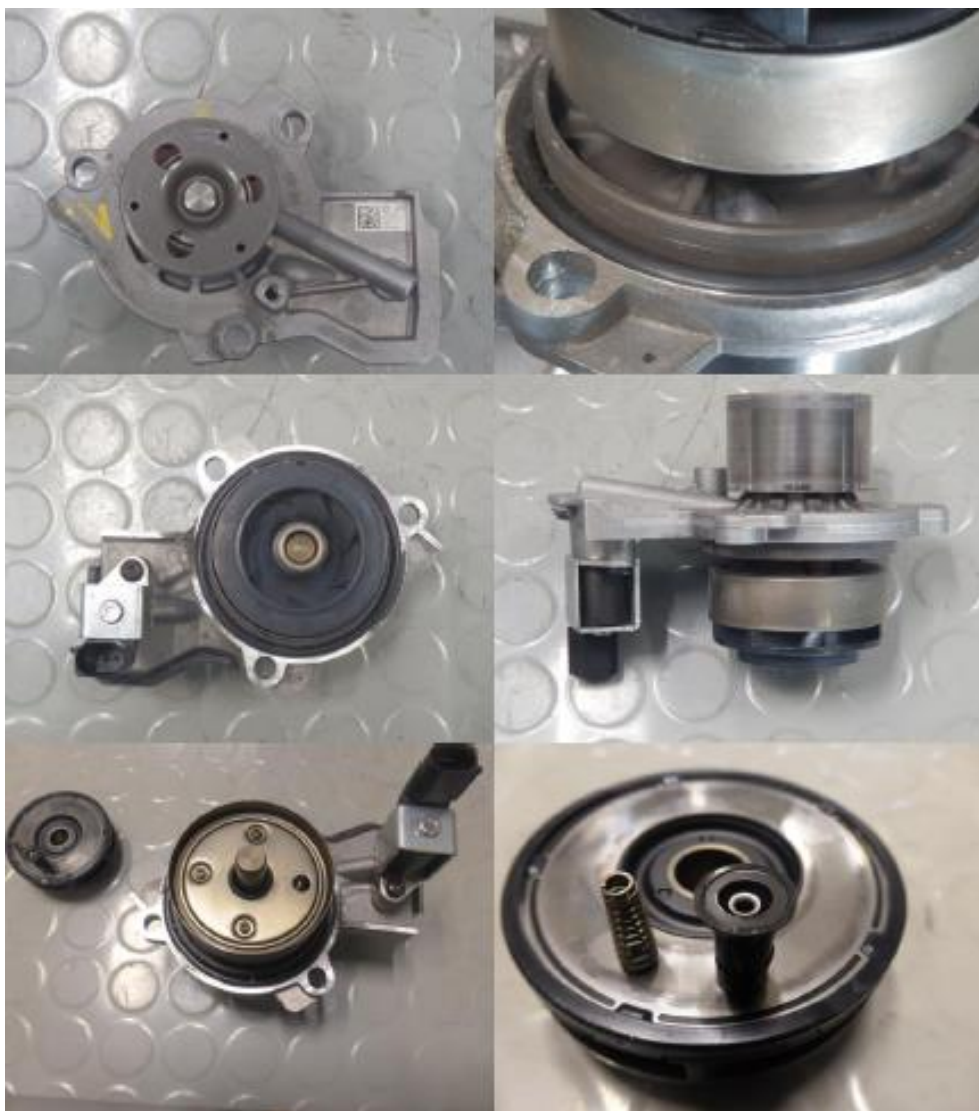
Obrázek 43 - Rozbor čerpadla od dodavatele

Vyjádření dodavatele včetně obrázku 43.

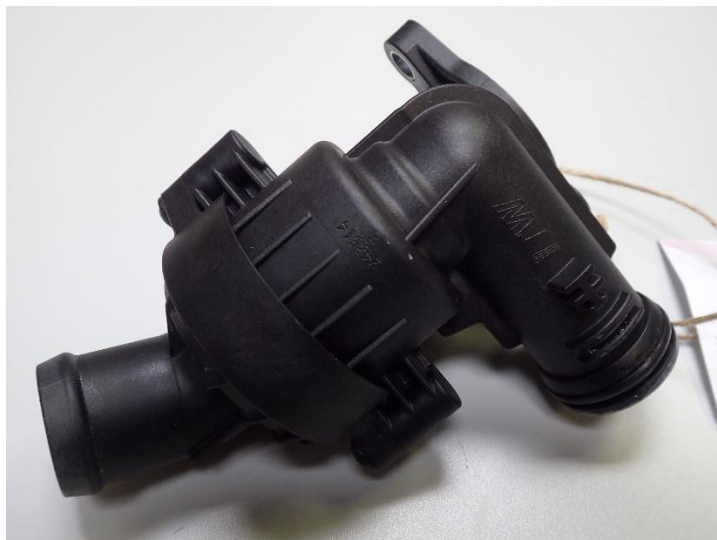
Obrázek 44 - Termoregulátor

Termoregulátor (obrázek 44) vypadal po vyjmutí v pořádku bez známek poškození či netěsnosti. Pro zjištění funkčnosti byla použita ohřátá voda, která simulovala prostředí v motoru. Po nalití a krátkém setrvání se ventil otevřel a vodu přepustil dál, čímž prokázal svoji funkčnost.

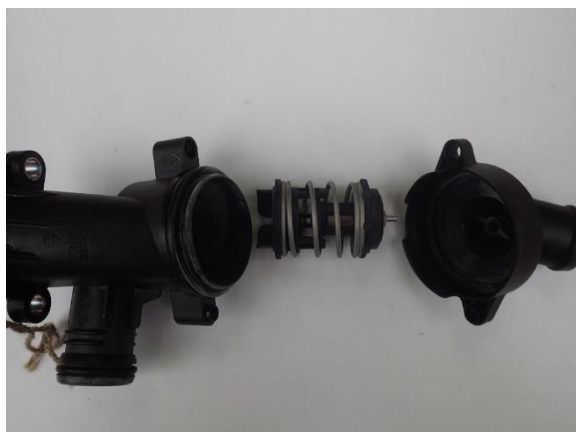
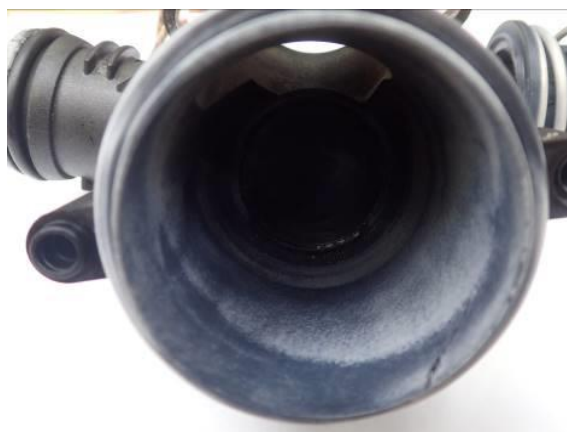
Po tomto pokusu následovalo vysušení, demontáž (obrázek 45) a vizuální kontrola vnitřních stěn. Jak je patrné z obrázku 46, na stěnách je velmi tenká vrstva bílého povlaku, který však dle mého názoru nemá vliv na správnou činnost termoregulátoru. Povlak bylo možné prstem odstranit a vzhledem k velikosti vnitřního průměru tělesa i ventilu, nešlo o nic podstatného. Spíše se jedná o běžné opotřebení a degradovaná kapalina a ani jiné faktory termoregulátor neovlivnily.

Obrázek 45 - Rozebraný termoregulátor

Obrázek 46 - Vnitřní stěna termoregulátoru

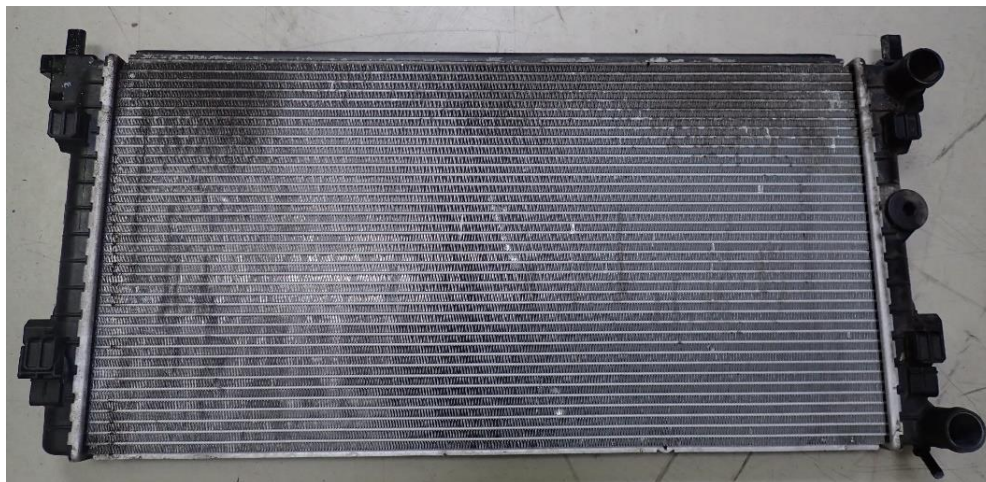
Obrázek 47 - Chladič chladicí kapaliny

Základním požadavkem na chladič kapaliny během provozu je celková těsnost včetně propojení pryžových hadic s motorem. Na funkční plochu chladiče negativně působí okolní prostředí, kterému musí jednotlivé lamely odolávat. Největším rizikem jsou drobné tvrdé předměty o vysoké rychlosti, nejčastěji jde o kamínky nebo nečistoty z povrchu vozovky. Náš vzorek na obrázku 47 vykazuje menší mechanické poškození, které však nemá vliv na funkčnost ani na netěsnost chladiče.

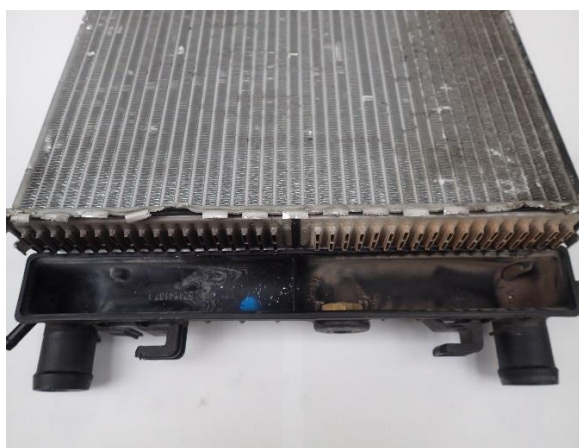
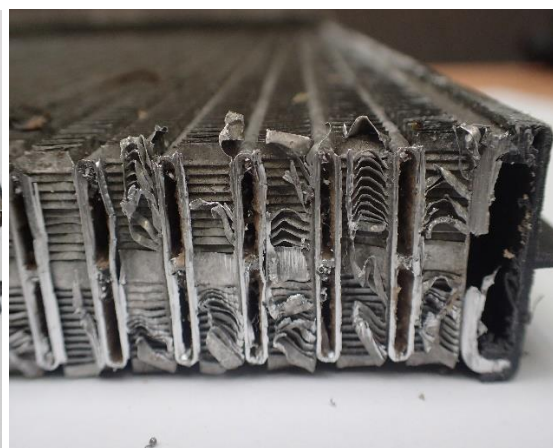
Po demontáži postranního víka (obrázek 48) je zřejmé znečištění ve spodní části dílu, které může mít vliv na funkčnost. Pohled na chladič v řezu prokazuje sníženou průchodnost trubek, proto byl odebrán vzorek na bližší analýzu nečistot.

Obrázek 48 - Chladič bez postranního víka

Obrázek 49 - Chladič v řezu

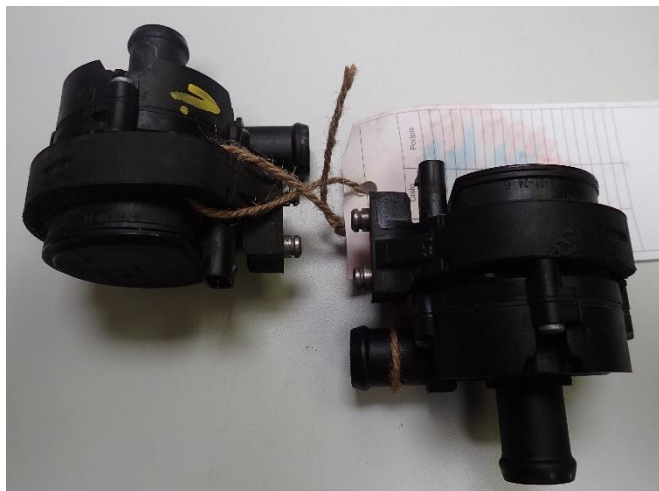
Obrázek 52 - Elektrické oběhové čerpadlo

Jak už je nám známo, čerpadel ve vozidle může být více a v našem případě jsou dvě (obrázek 52). Jedno je v mikrokruhu a druhé v okruhu pro chlazení plicího vzduchu. Obě se nacházejí v těsné blízkosti v zadní části motoru nedaleko olejové vany. Na vstupním a výstupním otvoru čerpadla jsou nasazeny pryžové hadice upevněné kovovými sponami.

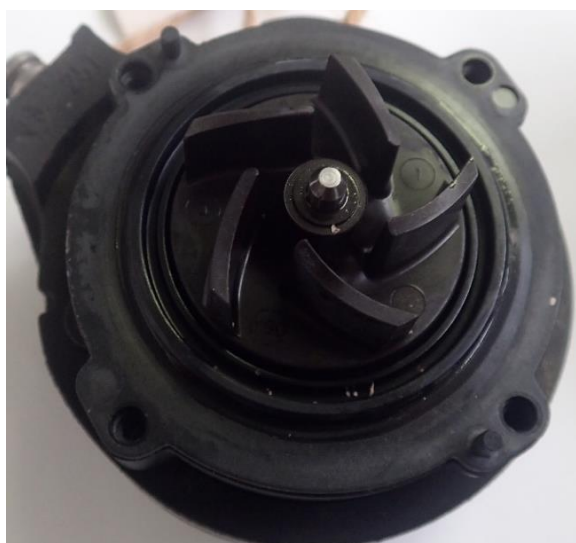
Obrázek 53 - Lopátkové kolo prvního čerpadla

Žádné z čerpadel během zkoušky nevykazovalo chybové události a při pohledu není patrné nic zvláštního. Následovala demontáž prvního čerpadla (obrázek 53) z mikrokruhu, která neprokázala žádné nečistoty ani usazeniny a lopátkové kolo se bez problému volně pohybovalo. Demontáž druhého čerpadla (obrázky 54 a 55) byla o poznání zajímavější, jelikož lopátkové kolo je z velké části zanesené, a proto byl odebrán vzorek k rozboru usazenin.

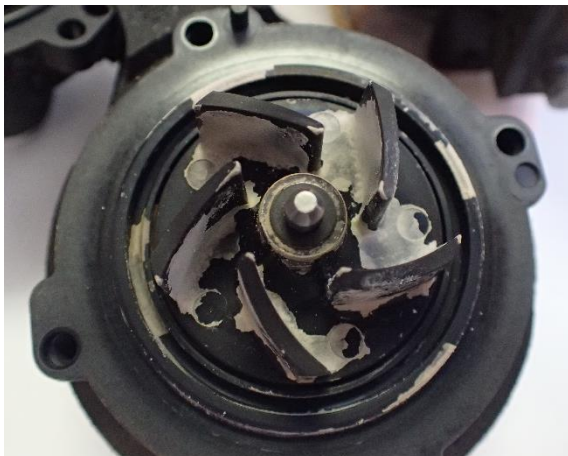
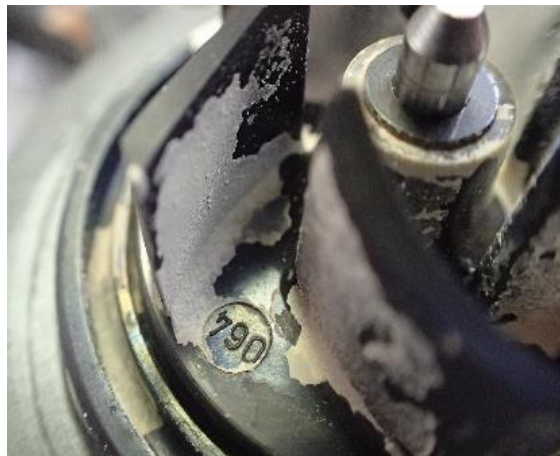
Obrázek 54 - Lopatkové kolo druhého čerpadla

Obrázek 55 - Detail lopatkového kola

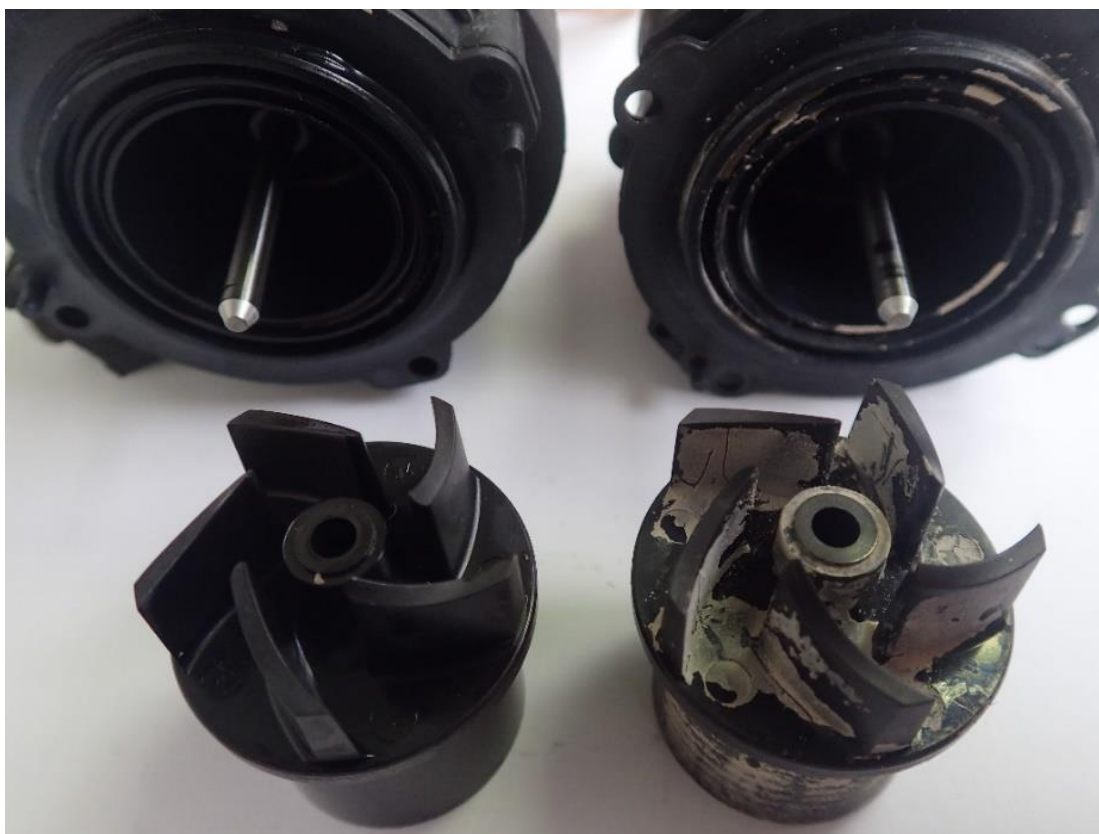
Obrázek 56 - Porovnání prvního čerpadla (vlevo) a druhého čerpadla (vpravo)

Na obrázku 56 je porovnání obou oběhových čerpadel a je zjevné, že čerpadlo pro chlazení přeplňování je značně znečištěné usazeninami.

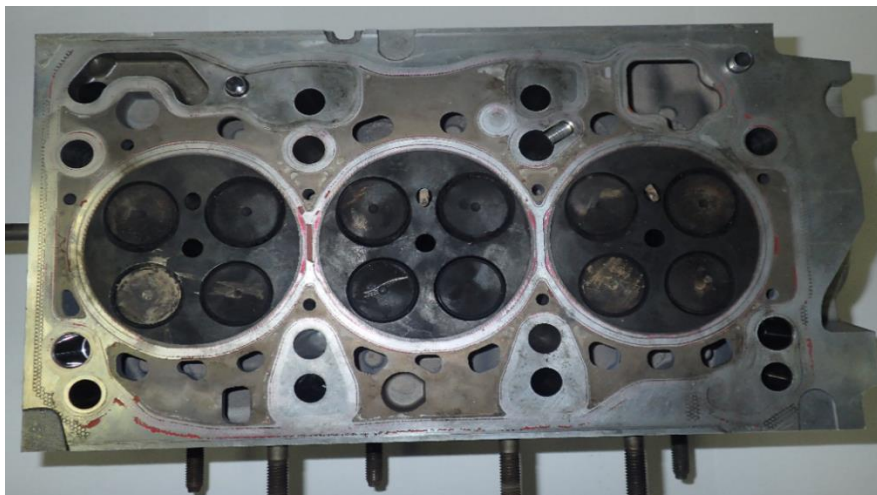
Obrázek 59 - Hlava válců

Hlava válců je pevně uchycena pomocí osmi hluboko usazených šroubů do bloku motoru, které bylo třeba vyjmout a až poté bylo možné oddělit hlavu od bloku. Na obrázku 59 je vidět řada vodních kanálek, které propojují blok se spodním vodním pláštěm hlavy. Jiné kanálky slouží pro přenos tlakového oleje k vačkovému hřídeli. Kanálky jsou čisté bez známek snížené průchodnosti, usazenin nebo koroze. Vnitřní prostory (obrázek 62 a 63) bylo možné prohlédnout pomocí videoskopu, ale ani uvnitř hlavy nebylo nic abnormálního. Na obrázku 60 je vidět výstup z horního a dolního pláště a na obr. 61 hlavní vstup kapaliny do hlavy válců.

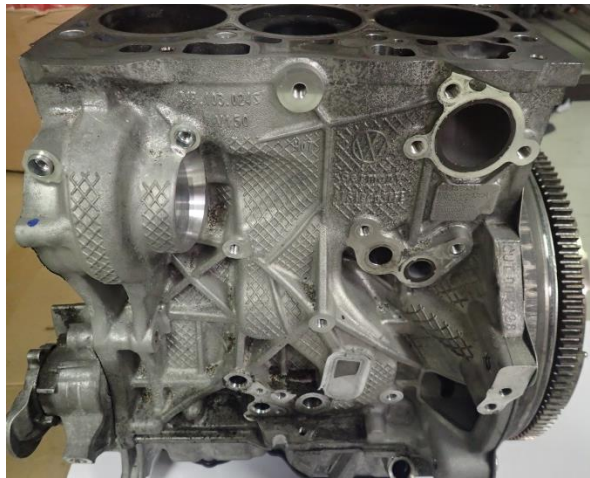
Obrázek 64 - Blok válců

Blok válců byl posledním analyzovaným dílem. Nejzajímavější jsou vodní kanálky (obrázek 65) a uložení čerpadla chladicí kapaliny. Vnitřní otvory (obrázek 67 a 68) byly prozkoumány pomocí videoskopu a je vidět, že neobsahují žádné usazeniny ani jiné nečistoty. Uložení čerpadla (obrázek 66) musí umožnit pohyb regulačního šoupátka a jakákoliv větší usazenina případně cizí těleso může zapříčinit poruchu regulace. V našem případě kromě zbytku chladicí kapaliny nebylo nic, co by ohrožovalo funkčnost. Celkově blok nebyl degradovanou kapalinou ovlivněn.

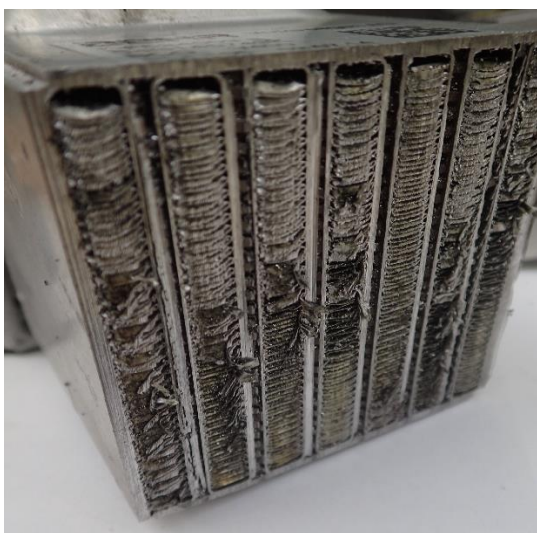
Obrázek 74 - Řez chladiče plnicího vzduchu

Vyjmutí chladiče nebylo složité, protože se nachází na boční straně motoru v dráze stlačeného vzduchu mezi turbodmychadlem a sáním. Po výjmutí dílu (obrázek 73) následoval pokus, který spočíval v naplnění tělesa vodou a následná kontrola těsnosti. Únik vody nebyl u žádné z částí zjištěn a kapalina byla vypuštěna. Po vysušení následovalo rozříznutí (obrázek 74), aby bylo možné nahlédnout do vnitřních částí.

Vzhledem k tomu, že chladič plnicího vzduchu se nachází v okruhu, který již dříve vykazoval usazeniny, bylo překvapením, že tento tepelný výměník nebyl tak ovlivněn jako elektrické čerpadlo a mezichladič. Při pohledu na řez chladiče nejsou patrné usazeniny, jen došlo vzhledem k pevnosti materiálu k deformacím během řezání. Přední pohled vstupem stlačeného vzduchu do chladiče (obrázek 75) ukazuje na částice, pravděpodobně prachu a oleje, které mohou mít v minimálním měřítku vliv na účinnost chlazení.

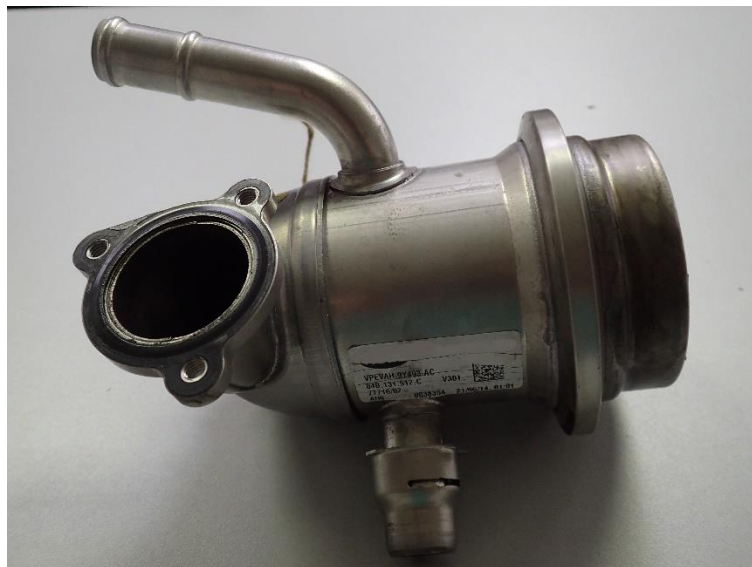
Obrázek 76 - EGR chladič

EGR chladič (obrázek 76) se nachází v zadní části motoru v přímém napojení na EGR ventil. Jde o robustní součást tvořenou tak, aby byla schopná odolávat vysokým teplotám a proto je i poměrně těžká. Opět jsem provedl test těsnosti pomocí obyčejné vody, který prokázal absolutní těsnost. Díl byl rozříznut (obrázek 77 i 78) a prozkoumán z vnitřní strany a nebyly zde nalezeny žádné stopy usazenin ani koroze.

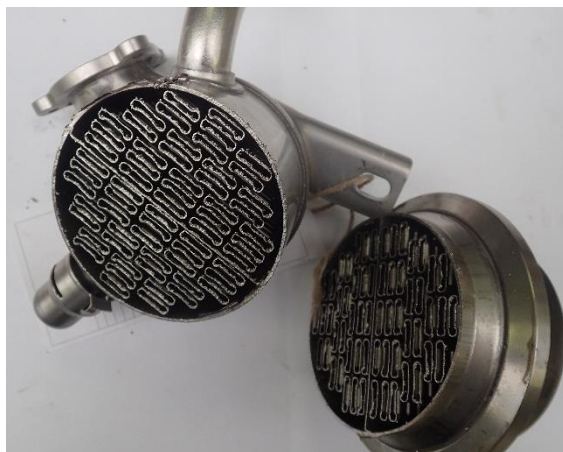
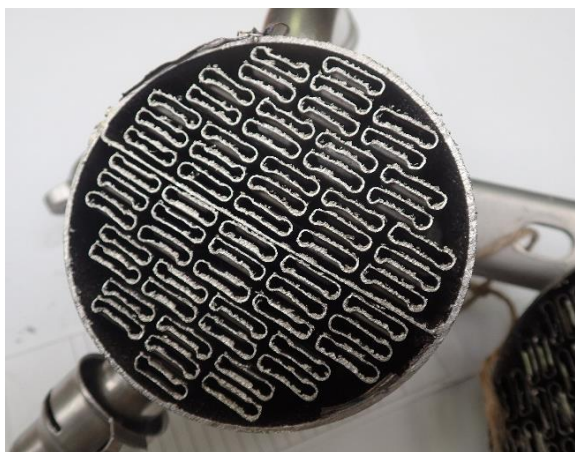
Obrázek 77 - Řez EGR chladiče

Obrázek 78 - Detail řezu EGR chladiče

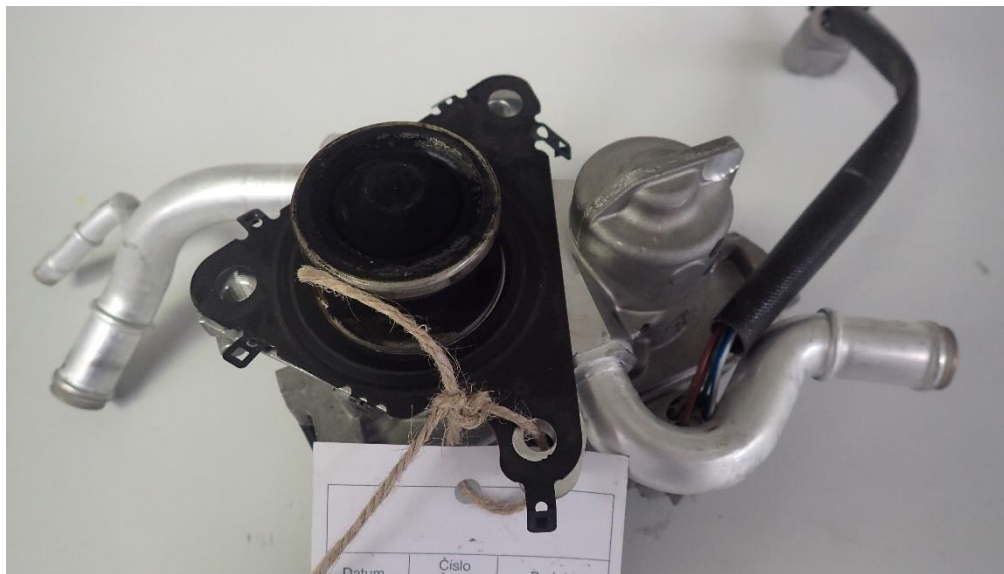
Obrázek 79 - Ventil zpětného vedení výfuk plynů

Chladicí kapalina v tomto případě protéká přímou cestou bez tepelného výměníku. Trubka přivádějící a odvádějící chladicí kapalinu do a z EGR ventilu (obrázek 79) má kruhový průřez o konstantním průměru po celé délce. Část ventilu spojující vstupní a výstupní potrubí je opatřeno drážkováním z důvodu zvětšení chladicí plochy. Kapalina zde snižuje tepelné namáhání ventilu, který je ovládán pomocí elektromotoru. Při pohledu do vnitřní části (obrázek 80) opět nebylo nic, co by prokázalo negativní vliv degradované kapaliny na součást.

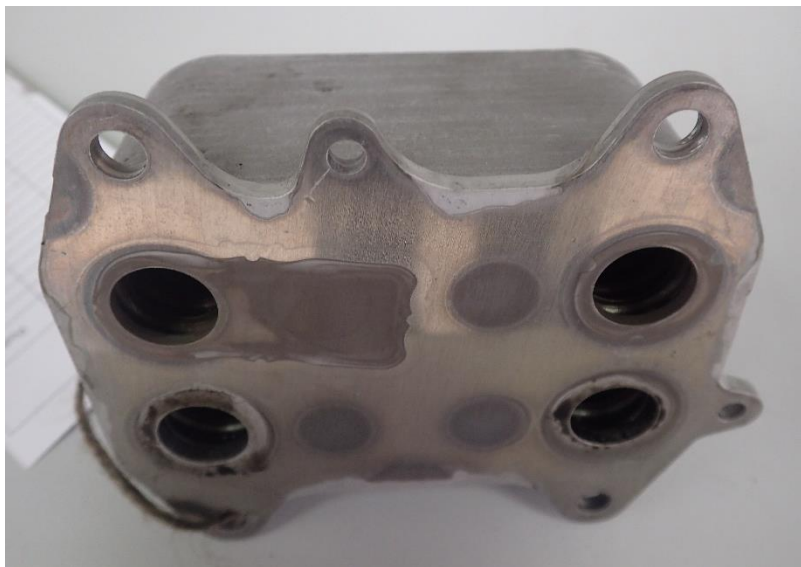
Obrázek 81 - Chladič oleje

Po oddělení chladiče od celého modulu (obrázek 81) vyteklo zbytkové množství chladicí kapaliny a olejové náplně. Mezi modulem a tělesem chladiče jsou pryžové O kroužky, které nevykazovaly žádné netěsnosti. Ve vstupním ani výstupním otvoru pro kapalinu nebyly žádné nečistoty ani usazeniny. Na spodní straně chladiče je pouze tenčí vrstva povlaku.

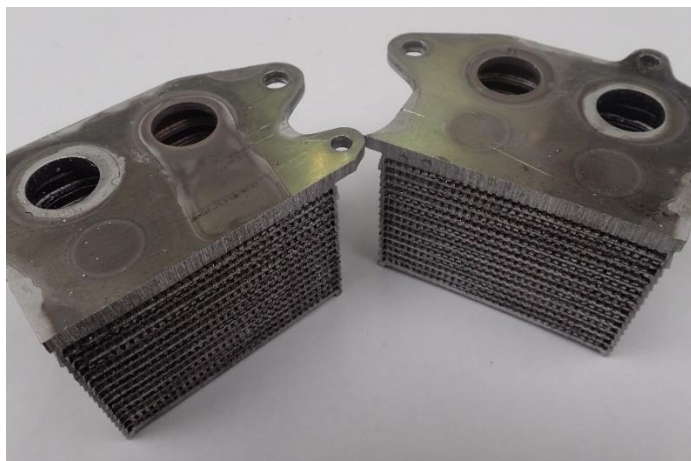
Obrázek 82 - Chladič oleje v řezu

Pro zkoušku průchodnosti a těsnosti jsem použil obyčejnou vodu, a sledoval průtok mezi jednotlivými lamelami. Liché vrstvy resp. první, třetí, pátá až poslední přísluší kapalině a sudé olejové náplni. Lamely byly snadno průchozí, což je možné pozorovat i z pohledu v řezu (obrázek 82). Chladič nevykazoval známky snížené funkčnosti a použití degradované kapaliny ani počet ujetých kilometrů neměl na součást větší vliv.

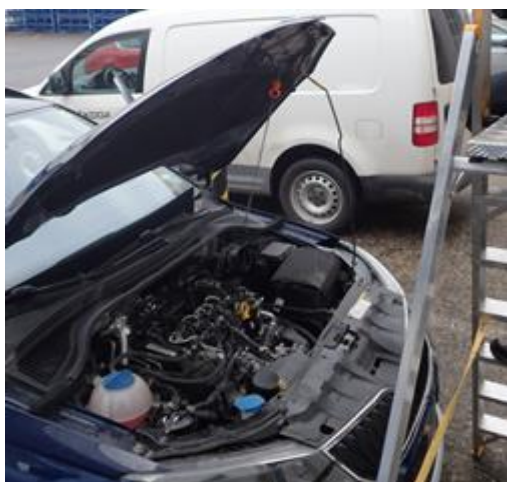
Obrázek 83 - Stanoviště pro měření

Po získání teoretických znalostí ohledně chlazení motoru byly pro úplnost ověřeny chladicí okruhy z pohledu postupného šíření tepla chladicím systémem. Pro tento experiment byl použit testovací vůz, u něhož bylo třeba provést demontáž plastových krytů a odstranění sacího potrubí z důvodu lepší viditelnosti na samostatný motor (obrázek 84). Bylo také nezbytné popsat jednotlivé hadice pro lepší orientaci během měření.

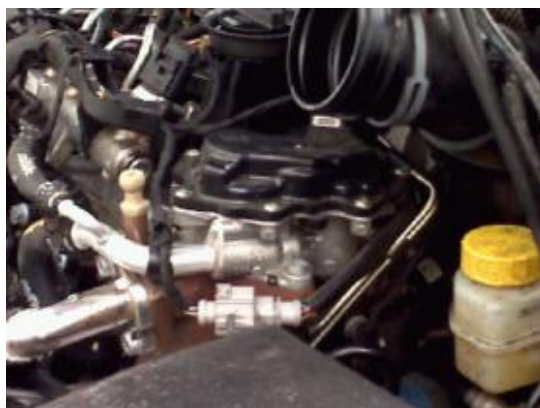
Obrázek 85 - Výstup kapaliny z hlavy

Po spuštění motoru kapalina nejdříve proudí v mikrookruhu poháněná elektrickým čerpadlem. Kapalina proudí z přední části hlavy do EGR ventilu pokračuje k EGR chladiči, topení, čerpadlu a zpět do hlavy. První se tedy zahříval výstup z hlavy a EGR ventil, což je vidět na snímku z termokamery (obrázek 86). Teplota okolo 22°C odpovídá přibližně dvěma minutám chodu motoru, při okolní teplotě kolem 5°C. Další komponenty možné sledovat nebylo, protože se nachází na zadní straně motoru. Nicméně se prokázalo, že mikrookruh pracuje jako úplně první

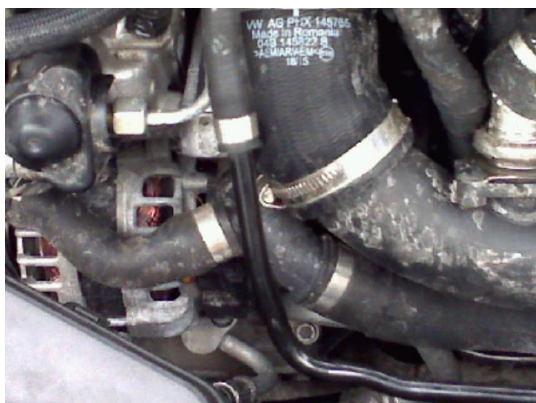
Obrázek 87 - Nečinnost chladiče motoru

Dále bylo možné sledovat malý chladicí okruh při vysokém zatížení, kdy termostat neumožní vstup kapaliny do chladiče. Výstupní potrubí z chladiče je výrazně studenější než ostatní části systému, vzhledem k nemožnosti cirkulace kapaliny přes chladič. Teplota blíže chladiči vykazuje hodnotu 18,1°C a jen o kousek vedle již hodnotu přes 60°C (obrázek 88).

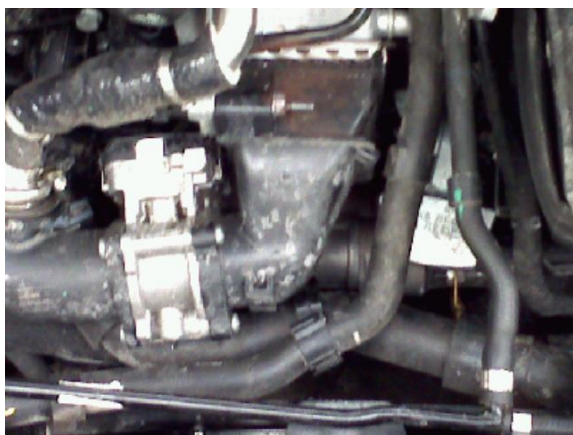
Obrázek 89 - Chlazení plicího vzduchu

Posledním pokusem byla aktivace okruhu pro chlazení plicního vzduchu. Vzhledem k tomu, že se vozidlo nepohybovalo a motor pracoval v nízkých až středních otáčkách, turbodmychadlo nevytvářelo potřebný tlak, který by okruh ohřival. Proto bylo nutné otáčky zvednout na maximum a sledovat změnu teploty. Nakonec se podařilo okruh ohřát alespoň na teplotu 35°C, ale ani během testu nebyl okruh výrazně tepelně namáhán (obrázek 90).

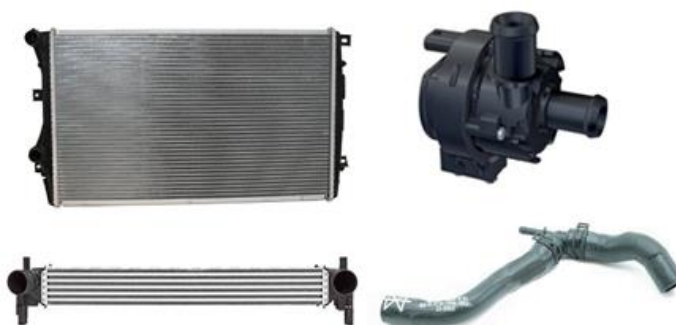
Obrázek 93 - Díly ovlivněné degradovanou chladicí kapalinou

Jak je z tabulky 14 patrné, některé díly podléhají opotřebení a na jiné nemá degradovaná chladicí kapalina téměř žádný vliv.
