PŘÍLOHA 1: Tabulka 1: Zařazení kontrolních lokalit podle metodik pro účely porovnání.

PŘÍLOHA 2: FOTODOKUMENTACE LOKALIT:

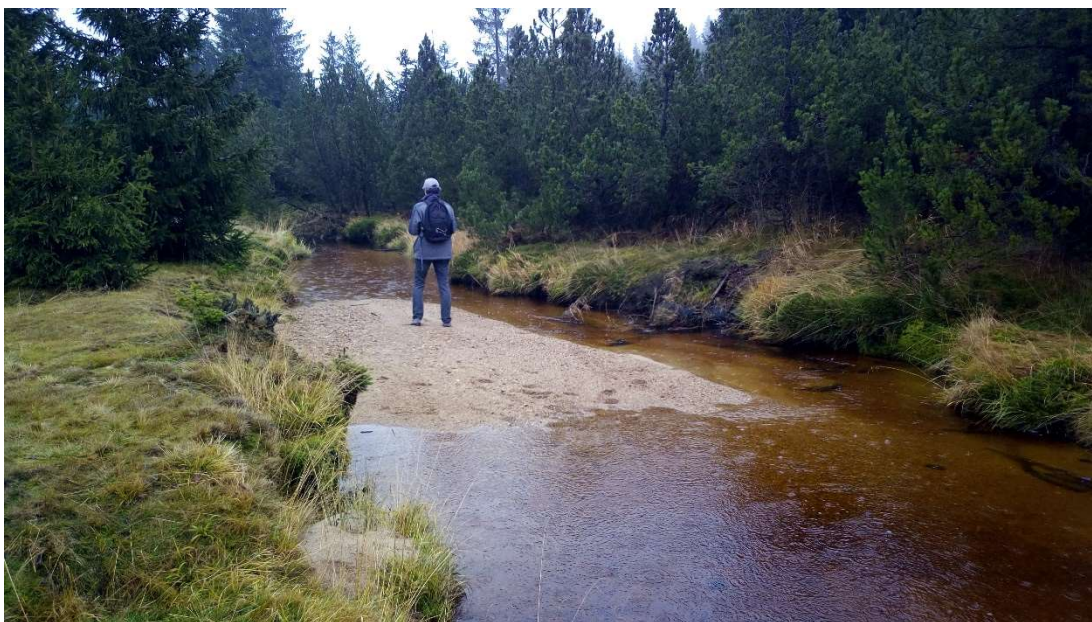
Obrázek 1: Lokalita 1: podélná písčité akumulace, patrné břehové nátrže. Foto ze dne 19. listopadu 2020, po proudu od místa zúžení

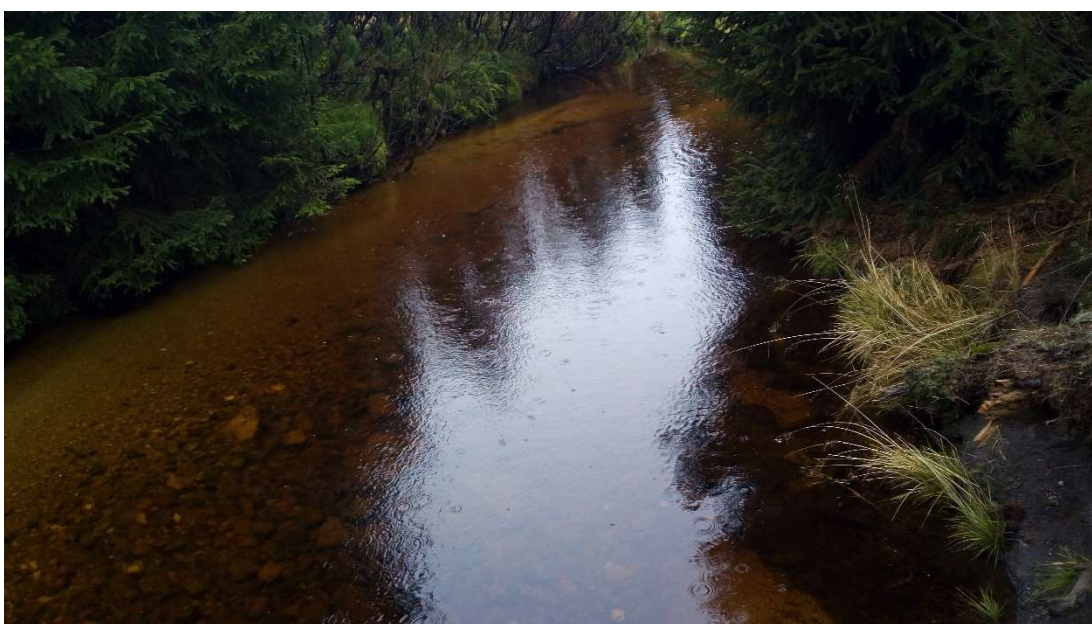
Obrázek 2: Lokalita 1: další zúžení několik metrů výše po proudu toku, zúžení vlivem vegetace (kořenový systém stromu), ze záběru je patrný materiál dna. Foto ze dne 19. listopadu 2020, proti proudu

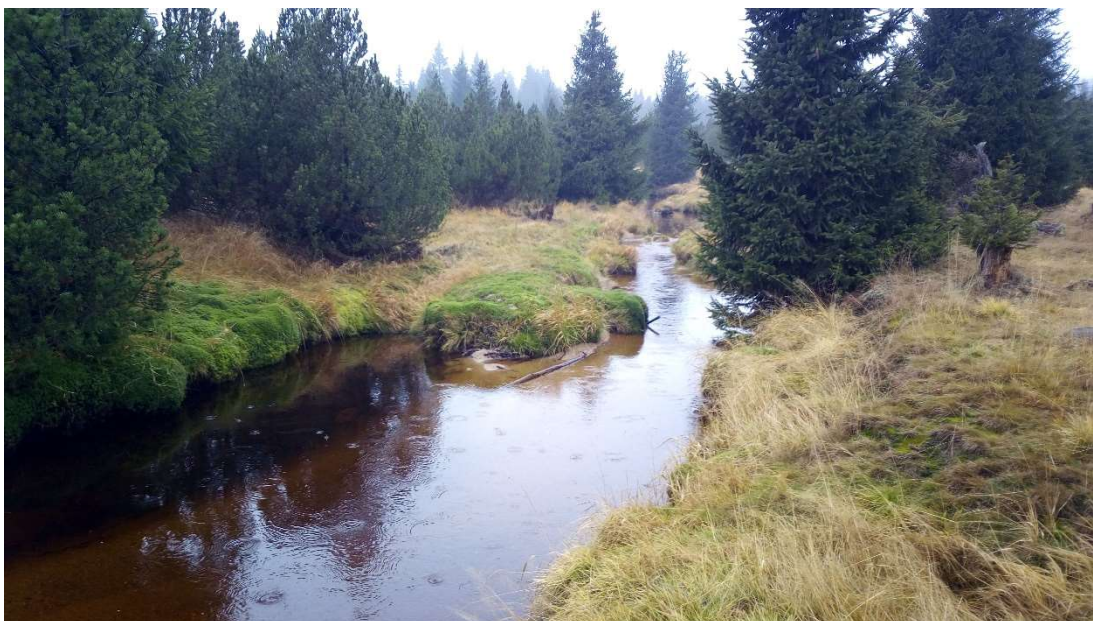
Obrázek 3: Lokalita 1: zúžení a nátrž břehu. Výrazná břehová tůň oddělena dnovou podélnou akumulací. Foto ze dne 19. listopadu 2020, proti proudu od místa písčité akumulace

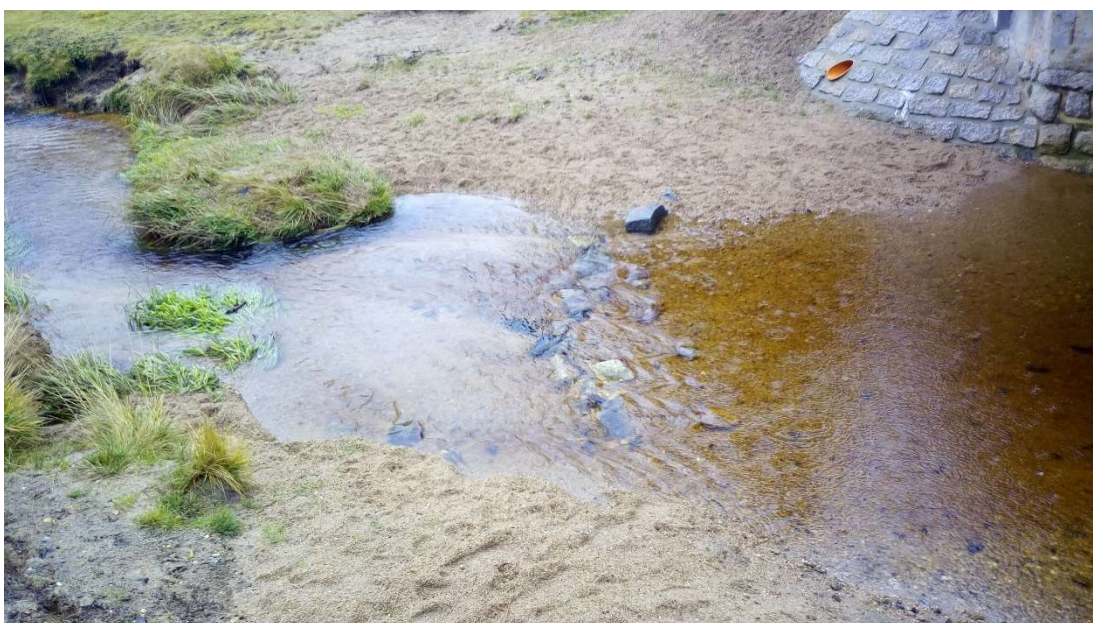
Obrázek 4: Lokalita 2: zúžení toku pod mostem vlivem sesunu břehu, vytváří se příčná hrubozrnná hráz, za ní vznikají čerňiny. Foto ze dne 19. listopadu 2020

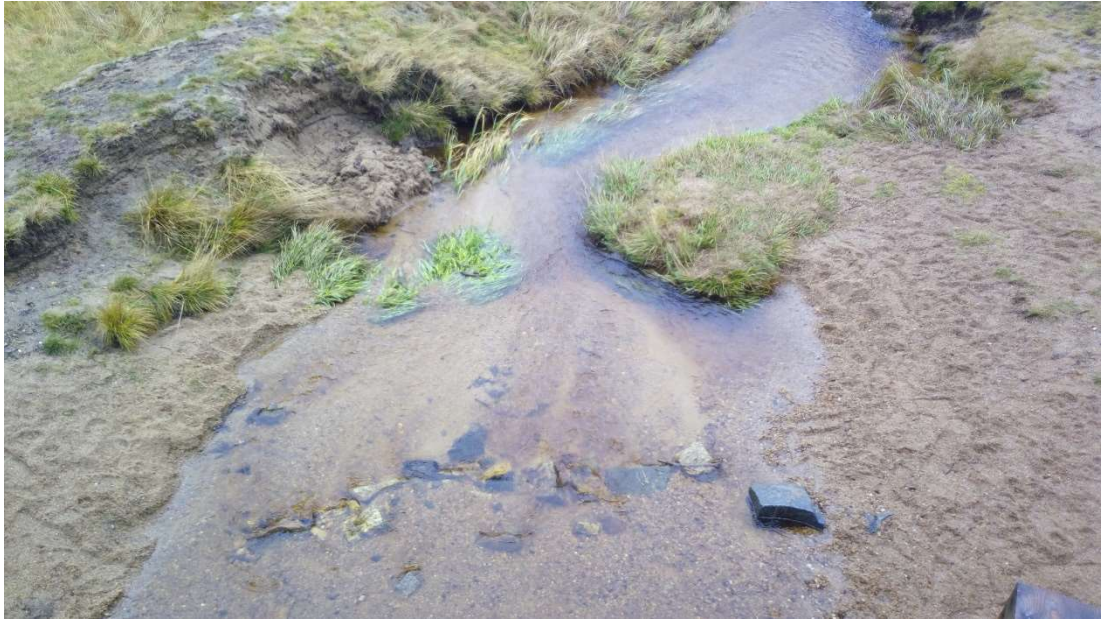
Obrázek 5: Lokalita 2: Patrná nátrž v levém břehu a zbytky sesunutého břehu s vegetací v toku. Foto ze dne 19. listopadu 2020, po proudu.

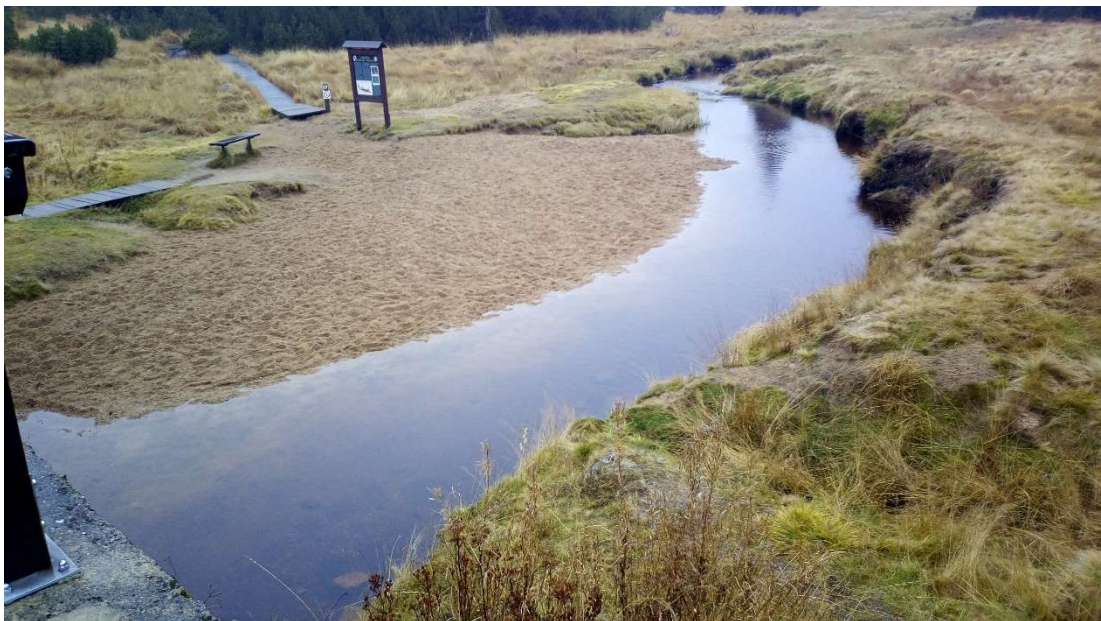
Obrázek 6: Lokalita 3: Vysoký abrazní břeh pokrytý nátržemi, písčítá konvexní náplň na opačném břehu. Foto ze dne 19. listopadu 2020, po proudu

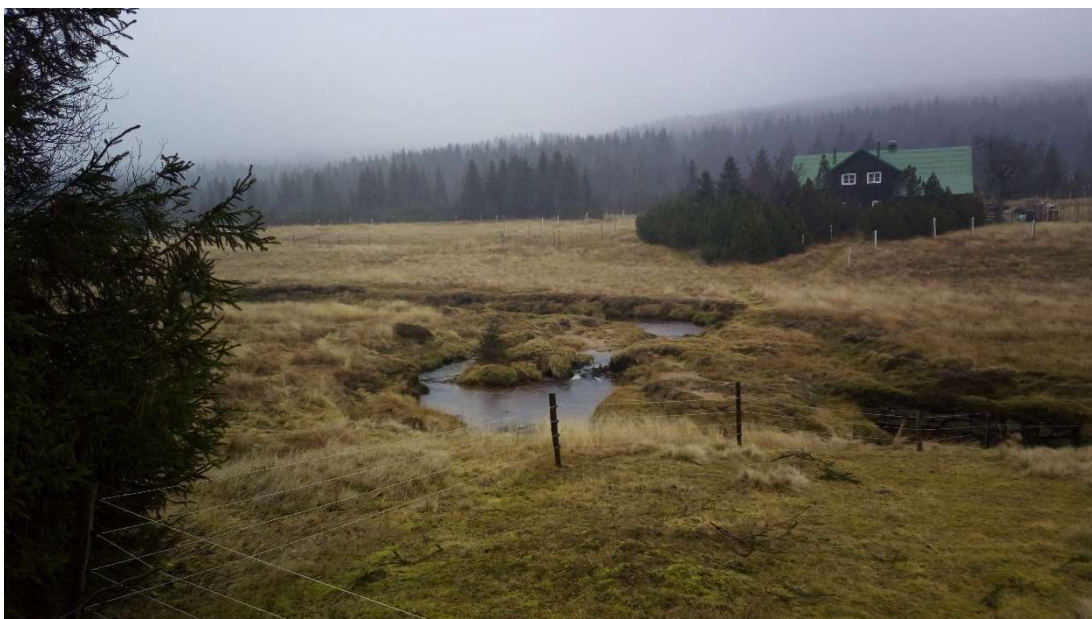
Obrázek 7: Lokalita 4: Patrné nestabilní svahy, větvení toku kolem pozůstatku dřívějšího svahového sesunu, abrazní břehy. Foto ze dne 19. listopadu 2020, proti proudu

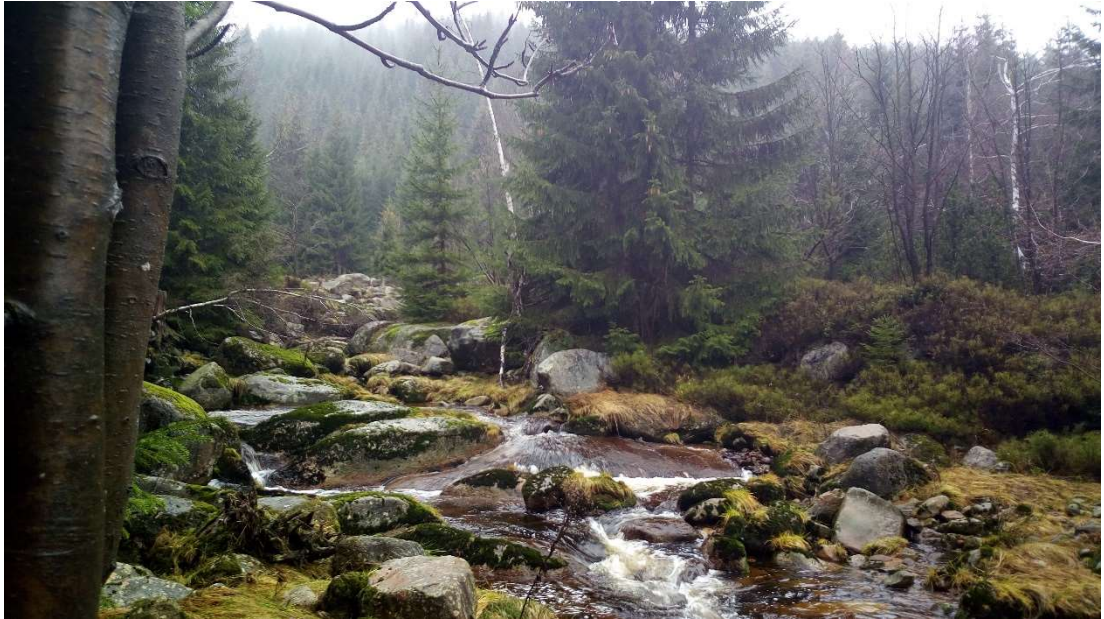
Obrázek 9: Lokalita 5: středový ostrov se vzrostlou stromovou vegetací z větší dálky, patrná skalní podloží toku. Foto ze dne 19. listopadu 2020, proti proudu

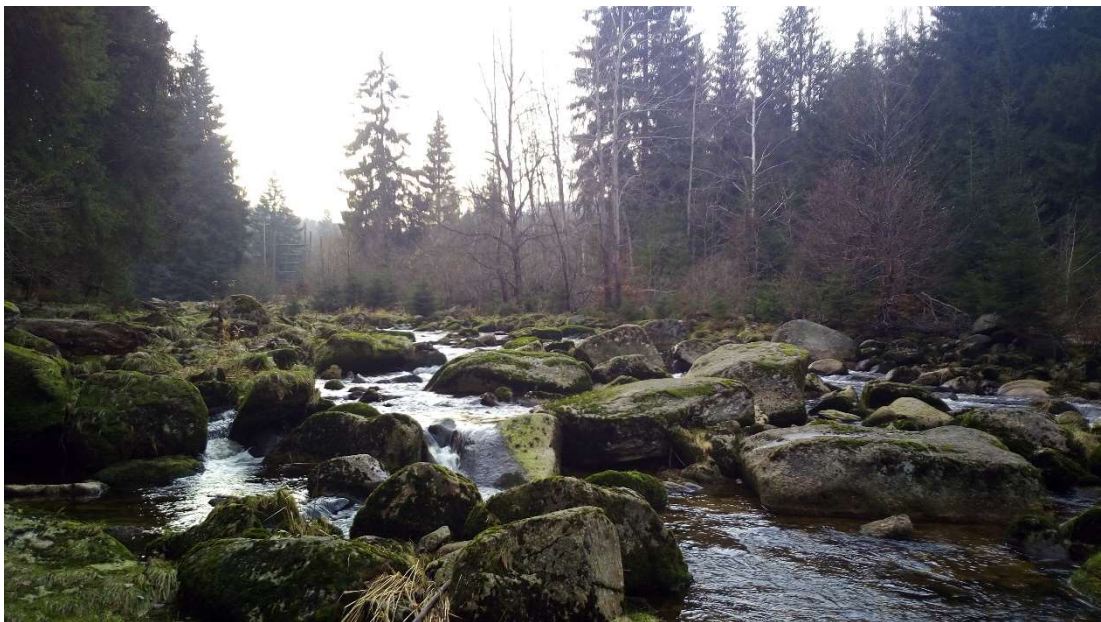
Obrázek 20: Lokalita 9: Balvanité rozvětvené koryto kolem středového ostrova před přítokem Mumlavy, Foto ze dne 15. listopadu, proti proudu

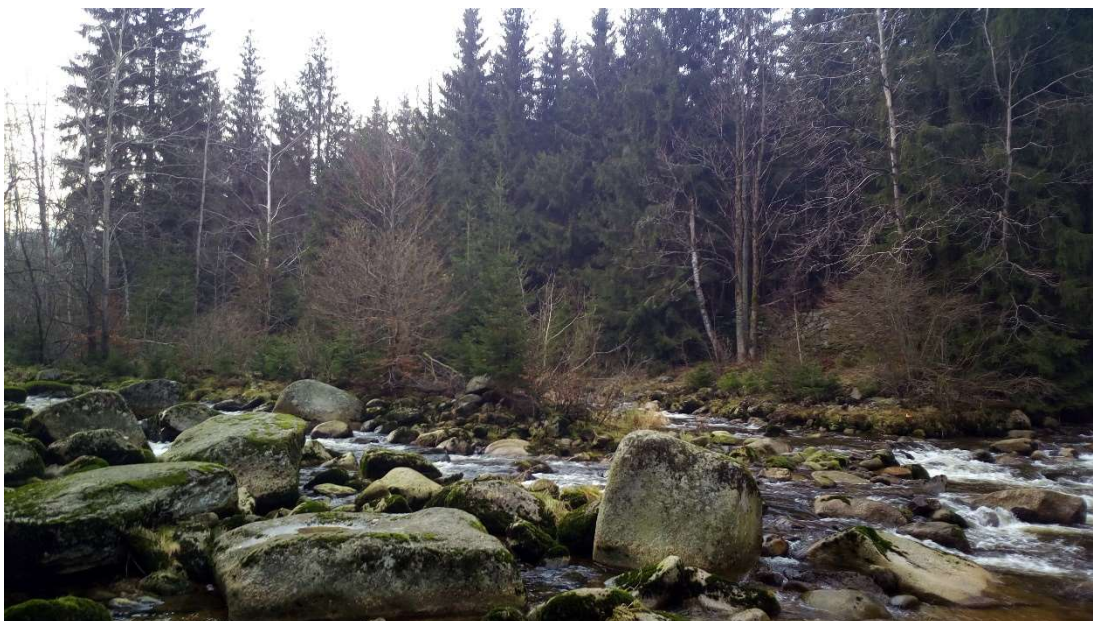
Obrázek 21: Středový ostrov lokality 9 z větší dálky, v pravém dolním rohu snímku ústí Mumlavy. Foto ze dne 17. listopadu, Foto ze dne 15. listopadu, proti proudu

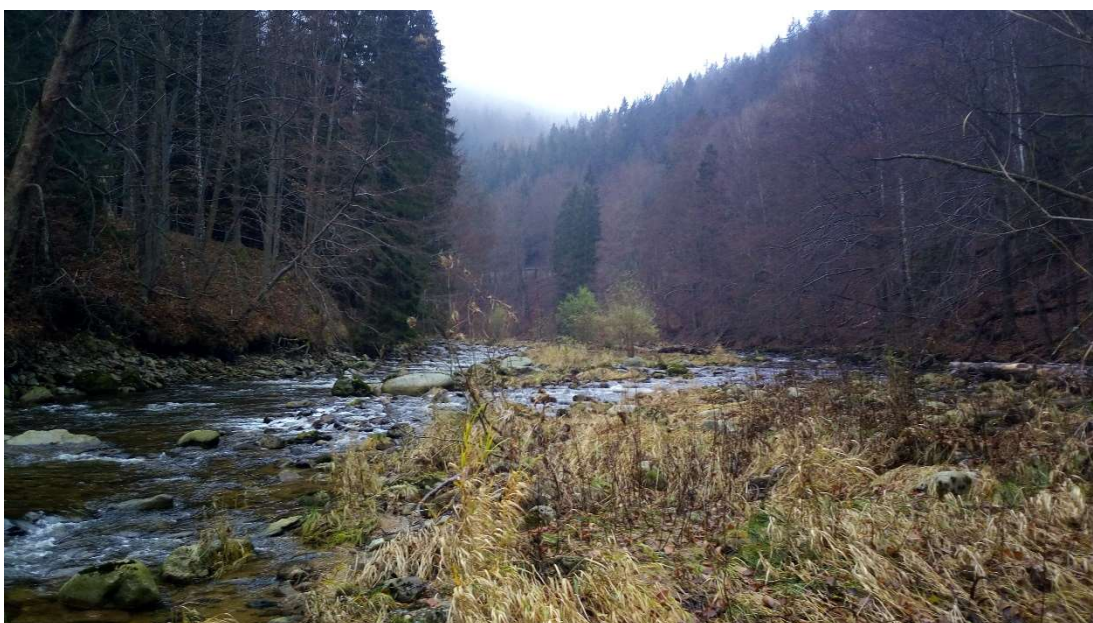
Obrázek 22: Lokalita 10: Výhled na všechny tři ostrovy lokality. Koryto už valounové. Pravý břeh vykazuje známky podemletí. Foto ze dne 15. listopadu, proti proudu
