*Mapování základních charakteristik antropogenních půd
výsypek Sokolovského revíru*

DIPLOMOVÁ PRÁCE

Mapování základních charakteristik antropogenních půd výsypek Sokolovského revíru

Mapping of the Basic Characteristics of Anthropogenic Soil on Dumps in Sokolov Coal Basin

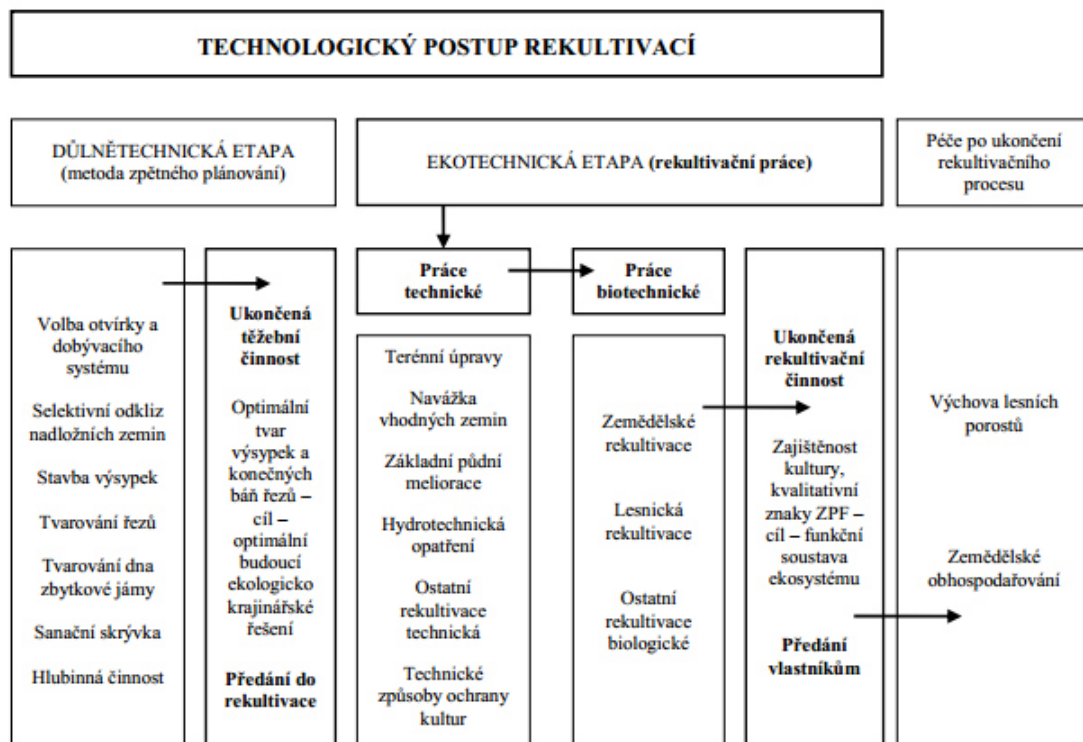
Obr. č. 1: Technologický postup rekultivací (VRÁBLÍKOVÁ et al. 2009).

Ekotechnická etapa. Tu lze rozdělit do dvou skupin. První skupina je **technická**. Nejprve probíhají terénní úpravy. Následně navázka vhodných zemin, půdní meliorace a výstavba komunikací. Dále se upravují svahy. Ty by neměly být dlouhé, ale rozlávkované, cesty také chráněné příčnými svody, jinak, jakmile má voda možnost získat dostatečnou energii, zničí je. Další důležitou částí jsou závlahové a odvodňovací systémy a vodní nádrže. Druhou skupinu tvoří skupina **biotechnická**, do které patří rekultivace zemědělská se zřizováním polních i speciálních kultur, lesnická, sem patří zakládání lesů, pěstební péče, rekreační a ekologické rekultivace a sadařství (ŠTÝS, 1998) (Příloha č. 1 - F69; F70; F71; F72;).

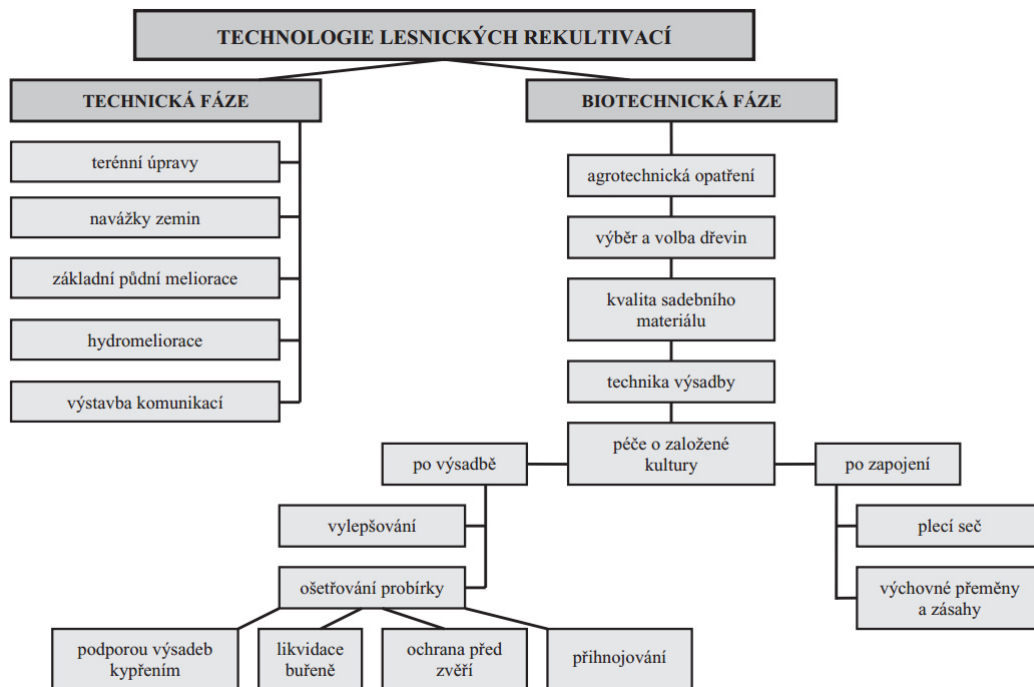
Obr. č. 2: Technologie lesnických rekultivací (KRYL et al. 2002).

Pro názornost zde také uvádím na obrázku č. 2 schéma technologie a postupu lesnických rekultivací, kterými se tato práce primárně zabývá.

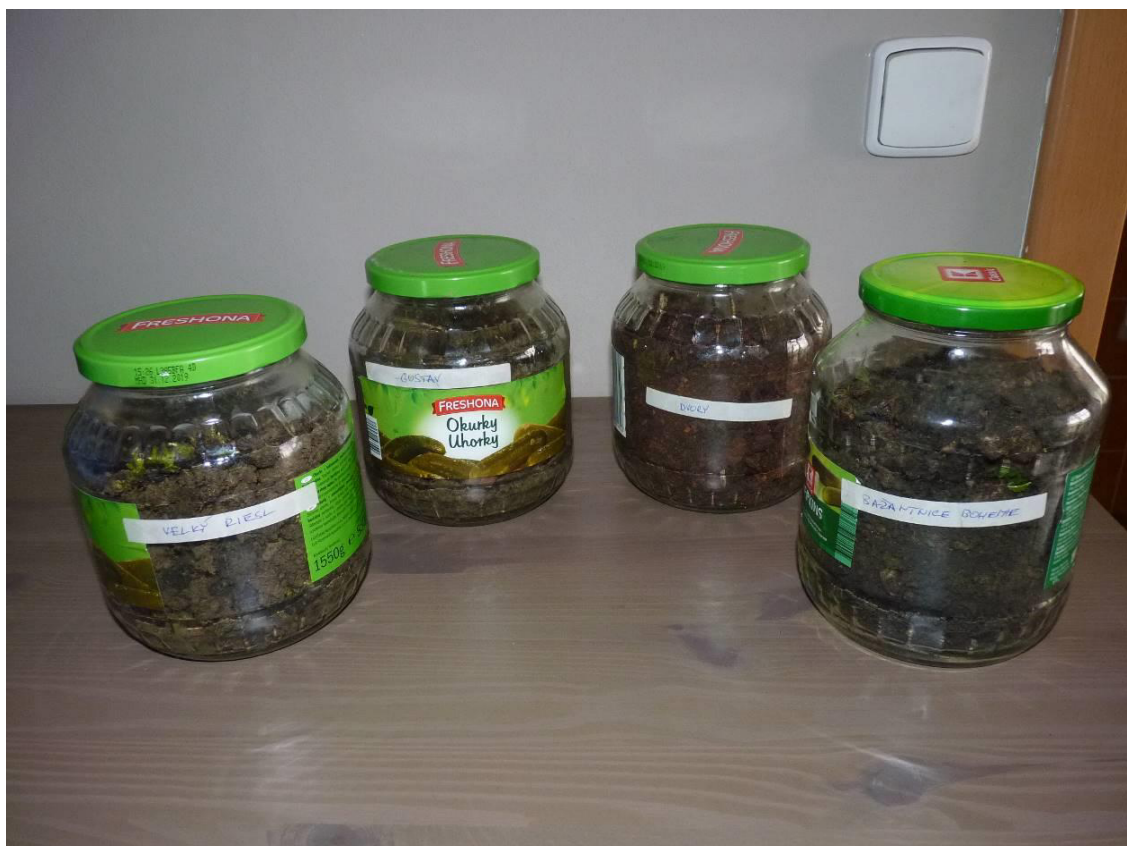
Obr. č. 7: Směsné vzorky humusového horizontu A_0 pro podrobení laboratornímu testu zrnitosti.

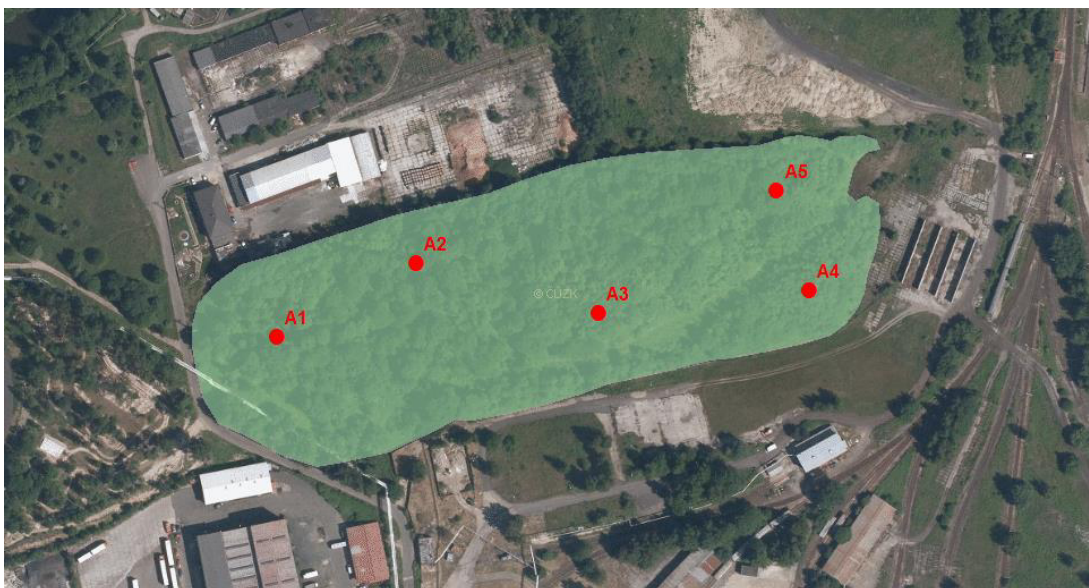
Obr. č. 8: Místa hloubení mělkých půdních sond na výsypce Bažantnice Bohemie.

Na všech sondách byly určeny základní charakteristiky humusového horizontu A_0 , byla pořízena fotodokumentace a humusové horizonty A_0 ze všech pěti sond byly odebrány a jako směsný vzorek podrobeny laboratornímu testu zrnitosti.

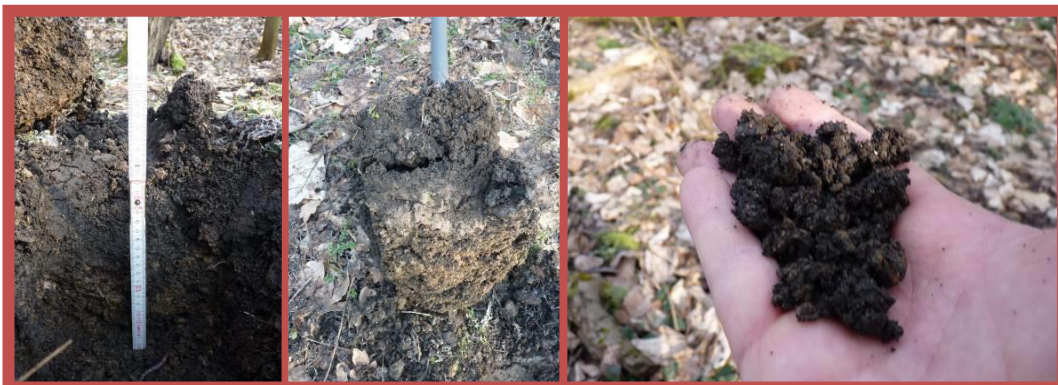
Obr. č. 9: Sonda označení A1. Vlevo hloubka sondy, uprostřed struktura sondy, vpravo humusový horizont A_0 .

agregovaná, konzistence soudržná, barva hnědočerná a vlhkost čerstvě vlhká. V sondě se nevyskytoval žádný skelet ani kořeny. Sonda označení A1 je vyobrazena na obrázku č. 9.

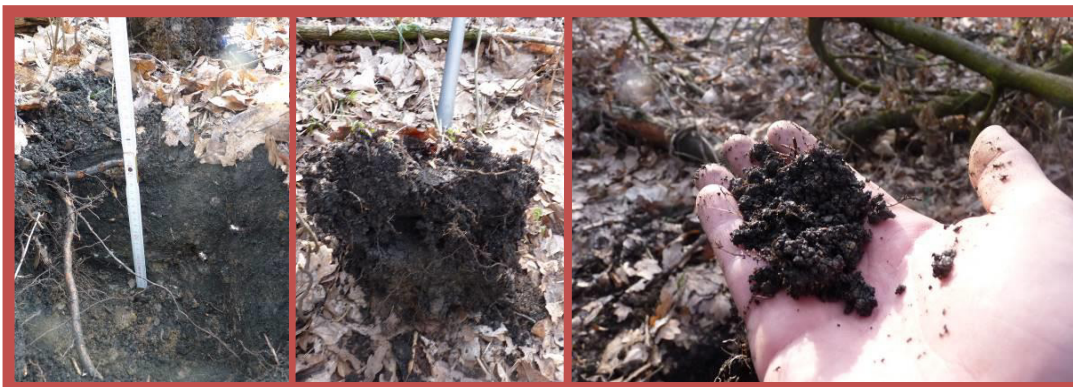
Obr. č. 10: Sonda označení A2. Vlevo hloubka sondy, uprostřed struktura sondy, vpravo humusový horizont A_0 .

Místo odběru bylo opět pod olší lepkavou. Porost zde dosahoval výšky 10 m a obvod kmene byl 82 cm. Místo odběru sondy je situováno na stinnou stranu a proto se zde nenacházel žádný vegetační kryt, který by pokrýval povrch sondy. Sonda byla vyhloubena na 27 cm a mocnost humusového horizontu A_0 byla 15 cm. Struktura humusové vrstvy byla agregovaná, konzistence kyprá, barva černá a vlhkost mírně vlhká. Půda byla slabě pískovitá a s přítomností kořenů. Sonda je znázorněna na obrázku č. 10.

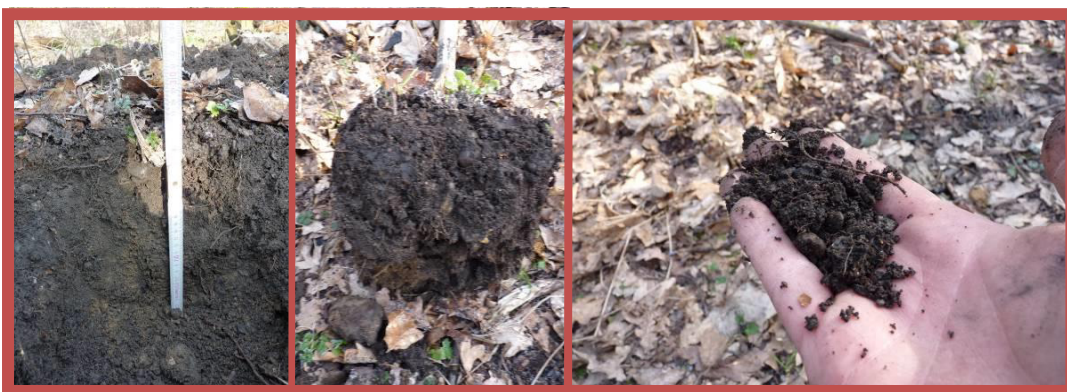
Obr. č. 11: Sonda označení A3. Vlevo hloubka sondy, uprostřed struktura sondy, vpravo humusový horizont A_0 .

Porost olší lepkavé v místě hloubení sondy dosahoval výšky 8 m a obvod kmene byl 72 cm. Místo hloubení sondy bylo bez vegetačního krytu. Sonda byla vykopána do hloubky 28 cm a 12 cm tvořil humusový horizont A_0 . Struktura byla agregovaná, konzistence kyprá, barva černá a půda byla mírně vlhká. Půda byla s příměsí štěrku a bez přítomnosti kořenů. Sonda s označením A3 je vyobrazena na obrázku č. 11.

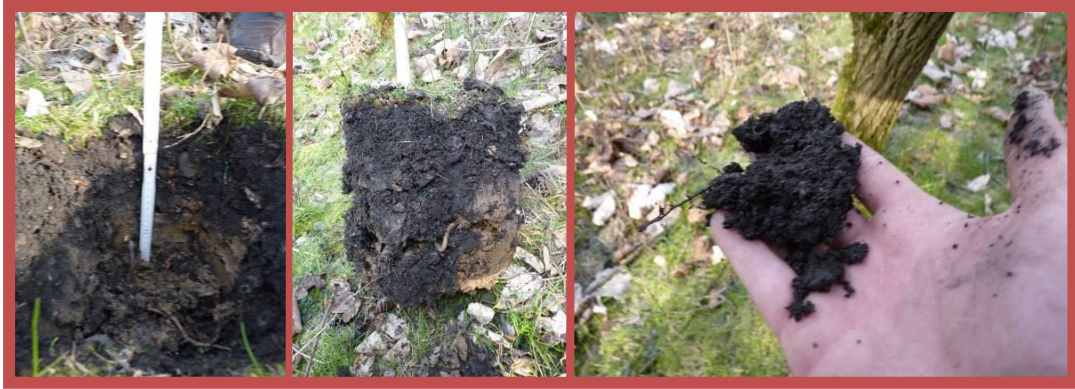
Obr. č. 12: Sonda označení A4. Vlevo hloubka sondy, uprostřed struktura sondy, vpravo humusový horizont A₀.

Sonda byla vyhloubena v porostu olše lepkavé s výškou porostu 9,5 m a obvodem kmene 75 cm. Vegetačním krytem na této sondě byl travní porost. Hloubka sondy byla 27 cm a mocnost humusového horizontu A_0 byla 13 cm. Struktura půdy byla segregovaná, konzistence drobivá, barva černá a půda byla vlhká. V půdě se nevyskytoval žádný skelet ani kořenový systém. Sonda označení A4 je vyobrazena na obrázku č. 12.

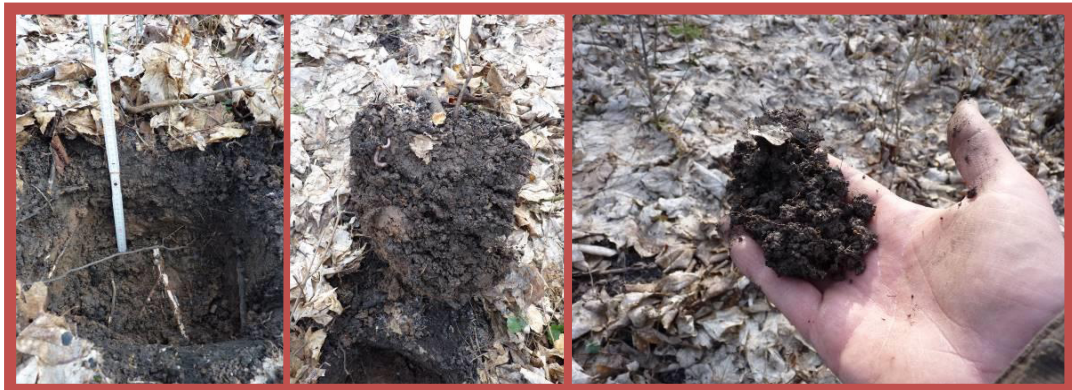
Obr. č. 13: Sonda označení A5. Vlevo hloubka sondy, uprostřed struktura sondy, vpravo humusový horizont A₀.

V místě sondy byl porost olší lepkavou o přibližné výšce 9m a obvodu kmene 78 cm. V místě odebrání mělké půdní sondy se nenacházel žádný vegetační kryt. Hloubka samotné sondy byla 29 cm a mocnost humusového horizontu A₀ byla 14 cm. Struktura půdy byla, konzistence vazká, barva hnědočerná a půda byla vlhká. V půdě se nenacházel skelet, avšak byly zde přítomny kořeny.

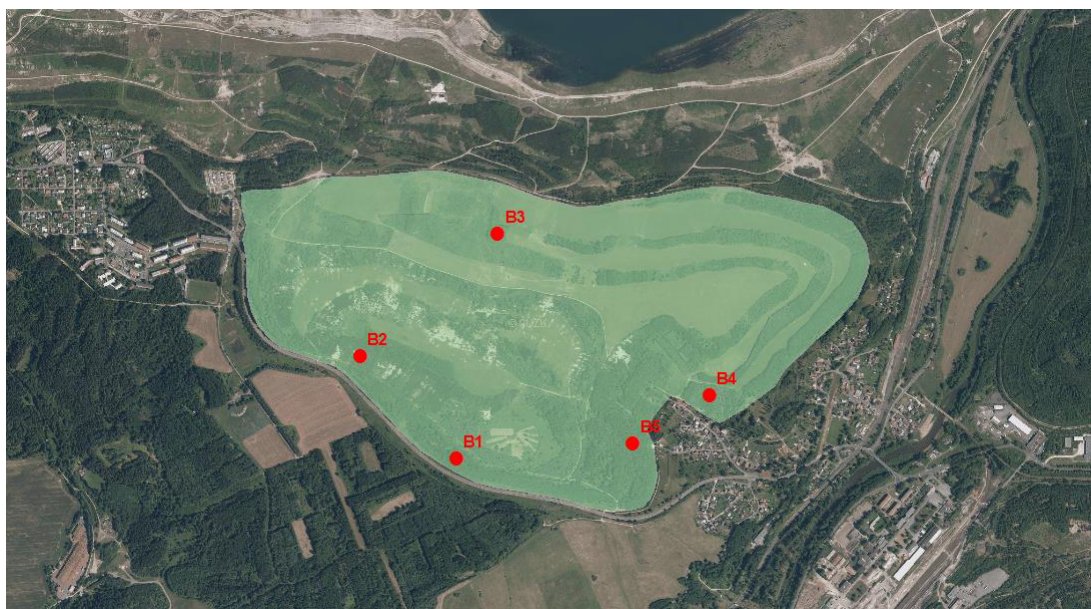
Obr. č. 14: Místa hloubení mělkých půdních sond na výsypce Gustav.

Na všech sondách byly určeny základní charakteristiky humusového horizontu A_0 , byla pořízena fotodokumentace a humusové horizonty A_0 ze všech pěti sond byly odebrány a jako směsný vzorek podrobeny laboratornímu testu zrnitosti.

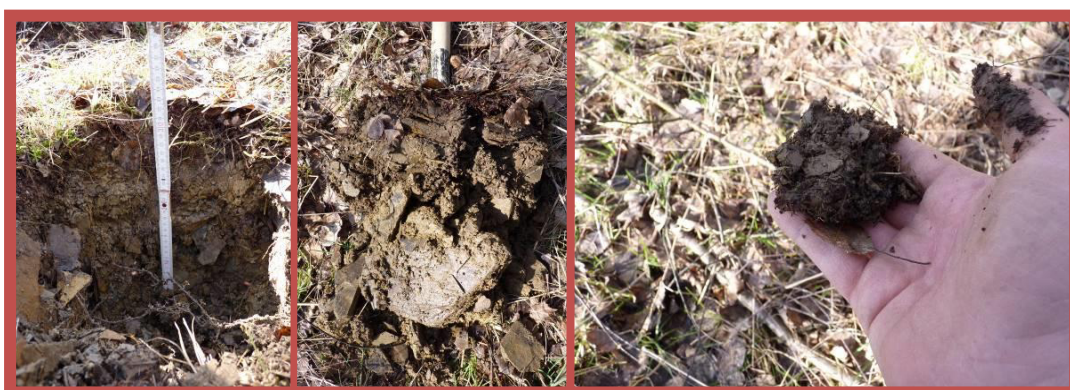
Obr. č. 15: Sonda označení B1. Vlevo hloubka sondy, uprostřed struktura sondy, vpravo humusový horizont A_0 .

Lesní porost v místě sondy byl přibližně 9 m vysoký a obvod kmene zde byl naměřen 38 cm. Vegetačním pokryvem zde byl travní porost. Hloubka mělké půdní sondy byla 32cm a mocnost humusového horizontu A_0 činila 2 cm. Struktura půdy byla segregovaná, konzistence drobnivá, barva šedohnědá a půda byla mírně vlhká. Sonda byla silně kamenitá s přítomností kořenového systému. Sonda označení B1 je vyobrazena na obrázku č. 15.

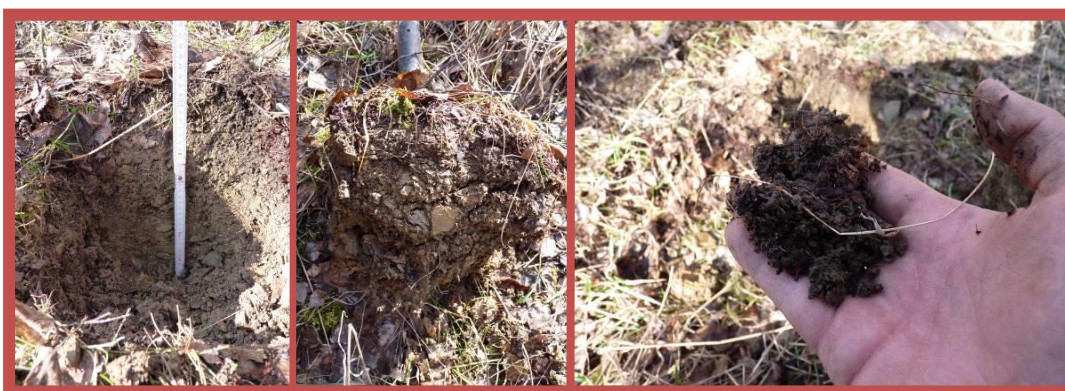
Obr. č. 16: Sonda označení B2. Vlevo hloubka sondy, uprostřed struktura sondy, vpravo humusový horizont A_0 .

V místě hloubení mělké půdní sondy byl lesní porost 9,5 m vysoký s obvodem kmene 34 cm. Vegetačním krytem zde byl travní porost. Hloubka mělké půdní sondy byla 31 cm a mocnost humusového horizontu A_0 byla 2 cm. Struktura půdy byla agregovaná, konzistence drobivá, barva šedohnědá a půda byla čerstvě vlhká. V půdě se nevyskytoval skelet ani kořenový systém. Sonda B2 je zobrazena na obrázku č. 16.

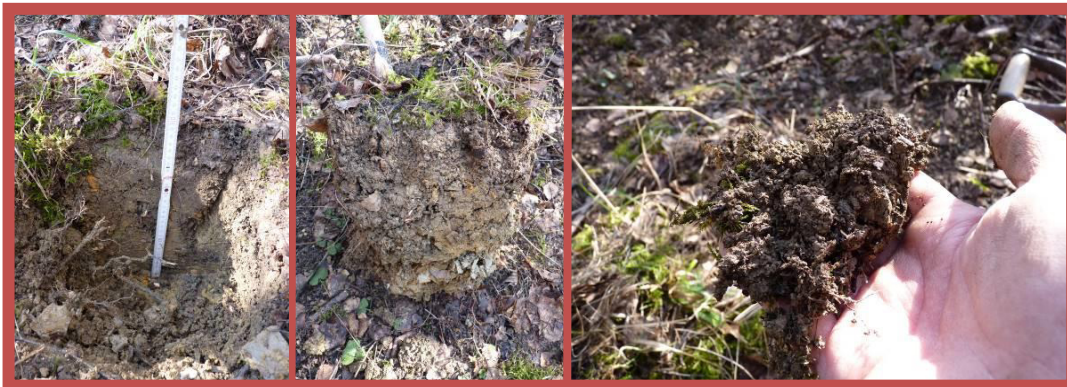
Obr. č. 17: Sonda označení B3. Vlevo hloubka sondy, uprostřed struktura sondy, vpravo humusový horizont A_0 .

V místě hloubení mělké půdní sondy byl lesní porost 8 m vysoký s obvodem kmene 35 cm. Povrch půdy byl pokryt mechovým porostem. Hloubka mělké půdní sondy byla 28 cm a mocnost humusového horizontu A_0 byla 1 cm. Struktura půdy byla segregovaná, konzistence soudržná, barva šedohnědá a půda byla mírně vlhká. V půdě se nevyskytoval skelet, avšak s přítomností kořenového systému. Sonda B3 je zobrazena na obrázku č. 17.

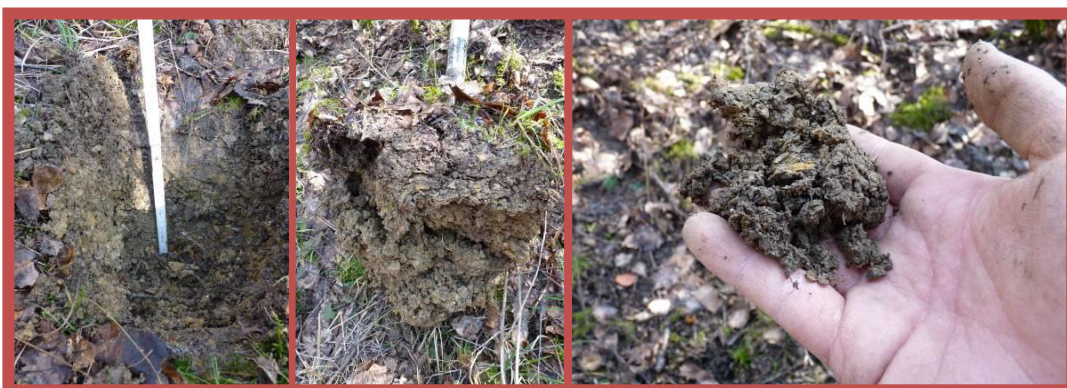
Obr. č. 18: Sonda označení B4. Vlevo hloubka sondy, uprostřed struktura sondy, vpravo humusový horizont A_0 .

V místě hloubení mělké půdní sondy byl lesní porost 9 m vysoký s obvodem kmene 38 cm. Vegetačním krytem zde byl mechový porost. Hloubka mělké půdní sondy byla 28 cm a mocnost humusového horizontu A_0 byla 2 cm. Struktura půdy byla segregovaná, konzistence drobivá, barva šedohnědá a půda byla mírně vlhká. Půda byla slabě štěrkovitá bez přítomnosti kořenů. Sonda B4 je vyobrazena na obrázku č. 18.

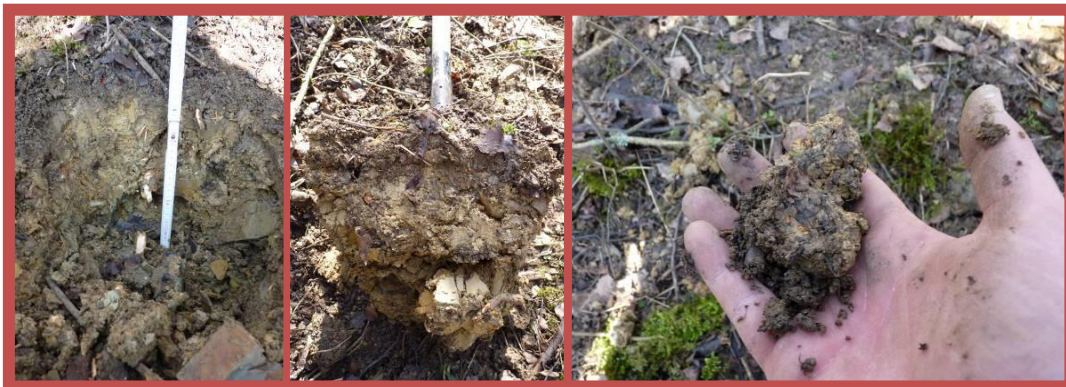
Obr. č. 19: Sonda označení B5. Vlevo hloubka sondy, uprostřed struktura sondy, vpravo humusový horizont A_0 .

V místě hloubení mělké půdní sondy byl lesní porost 10,5 m vysoký s obvodem kmene 42 cm. Půdní povrch nebyl pokryt vegetačním krytem. Hloubka mělké půdní sondy byla 28 cm a mocnost humusového horizontu A_0 byla 3 cm. Struktura půdy byla segregovaná, konzistence vazká, barva šedohnědá a půda byla čerstvě vlhká. Půda byla s příměsí kamenů a s přítomností kořenů. Sonda B5 je vyobrazena na obrázku č. 19.

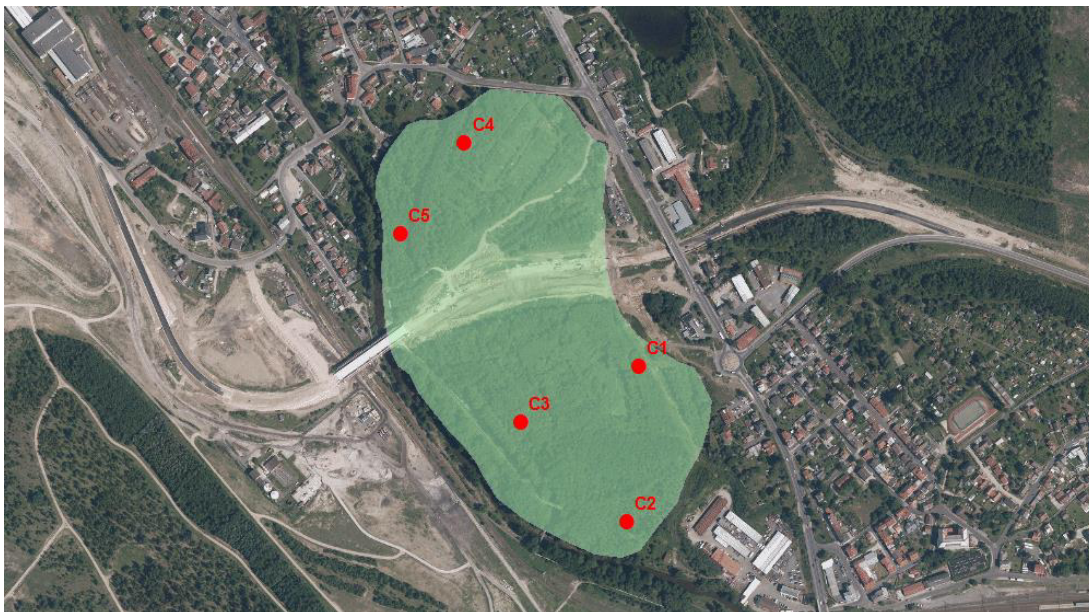
Obr. č. 20: Místa hloubení mělkých půdních sond na výsypce Velký Riesl.

Na všech sondách byly určeny základní charakteristiky humusového horizontu A_0 , byla pořízena fotodokumentace a humusové horizonty A_0 ze všech pěti sond byly odebrány a jako směsný vzorek podrobeny laboratornímu testu zrnitosti.

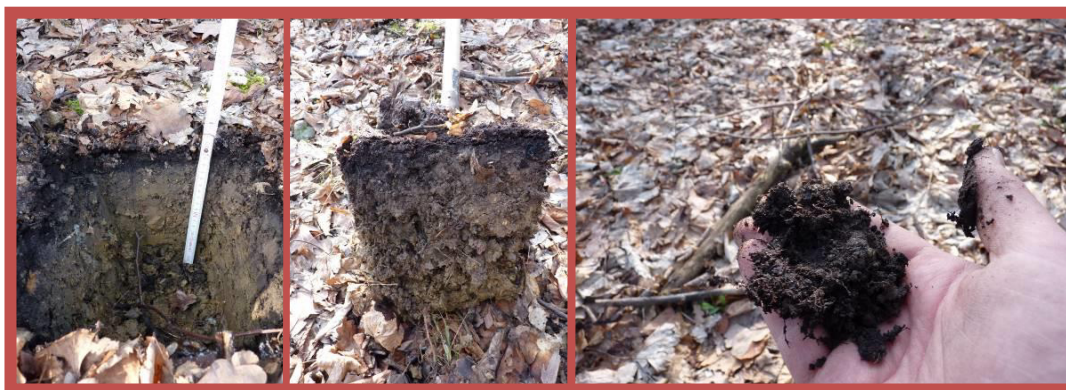
Obr. č. 21: Sonda označení C1. Vlevo hloubka sondy, uprostřed struktura sondy, vpravo humusový horizont A_0 .

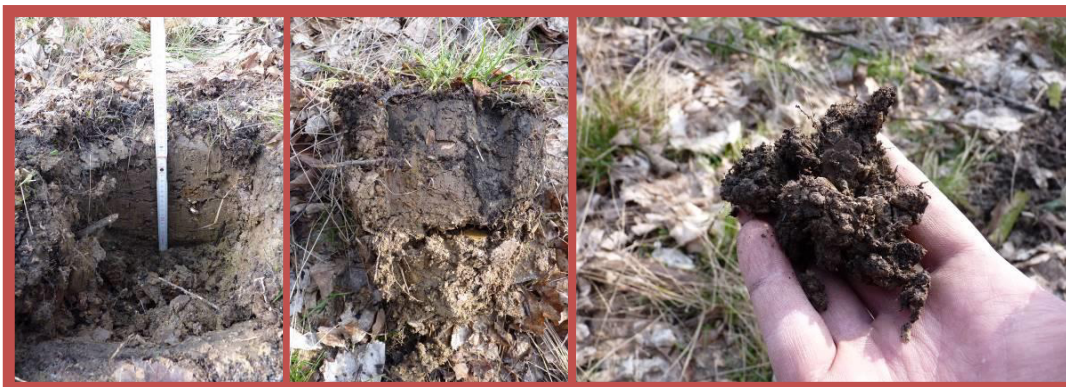
Obr. č. 22: Sonda označení C2. Vlevo hloubka sondy, uprostřed struktura sondy, vpravo humusový horizont A_0 .

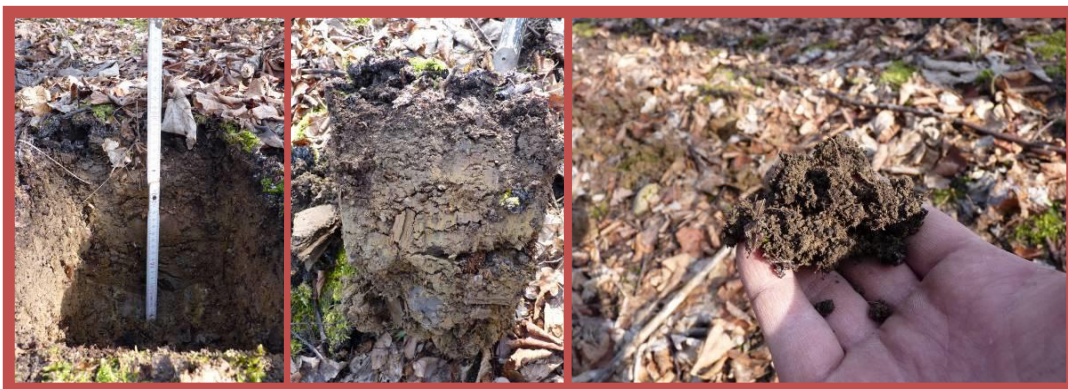
Obr. č. 23: Sonda označení C3. Vlevo hloubka sondy, uprostřed struktura sondy, vpravo humusový horizont A_0 .

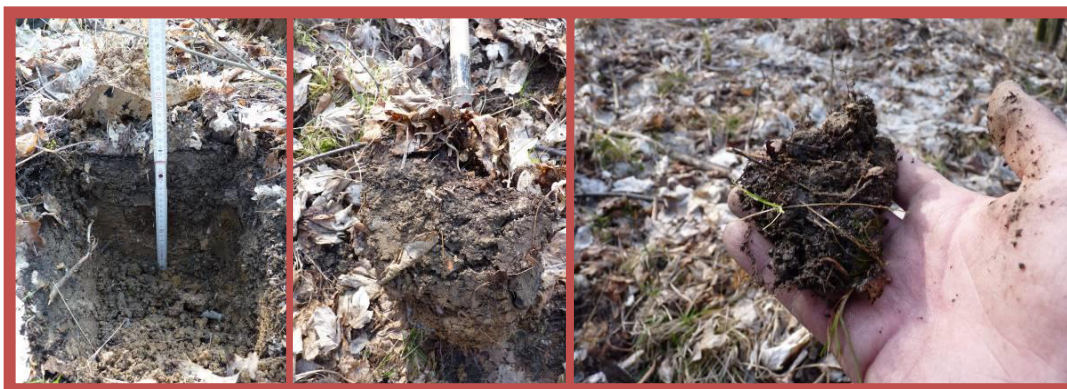
Obr. č. 24: Sonda označení C4. Vlevo hloubka sondy, uprostřed struktura sondy, vpravo humusový horizont A_0 .

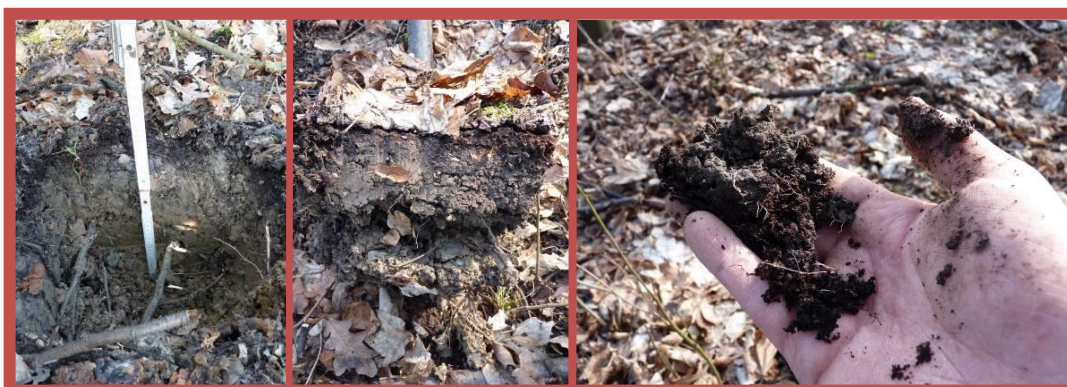
Obr. č. 25: Sonda označení C5. Vlevo hloubka sondy, uprostřed struktura sondy, vpravo humusový horizont A_0 .

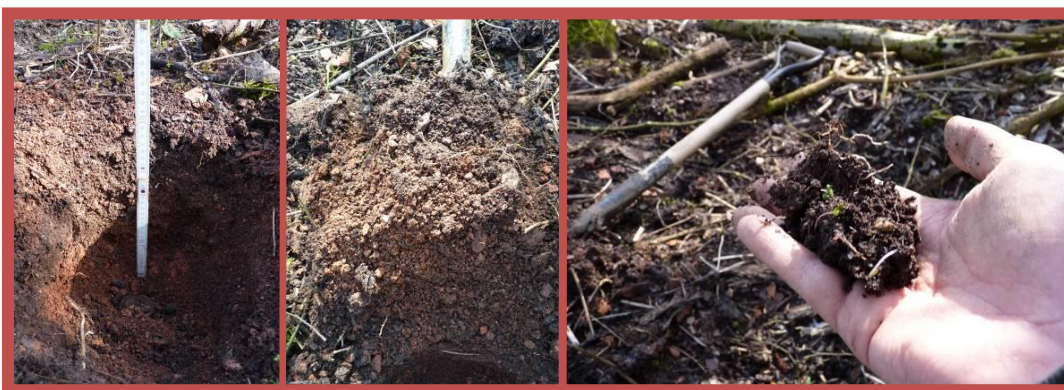
Obr. č. 27: Sonda označení D1. Vlevo hloubka sondy, uprostřed struktura sondy, vpravo humusový horizont A_0 .

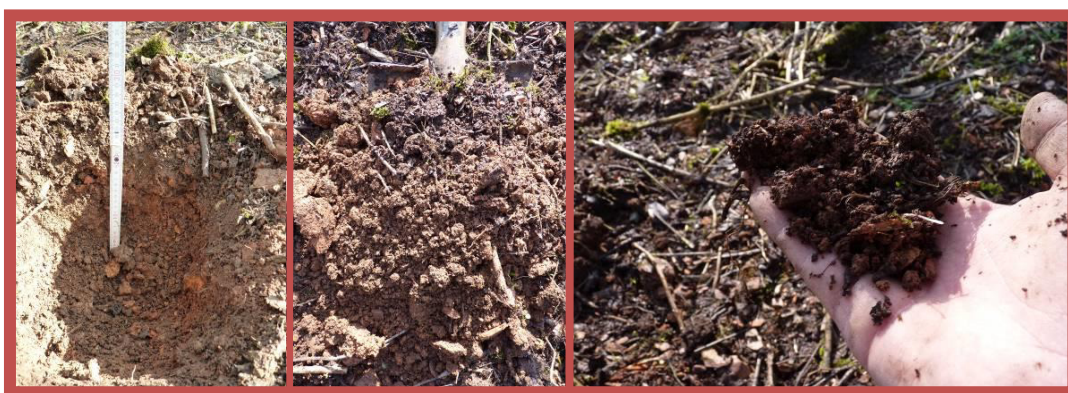
Obr. č. 28: Sonda označení D2. Vlevo hloubka sondy, uprostřed struktura sondy, vpravo humusový horizont A_0 .

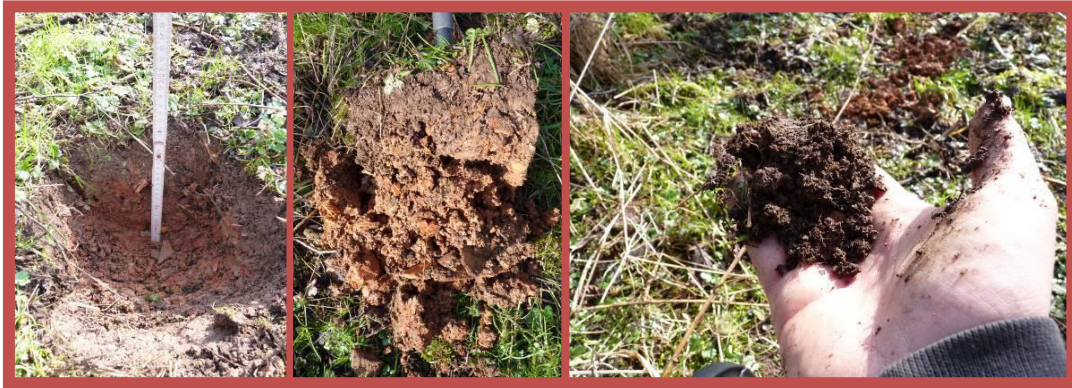
Obr. č. 29: Sonda označení D3. Vlevo hloubka sondy, uprostřed struktura sondy, vpravo humusový horizont A_0 .

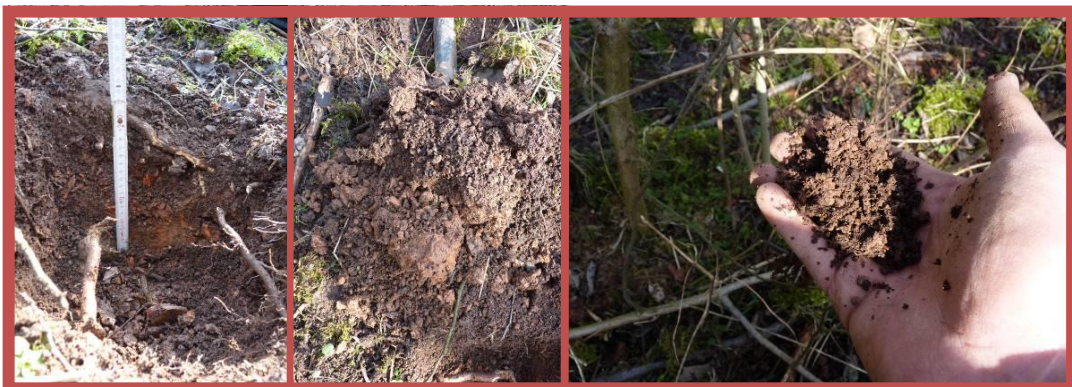
Obr. č. 30: Sonda označení D4. Vlevo hloubka sondy, uprostřed struktura sondy, vpravo humusový horizont A_0 .

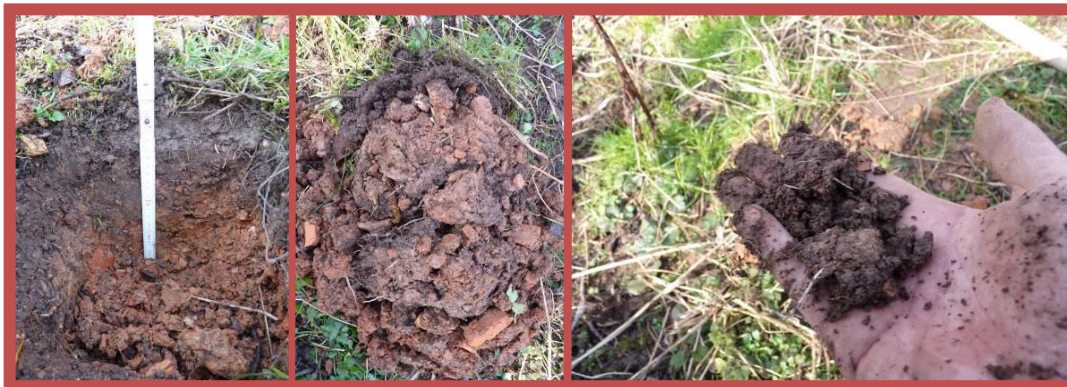
Obr. č. 33: Sonda označení D5. Vlevo hloubka sondy, uprostřed struktura sondy, vpravo humusový horizont A_0 .

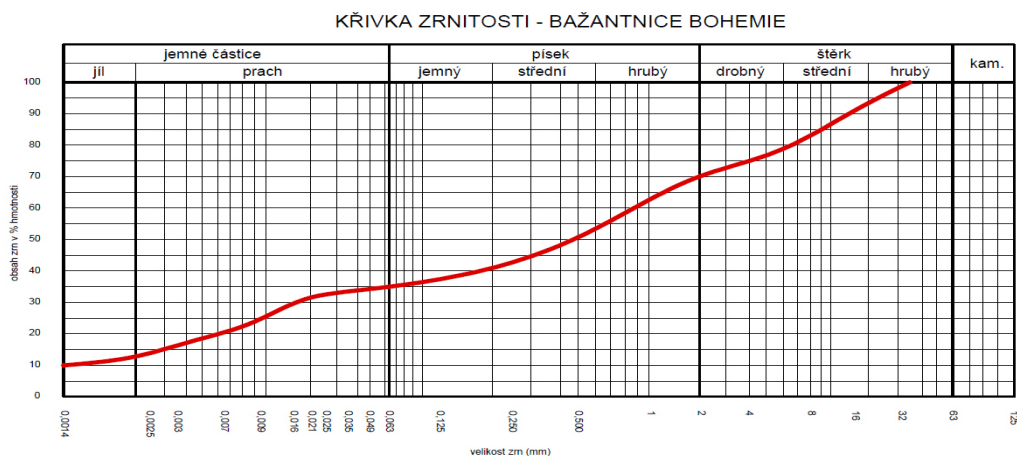
Obr. č. 33: Křivka zrnitosti směsného vzorku humusového horizontu A_0 na výsypce Bažantnice Bohemie.

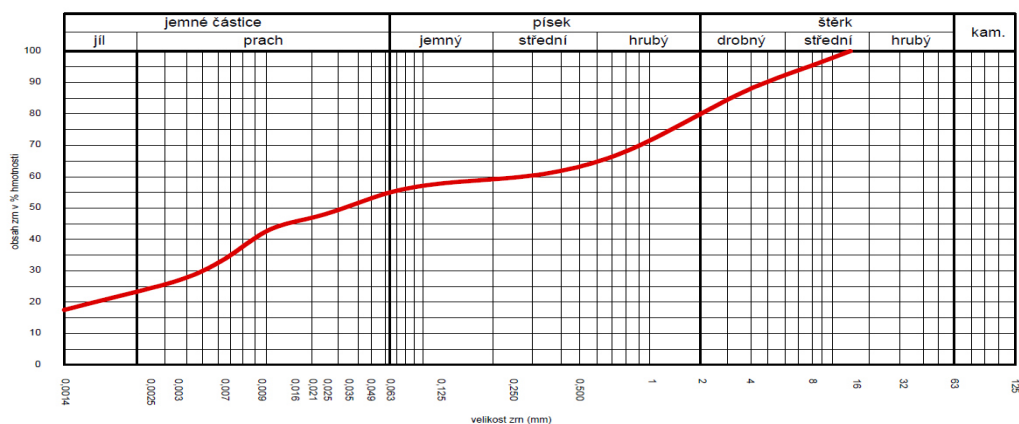
KŘIVKA ZRNITOSTI - GUSTAV

Obr. č. 34: Křivka zrnitosti směsného vzorku humusového horizontu A_0 na výsypce Gustav.

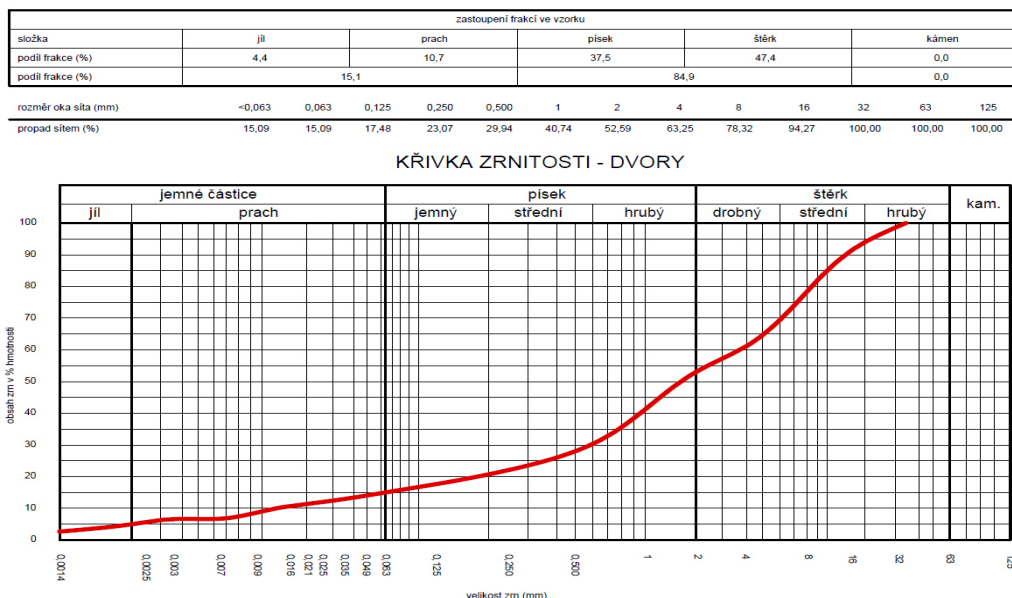
Obr. č. 36: Křivka zrnitosti směsného vzorku humusového horizontu A_0 na výsypce Dvory.

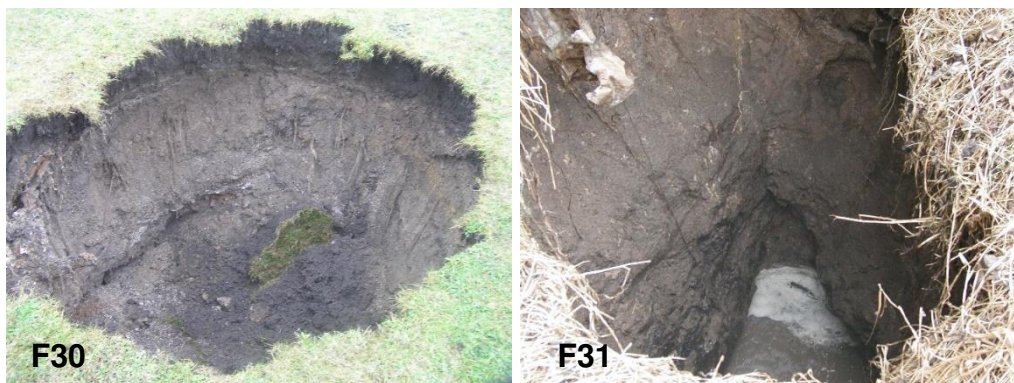
F30 - Propadlina na zemědělsky rekultivovaném území- zahradě nad dolovým polem bývalého dolu František v Dolním Rychnově 14. 1. 2013. Průměr propadliny 3,5 metru a hloubka 2,9 metru (JISKRA).

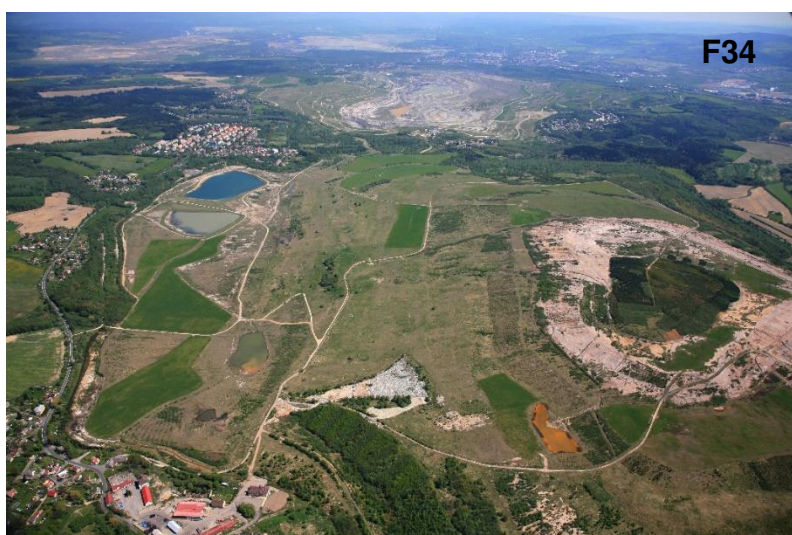
F34 - Výsypka Lítov v pohledu od západu k východu. Výsypka je již po lesnické i zemědělské rekultivaci. Na obrázku je patrné jak se změnilo původní uložení hornin. Vršek, horizont 559 m. n. m. byl překryt orníci a zalesněn, protože spodní fytotoxické vrstvy z lomu Libík se dostaly na vrchol výsypky. Horizont 544 m. n. m. pod ním je bez překrytí orníci nerekulovatelný, ostatní spodní horizonty 539 m. n. m. a nižší jsou tvořeny cyprisovými jíly, které se původně nacházely ve vrchních pozicích těžby lomu Libík (SPA SU a.s.)

Těžba nadloží a zakládání výsypek výrazně ovlivňují členitost terénu výškově i prostorově. Například stavba výsypky Lítov (219,643 mil. m³ hmot) zamezila více než 500 let starému výhledu na klášter v Chlumu svaté Maří občanům Habartova. Tvar krajiny se mění z konvexních do konkávních tvarů a obráceně. Mění se i petrografický charakter výsypkových hornin, který již není totožný s jejich původním uložením. Mění se i mechanické, fyzikální a chemické vlastnosti. V sokolovské hnědouhelné pánvi změnily nejvíce vzhled krajiny rozsáhlé vnější výsypky Velká podkrušnohorská, v níž je uloženo 886,000 mil. m³ hmot a Smolnice 179,679 mil.m³ hmot, která je ještě stále v provozu a její spodní etáže jsou již zemědělsky i lesnický rekultivované. Je to jediná ještě provozovaná vnější výsypka. Počítáno je s kapacitou pro zakládání skrývky ještě do roku 2017 (ŠTÝS, 1998) (Příloha č. 1 - F34).

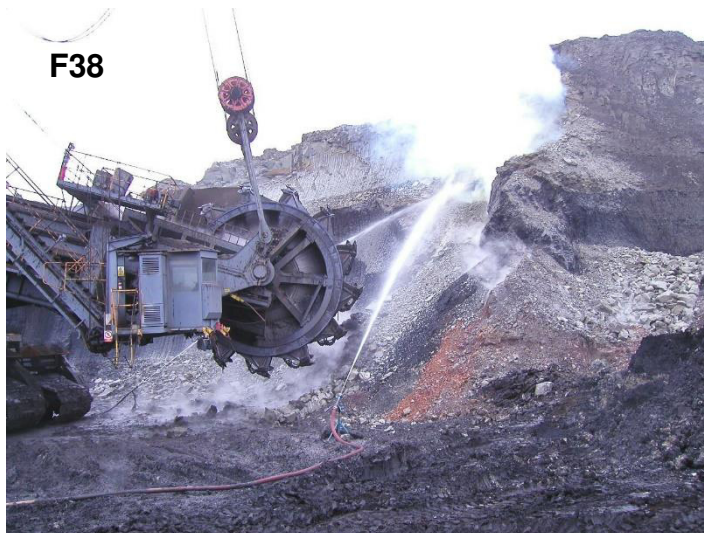
F38 - Hnědouhelná sloj při lomovém dobývání uhlí, postižená historickou hlubinnou těžbou uhlí. Jakmile je důlní chodba kolesem otevřena, začíná s přístupem vzduchu hořet. Místo je třeba uhasit, vychladit a odtěžit.

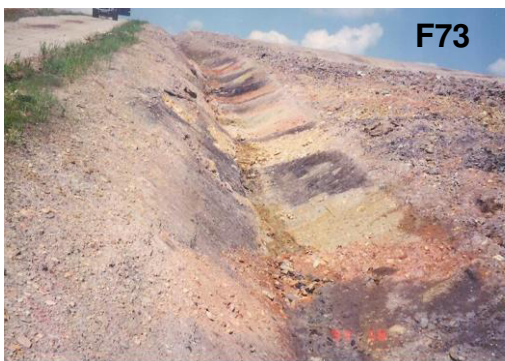
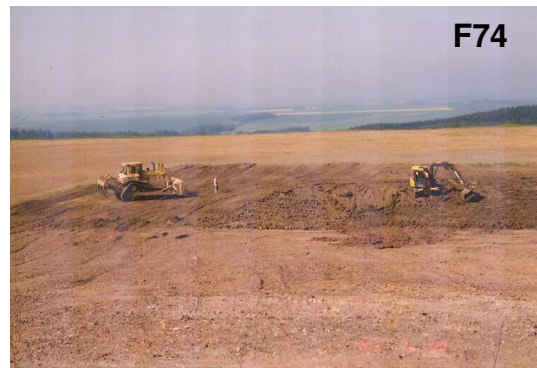
F73 - Pestrá směs materiálu v horizontu 544 m. n. m. výsypky Lítov (JISKRA).
