**Česká zemědělská univerzita v Praze**

**Turistické chodníky v Krkonošském národním parku**

Bakalářská práce

Autor: Jiří Kocourek

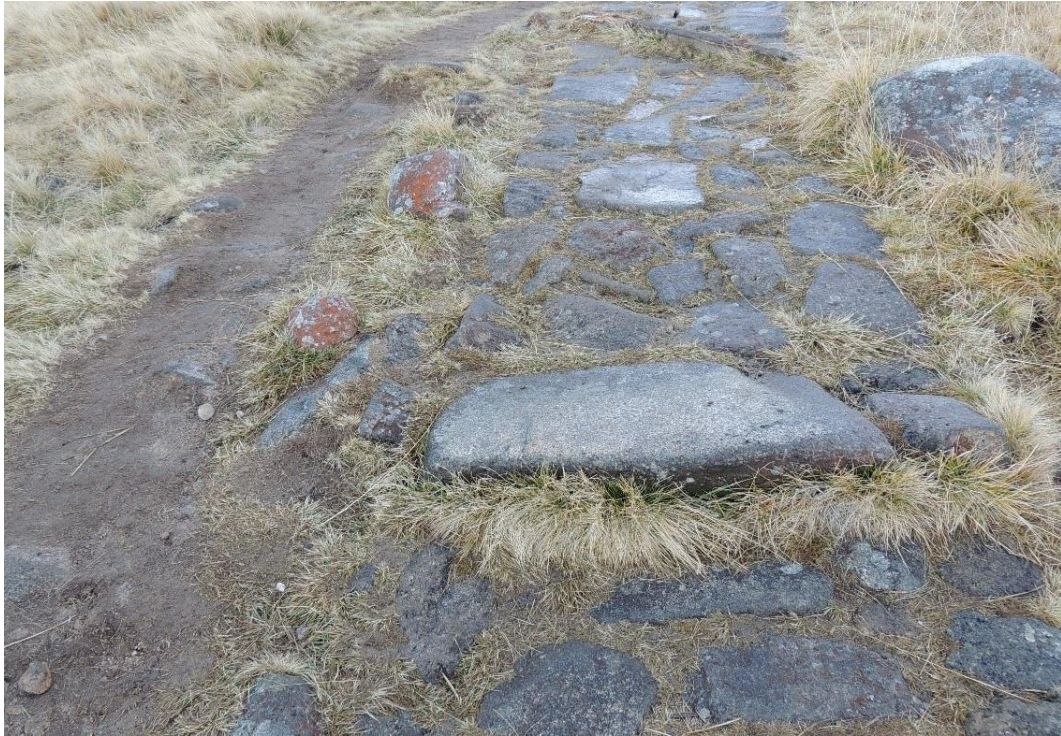
Obr. 1: Sešlap vegetace v okolí turistického chodníku nad Špindlerovou boudou.

Prostory ovlivněné sešlapem, se nacházejí v okolí cest, nejvíce však v turisticky zajímavých a frekventovaných oblastech. Pokud jsou cesty ve špatném stavu, nebo nejsou udržované, turisté raději opouštějí trasu chodníků, volí schůdnější okraje cesty, které jsou pohodlnější pro chůzi. Působením velkého turistického ruchu je cesta vystavena vysokému tlaku, na mnohých místech se rozšiřuje, dochází k odstranění vegetace a následnému rozrušení vodní erozí.

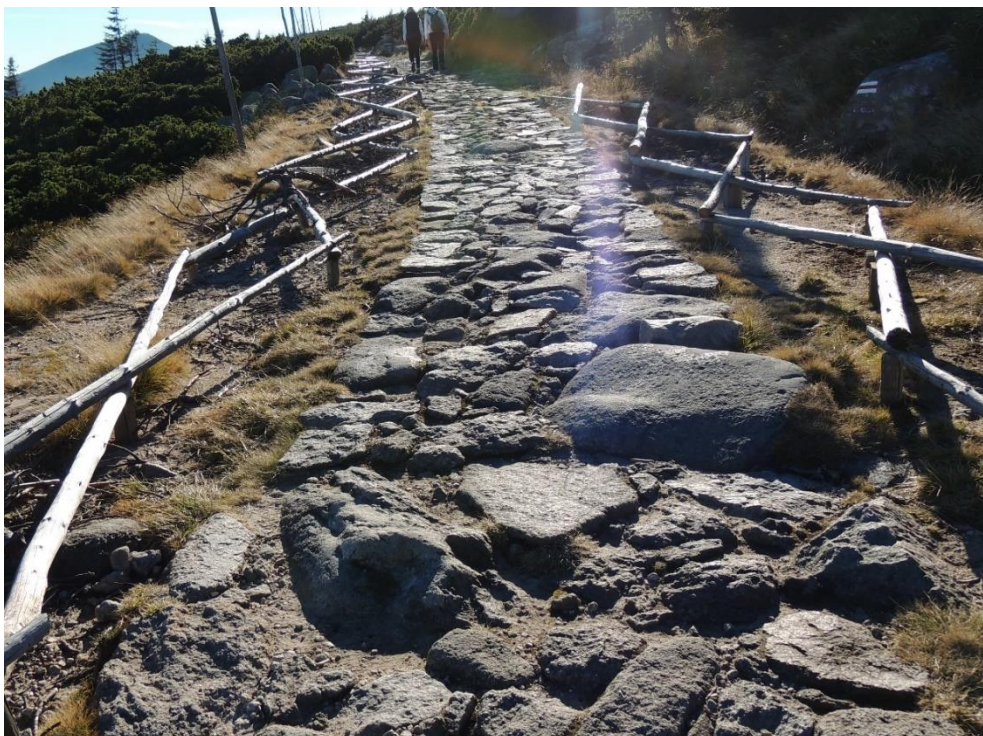
Obr. 2: Dřevěná bariéra k omezení rozšiřování turistického chodníku – Cesta česko-polského přátelství.

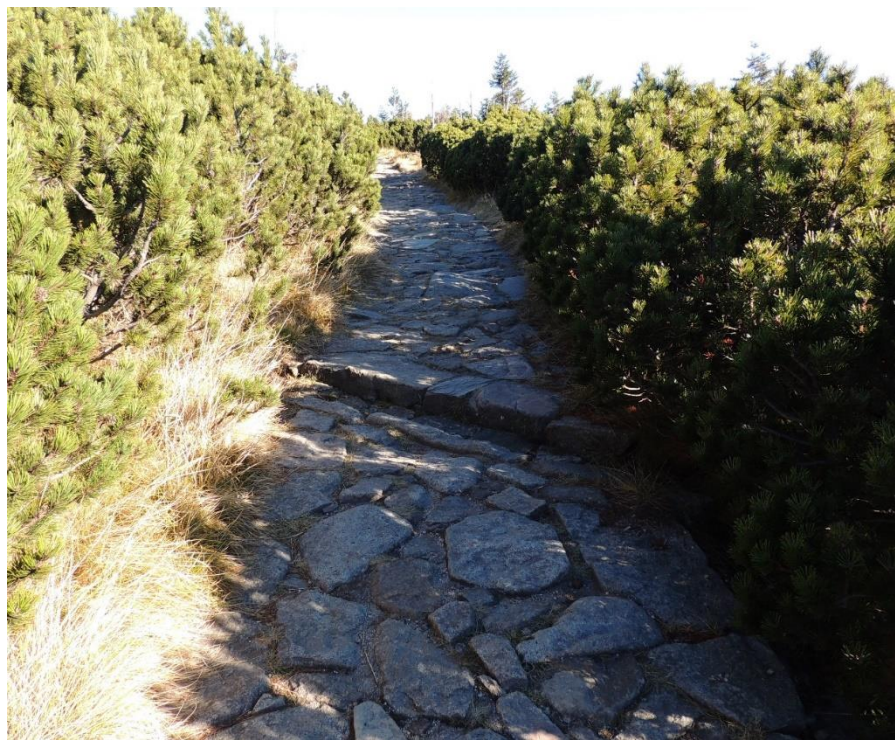
Obr. 3: Klečová bariéra omezující rozšiřování turistického chodníku (Cesta česko-polského přátelství).

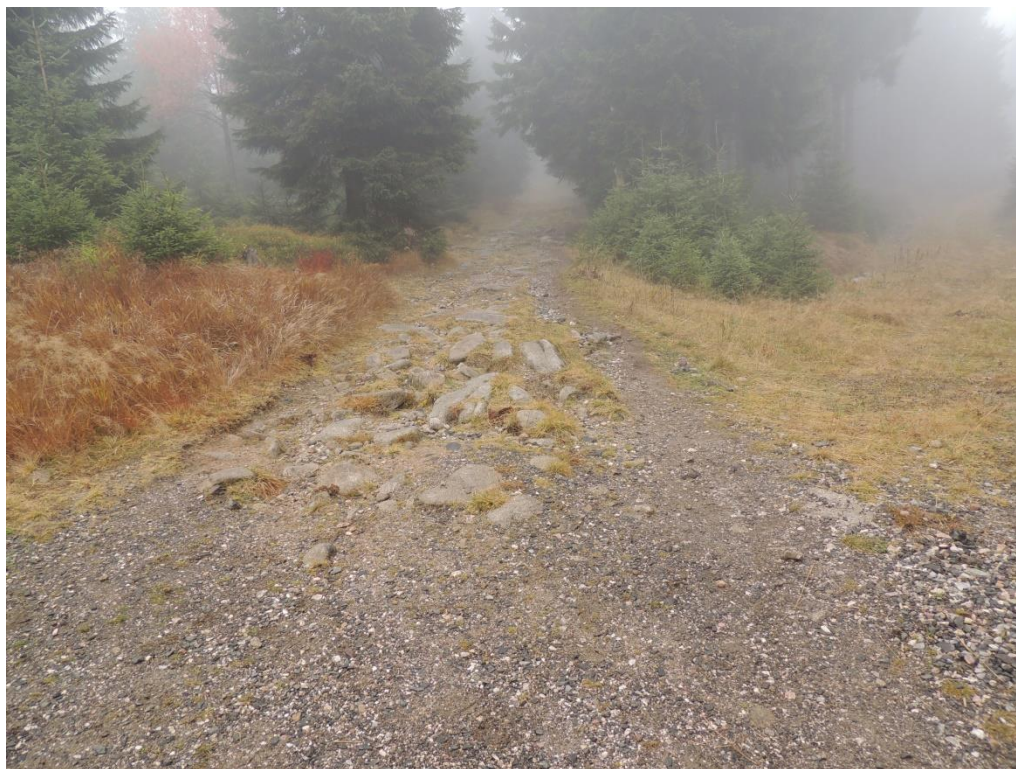
Obr. 6: Splavený štěrkový materiál z turistického chodníku Pod Petrovou boudou

Nevýhoda konstrukce zemních chodníků je náročná údržba povrchu chodníku, který je poškozován sešlapáváním a splavováním jemného materiálu z povrchu. Z tohoto důvodu je důležité příčné a podélné odvodnění chodníku a jeho častá údržba (Novotný, 2007).

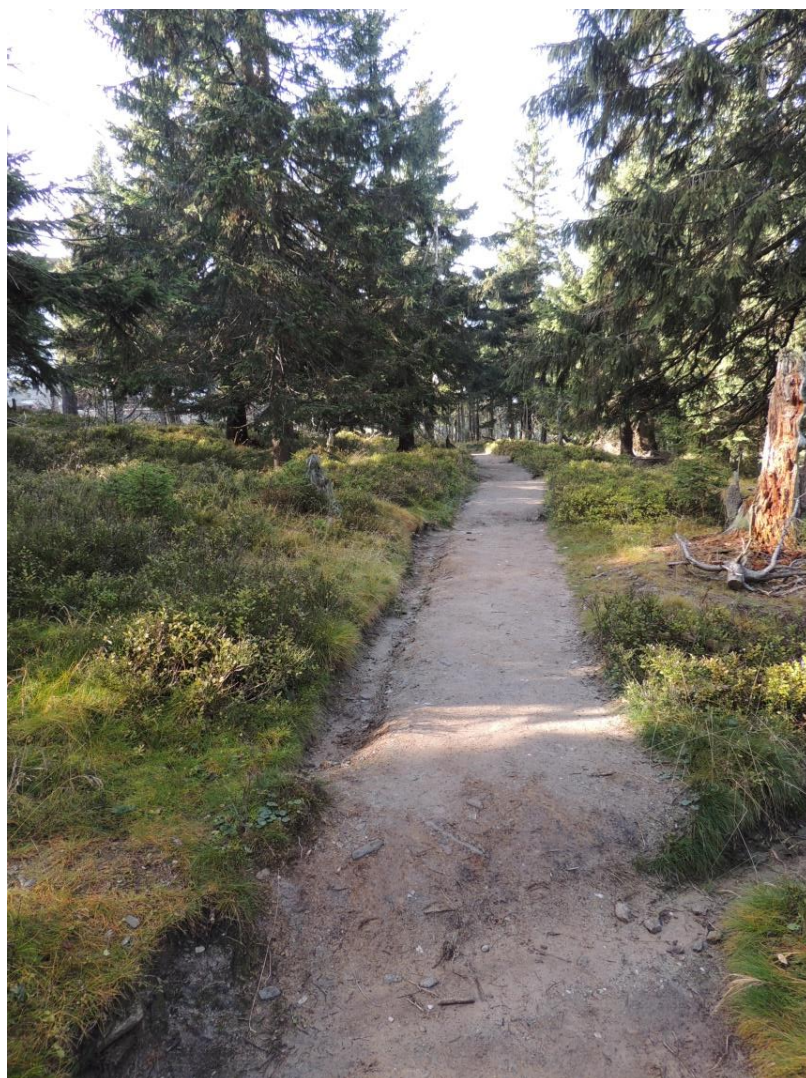
Obr. 8: Podélné a příčné odvodnění zemního chodníku Pod Petrovou boudou.

Podélné odvodnění chodníku je tvořeno příkopem po celé délce chodníku. Příkop nesmí být průběžný, měl by končit u každé svodnice nebo propustky. Tekoucí vodu z podélného příkopu lze odvést od svahu na druhou stranu chodníku svodnicemi, nebo propustkami pod tělesem cesty (Novotný, 2007).

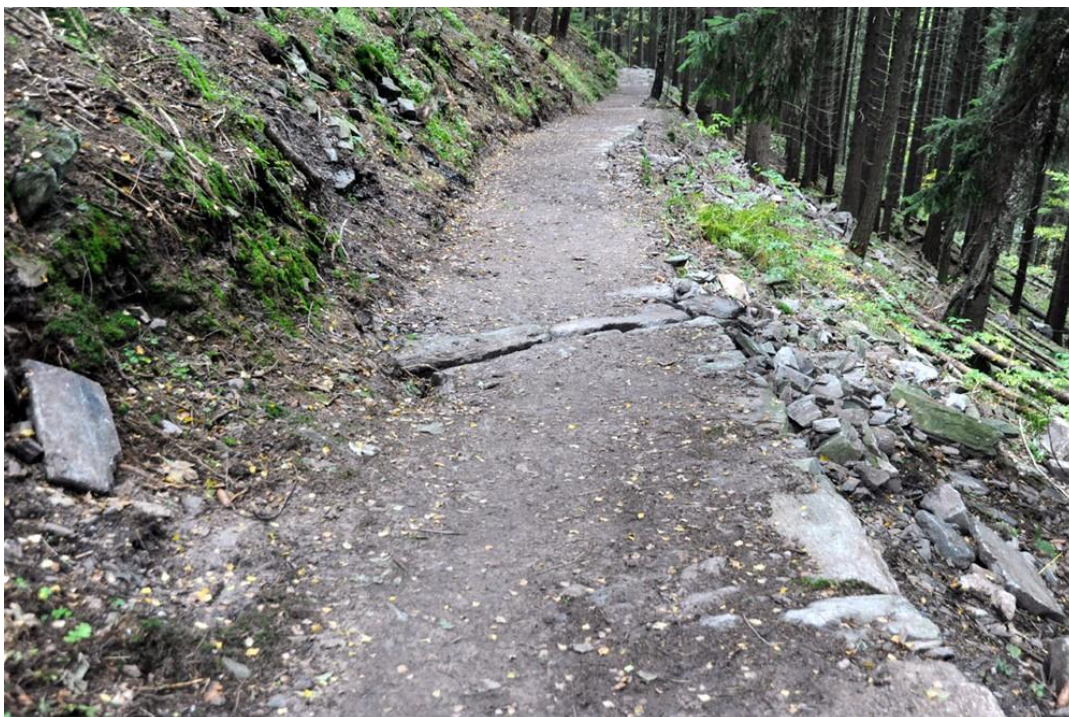
Obr. 10: Dlážděný úsek Kubátovy cesty, s příčným odvodněním a vrchní vrstvou jemného materiálu. Dostupné z: <<http://www.krnap.cz/rekonstrukce-turistickych-chodniku-ve-vychodnich-krkonosich/>>

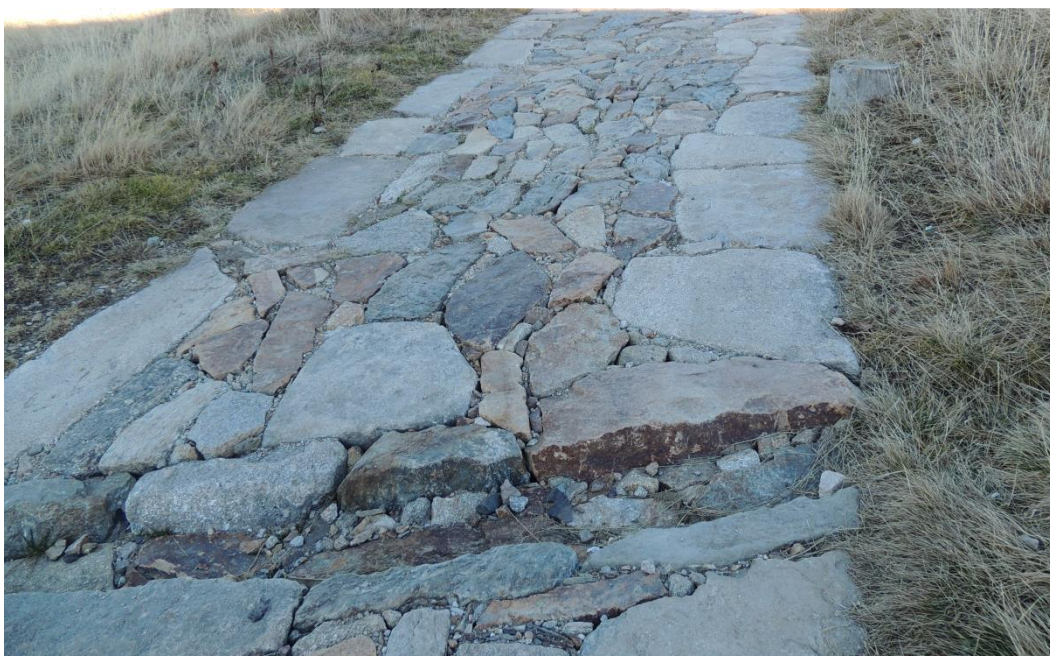
Obr. 13: Začátek štetovaného turistického chodníku u Luční boudy s kamennou svodnicí.

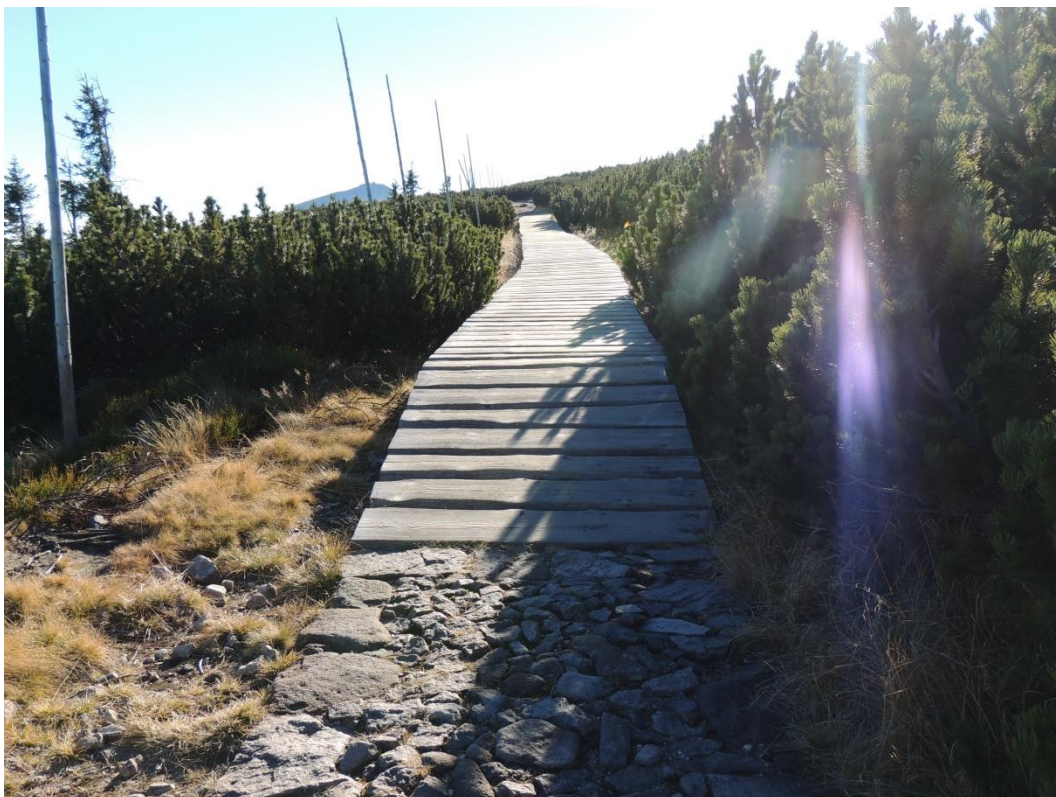
Obr. 15: Cesta česko-polského přátelství, začátek povalového chodníku.

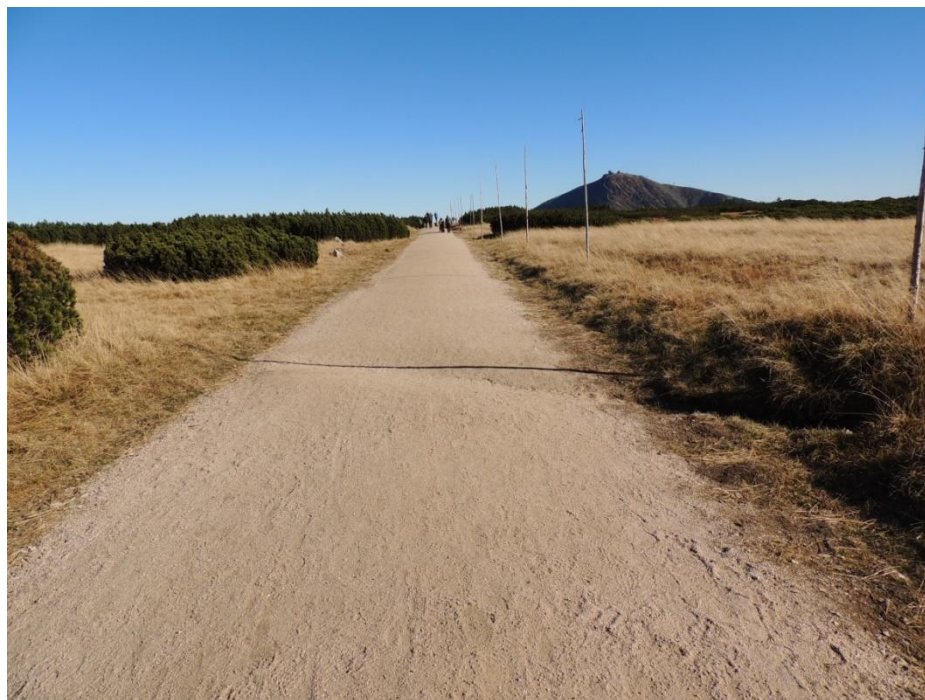
Obr. 18: Zemní chodník se svodnicí v 1. úseku turistického chodníku Luční bouda – Obří bouda.

Rekonstruovaný turistický chodník začíná u Luční boudy a pokračuje východním směrem k Obří boudě. Z hlediska druhu konstrukce chodníku ho lze rozdělit na 2 úseky. První úsek začínající na okraji upravené pochozí plochy u Luční boudy, pokračuje východním směrem 517,5 m a končí u vyvýšené lávky z dřevěných trámů. Dřevěná lávka překonává nejvodnatější místa Úpského rašeliniště a končí po 193 m, kde začíná druhý úsek. Druhý úsek má celkovou délku 200,5 m a končí nástupem na druhou povalovou lávku, kde končí i celá navrhovaná rekonstrukce chodníku.

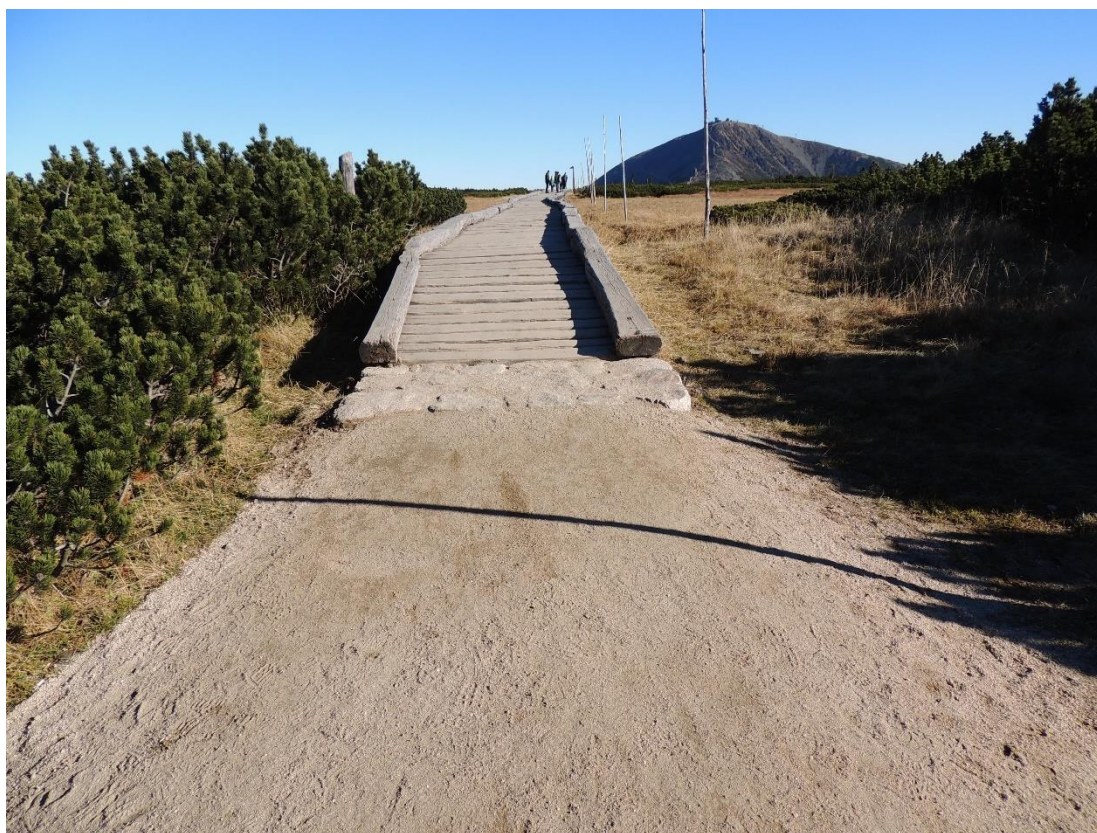
Obr. 19: Začátek povalového chodníku Luční bouda – Obří bouda.

Mezi dvěma úseky se nachází povalový chodník. Povalový chodník překlenuje místa se stojatou vodou a nejvíce zamokřená částí upského rašeliniště, kde je prameniště Bílého Labe a řeky Úpy.

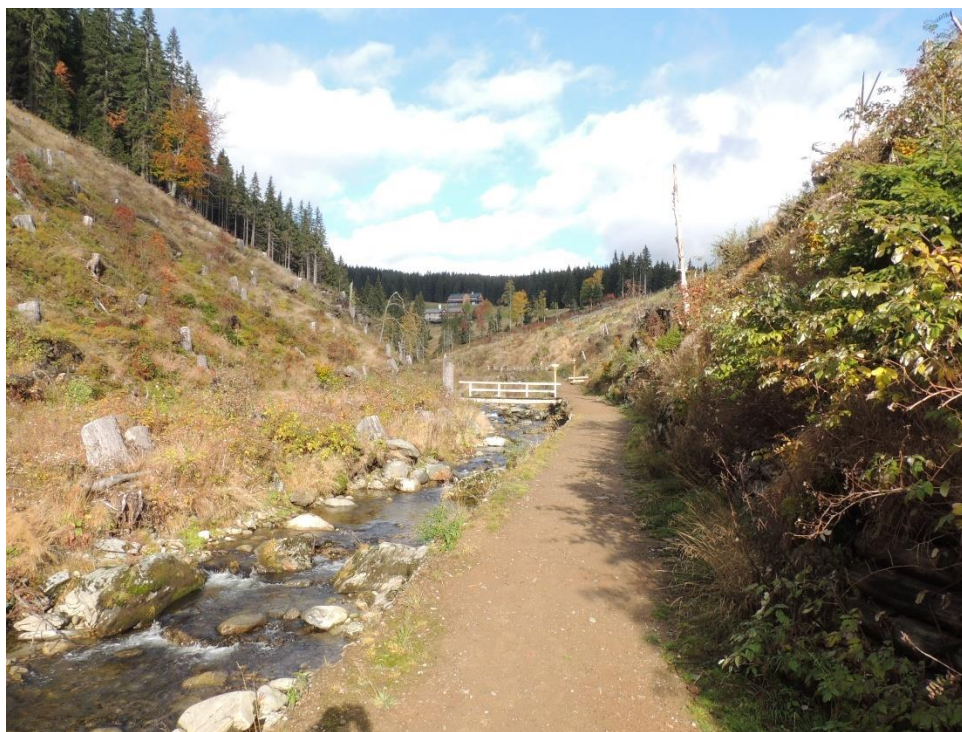
Obr. 22: Štětovaný úsek turistického chodníku Pec pod Sněžkou – Zelený důl s opěrnou zdí a dřevěným mostem.

Nově zrekonstruovaný chodník je určen pouze pro pěší turistiku o šířce cesty 1,8 až 2,2 metru. Před zahájením prací byl chodník vyčištěn od vývratů a zbytků dřevní hmoty. Materiál na výstavbu chodníku se získával z tělesa opravovaného chodníku, nebo z okolí potoka. Na urovnanou zemní pláň byl vyštětován chodník o výšce maximálně 40 cm a podél potoka nasucho vyskládaná opěrná zeď. Po důkladném vyklínování cesty byl povrch chodníku přesypán a upraven místní zeminou, bez humusové složky. V celé délce chodníku je vyskládáno do štětovaného chodníku celkem 13 svodnic.

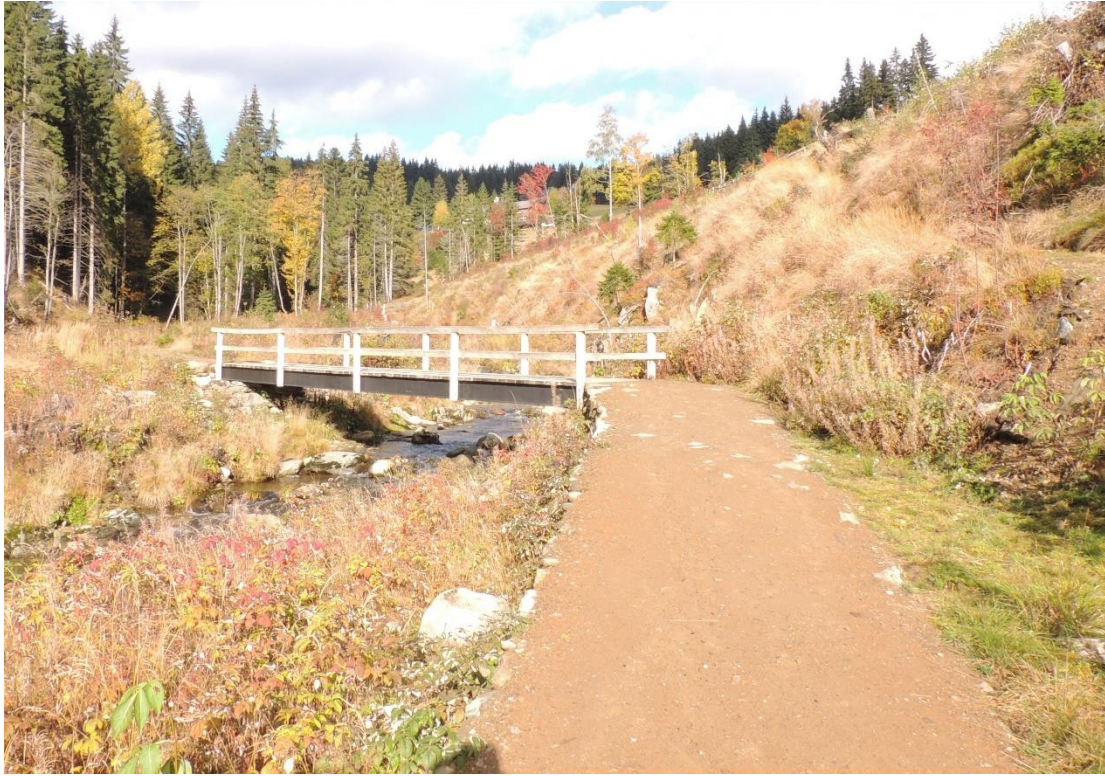
Obr. 23: Konec rekonstruovaného úseku chodníku Pec pod Sněžkou – Zelený důl se 14 metrů dlouhým mostem přes Zelený potok.

Na hlavní trase je na kamenných nábrežních pilířích postaven most o délce 14 metrů. Konstrukce mostu je postavena na dvou 14 metrů dlouhých ocelových profilech s podpěrami, na kterých je položena dřevěná dubová mostovka se zábradlím. Druhý most překlenuje Zelený potok na vycházkovou trasu Okolo Pece na kótě 0,430 km. Most je postaven z dubového dřeva a má délku 9 metrů.

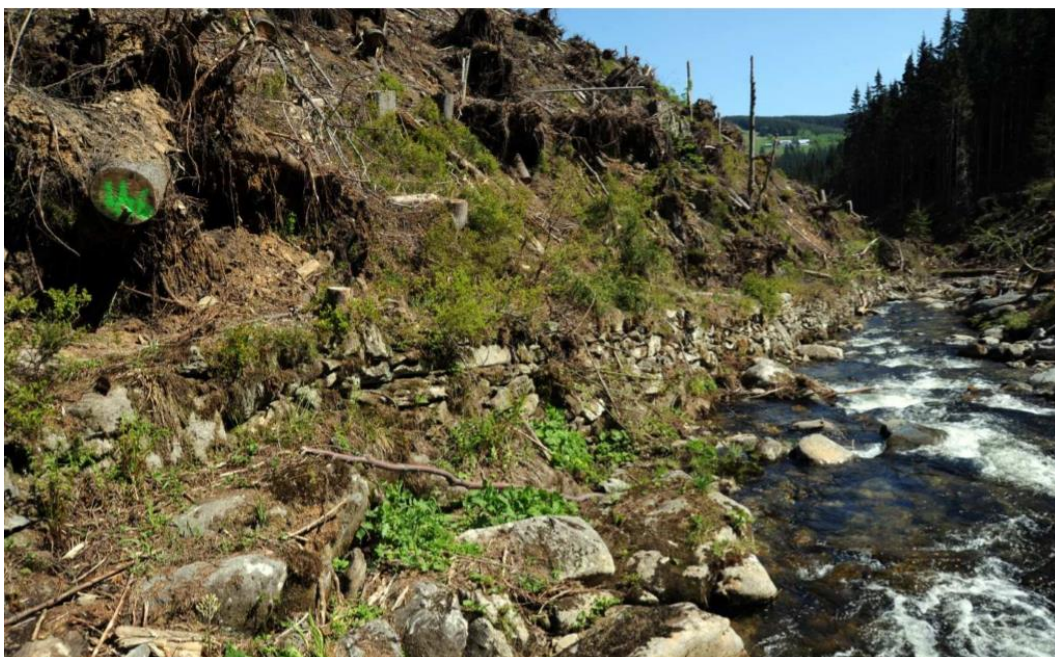
Obr. 24: Turistický chodník před rekonstrukcí, zničený polomem v červnu 2011 (projektová dokumentace rekonstrukce turistického chodníku „Pec pod Sněžkou – Zelený důl“).

podobě pouze s mírně erodovaným povrchem. Druhá část chodníku dlouhá 345 metrů byla téměř zničena v důsledku vývratu při polomu z června 2011.

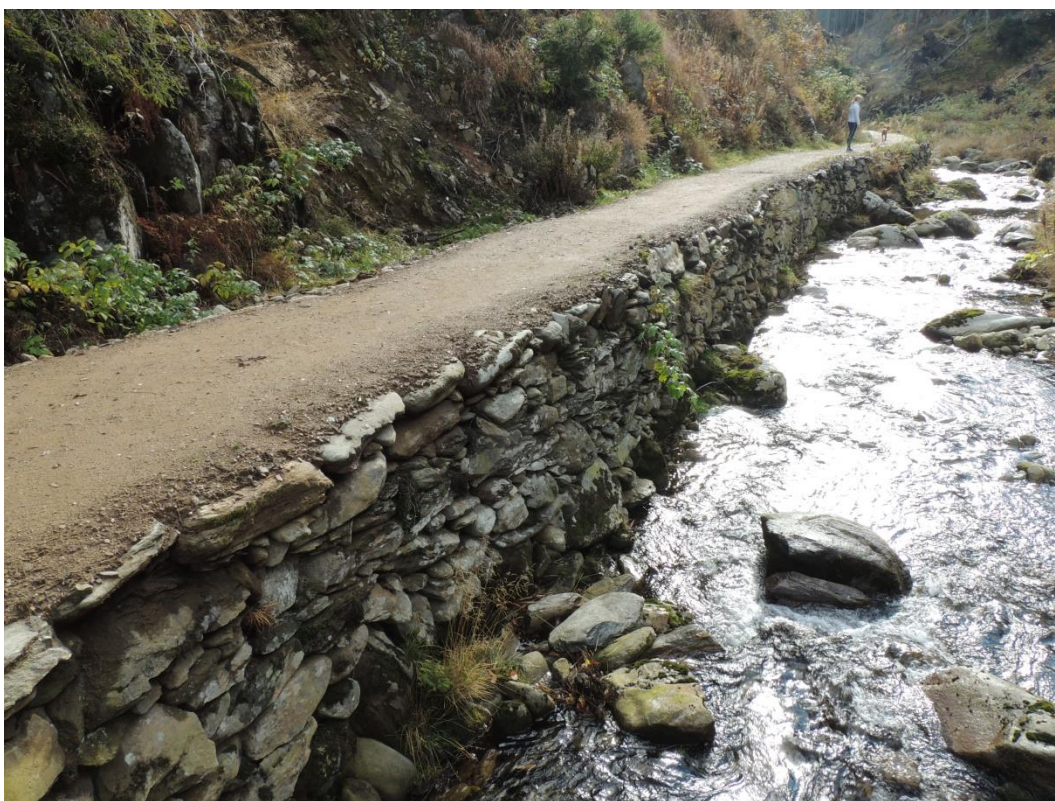
Obr. 25: Úsek turistického chodníku Pec pod Sněžkou – Zelený důl, po rekonstrukci.

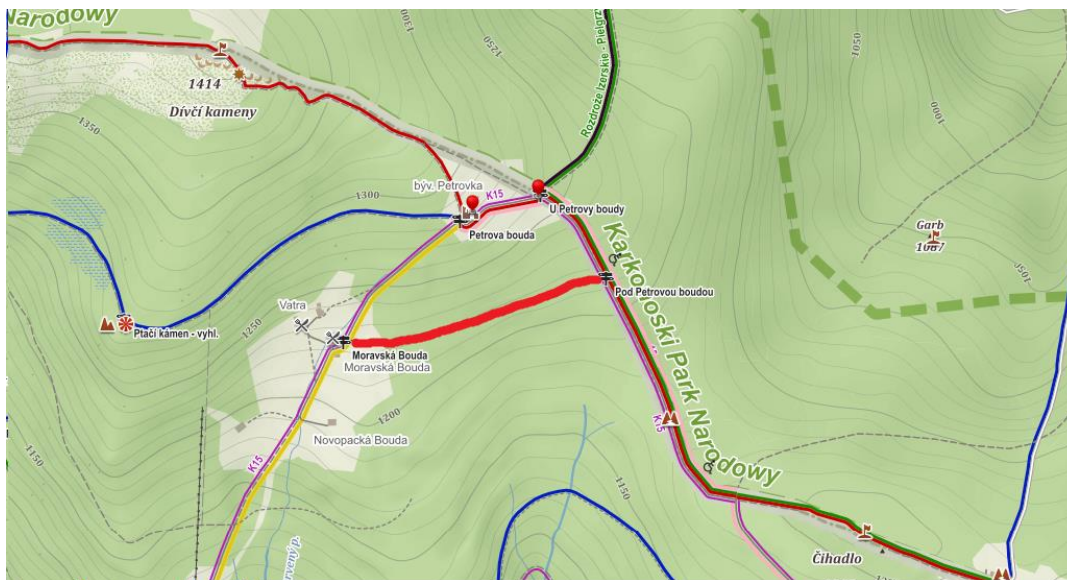
Obr. 26: Mapa s vyznačeným turistickým chodníkem pod Petrovou boudou.

Turistický chodník pod Petrovou boudou měl kryt ze štěrku, kamenné dlažby a zeminy, který byl značně rozrušen. V celé délce rekonstruovaného úseku byla provedena výměna penetračního makadamu a doplnění štěrku. V suchých částech cesty byl štěrk zakalen prachem, nebo došlo jen ke srovnáním zeminy odstranění kořenů, kamenů a zakalením místním prachem.

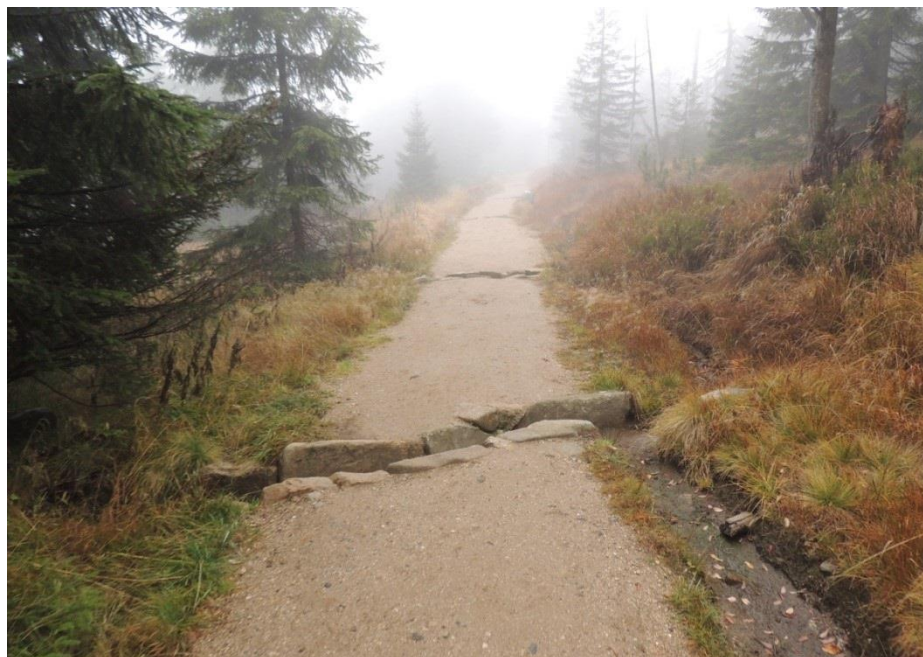
Obr. 27: Zemní chodník pod Petrovou boudou zakalený prachem se svodnicemi vyskládaných z kamenů.

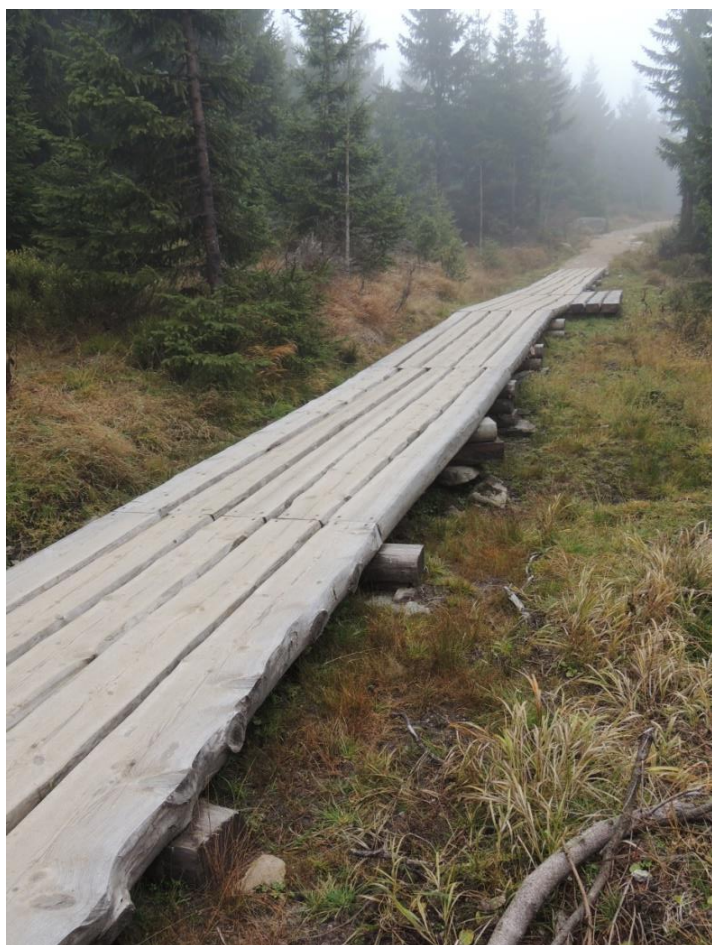
Obr. 29:Úsek povalového chodníku pod Petrovou boudou.

V nejvíce zavodněných místech byl vybudován dřevěný chodník z příčně a podélně kladených povalů z modřínového a smrkového dřeva. Na trase chodníku v místech s panoramatickým výhledem jsou vybudovány dvě vyhlídkové plošiny s lavičkami. V celé trase chodníku jsou umístěna odpočinková místa s lavičkami.

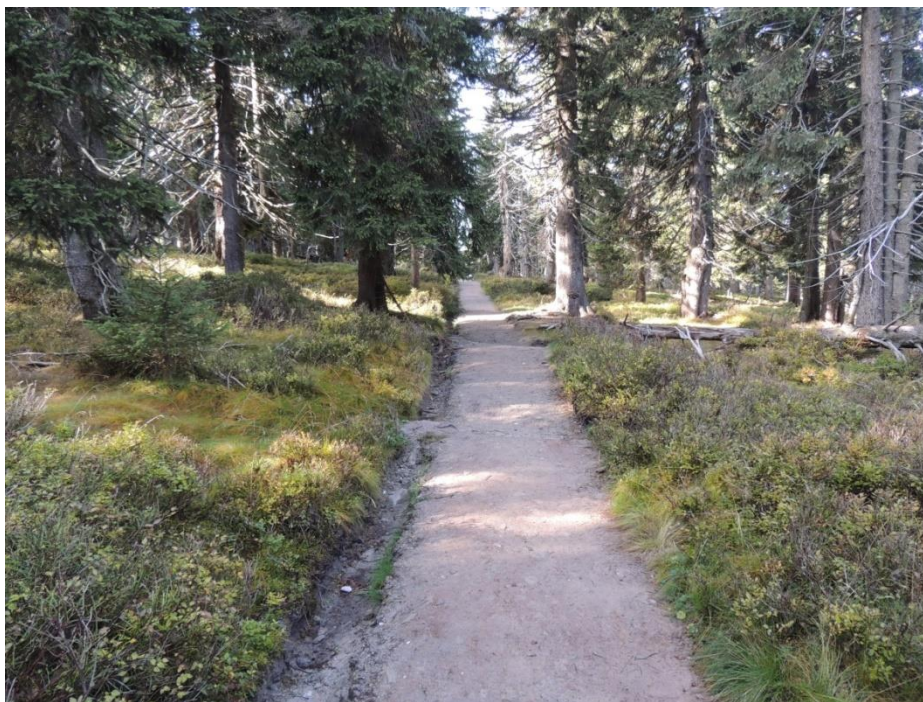
Obr. 31: Zemní chodník Zvonková – Pardubické B. – Č. Hora zakalený prachem s podélným odvodňovacím příkopem.

V délce rekonstruovaného chodníku se konstrukce povrchu chodníku liší. Dle projektu se střídají zemní a štětovaný povrch chodníku v maximální šířce 1 metr. V úsecích, kde byl navržen zemní chodník došlo ke srovnání zeminy, odstranění kořenů a kamenů, které byly použity na úsek s kamenným štětem. Urovnaná zemní pláň byla zakalena prachem místního původu a vybudovány zemní svodnice.

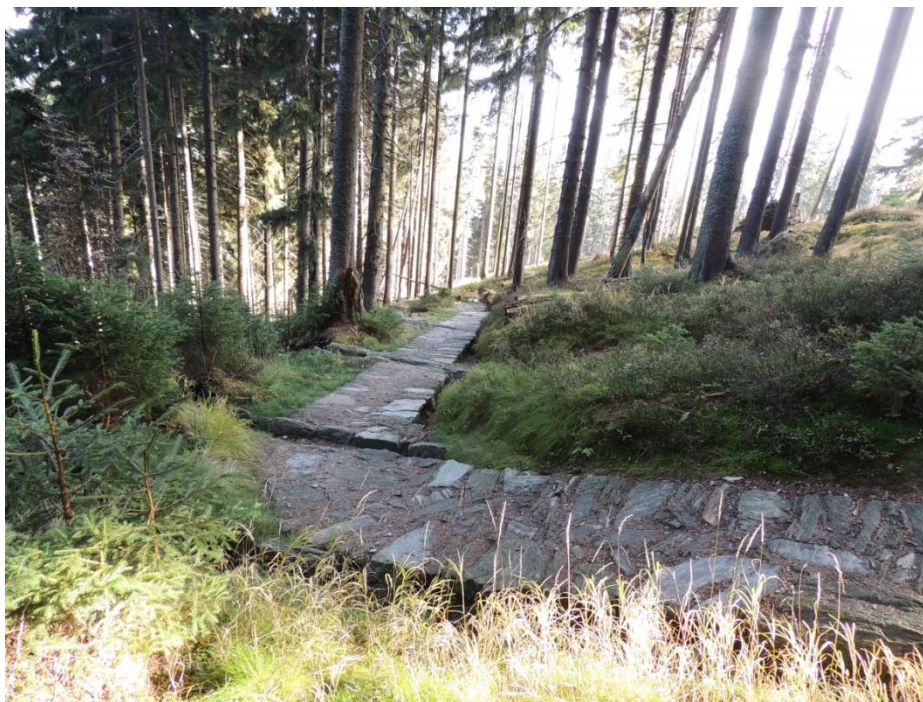
Obr. 32: Štětovaný chodník Zvonková – Pardubické B. – Č. Hora.

V úsecích se štětovaným povrchem chodníku byly na vrstvu jemného stěrku vyštětován povrch a doklínkovány menšími kameny. Použité kamenivo na výstavbu se získávalo z místa a okolí stavby, zbylá část kamenů byla dovezena ze Světlé Hory. Ve štětovaném povrchu chodníku jsou vyskládány kamenné svodnice a chodník je vyspárován jemnou zeminou místního původu, žulovým perkem. V celé délce nového chodníku byl obnoven podélný příkop a voda z příkopu je odváděna přes komunikační svodnicemi, propustkami a vyústěna na volný terén.

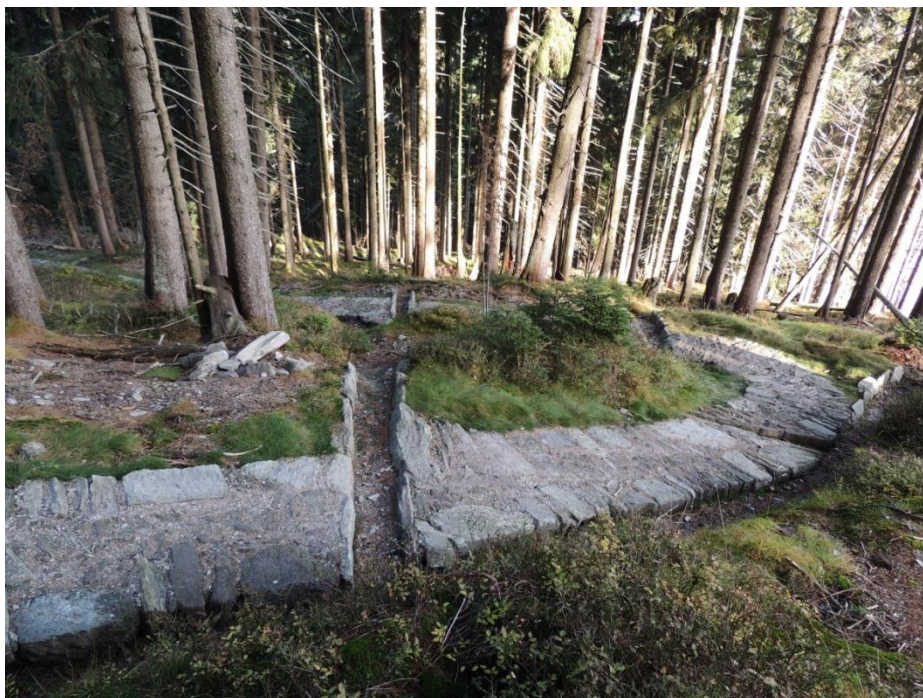
Obr. 33: Štětovaný chodník Zvonková – Pardubické B. – Č. Hora s kamennými svodnicemi.

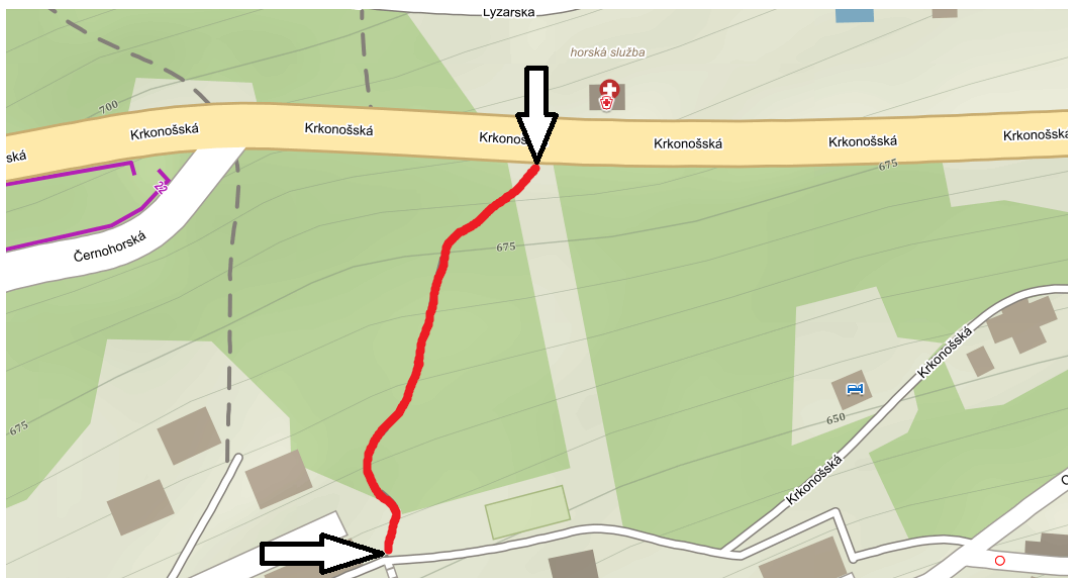
Obr. 34: Mapa s vyznačeným turistickým chodníkem pod Horskou službou.

Rekonstruovaný chodník v délce 170 metrů se nachází ve strmém kopci obklopen smrkovým lesem. Chodník dříve nebyl upravován pro pěší turistiku, jedná se tedy spíše o vyšlapanou lesní pěšinu, místy s rozrušeným stěrkovým povrchem.

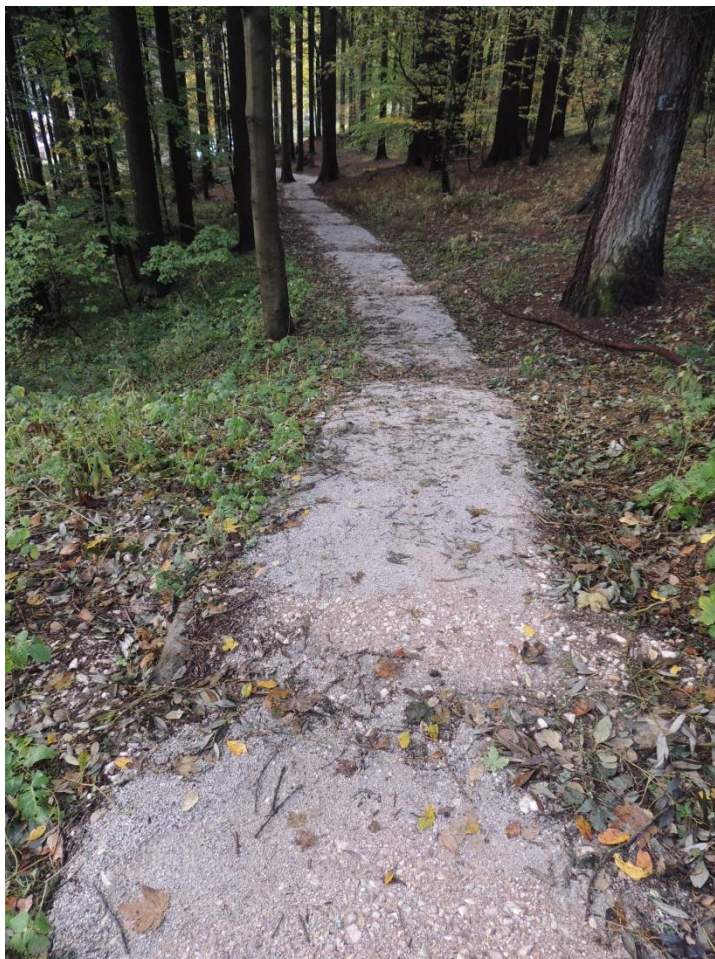
Obr. 35: Zemní chodník pod horskou službou se zemními svodnicemi.

Směrové ani výškové vedení chodníku se touto obnovou nezměnilo a šířka chodníku 1,2 metru byla zachována. V celé délce chodníku byly odstraněny kořeny a terén urovnán. Na urovnanou zemní pláň byla navezena štěrkodrt' (vápenec) a zakalena prachem. V celém úseku chodníku jsou vybudovány zemní svodnice a podélný příkop. Voda z podélného příkopu je převedena přes chodník svodnicemi a vyústěna do volného terénu.

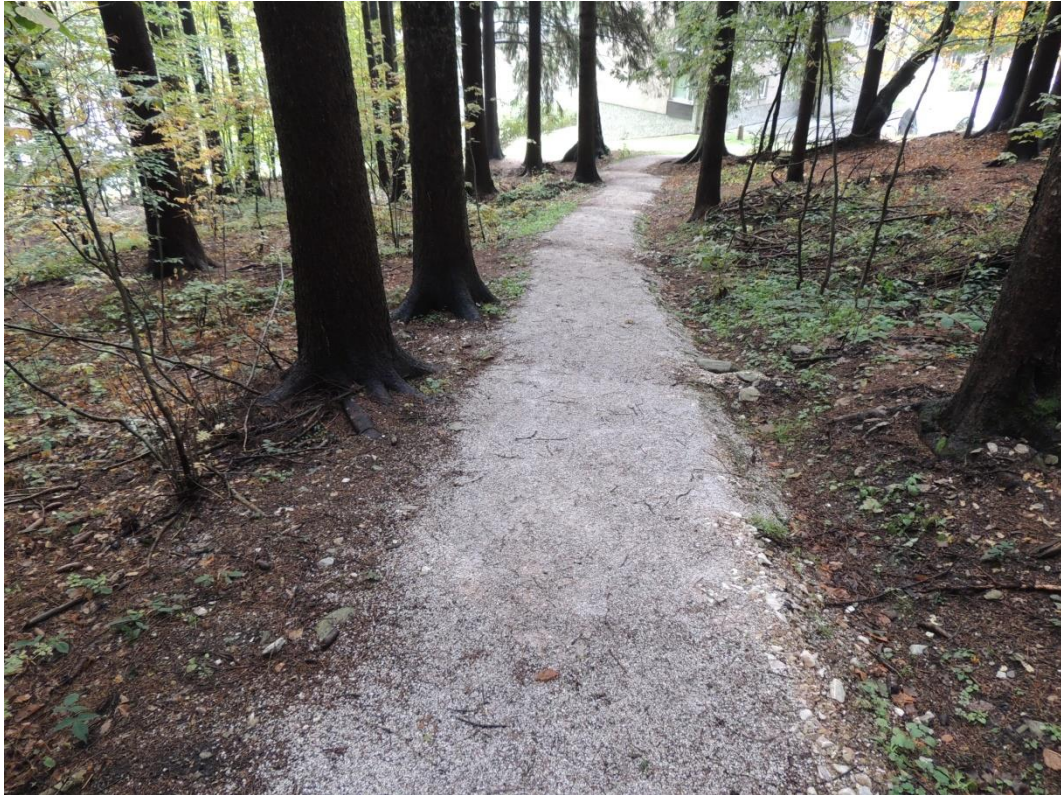
Obr. 36: Konec zemního turistického chodníku pod Horskou službou.
