ÚSTAV VODNÍCH STAVEB

ANALÝZA MONITOROVÁNÍ ZEMNÍ HRÁZE MALÉ VODNÍ NÁDRŽE

ANALYSIS OF THE EARTH DAM MONITORING OF A SMALL WATER RESERVOIR

DIPLOMOVÁ PRÁCE

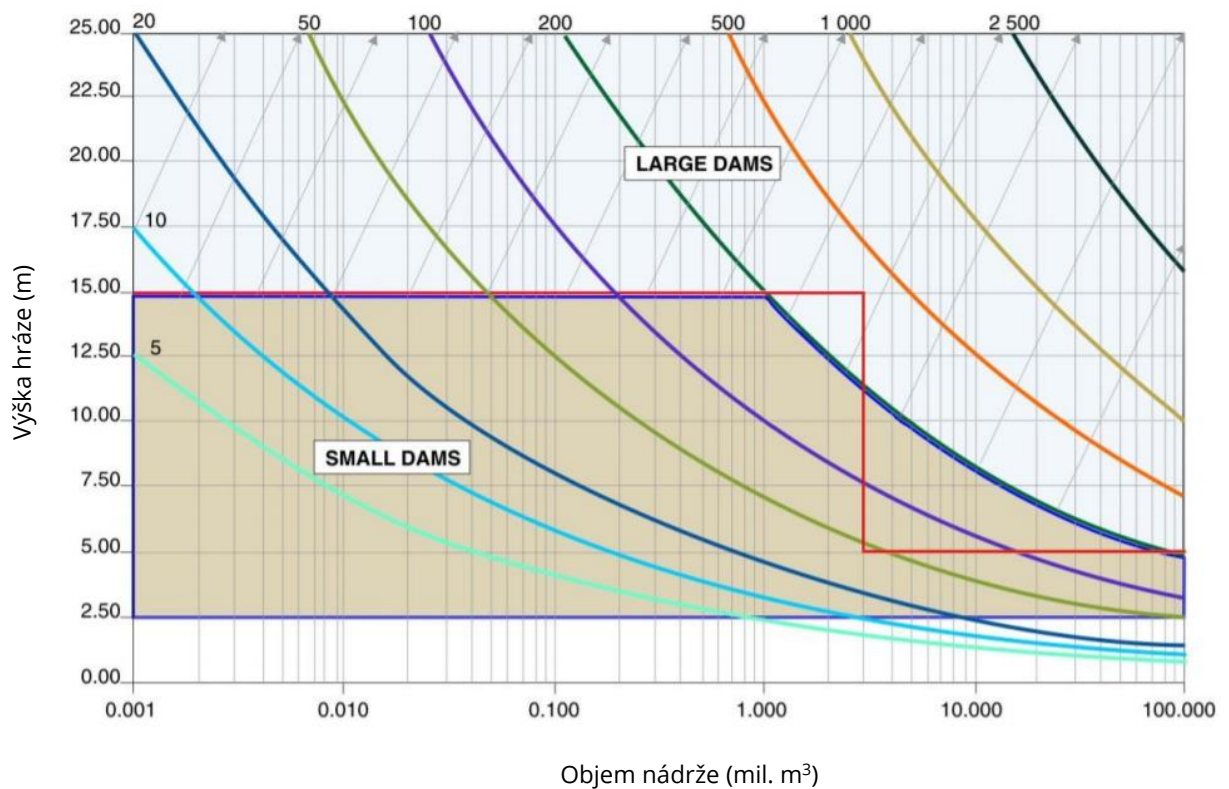
Obr.3.1 – Dělení MVN („Small dams“) a přehrad („Large dams“) dle výšky a objemu [2]

Zemní hráz MVN dle definice ICOLD dosahuje maximální výšky 15 m a objem MVN je do 3 mil. m³ (ICOLD, 2011).

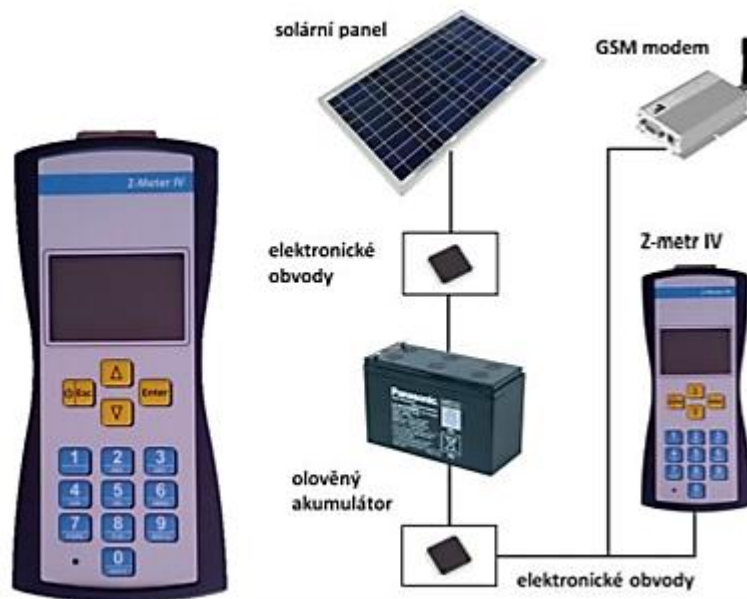
Obr.6.3 – Příklad přístroje Z-metr IV (Pařílková)

Rozhraní Bluetooth umožňuje propojení přístroje ke vzdálenému ovládní a manipulaci s daty (Pařílková, 2013). Přístroj je stavěn pro Globální Systém Mobilní komunikace (GSM) s bezdrátovým připojením k Wi-Fi. Naměřená data jsou ukládána na paměťovou kartu SD v textovém souboru, kterou lze přes komunikační rozhraní USB kabelem propojit k počítači. V automatizovaném provozu se data přes Bluetooth ukládají na server. Zpracování dat se obvykle provádí v programu MS Excel.

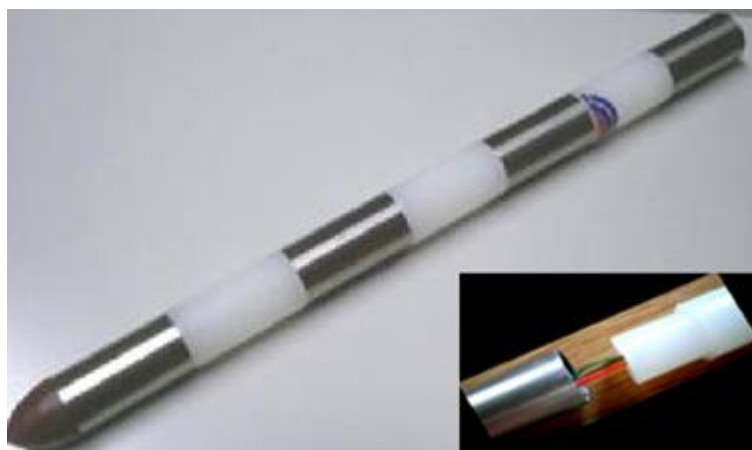
Obr.6.4 – Konstrukce sond EIS (Pařílková, 2017)

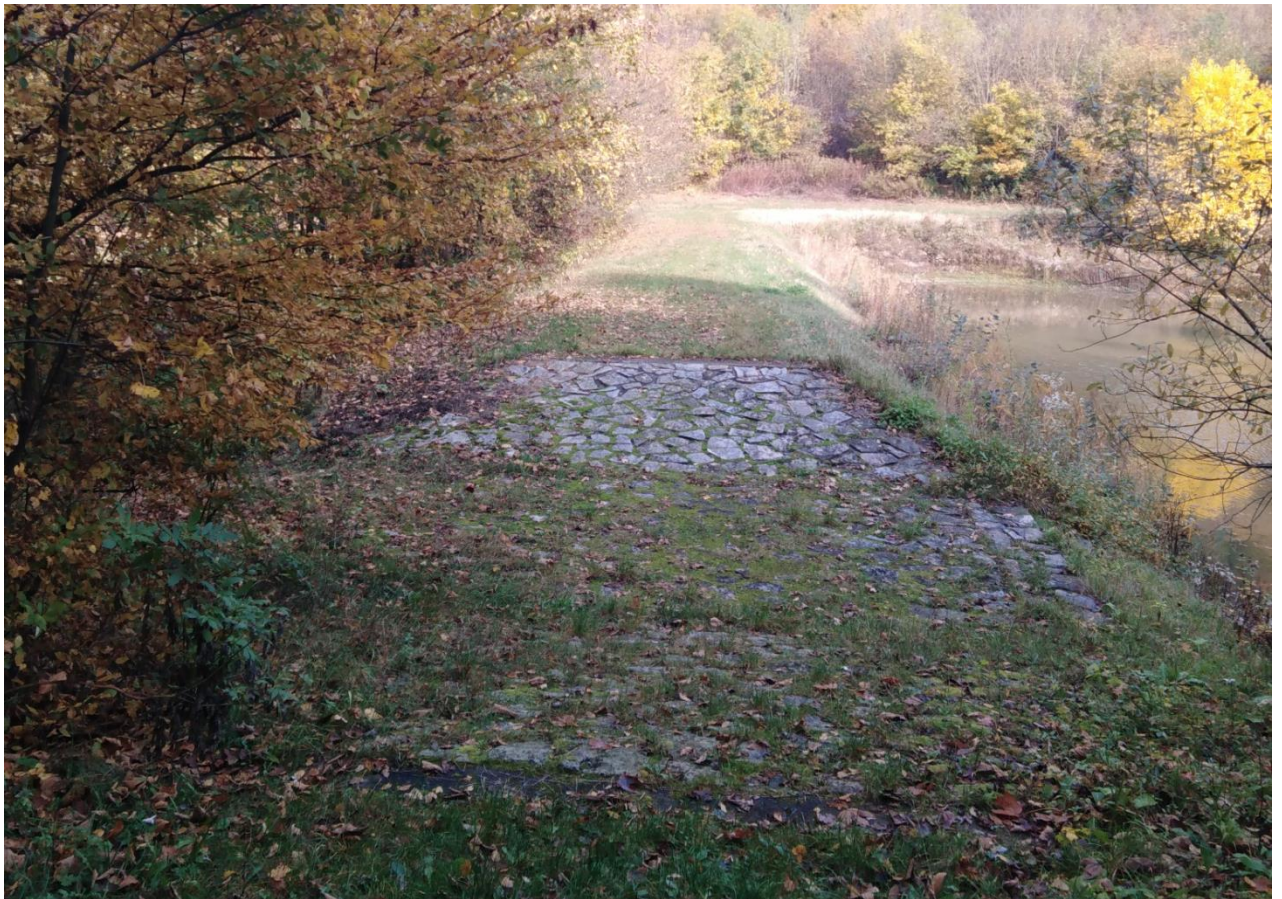
Obr.7.6 – Hráz a kamenný bezpečnostní přeliv MVN Bezedník III

V současné době se na VD nachází funkční bezpečnostní přeliv, sedimentační prostor před výpustným objektem a výpustný objekt (požerák). Výpustní objekt se skládá ze dvou trubek umístěných jako mezikružší a je kryté ocelovým plechem. Do provozu se uvádí pootočením šoupěte, které je umístěné ve vnitřní části válce. Vnitřní válec definuje hladinu stálého nadržení a jako ochrana proti neoprávněné manipulaci je zabezpečen uzamykatelným zařízením.

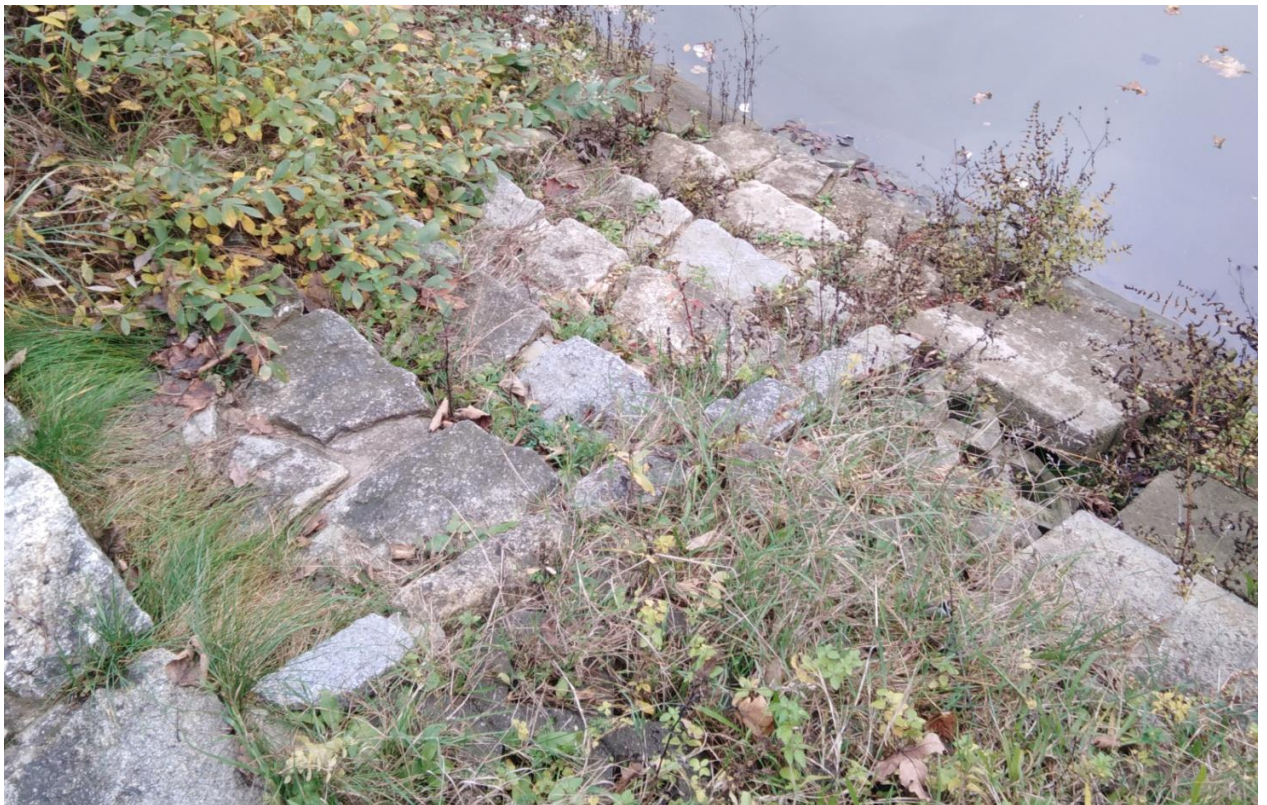
Obr.7.7 – Schody na návodním líci, součást bezpečnostního přelivu

V roce 1998 byla opět provedena oprava těsnicího prvku návodního líce hráze využitím fólie HDPE tloušťky 1,5 mm, která byla uložena oboustranně v ochranném štěrkopískovém loži. Bylo opraveno také opevnění z tvárnic IZT, část líce byla opevněna polovegetačními tvárnicemi s výplní štěrku a v oblasti zavázání do terénu se doplnila kamenná rovnanina. Koruna hráze byla opevněna drceným kamenivem. Dalším prvkem opravy bylo vybudování nového sedimentačního prostoru, který byl umístěn před výpustný objekt (požerák). Současně s opravou hráze byl na levé straně hráze vybudován bezpečnostní přeliv dimenzovaný na Q_{100} se sklony svahu 1:5 (Obr.7.6). Tímto se zvýšila hladina v nádrži místy až o 0,4 m. Přeliv je příčně přejezdný a opevněný kamennou dlažbou s vyspárováním, uložený do betonového lože. Vývar je upraven kamenným záhozem ukončený příčným prahem a návodní líc je přístupný přes kamenné schody [A] (Obr.7.7).

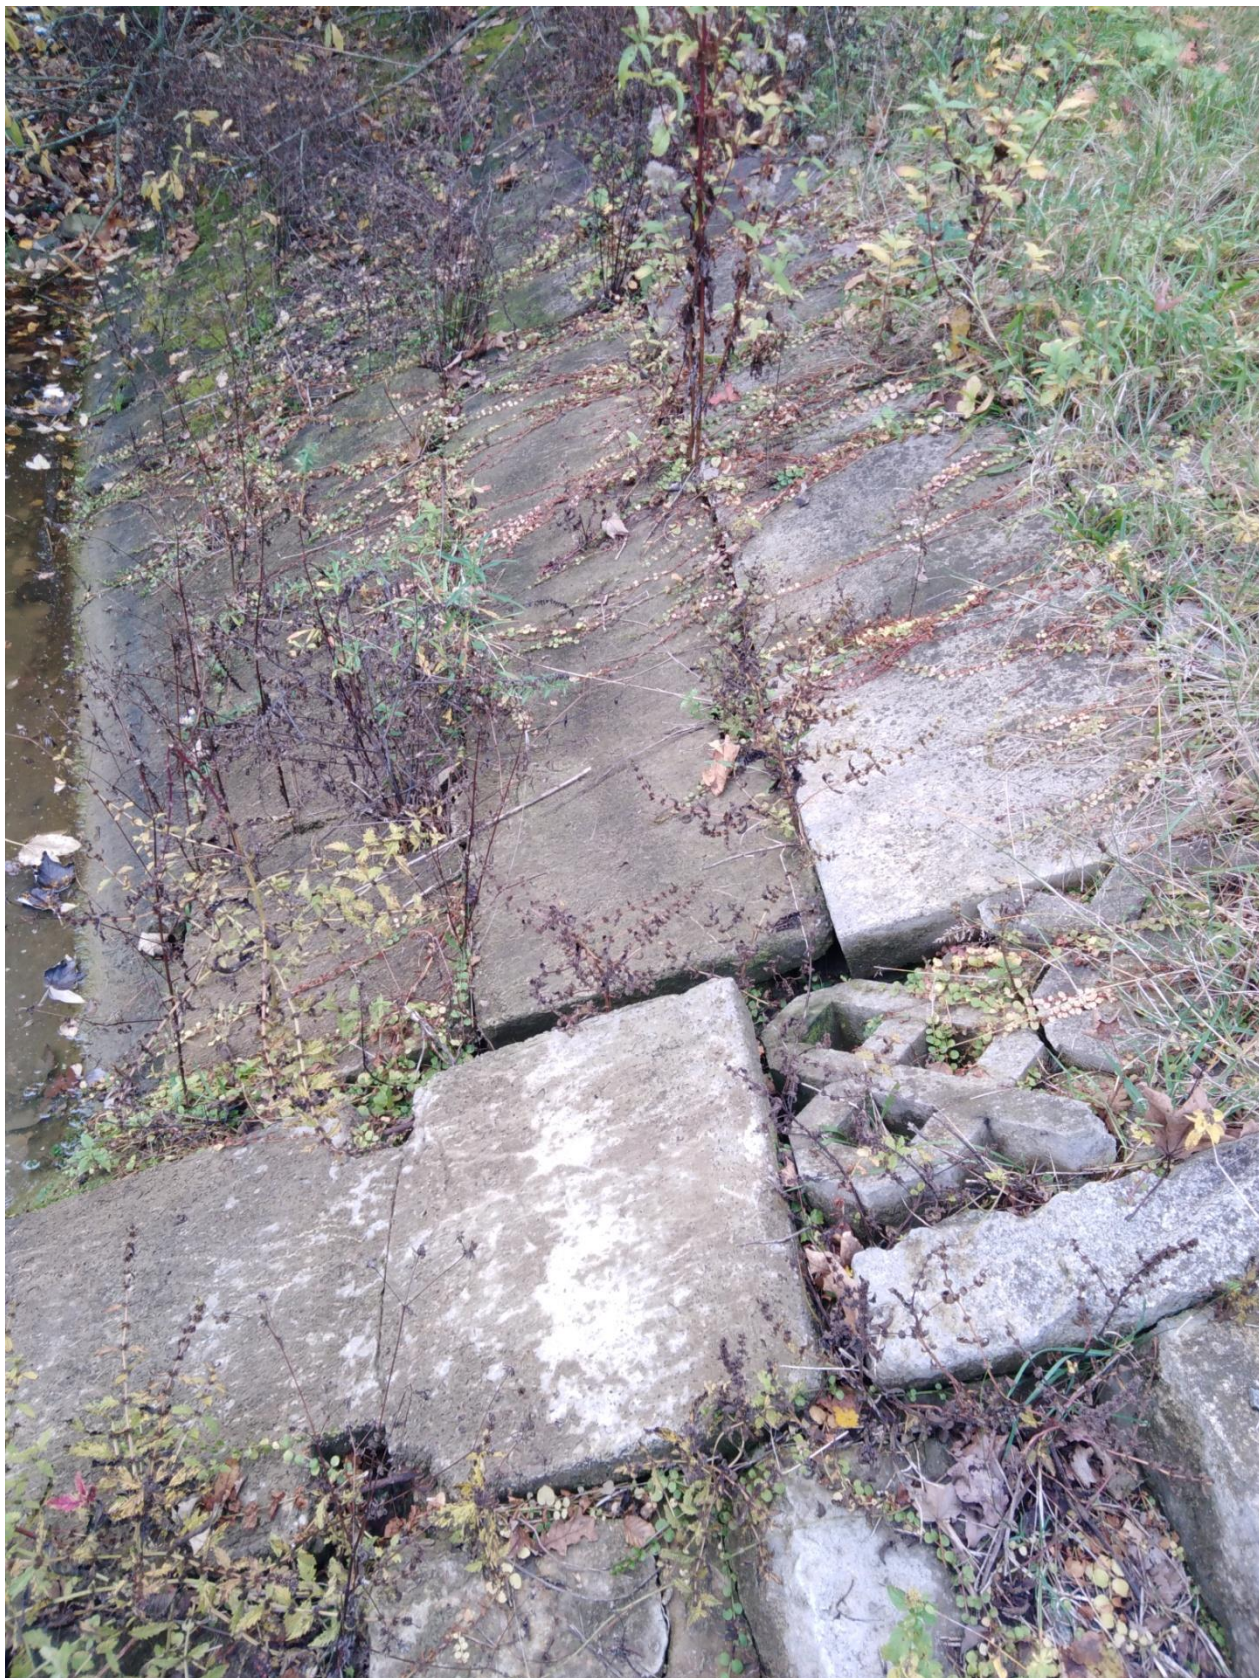
Obr.7.8 – Opevňení návodního líce

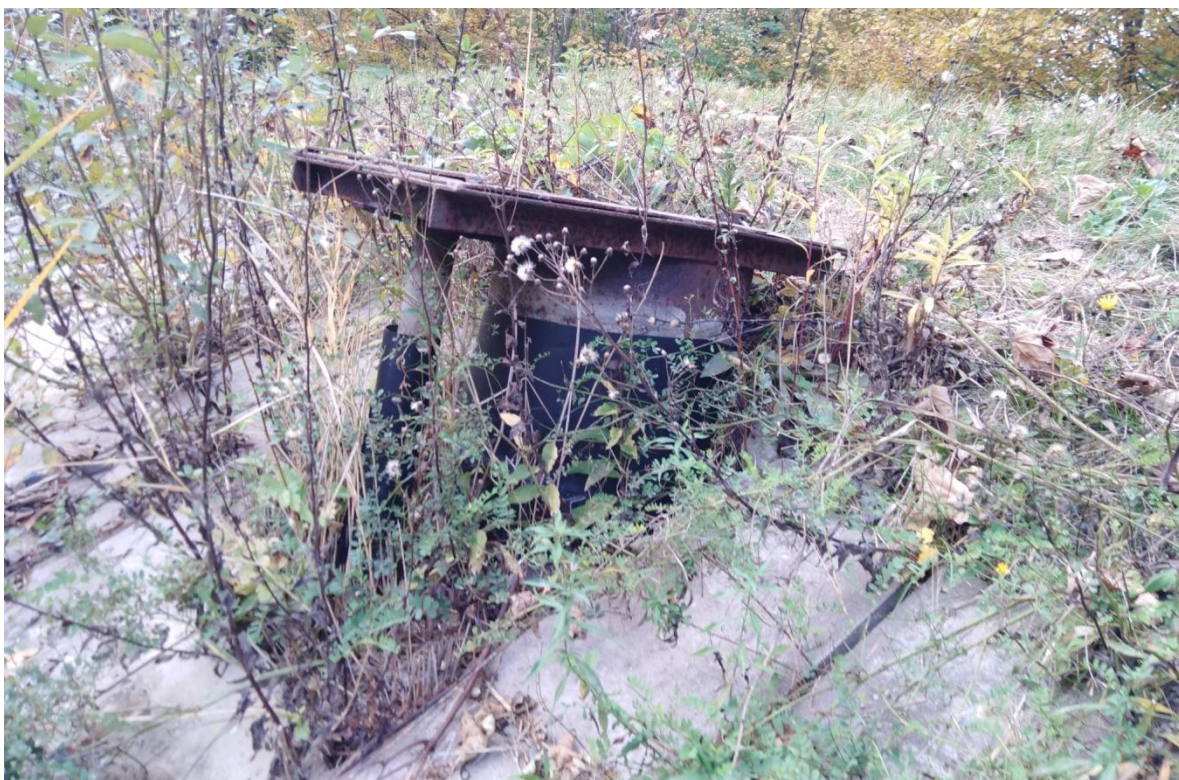
Obr.7.9 – Výpustný objekt (požerák)

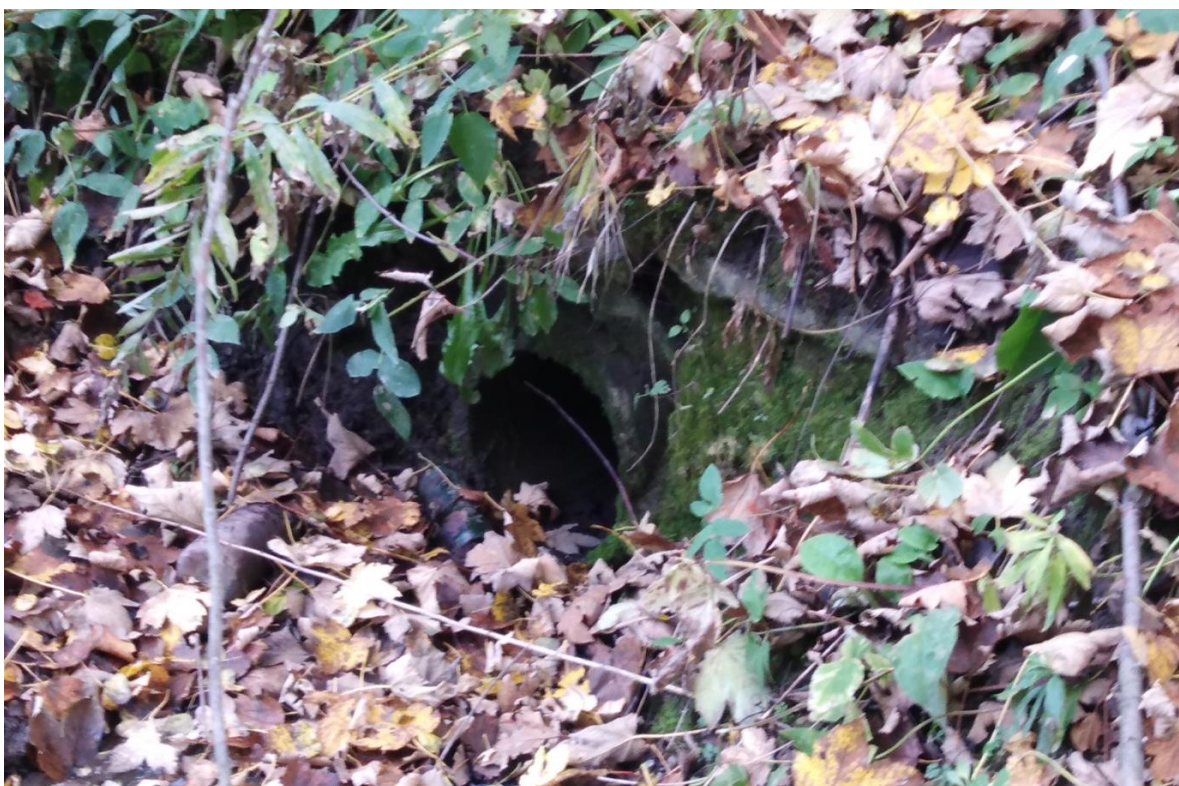
Obr.7.10 – Výpustné potrubí požeráku na vzdušném líci

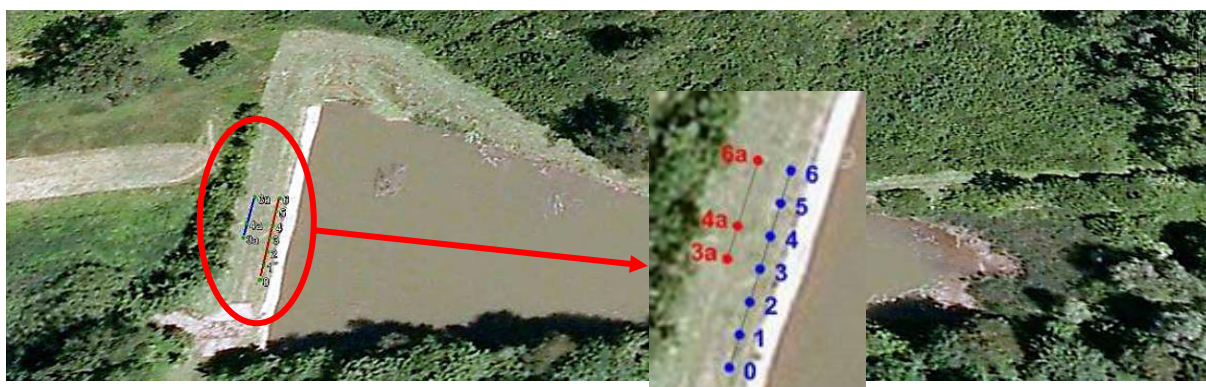
Obr.8.1 – Umístění měřicích sond, červen 2009 (Pařílková, 2013)

Soustava měřicích sond byla do tělesa hráze instalována ve dvou etapách. První etapa proběhla v červnu 2006, kdy se do koruny hráze na návodním líci hráze paralelně instalovalo 7 vertikálně dělených trubíc, každá se 12 elektrodami (Obr.8.2). Trubice byly označeny čísly 0 až 6, jsou od sebe vzdáleny v rozestupu 2,0 m a každá je dlouhá 3,53 m. Druhá etapa proběhla v červnu roku 2009 a instalovaly se nové 3 trubice na vzdušném líci hráze, s číselným označením (3a, 4a a 6a) a s rozestupem 2,0 m (Obr.8.1). Záměrem bylo osadit na vzdušném líci z koruny hráze trubice identicky jako na návodním líci. Vzhledem k vegetaci (stromy, keře) rostoucí na vzdušném líci hráze a manuálnímu způsobu instalace tyčí s elektrodami do zeminy hráze se uvedený záměr nepodařilo v plném rozsahu realizovat.

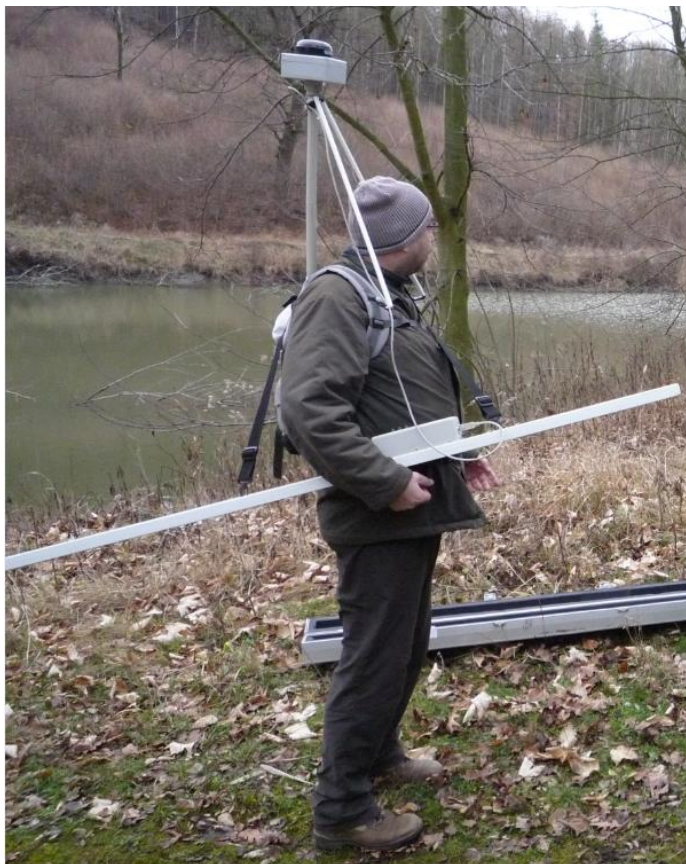
Obr.10.1 – Měření přístrojem GEM2 (Pařílková, 2008)
