Západočeská univerzita v Plzni

Diplomová práce

**Archeologický experiment ve formě stavby a
vytápění řívnáčské polozemnice**

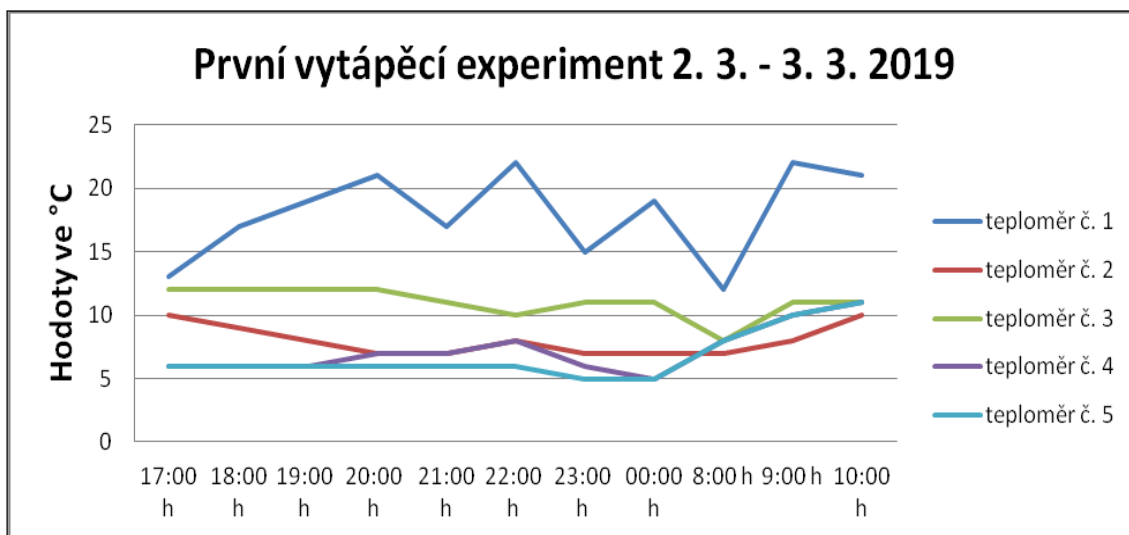
Graf č. 2 – Zaznamenané teplotní hodnoty – první vytápěcí experiment

Dle dat získaných prostřednictvím měření teplot je evidentní, že v případě vytápění řivnáčského obytného objektu je možné dosáhnout jisté tepelné pohody, kterou lze za neustálého topení poměrně dobře udržet. Vyšší teploty byly zaznamenány hlavně v oblasti otopného zařízení a ve vyšších partiích obytného objektu, což je poměrně logické. Vnitřní teploty v úrovni podlahy se nijak výrazně nelišily od teplot venkovních, proto lze dle mého názoru uvažovat možnou přítomnost prvku v podobě lůžka. Problém nastává v souvislosti s dýmným provozem. Z důvodu vysoké koncentrace štiplavého dýmu byl pobyt v rámci objektu velice nepříjemný. V průběhu prvního pokusu vytápěcího experimentu bylo nutné větrat prostřednictvím otevřených vstupních dveří, což způsobovalo výrazné kolísání teplot, hlavně ve východní části polozemnice. Jisté zlepšení bylo možné zaznamenat až s příchodem čerstvého až silného jihozápadního větru, díky čemuž začal vzduch proudit do obytného objektu, což zapříčinilo daleko lepší podmínky související s dýmným provozem. Dým již nebyl tolik štiplavý a byl vyzorován daleko silnější tah, jenž odváděl kouř z prostoru polozemnice za pomoci dýmných otvorů a rákosové střechy. Nelze však předpokládat, že v rámci řivnáčských objektů bylo možné topit jen za

takového počasí, které umožňovalo kvalitní odvod dýmu. V případě druhé vytápěcího experimentu bylo přistoupeno ke změně podmínek, u kterých se předpokládalo, že mohou zlepšit dýmný provoz v objektu. Spotřeba paliva v případě prvního vytápěcího pokusu činila 0, 21 m³.

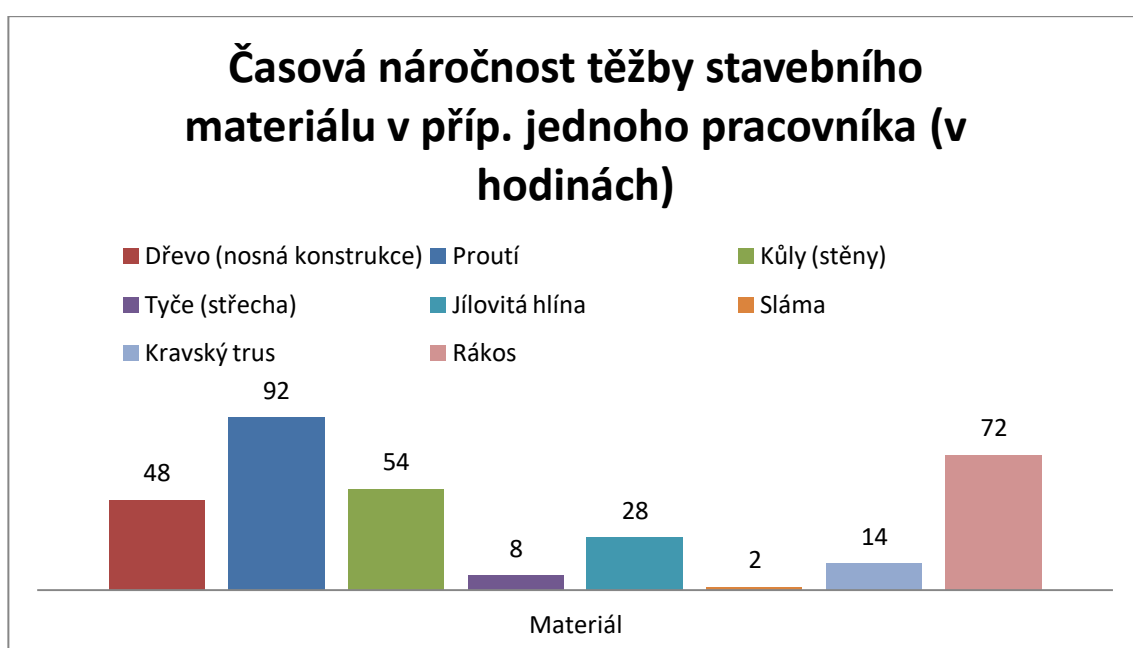
Graf č. 5 – Časová náročnost těžby stavebního materiálu

komplexní zachování autenticity nebude zcela možné, vzhledem k časové náročnosti jednotlivých činností. Už jen samotná těžba stavebního materiálu za využití moderních technologií a účasti jednoho až čtyř pracovníků trvala 139 hodin. *Tab. 3., Graf 5.* V rámci těžby materiálu a přípravy pracovních nástrojů bylo tedy přistoupeno i k takovým technologiím, které neodpovídají možnostem dané společnosti. Zvolený materiál byl v souladu s přírodním prostředím středního eneolitu.

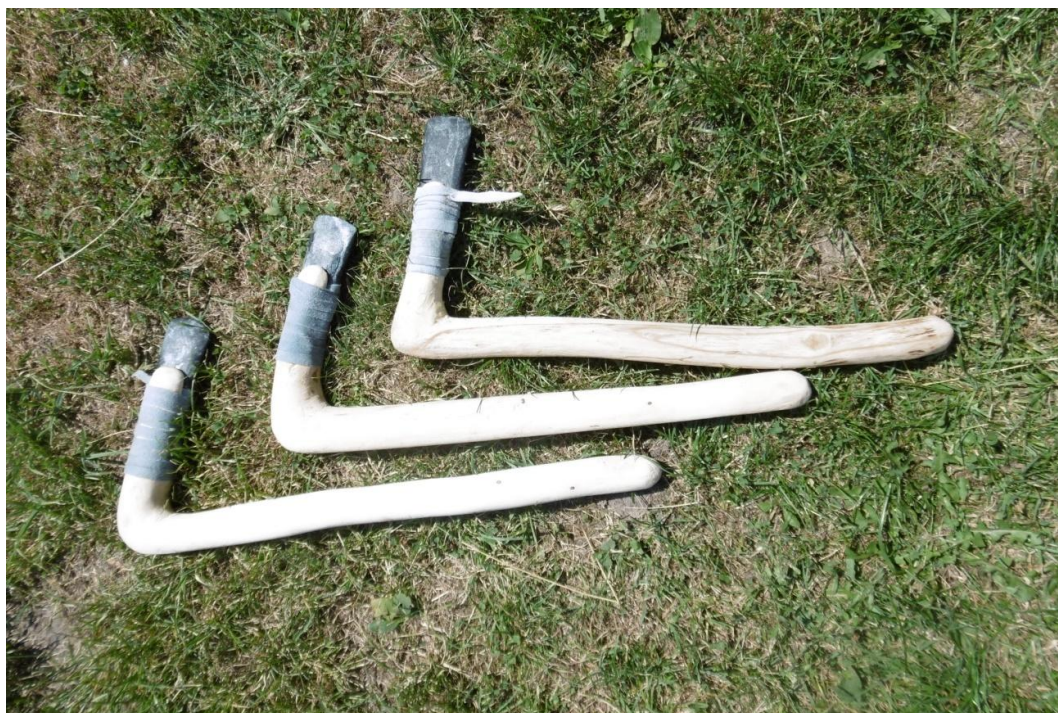
Obr. č. 6 – Kamenné broušené sekery (foto: J. Valeš)

Pro realizaci stavebního experimentu bylo nutné zhotovit dva typy nástrojů. Od sekery se očekávalo, že za její pomoci bude technologicky možné opracovávat natěžené dřevo. *Obr. 6*. Konkrétně se jednalo o odkornění stavebního materiálu, popřípadě drobnější úprava dřevěných stavebních prvků. V případě broušené industrie jsou v prostředí řivnáčské kultury evidovány artefakty nejčastěji ve formě seker, tesel a dlát (*Zápotocký 2008, 106*). Vzhledem k předpokladům pro budoucí využití nástroje jsem tedy zvolila sekeru, jelikož za pomoci tesly se mi jevilo odkorňování dřevin příliš náročné hlavně z pohledu manipulace. U druhého nástroje, který bylo třeba zhotovit, se jednalo o tzv. jehlu, jež sloužila pro upevňování rákosových snopů ke střešním tyčím. *Obr. 7*.

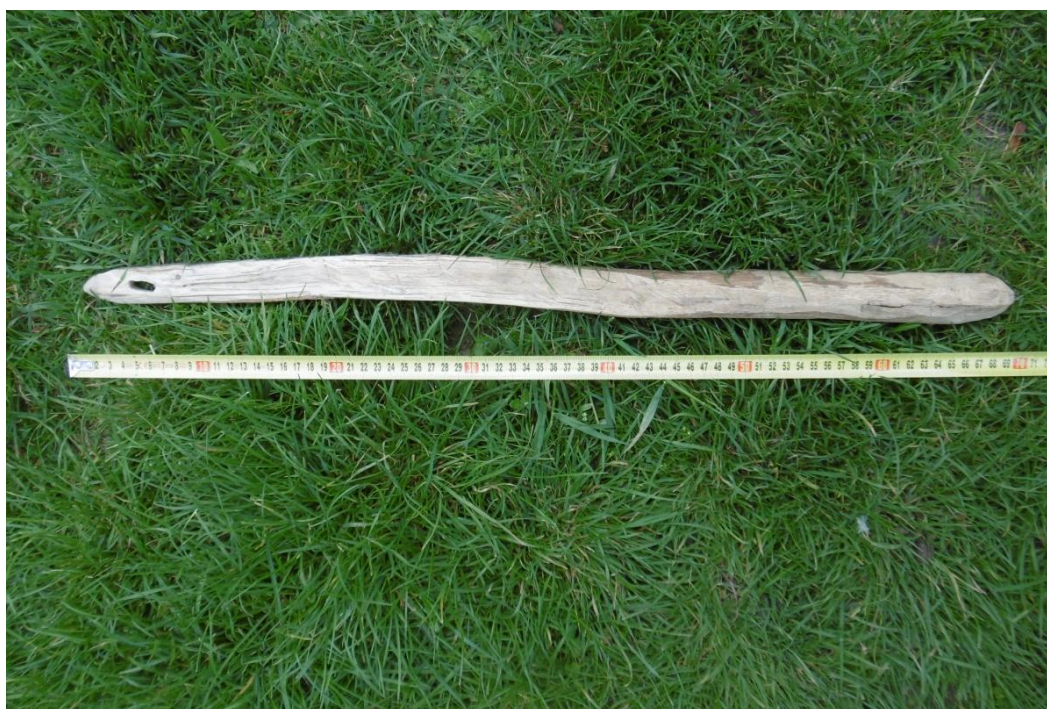
Obr. č. 7 – Dřevěná jehla pro upevňování rákos. snopů (foto: J. Valeš)

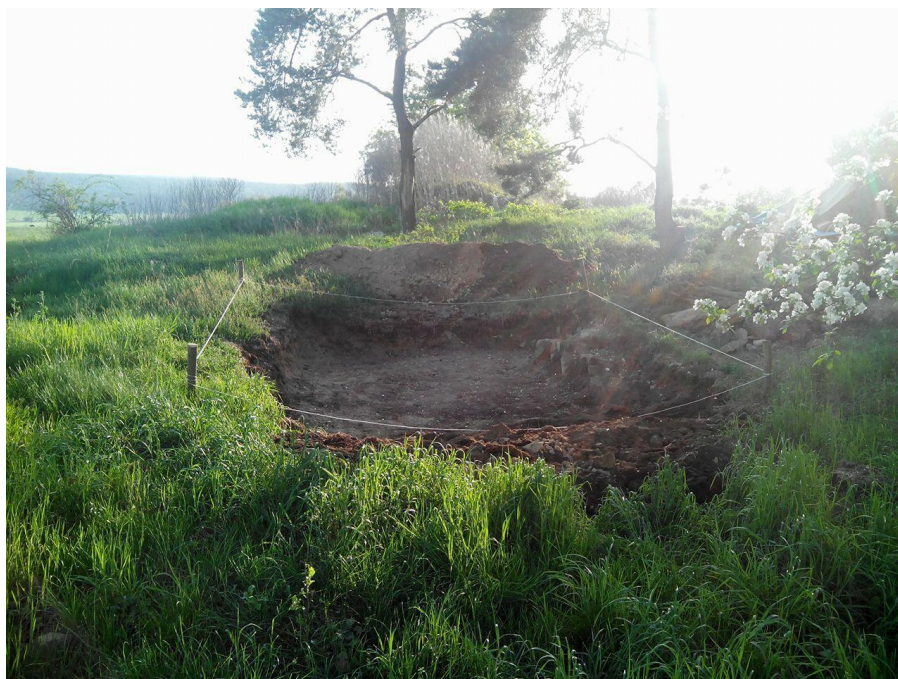
Obr. č. 8 – Pohled na základový výkop (foto: J. Valešová)

Další výkopové práce probíhaly 1. 4. 2018, kdy se denní teploty pohybovaly kolem 9° C a obloha byla oblačná až zatažená. Z důvodu špatně těžitelného terénu bylo přistoupeno k užití moderních nástrojů v podobě krumpáče a lopaty. V časovém úseku 5 hodin byla za účasti dvou dospělých osob hlína ve stanoveném prostoru obytného objektu kompletně odtěžena. V severozápadním rohu polozemnice byla žulová skála ponechána. *Obr. 8.*

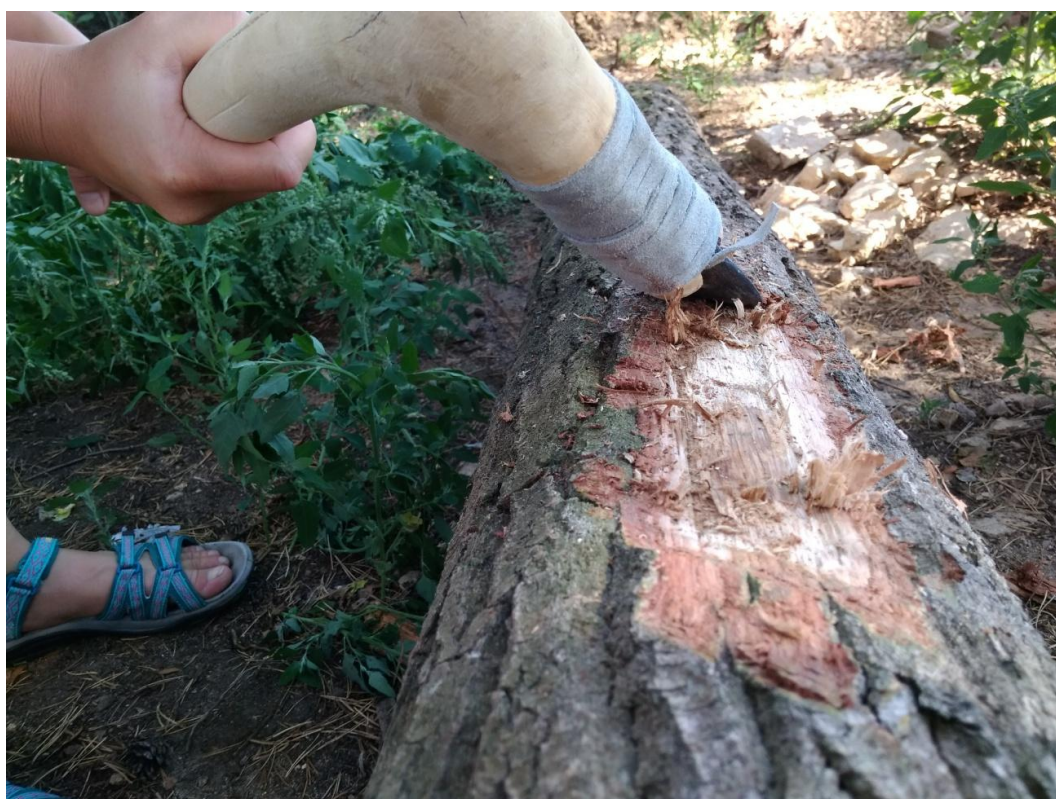
Obr. č. 11 – Proces odkorňování za pomoci kamenné broušené sekery
(foto: Ester Sosnová)

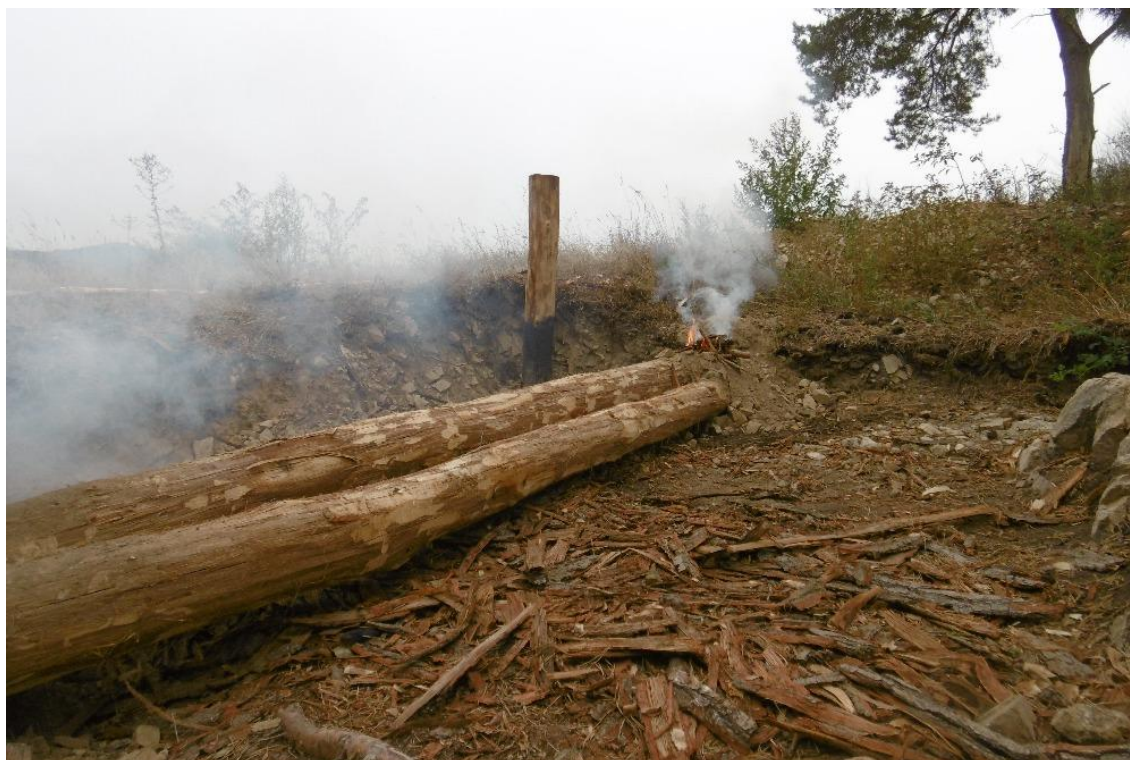
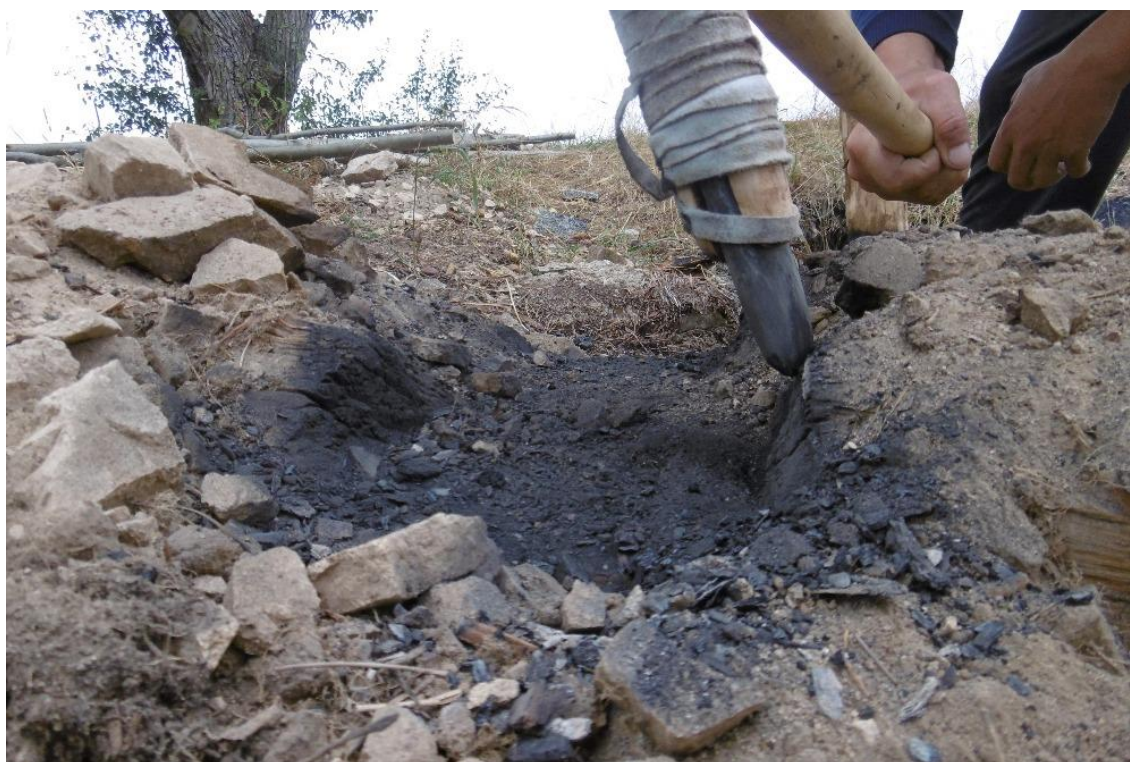
Obr. č. 13 – Cílené vypalování sedel (foto: J. Valešová)

Obr. č. 14 – Cílené vypalování sedel (foto: J. Valešová)

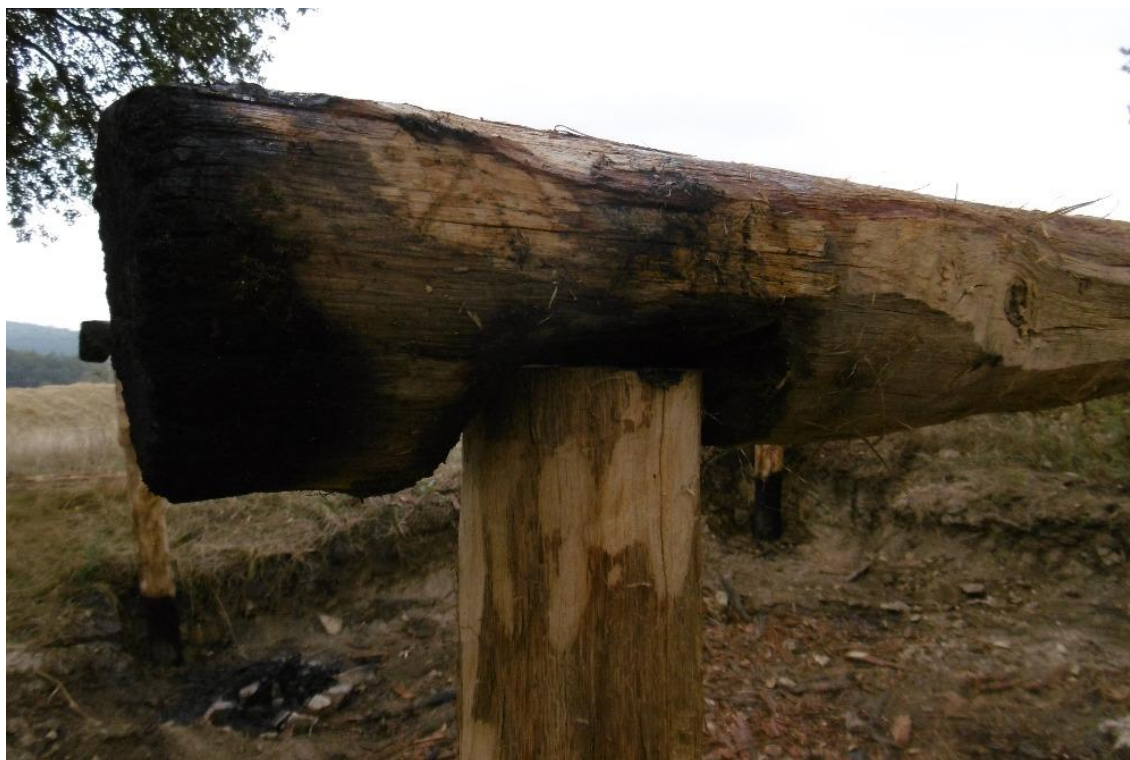
Obr. č. 16 – Detail osazení okapových vaznic (foto: J. Valešová)

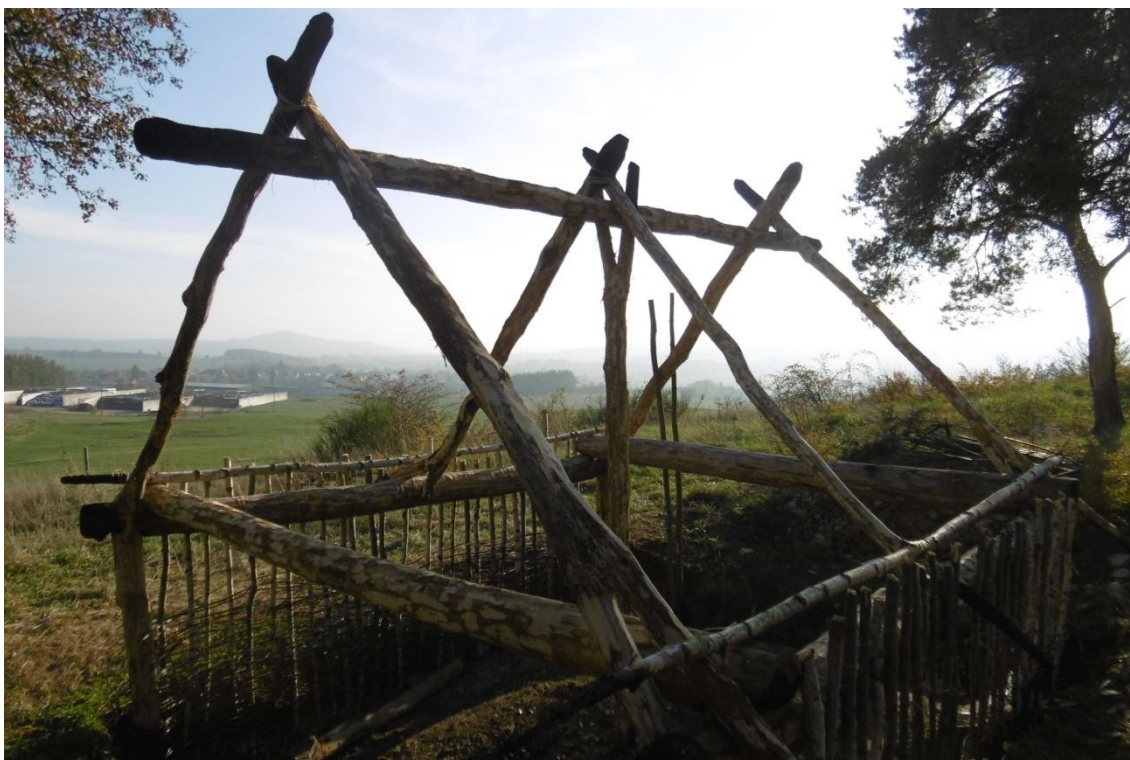
Obr. č. 18 – Pohled na konstrukci krovu (foto: J. Valešová)

Stavební materiál, který byl pokácen v průběhu přípravné etapy experimentu, již dosahoval příslušných rozměrů, tudíž nebyly nutné další úpravy. Odkorňování dubových kmenů probíhalo prostřednictvím moderních železných nástrojů, kdy průměry kmenů, které byly zbaveny kůry, činily 15 – 20 centimetrů. Jako první bylo přistoupeno k osazení středové sochy, která měla staticky zajišťovat hřebenovou vaznici, tudíž bylo nutné sochu dostatečně zapustit do terénu. V místě průniku úhlopříček půdorysu obytného objektu byla moderními nástroji vykopána sloupová jáma o průměru 30 centimetrů a hloubce 60 centimetrů. Po osazení sochy, která měla ve svém vrcholu vidlicovitý charakter, došlo k utemování sochy totožným způsobem jako v případě rohových sloupů. Před osazením sochy byly oba její konce opáleny v ohni. Z důvodu nepříznivého počasí musela být stavba polozemnice přerušena. Následující den byla do vrcholu středového sloupu, který měl charakter vidlice, usazena hřebenová vaznice orientovaná ve směru východ – západ. Kmen, který tvořil hřebenovou vaznici, byl na obou koncích opálen a jeho délka 3,9 metru. V této fázi výstavby však hřebenovou vaznici podírala pouze středová socha, tudíž nebyla vaznice plně staticky zajištěna. Z toho důvodu muselo dojít k prozatímnímu upevnění hřebenové vaznice za pomoci jutového provázku. V poslední fázi realizace krovu bylo třeba osadit šest krokví. Krokve byly umísťovány vždy v párech naproti sobě a ve vrcholu svázané vepřovými střevy. Spodní části krokví měly vidlicovitý vzhled, díky kterému bylo možné krokve osadit na okapové vaznice a vrchní části krokví byly opřeny o hřebenovou vaznici a ve vrcholu svázané. *Obr. 17.* Délky krokví se pohybovaly v rozmezí od 3,2 do 3,4 metru a jejich konce byly opáleny. I přes to, že v průběhu tvorby teoretického modelu bylo počítáno s šikmou sedlovou střechou, po rekonstrukci krovu byl naměřen sklon střechy, jenž odpovídal 50°, tudíž lze spíše hovořit o střeše strmé. *Obr. 18.*

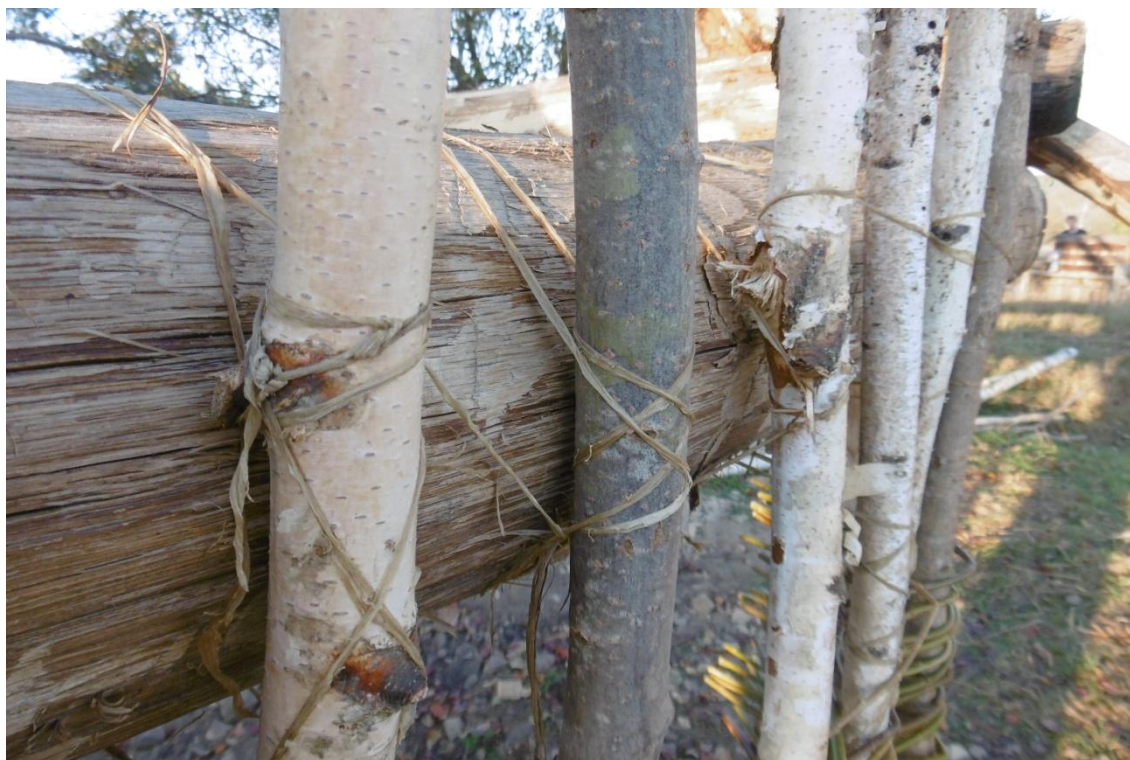
Obr. č. 19 – Upevnění nosné konstrukce stěn, vepřová střeva (foto: J. Valešová)

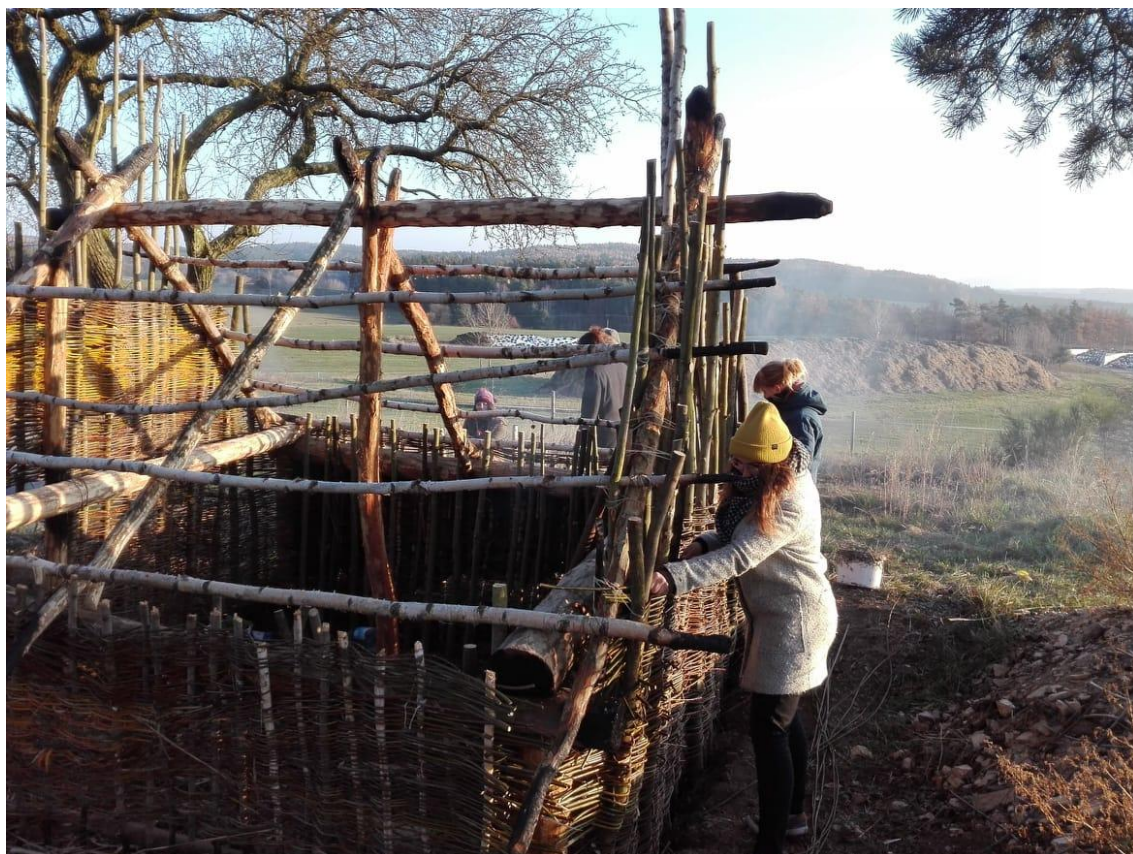
Obr. č. 20 – Vyplétání objektu vrbovým proutím (foto: J. Valešová)

Obr. č. 21 – Vyplétání objektu vrbovým proutím (foto: J. Valešová)

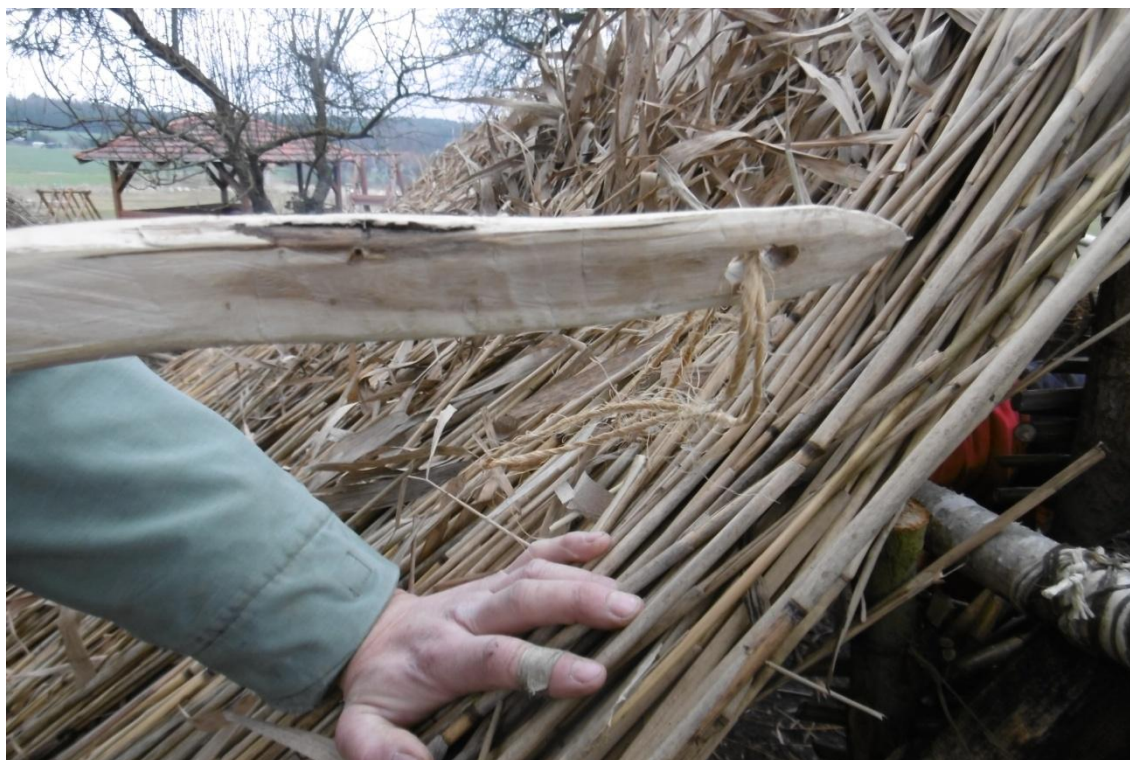
Obr. č. 25 – Prošívání rákosových snopů (foto: J. Valešová)

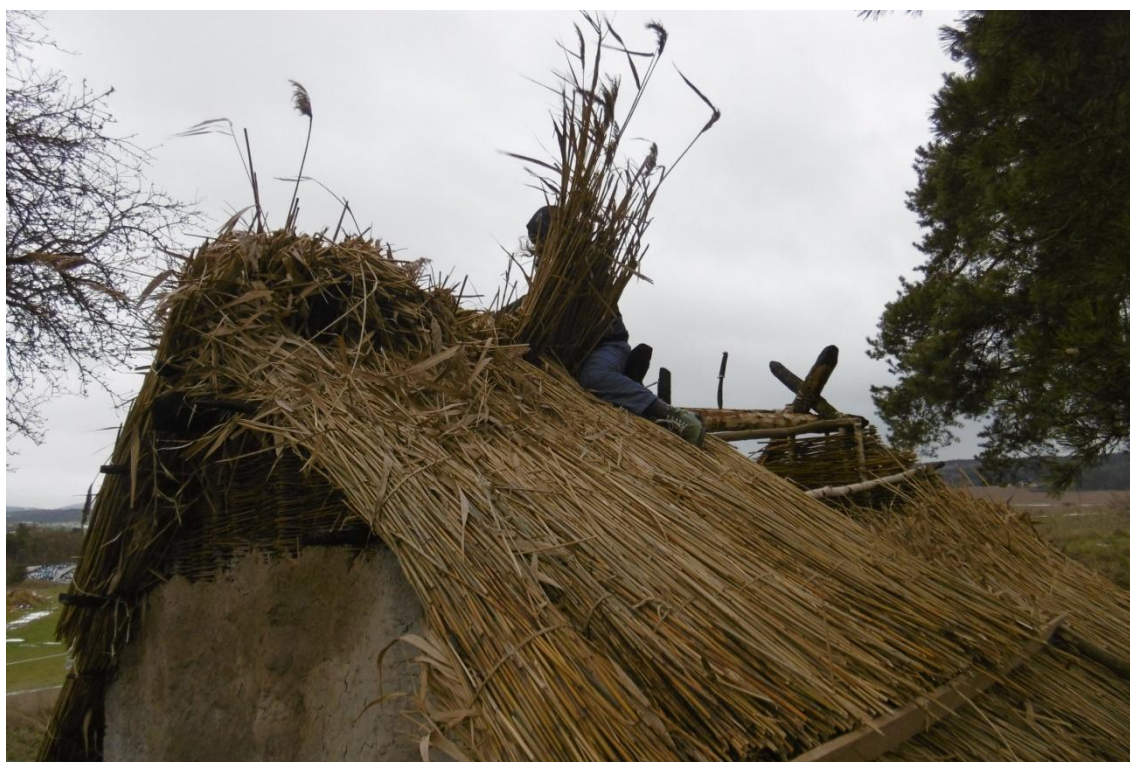
Obr. č. 26 – Splétání copu v hřebenu střechy (foto: J. Valeš)

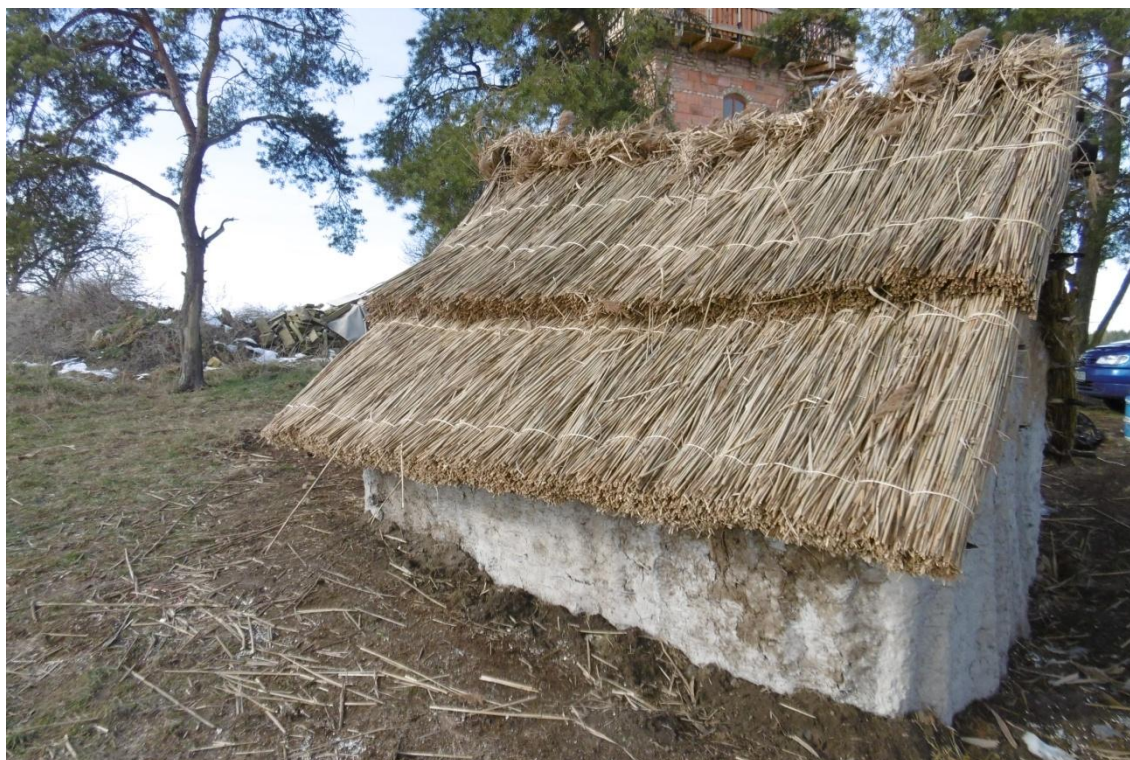
Obr. č. 27 – Pohled na jižní střešní rovinu (foto: J. Valešová)

svázán jutovým provázkem ve dvou místech. Z důvodu zabezpečení obytného objektu proti požáru bylo třeba rákos zbavit květů, jelikož jsou vysoce hořlavé. V rámci jedné střešní roviny bylo třeba poskládat snopy ve dvou řadách nad sebou, aby došlo ke kompletnímu zastřešení obytného objektu. První byla upevněna vždy spodní řada, přes kterou byla pokládána druhá řada snopů. Rákosové snopy se prostřednictvím dřevěné jehly a jutového provázku tzv. přišívaly ke střešním tyčím. *Obr. 25.* Jednalo se o činnost, u které byly zapotřebí dva pracovníci. Jeden z experimentátorů byl z venku objektu, navlíkal jehlu a určoval velikost stehů. Druhý experimentátor byl uvnitř objektu. Pracovníci si skrz rákosovou střechu podávali navlečenou jehlu, čímž vytvářeli jednotlivé stehy. Každý snop byl prošit ve dvou úrovních. Horní řady snopů byly ve svém vrcholu spleteny v cop, čímž byl kompletně zajištěn objekt proti nepříznivým vlivům. *Obr. 26.* Cop ve vrcholu střechy byl upevněn k hřebenové vaznici prostřednictvím šití. Samotné přišítky střešní krytiny trvalo zhruba 25 hodin a bylo spotřebováno 120 rákosových snopů. *Obr. 27.*

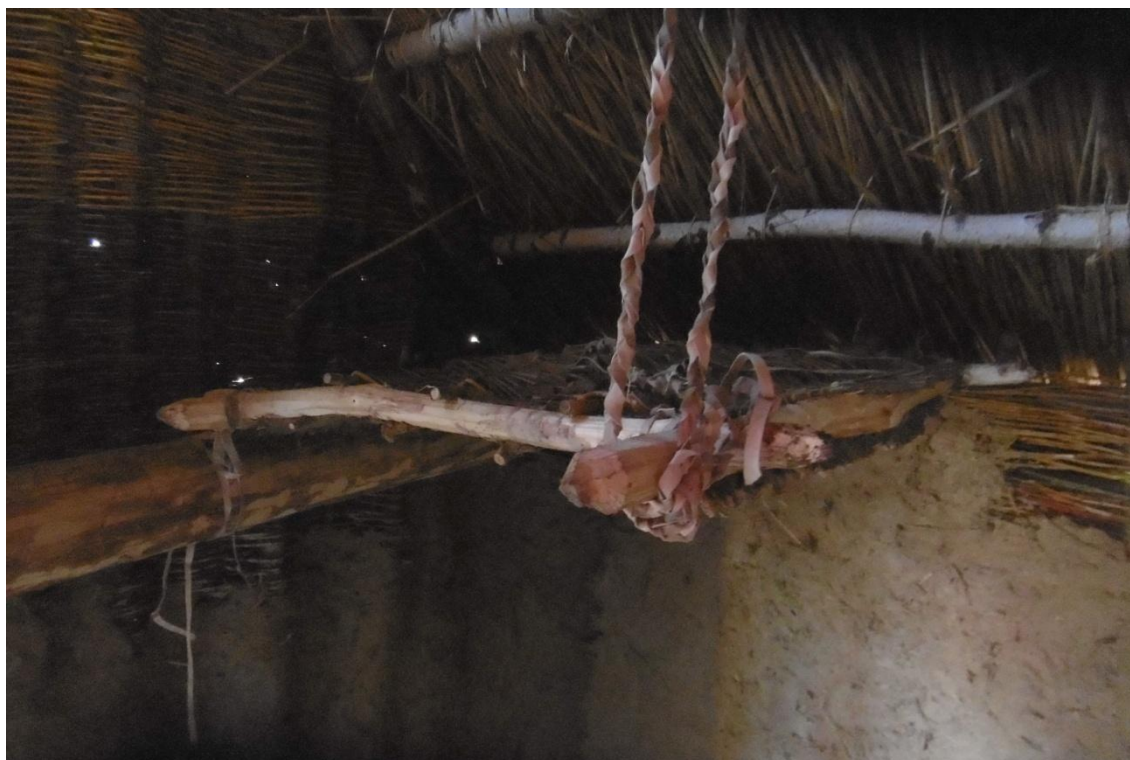
Obr. č. 28 – Pohled na srážec jisker (foto: J. Valešová)
