**Studie rekonstrukce zámku v Sedlci
s přihlédnutím k historické hodnotě krovu**

Diplomová práce

Autor práce: Jakub Vízek

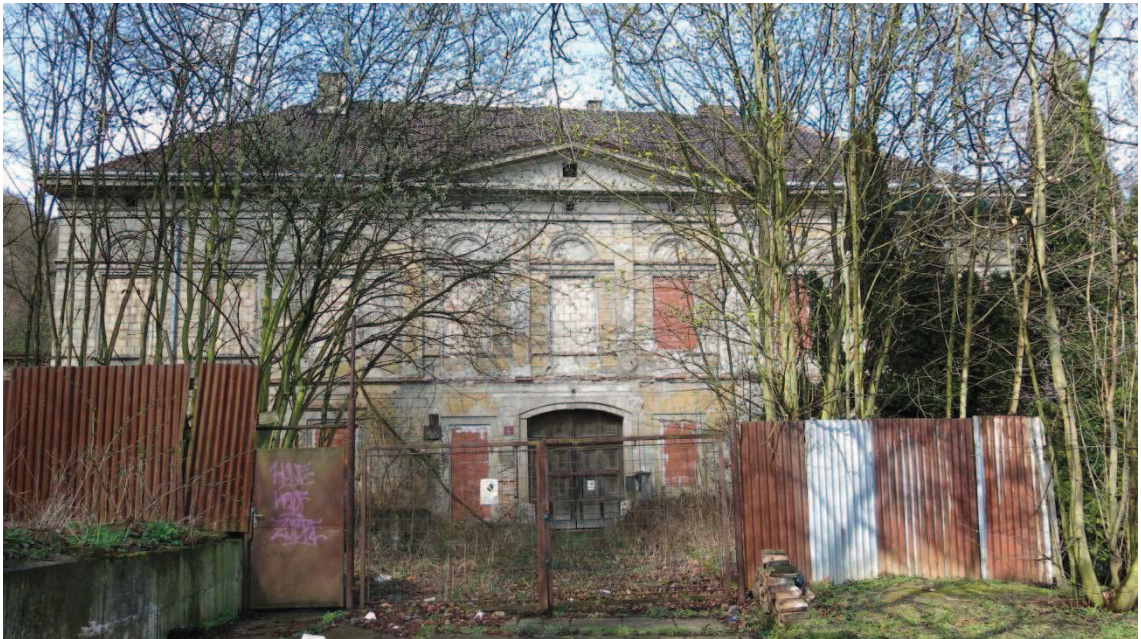
Obr. 7 Průčelí budovy (Krušinová, 2007)

Nejzachovalejším objektem v areálu je bezpochyby historicky nejcennější objekt A (pohled na vstupní průčelí je patrný z fotografie na obr. 7, pohled na dvorní průčelí viz obr. 8). Smíšené zdivo svislých nosných konstrukcí vykazuje lokální poruchy a trhliny, avšak předpokládá se, že tyto poruchy bude možné v zásadě snadno opravit. Nejvíce poškozenou stěnou je štítová stěna (původně dělicí stěna mezi objektem A a B). Tato stěna není dostatečně chráněna před působením klimatických vlivů a navíc je ohrožena poruchami kleneb v přízemí (jejich nespolehlivým uložením). Poruchy jsou patrné také na podstřešní římsě

z opukového kamene, přičemž kromě klimatických jevů má svůj vliv na vznik těchto poruch konstrukční řešení krovu a působící síly přenášené z krovu do stěn a podlahy. Zřejmé jsou také poruchy dělicích příček uložených na klenbách stropu v přízemí. Relativně problematické jsou klenuté stropy přízemí a suterénu a klenby a pas poblíž štítové stěny směrem k objektu B. Klenba průjezdu je nestabilní a je podepřena dozdívkami na několika železobetonových překladech. Schodiště jsou sice poškozena, ale ze statického hlediska nevykazují závažné poruchy, proto lze počítat s jejich opravou. Krov je možno po opravě a případném ztužení bez problémů při rekonstrukci zachovat. Bližší popis konstrukce krovu a jeho stavu je uveden v samostatné kapitole 4.3. Obecně lze konstatovat, že konstrukce v objektu A bude možné při jeho rekonstrukci opravit.

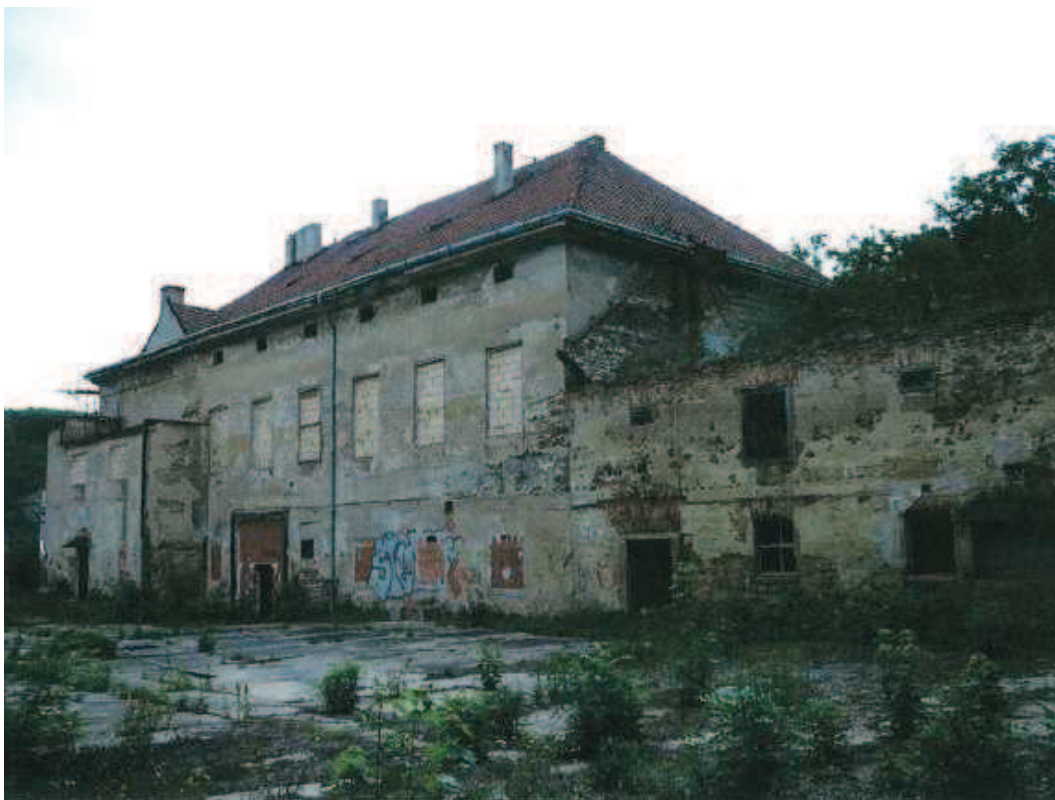
Obr. 8 Dvorní průčelí (Krušinová, 2007)

Hospodářské objekty B, C, D (a na něj navazující sklepy G a H) a objekt E jsou pravděpodobně nejstaršími objekty areálu a v současné době jsou i v nejhorším stavu (pohledy na část objektu B viz obr. 8, pohled na objekty D a E viz obr. 9). Svislé konstrukce tvořené převážně smíšeným zdivem jsou značně degradované, poškozené vlhkostí, vykazují napadení biotickými škůdci a rozpadají se. Část zděných konstrukcí chybí, došlo k jejich zřícení či rozpadu. Původní dřevěné trámové stropy v objektu B a C jsou zřícené, jejich původní tvar lze vytušit pouze z kapes pro trámy patrných ve zdivu. V objektu D je strop z betonových nebo železobetonových desek, které jsou poškozené, strop nelze opravit, bude nutné ho rozebrat a nahradit. Strop v objektu E tvořený degradovanými valenými klenbičkami a napadený biotickými škůdci bude nutné rovněž nahradit. Krovy objektu B a C jsou zcela zřícené, krov objektu D tvoří již jen torzo několika degradovaných latí. Konstrukce střechy krovu objektu E je

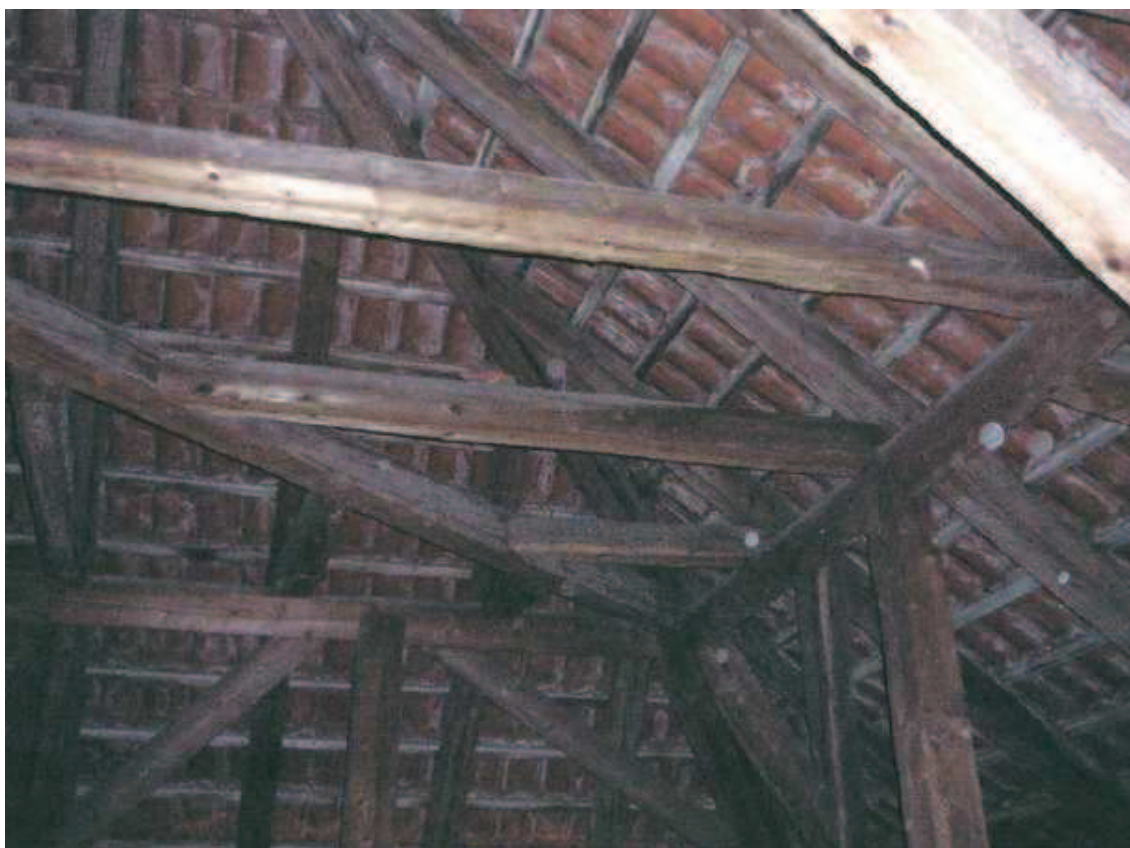
Obr. 12 Konstrukce krovu (Krušinová, 2007)

Současný stav krovu je zřejmý z fotografií obr. 12 a 13, které byly pořizeny v rámci stavebně historického průzkumu. (Tureček, 2008; Krušinová, 2007; Pittnerová 2008)

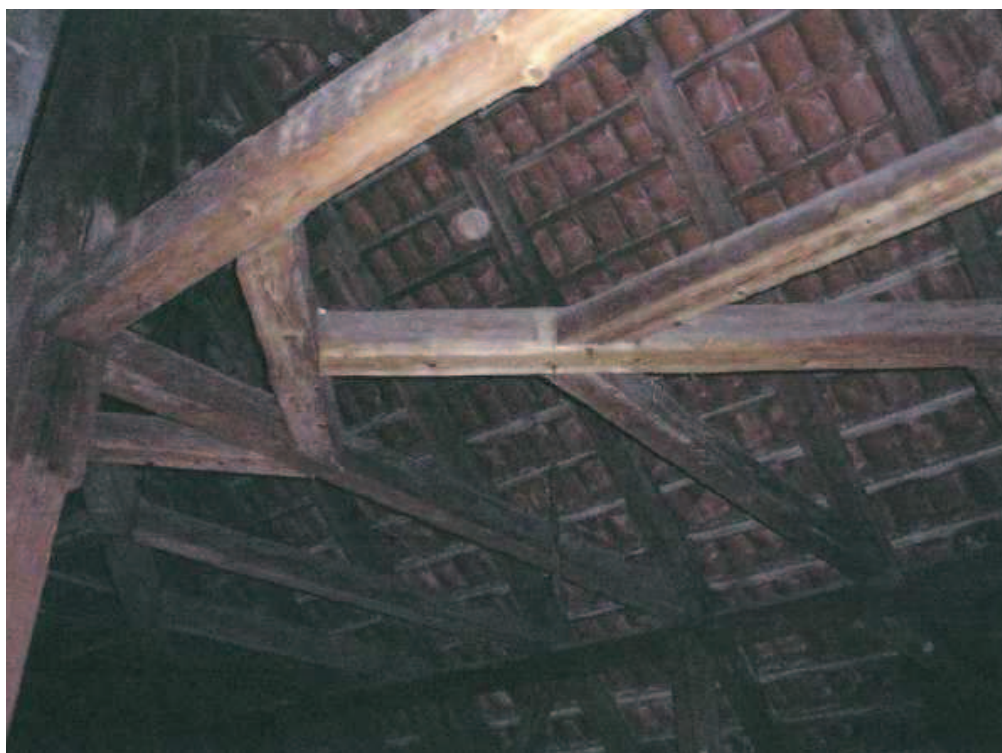
Obr. 13 Konstrukce krovu (Krušinová 2007)

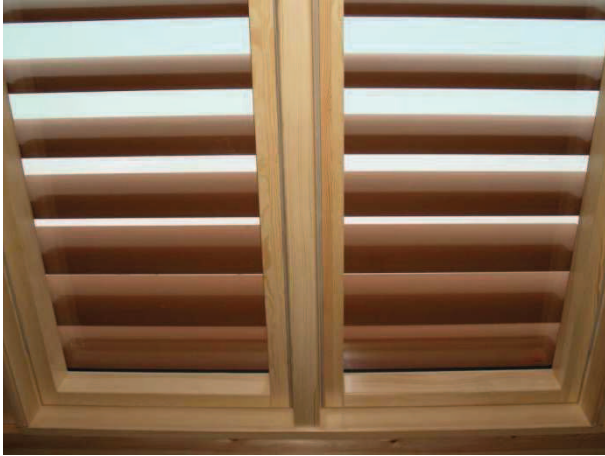
Obr. 16 Pevné venkovní žaluzie (Solara s.r.o., 2013)

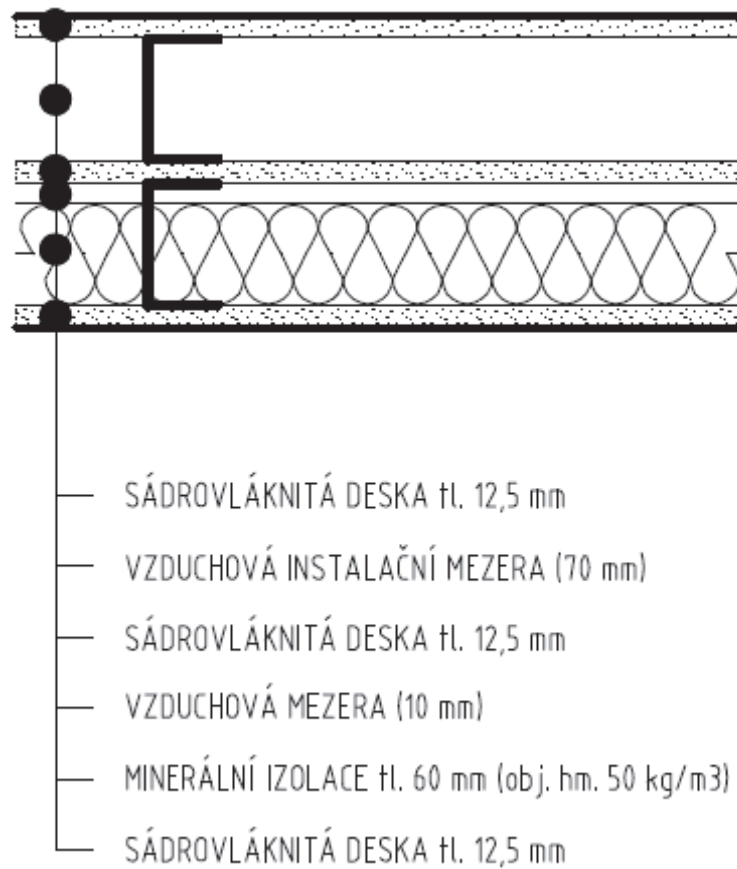
Obr. 24 Instalační příčka (příklad konstrukce dle Fermacell s.r.o., 2014)
 $R_w = 57$ dB, EI 60 DP1

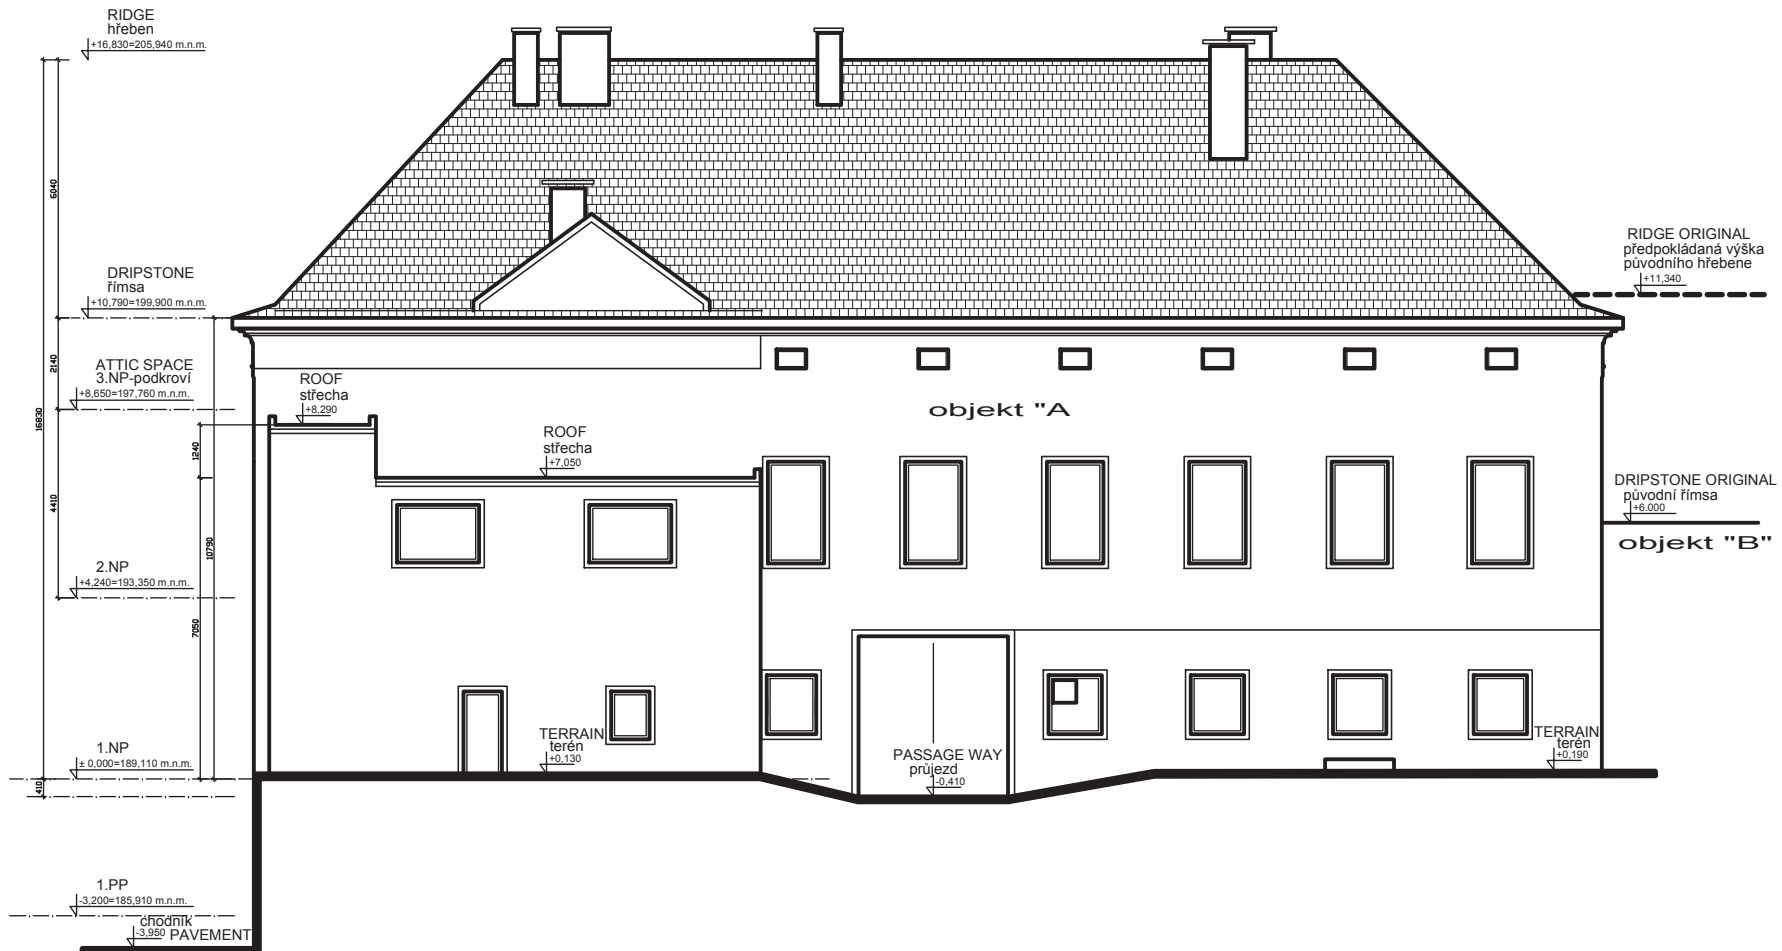
PŘÍLOHA č. 1.9
 POHLED SEVEROZÁPADNÍ - STÁVAJÍCÍ STAV
 ZDROJ: ZAMĚŘENÍ STÁVAJÍCÍHO STAVU,
 Inženýrské projekty Praha s.r.o., 2007

Pohled severozápadní - objekt A

stávající stav 1:125

Důležitým podkladem pro připravovanou rekonstrukci objektů v areálu zámku je dokumentace zaměření stávajícího stavu (*Inženýrské projekty Praha s.r.o., 2007*). V dokumentaci je zachycen stávající stav všech objektů areálu, přičemž je ve výkresech relativně věrohodně zakresleno i geometrické uspořádání již degradovaných a zřícených konstrukcí objektů. Vzhledem k současnému stavu objektů je z pochopitelných důvodů zpracováno a zakresleno nejdetailněji zaměření nejzachovalejšího objektu A, u něhož se počítá s obnovou. Výkresy zaměření stávajícího stavu objektu A jsou vloženy v příloze č 1.

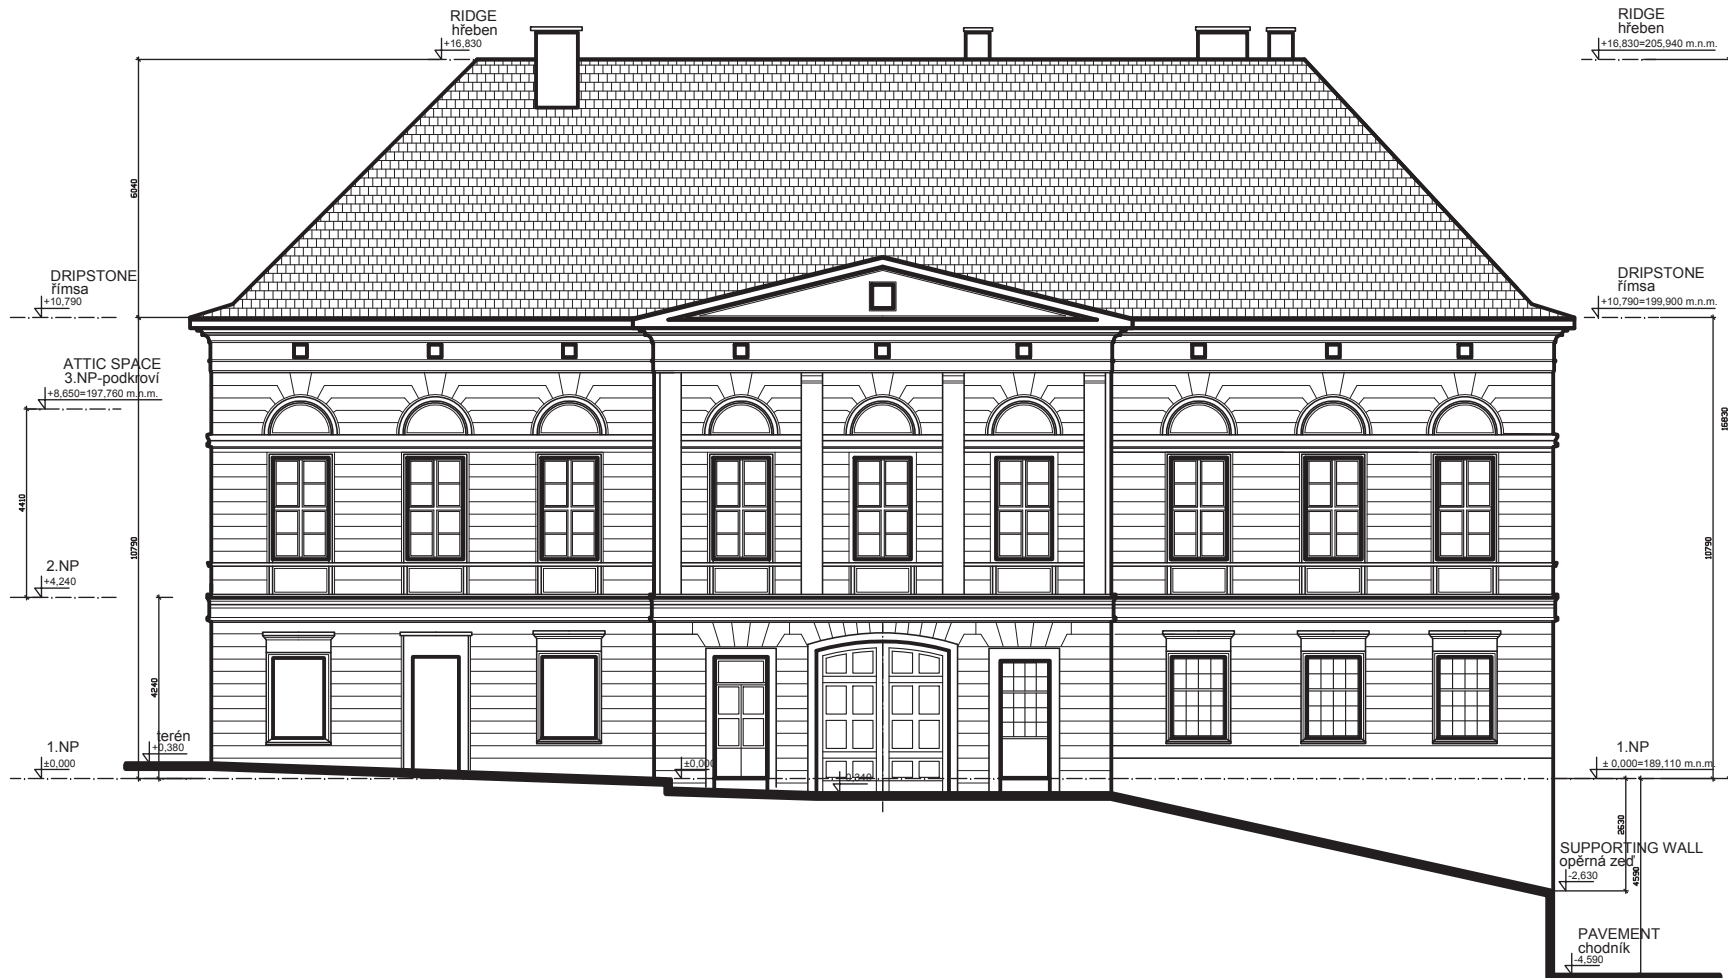
PŘÍLOHA č. 1.10
POHLED JIHOVÝCHODNÍ - STÁVAJÍCÍ STAV
ZDROJ: ZAMĚŘENÍ STÁVAJÍCÍHO STAVU,
Inženýrské projekty Praha s.r.o., 2007

Pohled jihovýchodní - objekt A
stávající stav 1:125

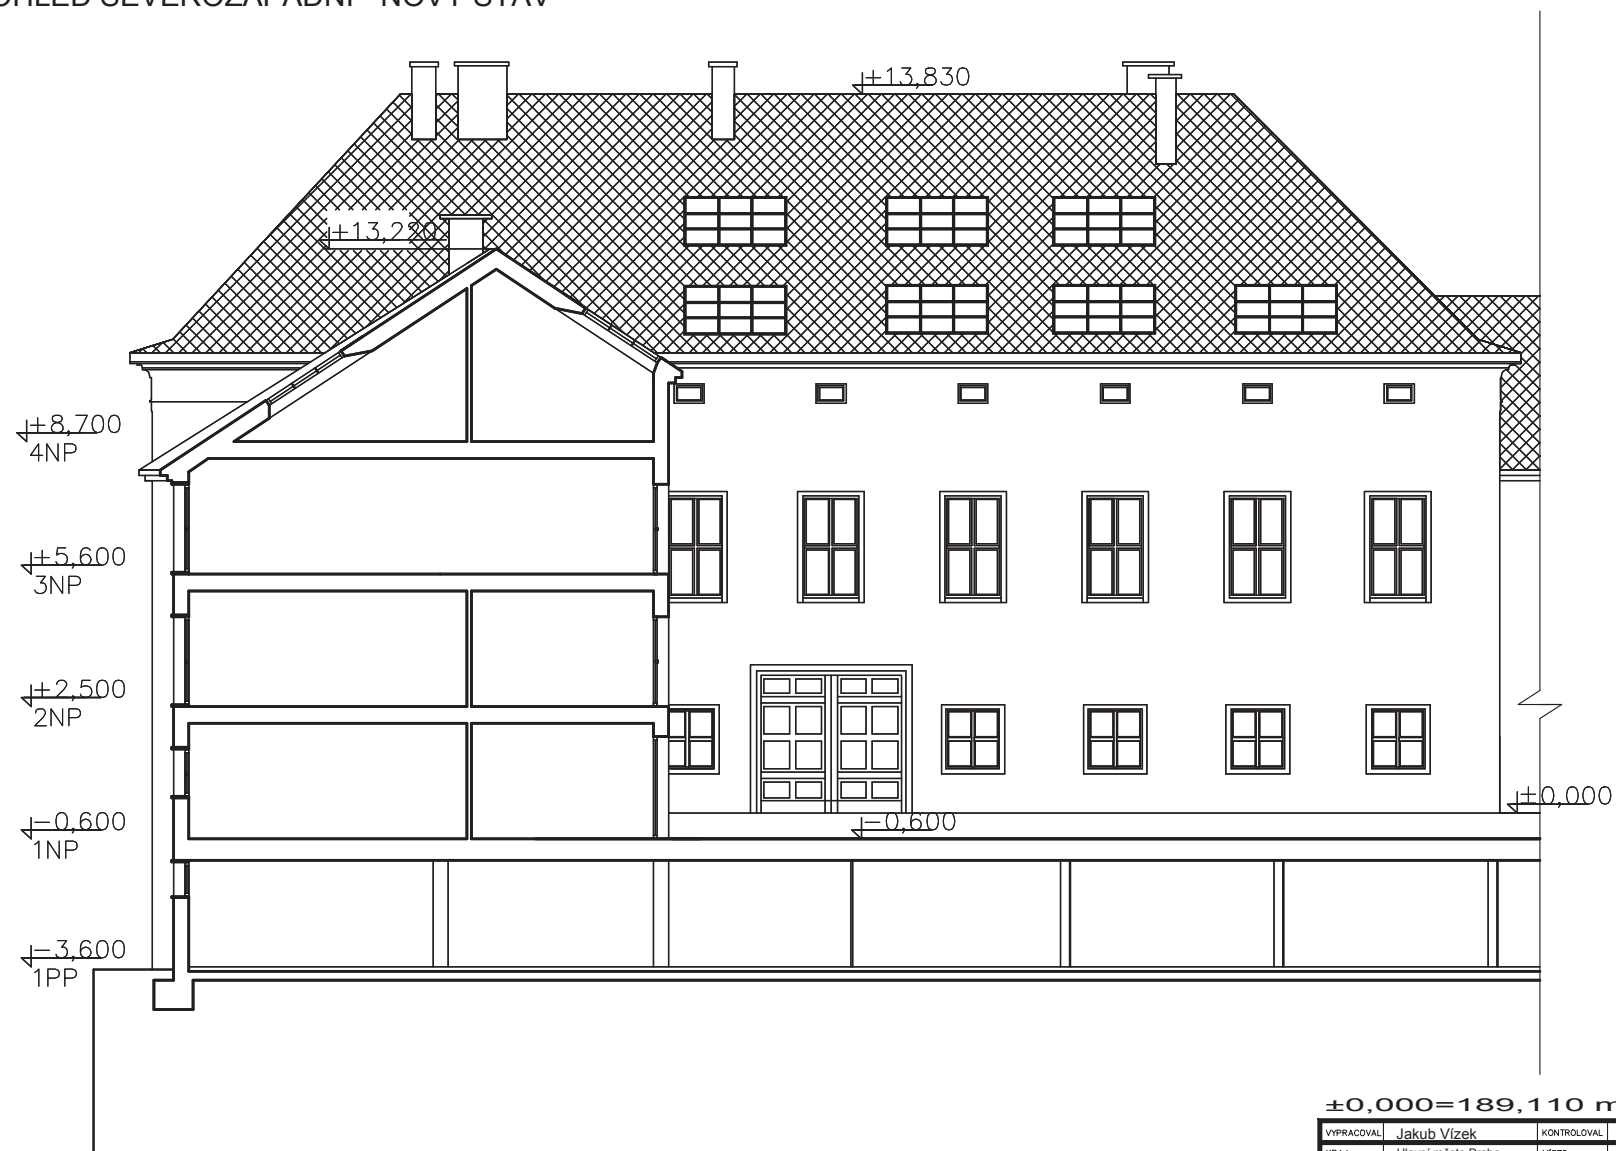
POHLED SEVEROZÁPADNÍ - NOVÝ STAV

Podkladem pro digitální zpracování byla studie rekonstrukce zámku Sedlec fy City Work s.r.o.
