**Analýza systémů OBD v diagnostice
motorových vozidel**

Diplomová práce

Analýza systémů OBD v diagnostice motorových vozidel

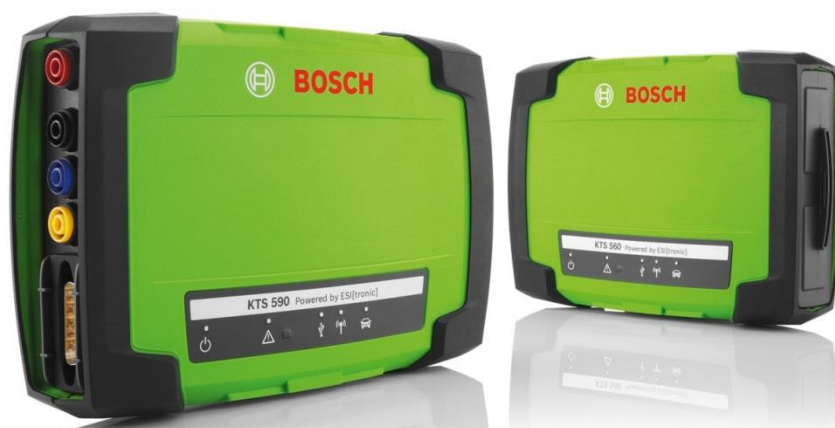
Obr. 13 Multi- značkový diagnostický systém KTS 590(vlevo) a 560(vpravo) [22]

Bosch má ve své nabídce diagnostických systémů také KTS 590, který je doplněn o dvou kanálový osciloskop. [21]

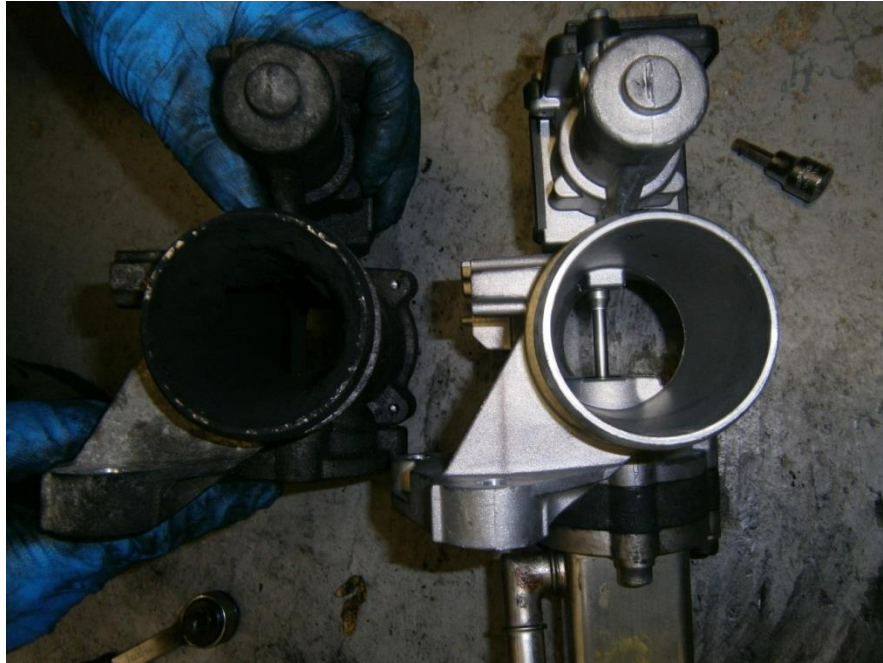
Obr. 22 EGR ventil [27]

Velkou nepříjemností pro uživatele vozidel s EGR ventilem bývá poměrně častý výskyt poruch. Problémem způsobují právě spaliny, které jsou mastné a velice snadno se usazují v oblasti šoupátka EGR ventilu tak, že dojde k jeho zhoršení pohybu a po určité době k nepohyblivosti. Pokud by šoupátko zůstalo v poloze, kdy EGR ventil je zavřen, motor by nemohl nastartovat. Pokud by EGR ventil zůstal otevřený, motor by se obtížněji spouštěl a mohl by se po chvíli zastavit, navíc by z výfuku vycházel hustý bílý kouř. Špatná funkce EGR ventilu se může projevit také při jízdě a to přechodem chodu motoru do nouzového režimu doprovázeným značnou ztrátou výkonu. Odolnější proti znehybnění spalinami je elektricky ovládané šoupátko ventilu, který je ovládáno řídicí jednotkou v různých algoritmech, při nichž dojde k nucenému pohybu šoupátka například při zastavení motoru. Je samozřejmé, že ani tento způsob ovládání šoupátka není bezporuchový jasným důkazem je vozidlo Volvo C70 uvedené ve výše uvedeném případě.[28]

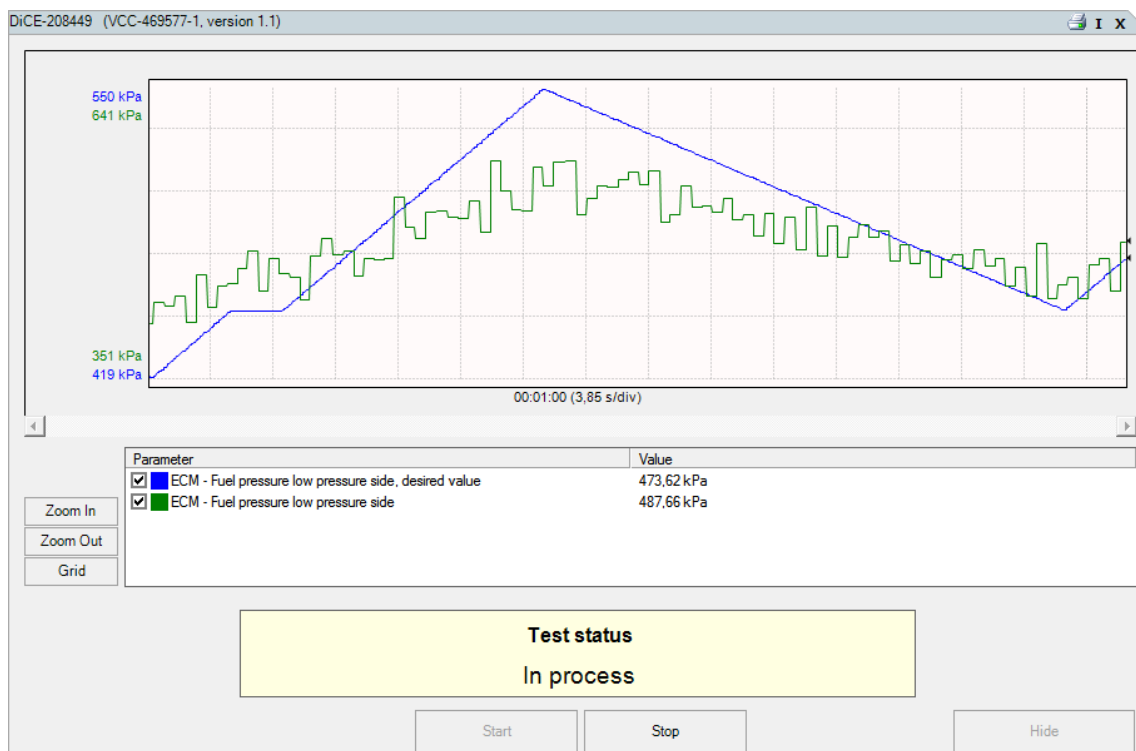
Obr. 26 Test snímače tlaku paliva v nízkotlakém vedení [27]

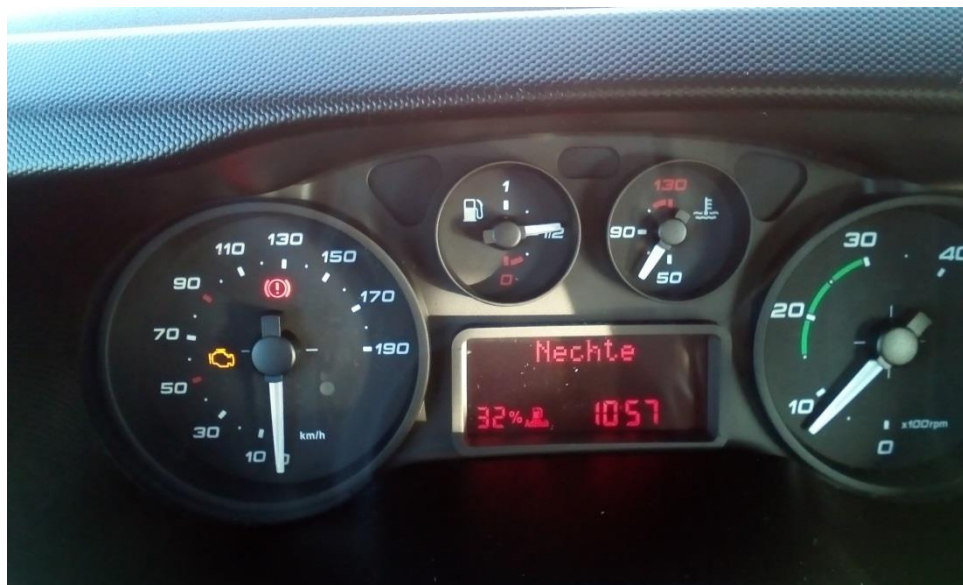
Obr. 31 Identifikace závady Iveco Daily stratos [27]

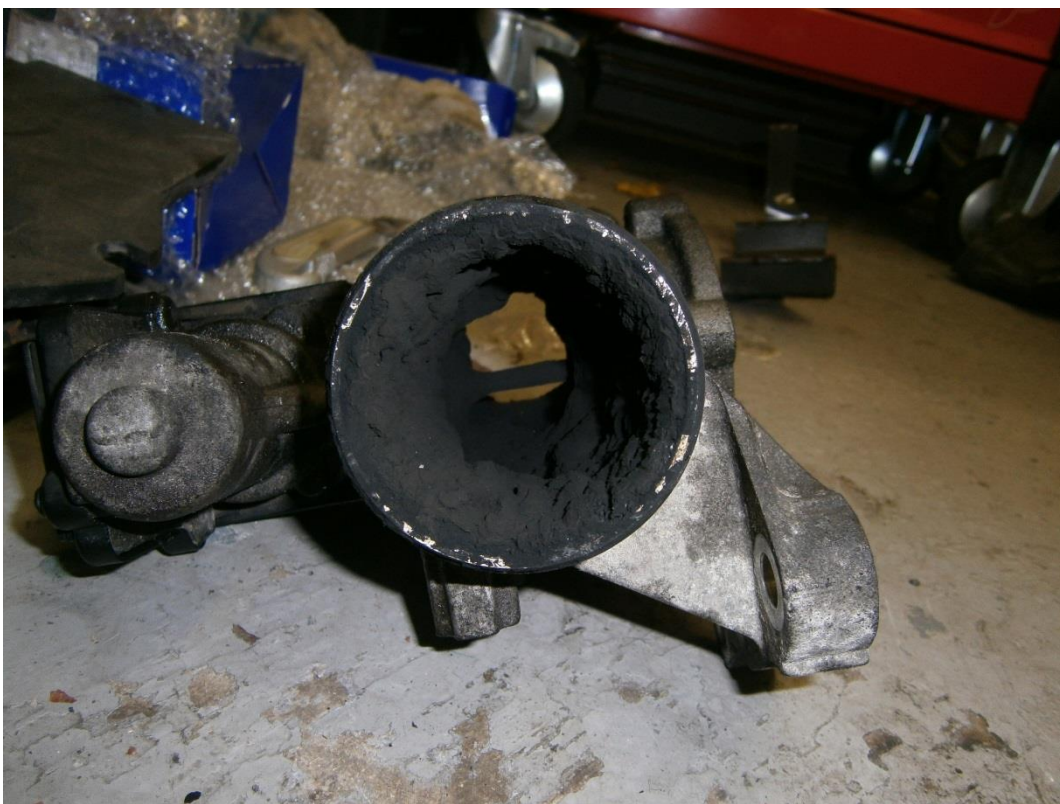
Zanesený EGR ventil

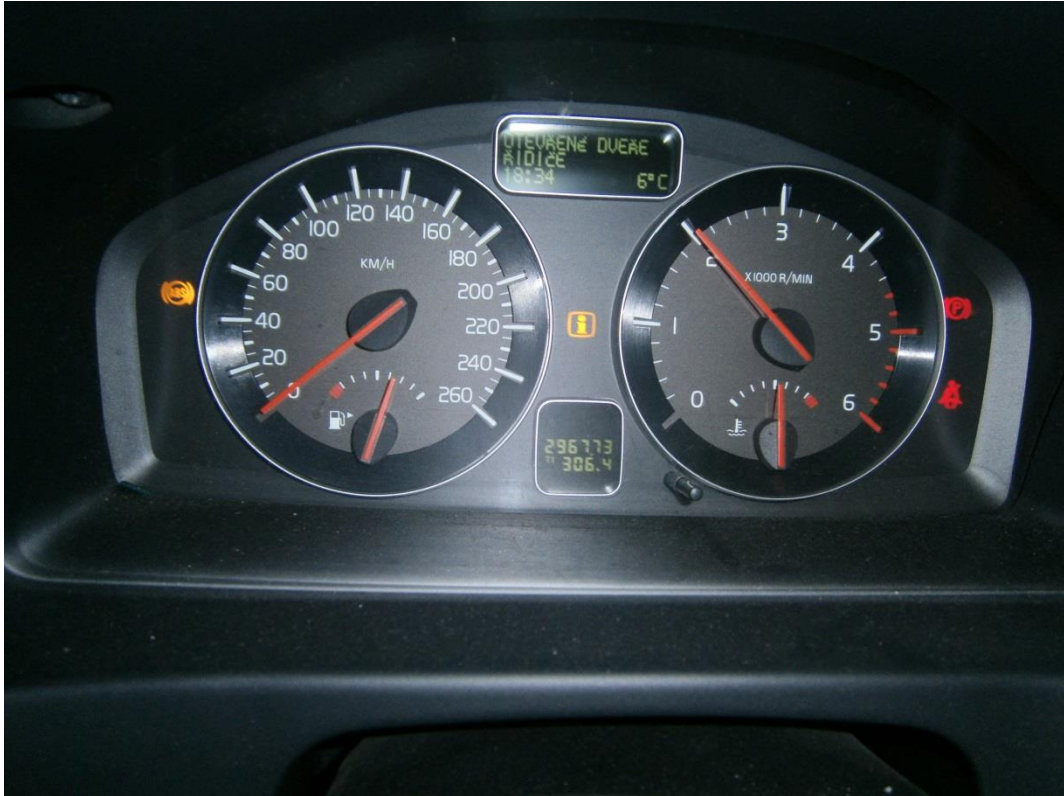
Otáčky při průběhu regenerace filtru pevných částic

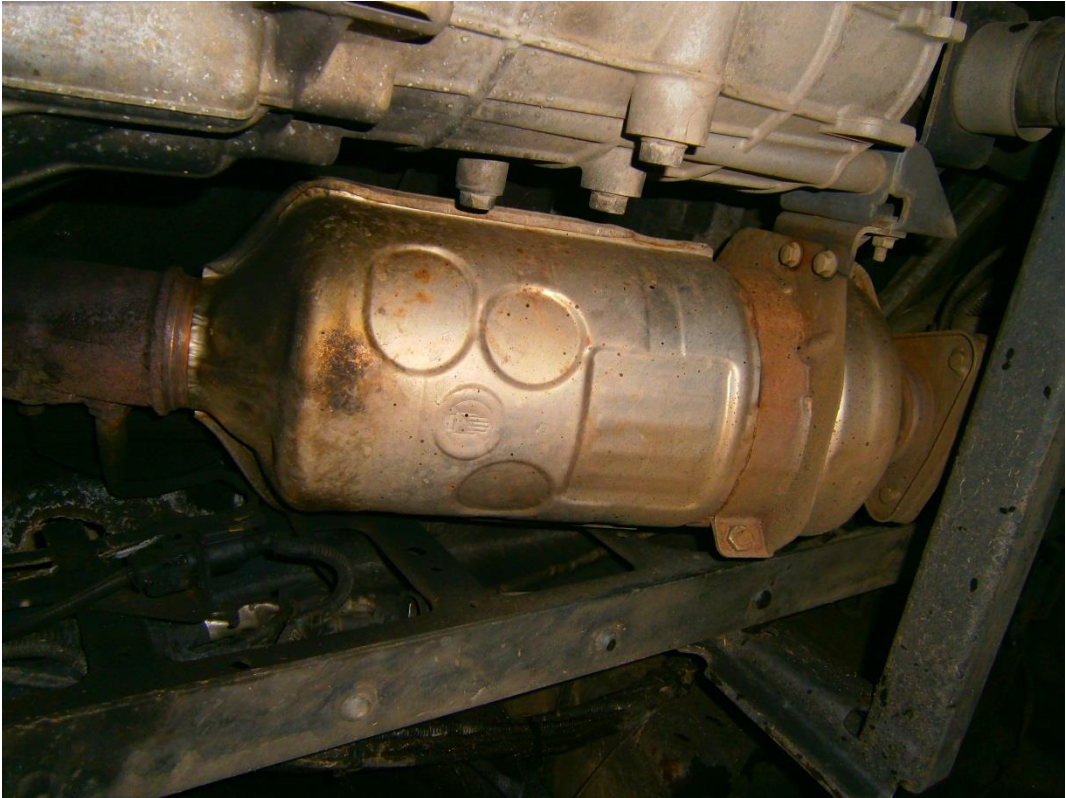
Filtr pevných částic Iveco Daily Stratos

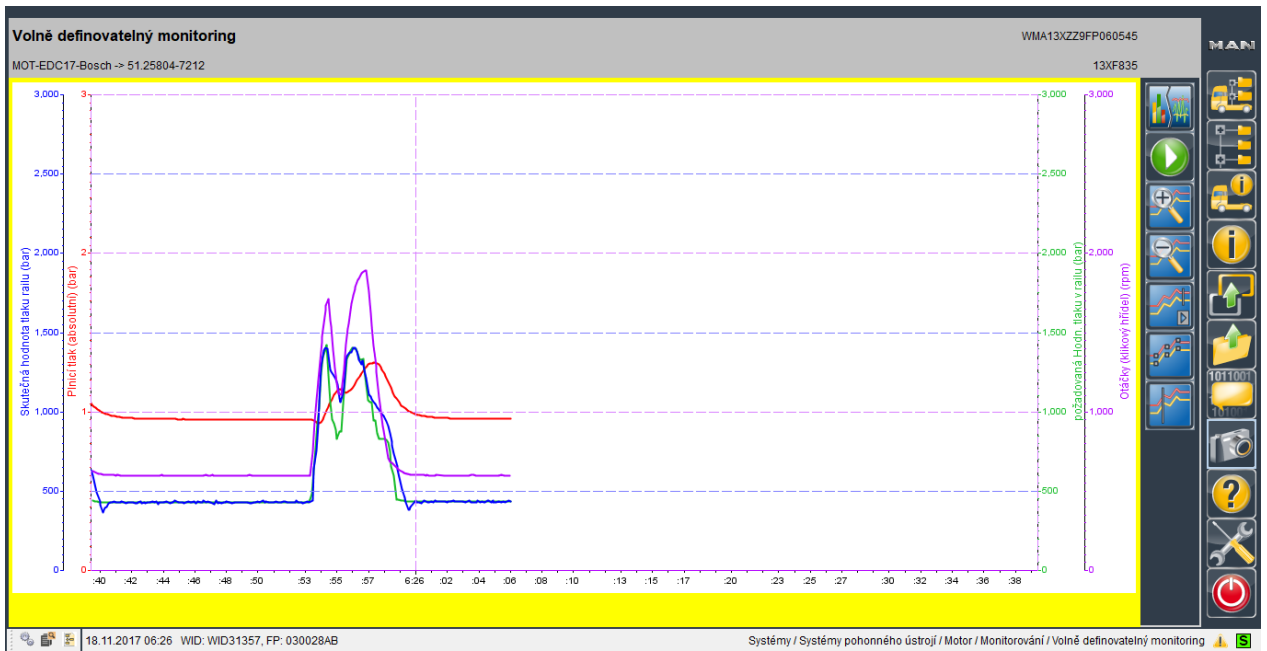
Grafické zobrazení volně definovaného monitoringu v programu Cats III

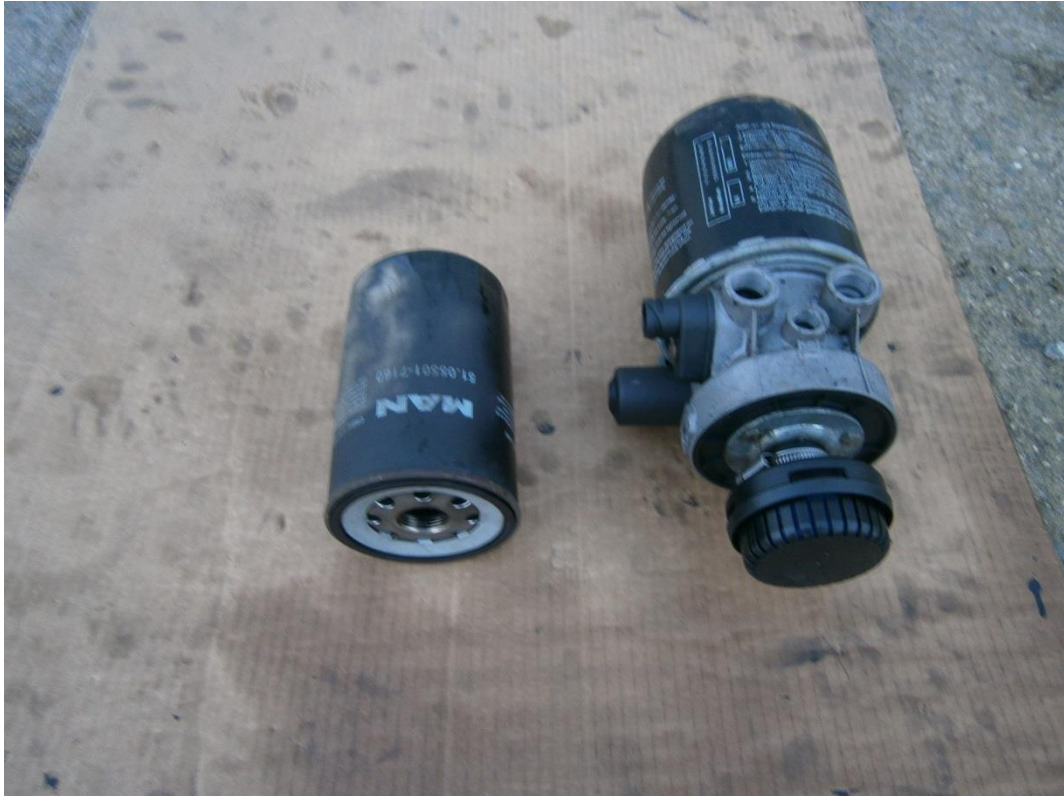
(vlevo) olejový filtr (vpravo) vysoušeč vzduchu vozidla Man TGX 18.440

Automechanici začali pracovat na vozidle, prvním úkonem byla výměna vysoušeče vzduchu. Vysoušeč vzduchu má funkci odlučovače nečistot z proudícího vzduchu je součástí vzduchové soustavy. Jeho výměna spočívala v odpojení přívodových a odvodových trubek vzduchové soustavy. Jeho výměna spočívala v odpojení přívodových a odvodových trubek vzduchové soustavy. Po odpojení byl vysoušeč demontován a vyměněn za nový. Dalším úkonem údržby byla výměna motorového oleje. Důvodem bylo dosažení určitého počtu kilometrů, který zaznamenává řídicí jednotka vozidla. Motorový olej při běhu motoru zajišťuje mazání motoru, odvádí nečistoty způsobené opotřebením motoru, odvádí teplo, tudíž po určité době dochází k jeho degradaci. Zanedbáním výměny oleje by mohlo dojít ke zvýšenému opotřebením nebo i destrukci motoru. Výměna se provedla vypuštěním oleje výpustným šroubem umístěným v nejnižší poloze olejové jímky. Po vytečení oleje byl šroub navrácen s novým těsněním. Součástí výměny byla výměna olejového filtru, který se pravidelně mění s olejem. Následně byl do motoru nalit nový olej Aral SAE 10W-40 v množství udávaným výrobcem 31 litrů otvorem daným výrobcem motoru pro nalévání. Na závěr proběhla celková kontrola označená výrobcem S 12. Tato kontrola obsahuje kontrolu veškerých náplní ve vozidle, stavu brzdové soustavy, kontrolu přední a zadní nápravy, stavu opotřebením pneumatik, kontrolu vzduchové soustavy a veškerého vnějšího osvětlení vozidla.
