ČESKÁ ZEMĚDĚLSKÁ UNIVERZITA V PRAZE

**Posouzení účinnosti realizovaných technických
protierozních opatření v katastrálním území v okrese
Trutnov**

DIPLOMOVÁ PRÁCE

2014

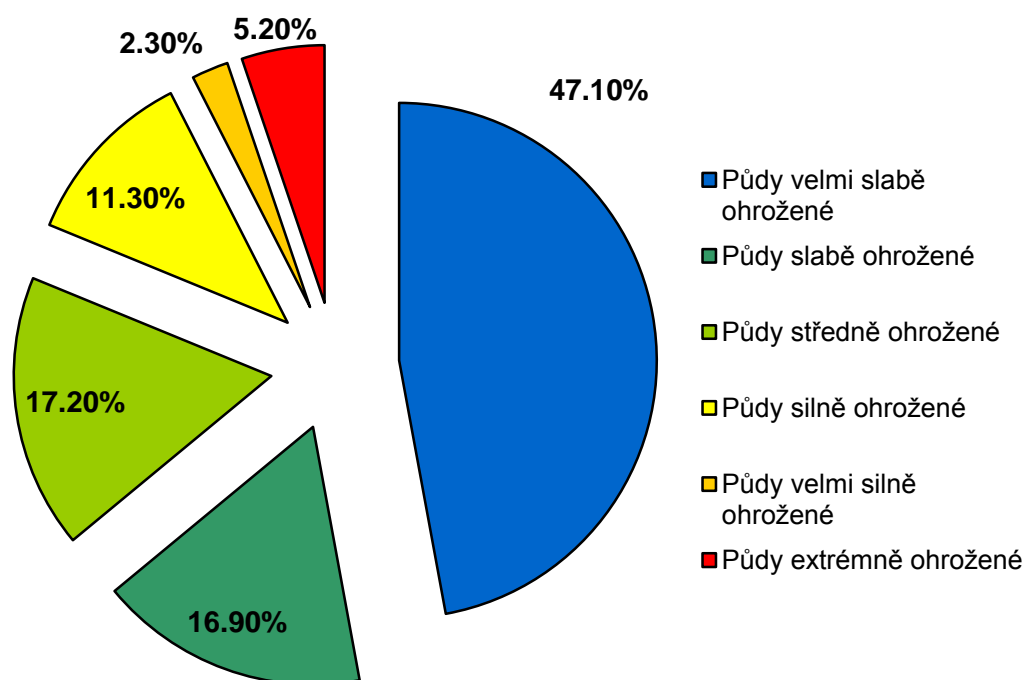
Obrázek č. 1: Graf ohroženosti zemědělské půdy vodní erozí vyjádřená dlouhodobým průměrným smyvem půdy (G) v ČR za rok 2012 (zdroj: VÚMOP, v.v.i., 2012)

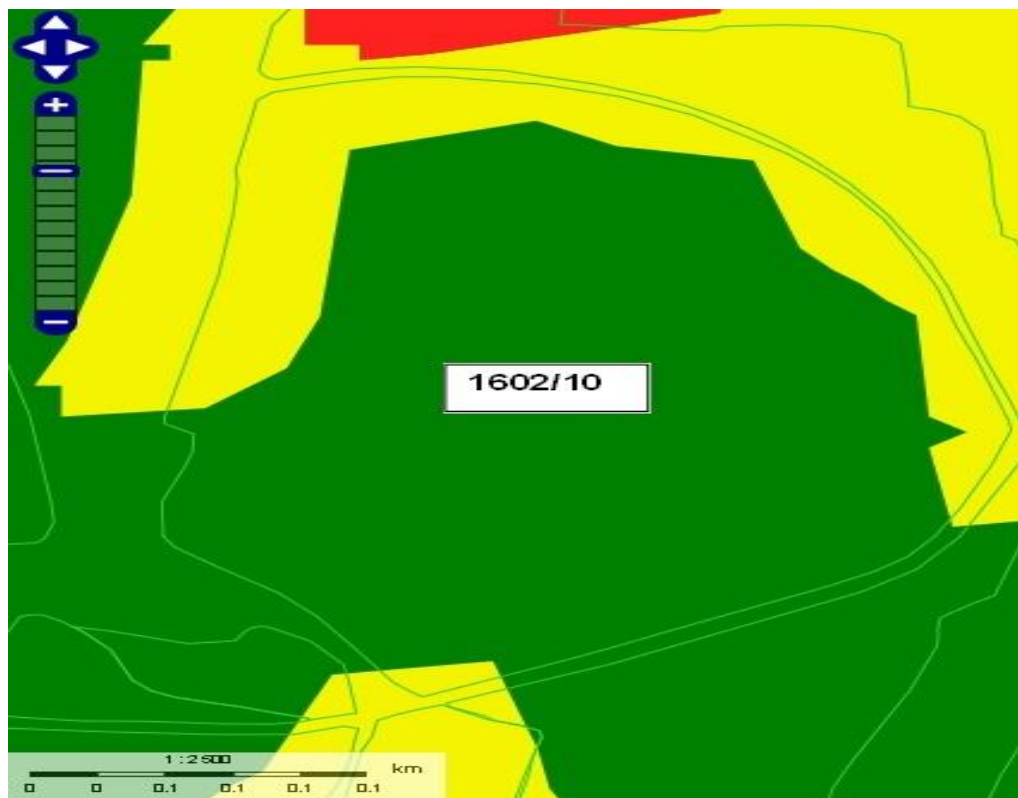
Obrázek č. 5: Erozní ohroženost půdního bloku 1602/10 (zdroj: LPIS 2014)

Na půdním bloku 1602/10 se vyskytuje 20,3 % mírně erozně ohrožené plochy (MEO) a 79,7 % plochy erozně neohrožené (NEO). Navržené opatření pro tento blok je s kódem B2. (LPIS 2014).

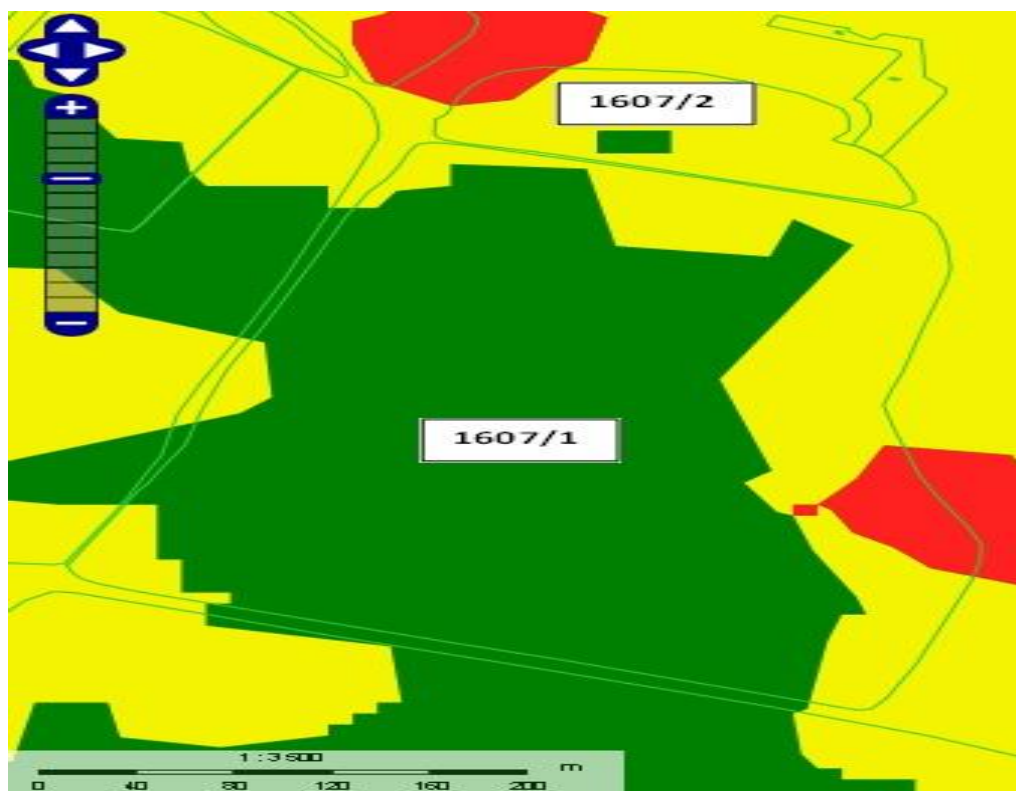
Obrázek č. 6: Erozní ohroženost půdních bloků 1607/1 a 1607/2 (zdroj: LPIS 2014)

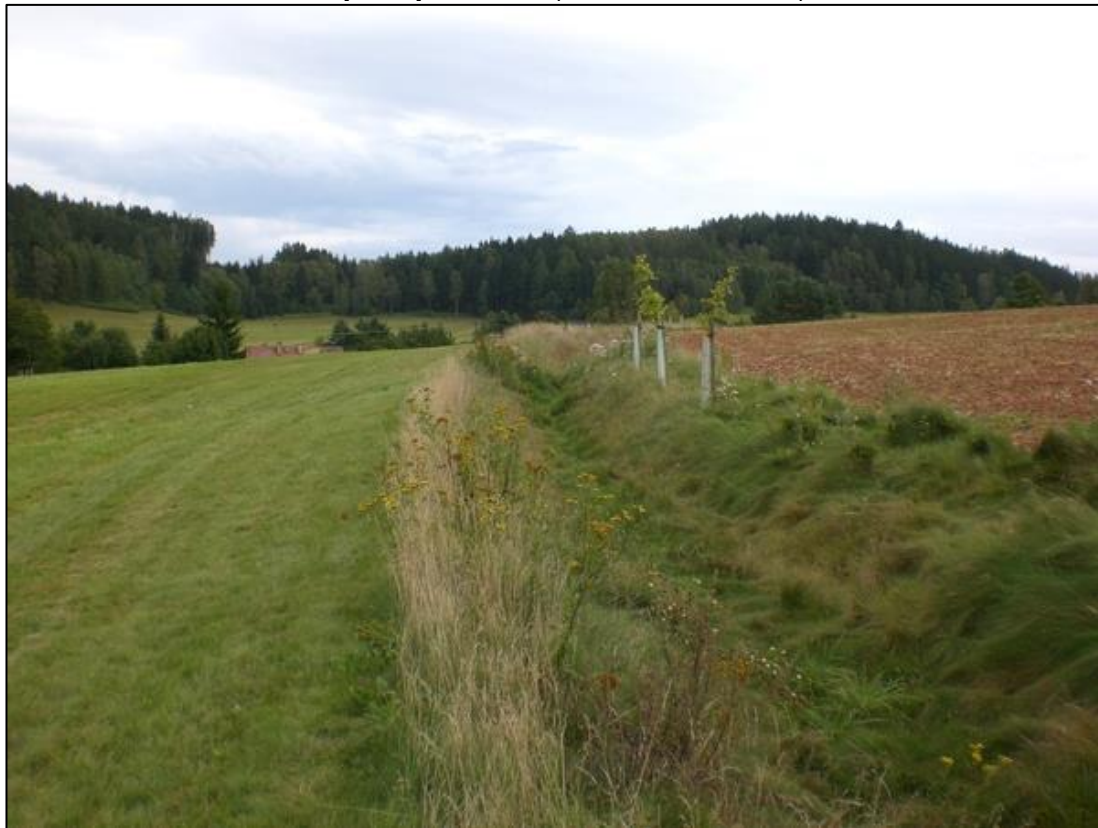
Příloha č. 15: Pohled na příkop PEO 01 (Foto Zdeněk Klika)

Protierozní opatření PEO 01 – příkop se nachází při severním a severovýchodním okraji bloku 1602/10. Dlouhý je 411 m a začíná v místě zaústění do koryta příkopu zemědělské účelové komunikace lemované vzrostlou zelení. Dále vede obloukem šikmo po svahu až do koryta příkopu komunikace C1. Příčný profil příkopu tvoří lichoběžník, jehož dno je široké 500 mm, svahy mají sklon 1 : 2 a jeho hloubka je 600 mm. Opevnění koryta je travní. Podél tohoto opatření rostou dřeviny jeřáb obecný, javor klen, zimolez pýřitý.

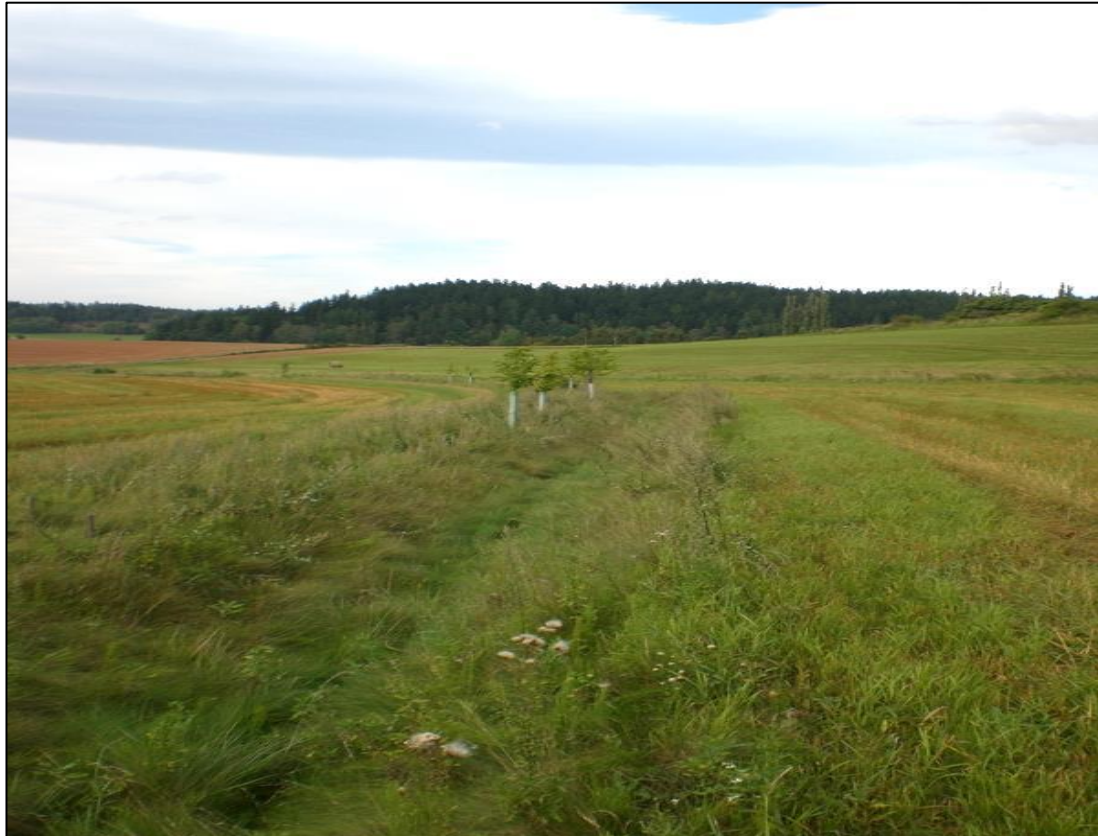
Příloha č. 16: Pohled na příkop PEO 02 (Foto Zdeněk Klika)

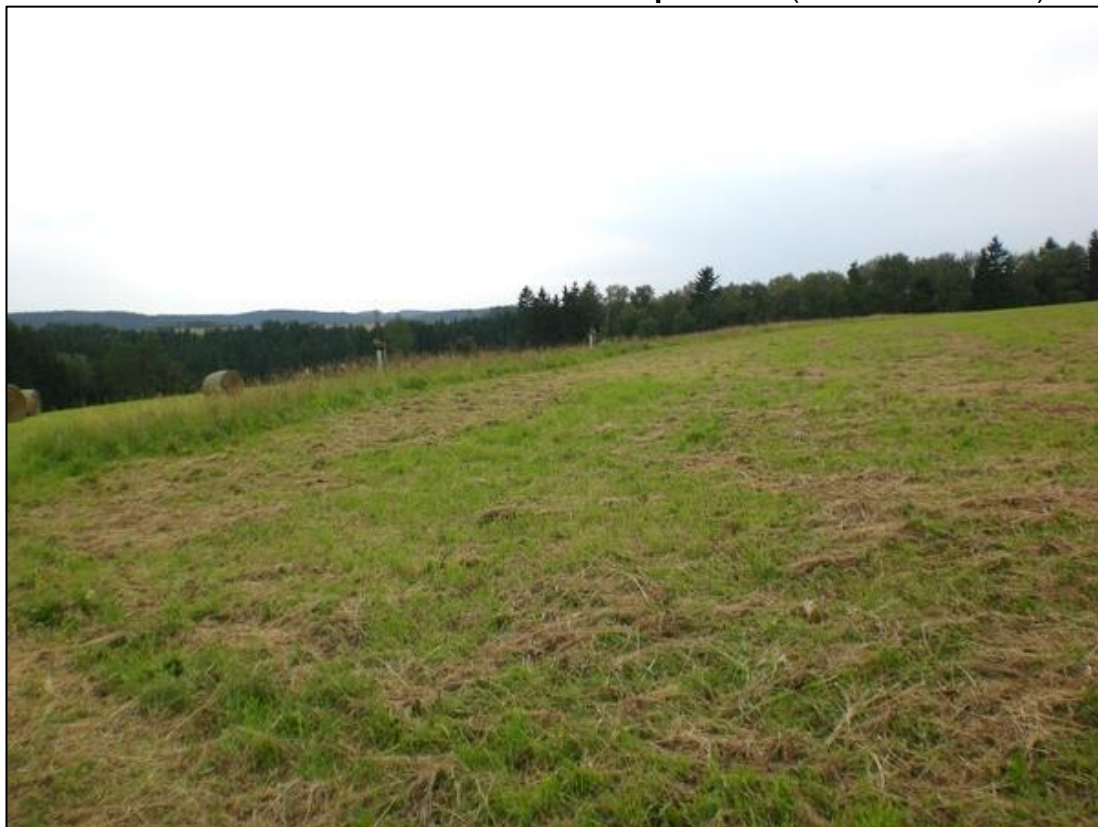
Příloha č. 17: Pohled na mez PEO 03 – z vrchu pozemku (Foto Zdeněk Klika)

Protierozní mez se rozprostírá přibližně v polovině boku půdy 2503/1. Její délka je 344 m s průměrnou šířkou 6 m. Začíná východně u komunikace C1 a končí západně na pokraji lesa. Je zatravněná a vyskytují se na ní tyto druhy: habr obecný, svída krvavá, javor mleč, líska obecná.

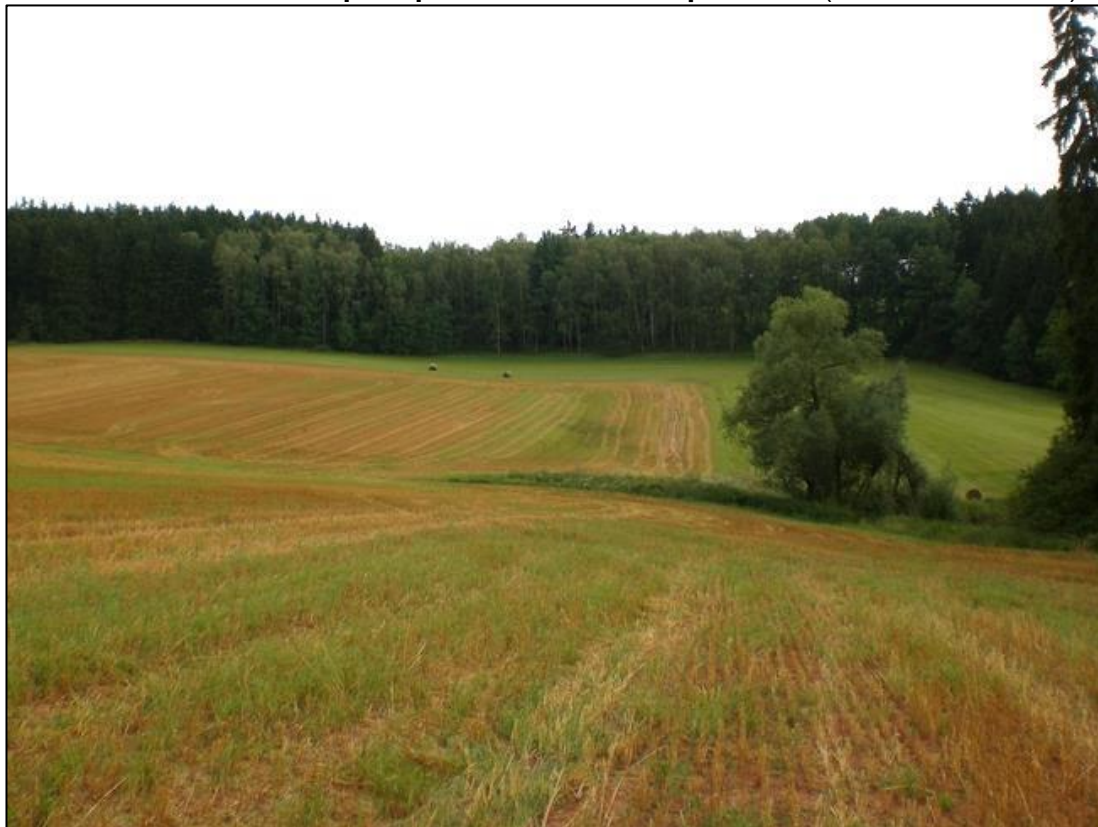
Příloha č. 18: Pohled na příkop PEO 04 – z vrchu pozemku (Foto Zdeněk Klika)

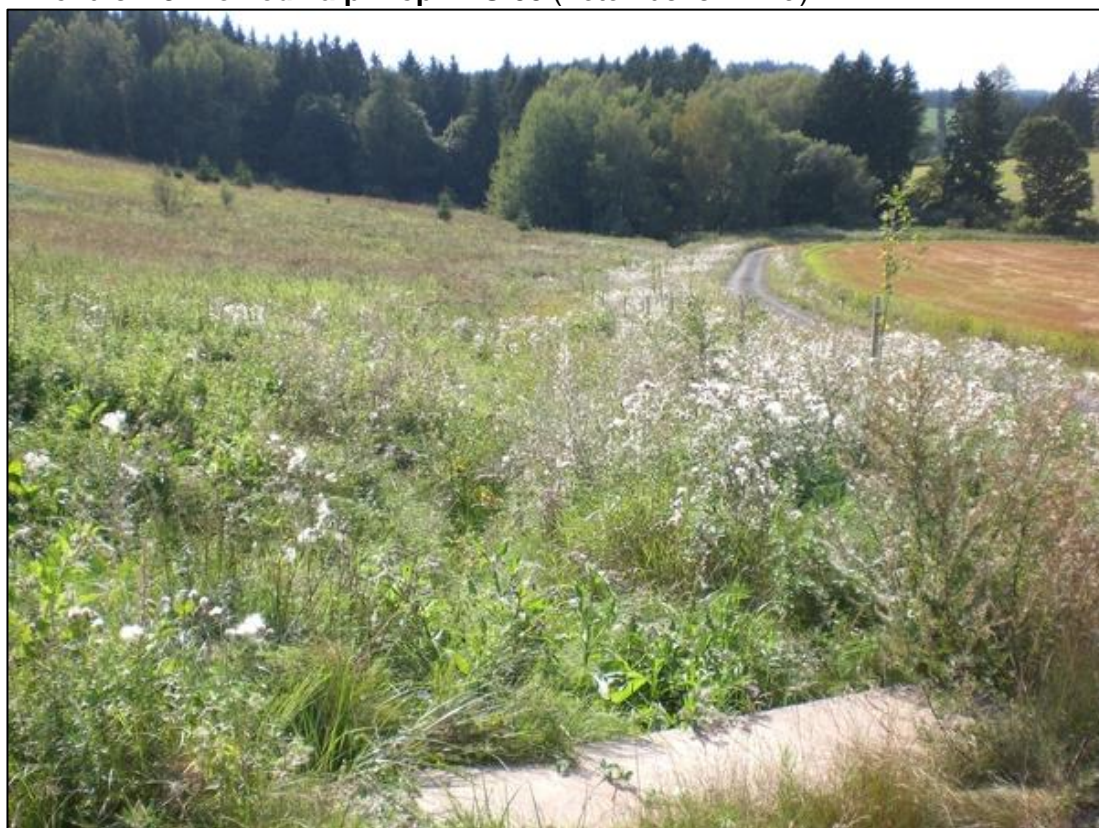
Příloha č. 19: Pohled na příkop PEO 05 (Foto Zdeněk Klika)
