## PŘEDPOKLADY A SKUTEČNOST PŘI GTM NA TUNELU VIŠŇOVÉ VE SR.

PREREQUISITES AND FACTS WI THE GT MONITORING ON THE VIŠŇOVÉ-TUNNEL  
IN SLOVAKIA.

### BAKALÁŘSKÁ PRÁCE

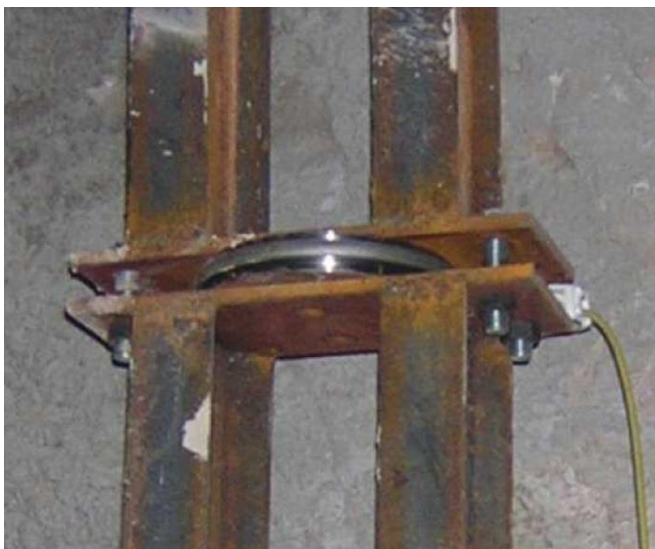
Obr. č. 19 - Tlakové podušky umiestnené na stykoch oceľových skruží [9]

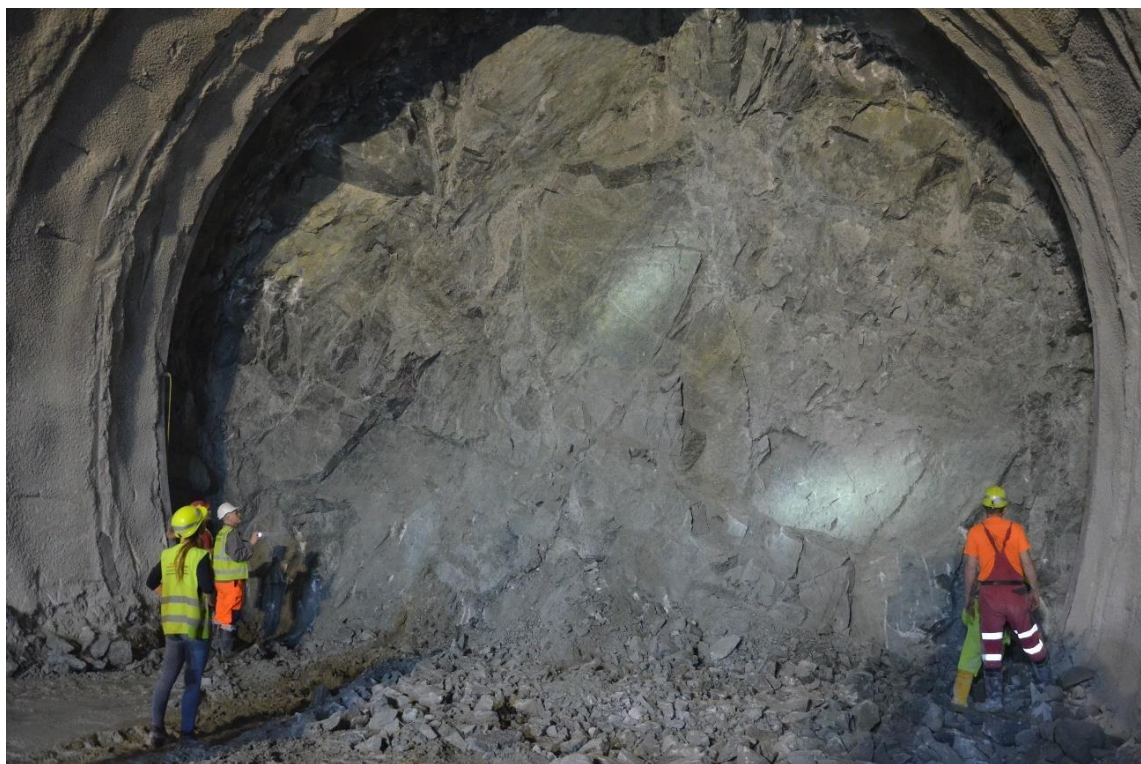
Obr. č. 25 – Obhliadka otvoreného výrubu

Čelba je budovaná tmavosivými biotitickými granodioritmi, horninový masív je porušený vo viacerých smeroch.

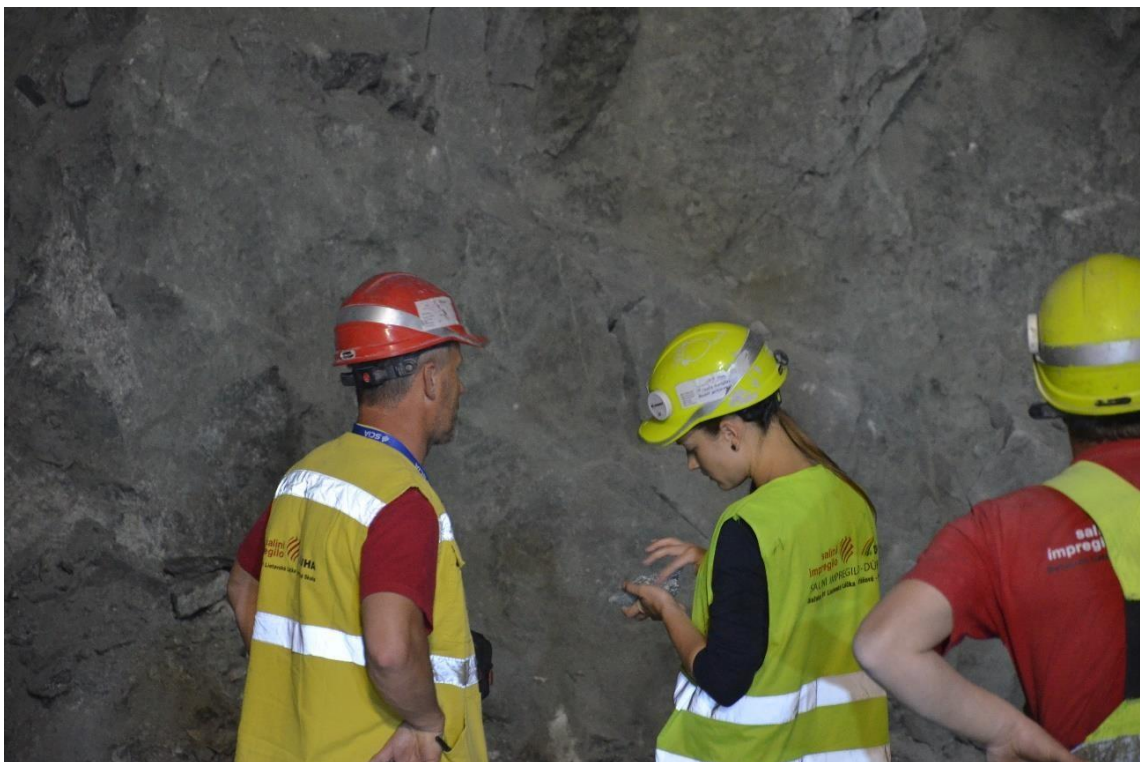
Obr. č. 26 – Obhliadka otvoreného výrubu

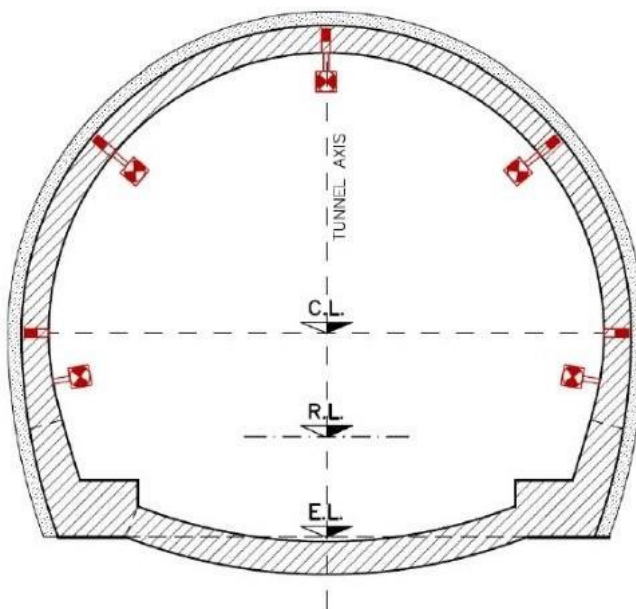
Obr. č. 38 – Monitoring sekundárneho ostenia – terče a doorstoppers – ich umiestnenie v profile tunela [9]

Päť meracích zariadení bude umiestnených v každom profile.

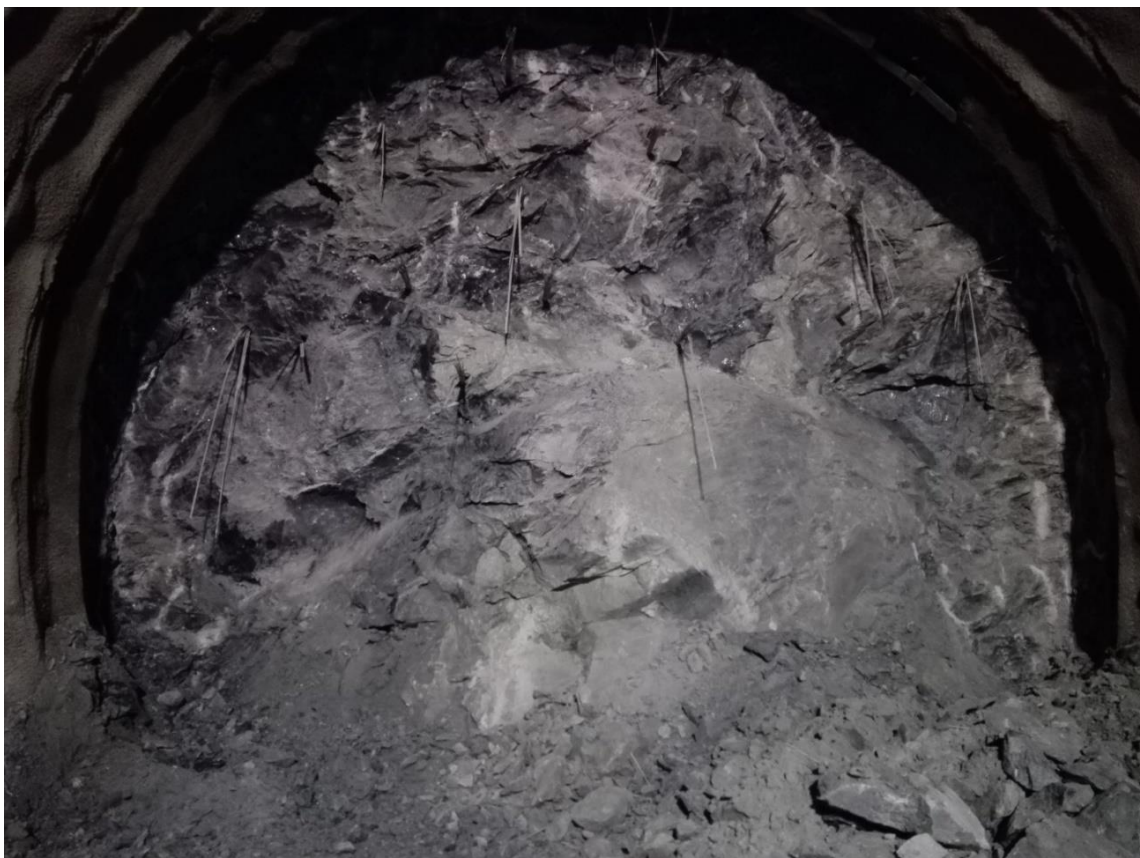
Obr. č. 41 – Dokumentácia čelby STR, B02, st. 22 339, dňa 20.12.2016  
Čelba je budovaná čiernastými blastomylonitmi s prechodom do sivých  
mylonitizovaných granitoidov lokálne s grafitom a povlakom mastenca

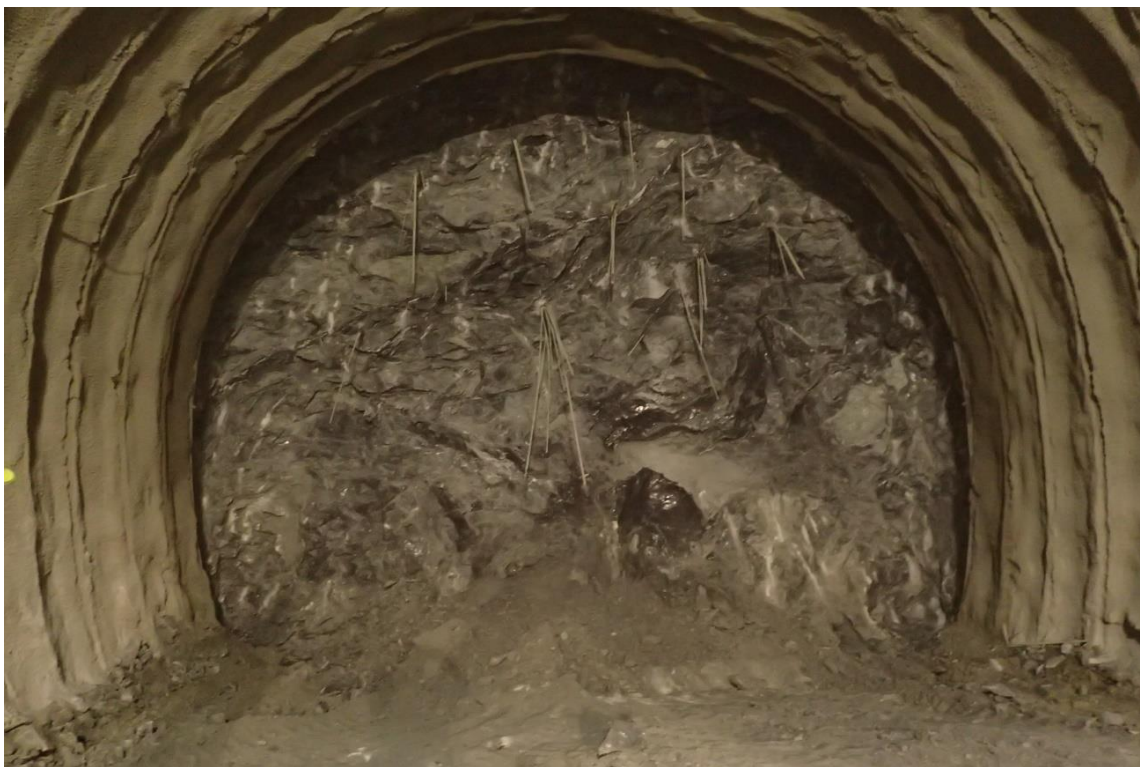
Obr. č. 43 – Dokumentácia čelby STR, B03, st. 22 344, dňa 23.12.2016  
Čelba je budovaná čiernastými blastomylonitmi s prechodom do sivých  
mylonitizovaných granitoidov, väčšinou s grafitovo – ílovitou výplňou.

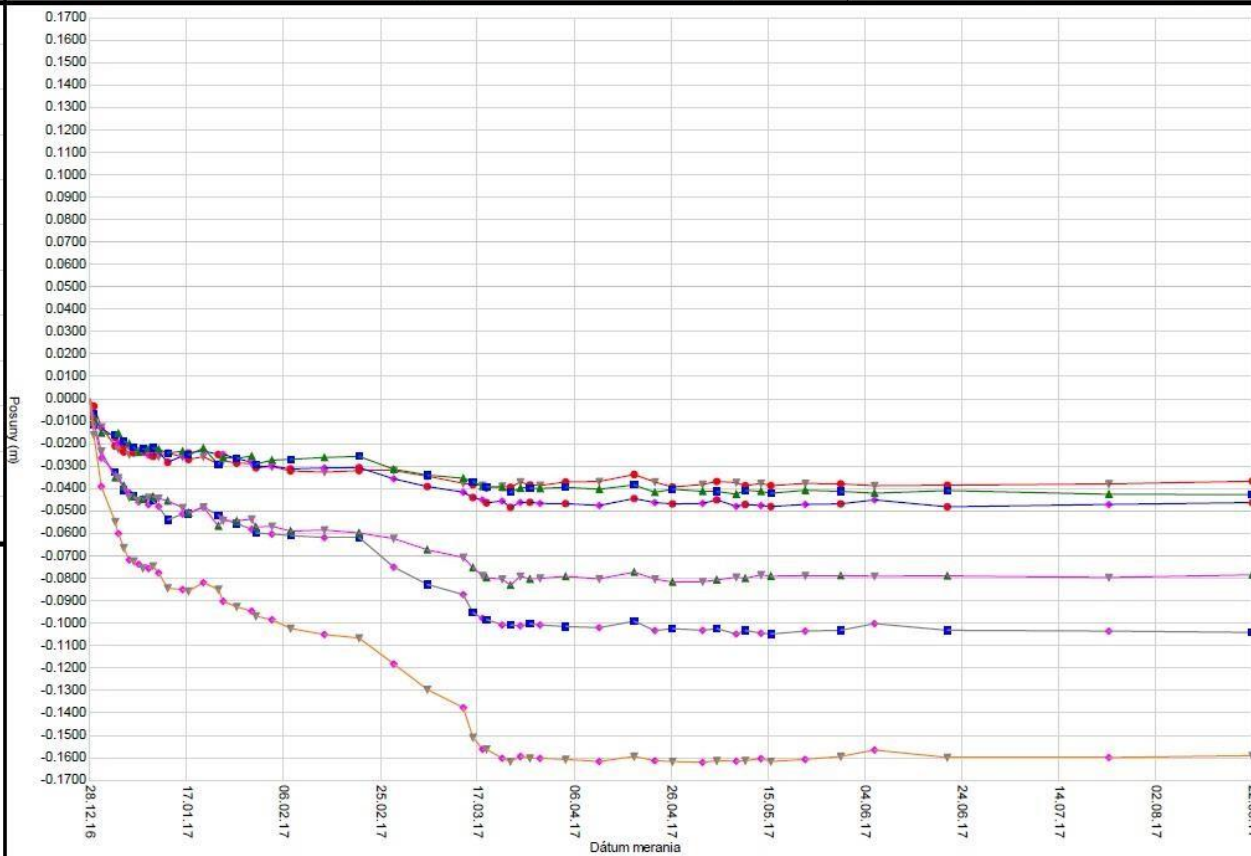
Obr. č. 45 - Vývoj konvergencií medzi jednotlivými bodmi na KVG-77 [zdroj: GTM stavby]

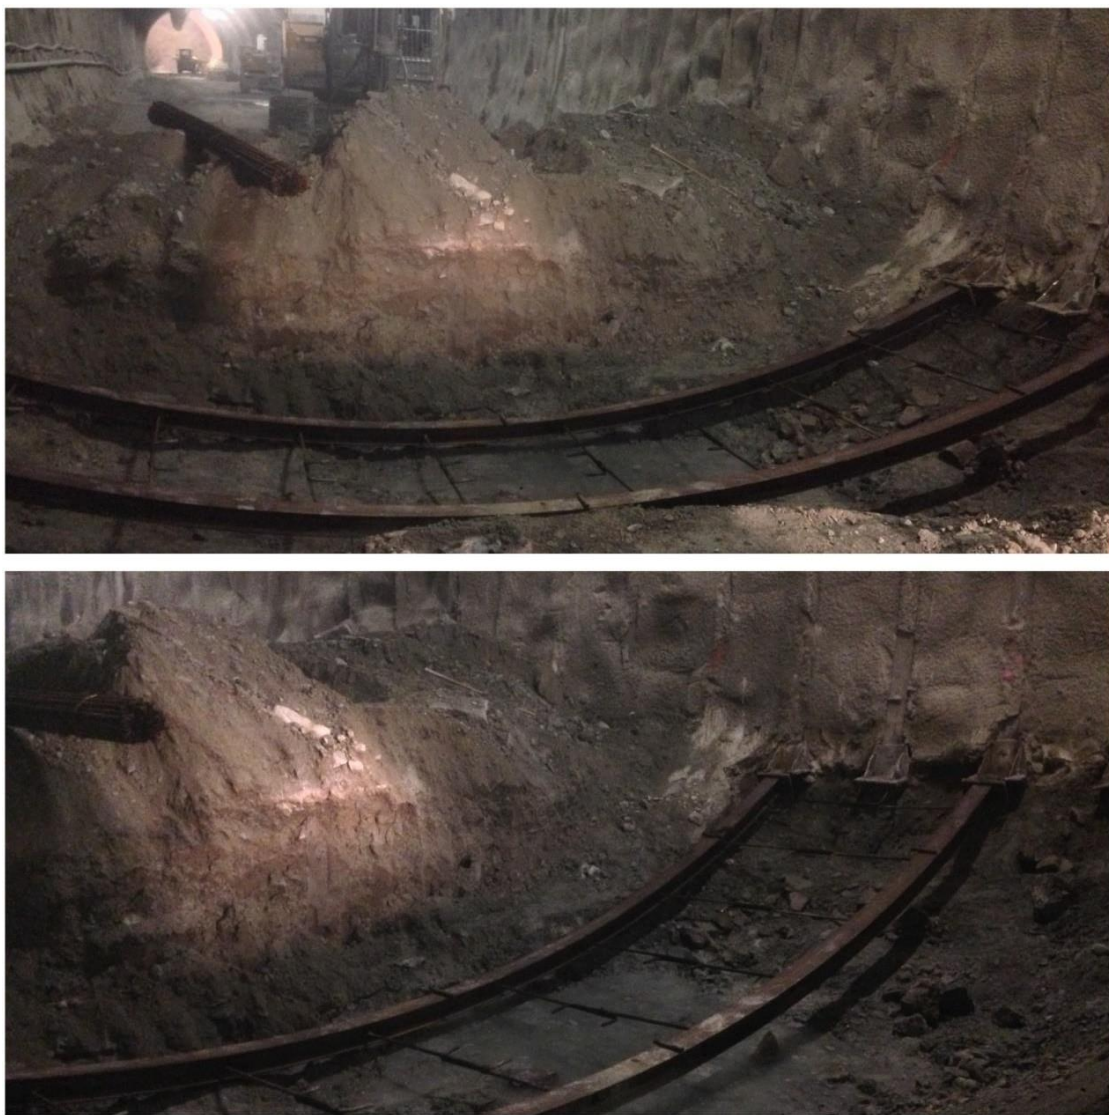
Obr. č. 46 a 47 – Inštalácia invertu v st. 22 346 – 22 355 v dňoch 15. – 20.3.2017

Inštalácia sklolaminátových kotiev zachytila deformácie pred čelbou ale bolo nutné sledovať deformácie po prejení čelby na danom konvergenčnom profile. V tomto prípade sa ukazuje dôležitosť realizovaného monitoringu, keďže došlo k prekročeniu varovných stavov a bolo nutné reagovať na situáciu. Po inštalovaní invertu bolo meraním na KVG-77 ukázané, že toto riešenie bolo postačujúce a ďalší vývoj deformácií bol zastavený.

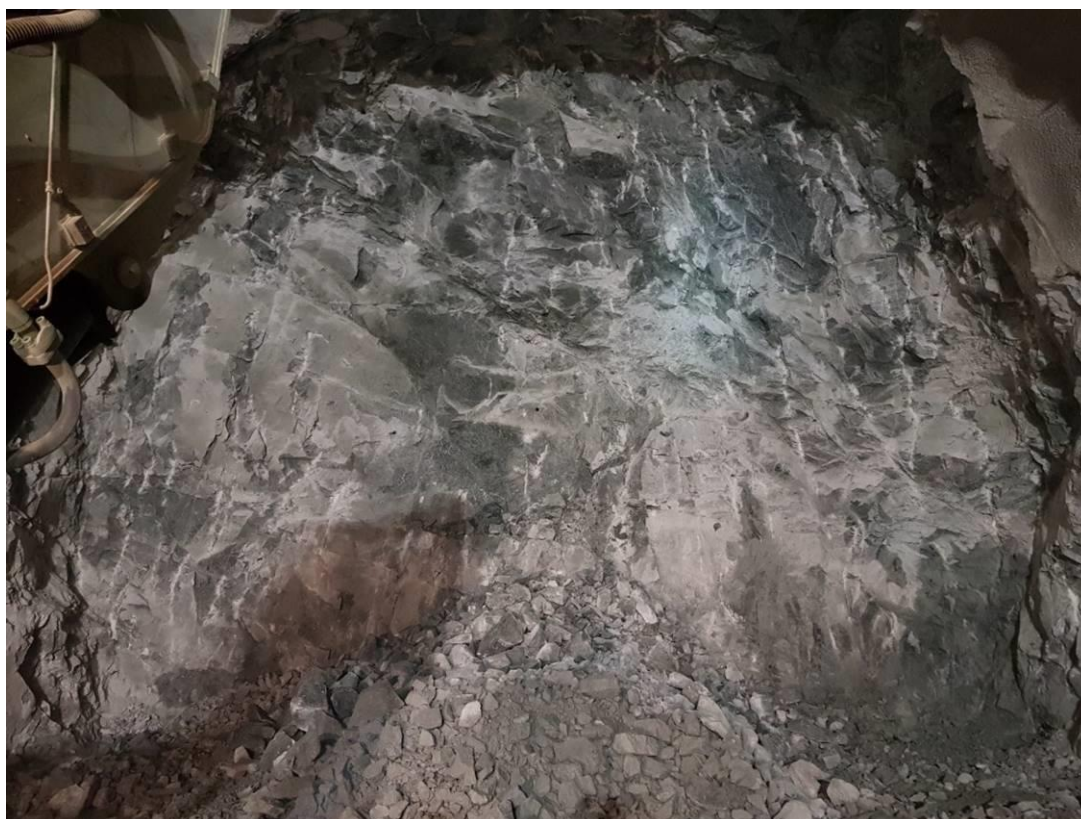
Obr. č. 51 - Dokumentácia čelby JTR, A1/1, st. 3 595,89, dňa 3.3.2018

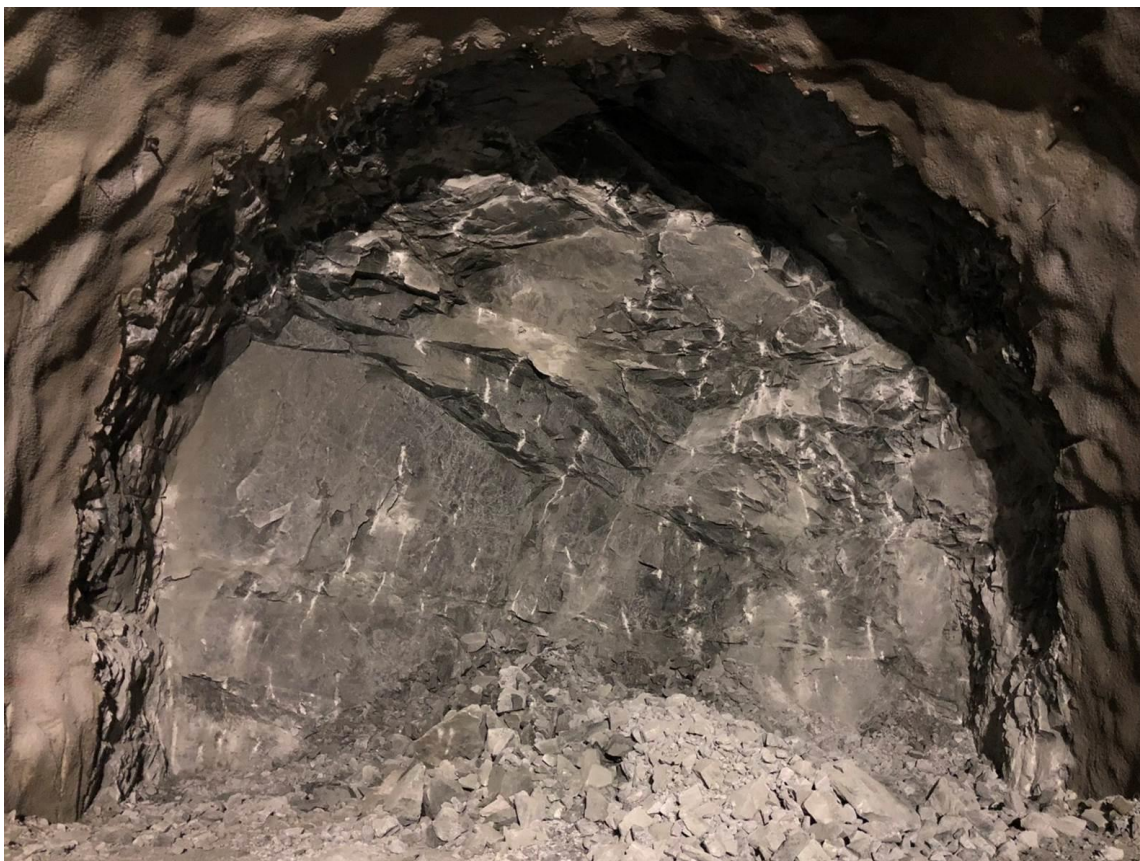
Obr. č. 52 - Dokumentácia čelby JTR, A1/1, st. 3 604,90 dňa 5.3.2018  
Čelba je budovaná sivými až tmavosivými biotitickými granodioritmi, lokálne mylonitizovanými granodioritmi a blastomylonitmi

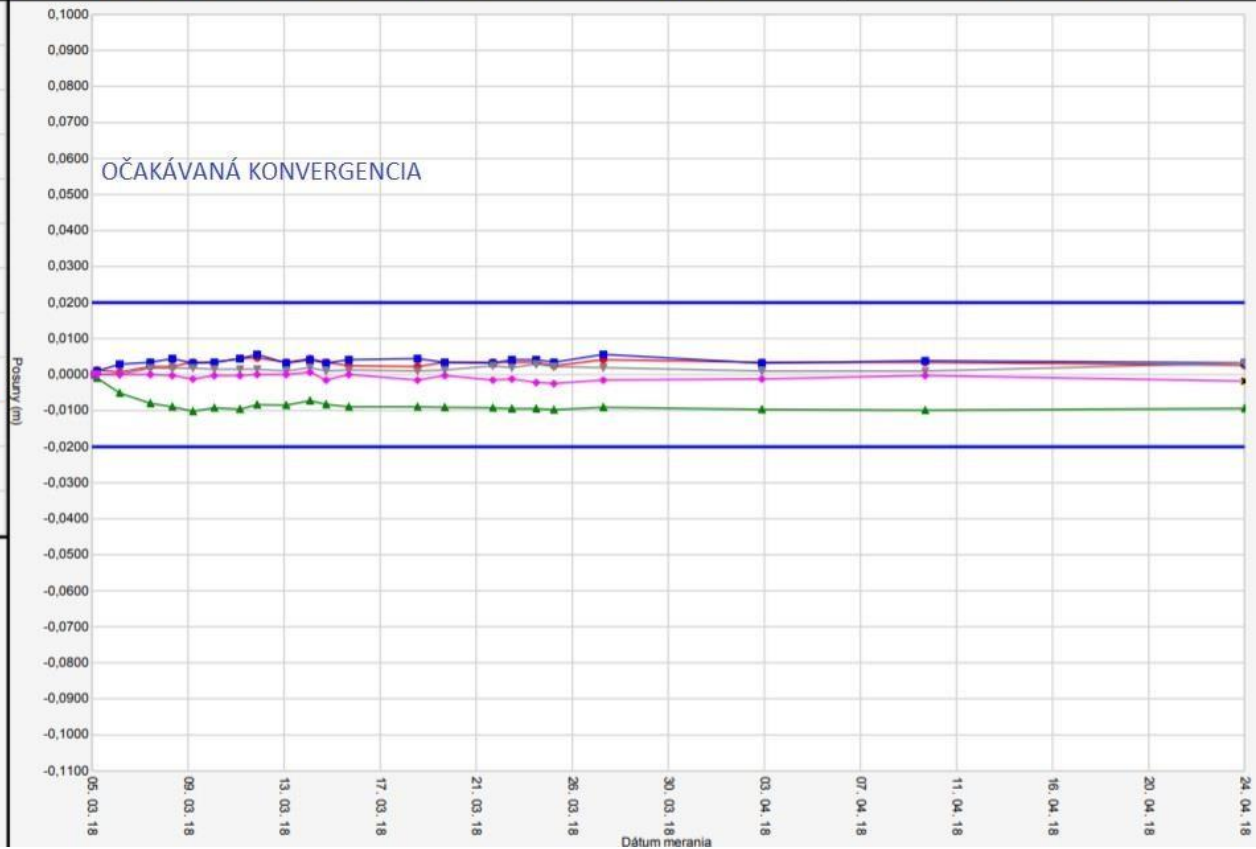
Obr. č. 53 – Vývoj priečných deformácií na konvergenčnom profile KVG-113, JTR [zdroj: GTM stavby]

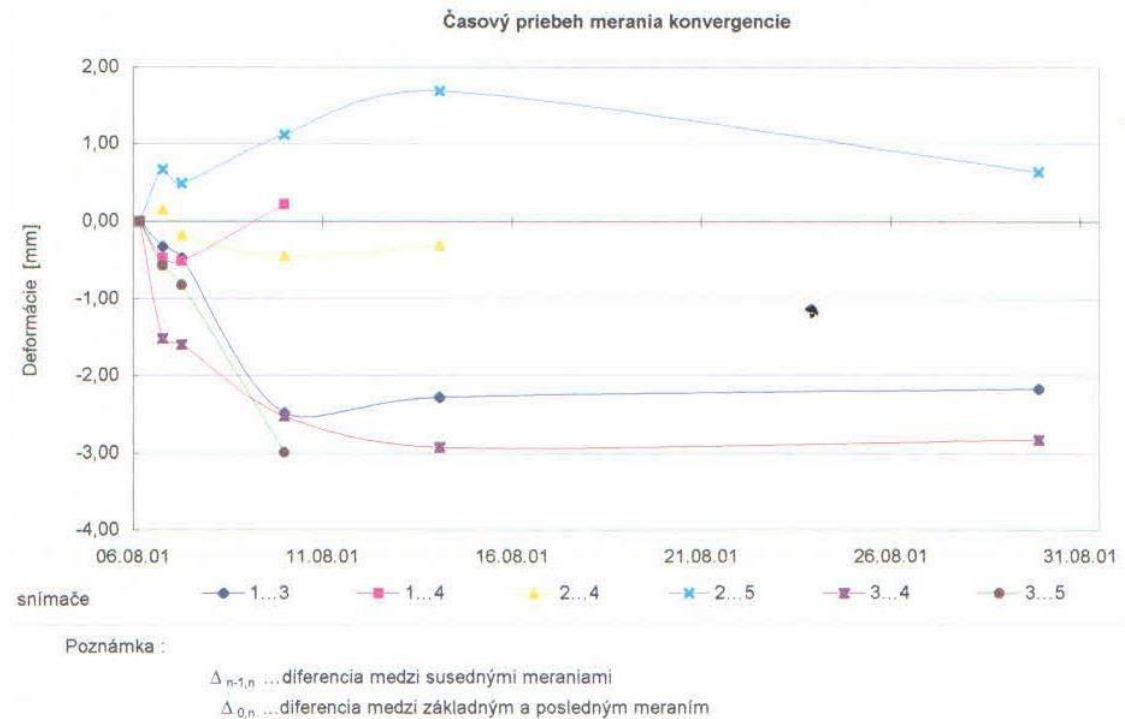
Obr. č. 55 – Vývoj konvergencií na profile KPVZ-25 [10]

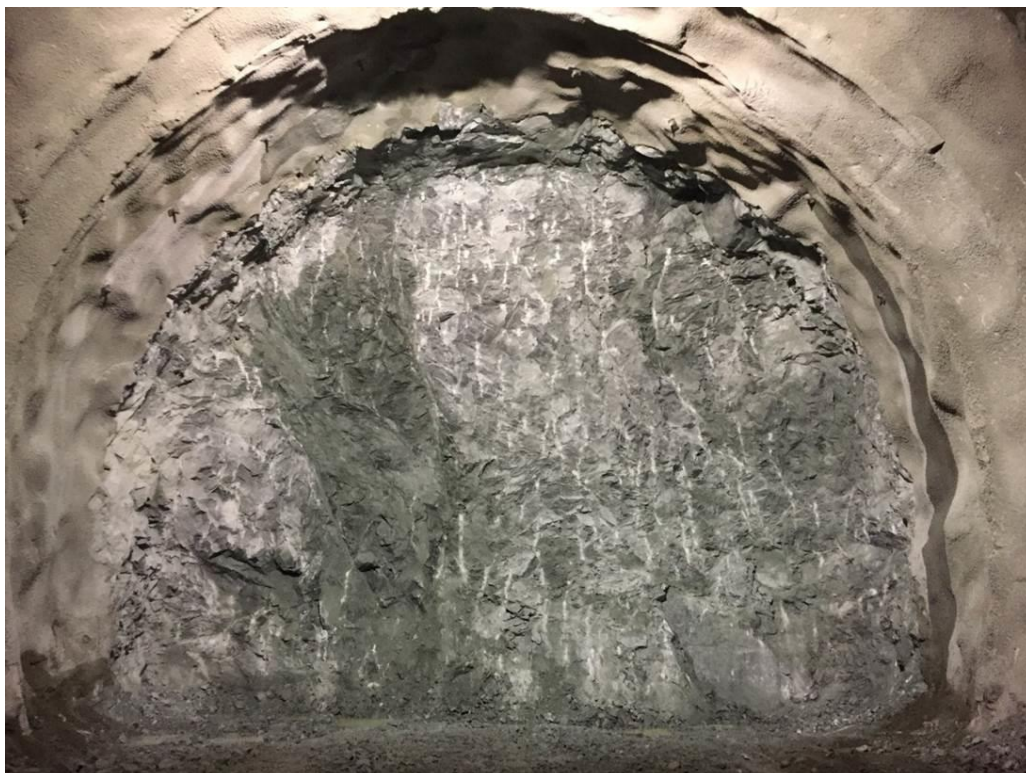
Obr. č. 56 – Dokumentácia čelby JTR, A1/1, st. 3486,18, dňa 16.1.2018.  
Čelba je budovaná sivými až tmavosivými biotitickými granodioritmi.

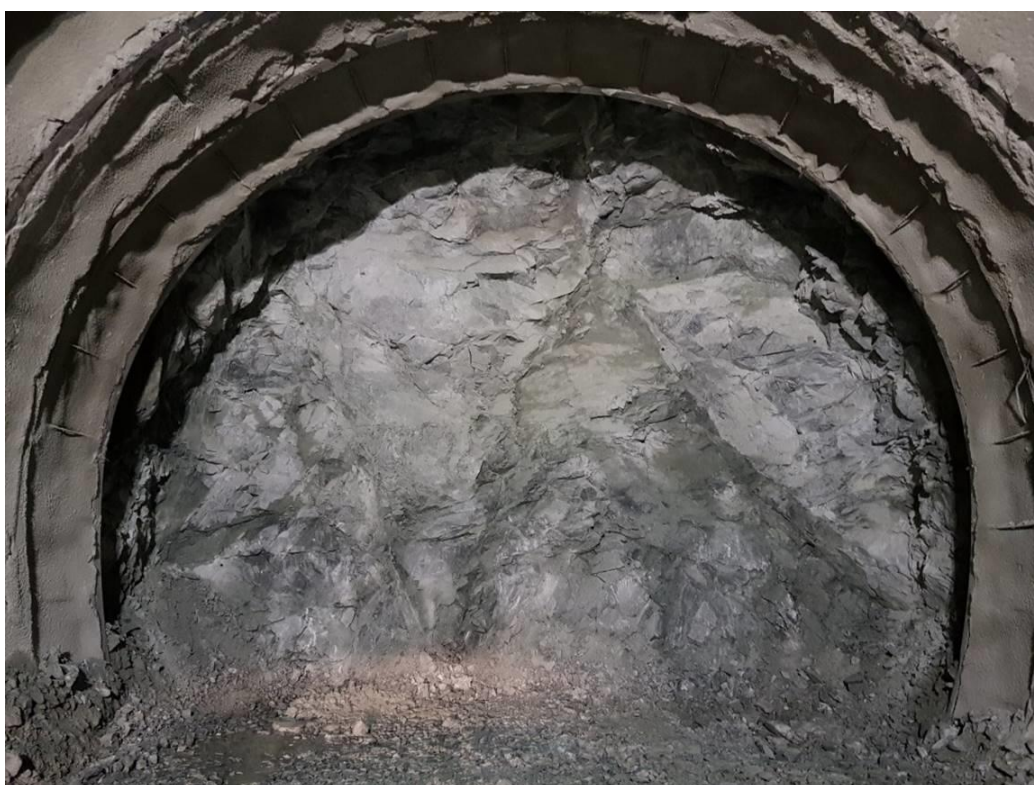
Obr. č. 57 – Dokumentácia čelby JTR, B01, st. 3495,55, dňa 20.1.2018  
Čelba je sivými až tmavosivými biotitickými granodioritmi.

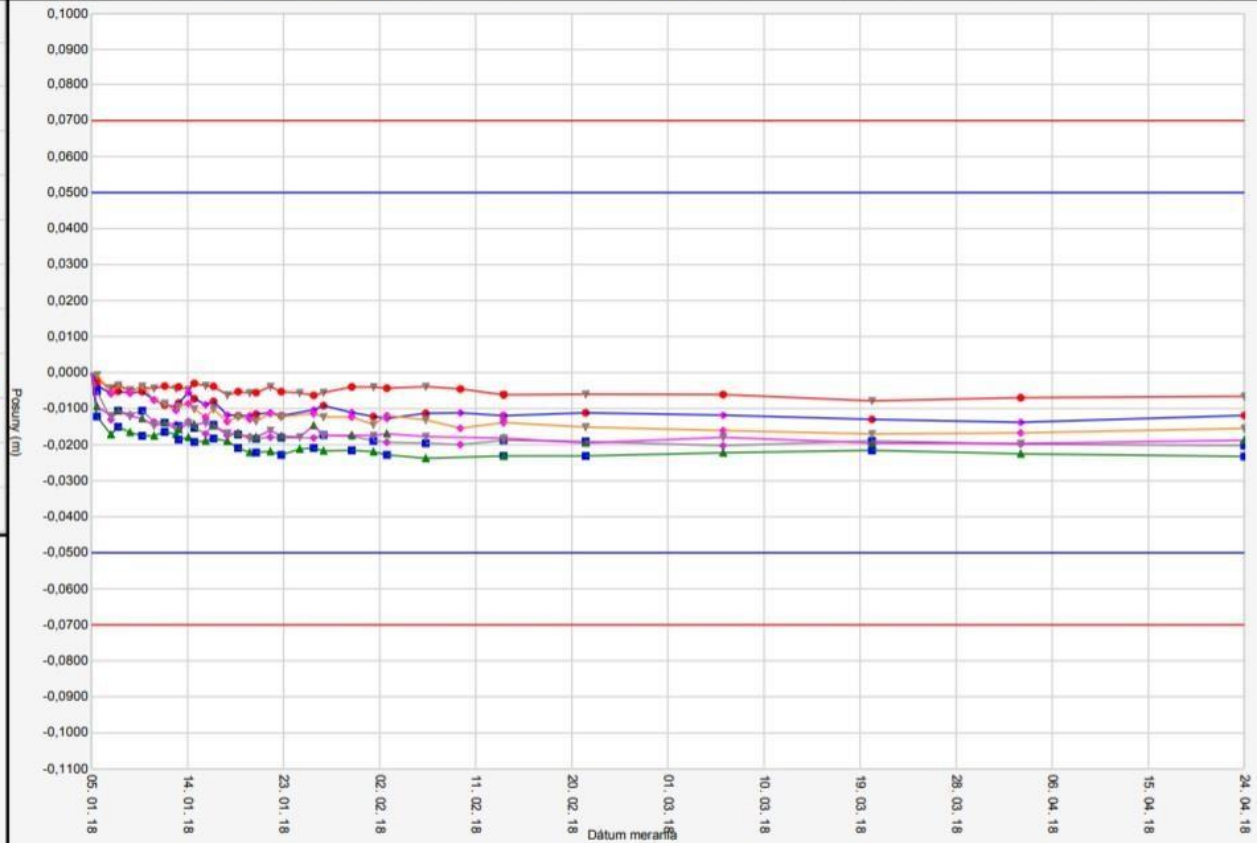
Obr. č. 59 – Vývoj konvergencií na konvergenčnom profile KVG-108, JTR [zdroj: GTM stavby]

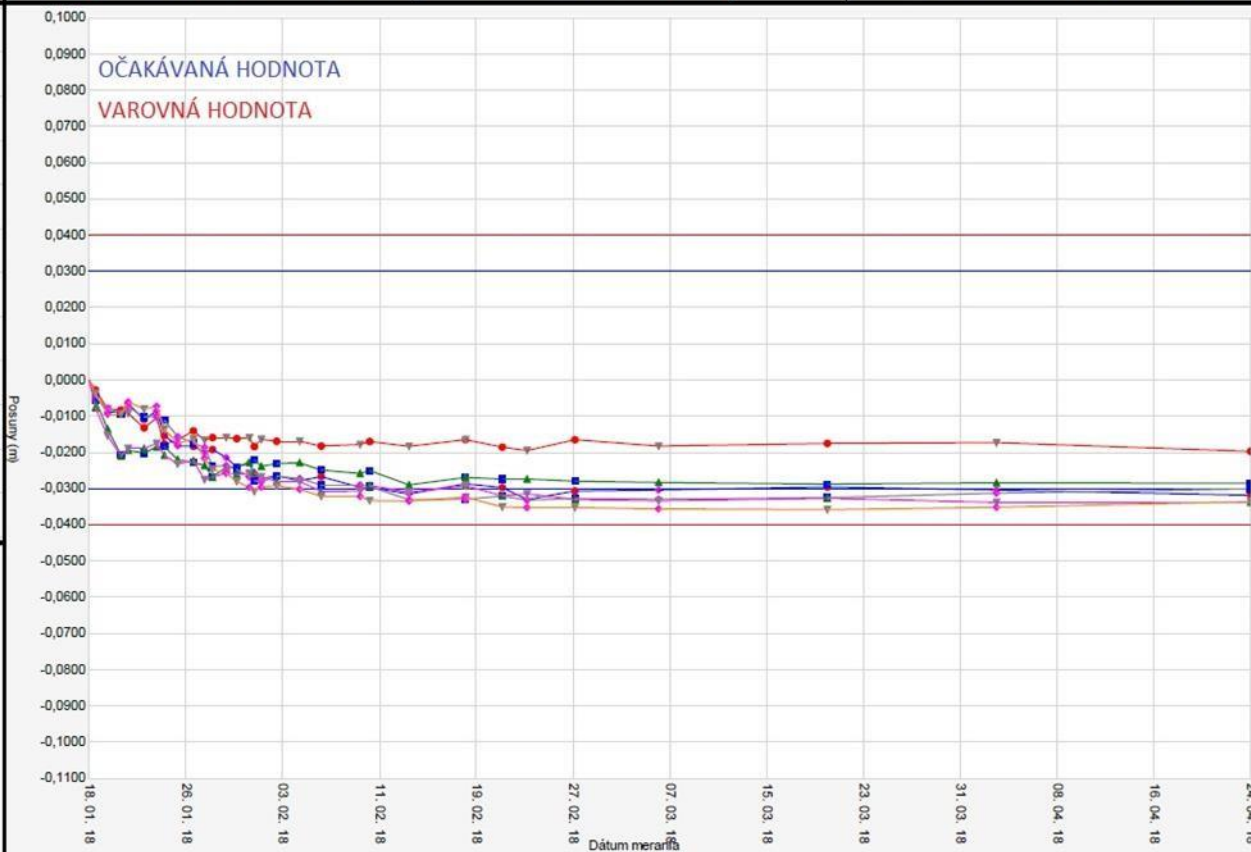
Obr. č. 60 – Vývoj konvergencií na konvergenčnom profile KVG-109, JTR [zdroj: GTM stavby]
