Univerzita Palackého v Olomouci

**Fyzikálně chemické vlastnosti vody bývalých
říčních ramen u Otrokovic a Napajedel
s návrhem na jejich využití**

Bakalářská práce

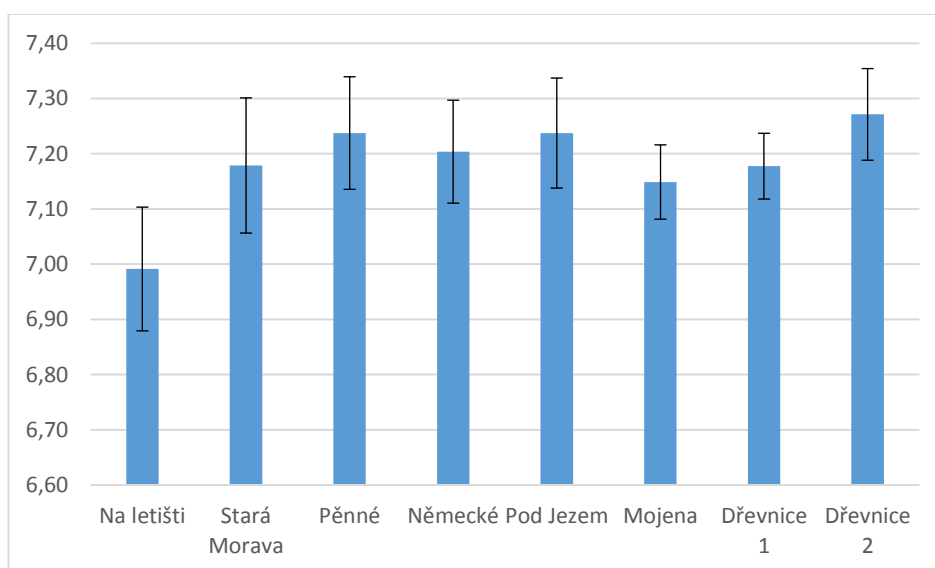
Obr. 11. pH na sledovaných lokalitách (průměr \pm SE)

Grafy (obr. 8 a 9) zobrazují průměry hodnot pH a kyslíku naměřených v období od 14. 11. 2015 do 30. 6. 2016. Nejnižší hodnota pH 6,99 byla naměřena na lokalitě Na letišti a nejvyšší pH 7,27 na lokalitě Dřevnice 2. Nejnižší hodnoty obsahu kyslíku ve vodě byl naměřen na lokalitě Stará Morava 6,2 mg/l a naopak nejvyšší byl naměřen na lokalitě Pod Jezem 10,95 mg/l.

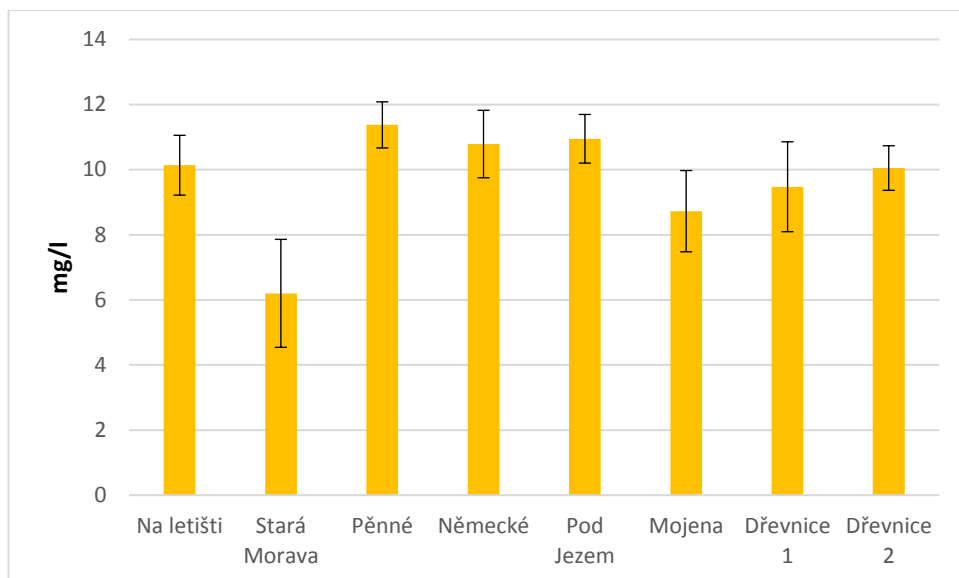
Obr. 12. obsah rozpuštěného kyslíku na sledovaných lokalitách (mg/l, průměr ± SE)

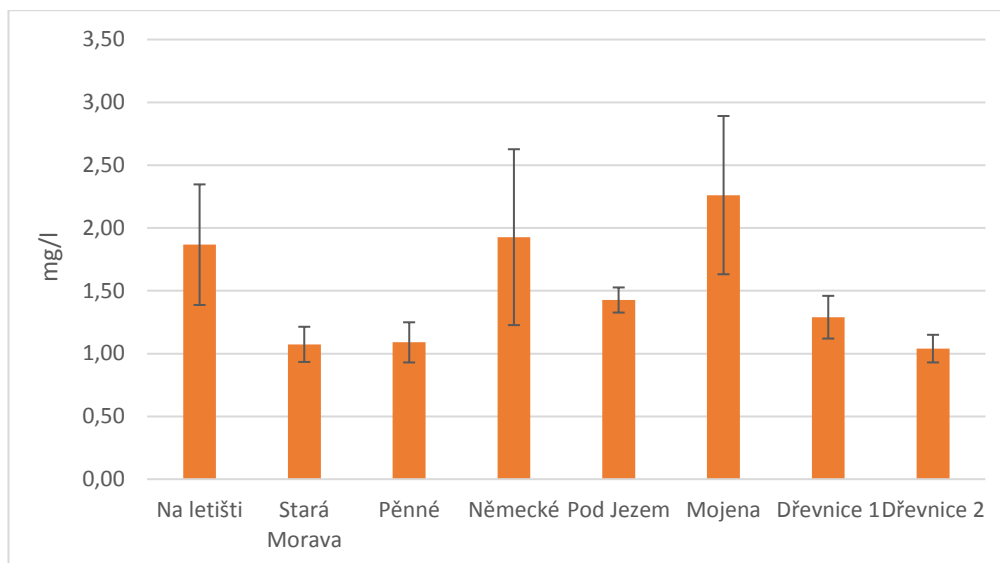
Obr. 14. Průměrná koncentrace NH₄⁺ na sledovaných lokalitách (mg/l)

Grafy (obr. 14 – 16) ukazují průměry koncentrace NH₄⁺, N-NO₃⁻ a P-PO₄³⁻ naměřené v období od 14. 11. 2015 do 30. 6. 2016. Nejvyšší hodnoty NH₄⁺ byly naměřeny 2,26 mg/l na lokalitě Mojena a nejnižší hodnoty 1,04 mg/l na lokalitě Dřevnice 2. Nejvyšší hodnoty N-NO₃⁻ byly naměřeny 1,76 mg/l na lokalitě Německé a nejnižší hodnoty 1,25 mg/l na lokalitě Pěnné. Nejvyšší hodnoty P-PO₄³⁻ byly naměřeny 0,82 mg/l na lokalitě Na letišti a nejnižší 0,31 mg/l na lokalitě Dřevnice 1.

Z hlediska koncentrace amoniaku byla voda na lokalitách č. 1 (Na letišti), č. 4 (Německé) a č. 6 (Mojena) vyhodnocena jako tzv. silně znečištěná a na zbývajících lokalitách byla shledána o kategorii lepší, tedy tzv. znečištěná voda. Nejnižší koncentrace amoniaku (0,53 mg/l) byla naměřena na lokalitě č. 4 (Německé) v listopadu 2015 a zároveň následující měsíc naopak nejvyšší hodnota 6,6 mg/l. Přesný zdroj nebyl vysledován. Amoniak má původ primárně v rozkladu organických dusíkatých látek živočišného a rostlinného původu, při únicích kejdy a močůvky (Hartman a kol. 2005, Pitter 2009 in Velíšek a kol. 2014). U amonného dusíku (N-NH_4^+) nedochází k vyplavení z půdy. Při příznivých teplotních i vláhových podmínkách v půdě podléhá nitrifikaci,

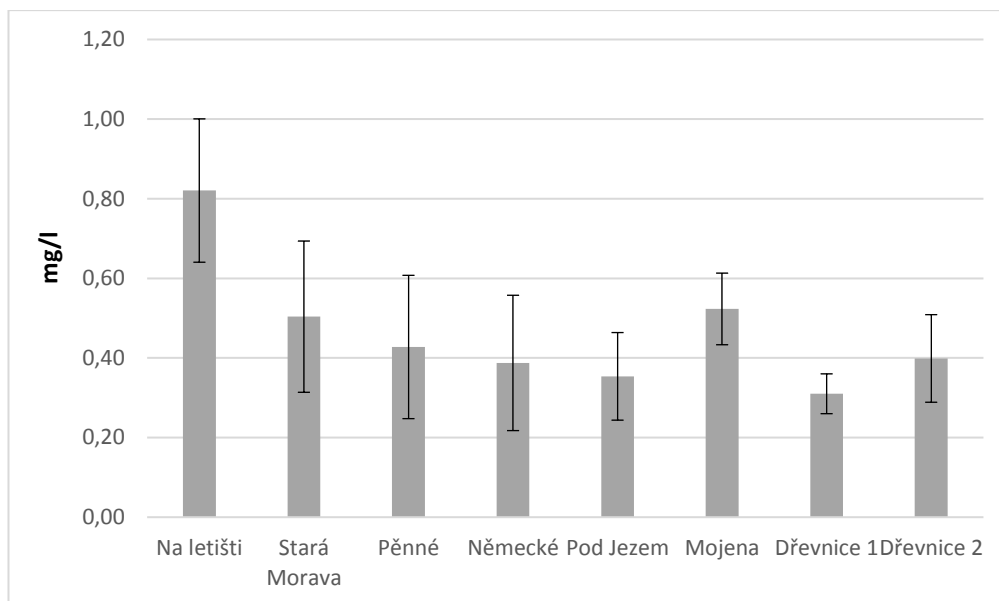
Obr. 16. Průměrná koncentrace PO₄ na sledovaných lokalitách (mg/l)

Hodnoty fosforečnanů u lokalit č. 1 (Na letišti), č. 2 (Stará Morava), č. 3 (Pěnné), č. 6 (Mojena) a č. 8 (Dřevnice 2) jsou zařazeny do kategorie silně znečištěná - č. IV. Zbylé lokality měly koncentrace fosforečnanů nižší a charakteristické pro tzv. znečištěnou vodu (kat. III). To může být dáno v případě lokality č. 4 (Německé) její největší rozlohou (11ha), u lokality č. 5 (Pod Jezem) je faktorem přímé napojení na řeku Moravu (na rozdíl od Mojeny) a u lokality č. 7 (Dřevnice 1) není v bezprostřední blízkosti zemědělské pole (jako u Dřevnice 2). Nejnižší koncentrace fosforečnanů 0,01 mg/l v červnu 2016 byla na lokalitě č. 8 (Dřevnice 2) a nejvyšší hodnota 1,56 mg/l na lokalitě č. 4 (Německé) v lednu 2016. Tyto dvě hodnoty si vysvětlujeme jevem, kdy v období poklesu fytoplanktonu dochází k nárůstu obsahu fosforečnanů. Fosfor se vrací do vodního sloupce z mrtvé a rozkládající se biomasy fytoplanktonu ze dna (Chao et al. 2005, Žáček 1993 in Kočí 2000). Je zajímavé, že při porovnávání výsledků u lokality č. 3 (Pěnné) viz. tabulky č. 2 a 3, nám vyšel rozdíl zařazení o dvě kategorie. To si vysvětlují teplou zimou a kontinuálnějšími daty odběru z období zimy a jara. Hochmajerová (2016) zařadila lokalitu Štěrckoviště v rámci fosforečnanů (dvě odběrová místa) do kategorií III (čistá voda) a V (velmi silně znečištěná).
