JIHOČESKÁ UNIVERZITA V ČESKÝCH BUDĚJOVICÍCH FAKULTA ZEMĚDĚLSKÁ A TECHNOLOGICKÁ

Diplomová práce

Kvantifikace vlivu revitalizace toku na změnu objemu vody
zadržené v krajině

České Budějovice
2022

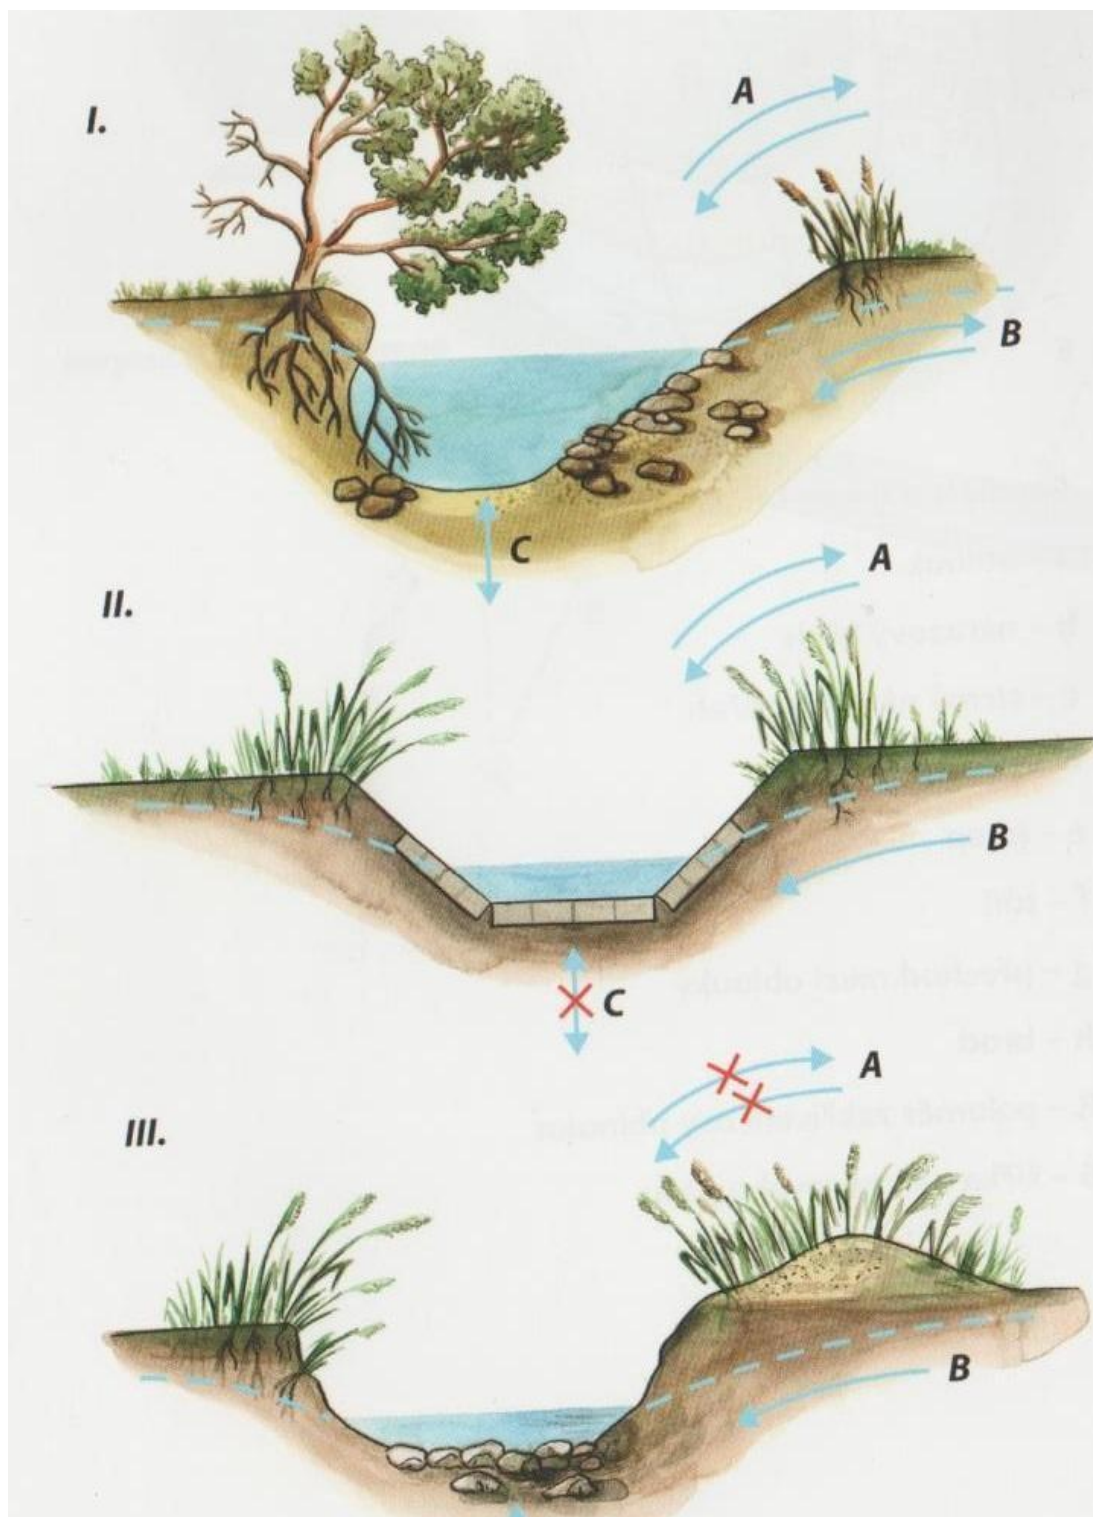
Obrázek 1.2: Porovnání komunikace přírodního a upraveného koryta toku s okolím (Cílek, 2017)

Při tvorbě opevnění koryta se musí dbát i na dopad zvoleného opevnění na komunikaci koryta s okolím (Cílek, 2017). Znázornění rozdílu přirozeného a opevněného koryta lze vidět na obrázku 1.2. Opevnění koryta se navrhuje při návrhovém průtoku, jestliže odolnost původního materiálu svahů a dna je menší než namáhání proudící vodou při návrhovém průtoku. Do plánování je důležité zahrnout i účinky zimního režimu. Druh opevnění by měl odpovídat charakteru toku, stanovištním podmínkám, kolísání hladiny v toku, hydrologickým požadavkům a podmínkám odolnosti a stability zjištěných z výpočtů. Při tvorbě návrhu je důležité upřednostnit poddajné a přírodě blízké opevnění (Vrána, 2009). Vhodným řešením stabilizace může být například kamenná rovnanina, zához nebo kamenný pohoz. Naprosto nevhodným řešením jsou fólie, betonové desky, pneumatiky, tvárnice a polovegetační tvárnice, protože tyto materiály by bránili dalšímu přirozenému vývoji koryta (Just, 2003).

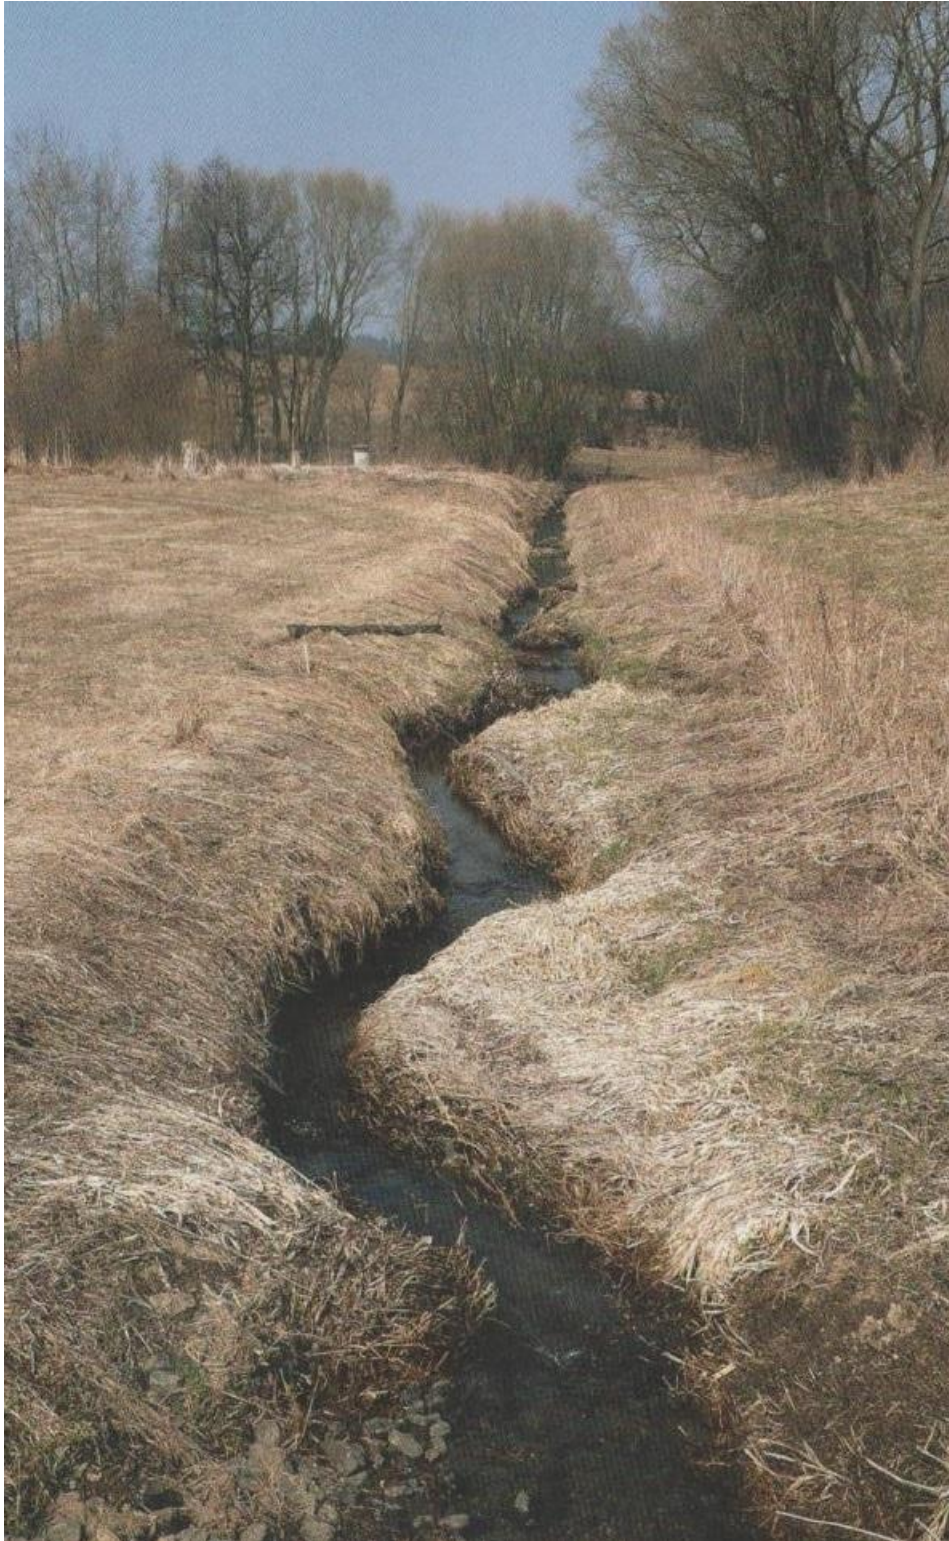
Obrázek 1.3: Příklad samovolné denaturace drobného potoku, který byl v minulosti technicky upraven a snaží se vrátit k přírodně malému zvlněnému korytu (Čilek, 2017)

Princip samovolných renaturací spočívá v samovolném zanášení uměle upravených koryt pomocí splavenin a jejich zarůstání dřevinami a bylinami a v postupném rozpadu opevnění a dalších technických úprav provedených člověkem. K renaturaci niv dochází pomocí ústupu forem intenzivního zemědělského hospodaření, vyprcháváním životnosti odvodňovacích zařízení a s tím spojeným návratem zamokřením odvodněných ploch (Just, 2005). Díky těmto procesům dochází k revitalizačním efektům zadarmo, jediné co stačí dodržet je vyhnout se údržbám vodohospodářských úprav, pokud to není opravdu nutné (Just, 2003). Příklad samovolné renaturace na toku který byl v minulosti technicky upraven lze vidět na obrázku 1.3.

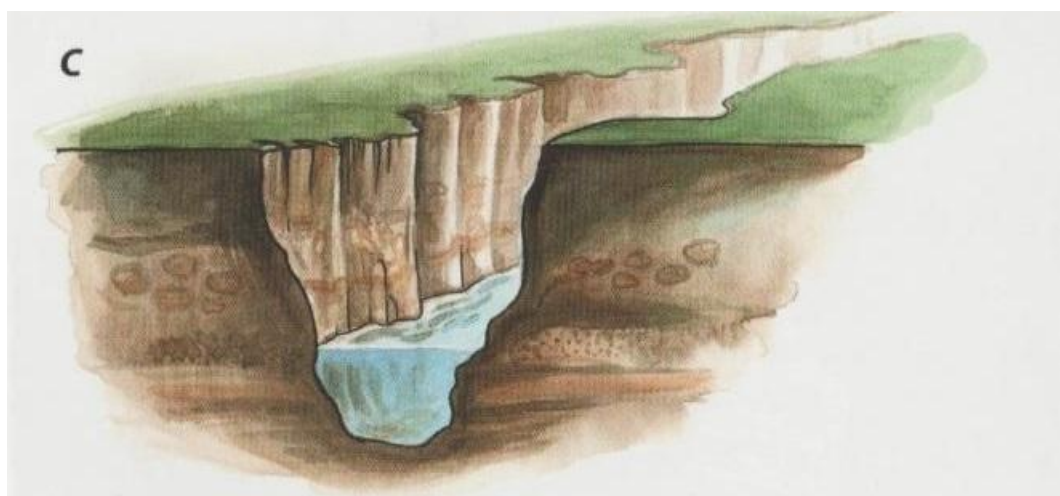
Obrázek 1.4: Destabilizované koryto nevhodným lidským zásahem (prohloubení, napřímení bez přijatelného opevnění – dále se propadá) (Cílek, 2017)

-
1. Nadměrné zahloubení koryta – když je koryto nějakým nevhodným zásahem moc zahloubeno, tak má tendenci k dalšímu samovolnému zahlubování viz. obrázek 1.4. Tento efekt se nazývá progresivní hloubková eroze a nejčastěji se vyskytuje v korytech, která byla v minulosti destabilizována nevhodně provedenými prohrábkami, nebo v korytech ve kterých došlo k rozpadu uměle vytvořeného opevnění. V případech kdy to okolní podmínky dovolují, je často lepší původní koryto v takovémto stavu zasypat a stranou vybudovat nové s přírodě blízkými tvary (Cílek, 2017).

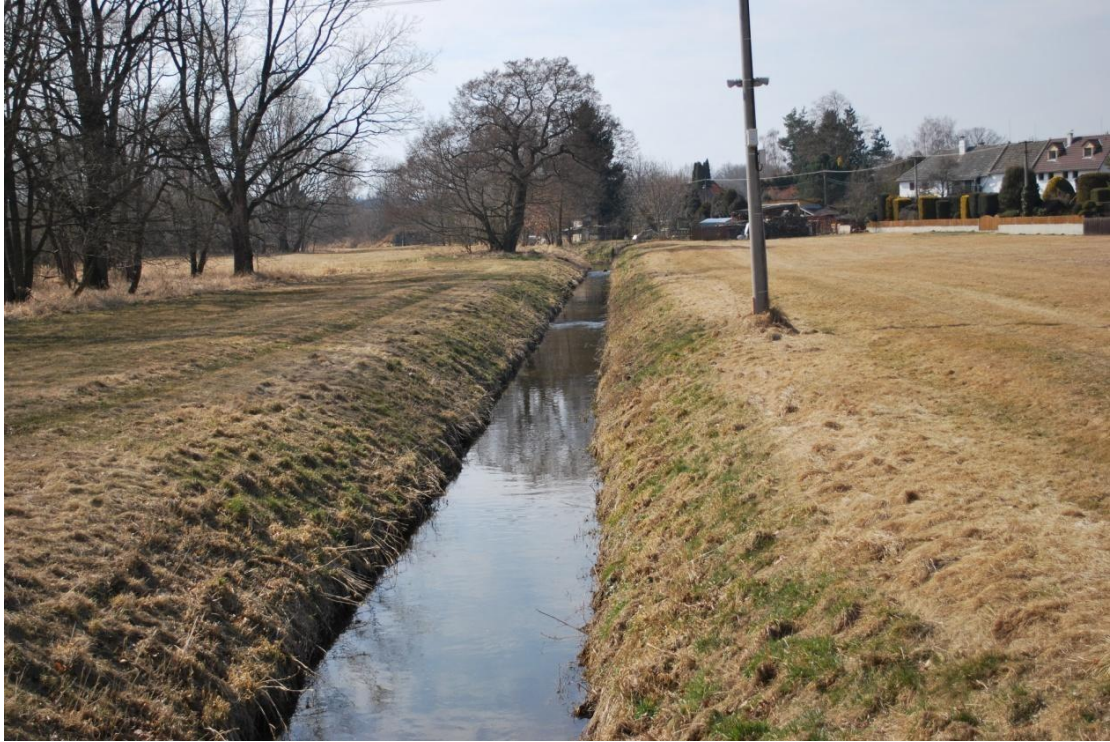
Obrázek 2.2: Napřimená část řeky Stropnice (Vlastní, 2022)

V 80. letech 20. století byla Stropnice svedena do umělého koryta s břehy, které byly tvořeny polovegetačními tvárnicemi. Tato úprava byla provedena kvůli projektu náhradních rekultivací za půdu zabranou pro výstavbu jaderné elektrárny Temelín (Marek, 2001) viz obrázek 2.2.

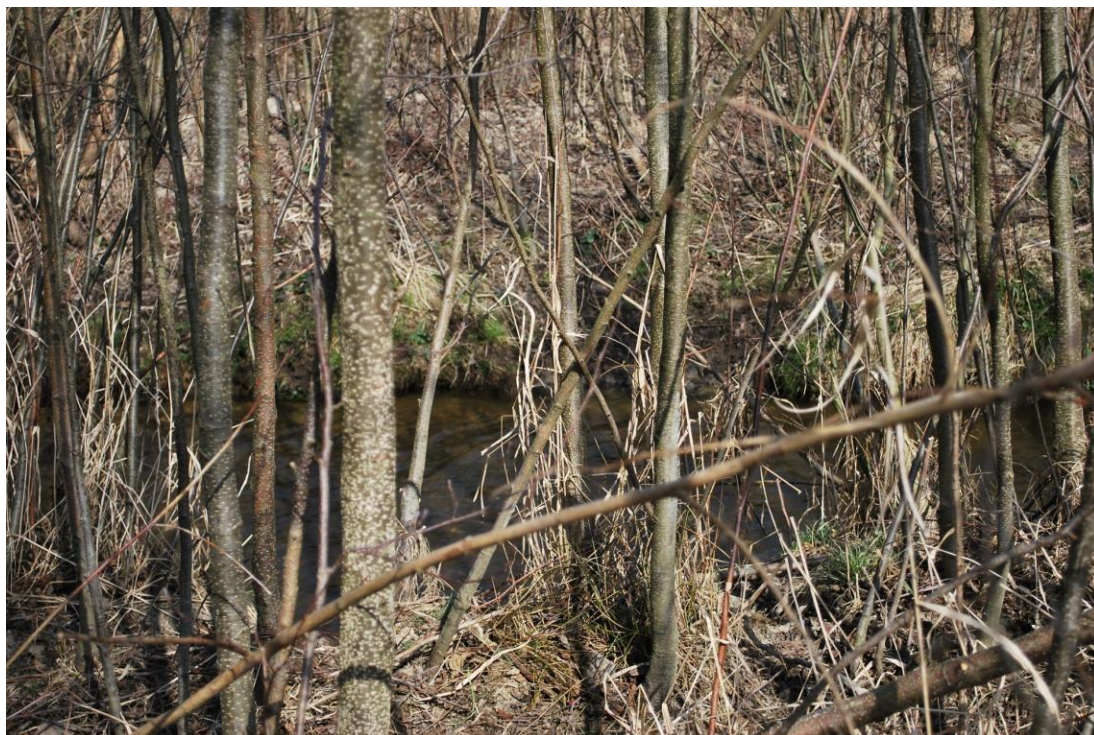
Obrázek 3.3: Vegetace okolo toku (Vlastní, 2022)

Po obou stranách toku došlo k výsadbě vrb, dubů, olší a střemch (Dokumentace revitalizace Stropnice, 2011). V současné době je tato výsadba silně doplněna o náletové dřeviny viz obrázek 3.3.

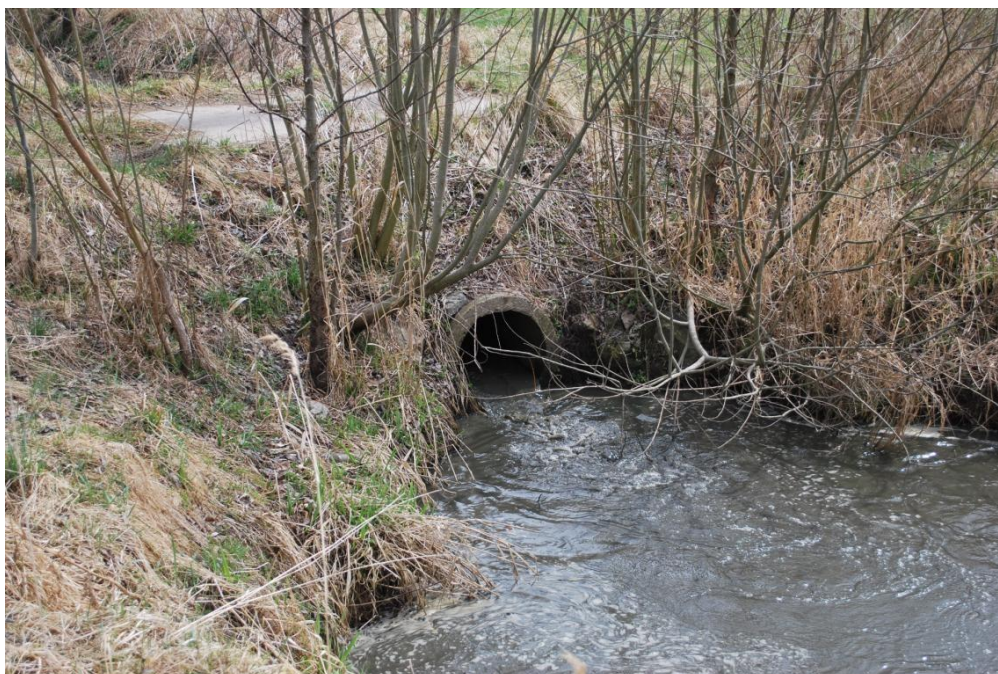
Obrázek 3.4: Zatrubněný přítok vlévající se do koryta řeky (Vlastní, 2022)

V tomto úseku toku se nachází 7 přítoků, které byly původně zatrubněny a při revitalizaci došlo ke zkrácení trubek a zavedení přítoků do přírodě blízkých koryt viz obrázky 3. 4 – 3.6.

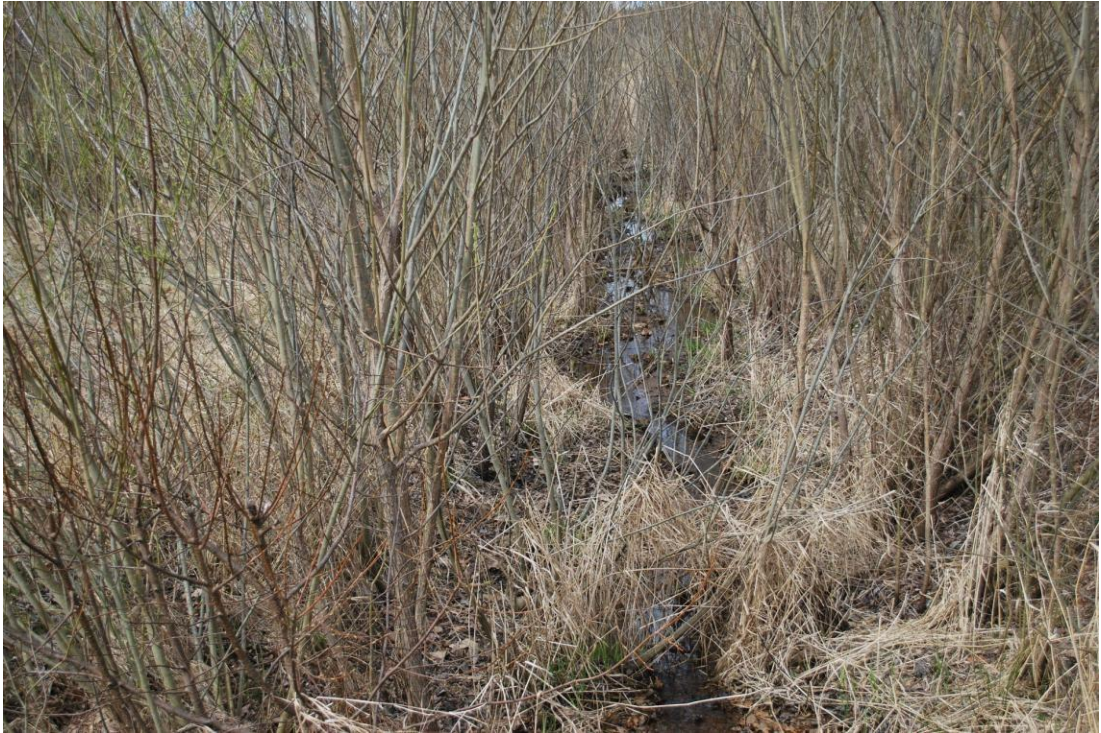
Obrázek 3.5: Nové koryto přítoku, jenž bylo původně zatrubněno (Vlastní, 2022)

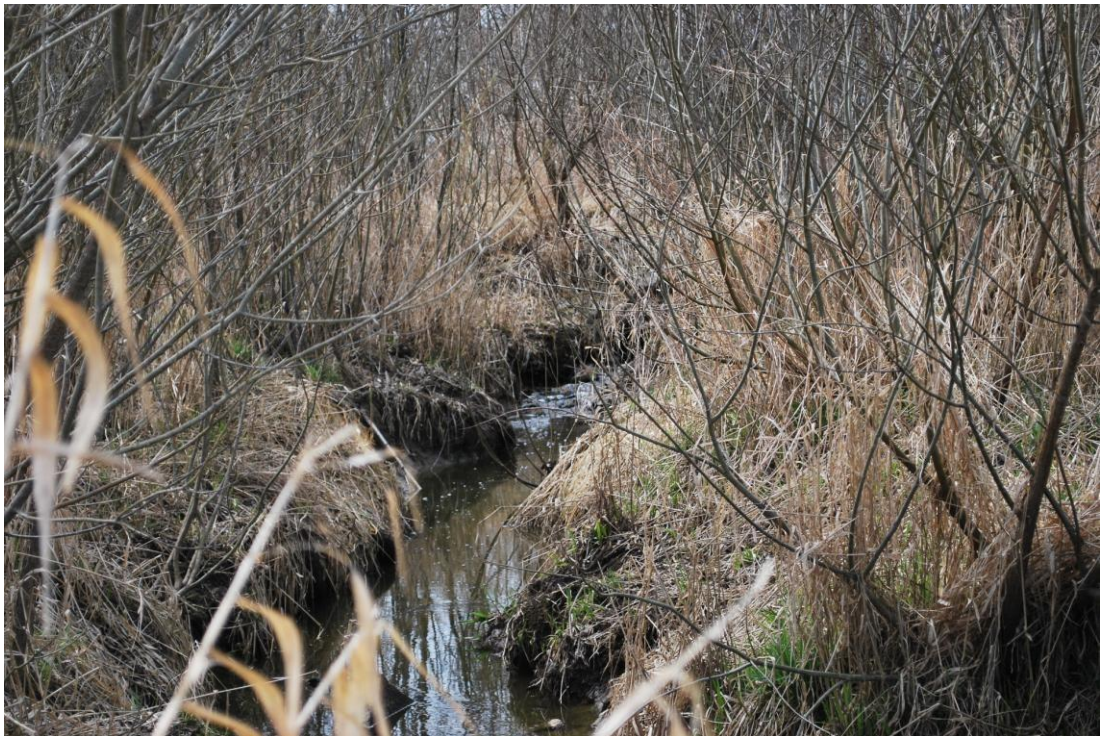
Obrázek 3.6: Nové koryto přítoku, jenž bylo původně zatrubněno (Vlastní, 2022)

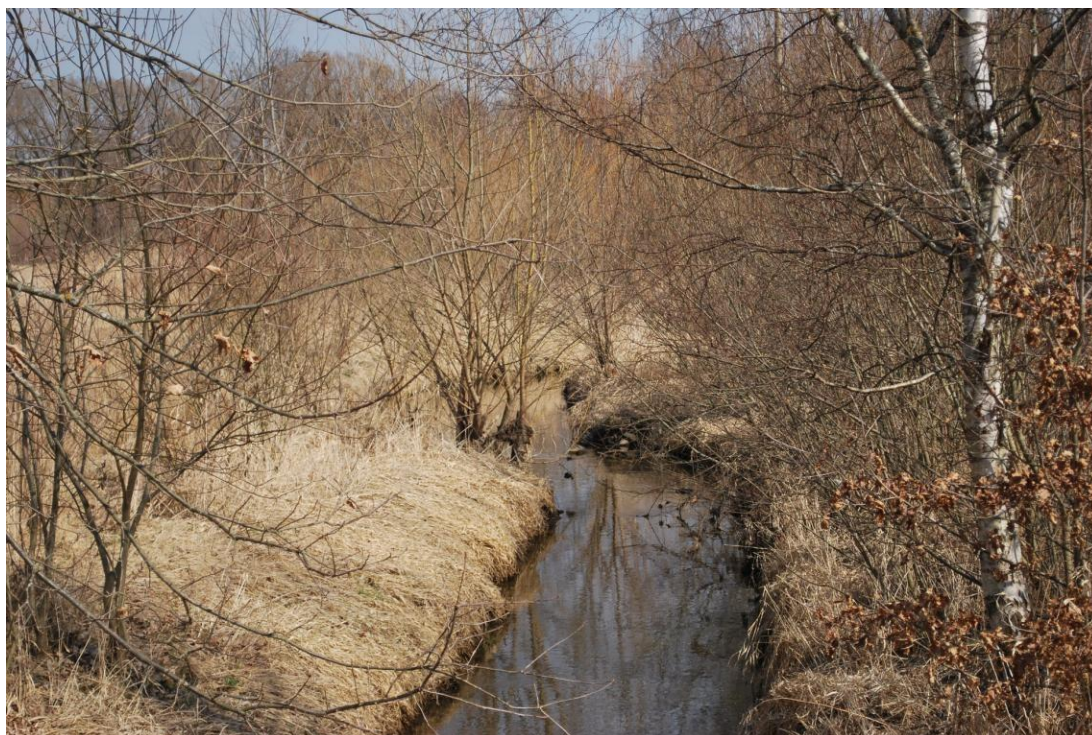
Obrázek 3.7: Revitalizované koryto řeky (Vlastní, 2022)

Díky revitalizaci se trasa koryta za pomoci meandrů prodloužila a přiblížila svému původnímu stavu viz. obrázek 3.7 a 3.8.

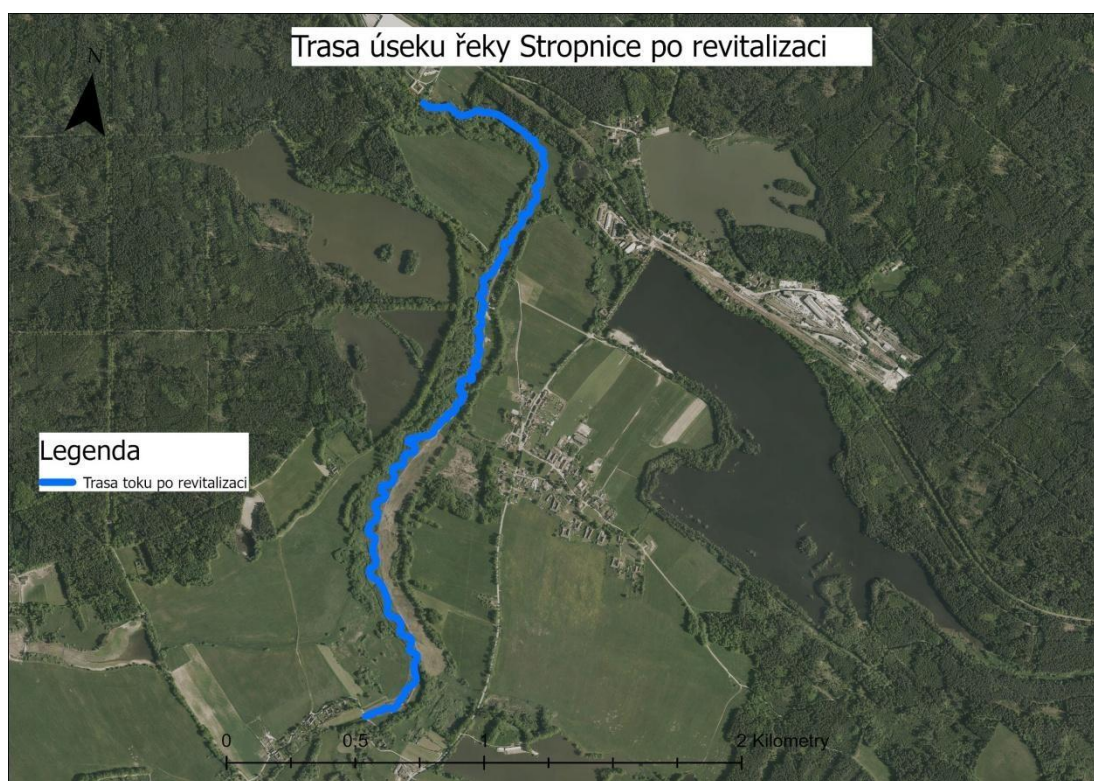
Obrázek 3.8: Trasa revitalizovaného koryta řeky (ČÚZK, zpracování vlastní, 2022)

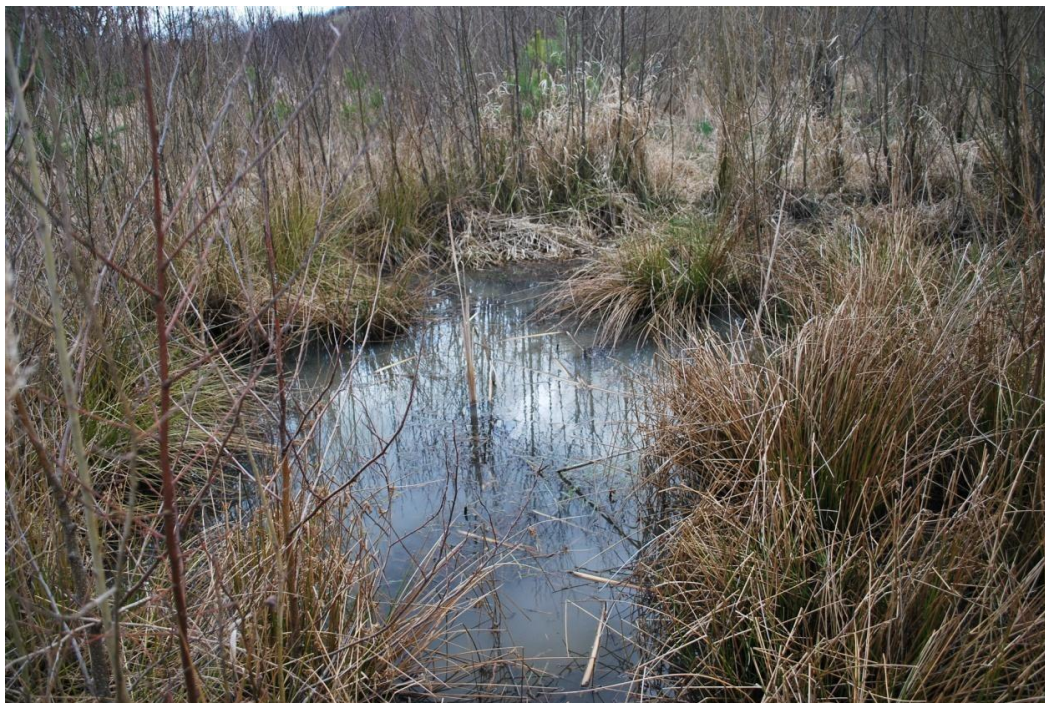
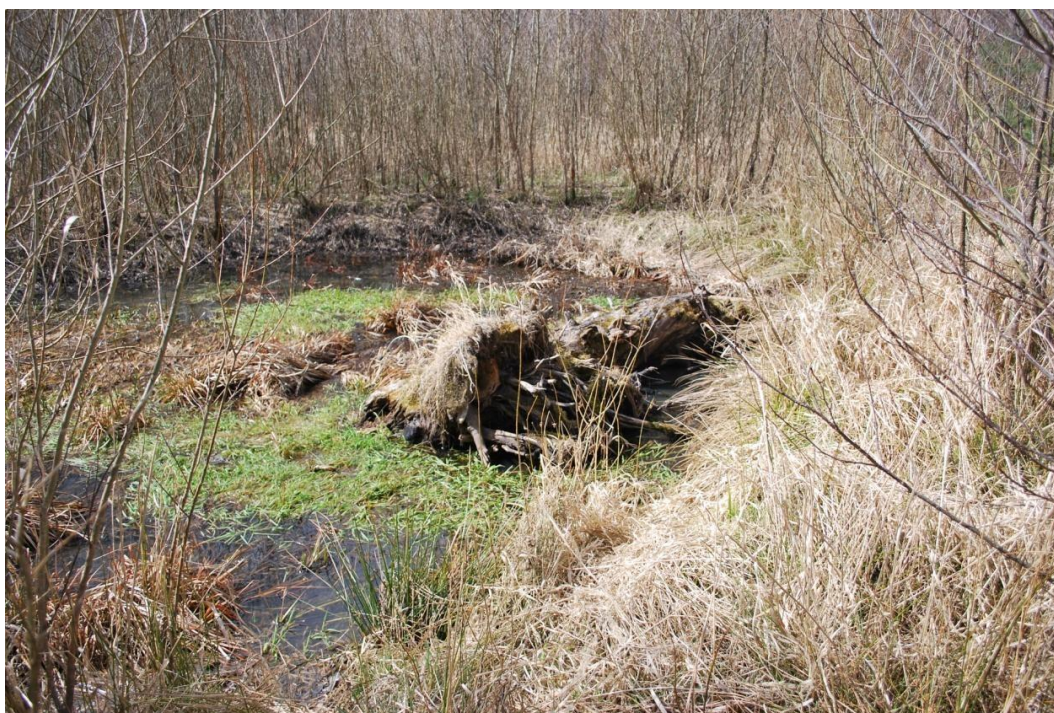
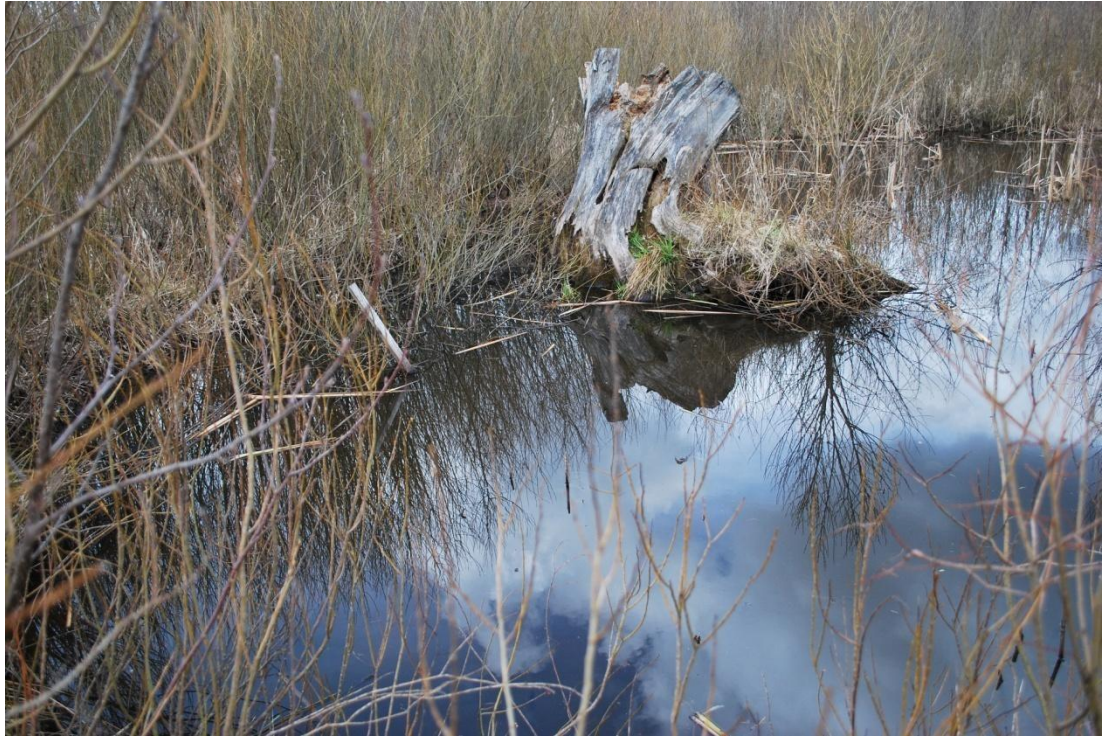
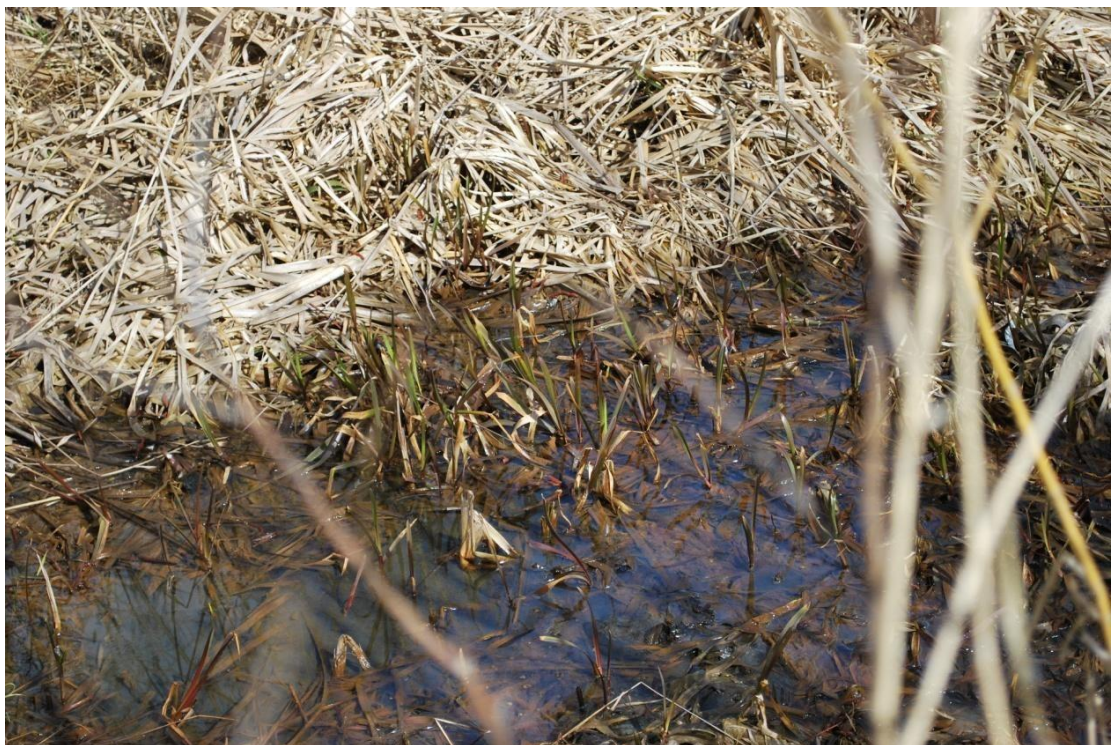
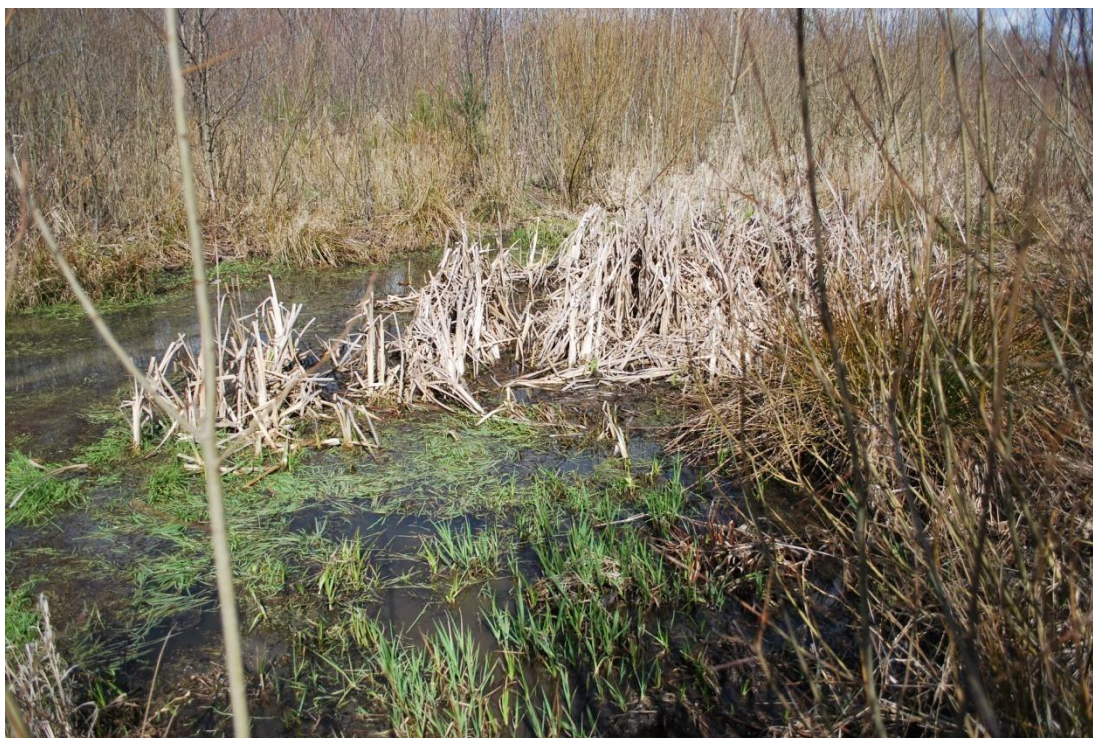
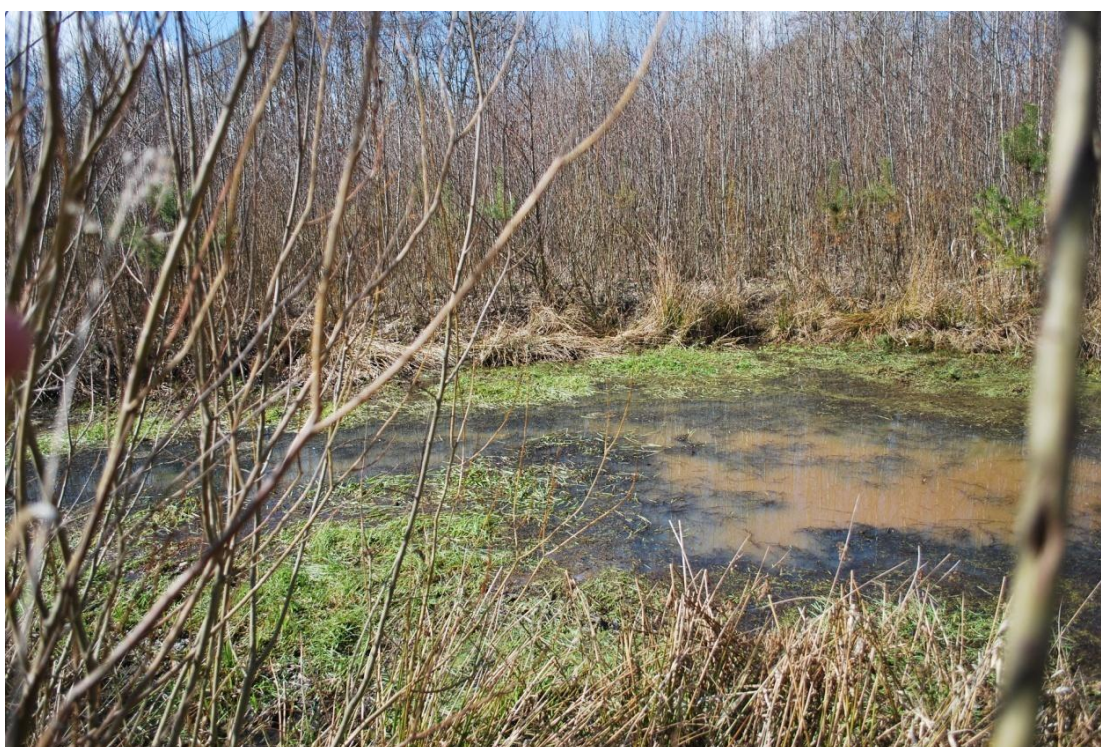
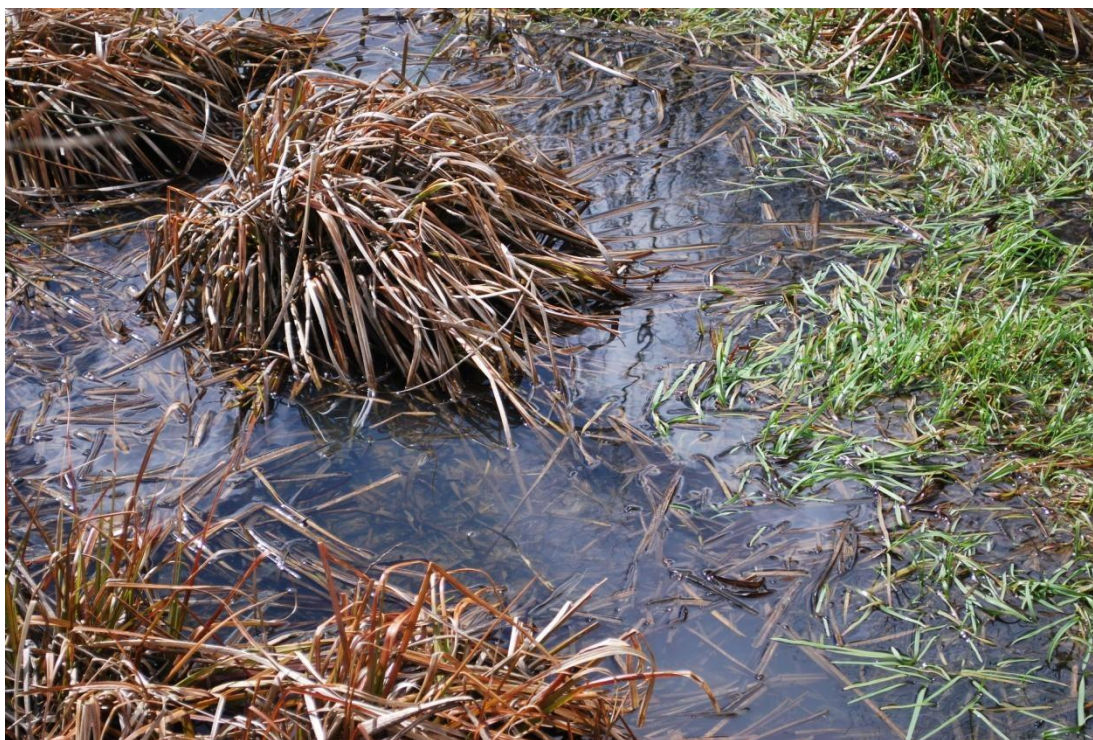
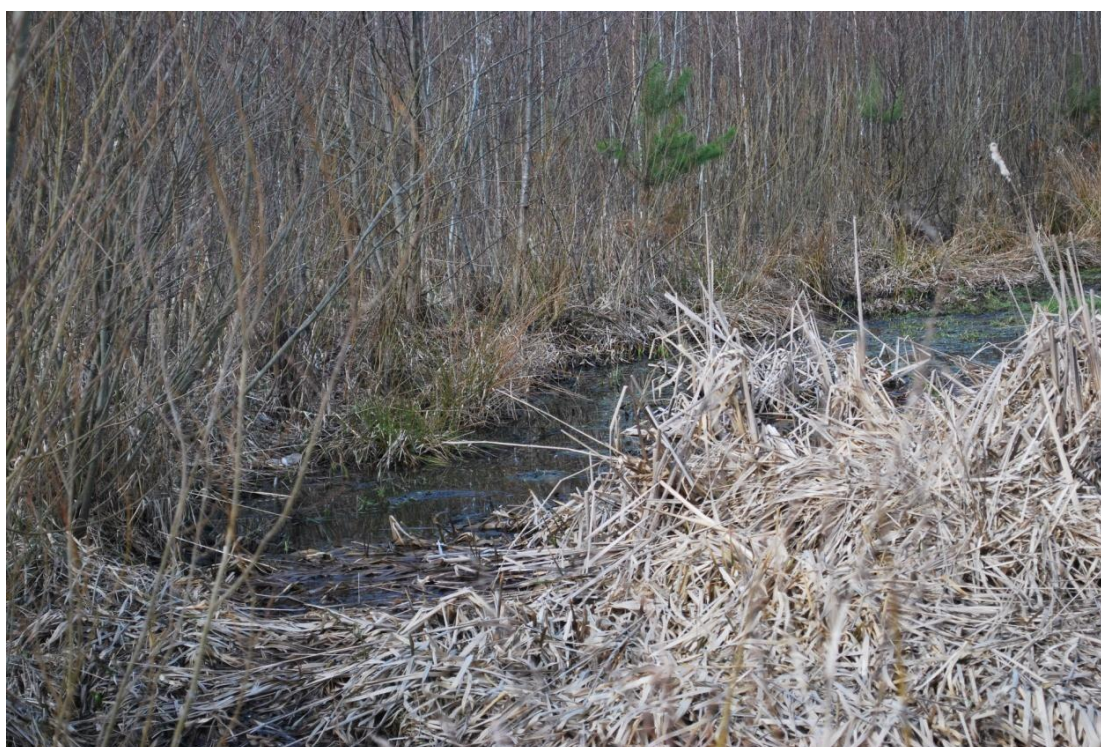
Součástí revitalizace bylo také vytvoření osmi nových lagun viz obrázky: 3.14 – 3.21, které je také důležité zahrnout do porovnání množství vody zadržené v krajině před revitalizací a po ní. Jejich přibližné rozlohy a objemy jsou v tabulce 3.13.

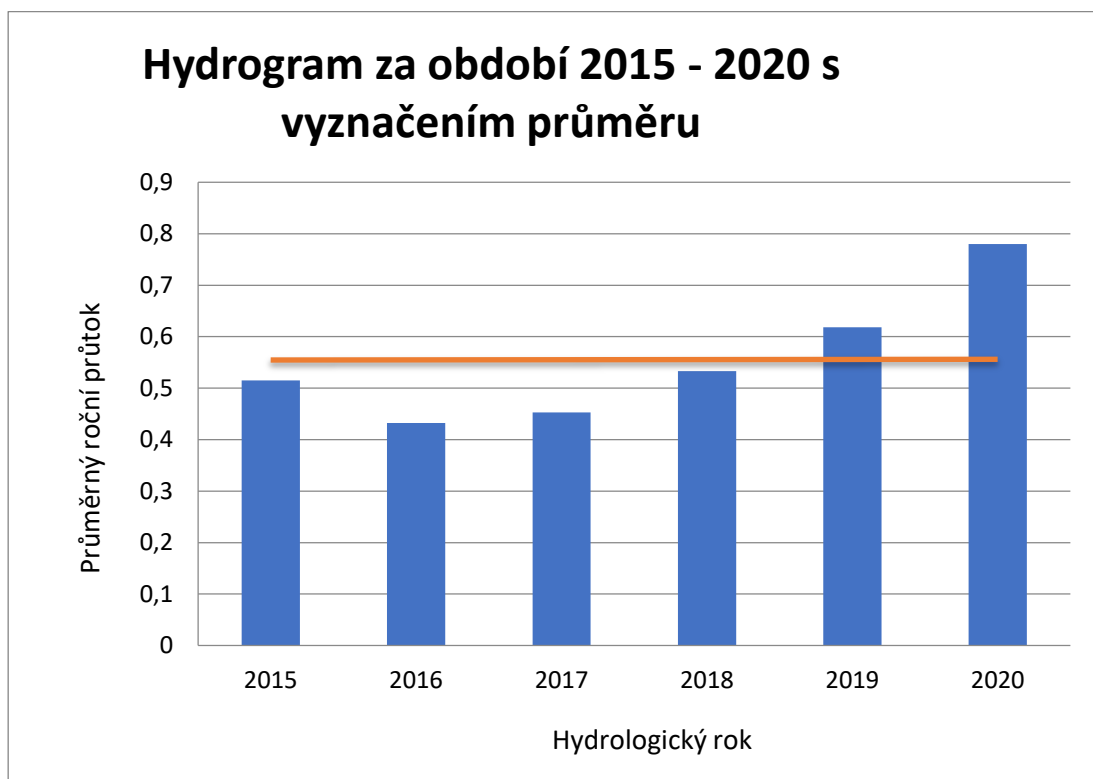
Graf 3.1: Hydrogram pro profil Štiptůň s červeně vyznačeným průměrem pro období 2015 - 2020

Po konzultaci s Českým hydrometeorologickým ústavem, byly pro porovnání zvoleny hodnoty m-denních průtoků Q_{30d} a Q_{330d} a z n-letých průtoků Q_1 (Klímová, 2022 – ústní sdělení). Ke zjištění nových hodnot Q_{30d} a Q_{330d} , byla použita historická data průtoků Pašínovic a Humenice od roku 2015 po rok 2020 a pomocí koeficientu, byla tato data přepočítána pro Štiptůň (viz. Metodika této DP). Průměrný roční průtok těchto roků lze vidět na grafu 3.1. M-denní průtoky za období 2015 – 2020 lze vidět v tabulce 3.14.

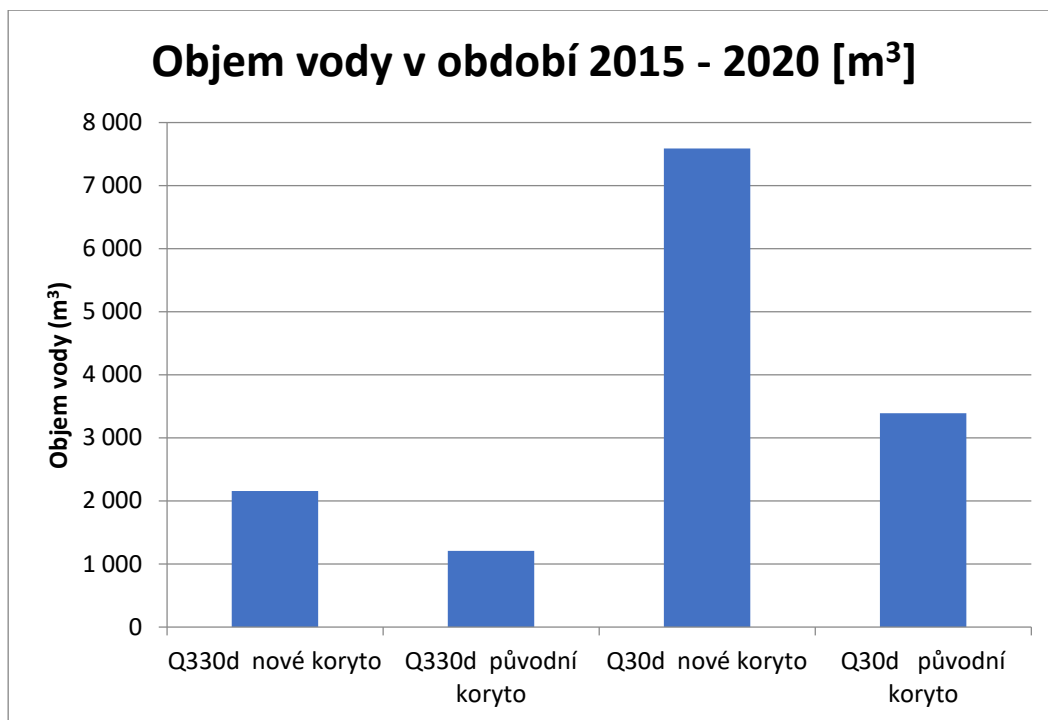
Graf 3.2: Grafické porovnání objemů vody starého a revitalizovaného koryta při průtocích Q_{330d} a Q_{30d} (za období 2015 – 2020)

Objem vody [m ³]	Doba doběhu hodnoceného úseku [s]	Délka koryta [m]
Původní koryto	3 637	2 839	3 056
Revitalizované koryto	7 9560	6 569	3 410

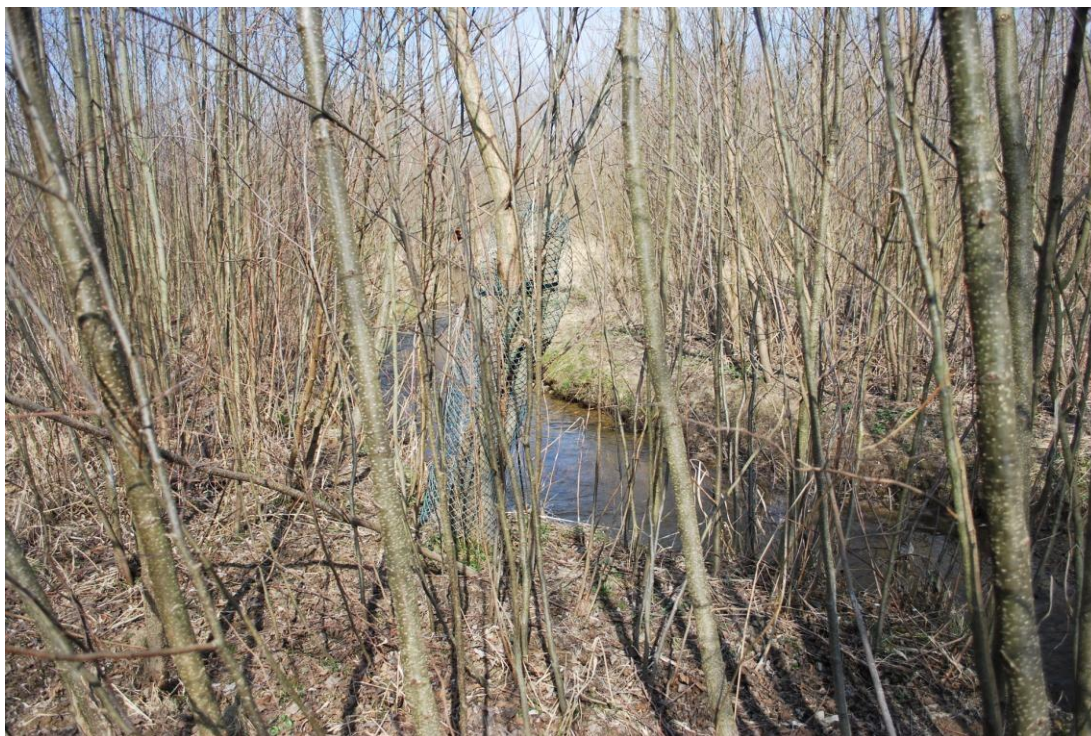
Obrázek 3.22: Vegetace okolo koryta s ochranným pletivem (Vlastní, 2022)

V současné době je z každé strany koryta ponechán pás 2 – 10 metrů, který je zarostlý vegetací z původní výsadby a náletových dřevin, které se zde staly dominantní. Na některých vysazených dřevinách se stále nachází ochranné pletivo, viz obrázek 3.22. Po pravé straně ve směru toku, byla vytvořena niva, která slouží pro pojmutí vod v případě povodní a běžně je využívána jako pastvina. Tato niva je zahlobena pod úroveň okolního terénu přibližně 20 -80 cm a šířka nivy je 20 – 70 m.
