Česká zemědělská univerzita v Praze

Fakulta životního prostředí

Aktuální stav kontaminace podzemních vod v Chrudimi a okolí

Bakalářská práce

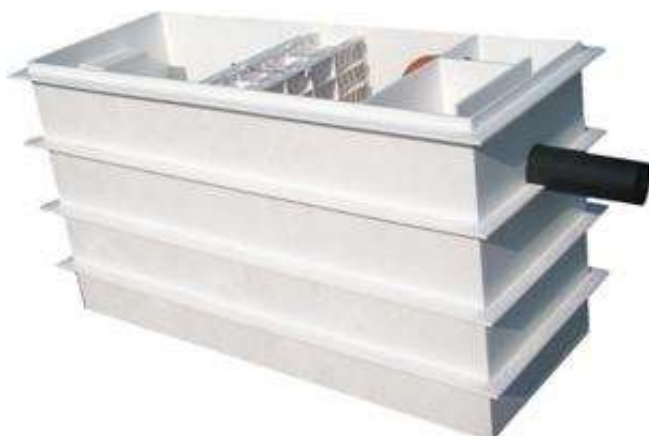
Odlučovače lehkých kapalin jsou určeny pro zachycení a odloučení lehkých kapalin, zejména ropných látek z odpadních vod a znečištěných podzemních vod. Odlučovač, který je zobrazen na obrázku č.3, slouží k čištění odpadních vod převážně z průmyslových provozů, mechanizačních středisek, odstavných a parkovacích ploch, mycích ramp, stavebních dvorů apod. Najdou uplatnění všude tam, kde dochází k úkapům lehkých kapalin nebo kde by mohlo dojít k většímu úniku lehkých kapalin do povrchových vod (Ekomonitor, 2021).

Obrázek č. 3: odlučovač lehkých kapalin (www.ekomonitor.cz).

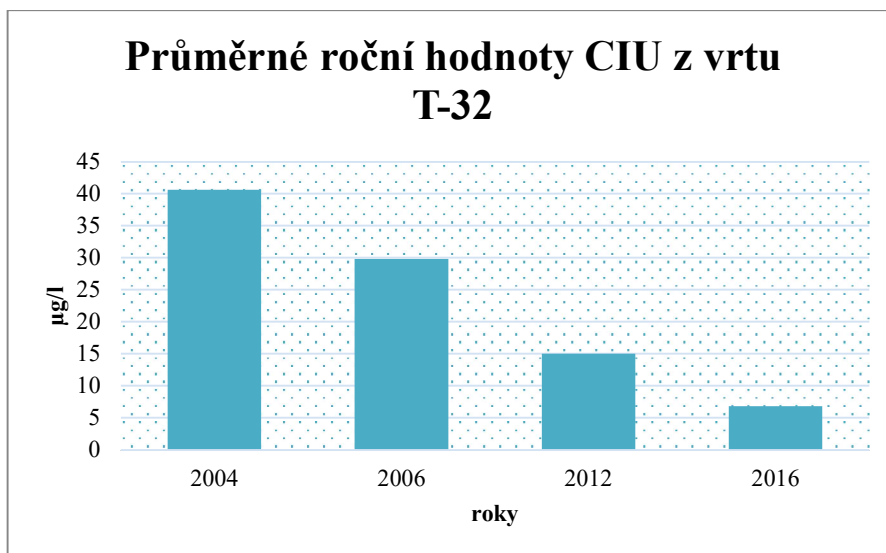
Obrázek č. 11: Změna průměrné roční koncentrace chlorovaných uhlovodíků (CIU) ve vzorcích podzemní vody z vrtu T-32 v průběhu let 2004 (začátek sanace), 2006 a 2012 (průběh sanace) a 2016 (konec sanace) (zdroj dat: projektová dokumentace firmy Vodní zdroje Ekomonitor s.r.o.).

Z hlediska porovnání naměřených koncentrací CIU v rámci tří vybraných vrtů obr. č. 9 až 11 ukazují, že nejvyšší průměrné roční koncentrace byly naměřeny ve vzorcích z vrtu T-17. Průměrné roční koncentrace CIU ve vzorcích z vrtů T-19 a T-32 byly přibližně poloviční. Z hlediska vzdáleností těchto vrtů od zdroje kontaminace je tento výsledek překvapivý, neboť vrt T-17 je od zdroje znečištění nejdále (viz obr. č. 7), naopak vrt T-19 je zdroji kontaminace nejbližší.

V tabulce č. 1 jsou prezentovány stanovené koncentrace vybraných chlorovaných uhlovodíků a celková koncentrace CIU z měření v roce 2022. Z výsledků měření je patrné, že naměřené celkové koncentrace CIU jsou nevýrazně nižší než celkové koncentrace CIU na konci sanace v roce 2016 (viz obr. č. 9 až 11).

Výsledky prezentované na obr. č. 9 až 11 ukazují naměřené hodnoty průměrných ročních koncentrací kontaminantů v podzemních vodách způsobené starou ekologickou zátěží ze státního podniku Transporta Chrudim. Pro přehlednou rekapitulaci naměřených koncentrací kontaminantů této zátěže byl zvolen rok 2004 jako počátek sanace, poté roky 2006 a 2012 jako průběh sanace a nakonec rok 2016, kdy byla sanace ukončena. Naměřené hodnoty koncentrací stanovených kontaminantů překračovaly stanovené limity a nebyl včasný vybudování nápravných opatření, zřejmě by kontaminace stále rostla a představovala větší riziko.

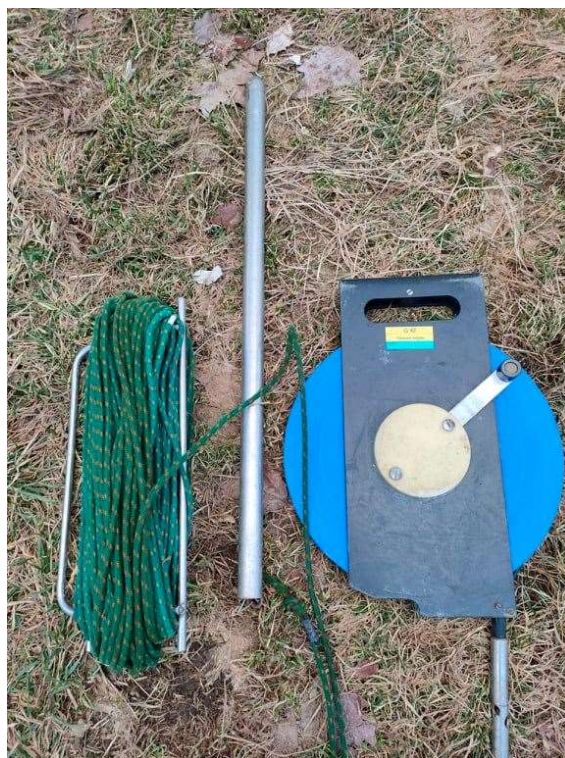
konkrétně vlevo zonální válec, který slouží k odběru z požadované etáže. Na pravé straně je elektrokontaktní hladinoměr, který určuje výšku hladiny.

Obrázek č. 12: použité přístroje při odbírání vzorků z vrtů (Holubová, 2022).
