**Česká zemědělská univerzita v Praze**

**Aktuální stav kontaminace podzemních vod v Chrudimi a  
okolí**

**Bakalářská práce**

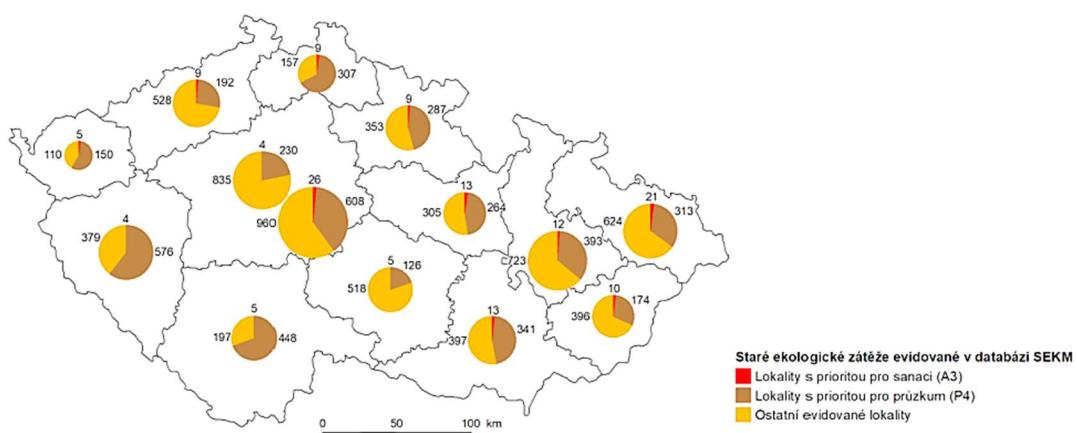
Obrázek č. 1: Počet lokalit SEZ evidovaných v SEKM v ČR, 2020 ([www.issar.cenia.cz](http://www.issar.cenia.cz)).

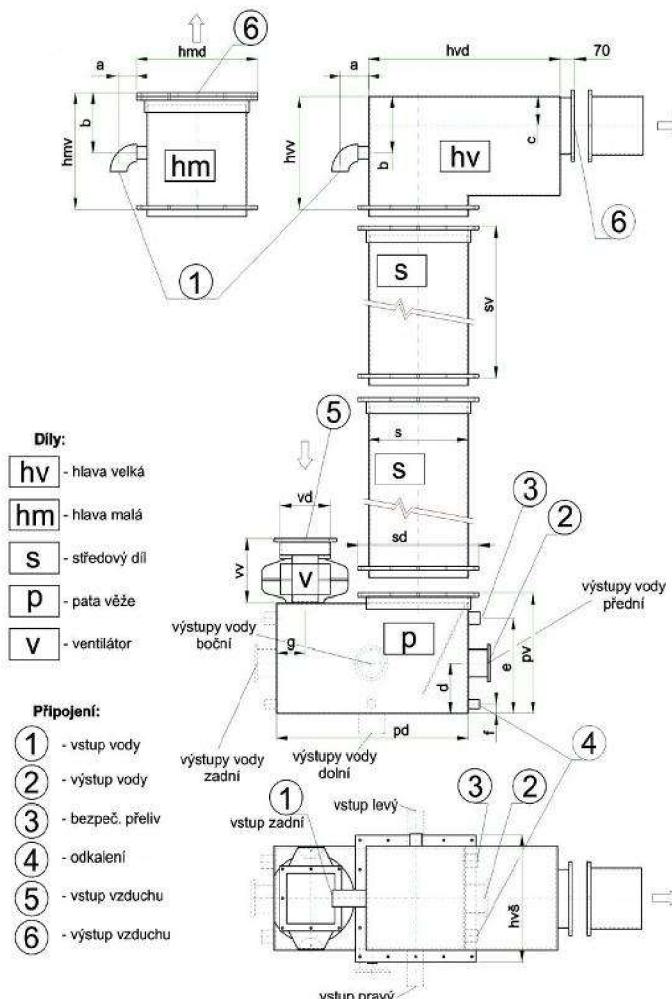
Provzdušňovací věž je zařízení sloužící k intenzivnímu provzdušnění vody a odvětrání nežádoucích látek. Při kontaminaci v podzemních vodách slouží k odstraňování těkavých látek z vody např.: nafty, benzínu, organických rozpouštědel, BTEX, PCE, TCE, DCE, obohacování podzemní vody kyslíkem pro biologické reakce (Ekomonitor, 2021). Na obrázku č.2 je zobrazeno schéma stripovací věže, včetně legendy s popisem dílů a připojovacích hrdel, které lze měnit dle úpravárenské technologie (Ekomonitor, 2021).

Obrázek č. 2: schéma stripovací věže ([www.ekomonitor.cz](http://www.ekomonitor.cz)).

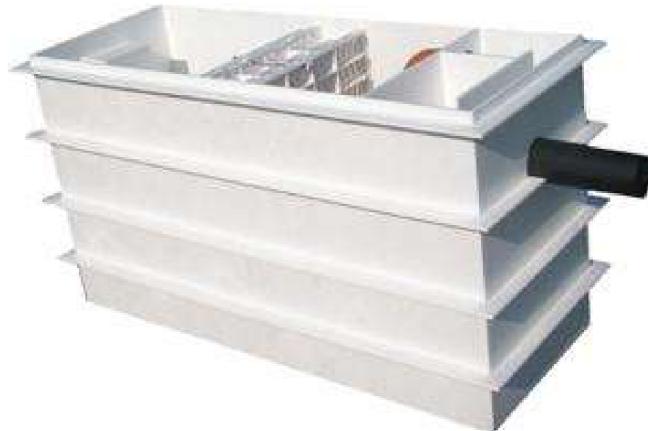
Odlučovače lehkých kapalin jsou určeny pro zachycení a odloučení lehkých kapalin, zejména ropných látek z odpadních vod a znečištěných podzemních vod. Odlučovač, který je zobrazen na obrázku č.3, slouží k čištění odpadních vod převážně z průmyslových provozů, mechanizačních středisek, odstavných a parkovacích ploch, mycích ramp, stavebních dvorů apod. Najdou uplatnění všude tam, kde dochází k úkapům lehkých kapalin nebo kde by mohlo dojít k většímu úniku lehkých kapalin do povrchových vod (Ekomonitor, 2021).

Obrázek č. 3: odlučovač lehkých kapalin ([www.ekomonitor.cz](http://www.ekomonitor.cz)).

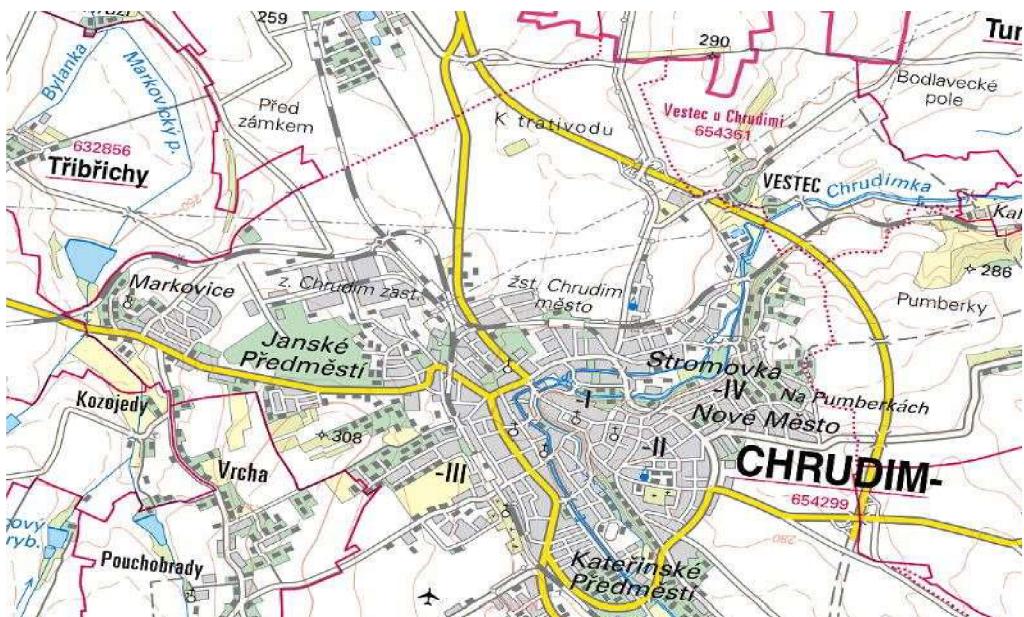
zobrazeno na obrázku č.5. Oblast tvoří převážně zemědělská půda (75 % celkové plochy). Stavební plocha je 175 hektarů, což představuje asi 5 %. Rodinný dům zaujímá 7,47 ha, ale zahrnuje zahrady a přilehlé pozemky o velikosti 86,11 ha. Bytový dům navíc zaujímá plochu 5,76 hektaru. Průmyslové budovy a areály se nacházejí na okraji města o rozloze cca 62 hektarů. Plocha pro hospodářské využití je 83 hektarů. Jedná se především o areál bývalé strojírenské společnosti Transporta a území nově budovaných průmyslových areálů Chrudim západ a Chrudim sever, dále oblast Májov, kde sídlí malé firmy zabývající se obchodem, logistikou, nákladní dopravou a dalšími oblastmi (Chrudim.eu., 2017).

Obrázek č. 5: zobrazení uspořádání města Chrudim ([www.cuzk.cz](http://www.cuzk.cz)).

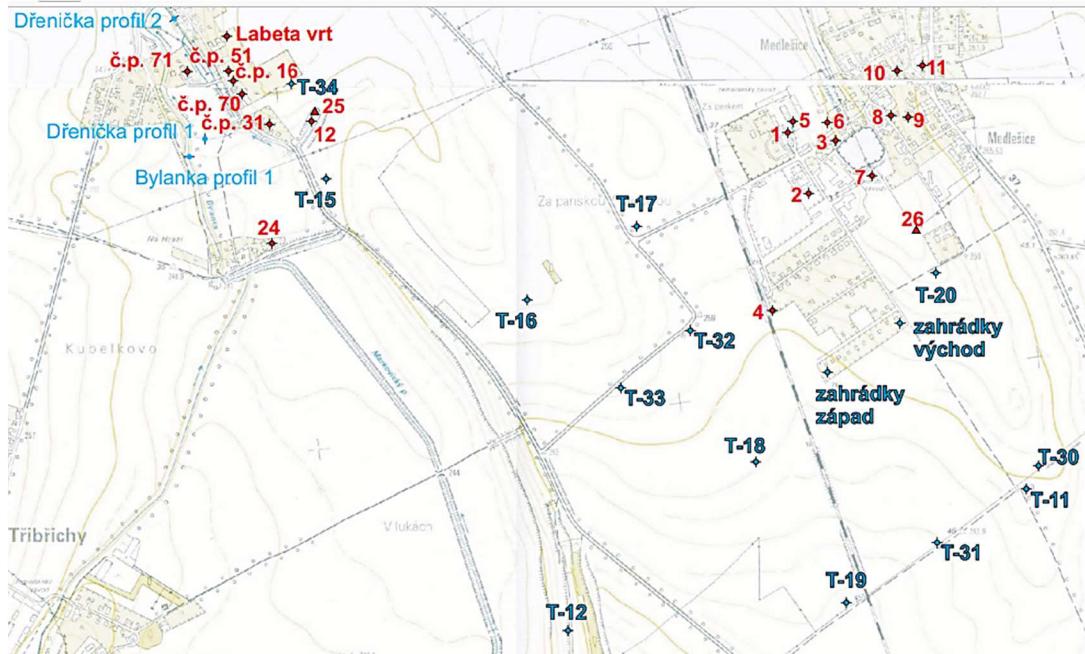
Obrázek č. 7: Hydrologické objekty v severním předpolí a okolí. Tmavě modrá čísla značí vytvořené vrty, červená čísla vyznačují domovní nebo veřejné studny. Světle modré nápisy zobrazují profil vodotečí (Ekomonitor, závěrečná zpráva za rok 2019).

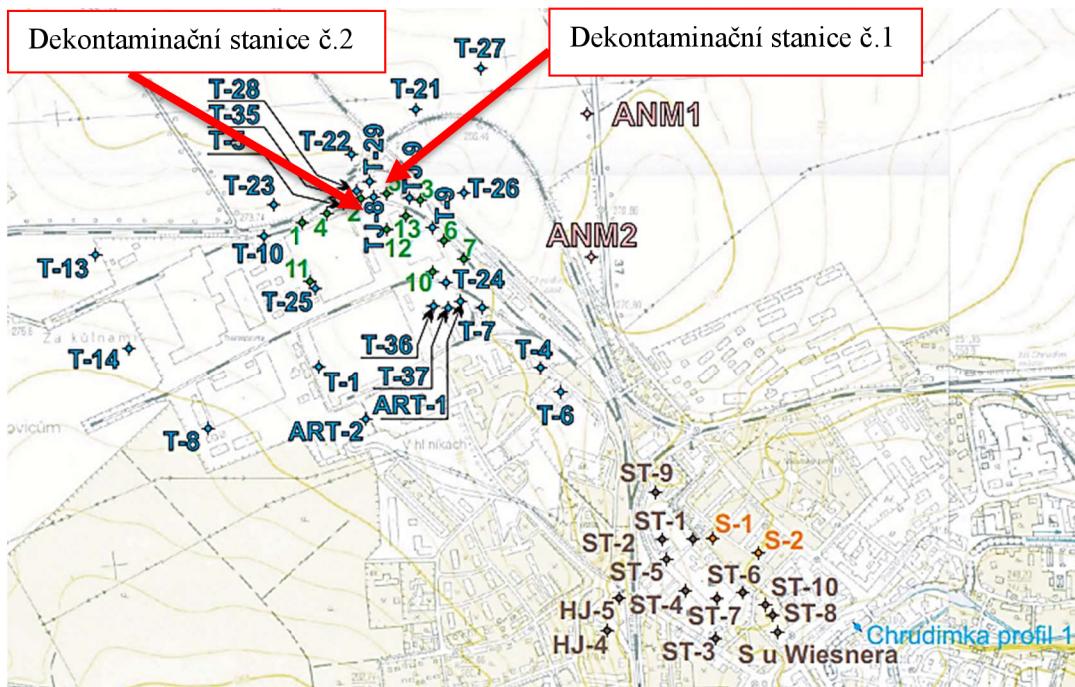
Obrázek č. 8: Hydrologické objekty v okolí podniku Transporta Chrudim. Tmavě modrá, zelená a růžová barva značí vytvořené vrty v okolí Transporta-nový závod, hnědá a oranžová vyznačují vrty vytvořené v okolí Transporta-starý závod. Světle modrý je profil vodoteče a šipky ukazují na místa dekontaminačních stanic (Ekomonitor, závěrečná zpráva za rok 2019).

Obrázek č. 8 poté zobrazuje mapu hydrologických objektů vytvořených v okolí podniku Transporty Chrudim (Ekomonitor, závěrečná zpráva za rok 2019).

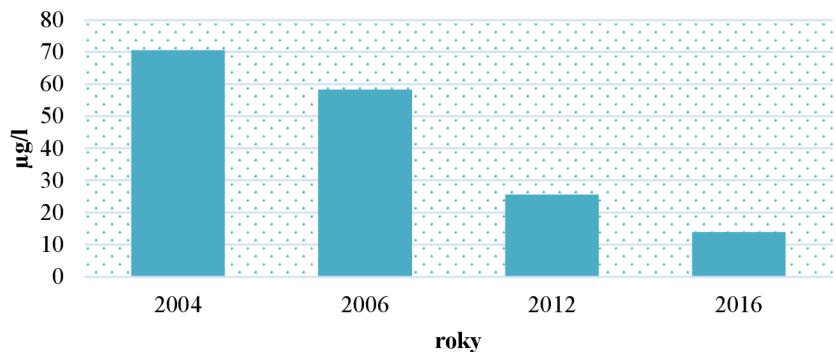
### **Průměrné roční hodnoty CIU z vrtu T-17**

Obrázek č. 9: Změna průměrné roční koncentrace chlorovaných uhlovodíků (CIU) ve vzorcích podzemní vody z vrtu T-17 v průběhu let 2004 (začátek sanace), 2006 a 2012 (průběh sanace) a 2016 (konec sanace) (zdroj dat: projektová dokumentace firmy Vodní zdroje Ekomonitor s.r.o.).

Z hlediska porovnání naměřených koncentrací CIU v rámci tří vybraných vrtů obr. č. 9 až 11 ukazují, že nejvyšší průměrné roční koncentrace byly naměřeny ve vzorcích z vrtu T-17. Průměrné roční koncentrace CIU ve vzorcích z vrtů T-19 a T-32 byly přibližně poloviční. Z hlediska vzdáleností těchto vrtů od zdroje kontaminace je tento výsledek překvapivý, neboť vrt T-17 je od zdroje znečištění nejdále (viz obr. č. 7), naopak vrt T-19 je zdroji kontaminace nejbliže.

V tabulce č. 1 jsou prezentovány stanovené koncentrace vybraných chlorovaných uhlovodíků a celková koncentrace CIU z měření v roce 2022. Z výsledků měření je patrné, že naměřené celkové koncentrace CIU jsou nevýrazně nižší než celkové koncentrace CIU na konci sanace v roce 2016 (viz obr. č. 9 až 11).

Výsledky prezentované na obr. č. 9 až 11 ukazují naměřené hodnoty průměrných ročních koncentrací kontaminantů v podzemních vodách způsobené starou ekologickou zátěží ze státního podniku Transporta Chrudim. Pro přehlednou rekapitulaci naměřených koncentrací kontaminantů této zátěže byl zvolen rok 2004 jako počátek sanace, poté roky 2006 a 2012 jako průběh sanace a nakonec rok 2016, kdy byla sanace ukončena. Naměřené hodnoty koncentrací stanovených kontaminantů překračovaly stanovené limity a nebýt včasného vybudování nápravných opatření, zřejmě by kontaminace stále rostla a představovala větší riziko.

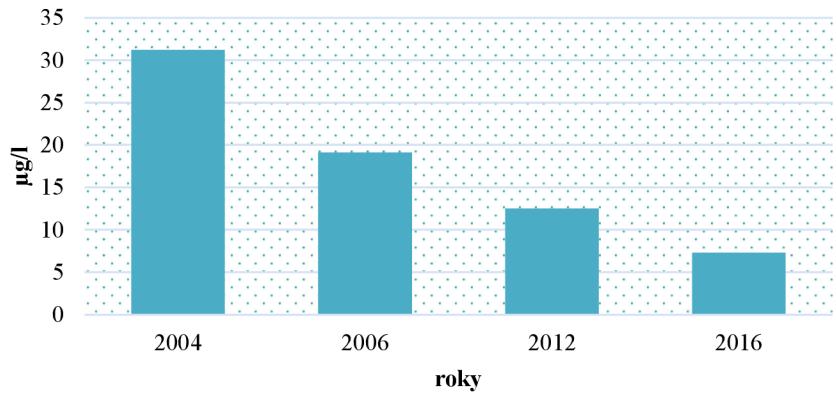
### **Průměrné roční hodnoty CIU z vrtu T-19**

Obrázek č. 10: Změna průměrné roční koncentrace chlorovaných uhlovodíků (CIU) ve vzorcích podzemní vody z vrtu T-19 v průběhu let 2004 (začátek sanace), 2006 a 2012 (průběh sanace) a 2016 (konec sanace) (zdroj dat: projektová dokumentace firmy Vodní zdroje Ekomonitor s.r.o.).

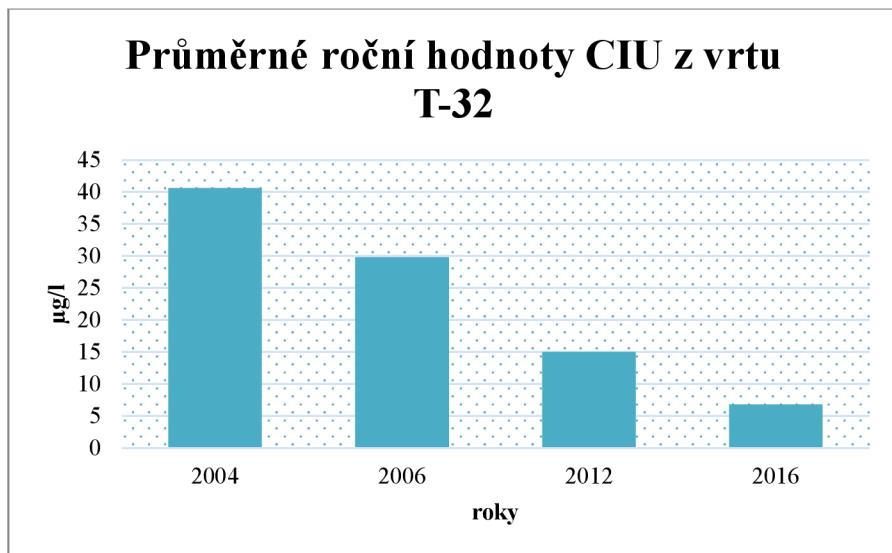
Obrázek č. 11: Změna průměrné roční koncentrace chlorovaných uhlovodíků (CIU) ve vzorcích podzemní vody z vrtu T-32 v průběhu let 2004 (začátek sanace), 2006 a 2012 (průběh sanace) a 2016 (konec sanace) (zdroj dat: projektová dokumentace firmy Vodní zdroje Ekomonitor s.r.o.).

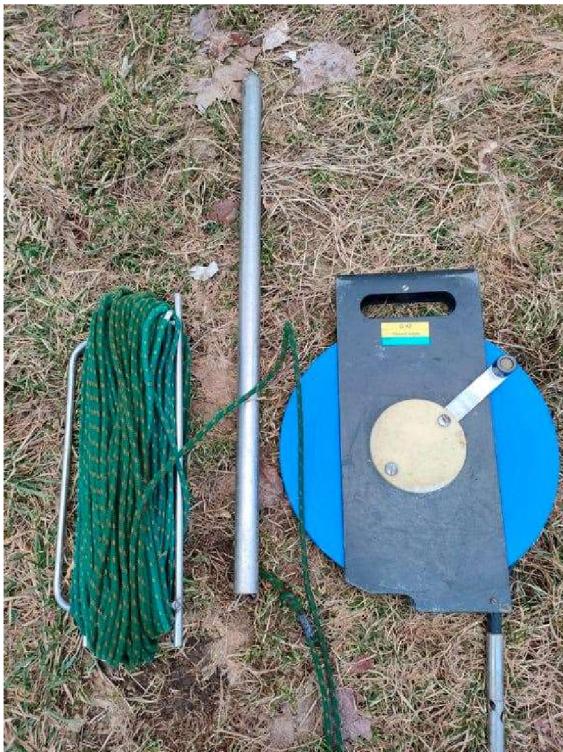
konkrétně vlevo zonální válec, který slouží k odběru z požadované etáže. Na pravé straně je elektrokontaktní hladinoměr, který určuje výšku hladiny.

Obrázek č. 12: použité přístroje při odebírání vzorků z vrtů (Holubová, 2022).

Kvůli ověření, zda se v lokalitě Transporta Chrudim vyskytují zbylé kontaminanty a v jakém množství, byly odebrány vzorky podzemní vody z vrtů T-17, T-19 a T32. Vrty se nacházely v severní části předpolí areálu Transporta – nový závod, oblast obcí Dřenice a Medlešice (viz obr. č. 7). Vrty jsou rozmištěné v řadě za sebou směrem od Transporty, aby bylo zjištěno, kam až kontaminace zasahovala. Byla zvolena stejná metoda odběru vzorků, jako v průběhu cyklického monitoringu: 1) změření výšky hladiny ve vrtu hladinoměrem, 2) odčerpání vody z vrtu, 3) odběr vzorku do připravené vzorkovnice. V laboratoři byly vzorky podrobeny rozboru metodou statické head space s následnou analýzou metodou plynové chromatografie s hmotnostní detekcí. Použití této metody je vhodné pro látky dobře rozpustné a látky vysoce těkavé. V největším množství se v podzemních vodách vyskytoval trichlorethen (TCE) a 1,2-dichlorethen (DCE), poté tetrachlorethan (PCE) a chlorethen (vinylchlorid) neměl ve vybraných vrtech žádné zastoupení. Pro každý odběr byl také vyhotoven záznam o odběru vzorků, který je prezentován pro všechny vrty v tabulce č. 2. Na obrázku č. 12 jsou zobrazeny nástroje použity při odebírání vzorků z vrtů,
