Bakalářská práce

**Protipovodňová opatření na vybraném úseku vodního
toku Úslava**

Flood control measures on a selected section of the Úslava river

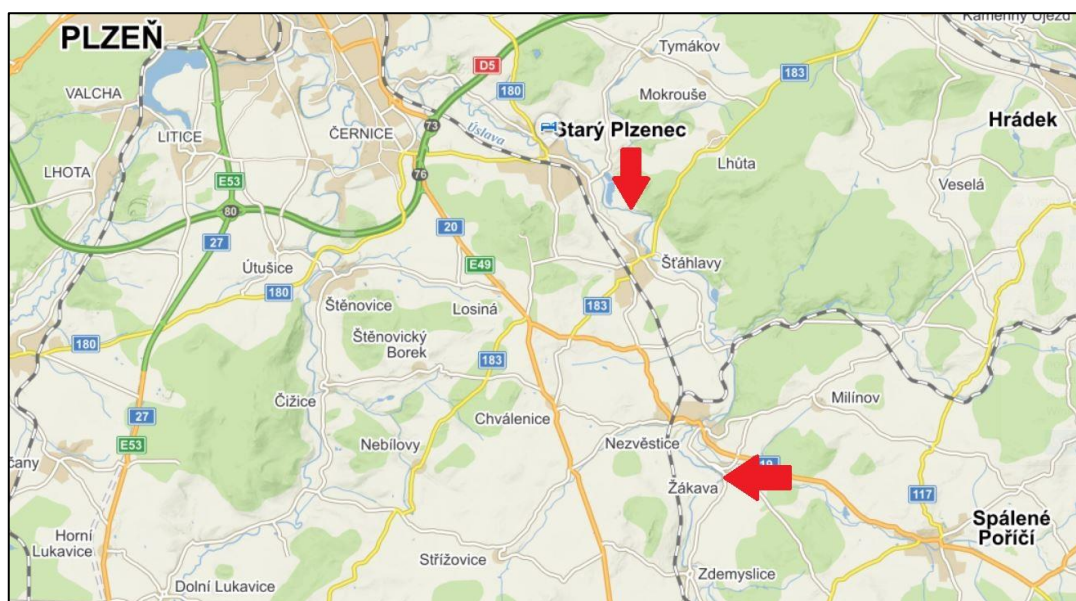
Obrázek 2: Vymezení zájmového území na vodním toku Úslava (mapy.cz, ©2023)

Vybraný úsek na vodním toku Úslava, se nachází mezi říčním kilometrem 18 a 28,5. Vodní tok zde prochází postupně obcemi Žákava, Nezvěstice, Štáhlavice a Štáhlavy. Nachází se zde 5 pevných jezů a 1 uměle vytvořený stupeň. Přes řeku je také postaveno několik silničních mostů a pěších lávek. Vymezení zájmového území je k vidění na obrázku 2.

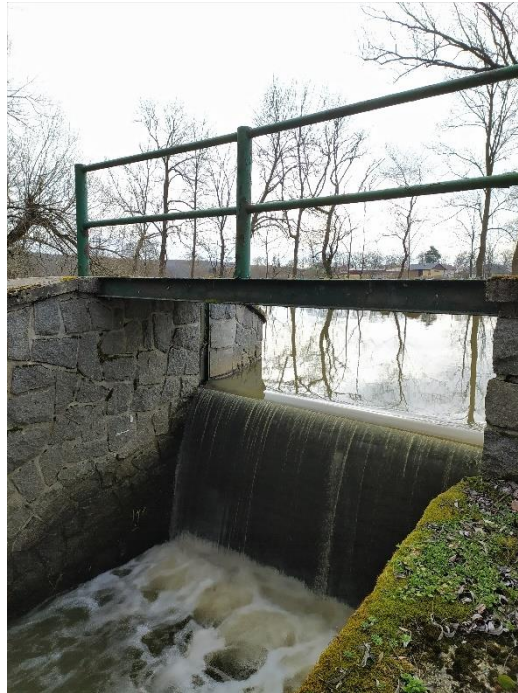
Obrázek 12: Jezová propust na jezu Šťáhlavy II (Tesař V., 2023)

Na pravé straně jezu se nachází také jezová propust, která je široká 2 metry. Tato propust je regulovatelná pomocí dluží.

Přesto, že tento jez má regulovatelnou jezovou propust, je jeho vliv na zmírnění povodňových průtoků spíše malá. Hlavní funkcí jezu, je proto stabilizace vodního toku.

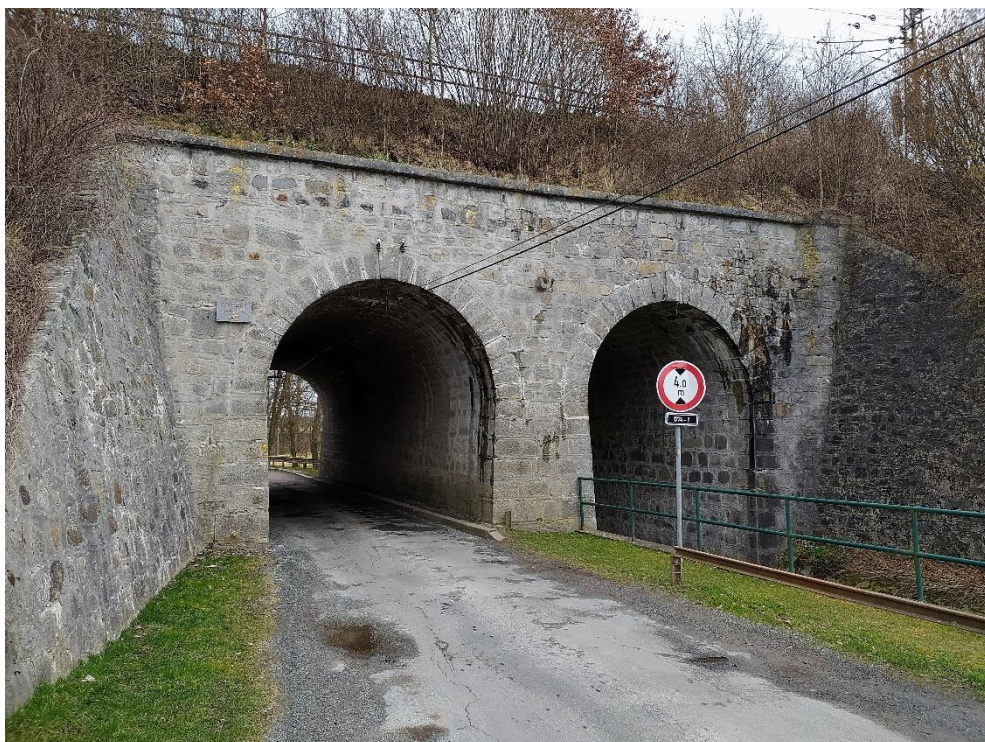
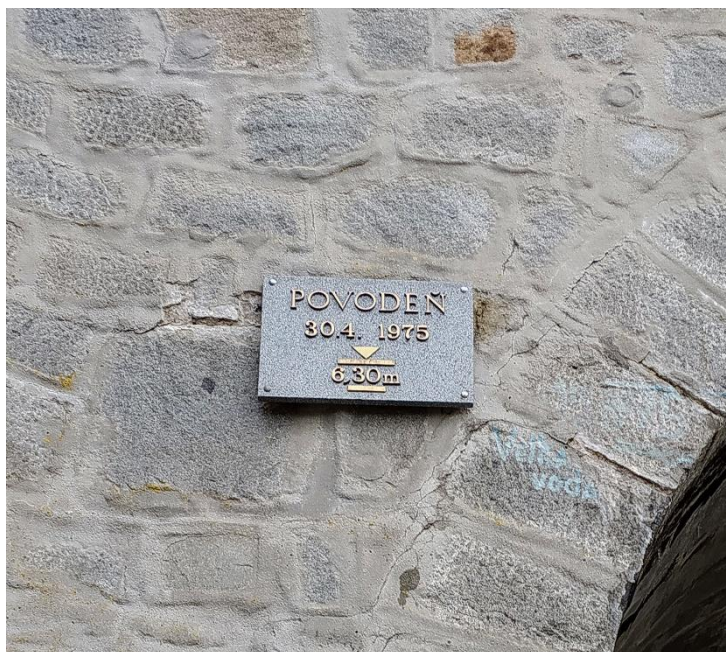
Obrázek 21: Železniční most v Olešné s povodňovou deskou (Tesař V., 2023)

Obrázek 22: Detail povodňové desky na mostě v Olešné (Tesař V., 2023)

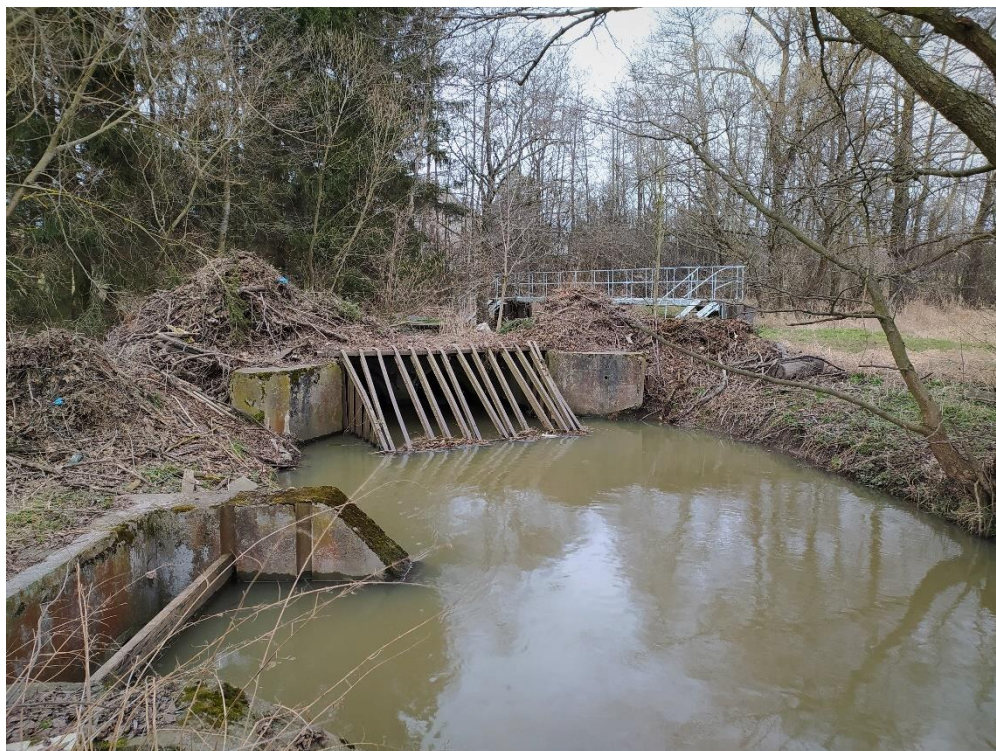
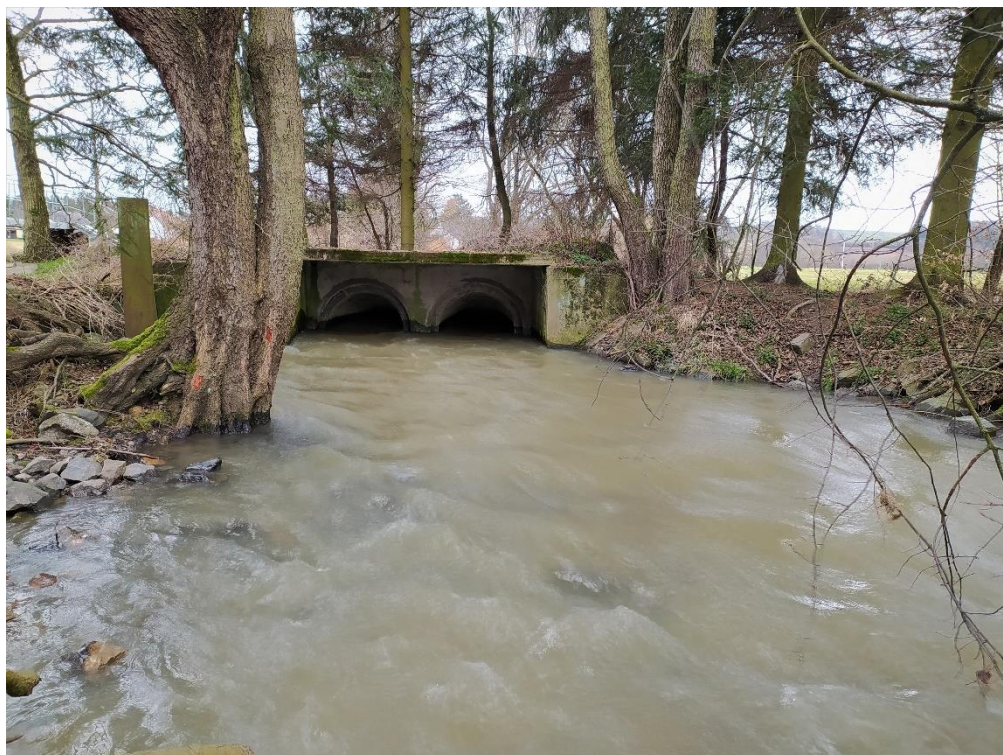
Obrázek 23: Hrubé česle před zaústěním náhonu Úslavy pod vodní tok Bradavy (Tesař V., 2023)

Obrázek 24: Vyústění náhonu Úslavy z křížení s Bradavou (Tesař V., 2023)

Ze vzduší jezu je vytvořen náhon, který je veden obcí, až na starý mlýn. Tento náhon se kříží s říčkou Bradavou a pomocí potrubí je zde pod říčkou proveden (viz. obrázek 24). Před zaústěním náhonu pod Bradavu, jsou hrubé česle na zachycení větších nečistot. Je zde také zřízen bezpečnostní přepad, pro případ příchodu větších vod.

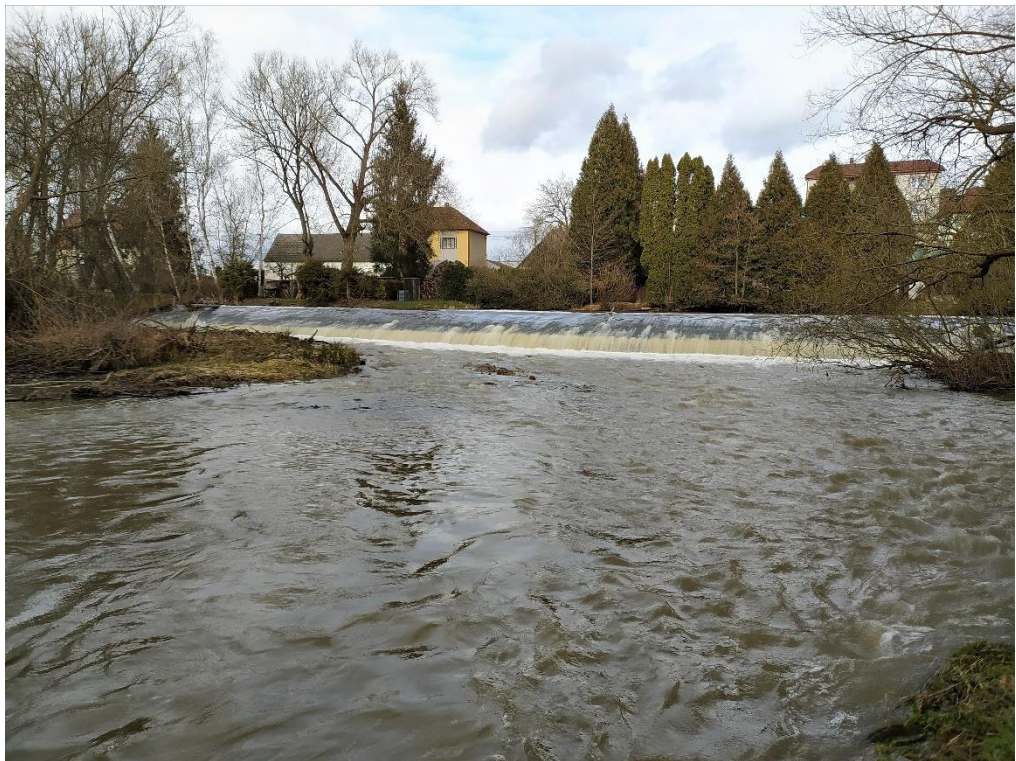
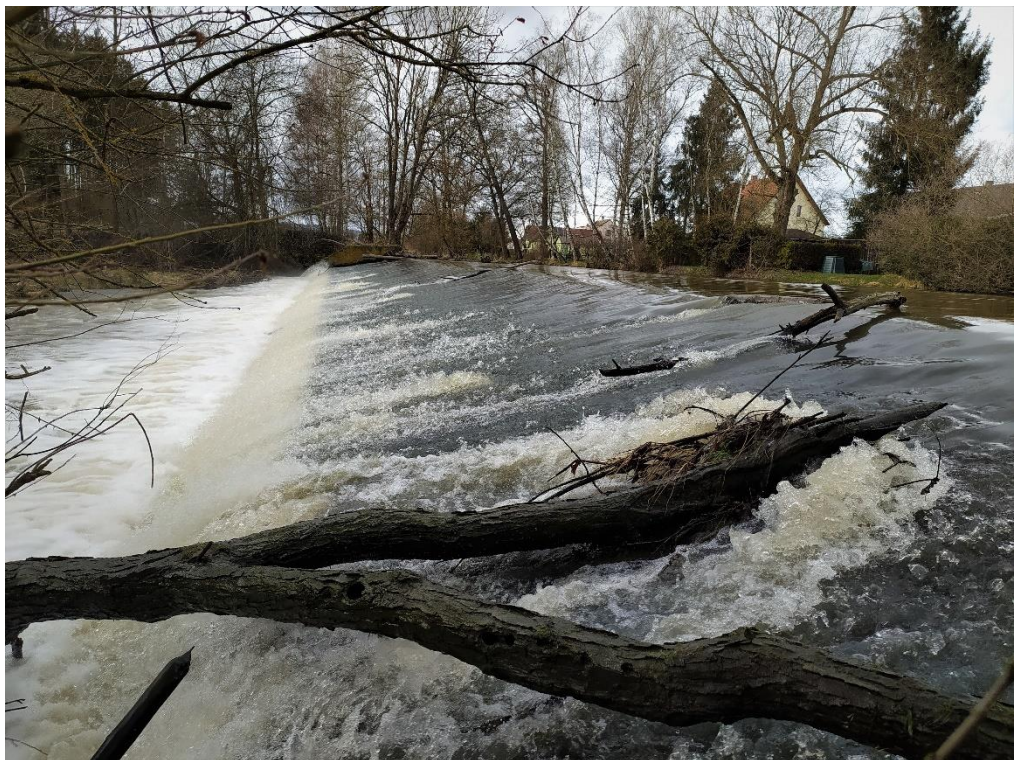
Obrázek 25: Pohled na jez Žákava (Tesař V., 2023)

Obrázek 26: Detailní pohled na jez Žákava (Tesař V., 2023)

Jez Žákava se nachází na řece Úslavě konkrétně na říčním kilometru 28,3, jižně od obce Žákava. Jez je v soukromém vlastnictví. Tvar koruny jezu je přímý a celková délka nepřerušené části koruny jezu činí 40 metrů. Přelivná hrana jezu je zpevněna ocelovým „I“ profilem a většími kameny. Celé těleso jezu je pak betonové a obložené lomovým kamenem. Pobřežní zdi jsou založeny do nepropustného podloží a jsou z betonu. Podjezí je stabilizováno kamenným záhozem v délce zhruba 1,5 metru. Výška jezu je 1,5 metru. Jez nedisponuje žádnými manipulačními objekty, tudíž má spíše malý až mizivý efekt na zmírnění povodňových průtoků. (viz. obrázek 25 a 26)

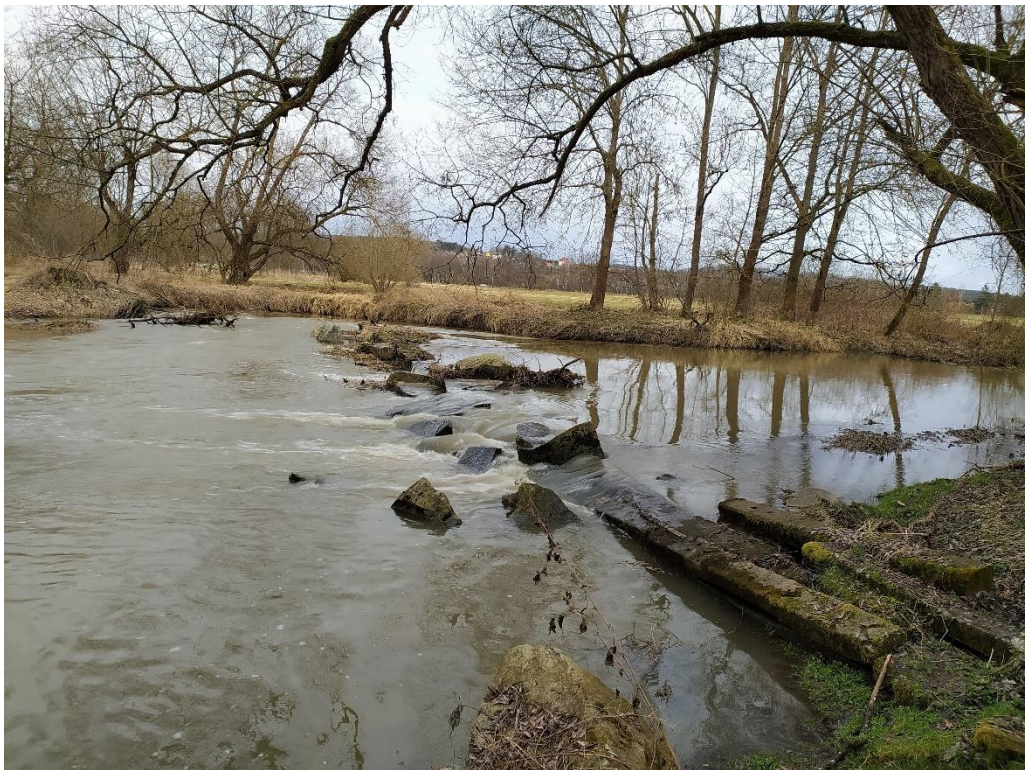
Obrázek 27: Železobetonový stupeň mezi Žákavou a Nezvěsticemi (Tesař V., 2023)

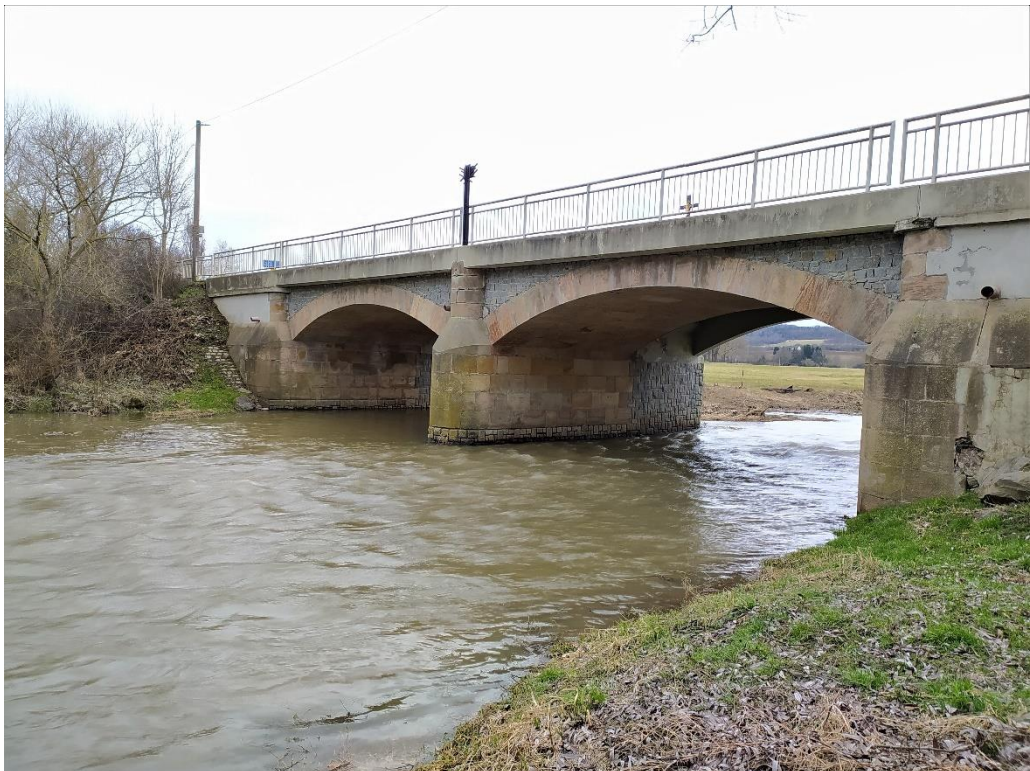
Obrázek 28: Most osvobození v Nezvěsticích (Tesař V., 2023)

Most byl několikrát rekonstruován. Naposledy po ničivé povodni v roce 2002. Po které zůstala na mostě zaznamenaná značka. Most může při povodni působit jako překážka a v případě zaklínění větších trosek, které jsou vodou unášeny, může vytvořit bariéru a vzdouvat zde vodu. Tím může být ohrožena i přilehlá zástavba. (viz. obrázek 28)

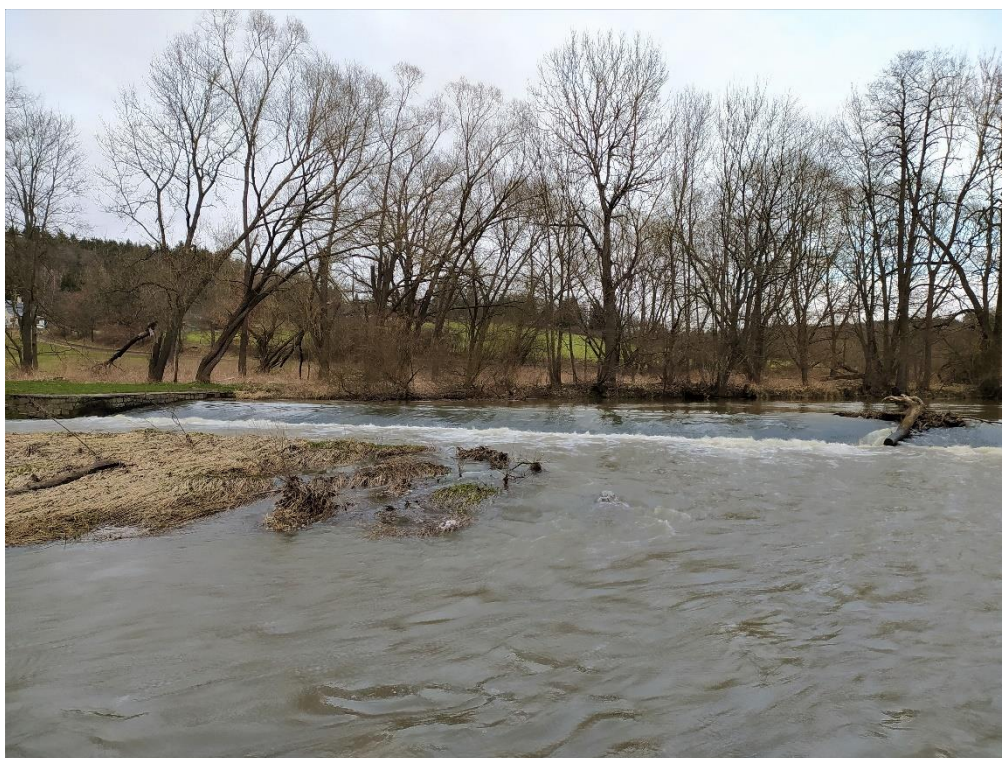
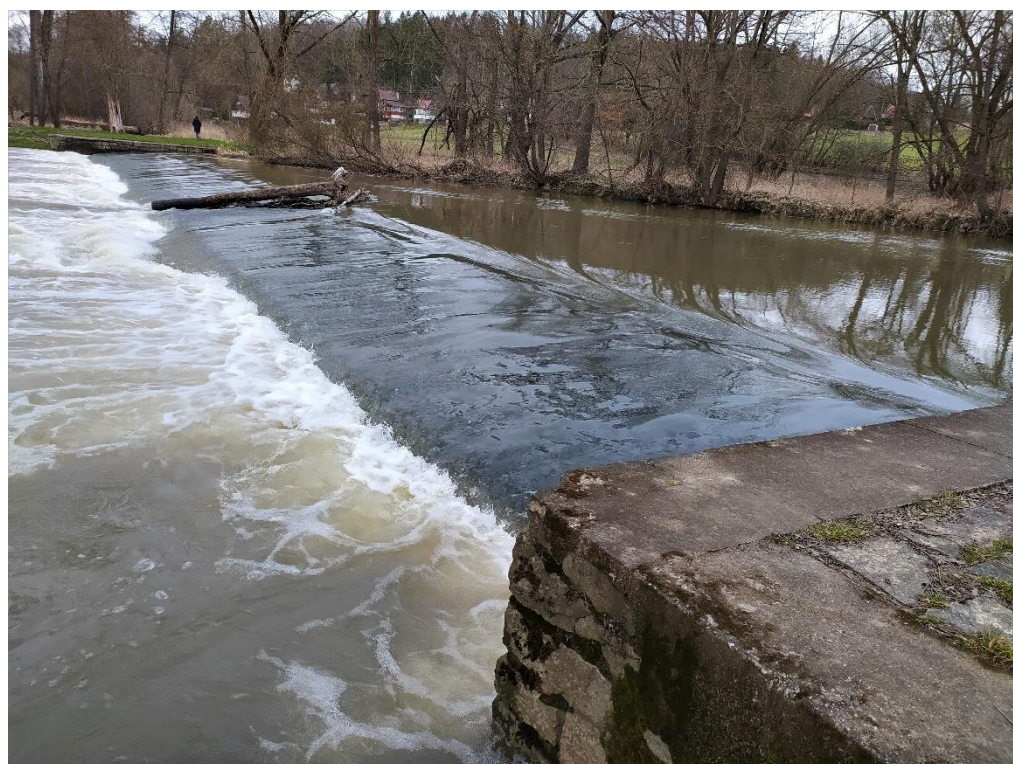
Obrázek 29: Pohled na jez Štáhlavice (Tesař V., 2023)

Obrázek 30: Detailní pohled na jez Štáhlavice (Tesař V., 2023)

Jez Šťáhlavice, který leží na vodním toku Úslava, se nachází na říčním kilometru 23,3. Jez je betonový, obložený kamenem s přímou přelivnou hranou. Celková délka koruny jezu je 45 metrů a je zpevněna ocelovým „I“ nosníkem. Pobřežní zdi jsou vystavěny z betonu, obložené kamenem. Pro zpevnění okolí břehových stěn je použitý kámen. Na pravé straně jezu, má pobřežní stěna také betonovou desku. Typ jezu lze označit jako střechovitý, který překonává výškový rozdíl 0,7 metru. Podjezí je zajištěno kamenným záhozem v délce zhruba 1 metr.

Jez je určen jako stabilizace toku, a proto nedisponuje žádnými manipulačními prvky. Při větších průtocích má voda možnost se rozlít do širokého údolí. V protipovodňové ochraně jez nehraje spíše žádnou roli. (viz. obrázek 29 a 30)

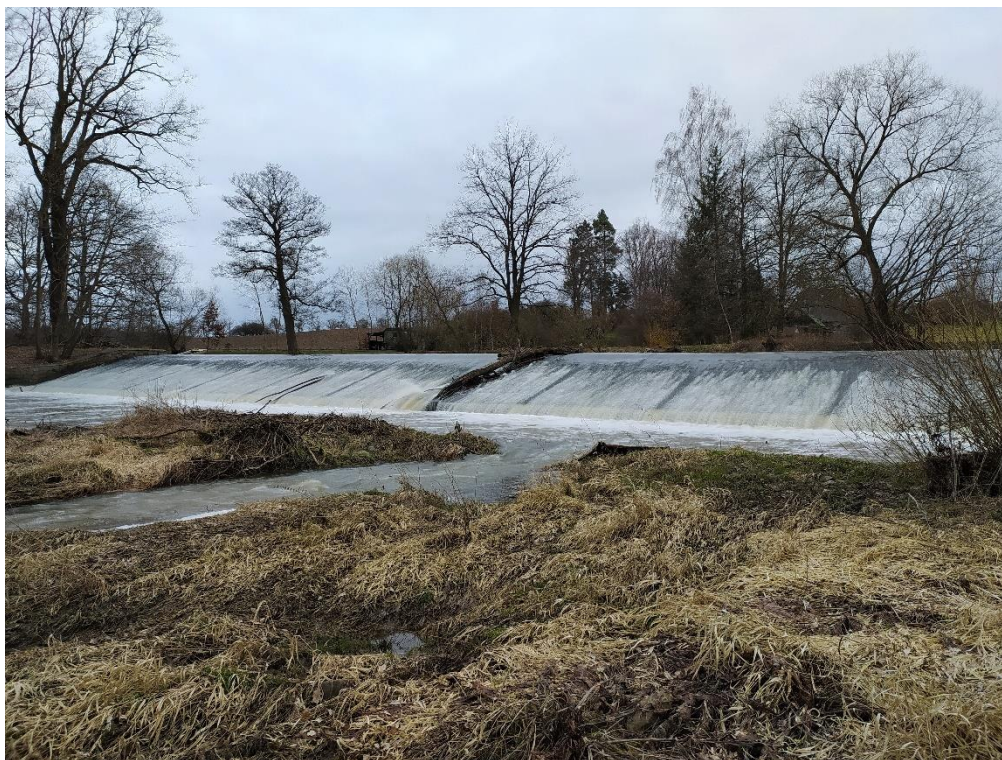
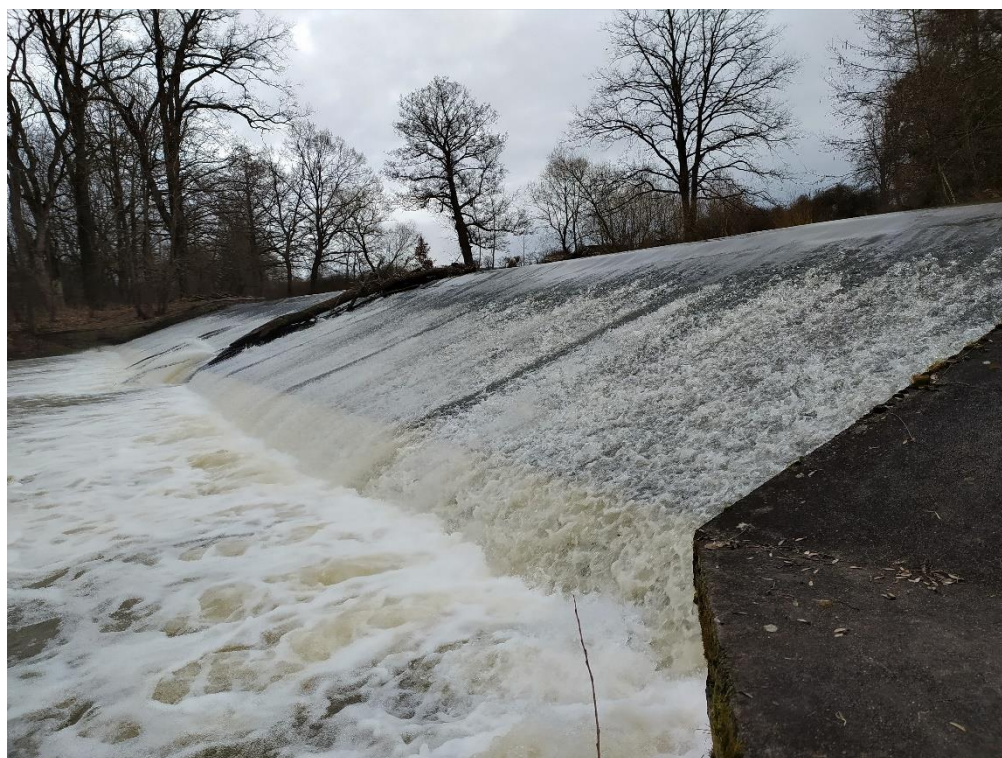
Obrázek 31: Pohled na jez Štáhlavy I (Tesař V., 2023)

Obrázek 32: Detailní pohled na jez Štáhlavy I (Tesař V., 2023)

Ve Štáhlavech se nachází celkem 2 jezy. První z nich je uváděn jako Štáhlavy I. a nachází se na říčním kilometru 20,7. Jez má přímou korunu, která je zpevněna ocelovým „I“ nosníkem. Těleso jezu je z betonu obloženého lomovým kamenem. Jez je umístěn k řece jako boční objekt a ze vzduší je vytvořen náhon, který prochází obcí Štáhlavy a částečně zásobuje rybník Bambousek. Náhon je regulovatelný pomocí ocelového stavidla (viz. obrázek 37). Za stavidlem se nachází také lávka přes náhon. Celková délka jezu je 50 metrů. Výškový rozdíl mezi nadjezím a podjezím je 2,6 metru. Vývar pod jezem je stabilizován kamenným záhozem o délce zhruba 2,5 metru. Pobřežní zdi jsou z betonu obkládané kamenem s betonovou horní deskou.

Jez má primární funkci jako stabilizace vodního toku. Při povodňové ochraně hraje spíše malou roli. (viz. obrázek 31 a 32)

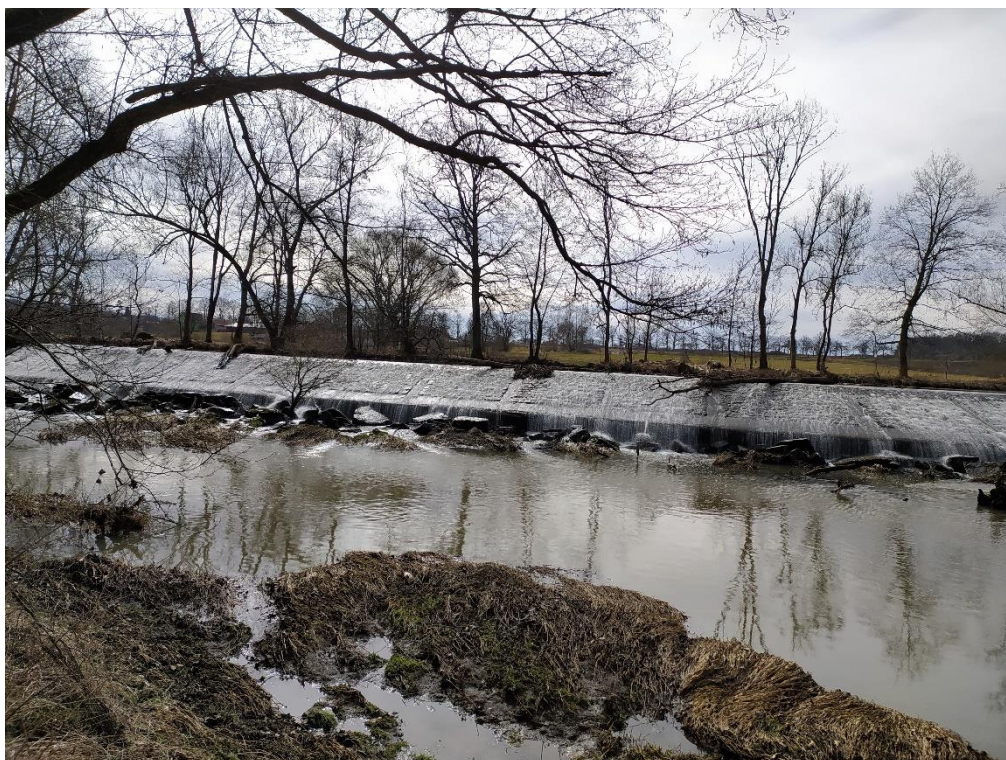
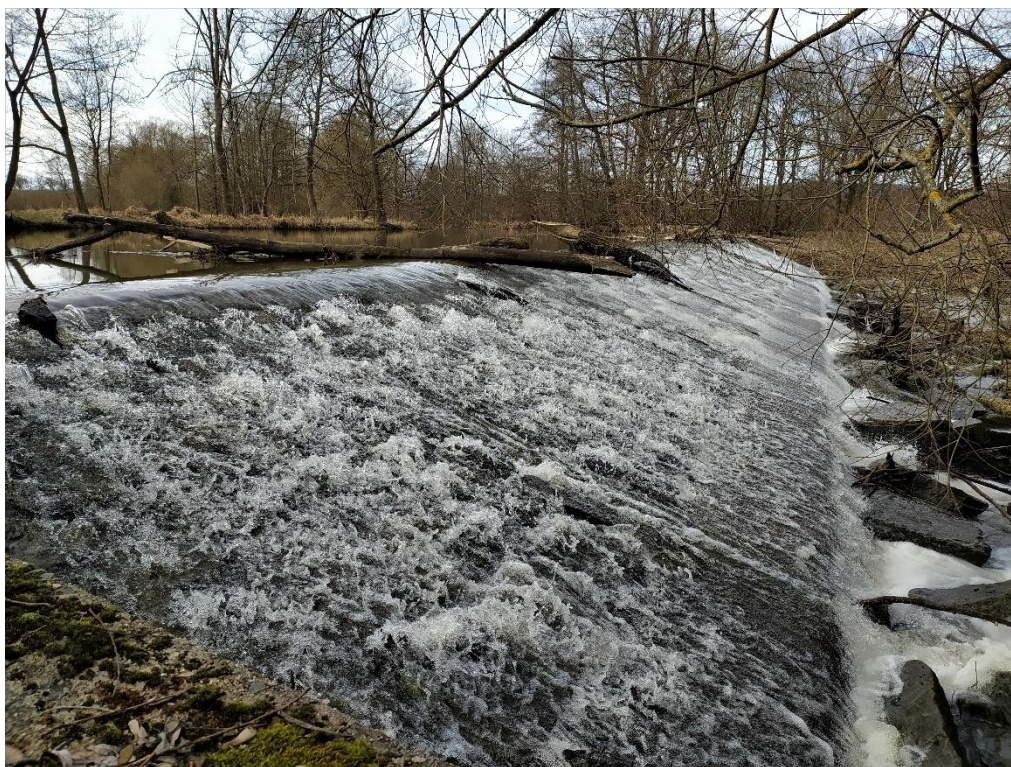
Obrázek 33: Pohled na jez Štáhlavy II (Tesař V., 2023)

Obrázek 34: Detailní pohled na jez Štáhlavy II (Tesař V., 2023)

Jez označený jako Štáhlavy II, je umístěn k řece jako boční objekt a v tomto místě rozděluje řeku na dvě ramena, z čehož jedno rameno řeky pokračuje na jez Štáhlavy I. Jez je situován na 21. kilometru řeky Úslavy. Koruna jezu je lomená do tvaru písmene „V“, první část je dlouhá 40 metrů, druhá část je pak dlouhá 20 metrů, tyto 2 části spolu svírají vnitřní úhel 150°. Celková délka koruny jezu je tedy 60 metrů. Těleso jezu je betonové s kamenným obkladem jako u předcházejících jezů. Koruna jezu je zpevněna z větších kamenů. Pod jezem se nachází kamenný zához dlouhý 1,5 metru, jako zajištění podjezí. Pobřežní zdi jsou betonové, obkládané lomovým kamenem. Na vrchní straně zdi je betonová deska. Výška jezu je 2,5 metru. (viz. obrázek 33 a 34)

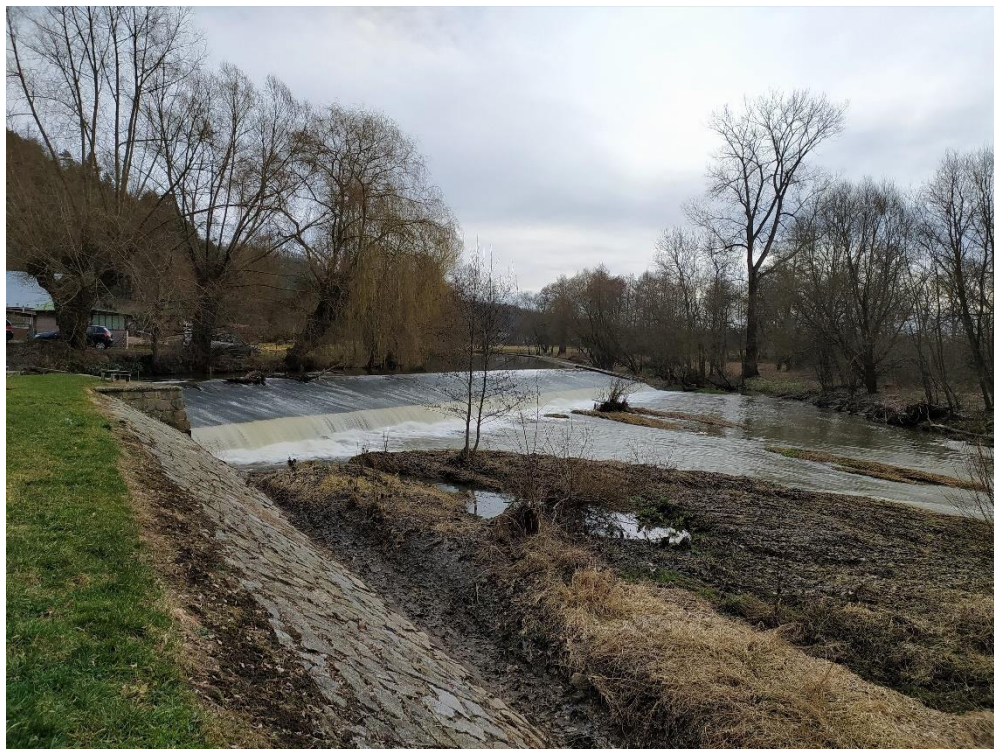
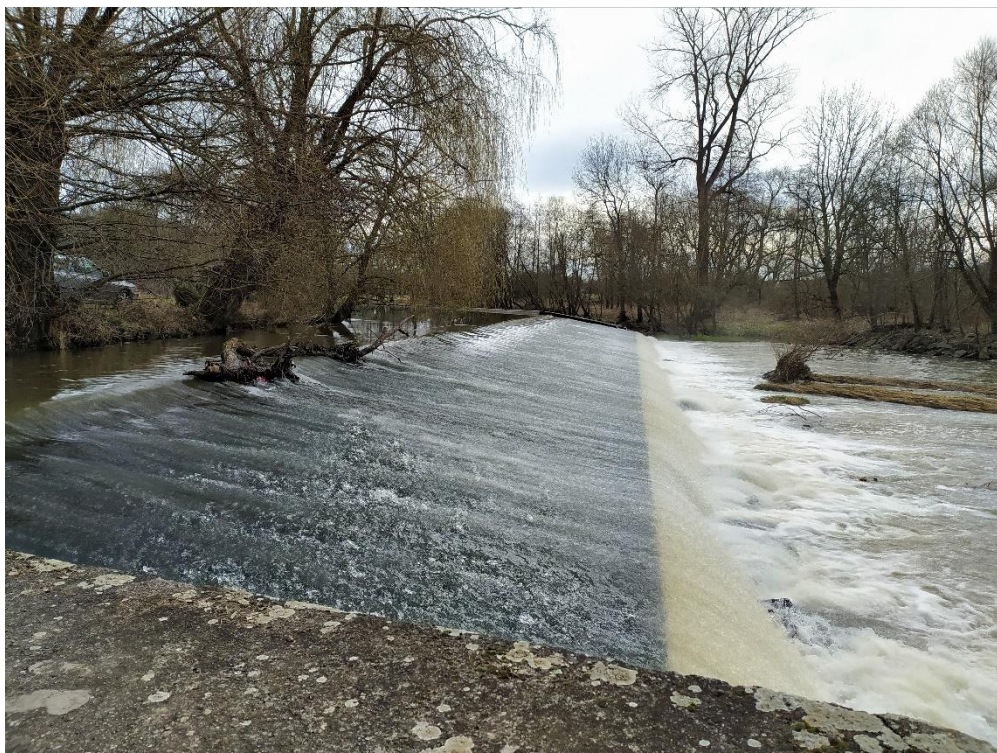
Obrázek 35: Pohled na jez Sedlec (Tesař V., 2023)

Obrázek 36: Detailní pohled na jez Sedlec (Tesař V., 2023)

Na levou část jezu navazuje ještě jednou zalomená betonová část konstrukce jezu, která je oproti první přímé části o několik centimetrů vyšší a voda zde přepadá pouze při větších průtocích. Tato část jezu je dlouhá přibližně 100 metrů a lze ji chápat, jako bezpečnostní přepad do vytvořeného průlehu.

Jez je primárně využíván jako zdroj vodní energie a stabilizace vodního toku. Při povodňových událostech bude mít spíše malý vliv na zmírnění povodňových vln. (viz. obrázek 35 a 36)

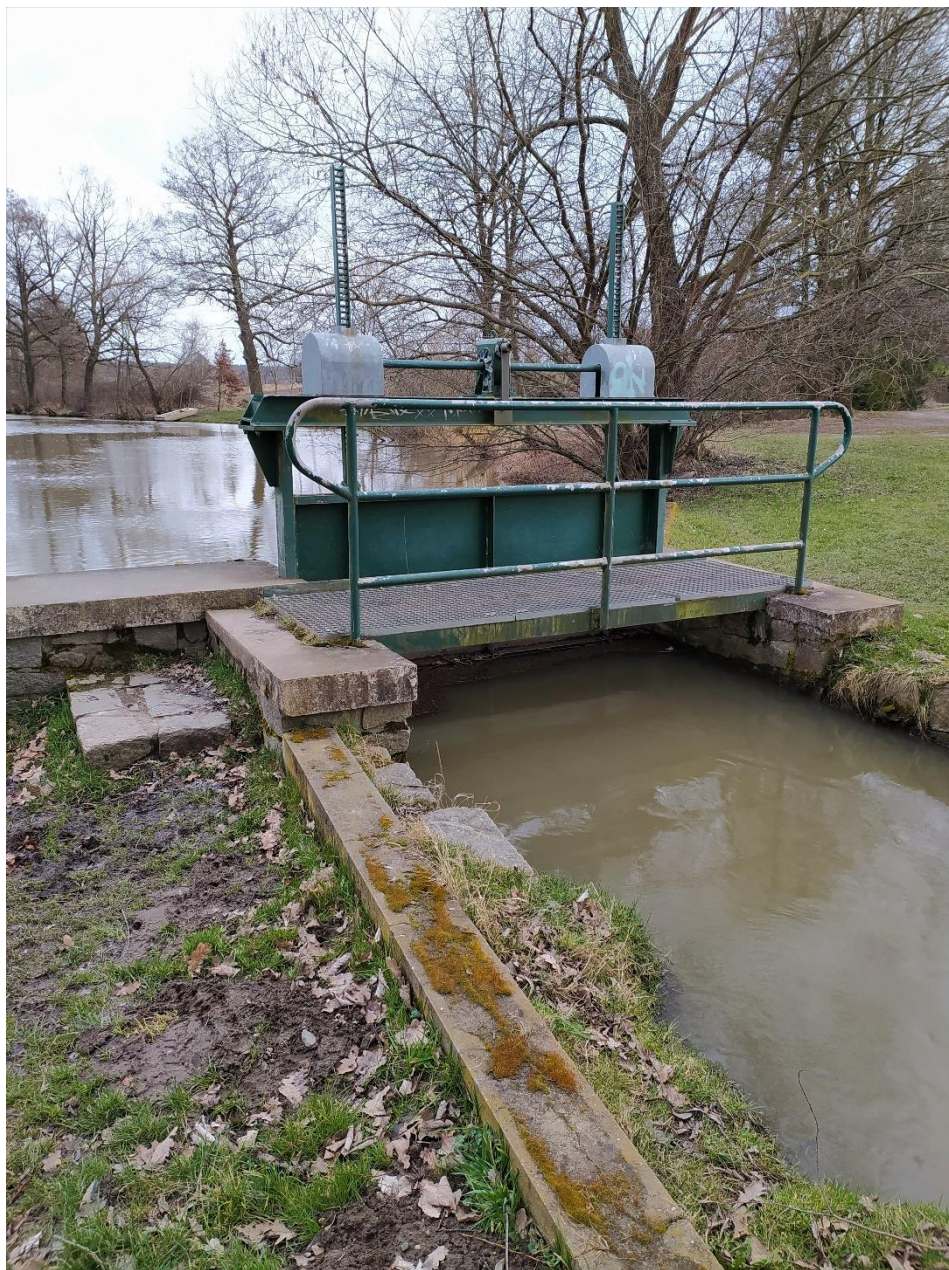
Obrázek 37: Stavidlo na náhonu ze vzdutí jezu Šťáhlavy I (Tesař V., 2023)

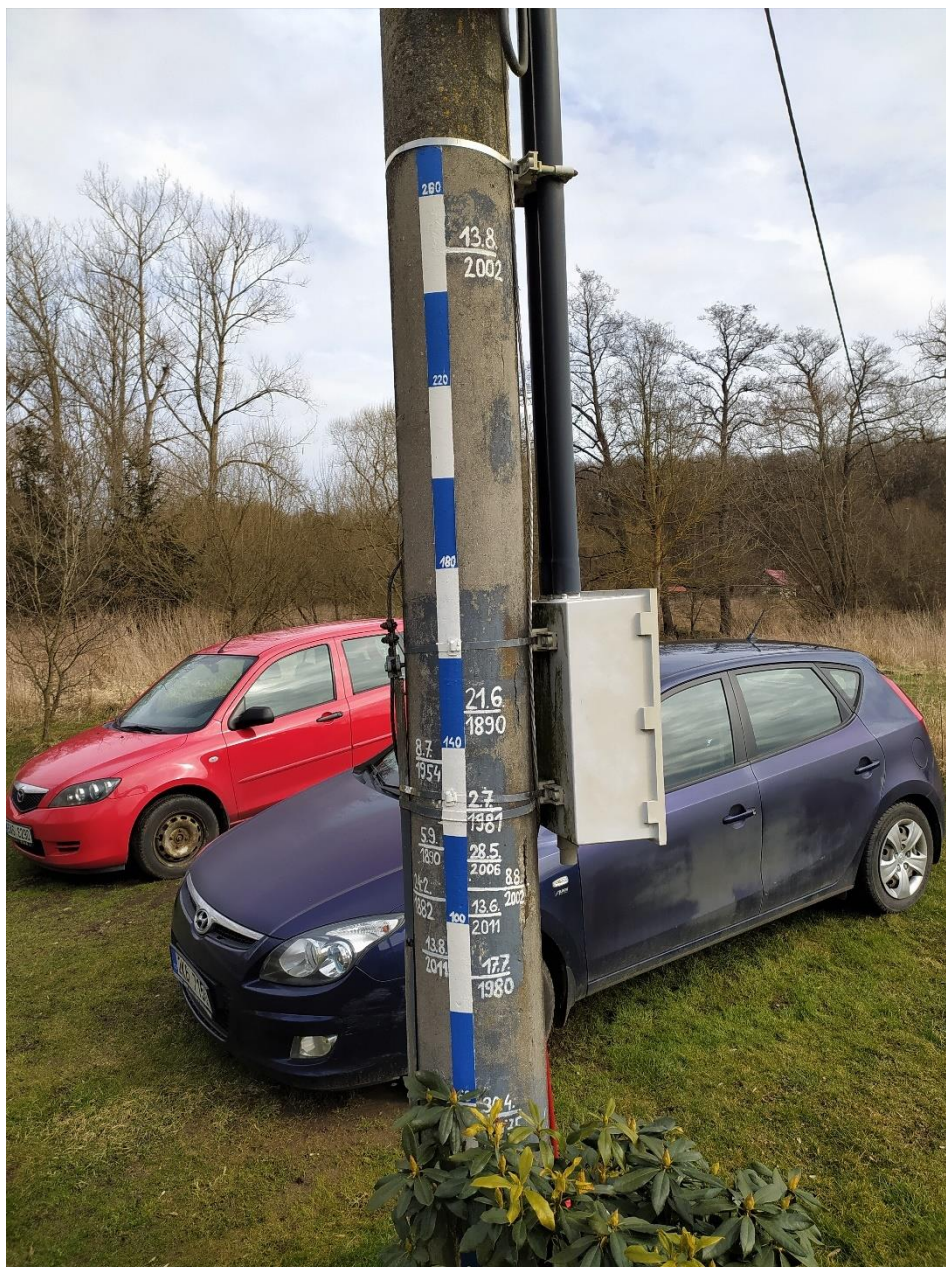
Obrázek 38: Povodňový sloup ve Štáhlavících (Tesař V., 2023)

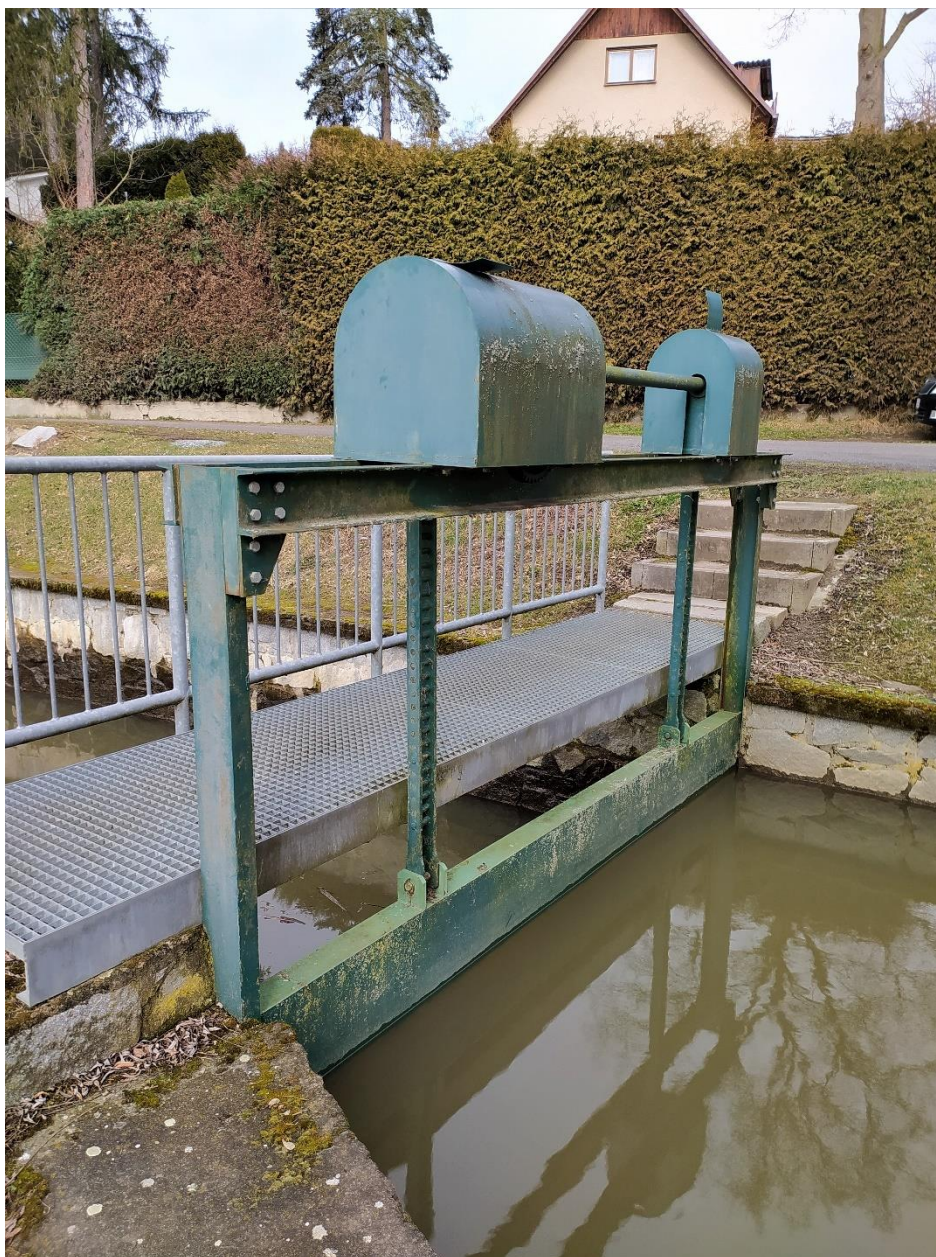
Obrázek 39: Stavidlo na náhonu na jezu Sedlec (Tesař V., 2023)
