**Monitoring mortality of animals and effectiveness of odour repellents  
on selected roads in Liberec**

Bakalářská práce

Autor: Simona Nikliborcová

Monitoring mortality zvěře a účinnosti pachových repelentů na vybraných silnicích na Liberecku

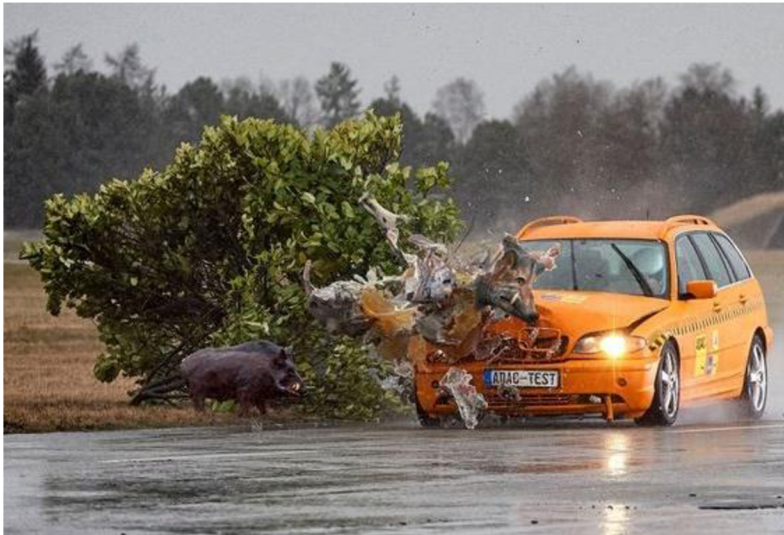
Obrázek 1: Crash test ADAC s maketou divokého prasete (ADAC, ©2022)

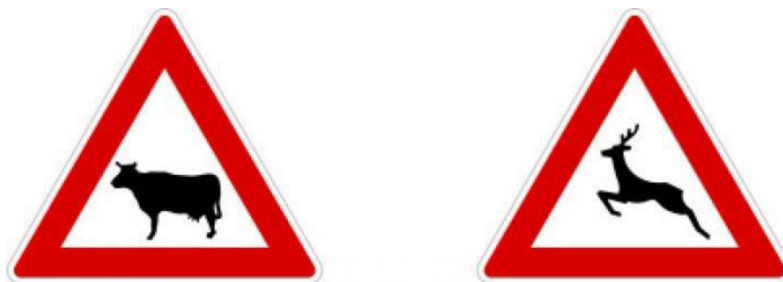
Obrázek 3: Dopravní značka A13 a A14 (Leitner & Kopecký, 2001)

Svislé dopravní značení se používá na úsecích, kde se často zvěř pohybuje. Řidiči motorových vozidel jsou upozorňováni na tuto skutečnost, jejich povinností je na těchto úsecích přizpůsobit rychlost a zvýšit svou opatrnost. Značení se nejčastěji nachází v úsecích procházejících lesem či oblastmi, kde zvěř často migruje. V případě, že je problematická trasa komunikace delší, než 0,5 km, je součástí dopravního značení dodatková tabulka, která uvádí délku daného úseku s možným výskytem zvěře. Na dálnicích a silnicích pro motorová vozidla se dopravní značení nachází na obou stranách vozovky (Leitner & Kopecký, 2001).

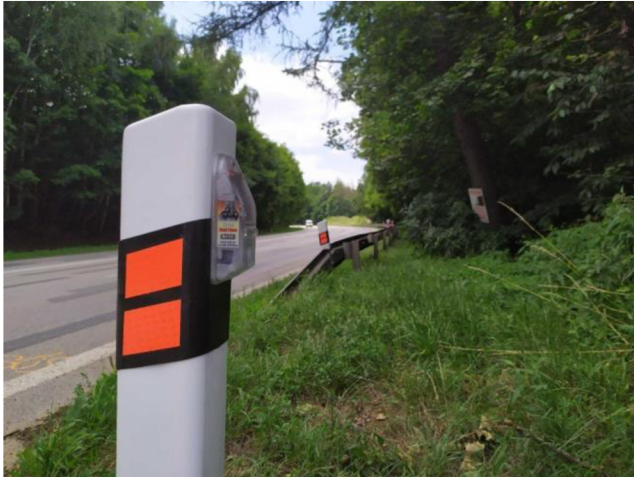
Obrázek 4: Elektronický plašič DeerDeter (Ředitelství silnic a dálnic, ©2022)

Prvním užívaným plašičem je elektronický opticko-akustický plašič DeerDeter (typ DD430) od rakouské firmy iPTE Traffic Solutions Ltd., druhým opticko-pachový plašič Multi-Wildschutz-Warner od německého výrobce Hagopur. Jde o kombinované plašiče neboli zradidla, což má zajišťovat jejich vyšší účinnost, než kdyby byly zaměřeny pouze na jeden smyslový vjem zvěře (Životní prostředí Jihočeského kraje, ©2023).

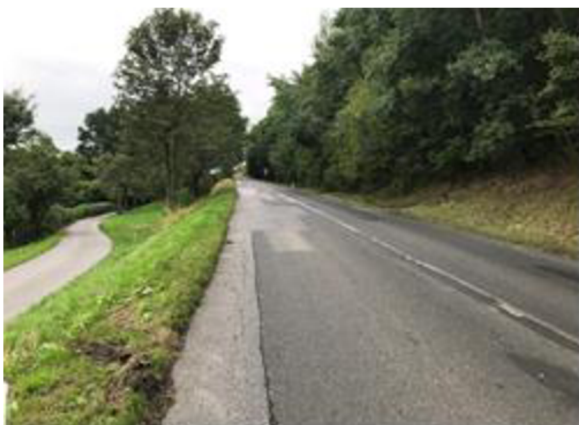
Obrázek 5: Lesnatá část úseku ID 624 (Simona Nikliborcová, 2021)

Kritická místa úseku: monitorovaný úsek vklíněn do svažitého terénu porostlého vyššími listnatými stromy a keři. Po jedné straně kamenná zeď o výšce cca 0,5 metru, porostlá keři a listnatými stromy.

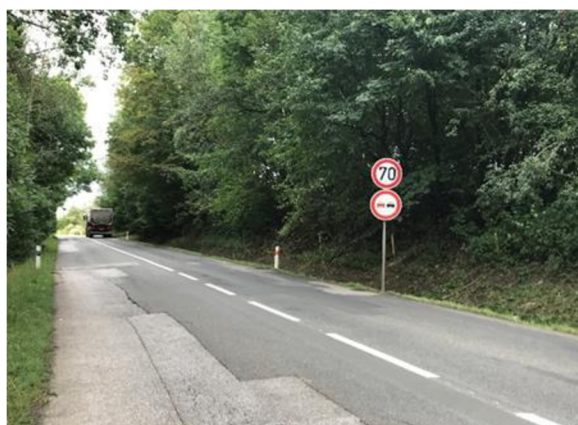
Z11, dále v úseku soupání před horizontem umístěna dopravní značka B20a „Nejvyšší dovolená rychlost“ s hodnotou „70“, a dopravní značka B21a „Zákaz předjíždění“. Z vodorovného dopravního značení úsek osazen středovou podélnou čarou souvislou V01a a podélnou čarou přerušovanou V02b. Část úseku osazena bezpečnostními svodidly.

Obrázek 6: Dopravní značení v úseku ID 624 (Simona Nikliborcová, 2021)

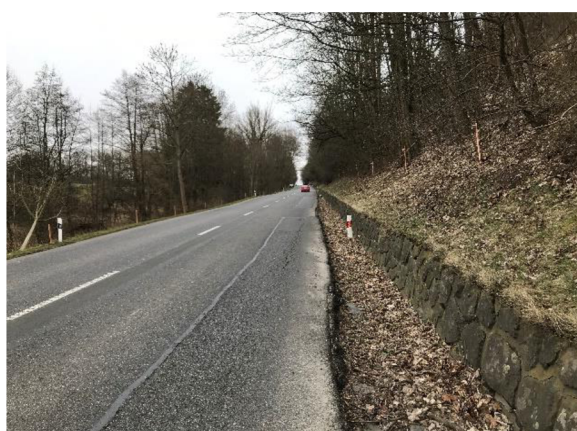
Popis úseku: úsek začíná zatáčkou u dopravní značky IZ4b „Mírová pod Kozákovem – Loktuše“, konec monitorovaného úseku křižovatka s místní komunikací na obec Chloumek, u autobusové zastávky. Celková délka monitorovaného úseku 784 metrů, úsek vede svažitém terénem po obou stranách s pásy keřů a listnatých stromů, navazující na louky, po jedné straně potok a obytné budovy v místě zvané Poustka. Svah vedoucí směrem nahoru zpevněn ve dvou místech kamennou zdí o výšce cca 0,8 metrů.

Obrázek 9: Kamenná zeď komunikace ID 625  
(Simona Nikliborcová, 2021)

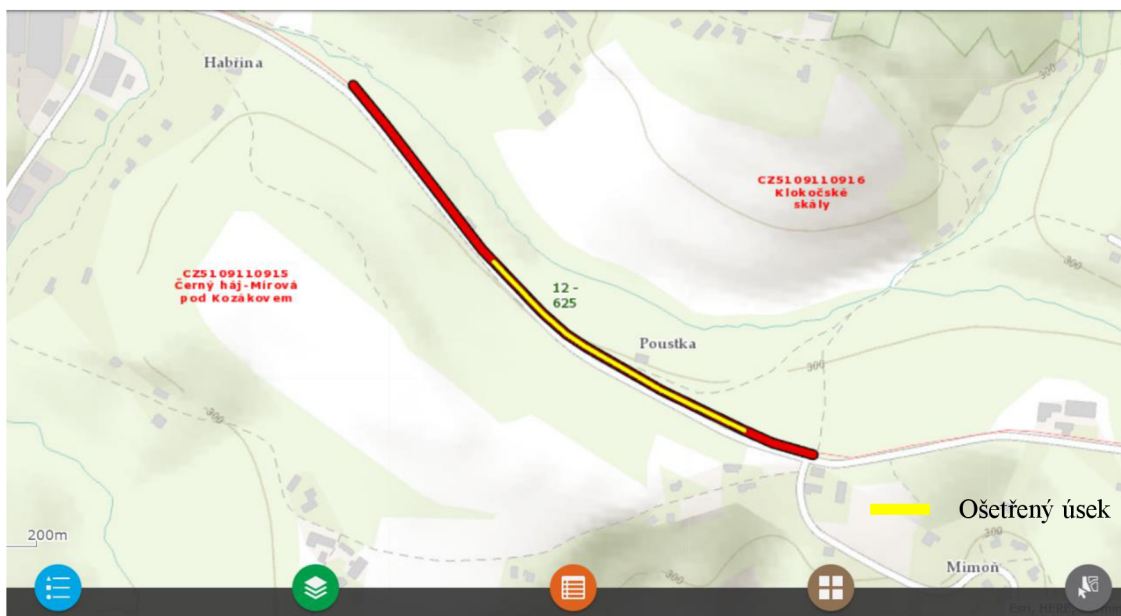
Obrázek 10: Monitorovaný úsek ID 625 (mapa GIS)

Kritická místa úseku: Komunikace mimo obec, působí přehledně. Kritickým místem pro řidiče a zvěř lesnatý úsek, kde po obou stranách vyšší porost listnatých stromů, přechod z prosvětleného úseku do úseku zastíněného stromy může způsobit, že řidič při vyšší rychlosti přehlédne pohybující se zvěř přes komunikaci. Vyšší riziko přehlédnutí zvěře je v noci. V úseku není žádné dopravní značení, které by upozorňovalo na pohyb zvěře přes komunikaci.

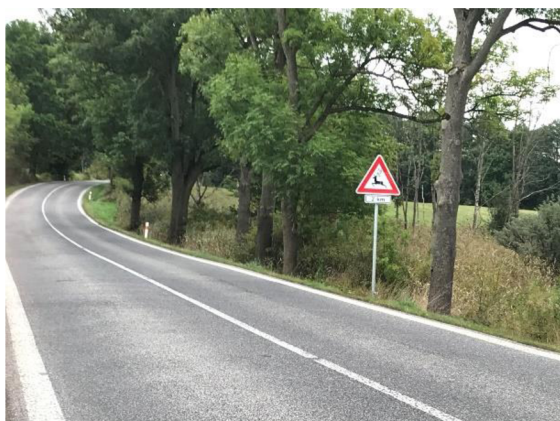
*Obrázek 13: Dopravní značka A14, úsek 636  
(Simona Nikliborcová, 2021)*

Dopravní situace: Monitorovaný úsek vede mimo obec, s dovolenou maximální rychlostí 90 km/h. Ze svislého dopravního značení zde po obou stranách komunikace osázeny směrové sloupky bílé Z11, konec a začátek obce označen svislou dopravní značkou IZ4a, IZ4b. Před vjezdem do lesnatého úseku osázena svislá dopravní značka A14 „Zvěř“.

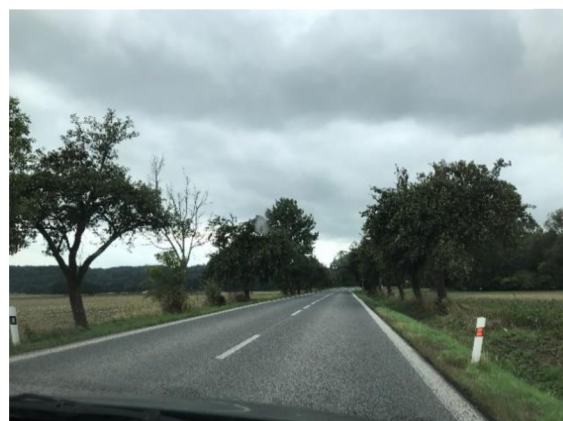
*Obrázek 14: Ovocné stromy v úseku ID 636  
(Simona Nikliborcová, 2021)*

Kritická místa úseku: Průběh komunikace přehledný, umožňuje rychlejší jízdu, důvodem může být i absence vodorovného dopravního značení. Kritickým místem může být úsek s ovocnými stromy s vyšším keřovým patrem, které brání rozledu řidiče na možnou pohybující se zvěř, obzvláště v nočních hodinách. Zvěř zde přechází zejména v úseku komunikace, na kterou navazuje na jedné straně lesní mlazina a na druhé straně, louka.

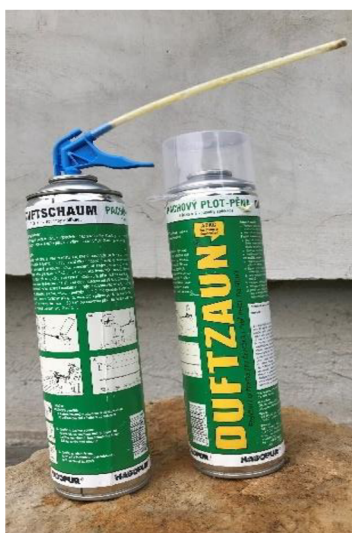
Pachový repelent Hagopur je složen z pěny Duftzaun a Hagopur koncentrátu. Pěna Duftzaun je určena jako nosný materiál pro pachový repelent, do níž se po snížení účinnosti v důsledku odpaření repelentu doplňuje koncentrát. Tento přípravek by měl podle výrobce spolehlivě odradit zvěř z míst, kde je její výskyt nežádoucí (Hagopur, Nedat).

Duftzaun pěna se aplikuje jednak pomocí speciálního aplikátoru ve tvaru pistole nebo je možná aplikace s dodávanou s aplikační trubičkou, která je součástí nádoby. Životnost vytvrzené pěny je tři až pět let. Pachový repelent v pěně je účinný podle povětrnostních podmínek 10–12 týdnů.

Obrázek 19: Duftzaun pěna (Simona Nikliborcová, 2022)

Duftzaun pěna je světle žluté barvy, ve formě aerosolu. Pěna, která je na začátku aplikace světle žluté barvy, časem ztvrdne a postupem času tmavne do hněda a rozpadá se. Rozpadlá pěna neovlivňuje životní prostředí. Pěna obsahuje speciální pachové látky (Hagopur, Nedat).

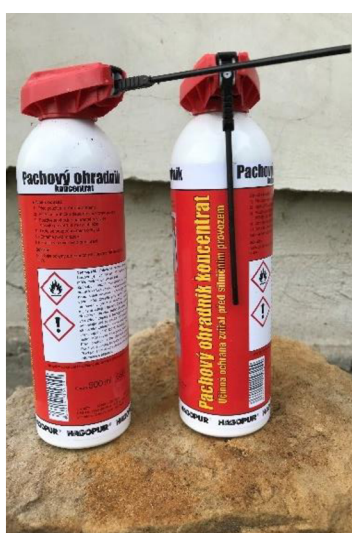
Obrázek 20: Hagopur koncentrát (Simona Nikliborcová, 2022)

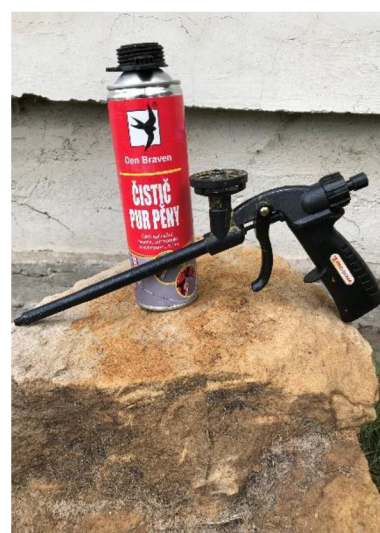
Obrázek 21: Aplikátor a čistič (Simona Nikliborcová, 2022)

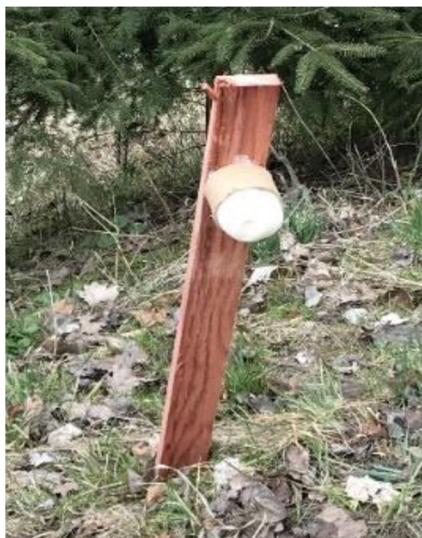
*Obrázek 22: Stav pěny březen 2022  
(Simona Nikliborcová, 2022)*

V době 14 dní od aplikace pěny se prošly úseky s aplikovaným repelentem a podle návodu výrobce se seřízly přesahující části aplikované pěny, které přečnivaly přes adaptér, po seříznutí se objevila pórovitá pevná vnitřní část pěny. Aplikovaná pachová pěna Duftzaun již obsahovala podle návodu výrobce pachový koncentrát, který je účinný cca 4-6 týdnů. Po této době bylo potřebné aplikovat pachový koncentrát Hagopur. Koncentrát prodlužuje podle výrobce dobu účinnosti až o 3-4 měsíce.

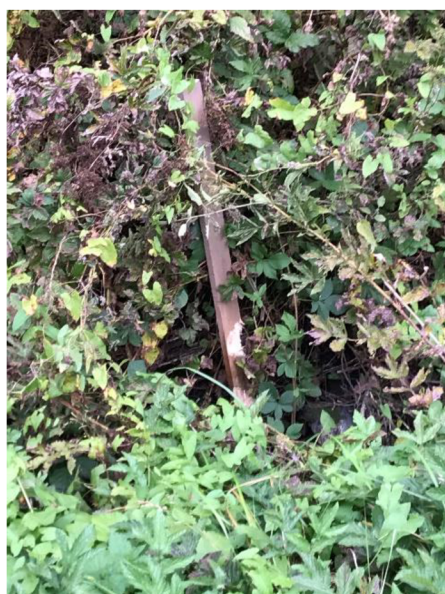
*Obrázek 24: Poškozená dřevěná tyč  
(Simona Nikliborcová, 2022)*

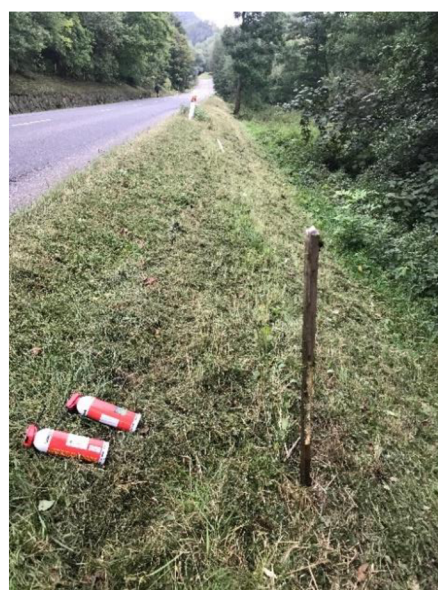
*Obrázek 25: Oprava úseku ID 625  
(Simona Nikliborcová, 2022)*

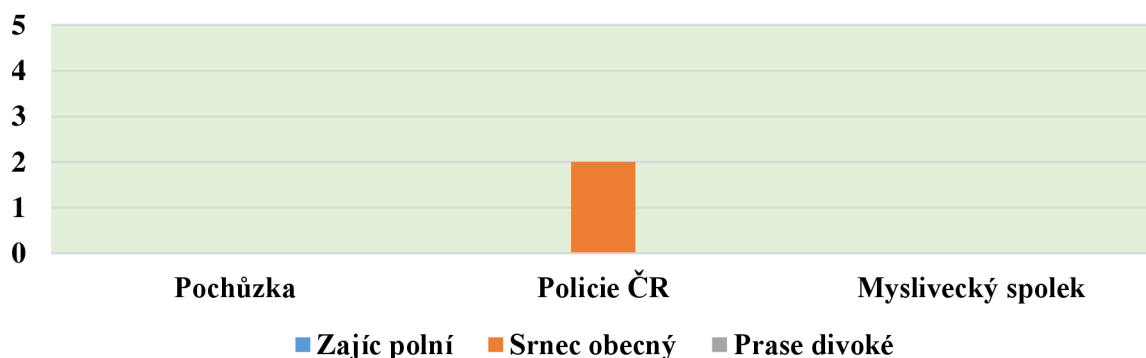
Graf 3: Mortalita zvěře na úseku ID 624, rok 2021

Usmrceny byly dva kusy srnčí zvěře, srna a srnec. Srna byla zadokumentována na krajnici a byla usmrcena při dopravní nehodě v měsíci únoru, srnec byl zadokumentován při zídce navazující na komunikaci a byl usmrcen při dopravní nehodě v měsíci srpnu.

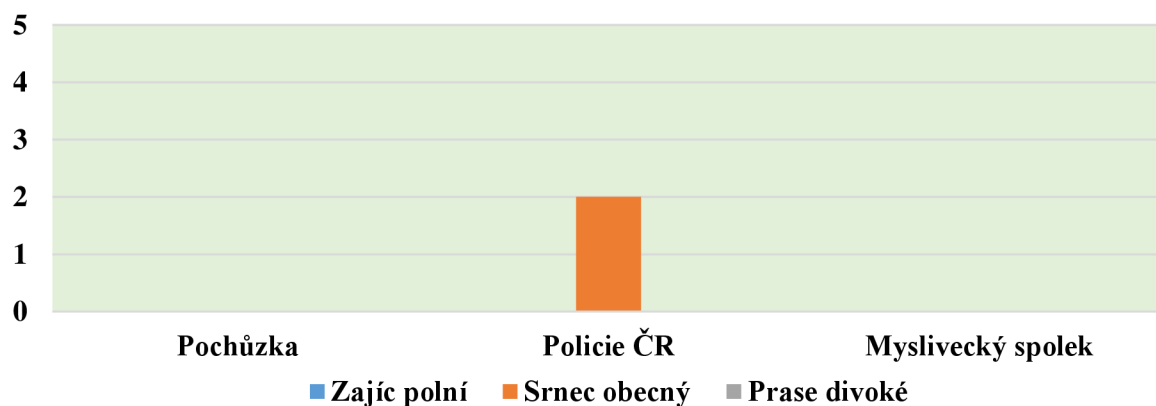
Graf 4: Mortalita zvěře na úseku ID 625, rok 2021

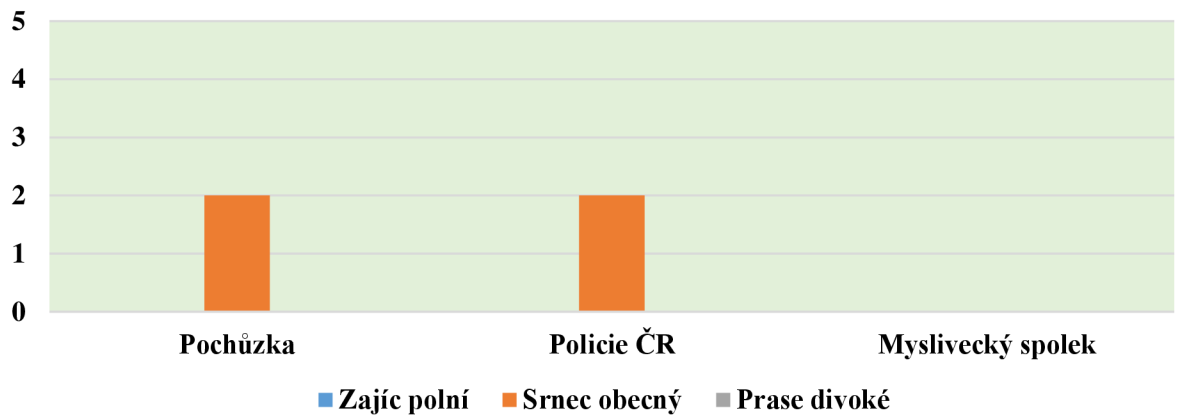
Graf 8: Mortalita zvěře na úseku ID 625, rok 2022

Na neošetřeném úseku komunikace byly nalezeny všechny čtyři uhynulé kusy, v dubnu jedna srna, jeden srnec v měsíci červnu, jedna srna a jeden srnec v měsíci listopadu. Na části ošetřeného úseku nebyl nalezen žádný uhynulý kus zvěře.

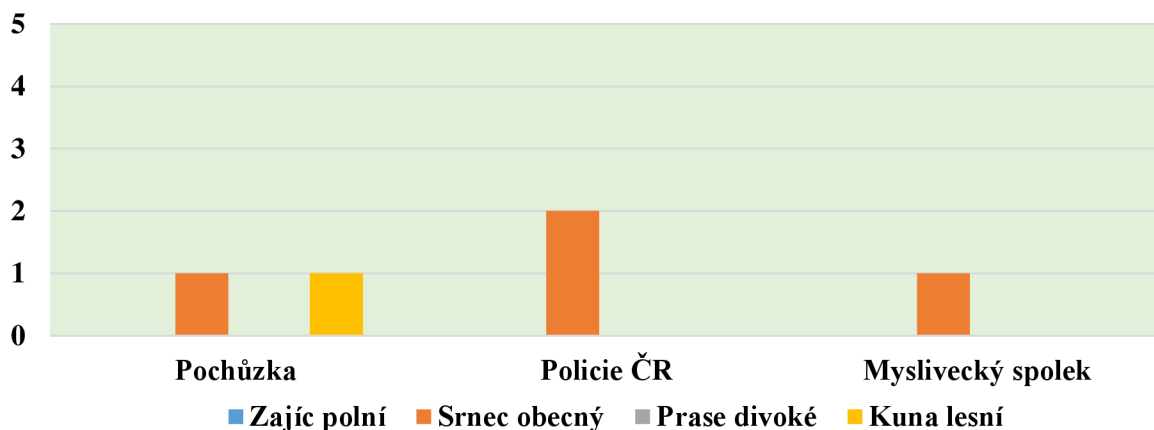
Graf 9: Mortalita zvíře na úseku ID 636, rok 2022

V úseku bez pachových repelentů byly evidovány tři kusy, dva kusy srnčí zvěře, v říjnu srna a v listopadu srnec, jedna kuna v říjnu. V úseku ošetřeném pachovým repelenem byly evidovány dva kusy srnčí zvěře, v měsíci červnu srnec a v září srna.

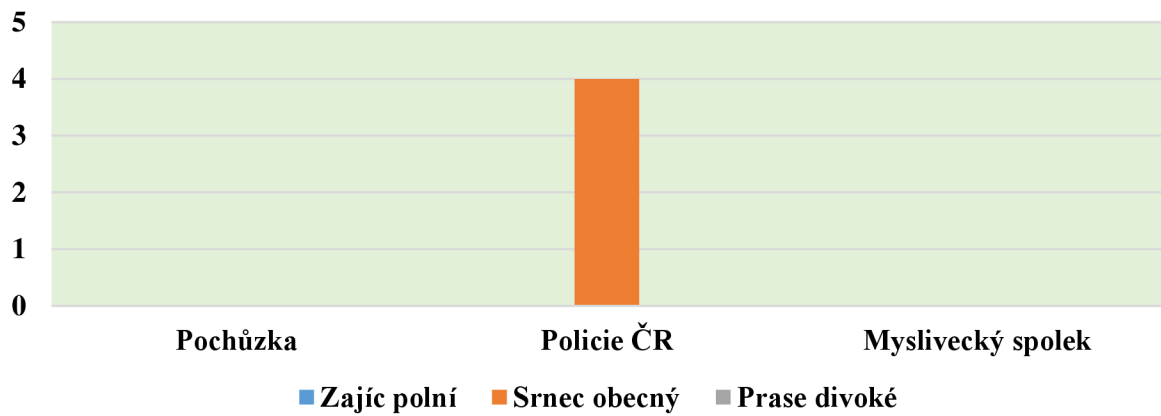
Graf 10: Mortalita zvěře na úseku ID 659, rok 2022

V tomto úseku ID 659 byla všechna nalezená usmrcená zvěř v části úseku s oplocením.

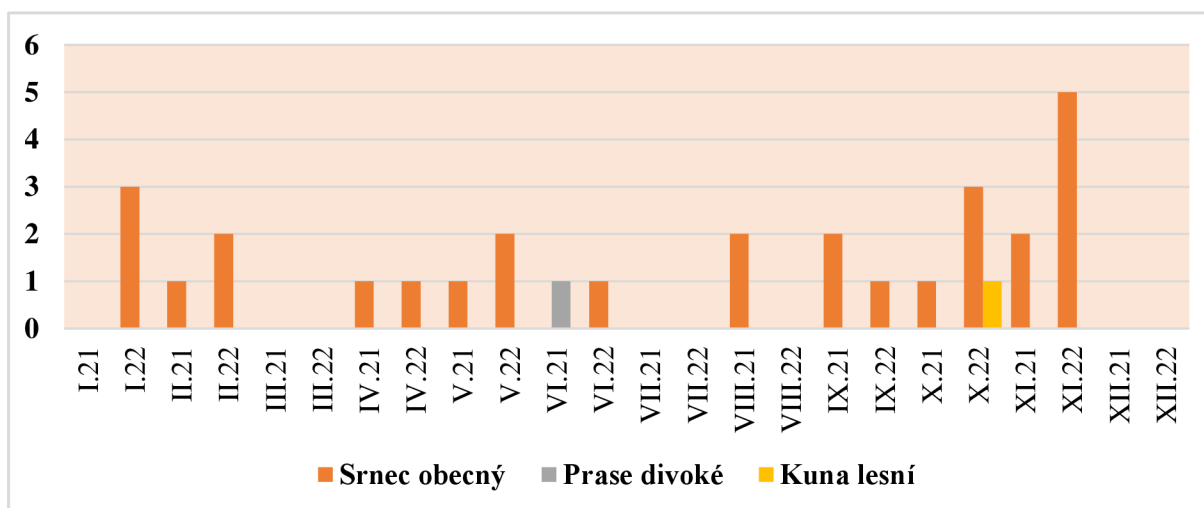
Graf 11: Mortalita na monitorovaných úsecích za jednotlivé měsíce 2021 a 2022

Do výsledků byla zahrnuta zvěř, která byla prokazatelně nalezena při monitorovacích pochůzkách, byla usmrcena při dopravní nehodě a evidována Policií ČR, a ohledáním místa střetu se prokázalo, že ke kontaktu dopravního prostředku se zvěři došlo nebo usmrcená zvěř zůstala na místě dopravní nehody, dále zvěř nalezená a hlášená mysliveckému spolku. Bylo provedeno porovnání nalezených nebo hlášených kusů zvěře s evidencí úhynů dotčených honiteb cestou mysliveckých hospodářů, s evidencí Policie ČR a monitoringem. Tak bylo eliminováno, že by byl jeden kus evidován vícekrát. Evidence sražené zvěře na vybraných úsecích Libereckého kraje probíhal po kalendářní roky 2021 a 2022.

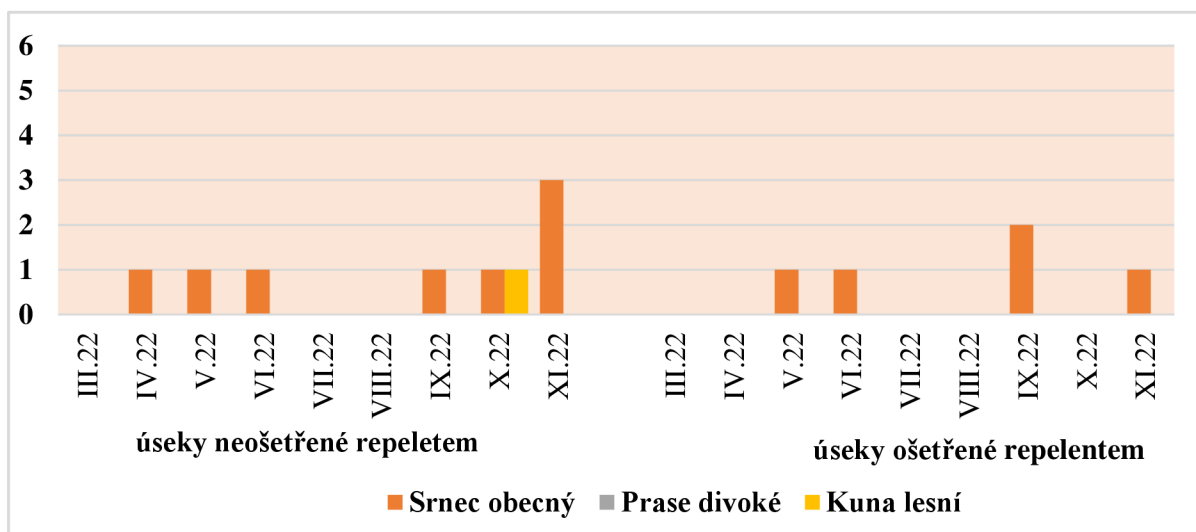
Graf 13: Mortalita zvěře za březen 2022 až listopad 2022 rozdělena podle ošetření

Po aplikaci pachových repelentů bylo za období od března do listopadu 2022 usmrceno celkem 14 kusů zvěře, z toho 13 kusů srnčí zvěře, 1 kus kuna lesní. Nejvíce usmrcených kusů zvěře bylo v měsíci listopadu 2022, a to 5 kusů.
