**TRAMVAJOVÉ ZASTÁVKY V OLOMOUCI
HISTORIE, CHARAKTERISTIKY A BEZPEČNOST**

Bakalářská práce

Title of thesis: Tram stops in the city of Olomouc: their history, types and safety.

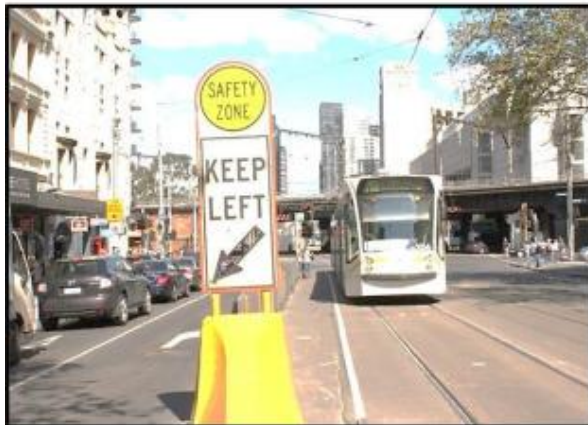
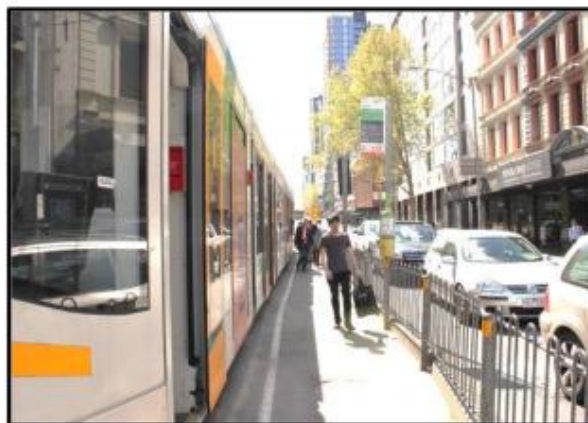
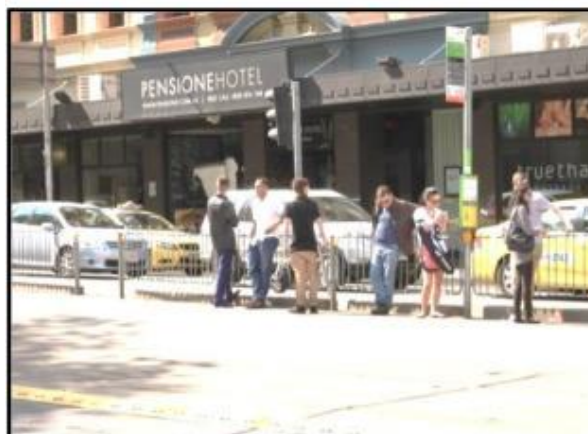
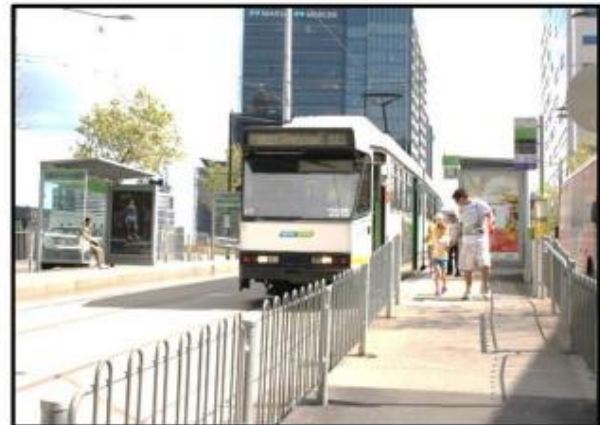
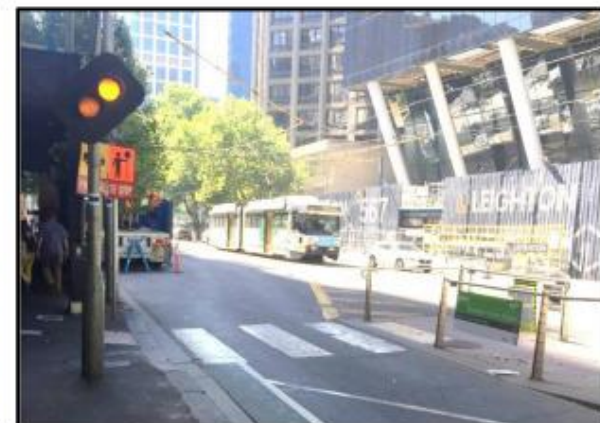
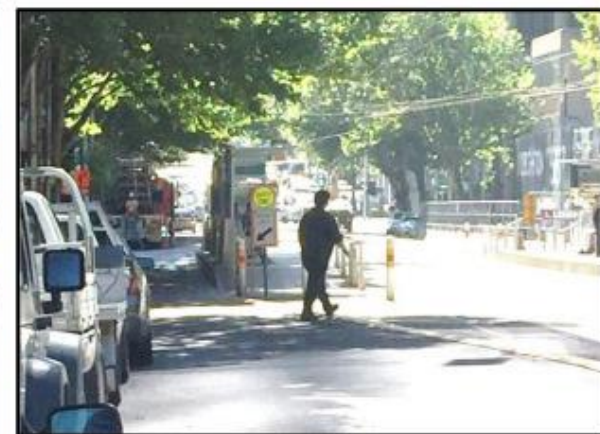
Obr. 3: Srovnání zastávek s tzv. safety zone (a, c, e) a s nástupem z úrovně vozovky se zastávkami se zvýšeným nástupištěm (b, d, f).

Zastávky bez zvýšených nástupišť lze označit za bezpečnostně rizikový typ zastávky, obzvláště pokud se tramvajová trať nachází v ose komunikace. Tehdy chodec musí při nástupu nebo výstupu z tramvaje překonat jízdní pruh komunikace. V některých případech nalezneme na takových zastávkách přímo ve vozovce tzv. bezpečnostní zónu (safety zone), kde cestující čekají na tramvaj a kde probíhá nástup a výstup (viz obr. 3). Tyto ochranné zóny mohou být opatřeny různými bezpečnostními prvky, které se vyskytují v různé míře. V těchto ochranných zónách je chodec velmi zranitelný, pokud není zastávka opatřena dostatečnými bezpečnostními prvky. Zastávky s bezpečnostní zónou jsou jako bezpečnostně nejrizikovější diskutovány v řadě zahraničních odborných článků a studií, nicméně v České republice se s těmito zastávkami neseťkáváme.

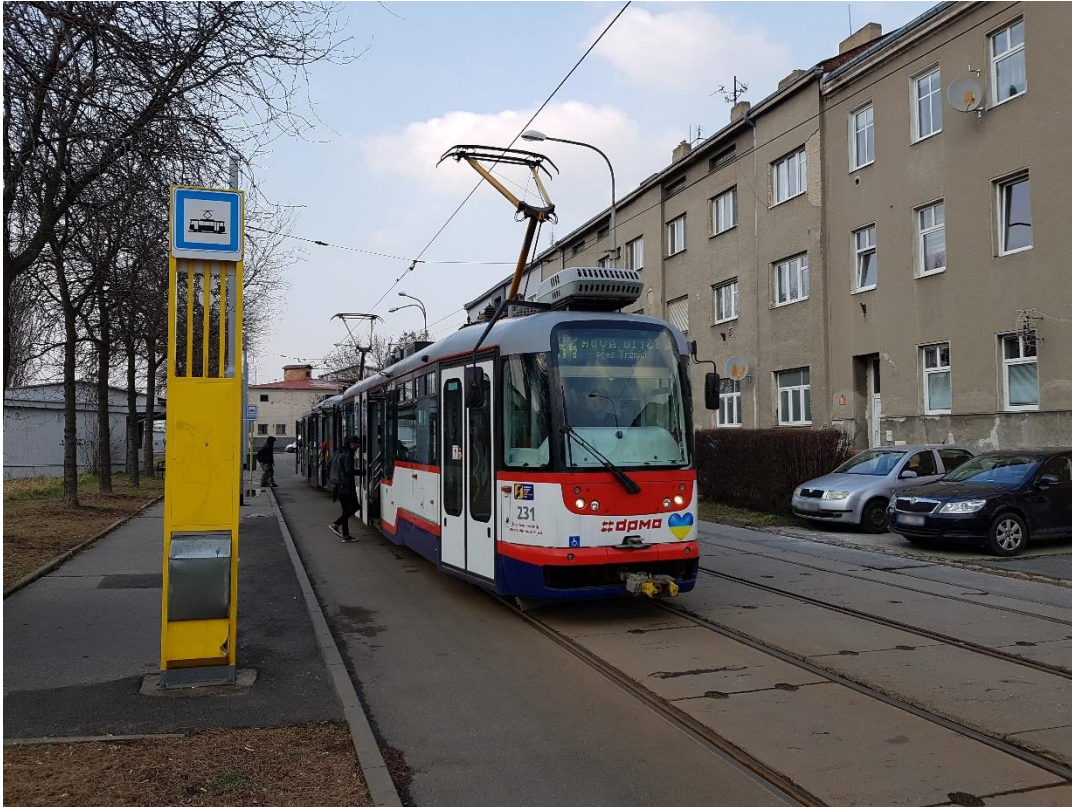
Obr. 4: Zastávka bez zvýšeného nástupiště s nástupem z úrovně vozovky. Zastávka Pavlovičky.
Zdroj: Vlastní fotografie, 2022

V Olomouci nalezneme pouze dvě zastávky bez zvýšených nástupišť, a to zastávku Pavlovičky (viz obr. 4) a tzv. občasnou zastávku Sokolská. V obou případech jsou však koleje umístěny na okraji komunikace, a tudíž se jedná o bezpečnější typ zastávky bez zvýšeného nástupiště, než kdyby koleje byly umístěny v ose komunikace.

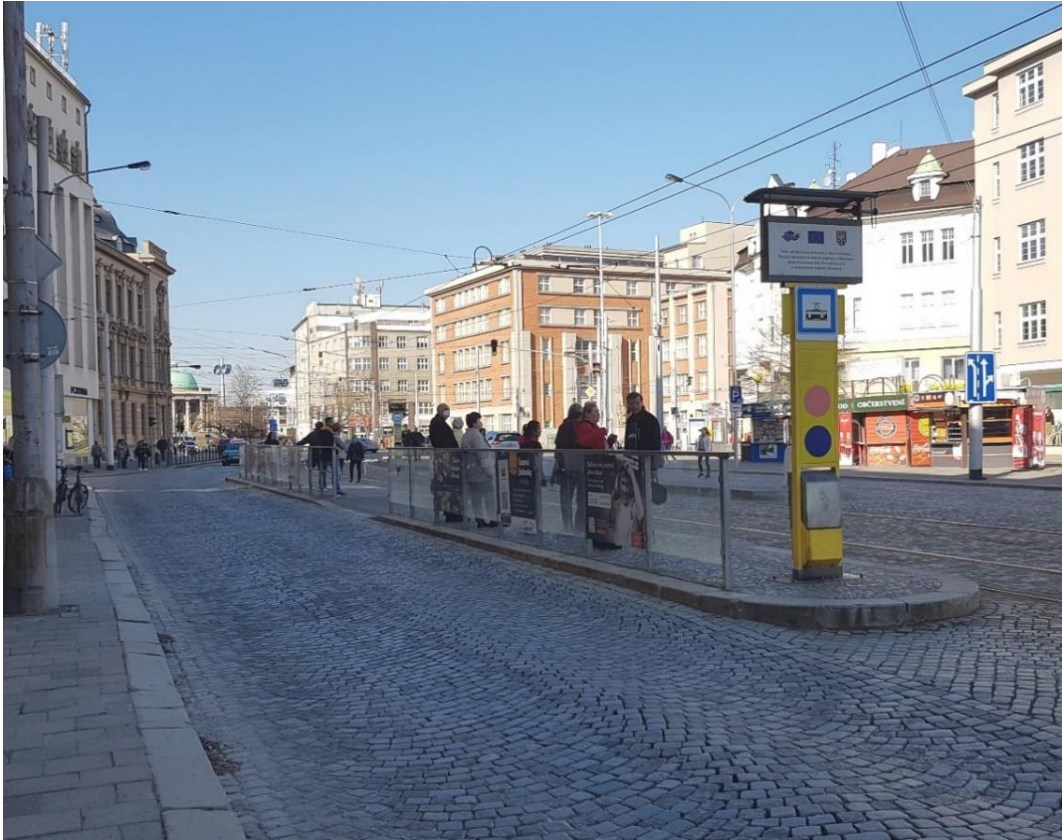
Obr. 5: Zastávka s nástupními ostrůvky. Zastávka Náměstí Hrdinů.
Zdroj: Vlastní fotografie, 2022

Nejčastějším typem zastávek v Olomouci jsou zastávky s nástupními ostrůvky (viz obr. 5) V Olomouci se také vyskytují zastávky s tzv. nepojížděným zastávkovým mysem, kdy nástupní plocha je vysunuta z chodníku do vozovky (viz obr. 6), a taktéž zastávky se samostatným nástupištěm (viz obr. 7). V jednom případě se nyní v Olomouci setkáme s typem zastávky se „zvýšeným jízdním pásem – s pojížděným zastávkovým mysem [...] tzn. se zvýšením jízdního pruhu vozovky na úroveň chodníku, a optickým a stavebně technickým rozlišením od vlastního chodníku.“ (Kubát et al., 2010, 64) (viz obr. 8). Na tento typ zastávky, známý také jako tzv. vídeňská zastávka, bude přebudováno také jedno nástupiště zastávky U Bystřičky¹⁵ (Doleželová, 2022). Posledním typem zastávky, který v Olomouci nalezneme, je zastávka s nástupištěm na průběžném chodníku (viz obr. 9).

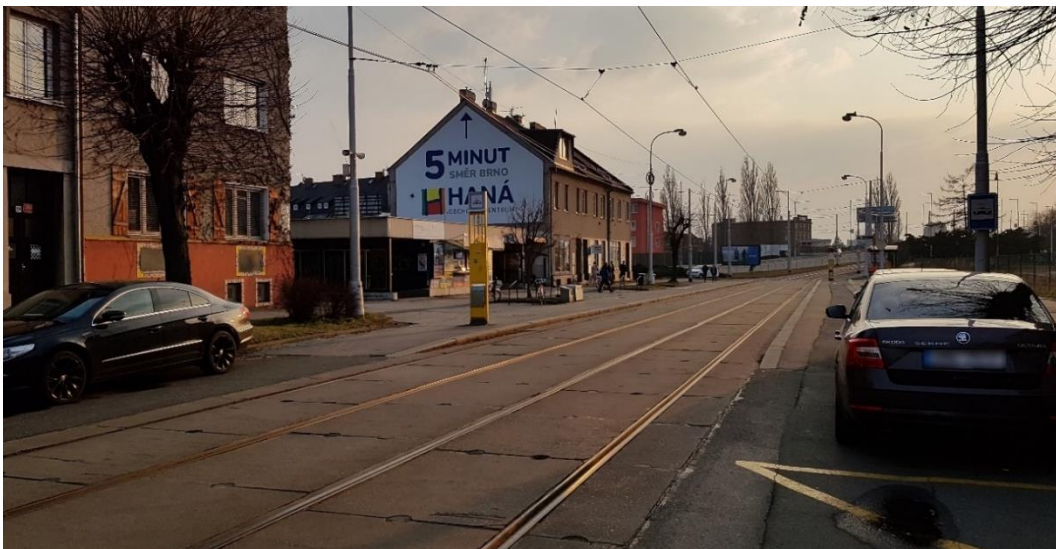
Obr. 6: Zastávka s nástupištěm na nepojížděném zastávkovém mysu. Zastávka Autobusové nádraží, podchod.
Zdroj: Vlastní fotografie, 2022

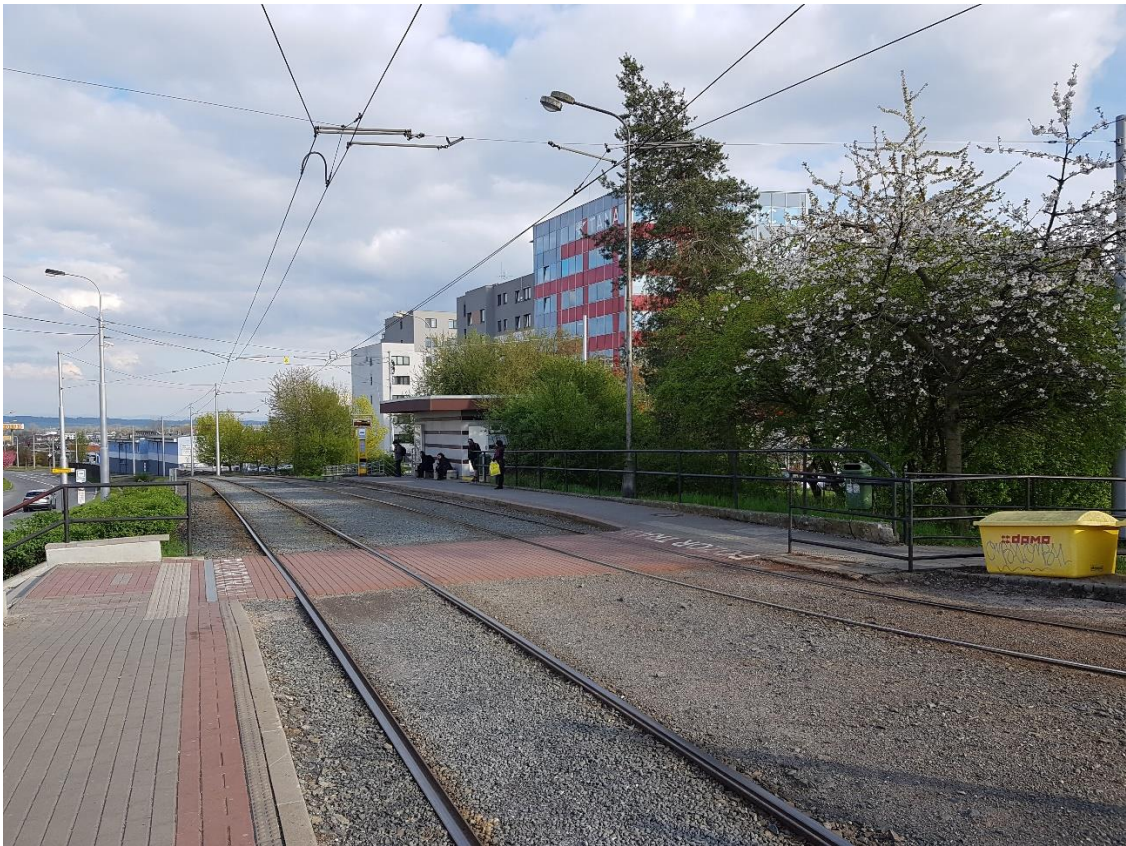
Obr. 7: Zastávka se samostatným nástupištěm. Zastávka Nová Ulice.
Zdroj: Vlastní fotografie, 2022

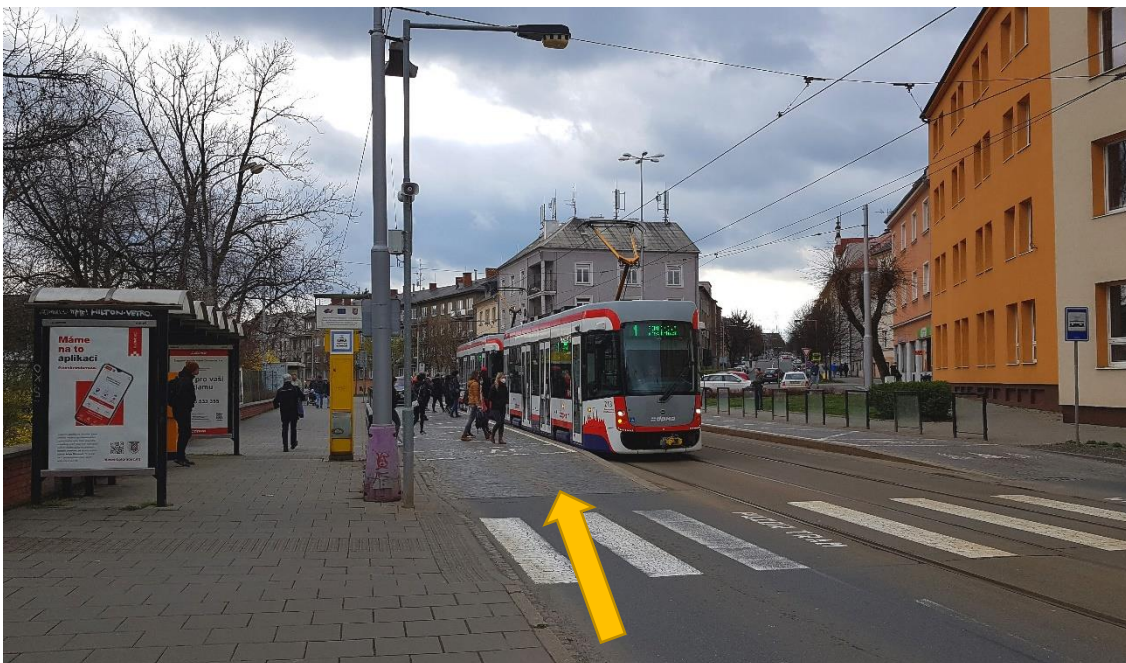
Obr. 8: Zastávka se zvýšeným jízdním pásem – s pojížděným zastávkovým mysem (vyznačen šipkou).
Zastávka Výstaviště Flora.
Zdroj: Vlastní fotografie, 2022

Poněkud netradičním typem zastávky je zastávka se zvýšeným jízdním pásem – s pojížděným zastávkovým mysem, se kterou se v Olomouci setkáme v jediném případě, a to na zastávce Výstaviště Flora. Vzhledem k tomu, že nástup do tramvaje a výstup z tramvaje zde probíhá přímo v jízdním pruhu vozovky, je tato zastávka zvláště rizikovou z hlediska bezpečnosti chodců. Bezpečnost v případě tohoto typu zastávek by měla být ošetřena „zvýšením jízdního pruhu vozovky na úroveň chodníku a optickým a stavebně technickým rozlišením od vlastního chodníku“ (Kubát et al., 2010, 64), což zastávka Výstaviště Flora splňuje. Konkrétně v případě zastávky Výstaviště Flora je vždy hlášení v tramvaji doplněno upozorněním, že výstup z tramvaje probíhá přímo do vozovky. Nástupní plocha je vyznačena vodorovným dopravním značením a také svislým dopravním značením před nájezdem na pojížděný mys, které by však mohlo být vzhledem ke specifčnosti zastávky doplněno i textovým upozorněním a světelnou signalizací, která by upozornila automobily na přítomnost tramvaje v zastávce a s ní spojený pohyb chodců.

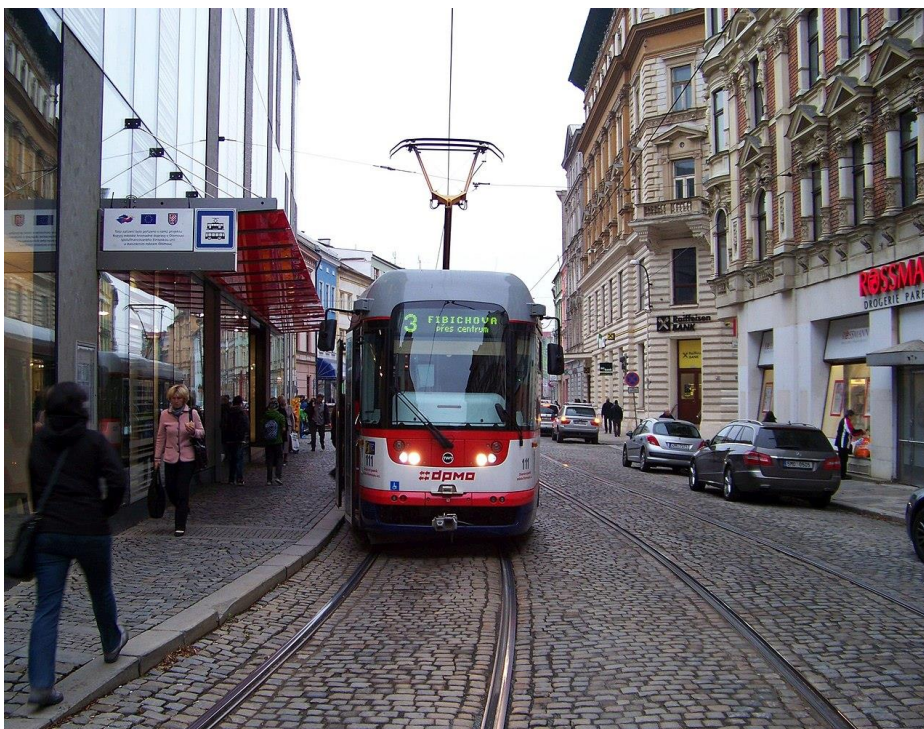
Obr. 9: Zastávka s nástupištěm na průběžném chodníku. Zastávka U svatého Mořice.

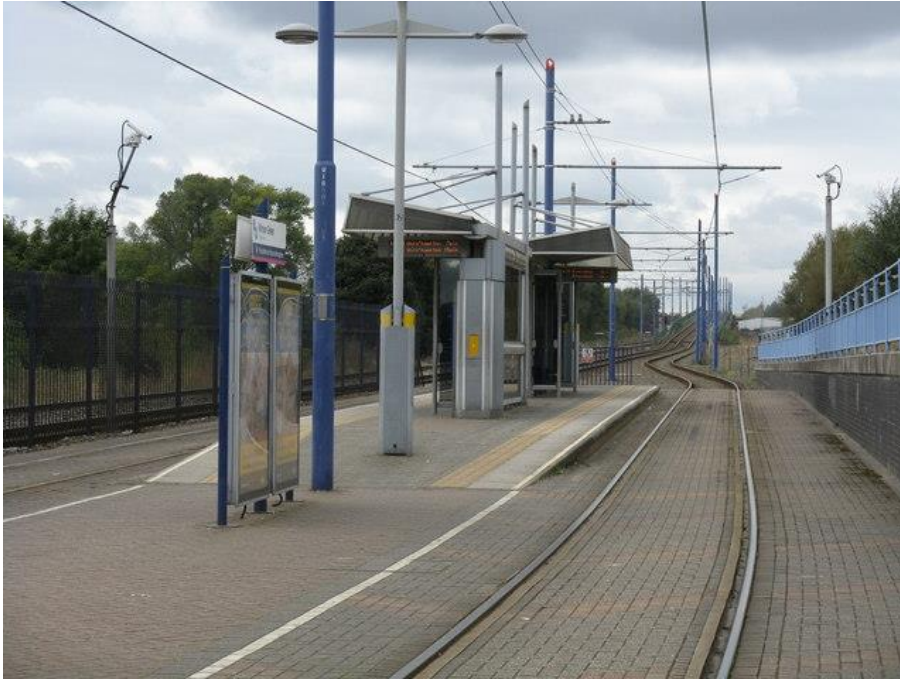
Obr. 10: Zastávka s ostrovním nástupištěm. Zastávka Winson Green, Outer Circle v Birminghamu.
Zdroj: Peter Whatley, 2008, CC BY-SA 2.0.

U žádné ze zastávek se zvýšeným nástupištěm v Olomouci se nesetkáme s tzv. ostrovním nástupištěm, kdy se uprostřed vozovky – v ose trati nachází pouze jeden nástupní „ostrov“¹⁶, přičemž tramvaje zastavují z obou stran tohoto nástupního ostrova (viz obr. 10). Nástupiště ostrovní se zřizují obvykle „z důvodu mimoúrovňového přístupu k zastávce situované ve středním pásu rychlostní komunikace nebo v přestupních uzlech s nekolejovou MHD apod.“ (Kubát et al., 2010, 62) Logicky by tedy tento typ zastávky mohl být použit např. v případě zastávky Fakultní nemocnice, kde jsou v současnosti použity nástupní ostrůvky (s mimoúrovňovým přístupem; viz obr. 11). Nicméně problémem je skutečnost, že ostrovní nástupiště vyžaduje tramvaje s dveřmi po obou stranách vozu, což v době budování zastávky nebylo běžnou praxí, a v dnešní době disponují oboustranným dveřním systémem z tramvajů vozového parku DPMO¹⁷ pouze tramvaje EVO1/o a VarioLF plus/o (viz obr. 12).

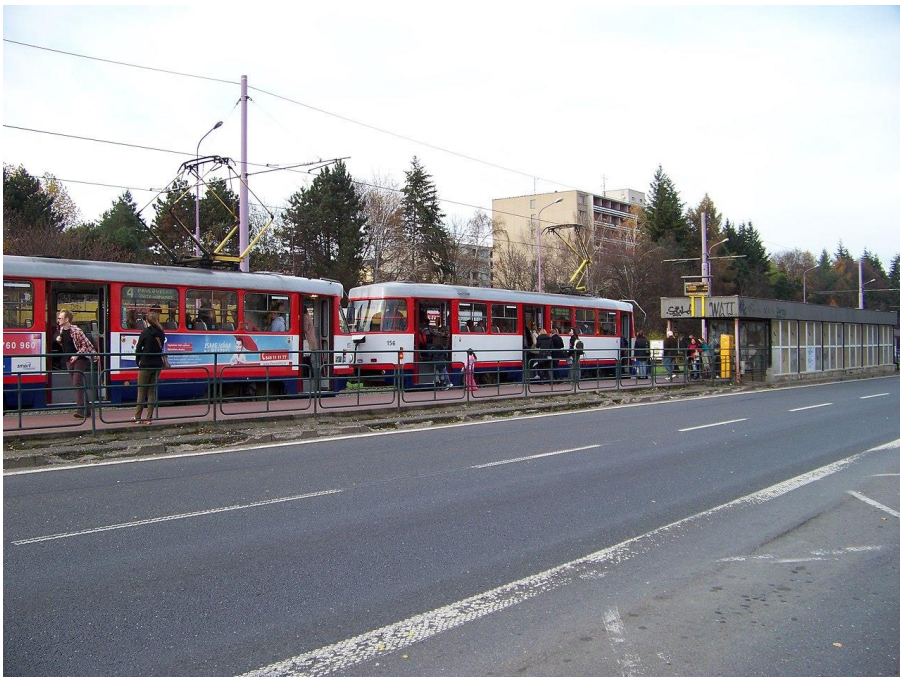
Obr. 11: Zastávka s nástupními ostrůvky a mimoúrovňovým přístupem. Zastávka Fakultní nemocnice.
Zdroj: ŠJŮ, Wikimedia Commons, 2014, CC BY 4.0.

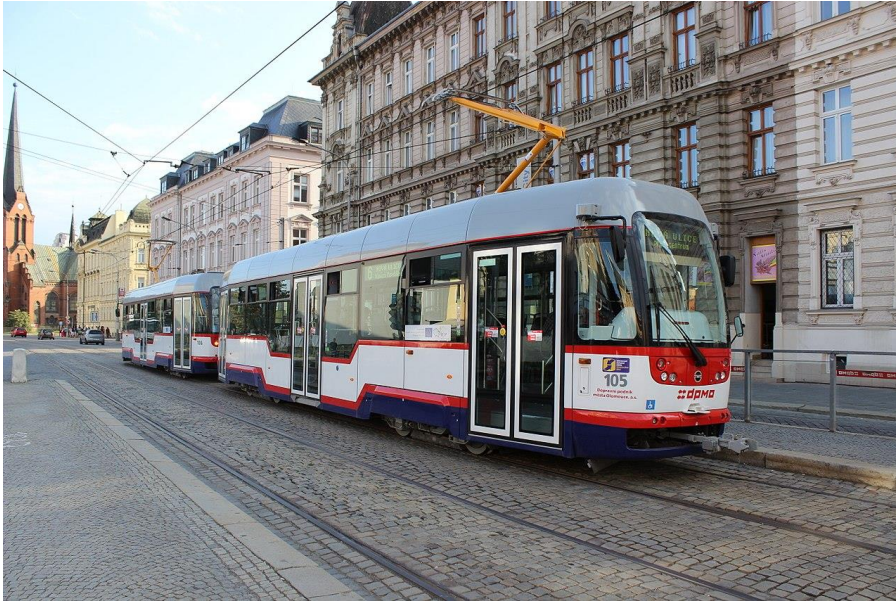
Obr. 12: Tramvaj VariolF plus/o s oboustranným dveřním systémem.

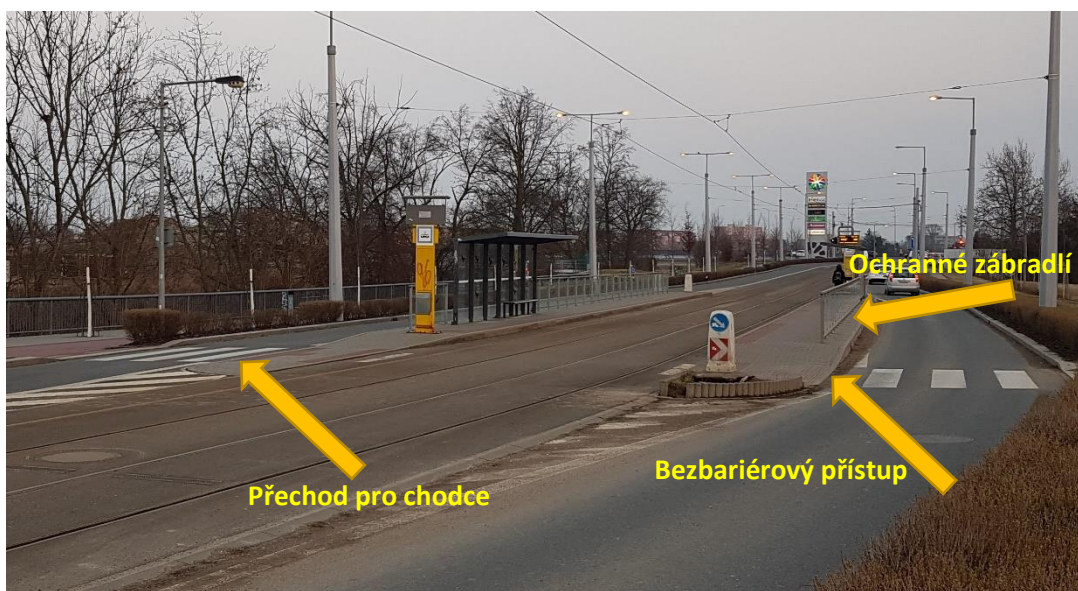
Obr. 13: Zastávka V Kotlině. Příklad zastávky s nástupními ostrůvky vybavené dostatečnými bezpečnostními prvky. Vhodné doplnit bariérou mezi koleje, aby chodci přecházeli kolejiště pouze ve vyhrazeném prostoru.

Jakou podobu zastávky s nástupními ostrůvky lze považovat za bezpečnostně ideální? V čele umístěné svislé dopravní značení, upozorňující na nástupní ostrůvek a stanovující směr jeho objíždění nekolejovými vozidly. Toto svislé značení by mělo být pevně ukotveno, aby bránilo před najetím nekolejového vozidla na ostrůvek. Mezi ostrůvkem a chodníkem na okraji komunikace zřízený přechod pro chodce; z ostrůvku na chodník a naopak by měl být zajištěn bezbariérový přístup. Ostrůvek by měl být obehnán zábradlím s mezerami v místech, kudy přecházejí chodci z ostrůvku na chodník a naopak.¹⁸ Zábradlí slouží jednak k ochraně chodců na ostrůvku, jednak reguluje prostor pohybu chodců mezi ostrůvkem a chodníkem na okraji komunikace. Důležitá je také dostatečná šířka nástupního ostrůvku; v případě, kdy je nástupní ostrůvek přeplněn lidmi a není dostatečně široký, je zde nebezpečí pádu do vozovky či kolejiště. Nedostatečná šířka nástupiště může být problémem i v případě zastávek bez nástupních ostrůvků (na okraji komunikace). Výše uvedené bezpečnostní prvky nalezneme např. na zastávce V Kotlině (viz obr. 13).

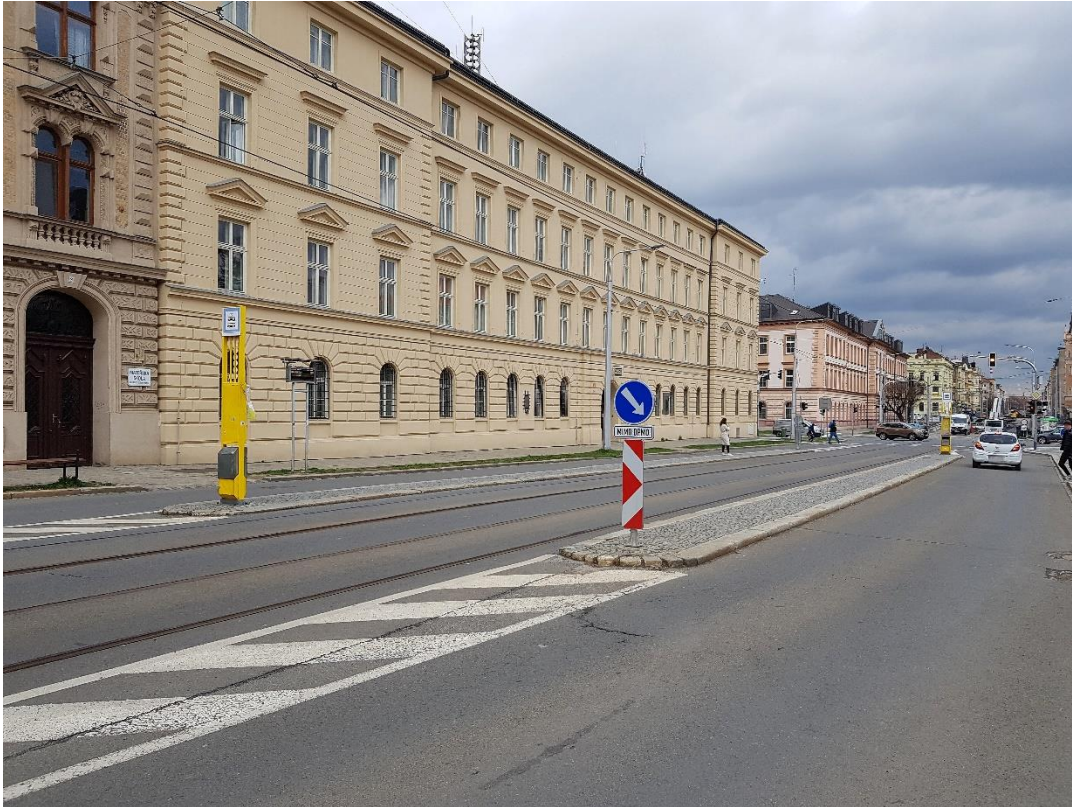
Obr. 14: Zastávka Žižkovo náměstí. Příklad zastávky s úzkými nástupními ostrůvky, bez bezbariérového přístupu a dostatečných bezpečnostních prvků.

Naopak jako zastávku s nedostatečnými bezpečnostními prvky můžeme označit např. zastávku Žižkovo náměstí (viz obr. 14). Zde chybí ochranné zábradlí, přechod pro chodce, bezbariérový přístup a navíc nástupní ostrůvek je i značně úzký.

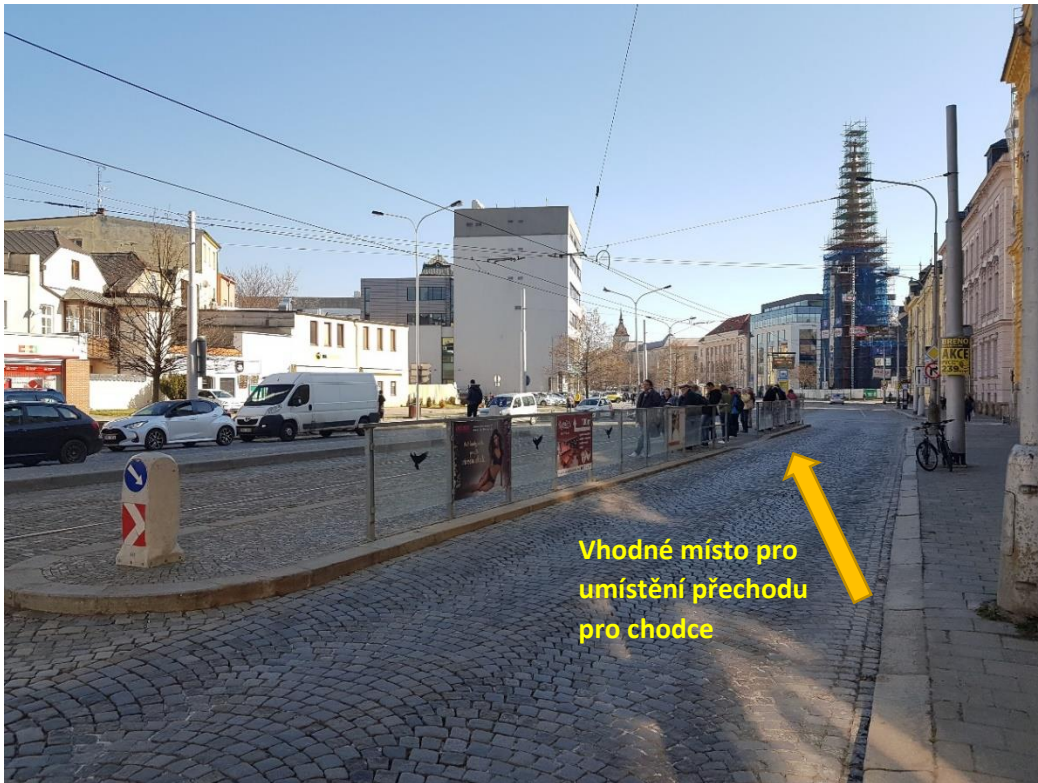
Obr. 15: Zastávka Náměstí Hrdinů. Nástupní ostrůvek směrem na Okresní soud. Šipkou vyznačeno vhodné místo pro doplnění značeným přechodem pro chodce
 Zdroj: Vlastní fotografie, 2022

Možnosti pro zvýšení bezpečnosti nalezneme také u nástupních ostrůvků zastávky Náměstí Hrdinů (viz obr. 15). Na nástupním ostrůvku směrem na zastávku Okresní soud nalezneme sice ochranné zábradlí i bezbariérový přístup, bylo by však vhodné u míst vyhrazených pro přechod z/k ostrůvku umístit značený přechod pro chodce, jelikož se jedná o místo s hustou silniční dopravou i hustým pohybem chodců. Nástupní ostrůvek v opačném směru má naopak zajištěný přístup na chodník pomocí přechodu pro chodce se světelnou signalizací, nicméně nástupiště není ohrazeno ochranným zábradlím, tudíž chodci z nástupního ostrůvku často přecházejí přes víceproudou vozovku mimo přechod pro chodce (viz obr. 16).

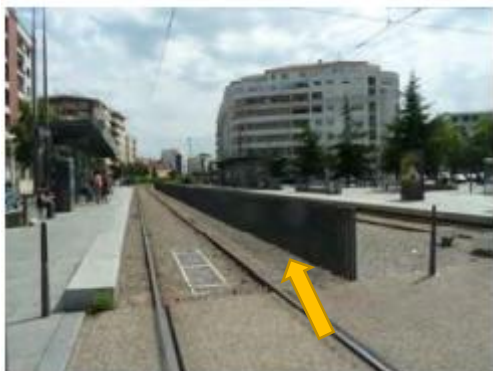
Obr. 17: Bariéra mezi kolejemi na tramvajové zastávce (vyznačena šipkou). Předchází se tak přecházení chodců přes kolejiště mimo vyhrazený prostor.
Zdroj: COST, 2015.

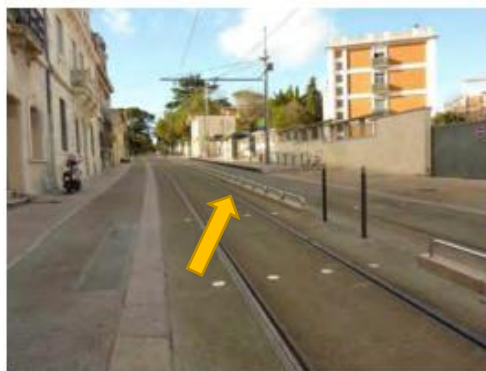
Obr. 18: Bariéra mezi kolejemi na tramvajové zastávce v Lyonu (vyznačena šipkou). Předchází se tím objíždění tramvaje stojící v zastávce motorovými vozidly.
Zdroj: COST, 2015

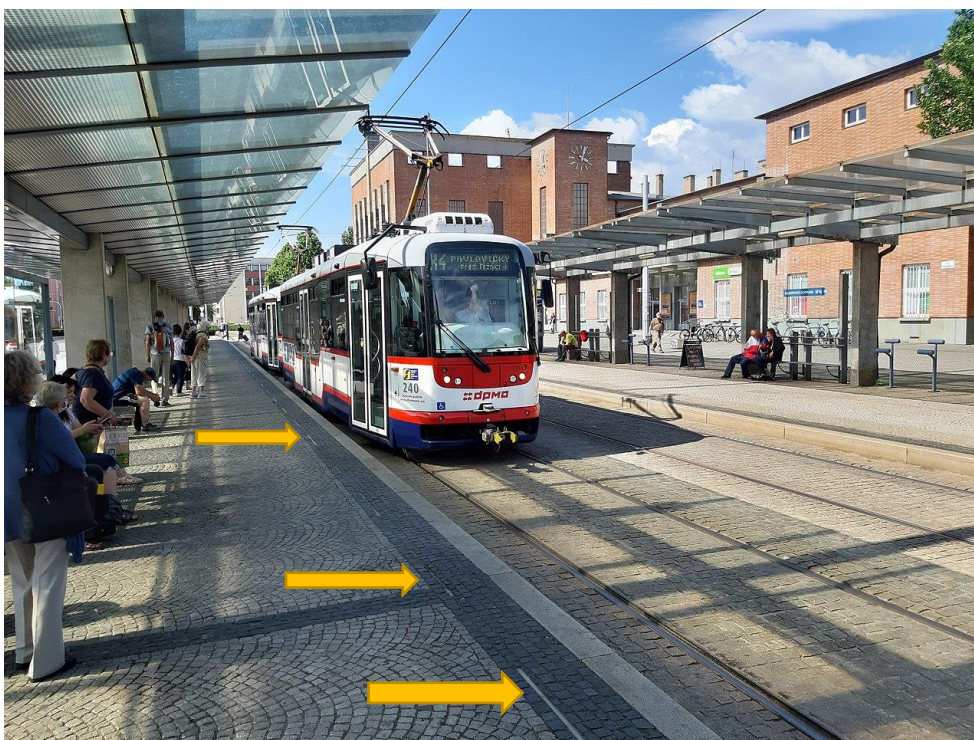
Obr. 19. Pruhy světelné výstražné zařízení (patrné na okraji nástupiště; vyznačeno šipkami). Zastávka Hlavní nádraží.

Aby nedocházelo k situaci, kdy chodec při pohybu v kolejišti nezaregistruje přijíždějící tramvaj, je vhodné na zastávce umístit zvukovou signalizaci. Pro případ horší viditelnosti je možno také nástupiště zastávek opatřit světelnou signalizací, jako je tomu např. v případě zastávky Hlavní nádraží (viz obr. 19).

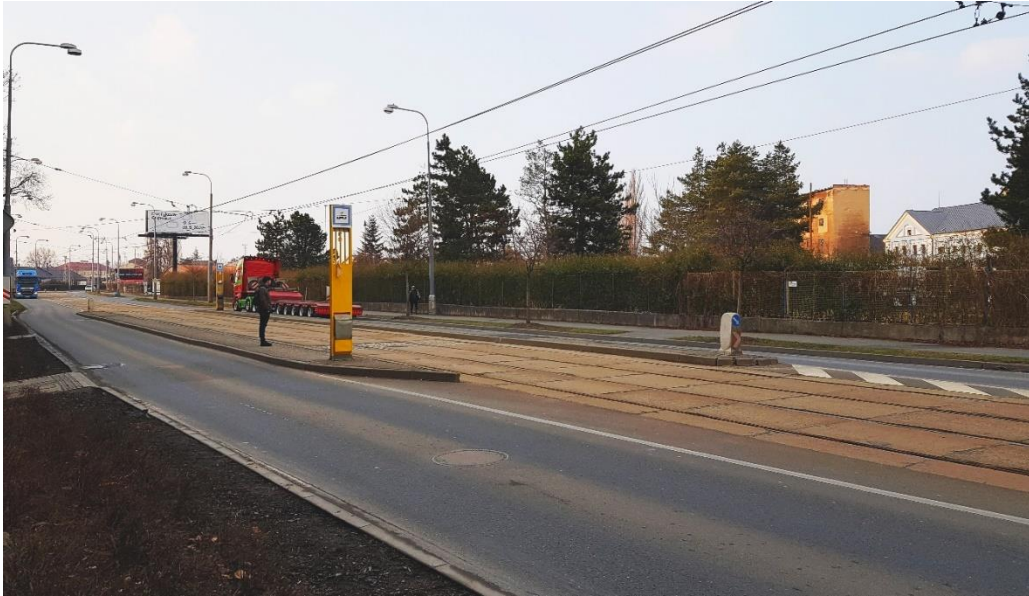
Obr. 22: Zastávka Bělidla. Relativně úzké nástupní ostrůvky bez ochranného zábradlí, přechodu pro chodce a bezbariérového přístupu.

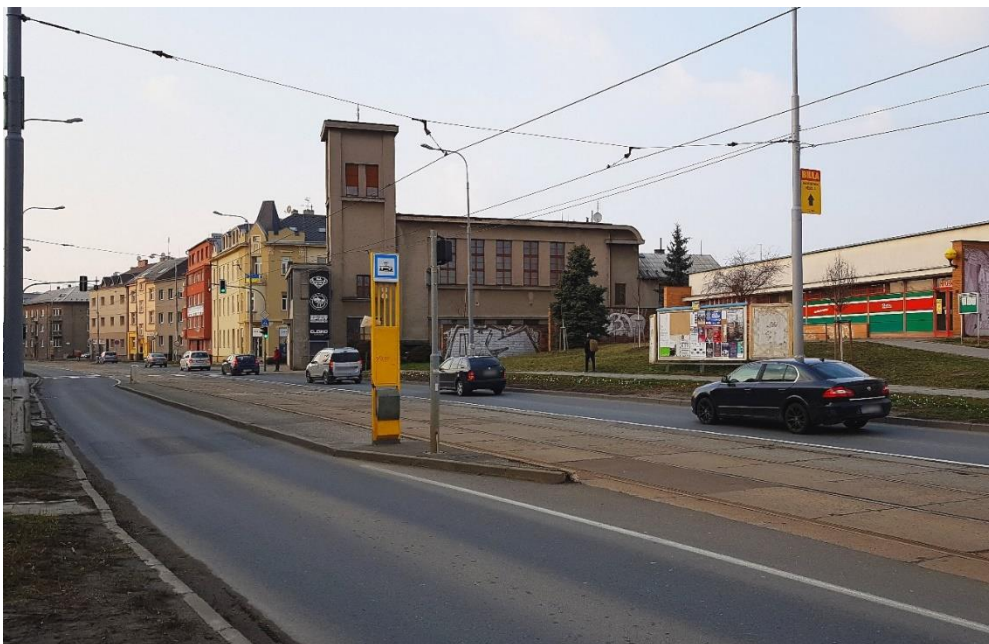
Obr. 23: Zastávka Husův sbor. Absence stejných bezpečnostních prvků jako u zastávky Bělidla.

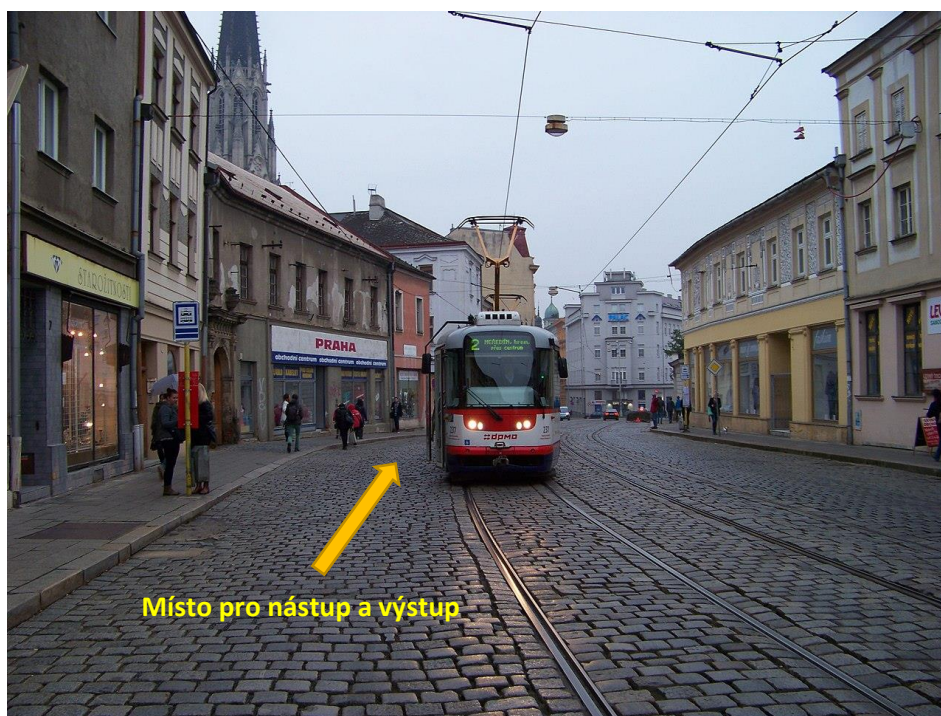
Obr. 24: Zastávka U Dómu v roce 2014 ještě jako zastávka bez zvýšeného nástupiště s nástupem z vozovky. Zdroj: ŠJů, Wikimedia Commons, 2014, CC BY 4.0.

Rizikovost zastávek s nástupem přímo z vozovky nám ukazuje i příklad zastávky U Dómu, která byla až v roce 2017 přebudována ze zastávky s nástupem z úrovně vozovky (viz obr. 24) na zastávku se zvýšeným nástupištěm. Ke všem pěti případům sražení chodce (chodců), které v letech 2007 až 2021 na této zastávce evidujeme, došlo ještě před přebudováním zastávky. Bezpečnostní riziko je však stejně jako u ostatních typů zastávek podmíněno i hustotou silniční nekojlové dopravy v dané lokalitě.⁴²
