Česká zemědělská univerzita v Praze

Katedra vozidel a pozemní dopravy

**Pasivní bezpečnost chodců při střetu  
s vozidlem**

**Diplomová práce**

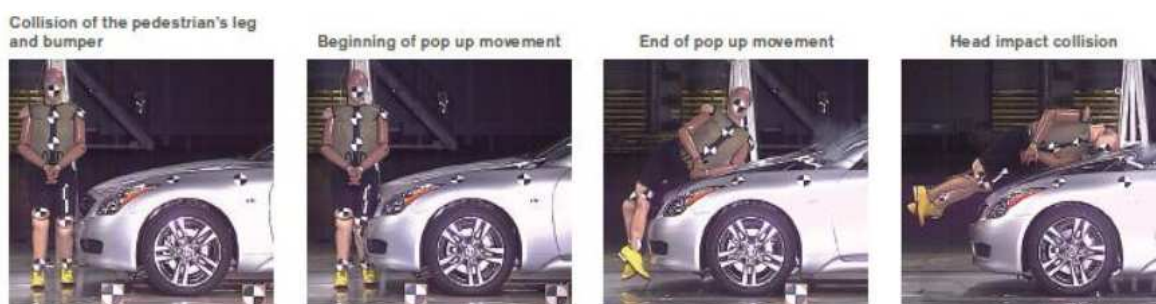
**Obr. 3-11** Srážka chodce s aktivní kapotou

Na obr. 3.11 je vidět průběh střetu zkušební figuríny s vozidlem Nissan vybaveným aktivní kapotou. Je zde názorně znatelné, jak už při prvním střetu s nohou figuríny je aktivován vystřelovací mechanismus. Při dopadu těla jsou již závěsy plně nadzvednuty a tím je už kapota připravena pohltit dopadovou energii. [Kadrmas Lukáš, Brno 2009]

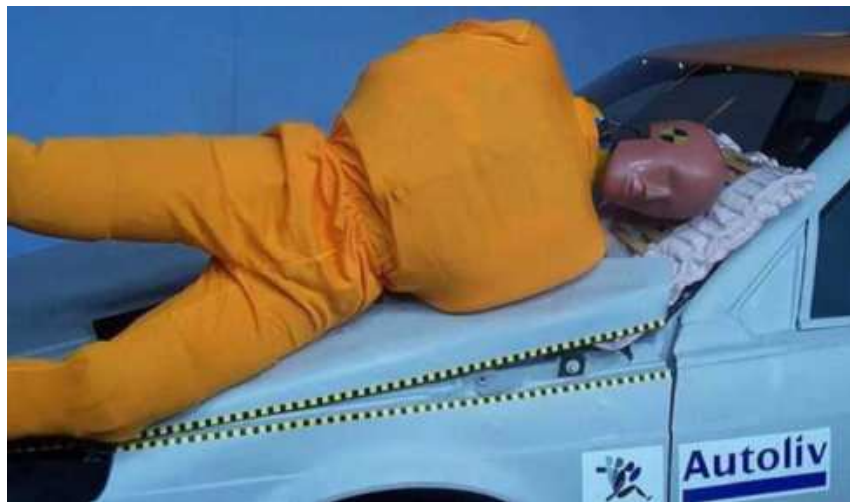
**Obr. 3-12 Airbag pro chodce**

Airbagy je snaha umístit tam, kde není zatím prakticky jiná možnost ochrany chodce. Jedná se především o oblast „A“ - sloupků a čelního skla a jeho rámu. Tato místa jsou vysoce problematická a nejsou zahrnuta ani do žádných testů na ochranu chodců. Setkávají se zde dva protichůdné aspekty bezpečnosti, protože „A“ - sloupky jsou jedním z důležitých bezpečnostních prvků chránících osádku a výrobci se je snaží konstruovat co nejužší. Podobně je to i s čelním sklem. Jediné zatím schůdné řešení se jeví překrýt tyto oblasti v případě nárazu měkkým prvkem, tedy nejnadhěji airbagem. Tento typ systému se logicky kombinuje s aktivní kapotou, jednak kvůli maximalizaci ochrany chodce, ale také snadnějšímu nafouknutí airbagů. [Pokorný Jan, Pardubice 2004]

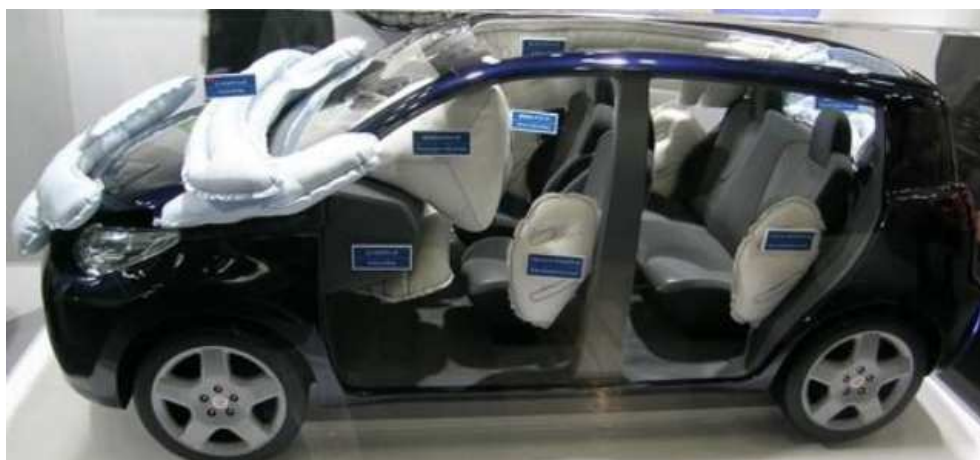
Zdroj: Kadrmas Lukáš, Brno 2009

Účinnost celého systému lze sledovat na obr. 3.14. Z grafu je zřejmé, že jak pro rychlost 30 km/h, tak i pro 40 km/h se oproti automobilu s nechráněnými kritickými partiemi podařilo dosáhnout opět dramatického snížení hodnoty HIC a to dokonce pod hranici 1000 HIC a jednoznačně se i zvýšila šance chodce na přežití.

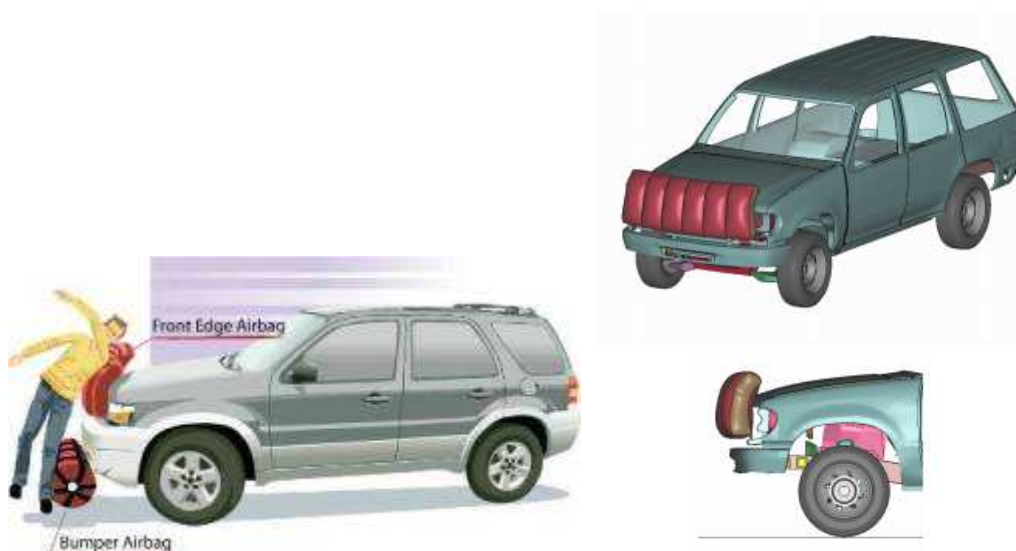
**Obr. 3-15 Airbag pro chodce u vozů SUV (Front Edge Airbag)**

v oblasti břicha mužské figuríny, kde riziko zranění kleslo z 99% na pouhá 3% za použití Front Edge Airbag. Testovací rychlost byla 40km/h, což je průměrná rychlost při nárazu u smrtelných nehod chodců. Podle nárazových zkoušek se odhaduje, že tento nový typ airbagu by mohl zachránit ročně stovky životů. [Autoliv, Online 2011]

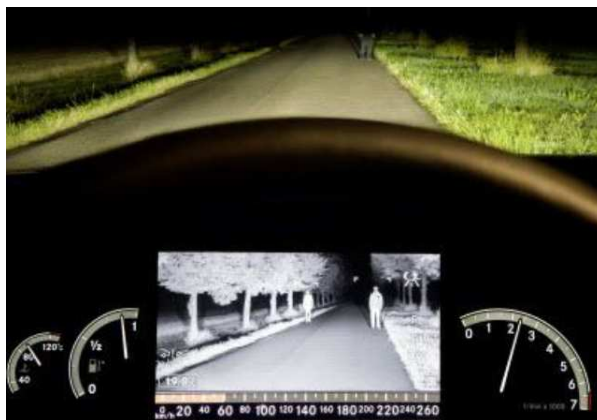
**Obr. 3-16** Obraz zobrazený řidiči

Systém pro noční vidění se skládá hlavně z citlivé infračervené kamery umístěné v přední části vozu, která snímá prostor před automobilem. Obraz se promítá do prostoru řidiče obr. 3.16, který na něm může vidět aktuální situaci před vozidlem. Tento systém se nejvíce uplatní při jízdě v noci, kdy nemáme čistý výhled. Například při míjení automobilů, kdy jsme dočasně oslněni světly protijedoucího vozidla, nebo při potkání chodců, kteří jsou laxní k vlastní bezpečnosti a mají na sobě tmavé oblečení, popřípadě nejsou mimo obec nijak osvětleni. Tento systém je rozezná a podá včasné varování řidiči, který má tak více

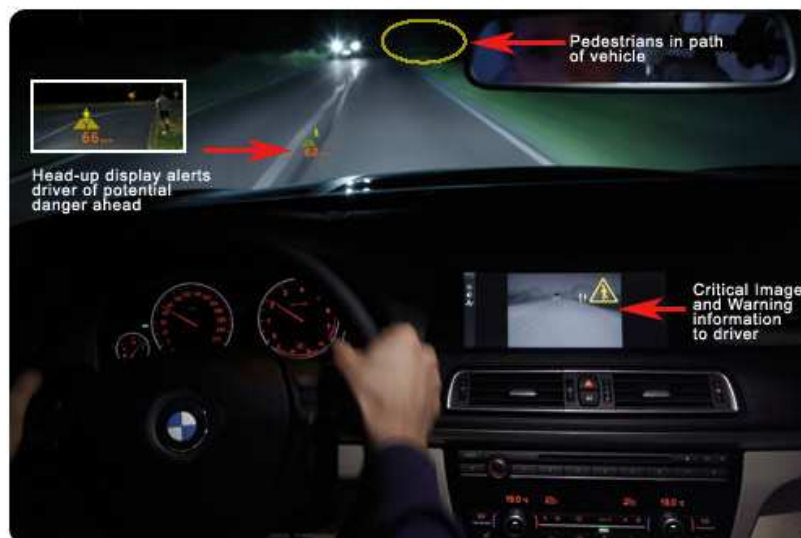
Obr. 3-17 Obraz zobrazený řidiči při oslnění protijedoucím vozem

Jakmile je systémem detekován chodec dojde k jeho zvýraznění na displeji v autě obr 3.17. Pro poskytnutí co největší bezpečnosti, systém také analyzuje prostředí před vozidlem a dynamiku vozidla pro určení možného rizika srážky vozidla s chodcem. Varování je aktivováno s dostatečným předstihem, aby mohl řidič včas zareagovat, pro případ, že by chodec vkročil do dráhy vozidla.

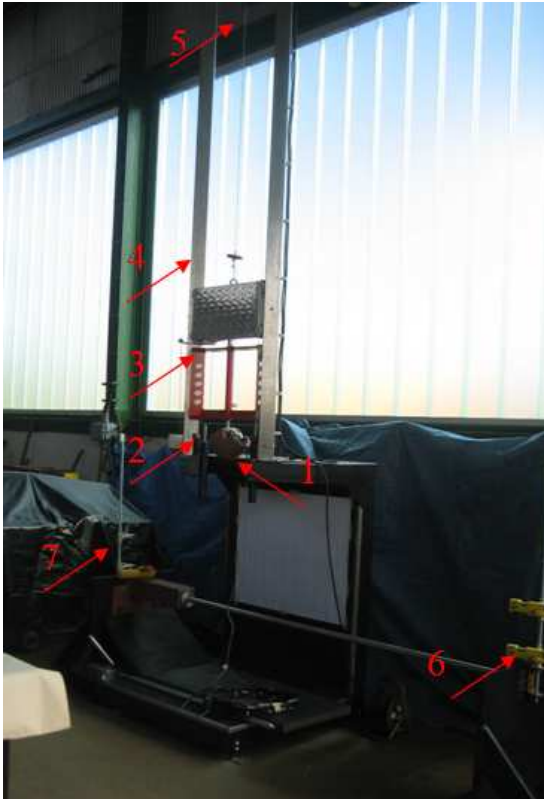
Obr. 4-1 Padostroj

Měření probíhalo na zařízení, jež se pro svoji funkci označuje za padostroj viz. obr. 4.1. Toto zařízení je sestrojeno za účelem simulace řízeného volného pádu. Zařízení umožňuje upevnění impaktoru hlavy, jeho vyzvednutí do požadované výšky a následné uvolnění. Impaktor padá volným pádem a narazí do předmětu, který je umístěný v pracovním prostoru zařízení.

1. Impaktor hlavy
2. Koncové dorazy pro pohyblivý segment
3. Pohyblivý segment (nosič impaktoru)
4. Svislý vodící rám
5. zvedací mechanismus ( ocelový naviják, el. motor – dálkově ovládaný uvolňovací mechanismus)
6. Vysílače světelné závory
7. Přijímače světelné závory

- maximální výška volného pádu cca 4 m,
- funkci zdvihadčího mechanismu plní elektromotor ovládaný běžným průmyslovým ovladačem,
- mechanismus uvolnění je ovládán dálkově (bezdrátově),
- svislý pohyb spouštěné části je vymezen dvěma profilovými nosníky,
- impaktor je upevněn čepem, přítlakovou sílu na čep vytváří pružina s regulovatelným předpětím,
- k uvolnění impaktoru dojde důsledkem setrvačných sil po nárazu pohyblivého rámu na svislé dorazy.

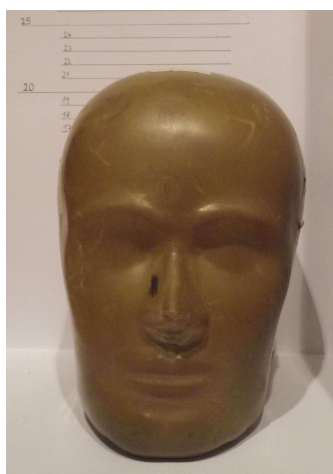
**Obr. 4-3 Impaktor – hlava, čelní pohled**

Impaktorem se rozumí maketa lidské hlavy obr. 4.3 a 4.4. Tato maketa je tvořená hliníkovou kostrou a gumovou imitací kůže. Rozměry a hmotnost makety lidské hlavy vyháží z průměrných hodnot získaných dlouholetým měřením. V našem případě hmotnost hlavy byla 3,725 kg, což odpovídá středně velkému dospělému člověku, přibližně o hmotnosti 75 kg.

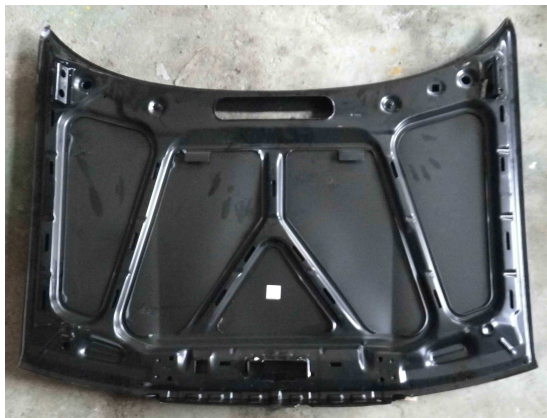
**Obr. 4-5 Nosná konstrukce kapoty Škoda Fabia**

V této části měření jsme pod padstroj umístili první ze dvou sponzorem darovaných čelních kapot. Jelikož jsme neměli k dispozici žádný upevňovací systém, kterým by byla kapota uchycena, využili jsme ke stabilizaci a podepření čelní kapoty čtyř velkých železných „U“ profilů zapůjčených pracovníky VÚKV. Jejich výška byla vhodná i z důvodu možnosti upevnění blízko k spodnímu rámu padostroje, který tak mohl simulovat pevné části motoru. Ty, jak již bylo zmíněno v kapitole 3.5.1, jsou tvrdé a neumožňují další deformaci samotné kapoty, čímž se zvyšují možná rizika poranění chodce.

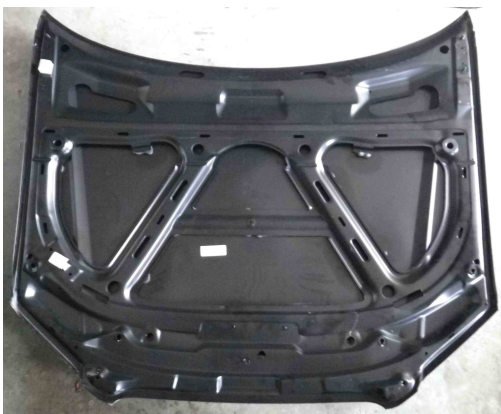
**Obr. 4-8 Nosná konstrukce kapoty Audi A4**

Pro následující pokusy jsme využili druhé dosud nepoškozené kapoty z vozu Audi A4. Její nosný rám je zobrazen na obr. 4.8. Při pokusech byl impaktor hlavy nakloněn v opačném směru, tak aby na kapotu dopadal týlem obr. 4.9. Hlava natočená o úhel 30° tentokrát opačným směrem má za úkol simulovat dopad hlavy na kapotu při srážce chodce, který stojí zády k vozidlu. I v tomto případě je to maximální úhel naklonění, kterého jsme mohli dosáhnout v závislosti na způsobu ukotvení impaktoru.

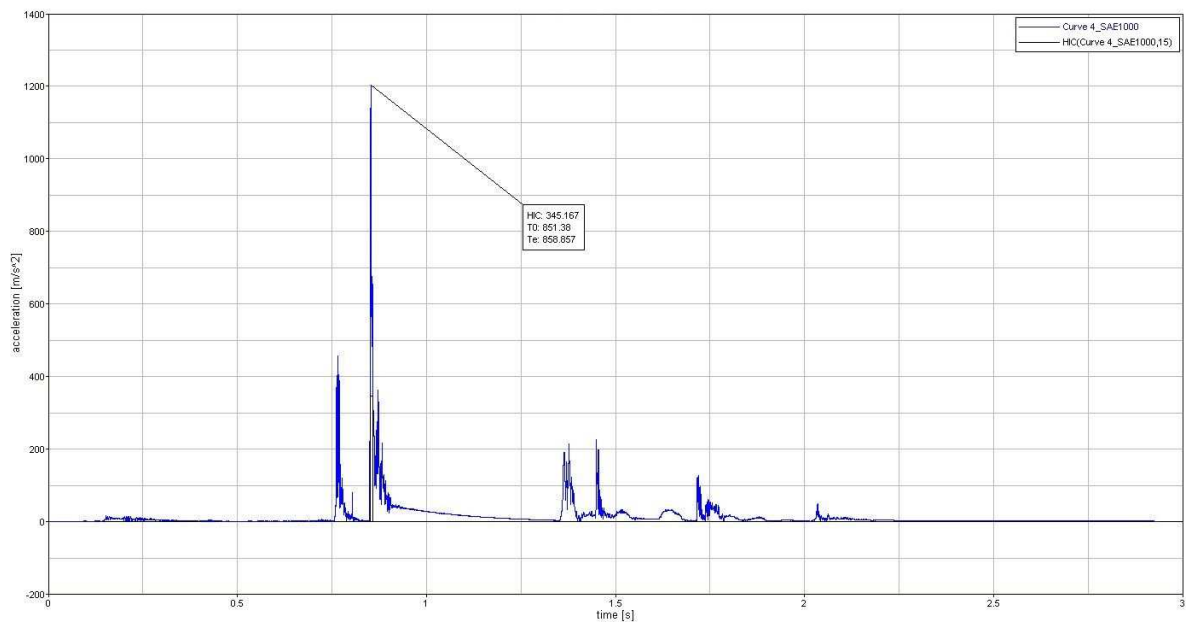
**Graf 4-6 Náráz impaktoru hlavy s helmou v přední části kapoty z 2,4 m**

Cílem pátého a šestého měřicího pokusu bylo zjistit, jaký přínos by mohla mít pro bezpečnost chodce helma. Za tímto účelem jsme opatřili impaktor helmou určenou pro kolečkové bruslaře (skate). Cyklistické helmy jsme nemohli použít, jelikož po předchozích pokusech kolegů, kteří je testovali, došlo k jejich nenávratnému poškození. Bruslařská helma se od klasické cyklistické liší v tom, že její povrch je tvořen pevnou skořepinou, zatímco testované cyklistické helmy byly opatřeny pouze tenkou plastovou vrstvou na polystyrénovém jádře.

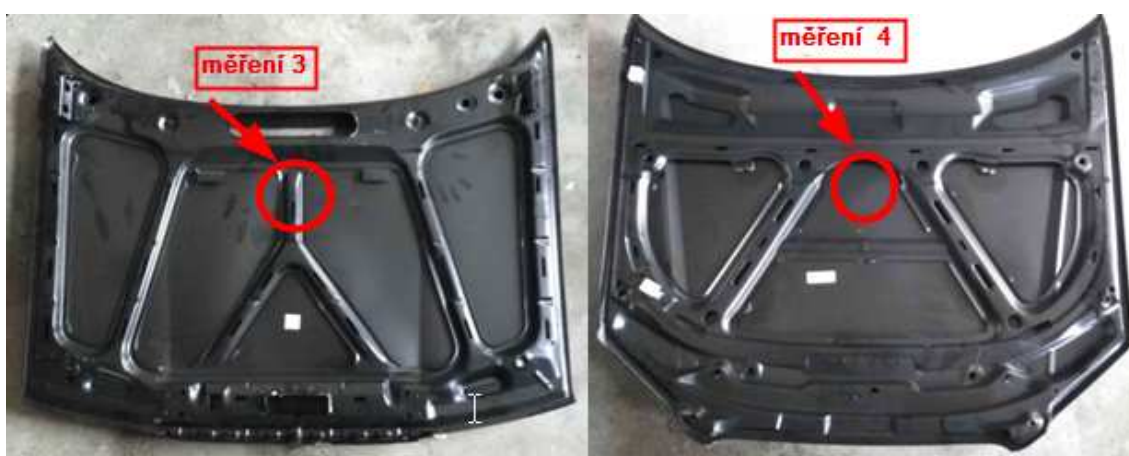
**Obr. 4-11 Porovnání měřicího pokusu tři a čtyři**

Nejlépe jsou porovnatelné měřicí pokusy tři a čtyři. V těchto případech se sice jedná o dvě různé kapoty, ale obě mají stejná dopadová místa a rychlosti. Na obr. 4.11 je znázorněn rozdíl v nosné konstrukci měřených kapot, který je pravděpodobnou příčinou rozdílů v hodnotách kritéria poranění HIC. Při třetím měřicím pokusu byl náraz veden do středu vrchní části kapoty, pod kterým byla nosná vzpěra. Oproti tomu ve čtvrtém měřicím pokusu při stejné volbě dopadového místa byla vlivem jinak rozmístněných nosných prvků kapoty umožněna vyšší deformace a s tím spojené snížení hodnoty HIC na polovinu. Tento příklad ilustruje, jaký vliv na poranění chodce má konstrukce a místo dopadu.
