## LOKALIZACE A IDENTIFIKACE TYPU POŠKOZENÍ PNEUMATICKÝCH POHONŮ

LOCALIZATION AND IDENTIFICATION OF DAMAGE TYPE OF PNEUMATIC DRIVES

### DIPLOMOVÁ PRÁCE

Bc. Vladislav Richter

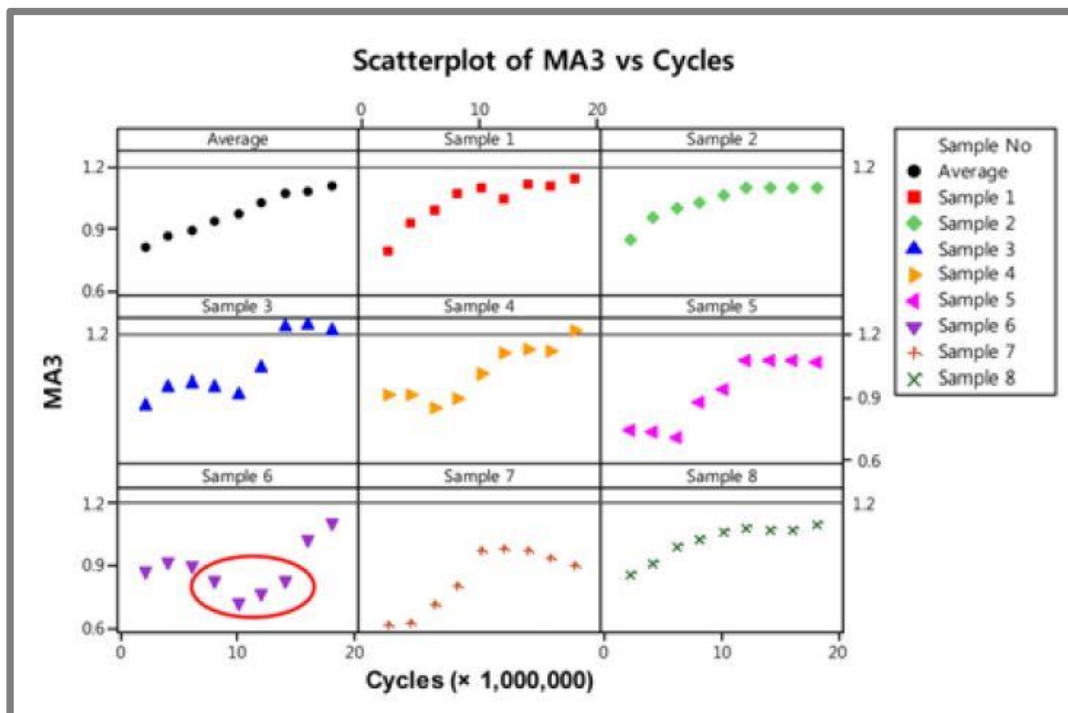
Obr. 2.5 Závislost minimálního operačního tlaku na počtu cyklů pohonu [13]. Na vertikální ose je tlak v barech, na horizontální ose je počet cyklů v milionech.

Metody založené na sledování počtu cyklů do porušení jsou zdlouhavé a drahé, protože při zničení každého pohonu lze získat pouze jednu hodnotu. Z těchto důvodů je vhodnější sledovat postupnou degradaci pohonů a získat tak z jednoho vzorku více měřených hodnot. Chen [12] navrhl pro tyto účely měřit minimální operační tlak (MOT), který je ještě při určitém počtu cyklů dostatečný pro uvedení pístu do pohybu. Chang [13] v jeho práci pokračoval. Při rostoucím počtu cyklů pneumatického pohonu se opotřebovává těsnění mezi pístem a vnitřním povrchem těla pohonu. To postupně ztrácí svou funkci a dochází k únikům vzduchu a zvýšení tření. Tím pádem MOT uvádějící píst do pohybu musí být větší, aby tyto ztráty kompenzoval. Závislost MOT na počtu cyklů pohonu je přibližně lineární (obr. 2.5).

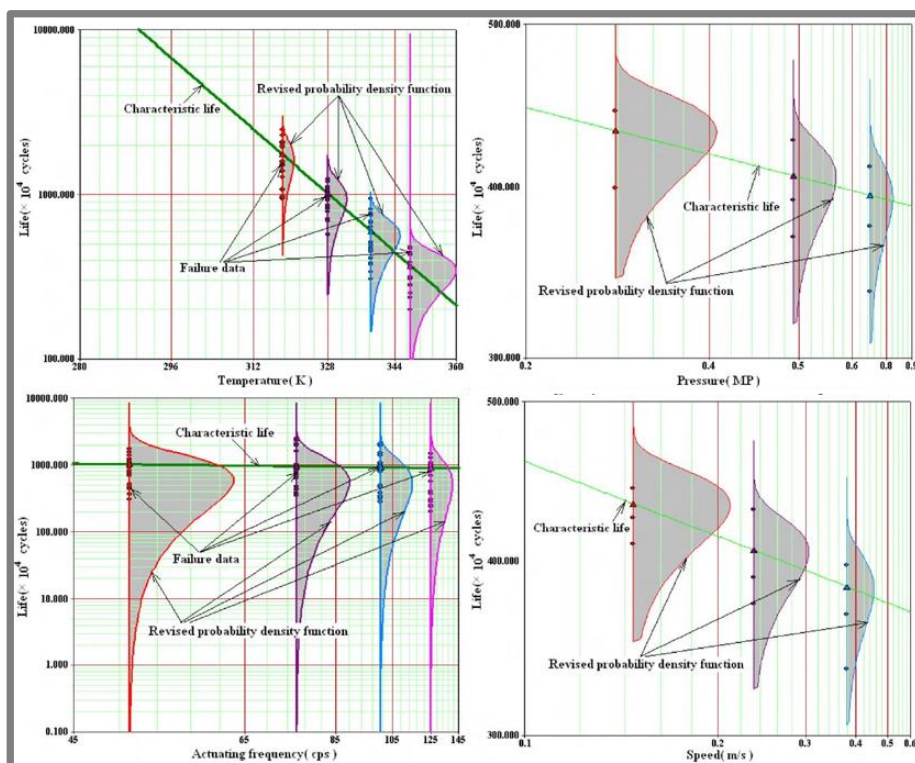
Obr. 2.6 Vliv teploty a tlaku plynu, frekvence zdvihu a rychlosti pohybu pístnice na životnost pohonu [14]

Dalším způsobem, jak urychlit testování životnosti pneumatických pohonů, jsou akcelerované testy životnosti. Ty spočívají v provádění testů za nepříznivých podmínek, při kterých nastanou poruchy dříve. Poté lze zjistit závislost životnosti na jednotlivých podmínkách a odhadnout její hodnotu pro normální podmínky, při kterých by trvalo testování výrazně déle. Takovým testováním se zabýval Chen [14], který zkoumal životnost pohonů v závislosti na teplotě a tlaku vzduchu vpouštěného do válce, frekvenci zdvihu (času cyklu) a rychlosti pohybu pístnice (obr. 2.6). Zjistil, že největší vliv na životnost pohonu má teplota média, s jejíž rostoucí hodnotou životnost výrazně klesá. Ta klesá také s rostoucím tlakem média a rychlostí pohybu pístnice, avšak ne tak výrazně. Měnící se frekvence zdvihu životnost pohonu téměř neovlivňuje.

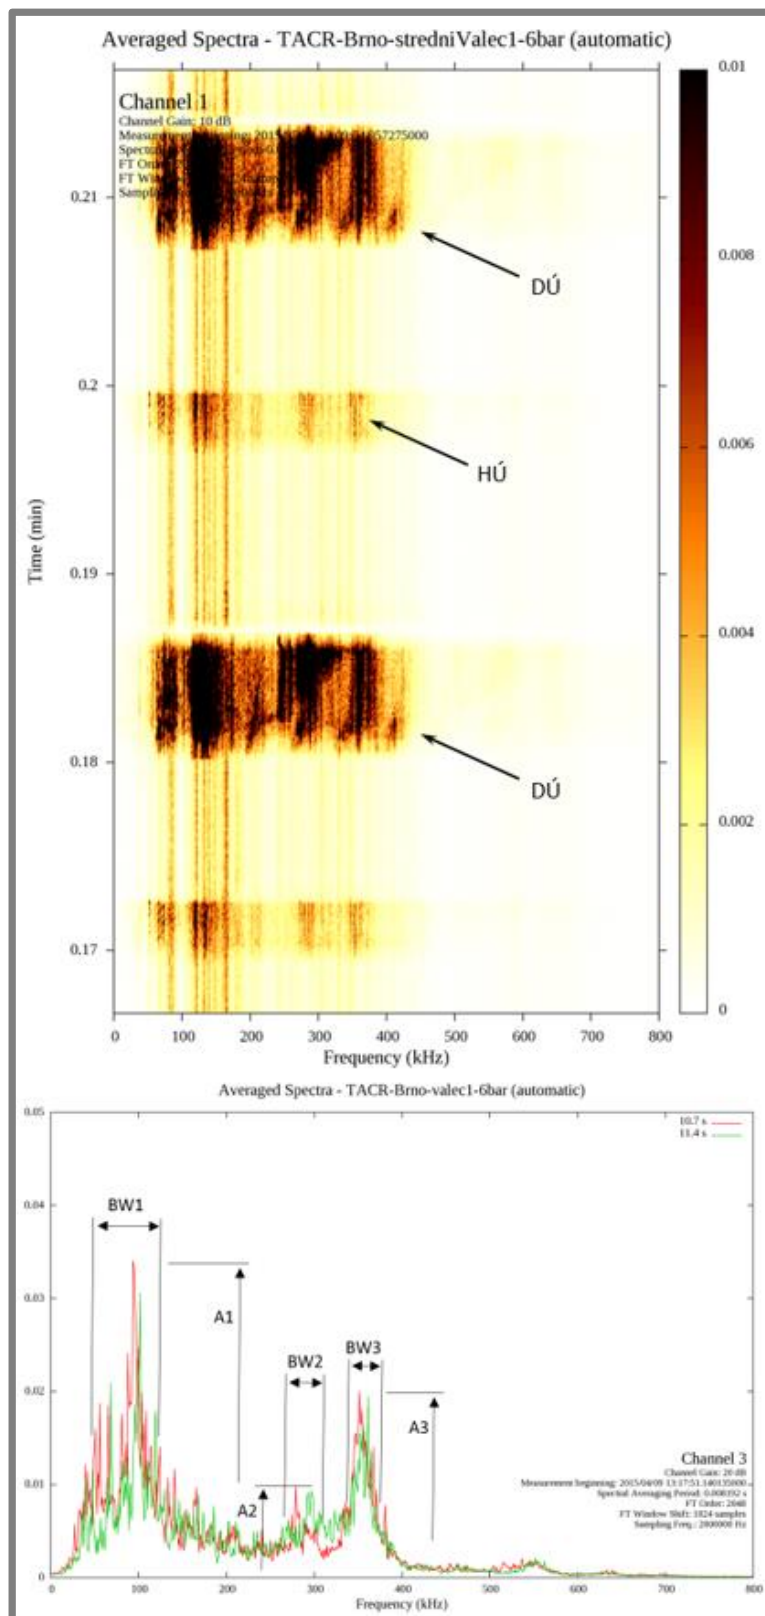
Obr. 2.15 Frekvenční spektrum v čase (nahore), zastoupení jednotlivých frekvencí v signálu (dole) a ukázka stanovení šířky pásma a maximální amplitudy, zeleně HÚ, červeně DÚ [27]

Ve frekvenčním spektru nepoškozeného válce (obr. 2.15) se vyskytují vždy 3 dominantní frekvence (okolo 100 kHz, 280 kHz a 360 kHz). Zvolením konkrétní prahové úrovně lze určit šířku každého dominantního pásma (BW1-3) a maximální amplitudu signálu (A1-3). Pro každý poškozený válec byla vypočítána procentuální změna šířky pásma a amplitudy signálu v porovnání s nepoškozeným a také byl sledován výskyt nových dominantních frekvencí. Tyto 3 faktory byly spojeny do nově zavedeného parametru  $D_{AE}$ , který vyjadřuje odhalitelnost vady metodou AE (čím odlišnější signál od nepoškozeného válce, tím větší odhalitelnost). Tento parametr nabývá hodnot od 1 (vada jistě odhalena) do 10 (neodhalitelná vada). Hodnota parametru  $D_{AE}$  je poté porovnána s hodnotou parametru  $D$ , který reflektuje zjistitelnost vady běžnými metodami. U 13 válců ze 16 platí, že  $D_{AE} < D$ , čímž je prokázána vhodnost metody AE pro identifikaci poškození pneumatických pohonů.

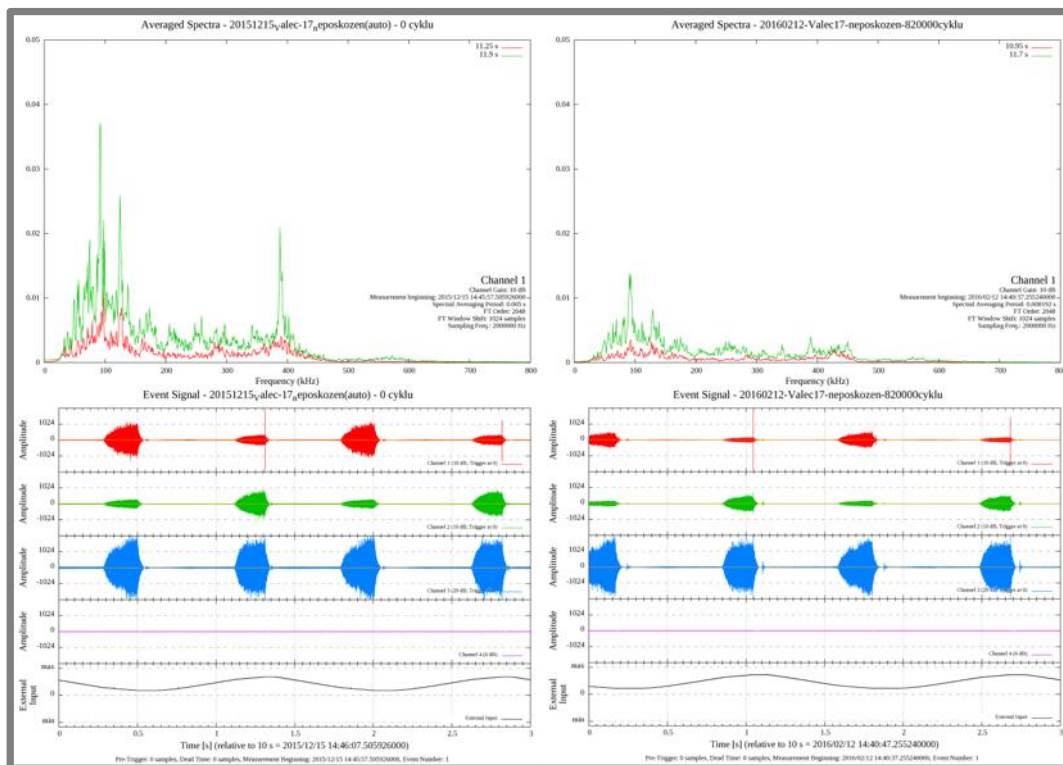
Obr. 2.16 Frekvenční spektrum (nahore) nového pohonu (vlevo) a po 820.tis cyklech (vpravo), obálka signálu (dole) nového pohonu (vlevo) a po 820.tis cyklech (vpravo) [28]

Dále byl zkoumán vliv počtu cyklů na obálku signálu (amplituda signálu v čase) a frekvenční spektrum (obr. 2.16). Po záběhové části (60 tis. cyklů) dochází k poklesu amplitudy v porovnání s novým válcem, s přibývajícím počtem cyklů se již amplituda signálu téměř nemění. Tento jev je nejvýraznější na snímačích umístěných na obou víkách válce (červeně a zeleně), na prostředním snímači (modře) se změna neprojevuje. Ve frekvenčním spektru kromě poklesu amplitudy je také výrazně utlumena dominantní frekvence okolo 380 kHz.

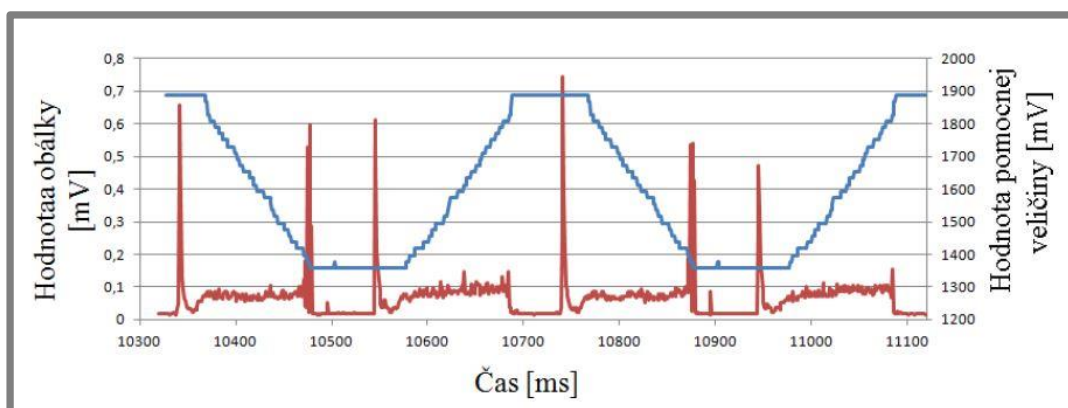
Obr. 2.18 Signál AE detekovaný za chodu nepoškozeného válce typu PB [33]

Bc. Denis Kojš se ve své diplomové práci [33] kromě konstrukce měřicí stanice zabýval také ověřením její funkčnosti. Nejprve popsal signál AE charakteristický pro nepoškozené válce typu PB (obr. 2.18). První maximum signálu je detekováno těsně před uvedením pístu do pohybu v DÚ. Při vysouvání je generován slabší signál, který

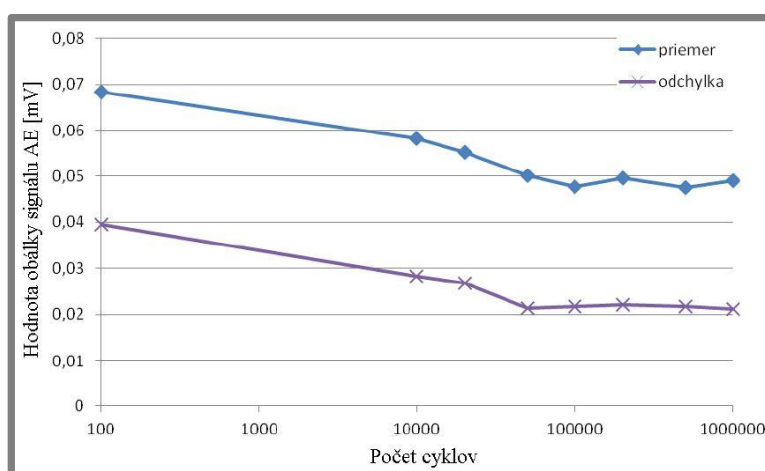
Obr. 2.19 Vliv počtu cyklů na obálku signálu [33]

V druhé fázi se věnoval opakovatelnosti měření za použití navrženého držáku snímačů a bez jeho použití (snímače jsou na válec přilepeny). Zjistil, že za použití držáku mají výsledky lepší opakovatelnost. Dále zkoumal vliv počtu cyklů na hodnoty obálky signálu. Pro nový válec s rostoucím počtem cyklů klesá průměrná hodnota obálky signálu až do hodnoty 50 000 cyklů, kde dochází k jejímu ustálení. Oproti původní hodnotě se jedná o pokles téměř o 30 %.

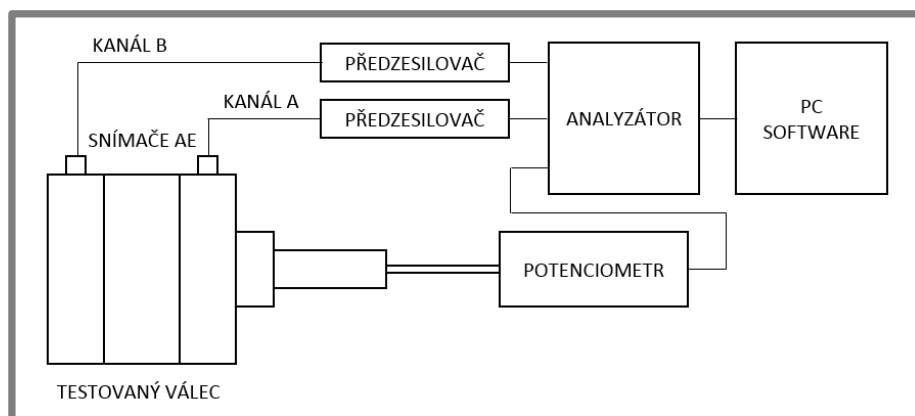
Obr. 4.6 Schéma měřicího řetězce

Na obr. 4.6 je schéma použitého měřicího řetězce. Signál AE z testovaného válce je zachycován 2 snímači AE. Vzhledem k použitému typu snímačů je nutné zařadit předzesilovače signálu. Společně se signálem AE z obou kanálů je do analyzátoru přiveden signál z potenciometru, který zaznamenává aktuální polohu pístnice. Data z analyzátoru jsou vyhodnocována v PC pomocí softwaru ZDaemon od společnosti Dakel dodávaného společně s analyzátoru.

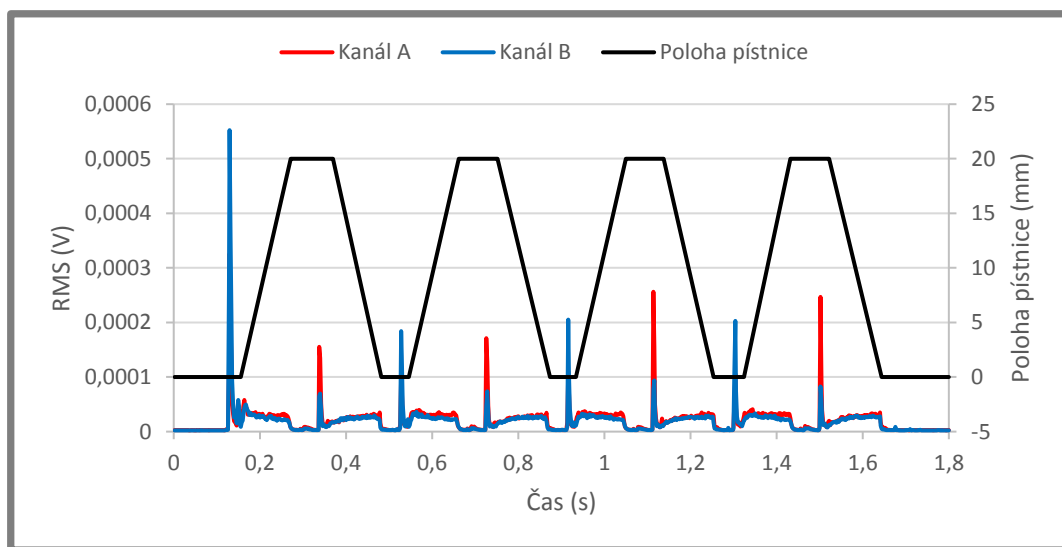
Obr. 5.1 Průběh parametru RMS a polohy pístitnice během 4 pracovních cyklů nepoškozeného válce typu PB

Na obr. 5.1 je zaznamenán signál AE během 4 pracovních cyklů nepoškozeného válce typu PB (válec č. 13). Na levé vertikální ose grafu je zobrazena hodnota parametru RMS ve voltech, na pravé vertikální ose poloha pístitnice v milimetrech a na horizontální ose čas v sekundách měřený od začátku měření. Před začátkem pracovního cyklu je detekován téměř nulový signál. Několik milisekund před uvedením pístitnice do pohybu je zaznamenáno první výrazné maximum signálu, jehož zdrojem je začátek proudění vzduchu do komory pod pístem. Amplituda signálu je vyšší na kanálu B, neboť snímač na kanálu B je umístěn blíže ke šroubení, kterým proudí vzduch do komory pod pístem. Při vysouvání pístitnice hodnota parametru RMS klesá na  $30 \mu\text{V}$ . Tato hodnota je pro oba kanály téměř totožná. V horní úvrati je opět detekován téměř nulový signál. Před uvedením pístitnice do pohybu zpět je zaznamenáno druhé maximum signálu, tentokrát s vyšší amplitudou na kanálu A. Při zasouvání pístitnice signál opět klesá asi na  $30 \mu\text{V}$  na obou kanálech a po dojetí do dolní úvrati hodnota RMS klesá téměř na nulu. Tento průběh signálu se opakuje během dalších 4 pracovních cyklů, což dokazuje dobrou opakovatelnost výsledků v rámci jednoho měření. Jediným rozdílem je výrazně vyšší amplituda signálu před prvním uvedením pístitnice do pohybu, proto pro vyhodnocení nebyl nikdy použit první pracovní cyklus. Jeden pracovní cyklus válce trvá 0,4 s.

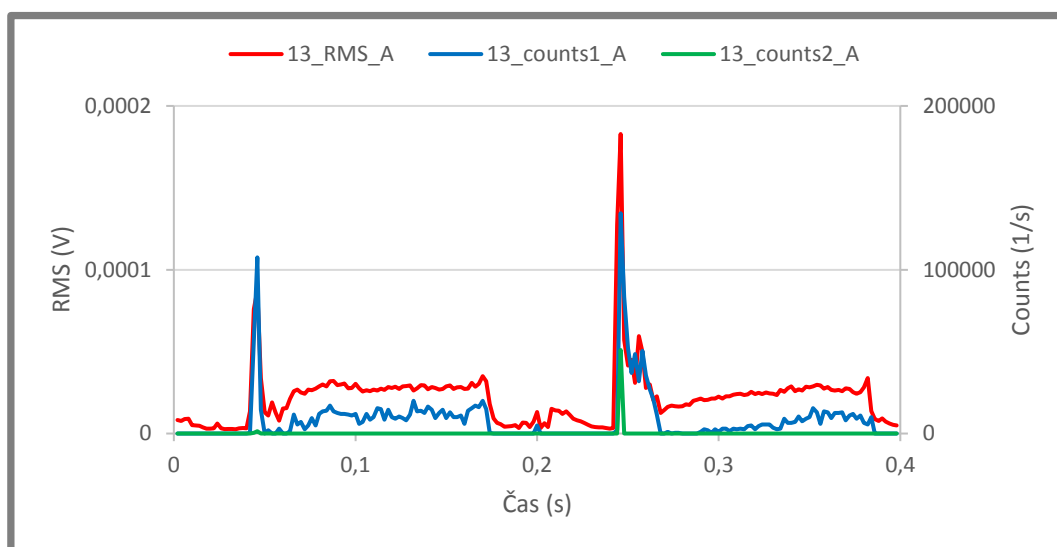
Obr. 5.2 Srovnání parametru RMS s počtem překmitů přes prahové úrovně pro nepoškozený válec č. 13, kanál A

Na obr. 5.2 je zobrazeno porovnání parametru RMS s počtem překmitů přes 2 definované prahové úrovně (1. úroveň  $63 \mu\text{V}$ , 2. úroveň  $315 \mu\text{V}$ ) pro nepoškozený válec č. 13. Průběh počtu překmitů přes první práh se téměř shoduje s průběhem parametru RMS. Aktivita na druhé prahové úrovni je zaznamenána pouze v obou špičkách souvisejících se začátkem proudění stlačeného vzduchu do válce. Prahové úrovně byly zvoleny tak, aby první úroveň zaznamenala téměř jakoukoliv aktivitu AE, zatímco druhá měla zaznamenat tak vysokou intenzitu signálu, která již není charakteristická pro standardní chod nepoškozeného válce.

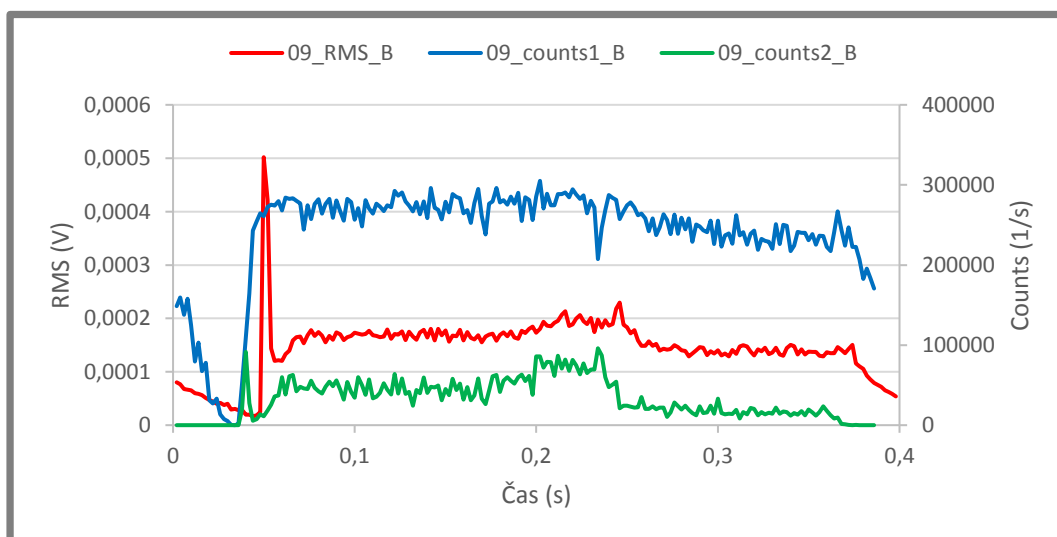
Obr. 5.3 Srovnání parametru RMS s počtem překmitů přes prahové úrovně pro poškozený válec č. 09, kanál B

Na obr. 5.3 je zobrazeno porovnání stejných dvou parametrů pro poškozený válec č. 9. Zde si lze všimnout zvýšené aktivity AE i na druhé prahové úrovni. Průběh počtu překmitů přes obě prahové úrovně se ale opět téměř neliší od průběhu parametru RMS. Porovnání těchto dvou parametrů signálu bylo provedeno pro všechny válce a bylo zjištěno, že parametr RMS má stabilnější průběh v porovnání se sledováním počtu překmitů přes jednotlivé prahy. Vyhodnocování pomocí parametru RMS je také jednodušší, neboť stačí sledovat pouze jednu hodnotu, zatímco u počtu překmitů je nutné sledovat obě, což vede k většímu objemu naměřených dat.

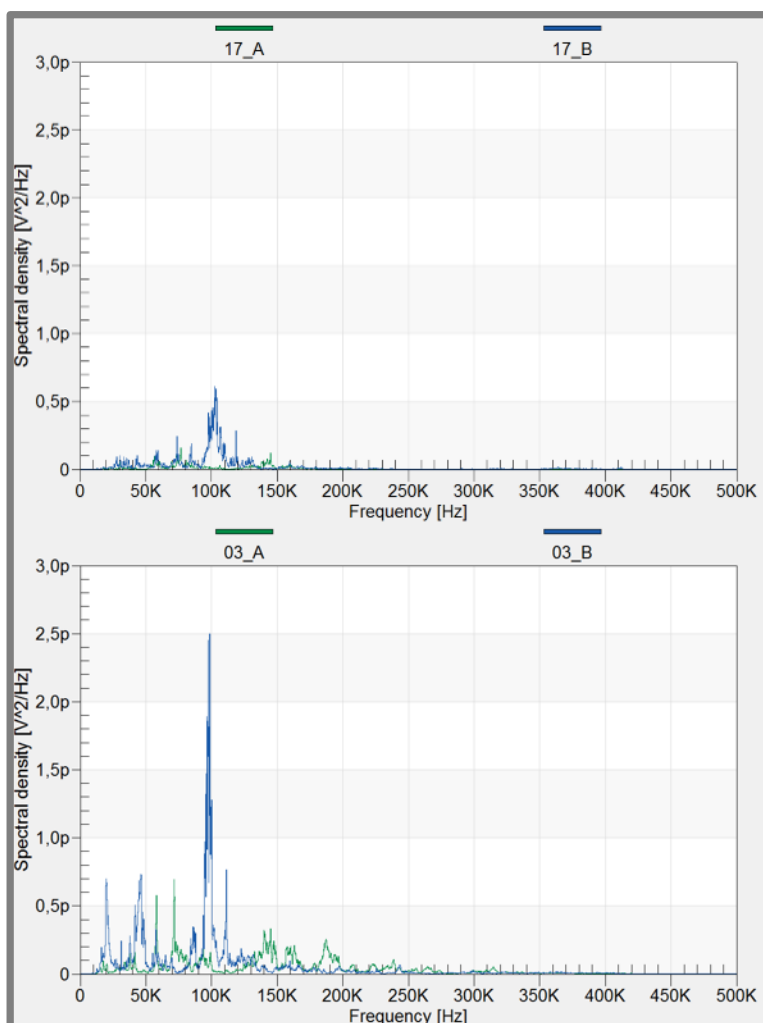
Obr. 5.4 Frekvenční spektrum signálu nepoškozeného válce č. 17 (nahore) a poškozeného válce č. 3 (dole)

Dalším zkoumaným parametrem bylo frekvenční spektrum signálu za 1 pracovní cyklus válce. Na obr. 5.4 nahoře je zobrazeno frekvenční spektrum nepoškozeného válce č. 17. Lze si zde všimnout jediné dominantní frekvence okolo 100 kHz. Frekvence vyšší než 200 kHz nejsou v signálu výrazně zastoupeny. Průběh frekvenčního spektra byl u všech 6 nepoškozených válců velmi podobný. Na obr. 5.4 dole je zobrazeno frekvenční spektrum poškozeného válce č. 3. Dominantní frekvence okolo 100 kHz zůstává, avšak její amplituda je daleko vyšší v porovnání s nepoškozenými válci. Dále se zde objevují nové dominantní frekvence, z nichž

nejvýraznější je ta okolo 45 kHz. Frekvence vyšší než 300 kHz již nejsou v signálu výrazně zastoupeny. Takto byla porovnána frekvenční spektra všech dostupných válců a bylo zjištěno, že na jejich základě lze zřetelně odlišit od nepoškozených menší počet válců než v případě parametru RMS, proto byl k dalšímu vyhodnocení vybrán tento parametr.

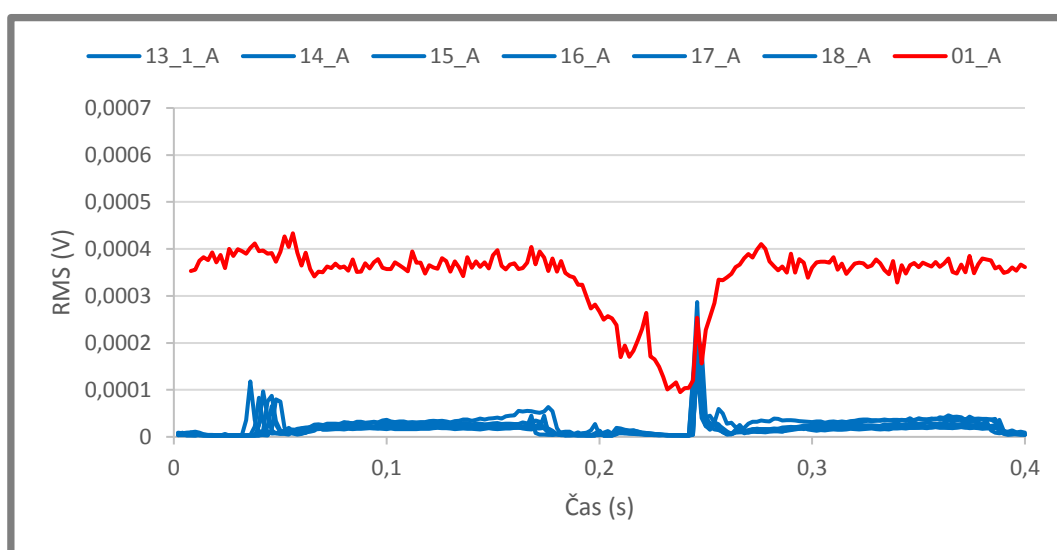
Obr. 5.15 Srovnání signálu poškozeného válce č.1 s nepoškozenými válci, kanál A

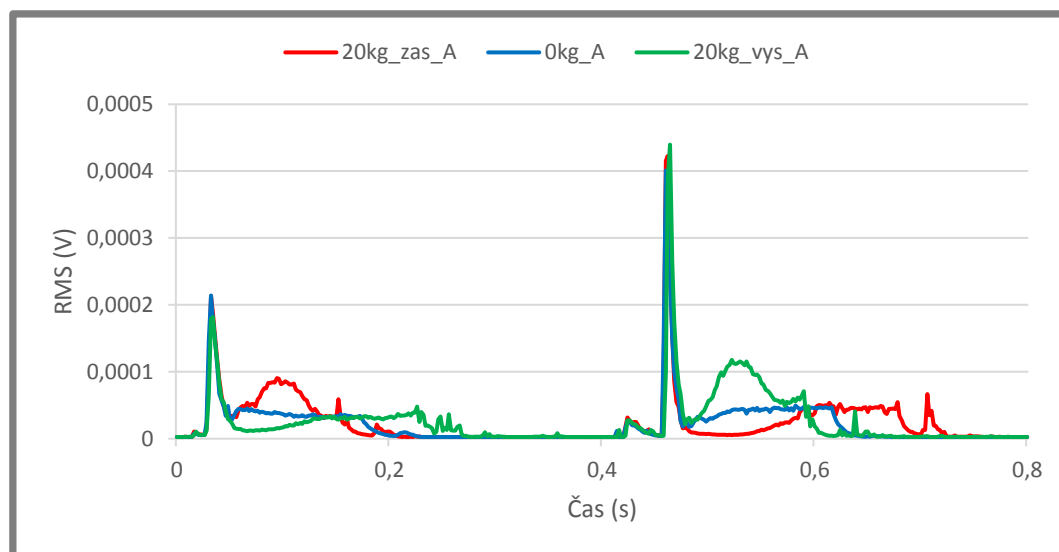
Obr. 5.17 Vliv zatížení na signál AE

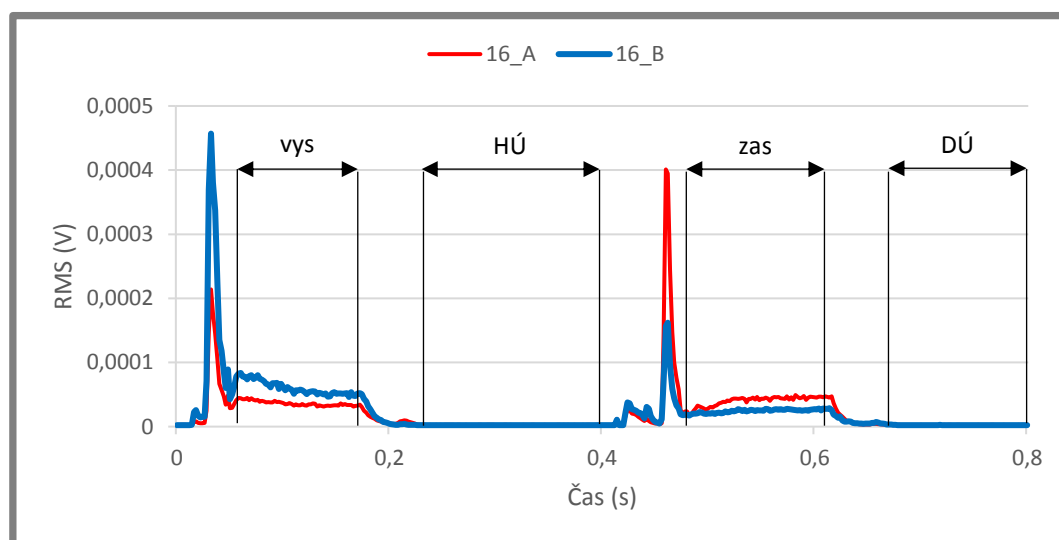
Obr. 5.23 Fáze pro vyhodnocení během pracovního cyklu nepoškozeného válce
