ANALÝZA CAN KOMUNIKACE EPS POSILOVAČE VW GOLF V

Bakalářská práce

ANALYSIS OF CAN COMMUNICATION OF STEERING GEAR VW GOLF V

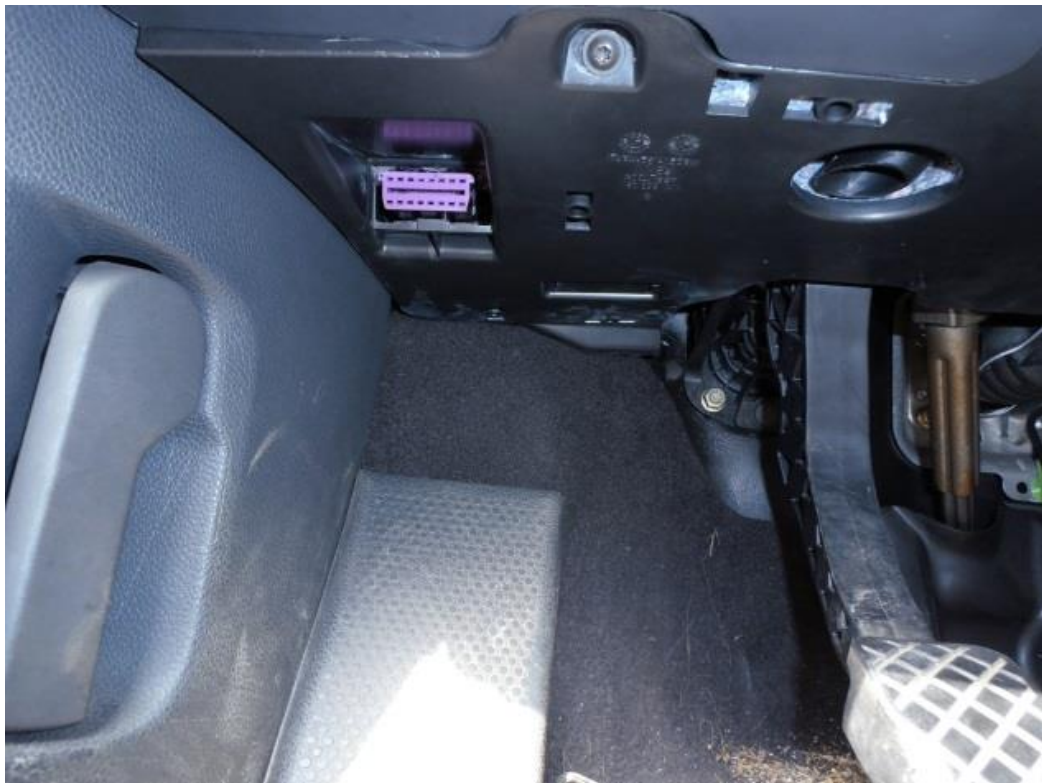
Obrázek 9: Umístění OBD konektoru

V použitém voze se konektor nacházel v prostoru pod volantem. Přesné umístění je vidět na obrázku (Obrázek 9). Konektor je fialové barvy a je volně přístupný. U některých vozů bývá chráněn např. plastovou krytkou.

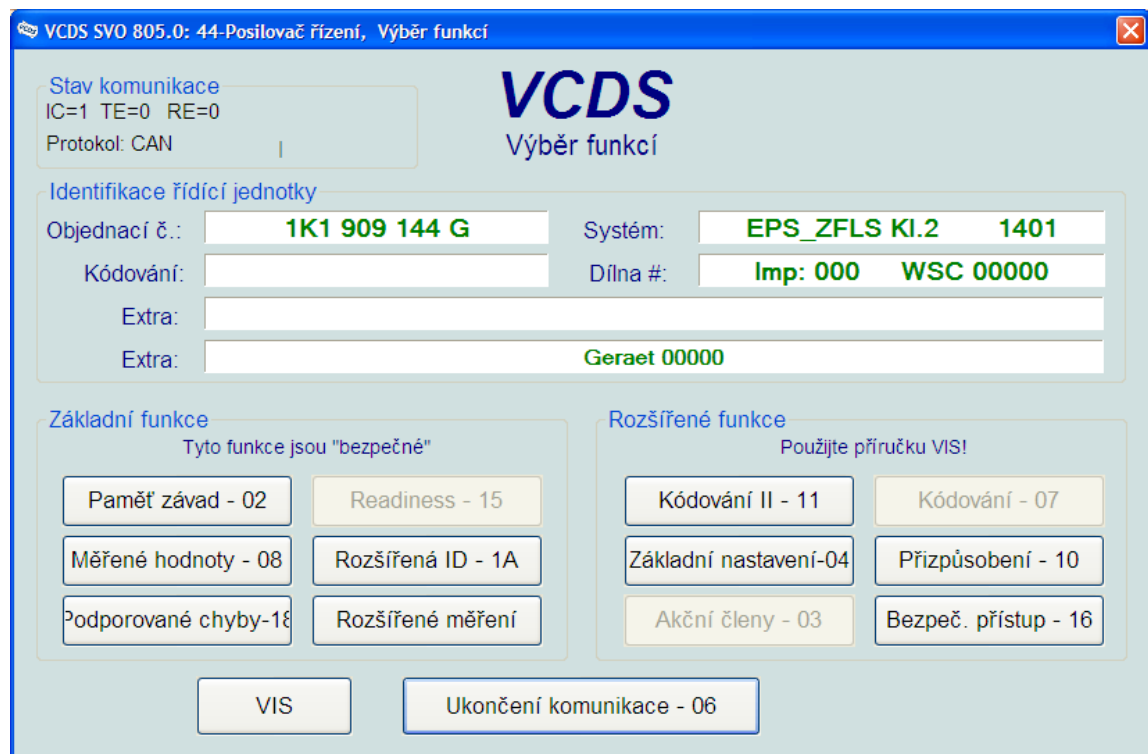
Obrázek 10: VCDS 805

Na obrázku (Obrázek 10) je snímek obrazovky ze samotného programu. Snímek obrazovky byl pořízen po připojení k řídicí jednotce posilovače řízení. Rozhraní programu je jednoduché. Po připojení k jednotce je vyčtena její identifikace a následně

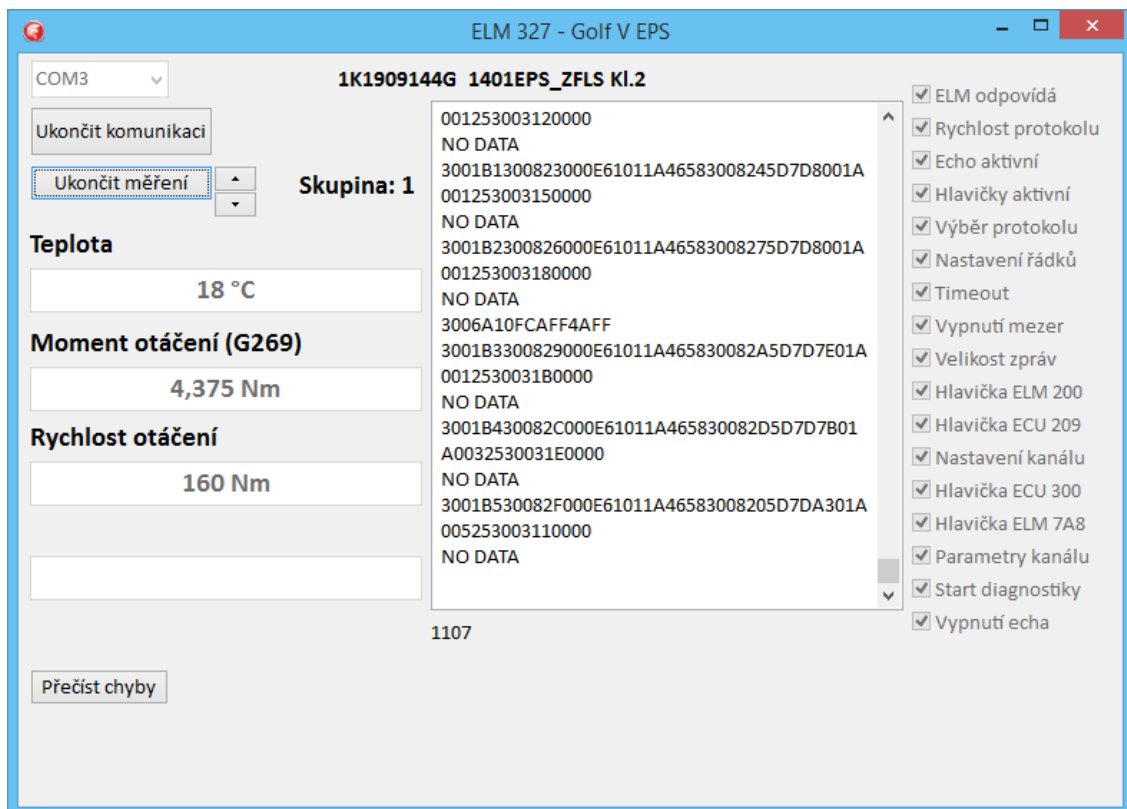
Obrázek 12: Uživatelské rozhraní vlastní aplikace

Uživatelské rozhraní programu se skládá z jednoho okna. Před zahájením komunikace uživatel vybere sériový port, na kterém je ELM 327 připojen. Po výběru portu je mu umožněno zahájit komunikaci. Před samotnou komunikací s ECU posilovače probíhá nastavení převodníku popsané v kapitole 4.2. Při předání parametrů kanálu a samotné komunikaci je používané jiné CAN ID. Proto je nutné hlavičku po vytvoření kanálu změnit. Po připojení k jednotce program automaticky zahájí diagnostiku požadavkem **10 9B**. Hned poté program vyčte identifikaci jednotky požadavkem **1A 9B**. Tu je nutné

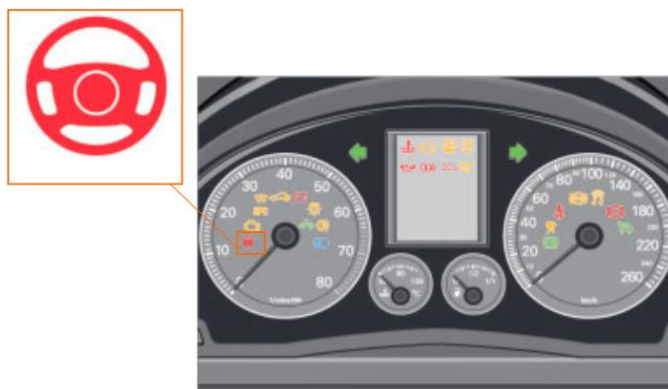
Obrázek 13: Kontrolka K161 [9]

Kontrolka K161 (Obrázek 13) se nachází v přístrojovém panelu. V tomto automobilu je to prostředek k zobrazování disfunkce nebo narušení v systému elektromechanického posilovače řízení. Kontrolka může svítit žlutou barvou v případě chyby s nižší prioritou. Rozsvícení kontrolky červenou barvou je doprovázeno varovným akustickým signálem. V tomto případě se jedná o závažnou chybu.

Při sepnutí zapalování se kontrolka rozsvítí červenou barvou v rámci testu. Po obdržení signálu, že všechny systémy pracují korektně, kontrolka zhasne. Tento test trvá přibližně dvě sekundy. Při nastartování motoru kontrolka zhasne okamžitě.
