**DOPADY PŘÍRODNÍCH KALAMIT NA LESNÍ
POROSTY VE VYBRANÉ ČÁSTI HRUBÉHO JESENÍKU**

Bakalářská práce

Název práce: Dopady přírodních kalamit na lesní porosty ve vybrané části Hrubého Jeseníku

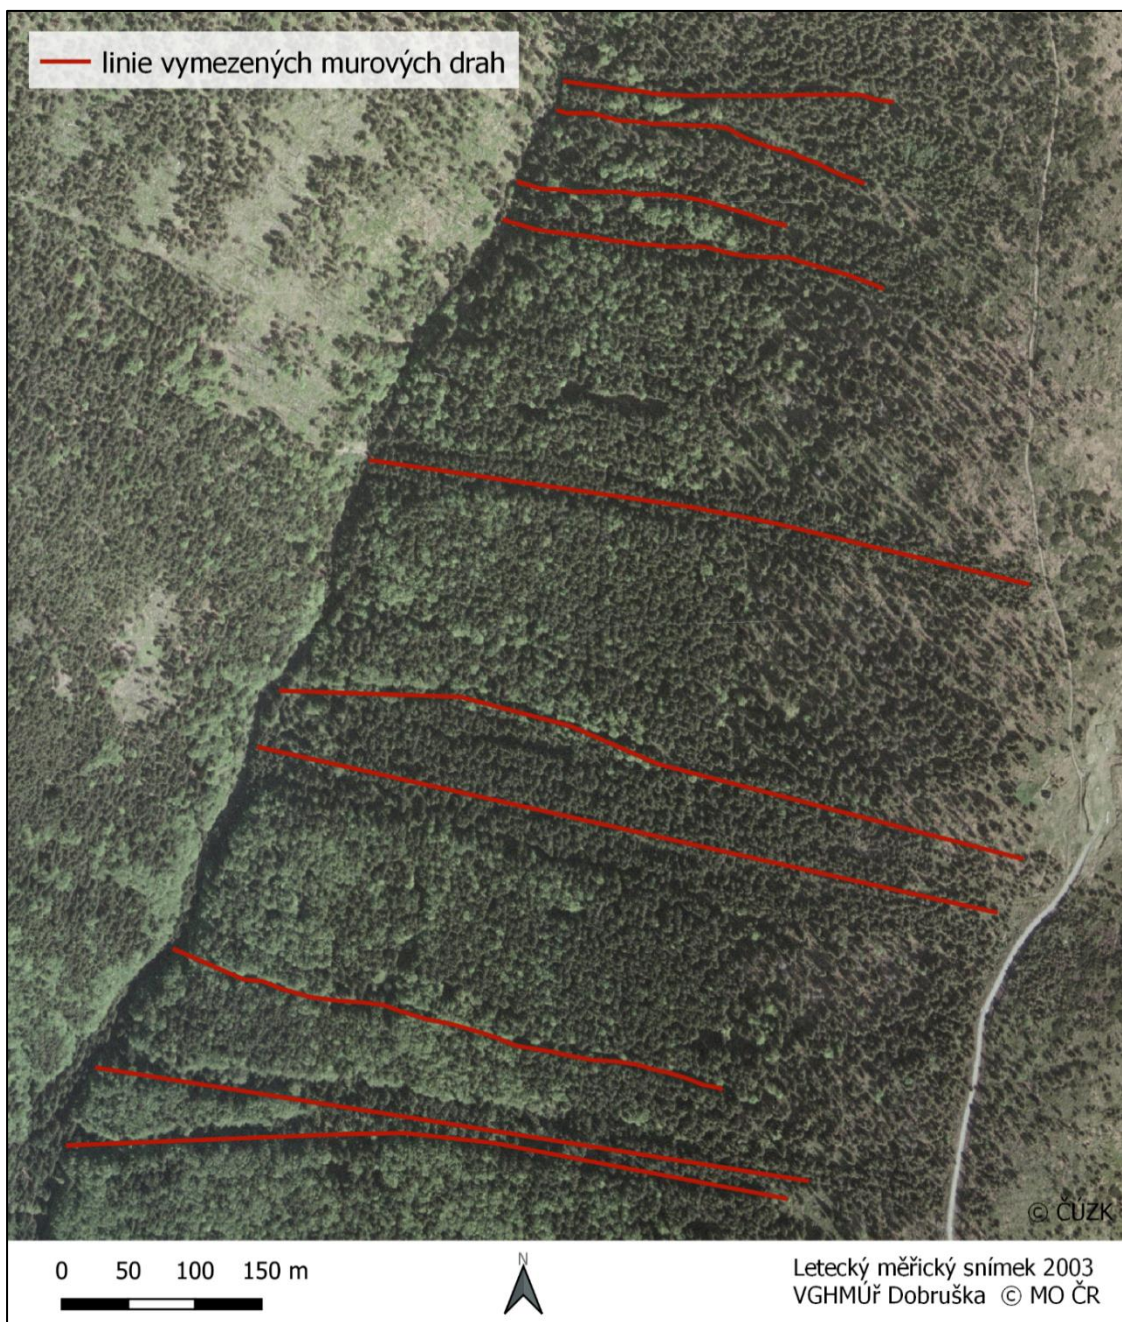
docílení smíšeného lesa s různě starými stromy. Již v roce 1945 byly poškozené plochy přibližně do 1/3 jejich délky asanovány dřevinami. Jinde byla plocha tvořena buď obnaženými skálami nebo zde byly nakupeny vrstvy sutě či detritu. (Sokol, 1965) I přesto bylo zarůstání zničených ploch teprve v začátcích, což lze vidět i na leteckém měřickém snímku z roku 1962, kde se murové dráhy moc neliší od roku 1946, ovšem malý vývoj v začínajícím zarůstání vegetací je viditelný (viz. příloha 23). Významnou změnu je možné pozorovat až na leteckém měřickém snímku z roku 2003, kdy jsou murové dráhy již pěkně zarostlé lesem. Zároveň lze ale pořád vidět, kde jednotlivé murové dráhy byly (viz. obr. 10).

Obr. 10: Letecký měřický snímek s vyznačenými průběhy murových drah na západním svahu Červené hory z roku 2003

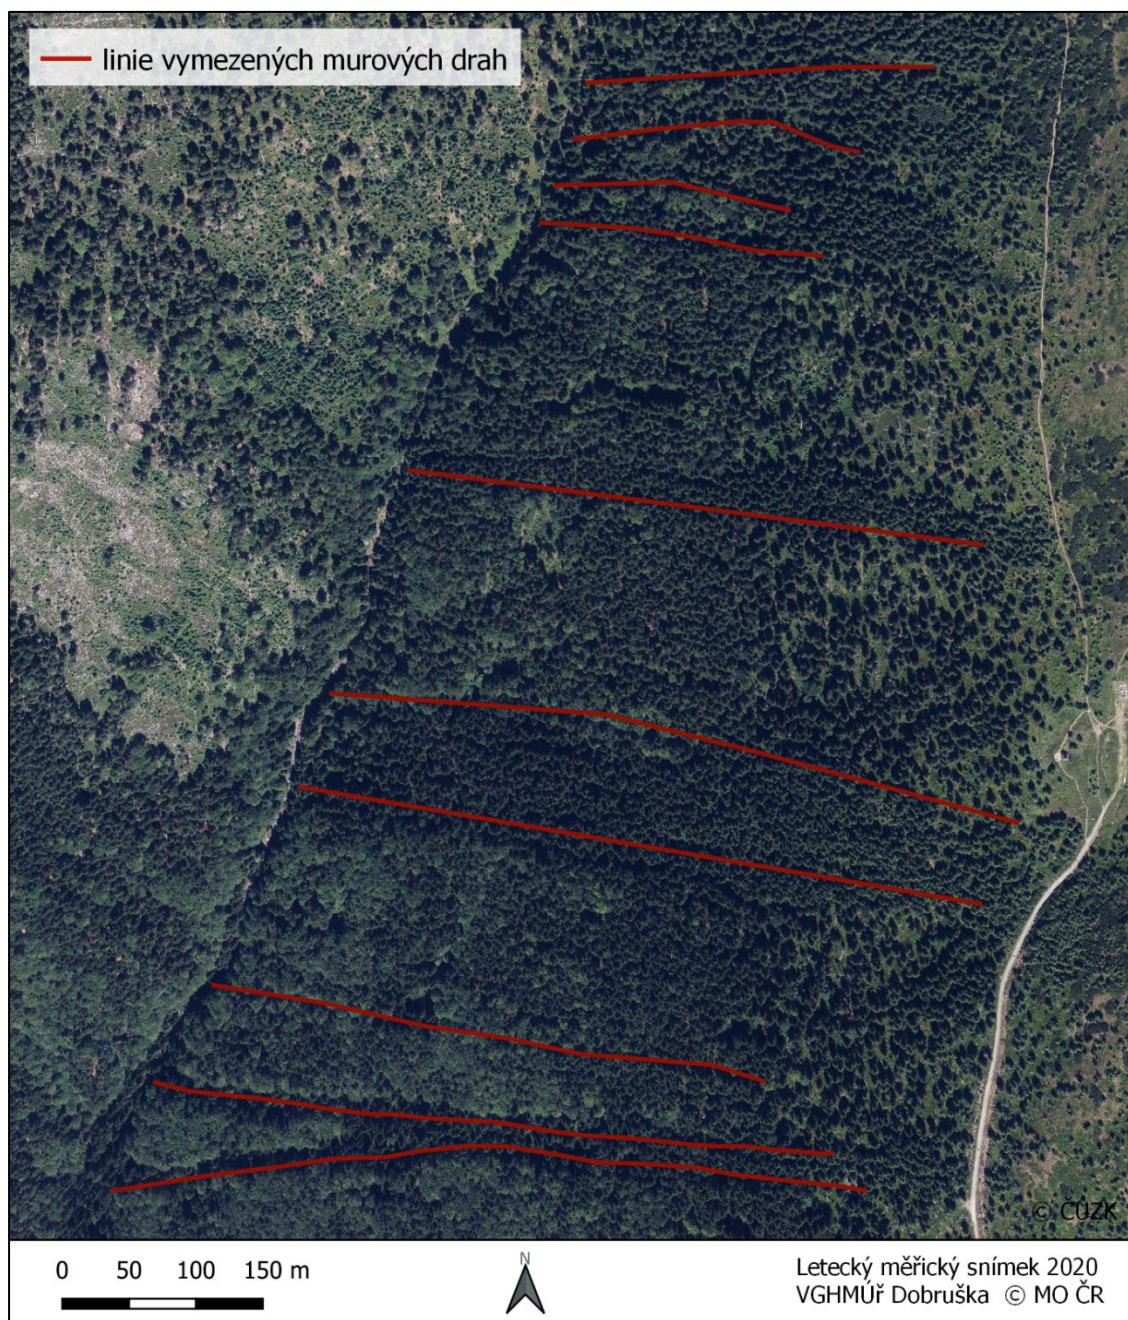
Většina murových drah je na západním svahu Červené hory dodnes viditelná, i když zde vysazený lesní porost dosahuje značné výšky i hustoty a vyrovnává se tak okolnímu lesu (viz. obr. 11). Na některých místech jsou však murové dráhy patrné na první pohled, a dokonce ani stromy zde nerostou (viz. příloha 24). Plochy murových drah jsou stále ohroženy vodní erozí a nejsou zcela stabilní. A to i přesto, že se některá sanační opatření dochovala dodnes (kamenné kaskádovité žlaby) (viz. příloha 25 a 26). Je třeba tyto žlaby udržovat funkční, aby byly i nadále schopny odvádět povrchovou vodu dolů do údolí. Díky vodní erozi se objevují na svahu holá kamenná pole bez vegetace a erozní rýhy (viz. příloha 27). Tato místa by měla být monitorována, aby se nebezpečně nezvětšovala.

Lesní porost na území strží se skládá převážně ze smrku ztepilého. Dále zde roste olše zelená, jeřáb ptačí a ve vrcholových partiích borovice kleč. Je tedy jasné, že se stále nepodařilo vysadit cílové rostliny jako javor klen, buk, jedle a další. Proto je potřeba se na tento problém zaměřit a zmenšit tak převahu smrku, který nemá ideální vlastnosti pro růst na takových lokalitách. Pro vysazení nových stromů je však potřeba vykácet část stávajícího porostu, především pak nepůvodních druhů. To je ale problematické z hlediska ochrany přírody, protože se lokalita nachází v 2. zóně ochranného pásma CHKO Jeseníky. Navíc, dokud nebudou svahy zcela stabilizované, není vhodné stromy odstraňovat. Při případném kácení stromů je nutné dřevo okamžitě odstranit ze svahů, aby se svahy zbytečně nezatežovaly a nezvyšovalo se riziko sesuvů půdy.

Obr. 11: Letecký měřický snímek s vyznačenými průběhy murových drah na západním svahu Červené hory z roku 2020
Zdroj: ČÚZK (2021), vlastní zpracování

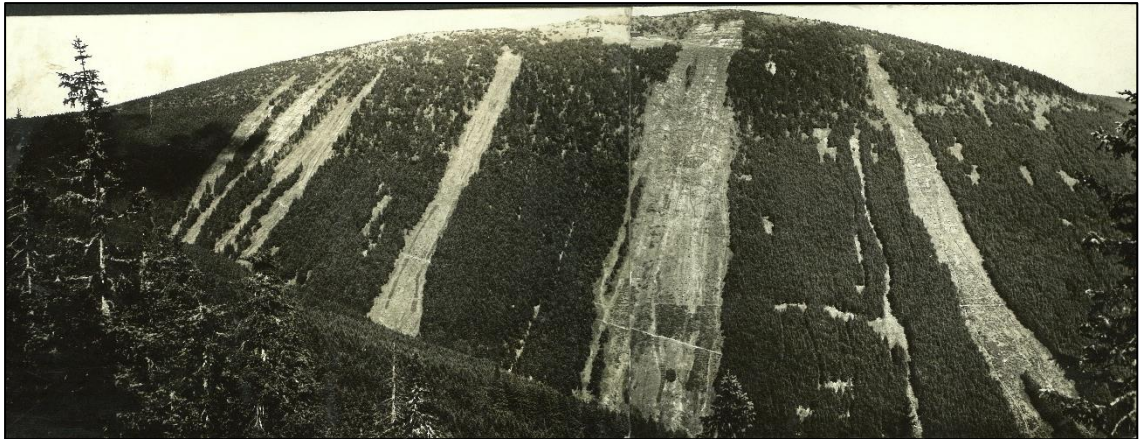
Příloha 12: Murové dráhy na svahu Červené hory v roce 1921
Zdroj: Sokol (1965)

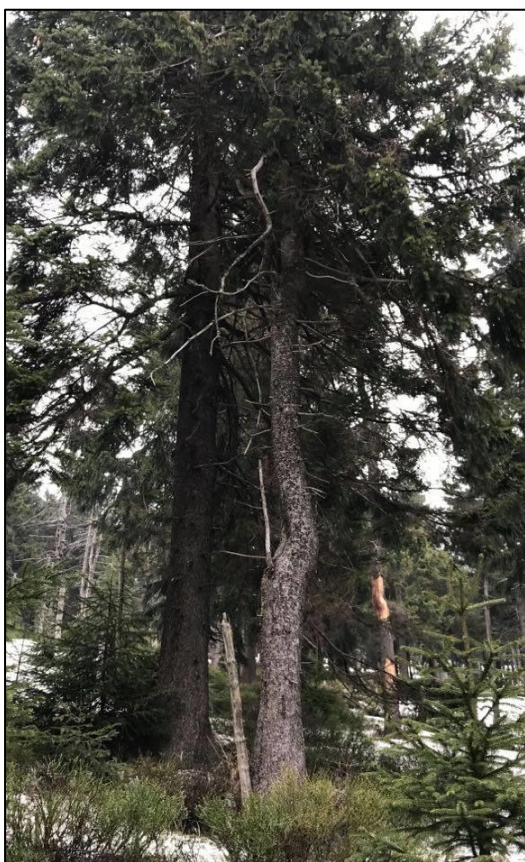
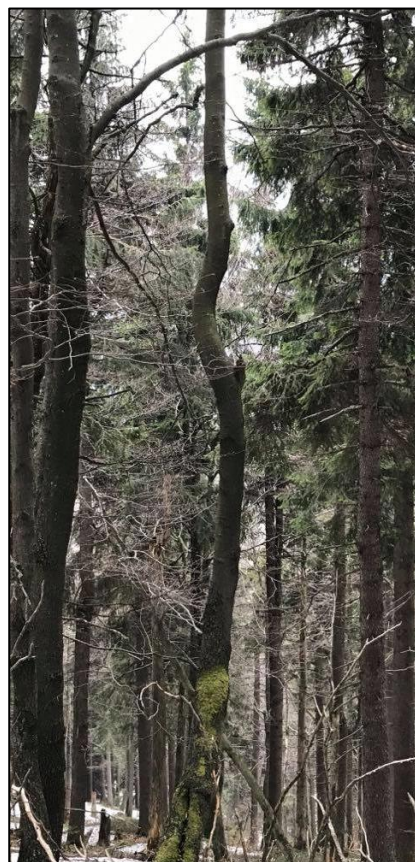
Příloha 15 a 16: Zdeformované stromy na území murových drah (tzv. opilý les)
Autor: Pavla Dittmarová (2021)

Poslední metodou této práce je terénní výzkum, který byl proveden na konci dubna 2021. Trasa průzkumu vedla z Červenohorského sedla na Červenou horu, kde byly pořízeny fotografie Vřesové studánky a vegetačního porostu vrcholových partií. Zpátky pokračovala turistickou stezkou přes západní svah až do údolí Hučivé Desné. Po cestě bylo možné zdokumentovat zachovalé kamenné kaskádovité žlaby, erozní rýhy bez vegetace i zasažené kmeny stromů (tzv. opilý les).

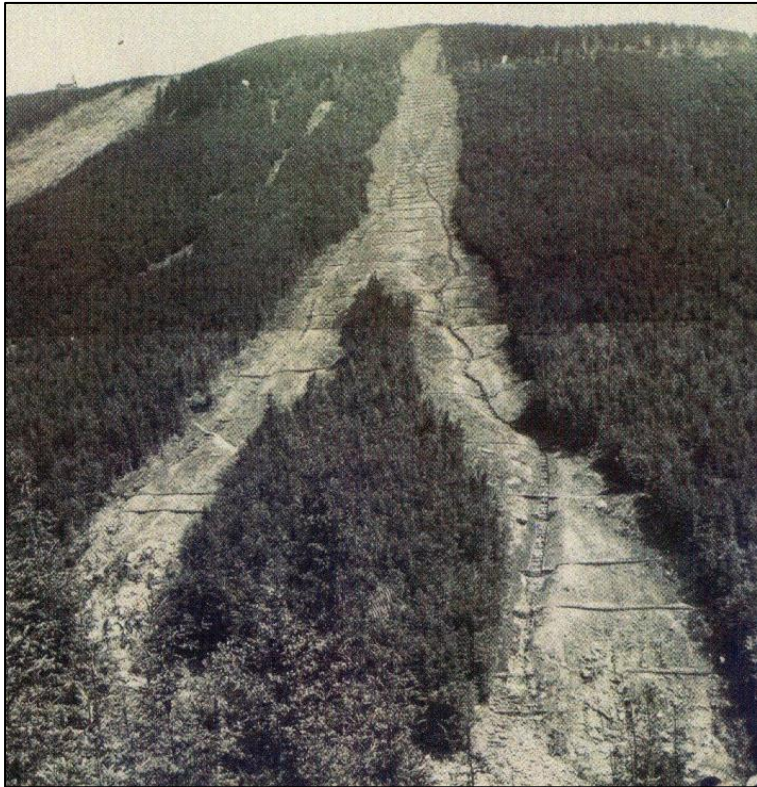
Příloha 17: Vidlicovitě větvená murová dráha č. 1 na západním svahu Červené hory po provedení technických sanačních prací v roce 1929 (číslováno podle Sokola (1965))
Zdroj: Sokol (1965)

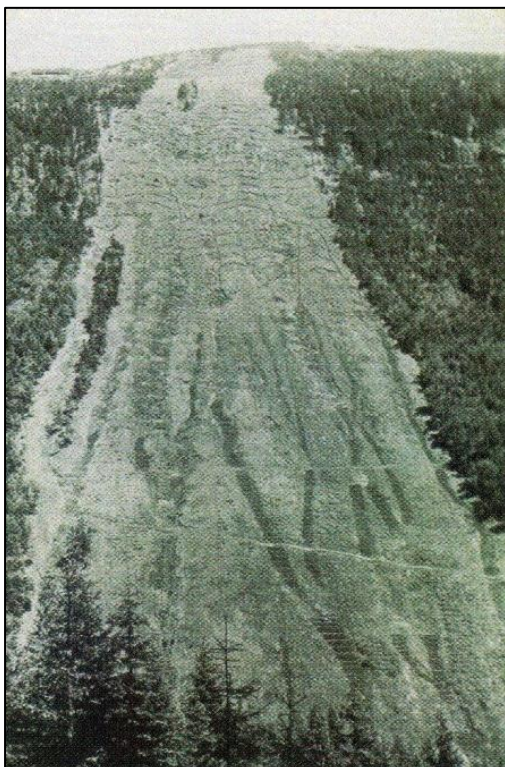
Příloha 18: Sanační práce v roce 1937 na murové dráze č. 3 (číslováno podle Sokola (1965))
Zdroj: Sokol (1965)

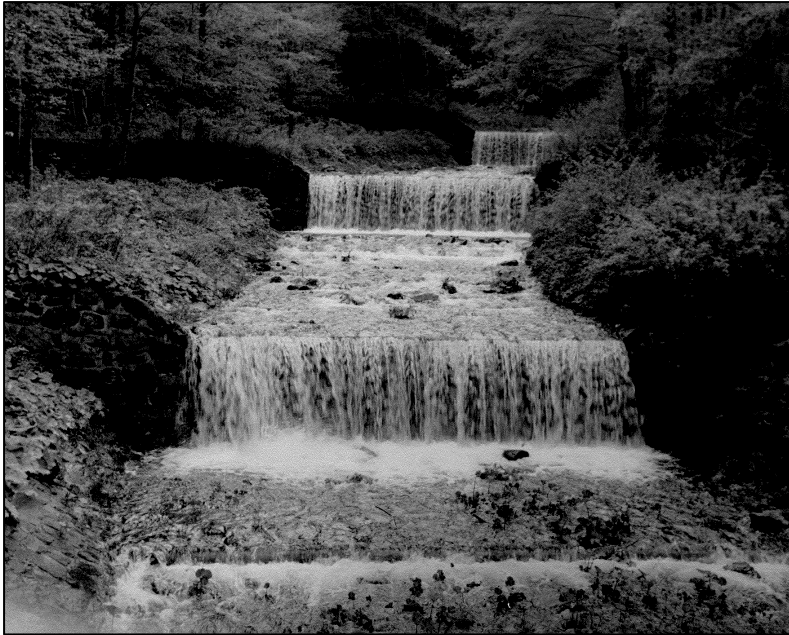
Příloha 19: Technické zajišťování koryt řek - kamenné kaskády
Zdroj: Sokol (1965)

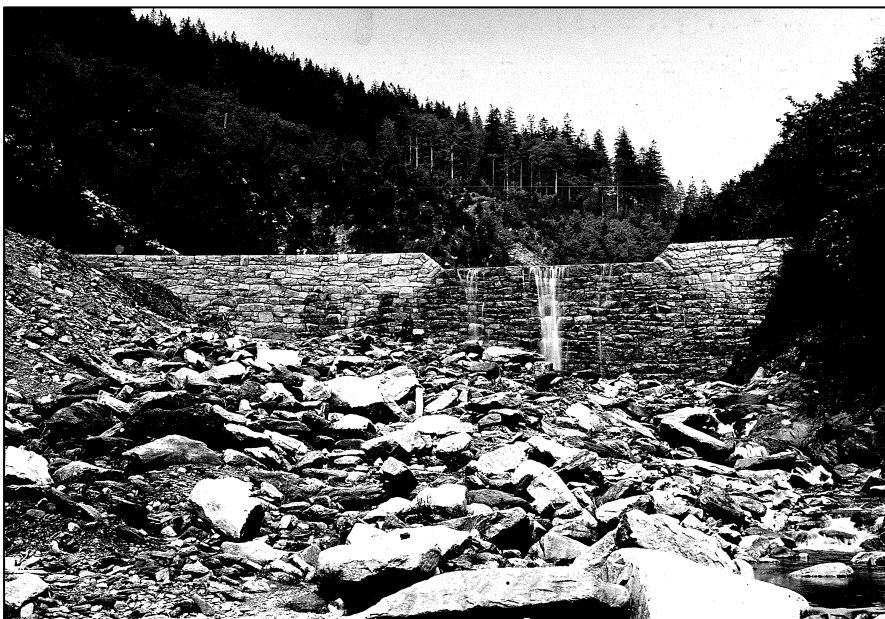
Příloha 20: Technické zajišťování koryt řek – kamenné přehrážky zachycující splaveniny ze svahů
Zdroj: Sokol (1965)

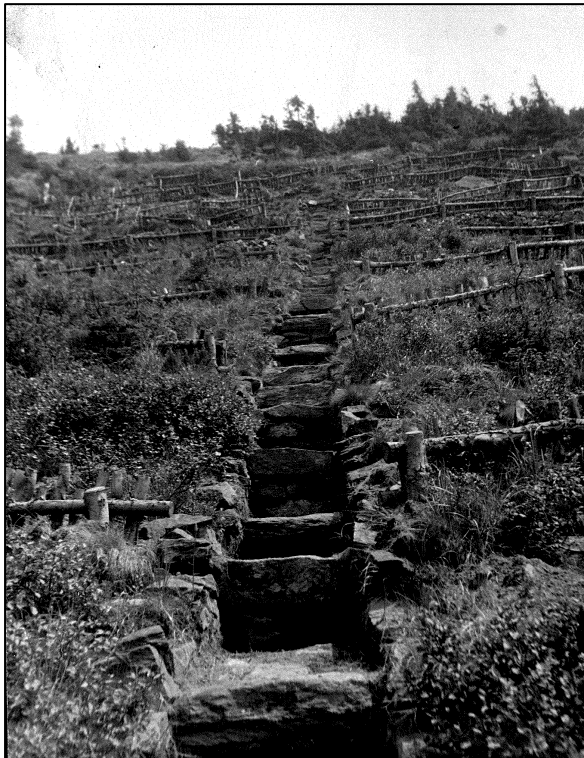
Příloha 21: Technické zajišťování ploch po svahových sesuvech - kaskádovité kamenné žlaby
Zdroj: Sokol (1965)

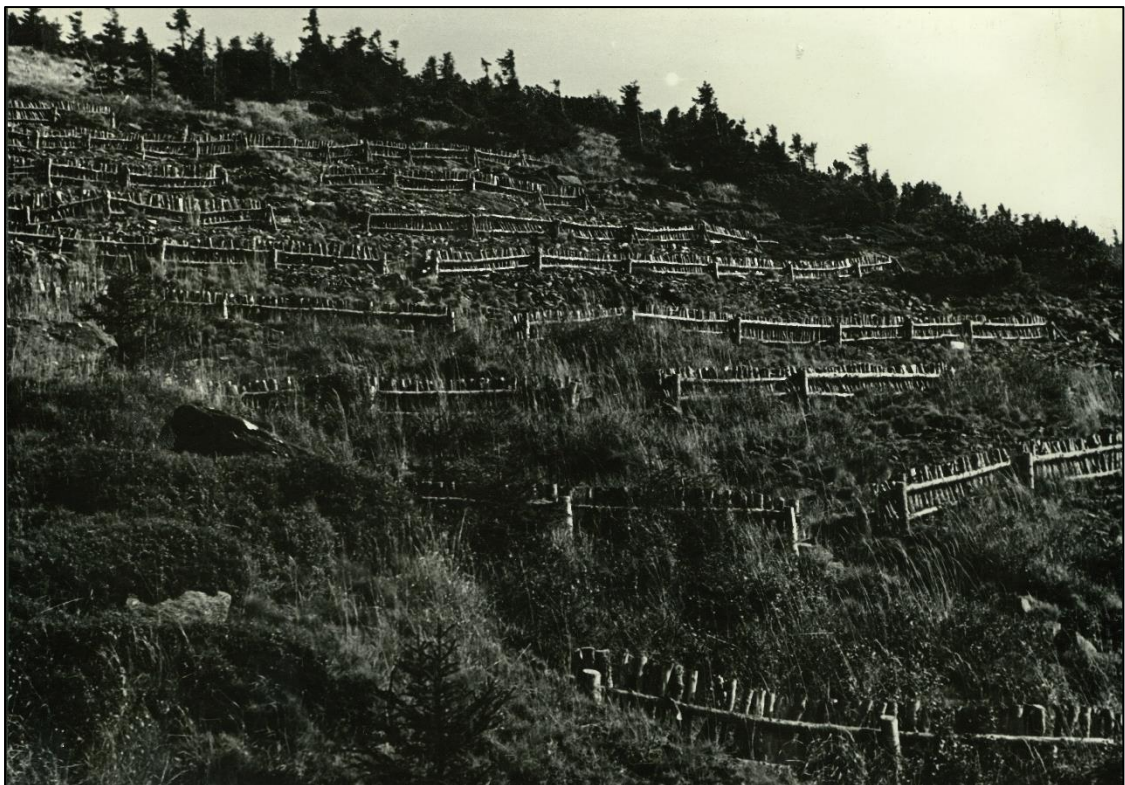
Příloha 22: Technické zajišťování ploch po svahových sesuvech - palisádové plůtky
Zdroj: Sokol (1965)

Po roce 1930 se však začalo i s biologickými úpravami. Pro zdárnou rekultivaci zničených ploch půdními sesuvy jsou technické úpravy svahů velmi prosperující. Díky plůtkům nebo kamenným rovinám jsou rostliny schopny mnohem lépe růst. Úplně holé půdy se musí nejdříve pomalu připravit na budoucí zarůstání dřevinami. V první etapě upravují půdu výtrusné rostliny (mechy, játrovky atd.). V druhé etapě se využívají různé druhy trav. Obdobnou variantou může být prvotní pokládání klestu na holé půdy a následné vysazování různých trav a keřů (např. maliník). Při okrajích takovýchto ploch se vysazují kleče a janovce, které se později rozmnožují a připravují tak celou plochu na nástup cílových dřevin. Takovéto plochy by se však měly i oplocovat, aby porosty nebyly devastovány lesní zvěří. Následně se vysazují tzv. přípravné dřeviny, jako např. olše zelená nebo borovice kleč, které poskytují ochranu při růstu cílových rostlin a zároveň jim chystají příznivé prostředí. Olše zelená má poměrně hluboký a rozvětvený kořenový systém, rychle zakořeňuje, je schopna poutat půdu, zlepšovat ji a především ji chránit. Proto je vhodná pro rekultivaci zrušených ploch. (Sokol, 1965)

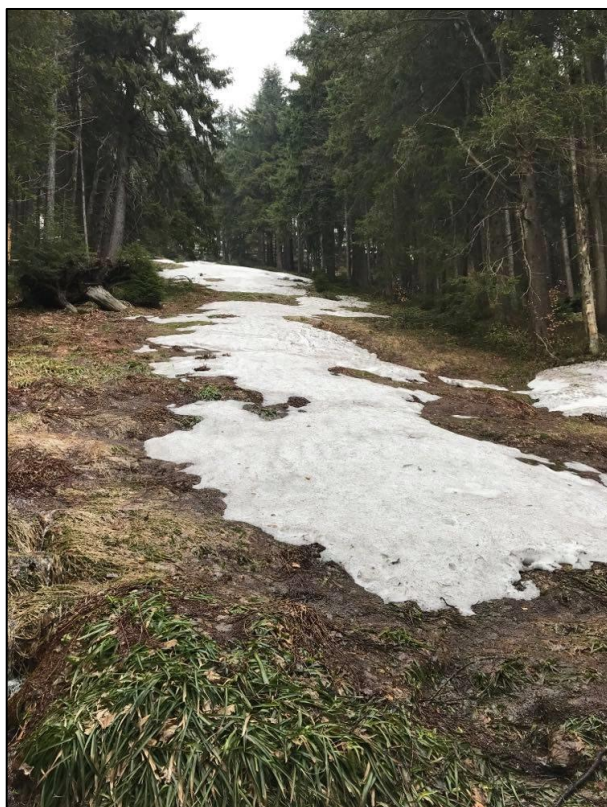
Příloha 24: Stále patrné murové dráhy bez vegetace
Autor: Pavla Dittmarová (2021)

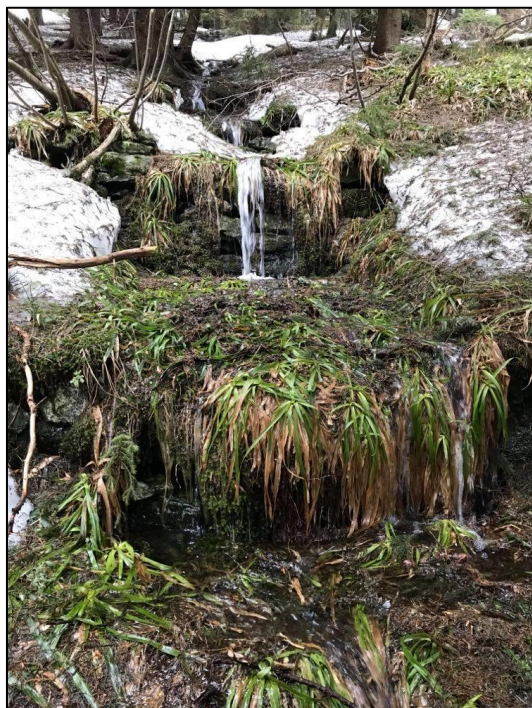
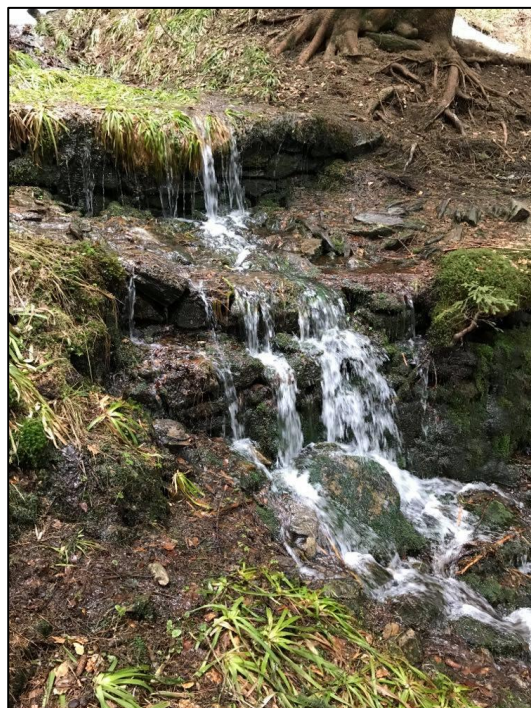
Příloha 25 a 26: Dochované kamenné kaskádovité žlaby (kynety)
Autor: Pavla Dittmarová (2021)

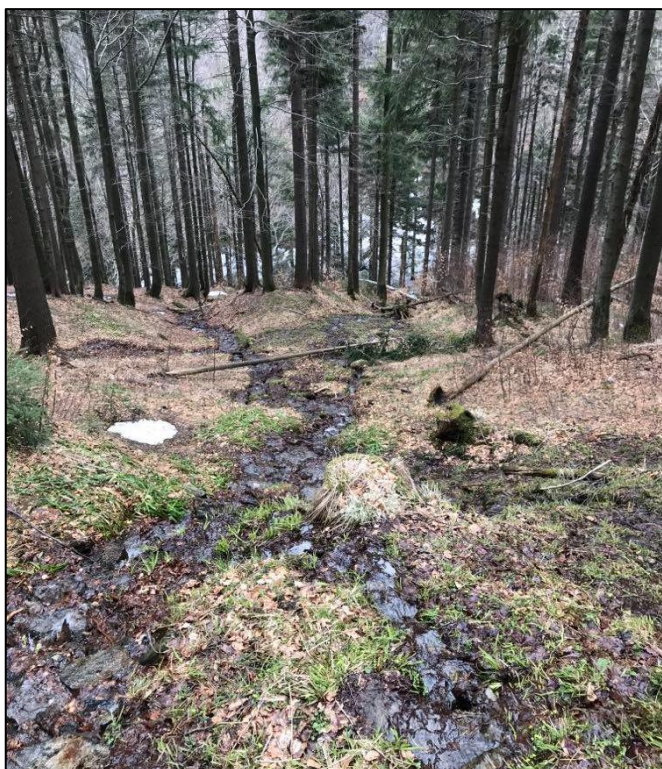
Příloha 27: Erozní rýhy na území bývalé vidlicovitě větvené murové dráhy č. 11
 Autor: Pavla Dittmarová (2021)
