ÚSTAV VODNÍCH STAVEB

POSOUZENÍ ODTOKOVÝCH POMĚRŮ NA TOKU VE SPRÁVĚ POVODÍ MORAVY, S.P.

ASSESSMENT OF RUNOFF CONDITIONS ON THE RIVER IN THE MORAVA RIVER BASIN

DIPLOMOVÁ PRÁCE

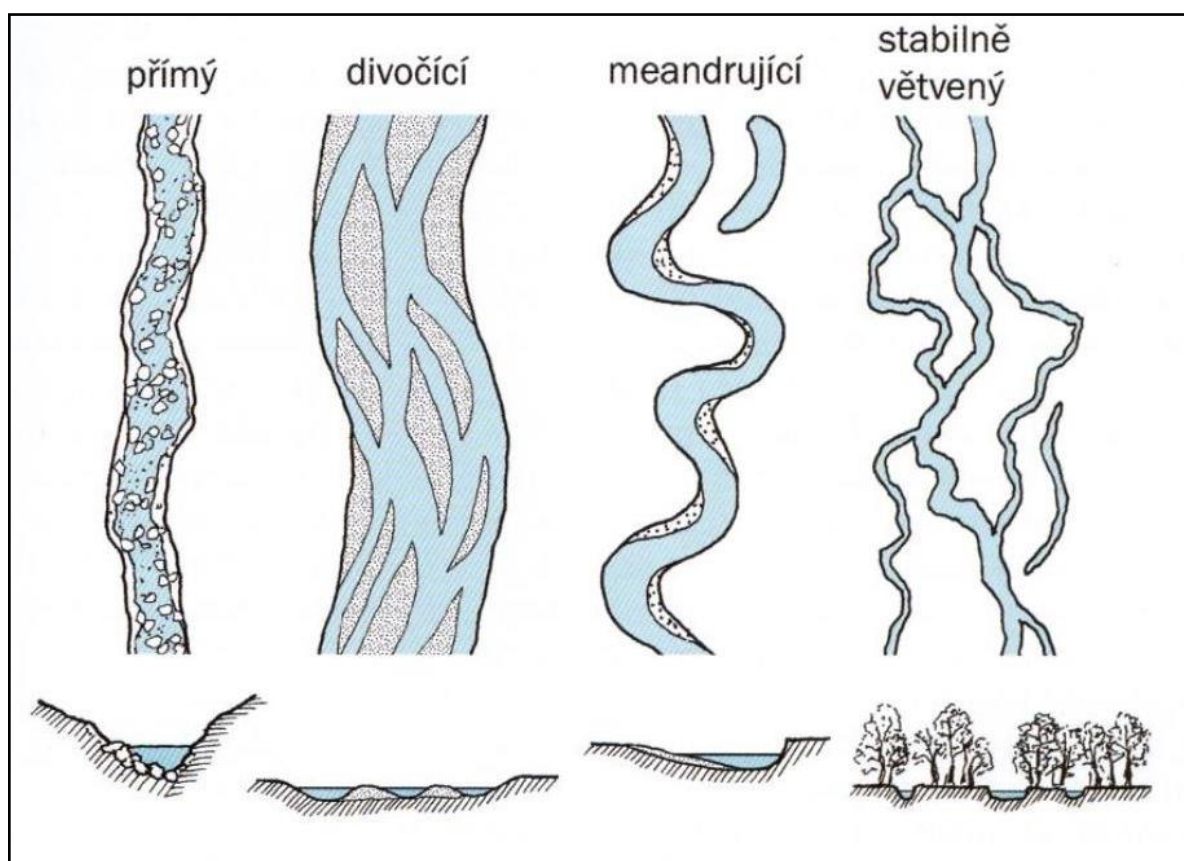
Obr. 1. Geomorfologické členění vodních toků. [10]

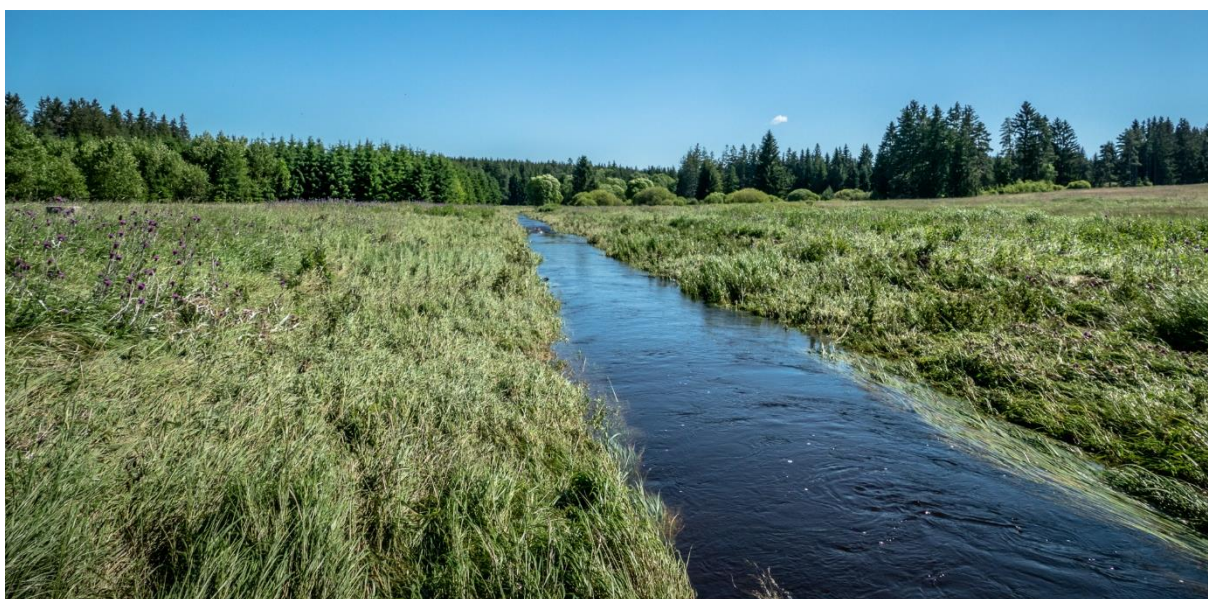
- Tvar koryta: přibližný obdélník
- šířka hladiny: 2,0 – 5,0 m
- hloubka: 0,5 – 0,9 m
- podélný sklon: 3,6 ‰
- drsnost dna: 0,030 – 0,030
- drsnost břehů: 0,040 – 0,050

Obr. 26. Pohled z LB, po p., přibližný ř. km 164,400 [6/2020].

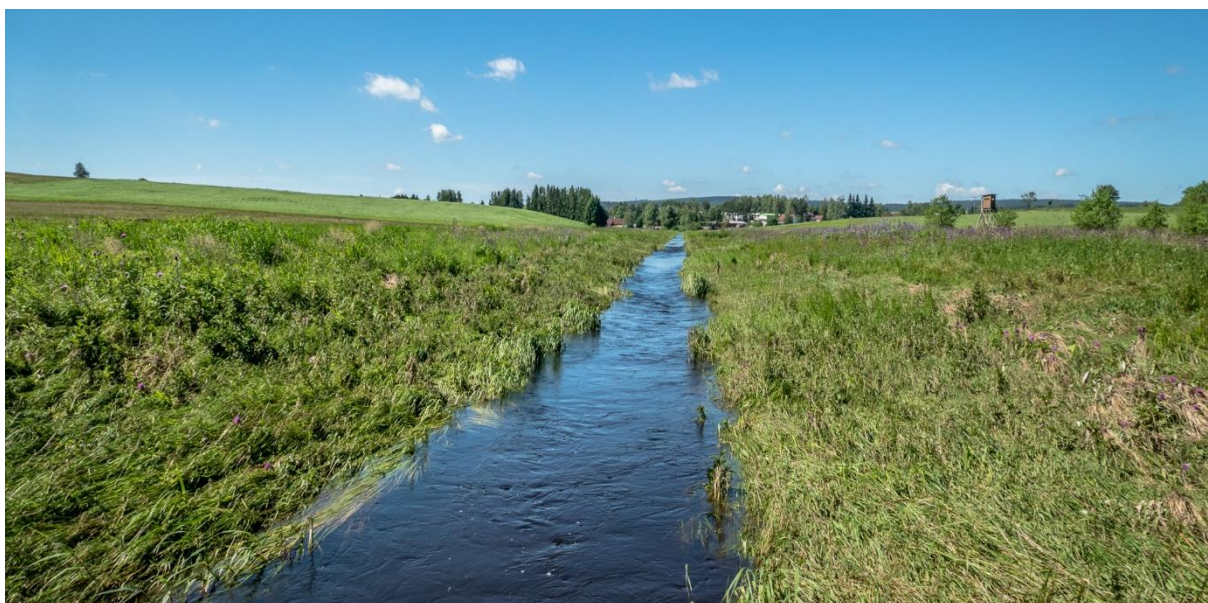
V rámci napřímení toku bylo vybudováno koryto, jehož tvar se podobal obdélníku. Tvar koryta byl navržený s neproměnlivými hloubkami, šířkami ani tvarem. Koryto bylo vymodelováno tak, aby v případě vyšších průtoků došlo k rozlivu do okolní nivy, která má charakter zemědělské půdy s většinovým podílem TTP. Do koryta byly uloženy dnové prahy za účelem stabilizace dna a zachycení dnových splavenin. Dno je rovné a je tvořeno převážně šterky a kameny do průměru 250 mm. Z hlediska opevnění břehů nebyla provedena žádná speciální stabilizace, tímto krokem i v případě technického zásahu, který cílil na rychlý odtok vody, byla toku umožněna možnost samovolné renaturace. Vývoj je patrný například z břehových nátrží, které se za určitou dobu začaly na toku vytvářet. Dnové prahy v korytě jsou v současné době zcela zanesené dnovými splaveninami.

Obr. 27. Pohled z LB, proti p., napřímená trasa, přibližný ř. km 164,400 [6/2020].

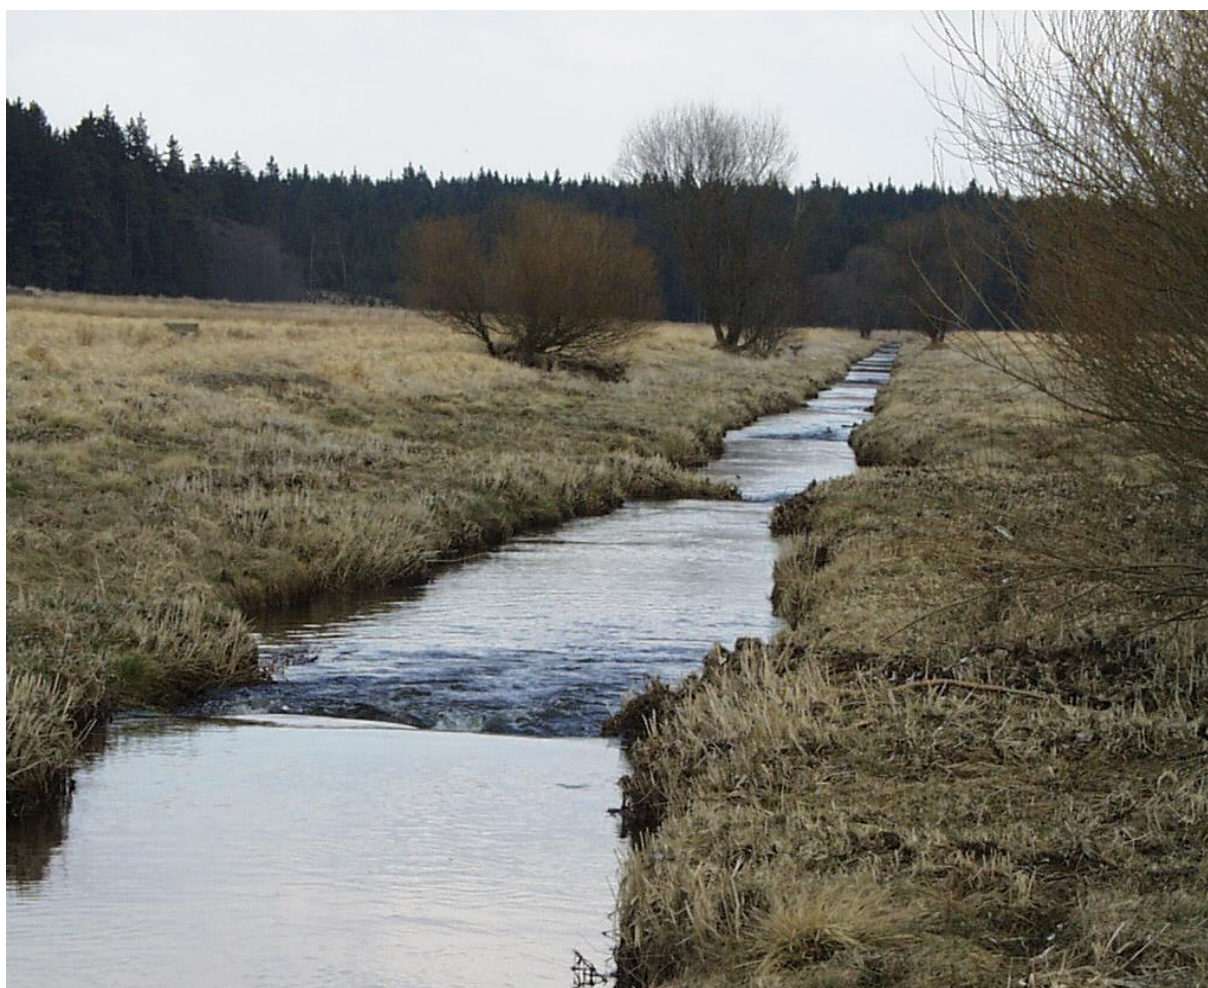
Obr. 31. Pohled z PB, po toku, známky chudého vegetačního doprovodu s příčnými dnovými prahy, přibližný ř. km 164,700. [foto: Ing. H. Uhmánová, CSc., 2010]

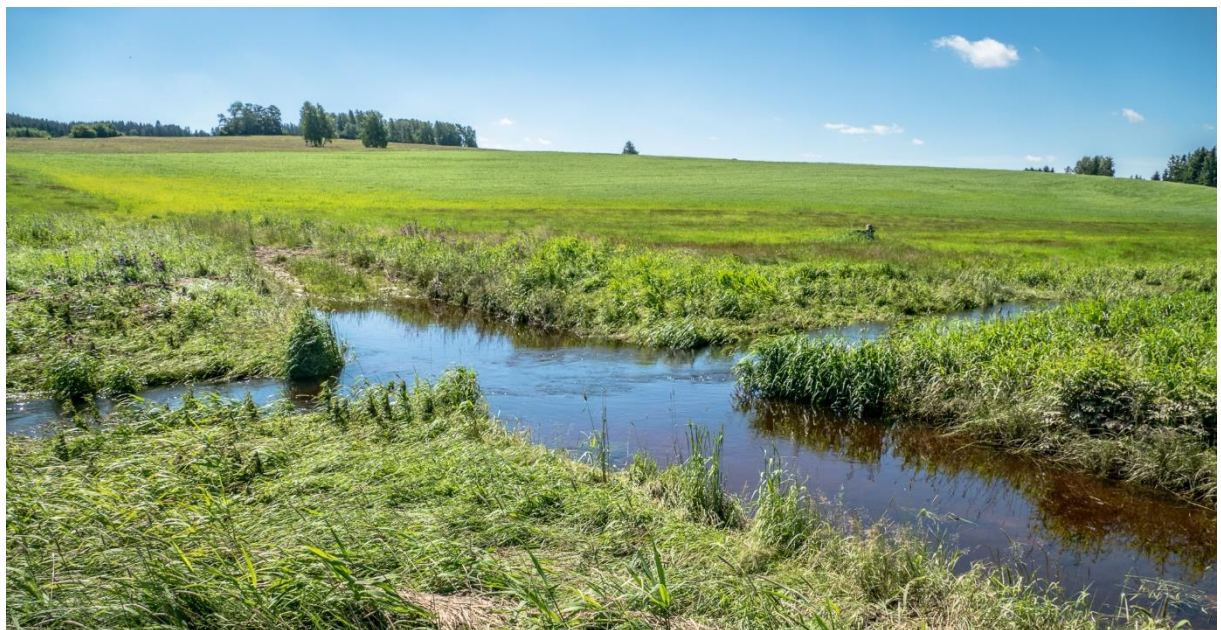
Obr. 33. Pohled z LB, proti p., brod, ř. km 164,6737 [6/2020].

- ř. km 164,3889 – stabilizační práh,
- ř. km 164,5570 – stabilizační práh,
- ř. km 164,6737 – brod,
- ř. km 167,7709 – stabilizační práh.

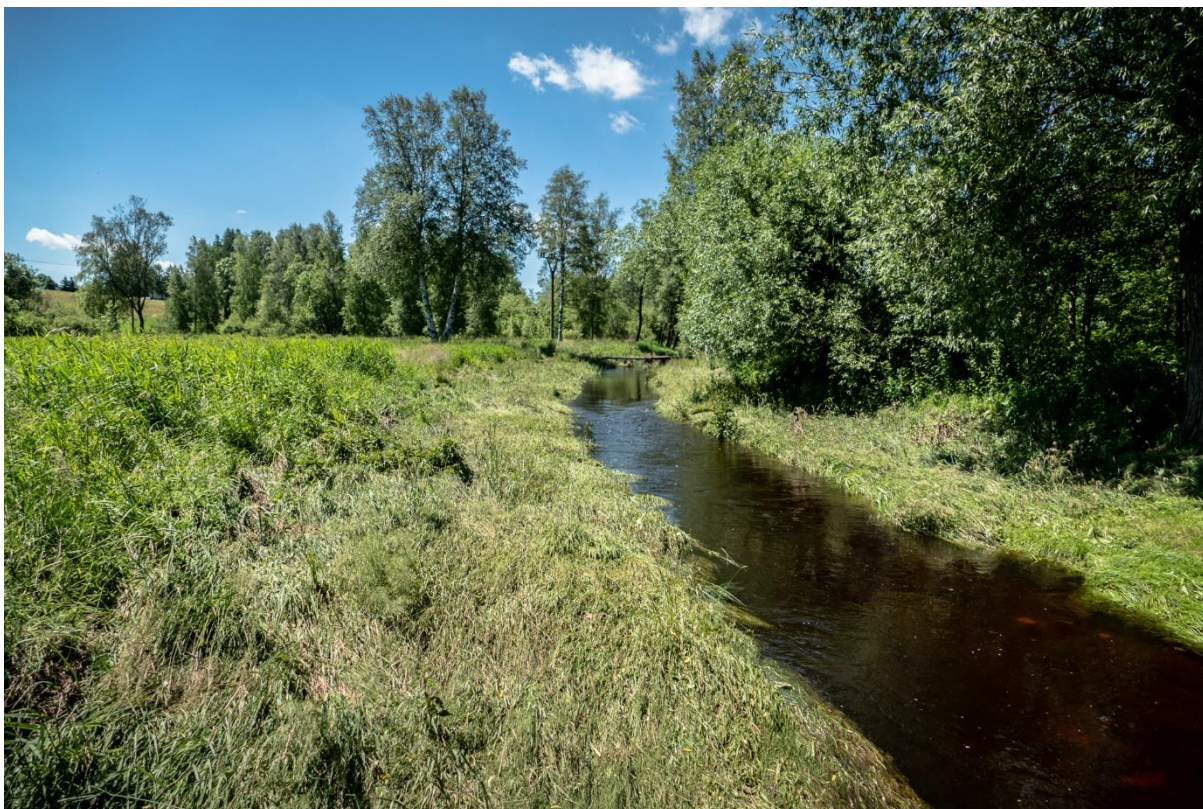
- Tvar koryta: přibližný složený lichoběžník
- šířka hladiny: 2,0 – 5,0 m
- hloubka: 0,6 – 1,1 m
- podélný sklon: 3,6 ‰
- drsnost dna: 0,030 – 0,035
- drsnost břehů: 0,040 – 0,080

Obr. 35. Pohled z PB, proti p., tvar připomínající složený lichoběžník, přibližný ř. km 165,200 [6/2020].

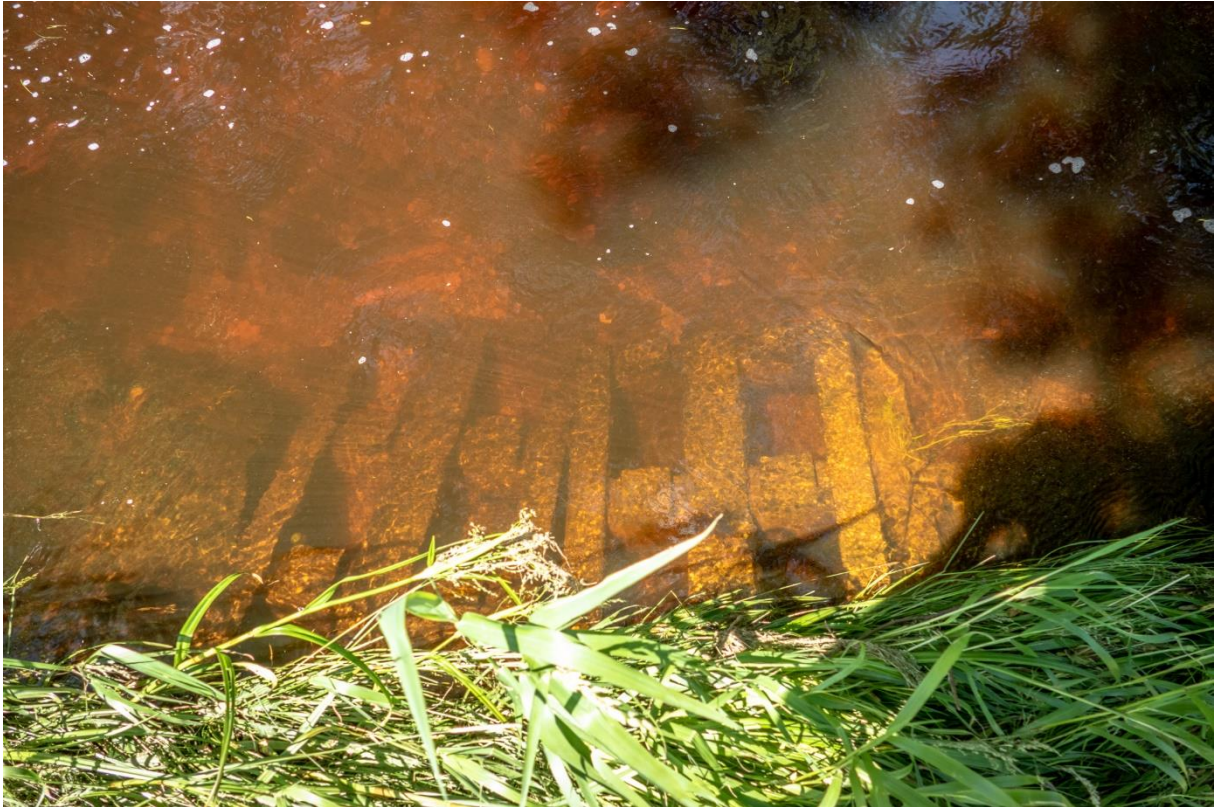
Břehy berem jsou stabilizovány travní vegetací. Břehy v kynetě jsou místy opevněné betonovými tvarovkami. Tvarovky sloužily částečně jako rybí úkryty a také jako technická stabilizace břehu.

Obr. 38. Pohled z PB na technickou stabilizaci paty a svahu betonovými tvarovkami kynetě, taktěž sloužící jako rybí úkryty, přibližný ř. km 165,250 [6/2020].

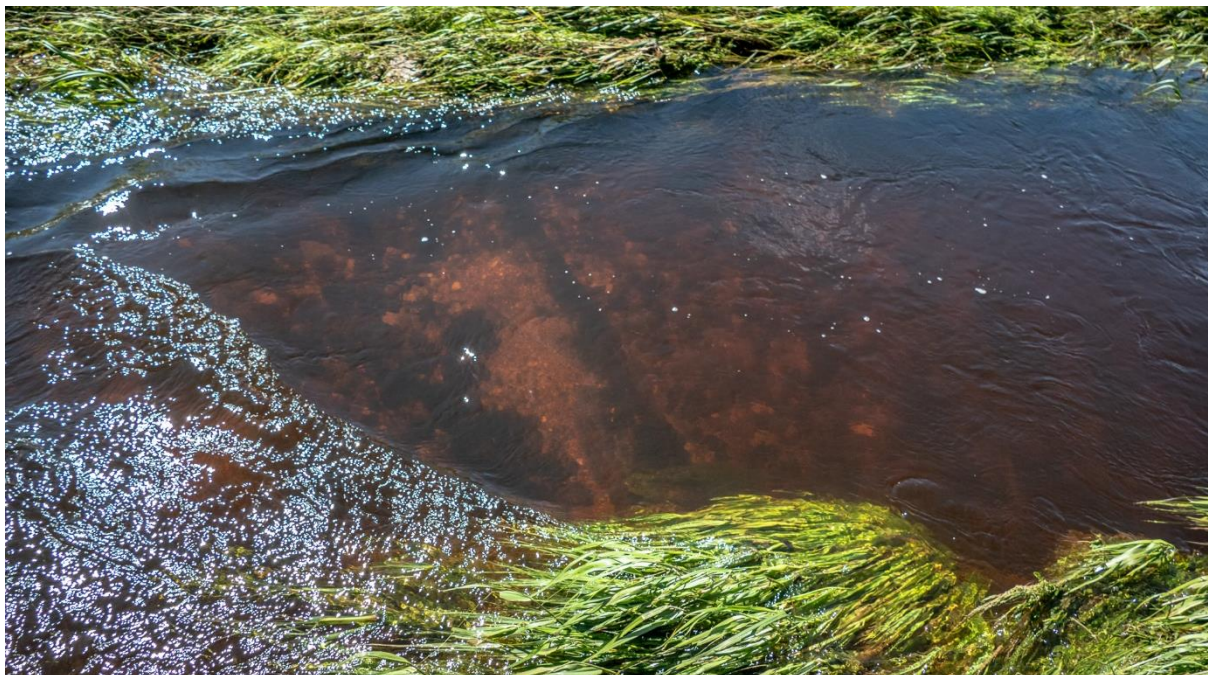
Obr. 45. Pohled z LB, proti p., dnový práh, ř. km 165,9745 [6/2020].

- ř. km 164,9745 – dnový práh,
- ř. km 165,0577 – LB výust z ČOV Herálec,
- ř. km 165,2796 – PB výust drenáže,
- ř. km 165,3483 – PB přítok.

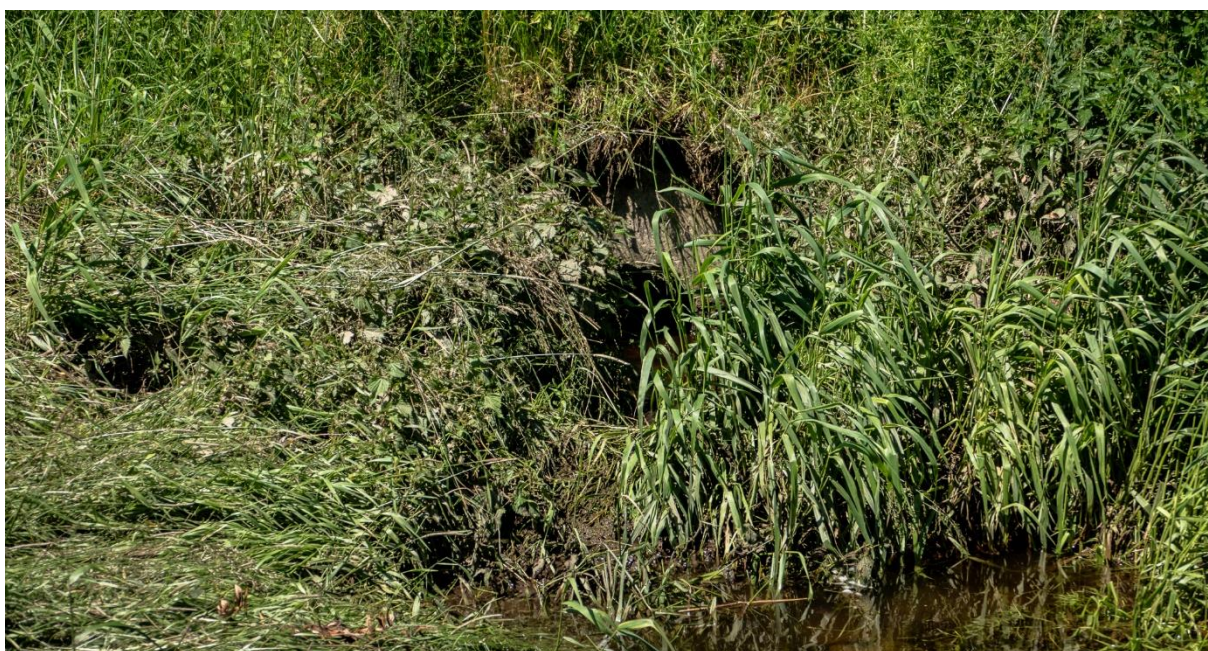
Obr. 46. Pohled z LB, PB výust drenáže, ř. km 165,2796 [6/2020].

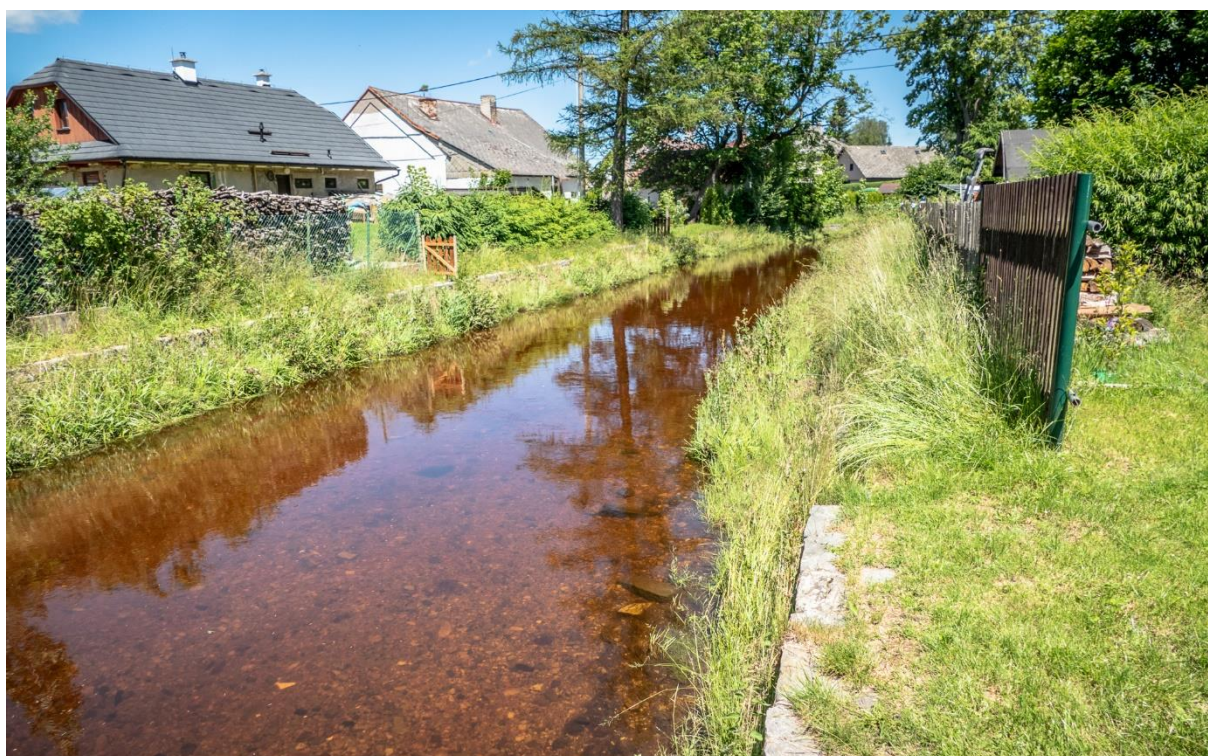
Obr. 49. Pohled z PB, po p., oboustranné nábřežní zdi, vyžděné z kamene a betonu, přibližný ř. km 165,900 [6/2020].

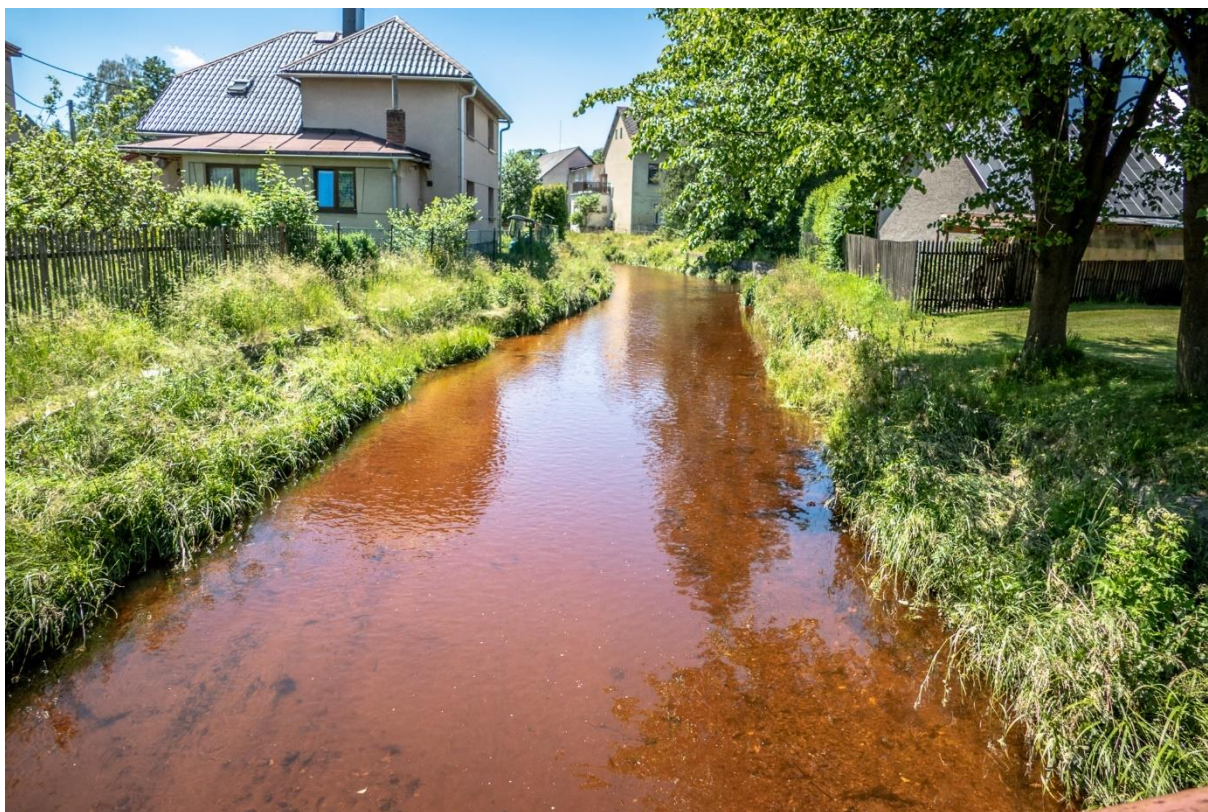
Obr. 50. Pohled z lávky L1, proti p., tvar připomínající složený lichoběžník, ř. km 165,9813 [6/2020].

Tvar koryta v řešeném úseku připomíná složený lichoběžníkový profil s širokou kynetou a zarostlými bermami v blízkosti levé i pravé nábřežní zdi. Dno koryta tvoří především štěrky a písky, které přispívají k vytváření splaveninových ostrůvků. Nánosy následně zarůstají travnatými porosty, čímž dochází k zásadním změnám zejména z hlediska průtočných charakteristik v korytě. Nánosy představují určité riziko spojené s většími průtoky, kde snižují průtočnou plochu koryta. Pro zajištění kapacity a průtočnosti koryta pro velké průtoky se tok s určitou periodicitou udržuje. Údržba koryta je prováděna kosením travin a odstraňováním vytvořených nánosů pomocí těžké techniky.

- Tvar koryta: přibližný složený lichoběžník
- šířka hladiny: 3,0 – 14,0 m
- hloubka: 0,2 – 0,4 m
- podélný sklon: 3,6 ‰
- drsnost dna: 0,025 – 0,030
- drsnost břehů: 0,020 – 0,030 (zídky)
 0,035 – 0,040 (bermy)

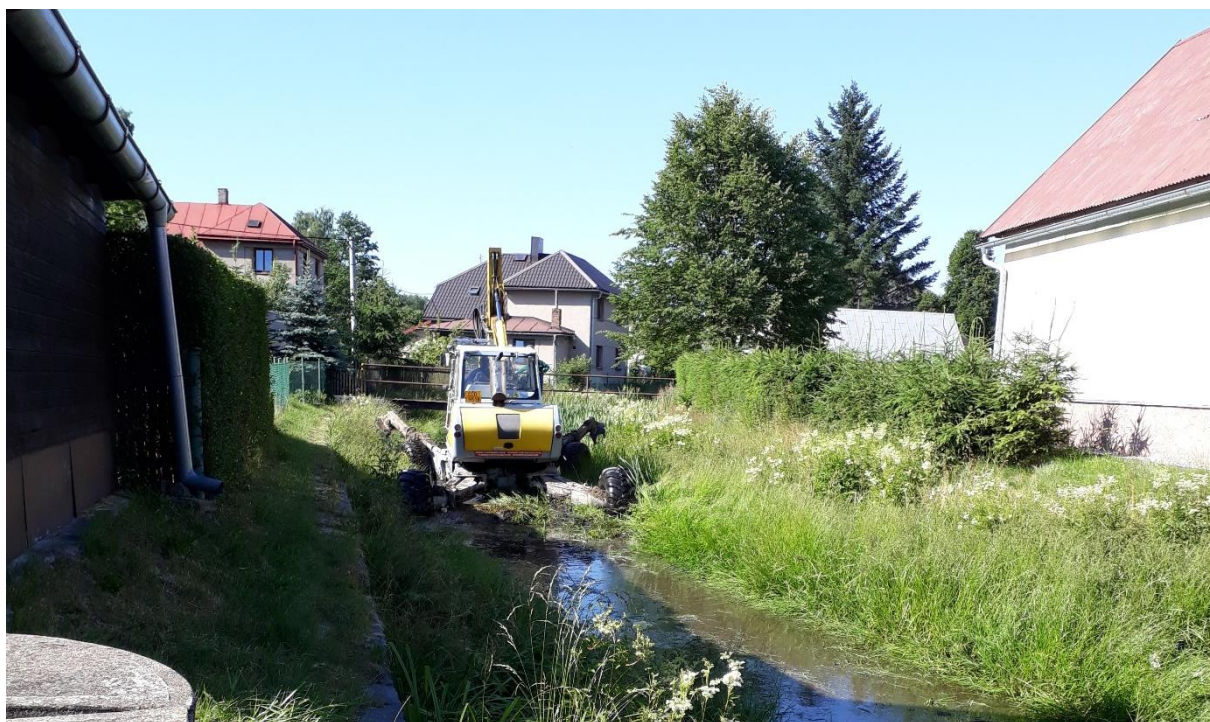
Obr. 52. Pohled z PB, proti p., odstraňování nánosů těžkou technikou, přibližný ř. km 165,9790 [foto: Ing. H. Uhmánová, CSc., 7/2019].

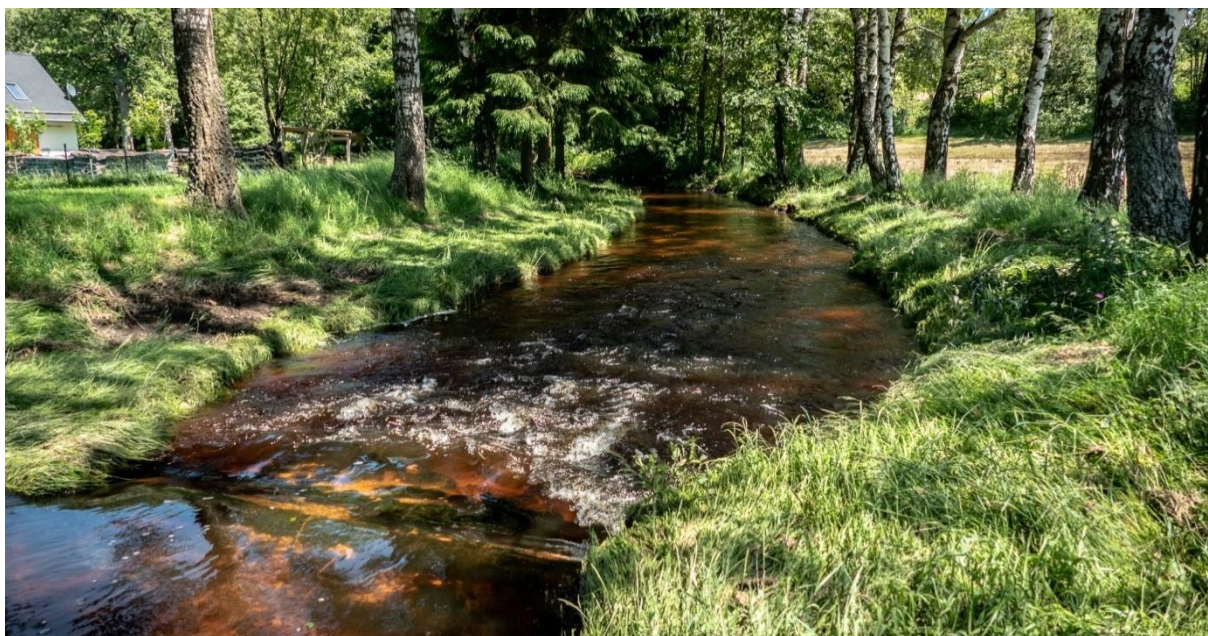
Obr. 65. Pohled z PB, po p., stabilizační práh ve dne, ř. km 166,3629 [6/2020].
