**UNIVERZITA PALACKÉHO V OLOMOUCI**  
**CYRILOMETODĚJSKÁ TEOLOGICKÁ FAKULTA**

**Kostely s renesančními prvky**  
**na Moravskokrumlovsku**

Rigorózní práce

Olomouc 2019

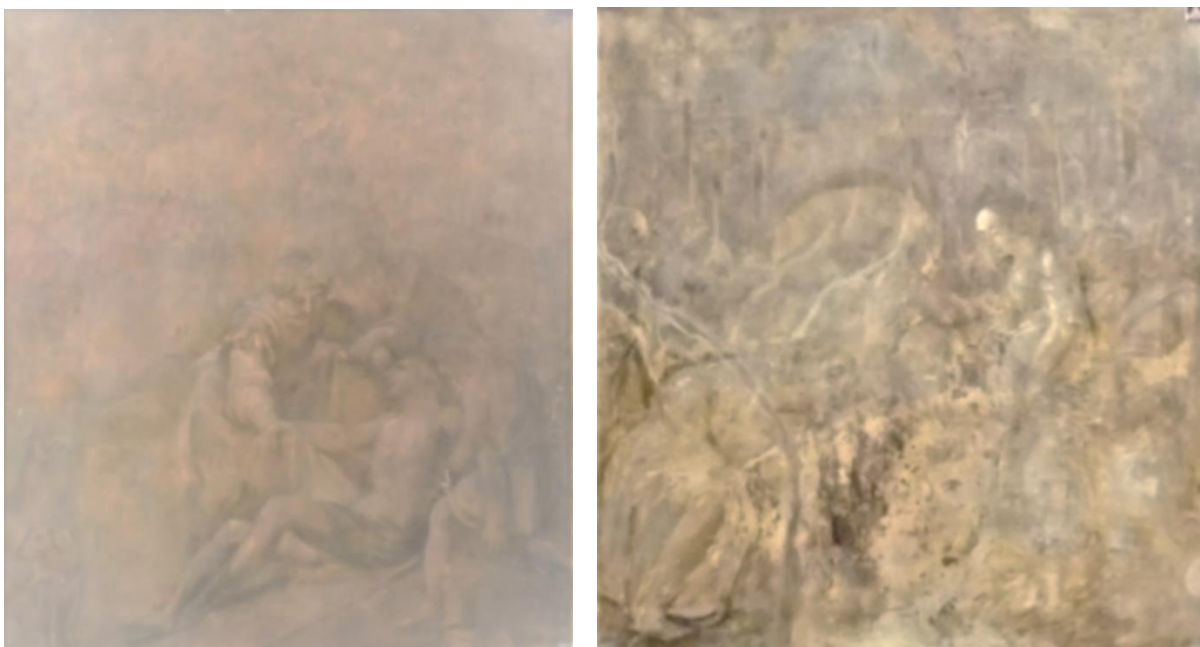
Příloha č. 19: Současná podoba poškozených Winterhalterových fresek v presbytáři - Milosrdný Samaritán a Maří Magdaléna. Foto z roku 2019.

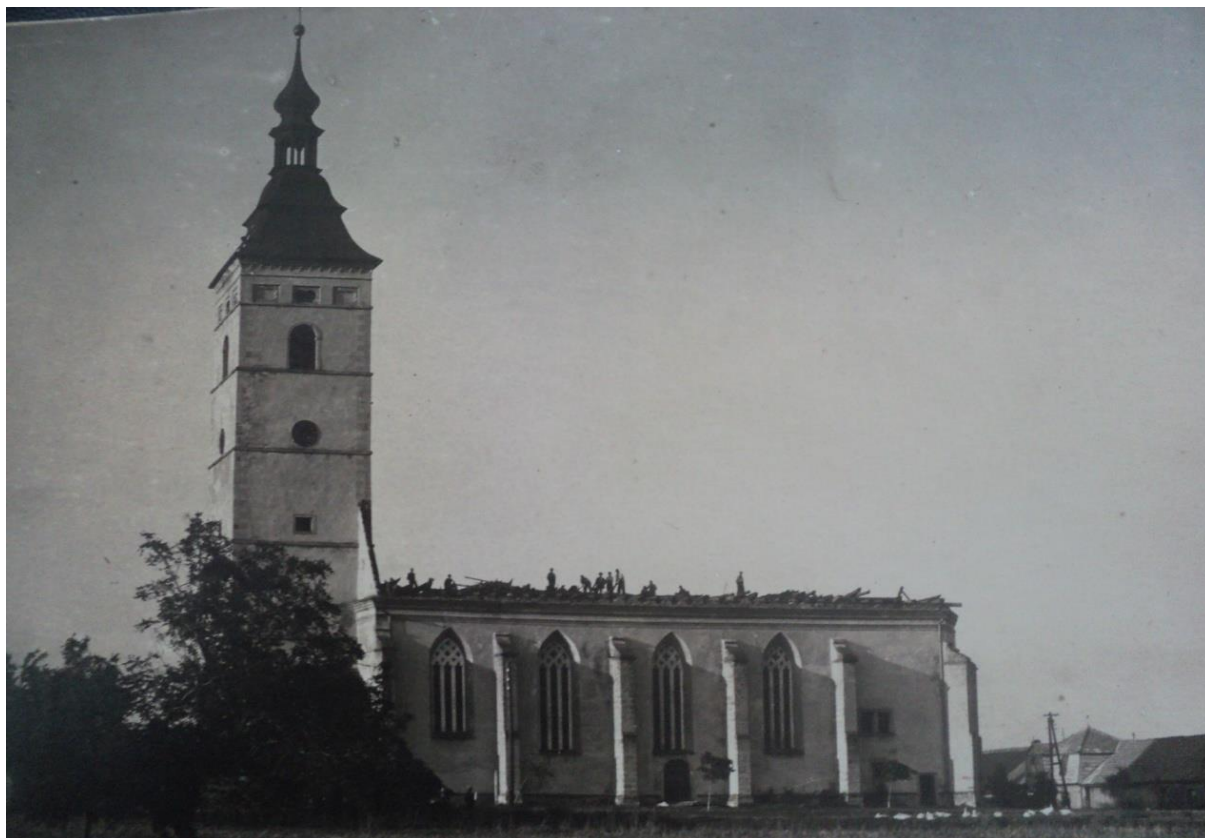
Příloha č. 28: Fotografie kostela z roku 1946. Snímek zaznamenává následky vichřice, která strhla celou střechu včetně krovů a odnesla ji až do míst současného hřbitova na kraji obce.

Kostel Nejsvětější Trojice v Běhařovicích je vystavěn v otevřené nečleněné krajině, která je velmi často vystavena náporu vichřic a různých větrných bouří. V důsledku nevhodně projektované střechy proto v celé zaznamenané historii kostela dochází k její devastaci a k následnému poškození celé budovy vlivem povětrnostních podmínek. K dosud nejzávažnějšímu poškození střechy kostela došlo právě v průběhu druhé světové války, což následně vedlo k novému řešení jejího opláštění.

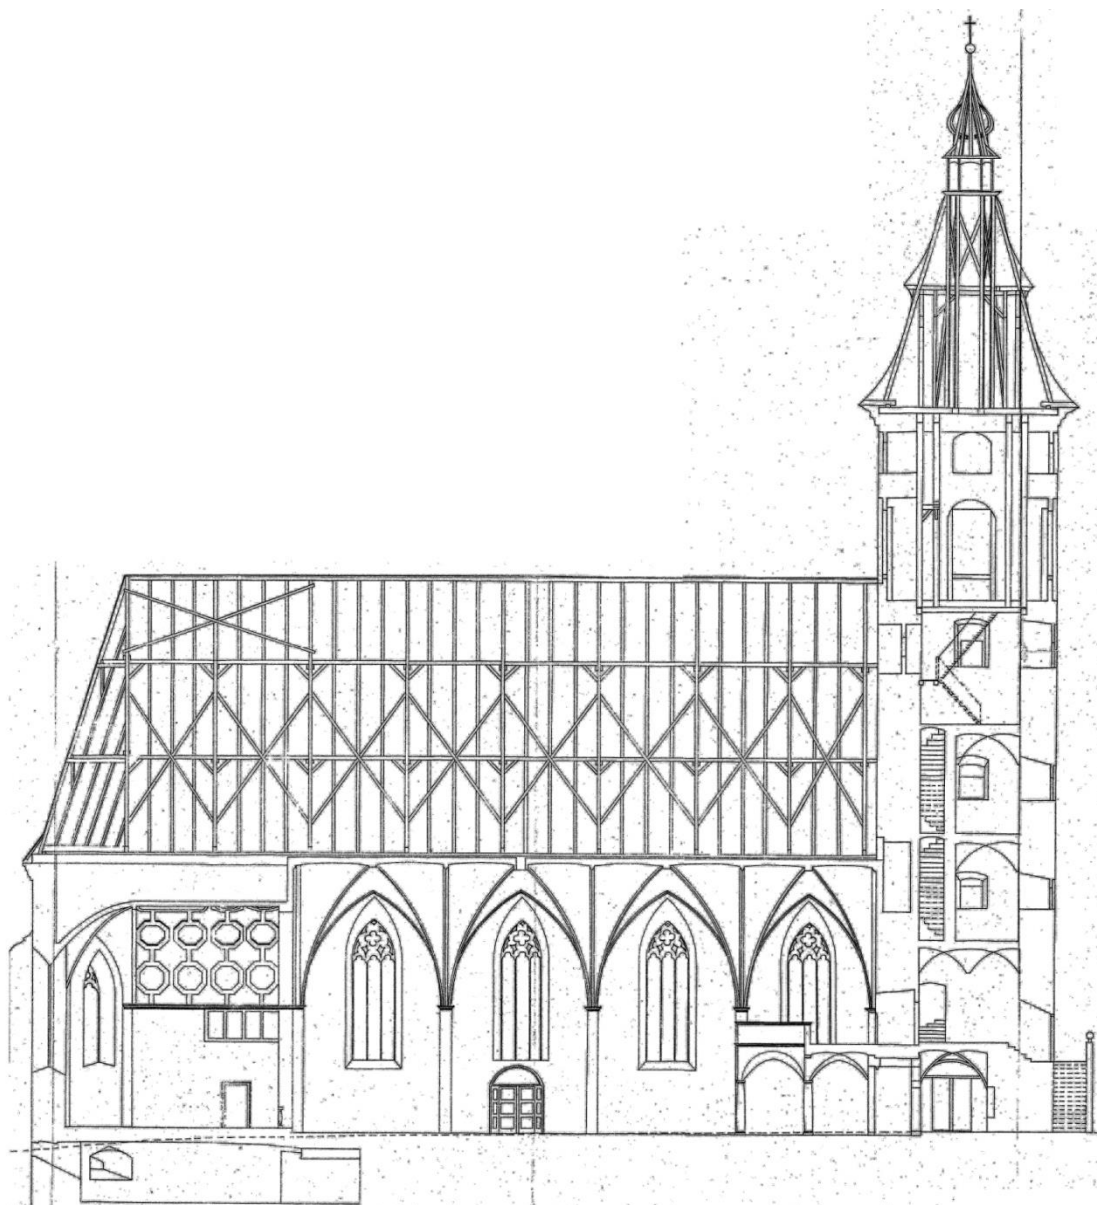
Příloha č. 37 a 38: Plány kostela z roku 2010 – technický náčrt se zaměřením na boční pohled budovy s průřezem a půdorys stavby.

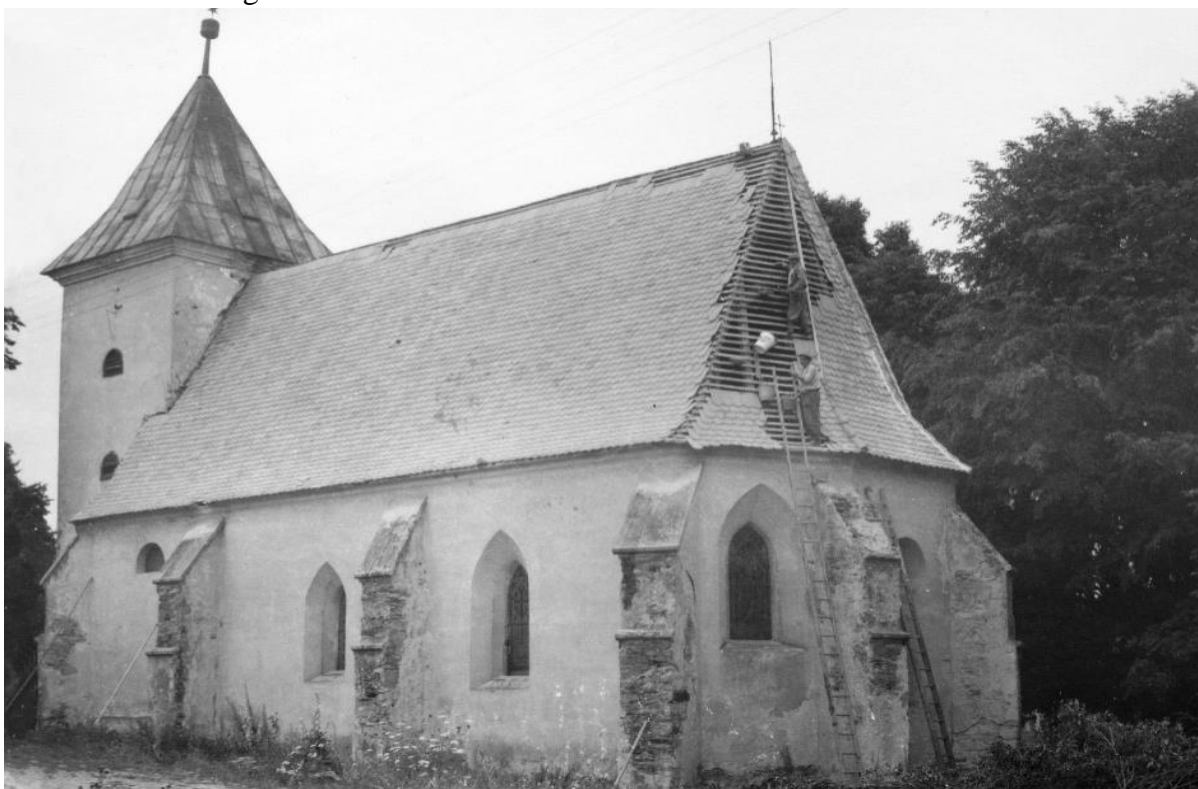
Příloha č. 72: Rekonstrukce budovy v roce 1963.

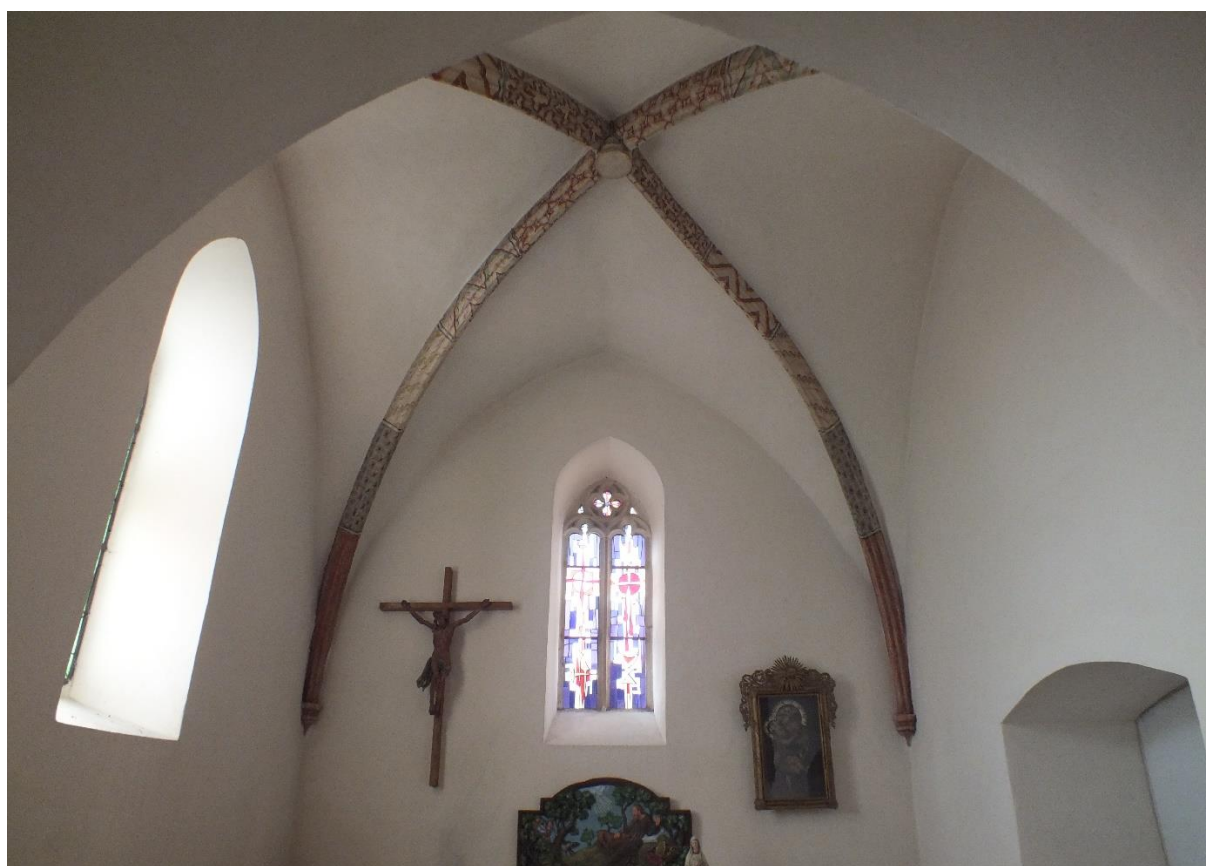
Příloha č. 78: Pohled na gotické klenutí kaple pod věží. Foto z roku 2019.

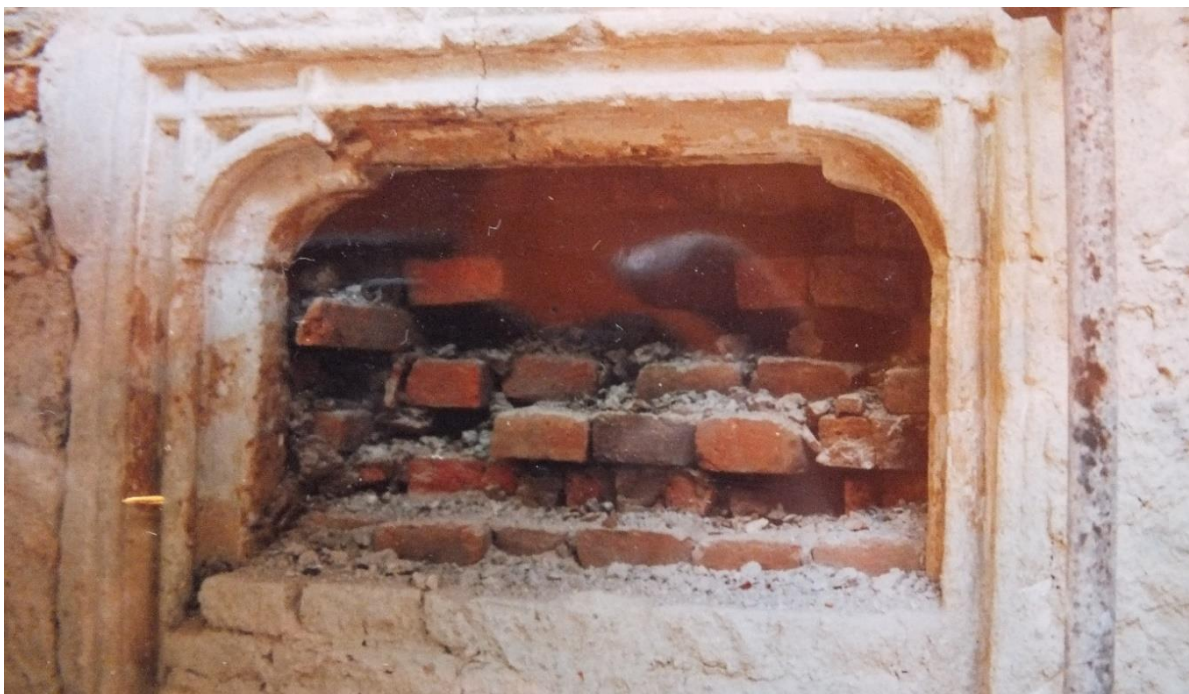
Příloha č. 86: Renesanční portál se vchodem do kostnice odkrytý během rekonstrukce kostela koncem 20. století. Dnes je portál již zazděný. Foto z roku 1996.

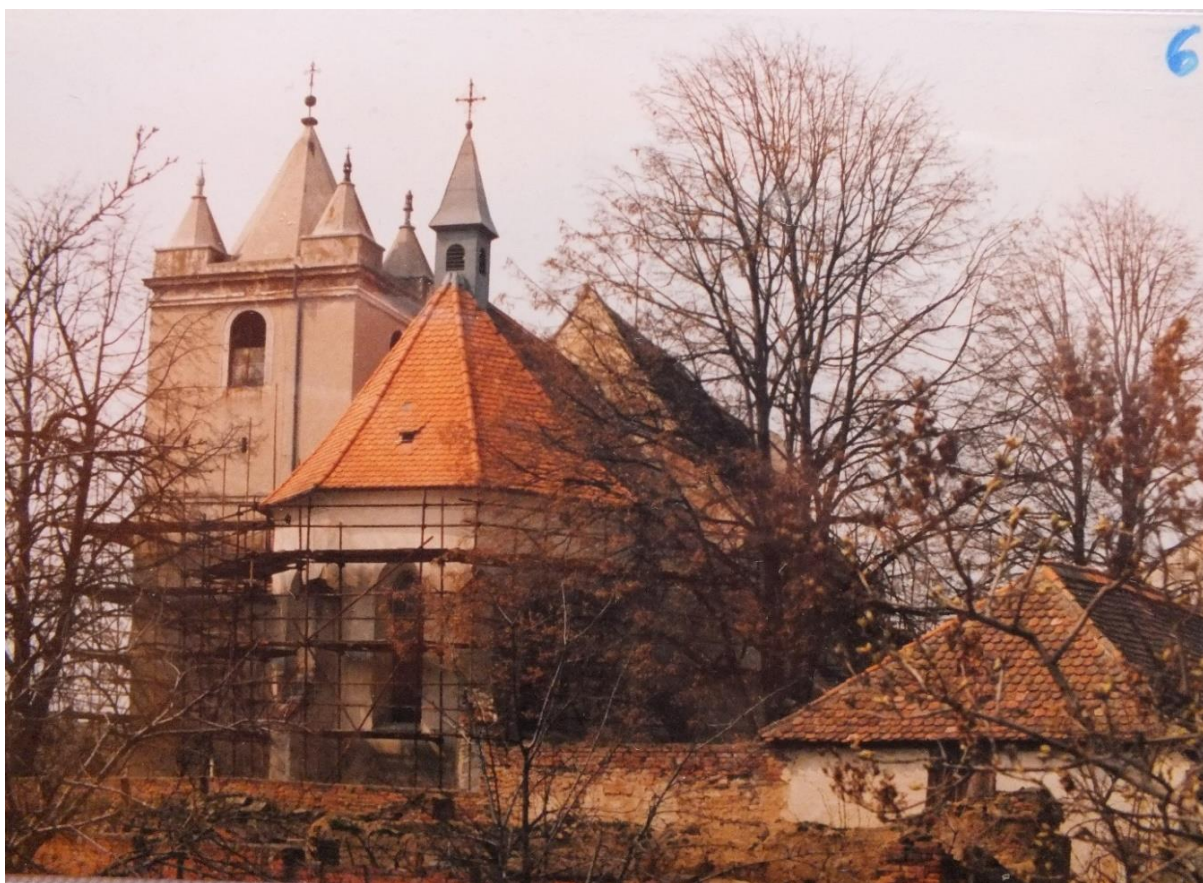
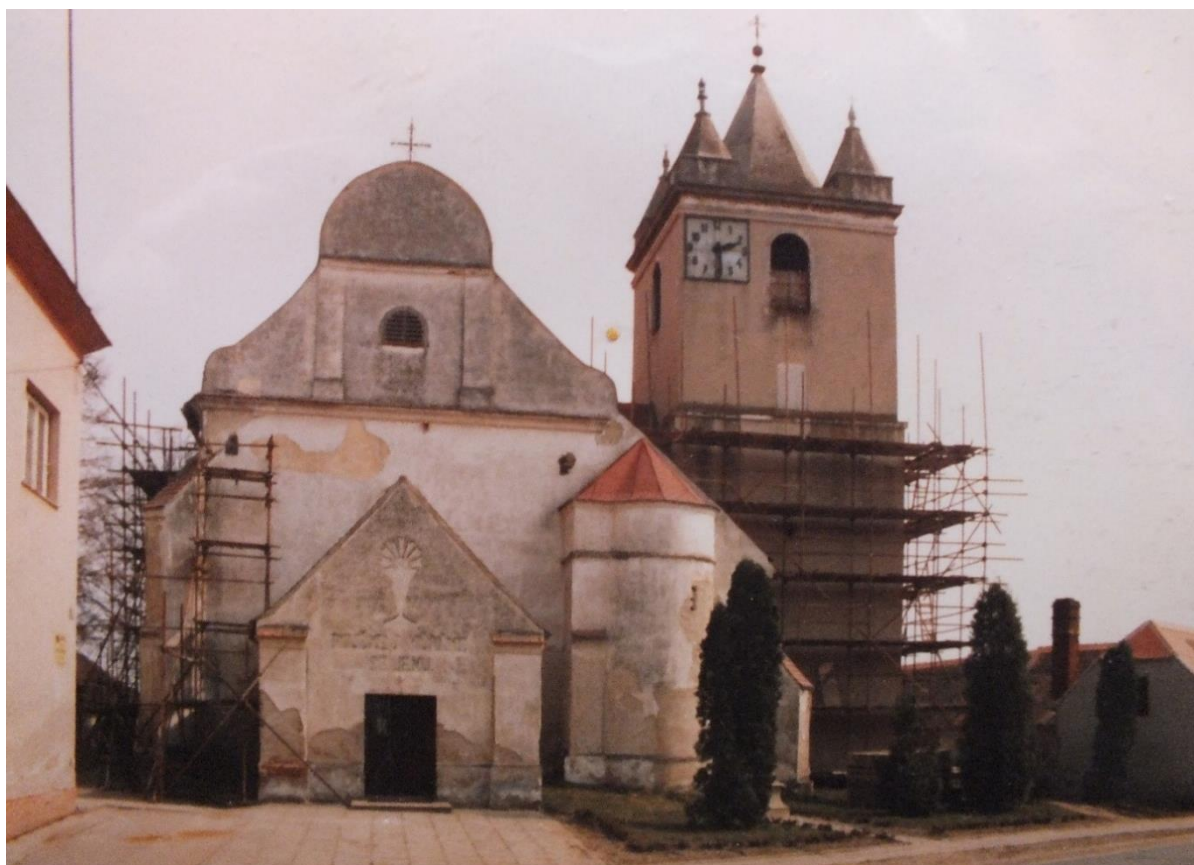
Příloha č. 96 a 97: Rekonstrukce kostela roku 1995.
