Česká zemědělská univerzita v Praze

DIPLOMOVÁ PRÁCE

**Revitalizace Novoveského rybníka v k.ú. Hora Svatého
Šebestiána (okr. Chomutov)**

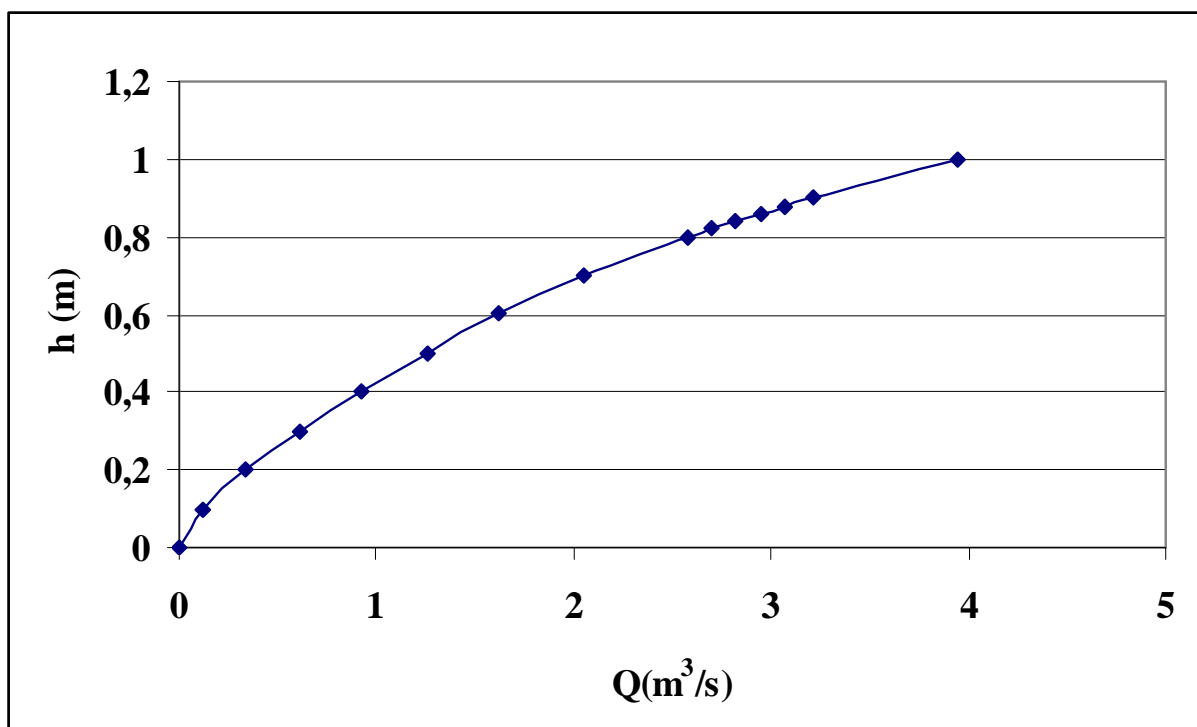
Graf č. 4: Konsumpční křivka koryta za výpustí

Potrubí bude vyústovat na vzdušné straně hráze. Jeho stabilizace bude jištěna stabilizačním prahem. Potrubí bude vyústovat do koryta (viz 4.1.5.Výpustné zařízení), které bude pročištěno od popadaných větví a vzrostlé vegetace. Podklady pro konzumpční křivku koryta jsou v tabulce č.18 v příloze. Graf č. 4 je také umístěn v příloze.

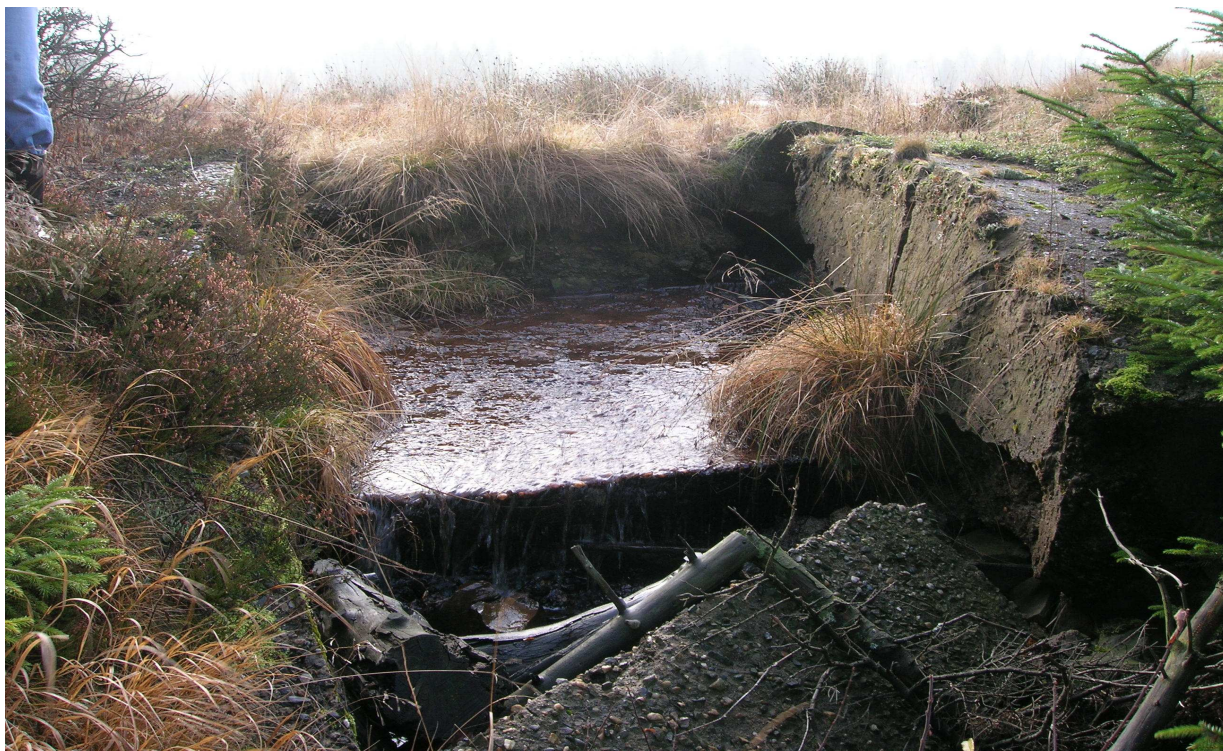
Foto 3. Pohled na bezpečnostní přeliv z koryta navazující na BP– podzim 2008

Konstrukce je tvořena betonovými bloky. Šířka přelivu je 2,60 m. Výška přepadové hrany byla při terénním průzkumu změřena na 0,9 m od de dna . Odpadní koryto od přelivu je zaústěno do Chomutovky po cca 20 metrech. Profil celého koryta je zarostlý a na mnoha místech poznamenaný erozí.

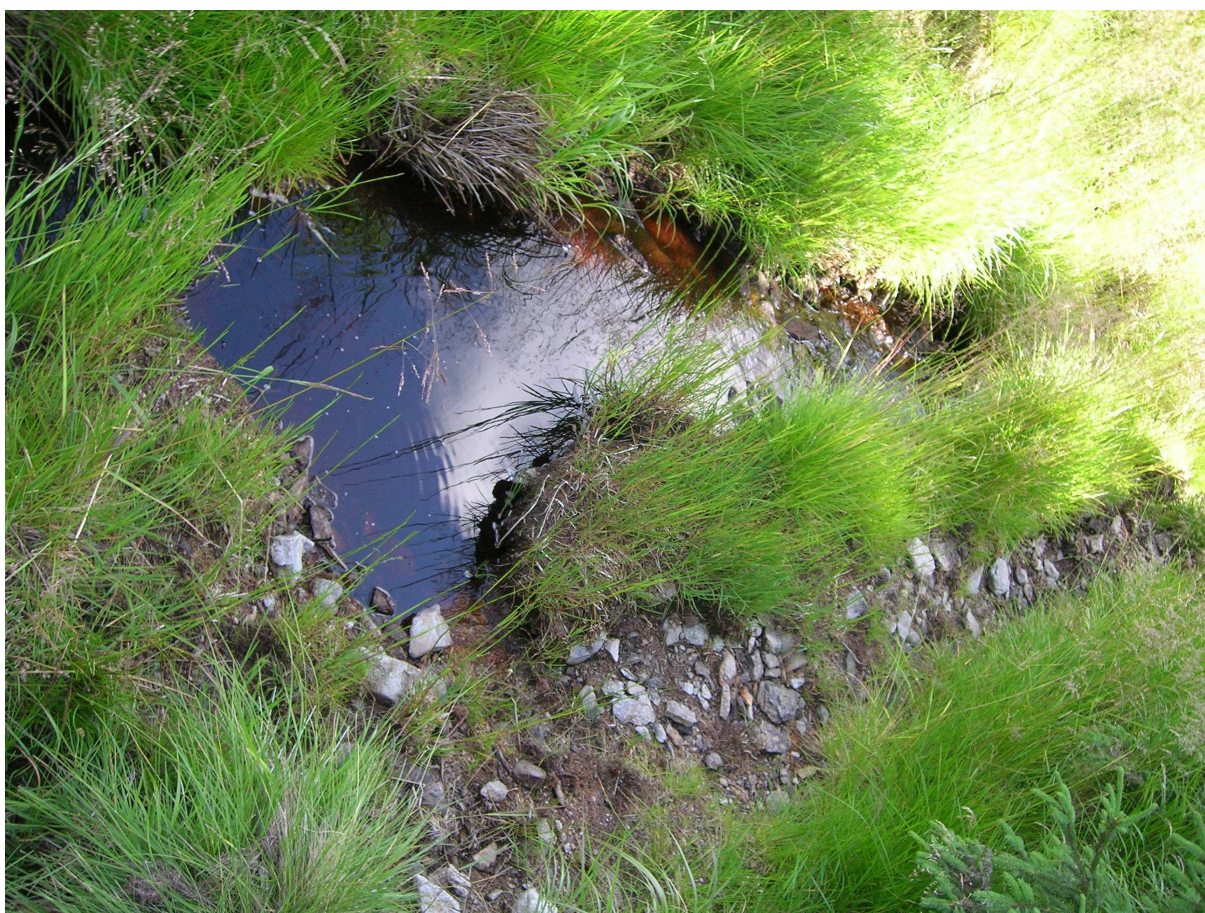
Foto 4. Pohled koryto toku pod bezpečnostním přelivem–léto 2008

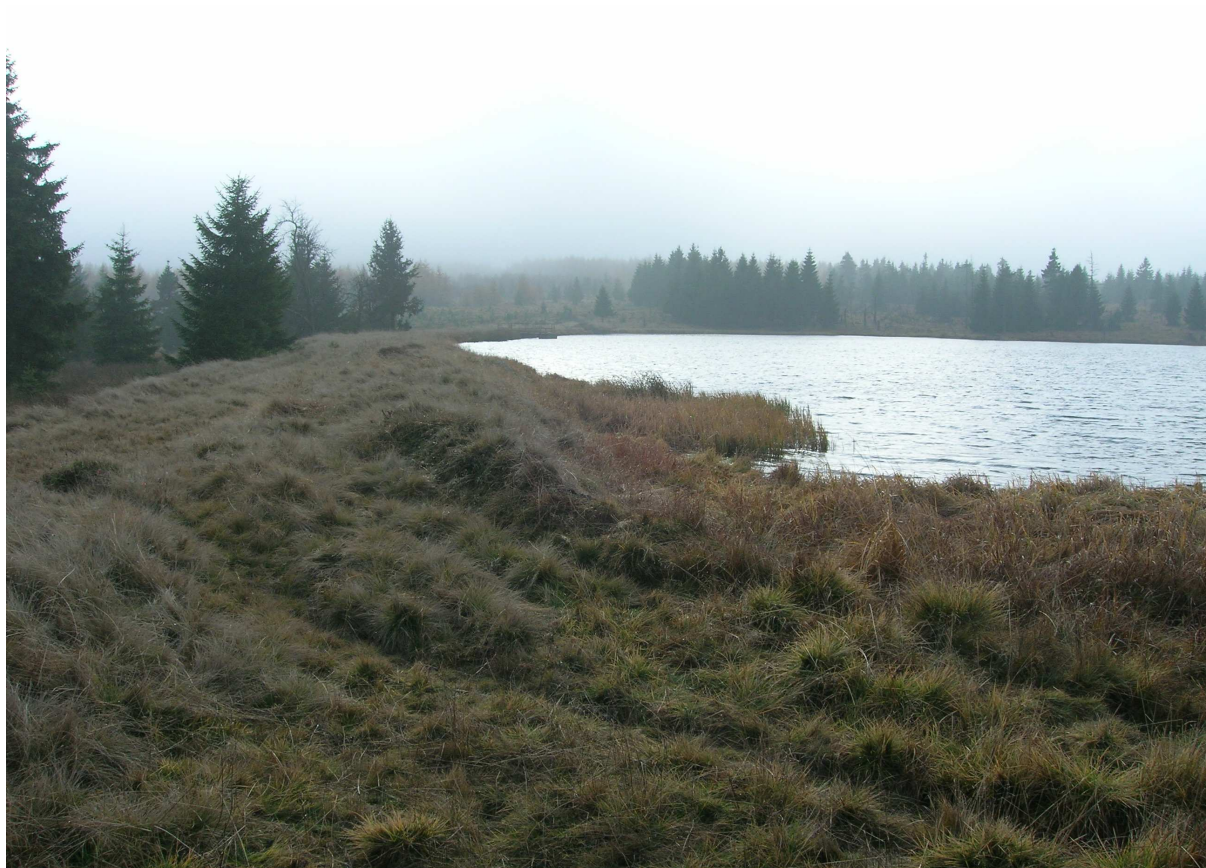
Foto 5. Pohled na hráz z místa bezpečnostního přelivu– podzim 2008

Dochází k neustálému narušování tělesa hráze, jak vzdušné tak návodní strany, nejvíce erozními procesy, ale i faunou (vysokými travinami). Největší zastoupení vegetace je na vzdušné straně, která je prorostlá kořeny stromů, převážně smrků (*Picea abies*).

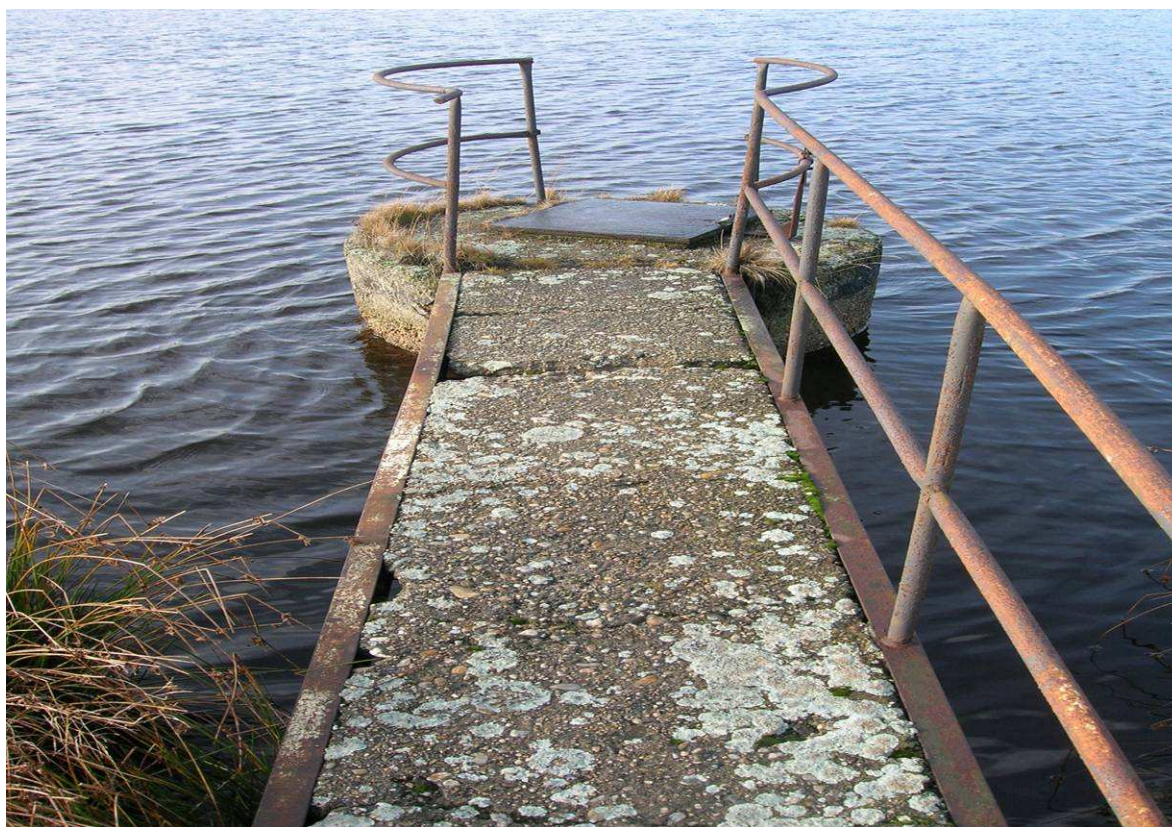
Foto 6. Pohled na požerák z hráze– podzim 2008

Výpustným zařízením na Novoveském rybníce je požerák. Požerák je tvořen betonovými skružemi, které jsou v současné době silně zkorodované o průměru 150 cm a je umístěn uprostřed, v patě hráze na návodní straně. Požerák je uzavřen litinovým poklopem (70x70cm), který je uzamčen. Požerák je spojen s hrází jednoduchou lávkou o délce 5 m a šířce 0,8 m z betonové desky s ocelovou výztuží, dnes zkorodované.

Vnitřní prostor požeráku je zatopen.

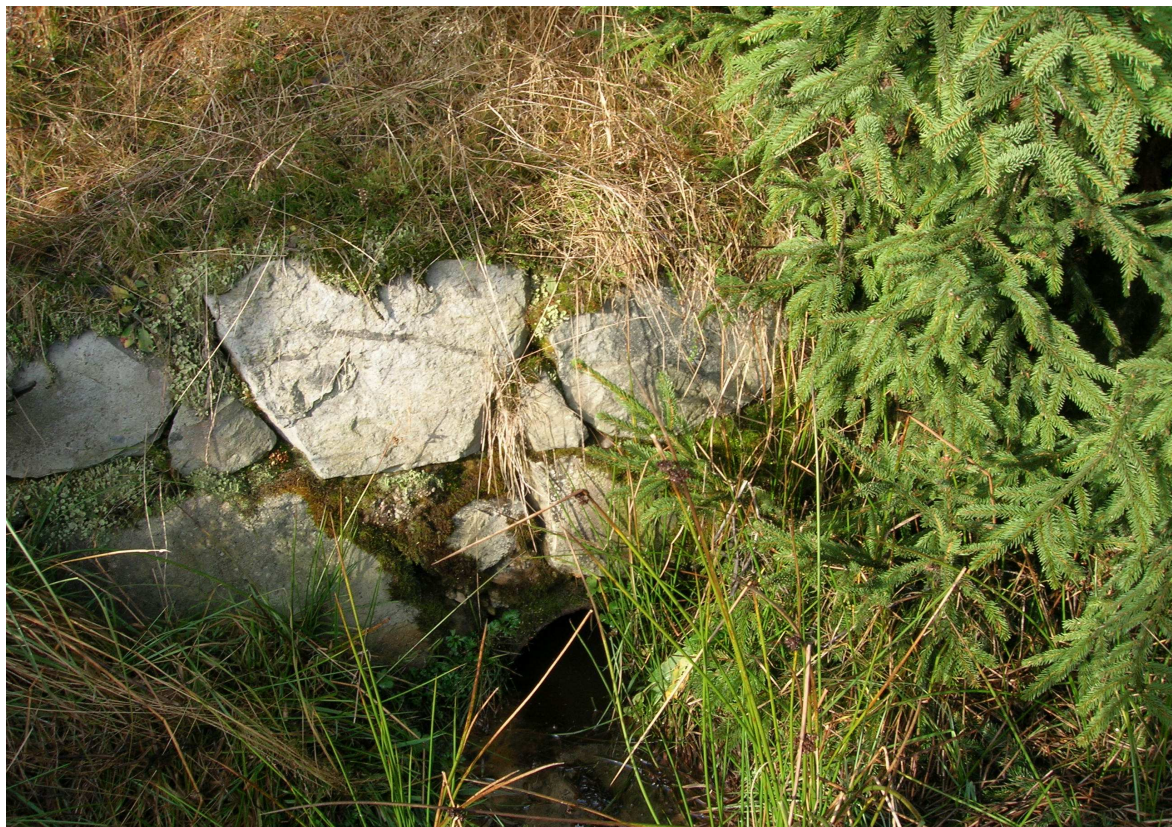
Foto 7. Pohled na výpustné potrubí a na čelo výpusti na návodní straně hráze– podzim 2008

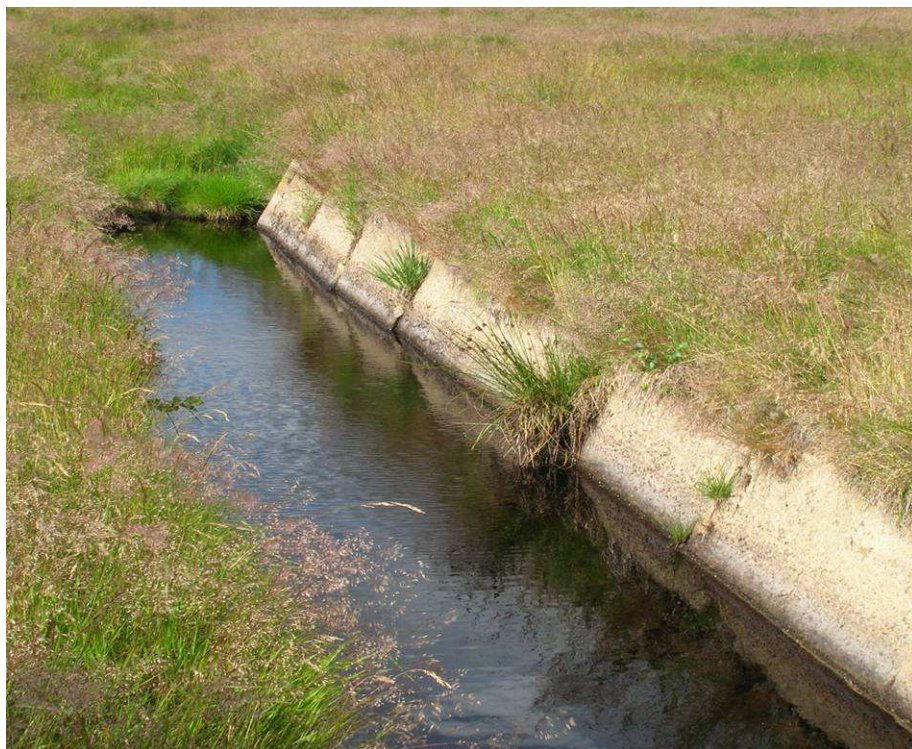
Foto 9. Pohled na obetonované koryto Chomutovky v místě návrhu rozdělovacího objektu - léto 2008

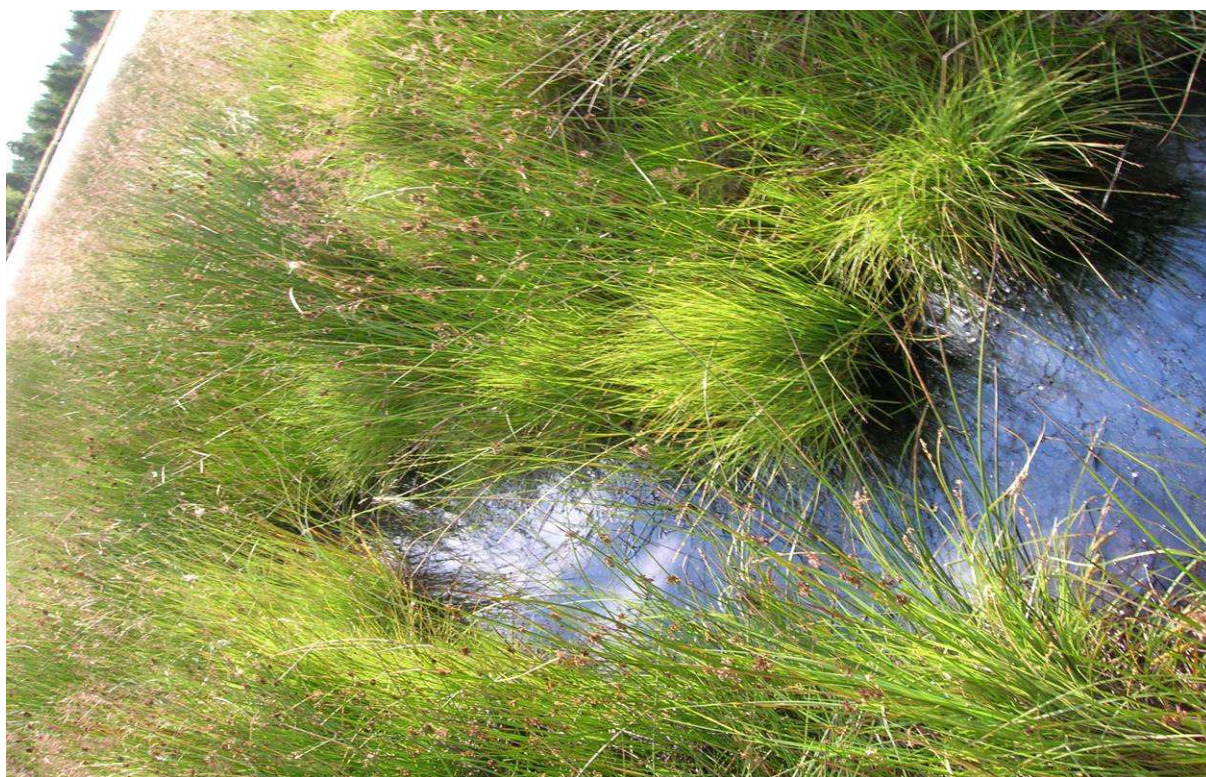
Foto 10. Pohled na původní koryto náhonu - léto 2008

Dle dostupné literatury a terénního průzkumu je v současnosti voda do rybníka přiváděna náhonem odbočujícím z Chomutovky. Náhon je neovladatelný s délkou cca 470-500m a v celém profilu zarostlý travinami: sítina rozkladitá (*Juncus effusus*), rašeliník (*Sphagnum*), ploník obecný(*Polytrichum commune*).

Do náhonu jsou zaústěny odvodňovací příkopy (meliorační rýhy), vytvořené v sedmdesátých letech. Jsou však neudržované a zarostlé.

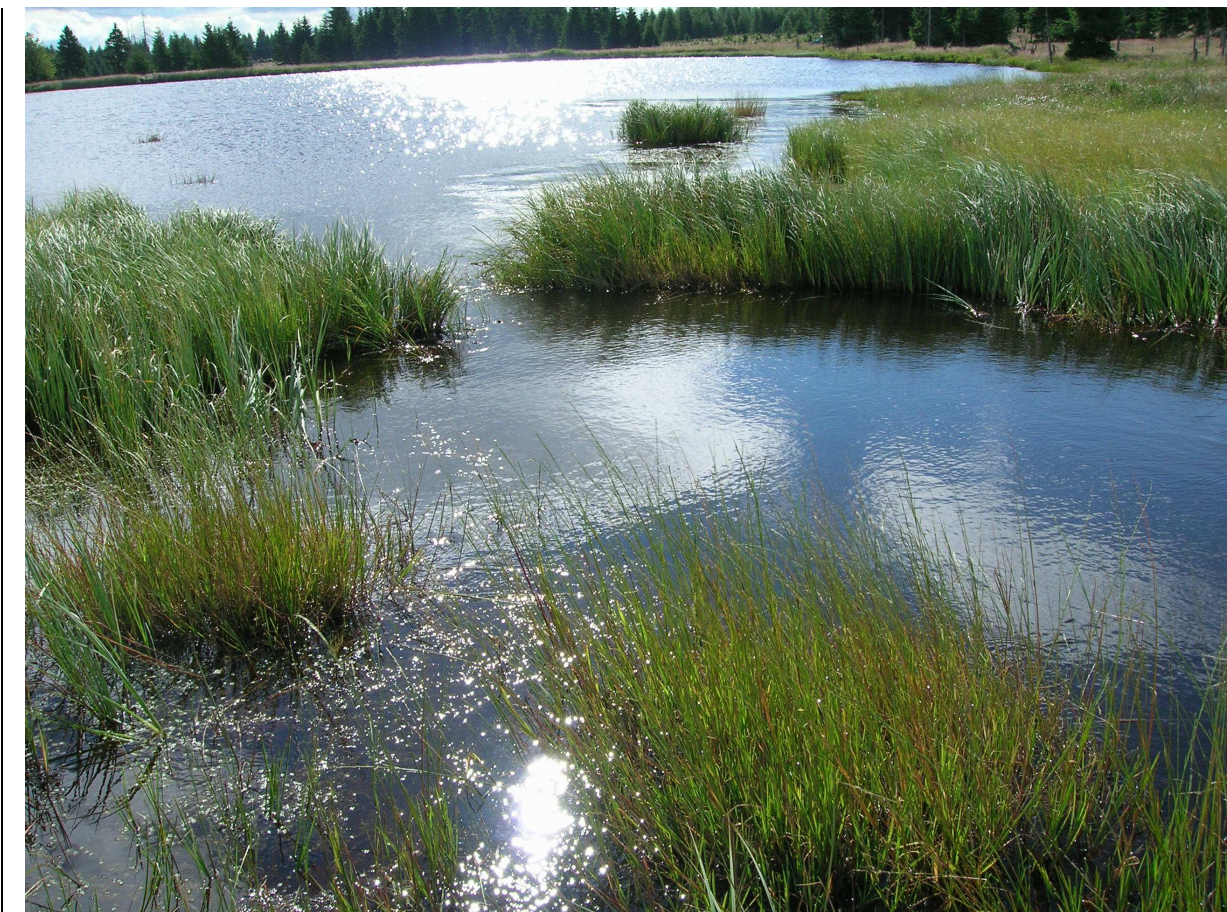
Foto 11. Pohled na zarostlé vegetací místo přítoku do rybníka- léto 2008

objem nánosů odhadnut na 1500m³.Prostor vtoku do rybníka je také zanesen nánosy v šířce 15m. Objem nánosů zde byl odhadnut na 2400m³.
