Diplomová práce

Diagnostika vozidla Passat B6

Práce na téma diagnostika vozu Volkswagen Passat B6 z roku 2006 s motorem 2.0 TDI o výkonu 103 kW. Tato práce se zaměřuje na diagnostiku elektronických komponent a mechanických součástí vozidla a následné porovnání předepsaných hodnot s naměřenými.

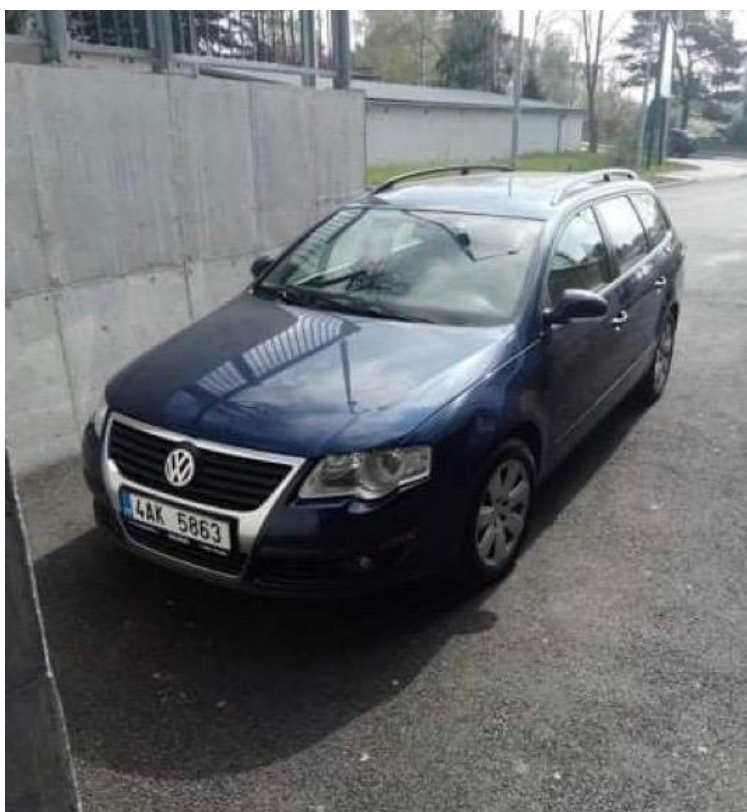
Obrázek 1.1: Diagnostikované vozidlo

Vozidlo, které budu v této práci diagnostikovat (viz obrázek 1.1), patří se svým rokem výroby 2005 k jednomu z prvních modelů této generace. S motorem 2.0L TDI o výkonu 103 KW se jedná o jednu z výkonnějších naftových verzí vozu. Přesto že se nejedná o vůz s maximální možnou konfigurací, byl tento vůz vybaven autorádiem s navigací, elektrickým stahováním oken nebo klimatizací (Donea, 2020).

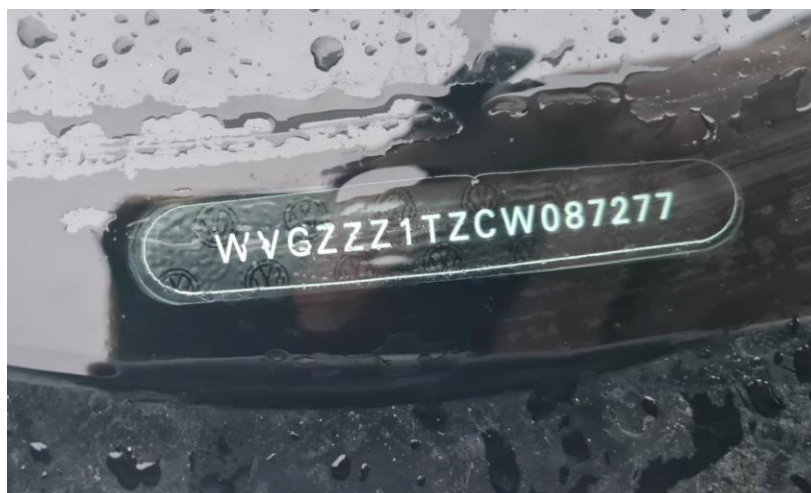
Obrázek 1.2: VIN kód pod čelním oknem vozu

VIN kód můžeme najít na několika místech v automobilu. Nejsnadněji přístupné místo je za čelním oknem (viz obrázek 1.2), nejčastěji v levém dolním rohu (na straně řidiče). Dále ho můžeme najít vyražený do karoserie, na štítku vozidla (viz obrázek 1.3) nebo na nalepovacím štítku v zavazadlovém prostoru nebo na sloupku dveří. Ražení se obvykle provádí předformovanými raznicemi až po lakování karoserie a kód začíná i končí specifickým znakem, kterým může být například hvězdička (Volkswagen) anebo kosočtverec (Renault). Tím se výrobce snaží co nejvíce ztížit padělání tohoto kódu (Fau, 2016).

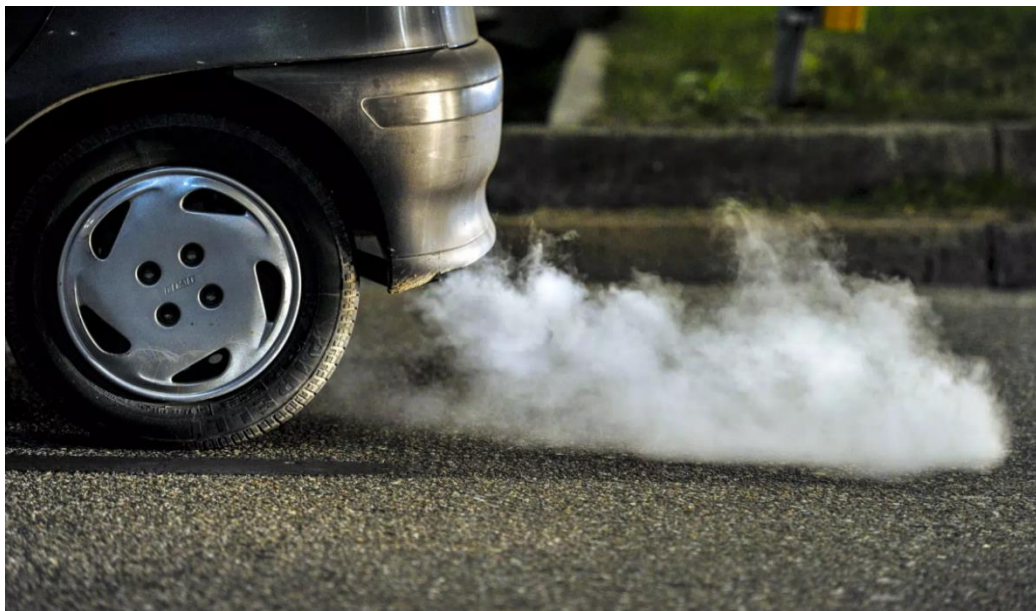
Obrázek 1.6: Kouř z výfuku

Další problémy může snadno odhalit i provozovatel vozidla, který nemá dostatek zkušeností. Například podle barvy kouře z výfuku můžeme snadno odhalit problémy týkající se motoru vozidla.

- Černý kouř značí nedokonalé spalování. Většinou se jedná pouze o banální závadu, kterou může být například nefunkční čidlo plnicího tlaku nebo snímač množství nasávaného vzduchu
- Bílý kouř nemusí za jistých okolností znamenat problém. Za snížených teplot bývá tento jev zcela normální. Pokud se však objeví bílý kouř i při vyšších teplotách, znamená to ve většině případů to, že se do motoru dostává chladicí kapalina, což může být způsobeno poškozením těsnění pod hlavou motoru. (viz obrázek 1.6)
- Modrý kouř nám říká, že do spalovacího prostoru se dostává motorový olej. Většinou z důvodu špatně těsnících pístních kroužků nebo prosakujícího těsnění ventilů. V případě, že je motor vybaven turbodmychadlem, může jít také o netěsnící hřídel turbodmychadla (garaz.cz, 2018).

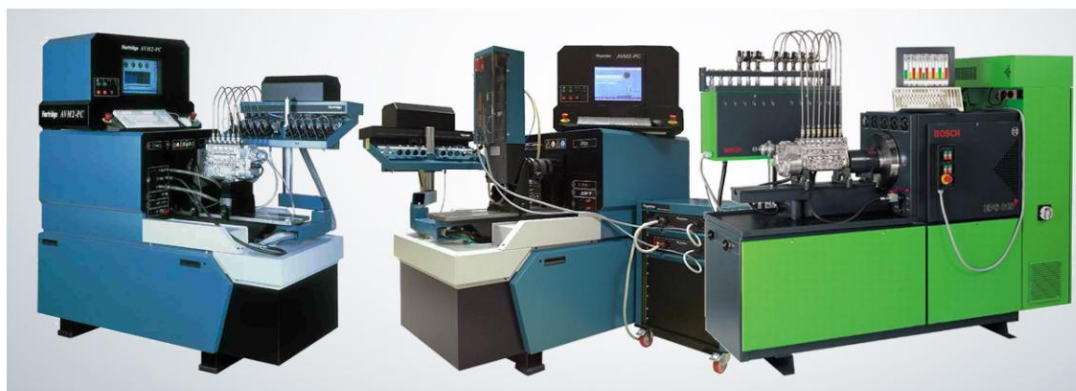
Obrázek 1.8: Zkušební stanice vstřikovačů

Pro paralelní diagnostiku můžeme použít velké množství přístrojů. K základním přístrojům, které si může každý pořídit patří multimetr nebo teploměr a tester tlaku pneumatik. Dále sem patří zařízení, které najdeme ve většině servisů jako je například úchylkoměr, refraktometr, zařízení pro měření geometrie kol a stacionární vyvažovačka kol. Některé zařízení se však nachází pouze ve specializovaných provozovnách. Zde nalezneme například zkušební stanici vstřikovačů (viz obrázek 1.8) nebo dynamometr pro měření výkonu vozu (Vlk, 2006).

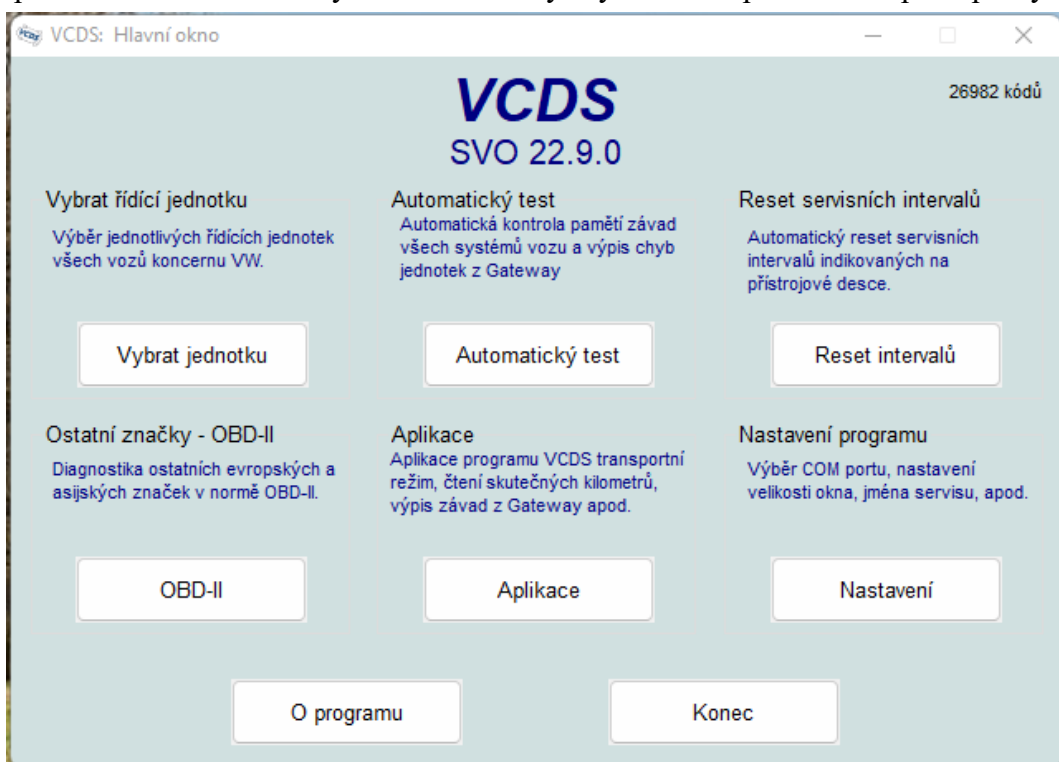
Obrázek 3.1: Hlavní okno VCDS

Sériovou diagnostiku budu provádět pomocí diagnostického programu VAG-COM zde se zaměřím především na kontrolu jednotlivých řídicích jednotek a jejich paměť závad, která je u tohoto vozu možná pomocí automatického testu a propojení se s řídicí jednotkou GATEWAY (viz obrázek 3.1). Dále bude také provedena zkušební jízda, při které budou sledovány měřené hodnoty. Ty následně porovnam s předepsanými.

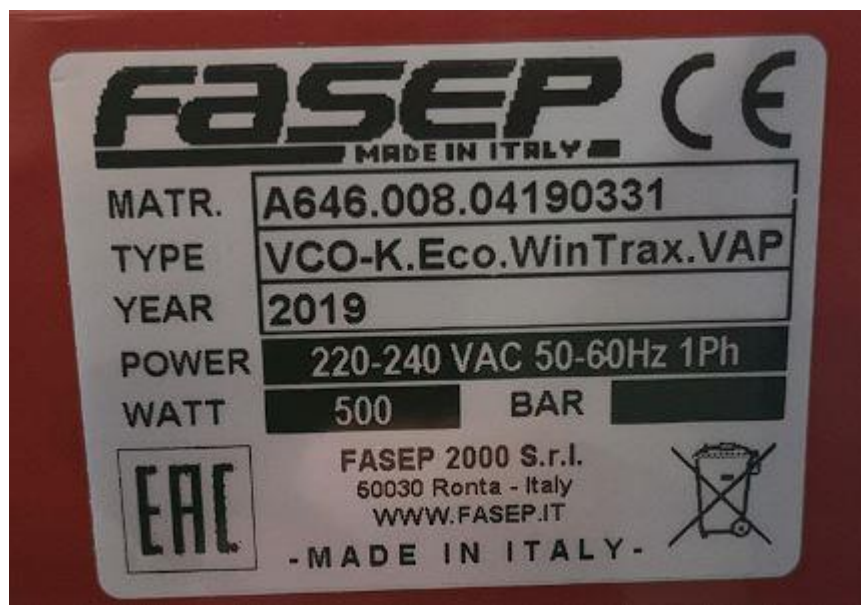
Obrázek 3.2: Parametry přístroje

Správnost geometrie náprav budou kontrolovat pomocí laserové geometrie (viz obrázek 3.2). U tohoto vozidla je možné seřídit prvky geometrie na přední i zadní nápravě. Správnost hodnot bude tedy ověřena a v případě nepřesného seřízení dojde k úpravě.

Při kontrole geometrie nesmí být nápravy vozidla odlehčené. Vozidlo tedy umístíme na hydraulický čtyřsloupový zvedák, který je uzpůsobený pro měření

geometrie a je vybaven pohyblivými deskami v přední a zadní části. Nejprve je nutné upravit polohu volantu. Pomocí vodováhy ho nastavíme do vodorovné polohy a poté zajistíme pomocí speciálního přípravku. Následně namontujeme na vozidlo laserové senzory a odjistíme pohyblivé desky. V počítači následně nastavíme údaje o vozidle. Správné hodnoty jsou v programu již předvyplněné a stačí pouze upravit rozměr kol.

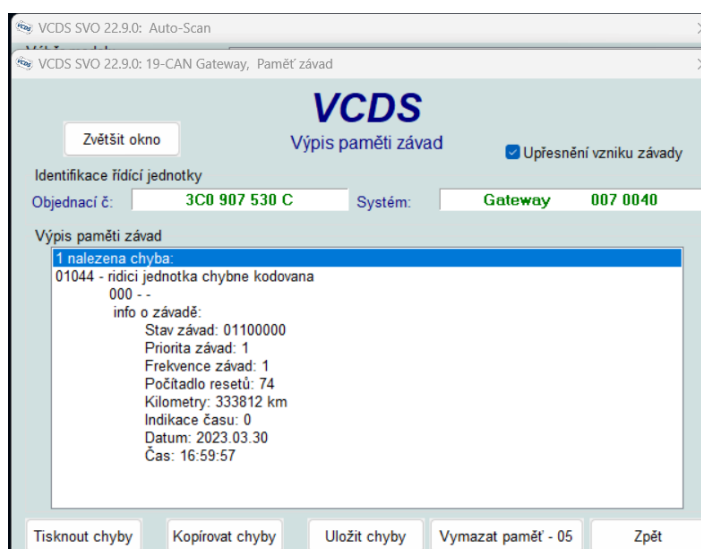
Obrázek 4.2: Závada Gateway

V řídicí jednotce CAN Gateway se nachází chyba, která upozorňuje na špatné kódování této jednotky. Pravděpodobně se tento problém týká nesprávně kódovaného přídatného topení a nepodařilo se mi ho vyřešit (viz obrázek 4.2)

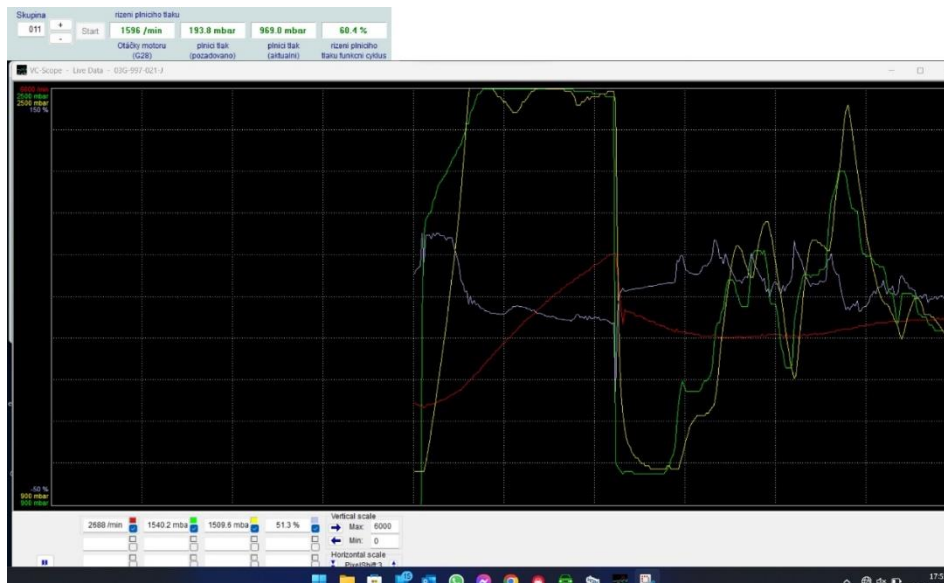
Obrázek 4.5: Graf plnicího tlaku

U hodnot ve skupině 11 které souvisí s plnicím tlakem je vhodné vykreslení grafu. Zde jsem sledoval hlavně požadovaný (zelená) a skutečný plnicí tlak (žlutá), (viz obrázek 4.5). Tyto hodnoty by se od sebe neměly výrazně lišit.

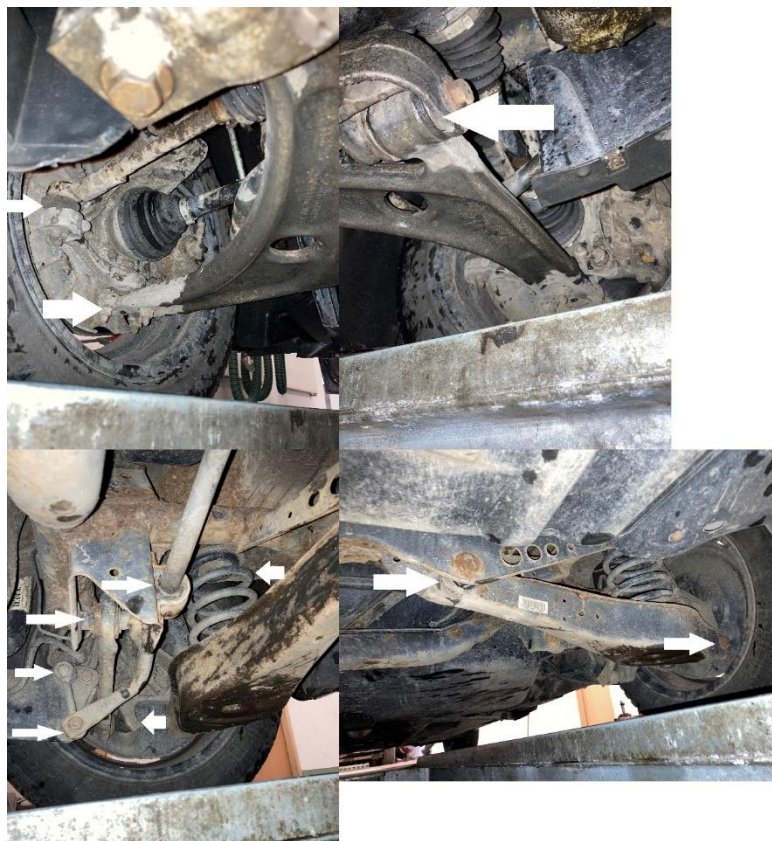
Obrázek 4.6: Kontrola vůlí náprav

Při zkoušce součástí podvozku na pneumatických plošinách také nebyla odhalena žádná závada. Všechny části náprav a uložení jsou v pořádku. Na částech odpružení také není žádný problém. Kontrolujeme místa vyznačené na obrázku (viz obrázek 4.6)

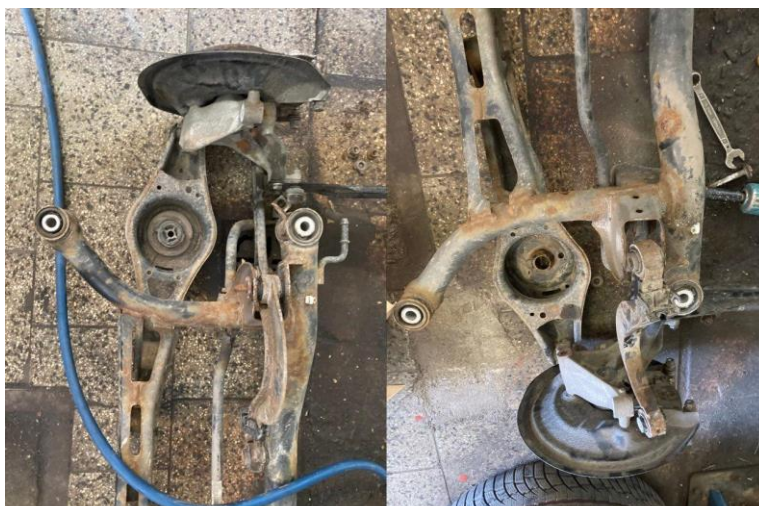
Obrázek 4.7: Demontovaná náprava

Při kontrole geometrie náprav jsem kontroloval nejprve přední a poté zadní nápravu. Na přední nápravě byly hodnoty v toleranci, a tak nemuselo dojít k jejich seřízení. Hodnoty zadní nápravy byly značně mimo toleranci. Zadní náprava tohoto vozidla je víceprvková. Tuto nápravu seřizujeme pomocí excentrických šroubů. Tyto šrouby byly ve velmi špatném stavu, a i přesto že se mi povedlo povolit matky, nebylo možné s nimi pohnout. Pro potřebné seřízení tedy muselo dojít k demontáži celé zadní nápravy (viz obrázek 4.7) a její renovaci. Žádný ze šroubů nebylo možné povolit a bylo nutné je vyřezat.

Při kompletaci součástí nápravy je nezbytné důkladné promazání všech šroubů. Po namontování nápravy zpět už bylo možné hodnoty seřídit (viz obrázek 4.8).

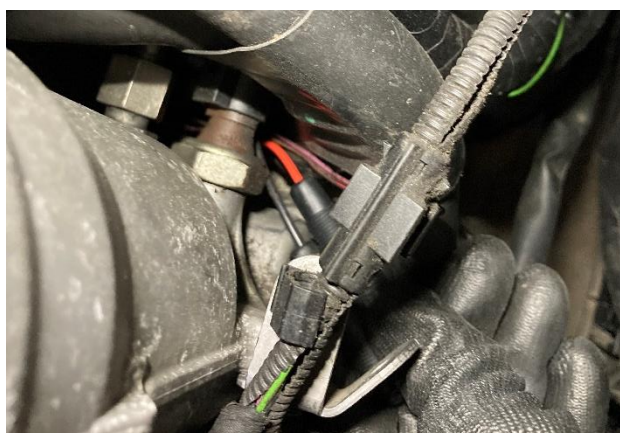
Obrázek 4.12: Připojení multimetru

Poté jsem snímač kontroloval pomocí multimetru (viz obrázek 4.12). Při této kontrole kontrolujeme napájení snímače. Naměřená hodnota (viz tabulka 4.2) byla dle předepsané hodnoty správná.

Tabulka 4.3: Kontrola snímače otáček

Kontrola	Předepsaná hodnota [V]	Naměřená hodnota [V]
Napájení snímače	4,8-5,2	4,92

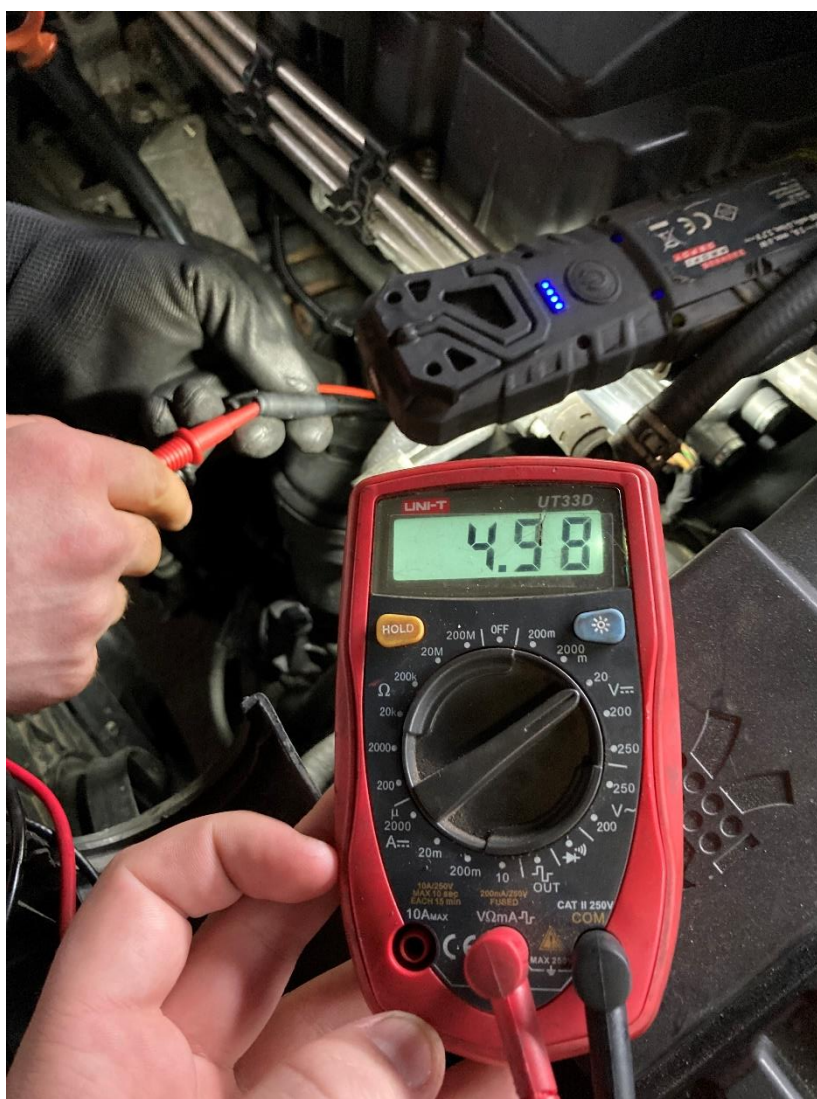
Obrázek 4.13: Kontrola snímače vačkové hřídele

Tabulka 4.4: Kontrola snímače vačkové hřídele

Kontrola	Předepsaná hodnota [V]	Naměřená hodnota [V]
Napájení snímače	4,8-5,2	4,92

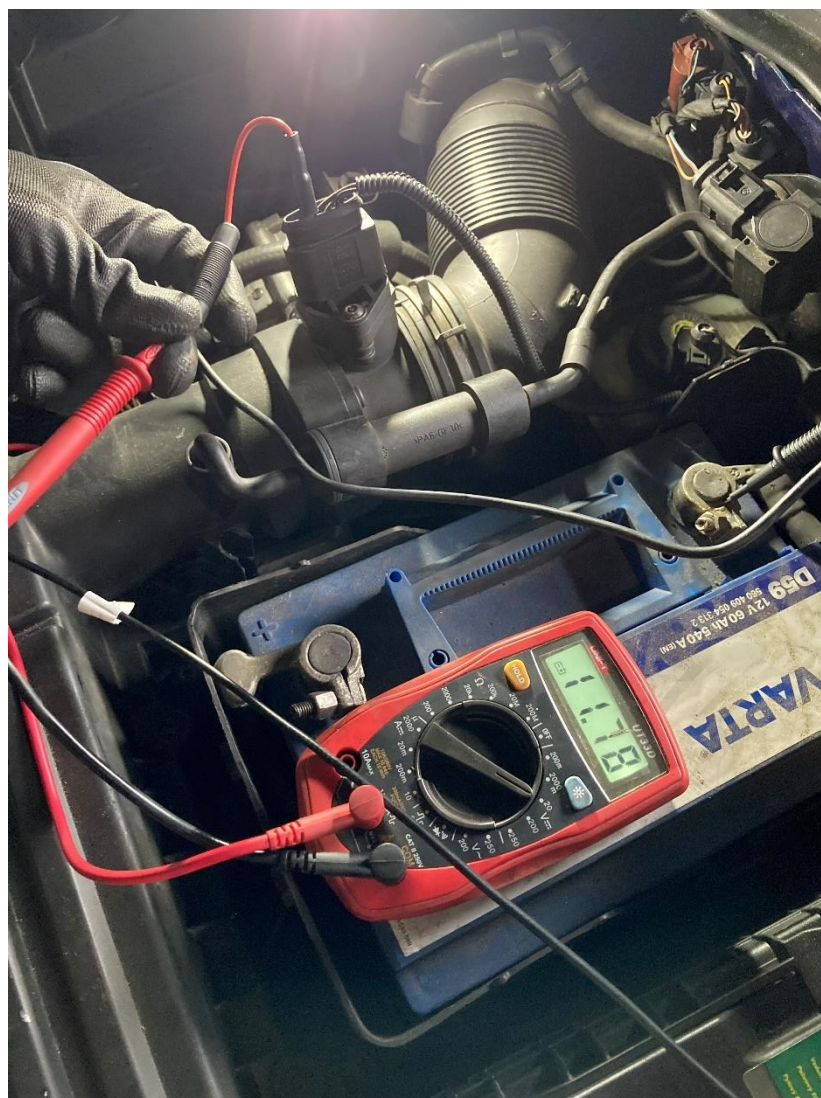
Obrázek 4.18: Kontrola snímače hmotnosti vzduchu

Tabulka 4.11: Kontrola měřiče hmotnosti vzduchu

Kontrola	Předepsaná hodnota [V]	Naměřená hodnota [V]
Napájení svorka 2 a kostra	12-15	11,78
Napájení svorky 2 a 3	12-15	11,77
Napájení svorka 4 a kostra	4,8-5,2	5
Napájení svorky 4 a 3	4,8-5,2	4,98
Napětí signálu volnoběh	0,6-1,1	0,9
Napětí signálu zvýšené otáčky	1,0-4,0	2,8

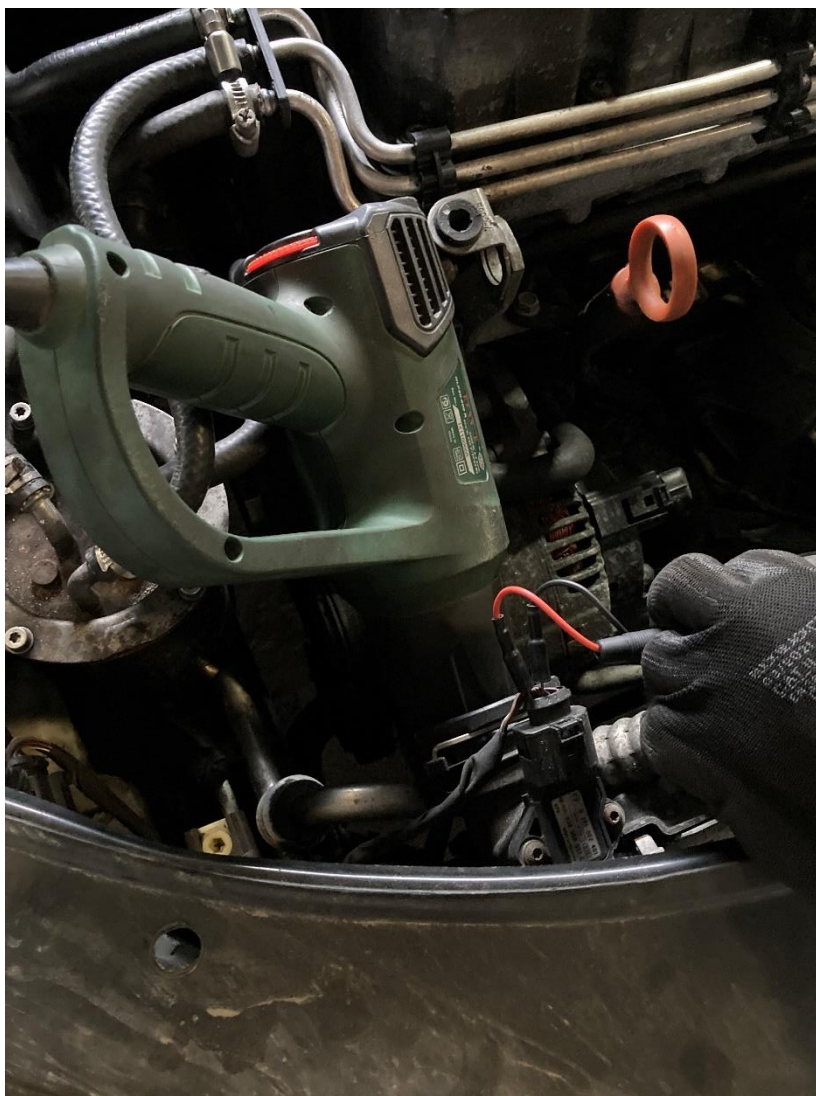
Obrázek 4.20: Kontrola snímače teploty nasávaného vzduchu

Tabulka 4.15: Kontrola snímače teploty nasávaného vzduchu

Kontrola	Předepsaná hodnota	Naměřená hodnota
Napájení [V]	4,8-5,2	5
Odpor při $-10\text{ }^{\circ}\text{C}$ [k Ω]	8,5-10,3	9,2
Napětí signálu při $-10\text{ }^{\circ}\text{C}$ [V]	4,1-4,3	4,3
Odpor při $0\text{ }^{\circ}\text{C}$ [k Ω]	5,3-6,5	6,3
Napětí signálu při $0\text{ }^{\circ}\text{C}$ [V]	3,7-4,1	4
Odpor při $20\text{ }^{\circ}\text{C}$ [k Ω]	2,2-2,8	2,2
Napětí signálu při $20\text{ }^{\circ}\text{C}$ [V]	2,7-2,9	2,7
Odpor při $50\text{ }^{\circ}\text{C}$ [Ω]	720-880	735
Napětí signálu při $50\text{ }^{\circ}\text{C}$ [V]	1,3-1,5	1,4
Odpor při $80\text{ }^{\circ}\text{C}$ [Ω]	280-340	329
Napětí signálu při $80\text{ }^{\circ}\text{C}$ [V]	0,6-0,7	0,7
