Česká zemědělská univerzita v Praze

Fakulta životního prostředí

Bakalářská práce

**Posouzení historického vývoje a současného
stavu vodního toku Šembery na území
Českobrodsko**

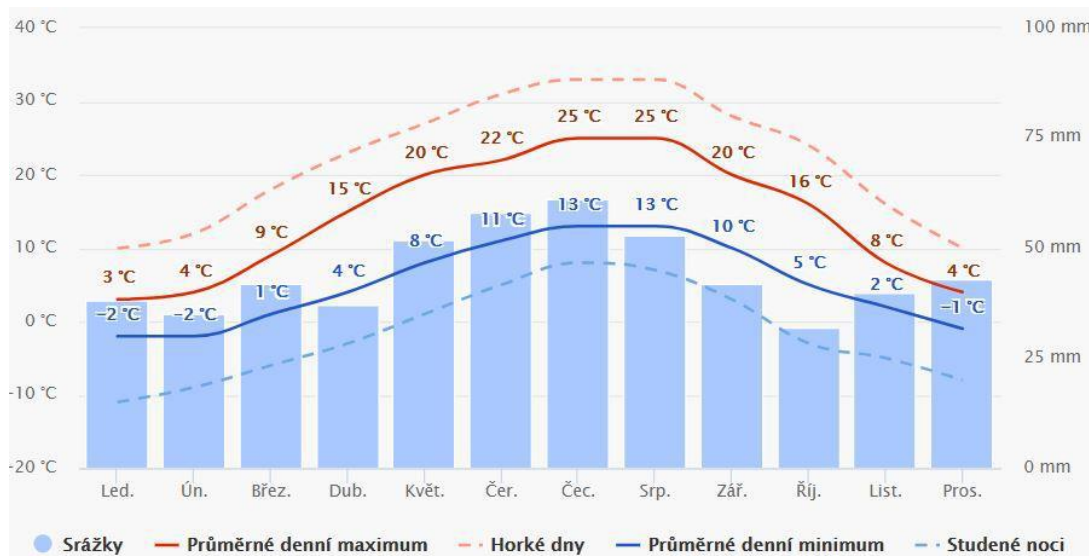
Obrázek 6. Teplotní a srážkový graf oblasti Českobrodsko, meteoblue.com

Na území povodí řeky Šembery jsou podle E.Quitta zastoupeny tři klimatické oblasti. Jsou to MT9, MT10 a T2. Nachází se tedy v mírně teplé až teplé oblasti. Vyznačuje se dlouhými teplými léty 40-50 s letními dny s průměrnou teplotou 15-16 °C, se srážkovým úhrnem 200-400 mm a počtem srážkových dnů pod 1mm v počtu 100-140, krátkým přechodovým obdobím, 100-140 mrazových dnů, mírně teplým jarem s teplotami 7-8 °C a teplým podzimem 8-9 °C, mírně chladnou zimou o běžné délce 50-60 ledových dnů a průměrnou teplotou -2 až -3 °C. Srážkový úhrn (> 400mm) a sněhová pokrývka 50-60 dnů (viz obrázek 6). Dle síly a rychlosti větru je lokalita

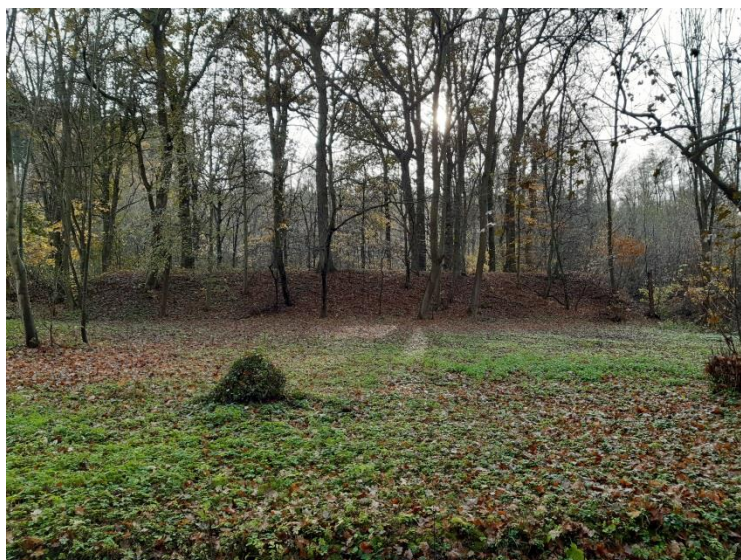
Obrázek 29 Hráz zaniklého rybníku Šember. Jiří Václavek

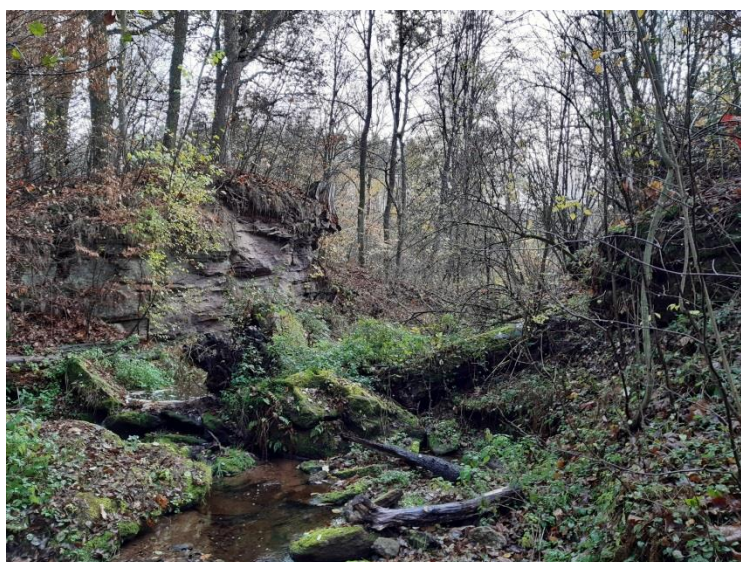
Obrázek 30 Místo protržení boku hráze rybníku Šember. Jiří Václavek

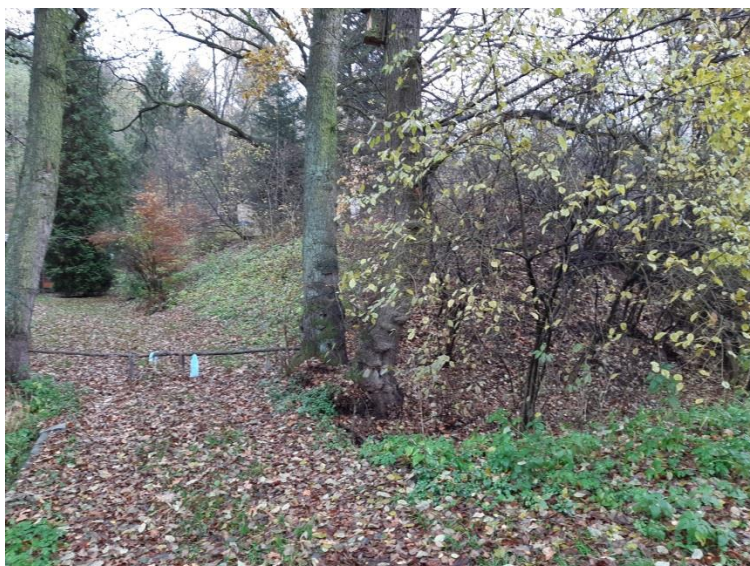
Obrázek 32 Hráz zaniklého rybníku Stodola u zaniklé obce Dolany. Jiří Václavek

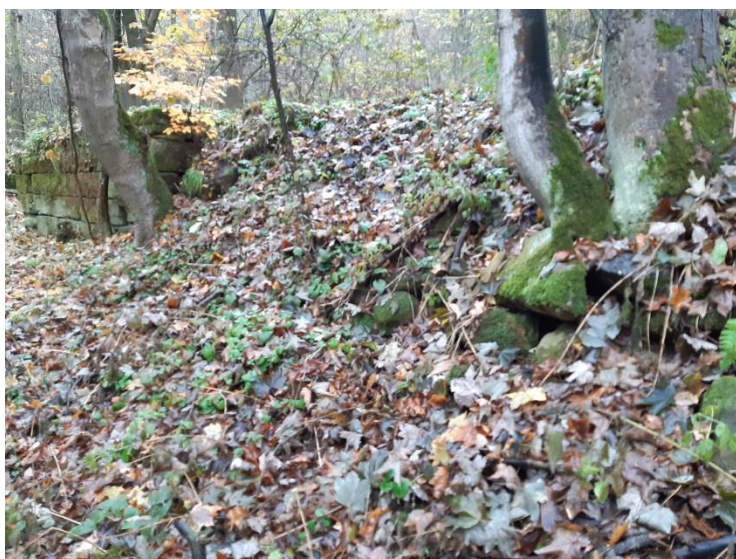
Obrázek 36 Hráz zaniklého rybníku Mrzák. Jiří Václavek

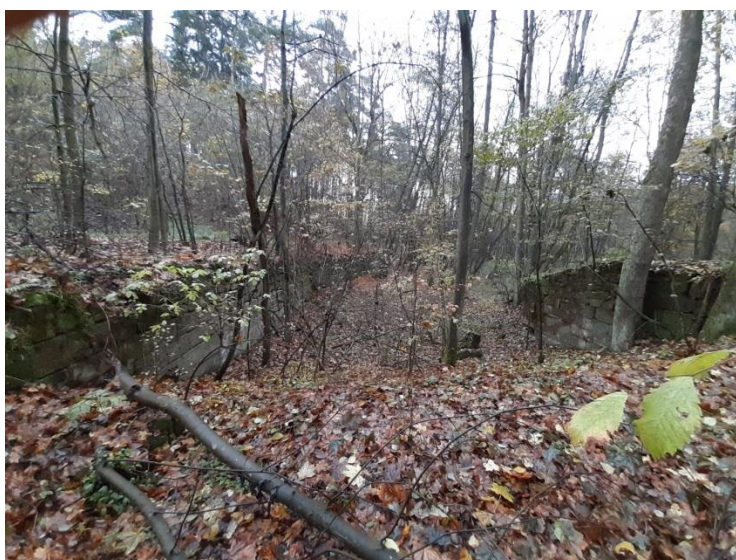
Obrázek 34 Bezpečnostní přepad zaniklého rybníku Mrzák. Jiří Václavek

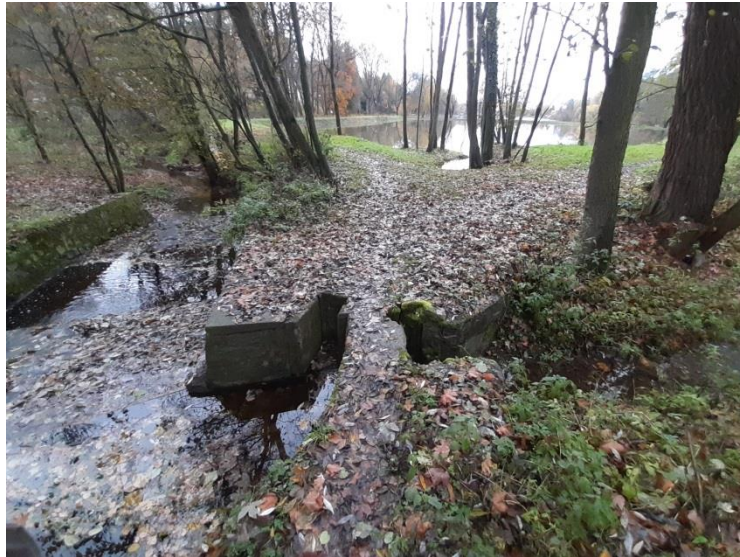
Obrázek 39 Systém napájení a obtoku Mlýnského (Tuchorazského) rybníka. Jiří Václavek

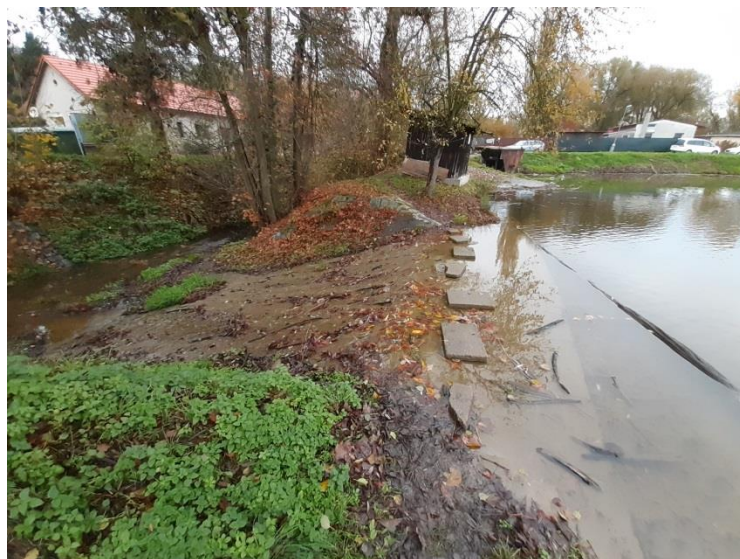
Obrázek 40 Bezpečnostní přepad v boční hrázi Mlýnského rybníka, Zahrady. Jiří Václavek

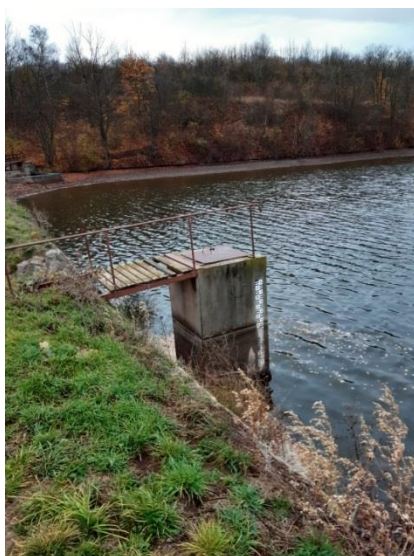
Obrázek 42 Rybník Podviňák, hráz a požerák. Jiří Václavek

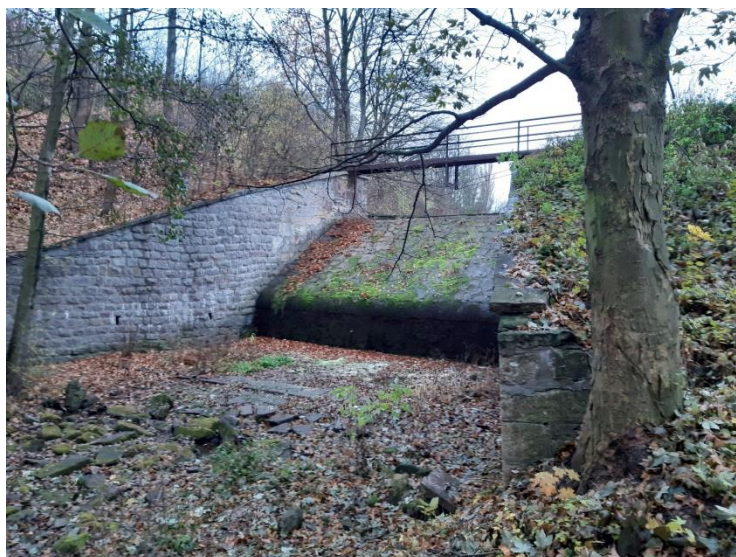
Obrázek 44 Rybník Podviňák, skluz a vývařiště bezpečnostního přelivu. Jiří Václavek

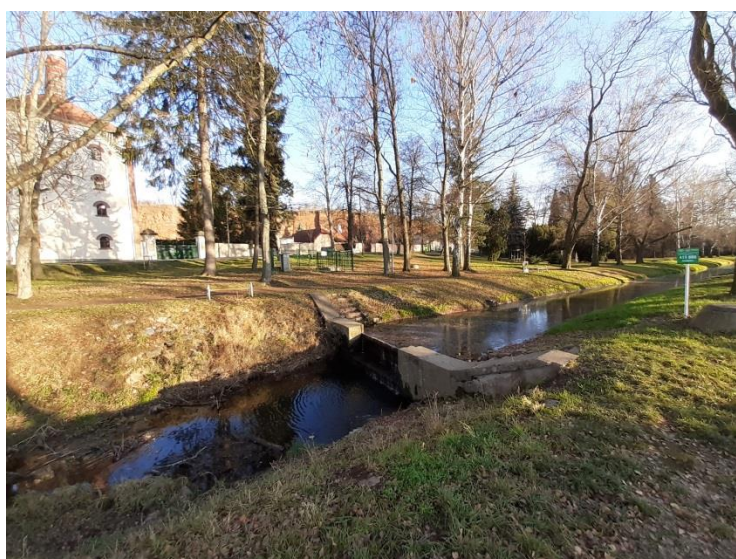
Obrázek 46 Jez u pivovaru Český Brod. Jiří Václavek

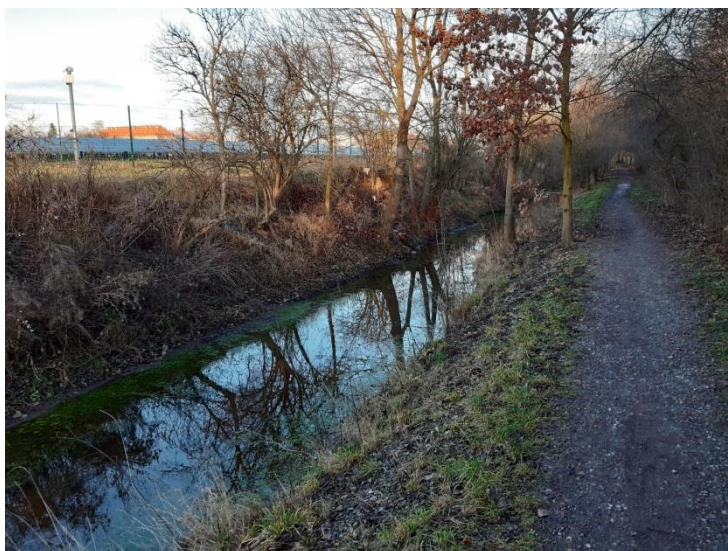
Obrázek 48 Regulace, Stezka B. J. Brodského, Liblice. Jiří Václavek

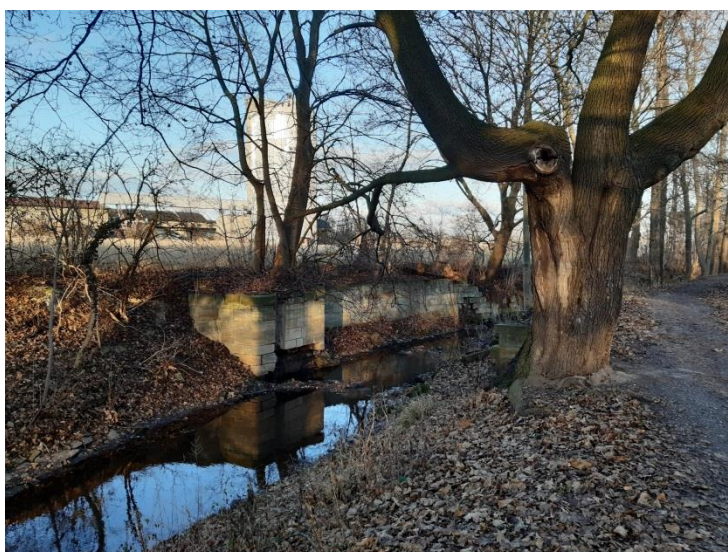
Obrázek 49 Zaniklé stavidlo Liblice. Jiří Václavek

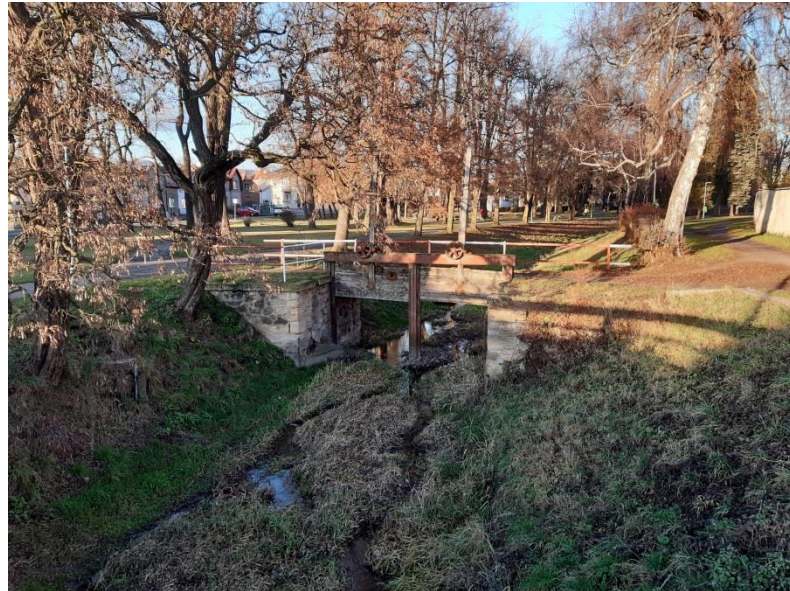
Obrázek 54 Stavidlo u pivovaru Český Brod. Jiří Václavek
