Karta vodní plochy č.: 001Rozloha: 1 740 m²

Karta vodní plochy č.: 035

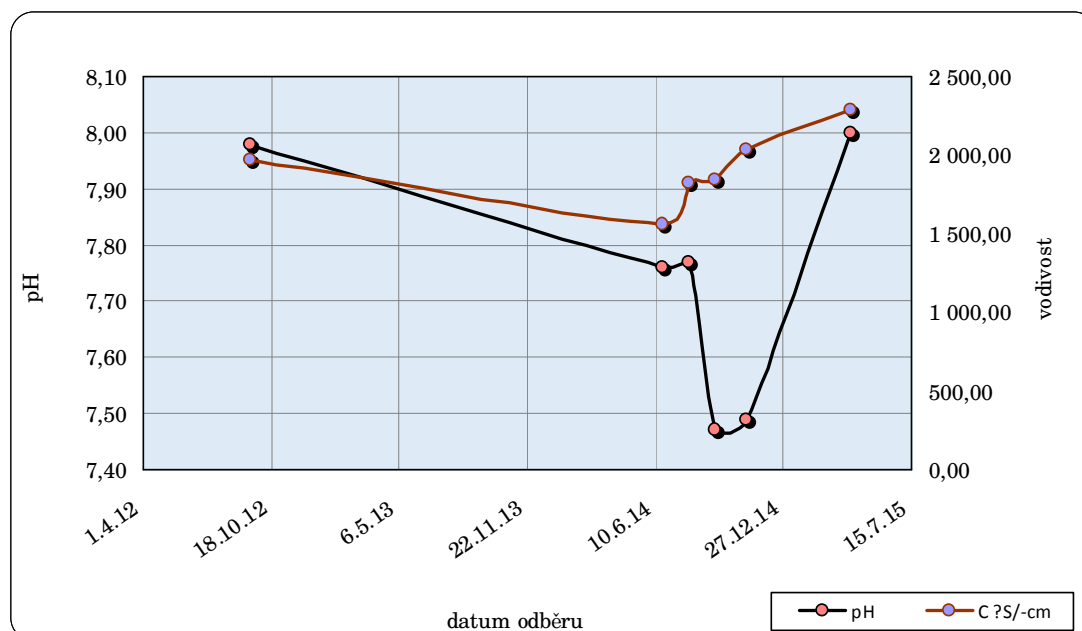
Naměřené hodnoty pH a vodivosti

Fe	Mn	KNK 4.5	NH ₄ -N	NO ₂ -N**	NO ₃ -N	TN-síto	PO ₄ -P	TP-síto	SO ₄ **	Cl**	HCO ₃
mg/l	mg/l	[meq/l]	[mg/l]	[mg/l]	[mg/l]	[mg/l]	[mg/l]	[mg/l]	[mg/l]	[mg/l]	[mg/l]
0,11	0,16	4,43	0,02	0,01	0,00	0,77	0,03	0,19	1 162	19,24	270,28

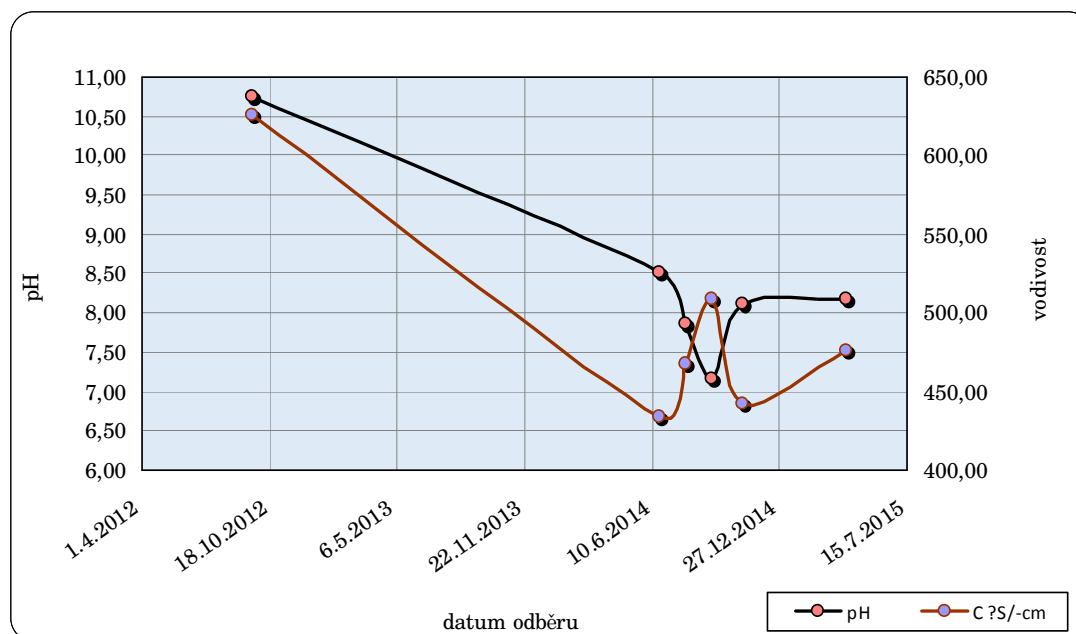
Naměřené hodnoty pH a vodivosti

Fe	Mn	KNK 4.5	NH ₄ -N	NO ₂ -N**	NO ₃ -N	TN-síto	PO ₄ -P	TP-síto	SO ₄ **	Cl**	HCO ₃
mg/l	mg/l	[meq/l]	[mg/l]	[mg/l]	[mg/l]	[mg/l]	[mg/l]	[mg/l]	[mg/l]	[mg/l]	[mg/l]
0,66	0,45	0,95	0,04	0,00	0,00	1,42	0,02	0,17	38,2	12,53	58,19

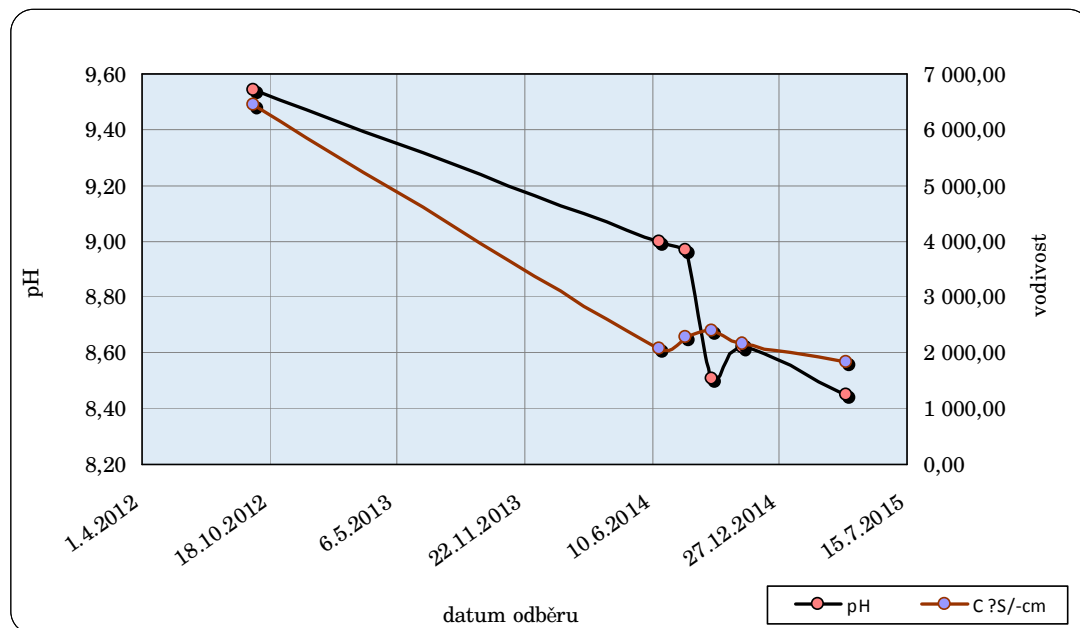
Naměřené hodnoty pH a vodivosti

Fe	Mn	KNK 4.5	NH ₄ -N	NO ₂ -N**	NO ₃ -N	TN-síto	PO ₄ -P	TP-síto	SO ₄ **	Cl**	HCO ₃
mg/l	mg/l	[meq/l]	[mg/l]	[mg/l]	[mg/l]	[mg/l]	[mg/l]	[mg/l]	[mg/l]	[mg/l]	[mg/l]
0,10	0,02	5,67	0,01	0,01	0,00	0,86	0,02	0,19	1 076,1	1,29	345,93

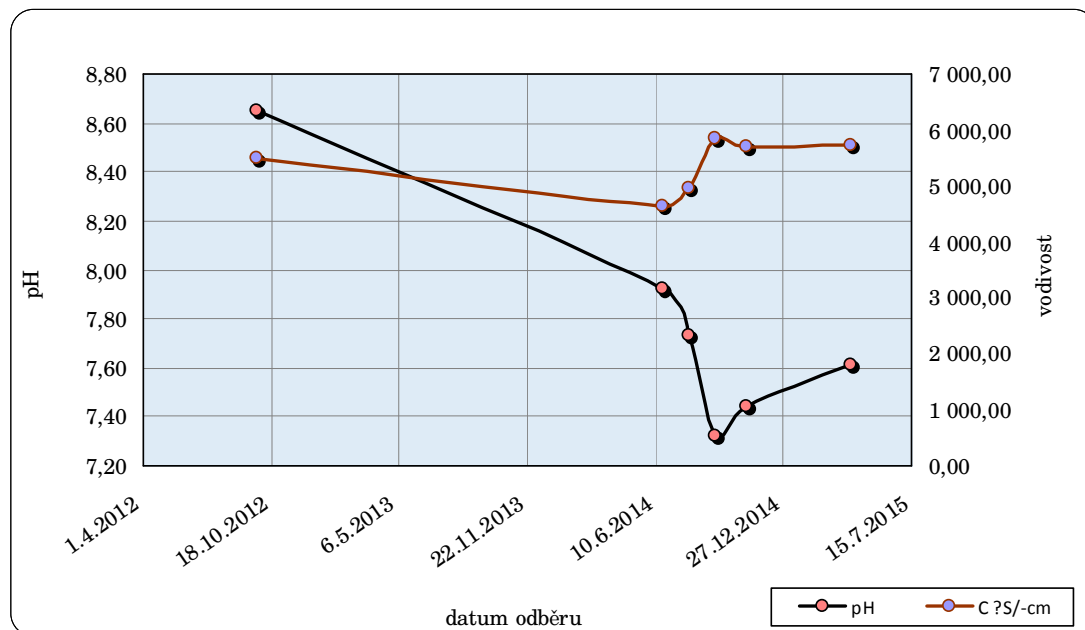
Naměřené hodnoty pH a vodivosti

Fe	Mn	KNK 4.5	NH ₄ -N	NO ₂ -N**	NO ₃ -N	TN-síto	PO ₄ -P	TP-síto	SO ₄ **	Cl**	HCO ₃
mg/l	mg/l	[meq/l]	[mg/l]	[mg/l]	[mg/l]	[mg/l]	[mg/l]	[mg/l]	[mg/l]	[mg/l]	[mg/l]
0,06	0,02	9,16	0,09	0,01	0,06	1,12	0,01	0,23	3 213,8	2,96	559,05

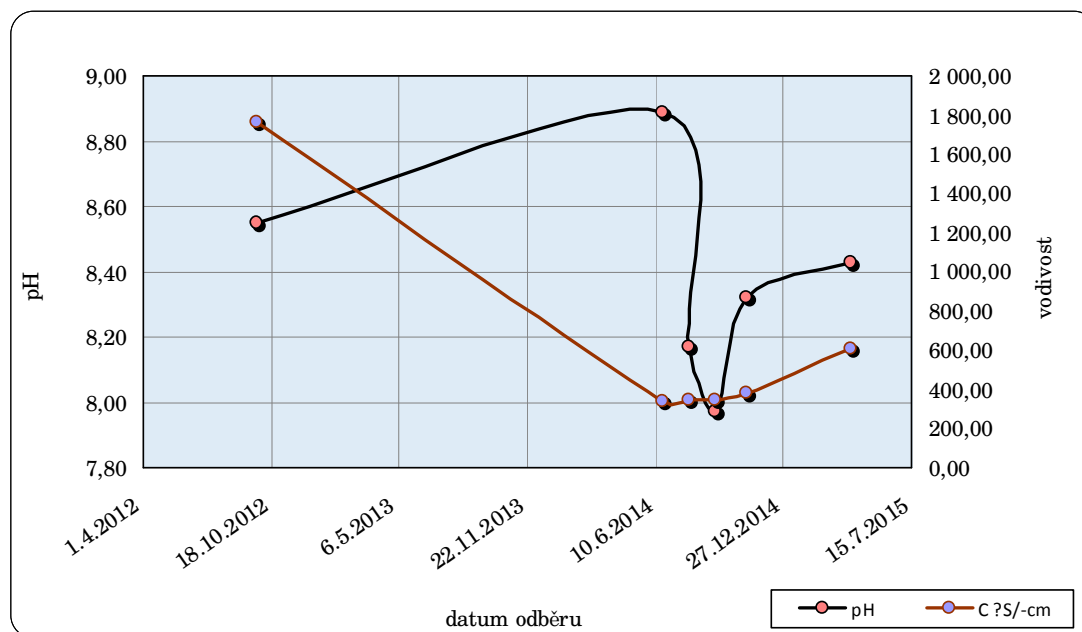
Naměřené hodnoty pH a vodivosti

Fe	Mn	KNK 4.5	NH ₄ -N	NO ₂ -N**	NO ₃ -N	TN-síto	PO ₄ -P	TP-síto	SO ₄ **	Cl**	HCO ₃
mg/l	mg/l	[meq/l]	[mg/l]	[mg/l]	[mg/l]	[mg/l]	[mg/l]	[mg/l]	[mg/l]	[mg/l]	[mg/l]
0,10	0,00	1,30	0,01	0,01	0,00	0,41	0,01	0,18	111,6	1,06	79,13

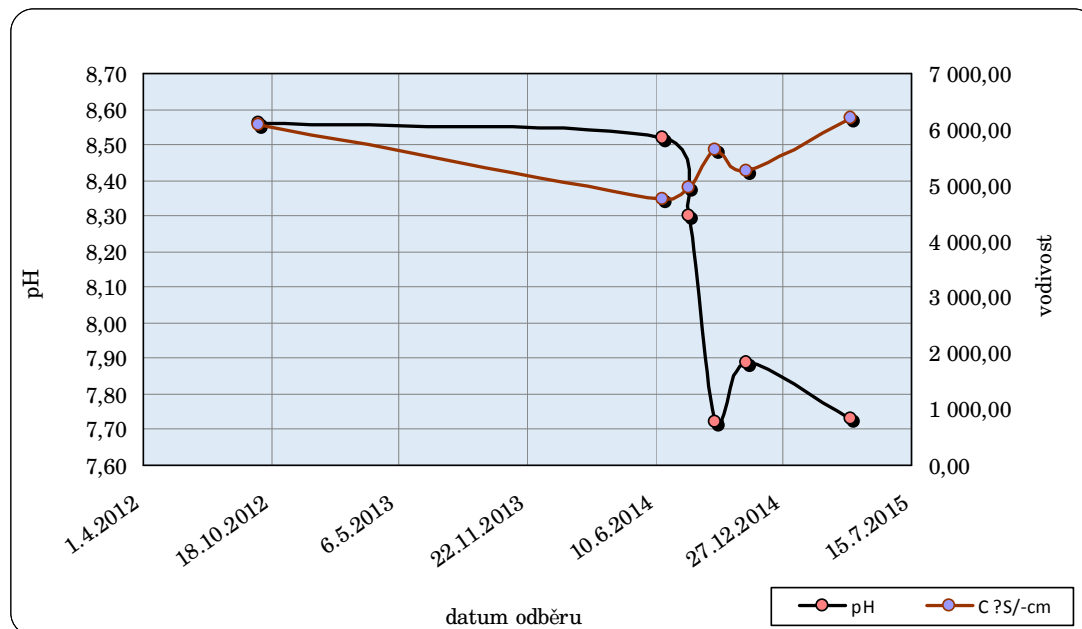
Naměřené hodnoty pH a vodivosti

Fe	Mn	KNK 4.5	NH ₄ -N	NO ₂ -N**	NO ₃ -N	TN-síto	PO ₄ -P	TP-síto	SO ₄ **	Cl**	HCO ₃
mg/l	mg/l	[meq/l]	[mg/l]	[mg/l]	[mg/l]	[mg/l]	[mg/l]	[mg/l]	[mg/l]	[mg/l]	[mg/l]
0,07	0,04	7,15	0,01	0,01	0,01	0,82	0,01	0,22	3 778,1	1,61	436,13

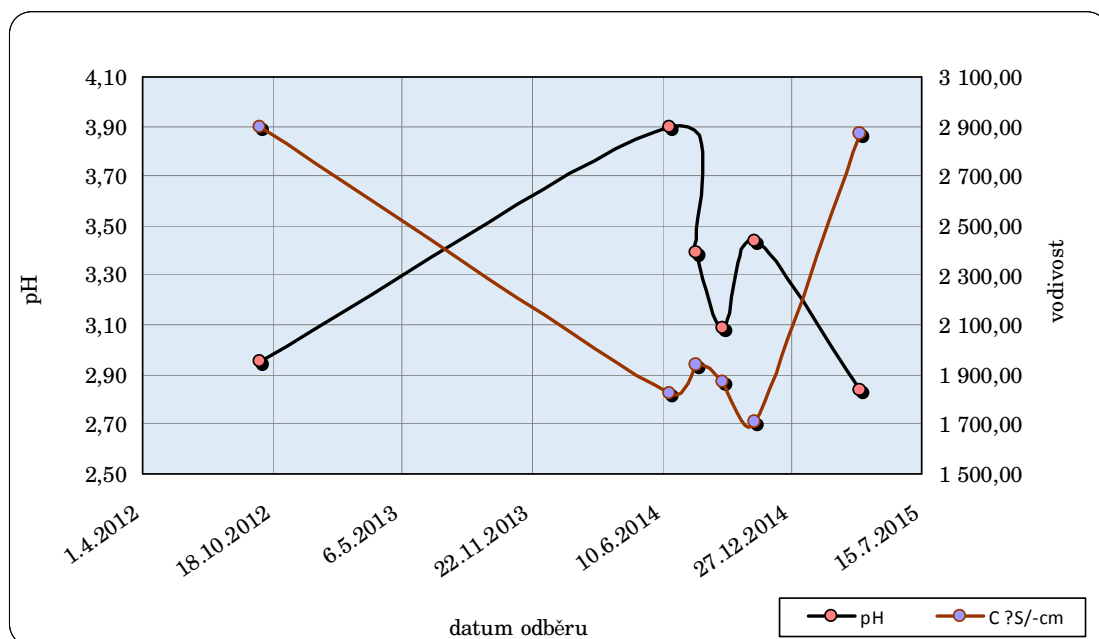
Naměřené hodnoty pH a vodivosti

Fe	Mn	KNK 4.5	NH ₄ -N	NO ₂ -N**	NO ₃ -N	TN-síto	PO ₄ -P	TP-síto	SO ₄ **	Cl**	HCO ₃
mg/l	mg/l	[meq/l]	[mg/l]	[mg/l]	[mg/l]	[mg/l]	[mg/l]	[mg/l]	[mg/l]	[mg/l]	[mg/l]
5,23	9,96	7,44	0,01	0,01	0,00	0,46	0,02	0,20	1 178,1	0,95	453,90

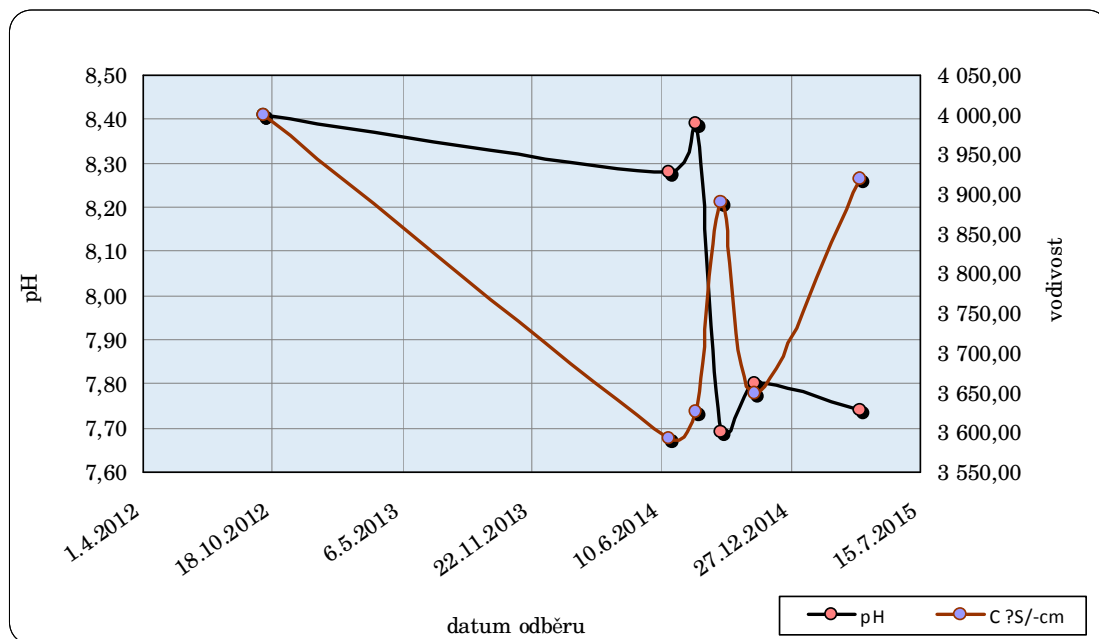
Naměřené hodnoty pH a vodivosti

Fe	Mn	KNK 4.5	NH ₄ -N	NO ₂ -N**	NO ₃ -N	TN-síto	PO ₄ -P	TP-síto	SO ₄ **	Cl**	HCO ₃
mg/l	mg/l	[meq/l]	[mg/l]	[mg/l]	[mg/l]	[mg/l]	[mg/l]	[mg/l]	[mg/l]	[mg/l]	[mg/l]
0,17	0,19	8,41	0,04	0,01	0,00	1,91	0,08	0,25	1 792,1	7,44	512,78
