Bakalářská práce

Drobné církevní stavby

Cílem této bakalářské práce je podat ucelený přehled drobné církevní architektury v litoměřickém regionu- Úštěcka. Prozkoumat způsoby jakými je o drobné církevní památky v tomto regionu postaráno, jejich stav, lokalizace a fotodokumentace.

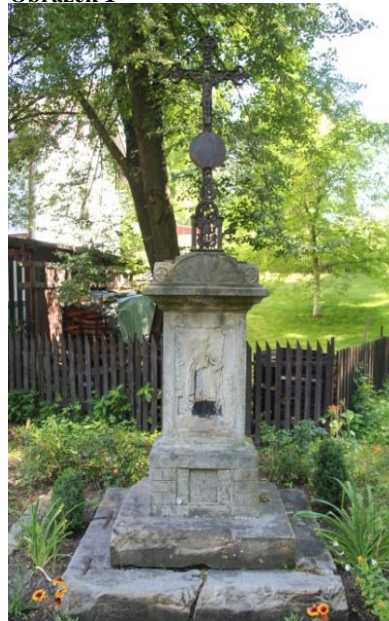
Obrázek 1

Křížek mezi lipami na návsi – litinový, na vysokém pískovcovém kamenném podstavci reliéf sv. Prokopa a letopočet 1858. Kříž poničen korozí. Reliéf již skoro nepoznatelný.

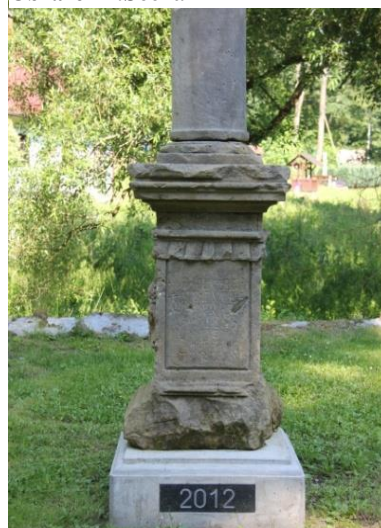
Obrázek 2: Socha

Jedná se o pískovcovou stavbu s rozlomeným sloupem při vrcholu. Další části stavby nebyly nalezeny.

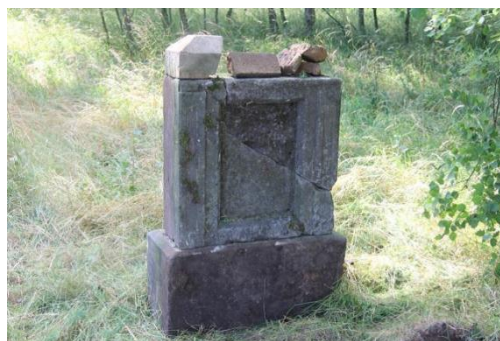
Obrázek 5 Boží muka

Tetčiněves pod vysokými lipami. Jedná se o stavbu složenou ze dvou pískovcových částí na kamenném podstavci. Završen původně křížem, ten se nedochoval.

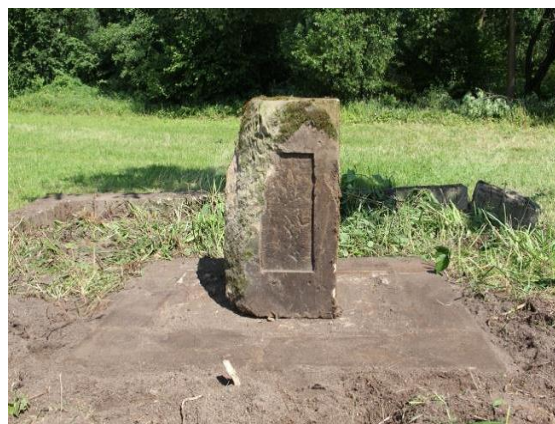
Obrázek 6: Boží muka

vyvýšena na čedičové zdi, která tvoří zároveň pilíř. Uprostřed pískovcová podesta se zřejmě základním kamenem původní stavby. Přední ozdobný štítek chybí.

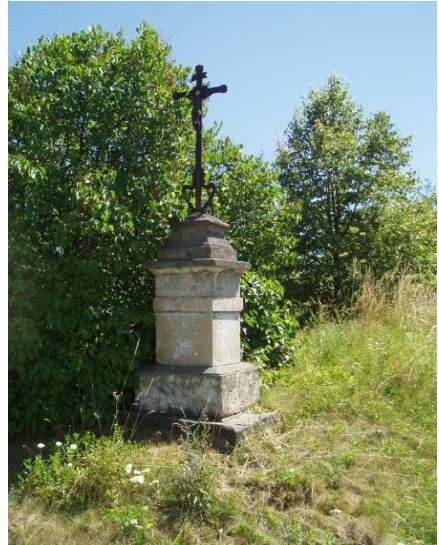
Obrázek 9:Kovový kříž

Podesta s podstavcem a hlavní částí vyrobena z pískovce. Při vrcholu poškozený korozí kovový kříž.

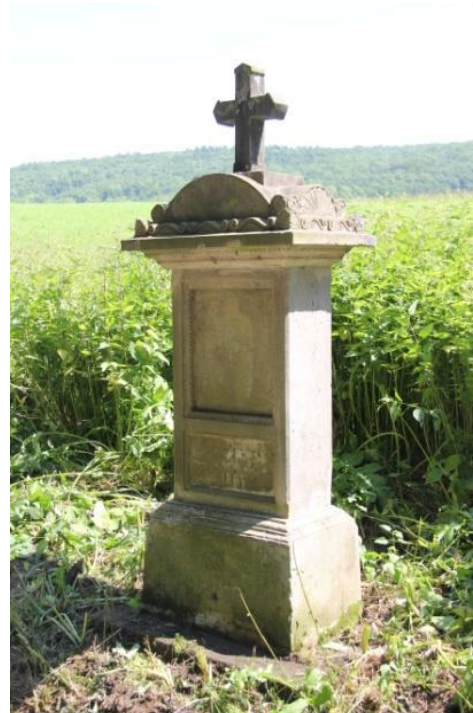
Obrázek 10:Boží muka

Jde o stavbu složenou ze dvou pískovcových částí na kamenném podstavci. Stavba zakončena kamenným křížem.

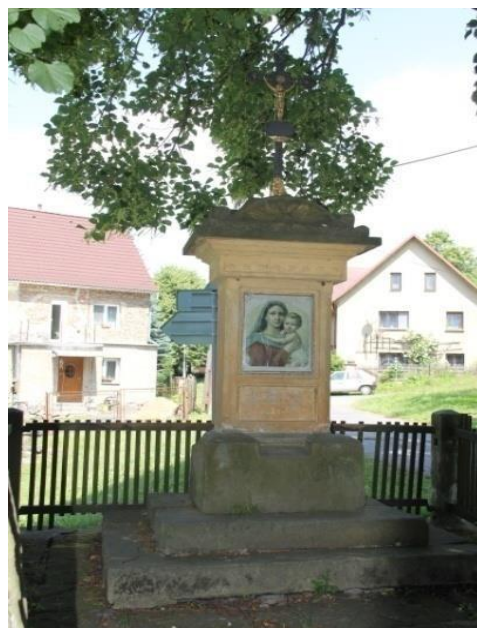
Obrázek 11: Kovový kříž

Místo stavby: Křížek na návsi mezi dvěma lipami v ohradce – litinový na kamenném podstavci pozdně empírových tvarů. Na podstavec navazuje hlavní část stavby zakončené kovovým křížem. Na čelní straně obrázek Panny Marie s dítětem.

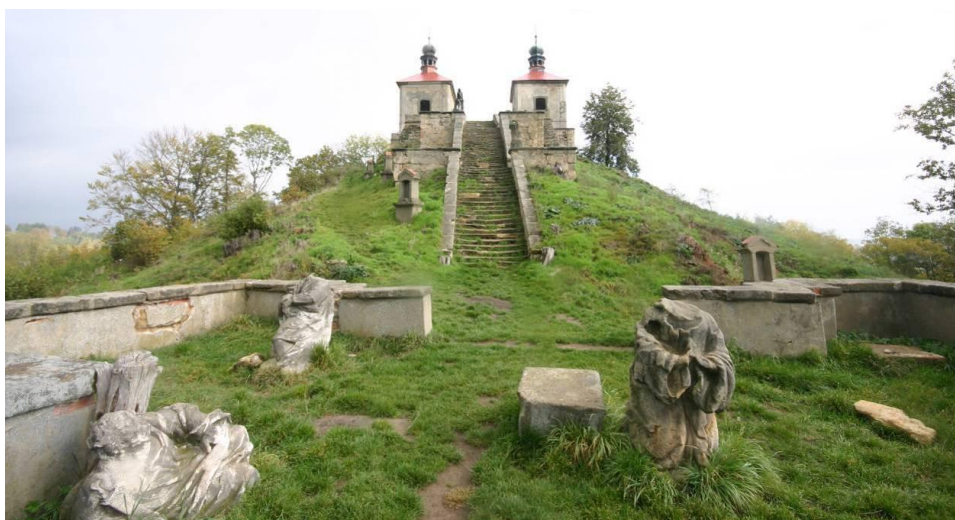
Obrázek 13:Kalvárie před rekonstrucí

Celkový pohled na areál od západu. V popředí spodní terasa zv. Olivetská hora. V pozadí hlavní schodiště a kaple Nalezení (vpravo) a Povýšení (vlevo) sv. Kříže

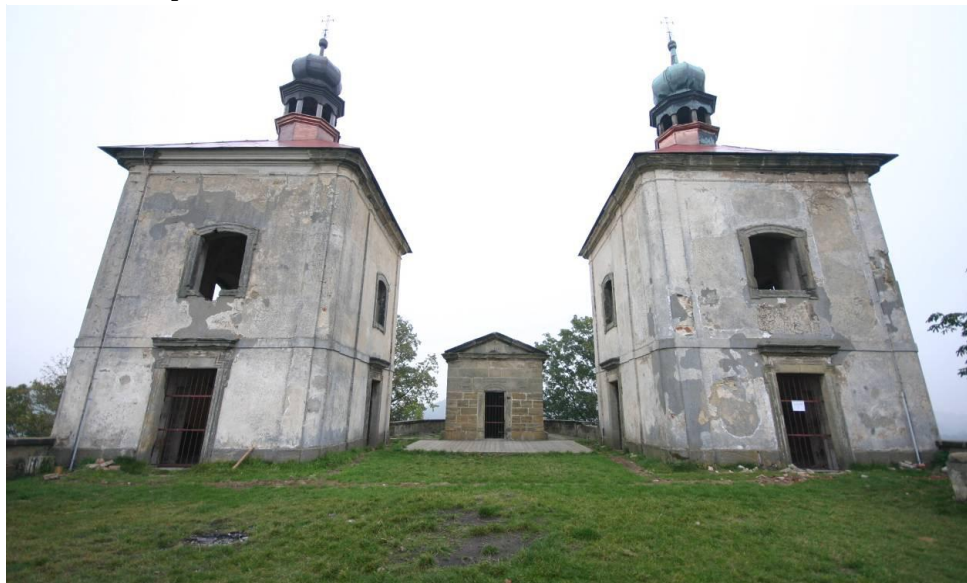
Obrázek 14: Kaple

Pohled na plochu horní terasy s kaplemi od západu. Vlevo kaple Povýšení sv. Kříže, uprostřed kaple Božího hrobu, vpravo kaple Nalezení sv. Kříže

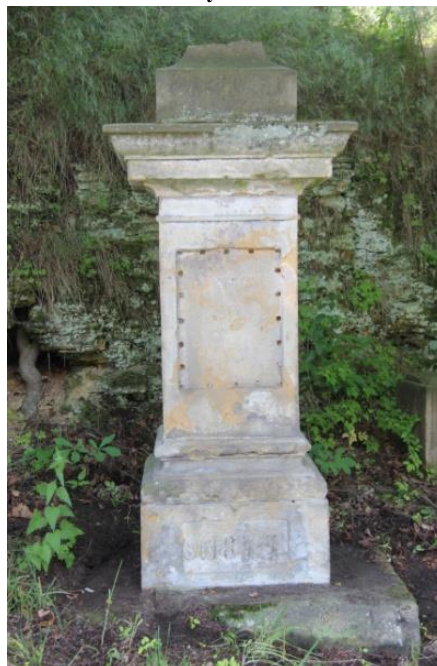
Obrázek 33: Kovový kříž

Při vrcholu byl zřejmě původní kovový kříž, který byl odlomen.

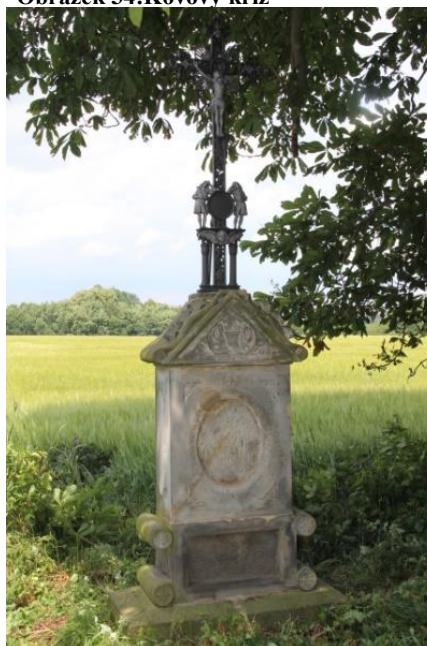
Obrázek 34: Kovový kříž

Místo stavby: Spojnice polních cest z Kalovice a Julčina. Podesta a hlavní část vyrobena z pískovce. Při vrcholu kovový kříž. Přední ozdobný štítek chybí. Památka opravena v roce 2010

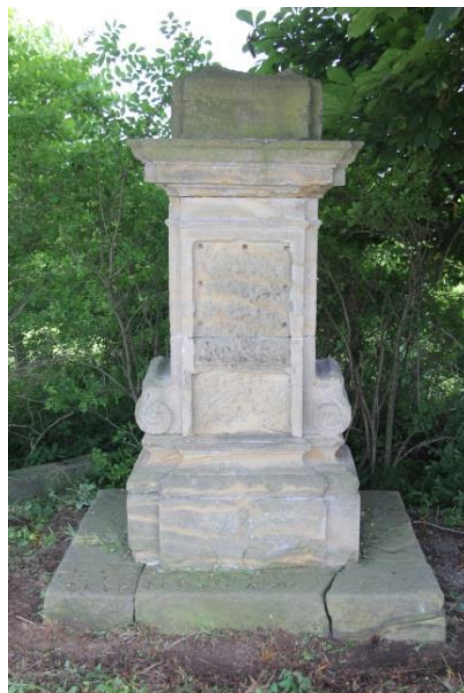
Obrázek 35:Kovový kříž

Podesta s hlavní částí vyrobena z pískovce, v hlavní podestě dvě trhliny. Přední ozdobný štítek a kovový kříž chybí.

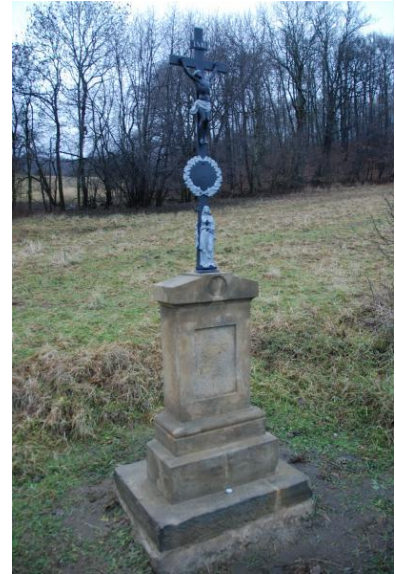
Obrázek 37: Kříž

Po celkové rekonstrukci. Podestál z pískovce, završen kovovým křížem. Postavem po cestě z Hlinné na Lbín.

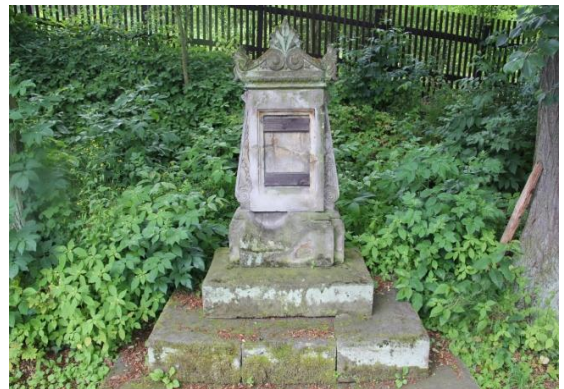
Obrázek 38: Boží muka

Místo stavby: Stavba je stojí na návsi obce mezi dvěma lipami. Podesta vyrobena z pískovcových kvádrů, hlavní část vyrobena z pískovce. Vrchol bez kříže. Přední ozdobný štítek chybí.

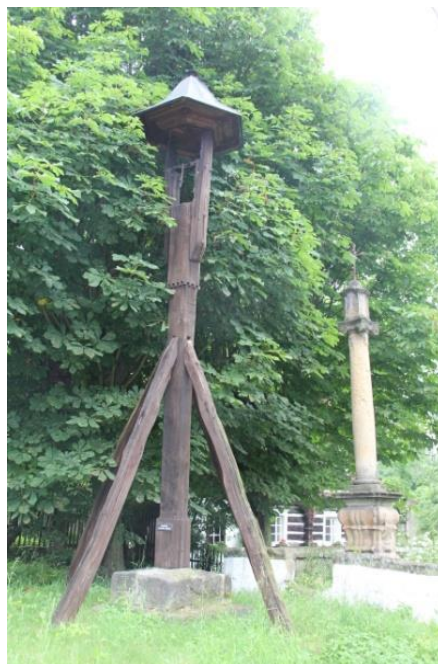
Obrázek 39: Zvonička

Místo stavby: Zvonička u kašny s vidlicovitě rozděleným kmenem. Stříška a opěrami z pískovcového základu z 19. století. Zvoneček se nedochoval.

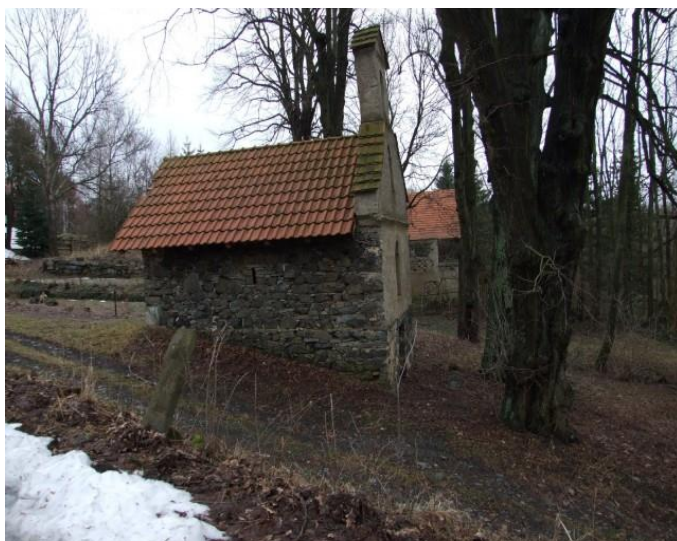
Obrázek 46: Kaplička

Kamenná kaplička je v dobrém technickém stavu. Střecha je po nedávné rekonstrukci.

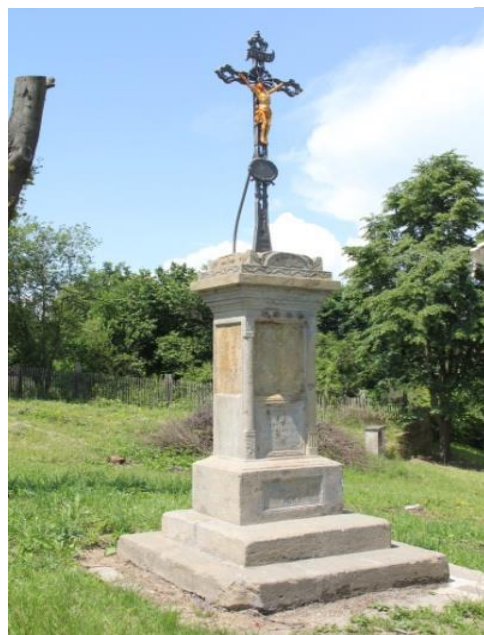
Obrázek 48: Kovový kříž

Místo stavby: Stavba stojí uprostřed návsi obce mezi lipami. Podesta tvořena

základem z pískovcových kamenů v návaznosti na pískovcovou podestu. Hlavní část vyrobena z pískovce. Přední ozdobný štítek chybí. Při vrcholu litinový kříž.

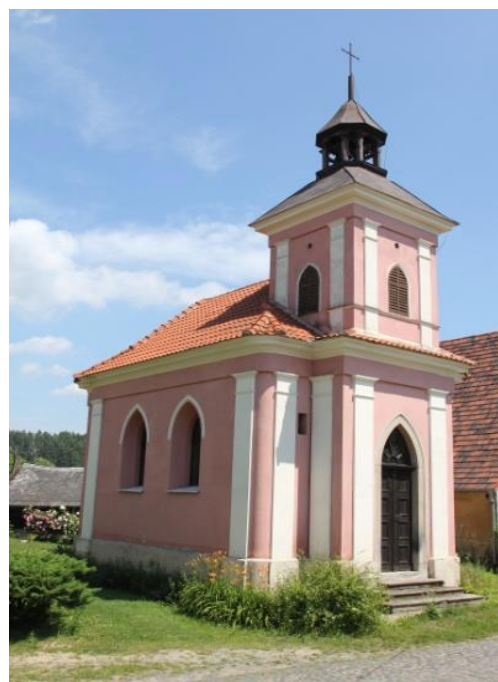
Obrázek 49: Kaple

Místo stavby: Kaple stojí v západní části návsi obce. Pseudogotická, obdélníková s presbytářem, zaoblenými rohy. Věž zakončena kovovým křížem. Kaple prohlášena kulturní památkou Ministerstvem kultury v roce 2001

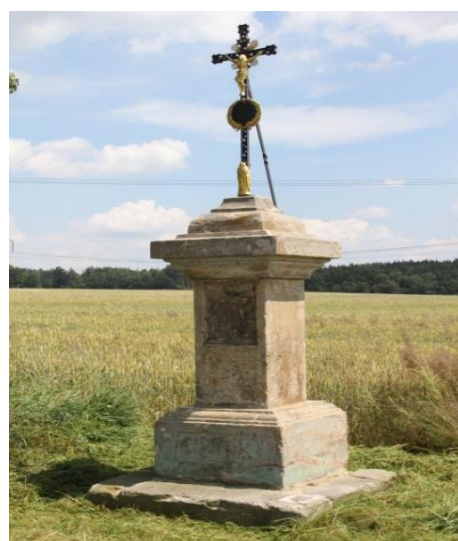
Obrázek 50: kovový kříž

Místo stavby: Litinový kříž na vysokém kamenném podstavci. Stavba je umístěna jižně od vsi, při silnici ve směru obce Rašovice – Kalovice.

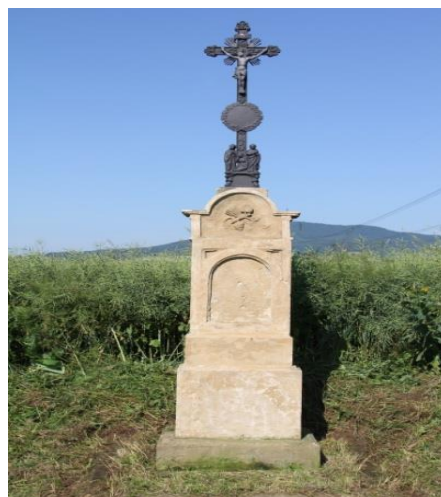
Obrázek 52: Kovový kříž

Místo stavby: Stavba je severně od vsi na křižovatce, při silnici ve směru obce Úštěk – Starý Týn. Křížek litinový na vysokém kamenném podstavci. Podesta s hlavní částí tvořena z pískovcových kamenů v návaznosti na pískovcovou podestu. Přední ozdobný štítek chybí. Při vrcholu litinový kříž.

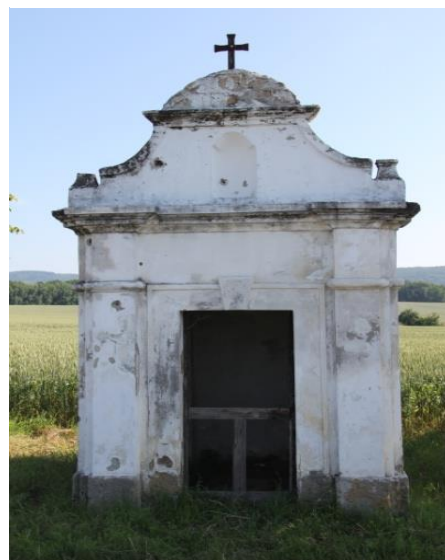
Obrázek 53: Kaplička

Při silnici ve směru Starý Týn k Úštěku z pol. 19. století. Čtvercová, průčelí s pilastry a štítek s nikou, kamenná sedlová střecha, uvnitř placková klenba. Při vrcholu štítu kovový kříž.

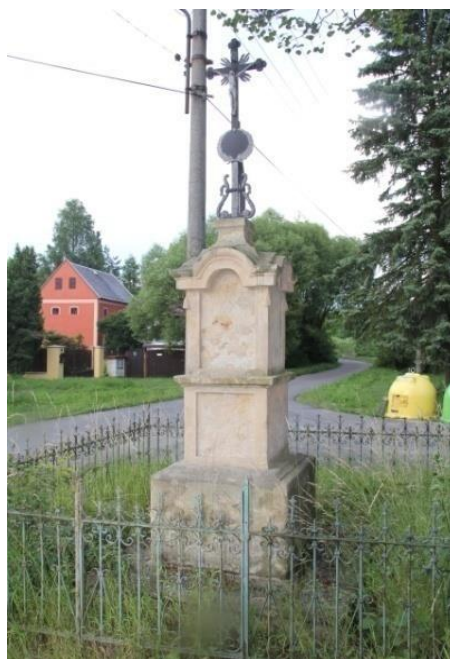
Obrázek 54: Kovový kříž

Místo stavby: Stavba ve středu na návsi pod lipou. Kříž litinový, na vysokém kamenném podstavci empírového typu z 1. polovina 19. století. Stavba ohraničena kovovou ohrádkou.

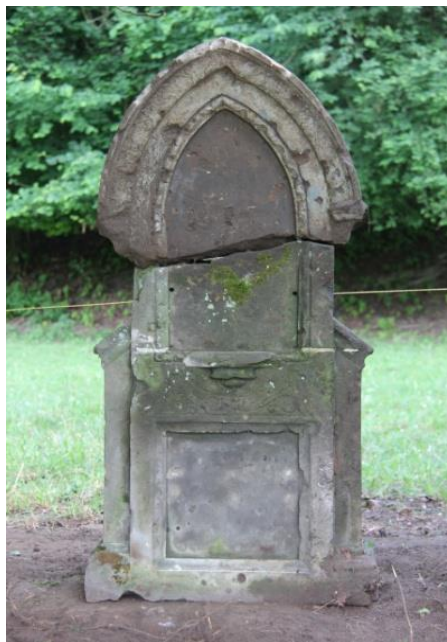
Obrázek 55: Boží muka

Místo stavby: Stavba je postavena po levé straně před obcí při silnici ve směru mezi obcemi Úštěk- Tetčiněves pod vysokými lipami. Stavba složena ze dvou pískovcových částí na kamenném podstavci. Původně zakončena kamenným křížem. Při obnažení okolní zeminy nalezeny dvě kamenné části navazující na sebe. Ke stavbě vedou poničené pískovcové schody. Podesta stavby z cihel. Přední ozdobné štítky chybí.

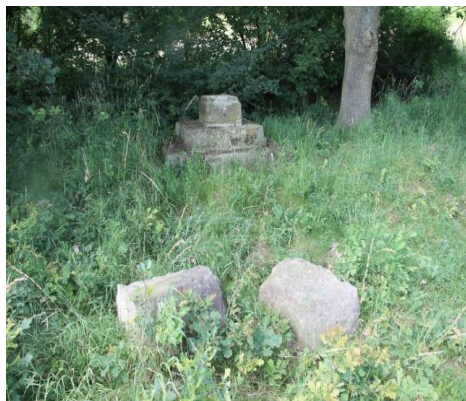
Obrázek 56: Kovový kříž

Stavba na pískovcovém čtvercovém podstavci. Postavena na louce v místní části Budina jižně od města Úštěk. Stavba je rozvalena. Zbylé pískovcové části stavby se nacházejí dva metry opodál od hlavního základu. Na vrchní části stavby dle typu kdysi možný litinový kříž.

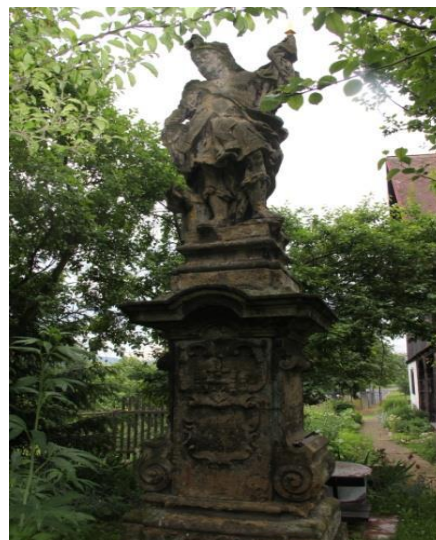
Obrázek 57: Socha

Jedná se o sochu sv. Floriana. Umístěná na konci Konojedské ulice naproti domu čp. 249. Socha součástí pozemku přilehlého k tomuto domu. Jedná se o barokní sochu z pískovcového kamene na podstavci.

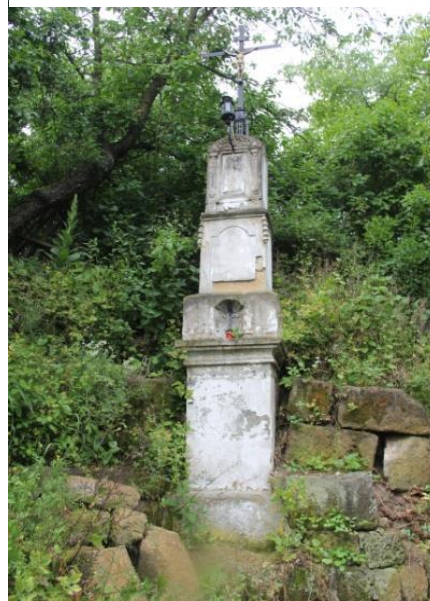
Obrázek 58: Kovový kříž

Zdivo je značně zchátralé a rozvalené. Stavba stojí na vysokém kamenném podstavci. V půlce stavby výklenek. Na vrchní části umístěna lucernička a při vrcholu litinový kříž s Kristem.

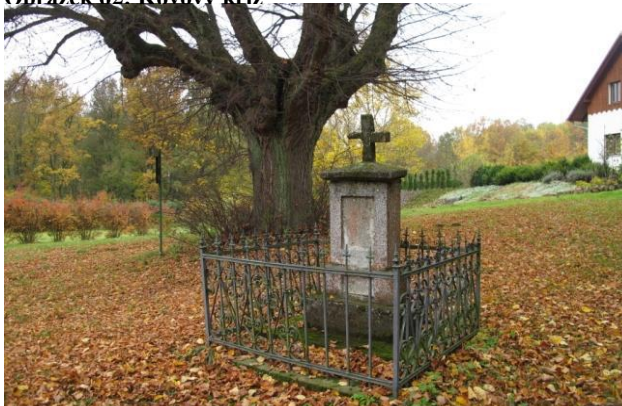
Obrázek 62: Kovový kříž

Stavba je umístěna na návsi osady u vysoké lípy. Podesta vyrobená z žulových kvádrů, kříž kamenný. Přední ozdobný štítek chybí. Okolo stavby kovová ozdobná ohrádka.
