# **RENOVACE HISTORICKÉHO OSOBNÍHO AUTOMOBILU TATRA T87**

**RENOVATION OF HISTORICAL PERSONAL CAR TATRA T87**

**BAKALÁŘSKÁ PRÁCE**  
**BACHELOR'S THESIS**

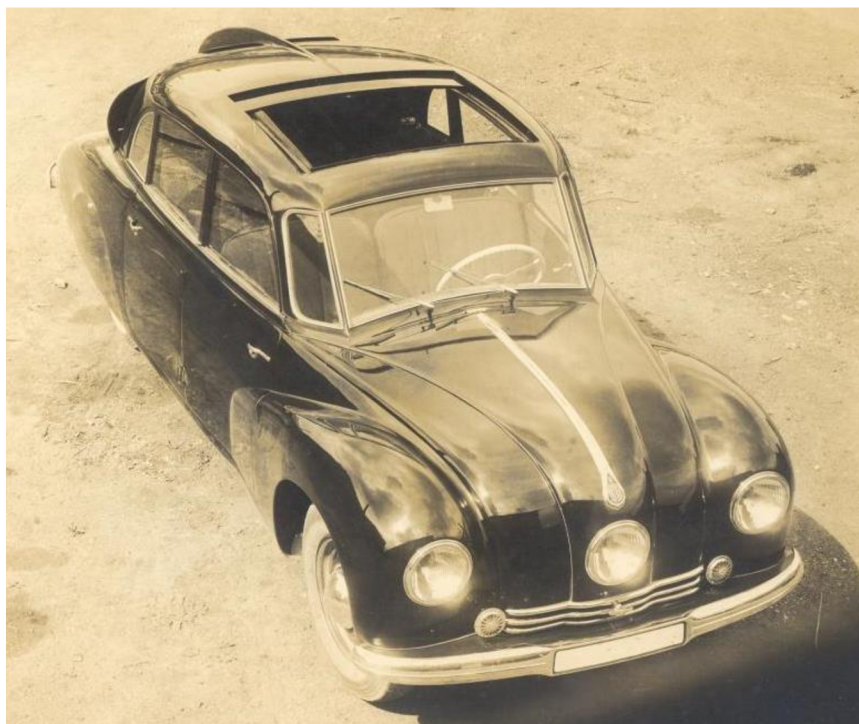
*Obr. 2-3 Poválečné provedení vozidla [3]*

- b) Poválečná (1948-1950) - tento typ byl zkonstruován až po II. světové válce. Přezdívá se mu také „diplomat“. Od předchozí verze se lišil oblejšími předními blatníky a hlavně zapuštěnými předními světly do blatníků.  
- v tomto období bylo celkem vyrobeno 1652 vozů

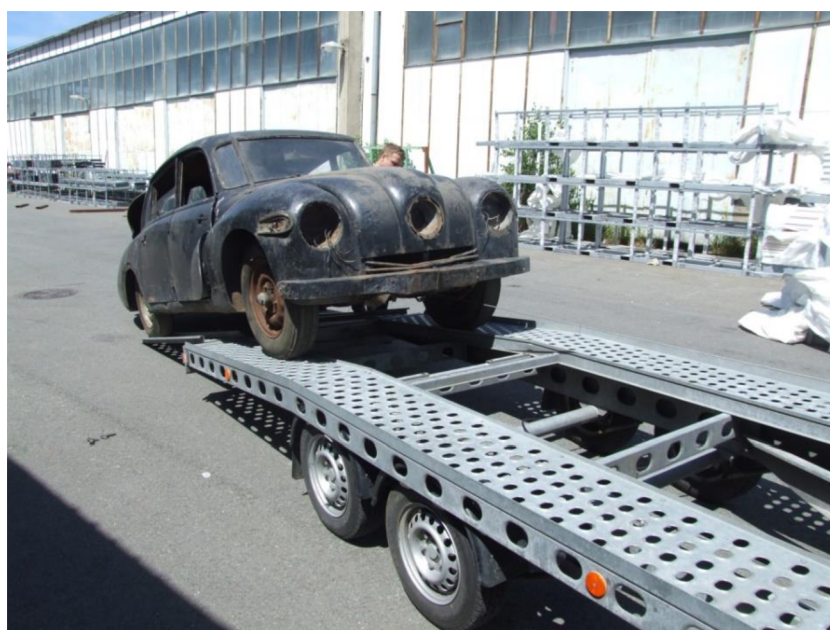
*Obr. 4-1 Stav vozidla Tatra 87 při zakoupení*

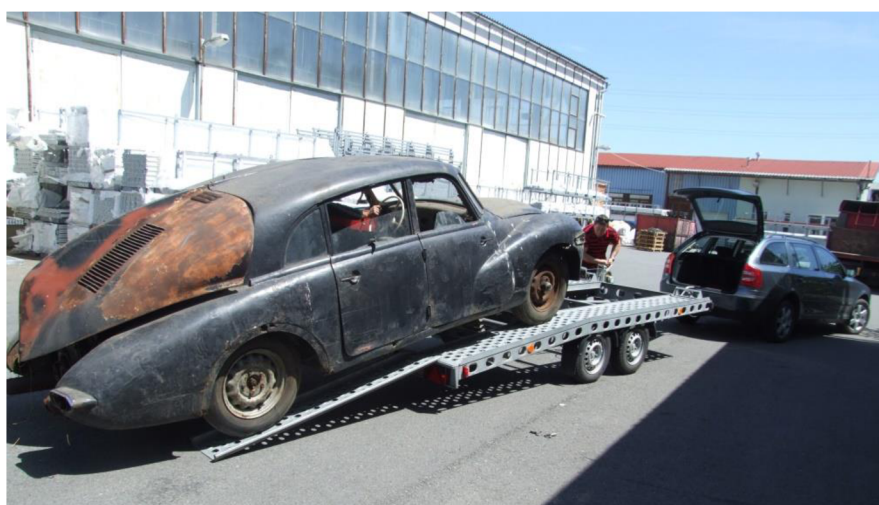
*Obr. 4-2 Stav vozidla Tatra 87 při zakoupení*

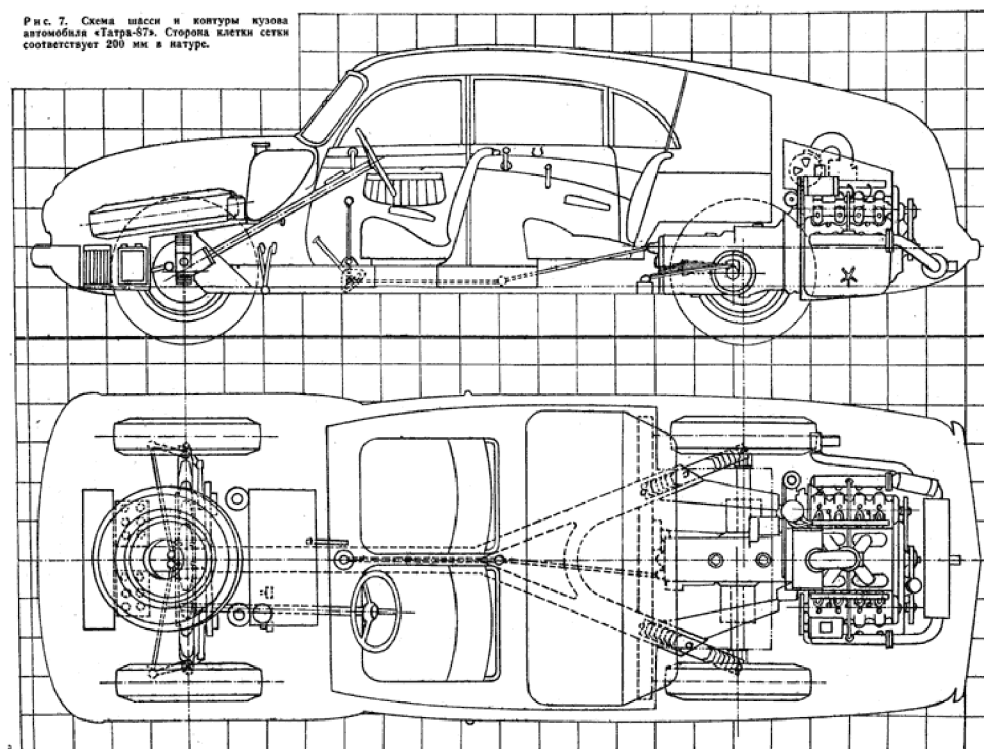
Obr. 5-2 Řez vozidlem Tatra 87 [2]

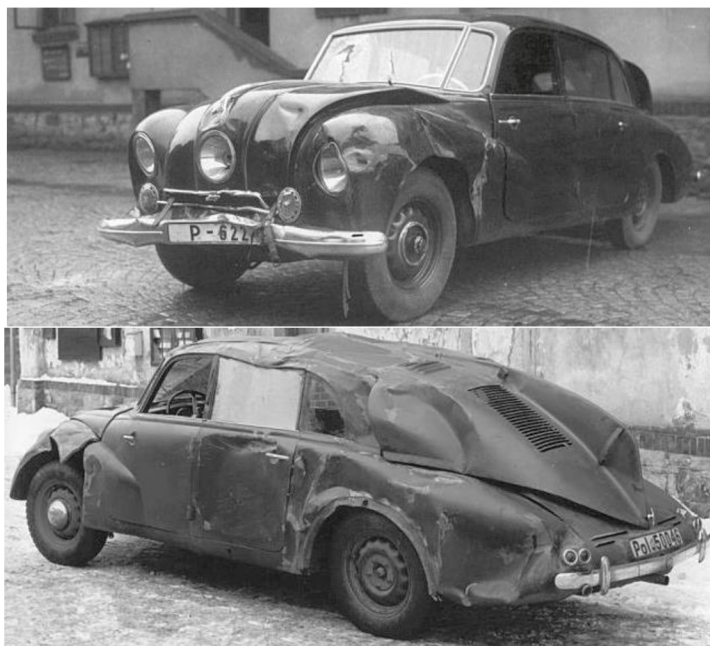
Obr. 6-1 Nehoda Tatry 87[3]

Bohužel naše Tatra neměla dochovaný původní motor. A tak byl motor po demontáži uveden do depozitu a začalo se se sháněním originálního motoru. Ve vozidle se nacházel motor z Tatry 603, který se do těchto vozidel umísťoval v 60. až 70. letech, z důvodu většího výkonu a vyšší spolehlivosti. Díky těmto motorům se auto stávalo mnohem živější, ale také nebezpečnější. Zkušenosti „starých tatrováků“ hovoří o tom, že se auta za mokrého počasí stávaly neovladatelnými, neboť motor z Tatry 603 vážil o několik kilogramů více a při větším zrychlení měla T87 tendenci zvedat přední část vozidla, což se negativně projevovalo na přesnosti řízení. Bohužel ani brzdy nebyly přizpůsobeny rychlostem, kterých automobil s novým motorem disponoval, důsledkem byl horší brzdný účinek.

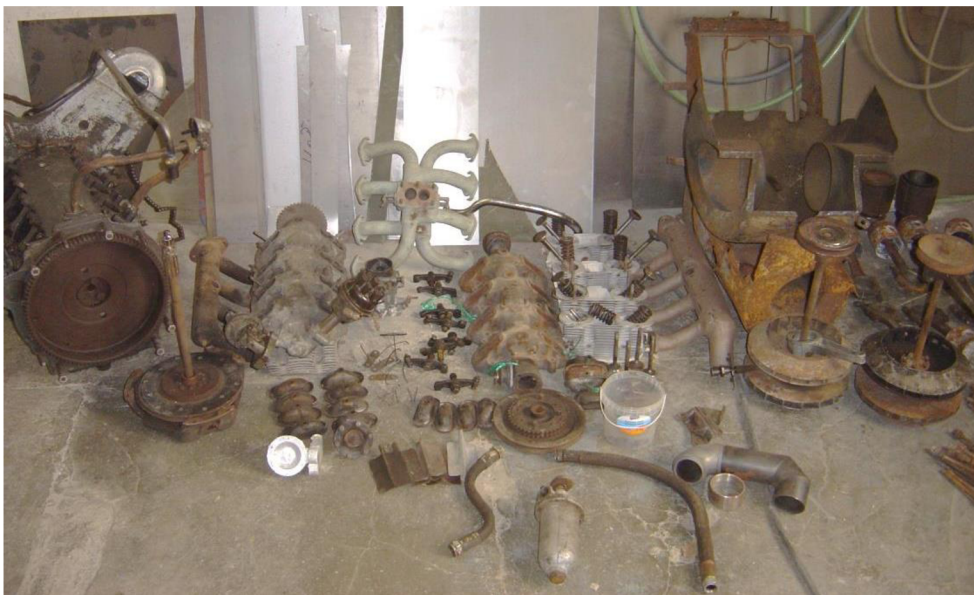
Jelikož se v naší tatře nacházel neoriginální motor, zakoupili jsme původní, který byl již v rozebraném stavu.

*Obr. 6-3 Motor ve stavu v jakém jsme jej zakoupili*

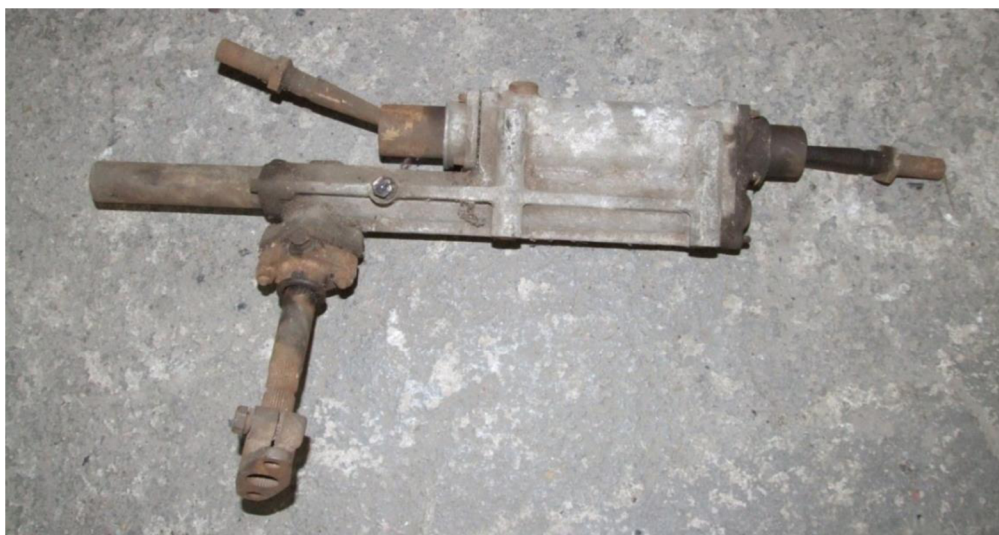
Po vymontování řízení je opět nejlepší jej nejprve vyčistit. Opět následuje zběžná kontrola, jestli není ochranné litinové pouzdro někde viditelně narušeno.

Poté jsou odstraněny boční příruby, které mají za úkol držet soustavu řízení v jedné rovině. Jako další krok musíme odmontovat řídicí tyč, jejíž součástí je pastorek umožňující pohyb s hřebenem. Nyní již tedy můžeme vytáhnout hřeben společně s válcovým pohyblivým elementem.

*Obr. 6-5 Řízení po vytažení z vozidla*

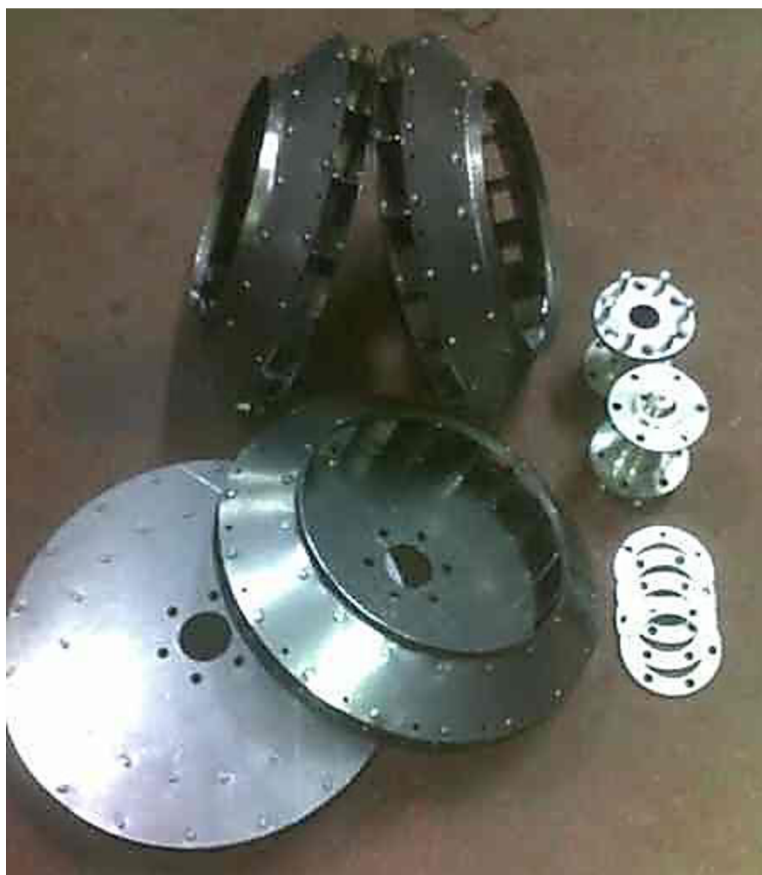
Jako další část bylo nutné vyrobit nové ventilátory pro chlazení motoru. Původní ventilátory byly ve velmi špatném stavu. Zkorodované a značně poškozené. Jelikož tyto ventilátory nebyly nikde k sehnání, museli jsme se pustit do vlatní výroby nových. Proces výroby byl velmi složitý. Nejprve jsme museli navštívit Kopřivnický archiv, kde jsme okopírovali několik výkresů. Poté jsme museli všechny výkresy překreslit do AutoCADu a začít pracovat na postupu výroby. Pak následovalo vypálení všech součástí, dále bylo třeba nechat vyrobit přípravky na ohýbání lopatek. Po naohýbání lopatek jsme je museli snýtovat s dolní podstavou a horním kuželem.

*Obr. 6-6 Ventilátory pro chlazení motoru*

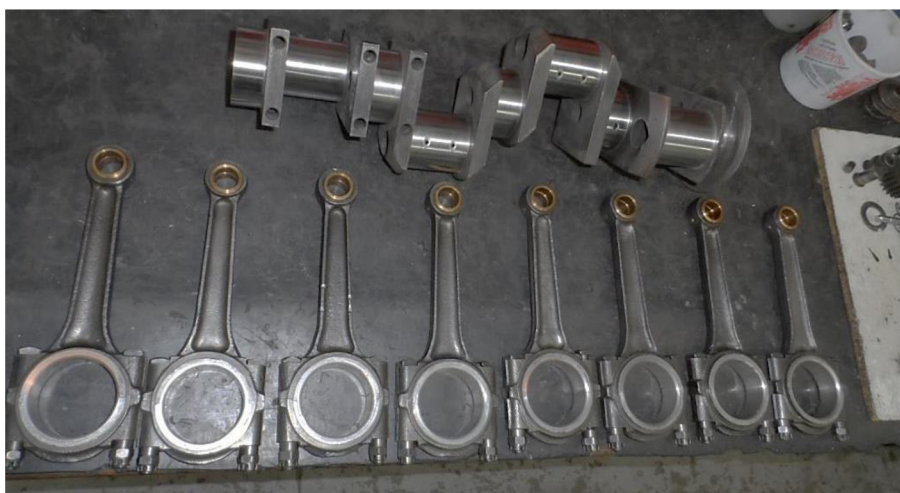
*Obr. 6-7 Kliková hřídel a ojnice*

Samozřejmostí bylo vyčištění všech součástí motorů a také nákup rozvodových řetězů, všech nových ložisek, gufer a dalších těsnících materiálů.

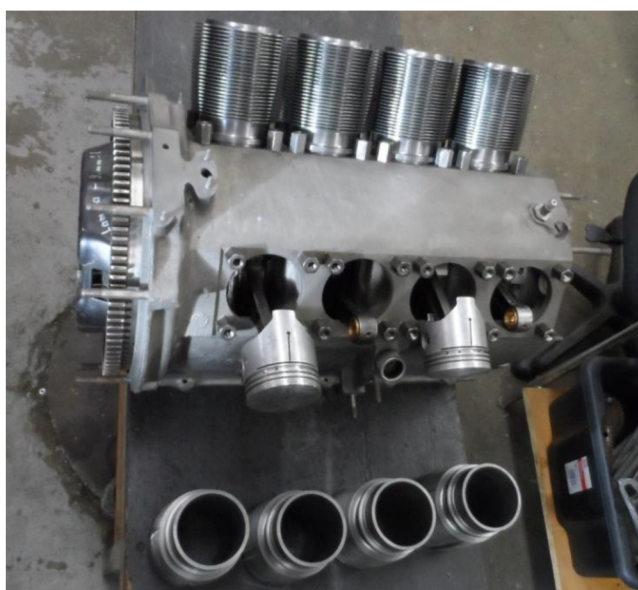
Následovalo důkladné očištění bloku motoru a poté důsledná prohlídka, zdali není nikde popraskaný. Tyto praskliny by mohly v budoucnu znamenat úniky oleje nebo v horším případě by mohly vést k mechanickému poškození motoru.

*Obr. 6-8 Blok motoru ve fázi montáže*

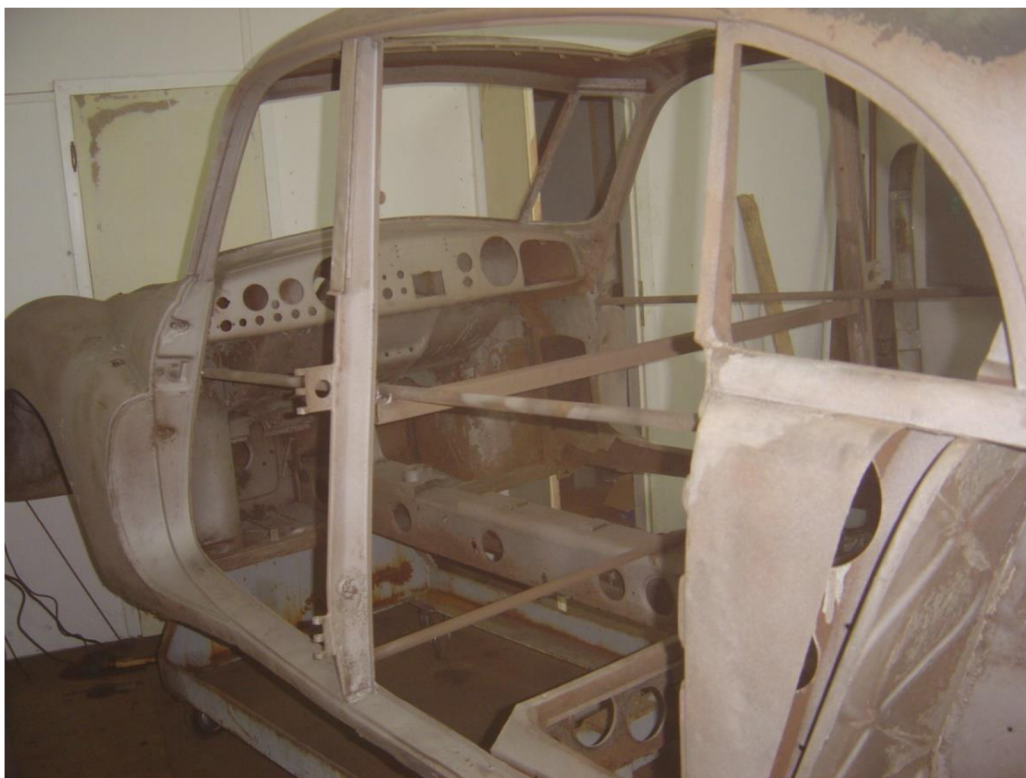
Karoserii po kompletním odstrojení čekalo pískování. Jedná se o proces, kde díky tryskání karoserie malými broky objevíme všechny defekty (zkorodované místa). Hned po pískování byl do karoserie přivařen zpevňovací rám. To proto, aby se nám karoserie po rozbroušení nijak nedeformovala.

Jako první bylo nutné vyřezat podlahu, tedy spíše podlahy, neboť zde bylo navařeno několik plechů na sobě. Domníváme se, že to bylo důsledkem toho, že pokud podlaha začala být zchátralá (prohnilá), bývalý vlastníci jednoduše přiložili nový plech a ten přivařili. Na vyřezání této podlahy bylo použito asi 20 řezných kotoučů, podlahu jsme museli odvézt pomocí vysokozdvížného vozíku. Její váha dosahovala asi 150kg, přičemž váha originální podlahy činí asi 20kg.

*Obr. 6-9 Karoserie při renovaci*

Po vyřezání podlahy, přišly na řadu zadní lemy blatníků a prahy. Tyto části jsme museli opět znovu vyrobit a přivařit ke karoserii. Vnitřní příčky prahů byly opět překresleny v AutoCADu a následně vypáleny. Po vypálení byly ještě prolisovány kruhové otvory pro zvýšení tuhosti.

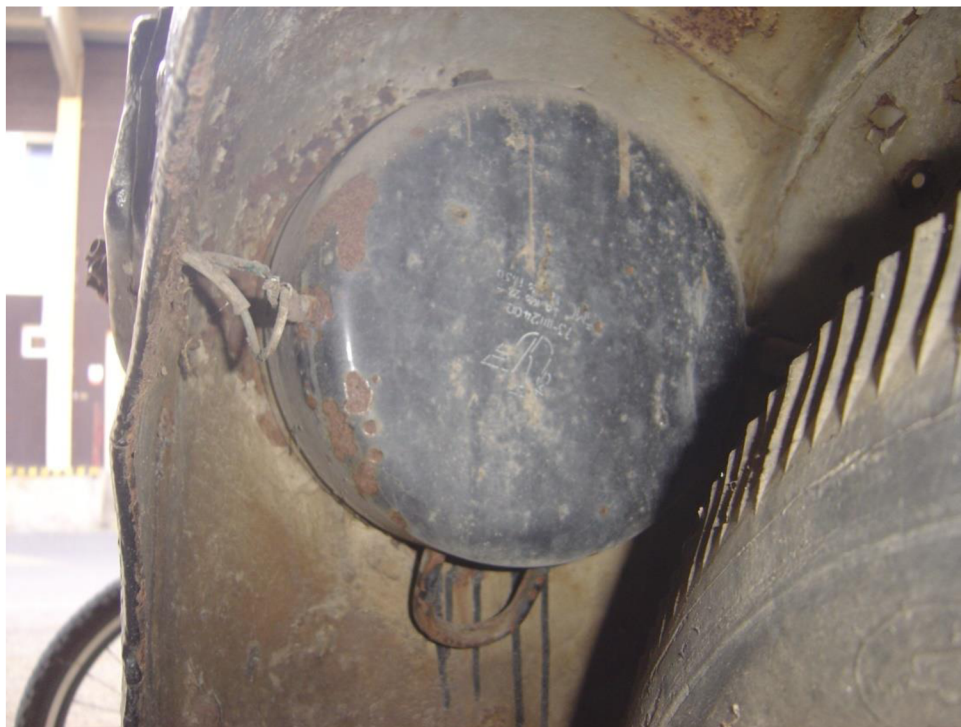
Velkým překvapením pro nás bylo, když jsme se podívali do předního podběhu. Lidově se říká, že jsou světla umístěna v „hrncích“. U tohoto vozidla se jednalo o skutečnost. Byl zde přivařen kuchyňský hrnec včetně uší. I na tomto případě jde vidět, že v dřívějších dobách si lidé pomáhali vším, co měli po ruce.

*Obr. 6-10 Přivařený kuchyňský hrnec místo krytu světla*

Po vyvaření a opravě všech těchto součástí jsme otočili karoserii na bok. Díky tomu jsme získali lepší přístup ke spodní části vozidla a mohli jsme tak přivařit nově vyrobenou podlahu, která byla opět prolisována pro zvýšení tuhosti.

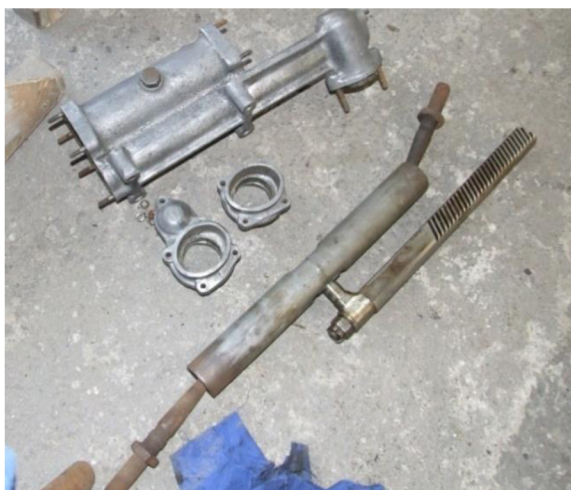
*Obr. 6-13 Řízení v rozebraném a vyčištěném stavu*

Dále byly vyměněny čepy řízení. Původní čepy již měly velkou vůli a jízda by se tak mohla stát nepohodlná nebo dokonce nebezpečná.

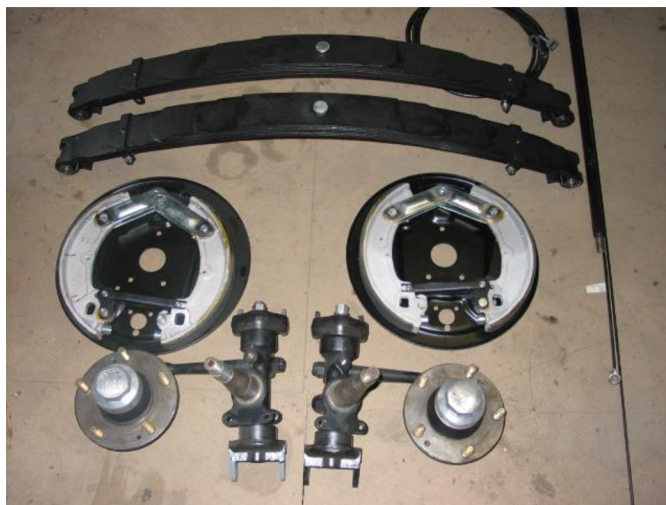
*Obr. 6-14 Přední náprava v průběhu renovace*

Další součástí přední nápravy jsou brzdové štíty, které byly opět opískovány a povrchově upraveny. Na brzdové čelisti byly nalepené nové brzdové obložení značky FERODO. Dále byly zrenovovány brzdové válečky. Funkce brzdových válečku je stejná jako u zadní nápravy.

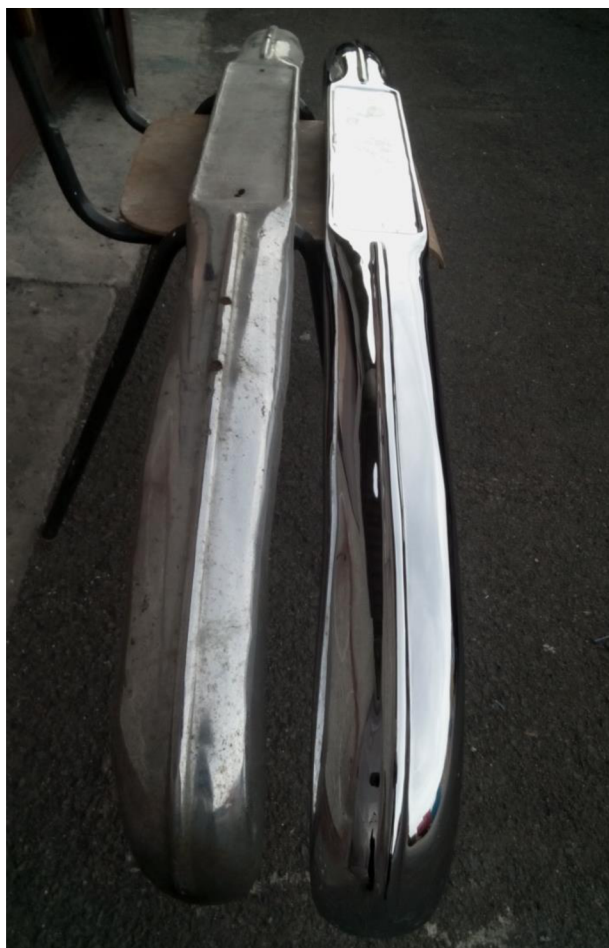
*Obr. 6-15 Srovnání stavu nárazníků  
(vlevo před renovací/ vpravo po renovaci)*

Díly, které nebylo možné zachránit, bylo nutné znovu vyrobit. Jednalo se o rámečky předního okna. Jelikož byla výroba těchto rámečků velmi složitá, tak jsme je zakoupili od firmy, která se zabývá renovacemi Tater.

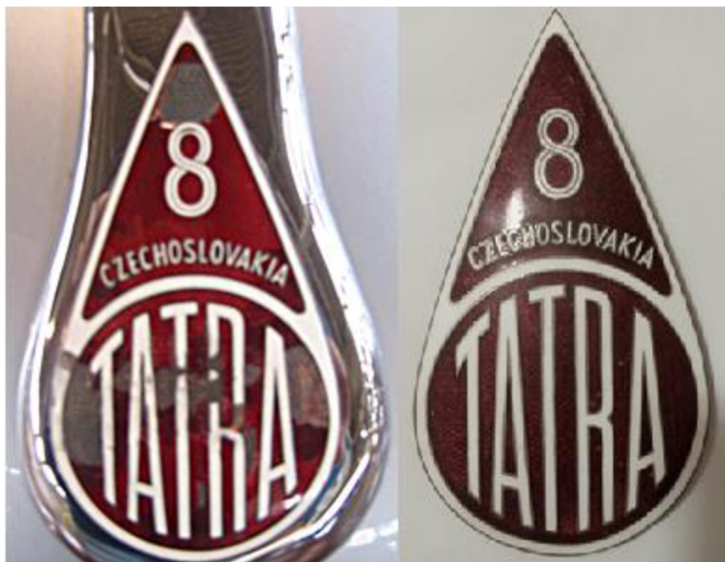
*Obr. 6-16 Porovnání znaku Tatry 87  
(vlevo před renovací/ vpravo po renovaci)*

Důležitým prvkem každého vozidla je znak. Na naší tatře chyběl úplně a tak jsme jej museli velmi složitě shánět. Nakonec se nám to povedlo, ovšem znak byl ve velmi špatném stavu. Znak má tvar kapky stejně jako karoserie. Má červeno bílé zbarvení. Barvy jsou na povrch nanесeny smaltováním.

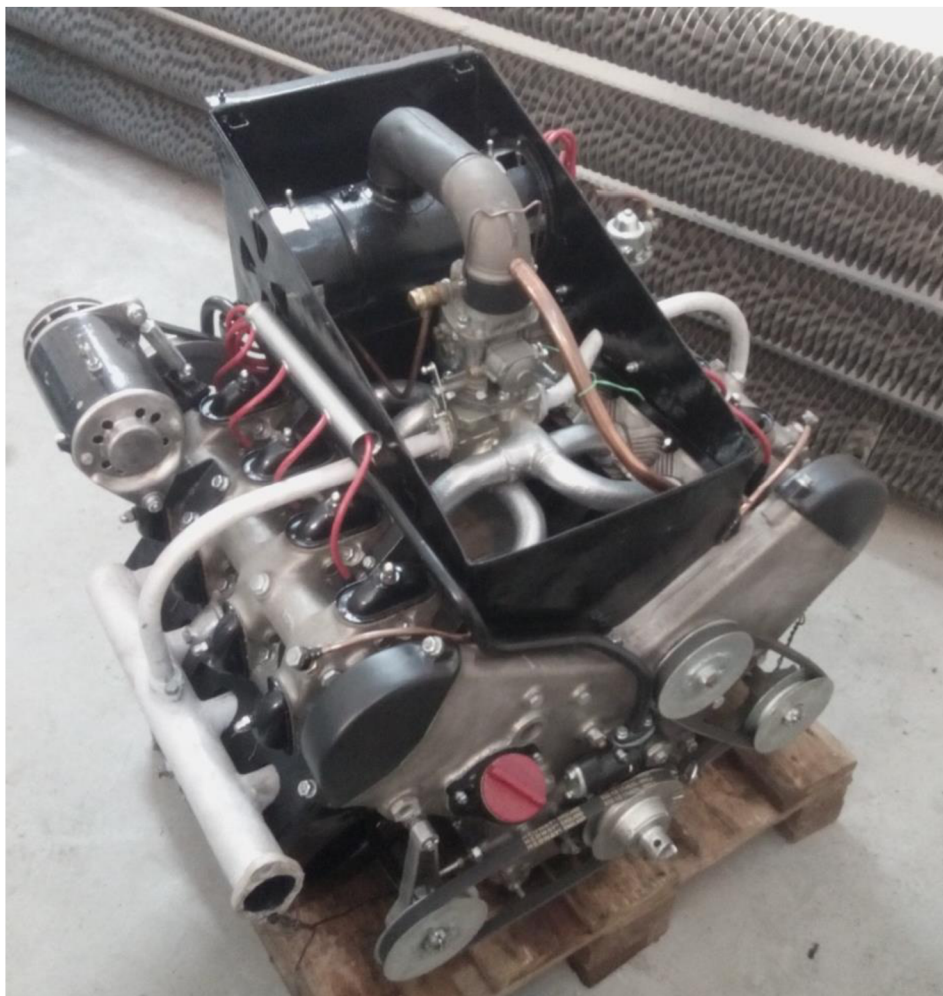
*Obr. 6-17 Motor po dokončení renovace*

Při montáži motoru se nejprve usazuje klikový hřídel, který je uložen v pěti ložiscích a v dokonalé rovině ve vnitru bloku motoru. Na klikový hřídel se usazují ojnice, na které se montují písty. Dohromady jsou sesazeny pomocí pístních čepů. V dalším kroku se k motoru přišroubují válce, následovány hlavami motoru. Na hlavy motoru přimontujeme vačkové komory, ve kterých jsou umístěny vačkové hřídele, které ovládají ventily. Dále se namontují a seřizují rozvody. Poté je motor doplněn o sací a výfukové potrubí, oplechování, které je pro chod motoru velmi důležité, z důvodu, že je hnací agregát vzduchem chlazený a oplechování zajišťují správné proudění vzduchu. Nakonec je na motor namontován karburátor, rozdělovač a membránové čerpadlo pro dopravu paliva z nádrže, která je vložena v přední části vozu, pod přední kapotou.

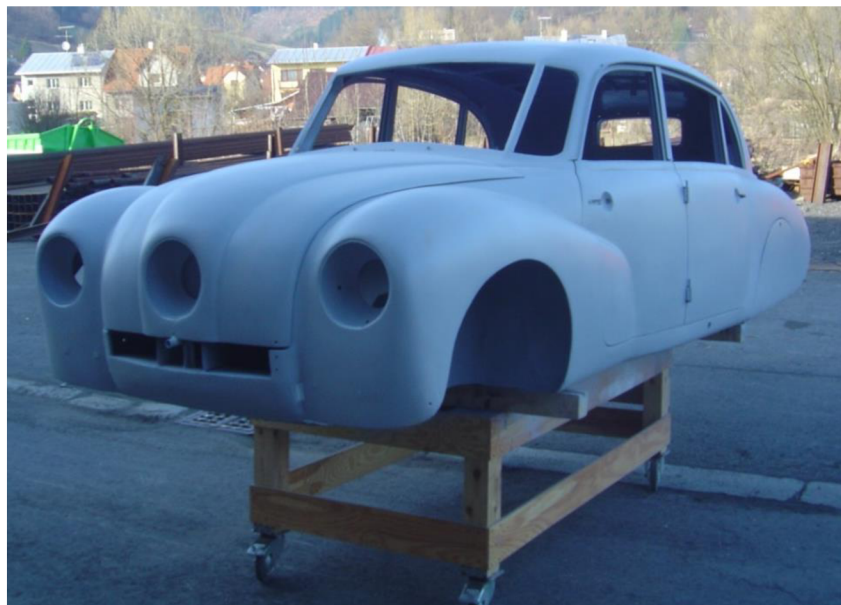
*Obr. 6-18 Karoserie po vyvaření a základním nátěru*

Po dokončení klempířských prací je nutné všechny části karoserie složit opět dohromady. Tzn. našroubování kapot, šibru, dveří a zadního čela na karoserii. Poté se musí doladit všechny linky a mezery tak, aby byly všechny stejné a jednotlivé díly spolu lícovaly.

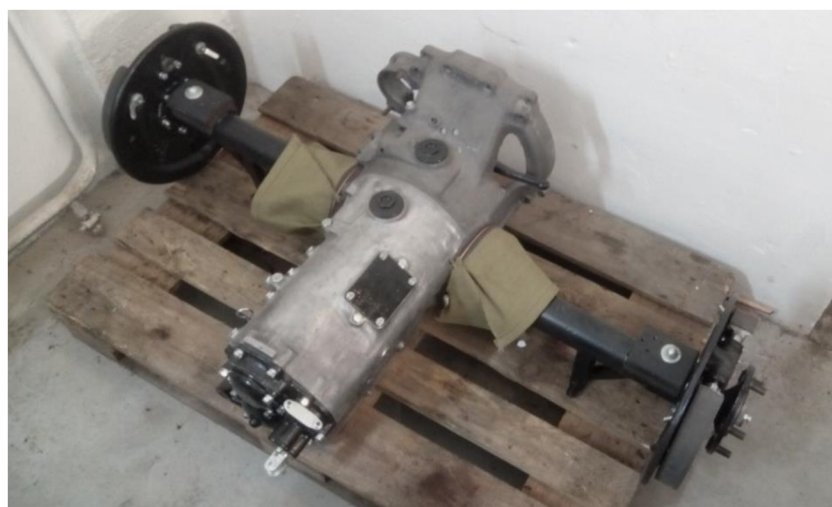
*Obr. 6-19 Hotová zadní náprava včetně převodovky*

Postup sestavení převodovky společně se zadní nápravou je přesně opačný než jejich rozložení. U převodové skříně jako první naskládáme do převodovky jednotlivé hřídele a pouzdra polonáprav. Dále namontujeme olejové čerpadlo. Poté můžeme přišroubovat zadní kryt převodové skříně, který chrání ložiska, ve kterých jsou uloženy hřídele před prachem a znečištěním. Následujícím krokem je vrátit zpět na své místo krček převodovky a přišroubovat pastorkovou hřídel.

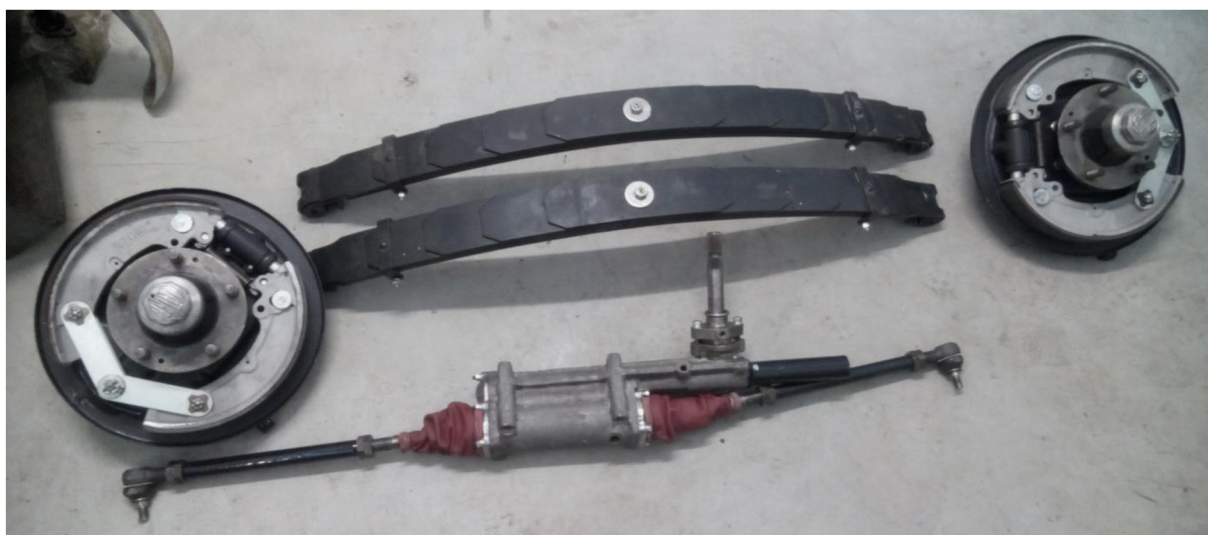
*Obr. 6-21 Přední náprava po renovaci*

Přední náprava se rovnou montuje na karoserii. Před montáží per je nutné namontovat řízení. Po řízení se montují příčná pera, která jsou veprostřed uchycena ke karoserii a po bocích ke svislým čepům. Na těchto čepích jsou umístěny brzdové štíty, kde je uložen brzdový systém, složený z brzdového válečku, brzdových čelistí a brzdového bubnu. Svislé čepy včetně brzdového ústrojí se na pera montují již jako celek.

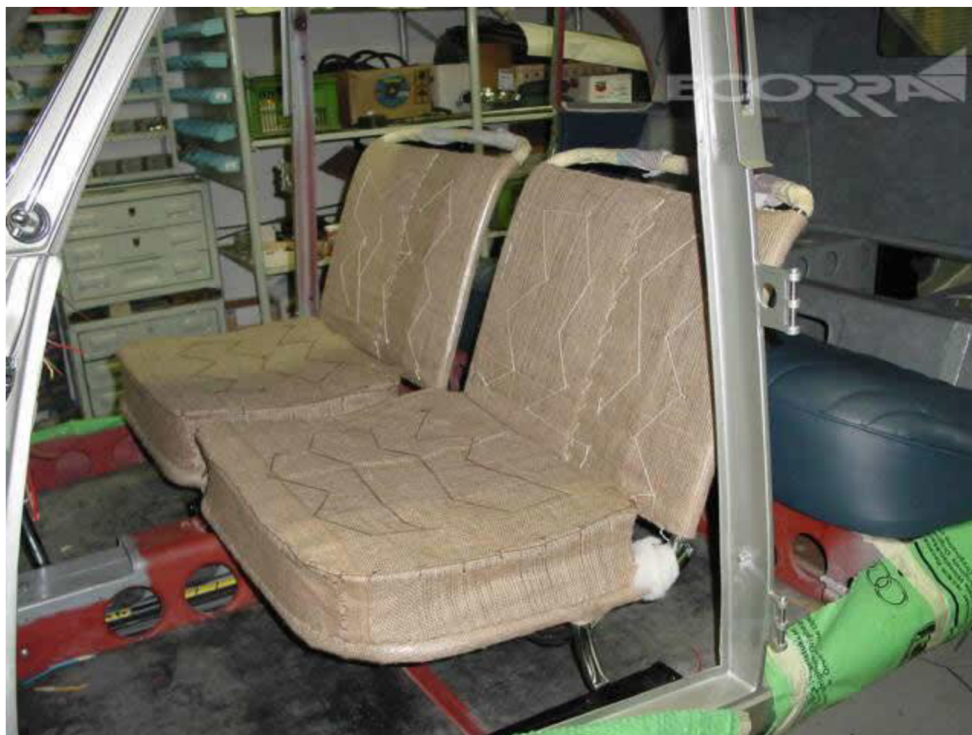
Obr. 6-22 Výroba čalounění [2]

Z důvodu, abychom vozidlo mohli prohlásit za kompletně zrenovované, je na řadě poslední operace, a tou je výroba čalounění. Čalounění nám vyrábí profesionální čalouník s dlouholetou praxí. U některých vozidel nám byl schopen vyrobit čalounění pouze podle poskytnutých fotografií. V tomto případě máme k dispozici jako vzor originální čalounění, a výroba tedy bude mnohem jednodušší.

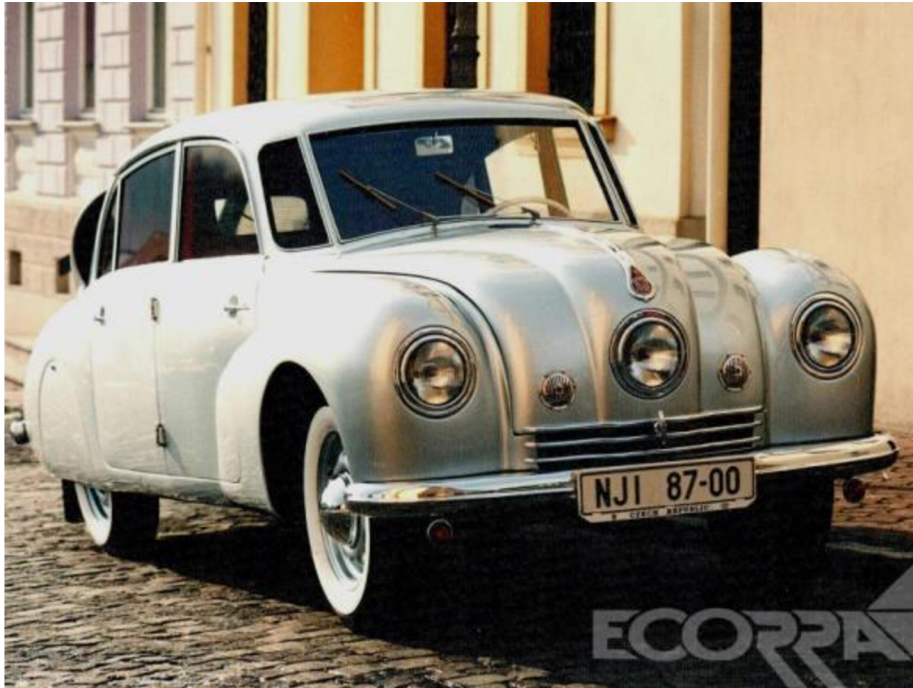
*Obr. 6-23 Tatra 87 po kompletní renovaci[2]*

Je však třeba zdůraznit, že renovace nekončí poskládáním kompletního vozidla. Ještě následuje mnoho hodin a kilometrů testů a zajíždění. Po přibližně 800km by se měl vyměnit olej a seřídít vůle ventilů.

Až poté, co překonáme tuto hranici bez jakýchkoliv problémů, se auto považuje za dokončené a tedy zrenovované. Ovšem podle našich předchozích zkušeností víme, že i přesto, že je auto kompletně dokončené, tak stále potřebuje údržbu a starost. Tím je myšleno např. dolévání oleje, dofukování pneumatik, seřizování motoru, neustálé čištění, atd.
