**Problematika negativního vlivu venkovního elektrického  
vedení na populace volně žijících ptáků**

**The issue of the negative impact of overhead power lines on  
wildlife population**

**Bakalářská práce**

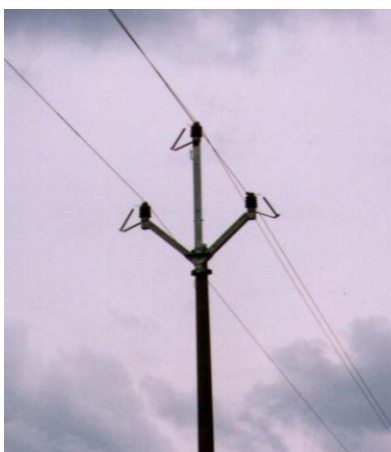
obr. č. 10 - konstrukce typu „Pařát“ (KŘÍŽEK, 2003)

Konzole typu „pařát“ jsou konstruovány tak, aby znemožňovaly ptákům dosednout. Jedná se o tři konzoly, které tvoří vrchol sloupu a na nichž jsou zavěšeny vodiče. Mezi sebou svírají úhel pětáctyřicet stupňů. U některých sloupů tohoto typu se dodatečně montují i dřevěné prvky určené k bezpečnému dosednutí ptáků. Ovšem ani tento typ ještě není zcela dokonalý a z hlediska dosedajících ptáků ideální. Dokonalá podoba by byla taková, kdy konzola, vhodná i pro dosednutí dravce, je vysoko nad vodiči (KULHÁNEK, 2008).

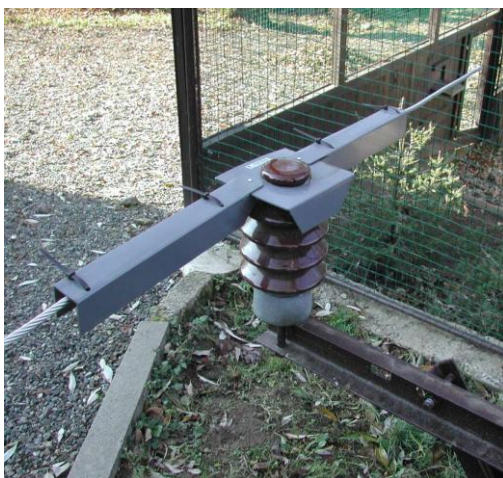
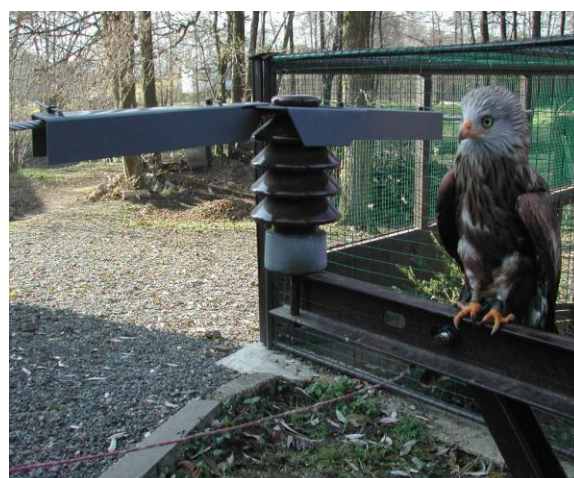
Fotografie č. 8 a 9 – ukázka nainstalovaných krytů OKI, včetně porovnání s přisedajícím luňákem červeným

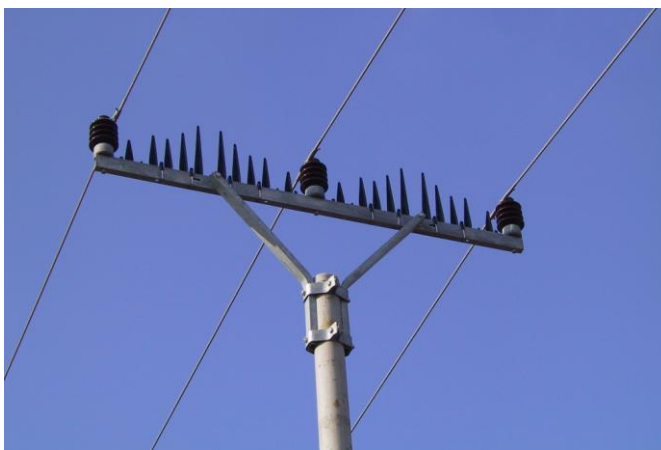
Fotografie č. 10 – nový typ hřebenu neumožňuje přisednutí ptáků a zároveň bylo zkvalitněno upevnění na konstrukci

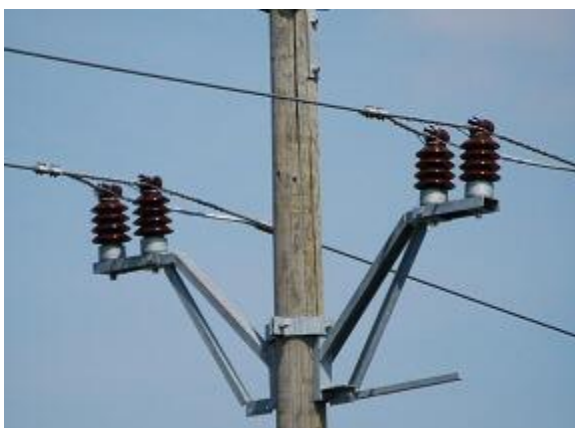
Fotografie č. 11 - bezpečný sloup – ptáci nemají kam usednout, nepřijdou tak do kontaktu s drátem.

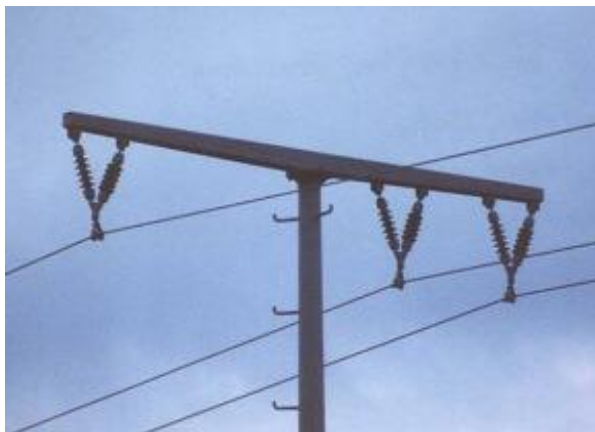
Fotografie č. 12 - bezpečný sloup – ptáci mají kam dosednout, ale konzole směřují dolů a dráty jsou vedeny tak, že se jich pták při dosednutí nedotkne.

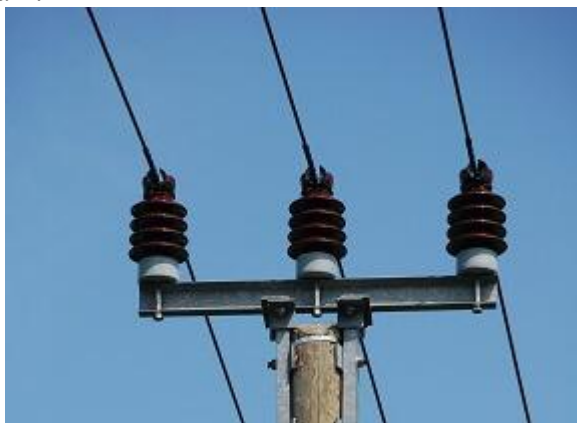
Fotografie č. 13 - zabezpečený sloup – vodiče jsou zaizolovány, takže se pták při dosednutí neporaní.

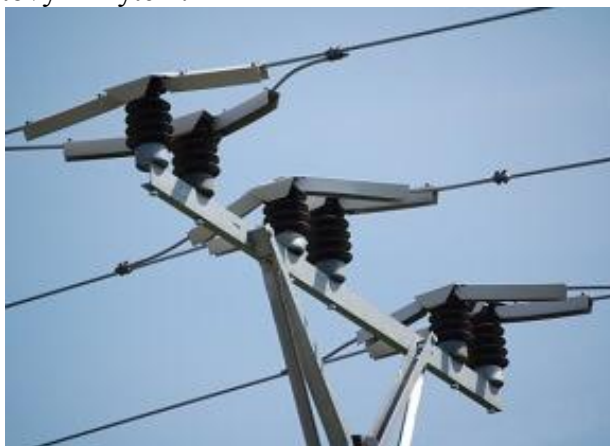
Fotografie č. 14 - zabezpečený sloup – místa, kde dochází ke kontaktu ptáka s dráty, jsou chráněné plastovým krytem.

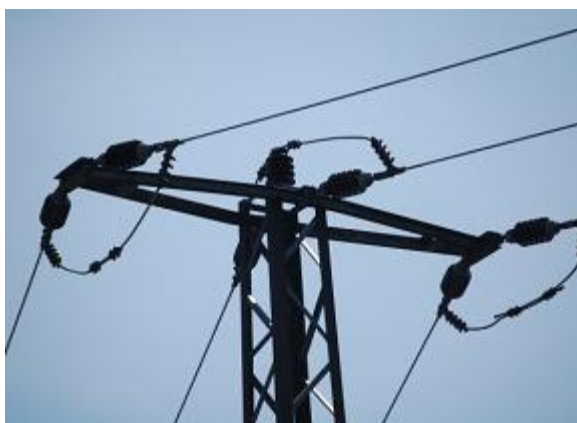
Fotografie č. 15 - nebezpečný sloup – zastaralé technologie bez jakýchkoli bezpečnostních prvků, navíc ve velkých výškách.

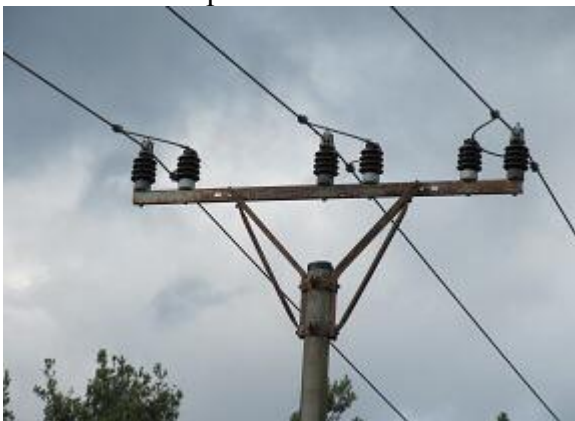
Fotografie č. 16 - nebezpečný sloup - vodiče a místo dosednutí jsou umístěny v jedné rovině, takže dochází ke kontaktu a poranění.

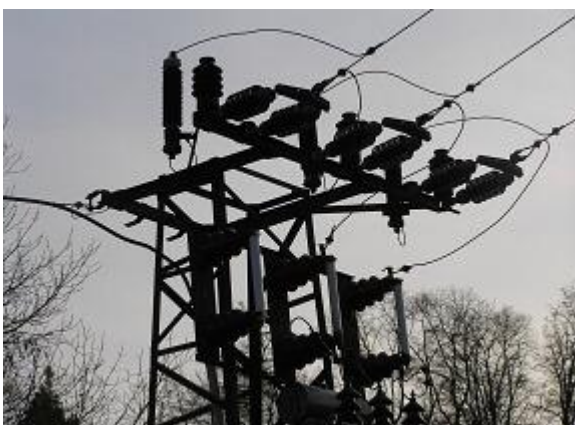
Fotografie č. 17 - nebezpečná trafostanice – složitá konstrukce, která slouží k převedení proudu o vysokém napětí na nízké, je nebezpečná pro velké i malé druhy ptáků.

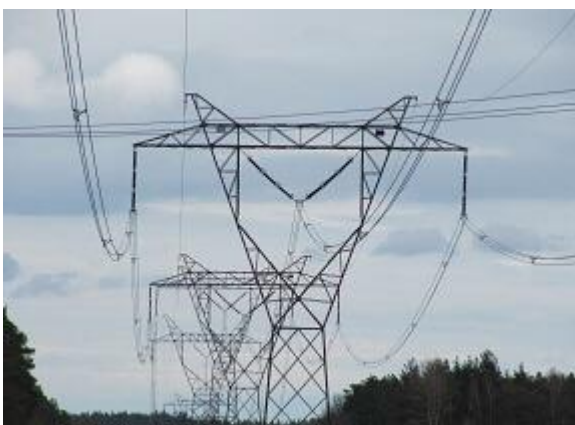
Fotografie č. 18 - sloupy elektrického vedení, jejichž konstrukce je pro ptáky bezpečná. Nebezpečí hrozí spíše kvůli větší výšce, ve které jsou vodiče vedeny. Ptáci při zhoršené viditelnosti (tma, mlha) mohou do vedení narazit.
