**Ichtyocenóza řeky Mohelnice (Moravskoslezské Beskydy) a její
perspektivy v případě revitalizace toku**

Rigorózní práce

Olomouc 2018

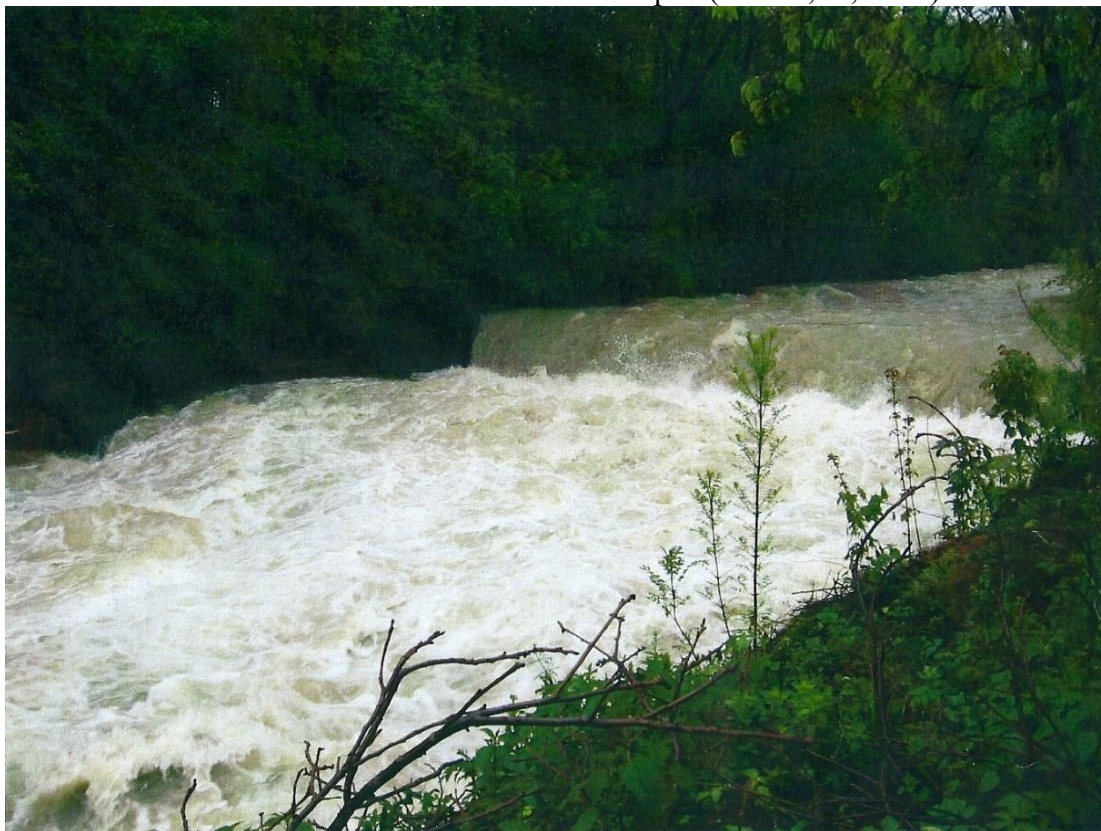
22 Povodeň na řece Mohelnice v roce 2007 – 6.stupeň (Průcha, V., 2007)

- prohloubení profilu toku
- zničení rybích úkrytů
- odplavování rybí potravy
- stržení ryb z vyšších poloh
- obtížnému návratu ryb do úseků, z nichž byly splaveny
- poškození splavů (nepoškozen zůstal jen jeden)
- stržení menších splávků na horním toku řeky
- zranění nebo zabití ryb

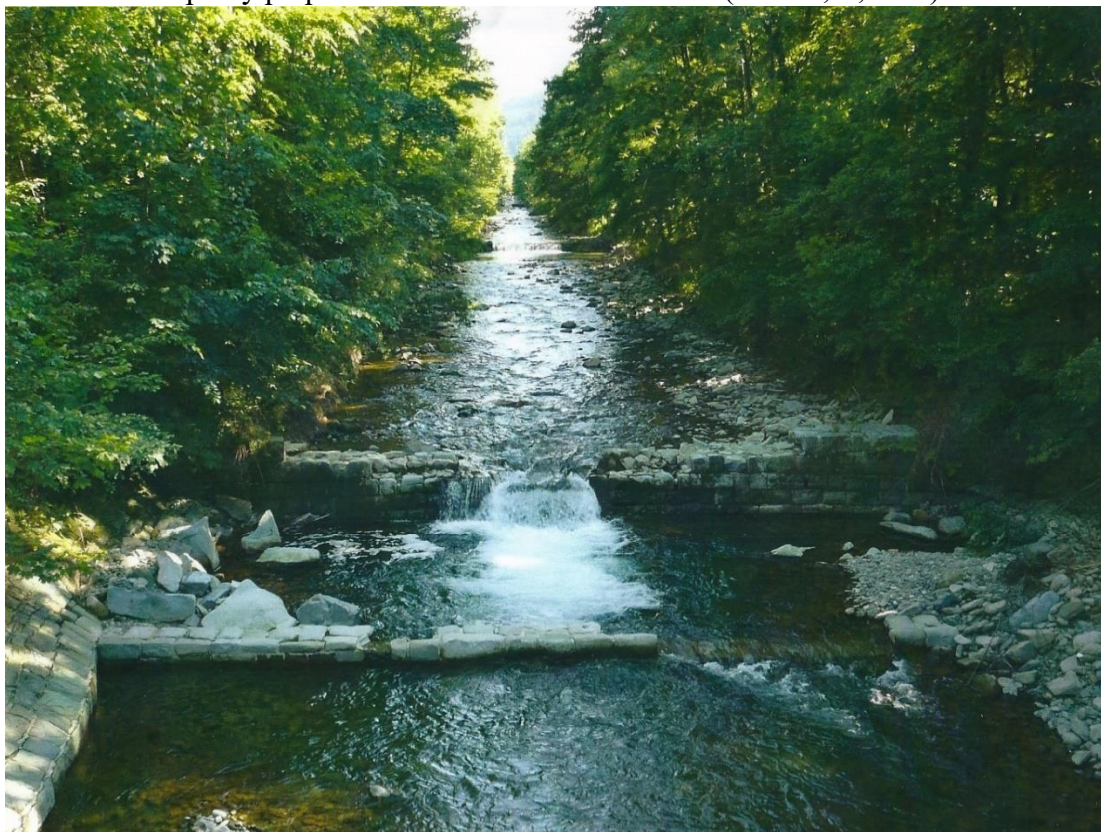
27 Narušené splavy po povodních v letech 1997 a 2007 (Průcha, V., 2008)

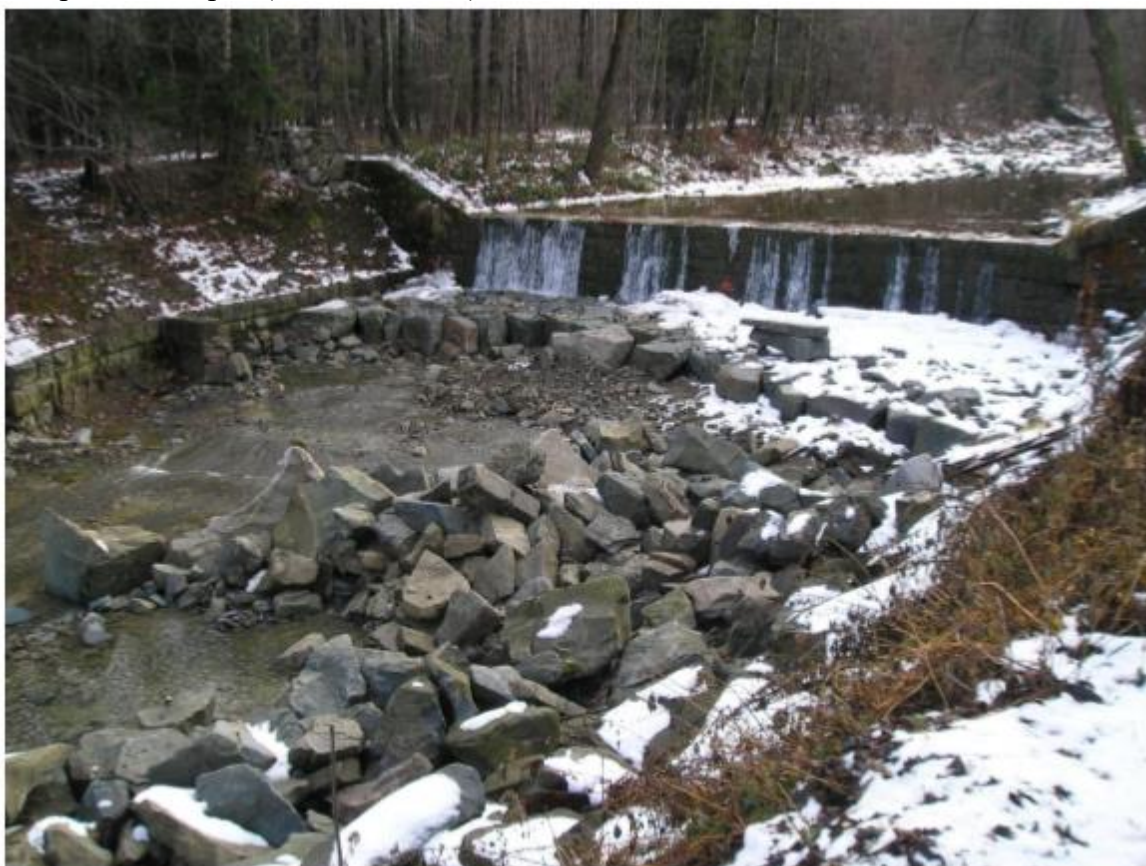
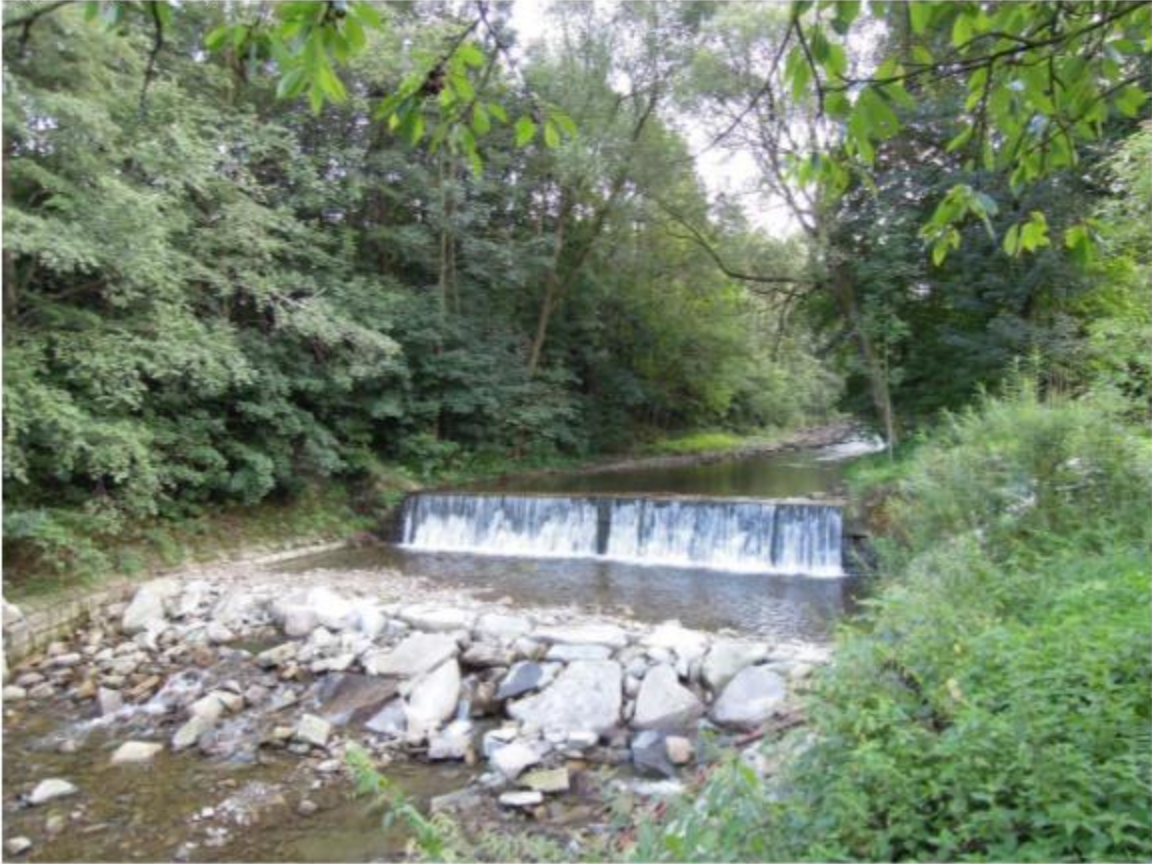
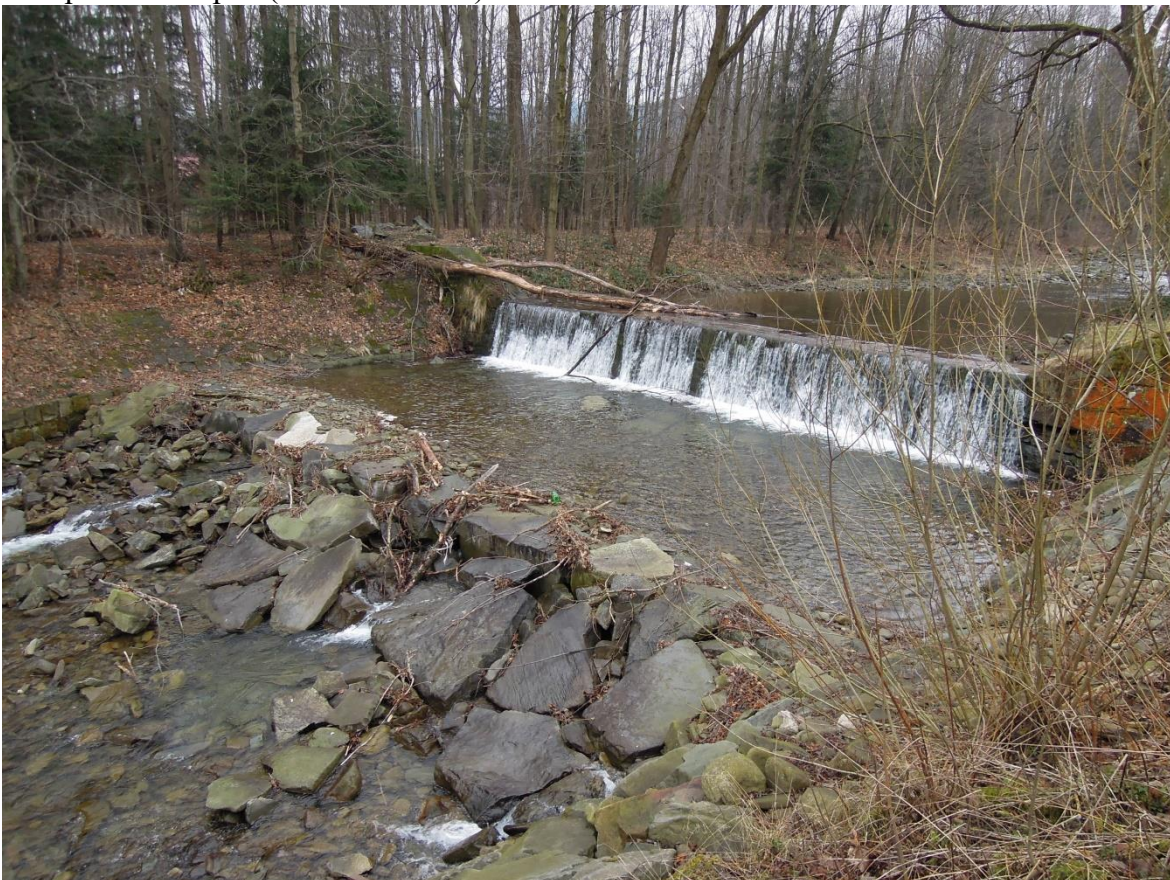
63 Oprava 6. stupně (V. Průcha 2008)

64 Oprava 6. stupně (V. Průcha 2011)

65 Oprava 6. stupně (V. Průcha 2014)

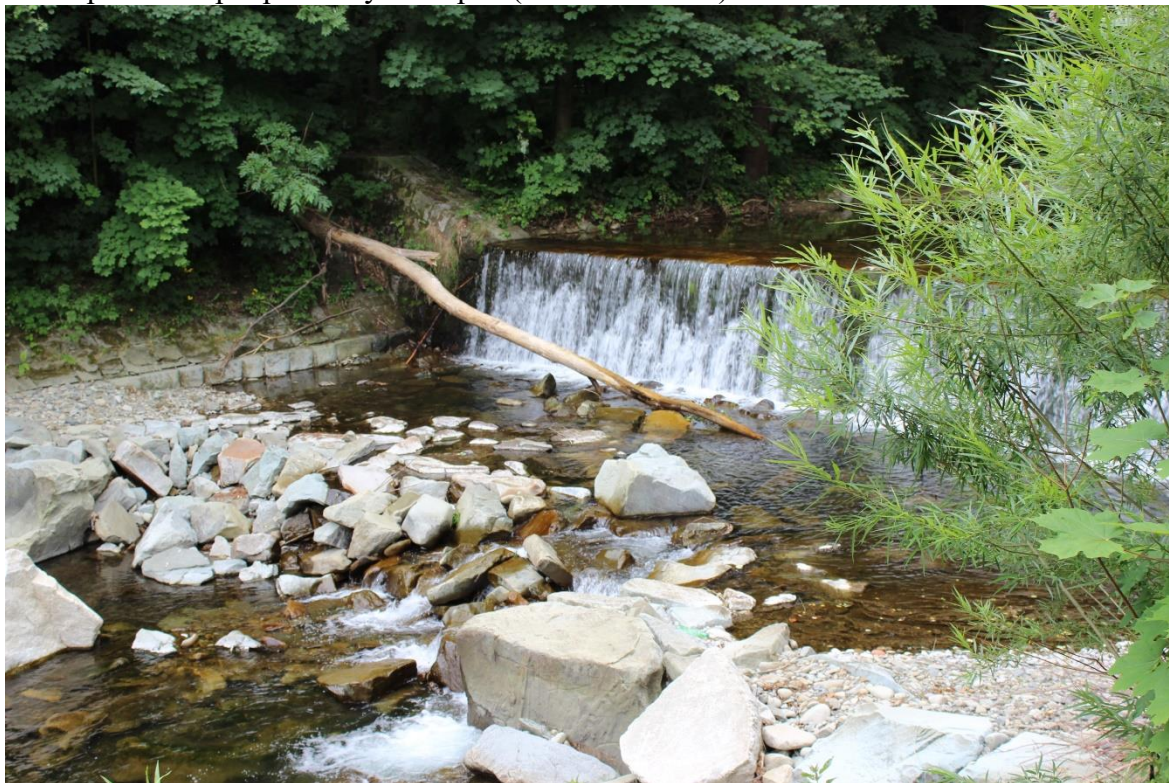
66 Po povodni opět poničený 6. stupeň (V. Průcha 2014)

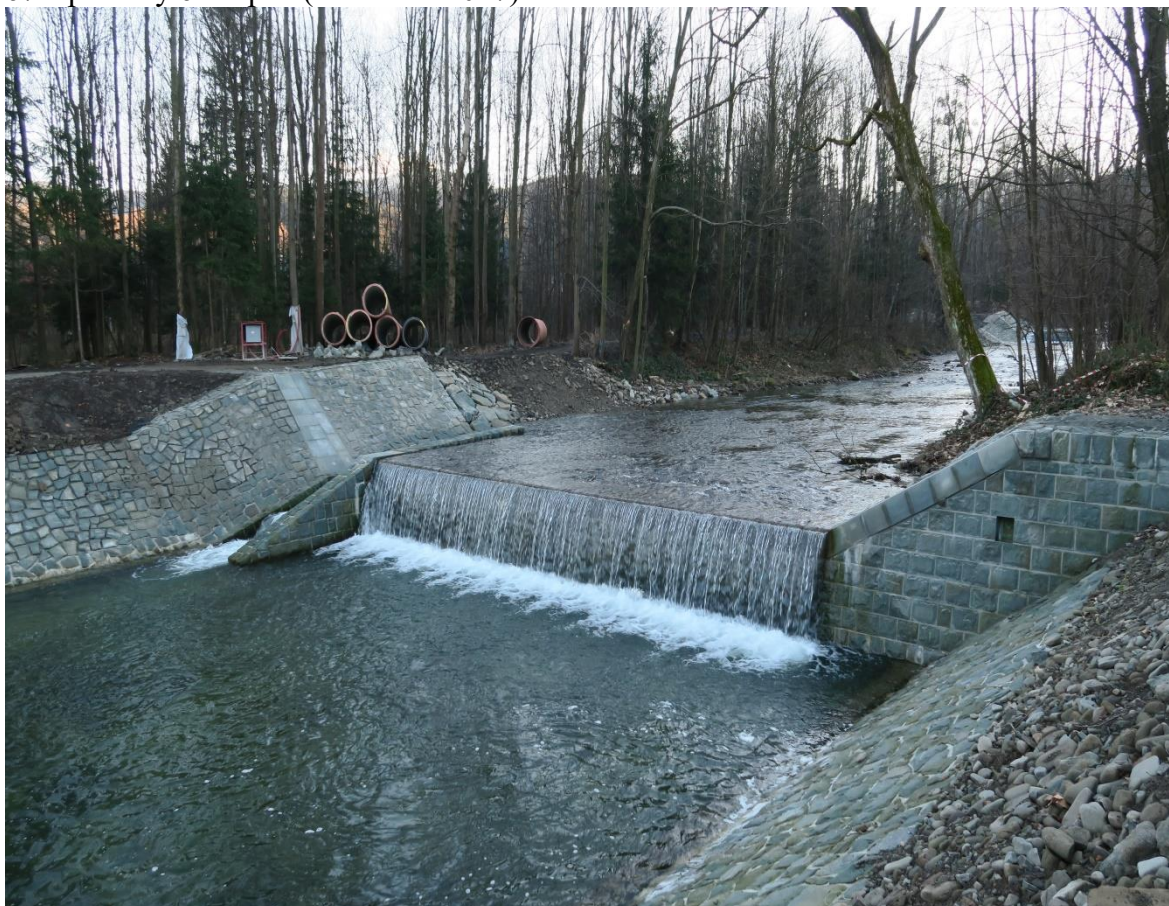
67 Opravený 6. stupeň (V. Průcha 2017)

Tvrzení,že většina ze stávajících příčných objektů na dolním úseku Mohelnice je pro ryby zcela migračně neprostupná se nezakládá na pravdě ,jelikož všechny stupně jsou narušeny,až na 6.stupeň a umožňují migraci i menších jedinců pstruha obecného. Z textu nevyplývá jak byl prováděn průzkum ryb.

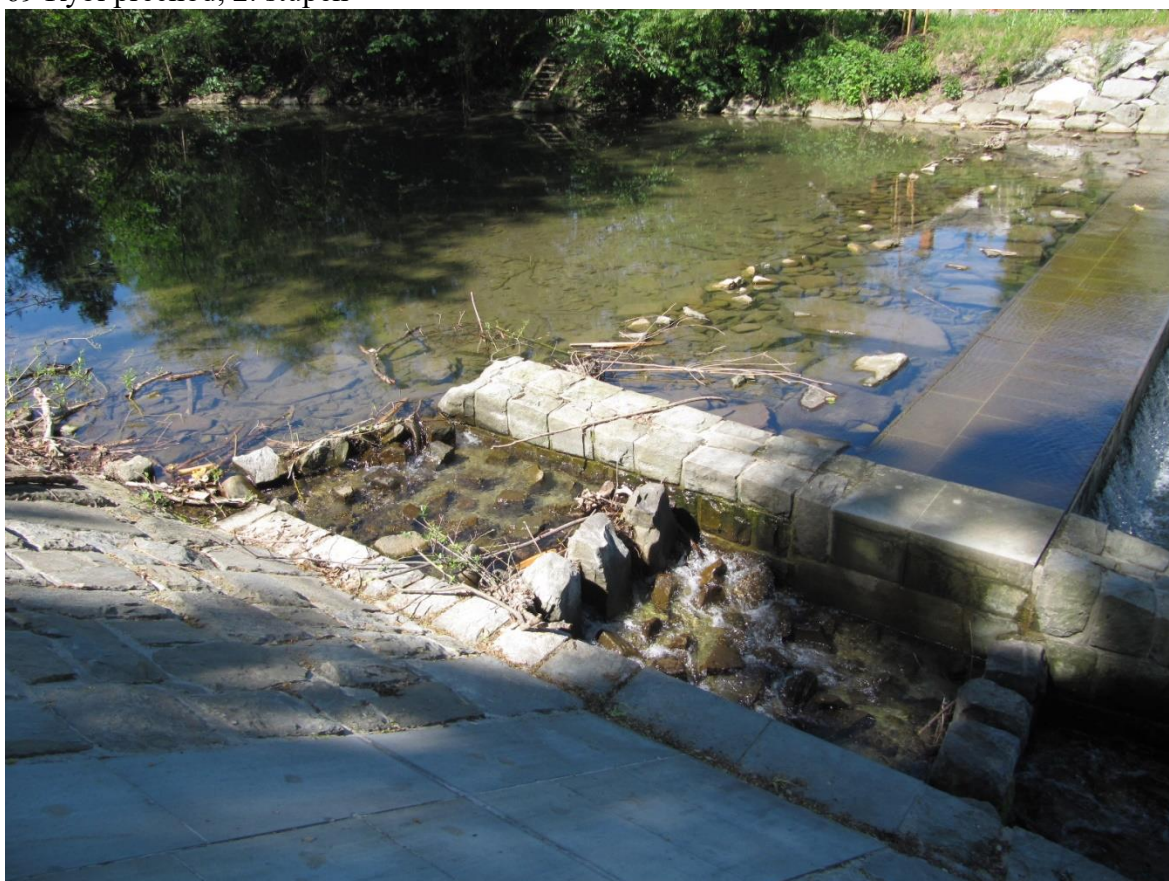
69 Rybí přechod, 2. stupeň

U stupňů výšky 0,65m a výšky 0,7m bude migrační prostupnost řešena kynetou; v přelivné hraně rozměrů šířky 1,95m a výšky 0,35m v závěrném prahu šířky 0,8m a výšky 0,2m

A) Ve vazbě na jedince pstruha obecného ve věku dvou let a starší lze očekávat, že navržený typ zprostupnění stupňů v kontinuálním sklonu dna rampy 10% bude za běžných hydrologických situací funkční. Pro samice pstruha obecného, které migrují do tření mohou být limitní.

B) Pro juvenilní jedince pstruha obecného ve věku 0+-1+ a vranky pruhoploutvé může být daný typ objektu během roku často neprostupný.

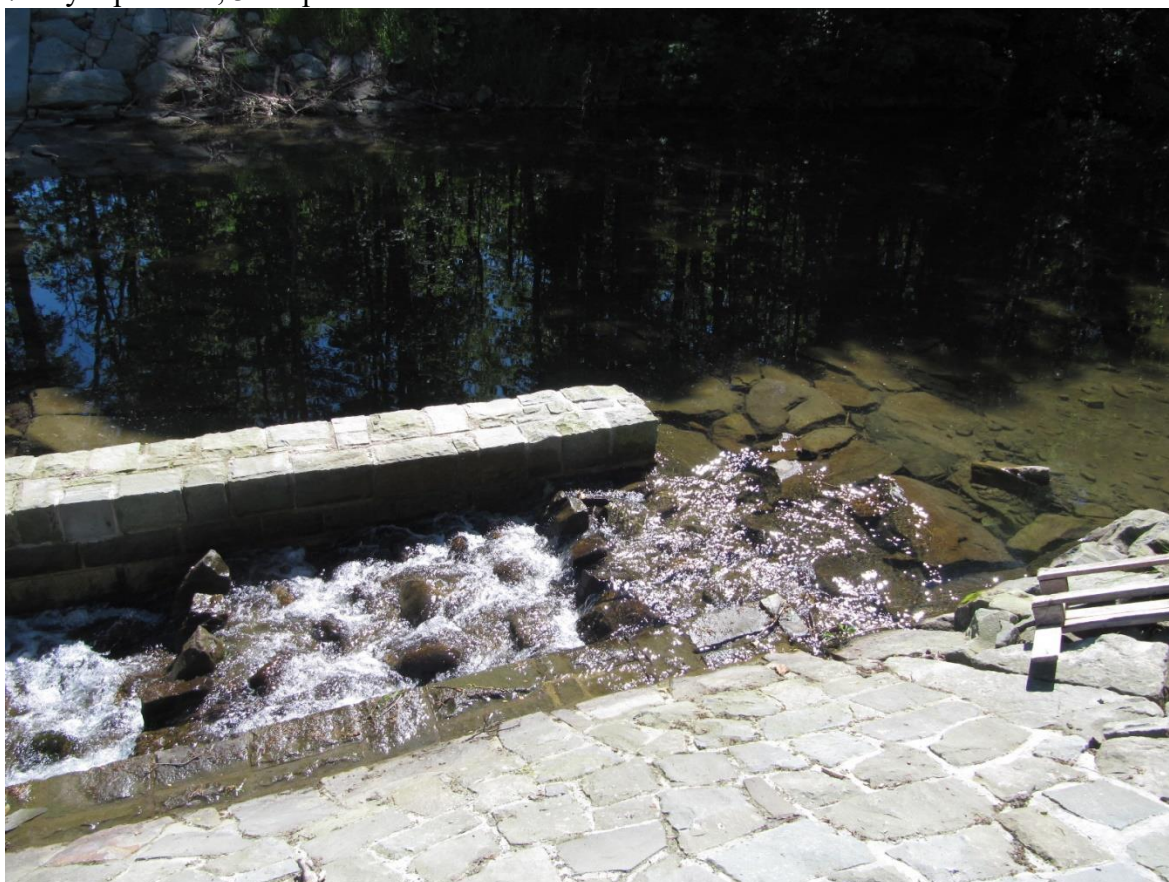
71 Rybí přechod, 3. stupeň

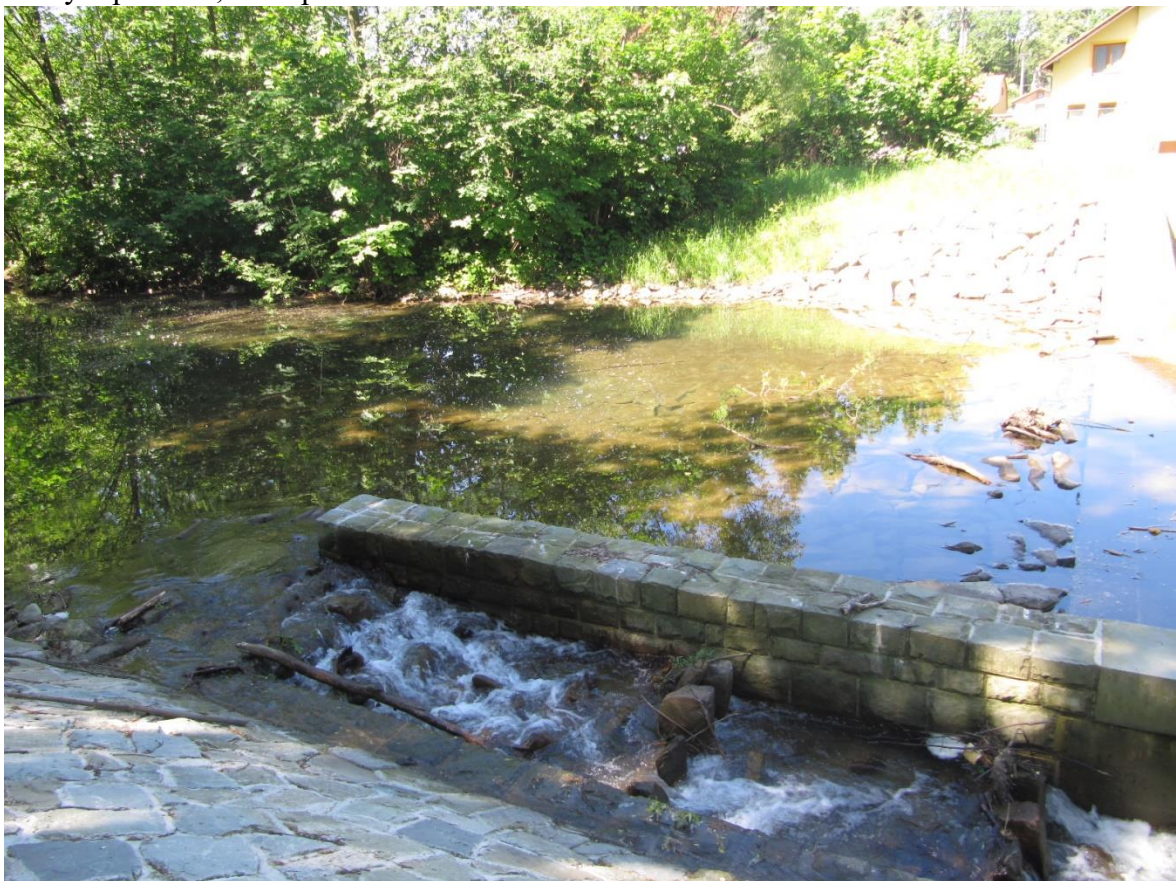
73 Rybí přechod, 4. stupeň

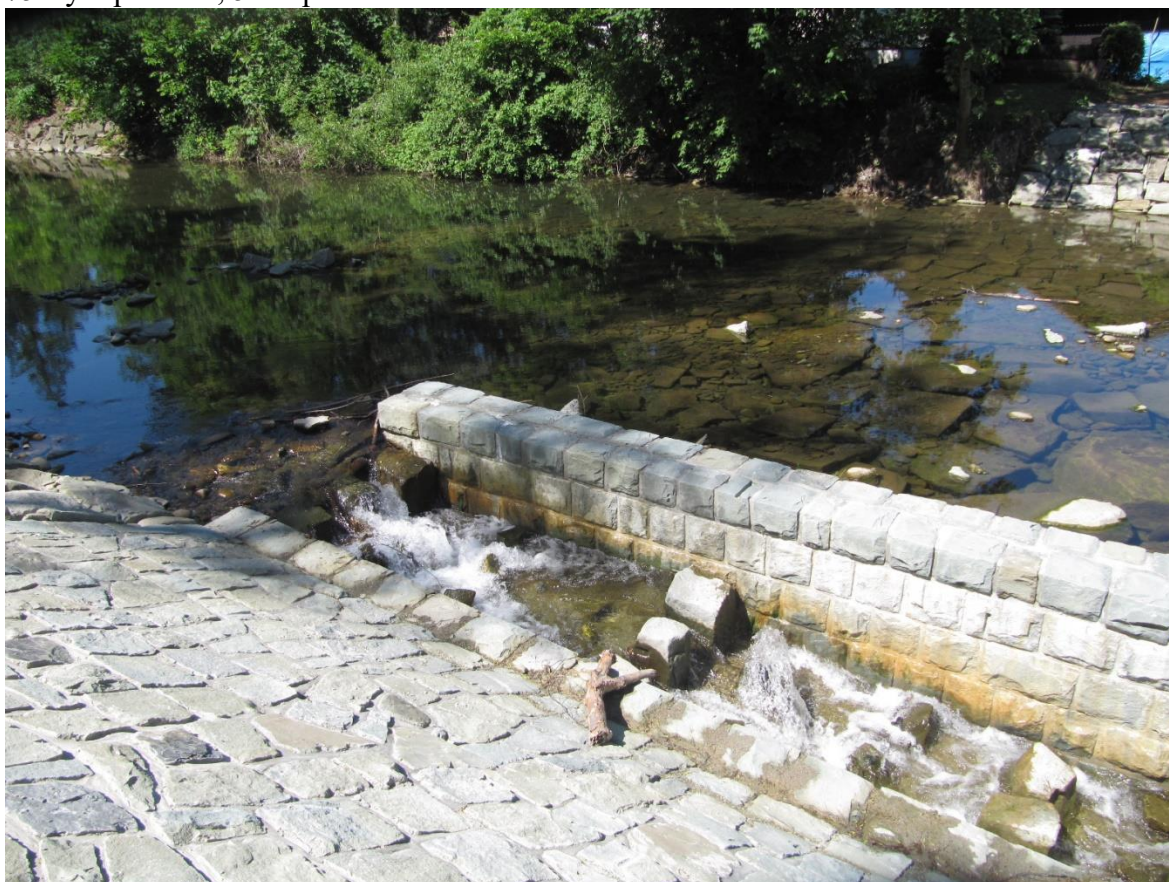
75 Rybí přechod, 5. stupeň

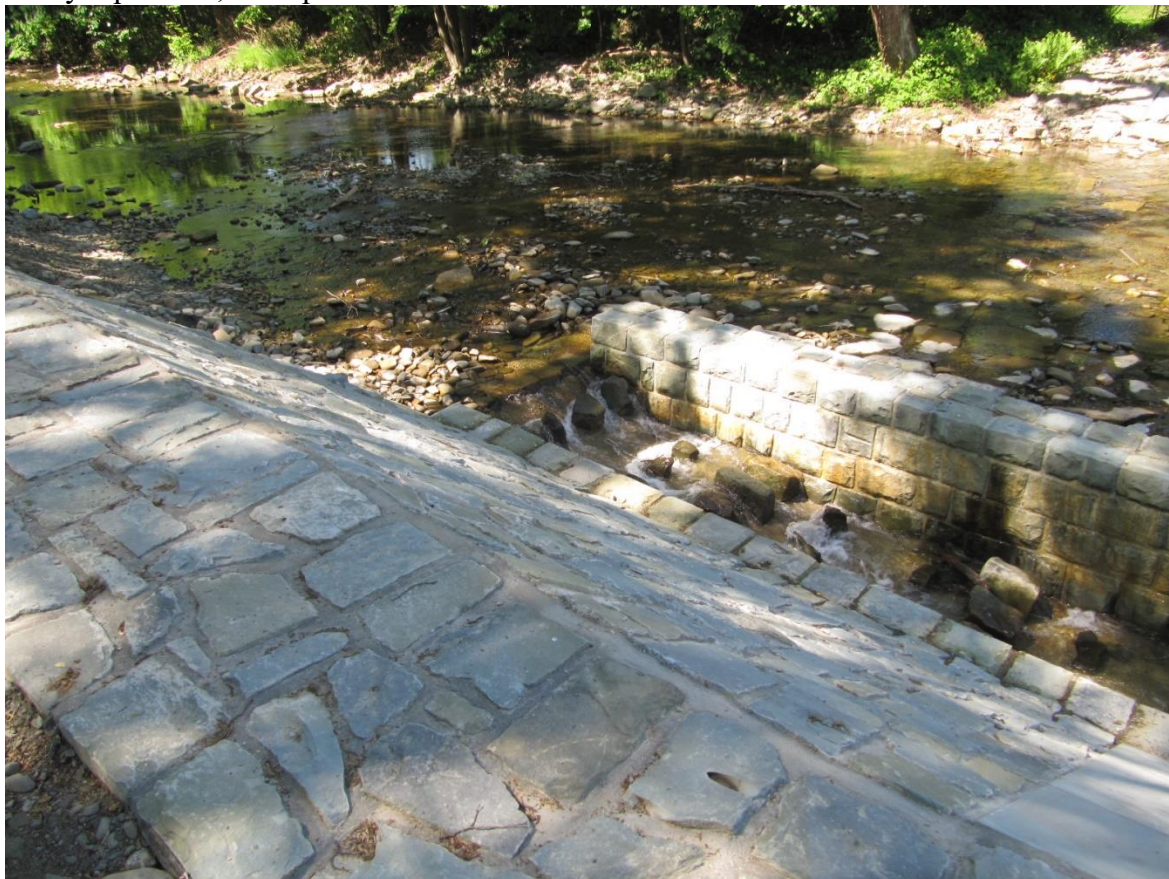
77 Rybí přechod, 6. stupeň

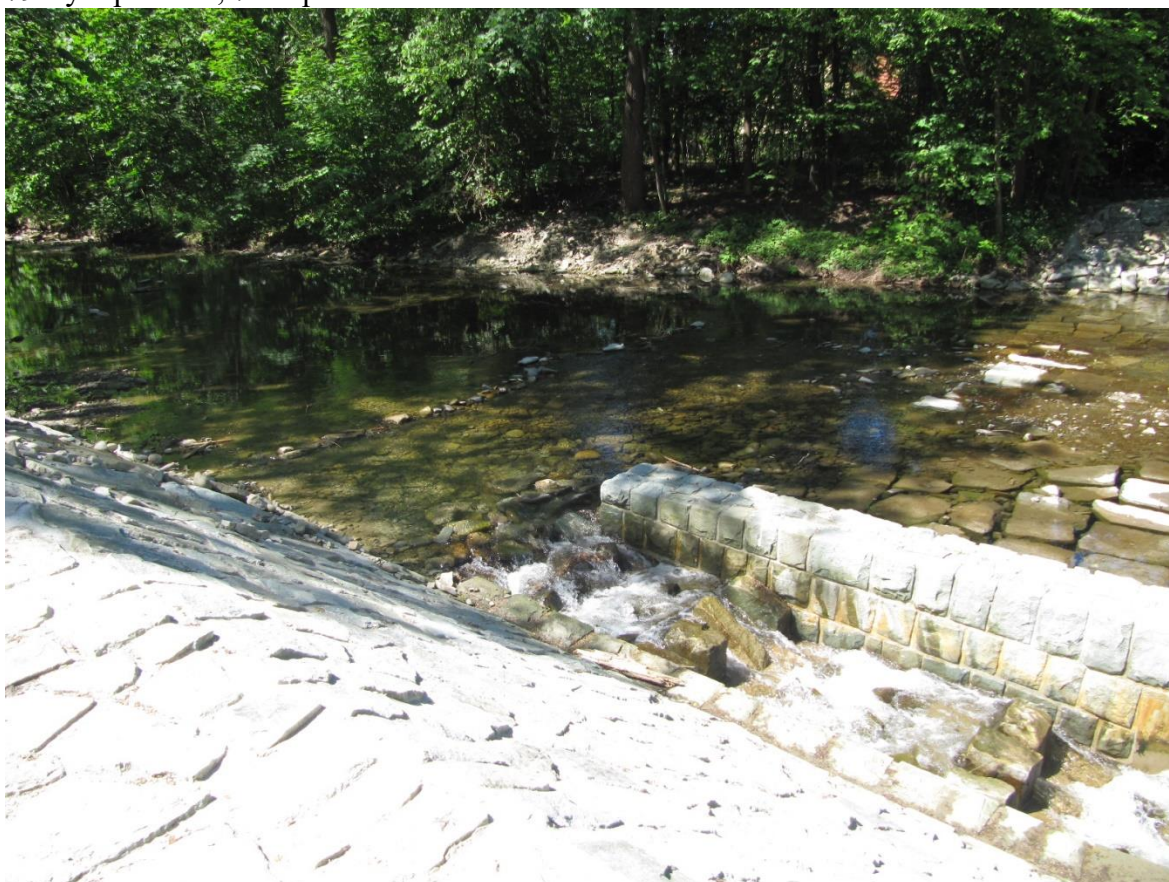
79 Rybí přechod, 7. stupeň

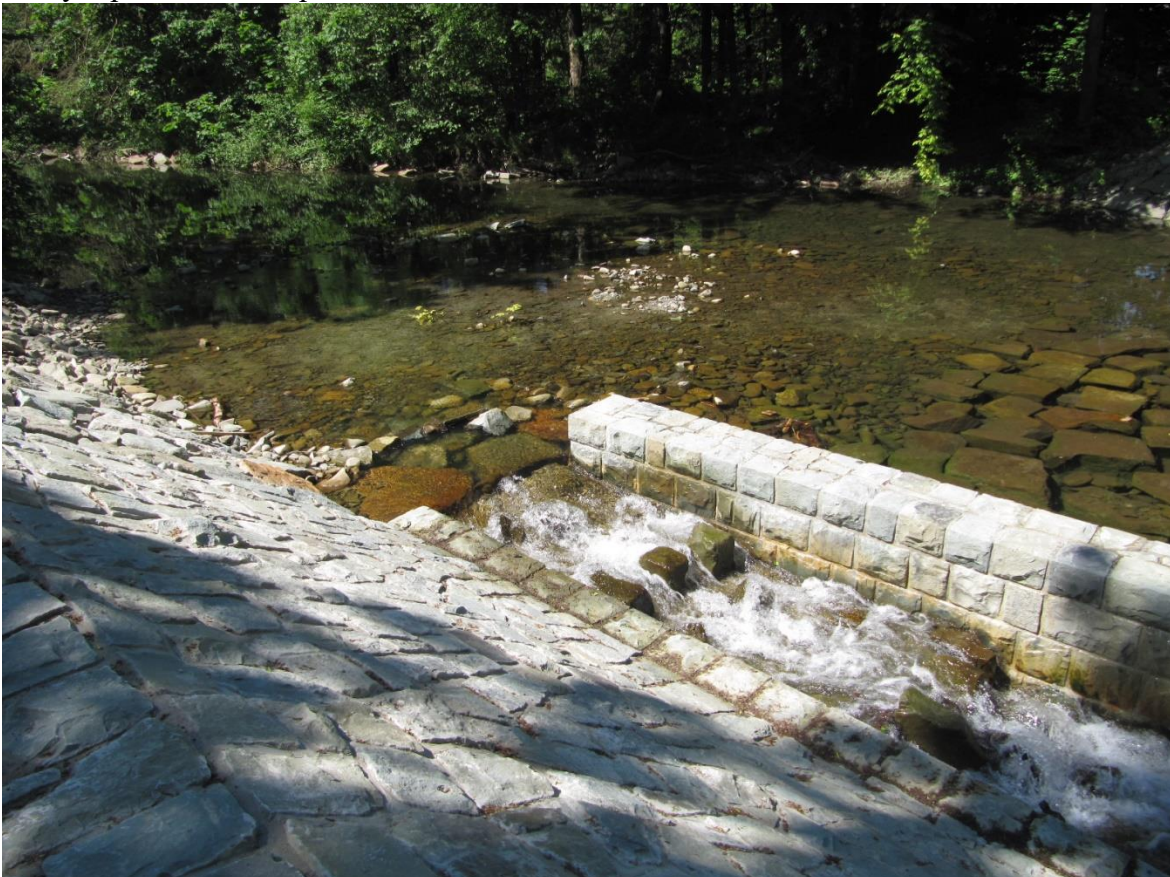
81 Rybí přechod, 8. stupeň

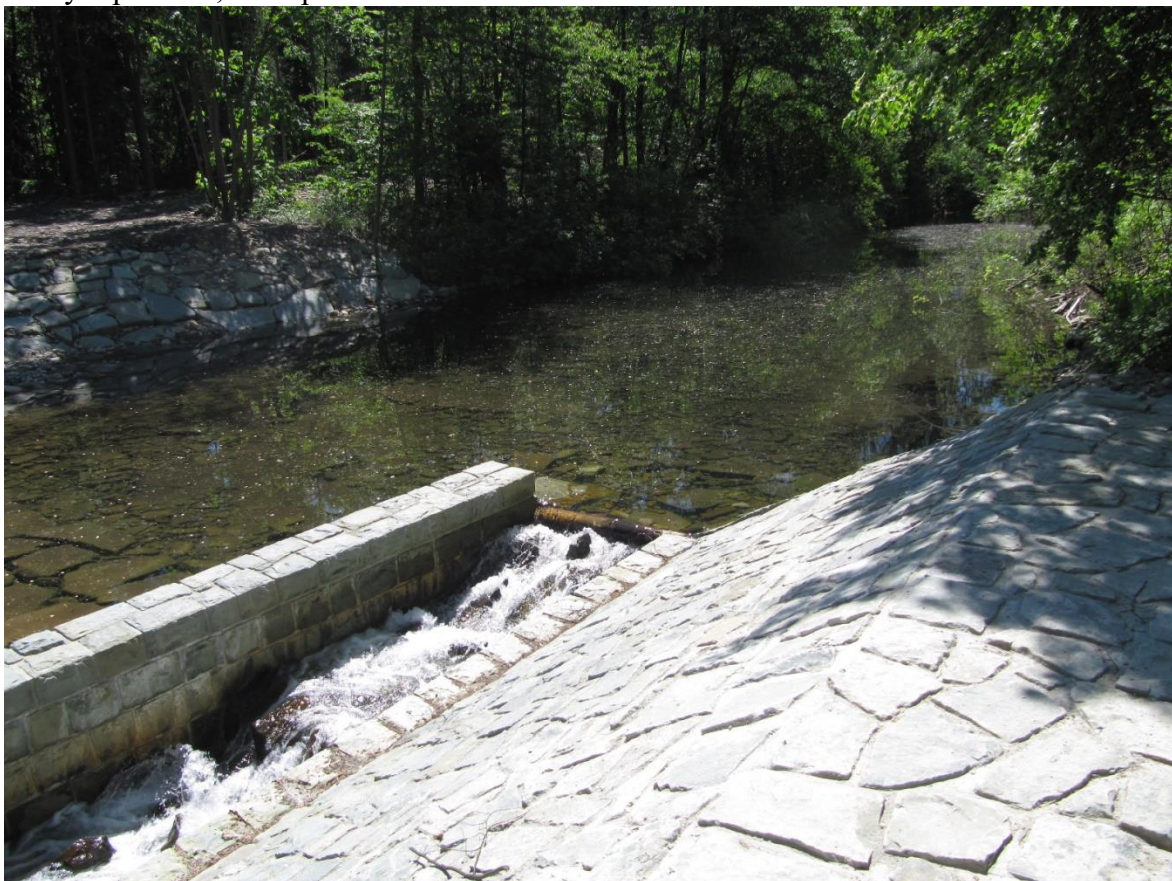
83 Rybí přechod, 9. stupeň

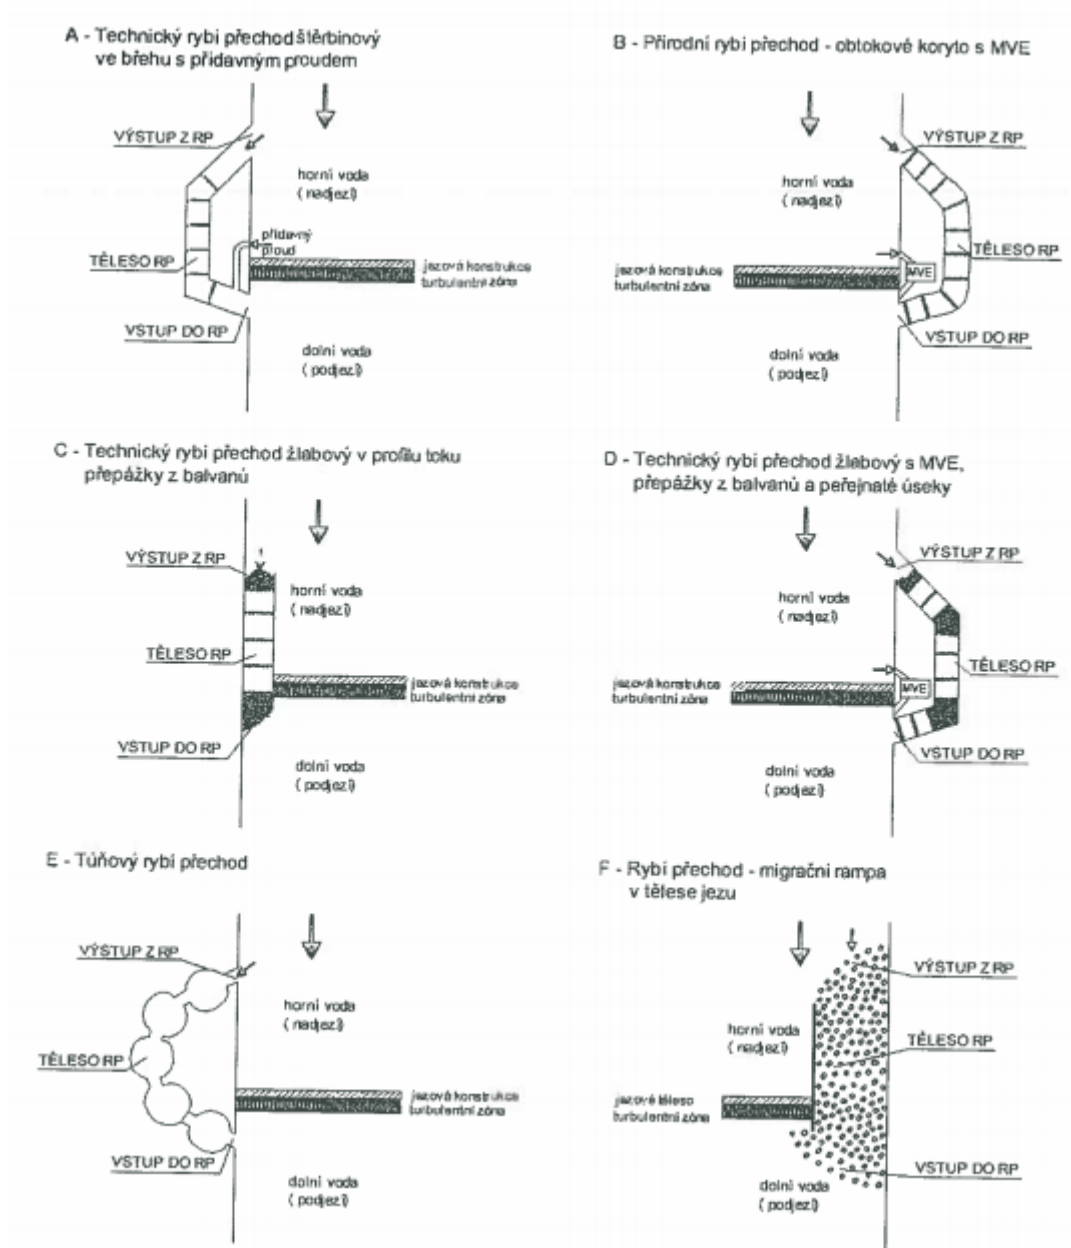
Typy rybích přechodů

Rybí přechod je stavba nebo konstrukce umožňující rybám a jiným živočichům vázaným na vodní prostředí bezpečně překonat migrační překážku v obou směrech (poproudová i protiproudová migrace)
