# INTERPRETACE VÝSLEDKŮ TECHNICKÉ ANALÝZY NEHODY NA KŘIŽOVATCE VE VZTAHU K PRÁVNÍM ROZHODNUTÍM

INTERPRETATION OF TRAFFIC ACCIDENT ANALYSIS RESULTS IN RELATION TO RELATED  
LEGAL DECISIONS

DIPLOMOVÁ PRÁCE  
DIPLOMA THESIS

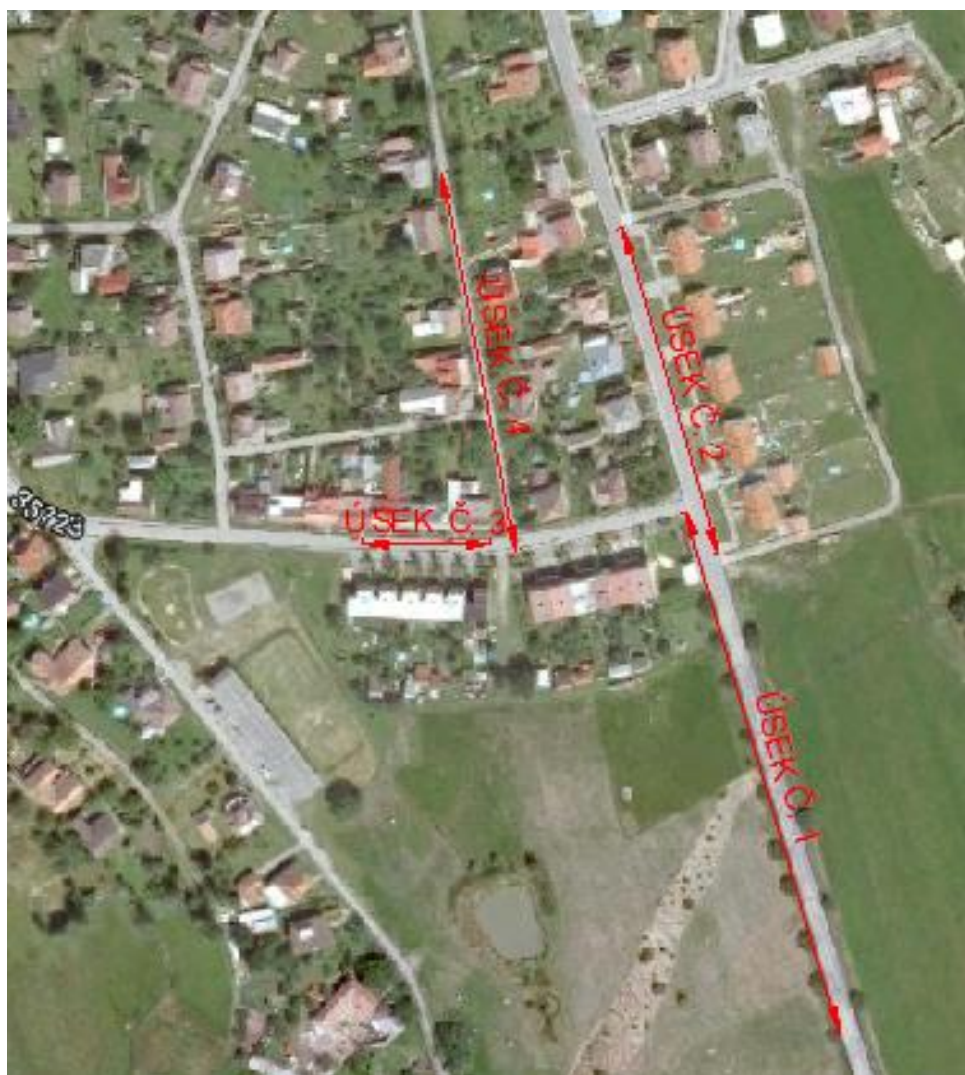
*Obr. č. 2 : Místa odhadů vzdáleností a rychlostí*

S nedáním přednosti v jízdě, podle mého názoru souvisí odhad vzdálenosti a rychlosti účastníků silničního provozu. Jelikož na tomto odhadu závisí rozhodnutí zda stihnou provést zamyšlený jízdni úkon, aniž by někoho ohrozili nebo omezili. Z tohoto důvodu jsem provedla měření na odhad vzdálenosti a rychlosti. Tohoto měření se zúčastnilo 43 probandů, kteří na 4 místech odhadovali různé rychlosti a vzdálenosti.

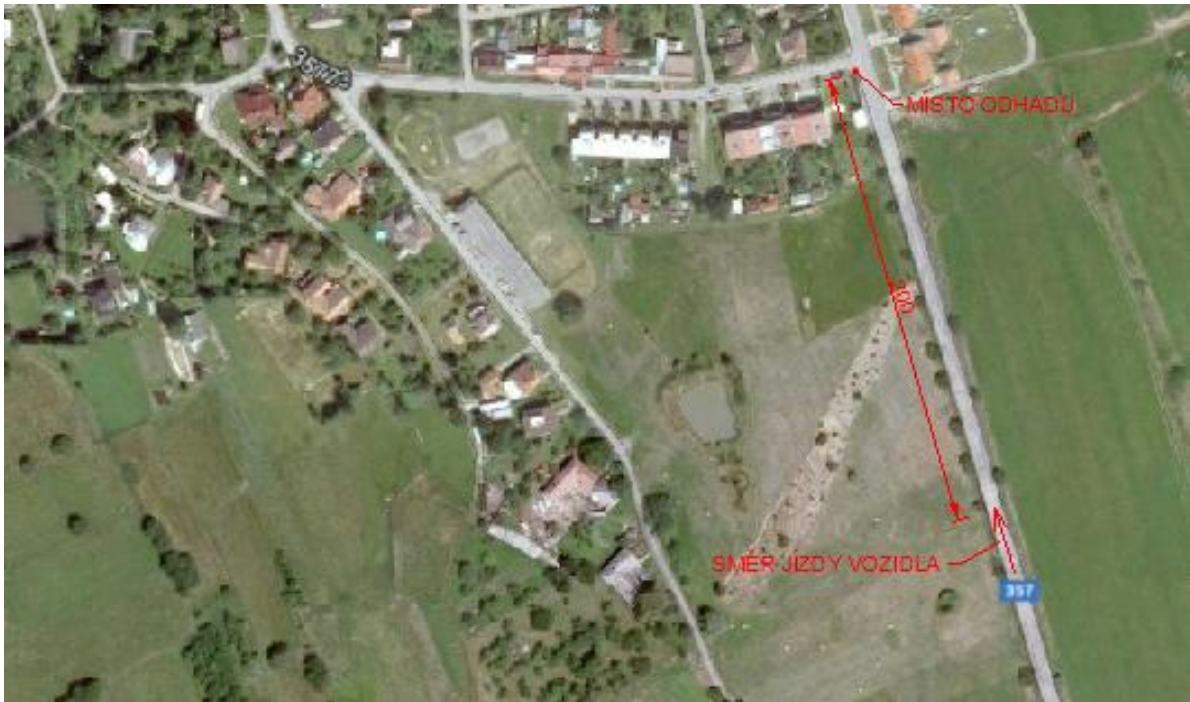
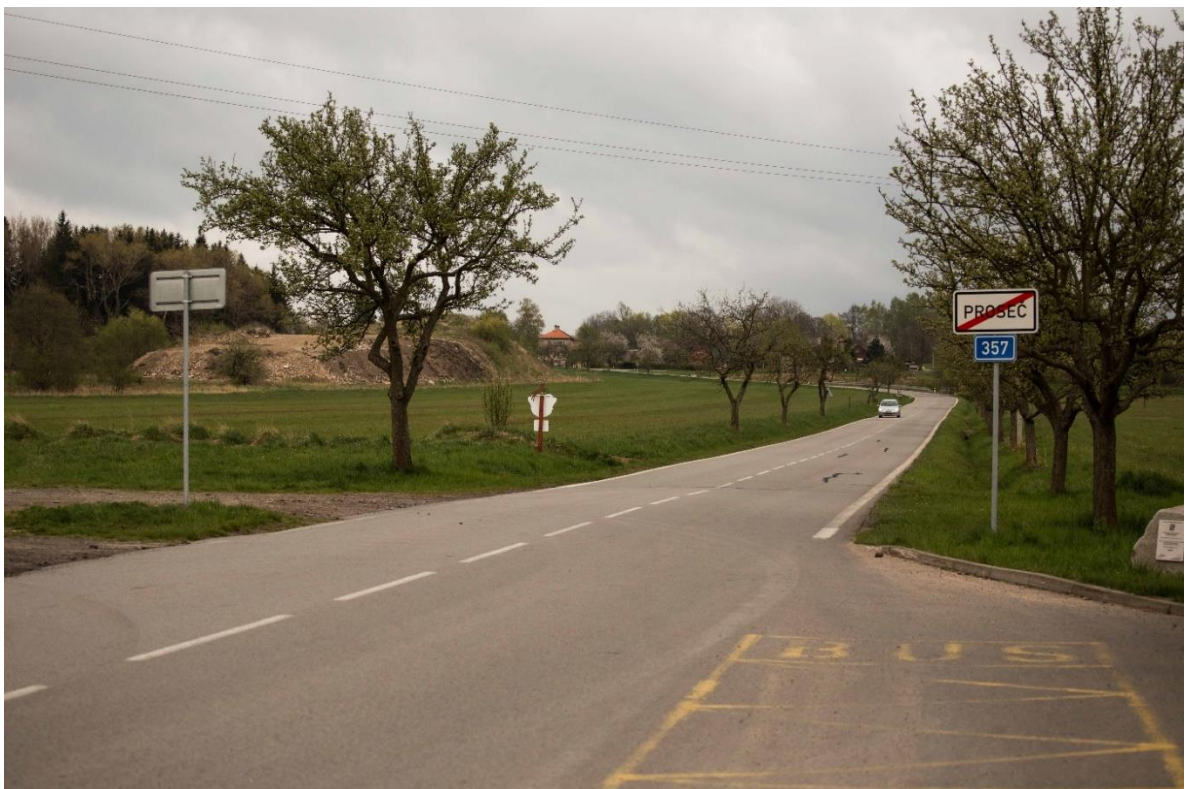
*Obr. č. 3 : První úsek měření*

- První úsek byl mimo obec ve volném prostranství. Vzdálenost byla 200 metrů a rychlost v této vzdálenosti byla 110 km/h.

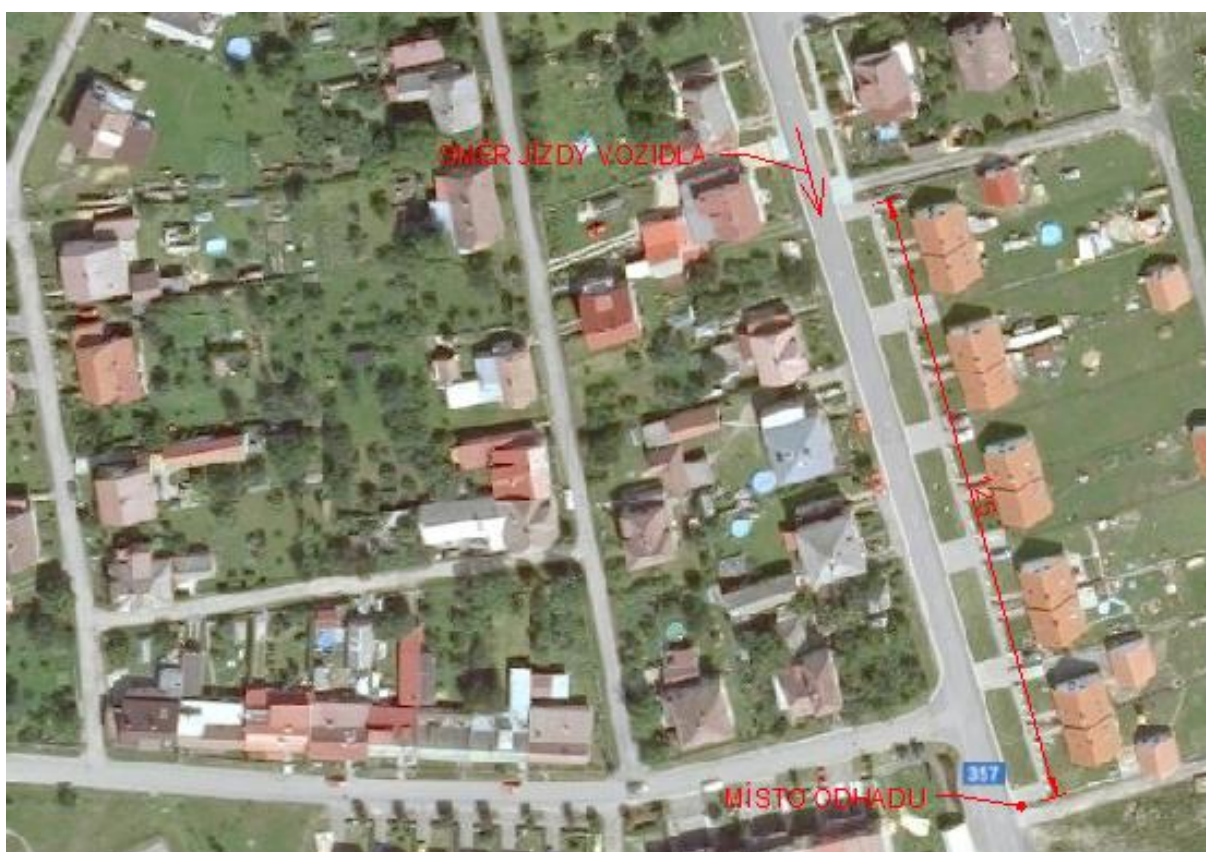
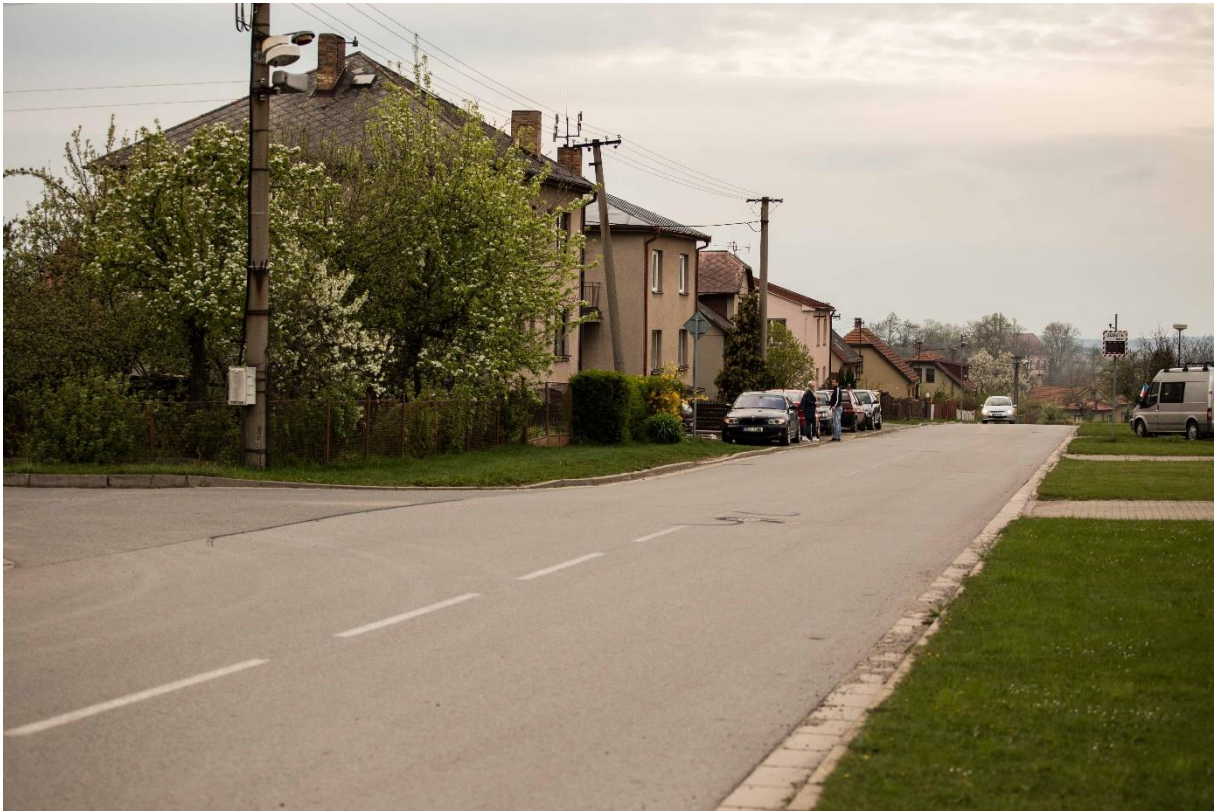
Obr. č. 5: Druhý úsek měření

- Druhý úsek měření byl na hlavní pozemní komunikaci v obci. Vzdálenost zde byla 125 m a rychlost 70 km/h.

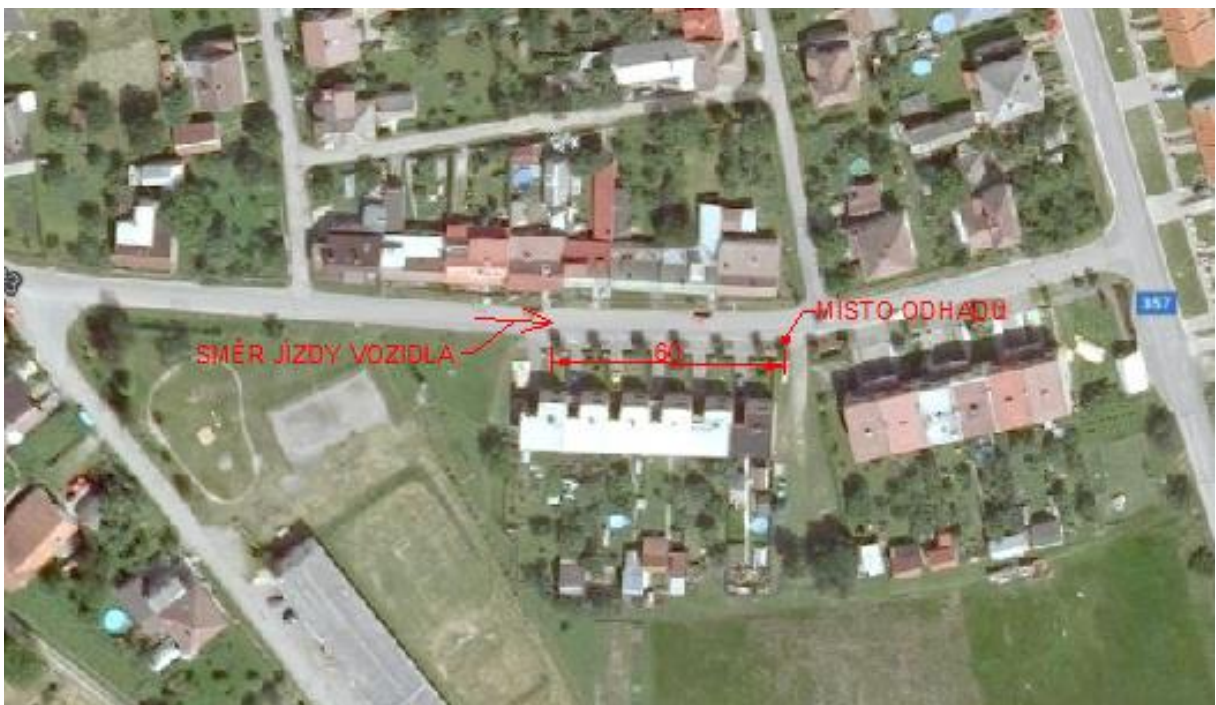
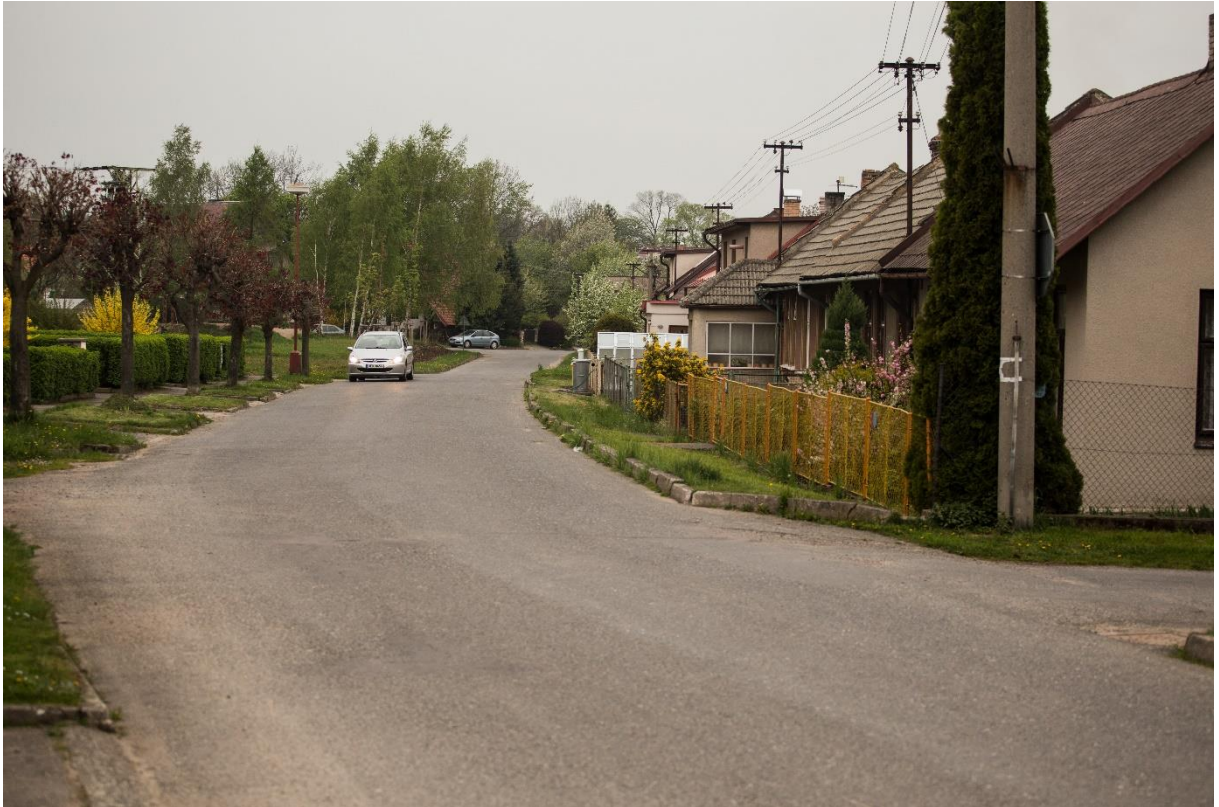
Obr. č. 7: Třetí úsek měření

- Třetí úsek měření byl v zastavěné části obce. Odhadovaná vzdálenost zde byla 60 m a rychlost 50 km/h.

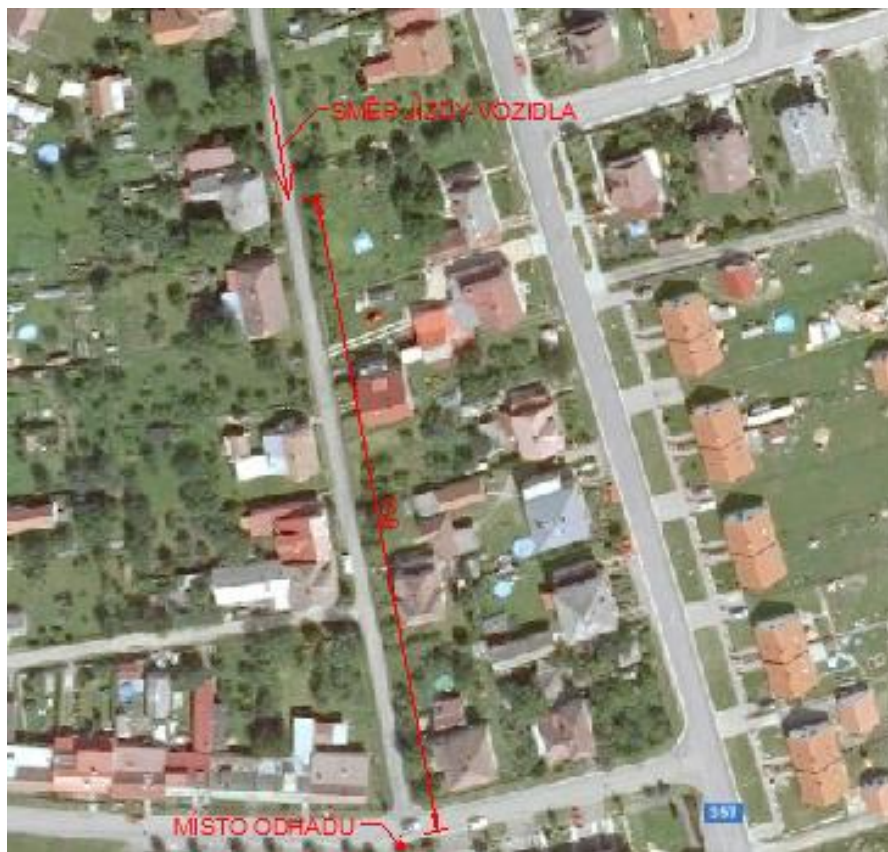
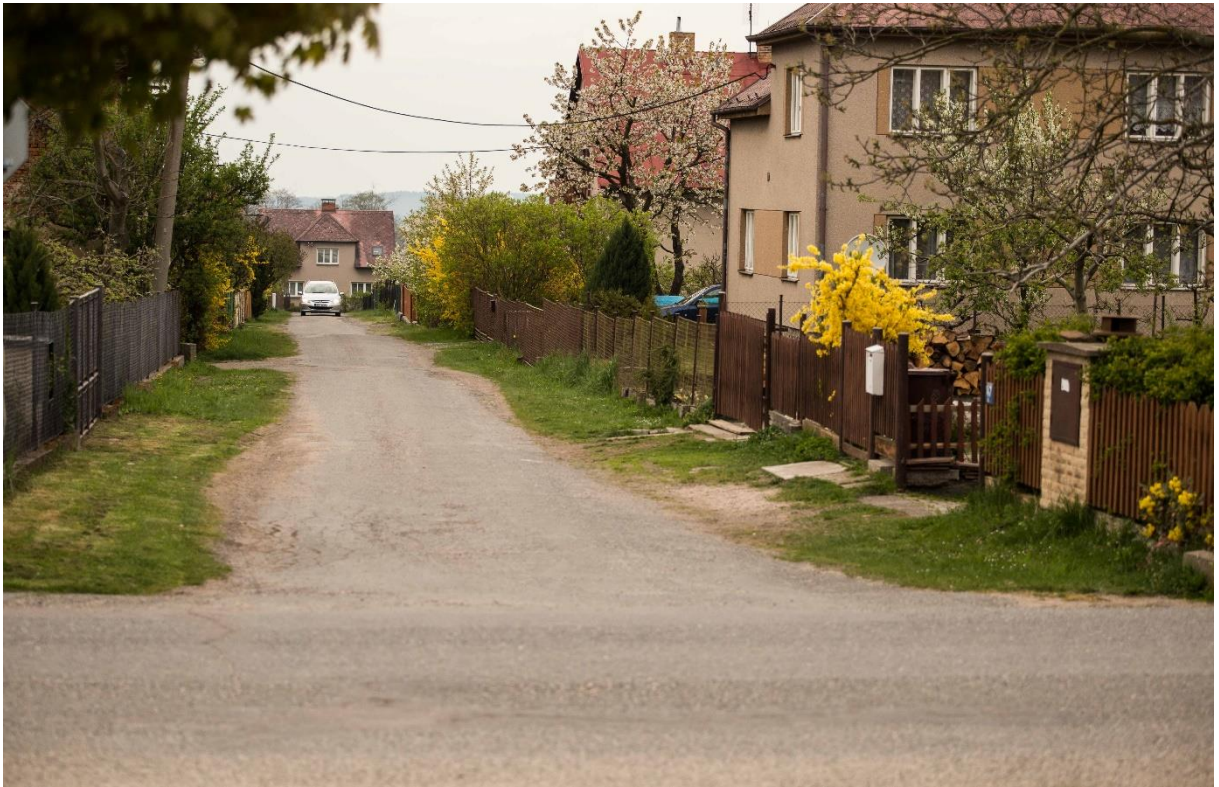
Obr. č. 9: Čtvrtý úsek měření

- Čtvrtý úsek měření byl v úzké uličce v zastavěné části obce. Vzdálenost zde byla 130 m a rychlost 30 km/h.

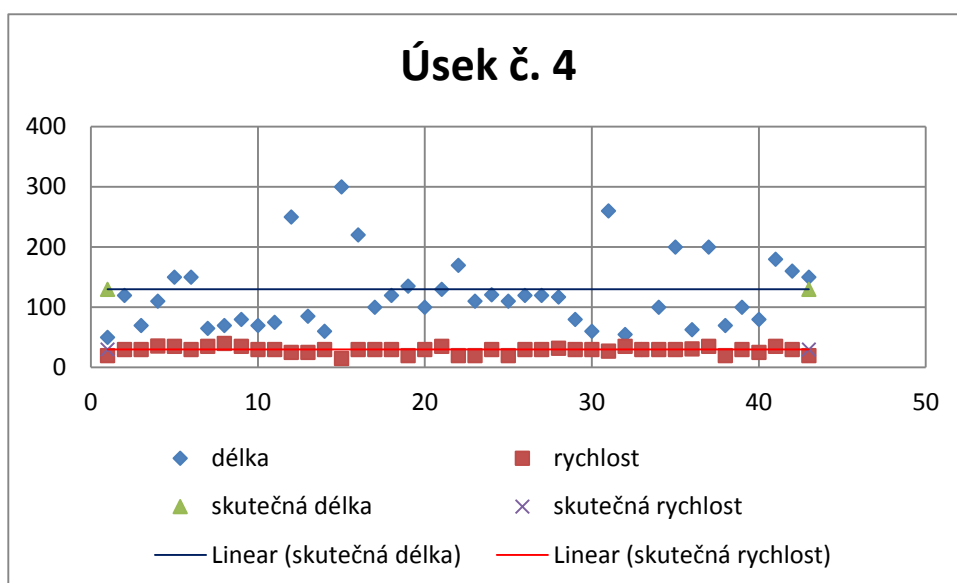
Graf č. 8: Měření odhadu vzdálenosti a rychlosti – úsek č.4

Měření odhadu vzdálenosti a rychlosti - úsek č. 4									
Proband	Pohlaví	Věk	$l_4 = 130$ [m]	$v_4 = 30$ [km/h]	Proband	Pohlaví	Věk	$l_4 = 130$ [m]	$v_4 = 30$ [km/h]
1	M	24	50	20	23	Ž	25	110	20
2	M	24	120	30	24	Ž	20	121	30
3	Ž	25	70	30	25	Ž	40	110	20
4	Ž	24	110	36	26	Ž	53	120	30
5	M	26	150	35	27	M	55	120	30
6	M	20	150	30	28	M	63	117	32
7	M	27	65	35	29	Ž	54	80	30
8	M	22	70	40	30	Ž	33	60	30
9	M	48	80	35	31	M	47	260	27
10	M	52	70	30	32	Ž	45	55	35
11	M	22	75	30	33	Ž	21	30	30
12	Ž	49	250	25	34	M	48	100	30
13	M	55	85	25	35	M	23	200	30
14	Ž	49	60	30	36	M	34	63	31
15	Ž	50	300	15	37	M	39	200	35
16	M	57	220	30	38	Ž	25	70	20
17	Ž	50	100	30	39	M	31	100	30
18	M	57	120	30	40	M	35	80	25
19	M	24	135	20	41	M	30	180	35
20	M	22	100	30	42	M	33	160	30
21	Ž	24	130	35	43	M	49	150	20
22	M	25	170	20					
<b>Celkový průměr</b>								<b>120</b>	<b>29</b>
<b>Průměr muži</b>								<b>122</b>	<b>29</b>
<b>Průměr ženy</b>								<b>117</b>	<b>28</b>

<b>Medián</b>								<b>110</b>	<b>30</b>
<b>Směrodatná odchylka</b>								<b>60,37</b>	<b>5,50</b>
<b>Rozptyl</b>								<b>3644,84</b>	<b>30,22</b>

Z provedeného měření vyplývá, že odhad vzdálenosti a rychlosti byl nejhorší u nejdelší varianty ve volném prostoru. Jelikož odhad rychlosti 110 km/h a vzdálenosti 200 m probandi odhadovali spíše nižší. Naproti tomu u odhadu v zastavěném prostoru, vzdálenosti 60 m, rychlosti 50 km/h a 30 km/h byla přesnost vyšší. Z analýzy výsledků vyplývá, že čím rychleji vozidlo jede a je ve větší vzdálenosti, tím se úměrně snižuje přesnost odhadu.

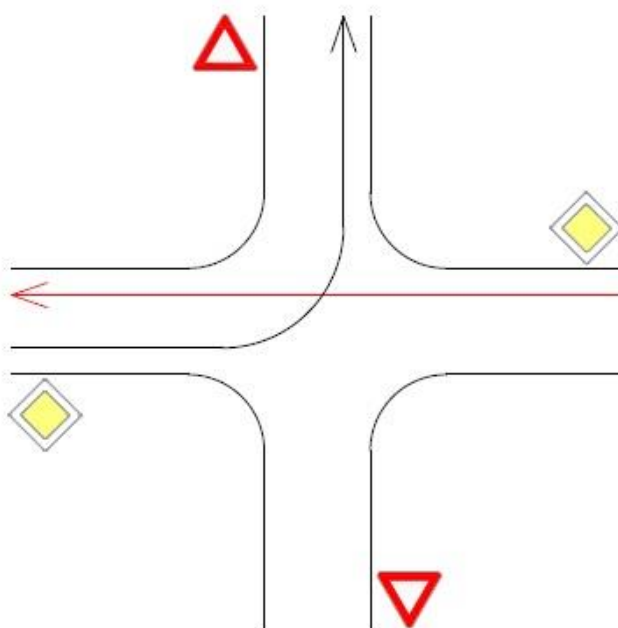
Obr. č. 11: Schéma Varianta 1

Varianta 1 se vztahuje ke střetu vozidla (motocyklu) odbočujícího z hlavní pozemní komunikace na vedlejší pozemní komunikaci s protijedoucím vozidlem (motocyklem).

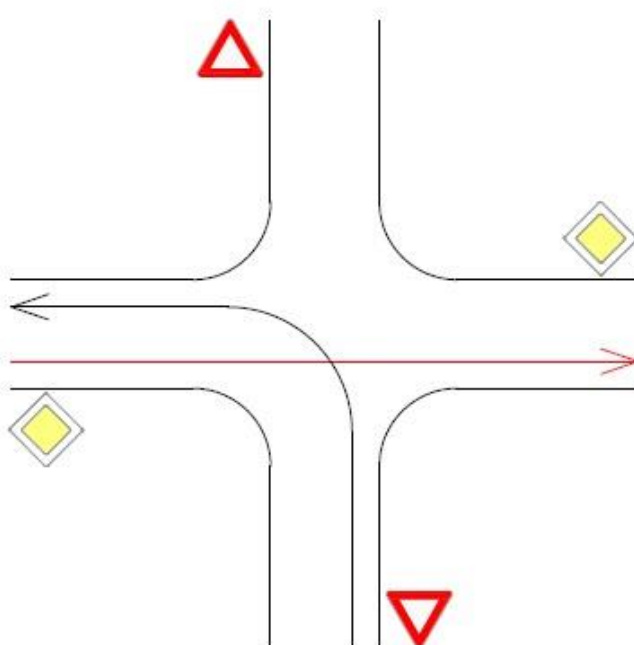
Obr. č. 13: Schéma Varianta 2

Varianta 2 se vztahuje ke střetu vozidla přijíždějícího z vedlejší pozemní komunikace a vozidla jedoucího zleva po hlavní pozemní komunikaci.

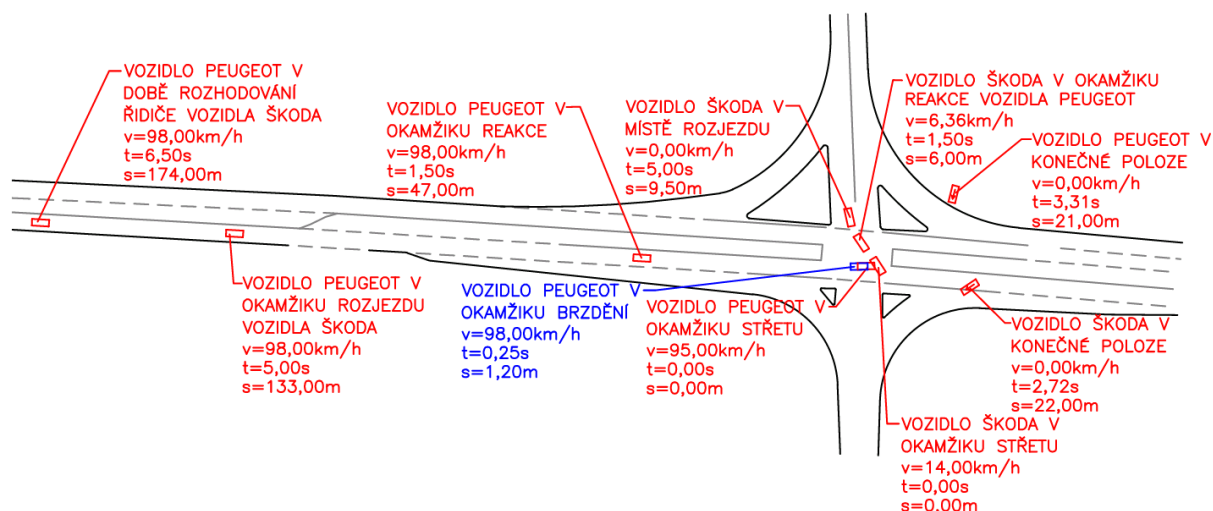
Obr. č. 16: Intervalový diagram Varianta 3

Vzhledem k celkové situaci v místě dopravní nehody je možno z technického hlediska usuzovat, že vozidlo Peugeot k místu dopravní nehody přijíždělo ve svém pravém jízdním pruhu. V době před střetem se stočilo doleva směrem ke středu vozovky, bezprostředně před střetem potom zpomalovalo na dráze 1,2 m, přičemž brzdilo dosažitelným brzdným zpomalením  $5,9 \text{ m/s}^2$ . Vzhledem k údajům zjištěným při rozboru střetu je z technického hlediska přijatelné, že vozidlo Peugeot k místu dopravní nehody přijíždělo rychlostí 98 km/h. Protože se vozidlo Škoda v době před střetem nenacházelo v přímém zorném poli řidiče, je možno velikost jeho reakční doby uvažovat v hodnotě 1,5 s. Z technického hlediska je potom přijatelné, že řidič vozidla Peugeot začal na situaci v místě nehody reagovat v okamžiku, kdy se vozidlo Peugeot nacházelo ve vzdálenosti 47 m před postavením v okamžiku střetu. V případě rozjíždění do křižovatky v době před střetem se vozidlo Škoda v okamžiku, kdy řidič vozidla Peugeot začal na situaci reagovat, nacházelo ve vzdálenosti 6 m před postavením v okamžiku střetu, tj. ve vzdálenosti 3,5 m za hranicí křižovatky, tedy ještě předtím, než vozidlo Škoda vjelo do jízdního pruhu vozidla Peugeot. Vozidlo Škoda se v tomto okamžiku nacházelo ve vzdálenosti 3,5 m před hranicí jízdního pruhu vozidla Peugeot.

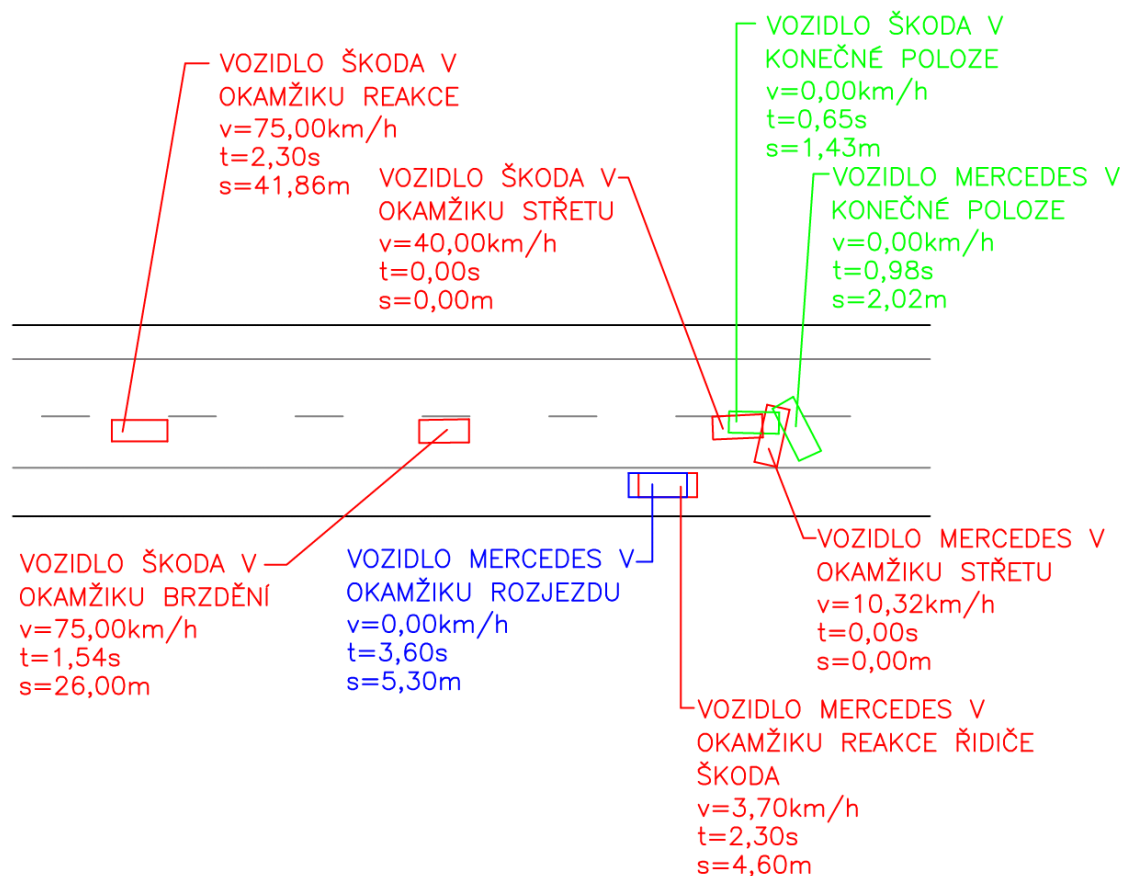
Obr. č. 20: Intervalový diagram Varianta 5

**Otázka č. 5:** *Pokud bude ústav považovat za nutné, nechť provede diferenční analýzu aplikací diagramu dráha x čas s vazbou na simulaci poměrů bezprostředně před střetem a po něm. Na základě této analýzy nechť učiní závěr, která z variant naznačených konzultantem v jeho přípisu.*
