# Návrh úprav unašeče ke zlepšení podmínek broušení skleněných korálů ve společnosti PRECIOSA, a.s.

## Bakalářská práce

# **Proposed modifications of the carrier to improve the conditions of grinding glass beads in the company PRECIOSA, a.s.**

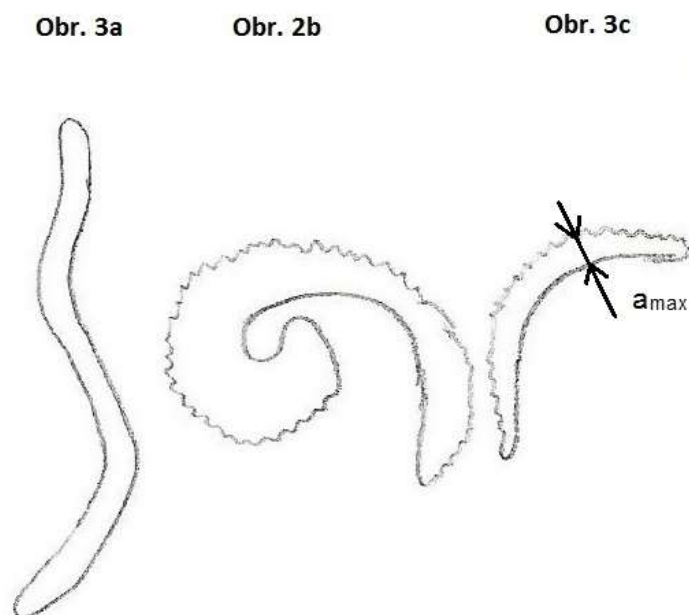
Obr. 2 Typy třísek [2]

Při broušení jsou nejčastější tři tvary třísek: páskovité, zavinuté a segmentovité (obr. 2). Nejčastější je páskovitá tříška, jejíž tloušťka se postupně zvětšuje (obr. 2a). Méně často se setkáváme se zavinutou třískou (obr. 2b). Za určitých řezných podmínek může vzniknout tříška segmentovitá, která je nejtlustší ve své střední části, tj. na úseku  $a_{\max}$  (obr. 2c). Ubírané třísky budou mít zavinutý tvar pouze tehdy, když bude platit následující nerovnost [2]. Posuv  $f_z$  na jedno zrno brusiva musí být menší než dvojnásobná délka záběrové křivky jednoho zrna  $l_c$ . Posuv  $f_z$  na jedno zrno brusiva se musí rovnat podílu obvodové rychlosti a šedesáti násobku součinu otáček kotouče a počtu zrn na obvodě čelního řezu kotouče

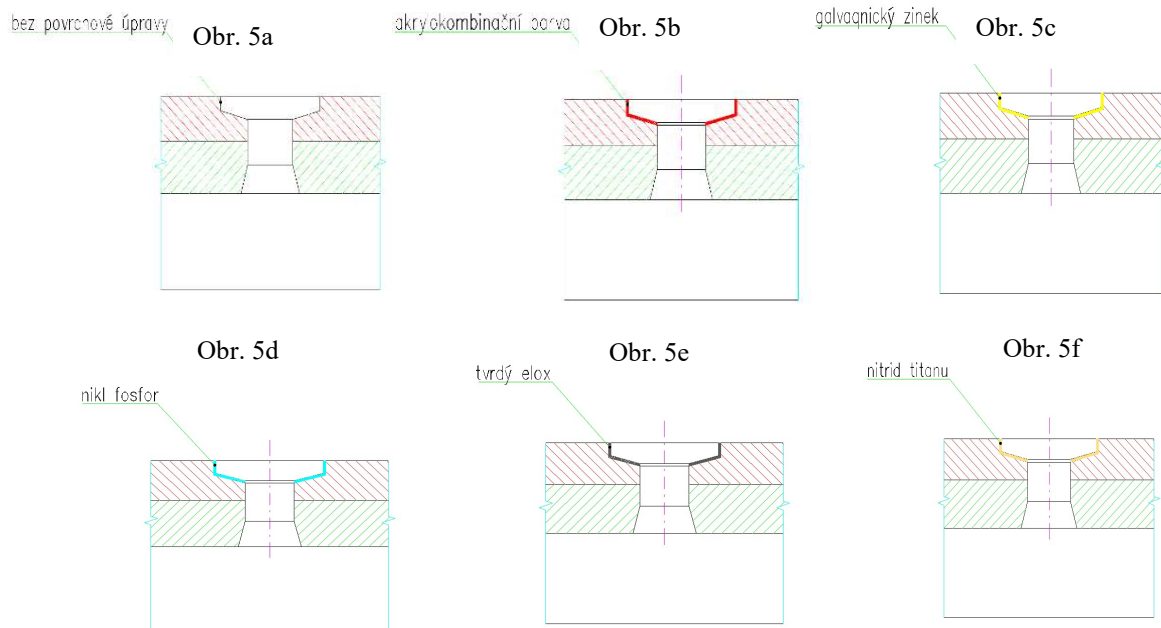
- a) Bez povrchové úpravy (obr. 5a)
- b) Akrylokombinační barva (obr. 5b)
- c) Galvanický zinek (obr. 5c)
- d) Nitrid titanu (obr. 5d)
- e) Nikl – fosfor (obr. 5e)
- f) Tvrdý elox (obr. 5f)

Obr. 5 Návrhy unašečů z pohledu povrchových úprav

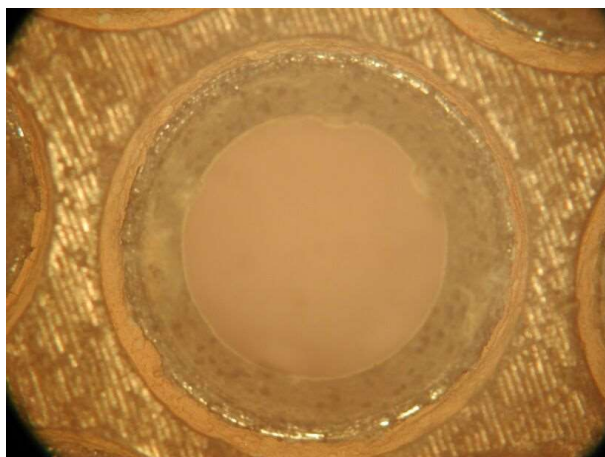
V dalším kroku optimalizace unašeče se pokračovalo v hledání odolnějšího materiálu unašeče na zvýšení odolnosti proti mechanickému opotřebení. Zvolena byla nástrojová ocel 19 312. Tento materiál nijak zásadně nezvýšil odolnost proti mechanickému opotřebení a přesný kalíšek se znehodnotil po 170 strojních hodinách. Proti koroznímu působení byla ponechána povrchová úprava nitrid titanu (obr. 11). I pro tento typ unašeče se volila odlehčená verze (tab. 8).

Obr. 11: Unašeč odlehčený z oceli 19 312, PÚ; nitrid titanu (soustružení + vrtání+frézování + nanesení PÚ)

Tab. 8: Unašeč odlehčený z oceli 19 312, PÚ; nitrid titanu (soustružení + vrtání+frézování + nanesení PÚ)

Kriterium	Vyhodnocení
Odolnost proti korozi	3 b.
Náročnost výroby	1 b.
Délka výroby	1 b.
Náklady na výrobu	2 b.
Náklady na materiál unašeče	3 b.
Náklady na PÚ	1 b.
Přesnost výroby	4 b.
Odolnost proti mechanickému opotřebení	2 b.
Životnost unašeče	1 b.
Fyzická námaha obsluhy	2 b.
Celkové hodnocení	20 b.

Hodnocení – Unašeč po nanesení povlaku nitridu titánu zlepšil svoji korozní odolnost i odolnost proti mechanickému opotřebení a kavitaci, pouze na dobu 170 strojních hodin – poté nastalo narušení přesného tvaru kalíšku. Unašeč byl po odlehčení již vyhovující z hlediska fyzických zátěží.

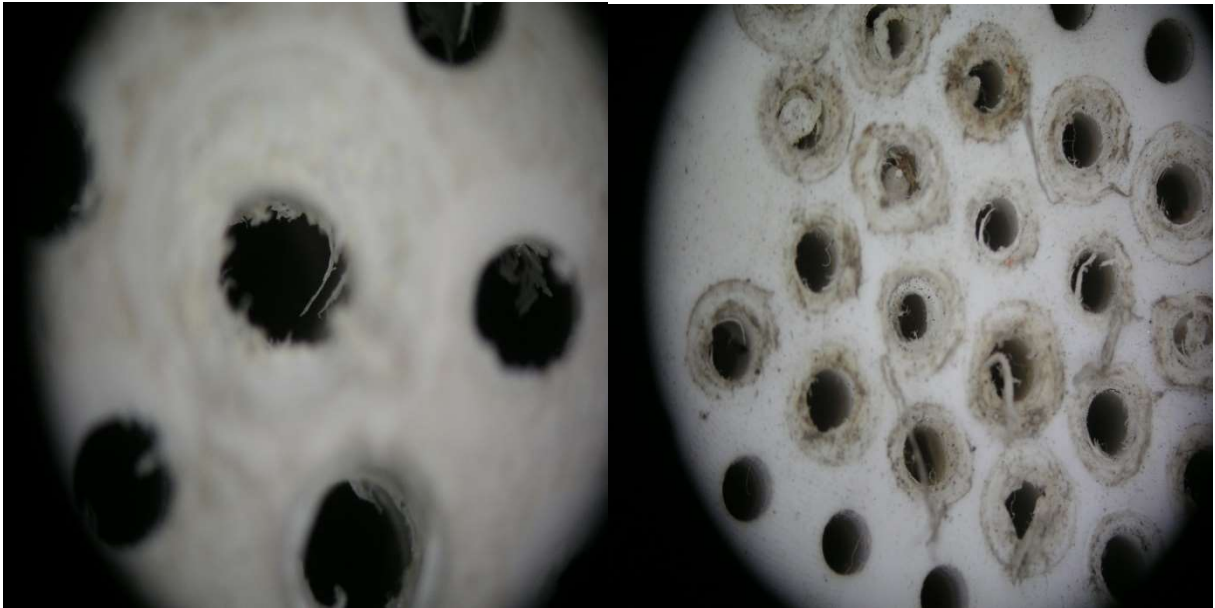
Další krok optimalizace unašeče byl zaměřen na snížení hmotnosti a tím snížení fyzické námahy obsluhy. Druhým faktorem volby plastového unašeče bylo zvýšení korozní odolnosti. Zvolen byl plast z firmy Agro Rubín, a.s. (obr. 13). Plastový unašeč byl vynikající z hlediska fyzických zátěží a korozní odolnosti i mechanického opotřebení a kavitace. Pro svoji malou váhu bohužel neodolával vibracím a to následně vedlo k drcení korálů a velkému hluku překračujícímu povolenou hranici 85 DB. Velké problémy nastávaly při třískovém obrábění, nedařilo se dosáhnout požadované přesností kalíšků (tab. 10). Dalším problémem se ukázalo opotřebení dosedací plochy (vtlačení kamenů do přesných kalíšků).

Obr. 13: Detail unašeče neodlehčeného z plastu od f. Agro Rubín, a.s.

Tab. 10: Unašeč neodlehčený z plastu od Agro Rubín, a.s.  
(soustružení + vrtání+frézování)

Kriterium	Vyhodnocení
Odolnost proti korozi	4 b.
Náročnost výroby	1 b.
Délka výroby	1 b.
Náklady na výrobu	2 b.
Náklady na materiál unašeče	3 b.
Náklady na PÚ	4 b.
Přesnost výroby	1 b.
Odolnost proti mechanickému opotřebení	1 b.
Životnost unašeče	3 b.
Fyzická námaha obsluhy	3 b.
Celkové hodnocení	23 b.

Hodnocení – vynikající z hlediska fyzických zátěží a korozní odolnosti i mechanickému opotřebení a kavitaci. Nevyhovující – pro svoji malou váhu neodolával vibracím a to následně vedlo k drčení korálů a velkému hluku překračujícímu povolenou hranici 85 dB. Velké problémy při třískovém obrábění – nedařilo se dosáhnout požadované přesností kalíšků.

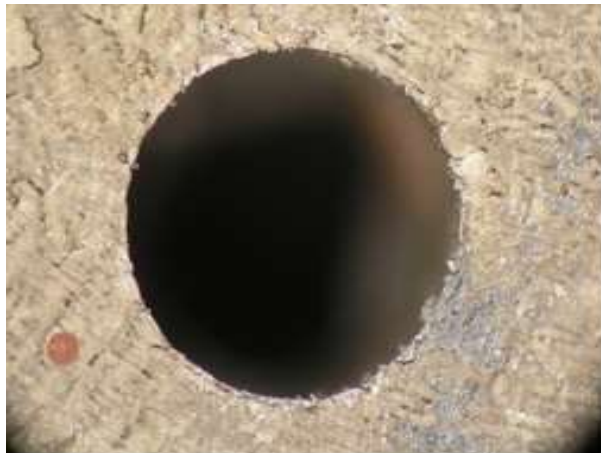
V dalším kroku optimalizace unašeče se pokračovalo v hledání odolnějšiho materiálu na zvýšení korozní odolnosti, byla zvolena ocel na odlitky 42 2942. Unašeč byl vyhovující pro svojí výbornou korozní odolnost, ale nevyhovující především pro svojí vysokou hmotnost – přesahující dovolené hodnoty fyzické zátěže člověka, neboť unašeč vážil 2,2 kg a mužská obsluha vykonala zhruba 7500 pohybů, což odpovídalo nazvedaným 16 500 kg za 7,5 hodinovou směnu. Tato hodnota nesplňovala zákonem předepsanou hodnotu, která činí 10 000 kg. Dalším nevyhovujícím faktorem byla nízká mechanická odolnost proti opotřebení a kavitaci – narušení přesného tvaru kalíšku (obr. 17). Velké problémy byly s odlitím dostatečně homogenního polotovaru unašeče. Vměstky a poruchy znehodnocovaly opracování konečných unašečů a především přesných kalíšků (tab. 14).

Obr. 17: Detail unašeče neodlehčeného z oceli na odlitky 42 2942 2942 (soustružení + vrtání + frézování)

Tab. 14: Unašeč neodlehčený z oceli na odlitky 42 2942 (soustružení + vrtání + frézování)

Kriterium	Vyhodnocení
Odolnost proti korozi	4 b.
Náročnost výroby	0 b.
Délka výroby	0 b.
Náklady na výrobu	1 b.
Náklady na materiál unašeče	1 b.
Náklady na PÚ	4 b.
Přesnost výroby	3 b.
Odolnost proti mechanickému opotřebení	3 b.
Životnost unašeče	4 b.
Fyzická námaha obsluhy	0 b.
Celkové hodnocení	<b>20 b.</b>
Hodnocení - Unašeč byl vyhovující pro svoji výbornou korozní odolnost. Unašeč byl nevyhovující především pro svoji vysokou hmotnost – přesahující dovolené hodnoty fyzické zátěže člověka a nízkou mechanickou odolnost proti opotřebení a kavitaci – narušení přesného tvaru kalíšku. Velké byly problémy s odlitím dostatečně homogenního polotovaru unašeče. Vměstky a poruchy nám znehodnocovaly opracování konečných unašečů.
