Monitoring kvality vody v rekreační zóně Nové Záluží

DIPLOMOVÁ PRÁCE

Water quality monitoring in recreation area Nové Záluží

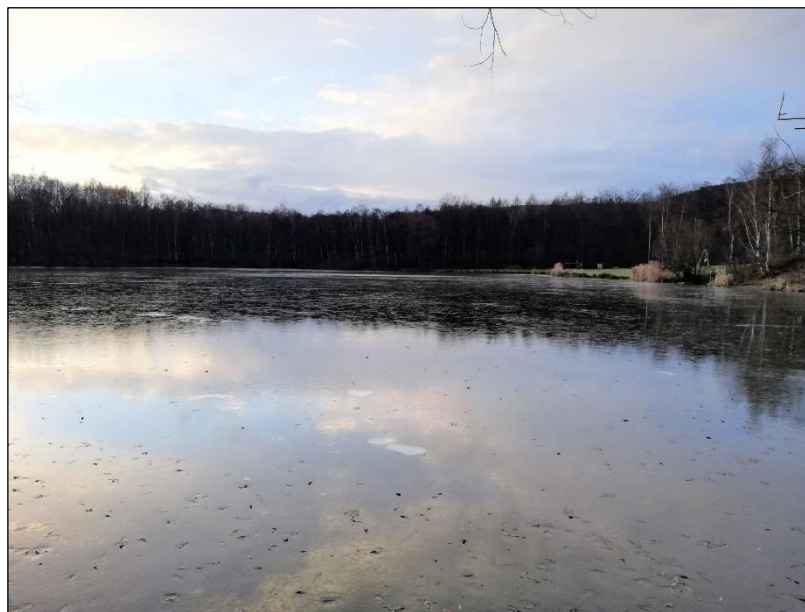
První odběrové místo se nachází ve východní části nádrže Nové vody. V místě je jeden břeh pokrytý neprostupnou vegetací. Podél protějšího břehu vede pěšina a břeh vodní nádrže je volně přístupný. V tomto místě probíhaly odběry vzorků vody. V této části nádrže je úzká zátoka, široká od cca 5 m až do cca 20 m s bohatou pobřežní vegetací. V místě vznikají zamokřené plochy, které však v průběhu letních měsíců vyschly v důsledku poklesu vodní hladiny. Odběrové místo č. 1 je zobrazeno na obrázku č. 3.

Obr. č. 3 – Pohled na nádrž Nové vody z odběrového místa č. 1 (Egerová, 2018)

V blízkosti tohoto odběrového místa jsou zmapovány dva bodové zdroje znečištění označené jako zdroj A a zdroj B. Odběr vody probíhal ve vzdálenosti cca 80 m od těchto zdrojů znečištění.

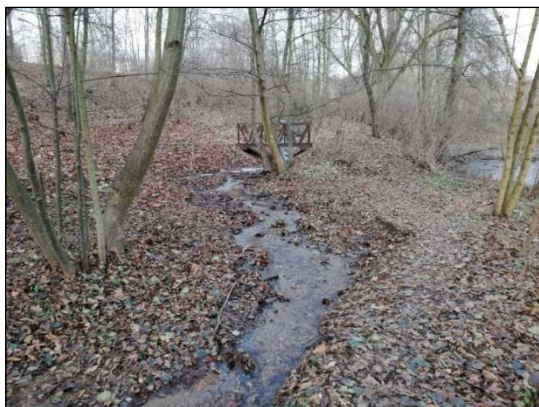
Druhé odběrové místo se nachází v severovýchodní části nádrže Tůň, kam vtéká jediný stálý přítok VD Hamr – Zálužský potok (obr. č. 4). Koryto potoka je v podstatné části technicky upraveno, vybetonováno do lichoběžníkového tvaru. Část potoka je zatrubněna a protéká městskou částí Hamr. Posledních cca 100 m toku je koryto přírodní, bez opevnění, a volně vtéká do vodní nádrže. Odběr vzorků probíhal cca 5 m od místa, kde se potok vlévá do vodní nádrže (obr. 5).

Obr. č. 4 – Zálužský potok (Egerová, 2018)

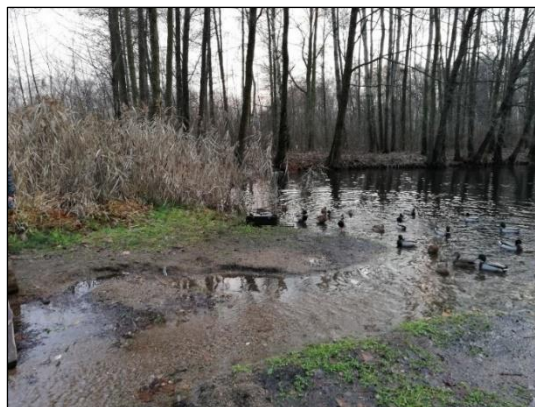
Obr. č. 5 – Vodní nádrž Tůň, odběrové místo č. 2 (Egerová, 2018)

Voda z nádrže Tůň na jednom místě samovolně přetéká do vodní nádrže Nové vody, na dalším místě do odtokového koryta a zároveň dochází k rozlivu do okolních lesů. K tomuto stavu dochází především v jarních měsících v době tání sněhu a období vydatných srážek. Při takto vysokém stavu vody vznikají rozsáhlé zamokřené plochy, které i v suchém roce 2018 zůstaly z části zachovány po celé sledované období. V průběhu jarních měsíců došlo k poklesu hladiny pod úroveň přelivu do odtokového koryta a zůstal zavodněn jen přeliv do nádrže Nové vody. V průběhu léta 2018 došlo ke značnému poklesu hladiny v nádrži i průtoku v Zálužském potoce.

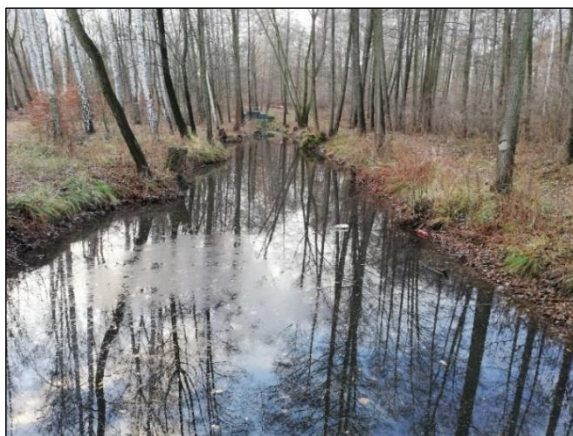
Třetí odběrové místo bylo zvoleno na odtoku z nádrže Nové vody do nádrže Šedák v odtokovém korytu (obr. č 6). Koryto je bez opevnění, na svém konci je opatřeno zařízením pro regulaci výšky hladiny. Délka koryta je 70 m a jeho šířka cca 4 m. Voda dále protéká pod povrchem betonovým spojovacím potrubím DN 1000 do prostoru nádrže Šedák. Voda zde je bez zápachu a viditelného znečištění.

Obr. č. 6 – Odtokové koryto z nádrže Nové vody, odběrové místo č. 3 (Egerová, 2018)

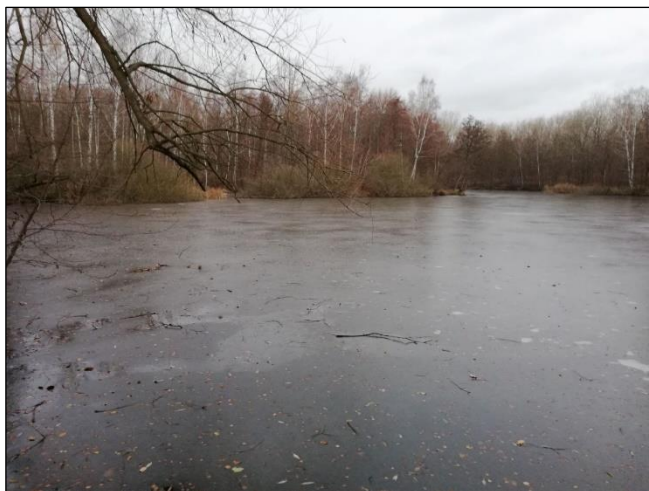
Odběrové místo č. 4 je lokalizované v blízkosti spodní výpusti vodní nádrže Šedák v nejhlubší části nádrže (obr. č. 7). Odtud voda z VD Hamr odtéká do nádrže Rudý sever. Vodní nádrž není zatížena bodovými zdroji znečištění. Břehy nádrže jsou pokryty bohatou vegetací, cenné jsou zamokřené plochy u severního břehu nádrže.

Obr. č. 7 – Vodní nádrž Šedák (Egerová, 2018)

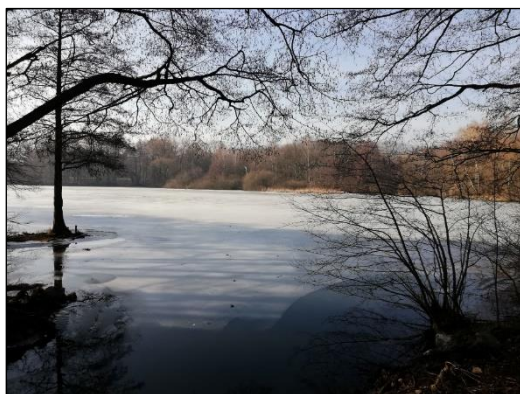
Vodní nádrž Rudý sever (obr. č. 8) je poslední nádrž ve směru proudění vody. Tato nádrž již není součástí vlastního VD Hamr, je však s tímto vodním dílem spojena prostřednictvím spodní výpusti vodní nádrže Šedák. V případně povodňových stavů je do nádrže sveden bezpečnostní přeliv. Odběr vzorků probíhal u odtoku vody z nádrže. Voda je bez viditelného znečištění, je cítit slabý fekální zápach. Voda z nádrže je dále odváděna odpadním korytem do Bílého potoka (obr. č. 9).

Obr. č. 8 – Vodní nádrž Rudý sever (Egerová, 2018)

Do nádrže je zaústěna výpust' z odlehčovací komory č. 6 a č. 6a. Tyto bodové zdroje jsou označeny písmenem C.

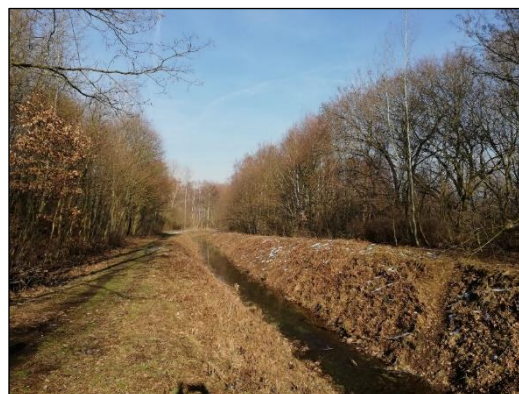
Obr. č. 9 – Odpadní koryto do Bílého potoka (Egerová, 2018)

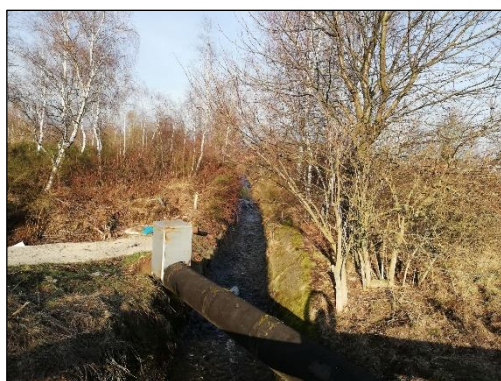
Jak již bylo uvedeno, voda z VD Hamr je odváděna korytem do Bílého potoka. V místě zaústění odpadního koryta do Bílého potoka jsou obě koryta vybetonována. V tomto místě je koryto Bílého potoka cca 1 m široké, lichoběžníkového tvaru s příkrými betonovými břehy s charakteristickým rychlým prouděním vody v umělém korytě.

Obr. č. 10 – Koryto Bílého potoka nad přítokem (Egerová, 2018)

Tato dvě odběrová místa byla zvolena s cílem zjistit, zda znečištění vstupující do VD Hamr a nádrže Rudý sever ovlivňuje kvalitu vody v Bílém potoce. Obě odběrová místa jsou uvedena na obr. č. 10 a 11. Na obr. č. 12 je zobrazeno místo soutoku obou koryt.

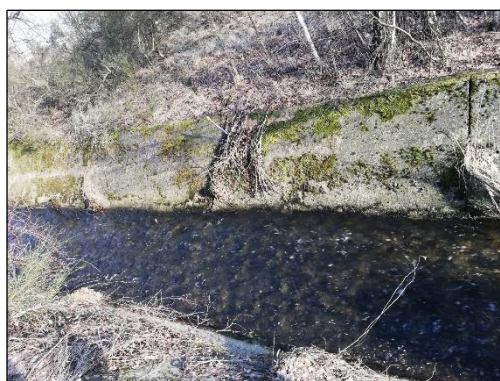
Obr. č. 11 – Koryto Bílého potoka pod přítokem (Egerová, 2018)

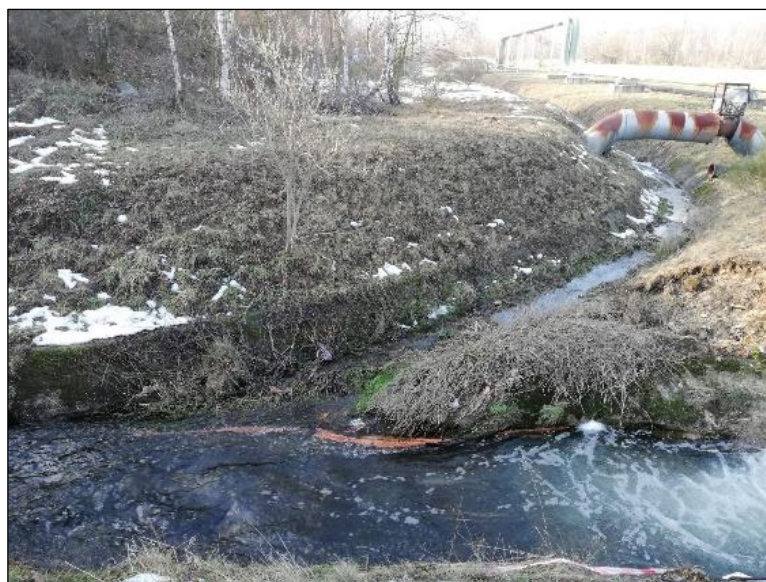
Obr. č. 12 – Soutok odpadního koryta a Bílého potoka (Egerová, 2018)

V trase odpadního koryta a z části i podél koryta Bílého potoka je vedeno horkovodní potrubí. Do vodotečí jsou svedeny výtoky z revizních či odkalovacích armatur.

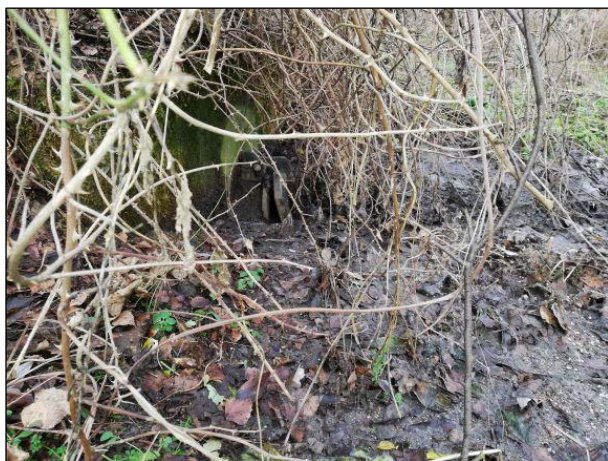
Obr. č. 14 – Výústní objekt OK 5, ČSOV Chudeřín u Litvínova (Egerová, 2018)

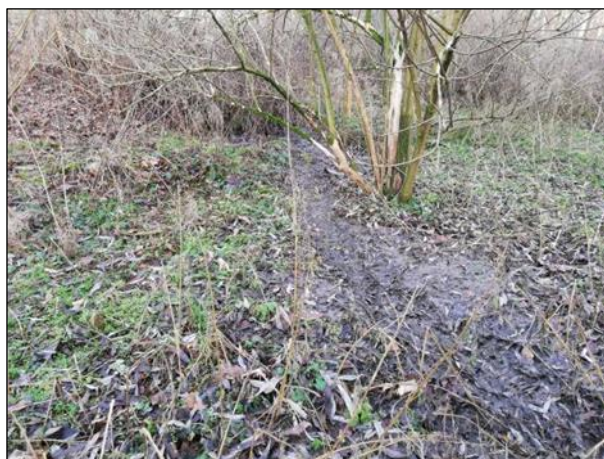
V místě byly identifikovány plochy rozlivu odpadních vod, na kterých byly zbytky fekálií i odpadu. Vtok těchto vod do vodní nádrže byl taktéž identifikován podle stop po odpadních vodách na vlastní břehové hraně (obr. č. 15).

Obr. č. 15 – Výústní objekt OK 5, rozliv odpadních vod (Egerová, 2018)

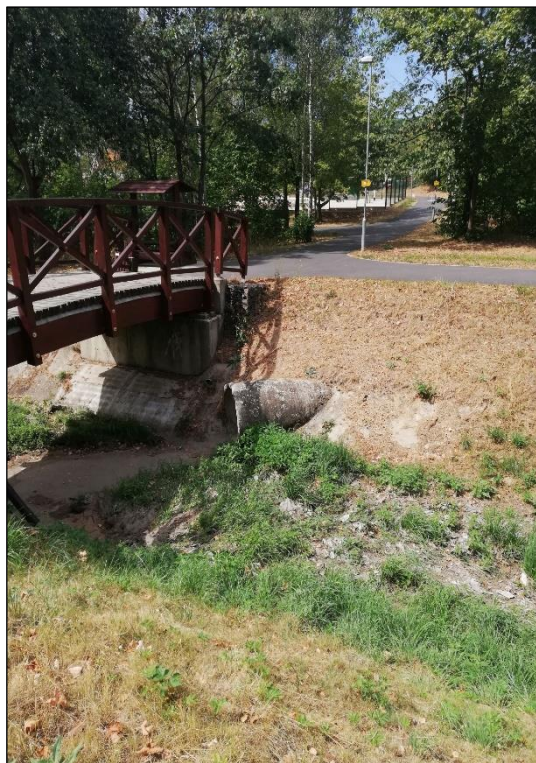
Zdroj B tvoří výústní objekt odlehčovací komory č. 4 (dále jen OK 4) jednotné kanalizační sítě, páteřní stoky AB, zaústěný do přírodního koryta do VD Hamr. Vyústění je provedeno betonovou odpadní rourou DN 1000 pod dřevěným mostkem (obr. č. 16) v místě betonového skluzu ústícího do nádrže. V korytě jsou značné nánosy zachyceného bahna a odpadu, které postupně zarůstají travinami (obr. č. 17).

Obr. č. 16 – Výústní objekt OK 4 (Egerová, 2018)

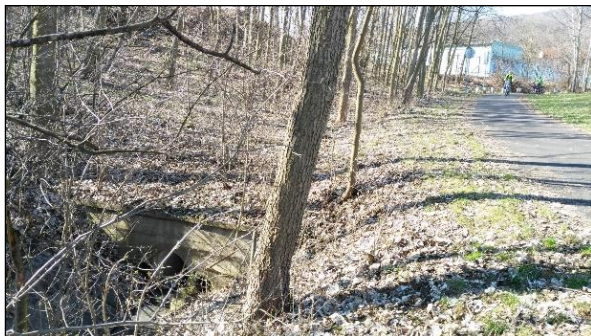
Na tuto ČSOV jsou čerpány odpadní vody ze stanic Hamr u Litvínova – velká, Hamr u Litvínova – Mlýnská, a dále odpadní vody z přilehlých lokalit (obr. č. 18). Stanice byla zprovozněna v roce 1973. Odlehčovací komory označené č. 6 a 6a jsou zaústěny do strouhy vedoucí do vodní nádrže Rudý sever (obr. č. 19).

Obr. č. 18 – ČSOV Hamr u Litvínova hlavní (v pozadí), v popředí výústní objekt (Egerová, 2018)

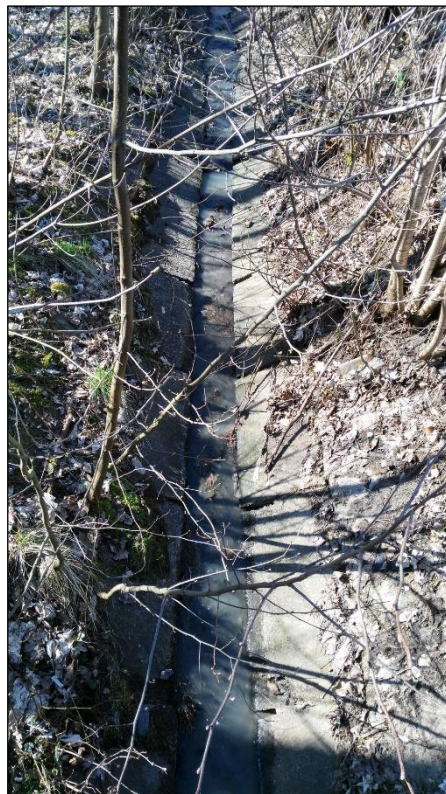
Obr. č. 19 – Odvodní strouha (Egerová, 2018)

Strouha o délce cca 300 m je zakončena na břehu nádrže Rudý sever. V místě jsou viditelné stopy po rozlivu odpadních vod, jsou zde zbytky fekálií a odpadu. V místě je cítit silný fekální zápach.

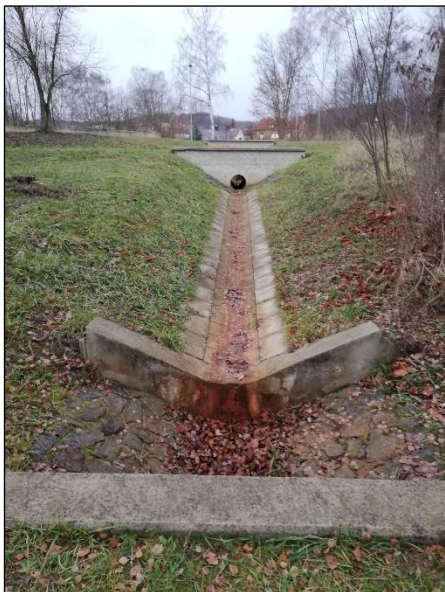
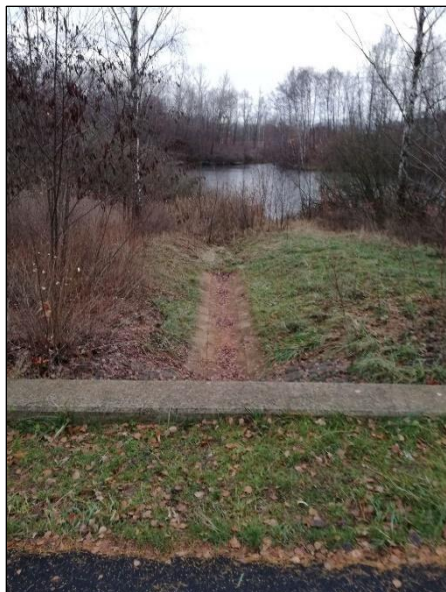
Strouha odvodnění je zaústěna do nádrže Šedák. V průběhu roku 2018 nebyl zaznamenán průtok v tomto korytě (obr. č. 20 a 21).

Obr. č. 20 – odvodňovací strouha z městské části Hamr (Egerová, 2018)

Obr. č. 21 – odvodňovací strouha z městské části Hamr – zaústění do nádrže Šedák (Egerová, 2018)

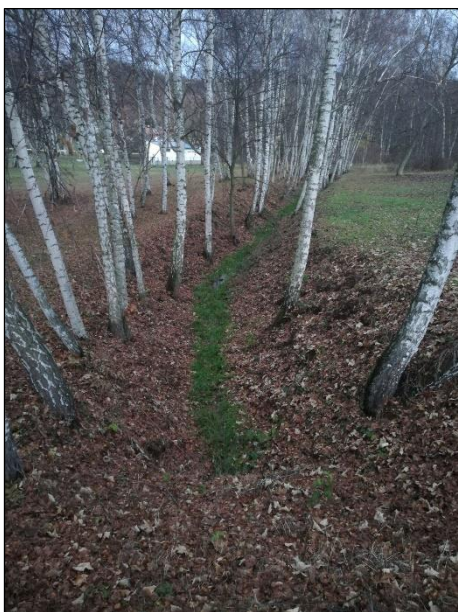
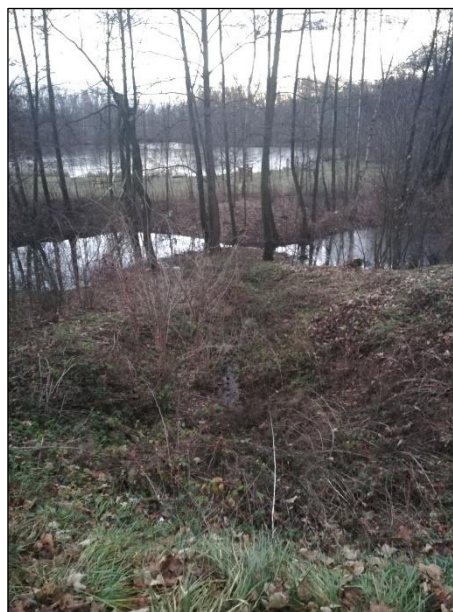
Odvodňovací příkop z pozemků v městské části Chudeřín je zaústěn v zamokřeném území v blízkosti nádrže Tůň (obr. č. 22 a 23).

Obr. č. 22 – odvodňovací příkop z městské části Chudeřín (Egerová, 2018)

Obr. č. 23 – odvodňovací příkop z městské části Chudeřín – zaústění v blízkosti nádrže Tůň (Egerová, 2018)

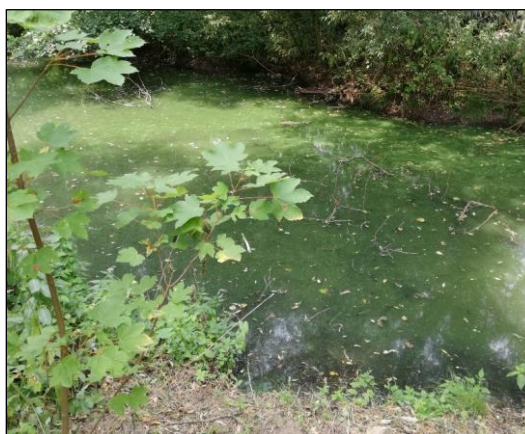
V druhé polovině července a v srpnu 2018 byl ve vodě zpozorován výskyt sinic (obr. č. 28).

Obr. č. 28 - Výskyt sinic v blízkosti odběrového místa č. 1 (Egerová, 2018)

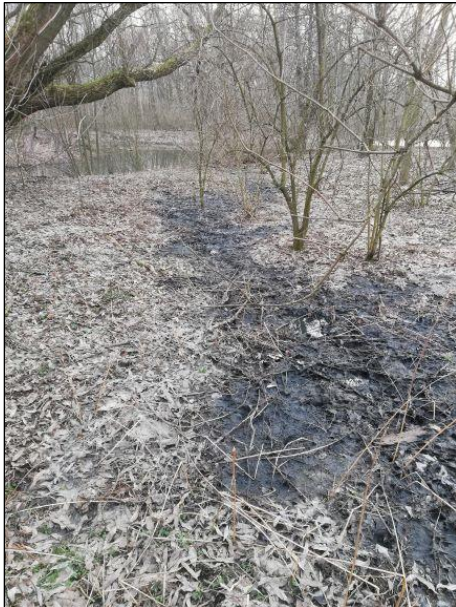
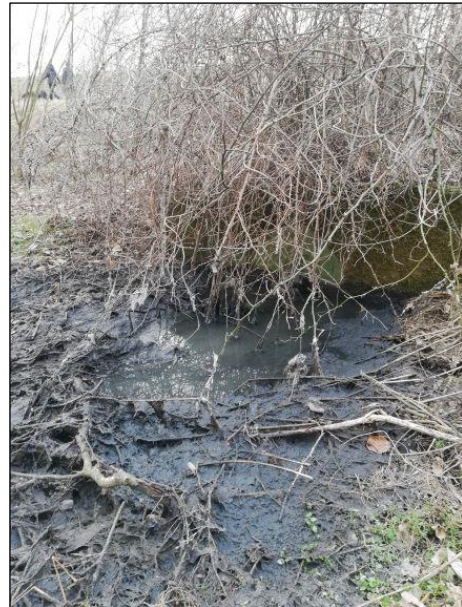
Ve sledovaném období byl odtok z odpadního potrubí OK 5 pozorován celkem 7x, a to ve dnech 17.1., 16.3., 7.4., 13.8., 23.9., 8.12. a 27.12. 2018. Vlastní výústní objekt je umístěn v neprostupné vegetaci. V místě rozlivu odpadních vod byly znatelné zbytky fekálního znečištění a v oblasti byl cítit intenzivní zápach. Na tomto zdroji znečištění byl pozorován odtok i ve dnech bez srážek, pravděpodobně při manipulaci se zařízením ze strany provozovatele ČSOV. Jeden z těchto odtoků, ke kterému došlo dne 28.2.2018, je zdokumentován na obr. č. 44 a 45.

Obr. č. 44 – rozliv odpadních vod směrem k vodní nádrži Nové vody po události ze dne 28.2.2018 (Egerová, 2018)

Obr. č. 45 – rozliv odpadních vod u výústního objektu po události ze dne 28.2.2018 (Egerová, 2018)

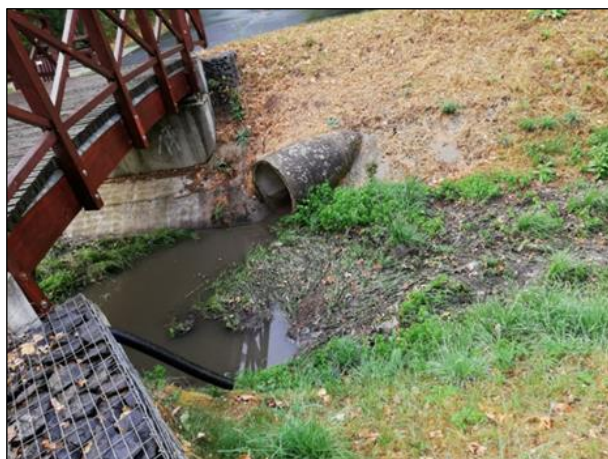
V tomto místě bylo v průběhu roku 2018 pozorováno celkem 10 událostí při nichž došlo k výtoku znečištěných odpadních vod do recipientu. Došlo k tomu ve dnech 4.1., 17.1., 16.3., 7.4., 12.6., 13.8., 21.9., 23.9., 8.12. a 27.12. 2018 vždy po silnějších deštích (obr. č. 46 a 47). V místě odtoku odpadních vod do recipientu jsou silné nánosy usazeného znečištění. Zřetelné jsou zbytky fekálního znečištění, toaletního papíru a ubrousků. Silný fekální zápach je cítit v širším okolí. Vznikají zde laguny, které vysychají delší dobu a silně zapáchají (obr. č. 49). Výskyt sinic ve vodě v blízkosti vtoku znečištění je vyobrazen na obr. č. 48.

Obr. č. 46 – Výústí objekt OK 4 po události ze dne 13.8.2018 (Egerová, 2018)

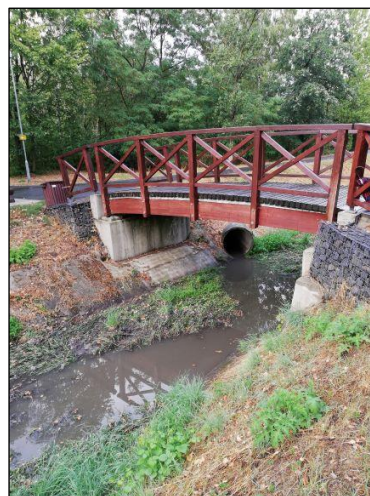
Obr. č. 47 – Výústí objekt OK 4 po události ze dne 21.9.2018 (Egerová, 2018)

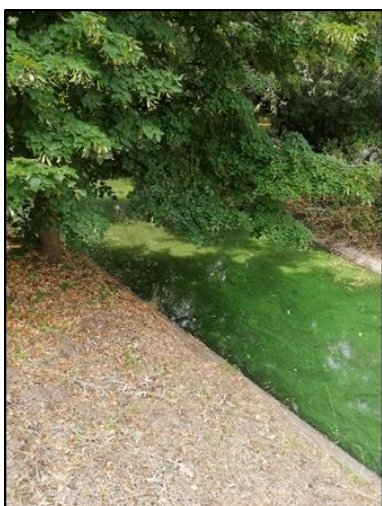
Obr. č. 48 – Výskyt sinic u vtoku znečištění do nádrže (Egerová, 2018)

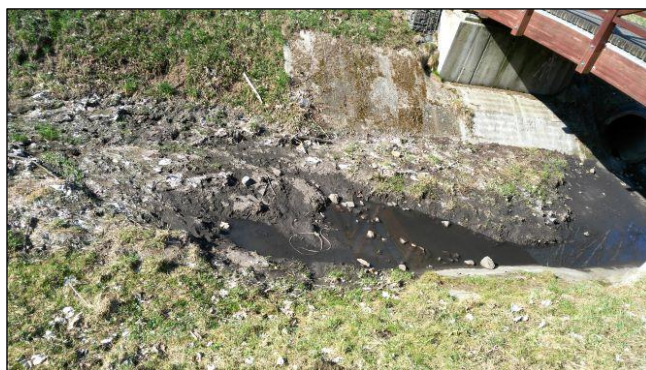
Obr. č. 49 – Usazené znečištění z odpadních vod (Egerová, 2018)

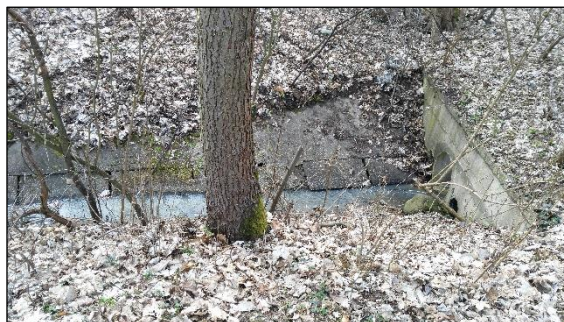
Obr. č. 51 – výtok odpadních vod do strouhy (Egerová, 2018)
