NÁVRH KONSTRUKČNÍCH ÚPRAV PRO ZMÍRNĚNÍ NÁSLEDKŮ PŘEDNÍHO NÁRAZU AUTOMOBILU DO NEDEFORMOVATELNÉ BARIÉRY

DESIGN OF THE STRUCTURAL MODIFICATIONS FOR MITIGATING THE CONSEQUENCES OF THE CAR
FRONTAL CRASH INTO THE RIGID BARRIER

DIPLOMOVÁ PRÁCE

Bc. Štěpán Hošek

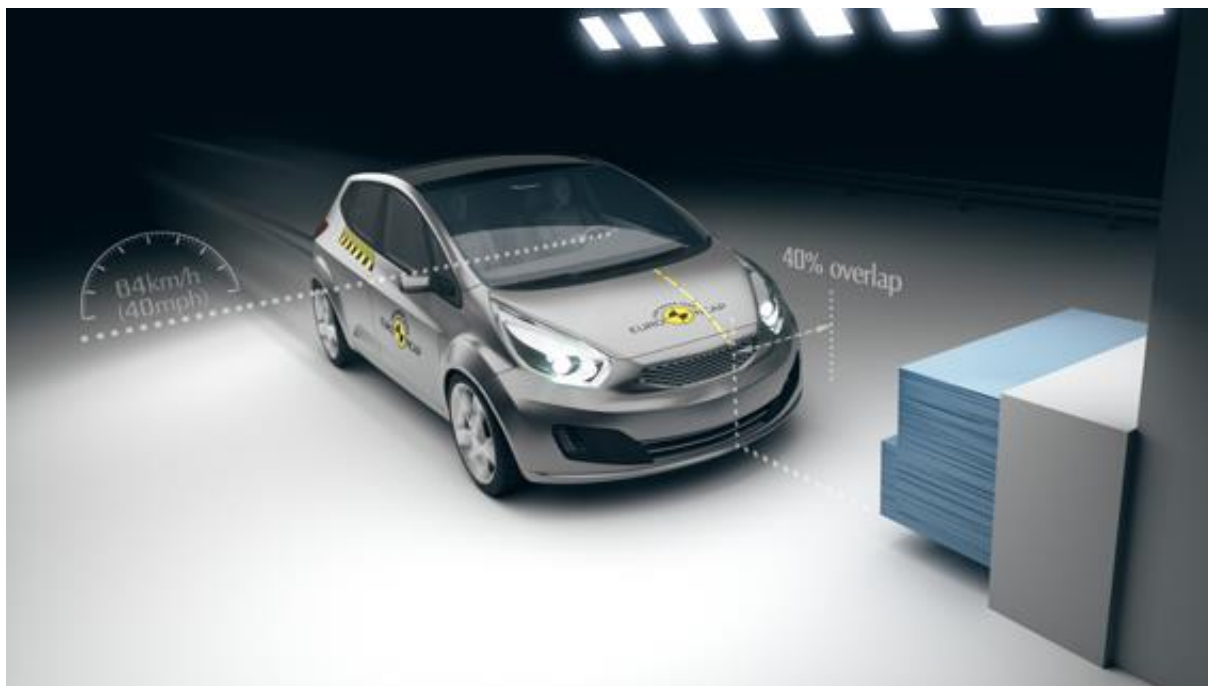
Offset deformable barrier (ODB) náraz má představovat čelní střet dvou automobilů. Čelní nárazy jsou nejčastější příčinou úmrtí a vážných zranění při dopravních nehodách. Při této zkoušce stojí bariéra na místě, rychlost vozidla je 64 km/h a překrytí činí 40 % [3]. Náraz je znázorněn na obrázku 3.1.

Obrázek 3.1: ODB náraz [3]

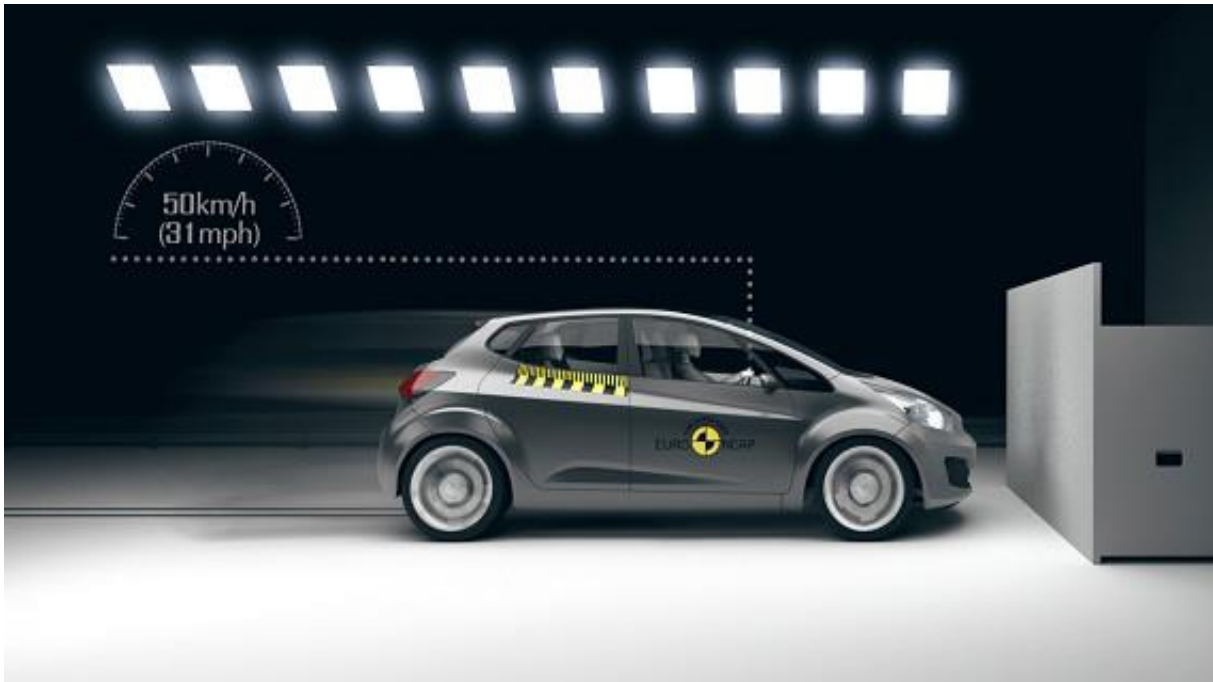
Při tomto nárazu je bariéra považována za dokonale tuhou (nedochází k deformaci bariéry). Rychlost vozu je 50 km/h a překrytí je 100 %, jak je možné vidět na obrázku 3.2 [3].

Obrázek 3.2: Náraz do tuhé bariéry [3]

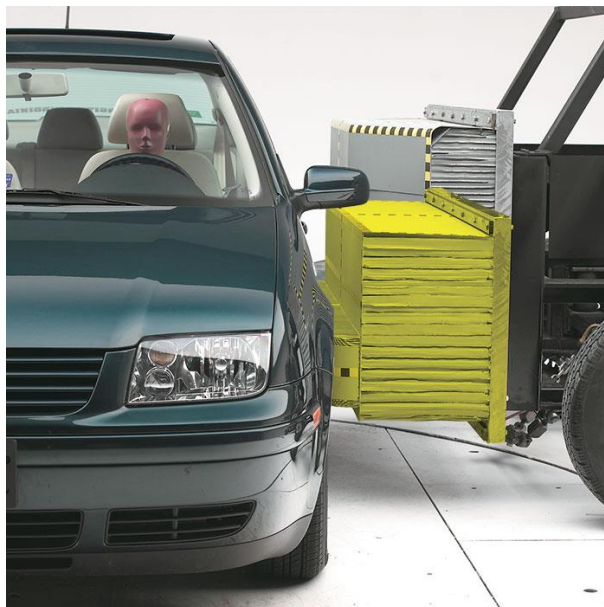
Obrázek 3.7: Boční náraz podle IIHS [4]

V současnosti je realizován pouze jeden typ bočního nárazu. Deformovatelná bariéra o hmotnosti přibližně 1,5 t narazí do testovaného automobilu rychlostí 31 mph (49,9 km/h) [4]. Situace těsně před nárazem je zachycena na obrázku 3.7.

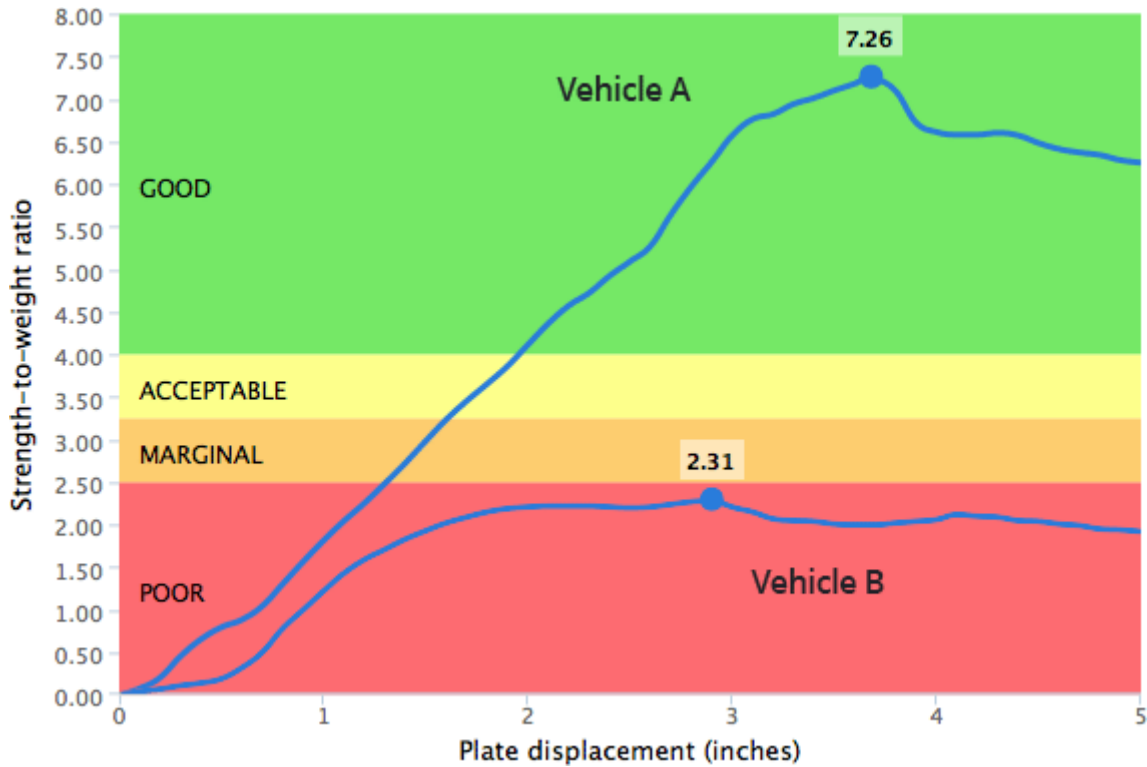
Důvod vzniku tohoto testu spočívá v nebezpečí velké deformace automobilu při převrácení. Změří se síla potřebná ke zborcení střechy a poté se vyhodnocuje poměr potřebné síly k váze automobilu, jako na obrázku 3.8 [4].

Obrázek 3.8: Závislost poměru síly k váze automobilu na posuvu střechy [4]

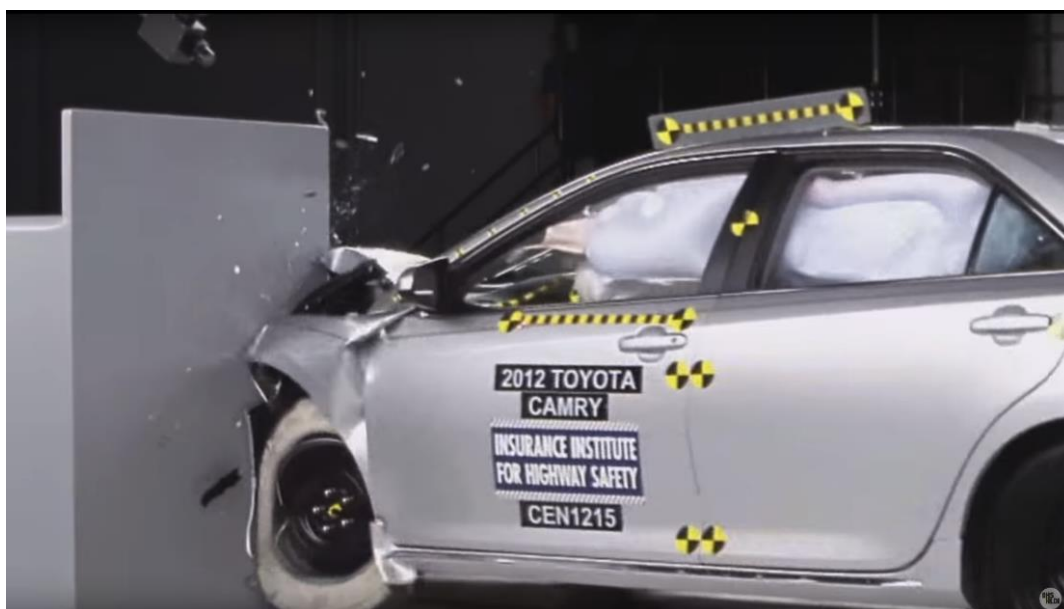
Při experimentu došlo nejprve k natlačení kola do spodní části A-sloupku, jak můžeme vidět na obrázku 7.1. Při tom došlo k porušení pneumatiky a jejímu vyfouknutí. Také byly výrazně deformovány blatník a kapota vozidla.

Obrázek 7.1: Začátek deformace předního kola v experimentu [14]

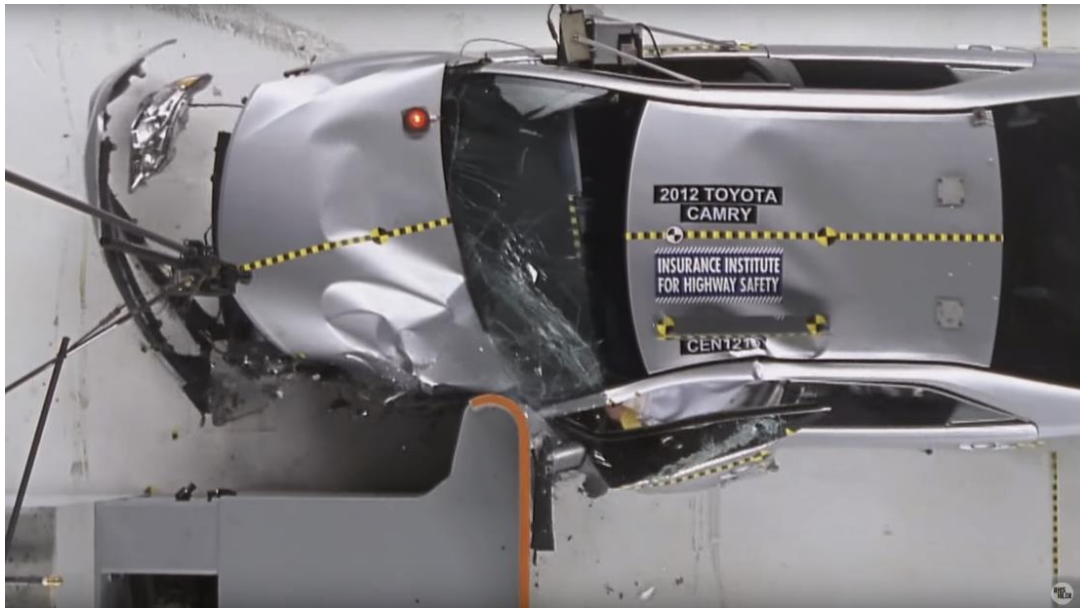
Při nárazu v první fázi nedošlo k významné rotaci celého vozidla. Přední náprava byla vychýlena na stranu, jak je vidět na obrázku 7.7. Také došlo k odtržení předního nárazníku a předních světel.

Obrázek 7.7: Pohled se shora při experimentu [14]

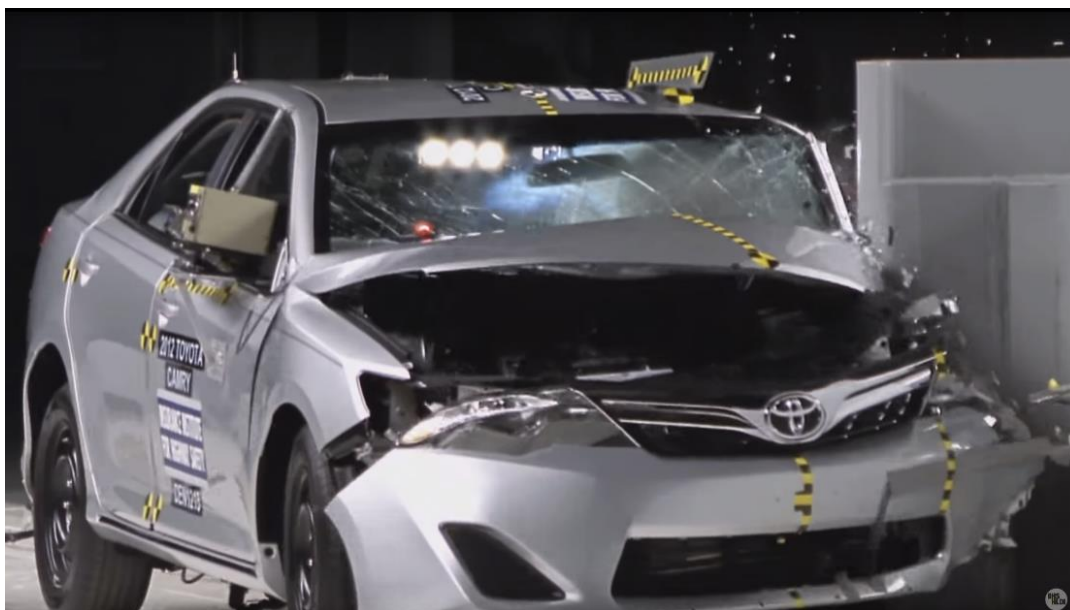
Při experimentálním nárazu došlo k odtržení předního kola na straně řidiče velmi brzy a díky tomu zůstalo přední kolo na straně spolujezdce natočené ve směru jízdy, jak je vidět na obrázku 7.9.

Obrázek 7.9: Pohled zepředu na vozidlo při experimentu [14]

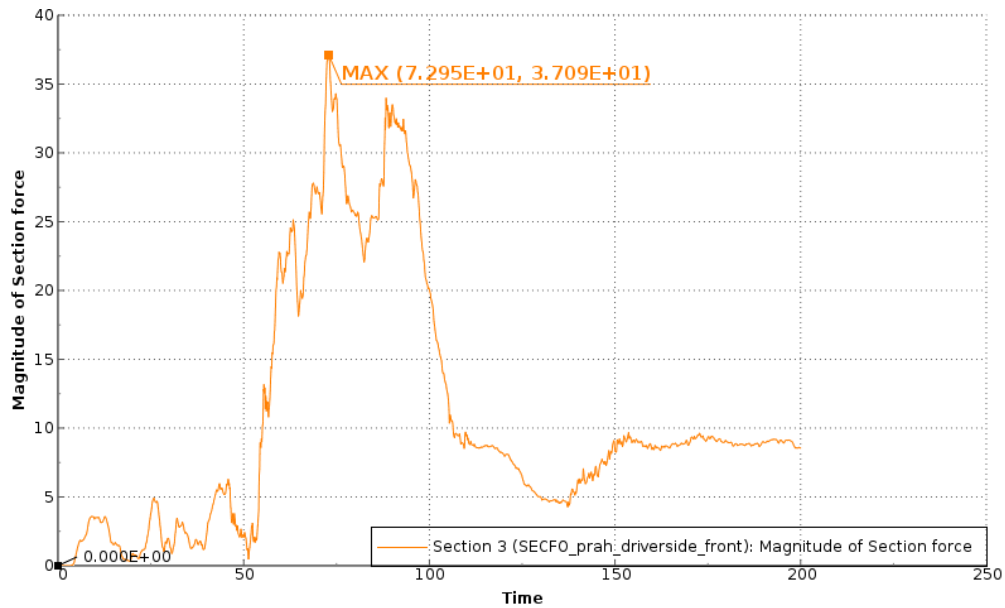
Pro pozdější porovnání jednotlivých variant je důležitý průběh síly v prahu u řidiče. Tento práh by měl být tuhý a nemělo by dojít k jeho zborcení. Na obrázku 7.16 vidíme, že k největšímu silovému působení došlo mezi padesátou a stou milisekundou. Maximální hodnoty 37,09 kN nabyla síla v čase 72,95 ms.

Obrázek 7.16: Závislost velikosti síly v přední části prahu [kN] na čase [ms] u výchozí varianty

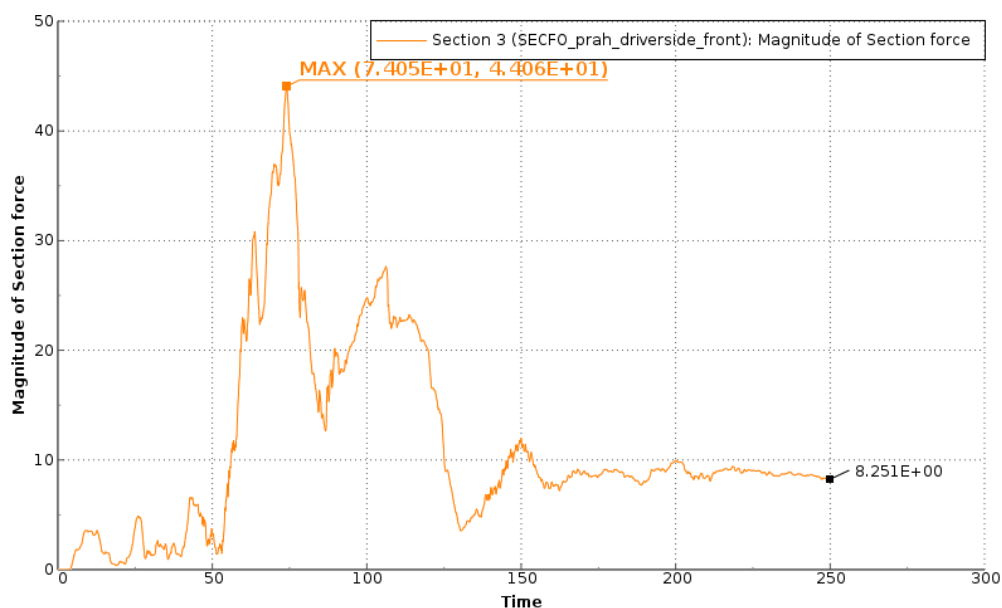
Obrázek 10.9: Závislost velikosti síly v přední části prahu [kN] na čase [ms] u varianty s výztuhou dveří v počáteční poloze

Na obrázku 10.9 vidíme, že průběh síly v přední části prahu tentokrát značně odpovídal výchozí variantě. Maximum se ovšem posunulo o 6,97 kN na 44,06 kN. Zvýšení tuhosti dveří tedy mělo za následek zvýšení maximální síly v přední části prahu.

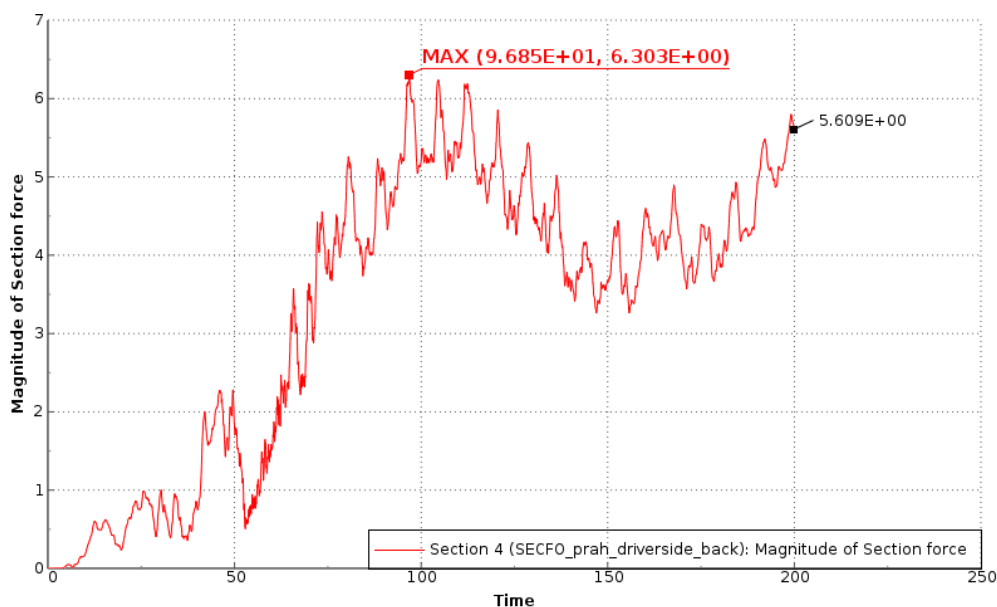
Obrázek 12.7: Závislost velikosti síly v zadní části prahu [kN] na čase [ms] u varianty s vyztuženými prahy

Velikost síly v zadní části prahu je mnohem menší než u výchozí varianty. Maximální dosažená hodnota je zde velmi malá, a to pouhých 6,3 kN. Opět je to způsobeno zvýšenou tuhostí prahů.
