**ČESKÁ ZEMĚDĚLSKÁ UNIVERZITA V PRAZE**

**POVODNĚ LET 2002 A 2013 V ZOOLOGICKÉ ZAHRADĚ HL. M. PRAHY**

**BAKALÁŘSKÁ PRÁCE**

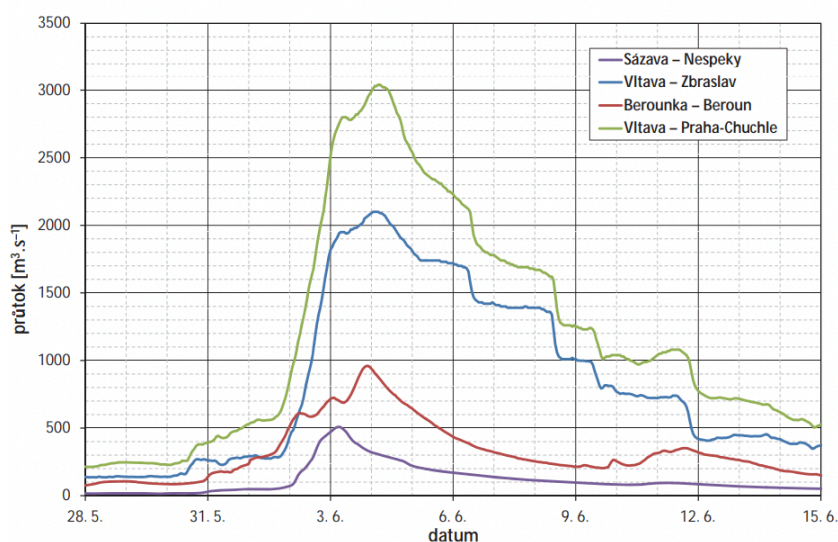
Graf 1: Průběh povodňových vln na Vltavě, Berounce a Sázavě (Čekal, Kubát, Daňhelka, Šercl, 2013).

Druhá vlna povodní zasáhla ve dnech 8. – 15. června 2013, kdy se severozápadních Čechách vyskytovaly intenzivnější srážky. Druhá vlna nebyla tak kritická jako vlna první, i když denní úhrny nepřekročily hranici 40 mm, přesto se na některých místech objevily situace zvýšení hladiny několika povrchových odtoků. Tyto situace byly zaznamenány v Podkrkonoší, na Kladensku a na Plzeňsku. Jeden z nejznámějších případů, který si lidé stále připomínají je povodeň na Dolanském potoce v obci Dolany a Běloky v povodí Zákolanského potoka (Čekal, Kubát, Daňhelka, Šercl, 2013).

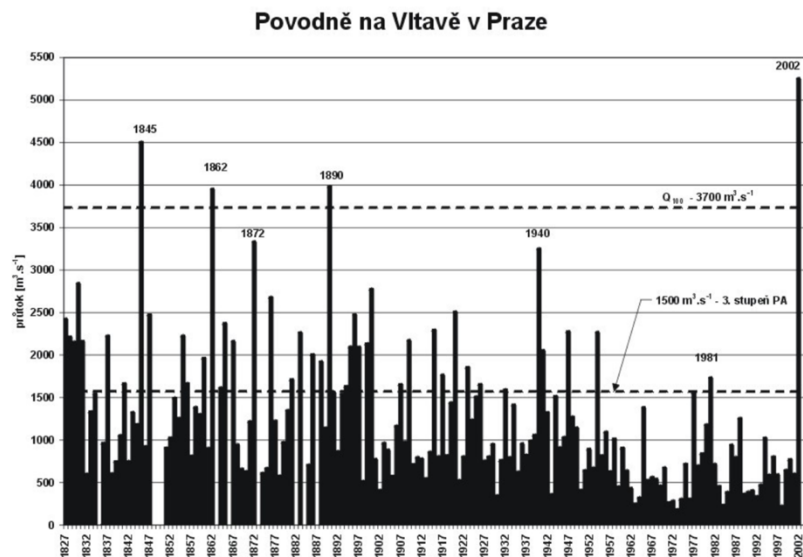
Graf 2: Významné povodně na Vltavě od roku 1827 do roku 2002 dle jejich průtoků  
(Bezpečnost Praha, 2024)

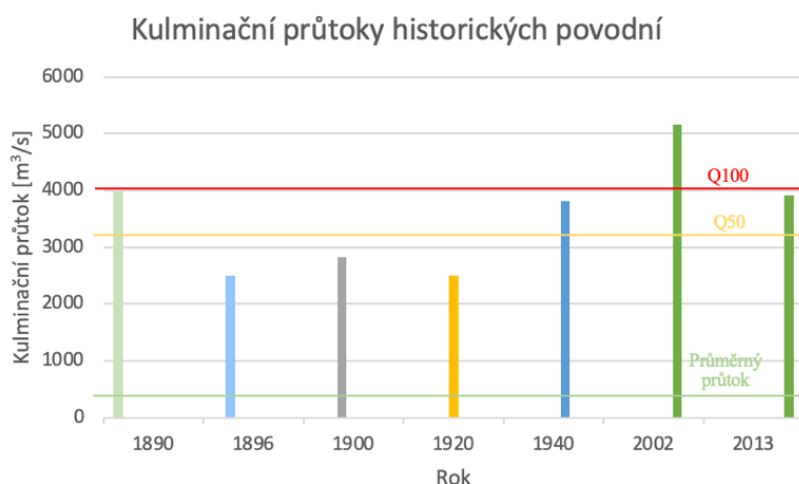
Graf 4: Historické kulminační průtoky povodní na Vltavě (Vlastní)

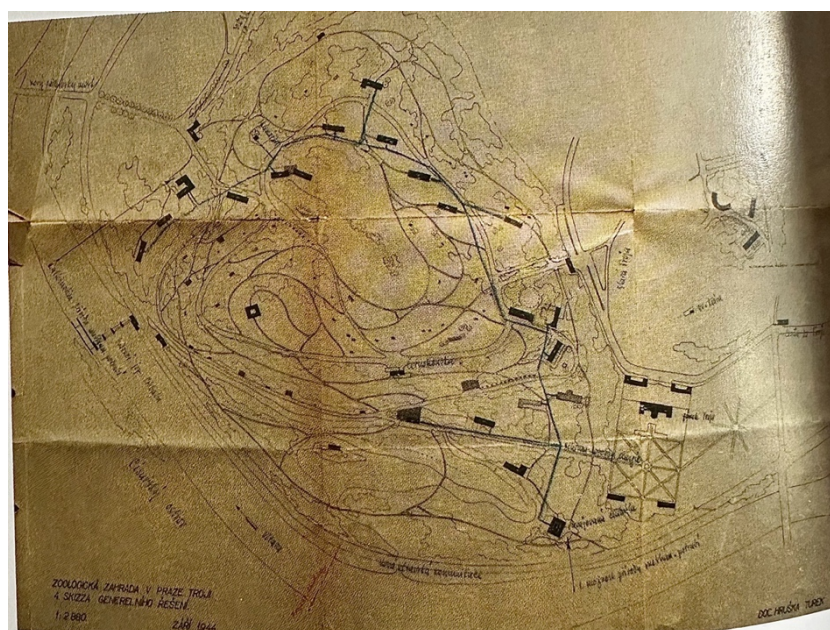
Obrázek 9: Povodňový plán zoo Praha z roku 1940 (Anděrová, 2008)

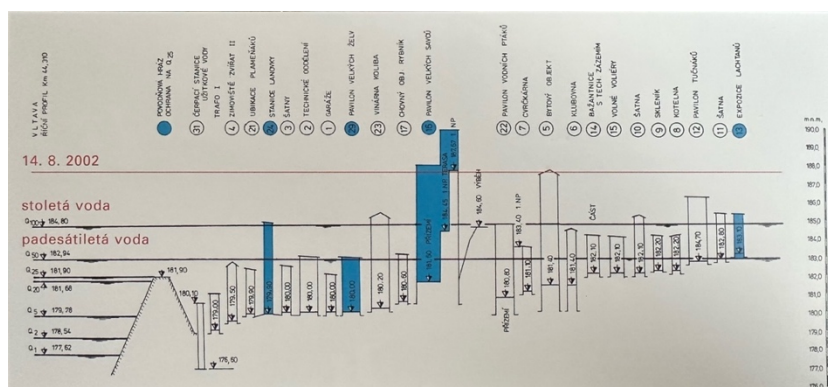
Obrázek 12: Povodňový plán zoo Praha z roku 2000 (Trojský koník, 2002)

Při předpovědi 50leté vody je nutné přerušit návštěvníkům přístup do dolní části zoologické zahrady a připravit se na evakuaci ohrožených objektů. Stejný postup platí i předpovědi stoleté vody. Teprve při třetím stupni povodňové aktivity musí být zahájena evakuace objektů, přičemž se předpokládá, že se v pavilonu velkých savců (sloni, nosorožci, hroši) bude nutné odvézt jen hrochy, ostatní zvířata přečkají povodeň ve výše položených výběžích (Trojský koník, 2002).

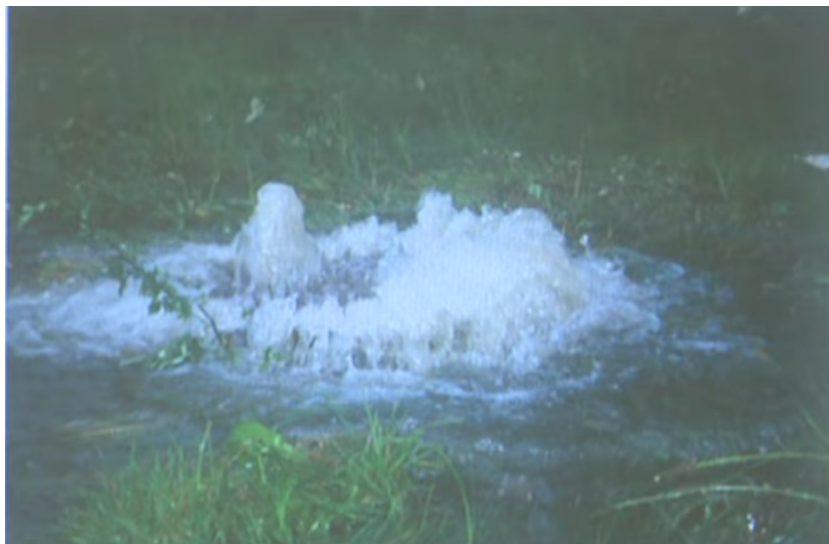
*Obrázek 13: Vzlínající se voda z kanálu (ZOO Praha, 2002)*

V úterních ranních hodinách u dnešní ohrady paovcí v dolní části zoologické zahrady, zaměstnanci zoo zjišťují, že v oblasti kanálů se začíná tlak vody velmi rychle zvyšovat.

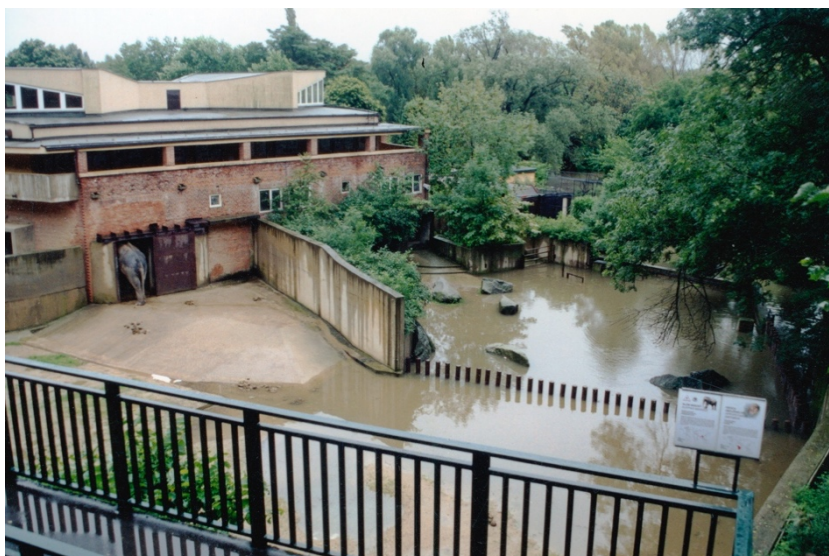
*Obrázek 14: Zatopený výběh slonů v 7:30 (Zoo Praha, 2002)*

Hladina vody začala postupně zasahovat do výběhů zvířat viz. obrázek 10. Prozatím se ale nejednalo o velkou hrozbu. Bylo nutné počítat, že hladina vody se bude i nadále zvyšovat. Zapotřebí byla, co nejrychlejší domluva a akce. Chovatelé s veterináři konzultovali, jaké druhy zvířat jsou primární pro prvotní evakuaci.

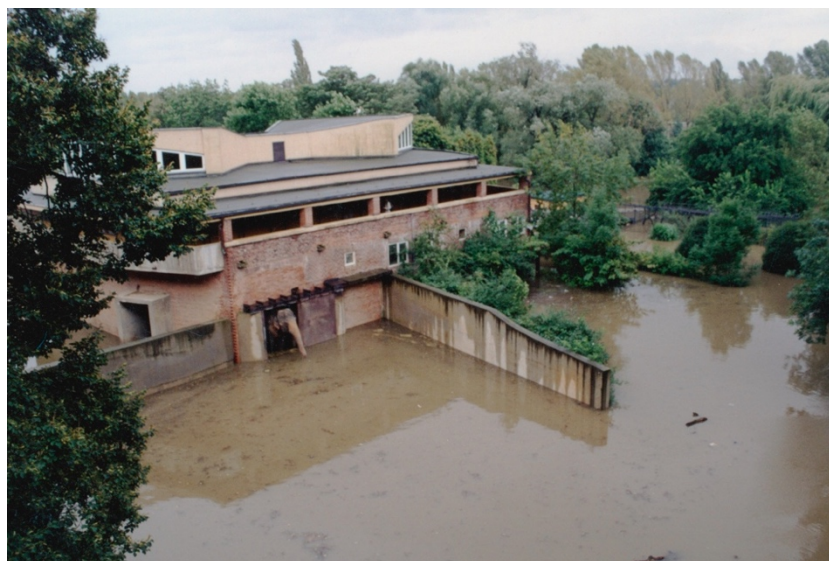
*Obrázek 16: Zatopený výběh slonů v 12:00 (Zoo Praha, 2002)*

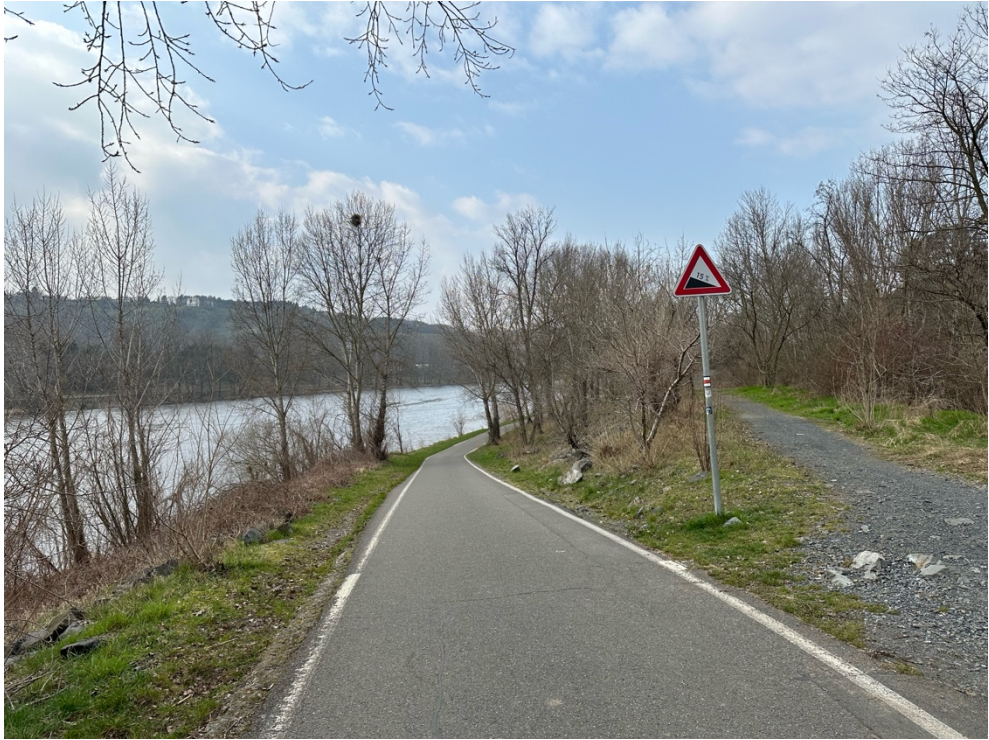
*Příloha 8: Pohled na protipovodňovou hráz (Vlastní, 2024)*

Pozemek Zoo Praha je umístěn na pravém břehu Vltavy a je výškově značně členitý. Povodňový plán je zpracován pro část ležící v záplavovém území. V tomto prostoru je umístěna část expozice, hospodářské zázemí a technické zázemí údržby. Pozemek leží mezi říčními profily km 43,150 a 44,310. Povodňová hráz chrání dolní část Zoo Praha pouze proti 20leté vodě. Při povodních s vyšší hladinou vody je navržen pevný přeliv pro bezpečné zatopení chráněného prostoru na kótě 181,86 m. n. m. Koruna hráze je na kótě 182,26 m. n. m. (systém Balt) (Hasman, 2013).

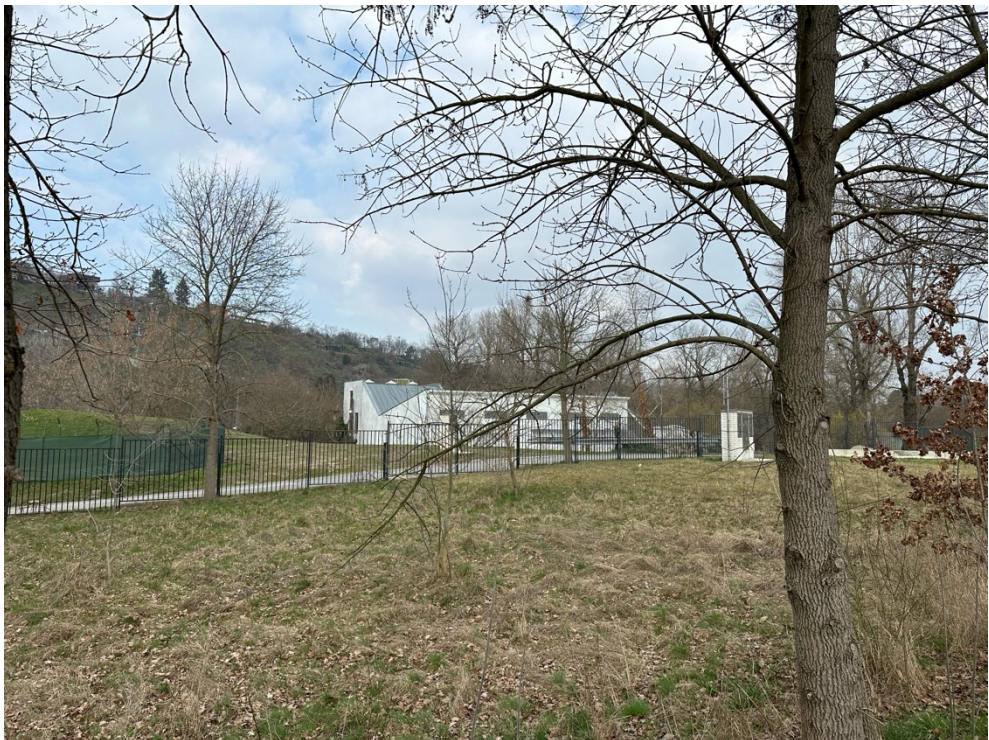
*Příloha 9: Pohled na povodňovou věž v pavilonu goril (Vlastní, 2024)*
