Mendelova univerzita v Brně
Institut celoživotního vzdělávání
Oddělení expertního inženýrství

Testování podezřelých příčin vzniku škodných událostí v průběhu
jejich likvidace pojišťovnou

Diplomová práce

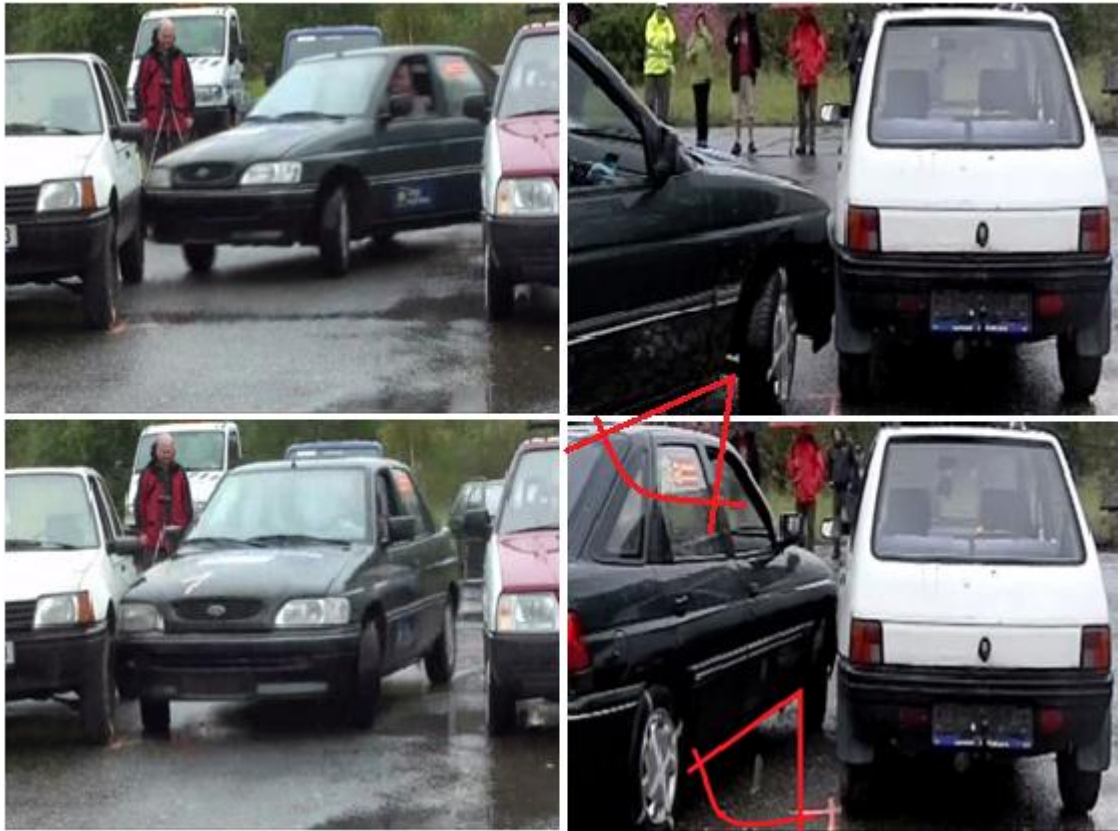
Způsob provedení testu. Simulované parkovací místo bylo vytvořeno pomocí dvou vozidel, která se umístila v rozestupu shodném běžnému parkovacímu místu. Mezi nimi vznikl prostor, do kterého zajede třetí vozidlo. Jeho řidič má za povinnost najet do místa takovým způsobem, aby přední částí pohybujícího se vozidla narazil do co nejkrajnější části zaparkovaného vozu. Při celém manévru je snaha řidiče nezměnit úhel natočení volantu. Rychlost pohybu by měla odpovídat běžné rychlosti při parkování – dle pocitu řidiče.

Obrázek 1: provedení testu, vlevo čelní pohled, vpravo zadní pohled

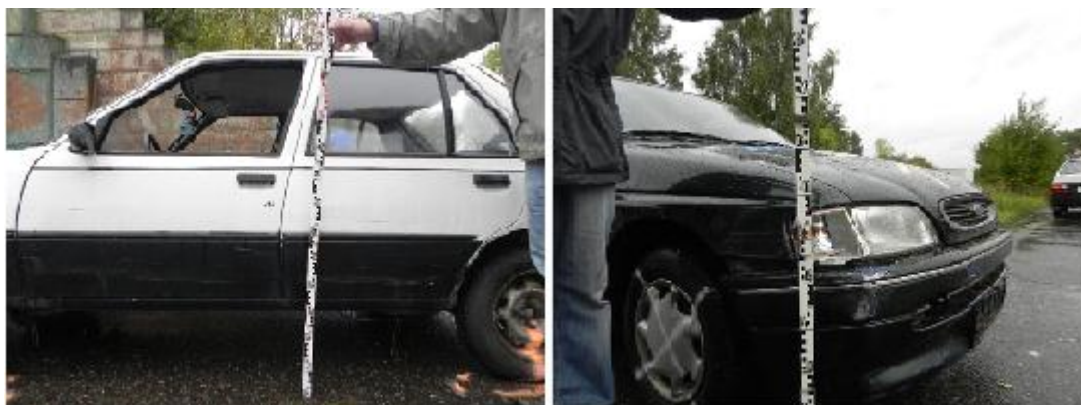
Vyhodnocení testu. K provedení testu došlo v souladu s předem stanovenými podmínkami a proto ho lze hodnotit jako úspěšně vykonaný. K nárazu do zaparkovaného vozidla došlo v oblasti zadního nárazníku a blatníku při úhlu natočení volantu, který je znázorněn v pravé horní fotografii. Po tomto nárazu byla obě vozidla ve stálém kontaktu a to až do oblasti levého předního blatníku stojícího vozidla, kdy vlivem natočení kol došlo k oddálení projíždějícího vozidla. Úhel natočení kol při přerušení kontaktu se zaparkovaným vozidlem je znázorněn na pravé spodní fotografii. Lze konstatovat, že po dobu jízdy vozidla nedošlo ke změně úhlu natočení kol.

Obrázek 2: vzniklé poškození na vozidlech po provedeném testu

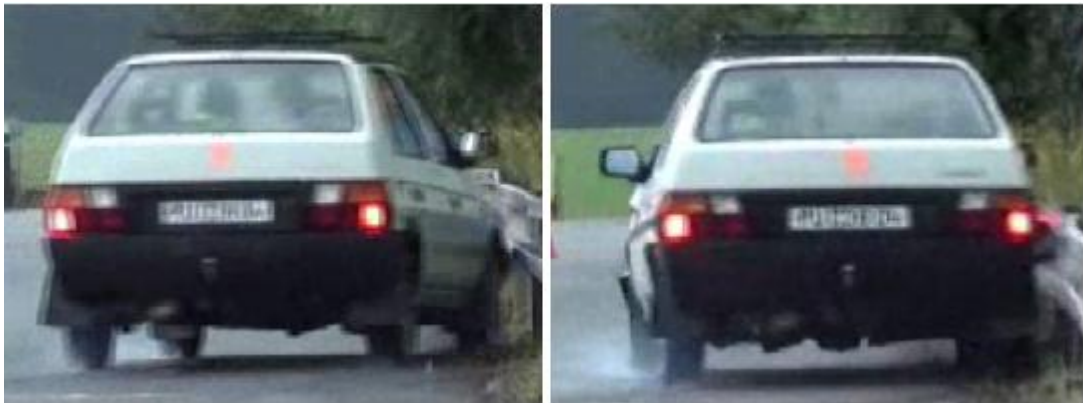
Obrázek 4: náraz vozidla do svodidel při nahodilé události

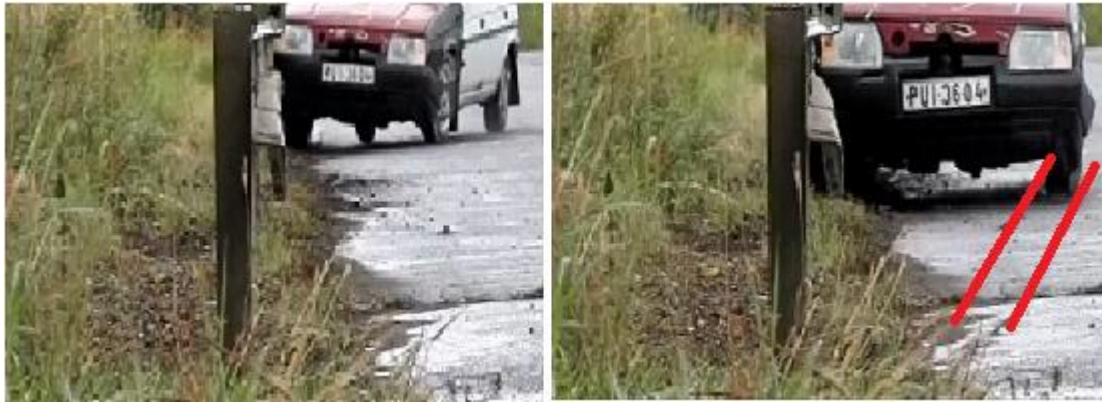
Vozidlo bylo do svodidel navedeno prudkým zatočením kol proti svodidlům. Tento manévr napodobuje situaci, kdy dojde ke smyku, přetočení vozidla a nárazu přední částí do svodidel. Před samotným nárazem došlo k intenzivnímu brzdění, které zabraňuje vzniku škody. Jedná se o předpokládanou reakci řidiče v případě neúmyslné nehody. Brzdění nebylo přerušeno až do úplného zastavení vozidla. Přední část po nárazu do svodidel byla odhozena proti směru prvního nárazu. Následně došlo k nárazu do svodidel zadní částí vozidla.

Obrázek 5: náraz vozidla do svodidel s úmyslným najetím

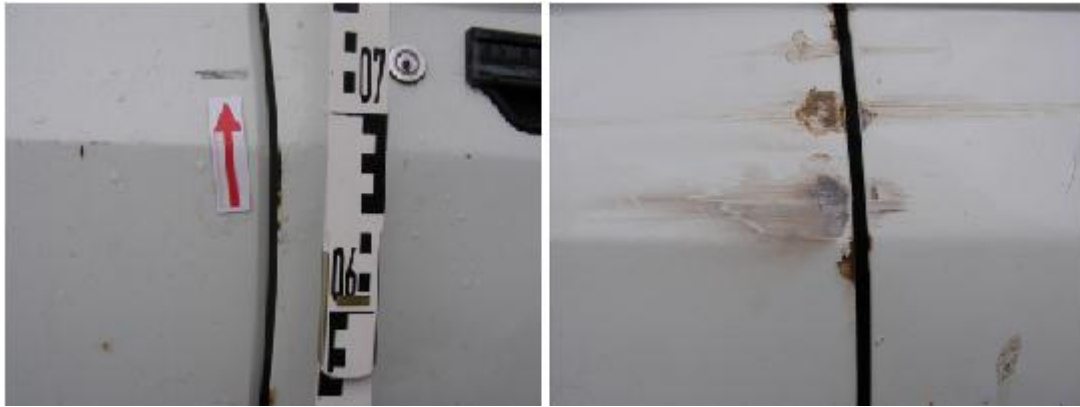
Při druhém testu, kdy došlo k úmyslnému najetí do svodidel a působením proti svodidlům, došlo ke vzniku poškození celého boku vozidla s výraznou škodou vzniklou na přechodech (spárách) mezi jednotlivými díly karoserie. Aby se takového poškození docílilo, muselo vozidlo být v kontaktu se svodidlem v délce 8,4 m.

Obrázek 6: porovnání vzniklého poškození při testu

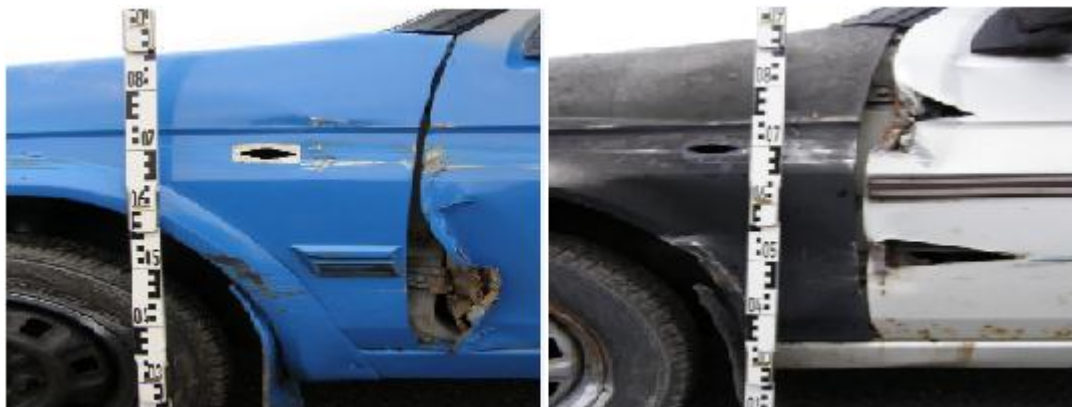
vozidla, zapříčinil, že když je do svodidla konstrukčně umístěného pro jeden směr naraženo v opačném směru než je předpokládáný, tak hrany vzniklé přeložením jednotlivých svodnic se do spár mezi díly vozidla zaseknou a dochází k roztržení materiálu.

Obrázek 7: náraz do svodidel v protisměru

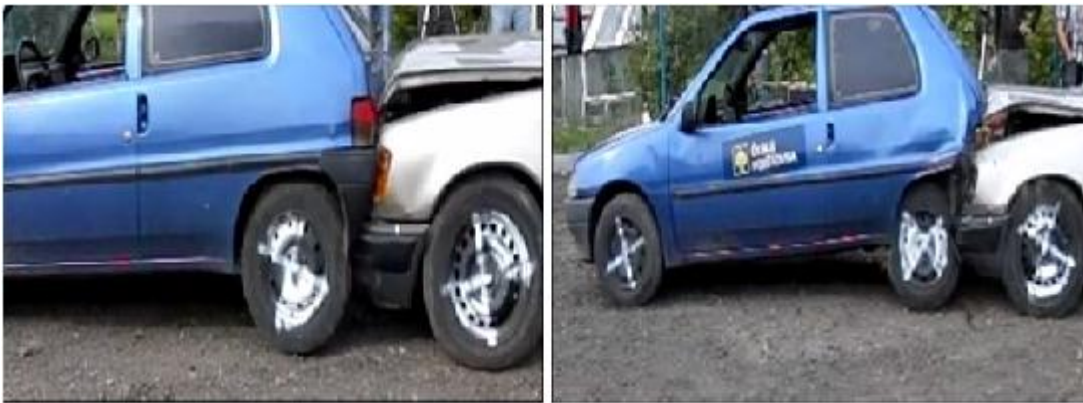
Způsob provedení testu. Dojde k simulaci nehody, kdy jedno vozidlo bude stát. Toto vozidlo bude mít zabrzděné zadní kola. Druhé vozidlo se bude pohybovat rychlostí 20 km/h a dojde ke kolmému nárazu přední částí vozidla do zadní části stojícího vozu. Po nehodě bude poškození zdokumentováno. Následně dojde k druhé simulaci nehody, kdy stejná vozidla do sebe narazí shodným způsobem, ale při 50 km/h. Vzhledem k vyšší rychlosti se předpokládá, že dojde k navýšení rozsahu poškození vzniklého po první nehodě. Oba výsledky budou vyhodnoceny.

Obrázek 8: překrytí původního poškození způsobené vyšší rychlosti nárazu

Vyhodnocení testu. Při provedení testu došlo dle předem stanovených podmínek k nárazu do stojícího vozidla různou rychlostí při snaze zachovat stejné postavení vozidel v době nárazu. Rozdílná intenzita nárazu je patrná z deformace zadní části stojícího vozidla. Rovněž se zde projevil typický jev způsobený nedobrzděním, který spočívá v tzv. podjetí pod druhé vozidlo. To je způsobeno tvarem a konstrukcí vozidel, kdy vozidlo které nedobrzdí, podjede pod stojící vozidlo. Výsledkem toho je, že na nedobrzděném vozidle je největší intenzita nárazu až nad předním nárazníkem, což působí dojmem, že vzájemné poškození vozidel spolu výškově nekorresponduje. Tento jev je patrný na obrázku číslo 8 vpravo.

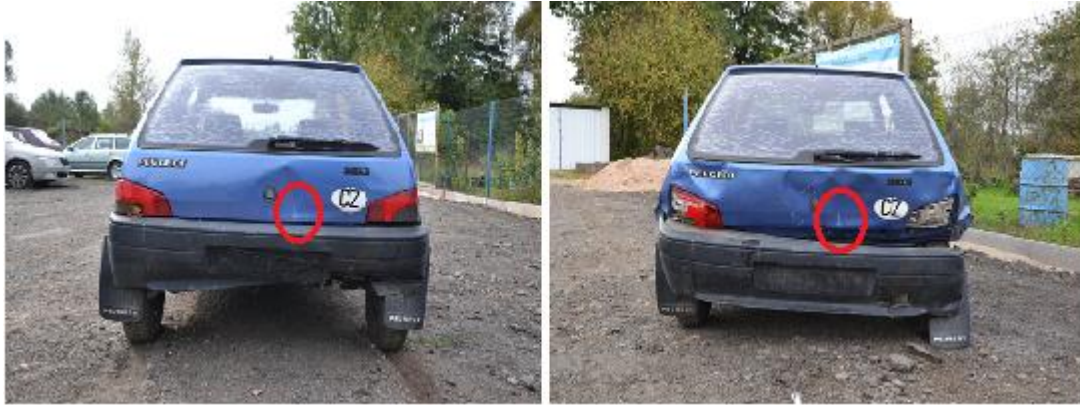
Obrázek 9: výsledné poškození vozidla po nárazu rozdílnou rychlostí

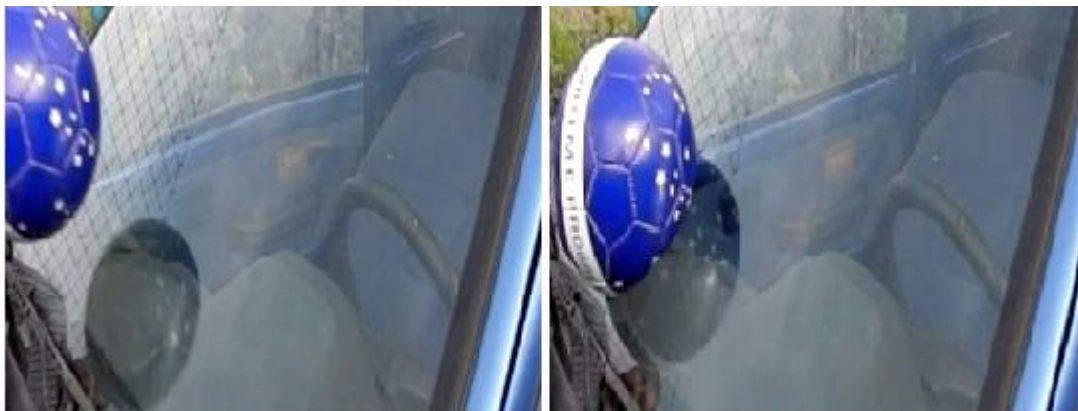
Způsob provedení testu. Proti čelnímu sklu stojícího vozidla bude vržen míč s různou intenzitou nárazu vyvolané lidskou silou. Pro nasimulování možné situace bude provedeno několik pokusů, kdy dojde k znečištění míče drobným prachem a blátem, znečištění čelního skla a různé kombinace.

Obrázek 10: náraz míče do čelního skla vozidla

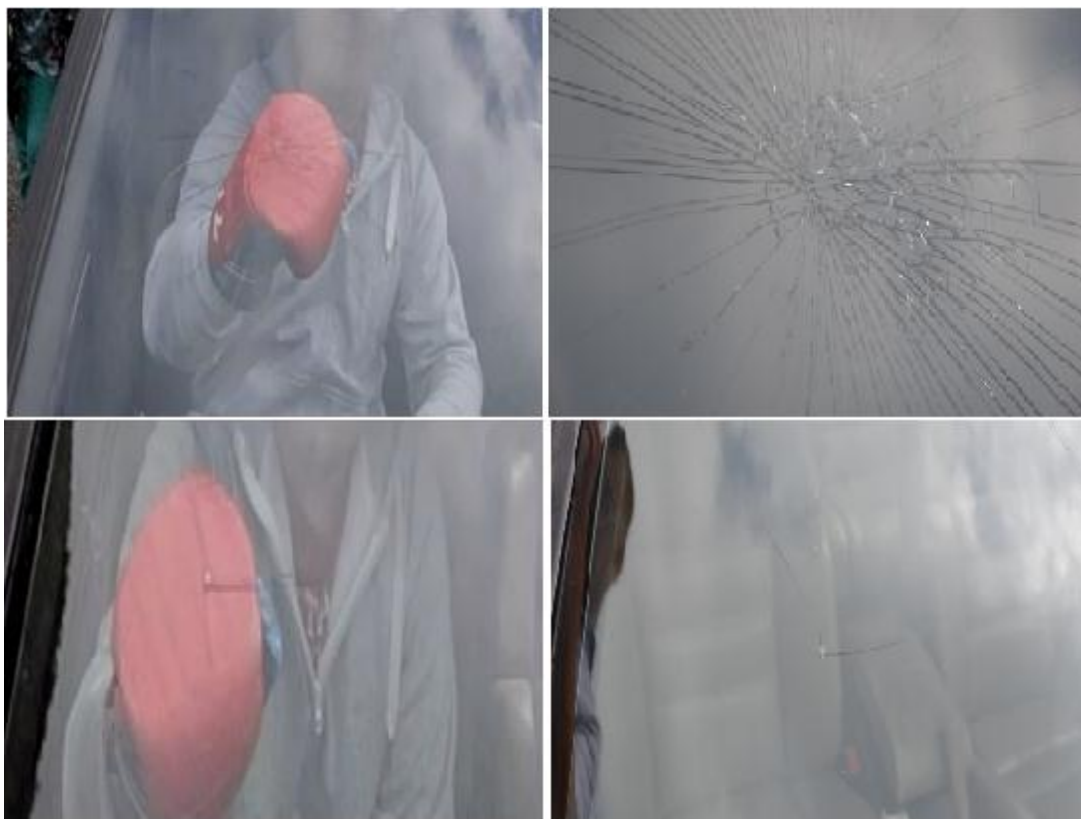
Způsob provedení testu. Na čelní sklo bude působeno silou vyvolané lidskou paží, na které bude navléknuta boxerská rukavice. Síla bude směřována do prostoru předpokládaného nárazu. Druhý test bude proveden shodným způsobem, ale v místě nárazu rukavice do čelního skla bude z vnější strany pomocí důlčíku, vytvořeno poškození, která má napodobit škodu vzniklou odlétnutým kamenem. Jednotlivé poškození bude porovnáno a zhodnoceno.

Obrázek 11: poškození čelního skla z vnitřní strany, nahoře bez vady skla, dole s poškozením od kamene

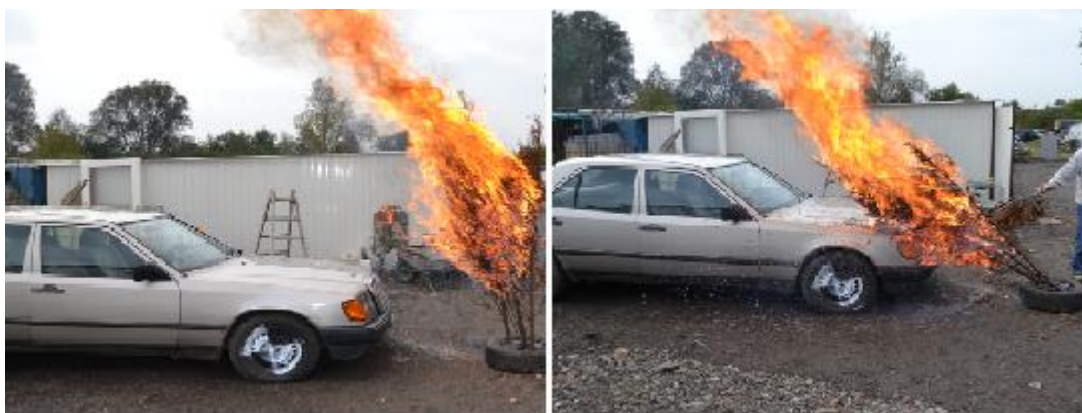
Způsob provedení testu. Ve vzdálenosti jednoho metru byl před vozidlo umístěn zdroj ohně, z kterého působil žár na lak karoserie vozidla. Následně došlo k převržení zdroje ohně na vozidlo způsobem, že došlo k přímému kontaktu laku karoserie s plameny. Po vyhoření byl zhodnocen stav karoserie s pokusem o jeho obnovení.

Obrázek 12: poškození laku karoserie vozidla plamenem

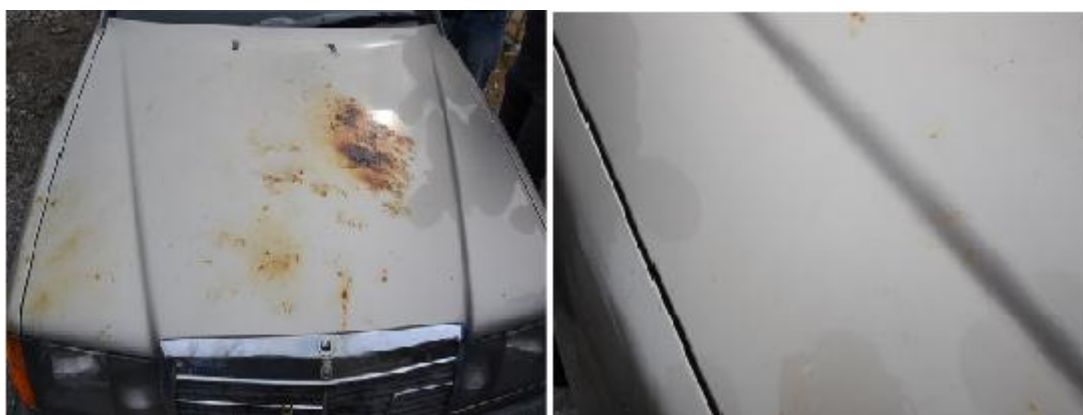
působil, došlo k odlišnému rozsahu škody. Na vzdálených místech od plamene vzniklo poškození v podobě tmavých skvrn. Toto poškození lze přešetřením odstranit. V místech přímého kontaktu s plamenem lak popraskal a tmavě se zbarvil. Toto poškození je trvalé a jediná možnost odstranění je odbroušení poškozené vrstvy a provedení nového laku. Plastové díly na přední části vozidla byly trvale deformovány způsobeným teplem. Rozsah vzniklé škody ovlivňuje doba přímého působení plamene a teplota. V případě, že by došlo ke krátkému lokálnímu působení tepla na lak karoserie, lze vzniklé poškození považovat za opravitelné, bez nutnosti provedení nového laku, ale spíše test ukazuje, že i krátký kontakt karoserie s plamenem, způsobí trvalé poškození.

Obrázek 13: vzniklé poškození od plamene

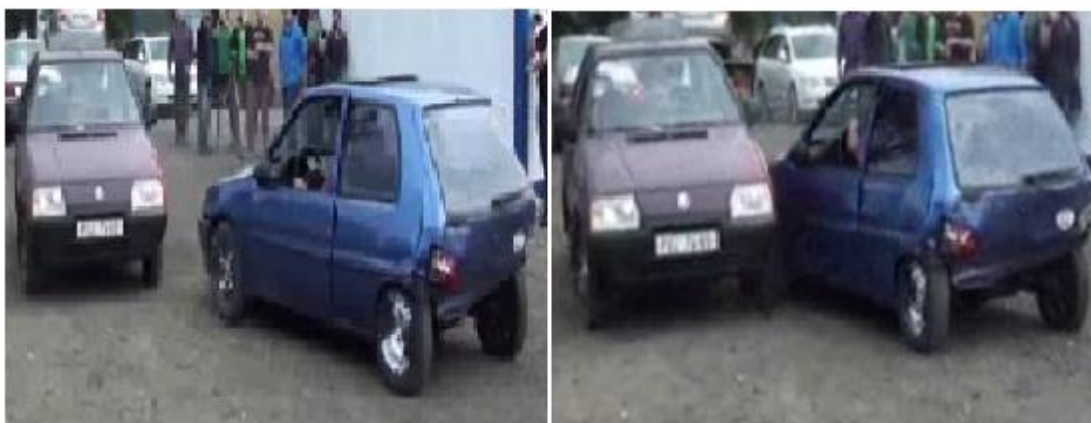
Způsob provedení testu. Před zahájením testu byl na jednom z vozidel úmyslně poškozen přední blatník, který byl značně prolomen v jeho lemu. Toto poškození bylo opraveno pomocí hrubého vyrovnání do původního stavu, zapravení povrchu tmelem a provedení nového krycího laku. Do takto opraveného blatníku byl směřován náraz jiného blatníku druhého vozidla, který byl původní a v minulosti nebyl žádným způsobem opravován. Po vzájemném střetu se vyhodnotil rozsah vzniklé deformace na obou blatnících vozidla, mezi kterými došlo ke vzájemnému střetu.

Obrázek 14: náraz vozidla pro posouzení vzniklé deformace blatníku

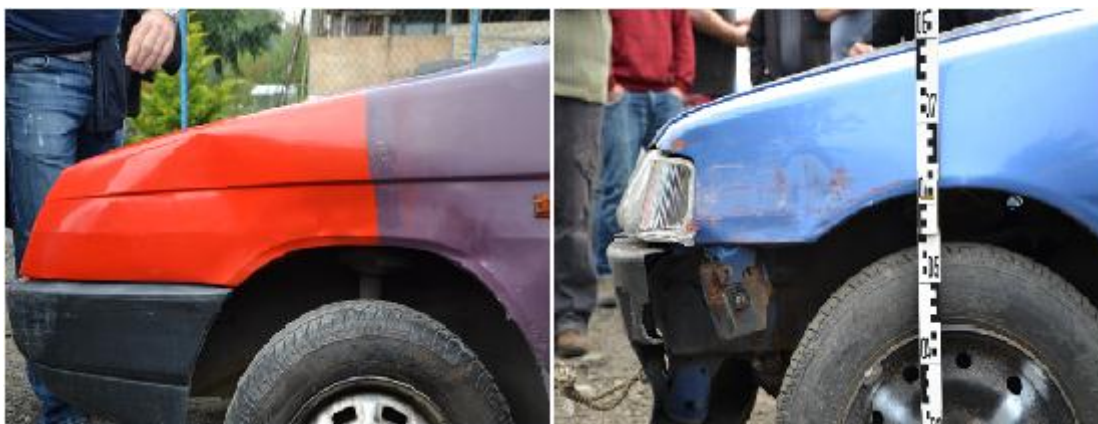
poškození dílu má za následek odlišnou deformaci jako u dílu, který nebyl žádným způsobem opravován.

Obrázek 15: výsledné poškození blatníků po vzájemném kontaktu

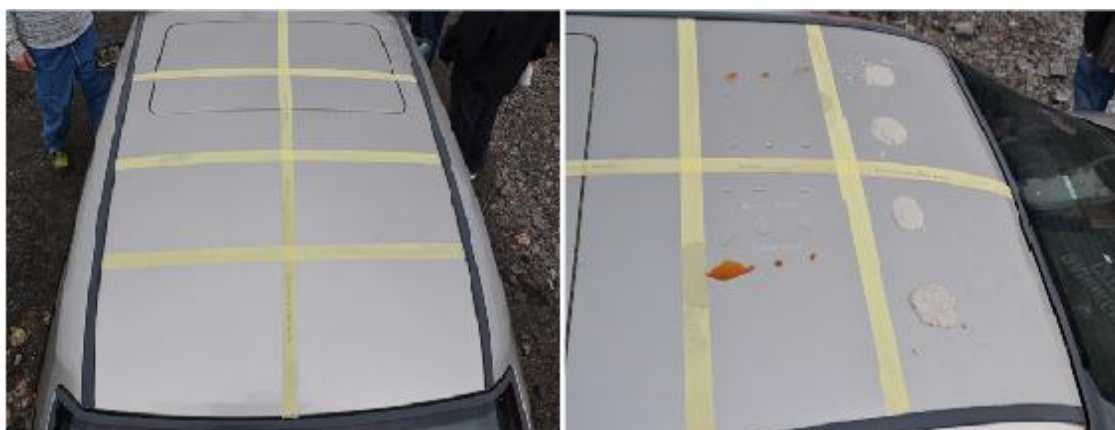
levou a pravou část. Povrch laku na levé části byl před samotnou aplikací agresivní látky, přešetřen. Pravá strana střechy vozidla zůstala bez ošetření. Do jednotlivých kvadrátů byla agresivní látka aplikována ve třech řadách z důvodu, aby bylo možné sledovat rozsah vzniklé škody v závislosti na čase, po kterou mohla látka působit na lak vozidla. Časový interval po který bude látka působit na lak vozidla, byl stanoven tak, že po uplynutí první hodiny dojde k prvnímu odstranění a vyhodnocení. Druhý interval byl stanoven na dobu pěti hodin od aplikace s následným vyhodnocením. Poslední vzorek byl odstraněn po uplynutí dvaceti hodin.

Obrázek 16: působení agresivní látky na lak karoserie vozidla

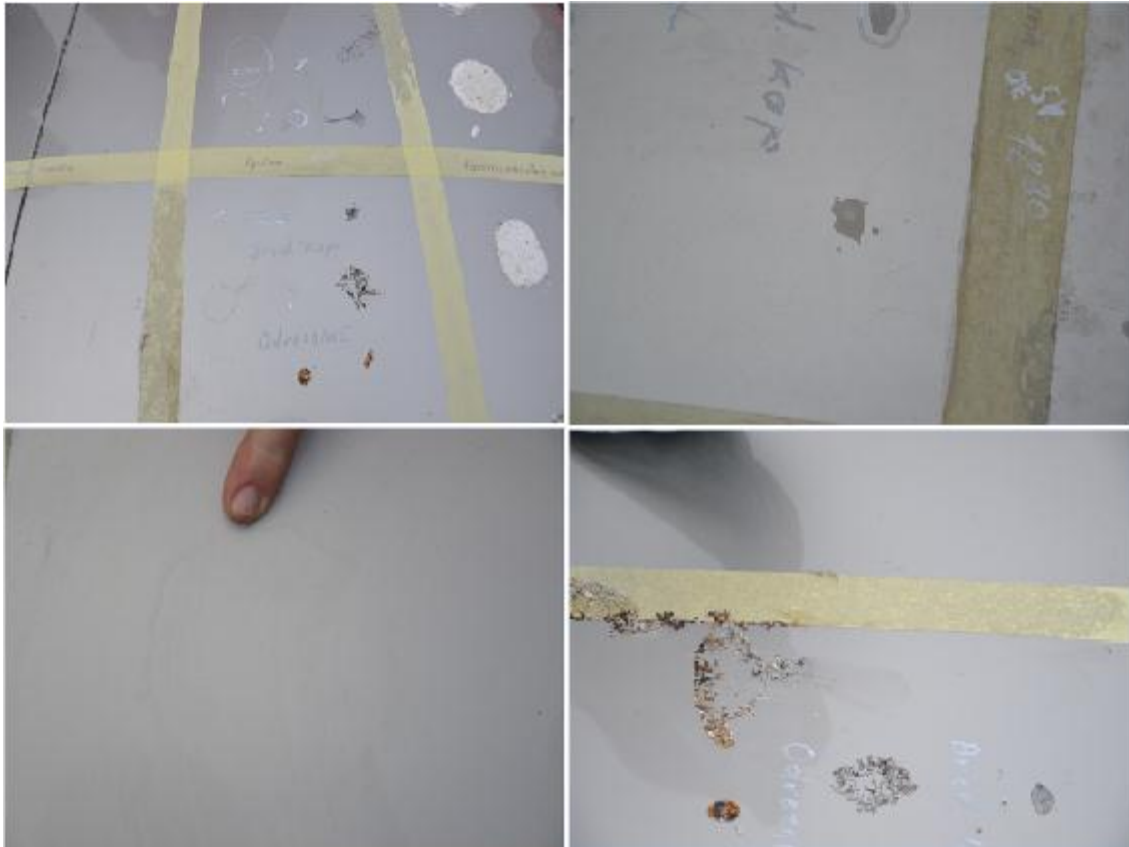
Zbývající vzorky zůstaly ve stejném skupenství, jako při aplikaci. Po jejich odstranění došlo rovněž k narušení vrchní části bezbarvého laku, stejného rozsahu, jak bylo popsáno v případě odrezovače. Z pozorování lze vyhodnotit, že s přibývajícím časem, po který agresivní látka působí na povrch karoserie, roste rozsah vzniklého poškození. Lze tedy očekávat, že pokud by látka na povrch působila delší dobu, dojde i k poškození samotné barvy laku popř. i k narušení plechové části postiženého místa. Z tohoto důvodu je nutné pro objektivní posouzení věrohodnosti uplatněné škody, znát datum vzniku škody a datum jejího zjištění.

Obrázek 17: výsledné poškození po působení agresivní látky

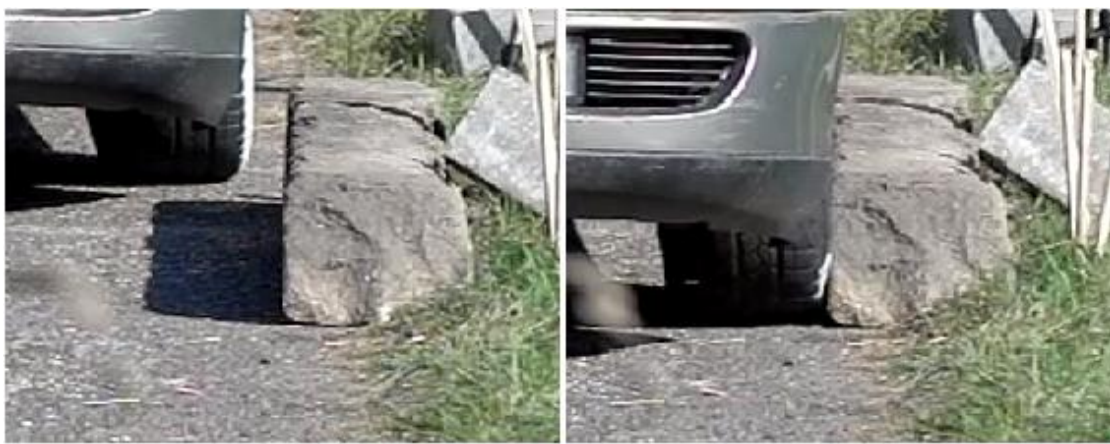
Způsob provedení testu. Na vozovku byl umístěn betonový obrubník. Testovací vozidlo k němu najelo rychlostí, která je obvyklá pro parkování a úmyslně došlo ke kontaktu předního kola s obrubníkem. Řidič nepůsobil natočením volantu proti obrubníku. Simulace napodobuje běžnou situaci vzniklou při parkování, při níž dojde vlivem špatného odhadu, ke kontaktu disku kola s obrubníkem.

Obrázek 18: poškození disku kola vozidla o obrubník

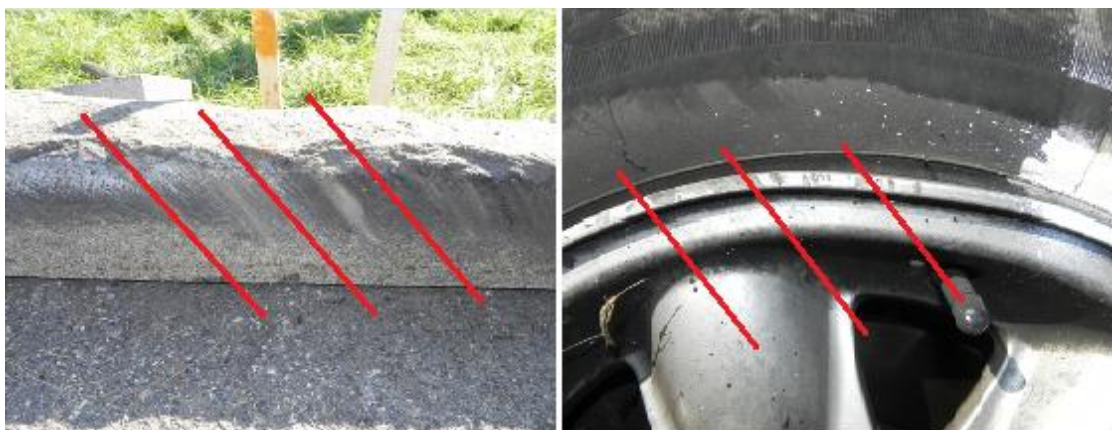
Vyhodnocení testu. Na obrubníku vlivem kontaktu s diskem kola vozidla došlo k výraznému poškození jeho vrchní části. Jedná se o rýhy na povrchu betonu, které jsou vedeny stejným směrem šikmo vpřed. Při porovnání s poškozením vzniklým na disku kola, zde jsou rýhy v povrchu disku vedeny šikmo vzad – posuzováno po směru otáčení a pohybu vozidla. Z testu jednoznačně plyne závislost směru vzniklého poškození na směru pohybu vozidla. Pokud se tedy setkáme při uplatněné škodě, že na obou discích je odlišný směr poškození, lze s určitostí konstatovat, že k tomuto poškození nedošlo při jedné události.

Obrázek 19: rozsah vzniklého poškození po vzájemném kontaktu disku kola s obrubníkem

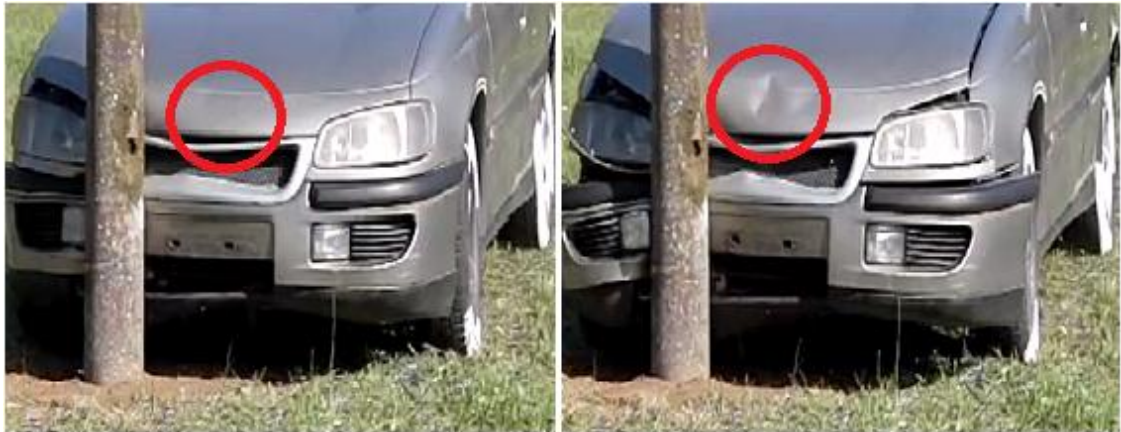
Vyhodnocení testu. V průběhu nárazu pozorujeme, že v oblasti uchycení zámku kapoty nedochází k žádné deformaci. Deformuje se pouze oblast, do které je náraz směřován. Po dosažení určité intenzity nárazu se náhle na přední kapotě objevuje deformace, která je mimo zónu nárazu. Při neodborném posouzení je takové poškození posuzováno jako nesouvisející s nehodou a pojistné plnění je na základě chybného posouzení kráceno. Toto poškození však má souvislost s uvedenou nehodou. Bylo způsobeno zámkem přední kapoty, který přenesl deformaci čelní stěny, způsobenou čelním nárazem. To zapříčinilo, že se čelní stěna společně se zámkem kapoty, posunula směrem dozadu. Tento posun způsobil prolomení přední kapoty v místě uchycení zámku.

Obrázek 20: deformace kapoty v průběhu nárazu do pevné překážky

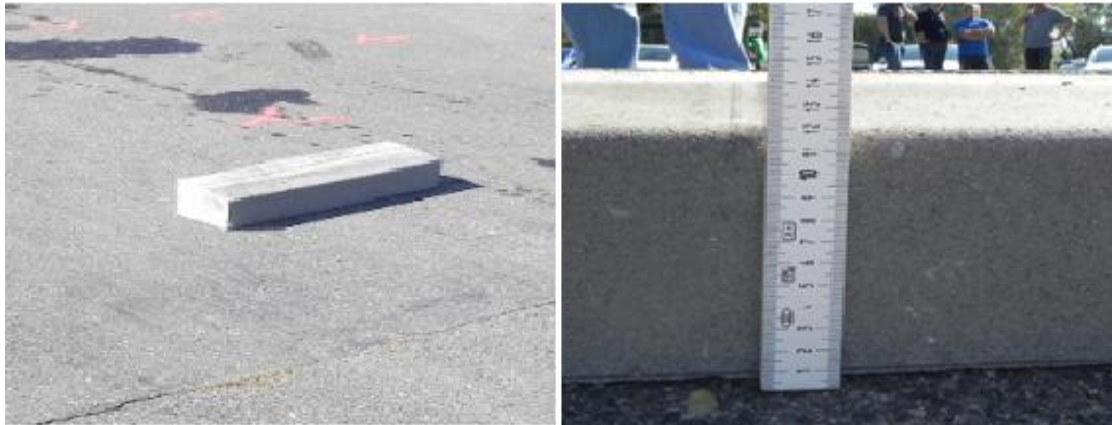
Způsob provedení testu. Jelikož na místě provádění zkoušek nebylo vhodné místo, které by odpovídalo požadavkům provedení testu - výtluk, nebo nerovnost ve vozovce, byl test proveden způsobem, že na vozovku byl umístěn obrubník, na který vozidlo čelně najede rychlostí 30 km/h. Sledoval se způsob deformace pneumatiky a rozsah vzniklé škody.

Obrázek 21: umístění překážky před provedením testu

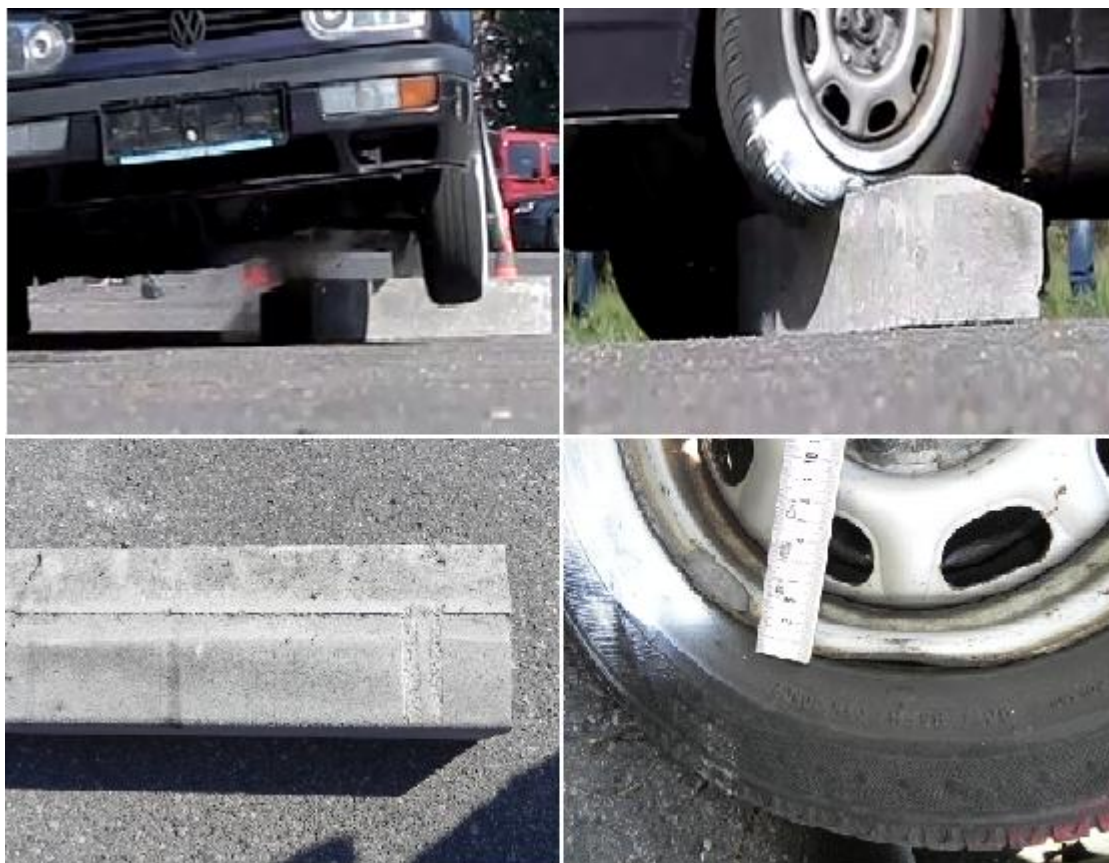
Z provedeného testu vyplývá, že je technicky přijatelné, aby při průjezdu nerovností mohlo dojít k poškození více částí vozidla. Rozsah vzniklého poškození závisí na rychlosti vozidla v době nárazu, kdy se zvyšující rychlosti, roste síla působící proti součástem vozidla. Při posuzování vzniklého poškození je nutné rozlišovat, jestli je posuzovaný díl poškozen nárazem cizího tělesa. Běžná vůle v uložení kola, tlumiče kola apod. bez známek poškození jeho okolí, není v příčinné souvislosti s nehodou a takové poškození není možné zahrnout do pojistného plnění.

Obrázek 22: vzniklé poškození po najetí na obrubník

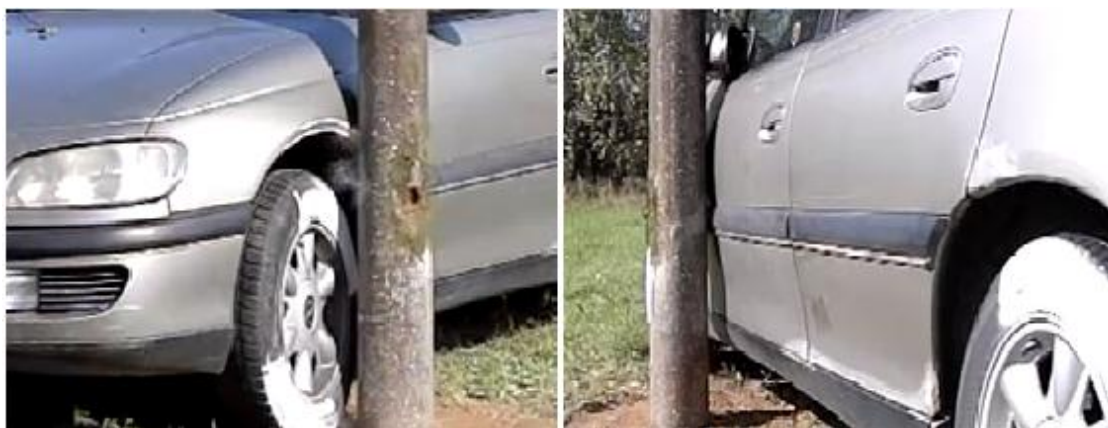
Obrázek 23: náraz vozidla do betonového sloupu

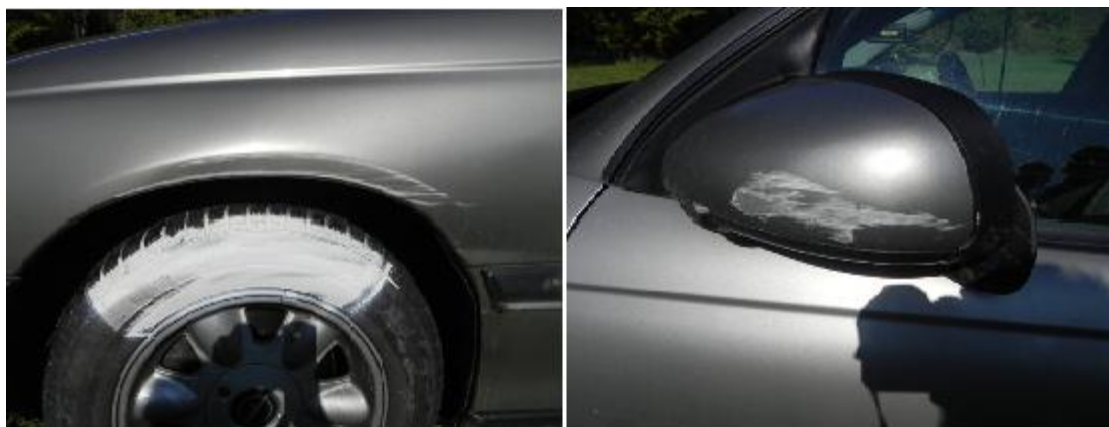
Mimo určení směru pohybu vozidla v době nehody lze z provedeného testu stanovit charakter vzniklého poškození. V předchozím provedeném testu byl znázorněn náraz vozidla do svodidel. Vzhledem k odlišné struktuře materiálu, do kterého vozidlo narazilo, vzniklo i odlišné poškození, které je možné navzájem od sebe rozpoznat. Při nárazu došlo i ke kontaktu sloupu se zpětným zrcátkem vozidla. Charakter vzniklého poškození na plechové části je stejný jako na plastovém zrcátku. Nezáleží tedy na druhu materiálu, u kterého dojde k poškození, ale na materiálu, který poškození způsobí.

Obrázek 25: vzniklé poškození po kontaktu s betonovým sloupkem

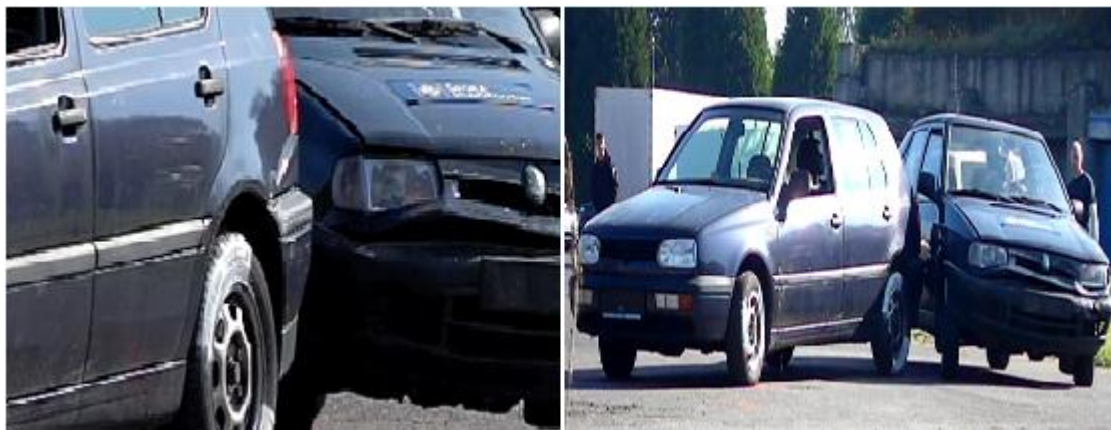
Způsob provedení testu. Na testovací plochu bylo umístěno vozidlo, které bylo zabezpečeno zařazenou rychlostí a zataženou ruční brzdou proti pohybu. Druhé jedoucí vozidlo mělo za úkol narazit do rohu stojícího vozu tak, aby došlo ke vzájemnému kontaktu plastového nárazníku s bokem projíždějícího vozidla. K nárazu došlo v šikmém postavení, aby se docílilo, že nedojde ke kontaktu i s jinou částí stojícího vozidla mimo plastový nárazník.

Obrázek 26: náraz vozidla do plastového nárazníku

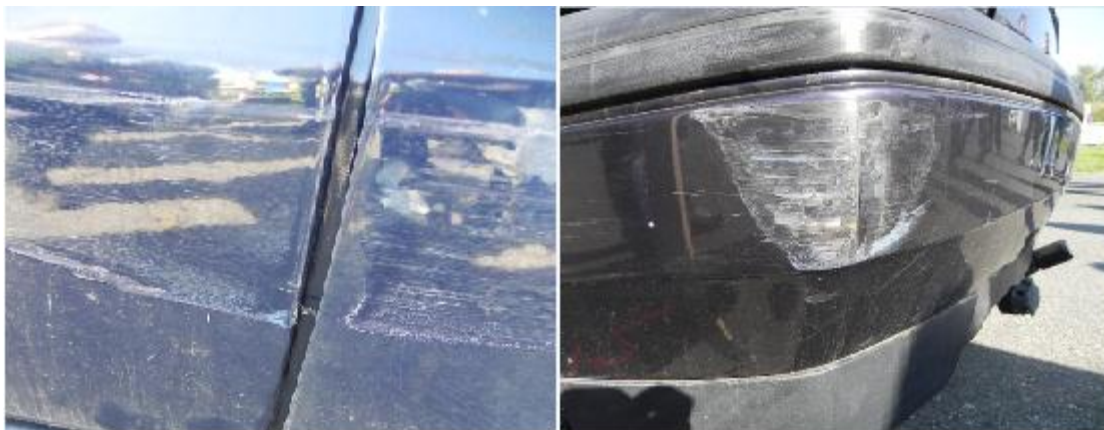
film jde mechanicky odstranit. Rovněž intenzita a hustota postižené plochy se liší od předchozích zkoušek. Vzniklé poškození je ojedinělé a lze jej přiřadit pouze ke vzniku o plastovou překážku.

Obrázek 27: vzniklé poškození vozidla po kontaktu s plastovým nárazníkem

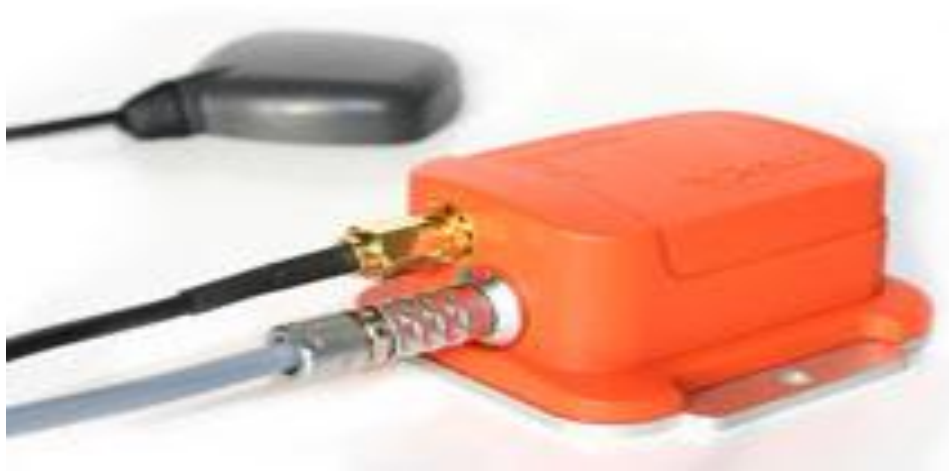
V rámci provedených všech testů bylo ve vozidle namontováno zařízení, které snímá jízdní dynamiku vozidla. Jednalo se o přístroj XSENS MTI-G, který obsahuje 3 osý akcelerometr, 3 osý gyroskop, teploměr, barometr, magnetometr a GPS přijímač. Zařízení je nutné mít v době zaznamenávání dat připojený k počítači, kam se naměřená data zaznamenávají.

Obrázek 28: snímač XSENS MTi-G

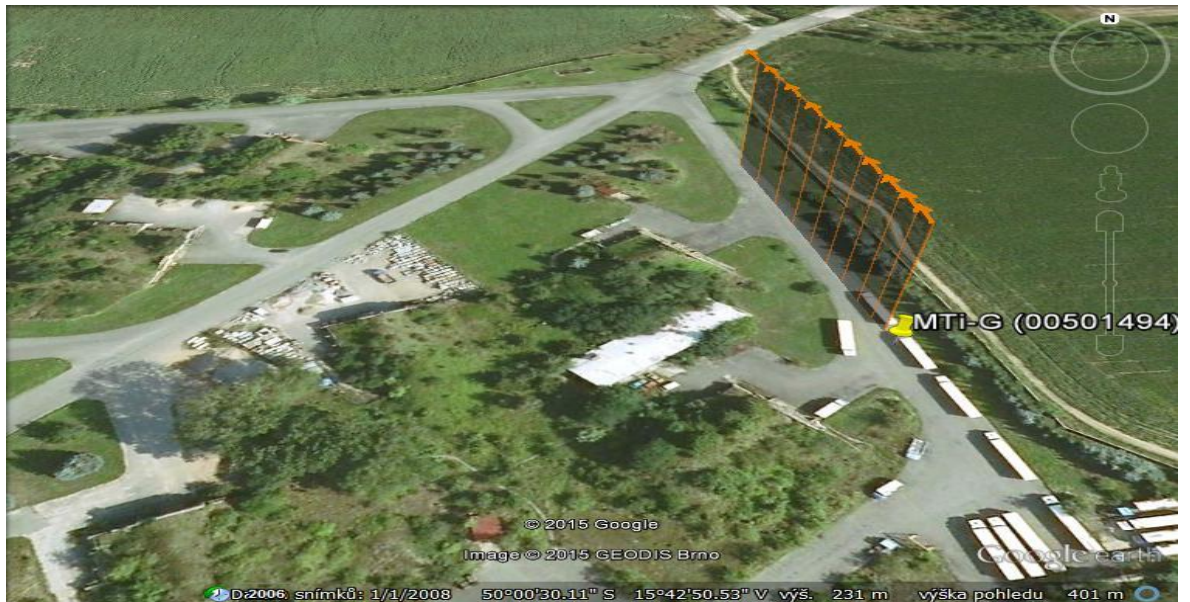
z akcelerometru je z vozidla Ford Focus. S tímto vozidlem byl následně simulován běžný provoz bez kritické situace s běžnou intenzitou brzdění a rozjíždění. Toto měření mělo za cíl představit možnost vyhodnocování dat v budoucnu při dopravních nehodách.

Obrázek 30: zobrazení polohy vozidla z dat zaznamenaných akcelerometrem

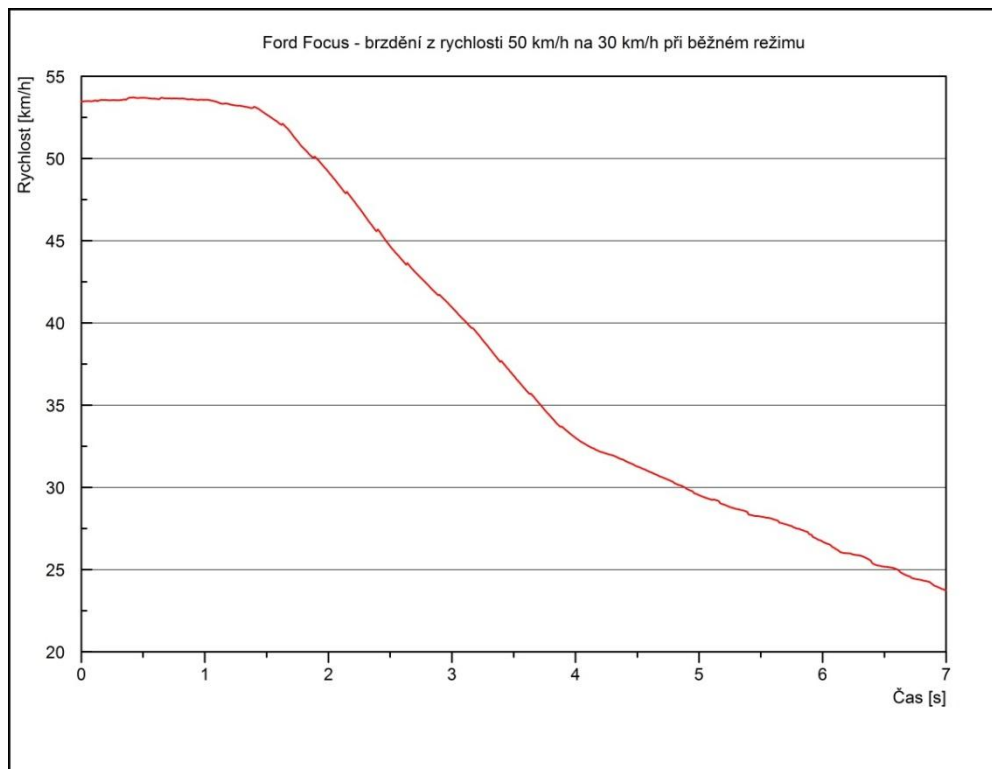
Graf 4: rychlost vozidla v závislosti na čase při běžném brzdění

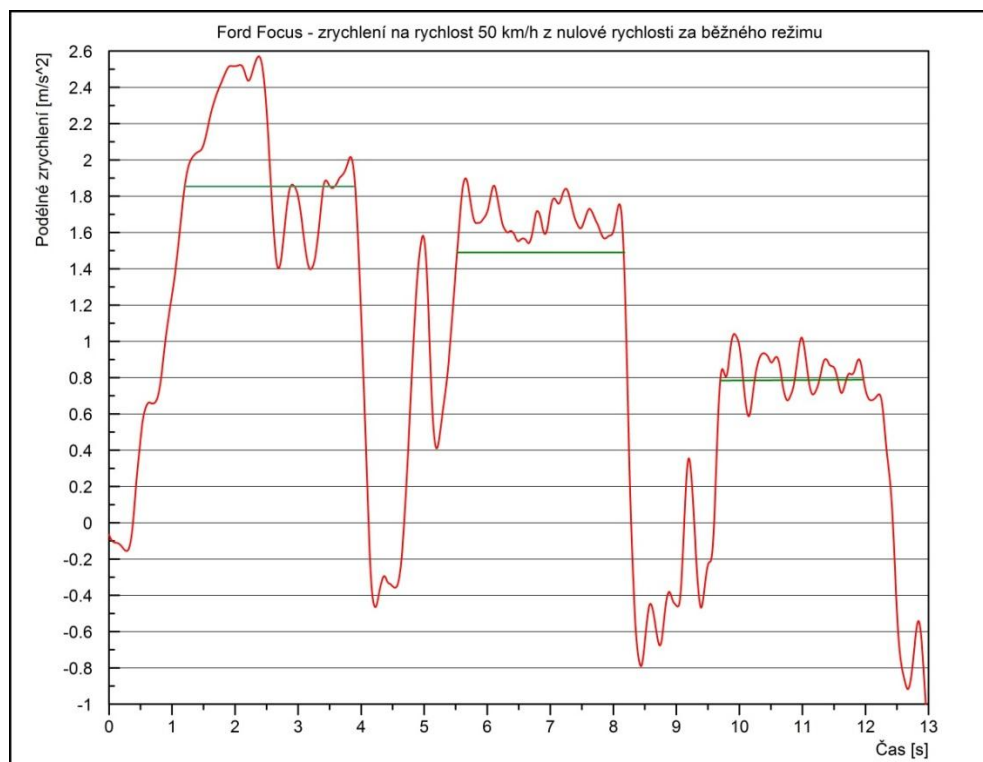
Graf 5: zrychlení vozidla s řazením převodových stupňů

Na průběhu grafu je vidět čas, kdy docházelo k řazení rychlostních stupňů na převodovce. V tento okamžik došlo k náhlému poklesu podélného zrychlení. Zelená linka v grafu znázorňuje střední hodnotu naměřených dat.

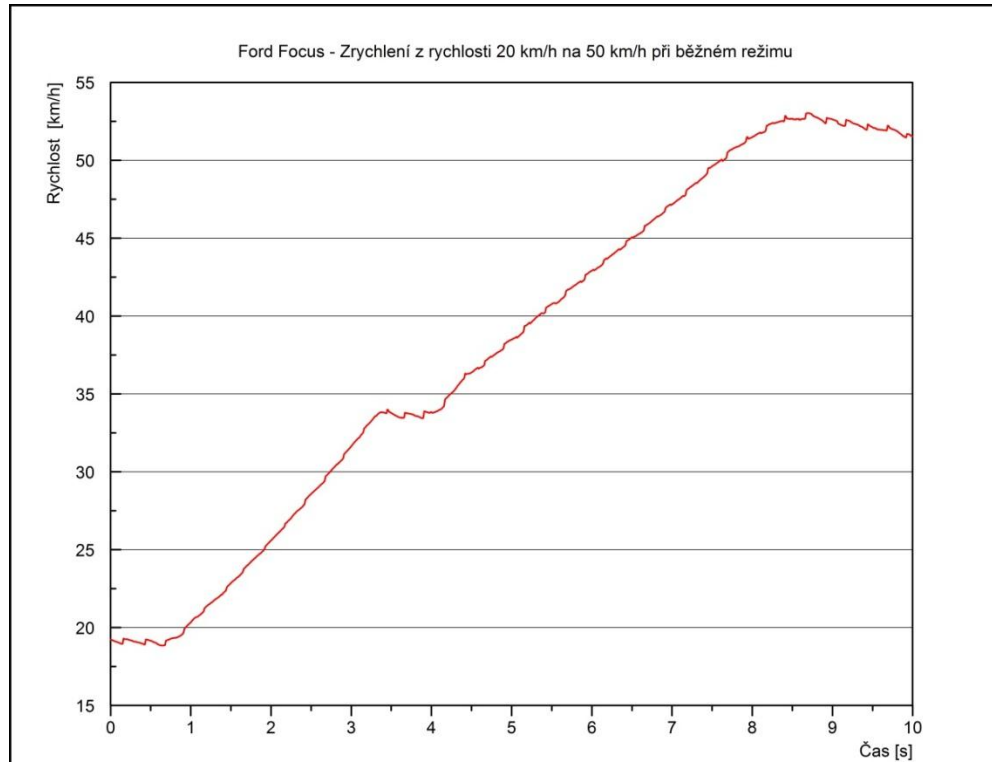
Graf 6: zrychlení vozidla bez změny rychlostního stupně

I když by mělo být zrychlení bez změny zařazení rychlostního stupně popř. ovlivnění sešlápnutí akcelérátoru řidičem lineární, z vyhodnocených dat je patrné, že po uplynutí určitého času došlo k poklesu zrychlení. To může být způsobeno charakteristikou výkonu motoru, chybou řidiče vozidla, nárazový vítr apod.

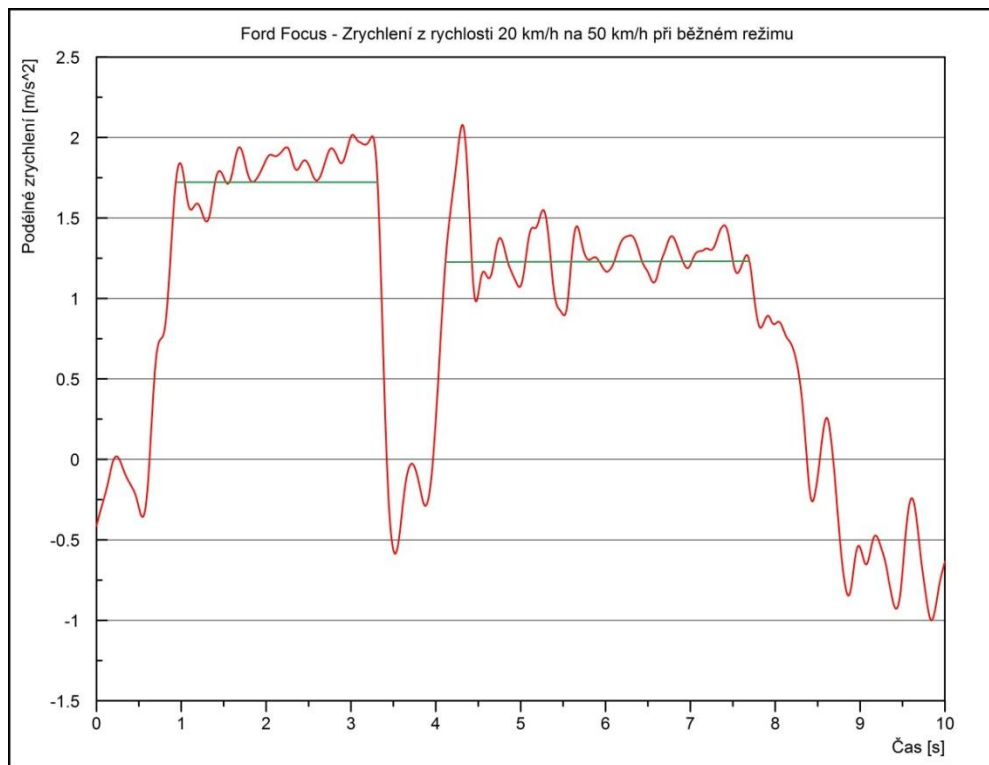
Graf 7: akcelerace za jízdy s přeřazením rychlostního stupně

V tomto případě mělo dojít ke zrychlení vozidla z konstantní rychlosti. Po zahájení zrychlení, došlo k přeřazení na vyšší rychlostní stupeň, což mělo vést k nárůstu podélného zrychlení. Zařazení vyššího rychlostního stupně však mělo opačný efekt. Podélné zrychlení se snížilo. Důvodem je špatná volba rychlostního stupně při provedení testu, nebo řazení rychlosti v nevhodných otáčkách motoru.

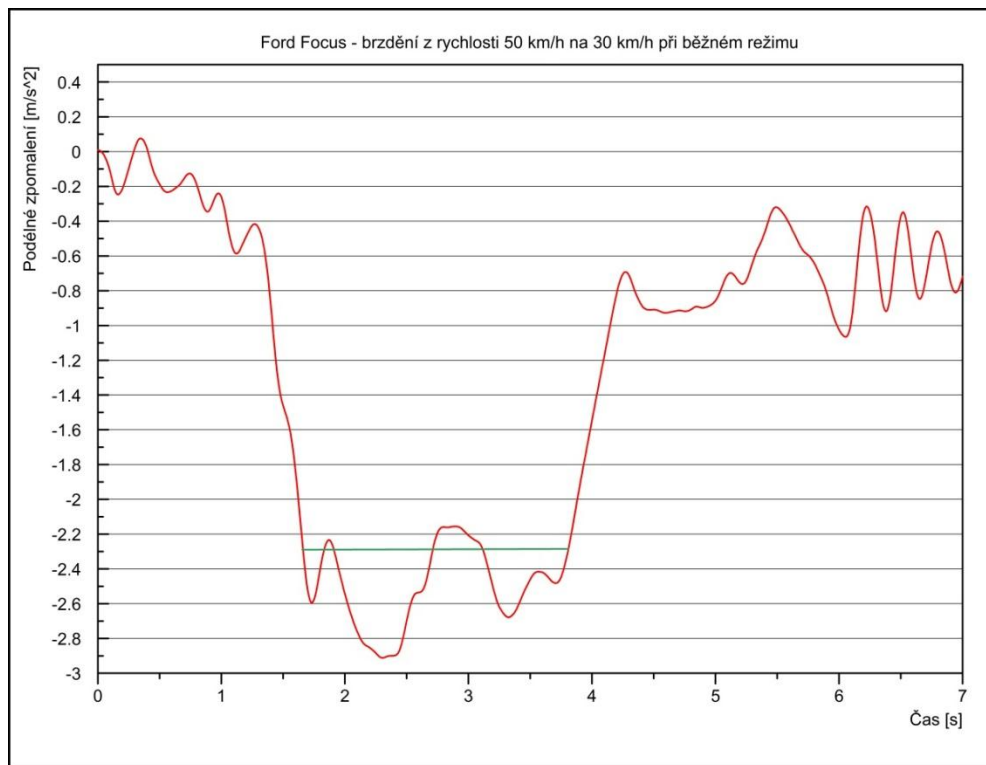
Graf 8: zpomalení při běžném režimu

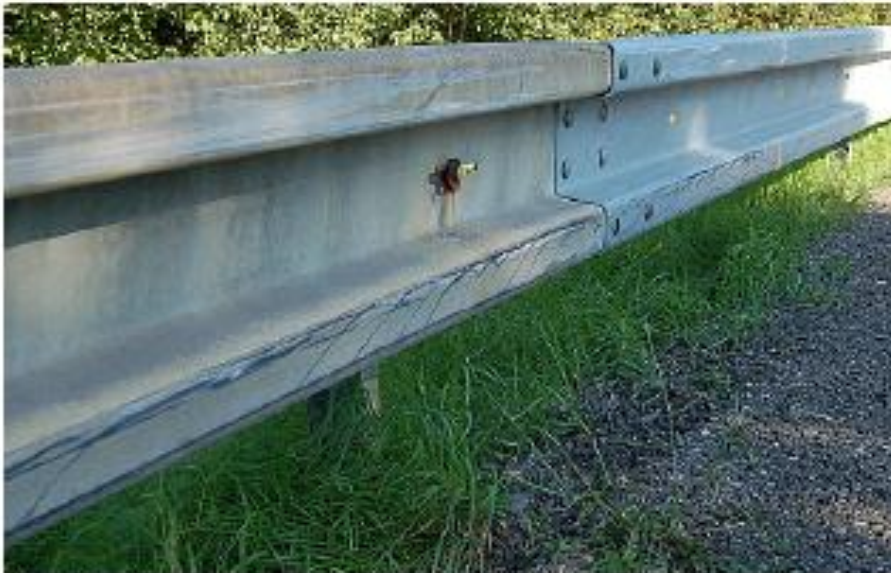
Obr. 10: Stav pravého svodidla, kde na dolním vystouplém profilu kromě černých vodorovných čar po otěru pneu jsou i stopy s částí křivek zvaných cykloida
